## **RELATÓRIO DE ACOMPANHAMENTO DAS OBRAS PÚBLICAS**

**Relatório número:** RAO 009/OSC/2016

**Objeto:** Contratação de empresa de engenharia para execução dos serviços necessários a implantação do **PARQUE DOS IMIGRANTES**, numa área total de 61.094,00m<sup>2</sup> localizada as margens do anel viário – Vila Francesa no Distrito de Rio Maina Município de Criciúma-SC. Convênio nº. 2015TR001194 entre GOVERNO DO ESTADO x MUNICÍPIO DE CRICIÚMA.

## RELATÓRIO DA 4ª VISITA – DIA 18/05/2016

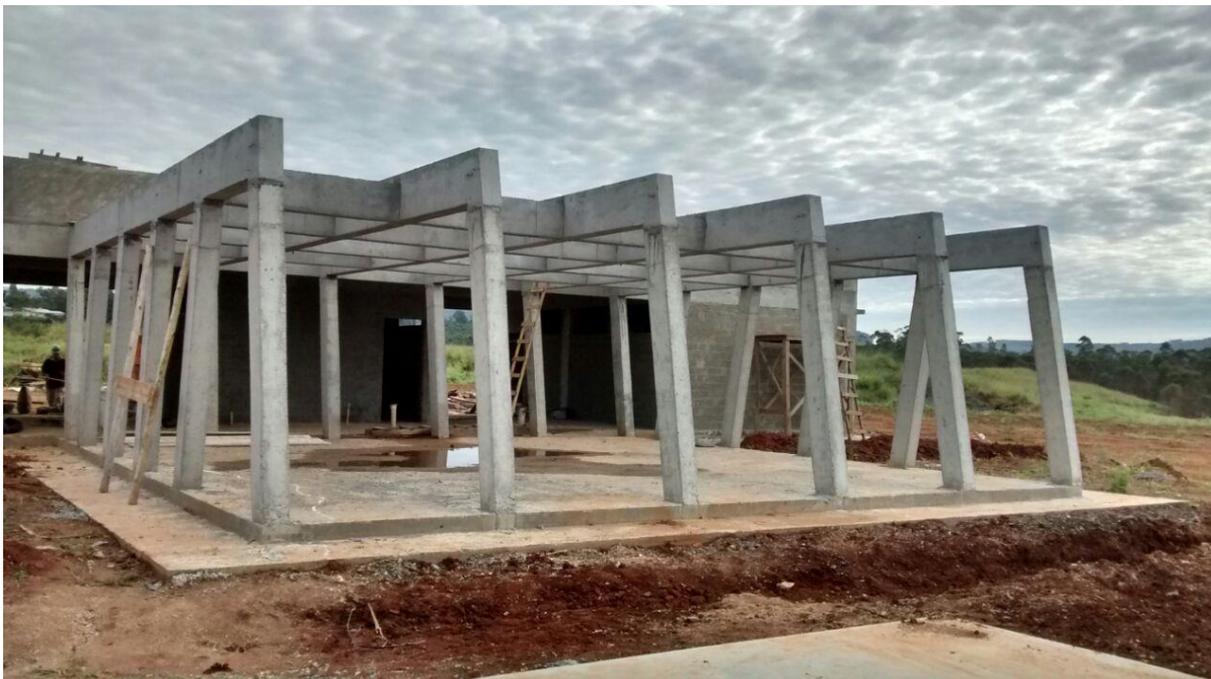
**Figura 04:** Local que abrigará os sanitários e estar. (Fonte: Dos autores 2016)

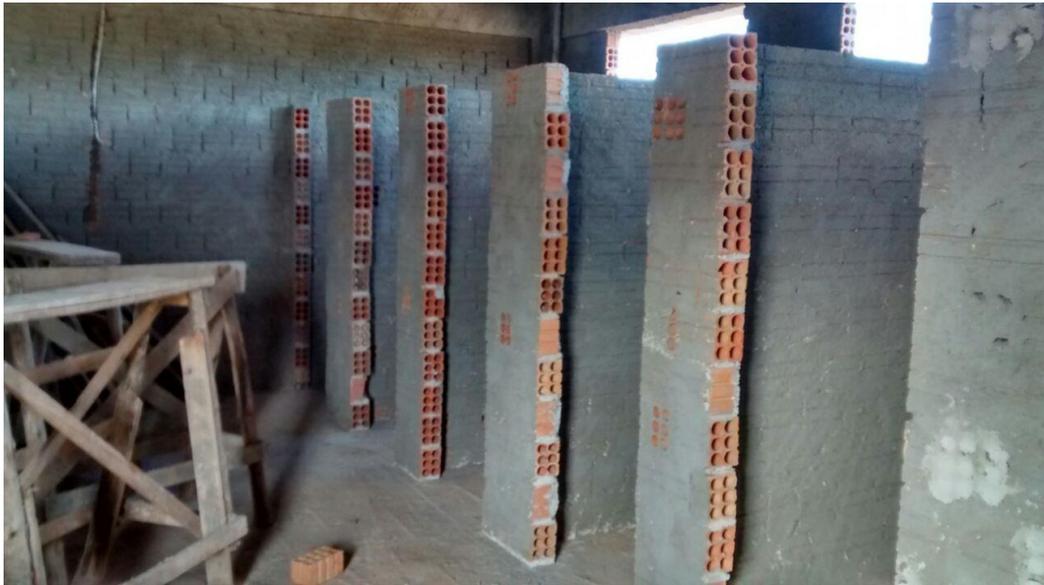
Na construção dos sanitários e estar a equipe pode verificar que as paredes em alvenaria que fazem as divisórias entre os sanitários femininos foram executadas, também observou-se que foram executadas as paredes em alvenaria no fraldário e na área de serviço, conforme verifica-se nas imagens a seguir.

**Figura 05:** Área interna do sanitário feminino. (Fonte: Dos autores 2016)

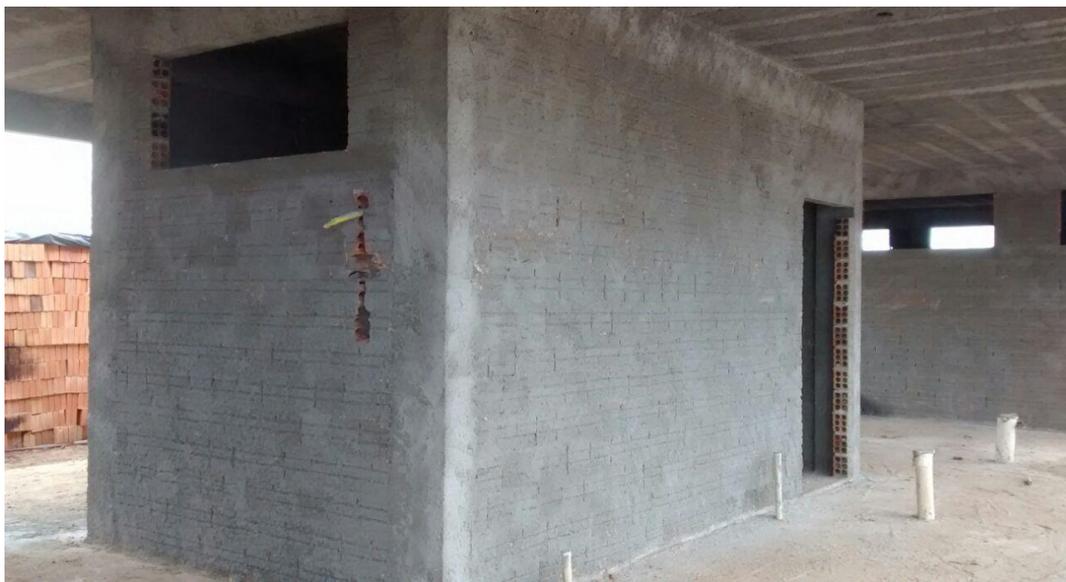
**Figura 06:** Fraldário e área de serviço. (Fonte: Dos autores 2016)

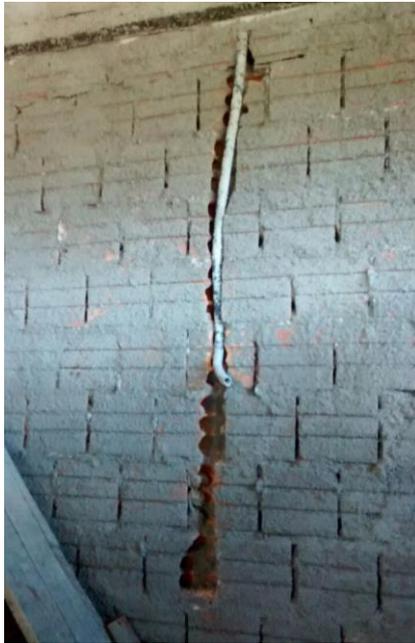
Observou-se que já foram feitas as passagens, em algumas paredes, de tubulação para a instalação da rede elétrica.

**Figura 07:** Passagem para rede elétrica do sanitário. (Fonte: Dos autores 2016)

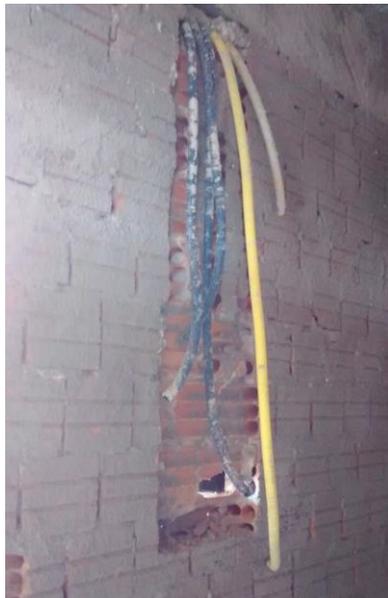
**Figura 08:** Passagem para rede elétrica do sanitário. (Fonte: Dos autores 2016)

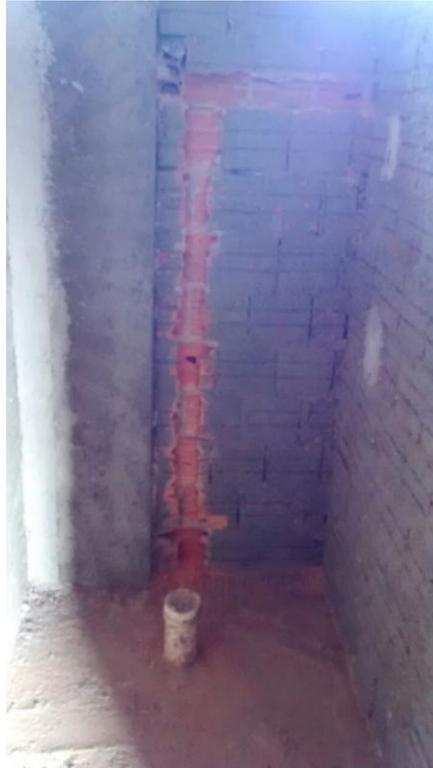
**Figura 09:** Passagem para tubulação do sanitário. (Fonte: Dos autores 2016)

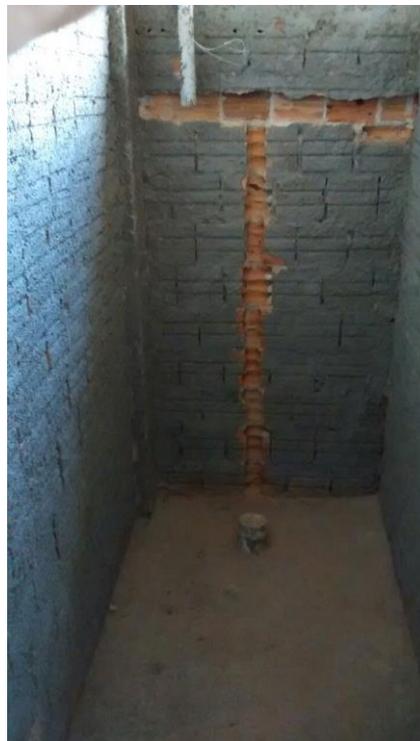
**Figura 10:** Passagem para tubulação do sanitário. (Fonte: Dos autores 2016)

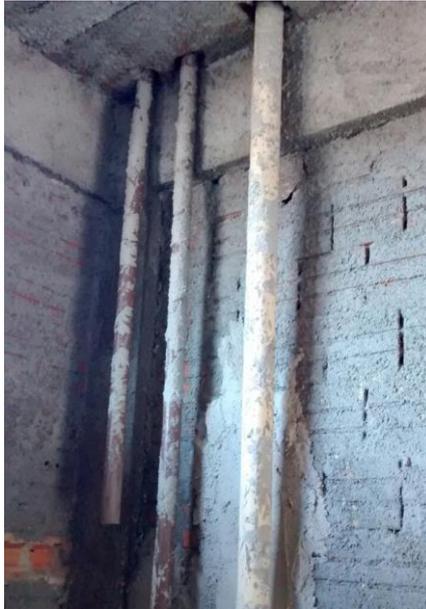
**Figura 11:** Passagem para tubulação do sanitário. (Fonte: Dos autores 2016)

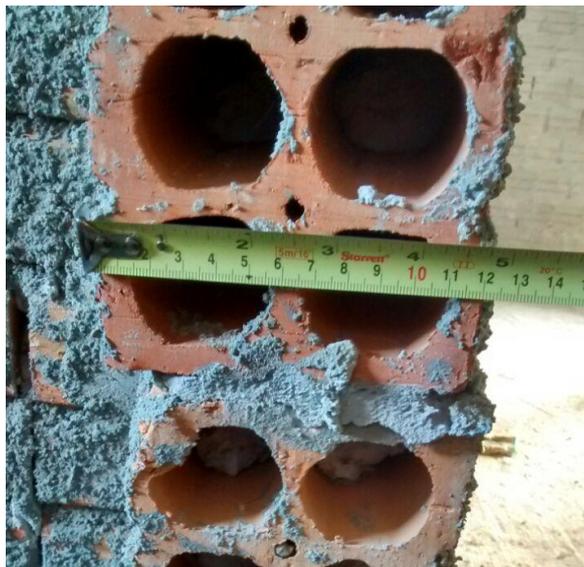
A alvenaria, tijolos cerâmicos que estão sendo utilizados estão dentro dos valores informados na planilha orçamentária, que determina uma espessura de 12 centímetros, não informando mais nenhum dado sobre resistência do material. As aberturas de portas e janelas também estavam nas dimensões e locais corretos.

**Figura 12:** Espessura tijolo cerâmico. (Fonte: Dos autores 2016)

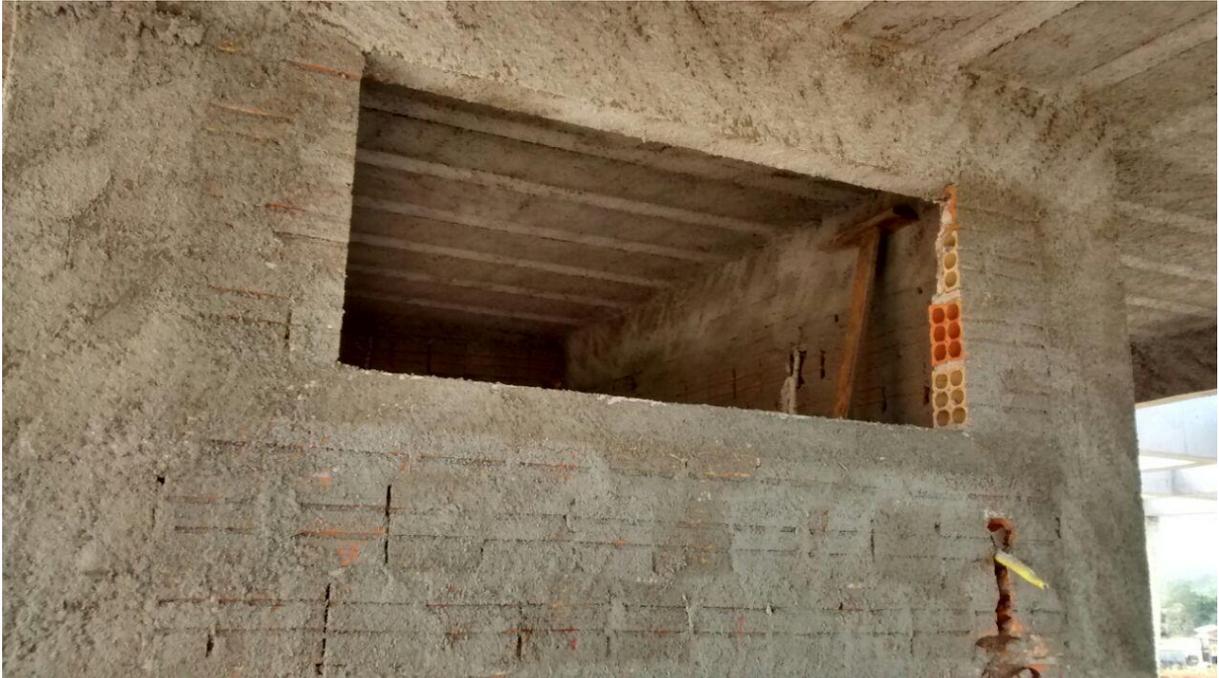
**Figura 13:** Abertura janela fraldário. (Fonte: Dos autores 2016)

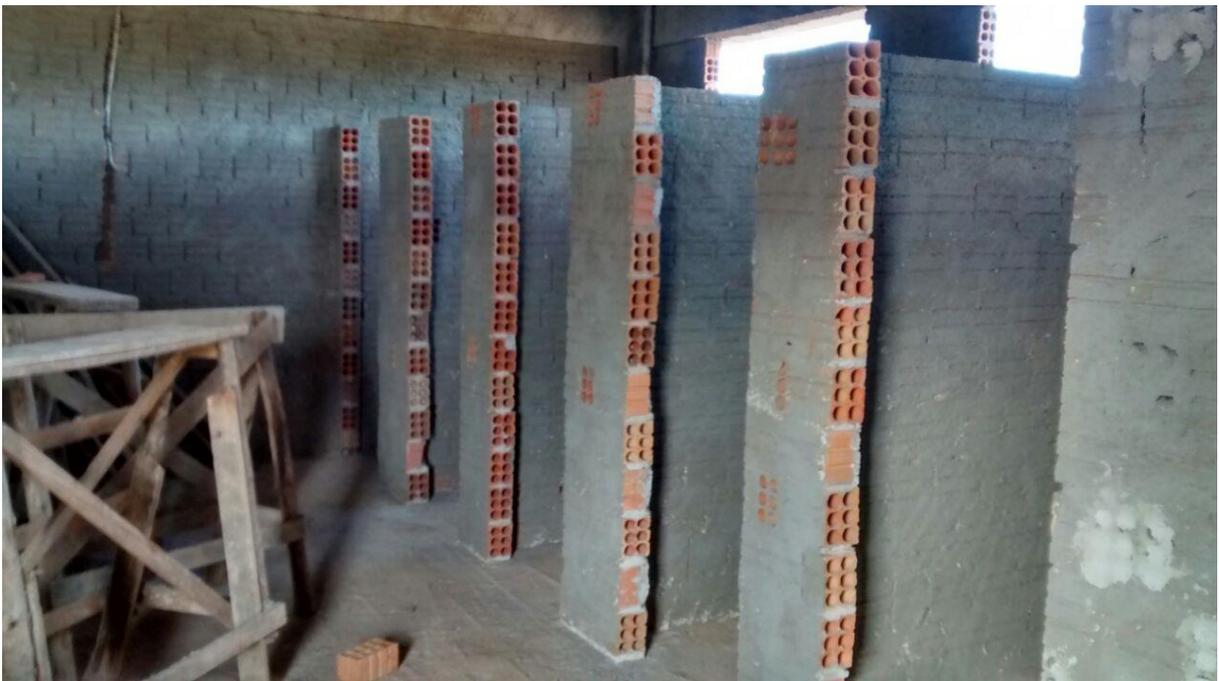
**Figura 14:** Aberturas de portas e janelas sanitário feminino. (Fonte: Dos autores 2016)

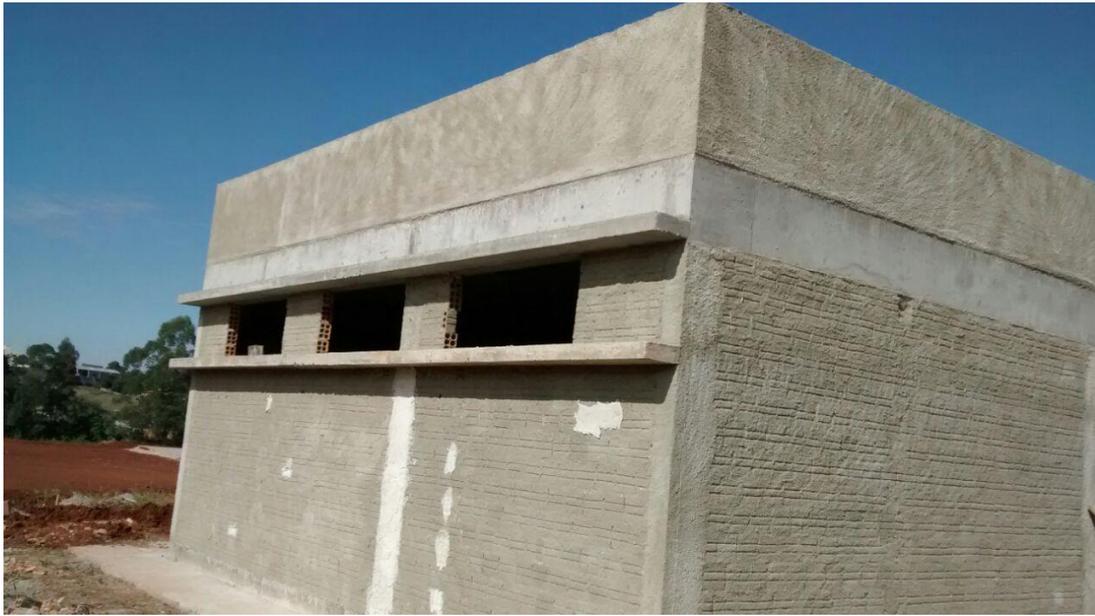
**Figura 15:** Aberturas janela sanitário masculino. (Fonte: Dos autores 2016)

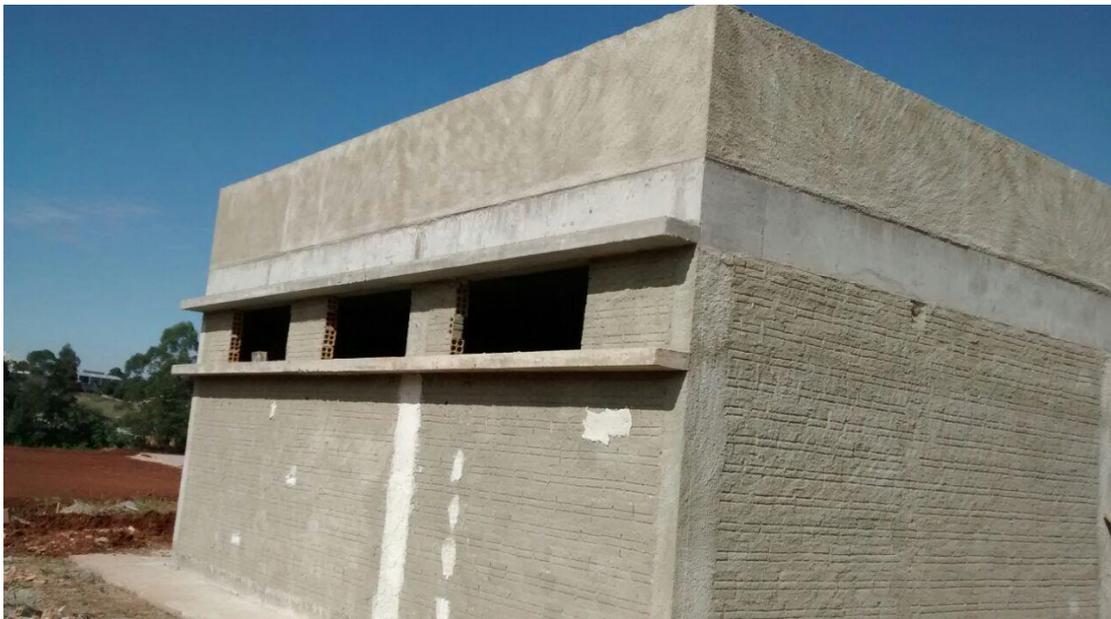
Todas as paredes da ala dos sanitários já estão chapiscadas e sendo iniciados os trabalhos de execução do reboco das mesmas, conforme demonstra as imagens a seguir.

**Figura 16:** Paredes externas chapiscadas. (Fonte: Dos autores 2016)

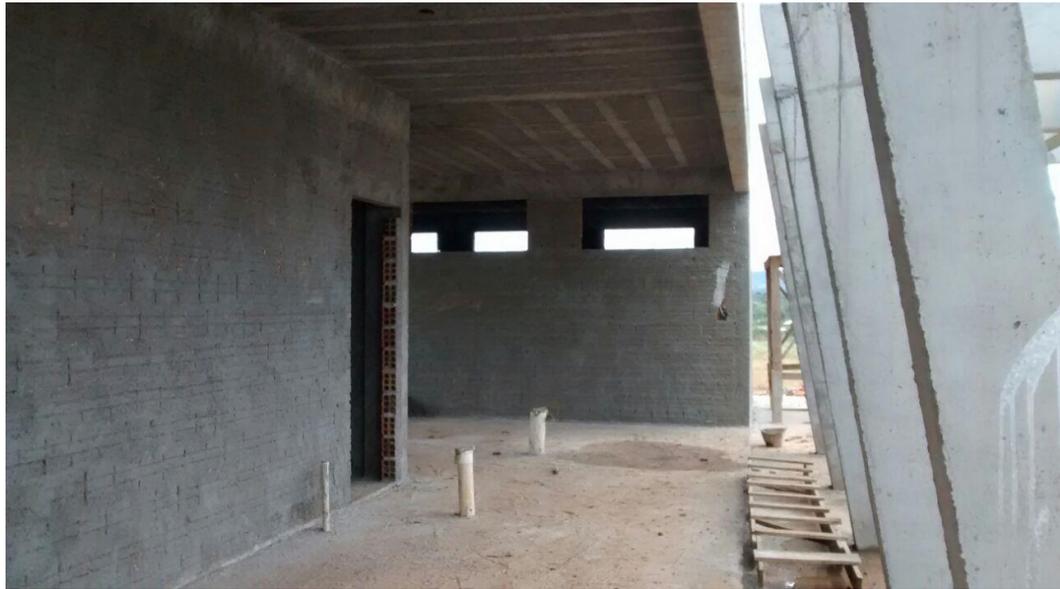
**Figura 17:** Paredes internas chapiscadas. (Fonte: Dos autores 2016)

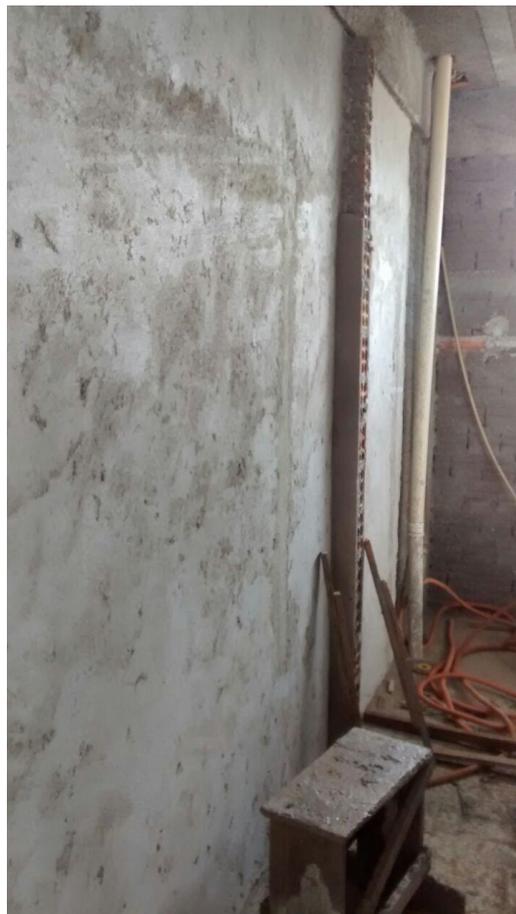
**Figura 18:** Reboco paredes internas sanitário masculino. (Fonte: Dos autores 2016)

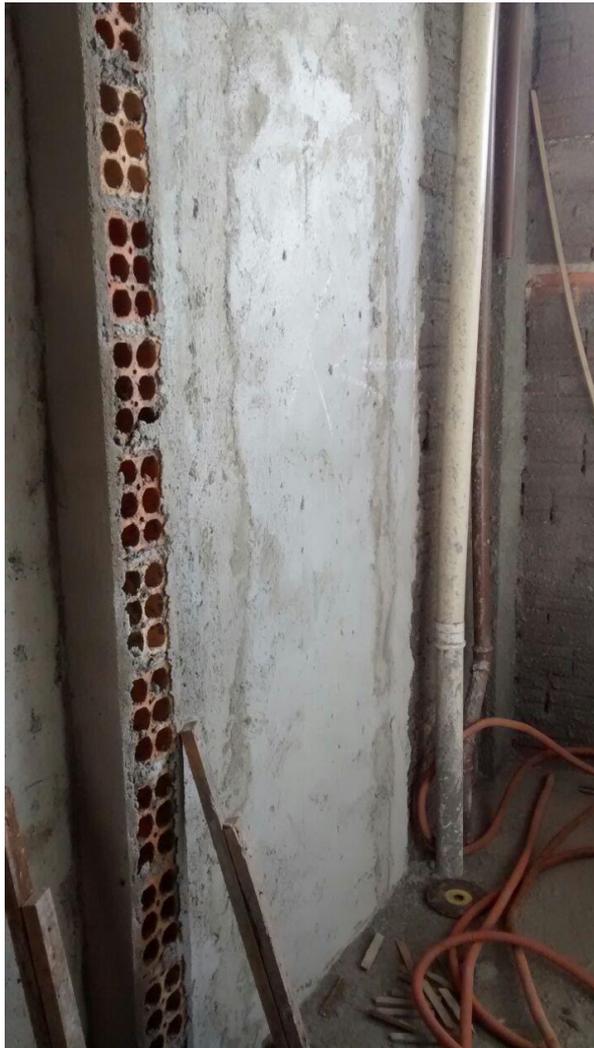
**Figura 19:** Reboco paredes internas sanitário masculino. (Fonte: Dos autores 2016)

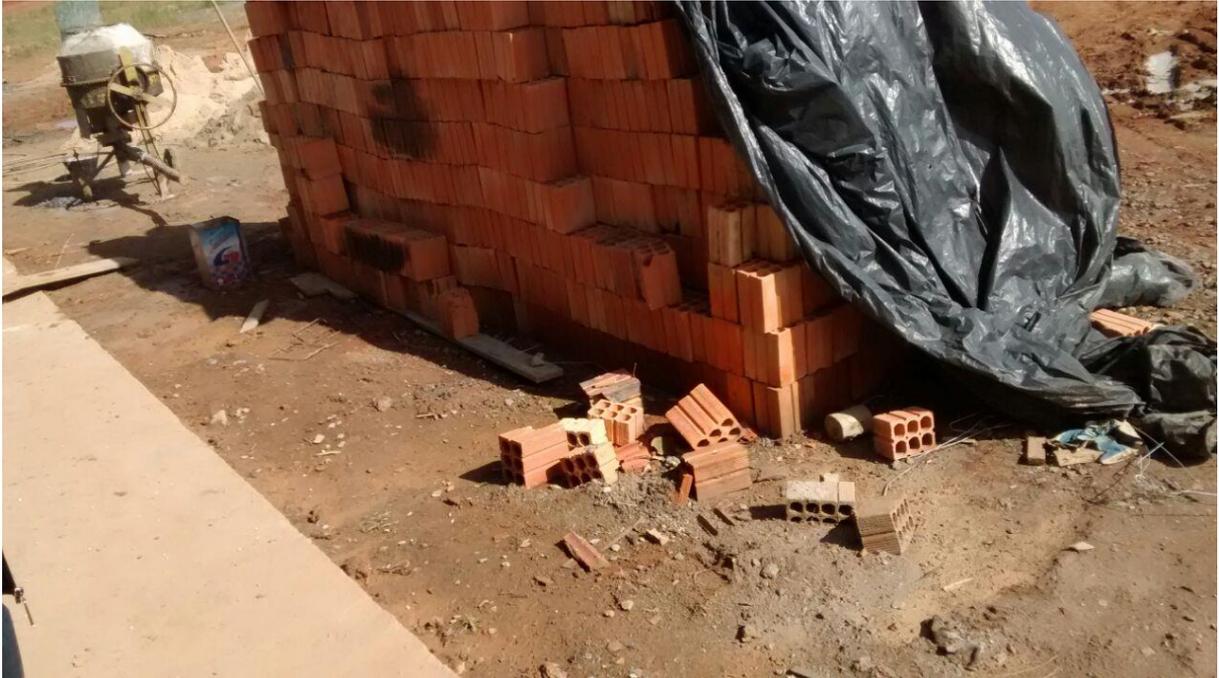
Foram observados alguns problemas nas vergas e contra vergas que são estendidas para serem colocadas as pingadeiras, onde nestas apresentam “bicheiras no concreto”, que são as ferragens aparentes sem o recobrimento do concreto (fig. 22, 23 e 24). Também foi verificado o armazenamento de material em local inadequado, onde os tijolos cerâmicos estavam sendo estocados diretamente na terra, o que faz com que eles “puxem” umidade do solo. Este poderia ser estocado em cima de paletes ou em algum local que evitasse o contato direto com o solo.

**Figura 20:** Tijolo estocado em contato com o solo. (Fonte: Dos autores 2016)

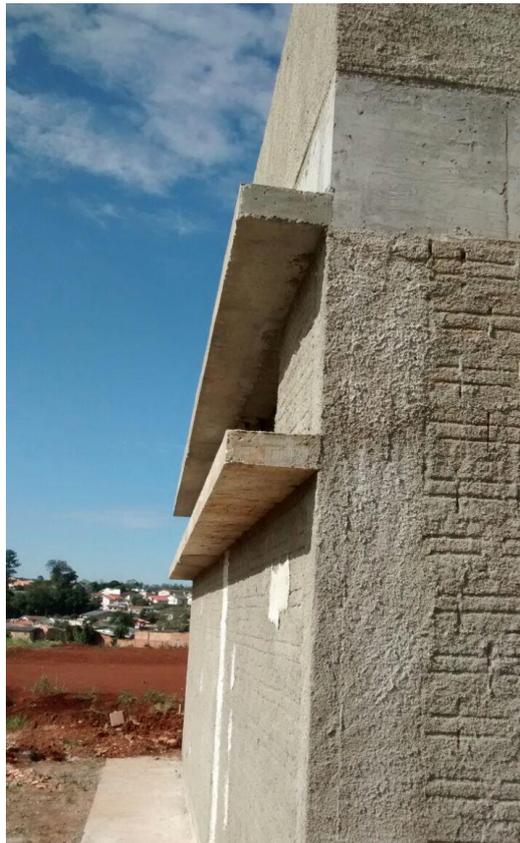
**Figura 21:** Verga, contra verga e pingadeira. (Fonte: Dos autores 2016)

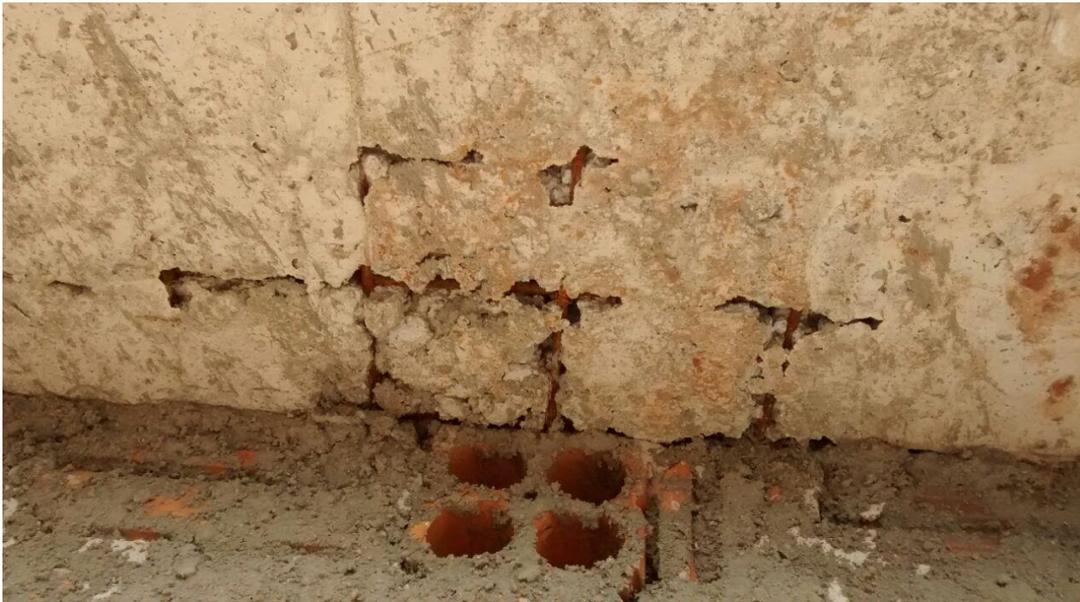
**Figura 22:** Ferragem aparente. (Fonte: Dos autores 2016)

Com a quarta visita constatou-se que a obra está em seu início com as construções das primeiras edificações do parque, embora a obra esteja seguindo o cronograma físico estabelecido e os projetos, observa-se alguns problemas de acordo com o relatado neste documento, como: a presença de fissuras em diversos locais das quadras poliesportivas, a existência de bicheiras nas vergas e contra vergas nas janelas dos sanitários, estendidas para serem colocadas as pingadeiras e dos tijolos alocados diretamente sobre o solo. Desta forma sugere-se a administração municipal do Município de Criciúma que averigüe tais situações relatadas, a fim de que se solucione estes problemas observados na visita realizada.

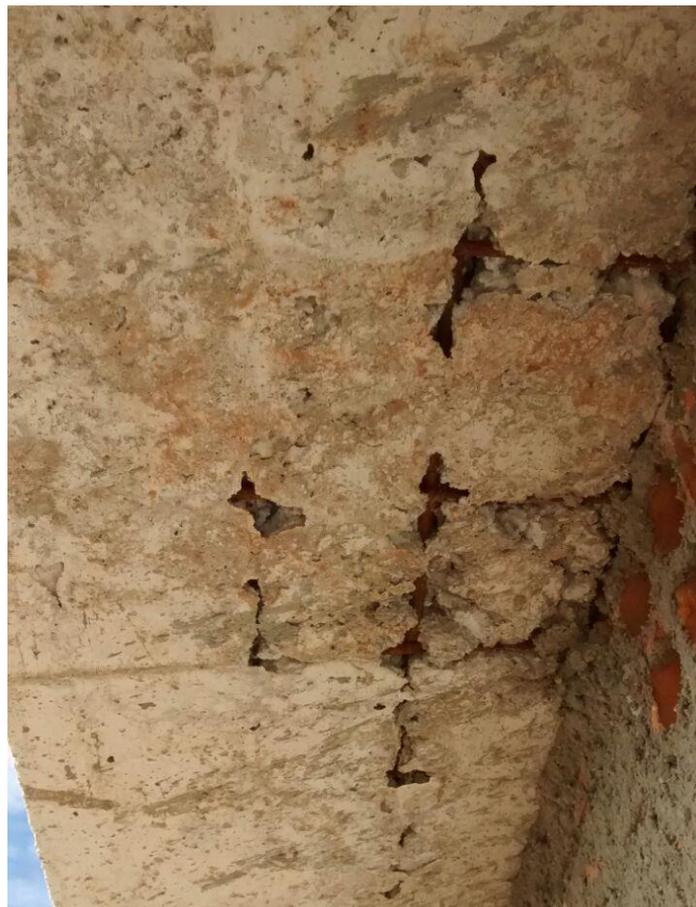
**Figura 23:** Ferragem aparente. (Fonte: Dos autores 2016)

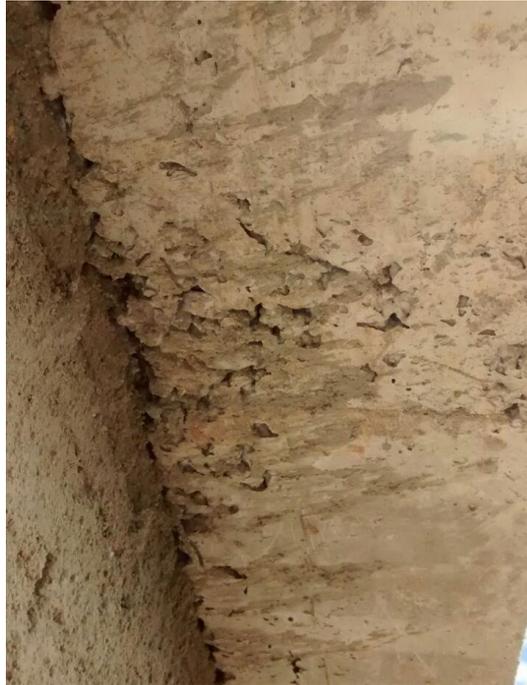
**Figura 24:** Bicheira no concreto. (Fonte: Dos autores 2016),

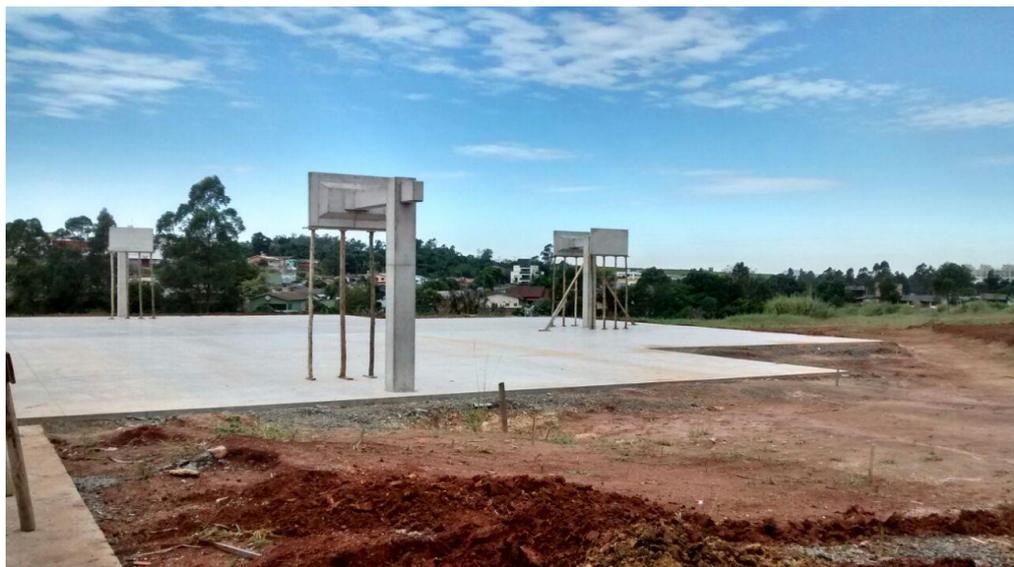
Na área externa, pode-se observar que as tabelas de basquetes ainda estão escoradas devido ao tempo necessário para que as mesmas estejam bem fixas, conforme a figura abaixo.

**Figura 25:** Escoramento das tabelas de basquete. (Fonte: Dos autores 2016)

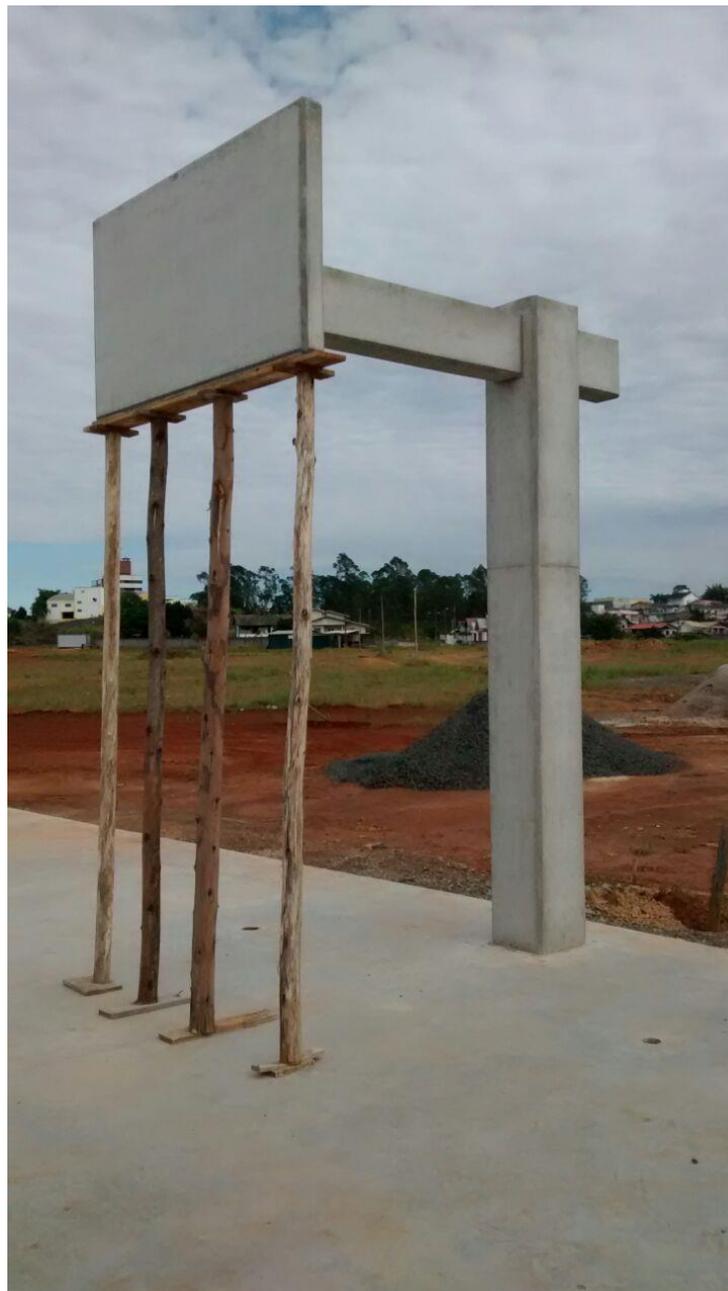
**Figura 26:** Escoramento tabela de basquete. (Fonte: Dos autores 2016)

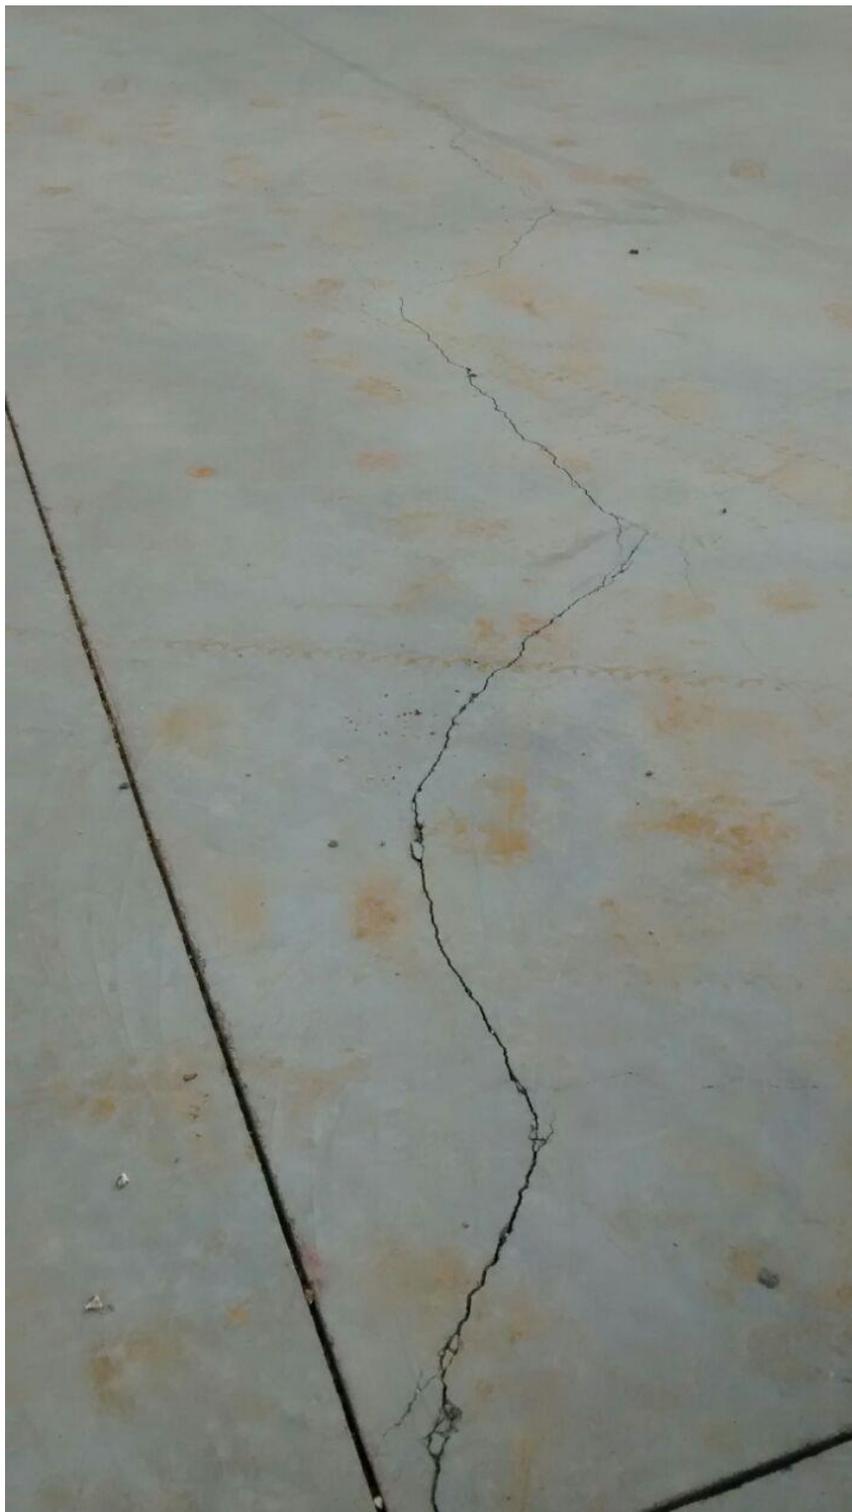
Ainda na área das quadras poliesportivas, foi observado que estas estão apresentando fissuras em diversos locais. Estas fissuras permitem ao piso de concreto que se movimente neste local, podendo assim agravar as fissuras, prejudicando a quadra estruturalmente e esteticamente. Como mostra as figuras a seguir, algumas fissuras são de tamanho relevante.

**Figura 27:** Fissuras na quadra poliesportiva (Fonte: Dos autores 2016)

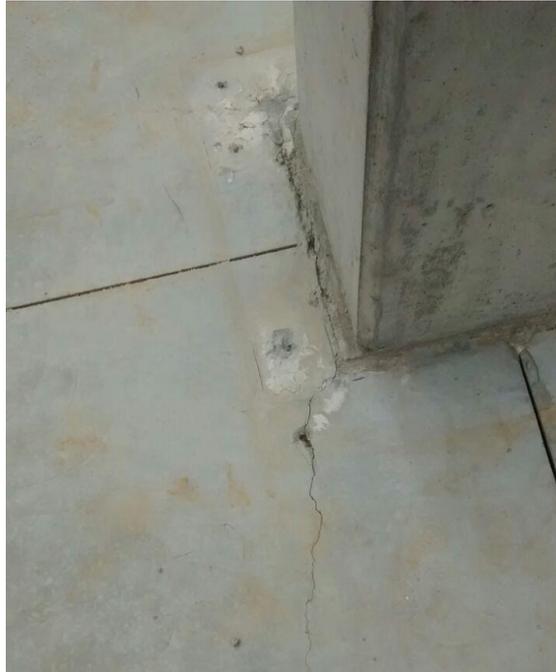
**Figura 28:** Fissuras na quadra poliesportiva (Fonte: Dos autores 2016)

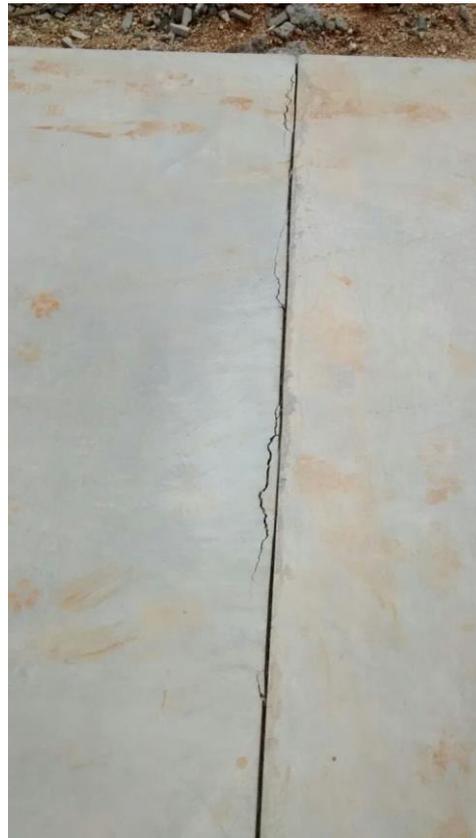
**Figura 29:** Fissuras na quadra poliesportiva (Fonte: Dos autores 2016)

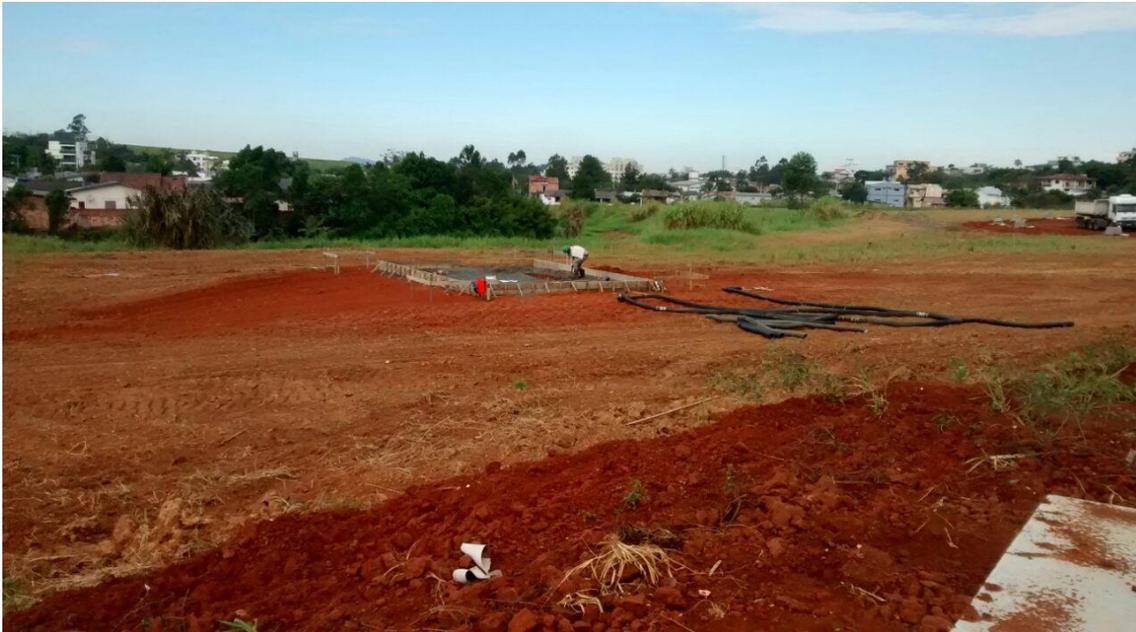
No local que abrigará a subestação, estava sendo realizado o trabalho para concretagem da laje radier, local este que ficará ao lado do ginásio de tênis de mesa.

**Figura 30:** Preparação para concretagem do radier (Fonte: Dos autores 2016)

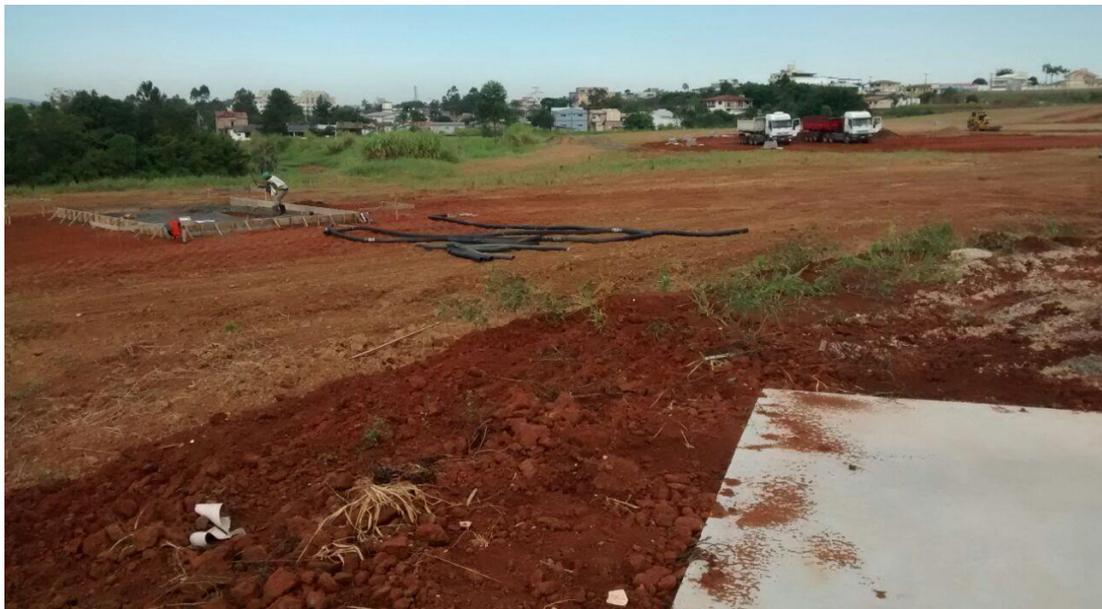
**Figura 31:** Preparação para concretagem do radier (Fonte: Dos autores 2016)

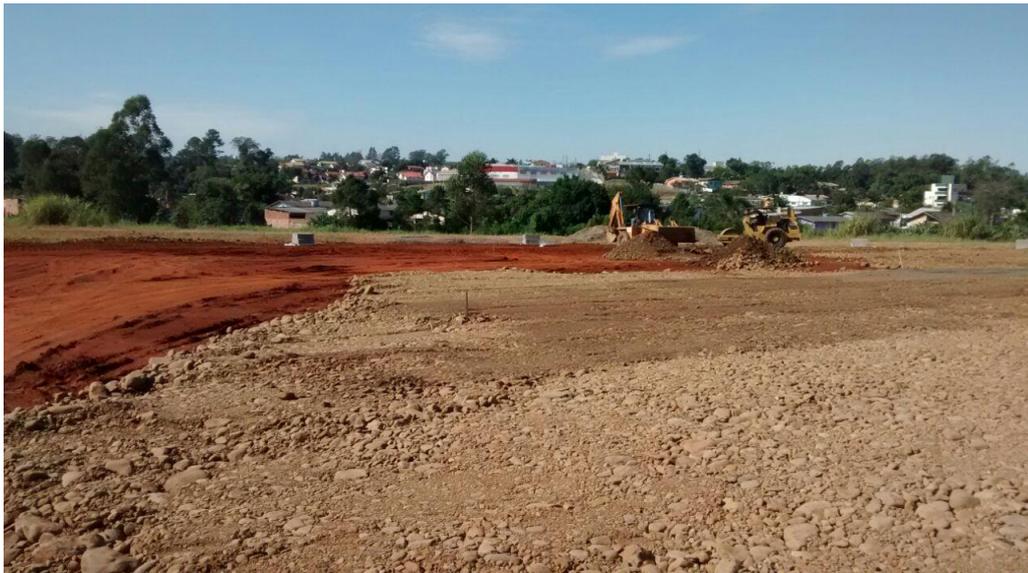
No local onde irá localizar-se a praça central e o palco, estava sendo realizado o trabalho regularização e compactação do solo e de execução da camada de sub-base de 15 centímetros de brita graduada compactada. No mesmo local já estavam estocados os blocos para construção do meio fio, blocos estes nas dimensões corretas conforme medição e análise na planilha orçamentaria.

**Figura 32:** Execução da camada de 15cm de brita graduada. (Fonte: Dos autores 2016)

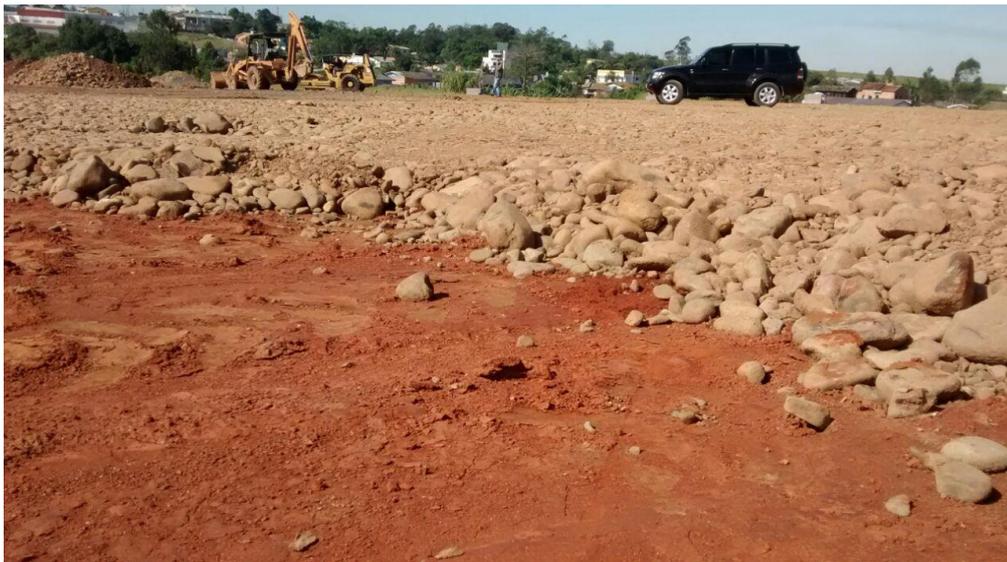
**Figura 33:** Execução da camada de 15cm de brita graduada. (Fonte: Dos autores 2016)

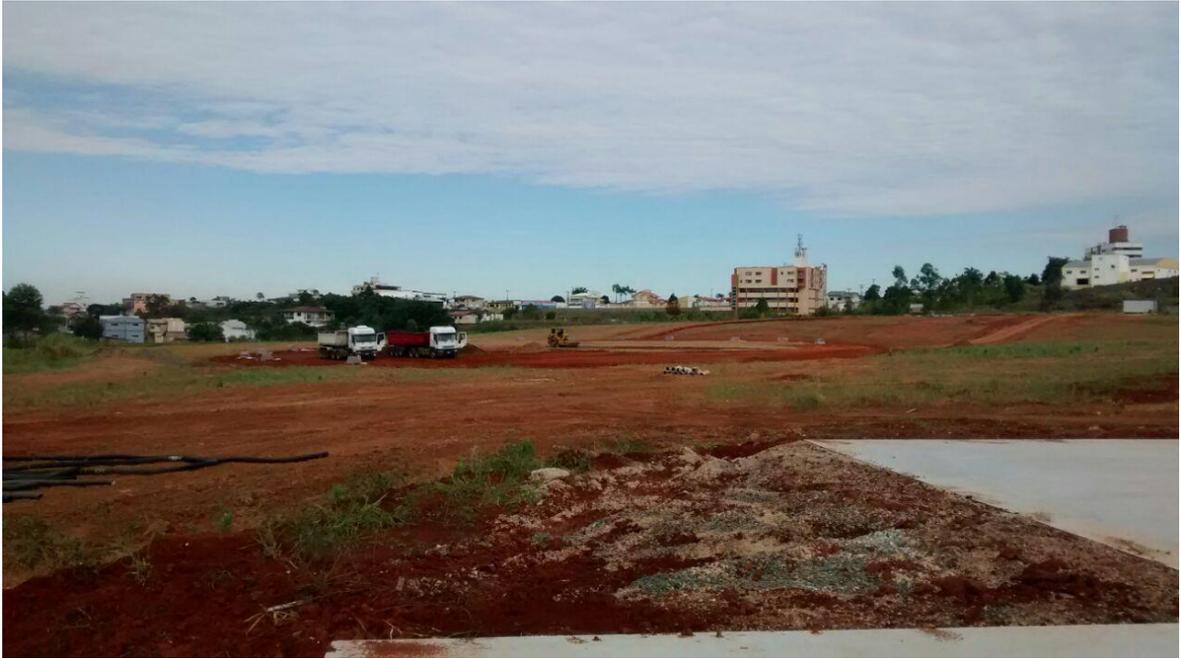
**Figura 34:** Trabalho de regularização do solo. (Fonte: Dos autores 2016)

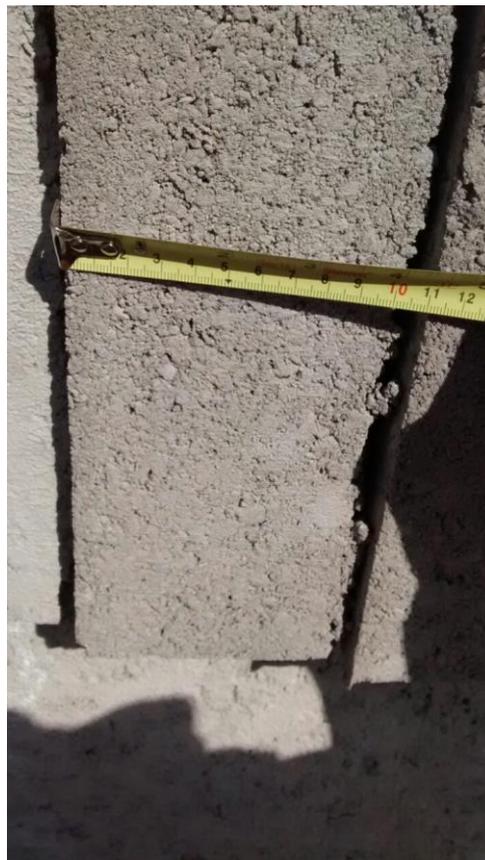
**Figura 35:** Blocos de meio fio com 10 cm de espessura. (Fonte: Dos autores 2016)

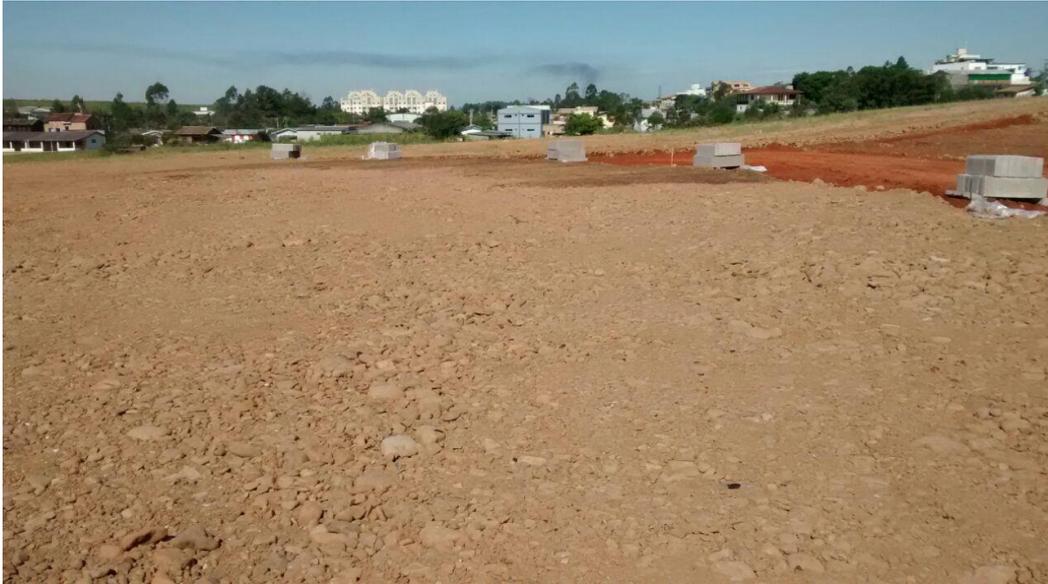
**Figura 36:** Blocos para meio fio estocados ao redor do local. (Fonte: Dos autores 2016)

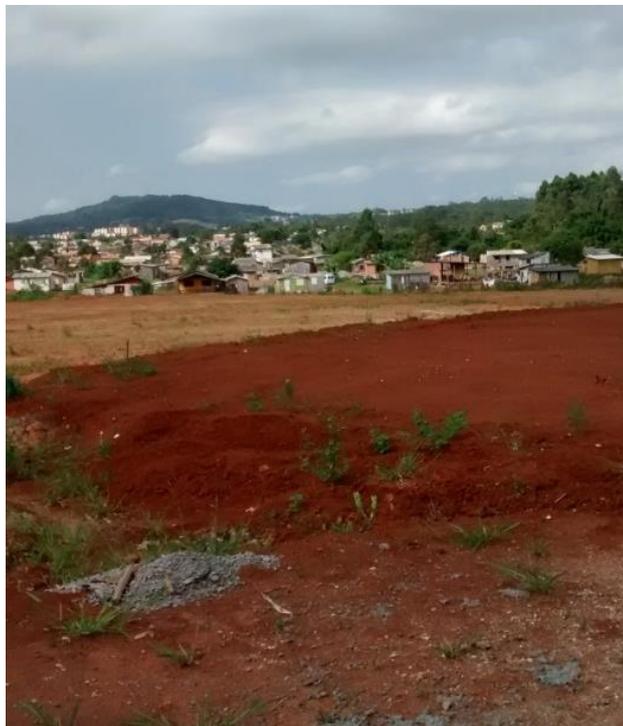
O local ao lado das quadras poliesportivas locado para a instalação do campo de futebol de areia, continua no mesmo estado da última visita.

**Figura 37:** Local aonde será construído o campo de areia. (Fonte: Dos autores 2016)
