RELATÓRIO DE ACOMPANHAMENTO DAS OBRAS PÚBLICAS

Relatório número: RAO 019/OSC/2016

Órgão / entidade: Município de Criciúma - SC

Objeto: Contratação de empresa de engenharia para execução dos serviços necessários a implantação do **PARQUE DOS IMIGRANTES**, numa área total de 61.094,00m² localizada as margens do anel viário – Vila Francesa no Distrito de Rio Maina Município de Criciúma-SC. Convênio nº. 2015TR001194 entre GOVERNO DO ESTADO x MUNICÍPIO DE CRICIÚMA.

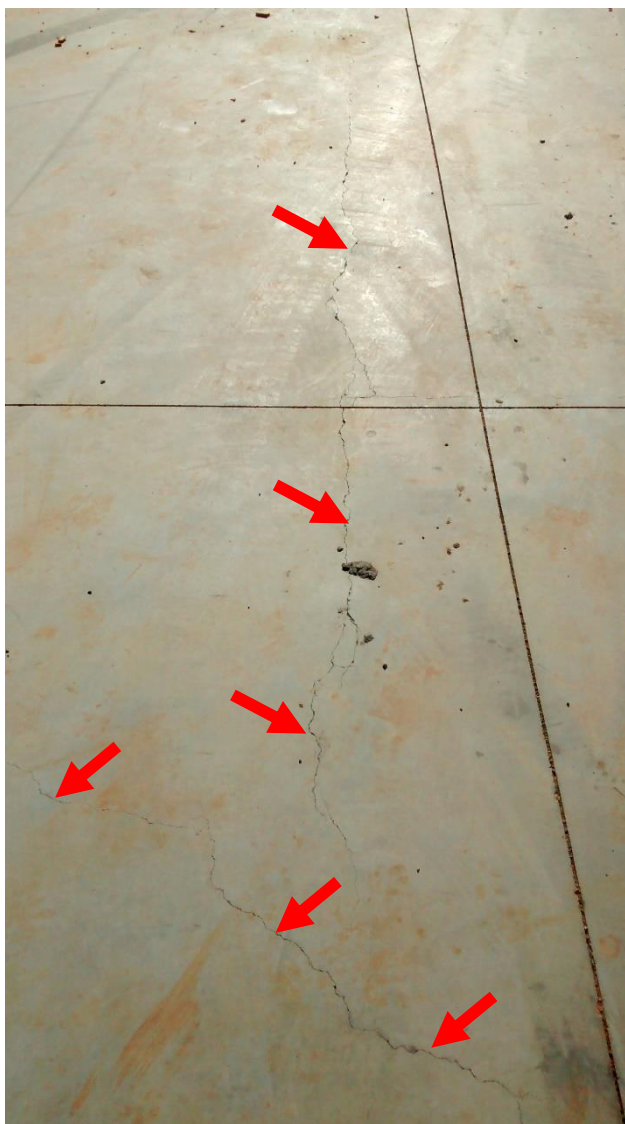
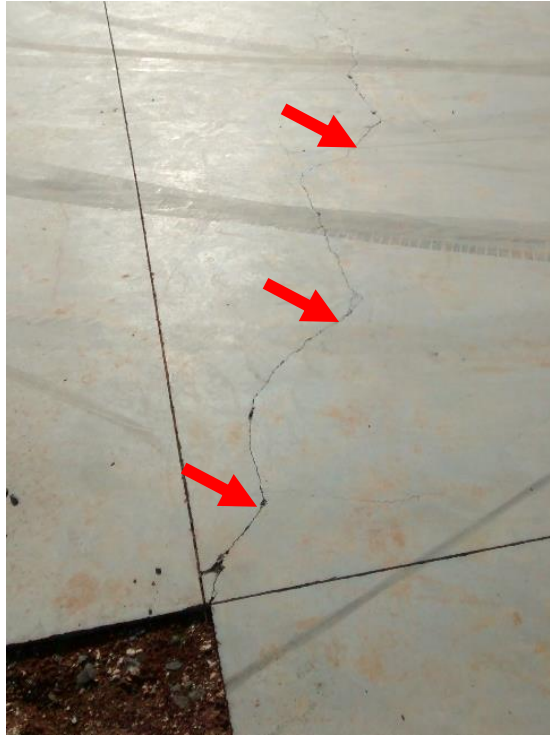
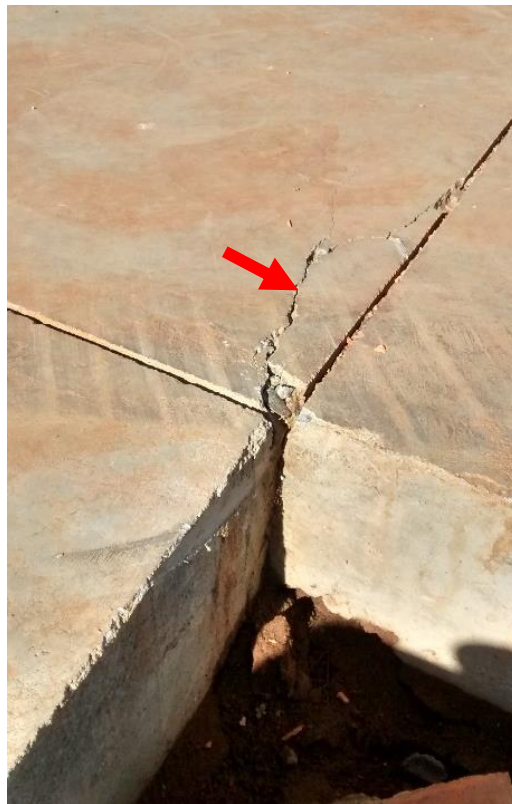
No decorrer da visita a equipe do Observatório Social de Criciúma observou diversos problemas, alguns remanescentes da última visita e outros foram identificados durante a realização desta visita. Um destes locais que apresentam problemas remanescentes da última visita realizada foram as quadras poliesportivas, estas estão apresentando fissuras em diversos locais. Estas fissuras permitem ao piso de concreto que se movimente neste local, podendo assim agravar as fissuras, prejudicando a quadra estruturalmente e esteticamente. Como demonstram as imagens a seguir, algumas fissuras são de tamanho relevante inclusive.

Figura 31: Fissura na quadra poliesportiva. (Fonte: Dos autores 2016)

Figura 32: Fissura na quadra poliesportiva. (Fonte: Dos autores 2016)

Figura 33: Fissura na quadra poliesportiva. (Fonte: Dos autores 2016)

Com a sexta visita constatou-se que a obra está seguindo o cronograma físico estabelecido e os projetos, no entanto observa-se alguns problemas de acordo com o relatado neste documento, como: presença de fissuras em diversos locais como nas quadras poliesportivas, subestação e sanitários e estar, blocos de concreto tipo paver utilizados danificados, dentre outros problemas identificados e relatados no decorrer do relatório. Desta forma sugere-se a administração municipal do Município de Criciúma que averigue tais situações relatadas, a fim de que se solucione estes problemas observados na visita realizada.

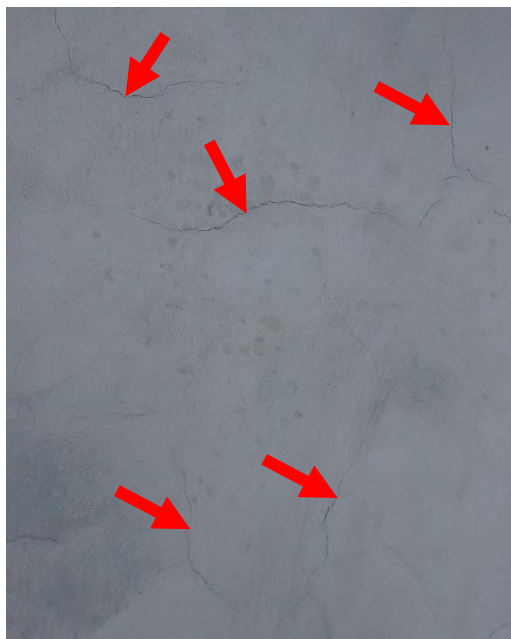
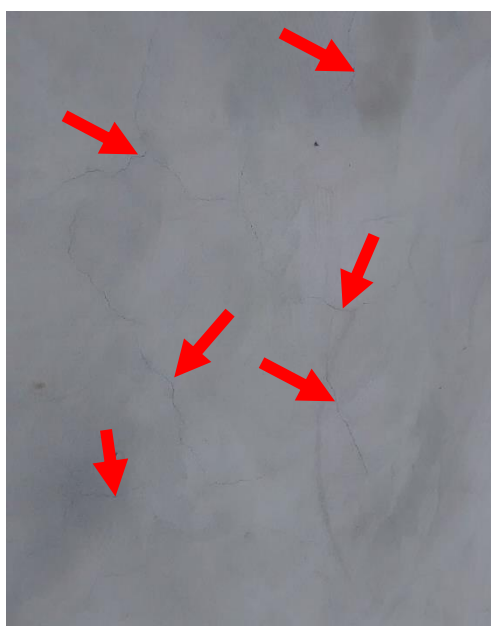
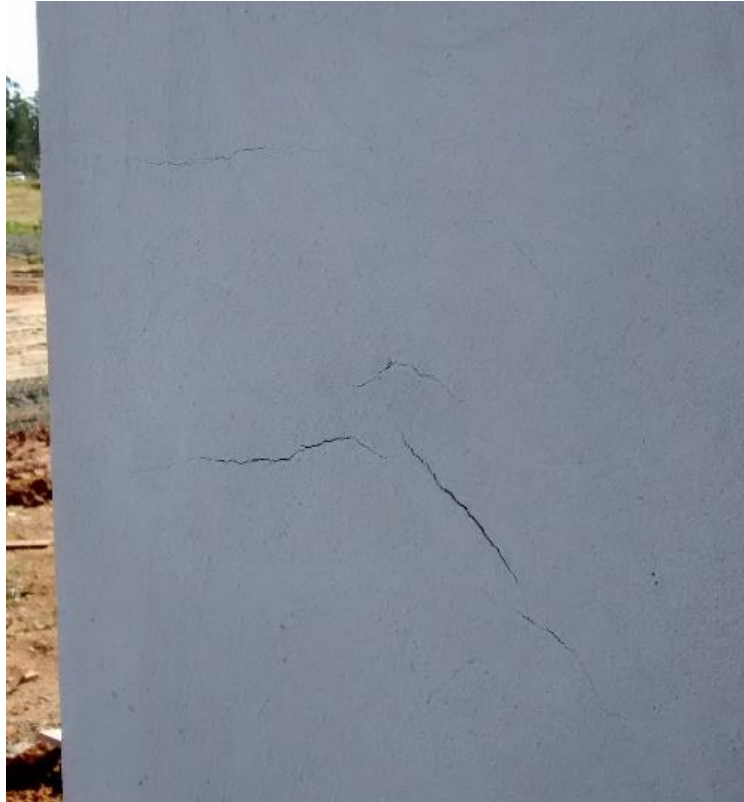
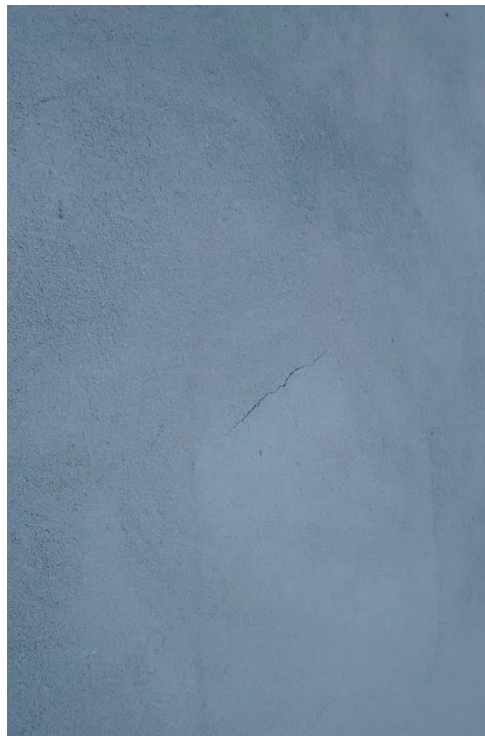
Outro local que a equipe pode observar que os problemas identificados na última visita são remanescentes foram nos sanitários e estar, mais precisamente na alvenaria onde ocorre a existência de fissuras em diversos pontos (fig. 34 a 37).

Figura 34: Fissuras na alvenaria dos sanitários e estar. (Fonte: Dos autores 2016)

Figura 35: Fissuras na alvenaria dos sanitários e estar. (Fonte: Dos autores 2016)

Figura 36: Fissuras na alvenaria dos sanitários e estar. (Fonte: Dos autores 2016)

Figura 37: Fissuras na alvenaria dos sanitários e estar. (Fonte: Dos autores 2016)

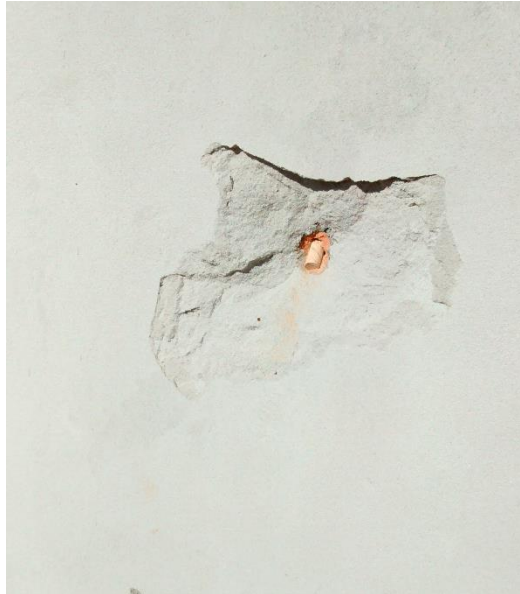
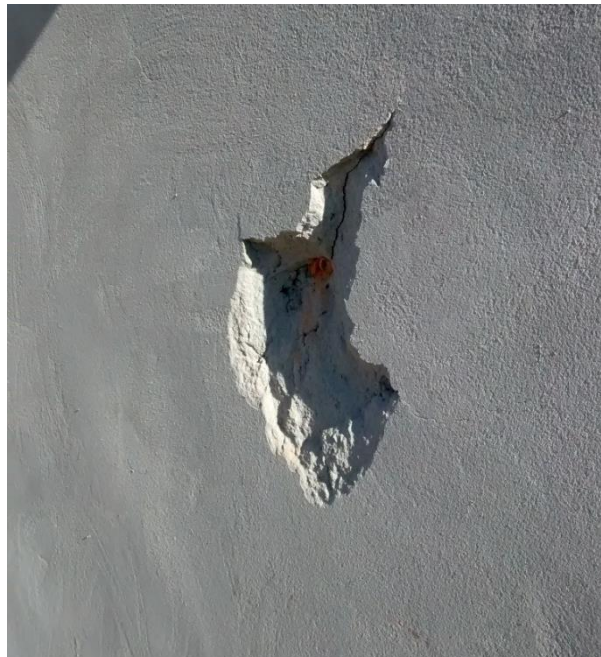
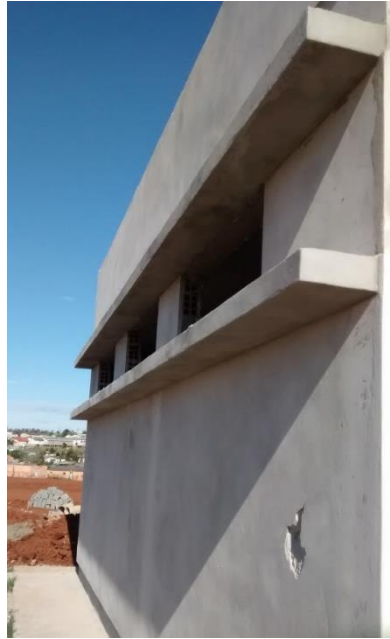
Na área externa dos sanitários e estar a equipe também observou que houve a quebra do revestimento da alvenaria, inclusive deixando algumas ferragens das armaduras aparentes.

Figura 38: Quebra do revestimento da alvenaria na área externa. (Fonte: Dos autores 2016)

Figura 39: Quebra do revestimento da alvenaria na área externa. (Fonte: Dos autores 2016)

Figura 40: Quebra do revestimento da alvenaria na área externa. (Fonte: Dos autores 2016)

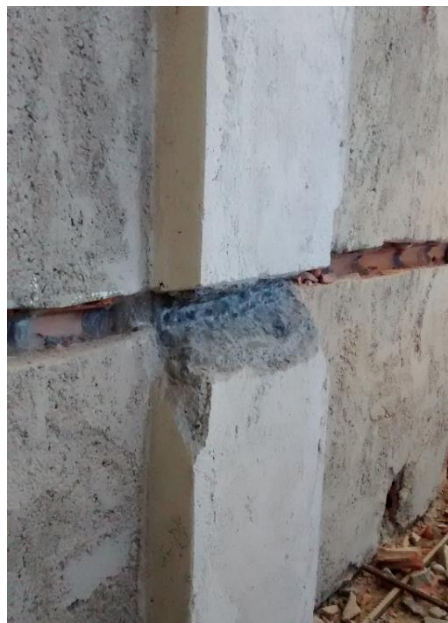
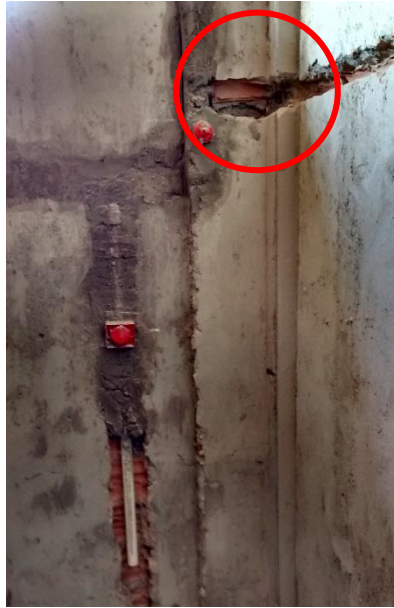
Ainda nos sanitários e estar a equipe constatou que foram quebrados alguns pilares durante a execução das passagens para instalação das tubulações no local.

Figura 41: Quebra do pilar para execução da passagem de tubulações. (Fonte: Dos autores 2016)

Figura 42: Quebra do pilar para execução da passagem de tubulações. (Fonte: Dos autores 2016)

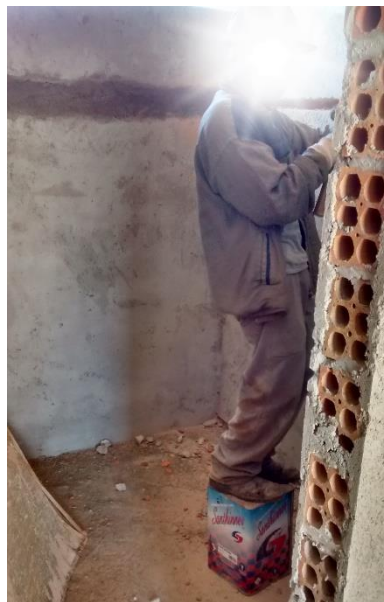
Na execução dos trabalhos nos sanitários e estar algo que chamou a atenção foi que um dos profissionais, que estava executando a abertura das passagens para tubulação na alvenaria, executava a tarefa apoiado sobre uma lata, conforme imagem abaixo:

Figura 43: Profissional executando serviço apoiado sobre lata. (Fonte: Dos autores 2016)

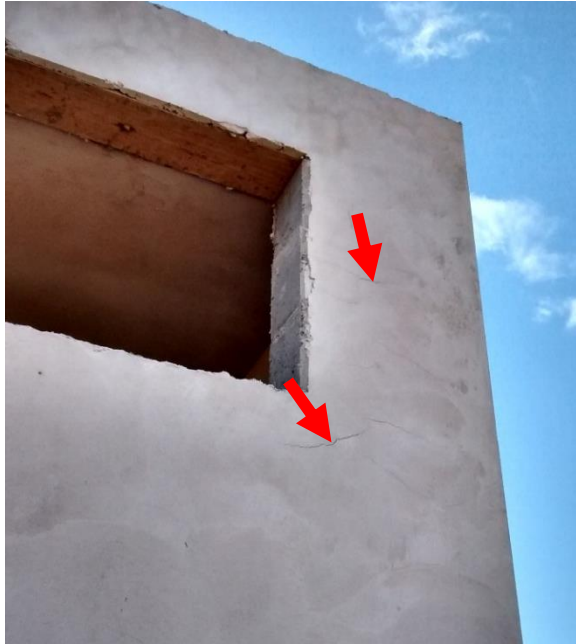
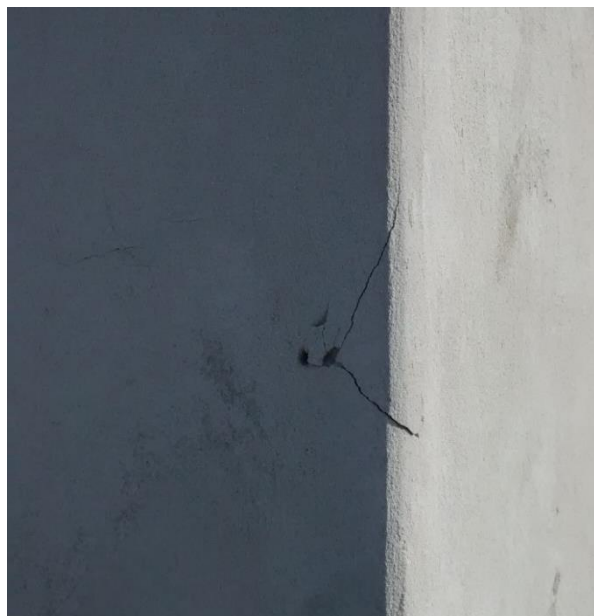
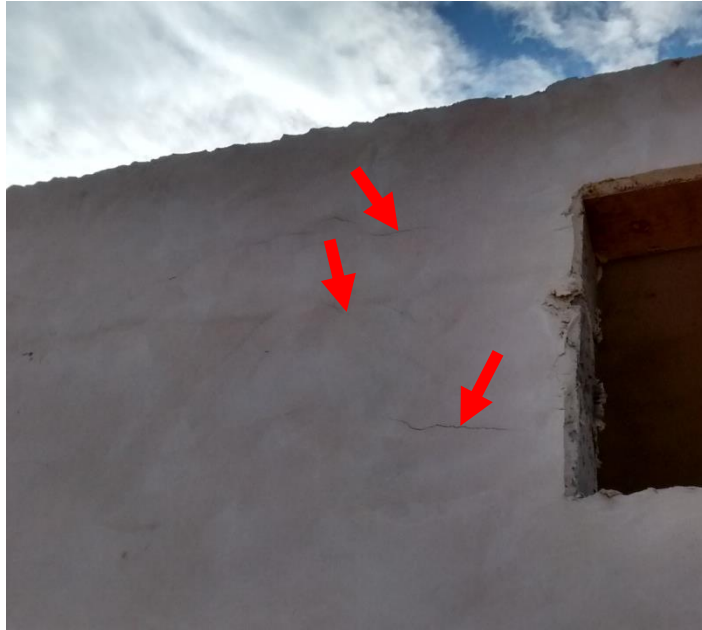
Outro local em que foram identificados alguns problemas remanescentes da última visita foi na estrutura da subestação, problemas estes como a existência de fissuras, conforme ilustram as imagens a seguir:

Figura 44: Fissuras na alvenaria da subestação. (Fonte: Dos autores 2016)

Figura 45: Fissuras na alvenaria da subestação. (Fonte: Dos autores 2016)

Figura 46: Fissuras na alvenaria da subestação. (Fonte: Dos autores 2016)

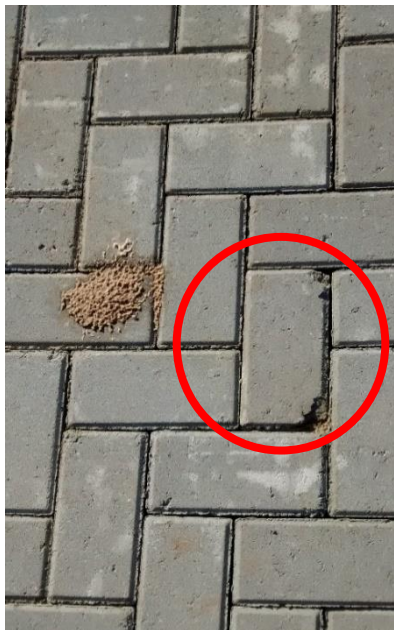
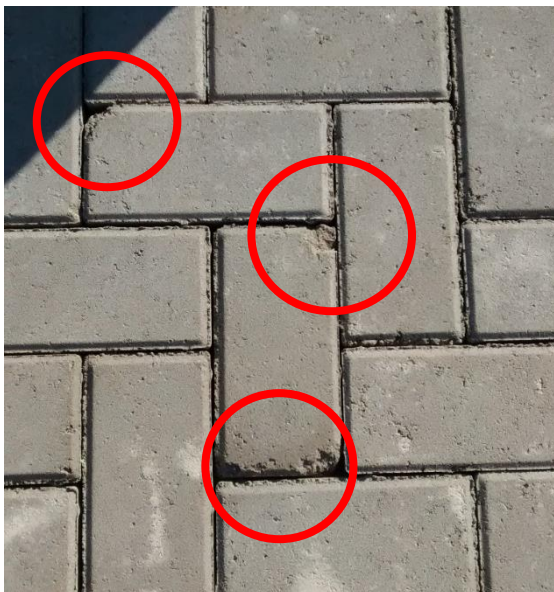
Na área de convivência a equipe constatou que alguns blocos de concreto tipo paver utilizados na pavimentação do local estavam danificados, conforme ilustra a imagem a seguir:

Figura 47: Bloco danificado utilizado. (Fonte: Dos autores 2016)

Figura 48: Blocos danificados utilizados. (Fonte: Dos autores 2016)

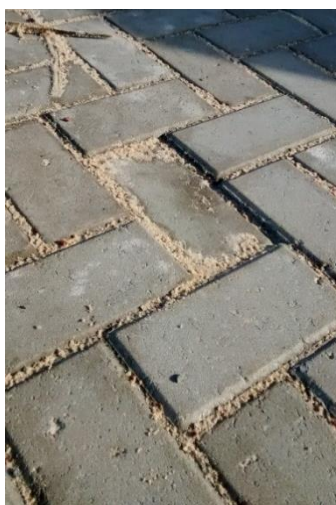
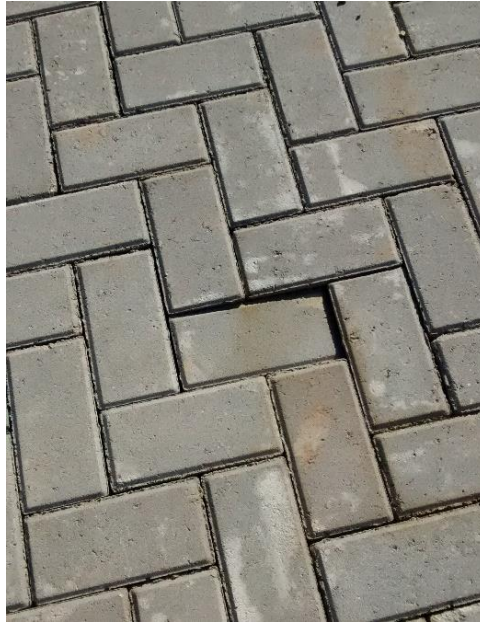
Também na área de convivência observou-se que alguns blocos utilizados apresentavam um desnivelamento acentuado, entretanto conforme citado anteriormente a execução do nivelamento deste local ainda está pendente, desta forma sugere-se que sejam tomadas as devidas precauções para que a execução do nivelamento seja bem feita e que conseqüentemente elimine estes problemas observados.

Figura 49: Bloco com problema no nivelamento. (Fonte: Dos autores 2016)

Figura 50: Bloco com problema no nivelamento. (Fonte: Dos autores 2016)

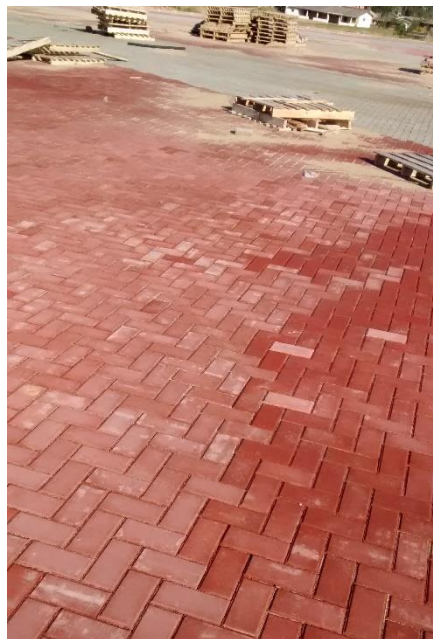
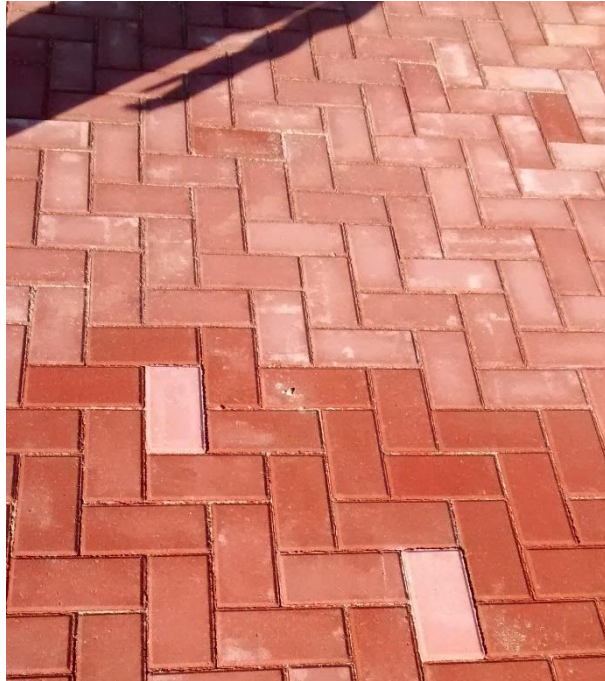
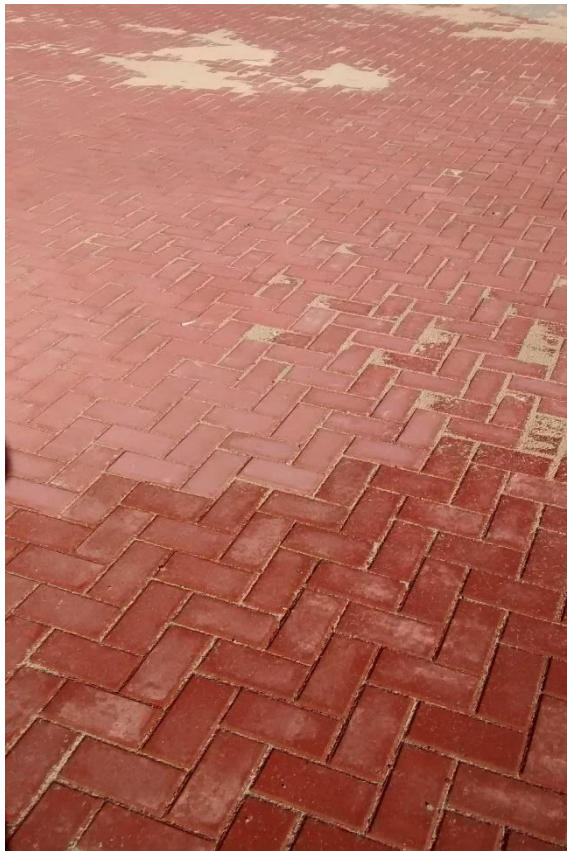
Outro fato que chamou atenção da equipe na área de convivência do parque foi a diferença das tonalidades de coloração existentes entre os blocos utilizados durante a execução da pavimentação do local.

Figura 51: Diferença nas tonalidades de coloração dos blocos utilizados. (Fonte: Dos autores 2016)

Figura 52: Diferença nas tonalidades de coloração dos blocos utilizados. (Fonte: Dos autores 2016)

Figura 53: Diferença nas tonalidades de coloração dos blocos utilizados. (Fonte: Dos autores 2016)

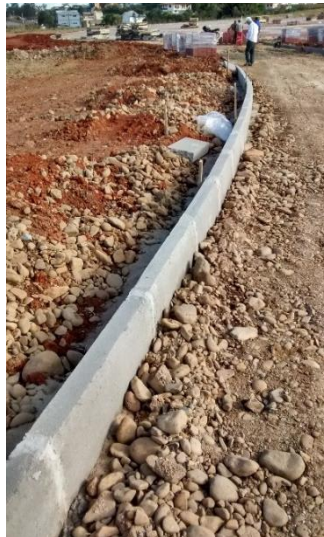
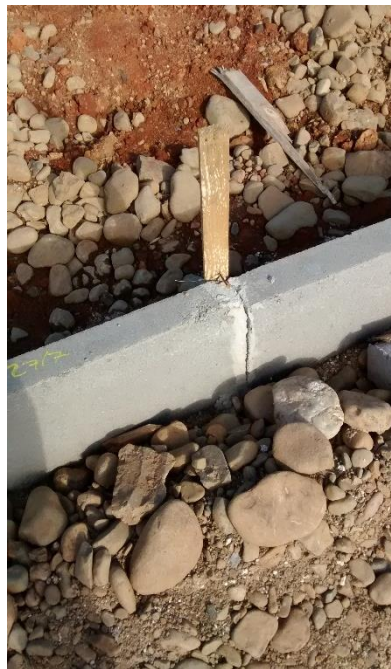
Na execução do caminho que vai da área de convivência do parque para as quadras poliesportivas e sanitários e estar, observou-se que a argamassa utilizada para o assentamento dos meios-fios apresentava problema, esta não adquiriu a aderência adequada com os blocos, conforme imagens abaixo:

Figura 54: Falta de aderência entre a argamassa e o bloco de meio-fio. (Fonte: Dos autores 2016)

Figura 55: Falta de aderência entre a argamassa e o bloco de meio-fio. (Fonte: Dos autores 2016)

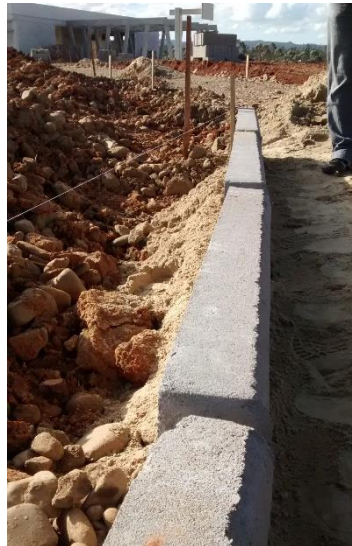
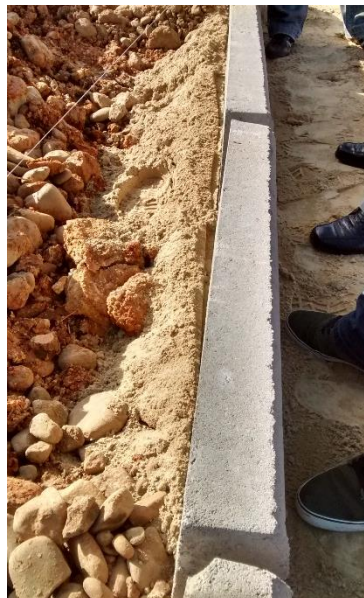
Ainda com relação ao assentamento dos blocos de meio-fio do caminho a equipe do Observatório Social de Criciúma orienta que a execução deste serviço seja feita com cuidado, pois foi observado durante a visita que alguns blocos, já posicionados no local de assentamento, não estavam alinhados adequadamente.

Figura 56: Alinhamento dos blocos de meios-fios. (Fonte: Dos autores 2016)

Figura 57: Alinhamento dos blocos de meios-fios. (Fonte: Dos autores 2016)
