## **RELATÓRIO DE ACOMPANHAMENTO DAS OBRAS PÚBLICAS**

**Relatório número:** RAO 027/OSC/2016

**Órgão / entidade:** Município de Criciúma - SC

**Data da 7ª visita:** 21/09/2016

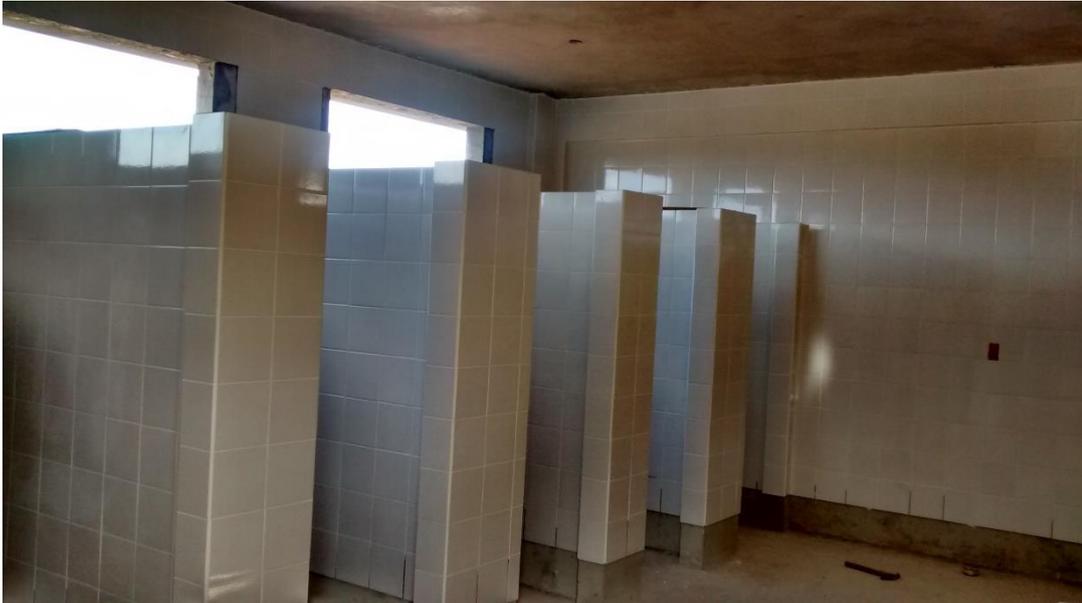
Na construção dos sanitários/estar a equipe pode verificar que estava sendo executado o assentamento do revestimento cerâmico na área interna dos sanitários.

**Figura 05:** Revestimento cerâmico sanitário feminino. (Fonte: Dos autores 2016)

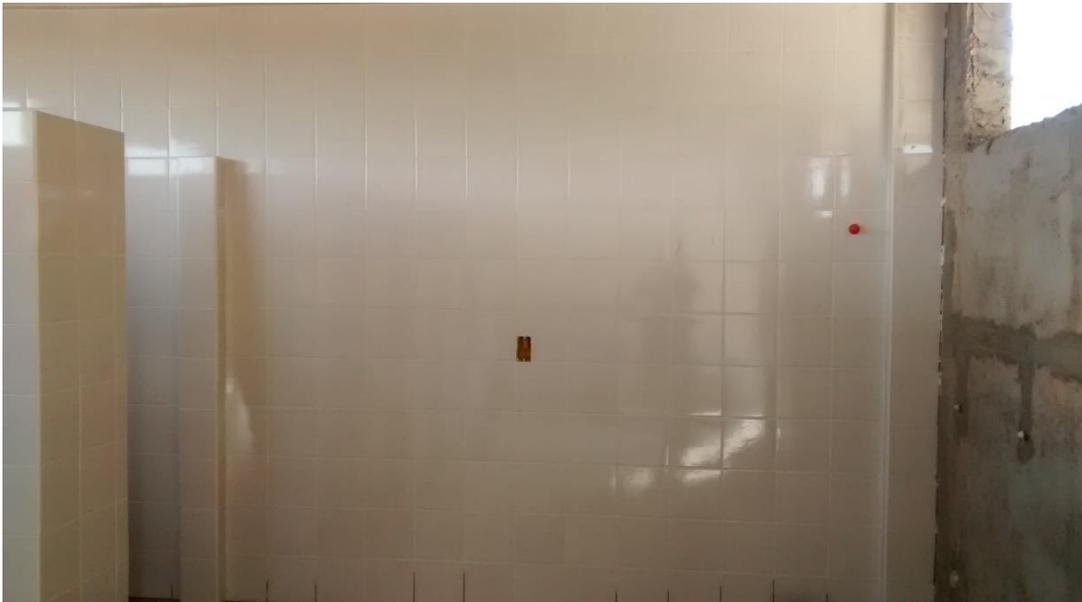
**Figura 06:** Detalhe do revestimento cerâmico já assentado. (Fonte: Dos autores 2016)

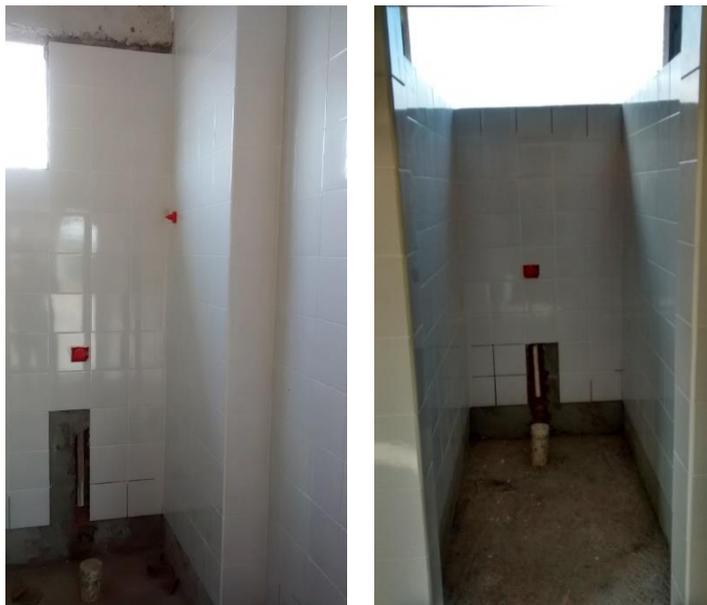
**Figura 07:** Detalhe do assentamento dos revestimentos cerâmicos. (Fonte: Dos autores 2016)

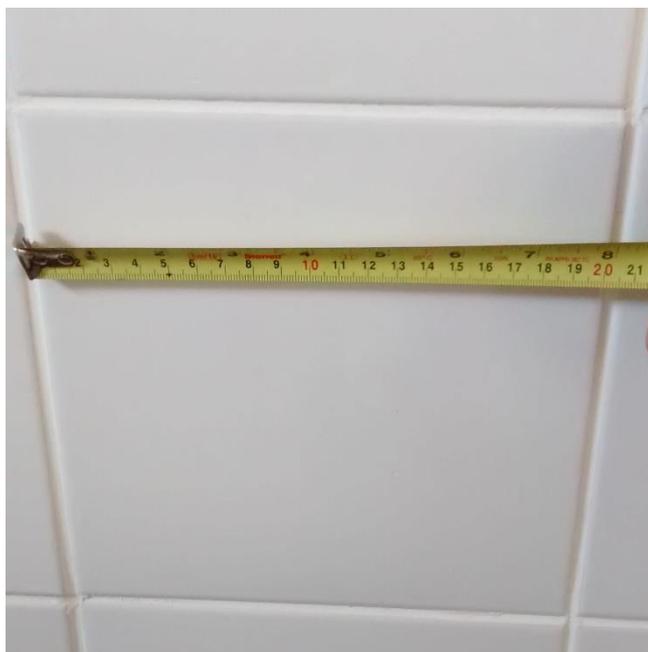
Os azulejos utilizados estão dentro dos valores informados na planilha orçamentária, que determina uma dimensão de 20 x 20 cm, cor branca e aplicação até o teto.

**Figura 08:** Verificação da dimensão de um dos azulejos utilizados. (Fonte: Dos autores 2016)

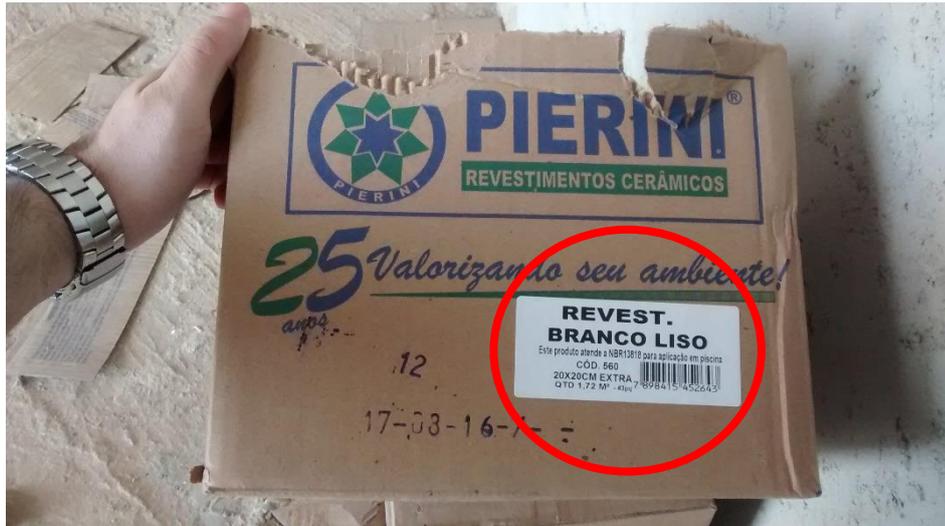
**Figura 09:** Especificações técnicas dos revestimentos cerâmicos utilizados. (Fonte: Dos autores 2016)

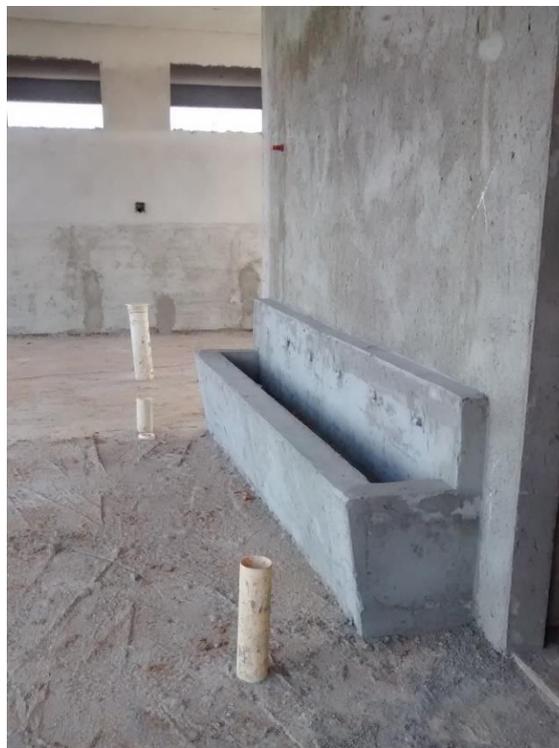
Observou-se também que estavam sendo construídos os bebedouros, estes localizados no ambiente externo do fraldário e da área de serviço.

**Figura 10:** Construção de um dos bebedouros existentes. (Fonte: Dos autores 2016)

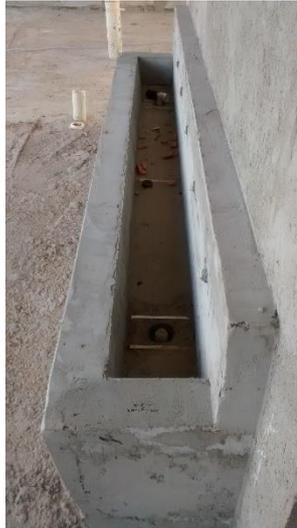
**Figura 11:** Detalhe do bebedouro. (Fonte: Dos autores 2016)

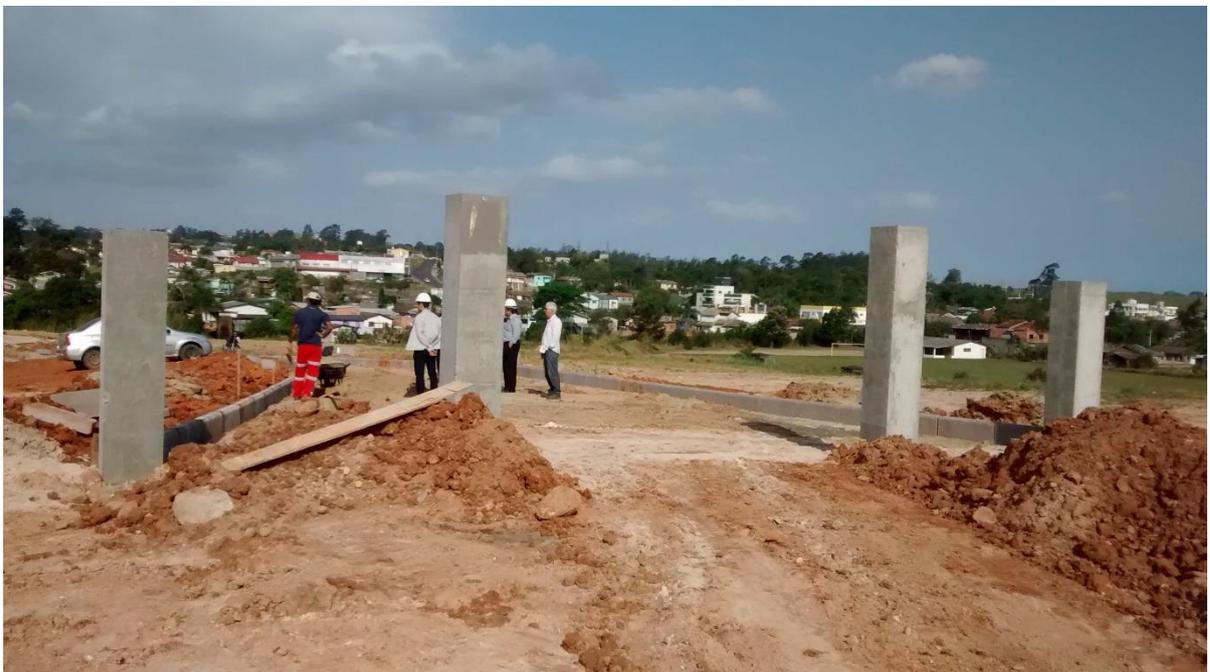
Já em outros locais do parque, a equipe pode evidenciar que estavam sendo executadas as estruturas de concreto armado para a futura instalação dos portões de acesso. No total serão 6 (seis) portões, sendo 2 (dois) portões principais, 2 (dois) portões de estacionamento e outros 2 (dois) portões terminais.

**Figura 12:** Detalhe de um dos portões de acesso principal. (Fonte: Dos autores 2016)

Posteriormente, conforme consulta aos projetos executivos, memorial descritivo e planilha orçamentária, será executado o revestimento dos pilares em concreto armado com tijolos maciços de barro.

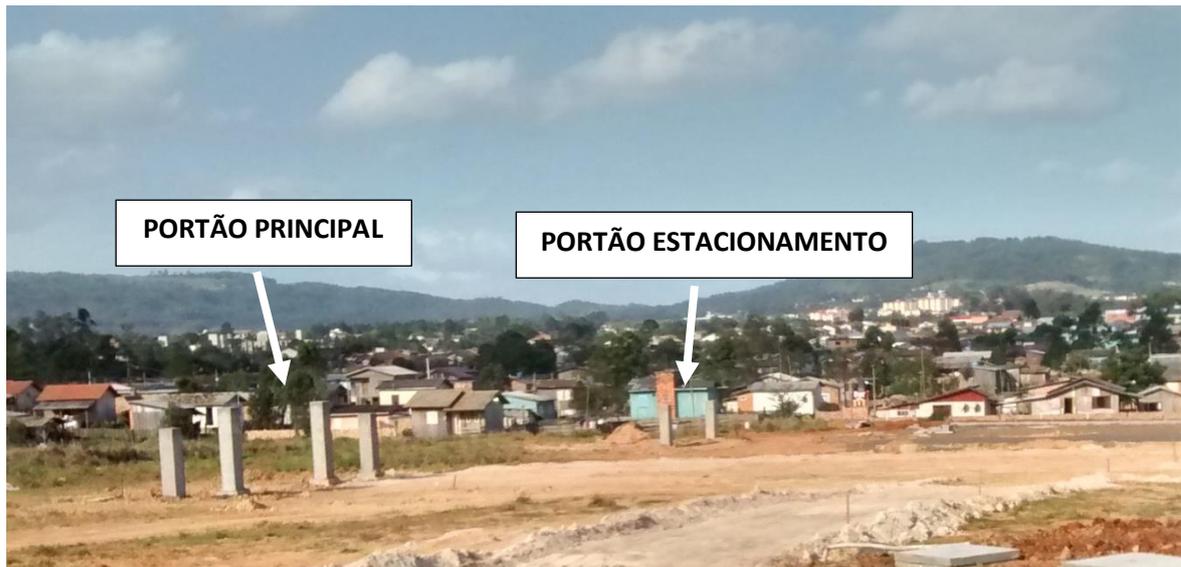
**Figura 13:** Portão de um dos estacionamentos e portão principal. (Fonte: Dos autores 2016)

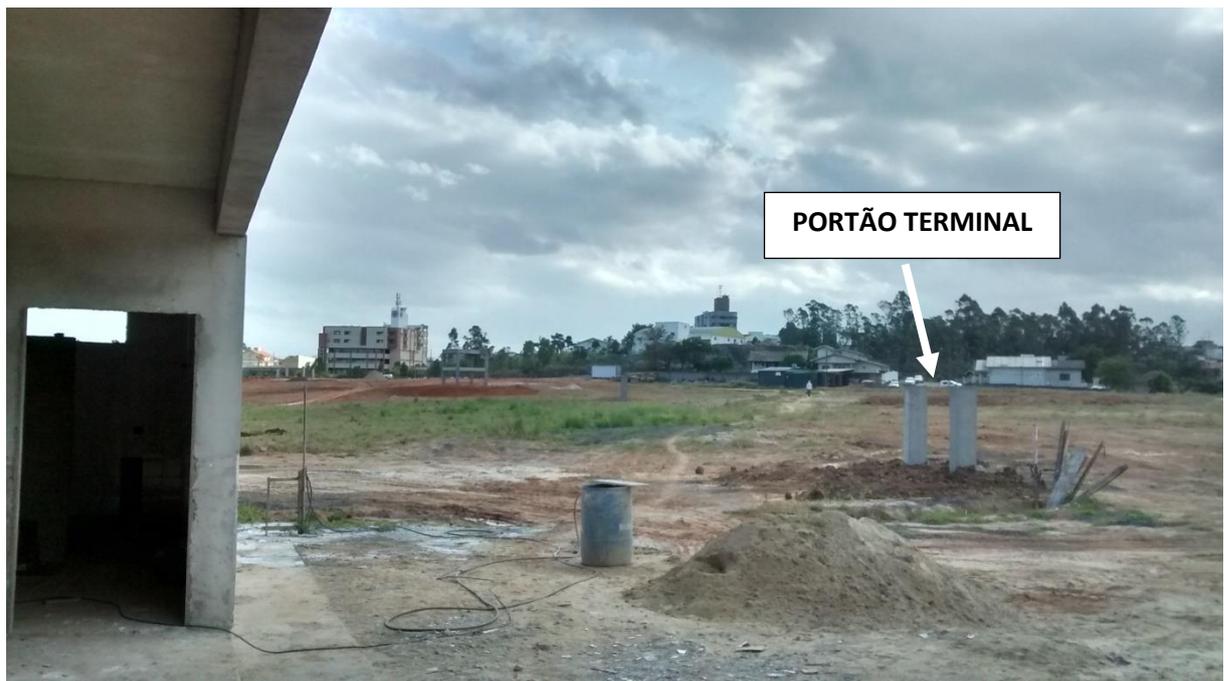
**Figura 14:** Detalhe de um dos portões principais existentes no parque. (Fonte: Dos autores 2016)

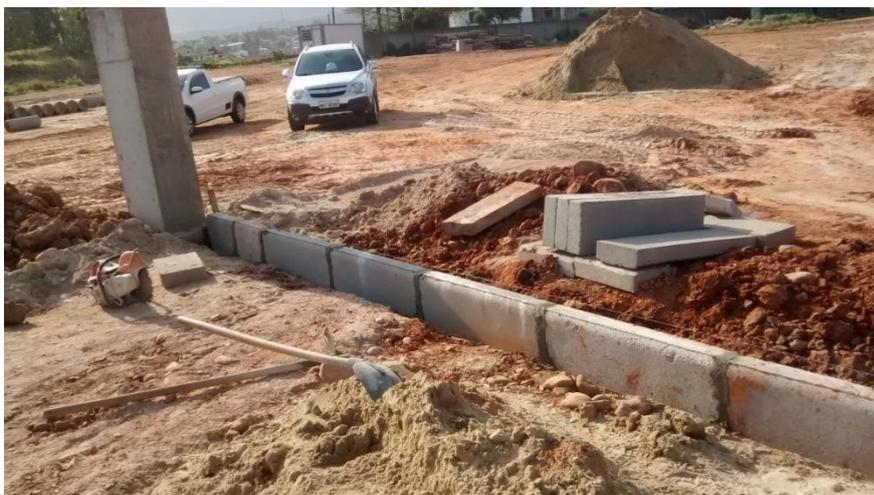
Além da construção das estruturas de concreto dos portões de acesso ao parque foi observado que estava sendo executada a pavimentação com blocos de concreto do tipo paver de um dos caminhos, caminho este que vai do portão principal até a área de convivência. Os trabalhos que estavam sendo executados no local eram: o assentamento dos blocos de concreto tipo paver e dos meios-fios, a camada de sub-base, além da camada de colchão de areia média.

**Figura 15:** Assentamento blocos de meios-fios em um dos caminhos. (Fonte: Dos autores 2016)

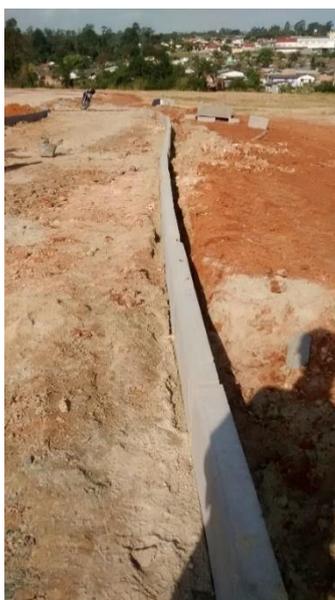
**Figura 16:** Detalhe dos blocos de meios-fios. (Fonte: Dos autores 2016)

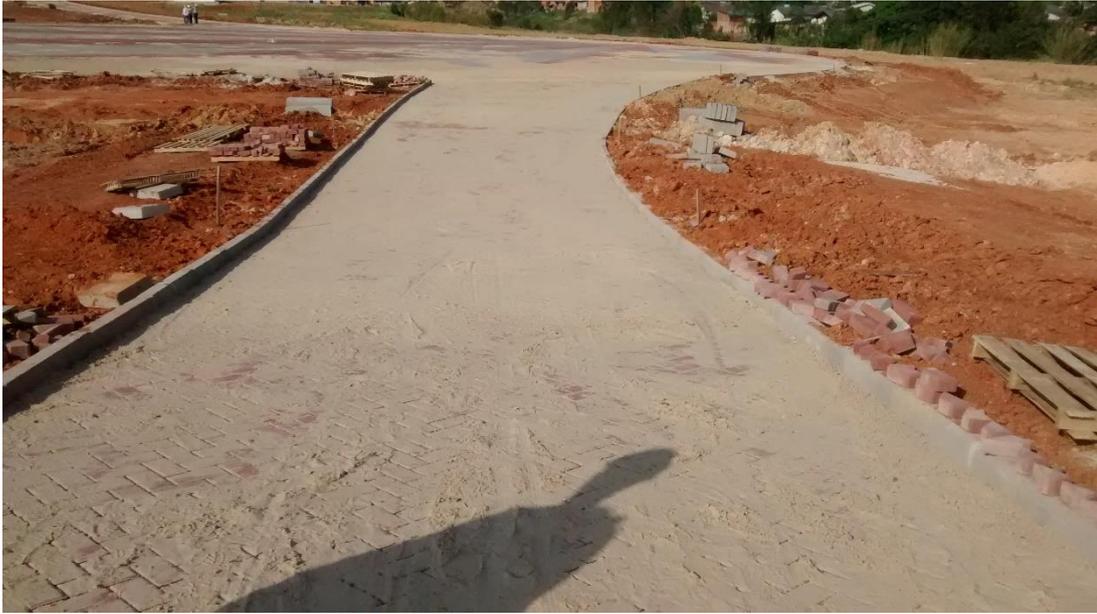
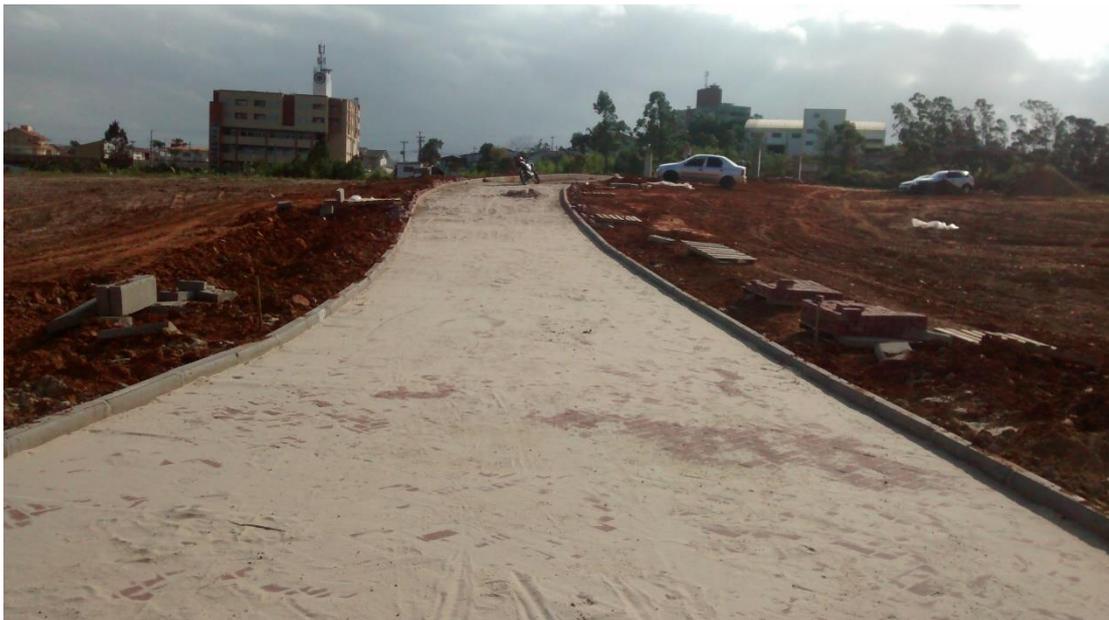
**Figura 17:** Pavimentação do caminho com blocos de concreto tipo paver. (Fonte: Dos autores 2016)

**Figura 18:** Pavimentação do caminho com blocos de concreto tipo paver. (Fonte: Dos autores 2016)

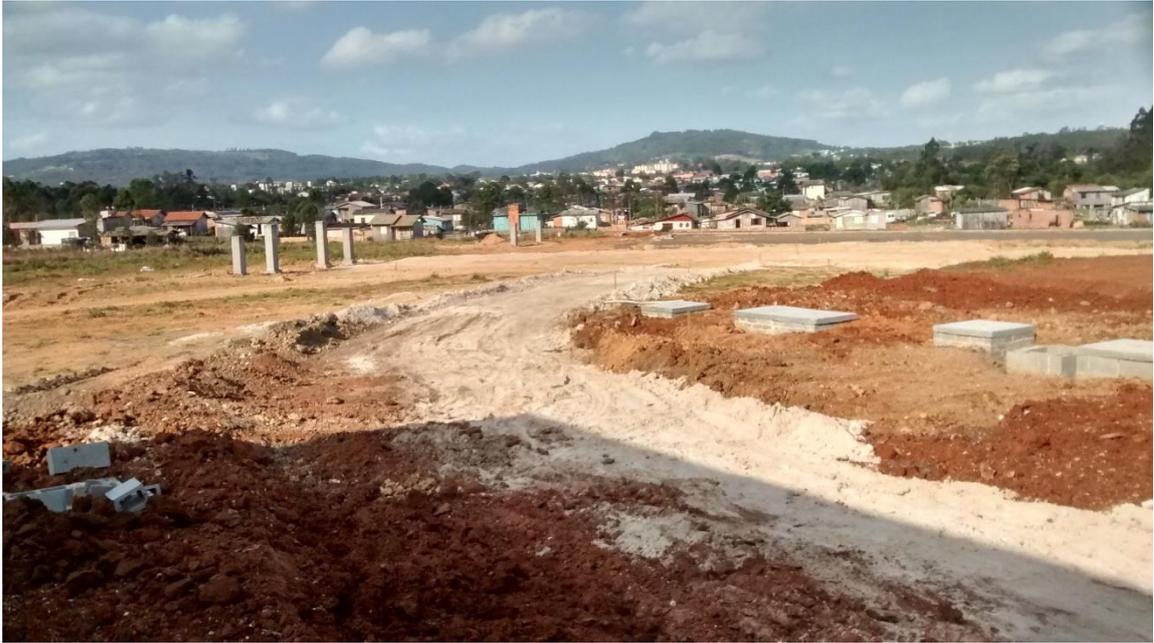
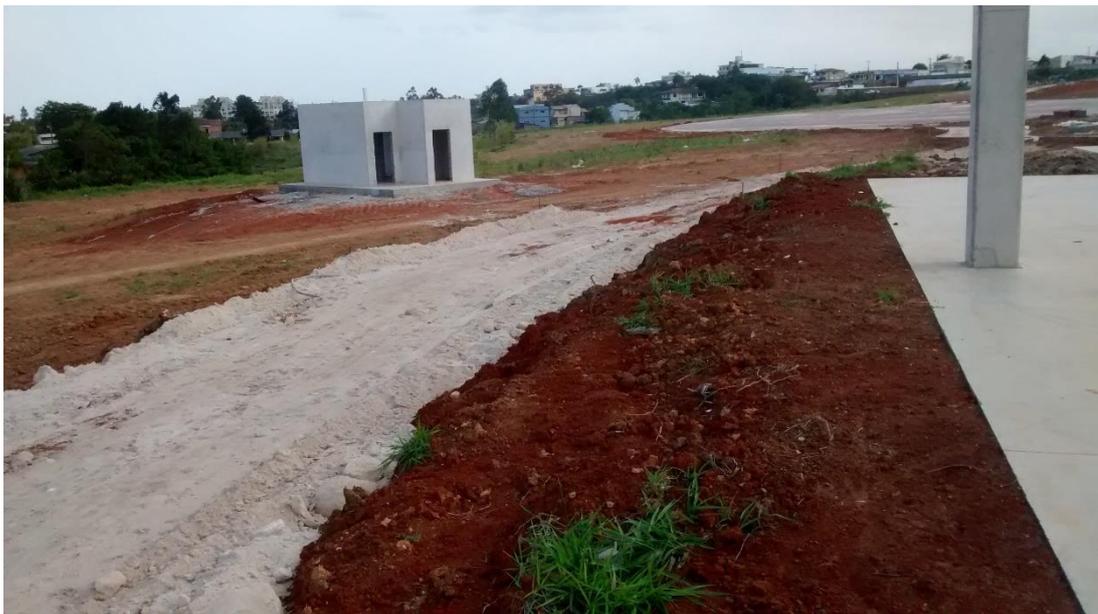
Já em outros caminhos existentes no parque estavam sendo executados trabalhos de preparação do terreno para posterior execução da pavimentação e demais processos necessários.

**Figura 19:** Detalhe preparação do solo para a execução de outro caminho. (Fonte: Dos autores 2016)

**Figura 20:** Detalhe preparação do solo para a execução de outro caminho. (Fonte: Dos autores 2016)

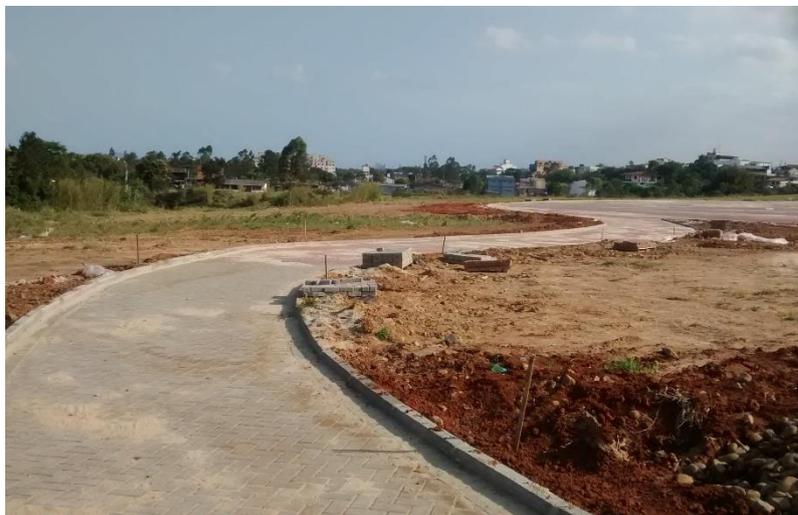
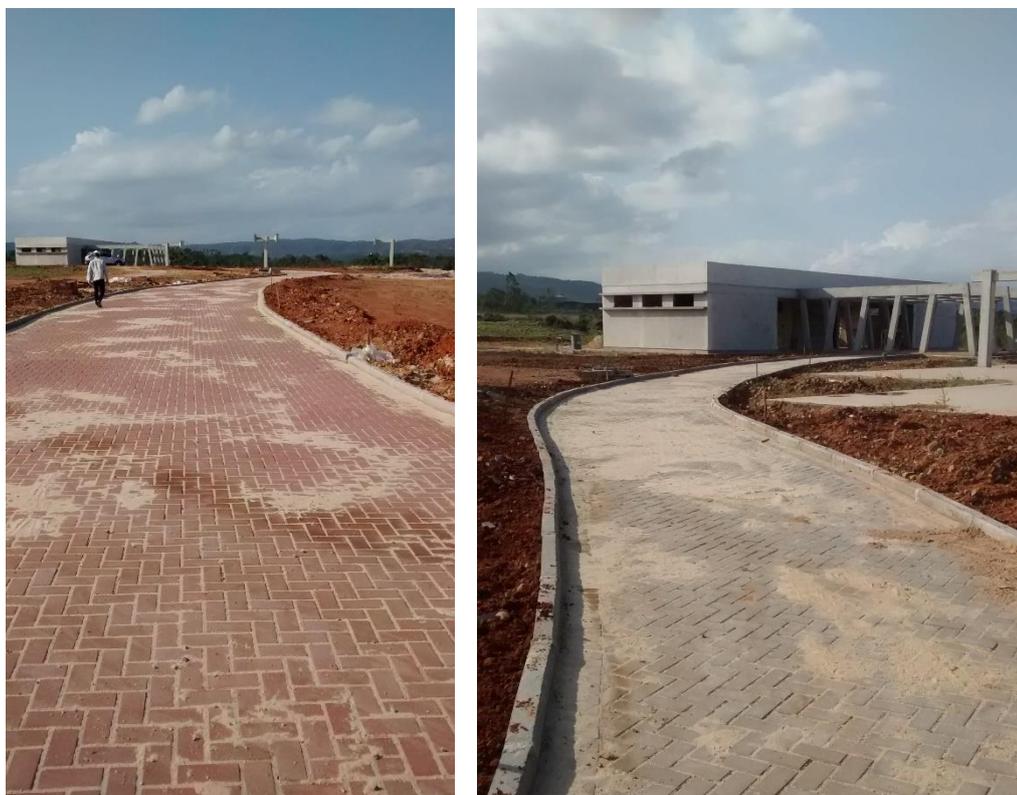
Ainda foi observado que outros caminhos tiveram a conclusão da execução da pavimentação, uma vez que estavam sendo pavimentados na última visita

realizada, entretanto ainda são necessários alguns trabalhos de acabamento, como compactação e limpeza, por exemplo.

**Figura 21:** Detalhe da pavimentação concluída em um dos caminhos. (Fonte: Dos autores 2016)

**Figura 22:** Detalhe da pavimentação concluída em um dos caminhos. (Fonte: Dos autores 2016)

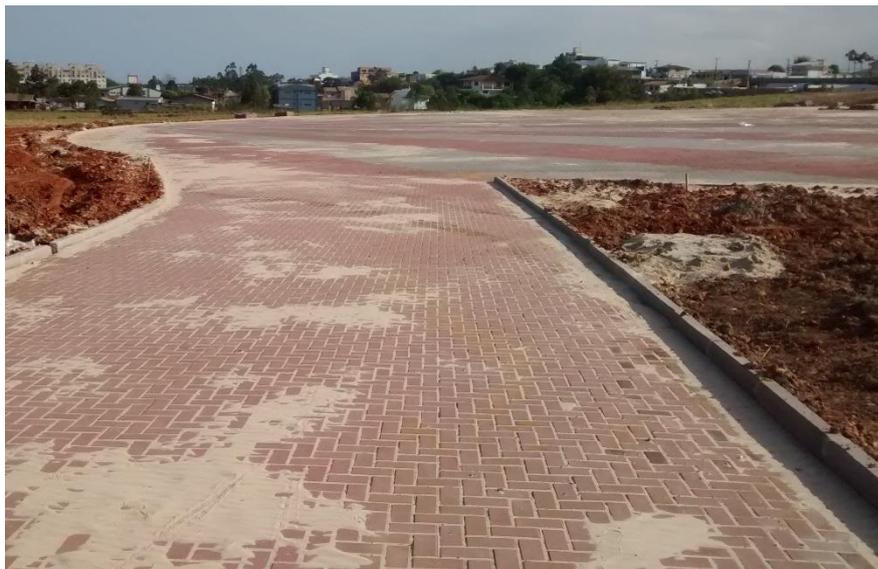
Figura 23: Caminho que vai da área de convivência aos sanitários/estar. (Fonte: Dos autores 2016)

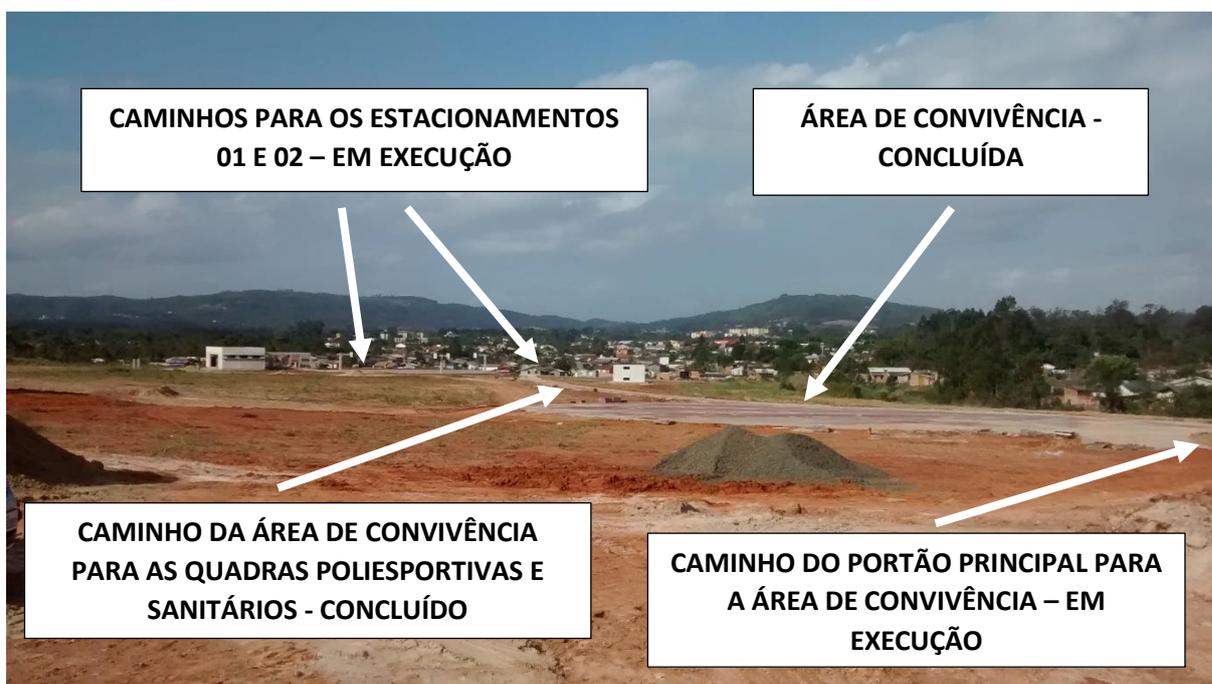
Figura 25: Esquema da situação da execução dos caminhos. (Fonte: Dos autores 2016)

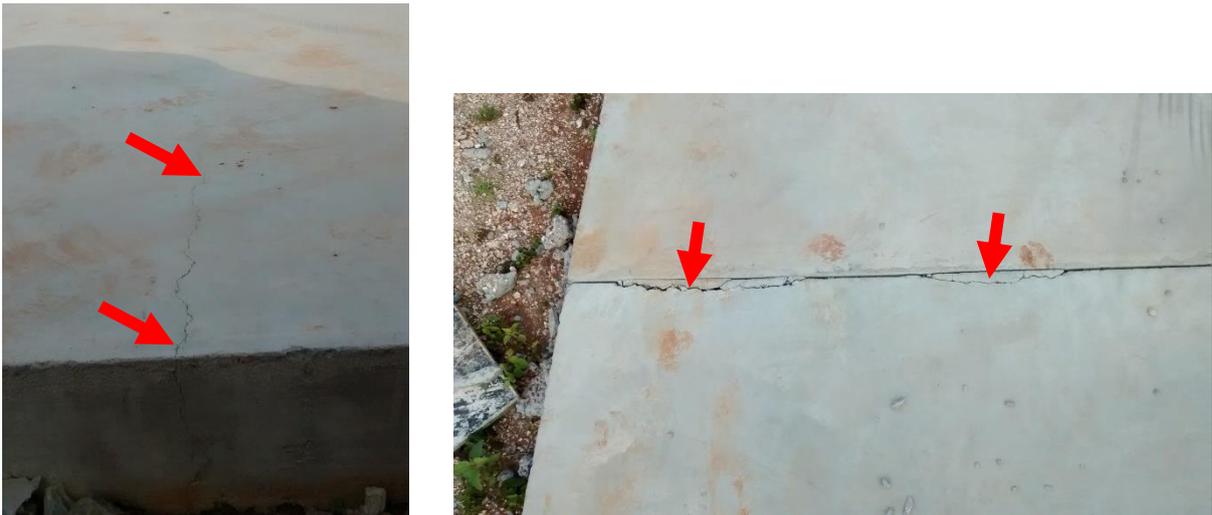
problemas remanescentes da última visita realizada foram as quadras poliesportivas, estas estão apresentando fissuras em diversos locais. Estas fissuras permitem ao piso de concreto que se movimente neste local, podendo assim agravar as fissuras, prejudicando a quadra estruturalmente e esteticamente. Como demonstram as imagens a seguir, algumas fissuras são de tamanho relevante inclusive.

**Figura 26:** Fissuras na quadra poliesportiva. (Fonte: Dos autores 2016)

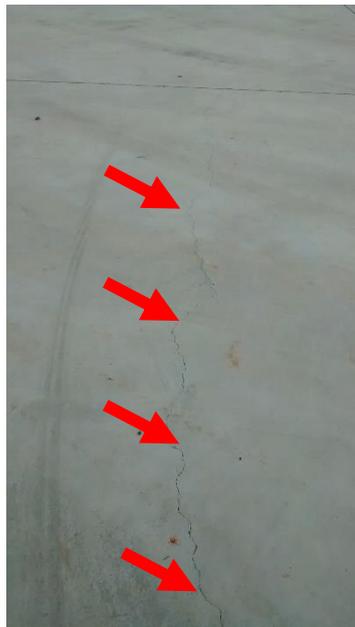
**Figura 27:** Fissura na quadra poliesportiva. (Fonte: Dos autores 2016)

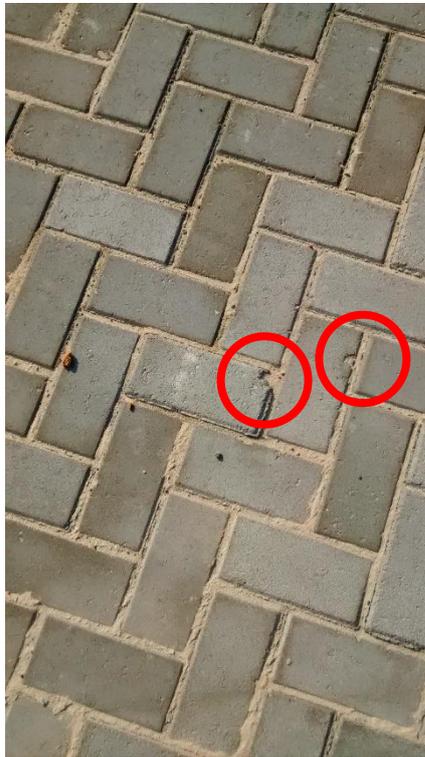
Na área de convivência e nos caminhos a equipe constatou novamente, assim como na última visita realizada, que alguns blocos de concreto tipo paver utilizados na pavimentação do local estavam danificados, conforme ilustra a imagem a seguir:

**Figura 28:** Blocos danificados utilizados. (Fonte: Dos autores 2016)

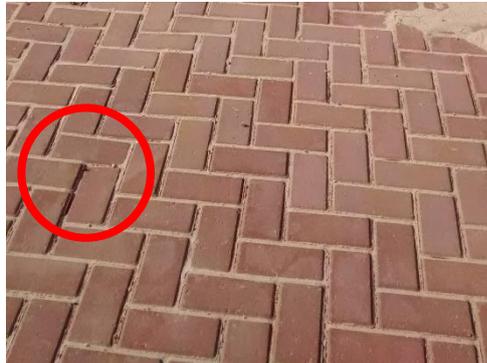
Também com relação ao assentamento dos blocos de concreto tipo paver observou-se que alguns blocos utilizados apresentavam um desnivelamento acentuado, porém conforme citado no relatório anterior a execução do nivelamento destes ainda está pendente, desta forma sugere-se que sejam tomadas as devidas

**Figura 29:** Bloco com problema no nivelamento. (Fonte: Dos autores 2016)

precauções para que a execução do nivelamento seja bem feita e que consequentemente elimine estes problemas observados.

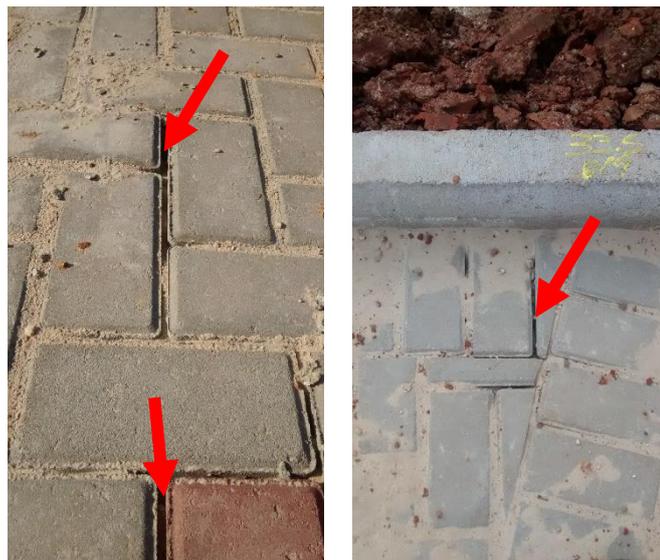
Outro fato que com relação ao assentamento dos blocos de concreto tipo paver que se sugere uma atenção especial é o intertravamento entre os blocos, uma vez que observou-se que em muitos locais não foi colocada areia para o preenchimento dos vazios entre os blocos, além do mais existem espaços vazios entre os blocos e os meios-fios e em locais onde foi feito algum tipo de recorte nos blocos.

**Figura 30:** Espaçamento existente entre os blocos utilizados. (Fonte: Dos autores 2016)

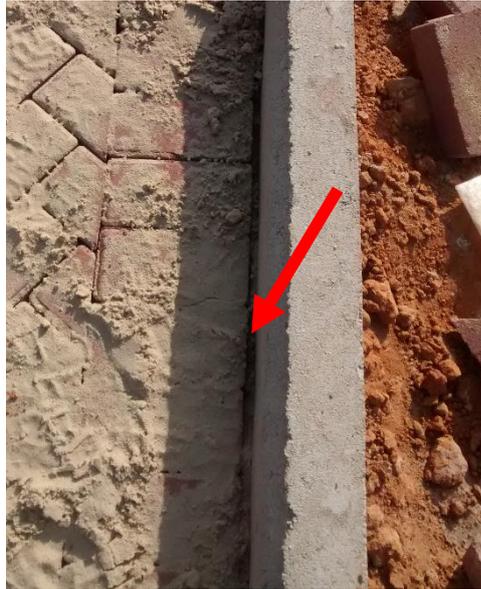
**Figura 31:** Espaçamento existente entre os blocos e o meio-fio. (Fonte: Dos autores 2016)

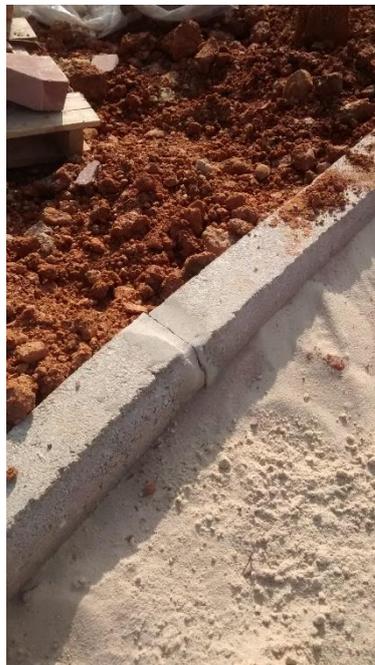
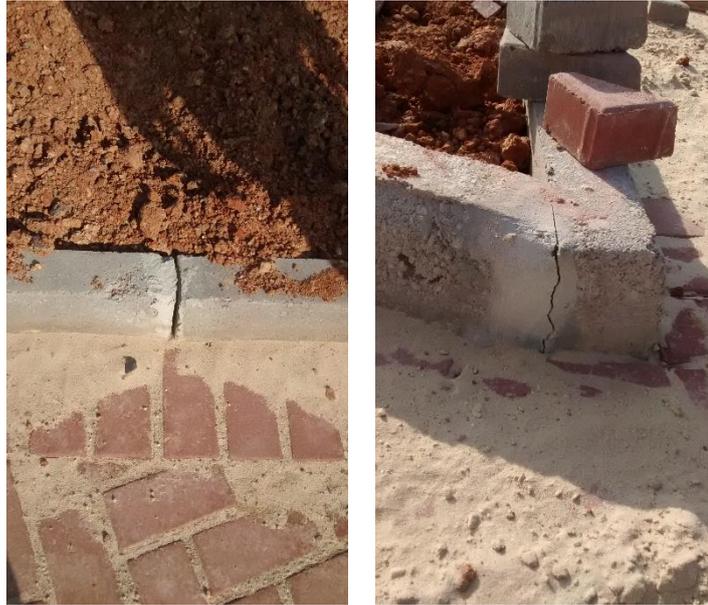
Na execução de alguns dos caminhos do parque, observou-se que a argamassa utilizada para o assentamento dos meios-fios apresentava problema, esta não adquiriu a aderência adequada com os blocos, conforme imagens abaixo:

**Figura 32:** Falta de aderência entre a argamassa e o bloco de meio-fio. (Fonte: Dos autores 2016)

**Figura 33:** Falta de aderência entre a argamassa e o bloco de meio-fio. (Fonte: Dos autores 2016)

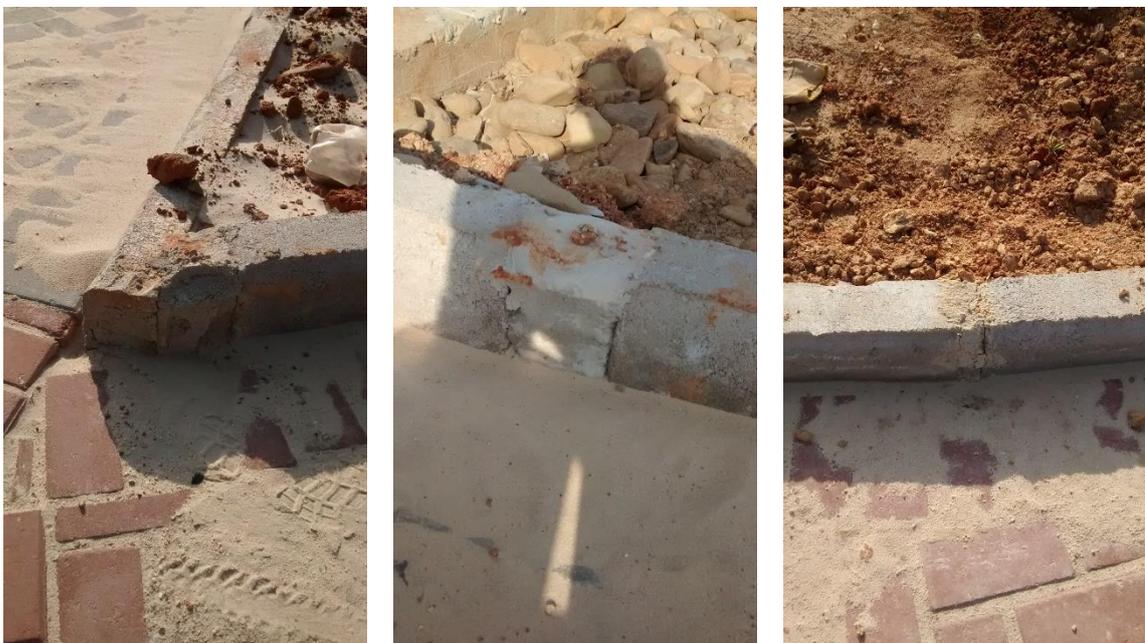
Também observou-se que em alguns locais o espaço existente entre os blocos de meios-fios foi preenchido com uma quantidade excessiva de argamassa.

**Figura 34:** Excesso de argamassa utilizada no assentamento dos blocos de meios-fios. (Fonte: Dos autores 2016)

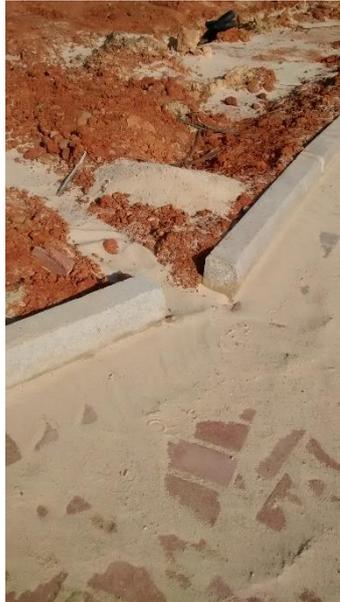
**Figura 35:** Espaçamento existente entre os blocos de meios-fios. (Fonte: Dos autores 2016)

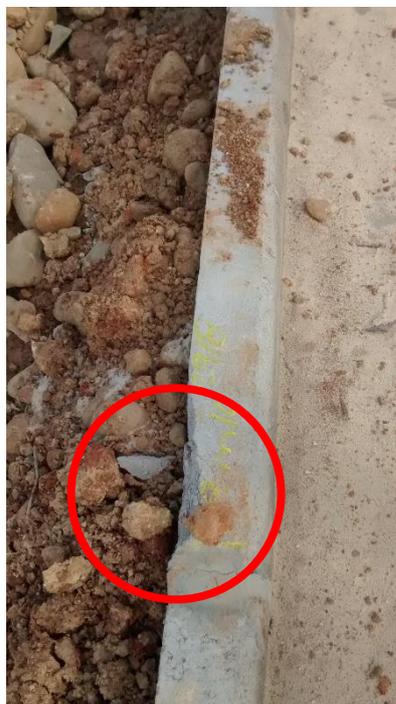
Também se evidenciou que um dos blocos de meio-fio assentado no caminho que vai da área de convivência para os sanitários/estar estava danificado.

**Figura 36:** Bloco de meio-fio danificado. (Fonte: Dos autores 2016)
