RELATÓRIO DE ACOMPANHAMENTO DAS OBRAS PÚBLICAS

Relatório número: RAO 007/OSC/2017

Órgão / entidade: Município de Criciúma - SC

Objeto: Contratação de empresa de engenharia para execução dos serviços necessários a implantação do **PARQUE DOS IMIGRANTES**, numa área total de 61.094,00m² localizada as margens do anel viário – Vila Francesa no Distrito de Rio Maina Município de Criciúma-SC. Convênio nº. 2015TR001194 entre GOVERNODO ESTADO x MUNICÍPIO DE CRICIÚMA.

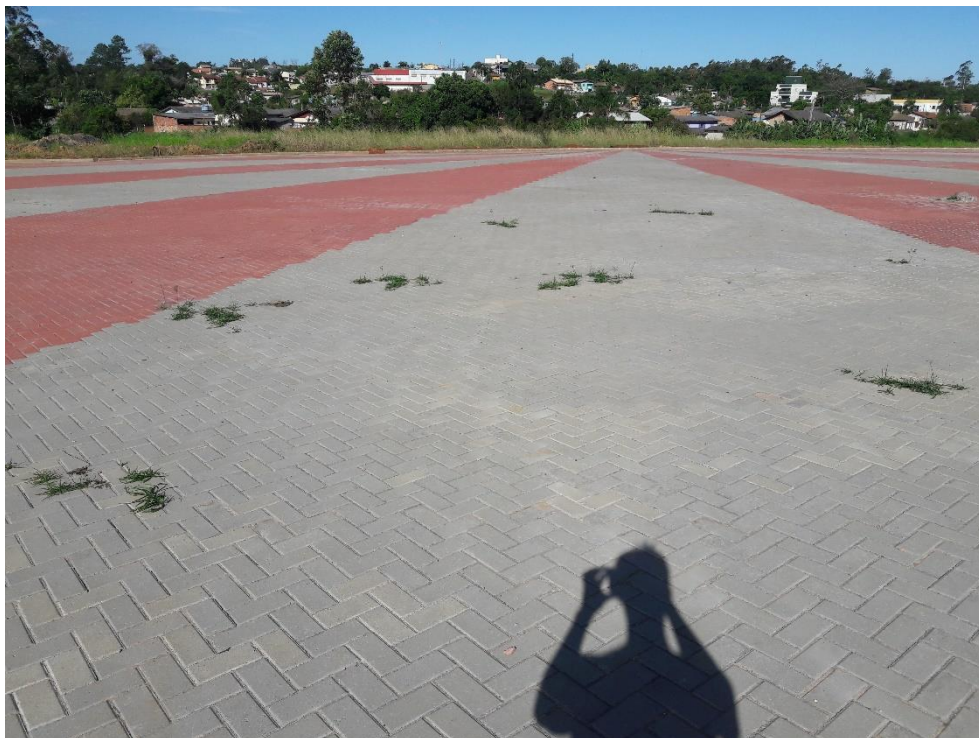
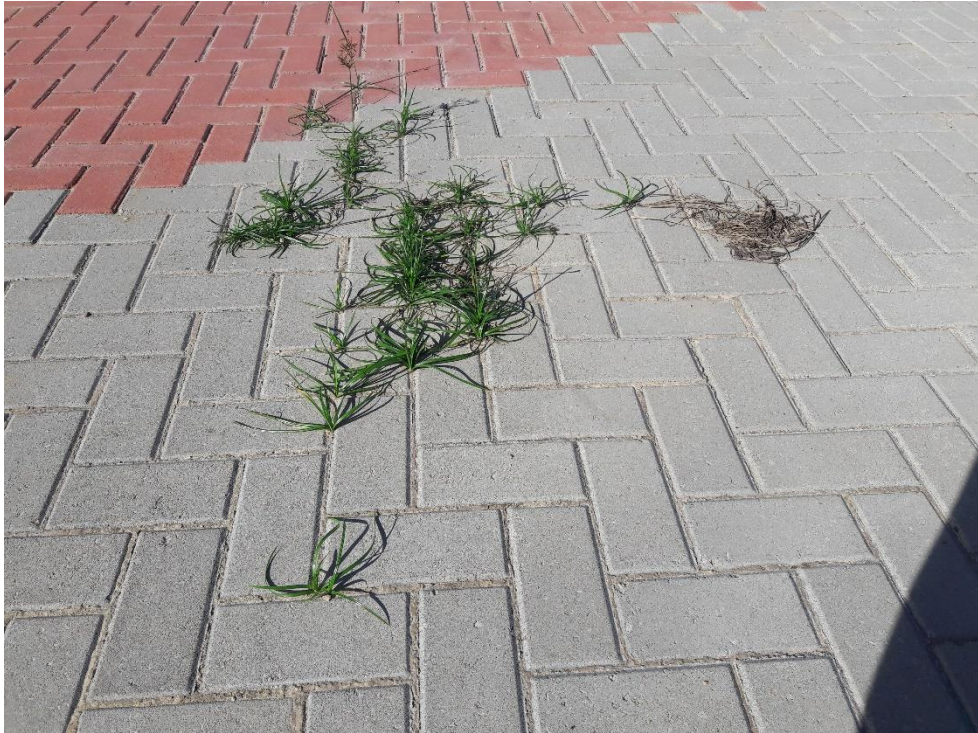
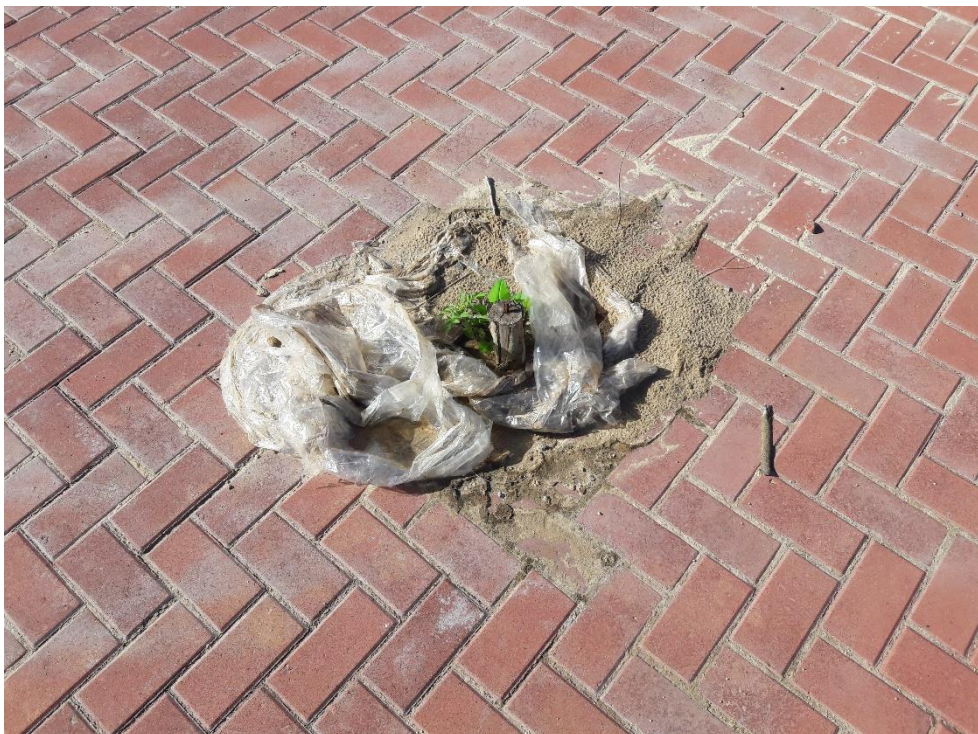
Principalmente na região central, onde ficará situado o palco, há uma grande quantidade de mato crescendo entre os blocos. Com a falta de tratamento para eliminar o crescimento destas plantas, ocorrerá um aumento destes em pouco tempo, dificultando então uma futura eliminação, além de soltar os pavers, gerando desníveis e assim ocasionando um ponto para acúmulo de água que conseqüentemente irá mover o solo ou base e ampliar o problema, prejudicando toda a estrutura.

Figura 05: Crescimento de plantas entre os pavers. (Fonte: Dos autores 2017)

Figura 06: Crescimento de plantas entre os pavers. (Fonte: Dos autores 2017)

Figura 07: Crescimento de plantas entre os pavers. (Fonte: Dos autores 2017)

Como citado anteriormente, se estes pontos onde há focos de plantas nascendo não forem tratados, irá ocasionar alguns problemas que poderão espalhar para todo o resto da pavimentação.

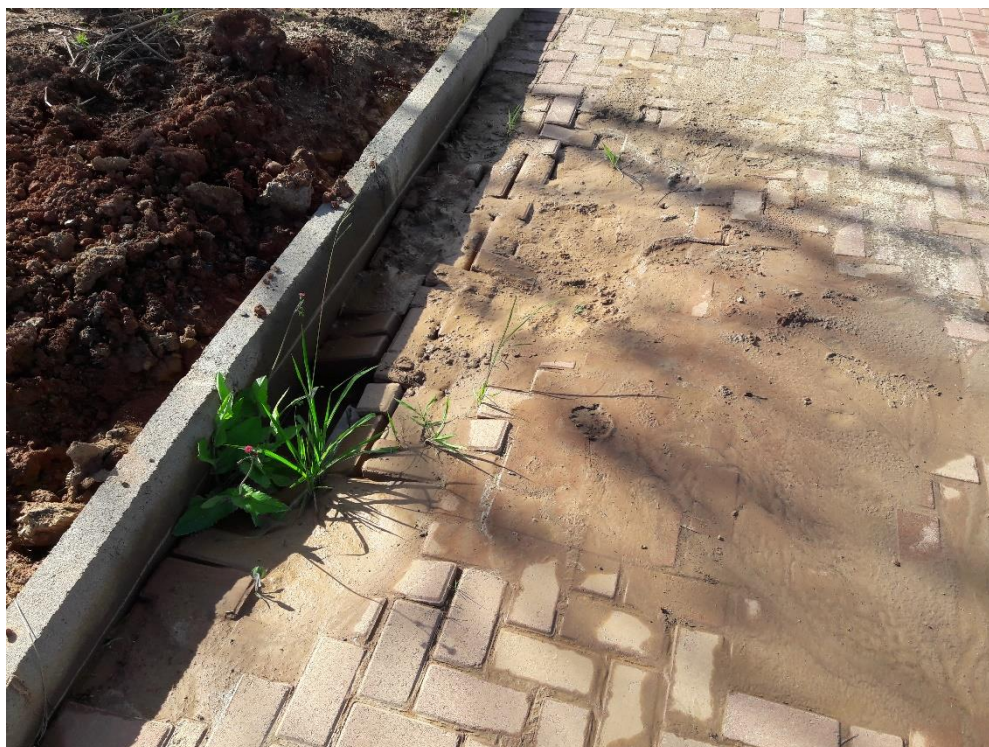
Em alguns pontos já é possível encontrar pavers arrancados ou virados devido a erosão do terreno pelo acúmulo de água, juntamente com a presença de pequenas plantas nascendo no local e em outros locais este problema já está em escala bem maior, confirmando então a situação apresentada acima.

Figura 08: Pavimentação toda afetada pelo acúmulo de água. (Fonte: Dos autores 2017)

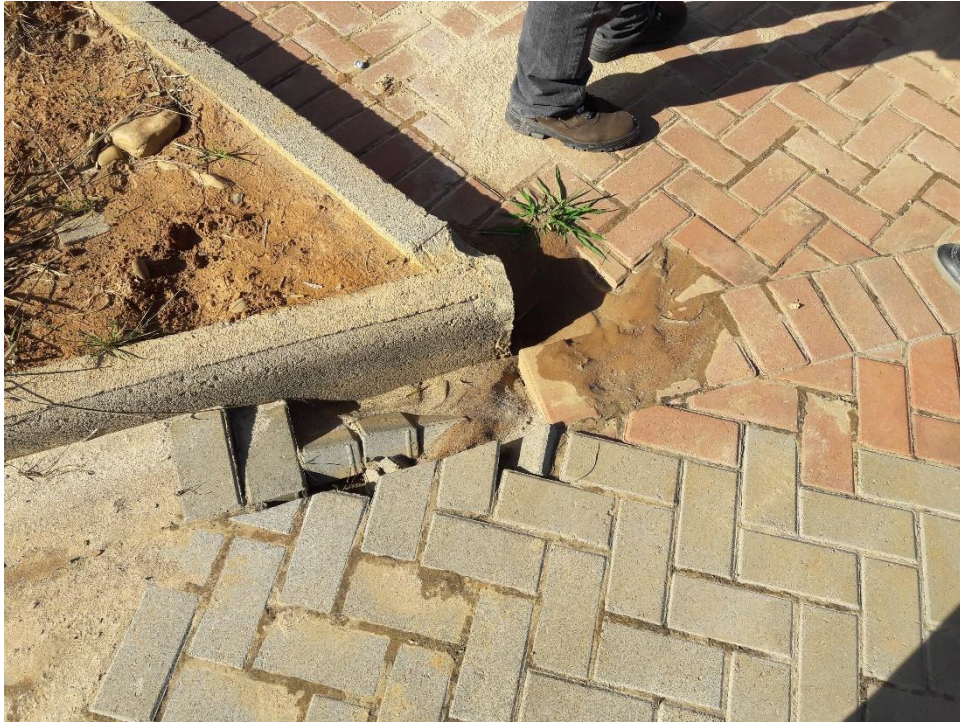
Figura 09: Pavers começando a ser afetados pelo acúmulo de água. (Fonte: Dos autores 2017)

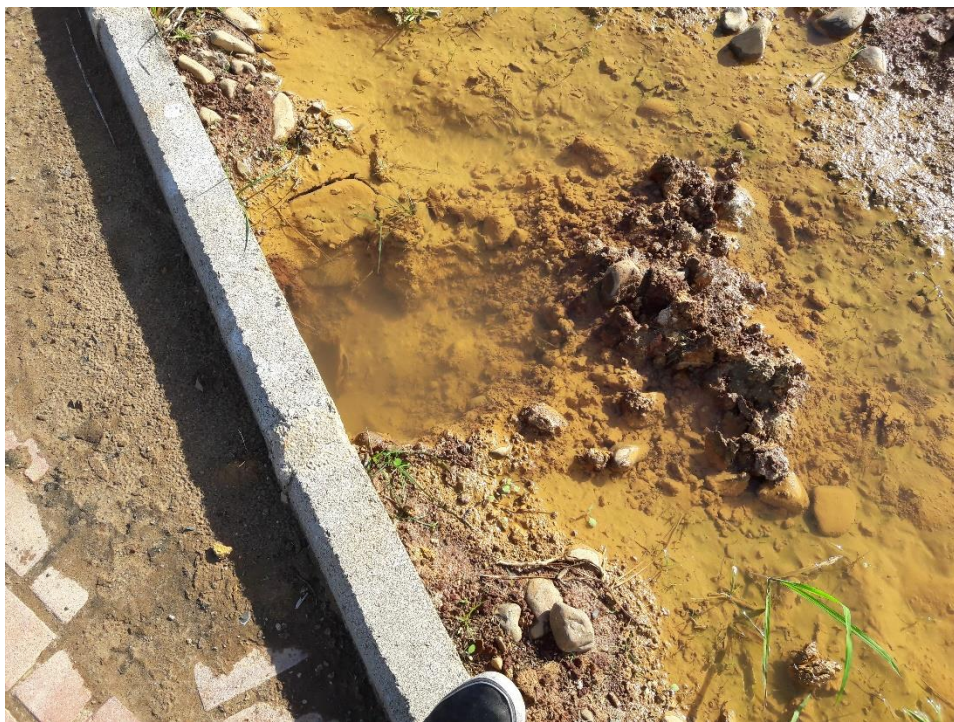
Figura 10: Água causando erosão na pavimentação. (Fonte: Dos autores 2017)

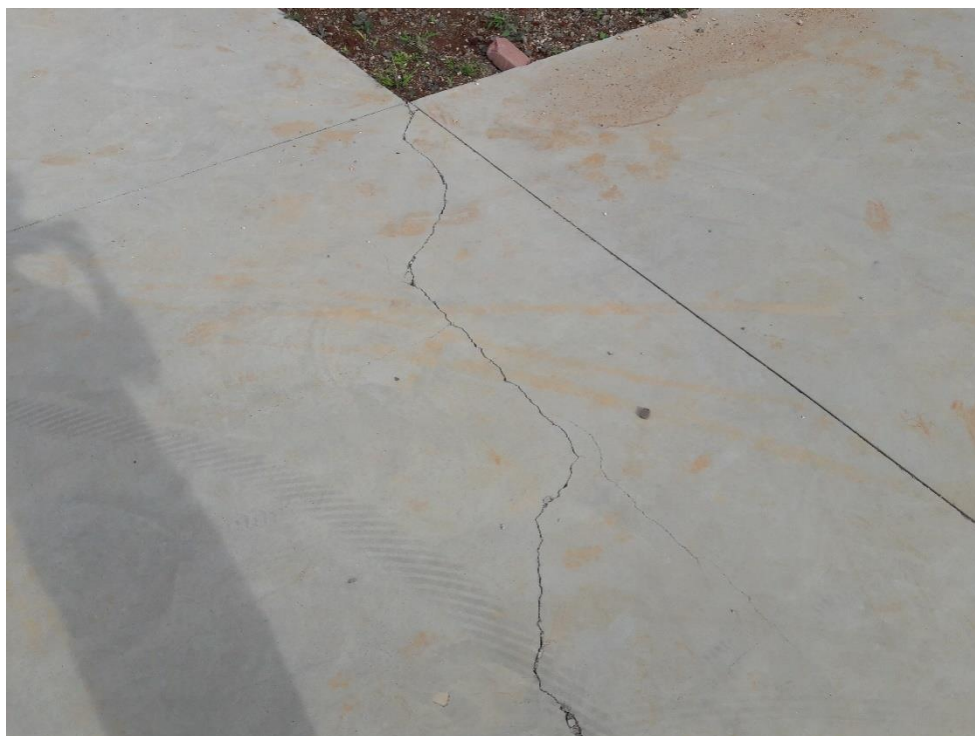
Como em todo relatório já é informado, as quadras poliesportivas apresentam fissuras em toda a estrutura, estas provenientes da má execução das juntas de dilatação, onde os recortes dos blocos não foram feitos completamente até o fim da estrutura, não permitindo então a movimentação das mesmas. Outro motivo que pode ter resultado estas fissuras seria a cura mal realizada do concreto, porém, devido ao aumento dessas fissuras a cada visita realizada, a possibilidade mais coerente se trata da junta de dilatação.

Figura 11: Fissura proveniente da junta de dilatação. (Fonte: Dos autores 2017)

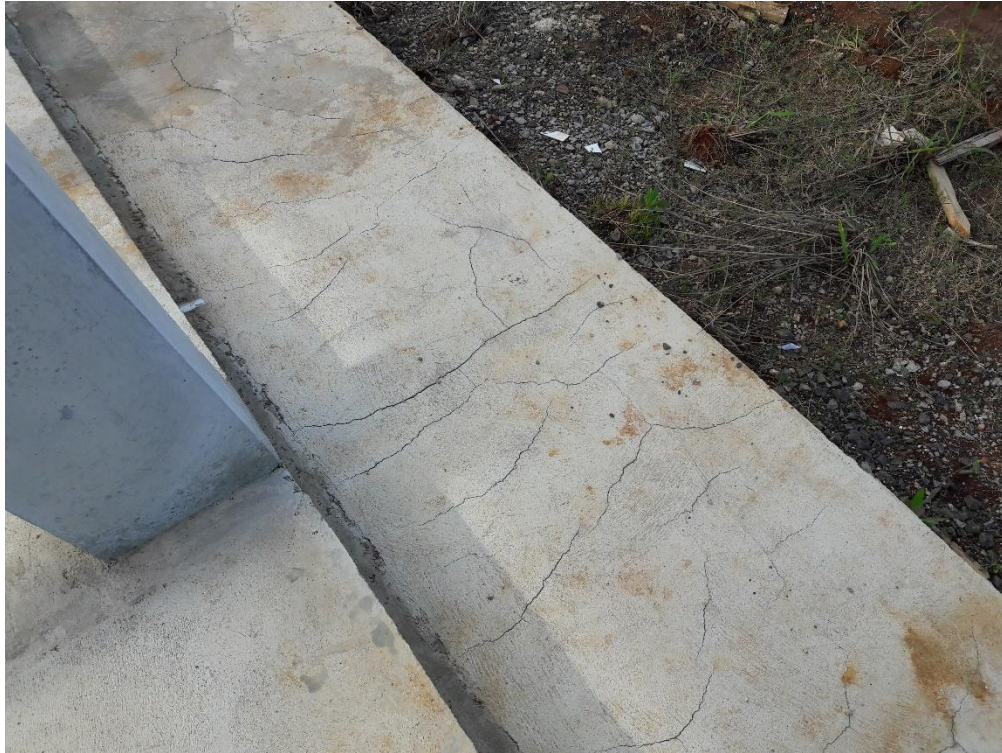
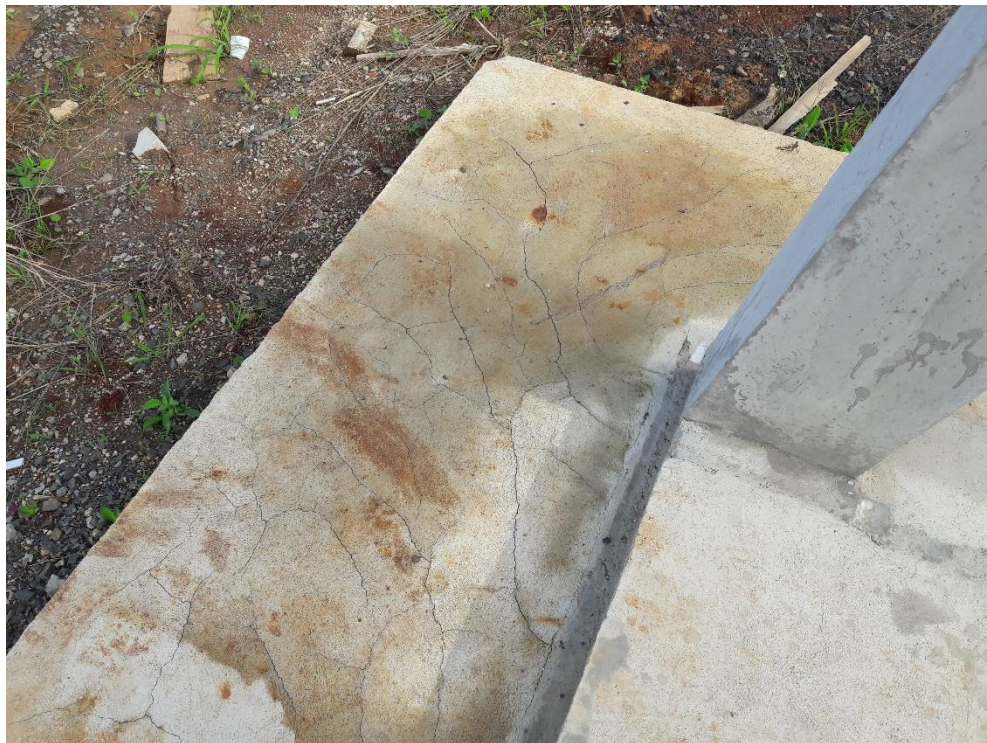
Nesta nova visita foi constatada novas fissuras em outra região, desta vez situadas na calçada ao redor do pergolado anexo aos sanitários. Em todo o contorno do pergolado, foi possível observarmos a grande presença de fissuras no calçamento, porém não foram analisadas as possíveis causas desta patologia. Conforme será mostrado a seguir, estas podem ser provenientes de problemas na concretagem, na cura incorreta do concreto ou em outras situações do gênero.

Figura 12: Fissuras no calçamento lateral ao pergolado. (Fonte: Dos autores 2017)

Figura 13: Fissuras no calçamento lateral ao pergolado. (Fonte: Dos autores 2017)

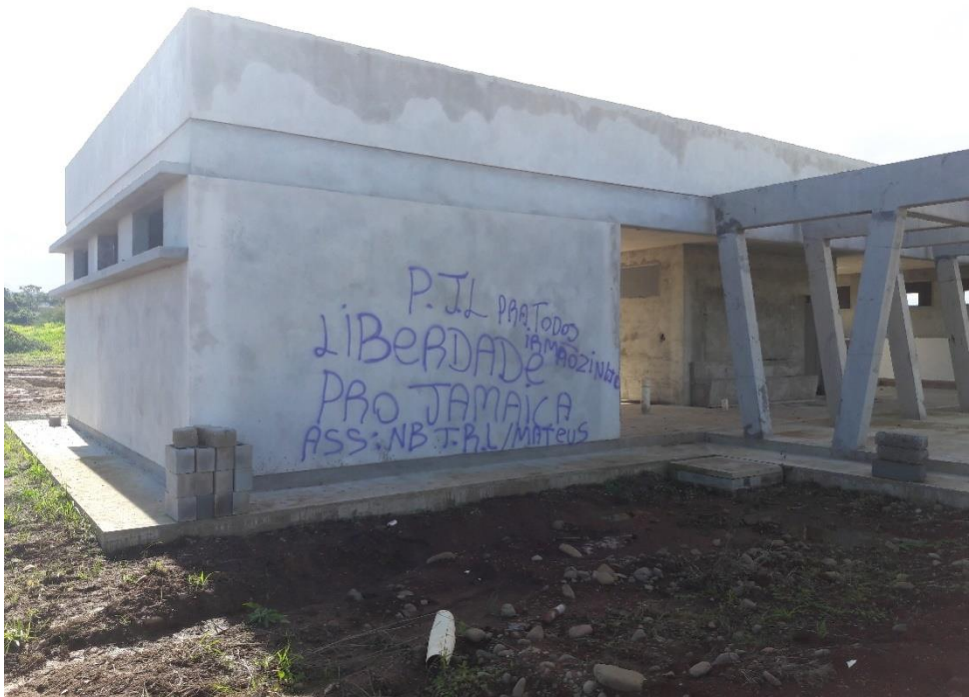
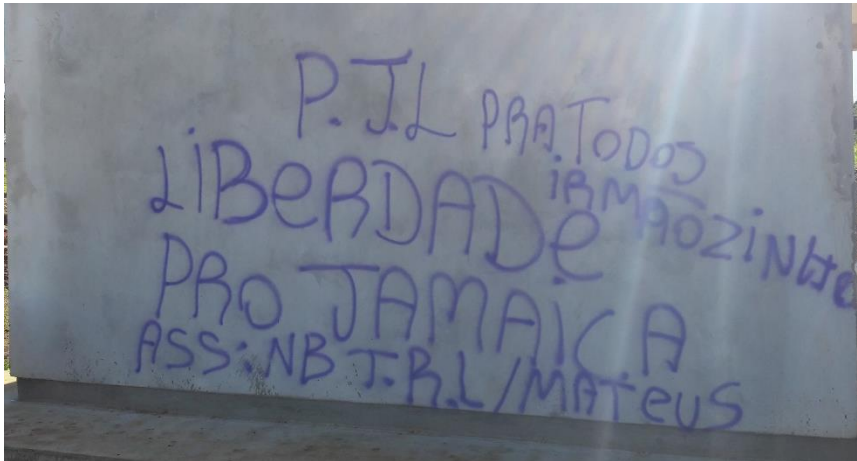
Logo ao chegar na região dos sanitários, pôde-se observar que haviam marcas de pichações nas paredes. Isto é consequência de falta de cuidado da obra enquanto paralisada, mesmo sabendo que a situação não foi gerada pela empresa responsável, porém, a permanência destas marcas nas paredes traz uma aparência de descuido e falta de respeito com o dinheiro público.

Figura 14: Pichação na parede externa dos sanitários. (Fonte: Dos autores 2017)

Figura 15: Pichação na parede externa dos sanitários. (Fonte: Dos autores 2017)

Com a obra paralisada, o local fica muito vulnerável ao acesso de pessoas com más intenções, estas querendo se aproveitar do local ou até mesmo danificar os serviços ali realizados. Para evitar estes casos, sugerimos ter pessoas responsáveis pela segurança e zelo do local enquanto os serviços não retornam.

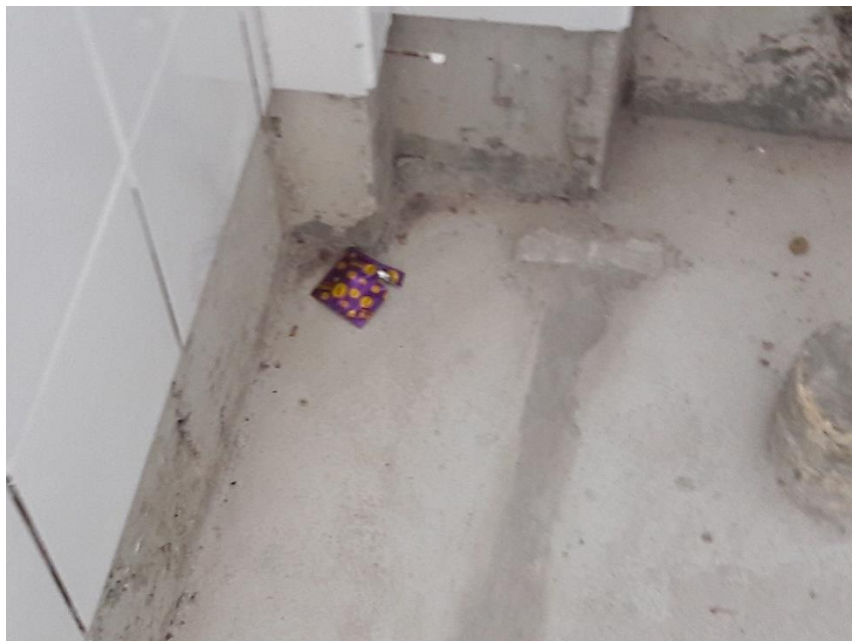
Além destas ações vândalas, foi constatado pela equipe que haveria a ocorrência de pessoas usufruindo indevidamente dos ambientes construídos para o bem-estar da comunidade. Como a obra está paralisada, muitas pessoas acabam utilizando destes espaços físicos para outras finalidades, fato este comprovado por ser encontrado e/ou informado, de pessoas utilizando para dormir e até mesmo para outros fins, sendo este comprovado pela presença de embalagens deixadas no local, como mostrado na figura a seguir.

Figura 16: Embalagem de preservativo deixada no sanitário. (Fonte: Dos autores 2017)

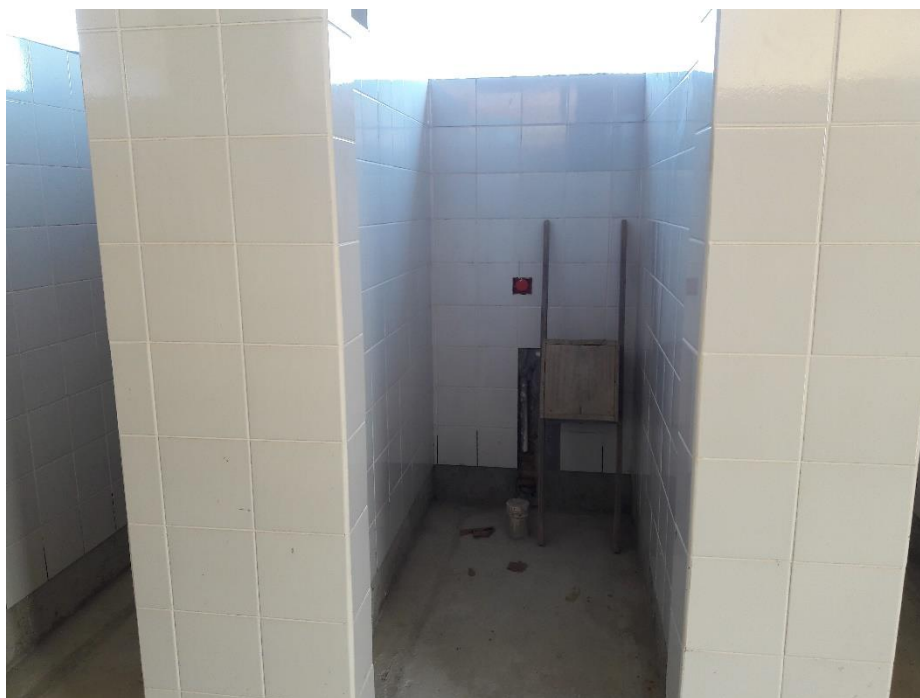
Na última visita feita que foi evidenciado serviços nos sanitários, estavam terminando os rebocos e iniciando o assentamento dos azulejos. Nesta visita a equipe observou que praticamente todo assentamento de azulejo estava concluído e permanecia em boa qualidade, sem apresentar nenhum problema visível. As esperas de tubulações da rede de esgoto e rede elétrica também estão prontas.

Figura 17: Sanitário com assentamento de azulejos pronto. (Fonte: Dos autores 2017)

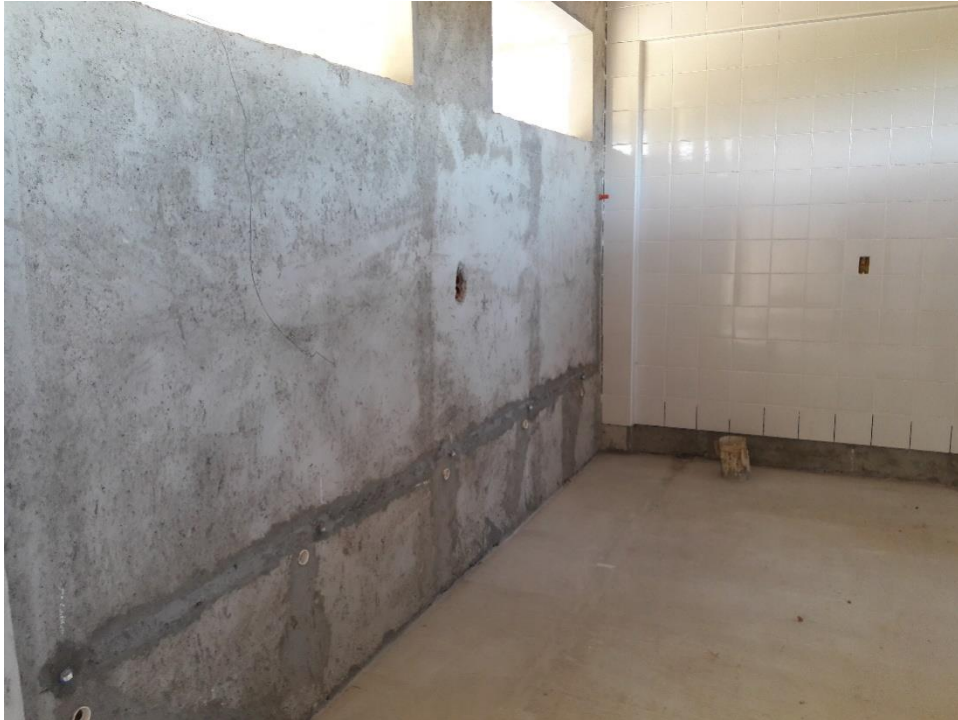
Figura 18: Parede do sanitário a ser assentado azulejo. (Fonte: Dos autores 2017)

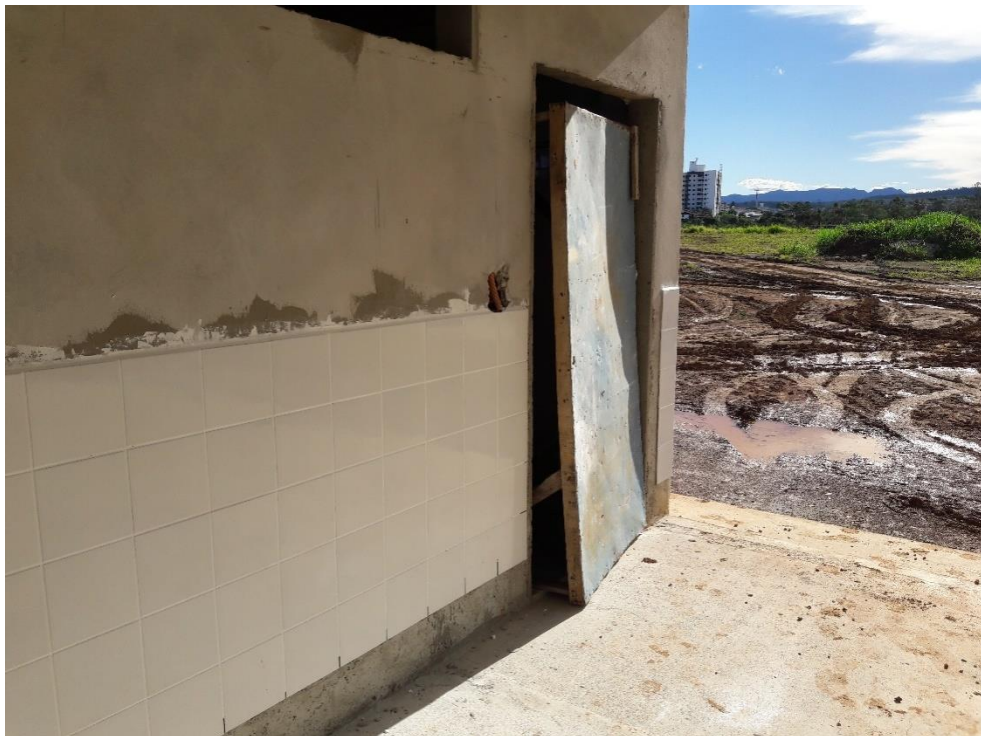
Figura 19: Azulejo na parte externa e proteção para impedir entrada. (Fonte: Dos autores 2017)

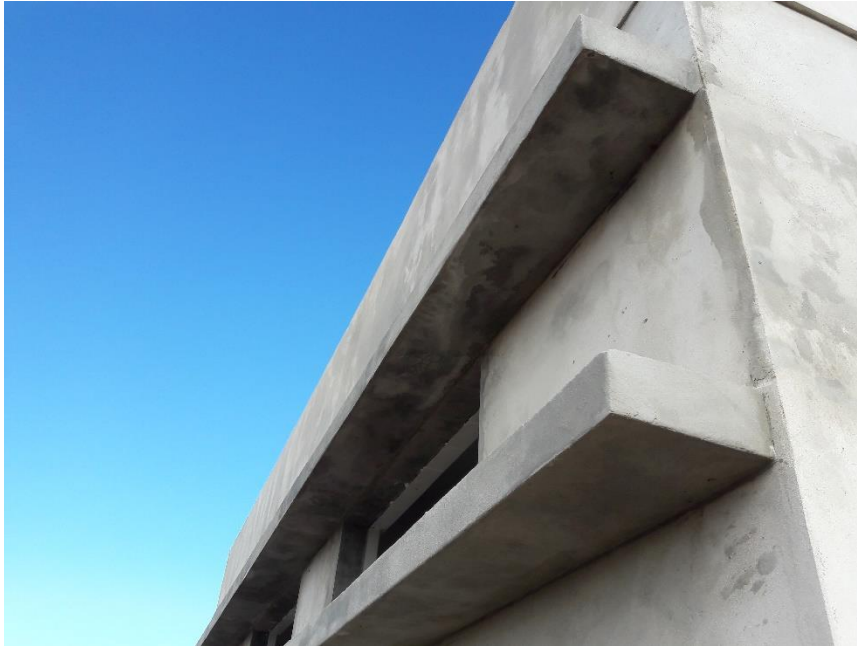
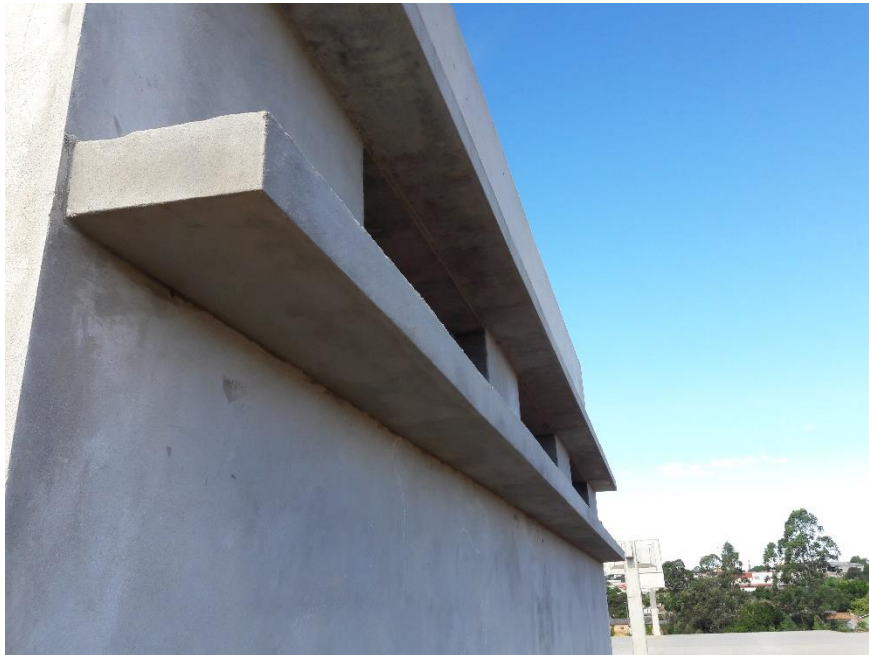
Em visitas anteriores, foram registradas bicheiras e fissuras nas vergas e contravergas das janelas dos sanitários. Já nesta última visita, podemos observar que as mesmas foram tratadas ou pelo menos tapadas por conta do reboco. Como está mostrando nas figuras abaixo, estas estão com um serviço bem executado.

Figura 20: Verga e contraverga sanitário masculino. (Fonte: Dos autores 2017)

Figura 21: Verga e contraverga sanitário feminino. (Fonte: Dos autores 2017)

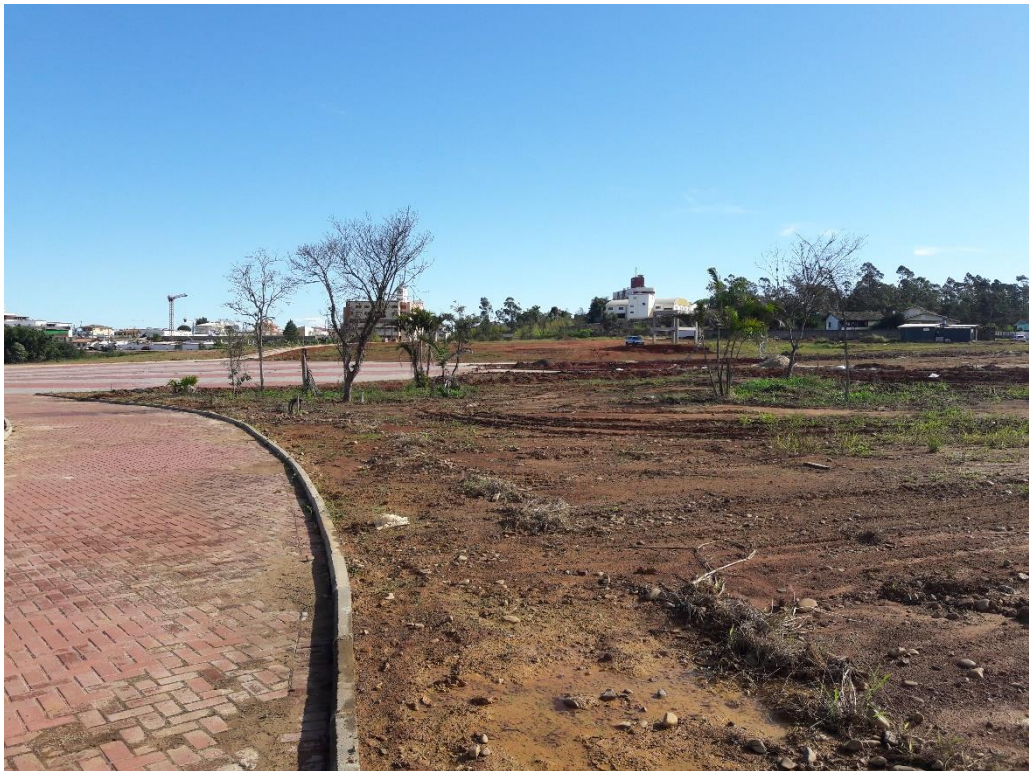
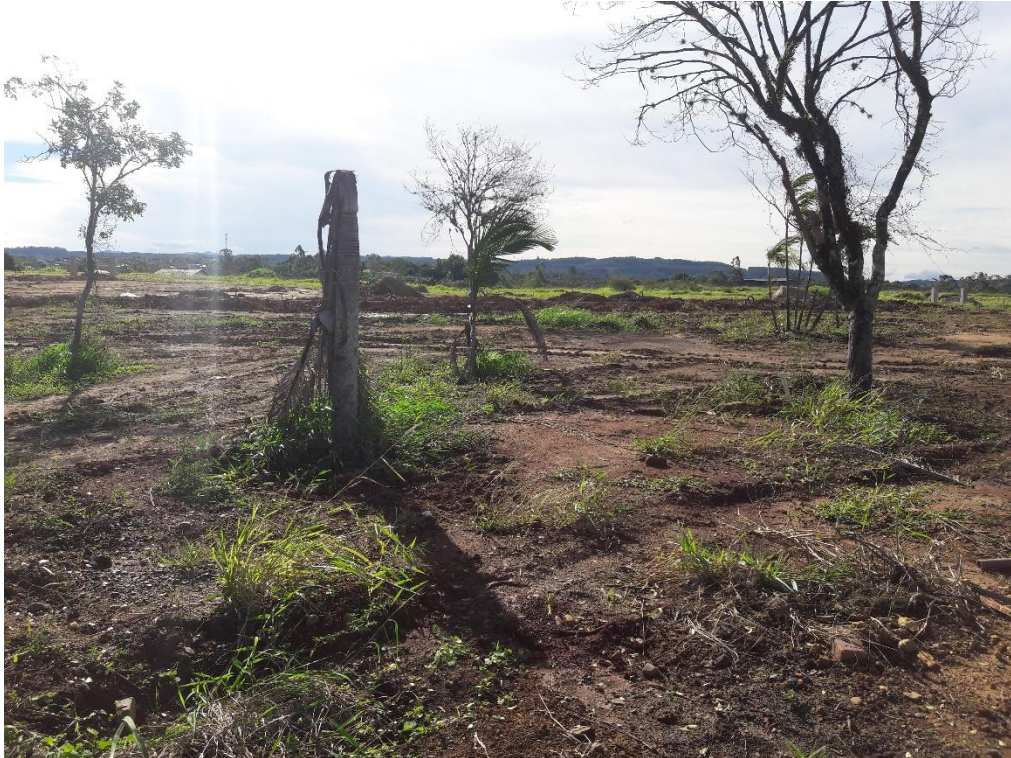
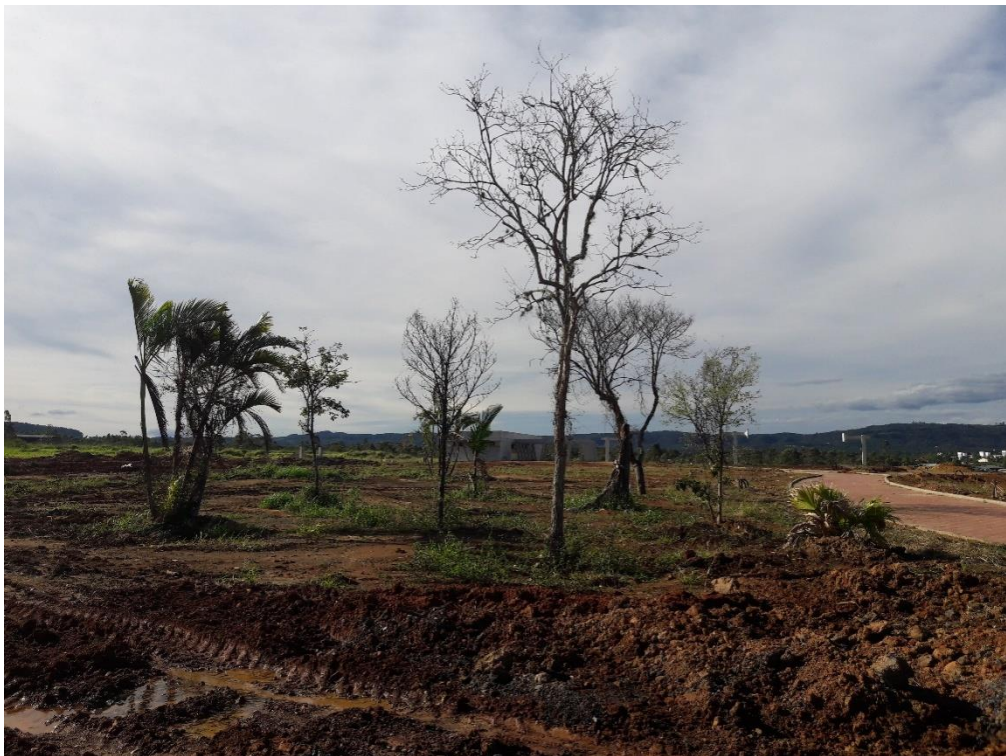
Além destes serviços, constatou-se que foi realizada a plantação de árvores em regiões entorno do círculo central, local destinado para eventos abertos. Porém devido à falta de cuidados após plantio, as mesmas já apresentam ressecamentos e algumas já estão mortas, fato este fazendo com que esta região seja revitalizada, gerando novamente gastos com serviços que não deveriam ser necessários caso houvesse um maior cuidado.

Figura 22: Árvores plantadas. (Fonte: Dos autores 2017)

Figura 23: Árvores plantadas. (Fonte: Dos autores 2017)

Figura 24: Árvores plantadas. (Fonte: Dos autores 2017)

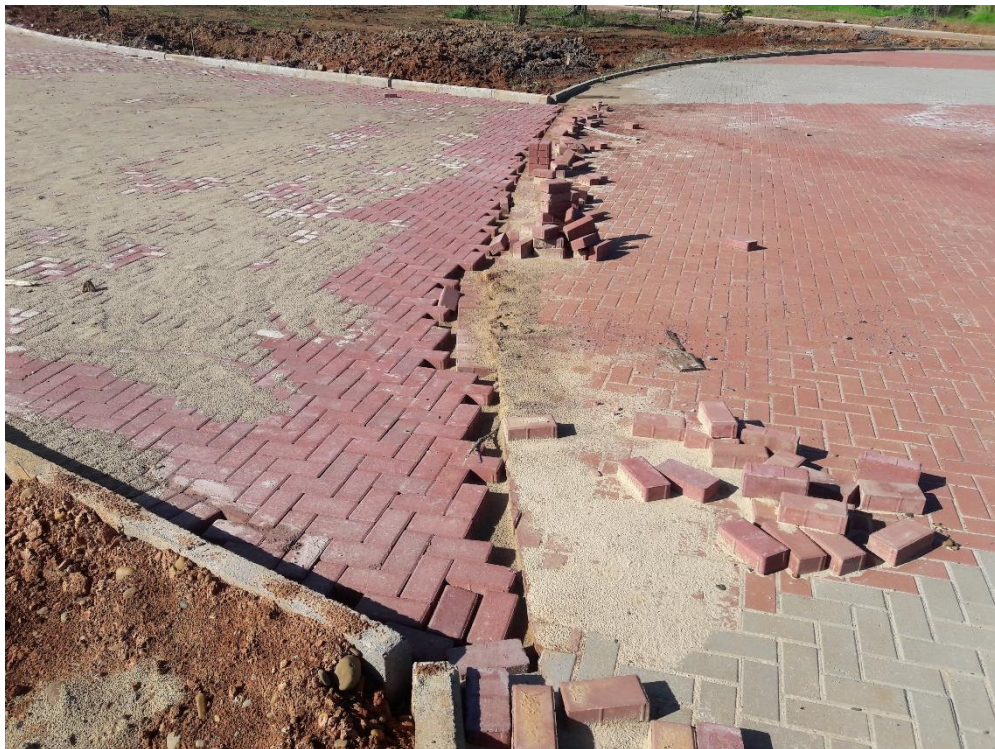
Figura 25: Assentamento do paver a ser executada. (Fonte: Dos autores 2017)

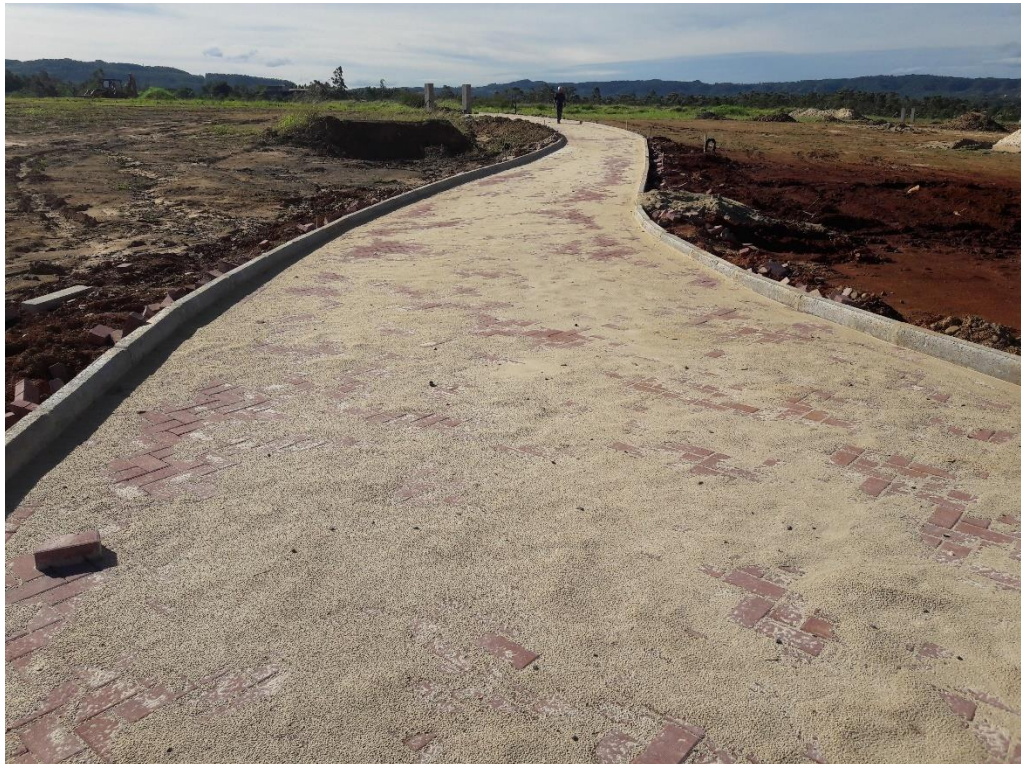
Figura 26: Novo trecho finalizado de pista. (Fonte: Dos autores 2017)
