RELATÓRIO DE ACOMPANHAMENTO DAS OBRAS PÚBLICAS

Relatório número: RAO 022/OSC/2016

Data da 2ª visita: 17/08/2016

Objeto: Contratação de empresa de engenharia para execução da etapa 2 do prolongamento do **CANAL AUXILIAR DO RIO CRICIÚMA (Lotes I e II)**, no município de Criciúma – SC.

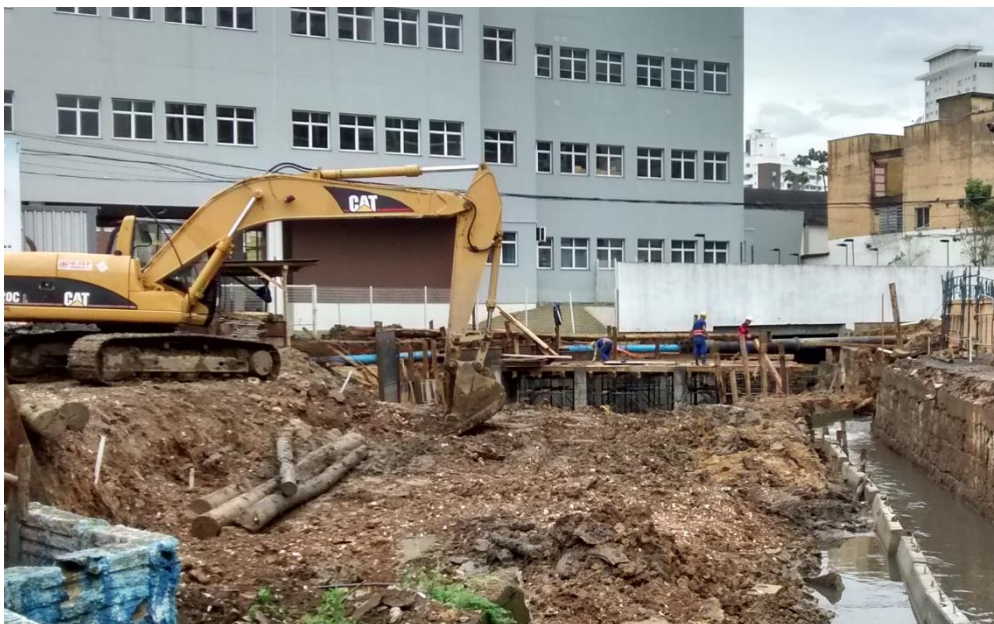
Figura 04: Local de início da etapa 2 do Canal Auxiliar do Rio Criciúma. (Fonte: Dos autores 2016)

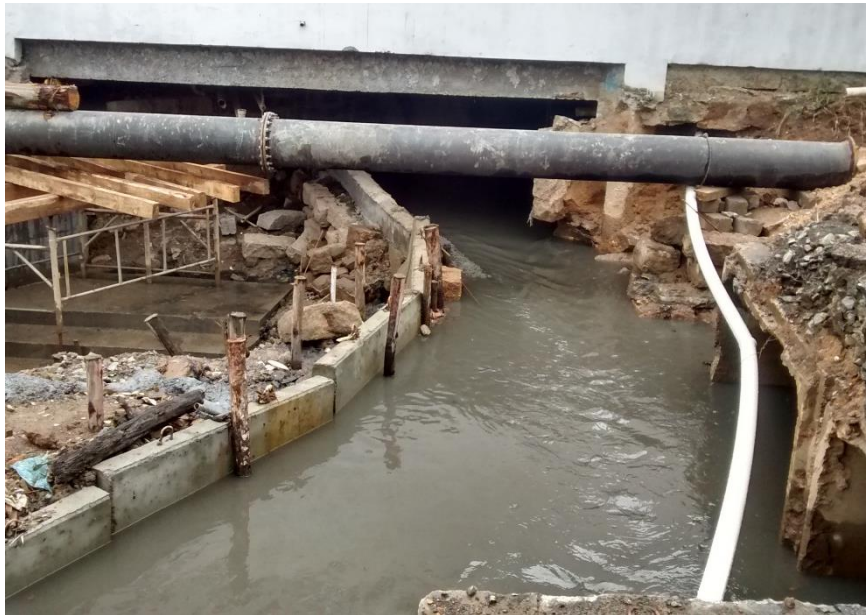
A equipe do Observatório Social de Criciúma pode constatar que foi executado o desvio do Rio Criciúma, assim foi possível o início das obras de execução da etapa 2 do prolongamento do Canal Auxiliar do Rio Criciúma, desvio este executado no ponto de início do novo canal, ou seja, na Rua Vitória Serafim.

Figura 05: Desvio do Rio Criciúma. (Fonte: Dos autores 2016)

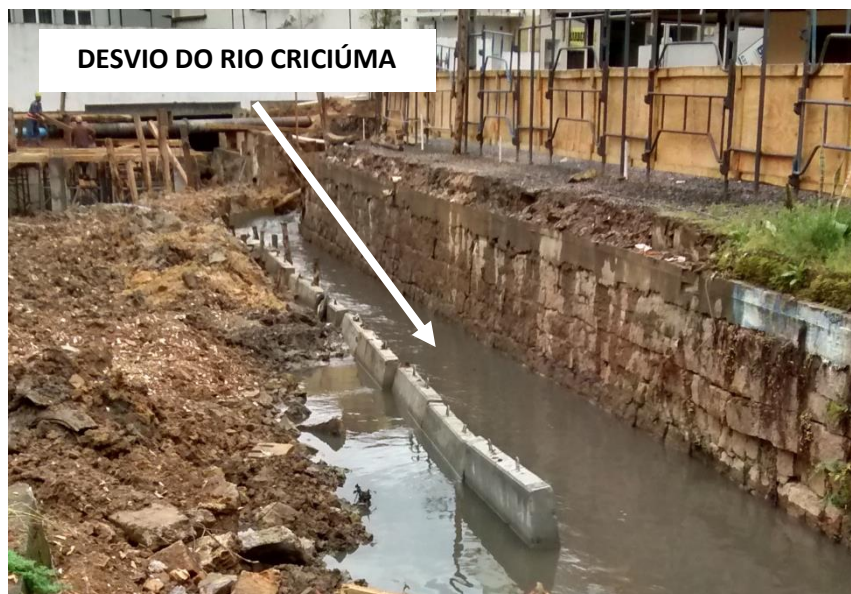
Figura 06: Desvio do Rio Criciúma. (Fonte: Dos autores 2016)

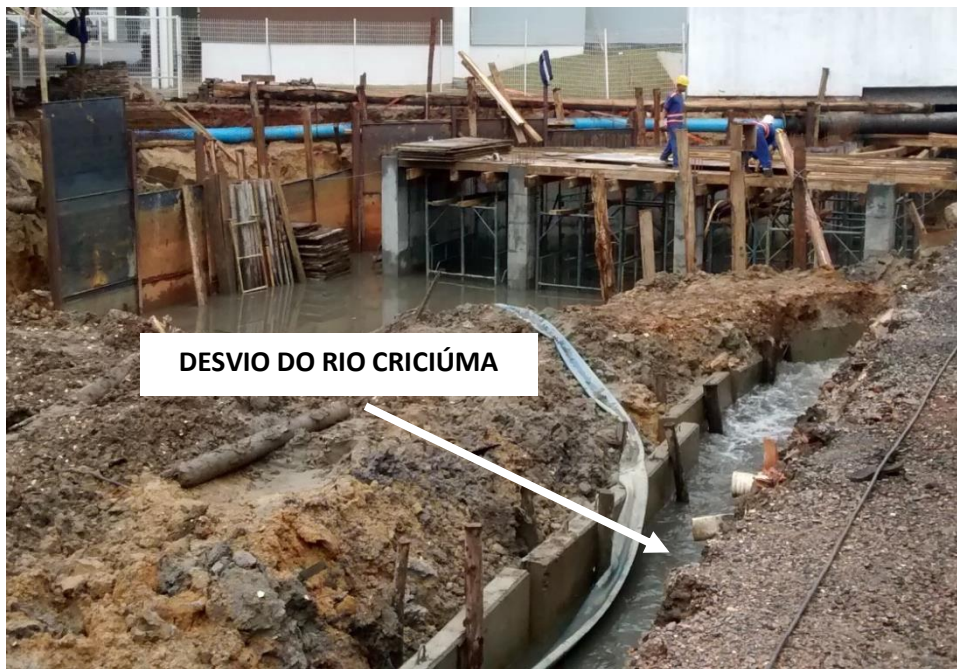
Figura 07: Desvio do Rio Criciúma. (Fonte: Dos autores 2016)

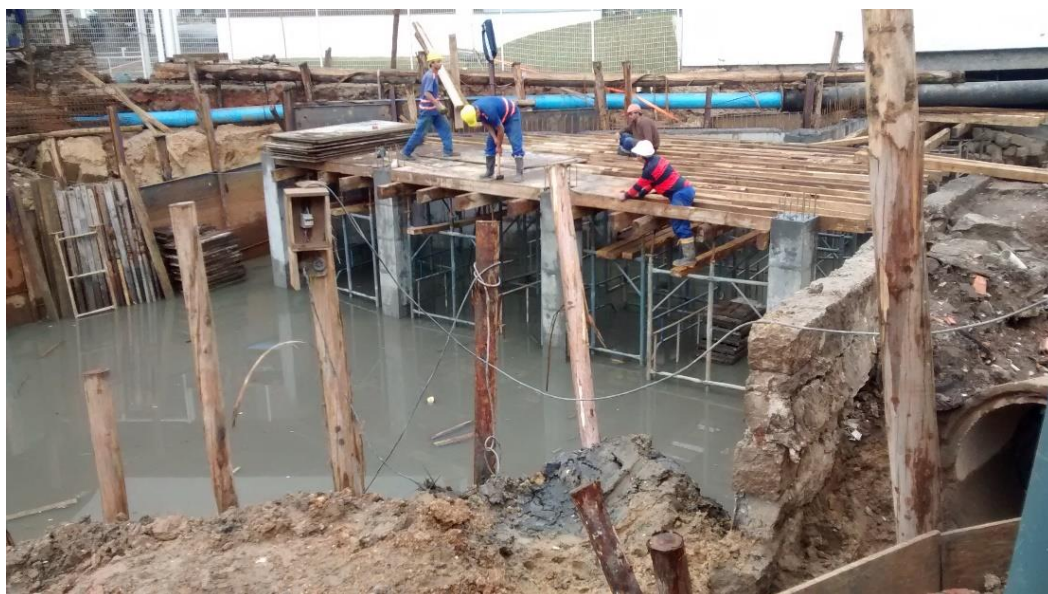
Com o desvio do leito do Rio Criciúma foi possível a execução da estrutura de concreto (caixa de passagem 16) que receberá as águas do Rio Criciúma e da 1ª Etapa do Canal Auxiliar do Rio Criciúma.

Figura 08: Execução da caixa de passagem 16. (Fonte: Dos autores 2016)

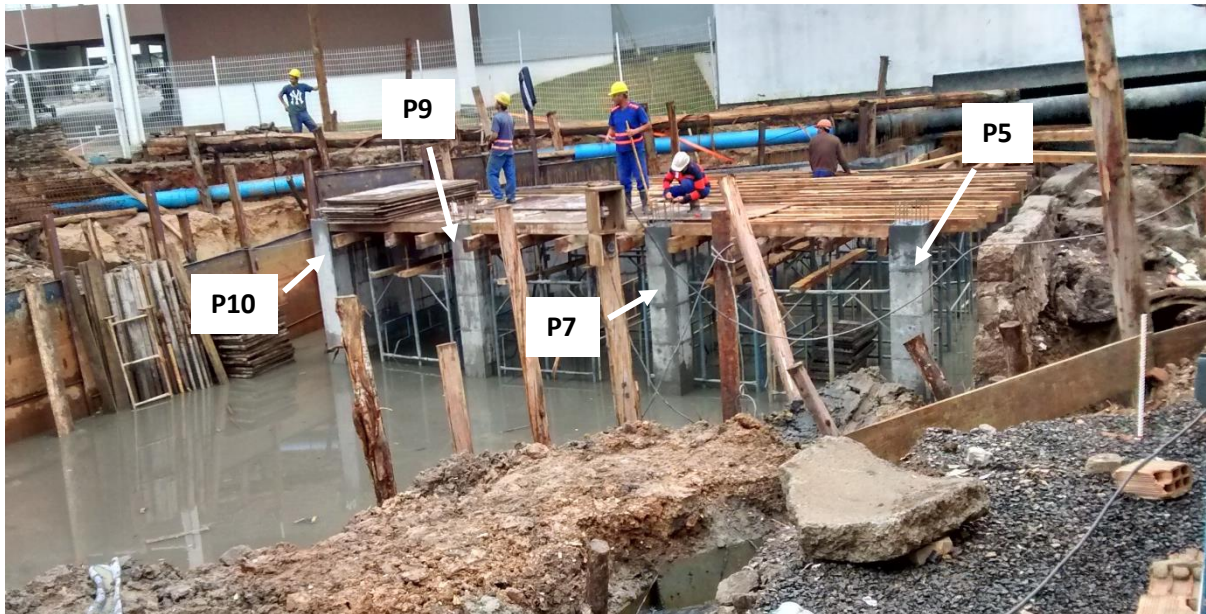
Conforme constatado foram executados os pilares P5, P6, P7, P8, P9, P10 e P11, além da execução da parede de concreto armado existente entre os pilares P6, P8, P10, P11 e entre o pilar P6 e saída do Rio Criciúma.

Figura 09: Detalhe dos pilares executados. (Fonte: Dos autores 2016)

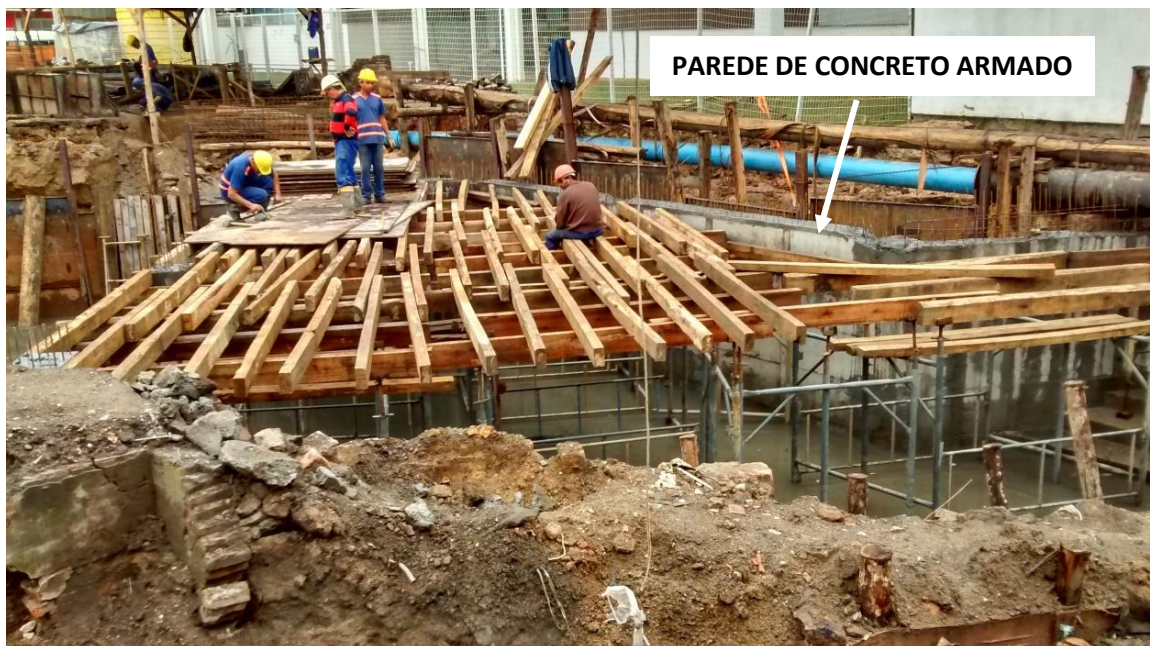
Figura 10: Detalhe da parede de concreto armado executada. (Fonte: Dos autores 2016)

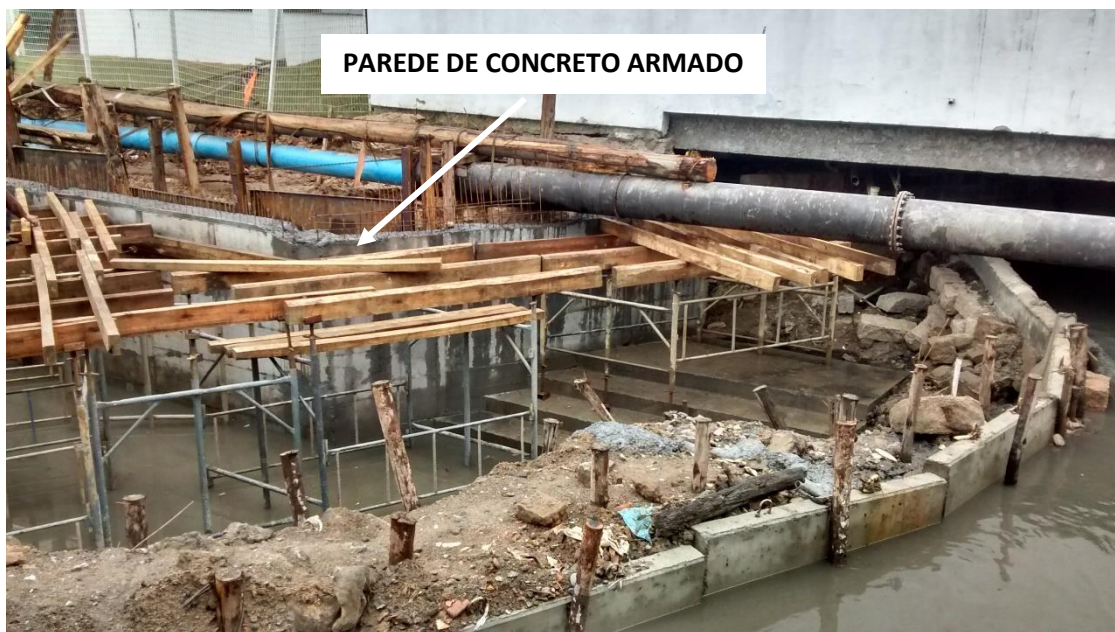
Figura 11: Detalhe da parede de concreto armado executada. (Fonte: Dos autores 2016)

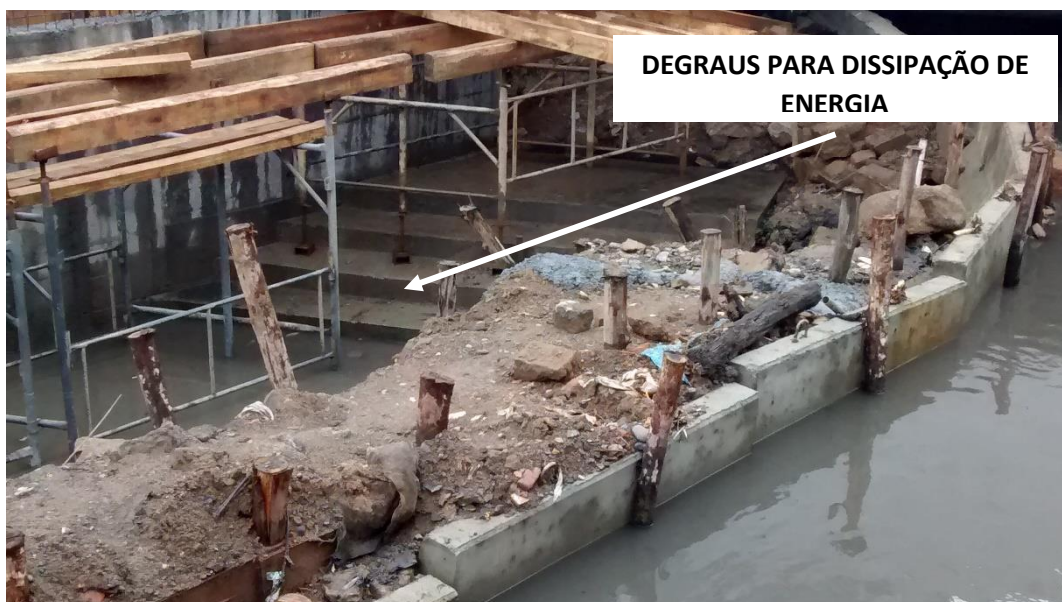
Ainda observou-se que foram executados os degraus para dissipação de energia, degraus estes com dimensões de 50x20 cm e localizados na saída do Rio Criciúma.

Figura 12: Degraus para dissipação de energia das águas oriundas do Rio Criciúma. (Fonte: Dos autores 2016)

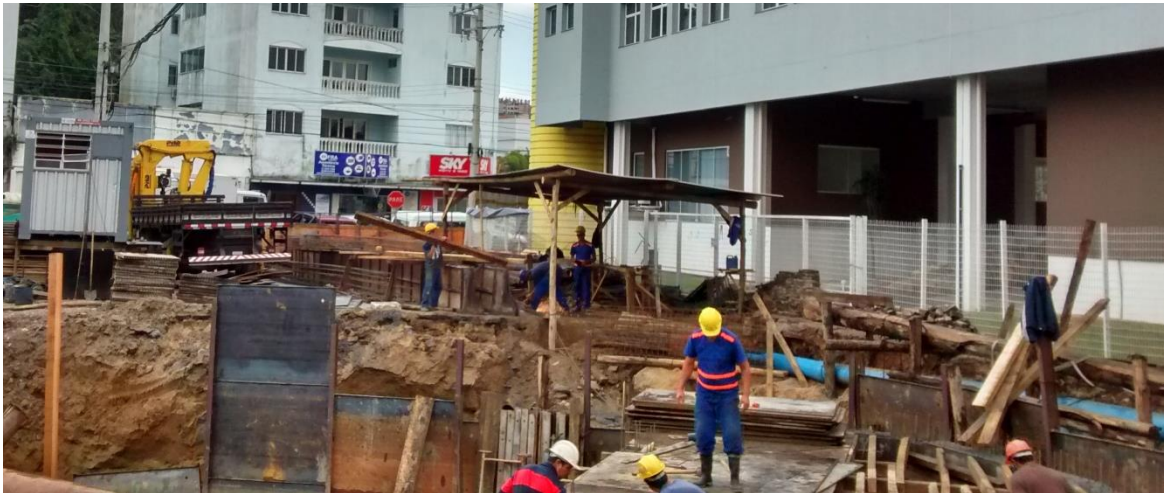
Figura 13: Local aonde são confeccionadas as armaduras. (Fonte: Dos autores 2016)

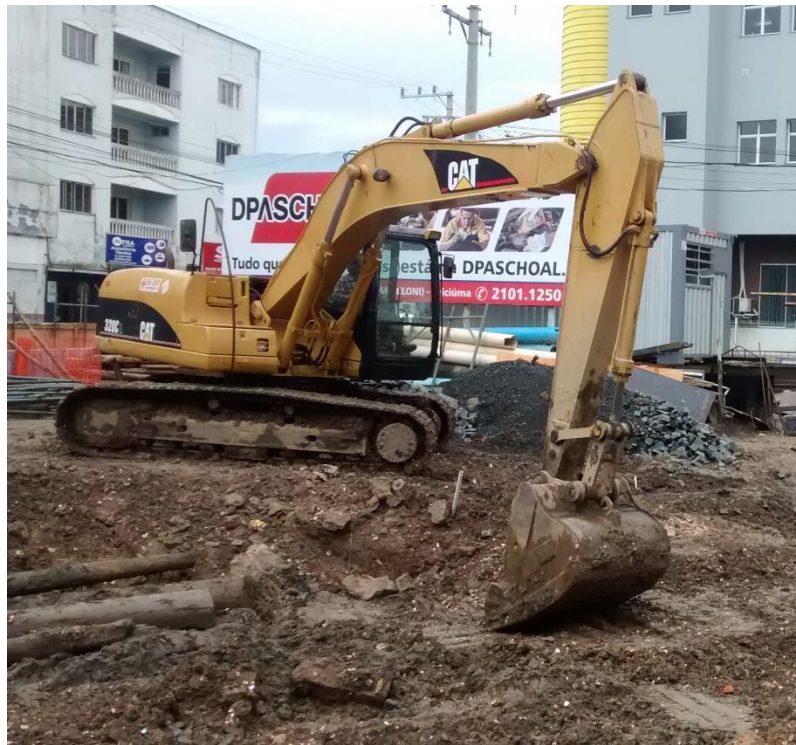
Figura 14: Execução de algumas escavações no canteiro de obras. (Fonte: Dos autores 2016)

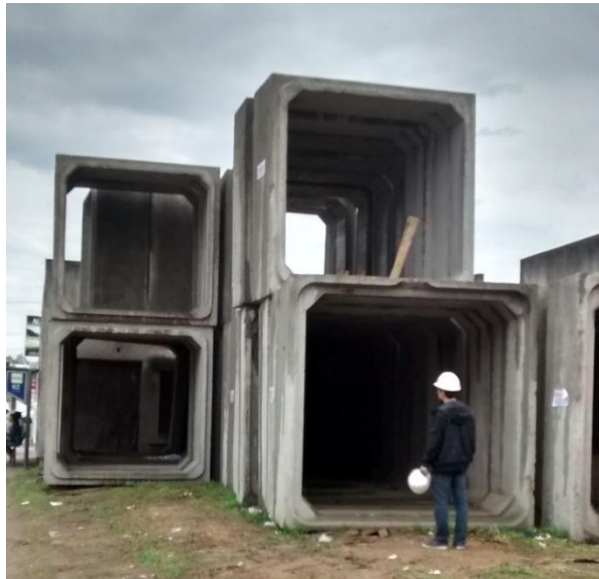
Figura 15: Armazenamento das aduelas de 2,50 x 2,50 m. (Fonte: Dos autores 2016)

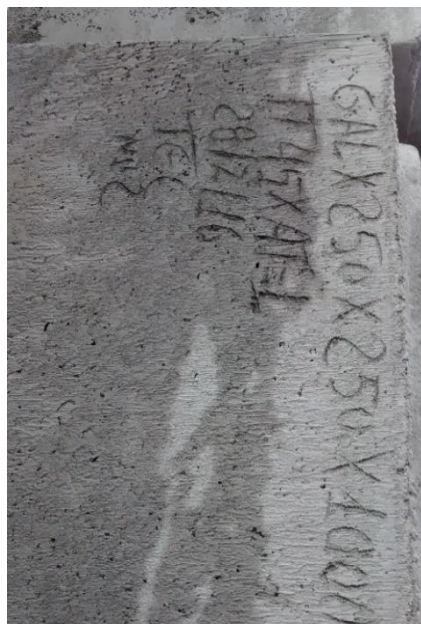
Figura 16: Identificação da dimensão de uma das aduelas. (Fonte: Dos autores 2016)

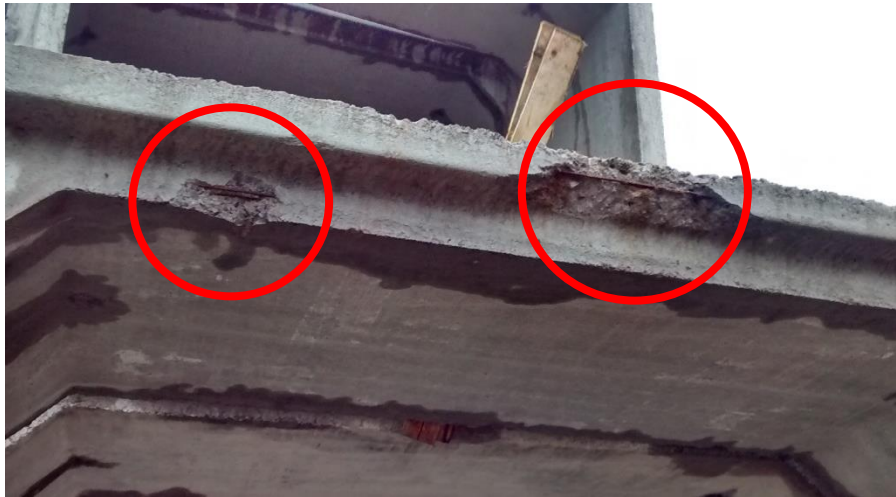
Conforme observado as aduelas armazenadas possuem dimensões de 2,50 x 2,50 m, medida essa averiguada e de acordo com os projetos executivos, entretanto observou-se que algumas aduelas apresentavam as armaduras aparentes, falta de cobrimento e alguns pontos de quebra, conforme ilustram as imagens abaixo:

Figura 17: Detalhe de alguns pontos com a armadura aparente. (Fonte: Dos autores 2016)

Durante a visita foram verificados o armazenamento e a qualidade das aduelas que serão utilizadas na execução das obras, porém conforme relatado anteriormente foram observados alguns problemas nestas, tais como: armaduras aparentes, falta de cobertura e quebra em alguns pontos das aduelas. Desta forma sugere-se a administração municipal do Município de Criciúma que averigue tais situações relatadas, a fim de que se solucione estes problemas observados na visita realizada, haja vista que esta obra é de grande importância para a sociedade cricumense.

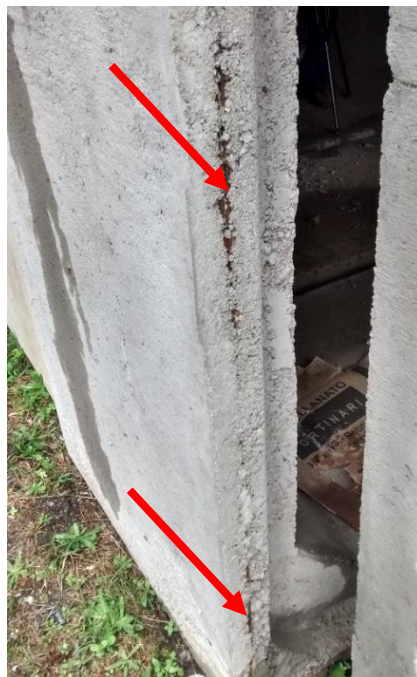
Figura 18: Detalhe de alguns pontos com falta de cobrimento da armadura. (Fonte: Dos autores 2016)

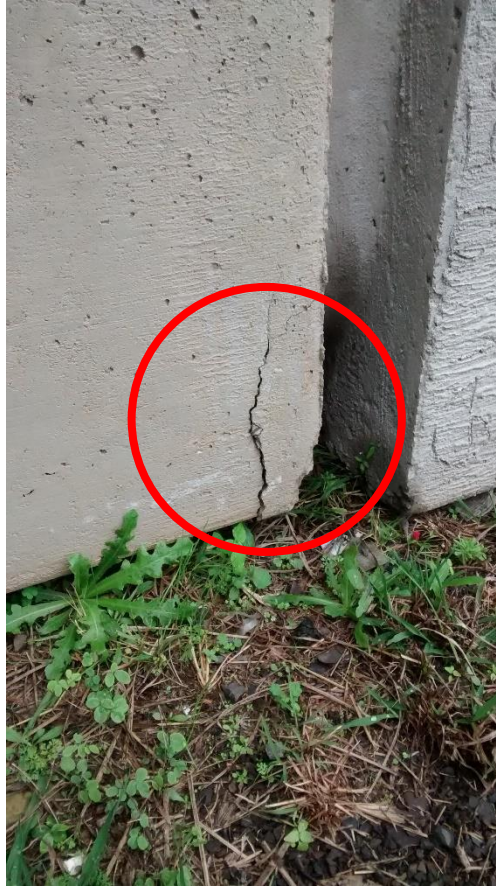
Figura 19: Detalhe de um dos pontos de quebra em uma das aduelas. (Fonte: Dos autores 2016)
