## **RELATÓRIO DE ACOMPANHAMENTO DAS OBRAS PÚBLICAS**

**Relatório número:** RAO 033/OSC/2016

**Objeto:** Contratação de empresa de engenharia para execução da etapa 2 do prolongamento do **CANAL AUXILIAR DO RIO CRICIÚMA (Lotes I e II)**, no município de Criciúma – SC.

## RELATÓRIO DA 5ª VISITA – DIA 07/12/2016

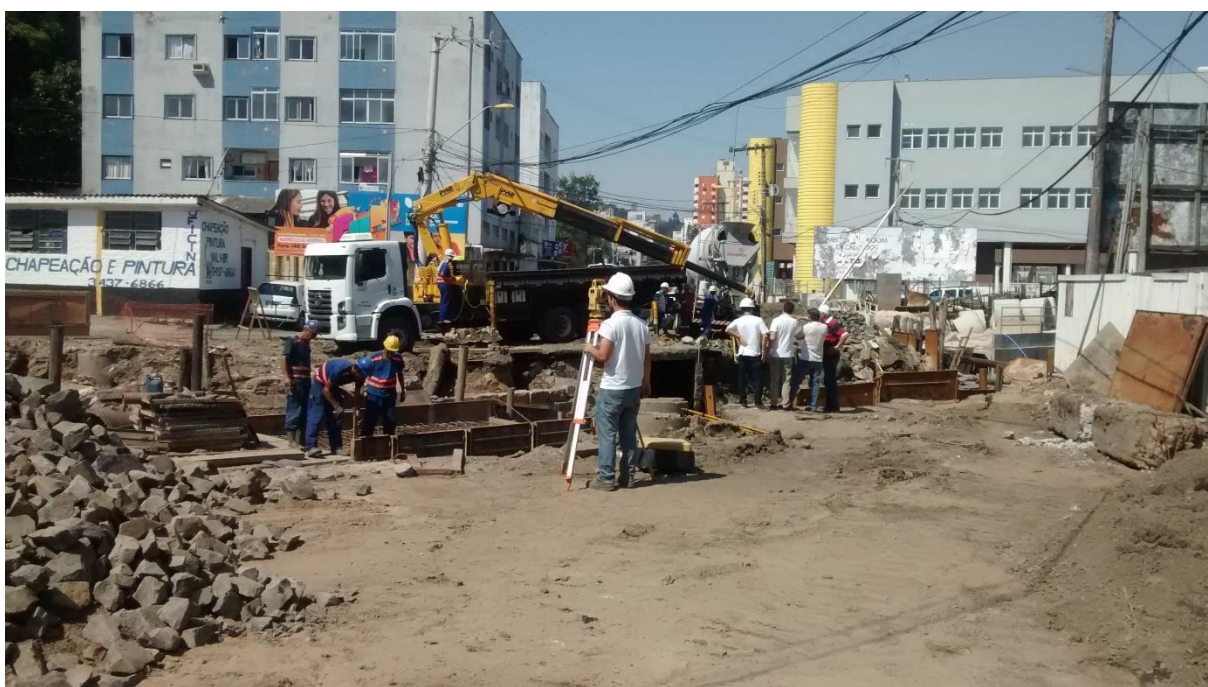
**Figura 04:** Obras do Canal Auxiliar do Rio Criciúma na Rua Araranguá. (Fonte: Dos autores 2016)

A equipe da Câmara de Infraestrutura do Observatório Social de Criciúma, pode constatar durante a realização desta visita que foi realizada a demolição da ponte existente na Rua Araranguá e que se iniciaram os trabalhos de construção do canal e da posterior reconstrução da ponte ali existente, ponte esta que será construída sobre as aduelas.

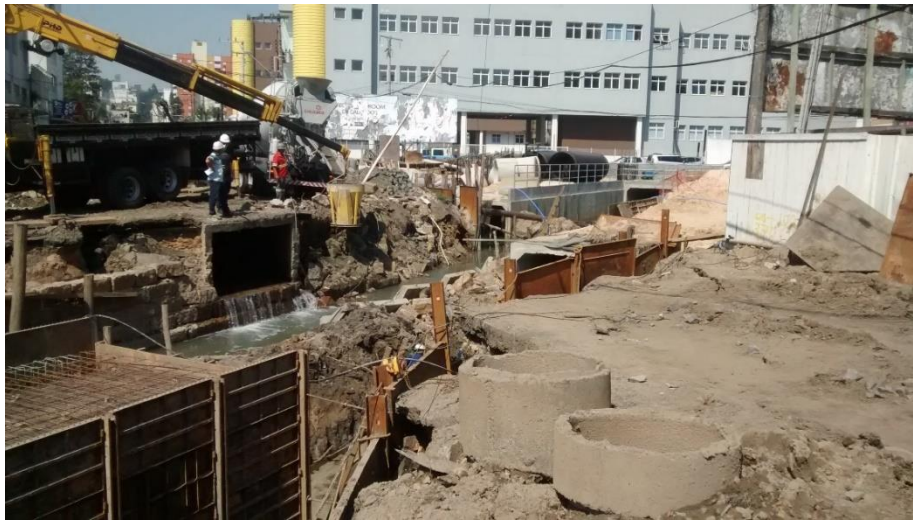
**Figura 05:** Local onde será reconstruída a ponte da Rua Araranguá. (Fonte: Dos autores 2016)

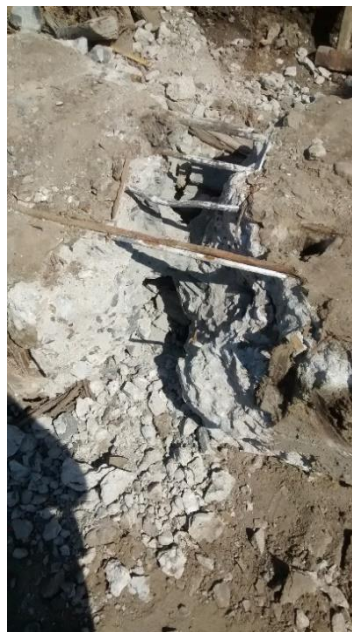
**Figura 06:** Viga retirada da antiga ponte da Rua Araranguá. (Fonte: Dos autores 2016)

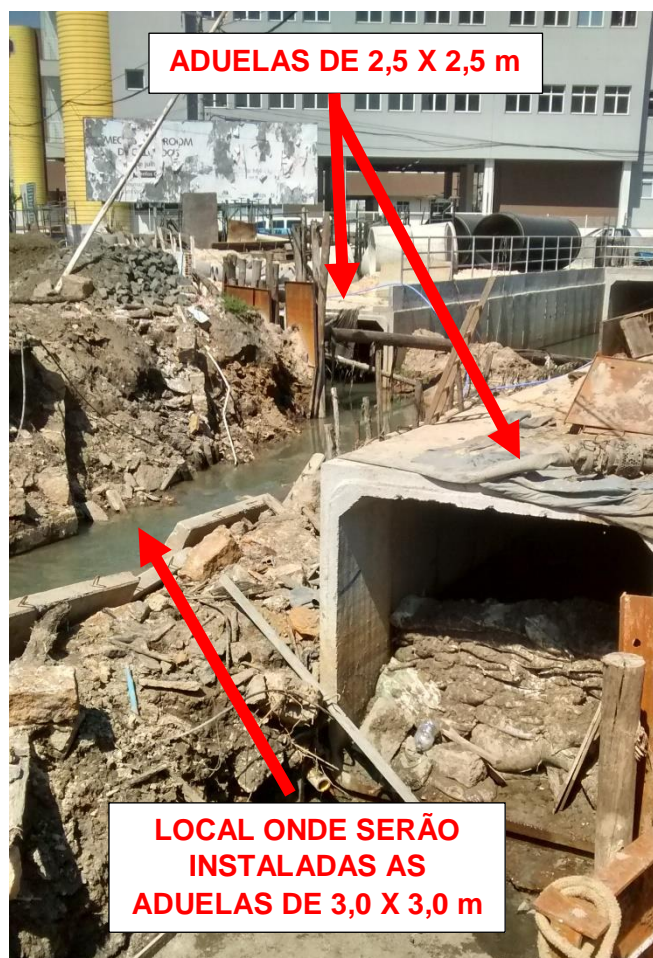
Conforme o projeto executivo da obra, o trecho do Canal Auxiliar que passa pela Rua Araranguá será composto por duas aduelas centrais de 3 x 3 m e por mais duas aduelas nas extremidades das anteriores de 2,5 x 2,5 m, as aduelas das extremidades serão a continuidade das aduelas que vem da Rua Vitória Serafim, conforme ilustra a imagem abaixo:

**Figura 07:** Detalhamento do processo construtivo. (Fonte: Dos autores 2016)

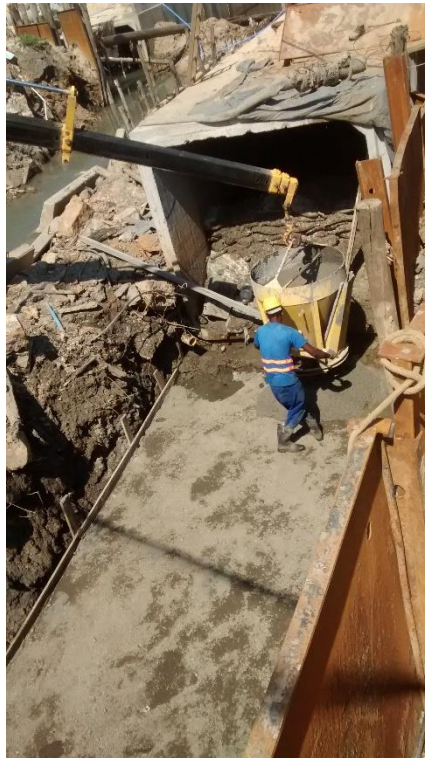
No dia da realização da visita estavam sendo executados os trabalhos de preparação da base do terreno para posterior colocação das aduelas externas de 2,5 x 2,5 m, conforme observado estava sendo executado o lastro de concreto com 10 cm

de espessura, conforme imagem abaixo, constata-se que o lastro de concreto estava sendo executado apenas sob uma das aduelas.

**Figura 08:** Execução da camada de concreto com espessura de 10 cm. (Fonte: Dos autores 2016)

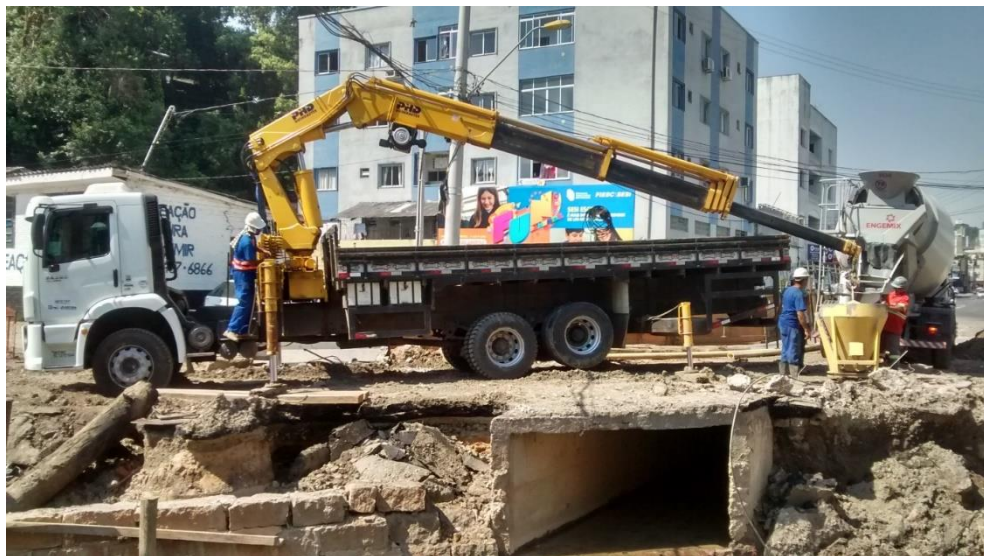
**Figura 09:** Equipamentos utilizados para o processo de concretagem. (Fonte: Dos autores 2016)

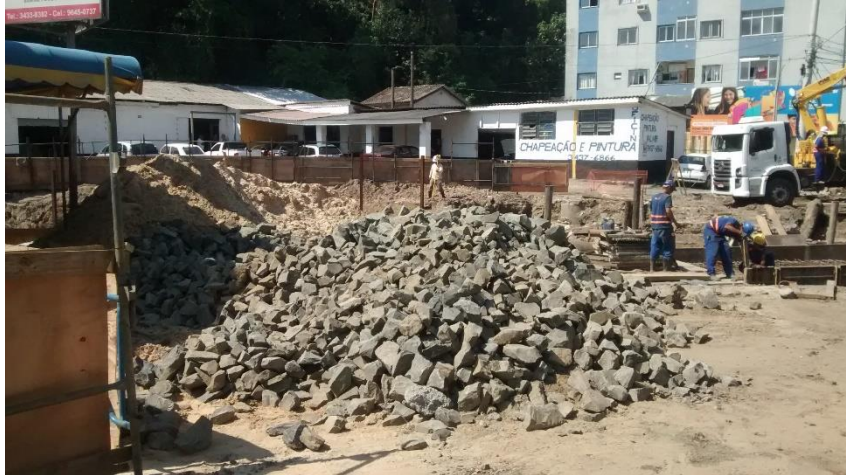
**Figura 10:** Material a ser utilizado para execução da base do canal. (Fonte: Dos autores 2016)

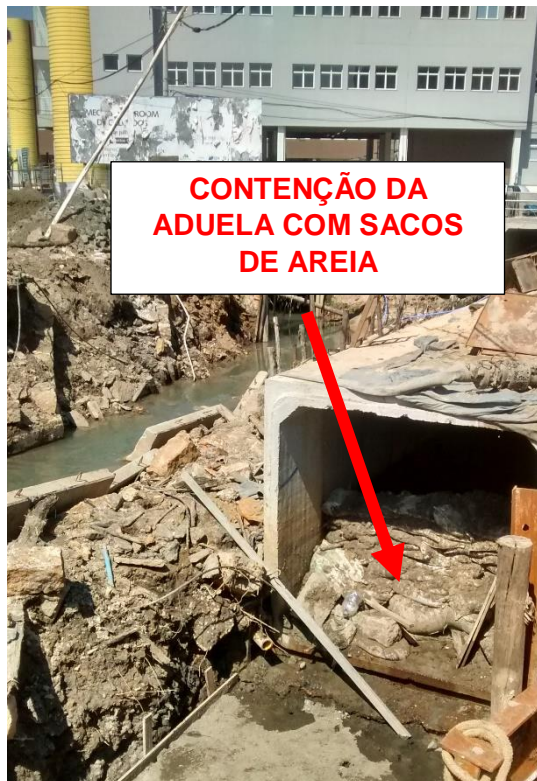
Ainda conforme constatado foi feita a contenção das aduelas laterais com sacos de areia, sendo o curso do Rio Criciúma desviado para o vão central entre as aduelas laterais.

**Figura 11:** Detalhe da contenção de uma das aduelas laterais. (Fonte: Dos autores 2016)

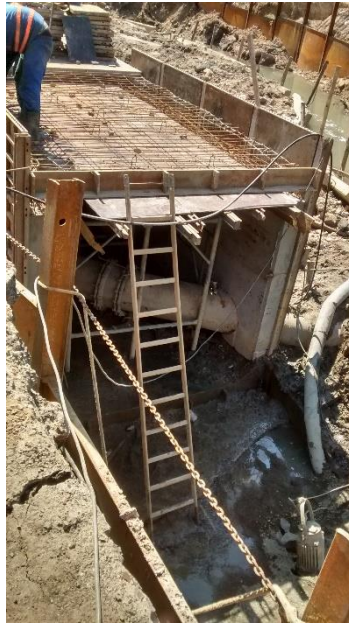
Um fato que chamou atenção da equipe da Câmara de Infraestrutura do Observatório Social de Criciúma foi a existência de uma tubulação que passa pelo Canal Auxiliar, conforme informado e evidenciado foi executada a concretagem *in loco* das aduelas que são interceptadas por essa tubulação, conforme imagem abaixo observa-se que essa interceptação ocorre em um pequeno trecho.

**Figura 12:** Local de interceptação. (Fonte: Dos autores 2016)

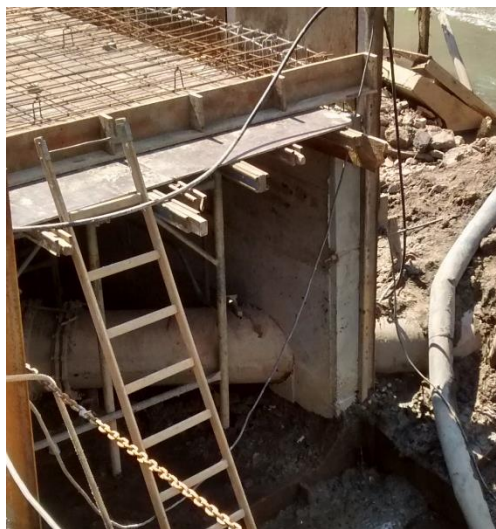
**Figura 13:** Detalhe da interceptação da tubulação no Canal Auxiliar. (Fonte: Dos autores 2016)

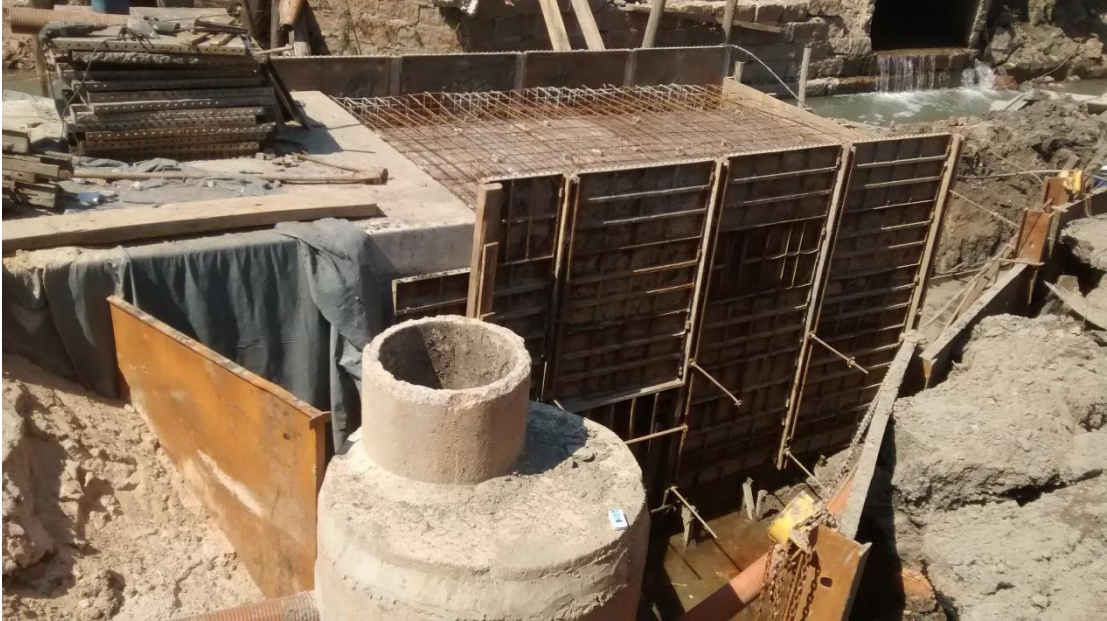
**Figura 14:** Trecho do Canal Auxiliar concretado *in loco*. (Fonte: Dos autores 2016)

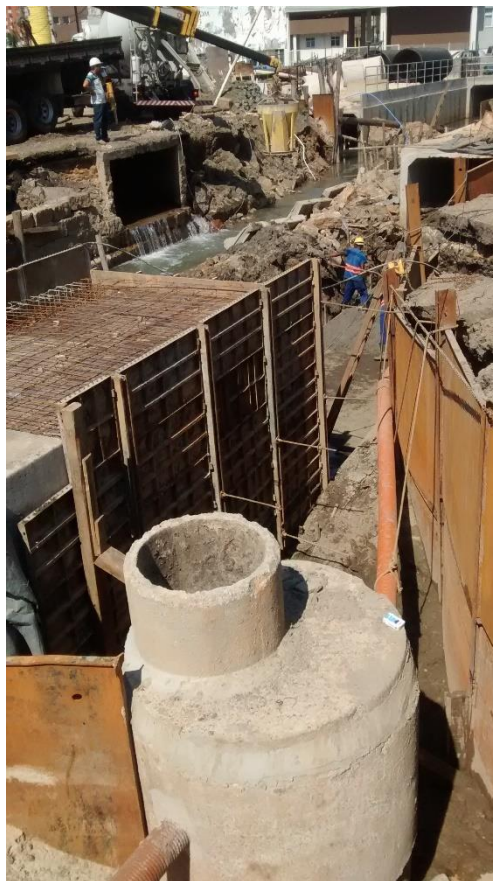
**Figura 15:** Trabalhos em execução na etapa 2 do Canal Auxiliar do Rio Criciúma. (Fonte: Dos autores 2016)

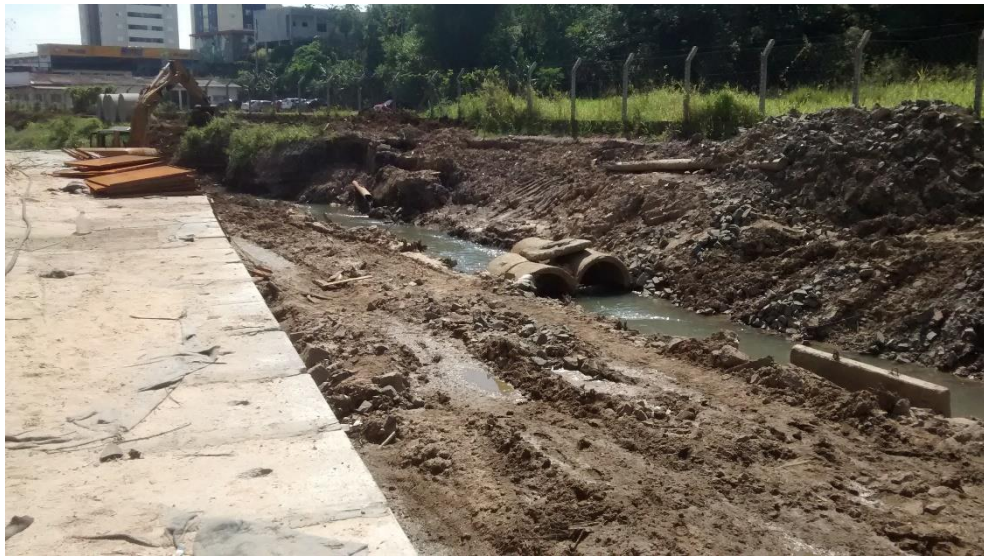
Do outro lado da Rua Araranguá, foi evidenciado que estavam sendo realizados alguns trabalhos, como a instalação das aduelas laterais, o desvio do rio para evitar contato com a área de instalação das aduelas e a preparação do terreno. A preparação do terreno é o serviço de compactação da base, possibilitando assim a instalação das aduelas laterais, para isso também será feito o escoramento lateral do terreno.

**Figura 16:** Trecho que passa pela Rua Celestino Nesi (Fonte: Dos autores 2016)

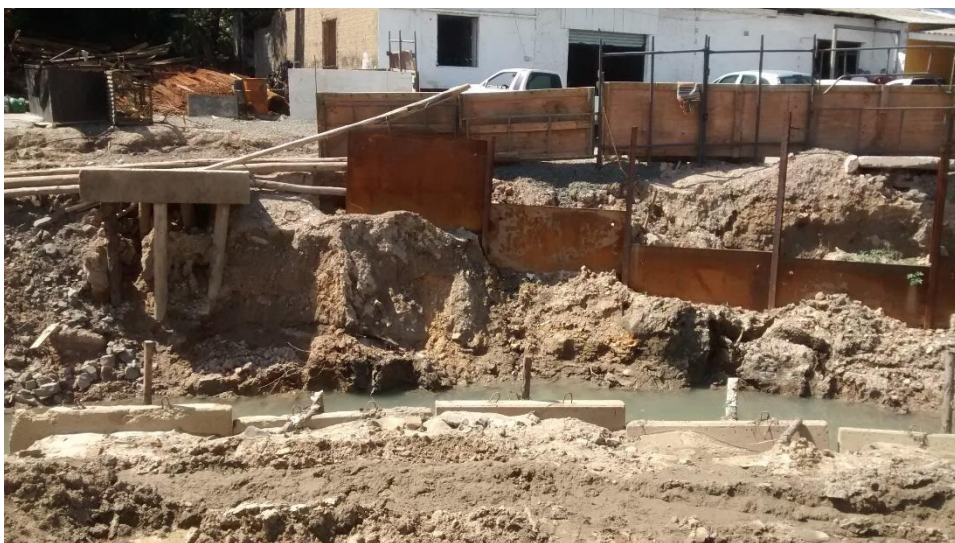
**Figura 17:** Detalhe da contenção executada. (Fonte: Dos autores 2016)

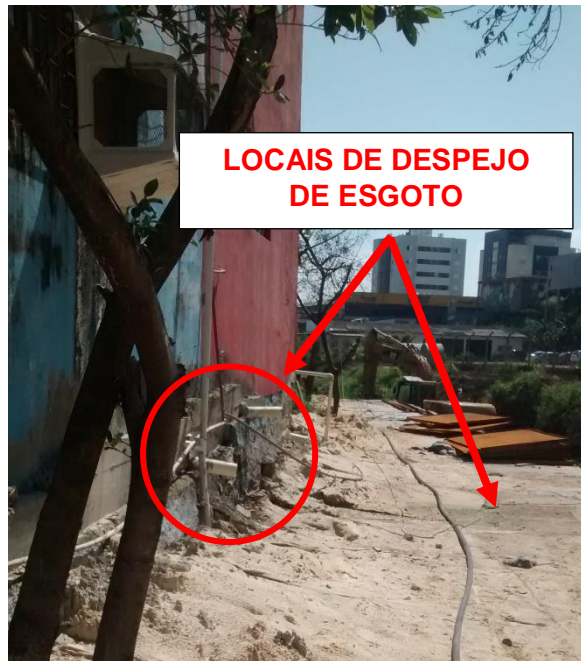
Nos locais onde já foram instaladas as aduelas laterais pode-se evidenciar que ainda são despejados alguns resíduos de esgoto das edificações ali existentes, mesmo após a passagem do Canal Auxiliar por este local, conforme ilustram as imagens abaixo:

**Figura 18:** Detalhe do despejo de esgoto sobre o canal já executado. (Fonte: Dos autores 2016)

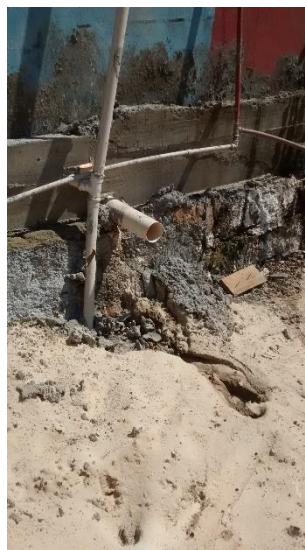
**Figura 19:** Detalhe da tubulação de esgoto de uma das edificações. (Fonte: Dos autores 2016)

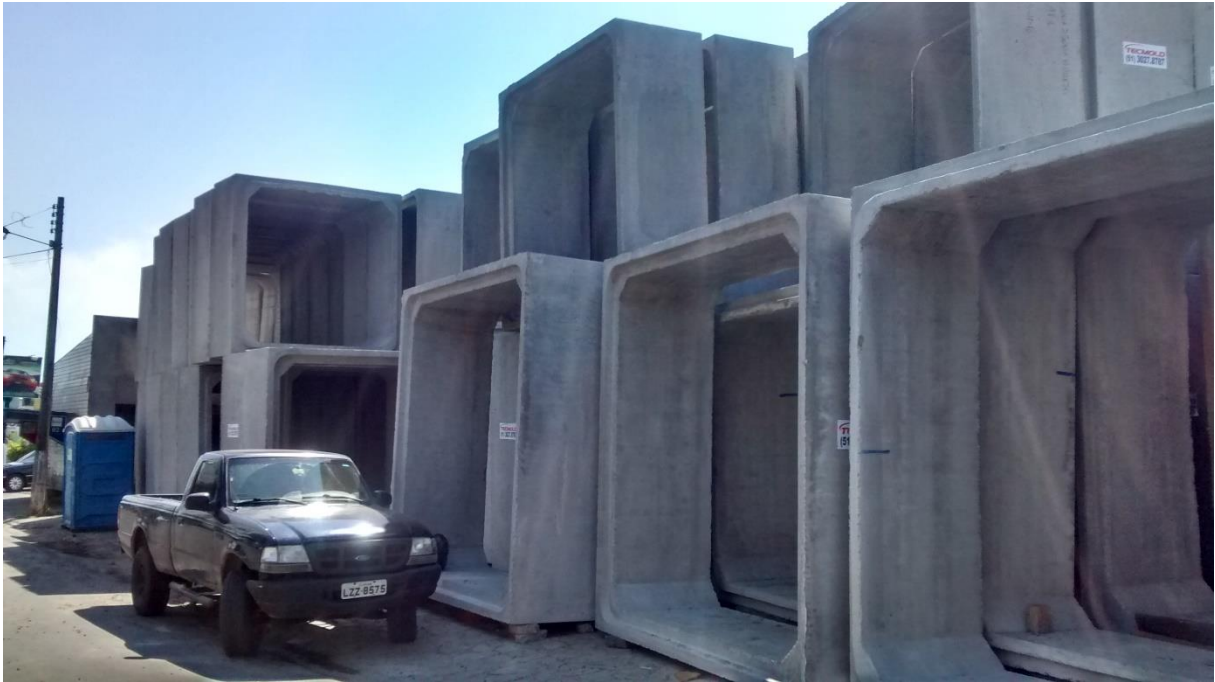
Já em outro local do canteiro de obras a equipe pode evidenciar o depósito das aduelas que serão utilizadas posteriormente, aduelas estas de 2,5 x 2,5 m e de 3,0 x 3,0 m.

**Figura 20:** Armazenamento de aduelas. (Fonte: Dos autores 2016)
