RELATÓRIO DE ACOMPANHAMENTO DAS OBRAS PÚBLICAS

Órgão / entidade: Município de Criciúma - SC

Objeto: Contratação de empresa de engenharia, para execução dos serviços necessários a conclusão das obras da Unidade de Pronto Atendimento UPA II, localizada na rua General Osvaldo Pinto da Veiga – bairro Próspera no Município de Criciúma. Convênio nº. 2013TR002806 Governo do Estado / Secretaria de Estado da Saúde.

RELATÓRIO DA 1ª VISITA – DIA 03/07/2017

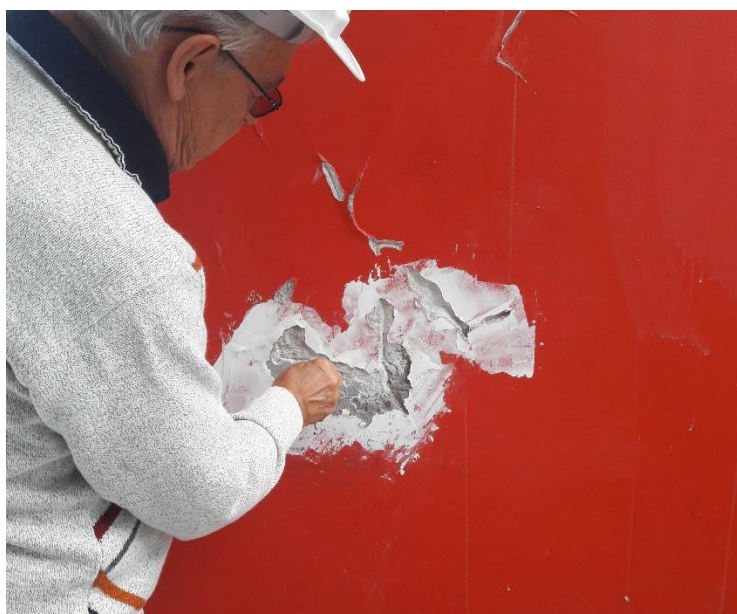
Antes mesmo de iniciar a visita dentro da Unidade, a equipe já observou fissuras nas paredes, presença de umidade e pontos com reboco fraco, fato este comprovado após realizar a raspagem com o dedo e parte do material cair. Estes locais deverão ser tratados conforme previsto em planilha, porém chamou atenção ao ver estas patologias, mostrando uma péssima qualidade do serviço realizado anteriormente.

Figura 6: Reboco fraco

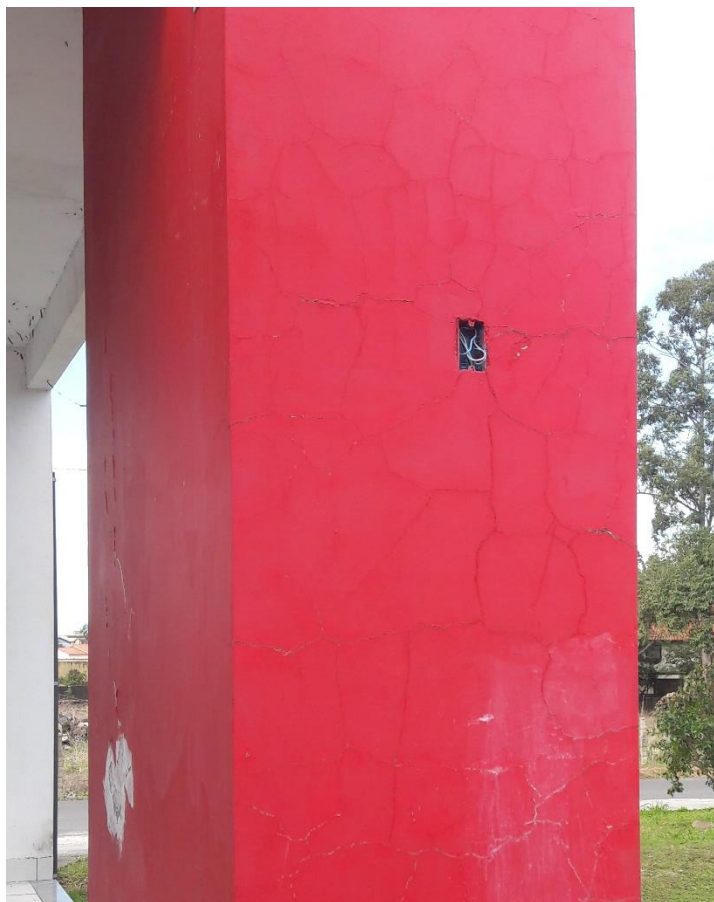
Figura 7: Fissuras ao longo de toda estrutura

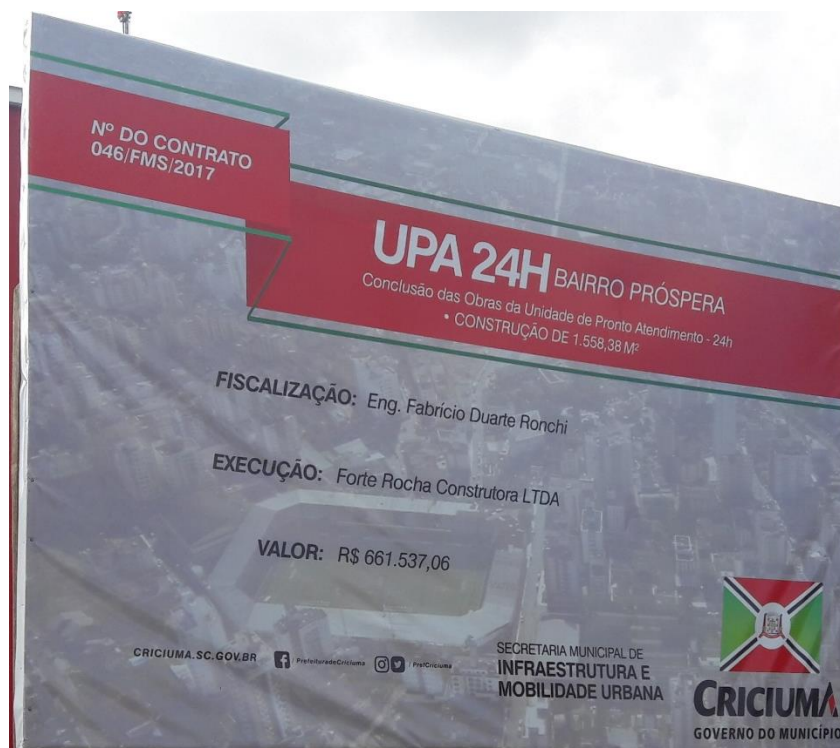
A obra está com toda sinalização correta, contendo bem em frente a placa obra, com informações da empresa e valor contratado para a obra, porém conforme verificado, o valor indicado na placa não corresponde ao informado em contrato, uma vez que no contrato temos um valor de R\$661.534,06 e na placa R\$661.537,06. O erro pode ser decorrente de equívoco durante a produção do material, já que foi verificado com o município e confirmaram o valor mostrado no contrato.

Figura 8: Placa da obra

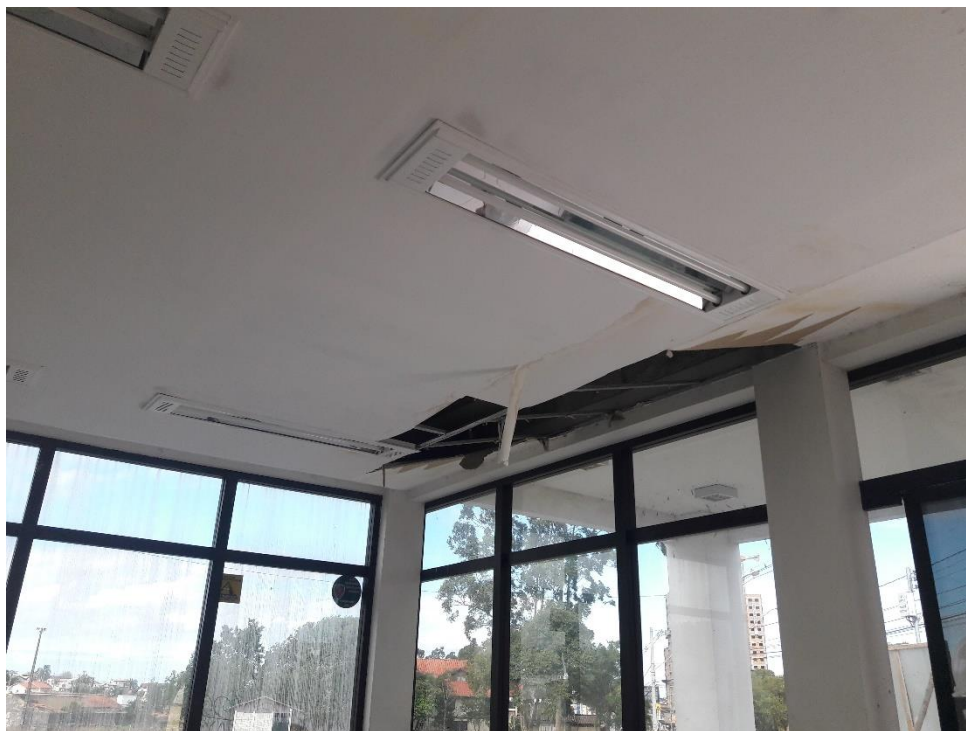
Na sala de espera e nos sanitários, encontramos grandes problemas relacionados ao forro do local, os quais apresentam muita umidade e grandes locais em que o material se encontra destruído. Necessita-se então que se faça toda reforma do forro nestes ambientes, a qual já está prevista em planilha orçada.

Figura 11: Forro Sala de Espera

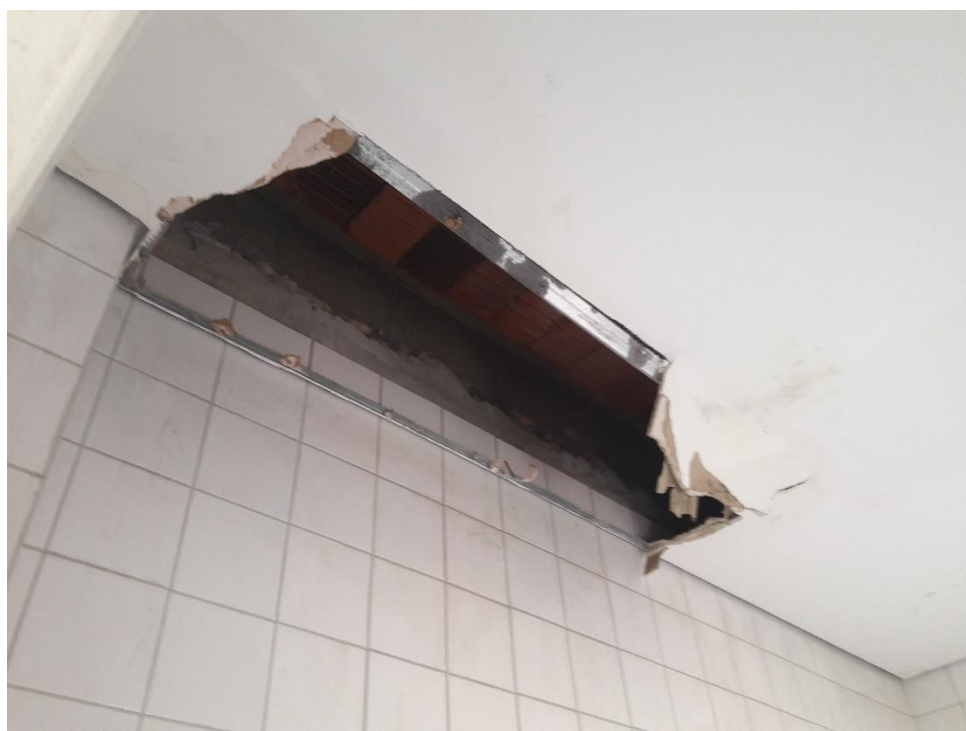
Figura 12: Forro Sanitário

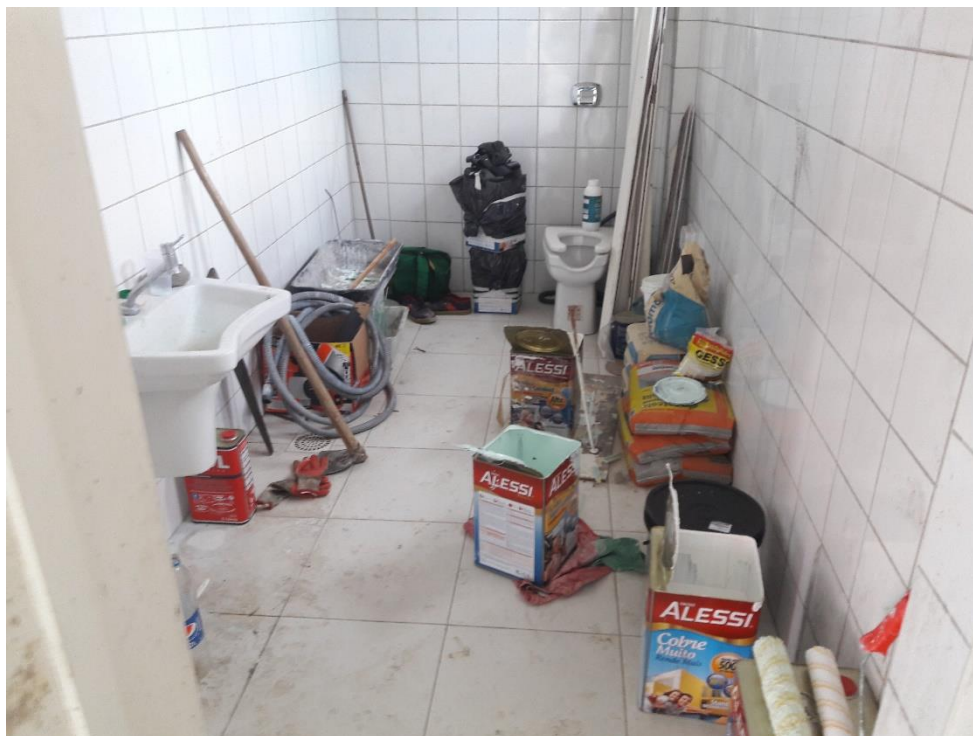
No sanitário para deficientes, pode-se observar que o local estava sendo utilizado para o estoque de alguns materiais a serem usados pela equipe de trabalho.

Figura 13: Estoque de materiais no sanitário
