## RELATÓRIO DE ACOMPANHAMENTO DAS OBRAS PÚBLICAS

**Relatório número:** RAO 013/OSC/2017

**Órgão / entidade:** Município de Criciúma - SC

**Objeto:** Contratação de empresa de engenharia, para execução dos serviços necessários a conclusão das obras da Unidade de Pronto Atendimento UPA II, localizada na rua General Osvaldo Pinto da Veiga – bairro Próspera no Município de Criciúma. Convênio nº. 2013TR002806 Governo do Estado / Secretaria de Estado da Saúde.

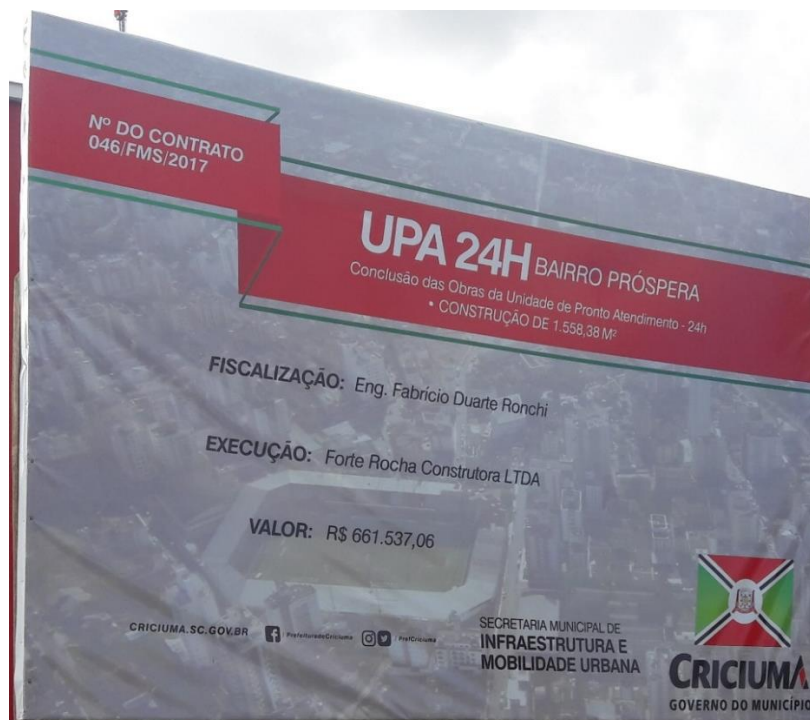
A obra está com toda sinalização correta, contendo bem em frente a placa da obra, com informações da empresa e valor contratado, porém conforme verificado, o valor indicado na placa não corresponde ao informado em contrato, uma vez que no contrato temos um valor de R\$661.534,06 e na placa R\$661.537,06. O erro pode ser decorrente de equívoco durante a produção do material, já que foi verificado com o município e confirmaram o valor mostrado no contrato.

**Figura 6:** Placa da obra na 1ª visita (Fonte: Autores)

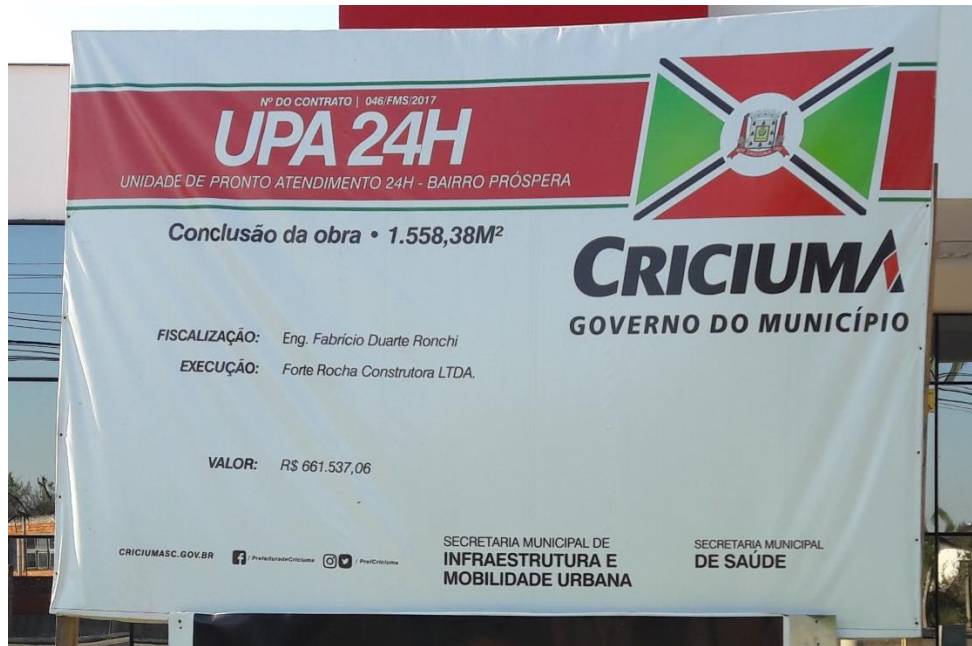
**Figura 7:** Placa da obra na 2ª visita (Fonte: Autores)

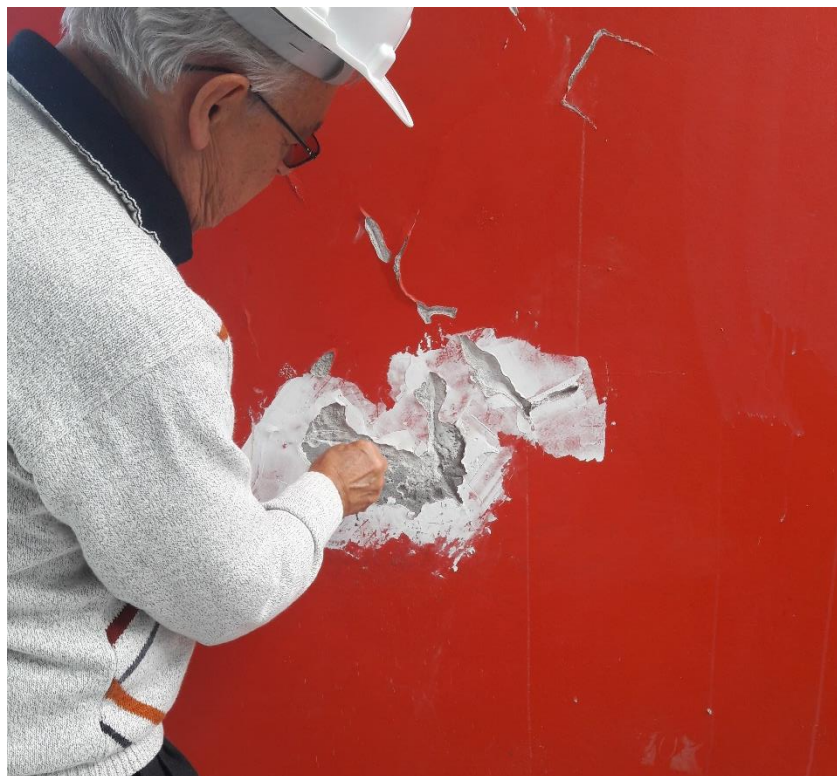
Durante a visita inicial e a 1ª visita oficial, a equipe observou presença de fissuras nos pilares da entrada da unidade. Já nesta última visita, foi reparado que já haviam realizado serviços para recuperação desta estrutura, como mostrado a seguir.

**Figura 8:** Pilar na 1ª visita (Fonte: Autores)

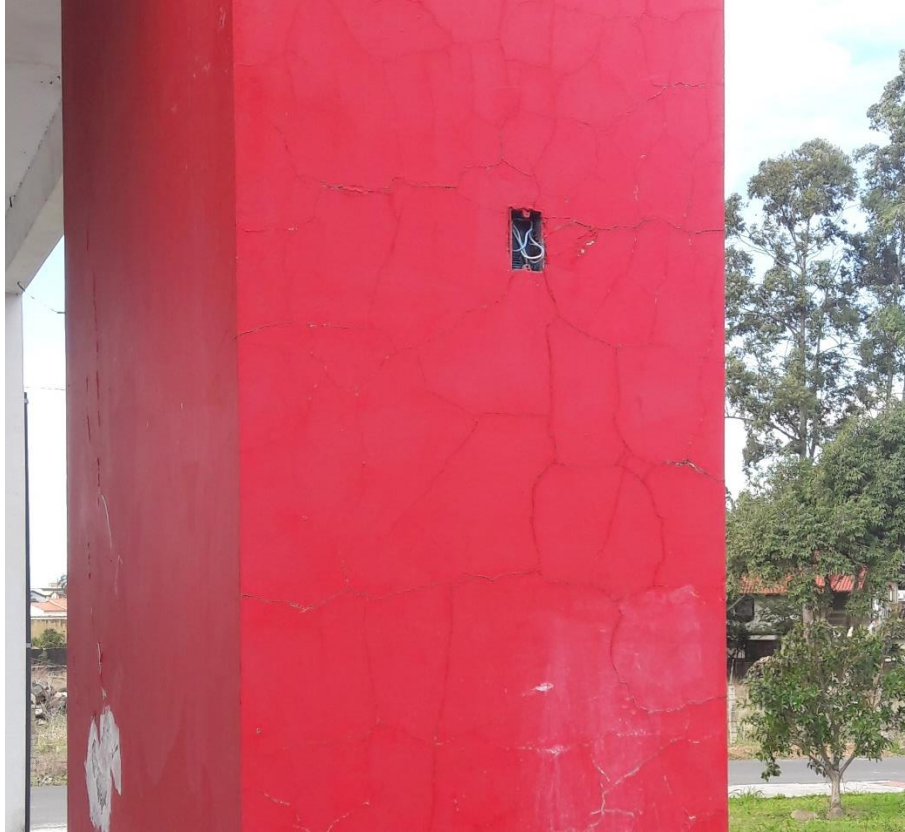
**Figura 9:** Detalhe das fissuras na 1ª visita (Fonte: Autores)

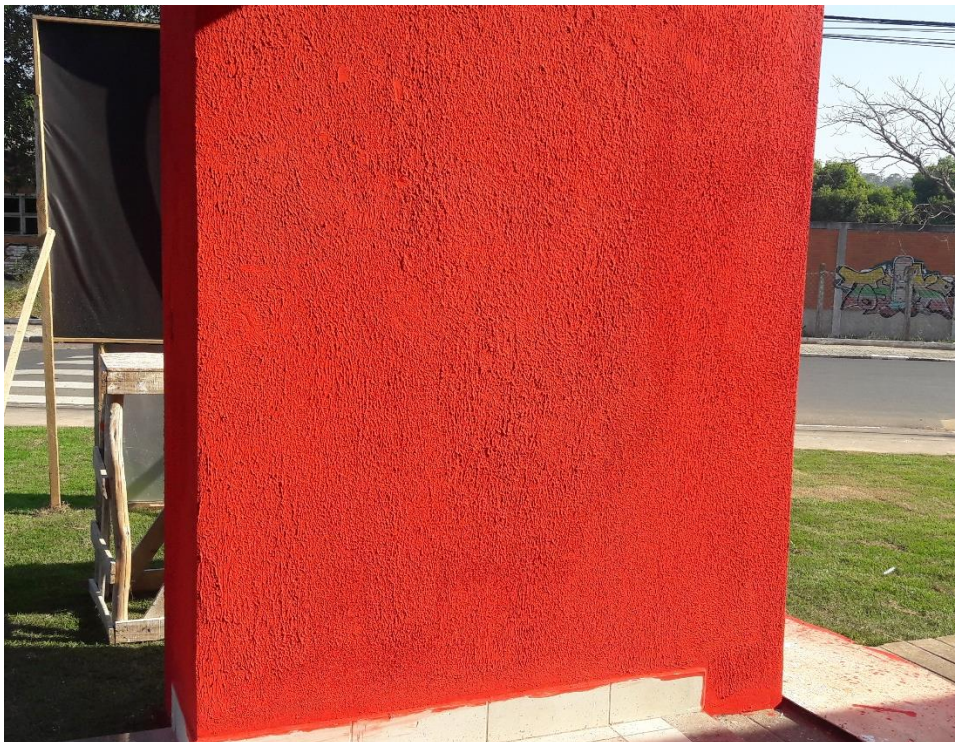
**Figura 10:** Pilar durante a 2ª visita (Fonte: Autores)

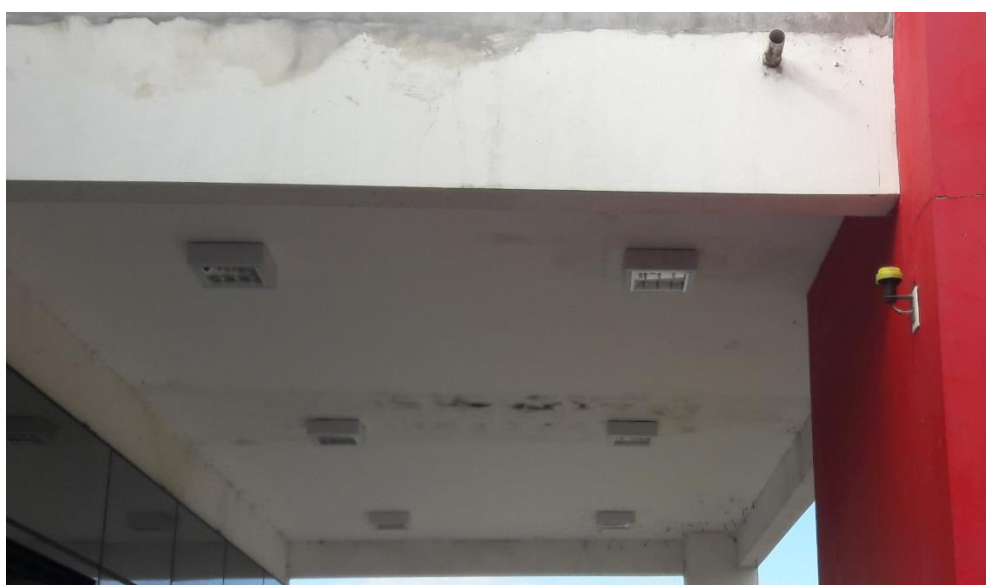
Conforme será mostrado em registros fotográficos a seguir, o forro na entrada da unidade e na recepção estavam com problemas de umidade, causando em alguns pontos até o rompimento do material, deixando grandes buracos aparentes. Nas primeiras visitas os serviços de reforma nestes locais ainda não haviam iniciados, porém, nesta última visita pode-se observar que a umidade aparente já havia sido removida e os buracos originados por esta patologia já estavam reparados. A forração em gesso acartonado (drywall) estava praticamente concluída, faltando apenas alguns ajustes de alinhamento nos detalhes de canto e quina.

**Figura 11:** Umidade no teto da entrada da unidade durante a 1ª visita (Fonte: Autores)

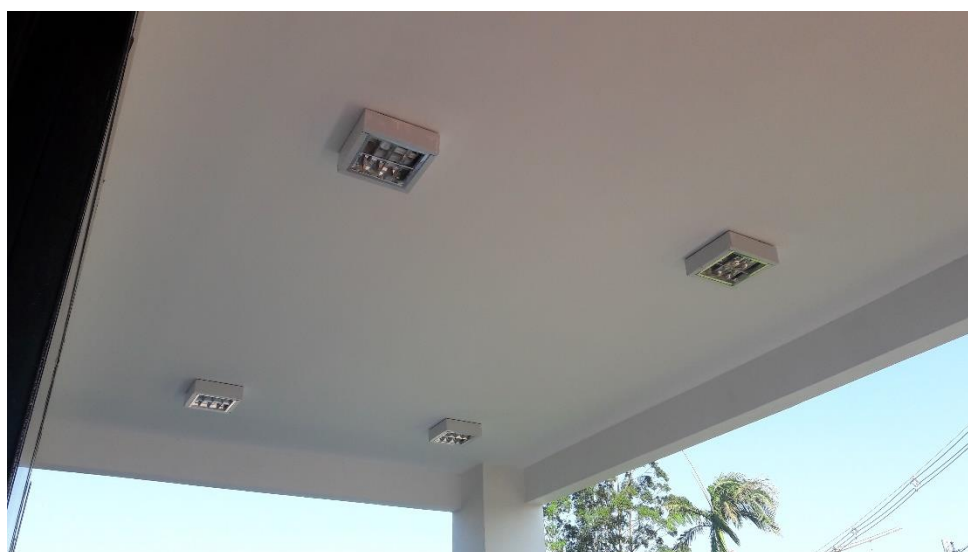
**Figura 12:** Serviço já finalizado, verificado na 2ª visita (Fonte: Autores)

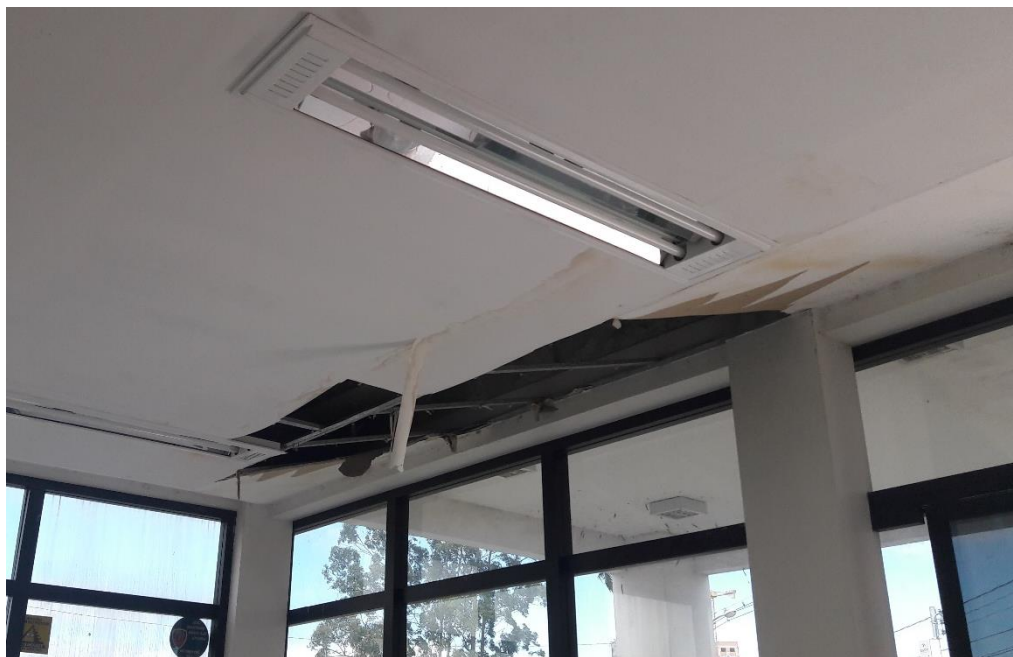
**Figura 13:** Forro da recepção na 1ª visita (Fonte: Autores)

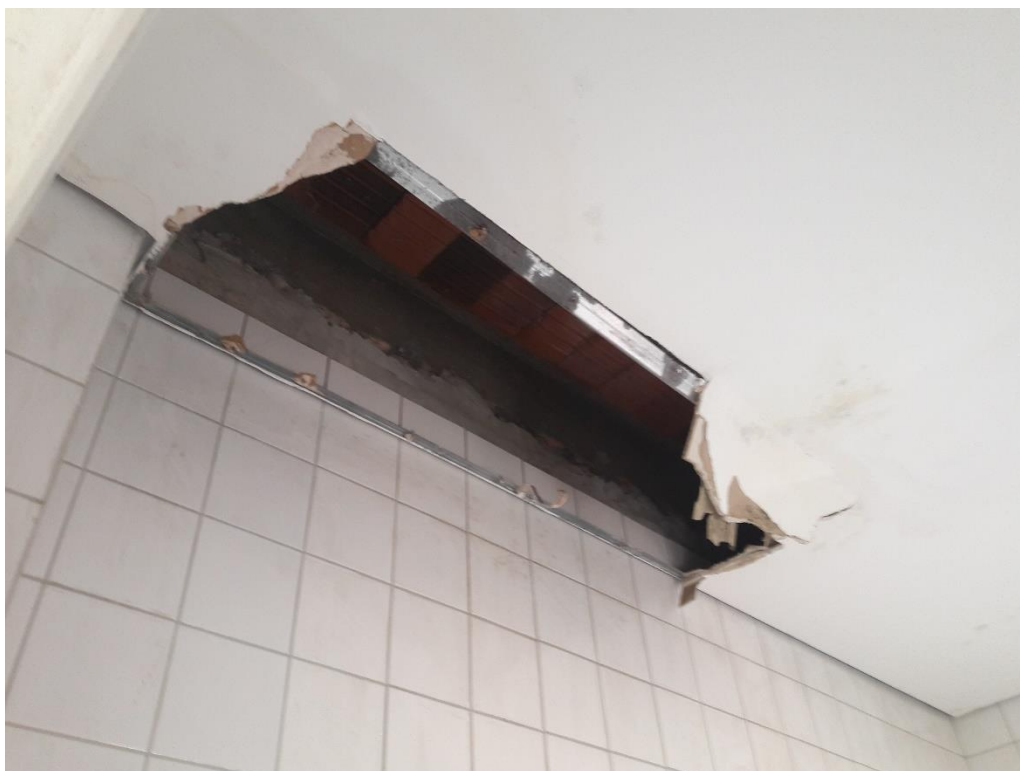
**Figura 14:** Forro sanitário na 1ª visita (Fonte: Autores)

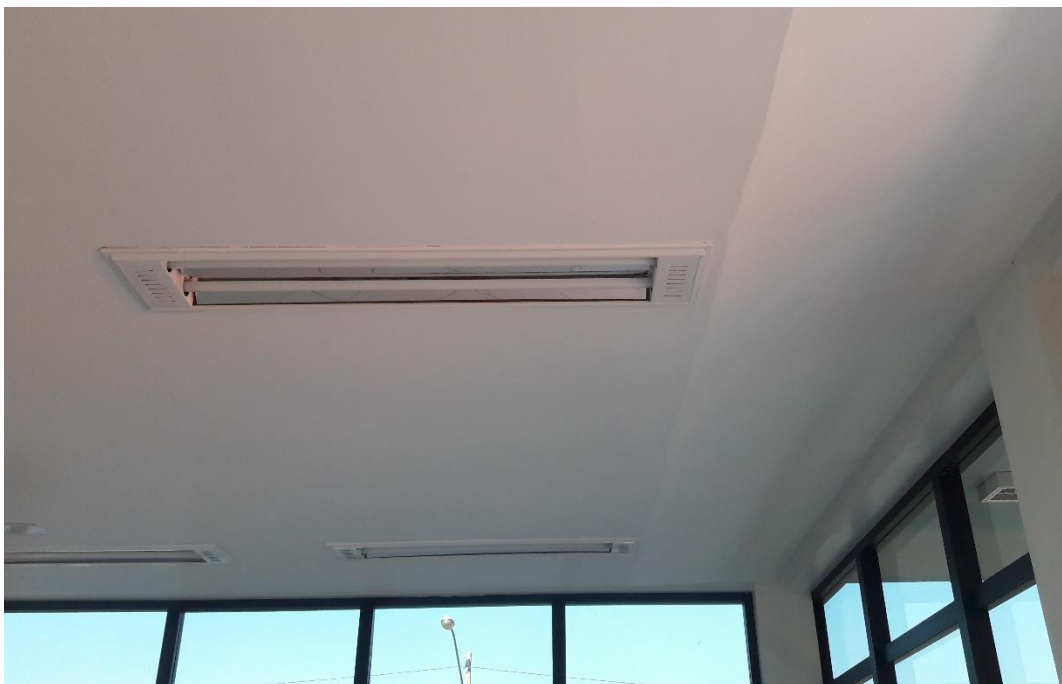
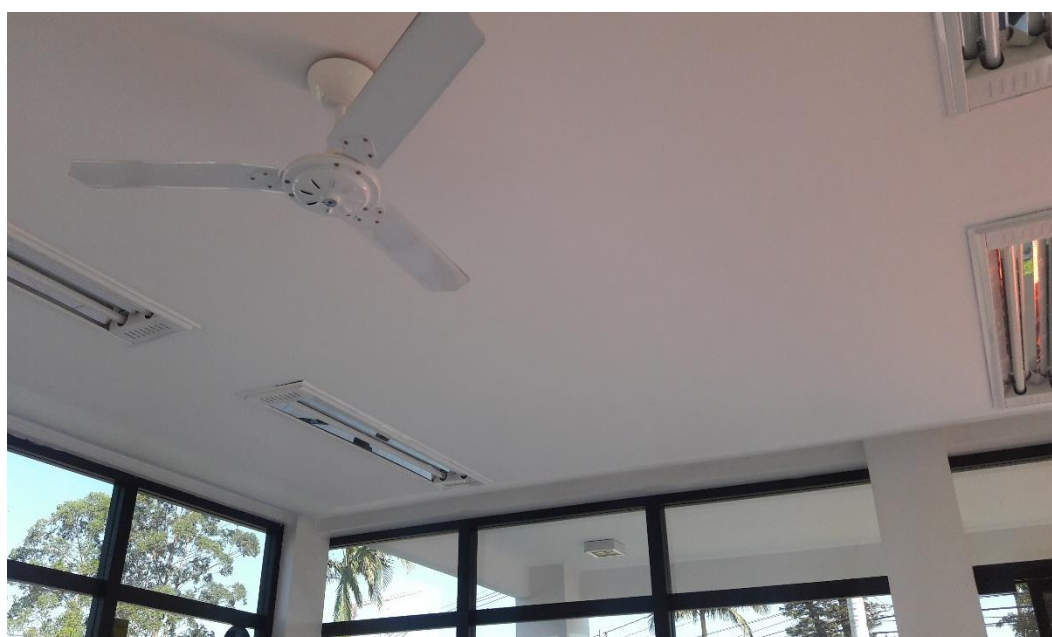
**Figura 15:** Forro reformado, verificado na 2ª visita (Fonte: Autores)

**Figura 16:** Forro reformado, verificado na 2ª visita (Fonte: Autores)

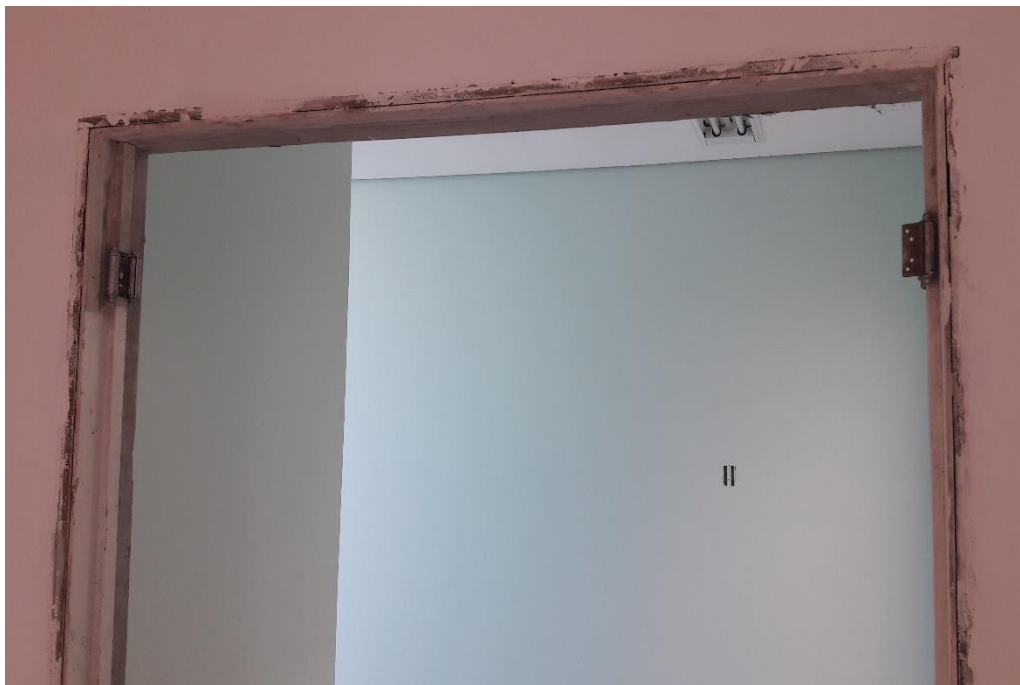
Enquanto a obra estava paralisada, teve a ocorrência de entrada de água na área interna que ainda não estava coberta. Devido estas condições, muitos marcos foram danificados ao entrarem em contato com a água, fazendo com que estes

tivessem que ser substituídos. Conforme verificado, os trabalhos não foram ainda finalizados, porém já está sendo encaminhado.

**Figura 17:** Marco instalado, verificado na 2ª visita (Fonte: Autores)

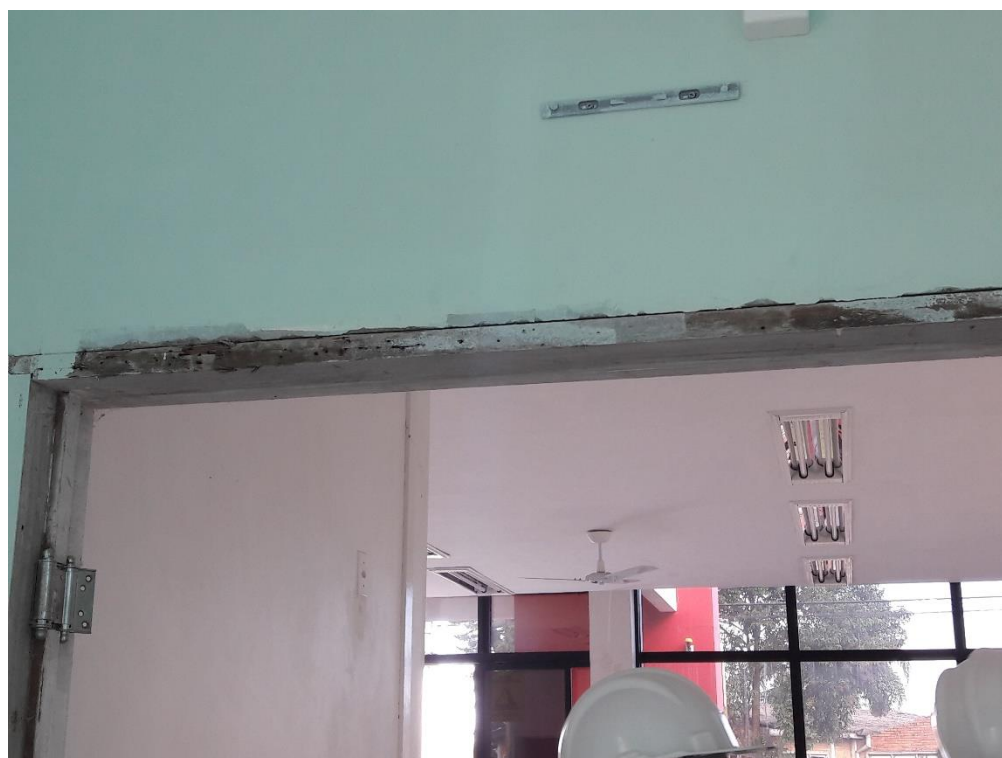
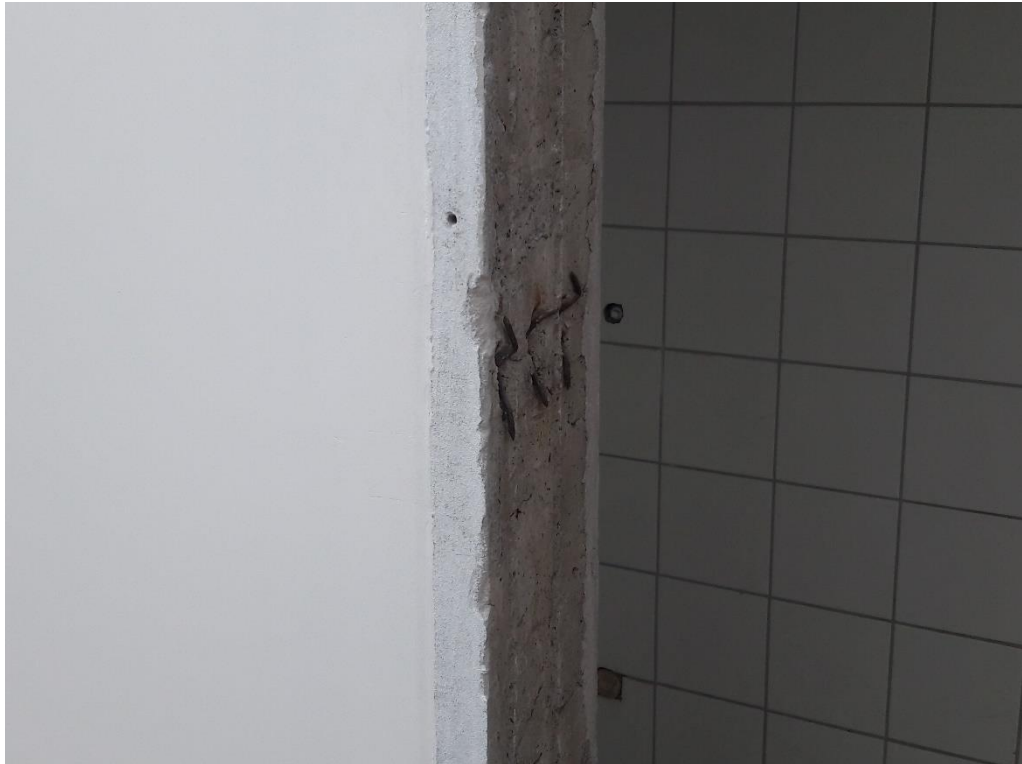
**Figura 18:** Marco durante a 1ª visita (Fonte: Autores)

**Figura 19:** Marco removido, verificado na 1ª visita (Fonte: Autores)

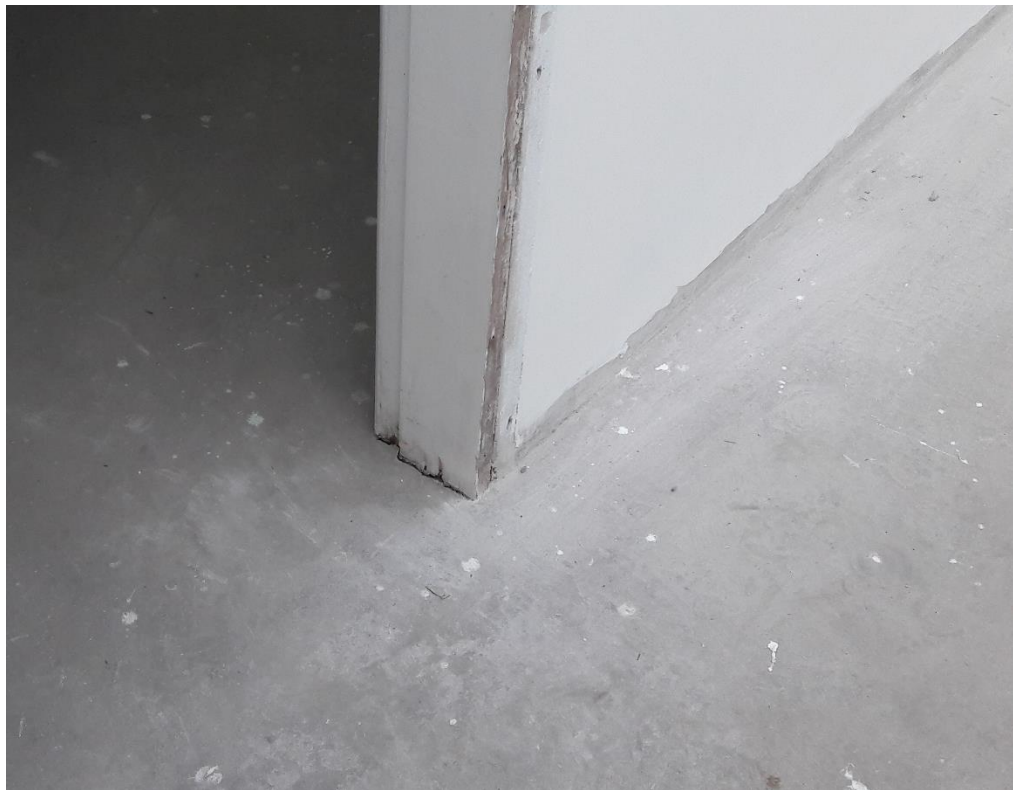
**Figura 20:** Marco danificado pela água (Fonte: Autores)

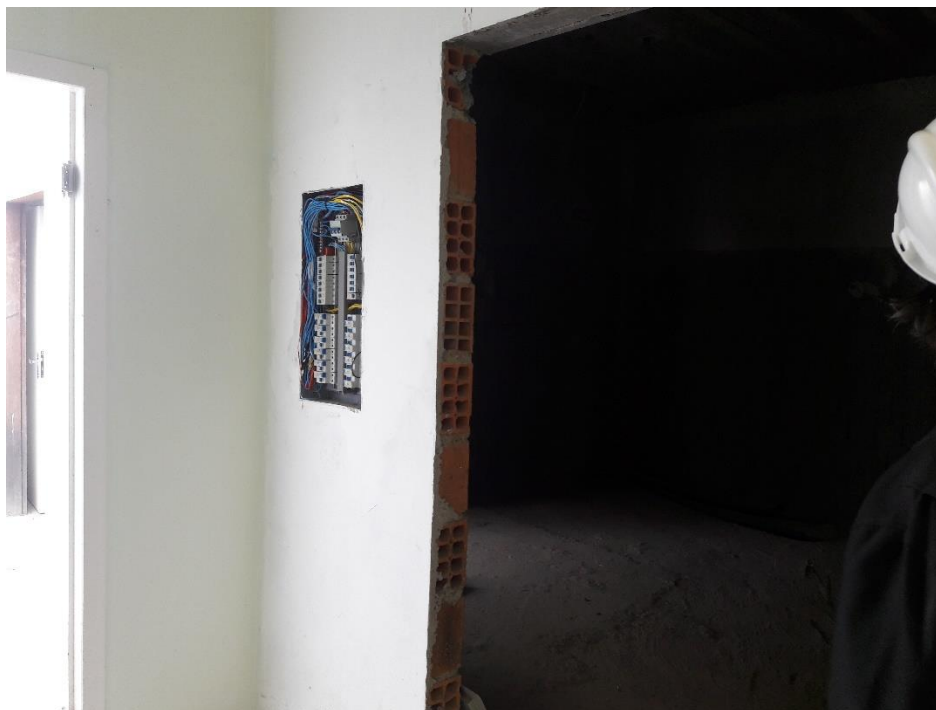
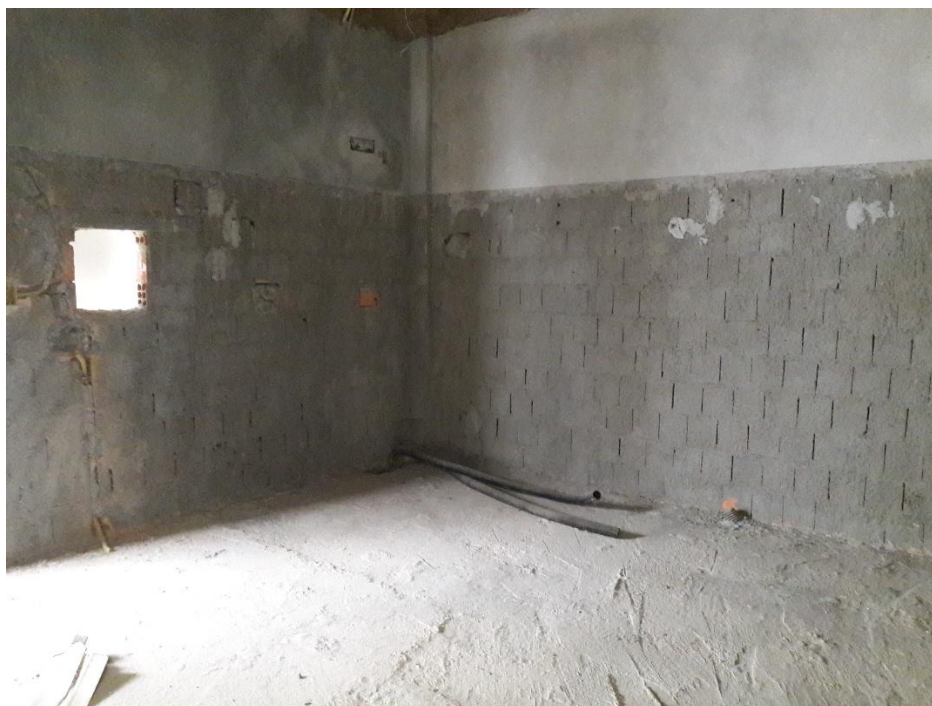
Os serviços de revestimento interno da sala de raio-x ainda não foram iniciados, sabendo que este local necessita de materiais específicos para esta atividade devido à radiação gerada pelos equipamentos de exame.

**Figura 23:** Entrada sala de raio-x (Fonte: Autores)

**Figura 24:** Sala de raio-x internamente (Fonte: Autores)

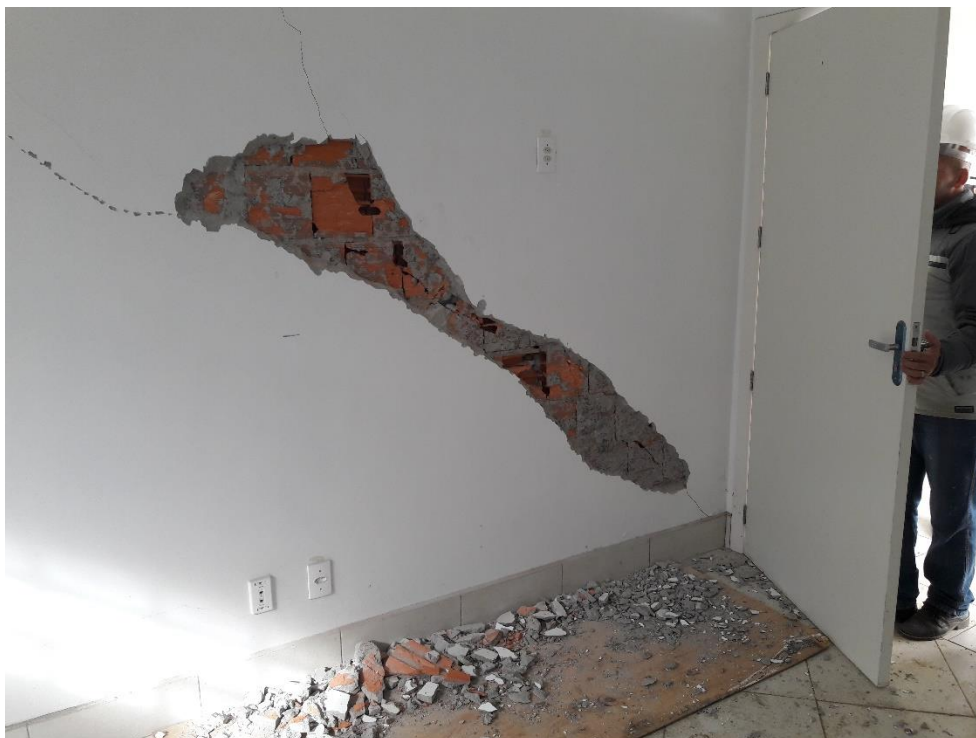
Na parte de trás da unidade são onde ficam encontrados os quartos de plantão, conforme será mostrado em imagens da planta baixa. Neste ambiente, foi encontrado na primeira visita, a ocorrência de grande fissuras e trincas nas paredes, sendo que conforme informado, foram geradas devida uma movimentação na fundação desta região. Durante a primeira visita os trabalhos não haviam começado para reparar este ambiente, diferentemente desta segunda visita onde já foi observada recuperações feitas nesta área e também evidenciado que no sanitário já estavam removendo os azulejos para iniciar e reforma.

**Figura 26:** Quarto de plantão na 1ª visita (Fonte: Autores)

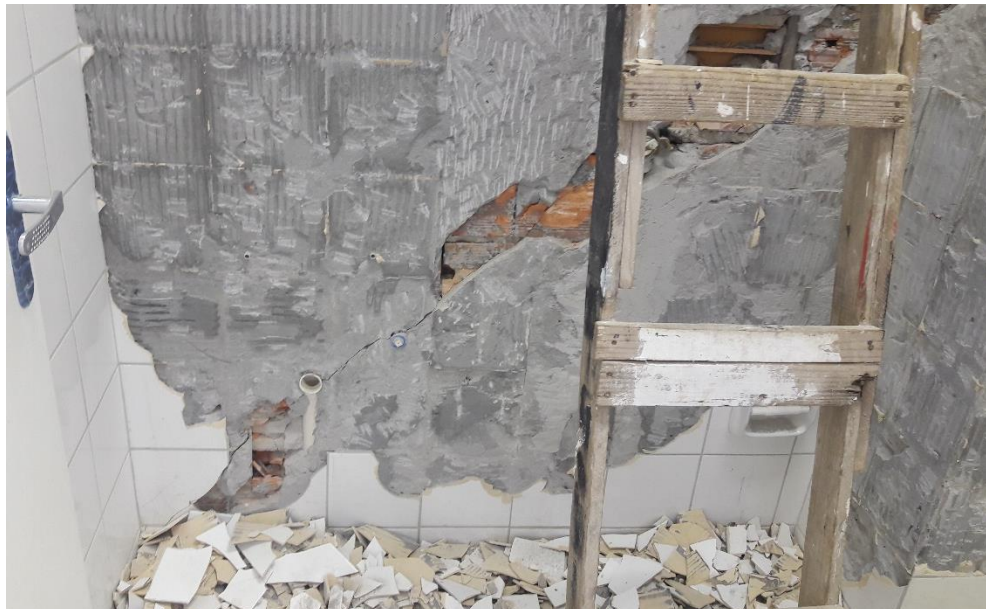
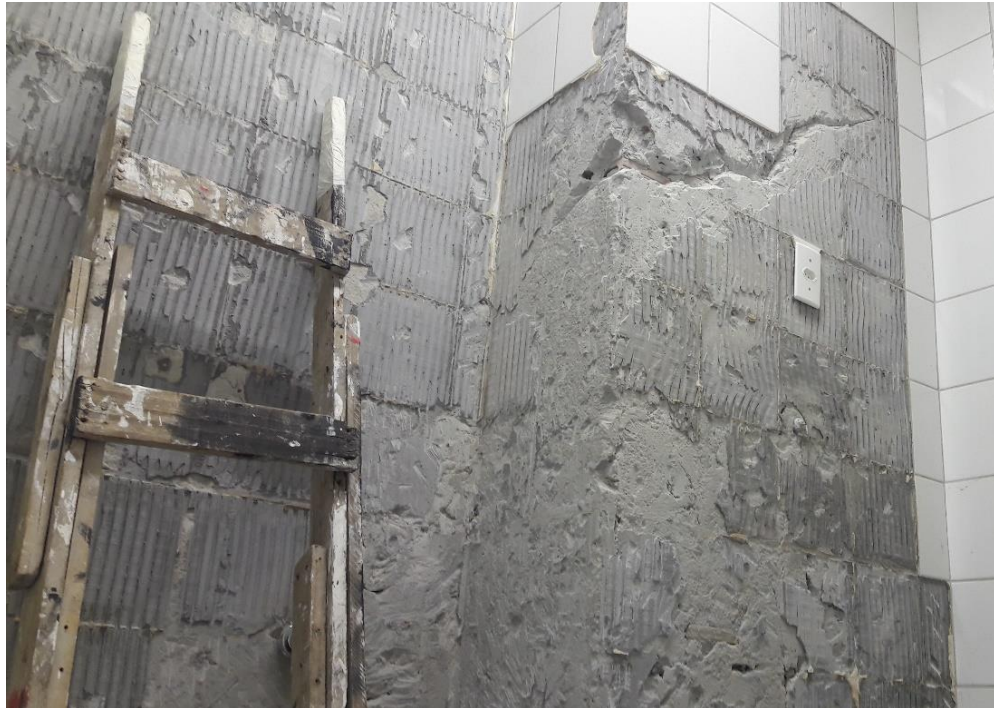
**Figura 27:** Remoção do azulejo no sanitário (Fonte: Autores)

**Figura 28:** Remoção do azulejo no sanitário (Fonte: Autores)

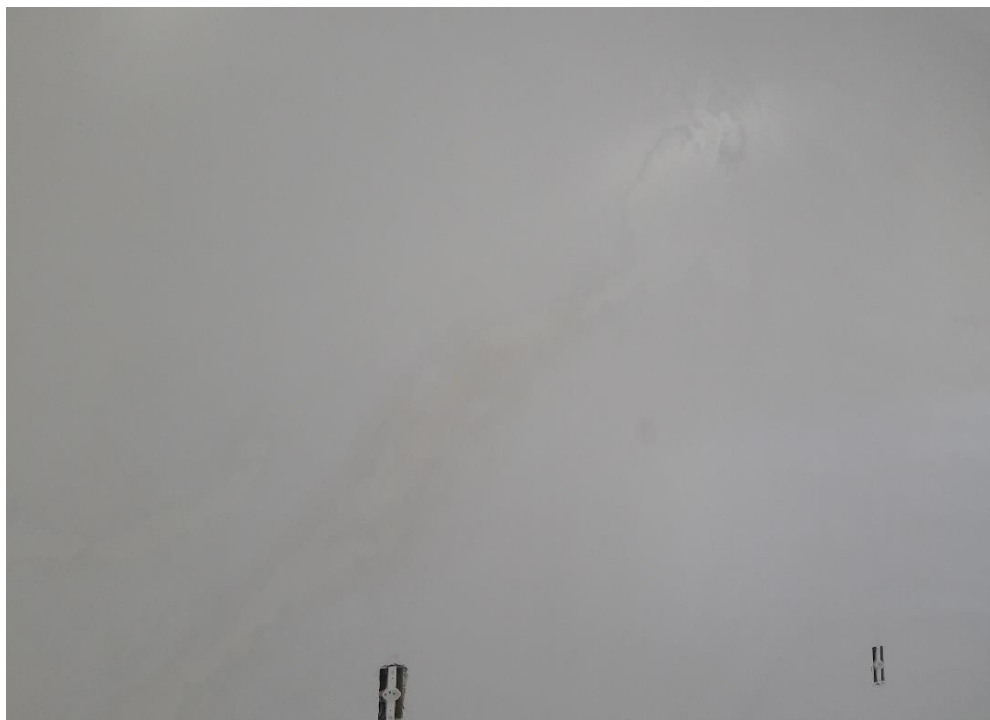
**Figura 29:** Parede já reformada (Fonte: Autores)

Outros serviços também foram analisados, porém sem possibilidade até o momento de analisar a qualidade dos mesmos devido estarem em estágio inicial, como por exemplo na reforma das paredes fissuradas devido à movimentação da estrutura de fundação ou base. No entanto, foi verificado que a reforma está ocorrendo até o momento de maneira correta.

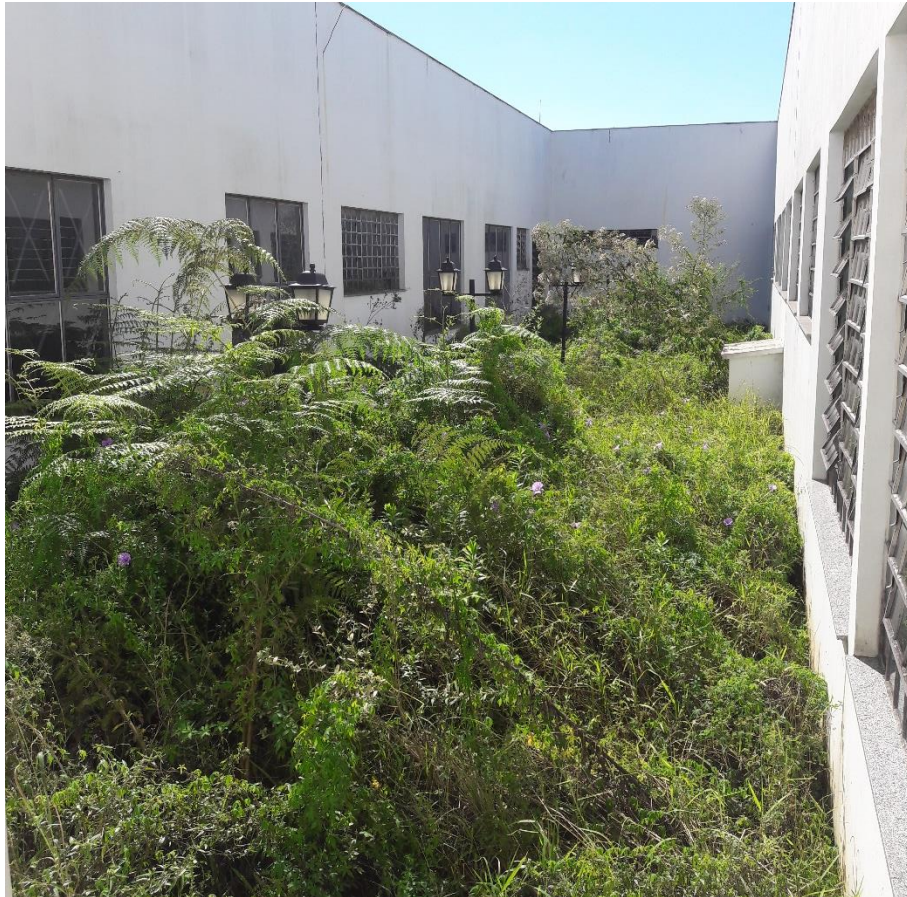
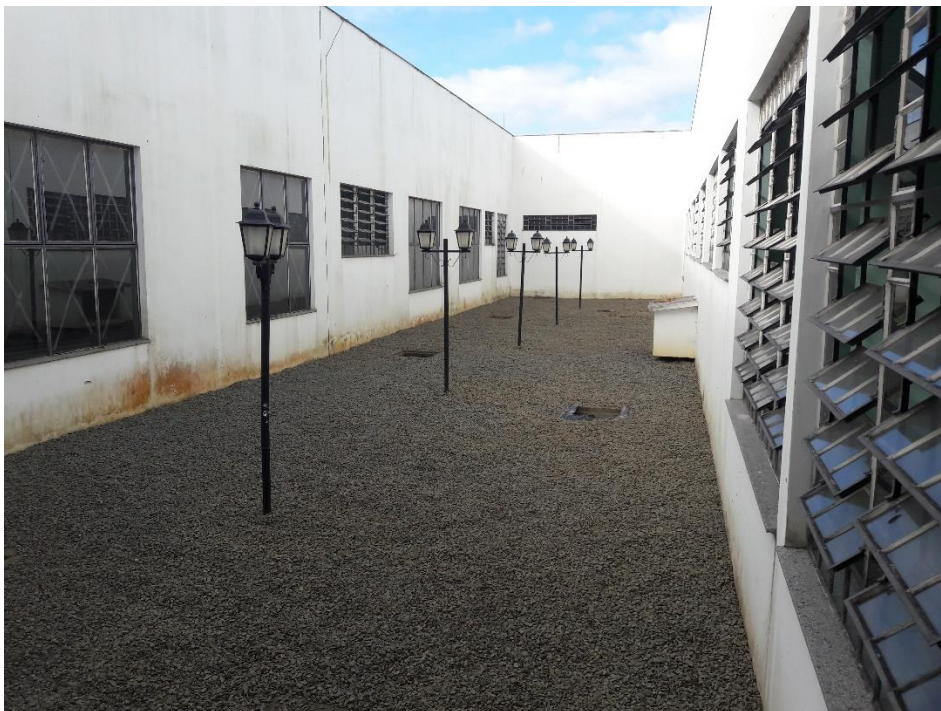
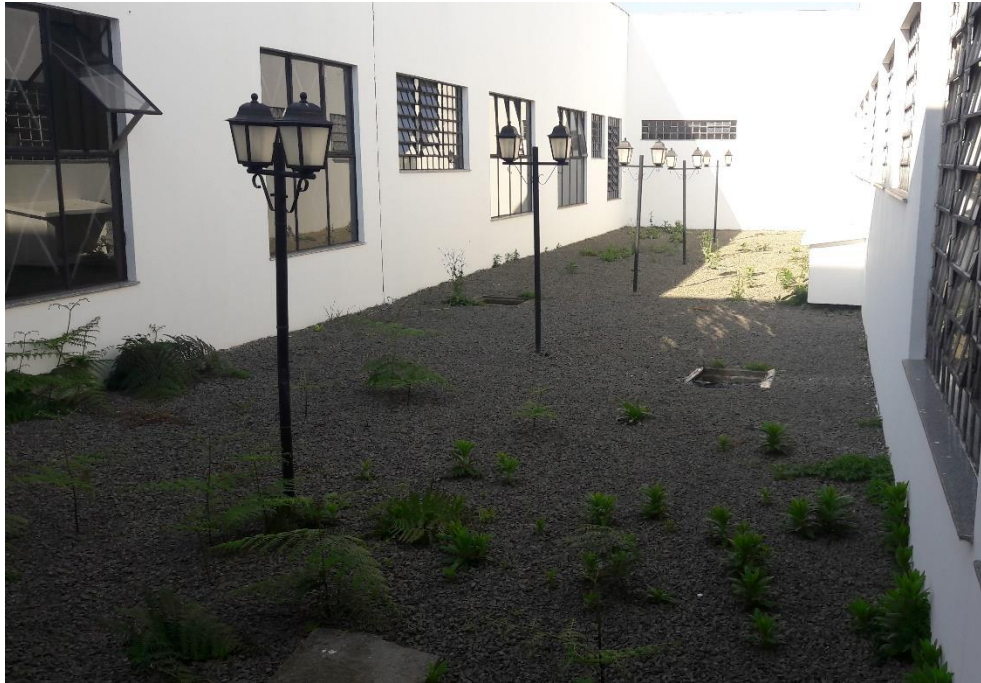
Na visita para analisar o local antes de iniciar as reformas, foi evidenciado que estes jardins estavam com grande quantidade de plantas, inços e vegetação em geral alta, dando uma aparência de local abandonado. Já na primeira visita feita pela Câmara de Infraestrutura do Observatório Social de Criciúma, foi verificado estes ambientes e visto que limpavam todo o terreno e cobriram a área com lona plástica e agregado graúdo. No entanto, nesta segunda visita, reparamos que o local já está apresentando um crescimento desta vegetação novamente.

**Figura 31:** Jardim central na visita inicial (Fonte: Autores)

**Figura 32:** Jardim central na 1ª visita (Fonte: Autores)

**Figura 33:** Jardim central na 2ª visita (Fonte: Autores)

Alguns itens foram destacados como pontos para se tomar providências, como os materiais e resíduos ao redor da unidade e novamente o surgimento de vegetação indesejada no jardim interno.

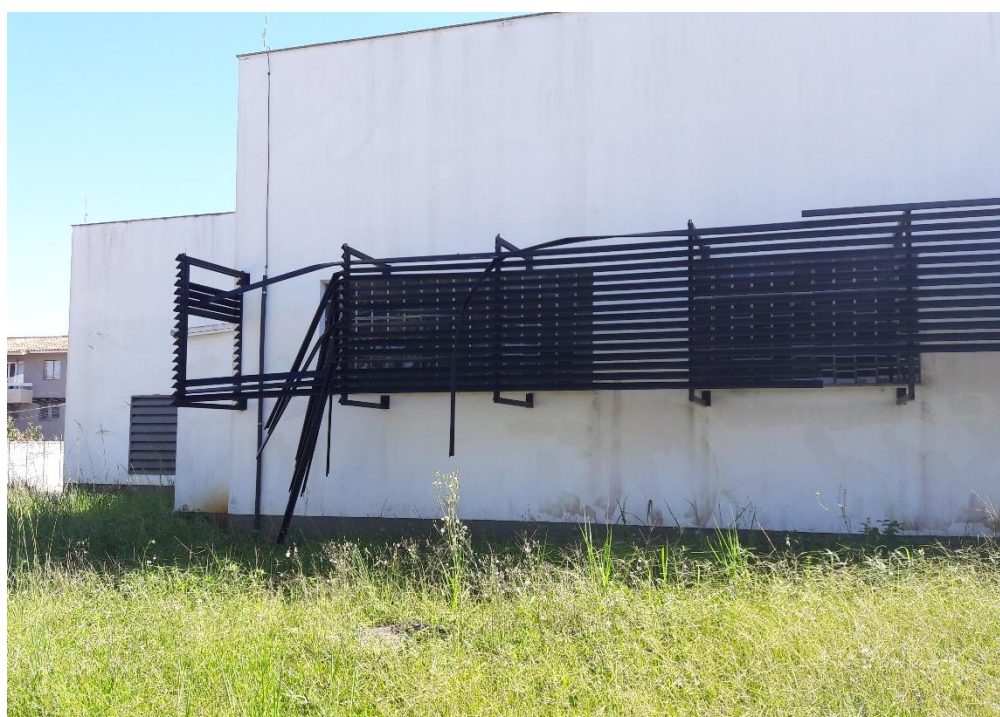
Enquanto a obra estava paralisada, estava ocorrendo alguns furtos dos metais que compõe o brise soleil e também danificado alguns na tentativa de realização do furto. Os metais danificados foram removidos após o início da reforma, porém conforme informado, em alguns momentos ainda estão realizando a subtração destes itens.

**Figura 35:** Brise danificado na visita inicial (Fonte: Autores)

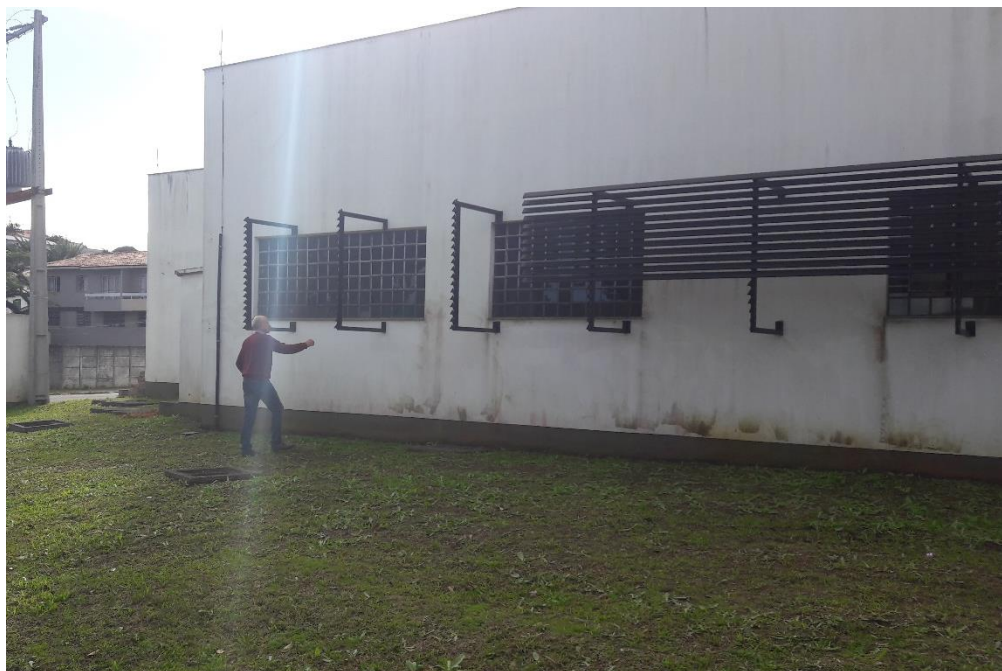
**Figura 36:** Brises danificados já removidos na 1ª visita (Fonte: Autores)

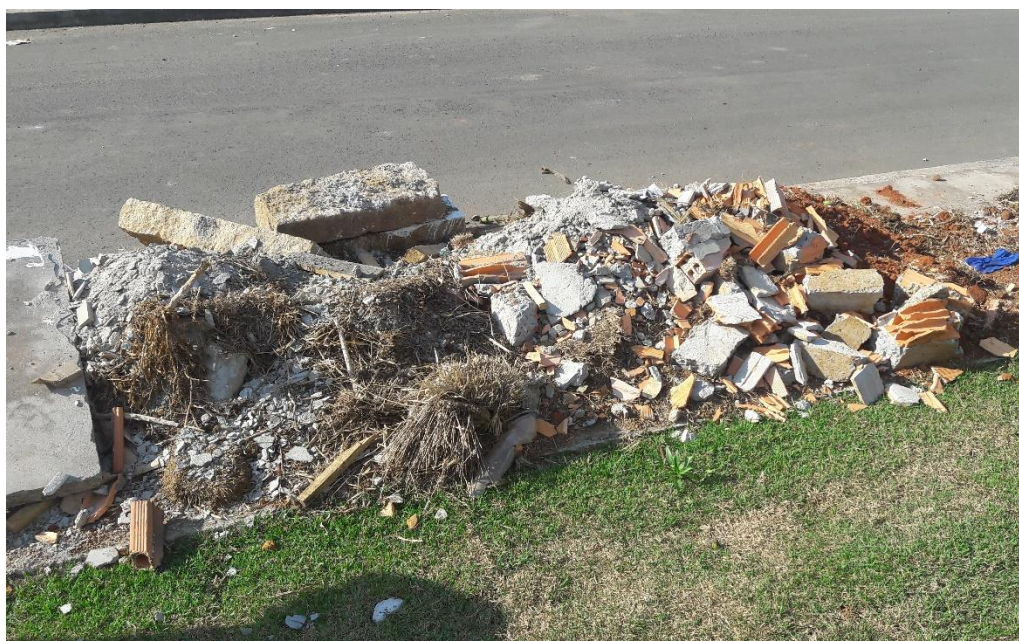
Aos fundos da unidade também podemos encontrar resíduos da obra e estoque de materiais, ambos em locais impróprios, chamando então atenção da equipe, pois se vê necessário o cuidado para evitar maiores problemas.

**Figura 37:** Resíduos da obra (Fonte: Autores)

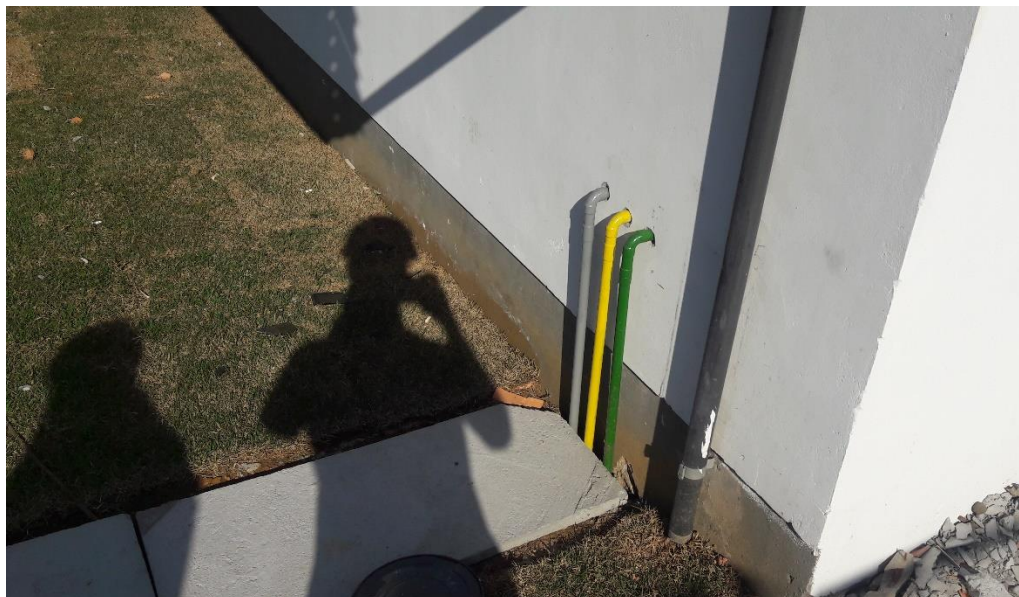
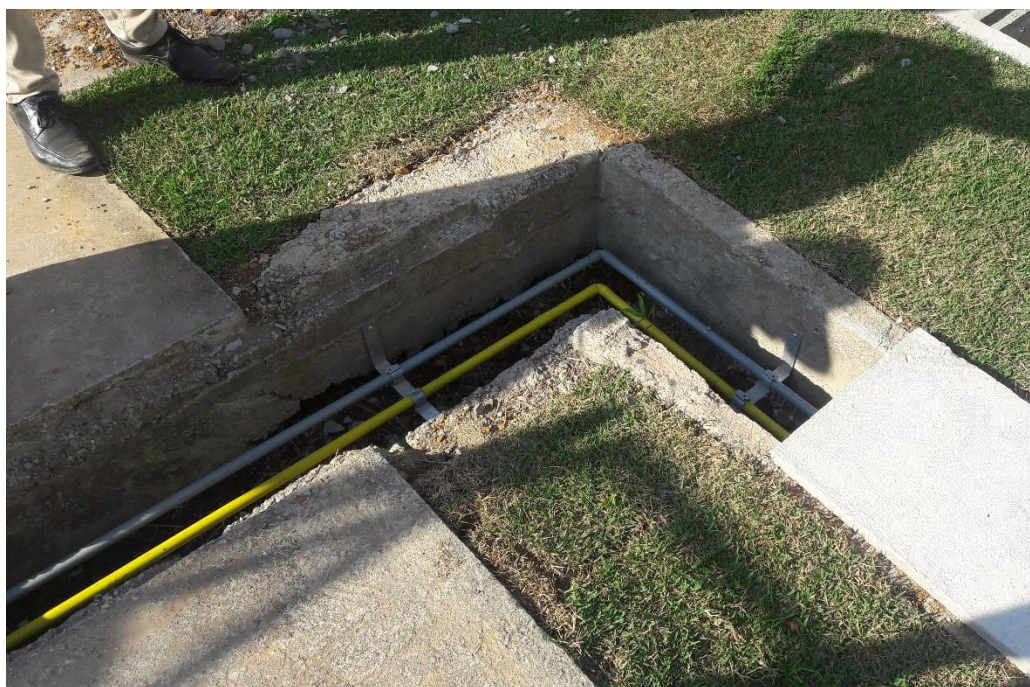
Também na parte de trás da unidade, é o local onde ficarão armazenados os cilindros de gases e também a parte das lixeiras da unidade. No chão é possível ver o local da passagem das tubulações destes gases. Estas tubulações foram instaladas entre a primeira e a segunda visita e estão de acordo com o projeto.

**Figura 38:** Passagem das tubulações de gases (Fonte: Autores)

**Figura 39:** Passagem das tubulações de gases (Fonte: Autores)

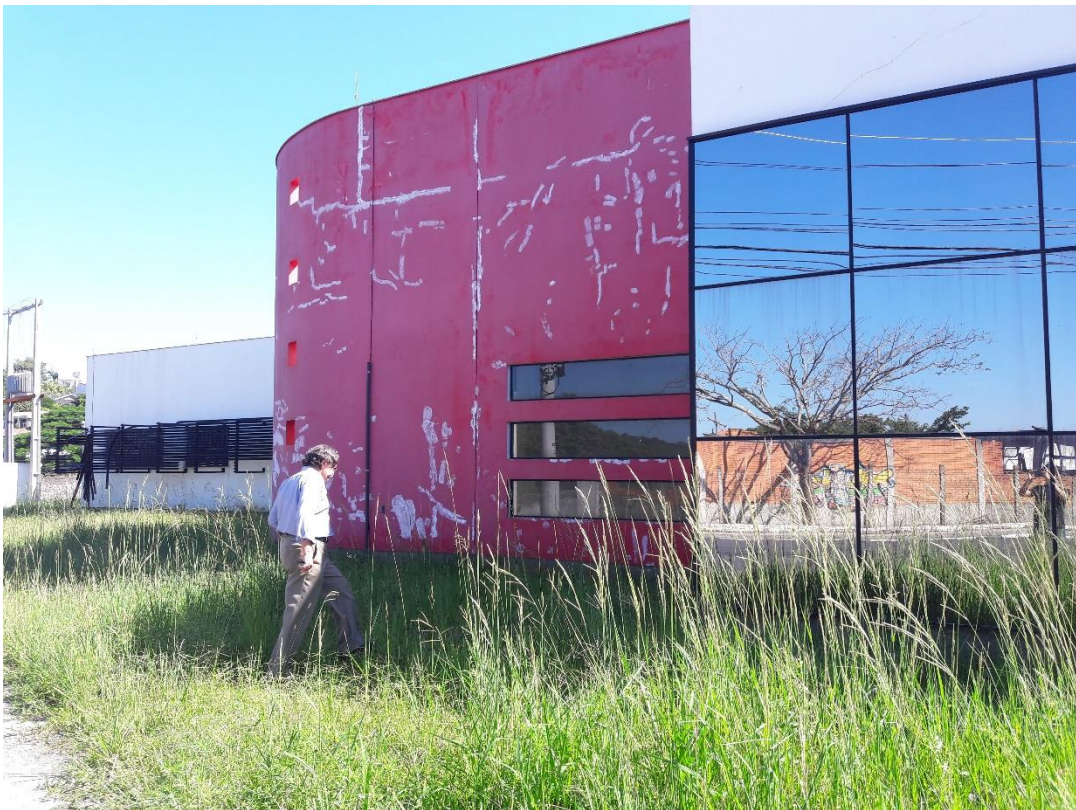
Outro ponto que é possível notarmos grande diferença, é em relação a pintura externa da unidade, a qual inicialmente apresentava vários pontos sem acabamento, com presença de umidade e fissuras e entre outras patologias ou falta de serviços. Já na segunda visita, toda área externa apresentava uma pintura finalizada.

**Figura 40:** Gramado alto e patologias na estrutura (Fonte: Autores)
