## RELATÓRIO DE ACOMPANHAMENTO DAS OBRAS PÚBLICAS

**Relatório número:** RAO 013/OSC/2017

**Órgão / entidade:** Município de Criciúma - SC

**Objeto:** Contratação de empresa de engenharia, para execução dos serviços necessários a conclusão das obras da Unidade de Pronto Atendimento UPA II, localizada na rua General Osvaldo Pinto da Veiga – bairro Próspera no Município de Criciúma. Convênio nº. 2013TR002806 Governo do Estado / Secretaria de Estado da Saúde.

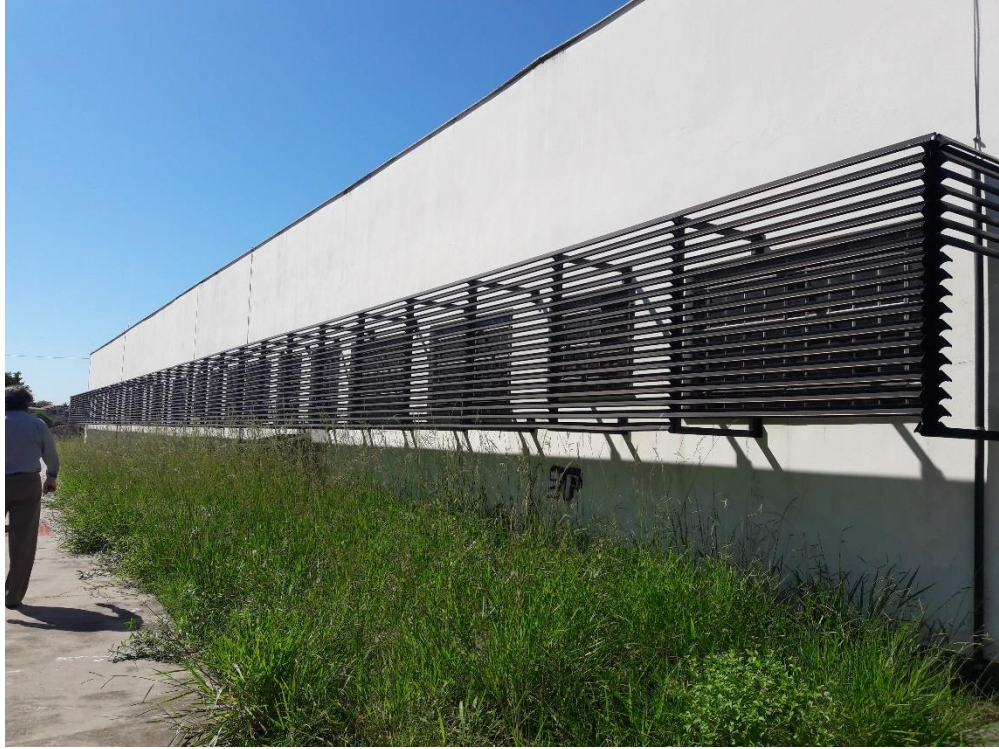
O gramado no entorno da unidade apresenta estar bem cuidado e conforme foi verificado durante as visitas, foi realizado serviços no mesmo, onde inicialmente estava com tamanho elevado, presença de inços e pontos prejudicados com grama morta. Nesta última visita as condições estavam bem melhores, com um bom cuidado em todos os lados da unidade.

**Figura 41:** Grama alta (Fonte: Autores)
