RELATÓRIO DE ACOMPANHAMENTO DAS OBRAS PÚBLICAS

Relatório número: RAO 006/OSC/2018

Órgão / entidade: Município de Criciúma - SC

Objeto: Contratação de empresa de engenharia, para execução dos serviços necessários a conclusão das obras da Unidade de Pronto Atendimento UPA II, localizada na rua General Osvaldo Pinto da Veiga – bairro Próspera no Município de Criciúma. Convênio nº. 2013TR002806 Governo do Estado / Secretaria de Estado da Saúde.

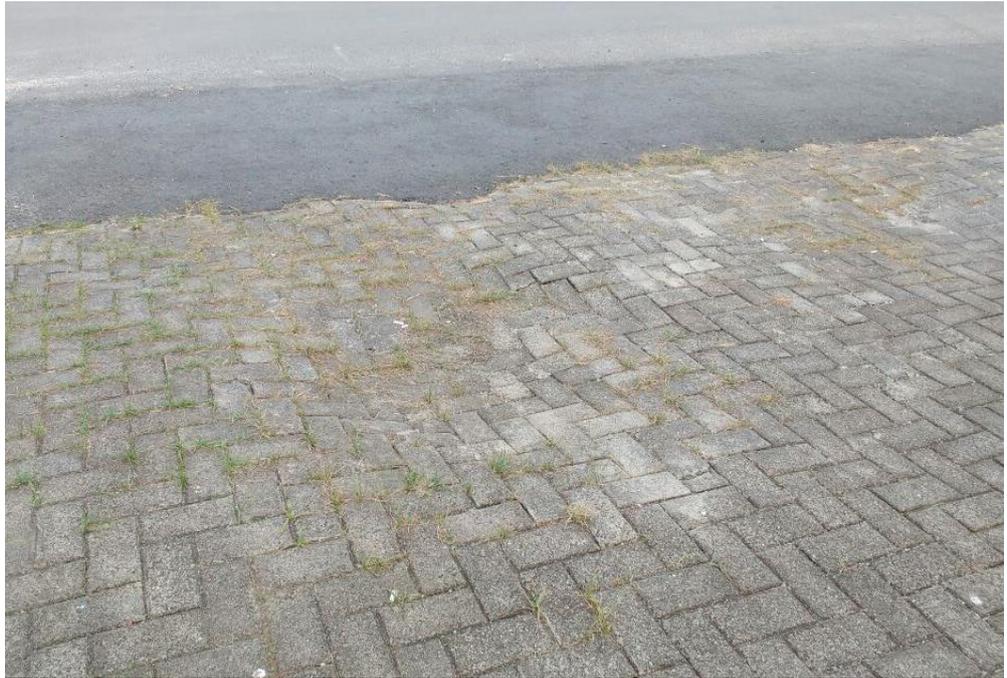
Antes mesmo de iniciar, no estacionamento, foi verificado que os pavers estavam desnivelados e entre eles, a existência de alguns inços. E no hall de entrada notou-se a falta de soleira, a qual estava quebrada.

Figura 5: Paver do estacionamento desnivelado. (Fonte: Dos Autores 2018)

Algumas complicações foram encontradas na obra, tais como: fissuras em azulejos, soleira quebrada, estacionamento desnivelado, ar condicionados instalados em locais sem tomada e em muitos locais a falta de acabamento.

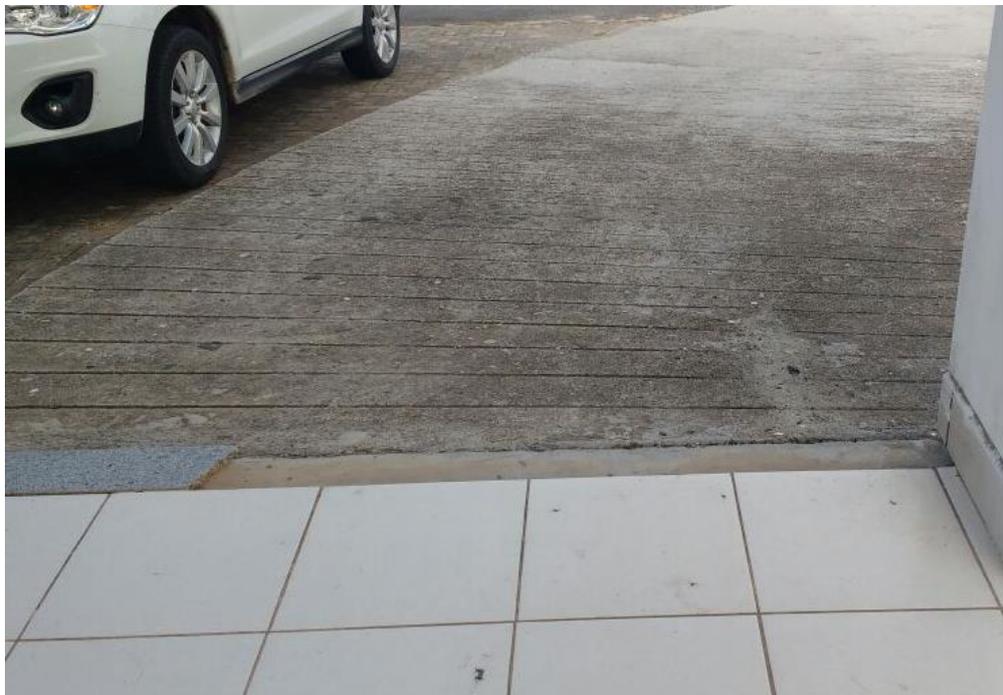
Figura 6: Falta de parte da soleira. (Fonte: Dos Autores 2018)

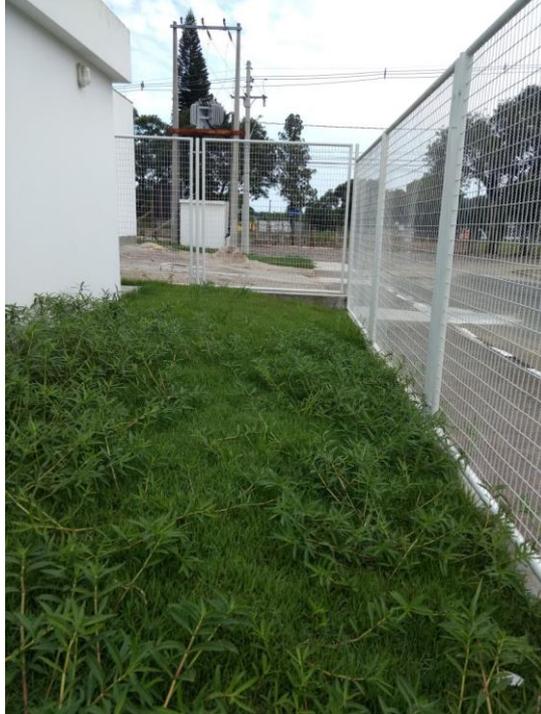
Na parte posterior da unidade, observou-se que muitos inços começaram a crescer sobre a grama, além da massa fina do muro começar a se fragmentar em muitos pedaços.

Figura 7: Inços sobre a grama da parte posterior da unidade. (Fonte: Dos Autores 2018)

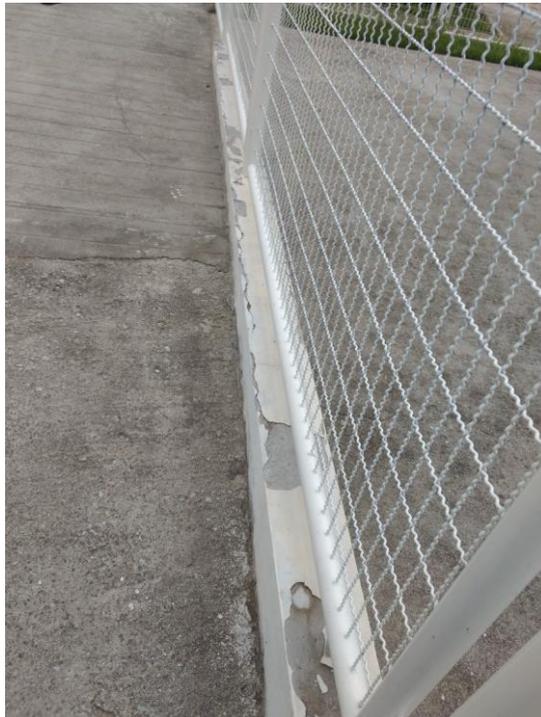
Figura 8: Massa fina em fragmentação. (Fonte: Dos Autores 2018)

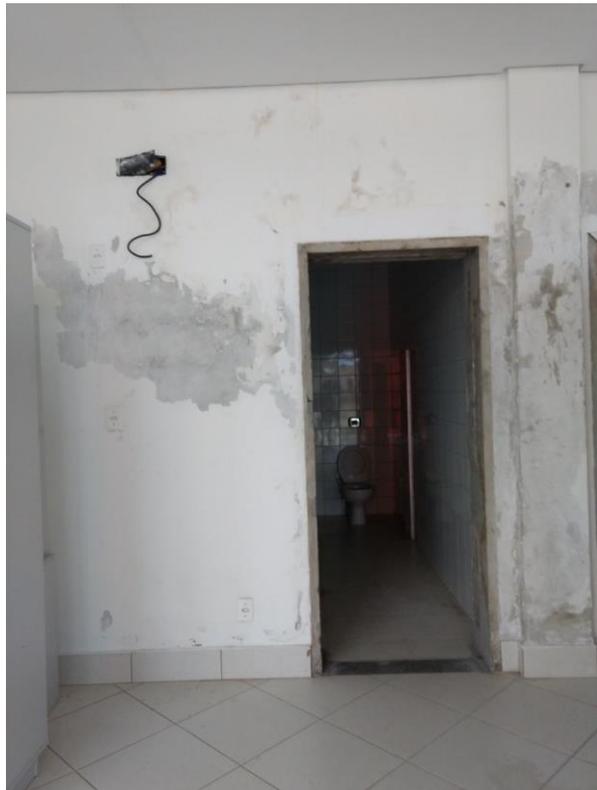
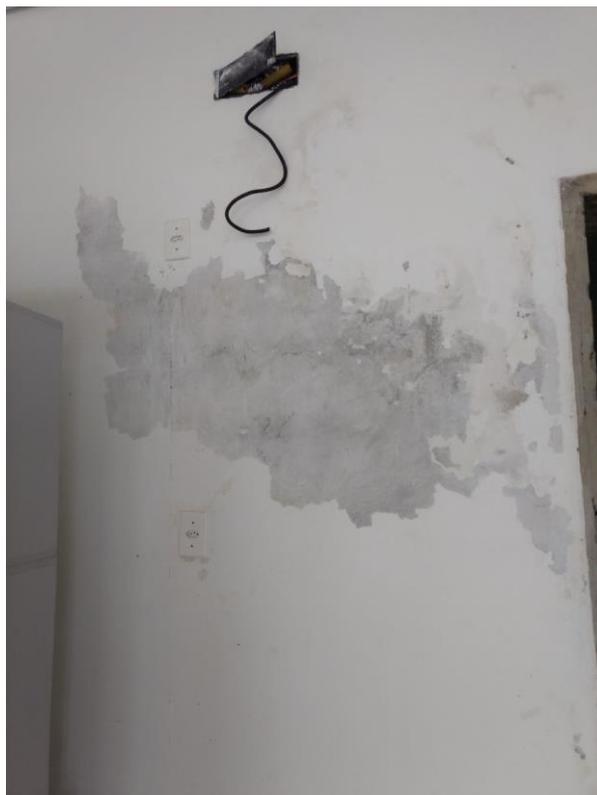
Na recepção da unidade ainda faltam muitos acabamentos, ao observar a parede analisou-se sinais de umidade, que no dia visitado já havia iniciado o reparo começando com a raspagem da tinta. A equipe do Observatório lembra aos responsáveis que esta é uma solução apenas temporária, pois mais tarde esse mesmo problema poderá ocorrer novamente, deve-se fazer então, o tratamento desta patologia. Outra consideração feita, foi em relação aos marcos das portas, onde em alguns lugares ainda faltavam a finalização.

Figura 9: Parede com sinais de umidade. (Fonte: Dos Autores 2018)

Figura 10: Parede com sinais de umidade. (Fonte: Dos Autores 2018)

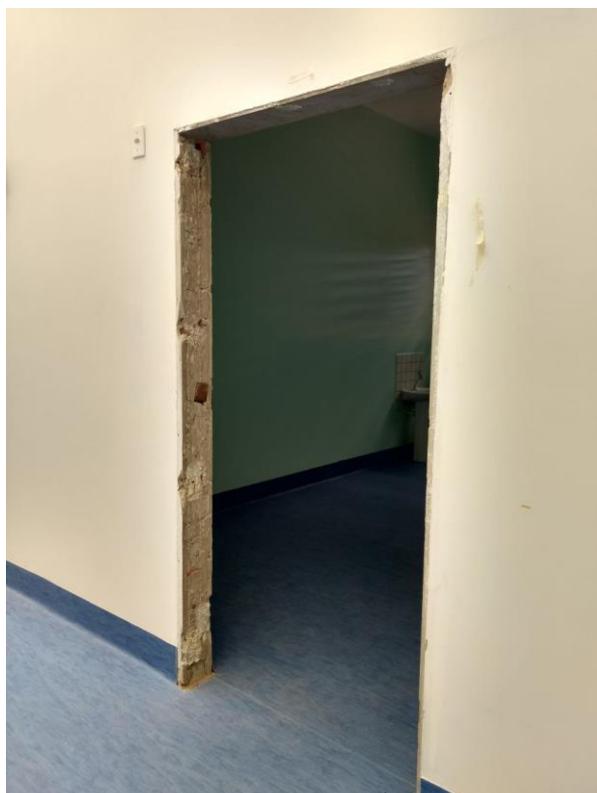
Figura 11: Porta em fase de acabamento. (Fonte: Dos Autores 2018)

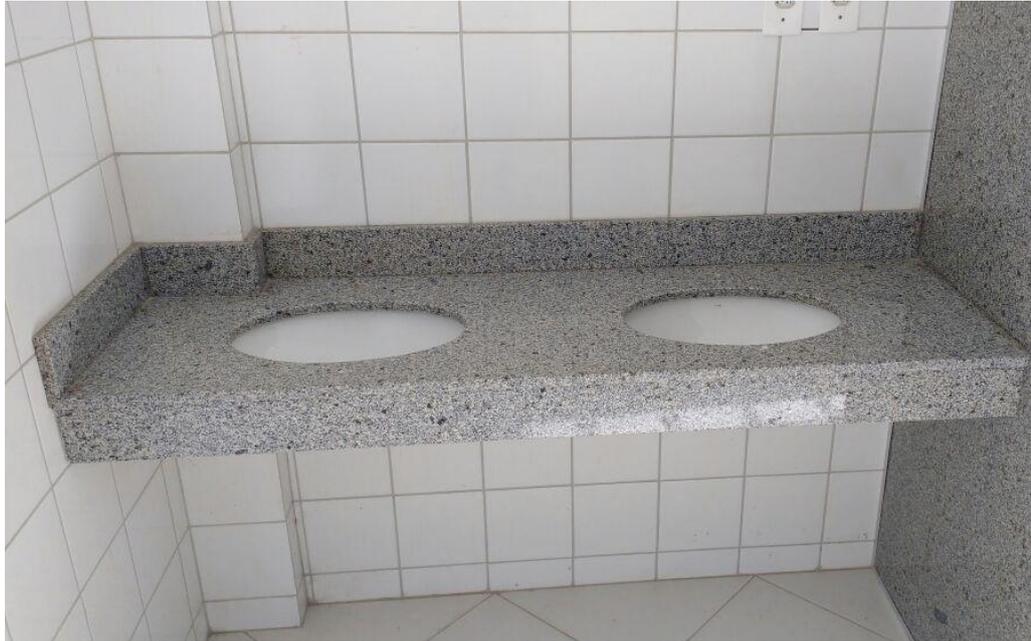
Foi constatado um avanço de acordo com a última visita, os banheiros estavam em etapa de finalização faltando alguns acabamentos como: a colocação de torneiras e porta de cada box. Em relação aos quartos de plantão, os mesmos estão concluídos, havendo somente a ausência dos móveis.

Figura 12: Pias do banheiro, faltando torneiras. (Fonte: Dos Autores 2018)

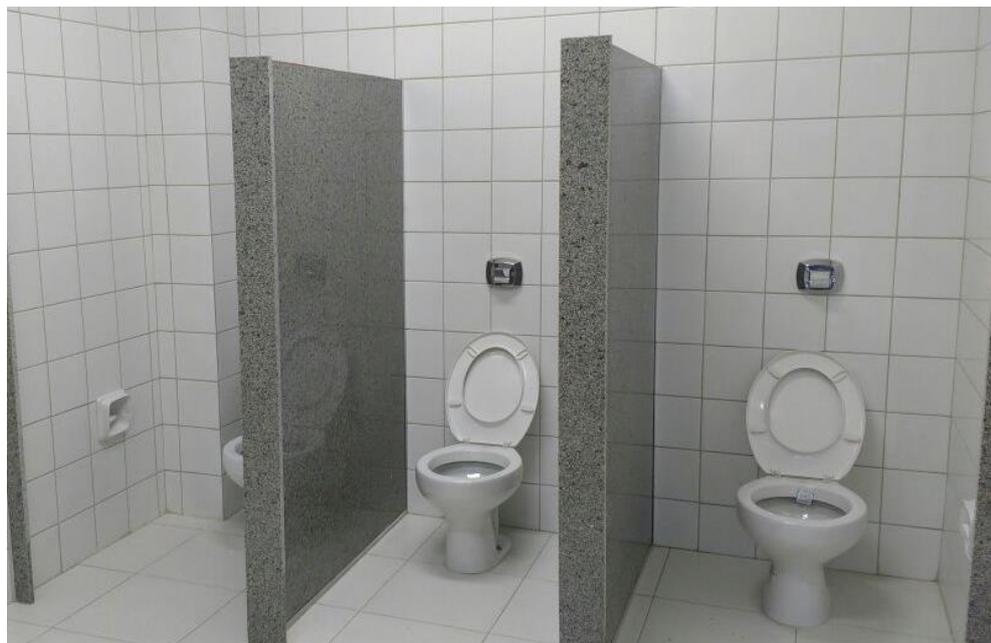
Figura 13: Banheiro da unidade em fase de conclusão. (Fonte: Dos Autores 2018)

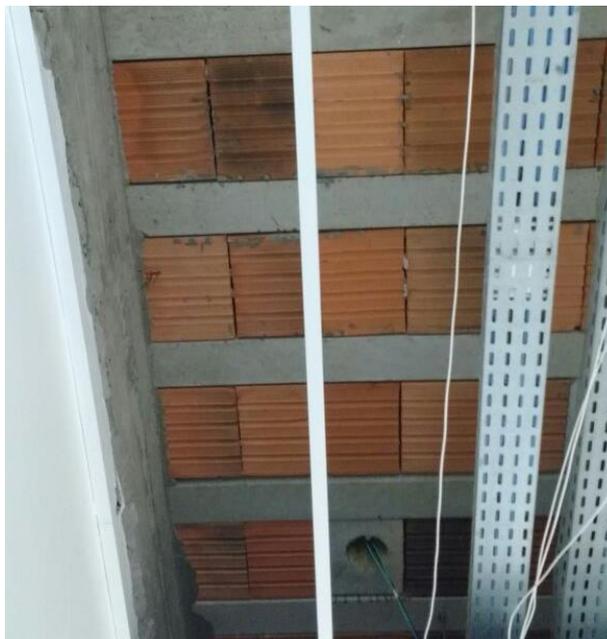
Observou-se que a parte de instalações elétricas, que estão em fase de conclusão, a equipe ressaltou alguns problemas, tais como: teto da unidade com fios de eletricidade passavam por fora da eletrocalha e um ar condicionado instalado em local que não havia tomada.

Figura 15: Fios de eletricidade fora da eletrocalha. (Fonte: Dos Autores 2018)

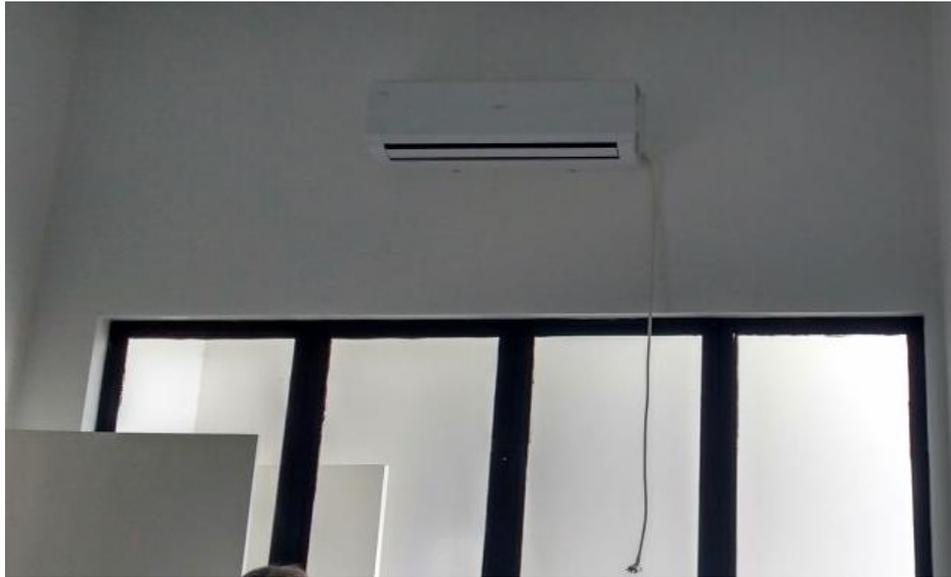
Figura 16: Falta de instalação da tomada. (Fonte: Dos Autores 2018)

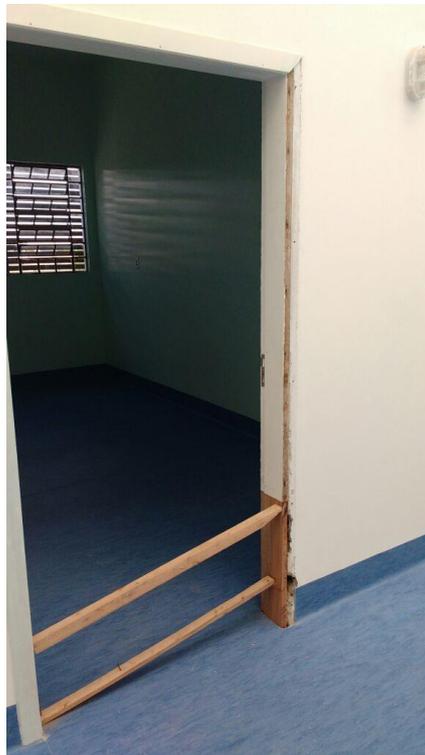
Em uma das portas o marco encontrava-se danificado, nesse foi feito um reparo com um pedaço de madeira e outra porta apresentava um fechamento incorreto devido à instalação. Em algumas paredes, azulejos, apresentavam grandes fissuras. As paredes apresentam bolhas na pintura.

Figura 17: Conserto do marco. (Fonte: Dos Autores 2018)

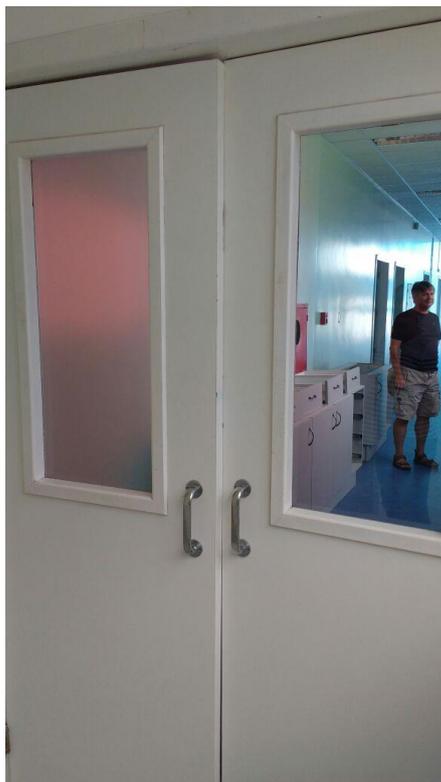
Figura 18: Porta desnivelada, prejudicando no fechamento. (Fonte: Dos Autores 2018)

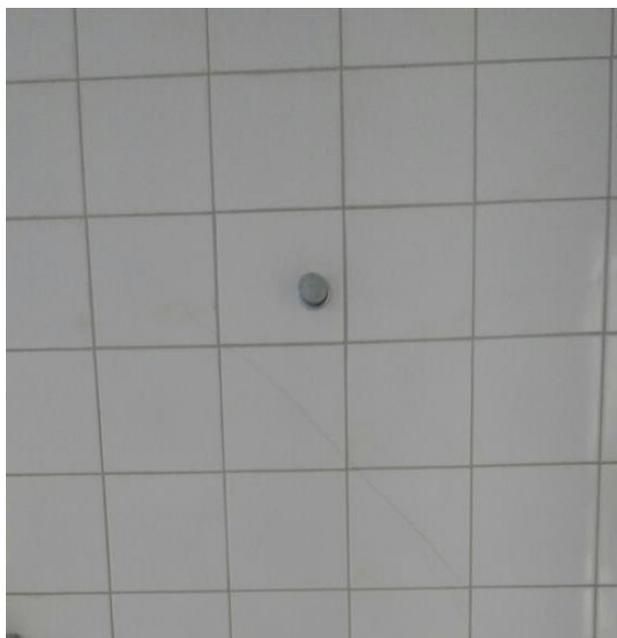
Figura 19: Fissuras nos azulejos. (Fonte: Dos Autores 2018)

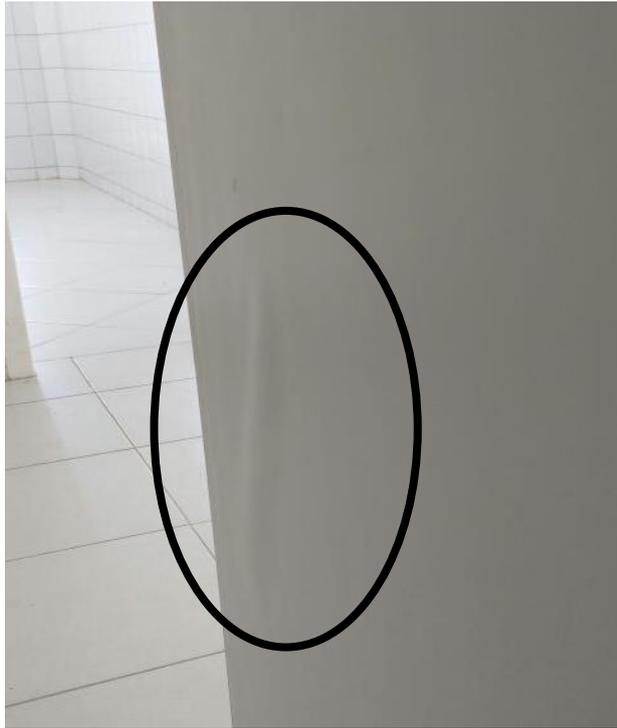
Figura 20: Bolha na pintura. (Fonte: Dos Autores 2018)

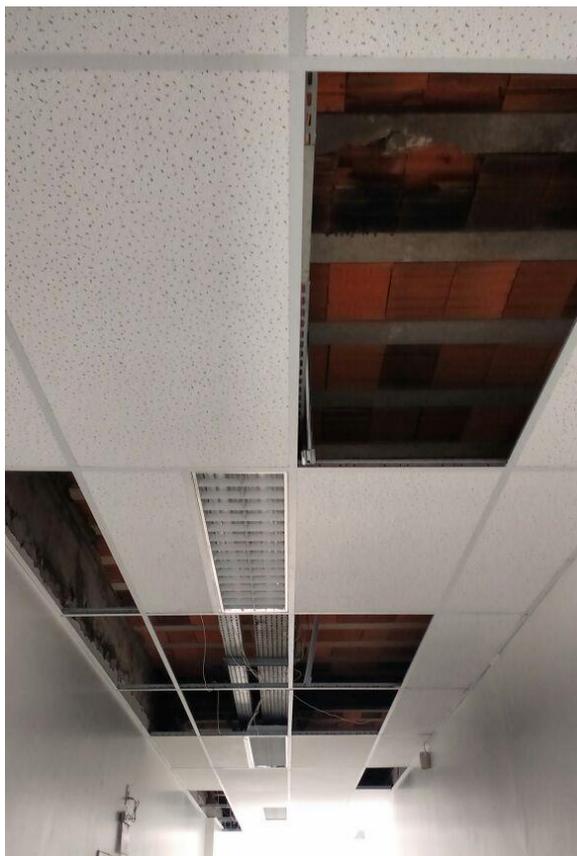
O forro estava em etapa de conclusão, observou-se a falta de algumas placas modulares de isopor, além de alguns locais do forro não apresentarem acabamentos de massa fina e pintura. Também foi possível notar que o forro recém instalado apresentava muitos sinais de goteiras, deixando o mesmo com manchas amareladas.

Figura 21: Falta de placas modulares. (Fonte: Dos Autores 2018)

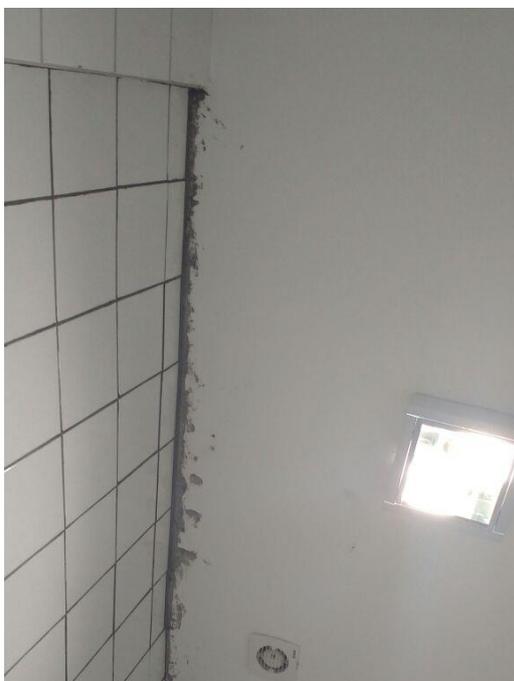
Figura 22: Falta de acabamento. (Fonte: Dos Autores 2018)

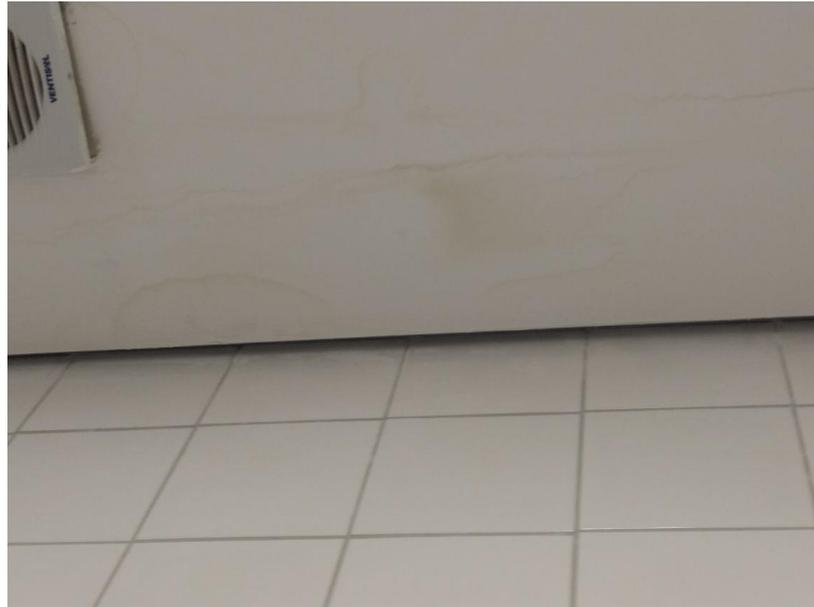
Figura 23: Umidade no forro da unidade. (Fonte: Dos Autores 2018)

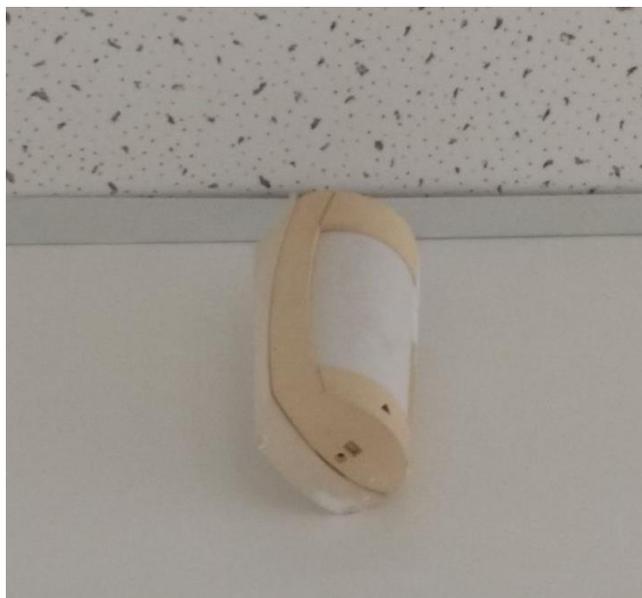
A equipe verificou que, os sensores de presença apresentavam sinais de uso pois estavam amarelados e a dobradiça indicava sinais de ferrugem, conforme as fotos a seguir.

Figura 24: Sensor usado. (Fonte: Dos Autores 2018)

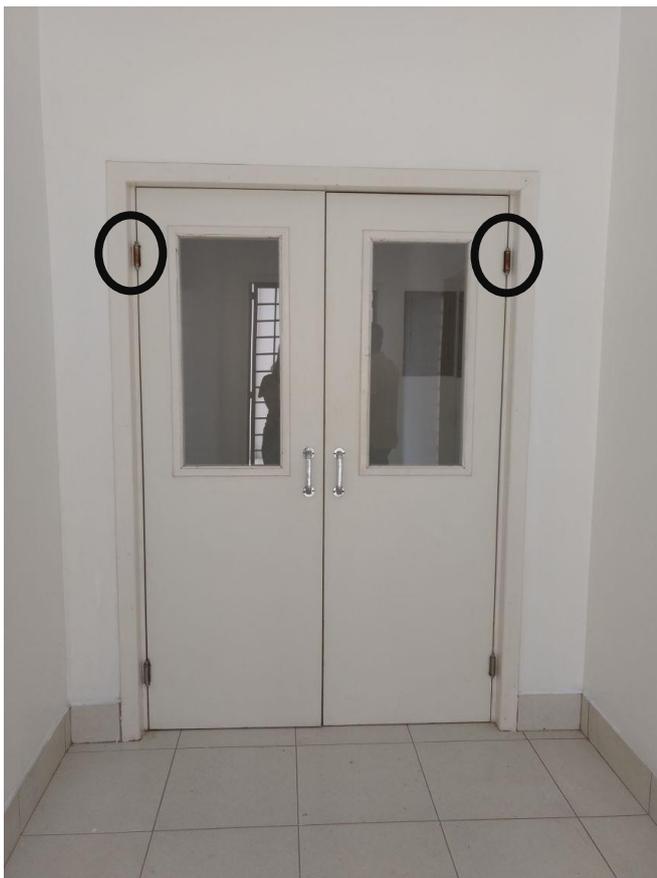
Figura 25: Porta com dobradiças enferrujadas. (Fonte: Dos Autores 2018)

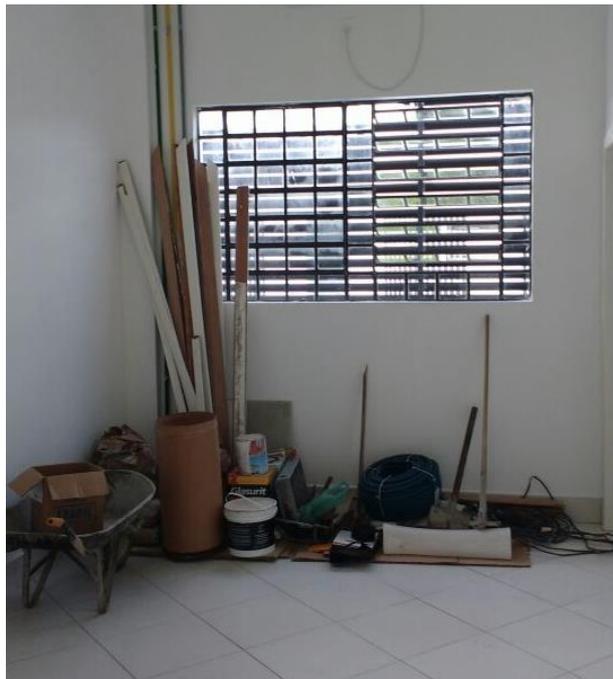
Nas salas da unidade, verificou-se que está sendo utilizada para o armazenamento de materiais, entre eles o óleo hidráulico.

Figura 26: Materiais armazenados. (Fonte: Dos Autores 2018)

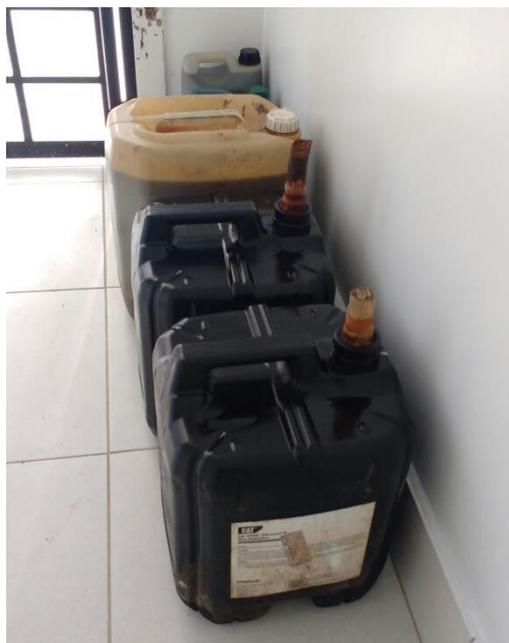
Figura 27: Óleo hidráulico dentro da unidade. (Fonte: Dos Autores 2018)
