RELATÓRIO DE ACOMPANHAMENTO DAS OBRAS PÚBLICAS MUNICIPAIS

Relatório número: RAO 019/OSC/2018

Data da 2ª visita: 07/08/2018

Objeto: Contratação de empresa de engenharia para execução dos serviços necessários às obras de reforma parcial da **E.M.E.I.E.F. OSVALDO HULSE**, localizada no bairro São Francisco – município de Criciúma.

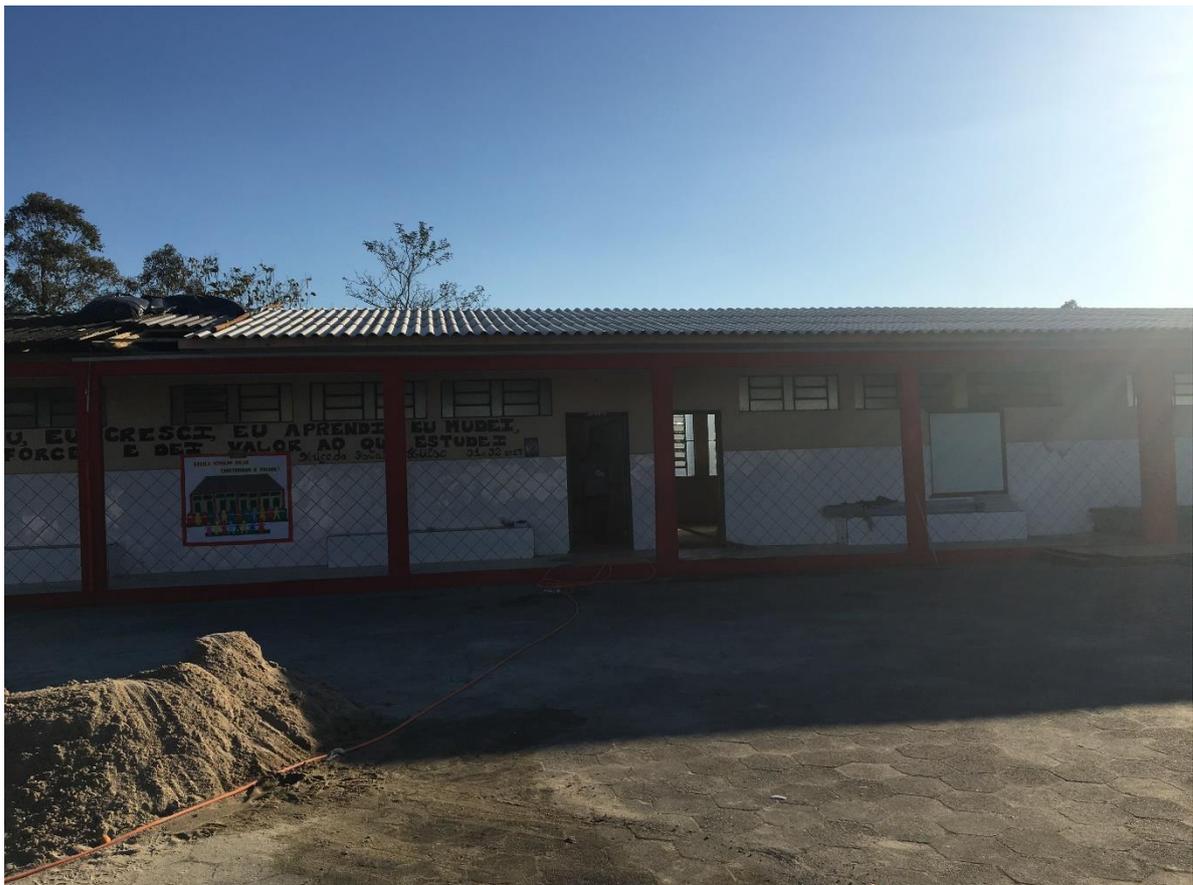
Logo ao adentrar na escola, foi possível visualizar que a reforma do telhado já havia sido iniciada, e encontrava-se em estágio avançado. Foi relatado pelos responsáveis pela execução que serão reformadas duas salas de cada vez, para que o funcionamento letivo não seja interrompido.

Figura 4: Parte da reforma do telhado já concluída. (Fonte: Dos Autores 2018)

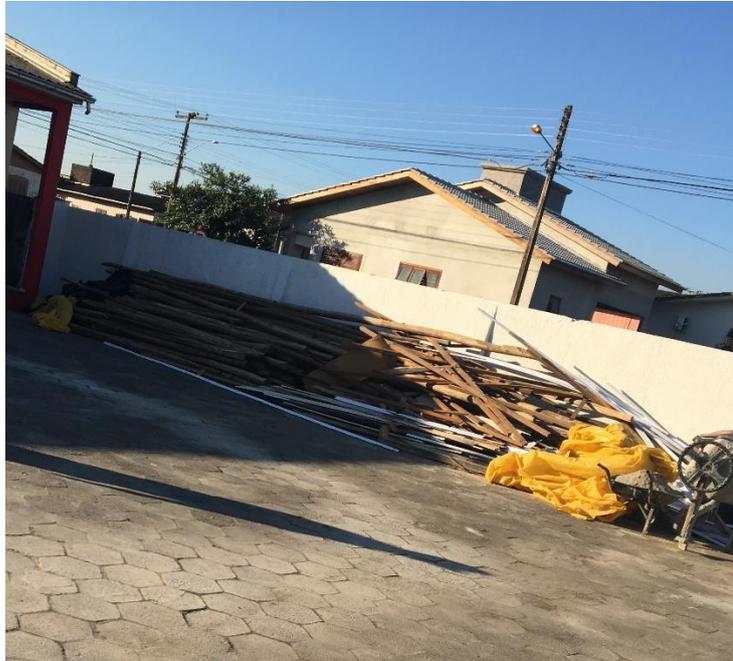
Ficou constatado pela equipe que realizou a visita, que a armação do novo telhado está sendo realizada com madeiras de eucalipto novas, e as madeiras que constituíam a antiga armação, não serão reaproveitadas.

Figura 5: Madeiras da antiga armação do telhado. (Fonte: Dos Autores 2018)

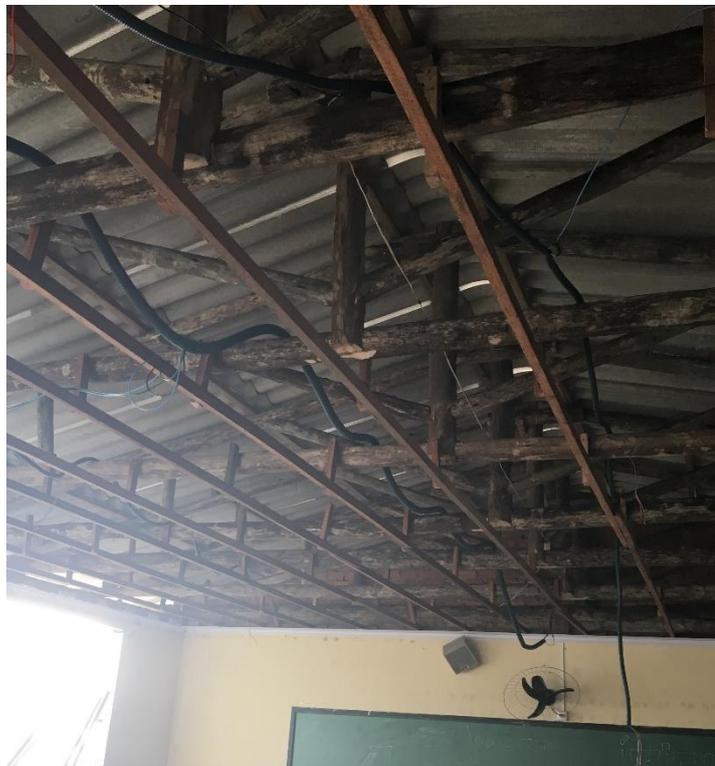
Figura 6: Nova armação do telhado. (Fonte: Dos Autores 2018)

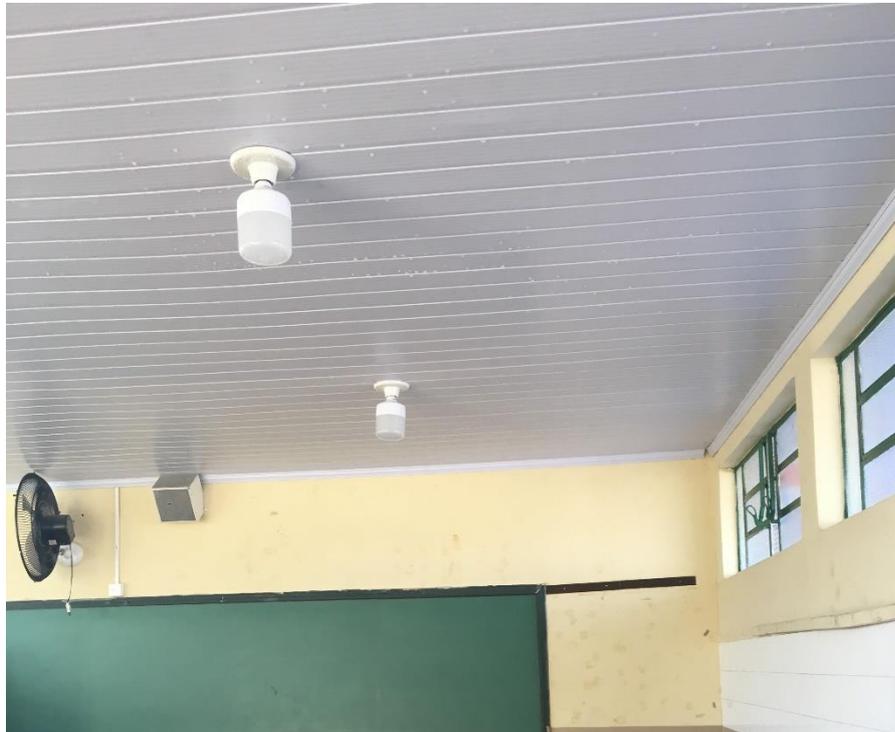
Foi observado que o forro de PVC interno de algumas salas, já estava parcialmente concluído, restando apenas alguns acabamentos para concluir o serviço, também verificou-se, que foram instaladas novas lâmpadas.

Figura 7: Forro de PVC e lâmpadas. (Fonte: Dos Autores 2018)

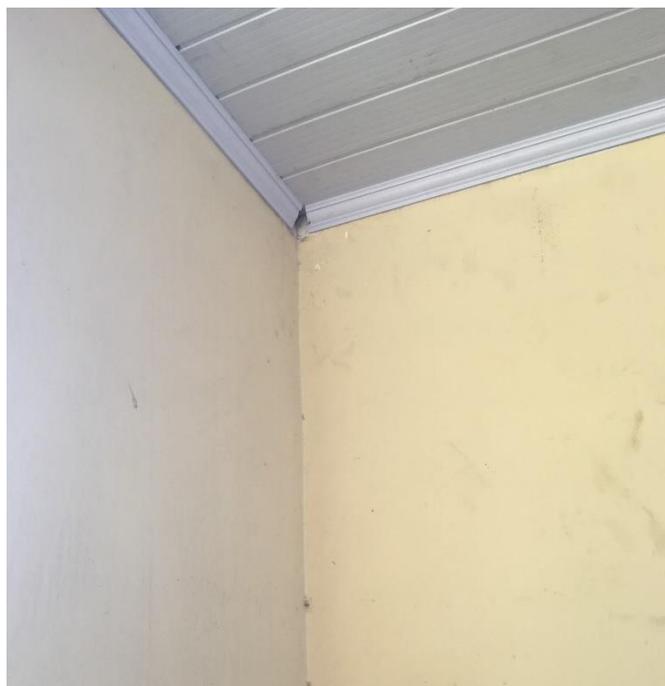
Figura 8: Junção de meia canas sem acabamento. (Fonte: Dos Autores 2018)

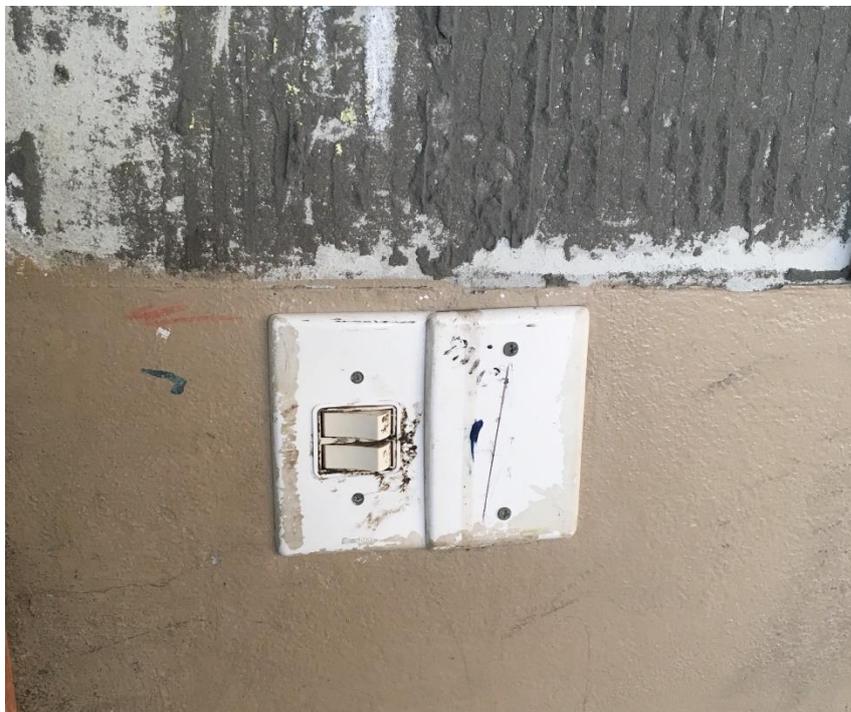
Está previsto também a troca dos interruptores e tomadas que estiverem com defeito ou desgaste. Verificou-se que diversos destes materiais não apresentavam boas condições.

Figura 9: Interruptor em péssimas condições. (Fonte: Dos Autores 2018)

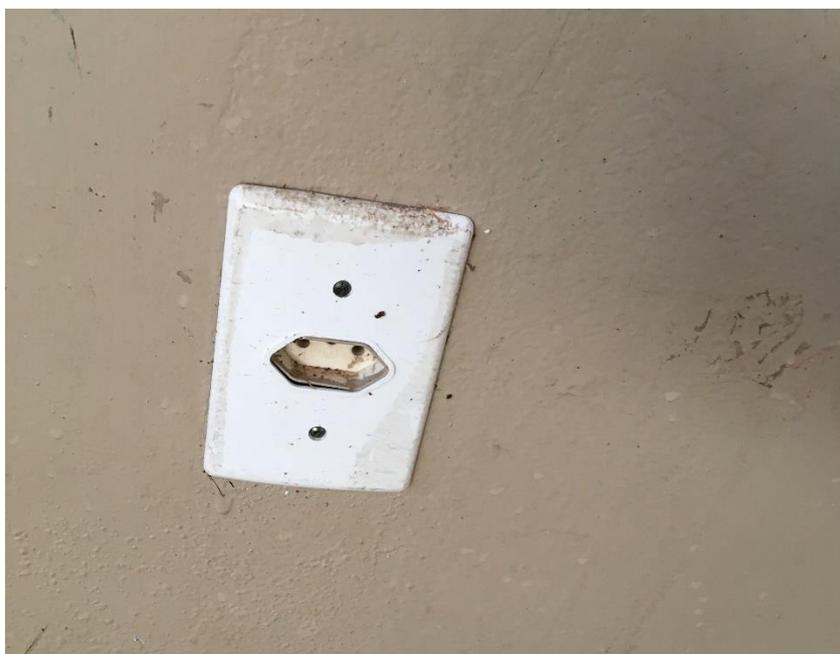
Figura 10: Tomada desgastada. (Fonte: Dos Autores 2018)

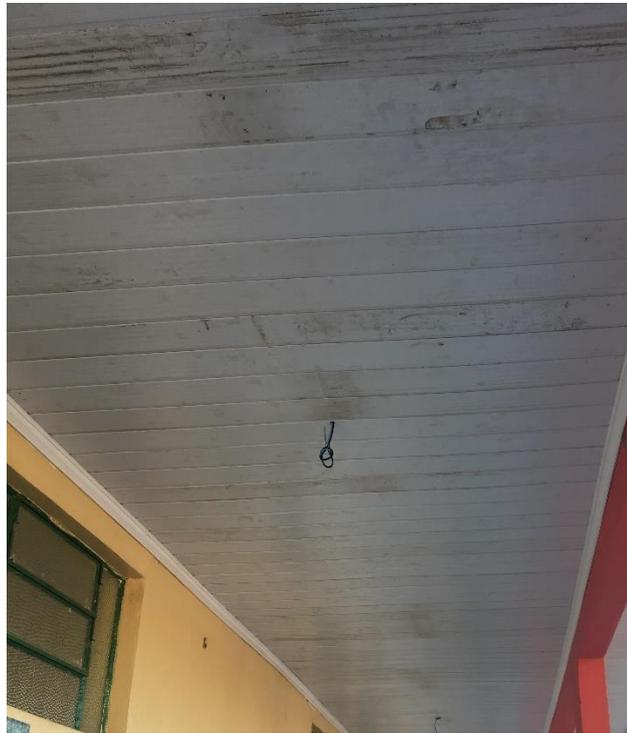
Na região onde fica localizado o corredor de acesso as salas, todo forro de PVC do antigo telhado foi reutilizado. Na parte do beiral, o forro está sendo substituído integralmente.

Figura 11: Forro de PVC reutilizado na região dos corredores. (Fonte: Dos Autores 2018)

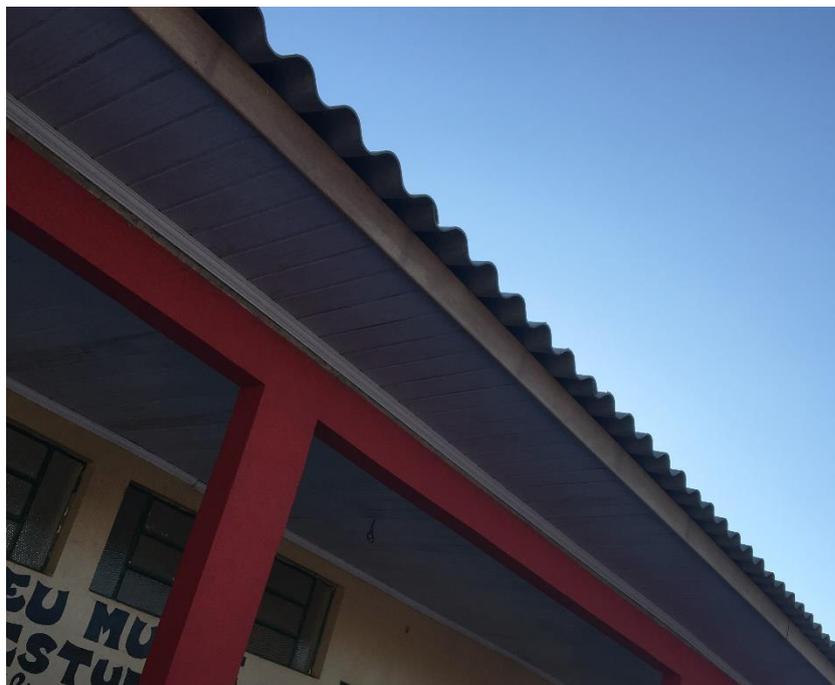
Figura 12: Forro do beiral. (Fonte: Dos Autores 2018)

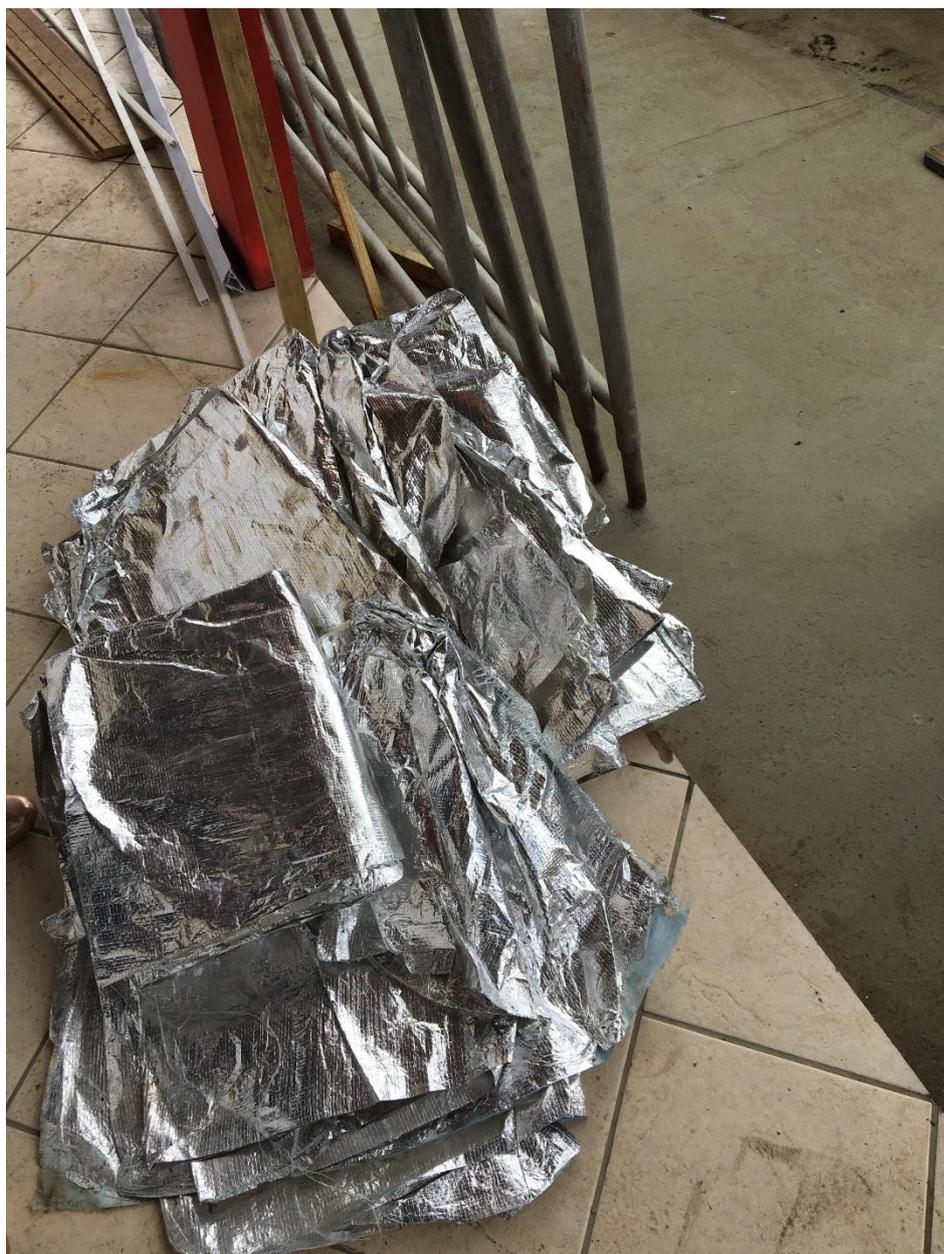
Foi averiguado pela equipe durante a visita, que a manta térmica presente no antigo forramento está sendo retirada, cabe ressaltar que a ausência da manta térmica, principalmente em telhados de fibrocimento, pode acarretar em diversos problemas. O telhado de fibrocimento é característico por sua absorção de calor, em dias de elevada temperatura, as salas ficariam extremamente quentes, além disso, o PVC, material usado na constituição do forro, pode sofrer avarias devido ao aquecimento, danificando sua estrutura.

Figura 13: Manta térmica. (Fonte: Dos Autores 2018)

Outro ponto levantado pela equipe foi a situação precária em que a escola se encontra, existem diversos problemas que precisam ser solucionados e que não estão presentes no edital, as salas de aula possuem assoalhos em péssimas condições, pintura e azulejos deteriorados, além dos outros problemas descritos no relatório da 1ª visita. Foi observado ainda, que a manta térmica presente no antigo forramento está sendo retirada. A ausência deste item pode ocasionar em diversos problemas no forro e no conforto térmico das salas. Sendo assim, fica apontado a extrema necessidade deste material na estrutura.

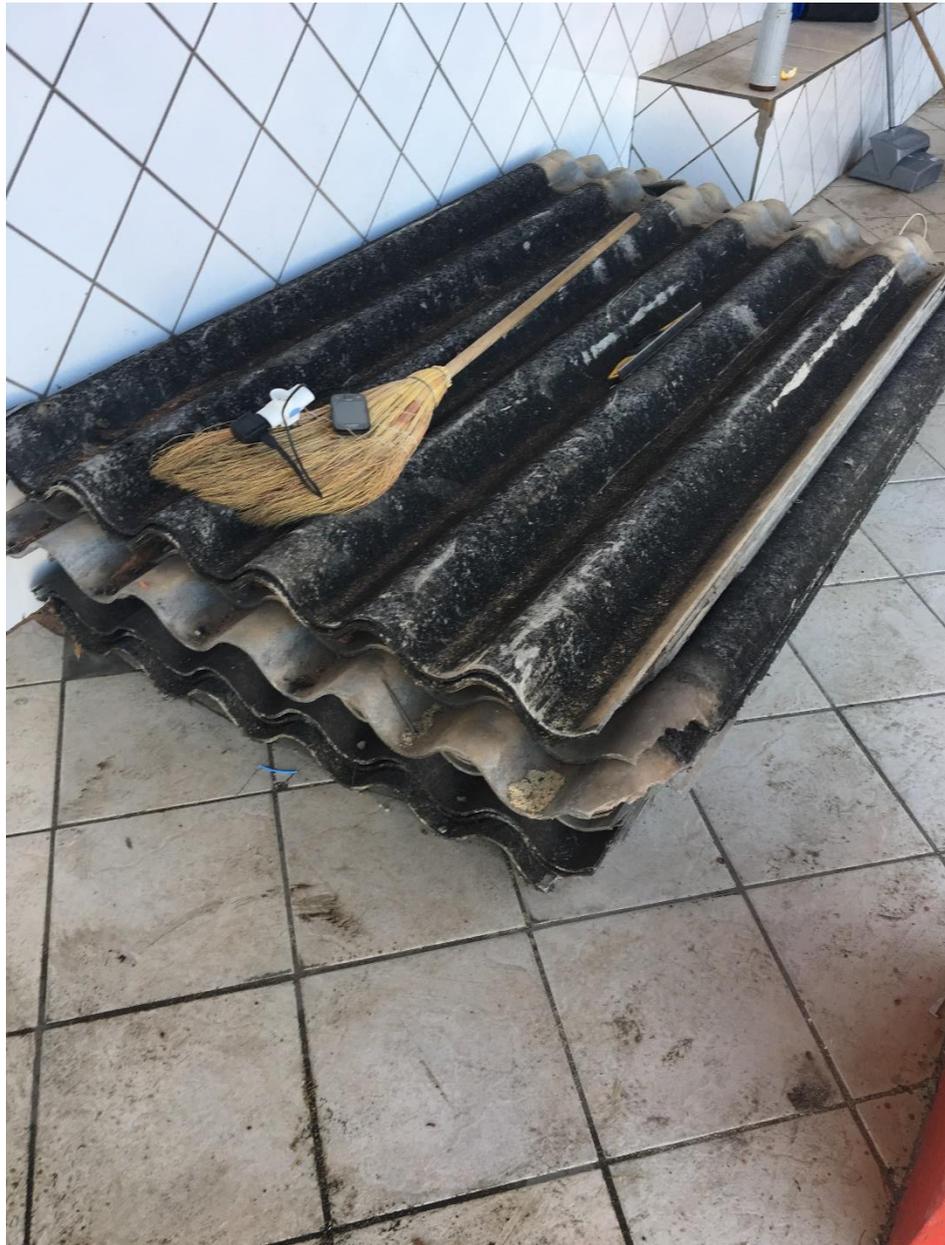
Conforme consta no edital licitatório, a nova cobertura deverá ser do mesmo modelo da existente, telhas de fibrocimento 6mm do tipo ondulada. As peças do antigo telhado, serão lavadas com emprego de bomba lava jato de alta pressão, passarão por escolha e as peças que não apresentarem defeitos serão reaproveitadas.

Figura 14: Peças retiradas do telhado que poderão ser reaproveitadas. (Fonte: Dos Autores 2018)

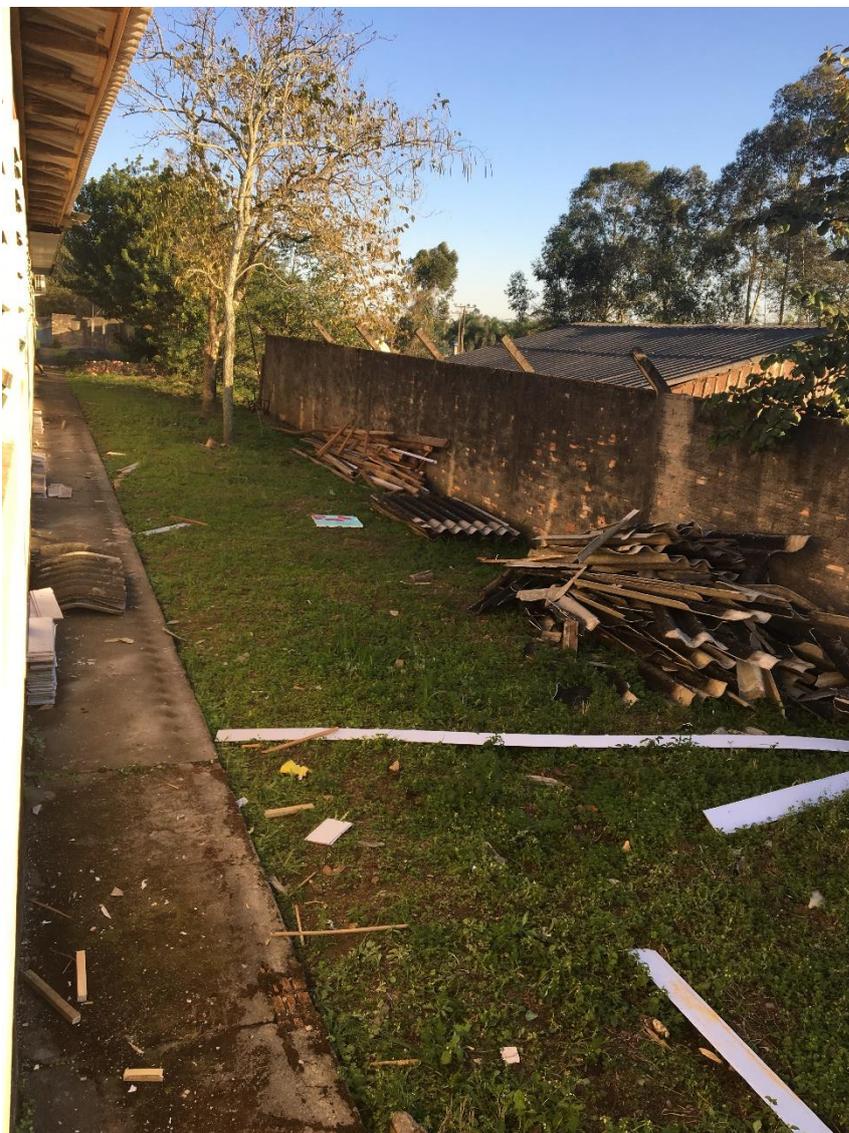
Foi averiguado que a construção do muro de arrimo na divisa da escola, ainda não havia sido iniciada, observou-se ainda, um acúmulo de entulho gerado pela reforma.

Figura 15: Região onde será construído o muro de arrimo. (Fonte: Dos Autores 2018)

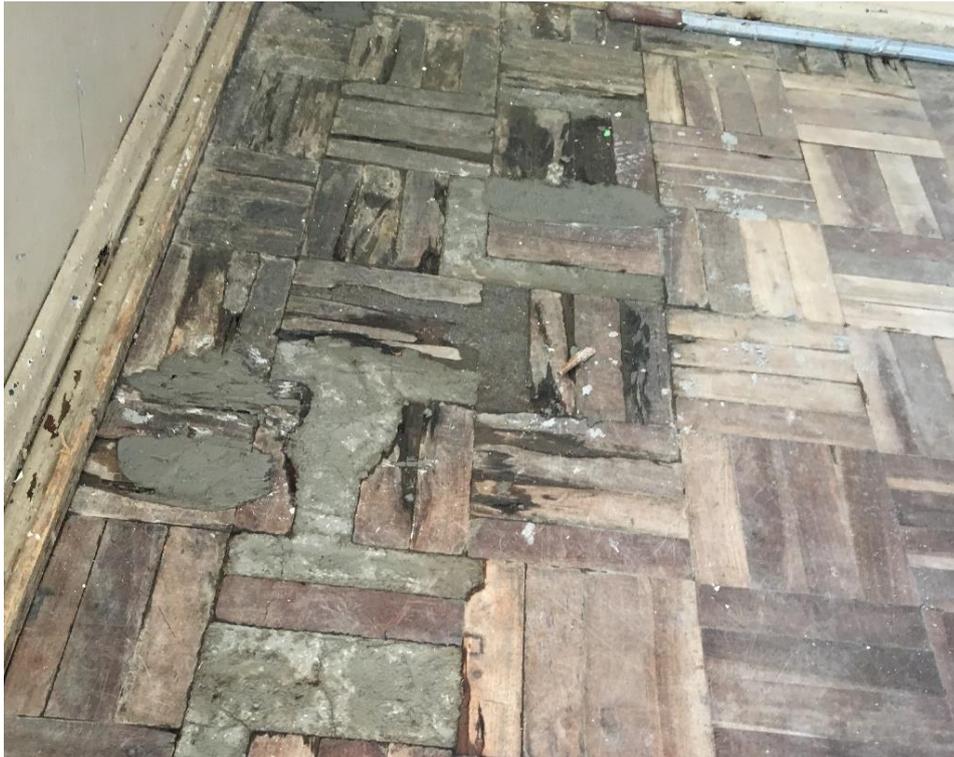
Durante a visita, foi apurado pela equipe que a escola necessita de mais reparos além dos previstos no edital, notou-se que os assoalhos feitos em taco das salas de aula, estão em situação precária, assim como os rodapés e a parede que possui parte do seu revestimento cerâmico caído.

Figura 16: Assoalho em péssimo estado. (Fonte: Dos Autores 2018)

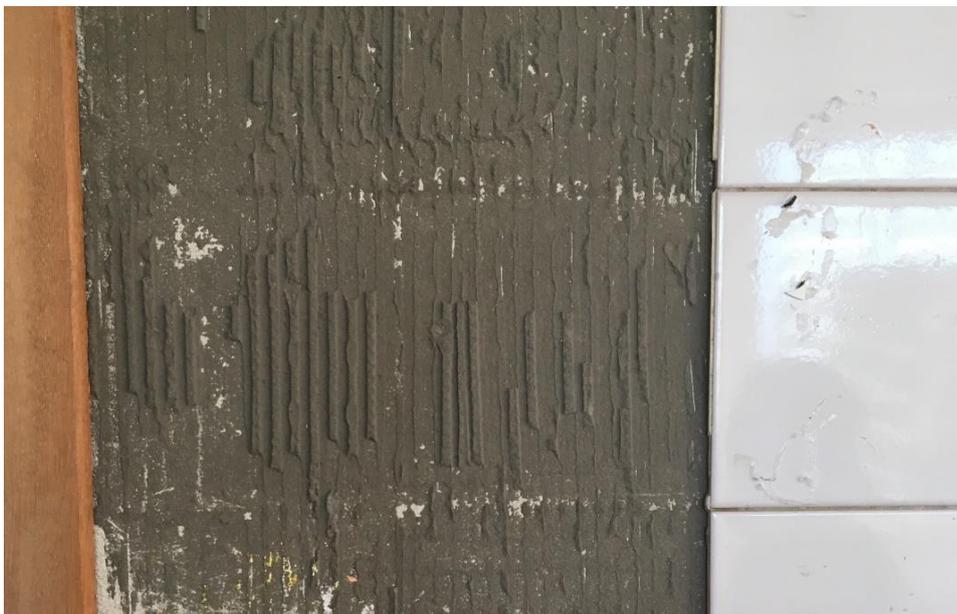
Figura 17: Azulejos descolados. (Fonte: Dos Autores 2018)
