RELATÓRIO DE ACOMPANHAMENTO DAS OBRAS PÚBLICAS MUNICIPAIS

Relatório número: RAO 025/OSC/2018

Data da 3ª visita: 18/09/2018

Objeto: Contratação de empresa de engenharia para execução dos serviços necessários às obras de reforma parcial da **E.M.E.I.E.F. OSVALDO HULSE**, localizada no bairro São Francisco – município de Criciúma.

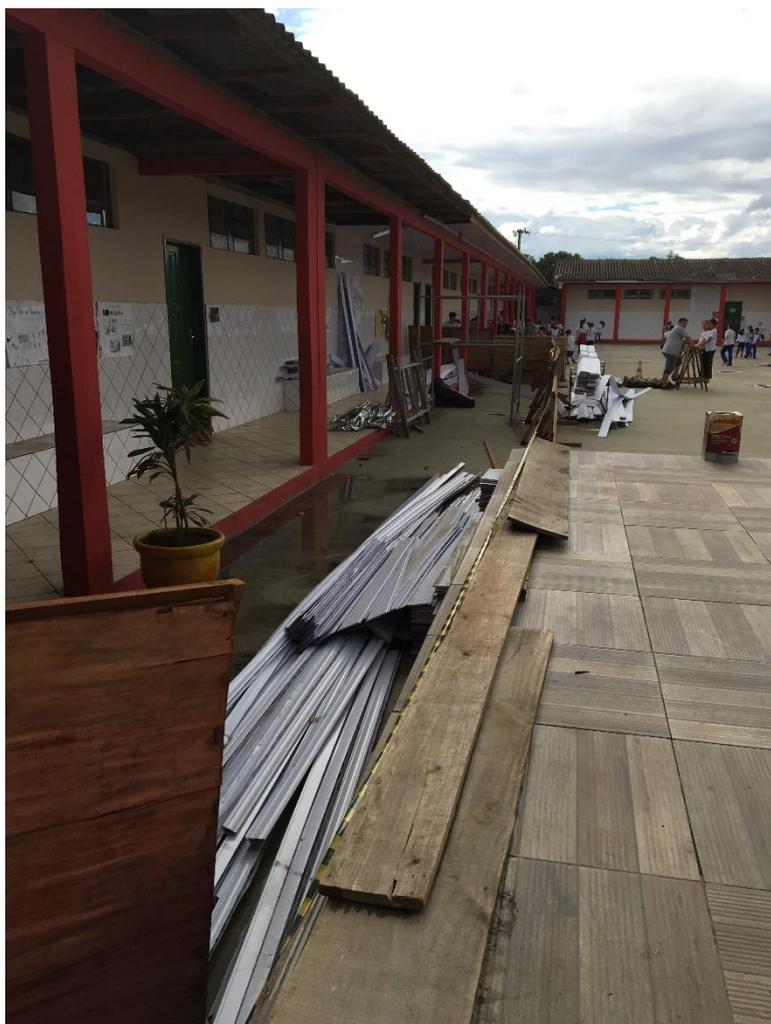
Figura 4: Materiais para construção do forro. (Fonte: Dos Autores 2018)

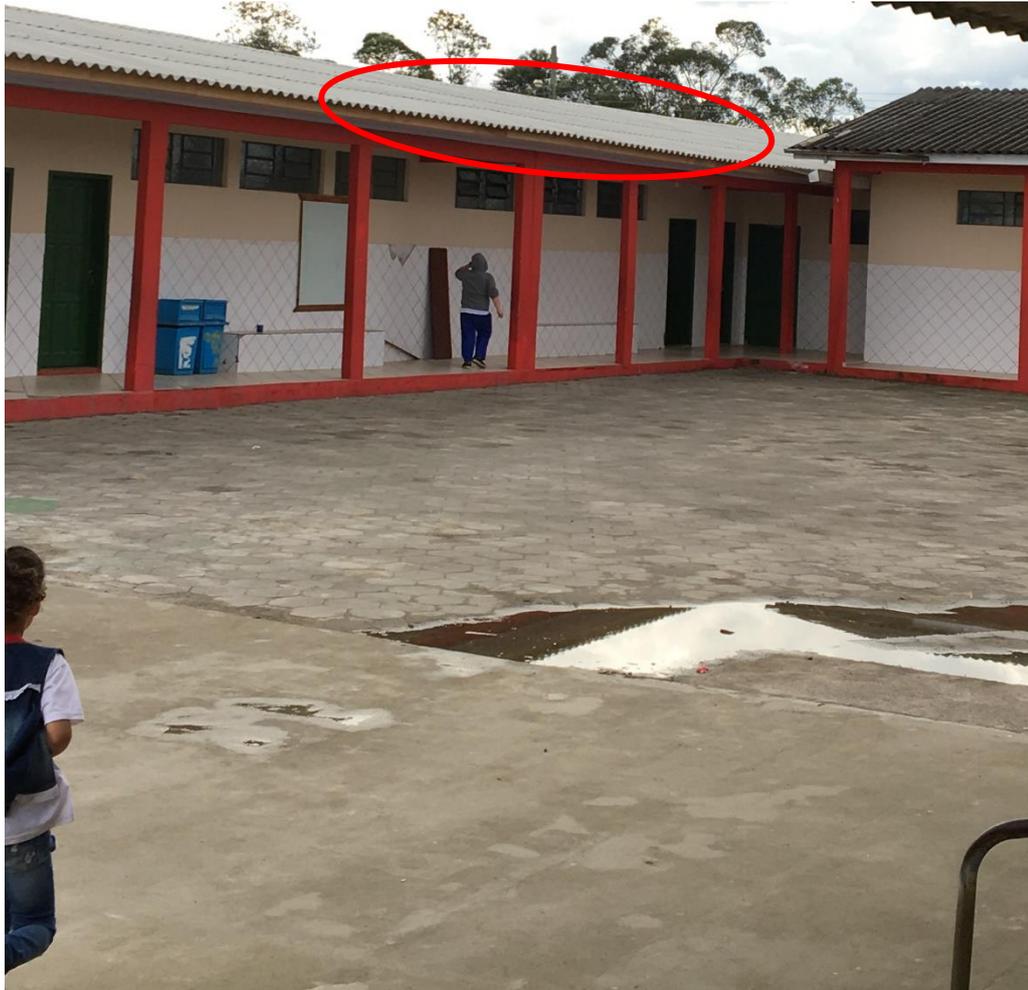
Durante a visita, foi possível observar que grande parte da extensão prevista para a substituição do telhado já foi executada, no entanto, é possível visualizar um certo desalinhamento do mesmo.

Figura 5: Desnivelamento do telhado. (Fonte: Dos Autores 2018)

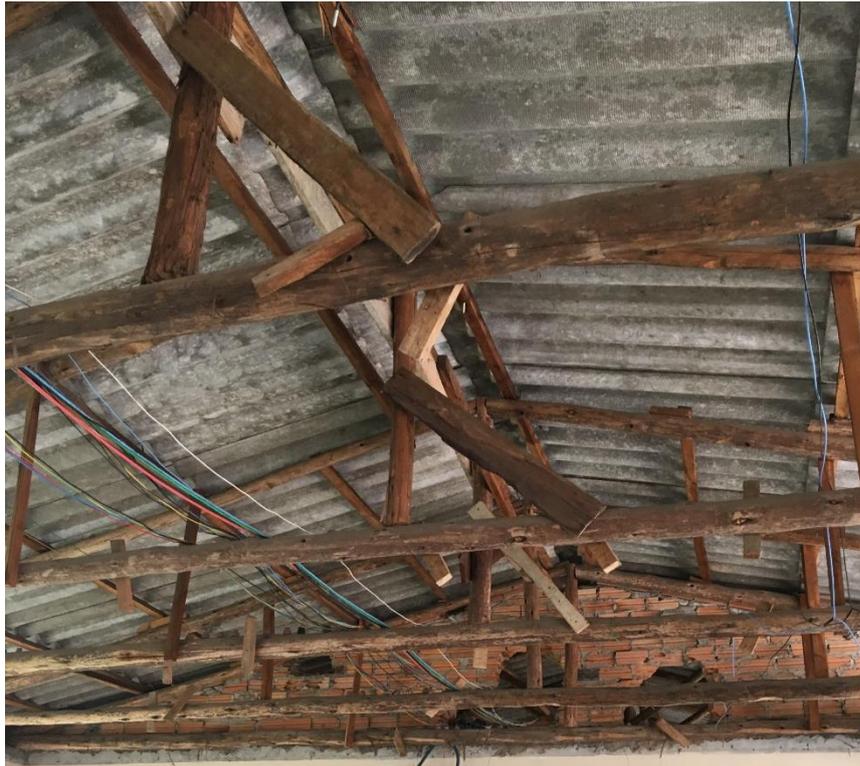
Foi observado que os serviços de retirada do antigo forramento para a instalação do novo forro e da nova armação continuam sendo executados.

Figura 6: Armação exposta. (Fonte: Dos Autores 2018)

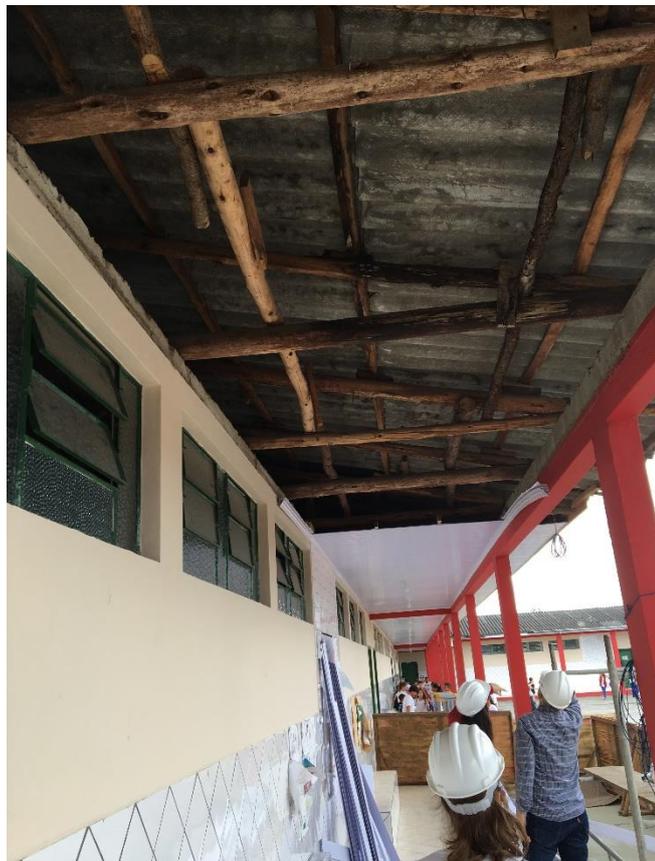
Figura 7: Retirada do forro dos corredores. (Fonte: Dos Autores 2018)

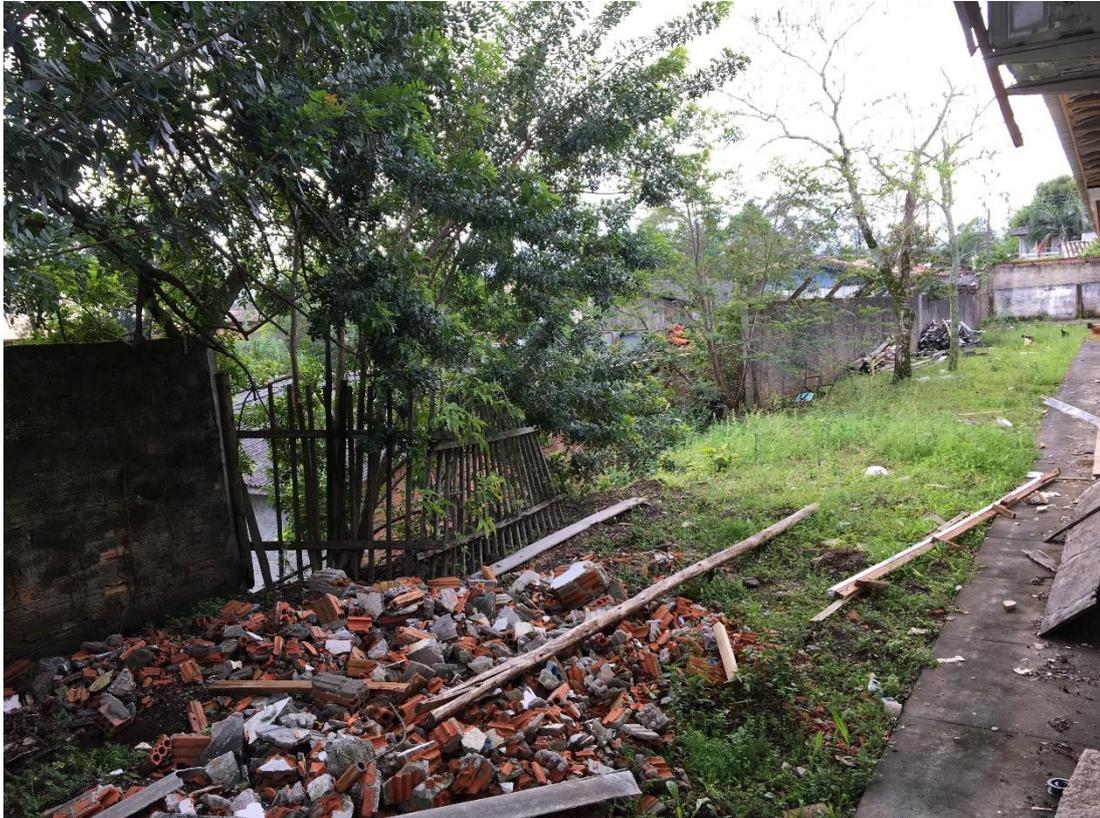
Foi observado ainda que o muro de arrimo que deverá ser construído aos fundos da escola não foi iniciado.

Figura 8: Local onde será construído o muro de arrimo. (Fonte: Dos Autores 2018)
