RELATÓRIO DE ACOMPANHAMENTO DAS OBRAS PÚBLICAS MUNICIPAIS

Relatório número: RAO 026/OSC/2018

Data da 3ª visita: 18/09/2018

Objeto: Construção de uma Unidade Básica de Saúde – (UBS Tipo 1) com 352,42m², na Rod. Jorge Lacerda - bairro Sangão no Município de Criciúma-SC.

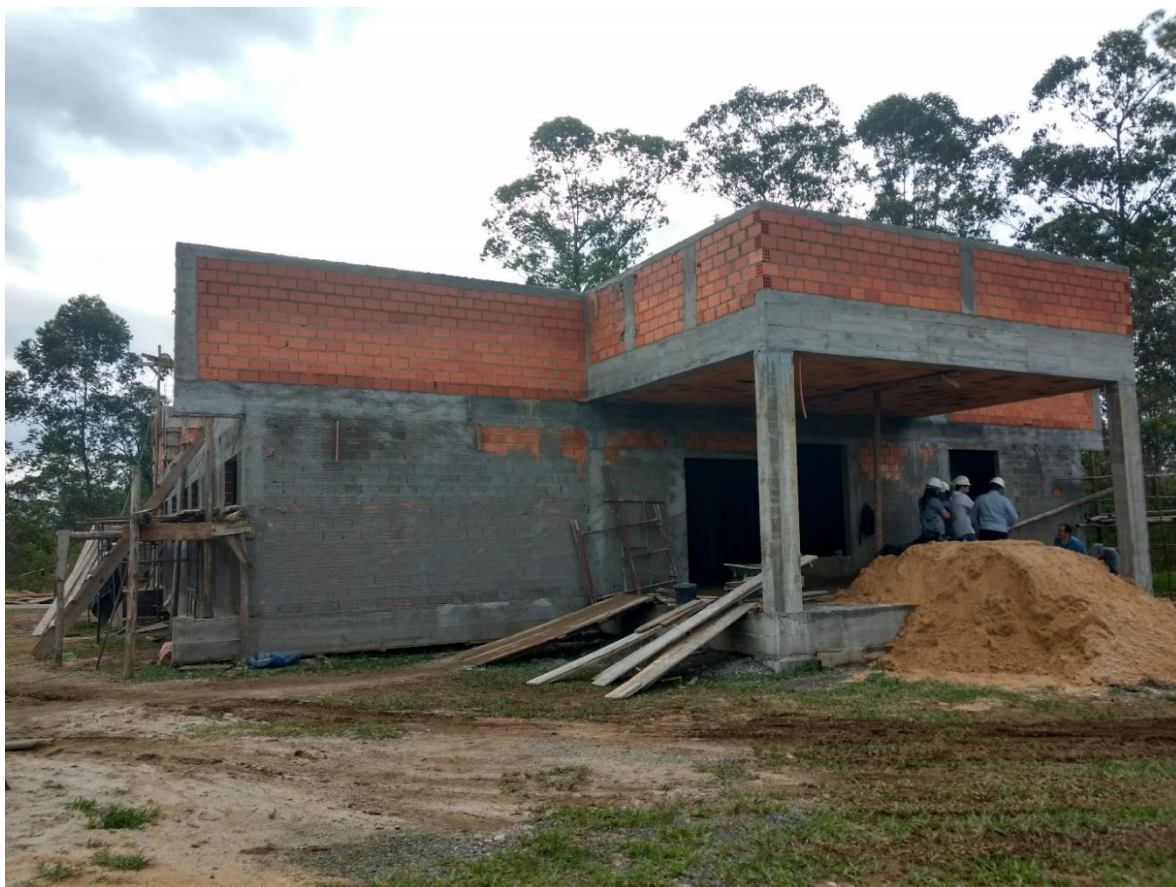
Figura 4: Vista Frontal da unidade. (Fonte: Dos Autores 2018)

Logo na entrada é possível visualizar que a unidade começou a ganhar forma, lajes, pilares e vigas foram concluídos, e os revestimentos de argamassas foram iniciados. A primeira etapa do revestimento, é a aplicação da argamassa de chapisco, uma massa mais grosseira que tem em sua principal função promover aderência entre a argamassa de emboço e a parede, evitando assim possíveis deslocamentos.

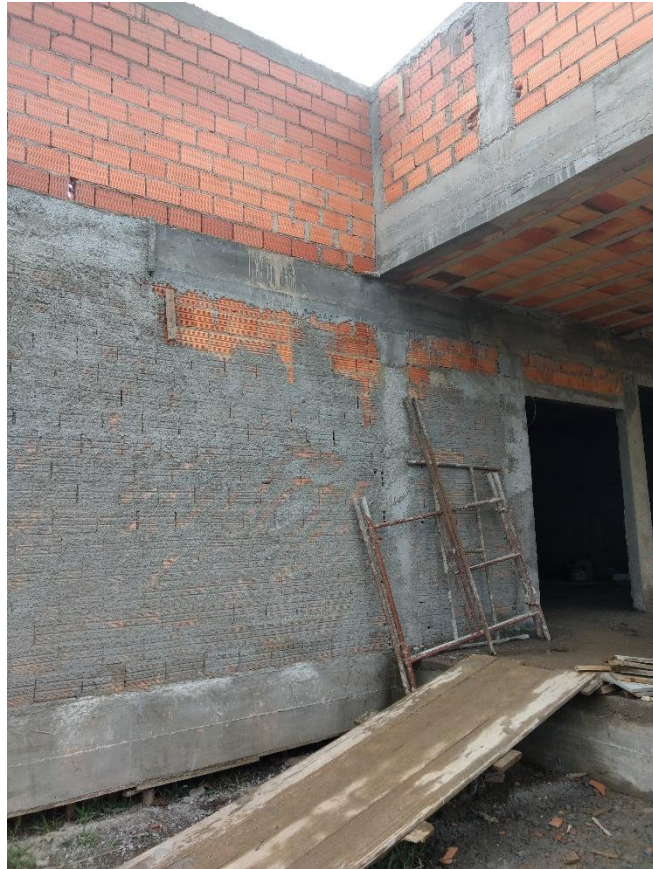
Figura 5: Fachada frontal. (Fonte: Dos Autores 2018)

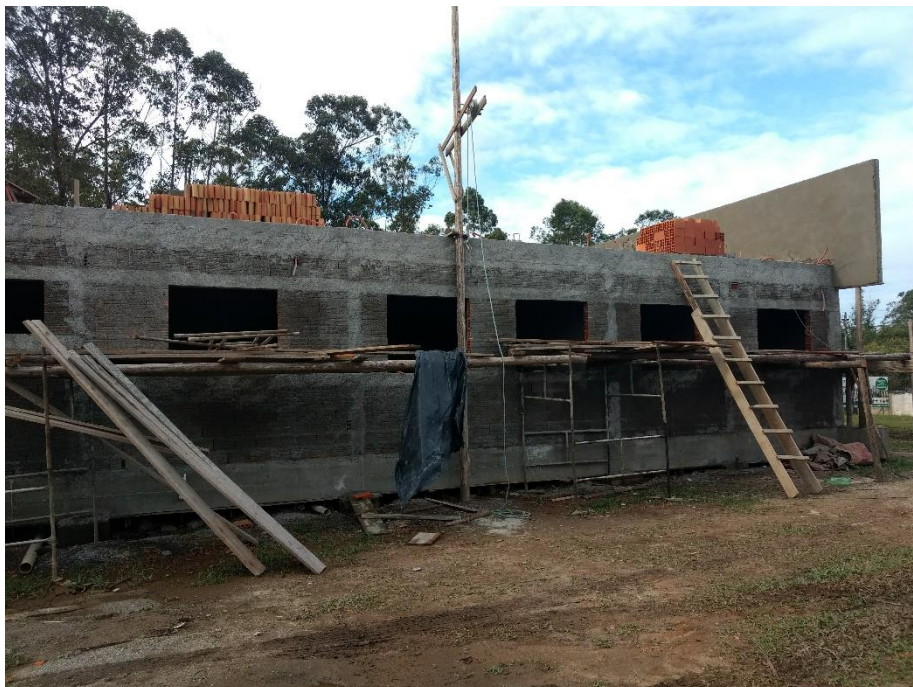
Figura 6: Fachada lateral. (Fonte: Dos Autores 2018)

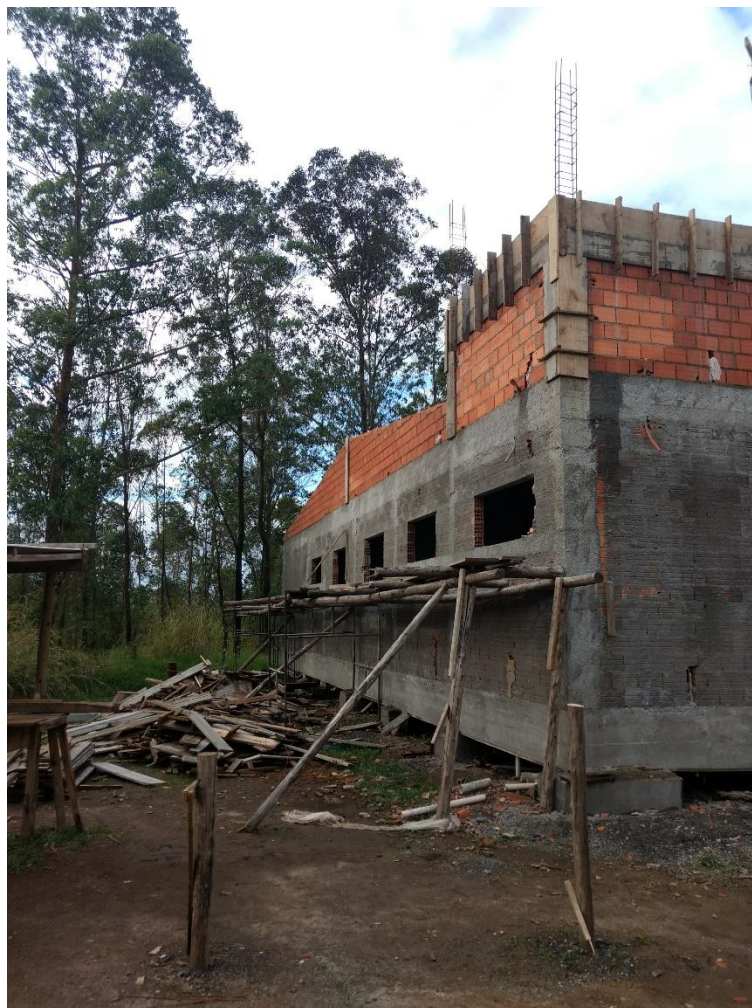
Figura 7: Fachada de fundo. (Fonte: Dos Autores 2018)

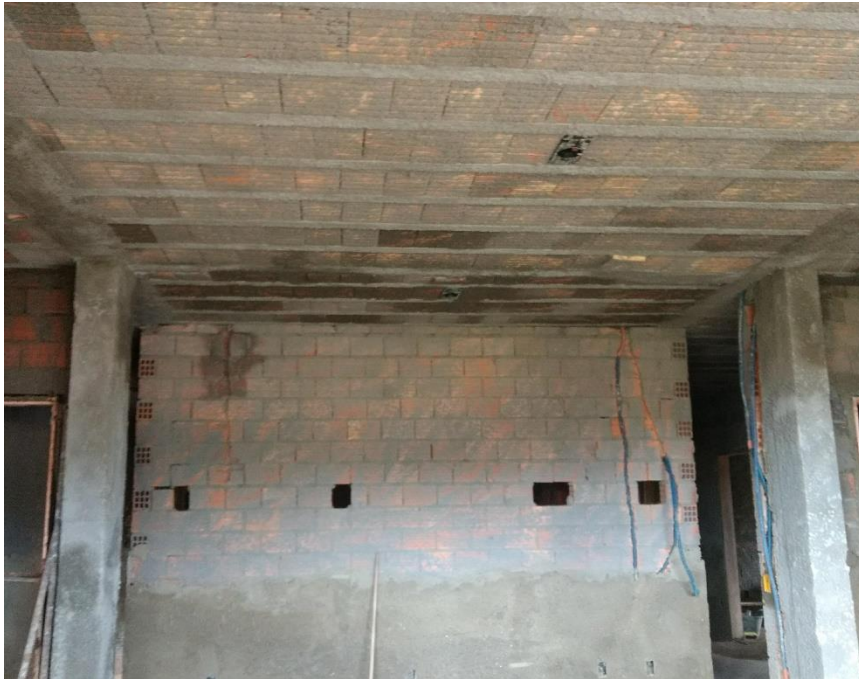
Na região interna da edificação, pode-se verificar que em quase todos os ambientes o revestimento de argamassa de chapisco está sendo concluído, e em algumas regiões o emboço começou a ser executado, esta argamassa é utilizada para nivelar a parede e servir de base para o reboco. Além disso foi iniciada a instalação dos marcos das portas.

Figura 8: Região interna da construção. (Fonte: Dos Autores 2018)

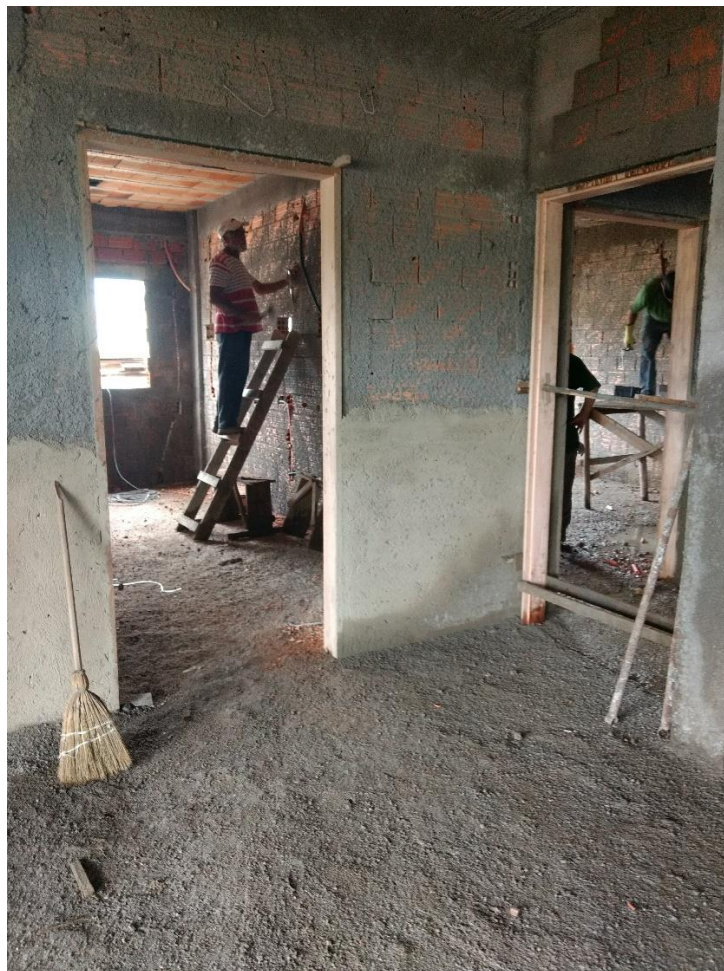
Figura 9: Massa de emboço em processo de execução. (Fonte: Dos Autores 2018)

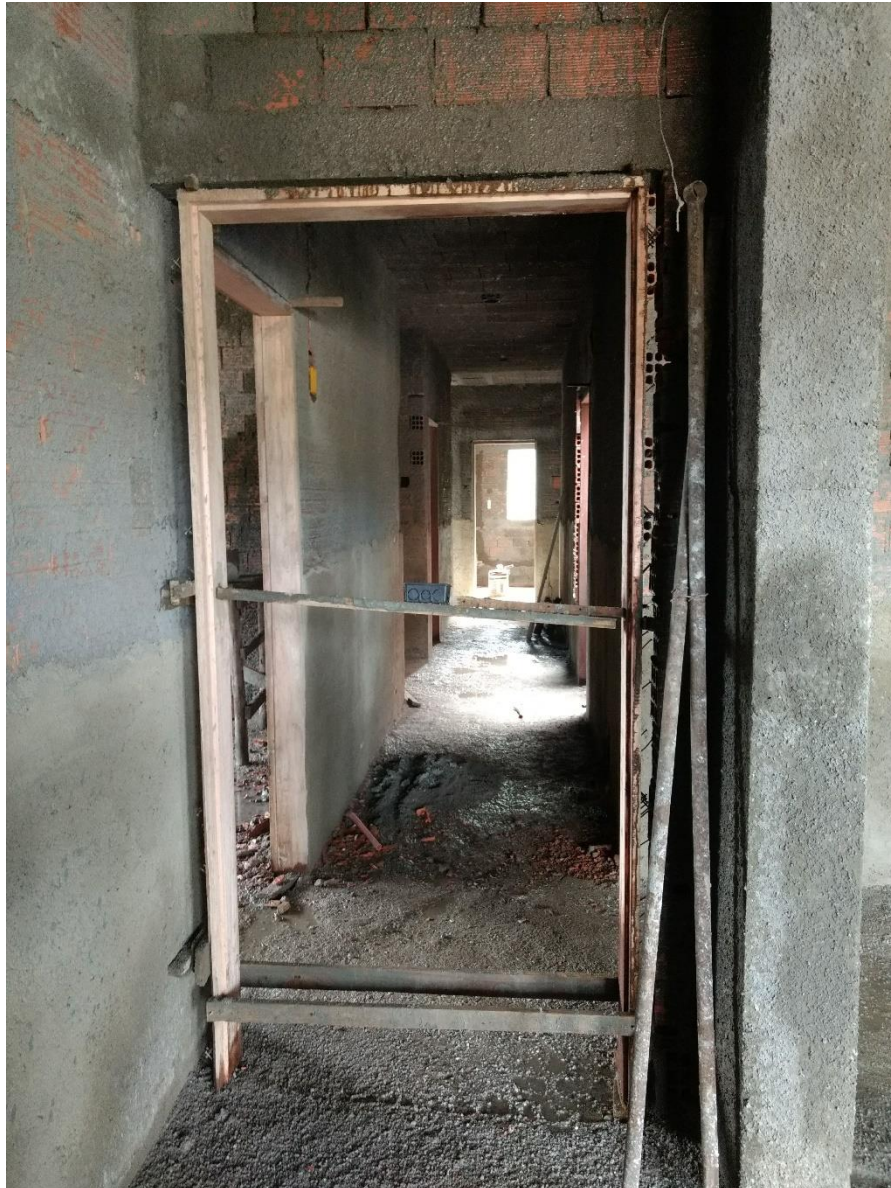
Figura 10: Instalação do marco da porta. (Fonte: Dos Autores 2018)

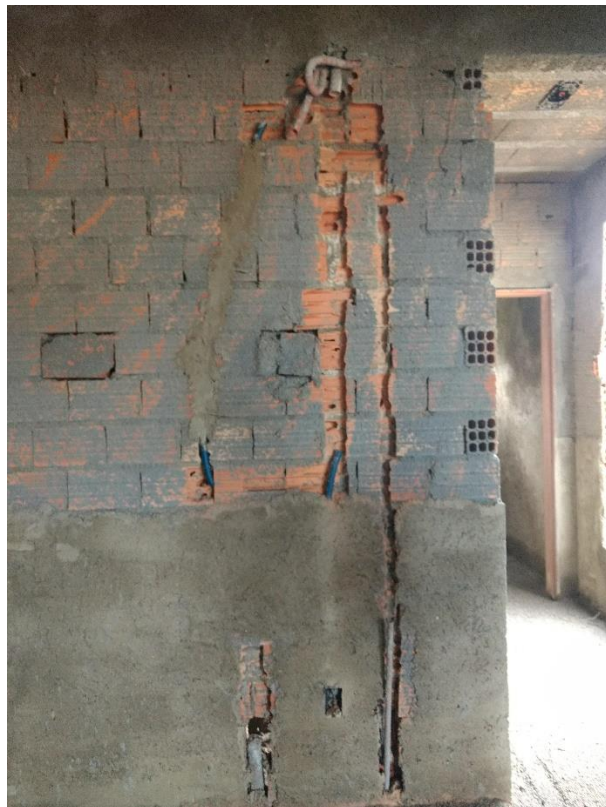
Entrando nas salas da unidade, foi averiguado que as instalações elétricas começaram a ser executadas. As aberturas por onde passaram os eletrodutos e posteriormente as fiações da rede elétrica estão sendo efetuadas. Em alguns ambientes este serviço encontra-se finalizado.

Figura 11: Abertura para instalação de eletrodutos. (Fonte: Dos Autores 2018)

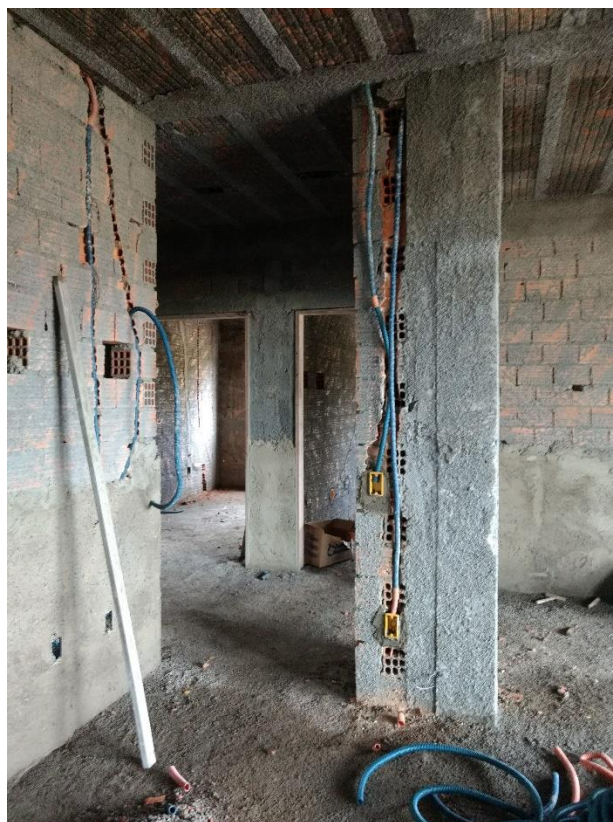
Figura 12: Eletrodutos instalados. (Fonte: Dos Autores 2018)

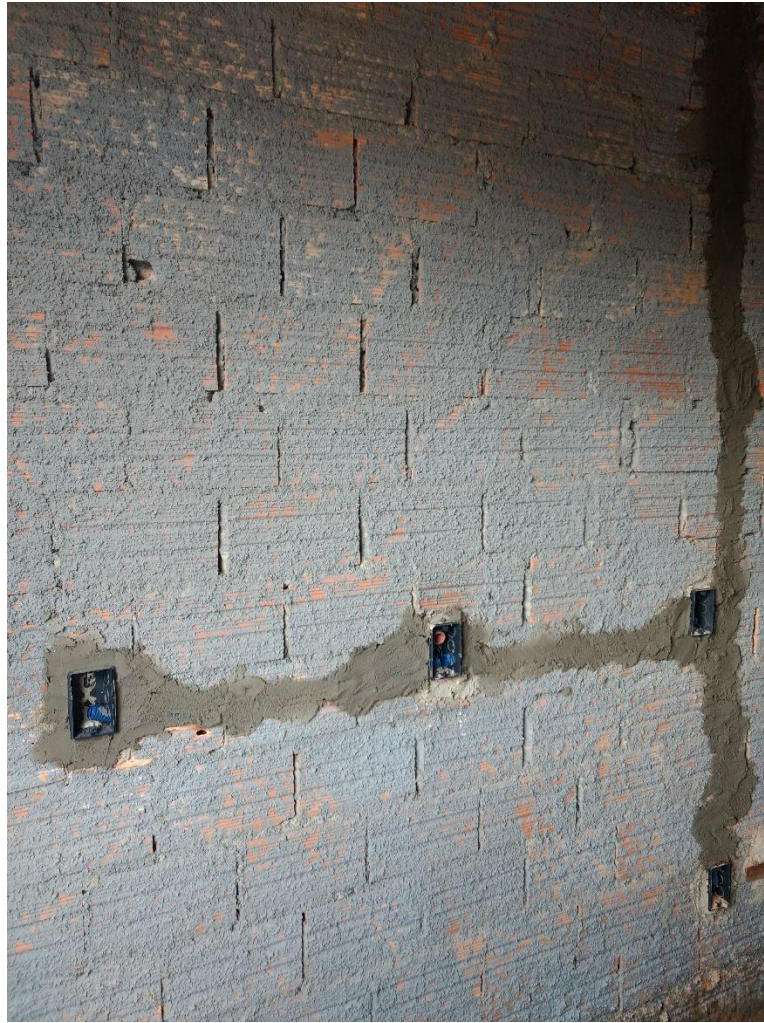
Figura 13: Instalação dos eletrodutos finalizada. (Fonte: Dos Autores 2018)

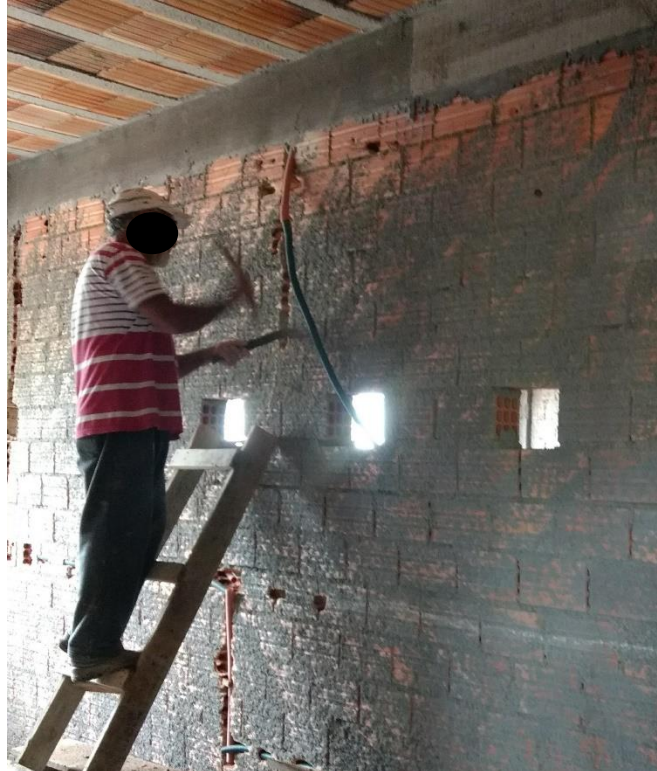
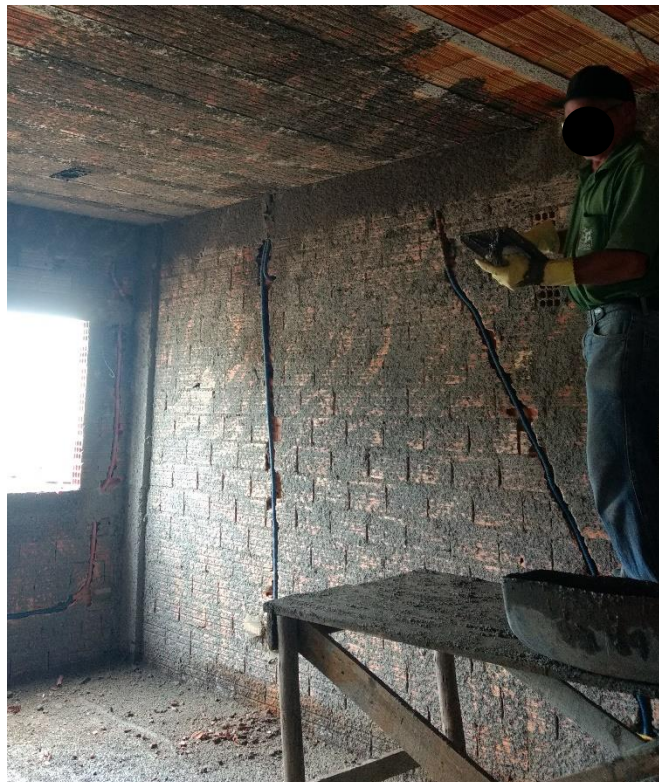
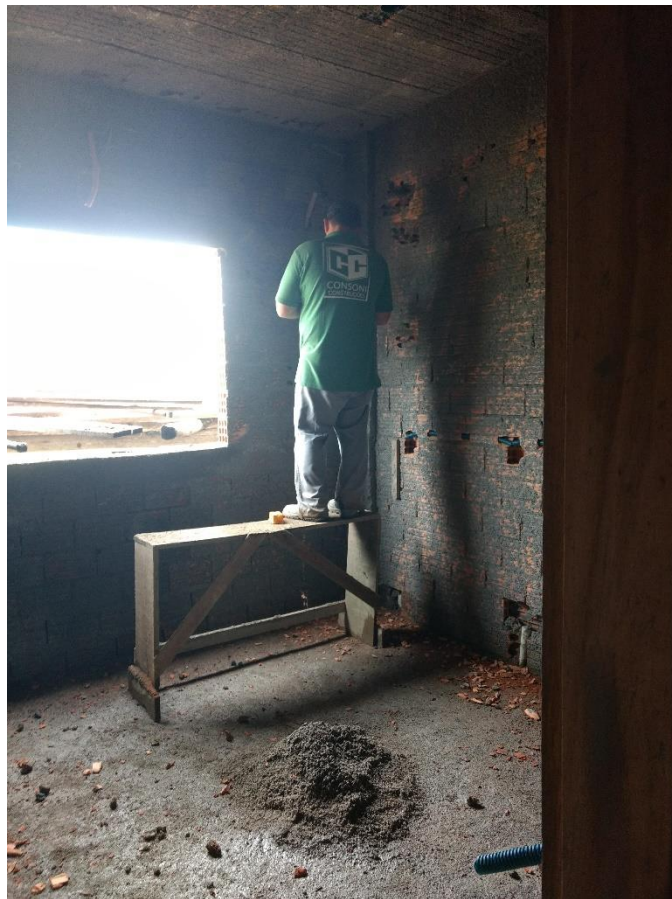
Durante a visita a equipe percebeu que a maioria dos trabalhadores não estavam com os EPI's necessários, colocando em risco a integridade física dos trabalhadores.

Figura 14: Trabalhador sem EPI. (Fonte: Dos Autores 2018)

Figura 15: Trabalhador sem EPI. (Fonte: Dos Autores 2018)

Figura 16: Trabalhador sem EPI. (Fonte: Dos Autores 2018)

Com relação ao uso de EPI's pelos funcionários, foi verificado que a grande maioria não estava com todos equipamentos necessários para sua total proteção, colocando em risco a segurança dos trabalhadores.
