RELATÓRIO DE ACOMPANHAMENTO DAS OBRAS PÚBLICAS

Relatório número: RAO 012/OSC/2016

Órgão / entidade: Município de Criciúma - SC

Objeto: Contratação de empresas do ramo pertinente para execução de serviços necessários à realização das obras de **REFORMA DA 1ª ETAPA DO EDIFÍCIO SEDE DA PREFEITURA MUNICIPAL DE CRICIÚMA – PAÇO MUNICIPAL “MARCOS ROVARIS”** -, localizado na rua Domênico Sônego nº 542 – bairro Santa Bárbara, distribuídos em 3 (três) lotes.

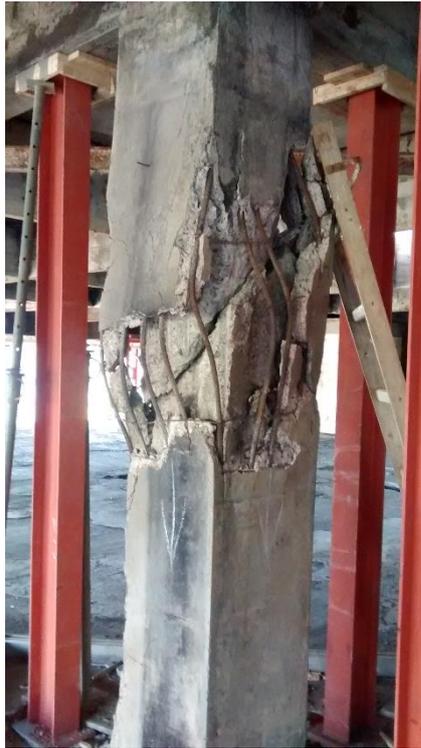
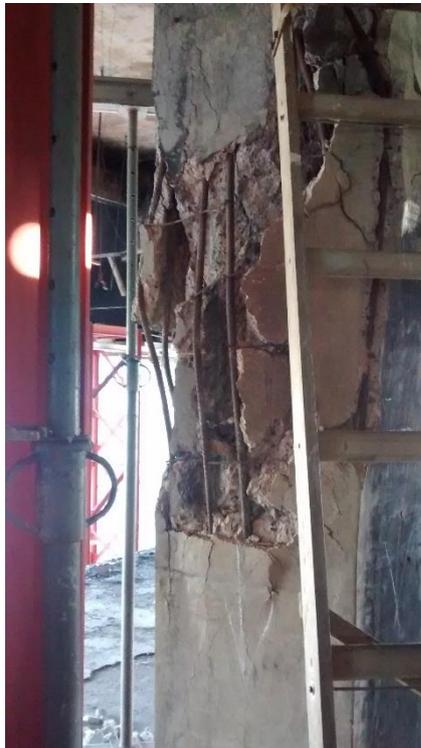
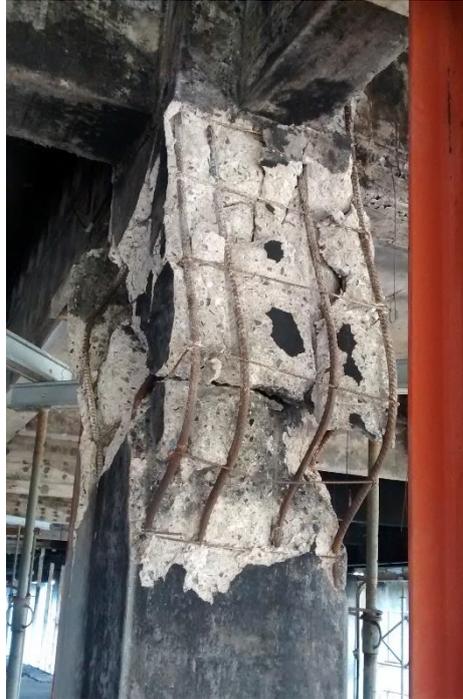
Conforme as informações recebidas e verificado em decorrência dos incêndios houve o rompimento de alguns pilares internos (fig. 06, 07 e 08), movimentação da estrutura em direção as paredes pilares (fig. 09) e danos estruturais em elementos de vigas e lajes.

Figura 06: Pilar danificado. (Fonte: Dos autores 2016)

Figura 07: Pilar danificado. (Fonte: Dos autores 2016)

Figura 08: Pilar danificado. (Fonte: Dos autores 2016)

O processo de recuperação da estrutura de concreto armado do prédio consistirá em estabilizar a estrutura com auxílio de vigas metálicas e reforços metálicos em alguns pontos, executar o macaqueamento da estrutura a fim de colocá-la no nível adequado, executar a demolição e a reconstrução de algumas estruturas comprometidas, realizar a execução de reforço estrutural em alguns pilares e além do mais será feita uma recuperação em alguns pontos do prédio nas estruturas que apresentam patologias em decorrência do tempo de uso, mesmo estas patologias não tendo nenhuma relação com os incêndios.

cobrimento, tratamento da armadura de aço com produtos químicos e aumento da espessura de cobertura. Nos pilares danificados, será feita sua recuperação no pavimento térreo (não danificado) conforme descrito anteriormente, já no pavimento superior (danificado) será feita sua demolição e reconstrução conforme descrito anteriormente.

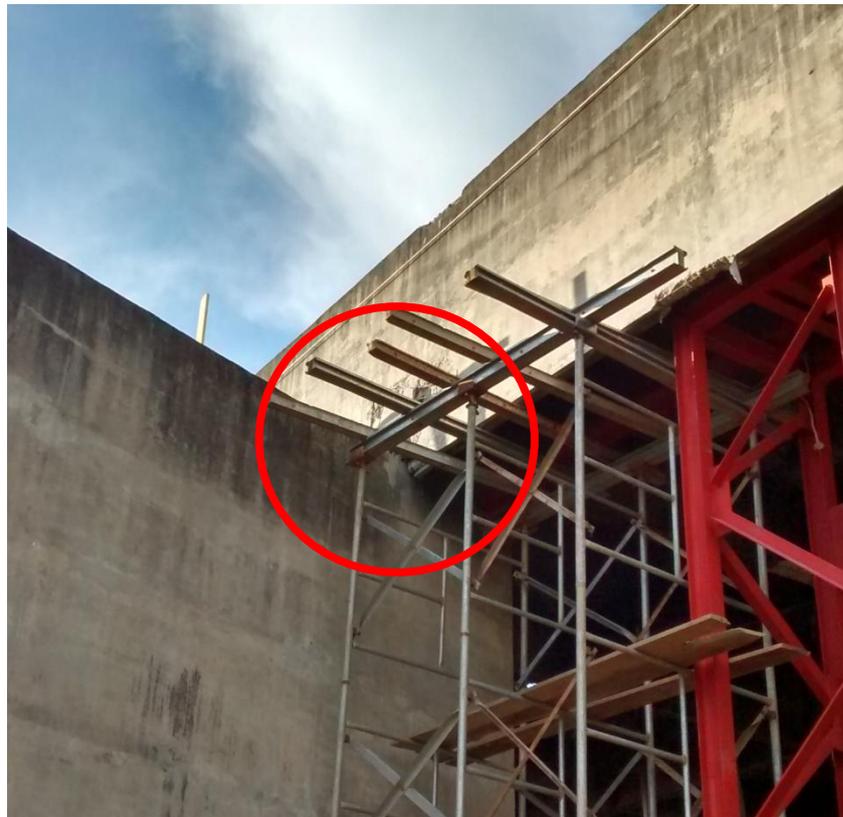
Figura 09: Rebaixamento estrutura superior. (Fonte: Dos autores 2016)

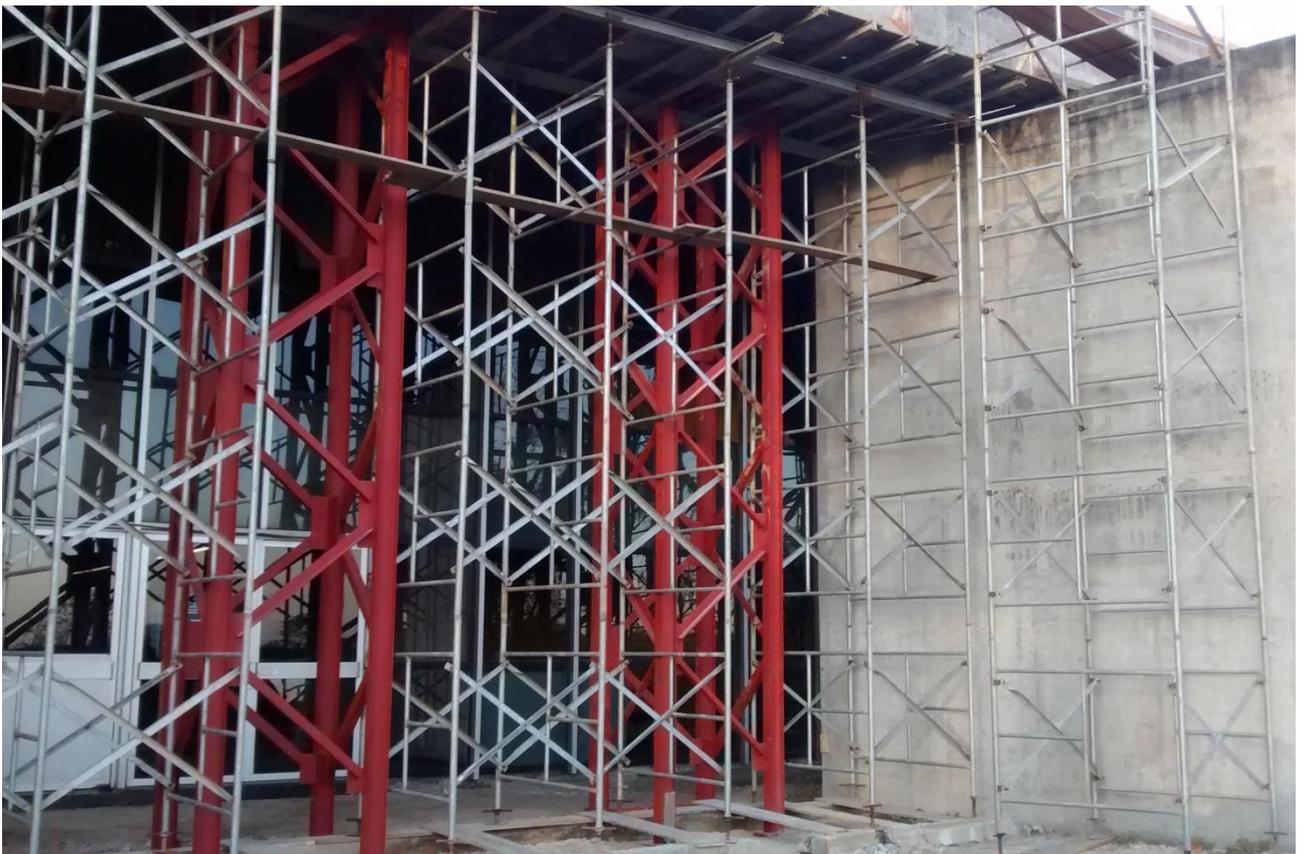
Conforme indicam os projetos de recuperação da estrutura de concreto armado, memorial descritivo e planilha orçamentária, a estrutura afetada foi reforçada com auxílio de vigas metálicas, conforme ilustram as imagens a seguir.

Figura 10: Vigas metálicas de apoio. (Fonte: Dos autores 2016)

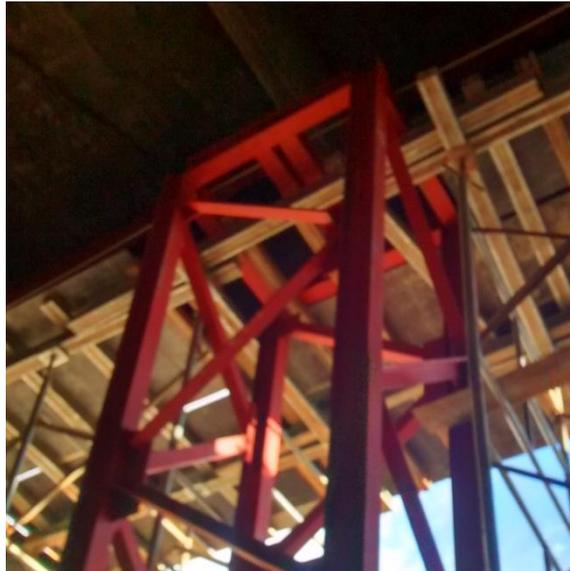
Figura 11: Viga metálica de apoio. (Fonte: Dos autores 2016)

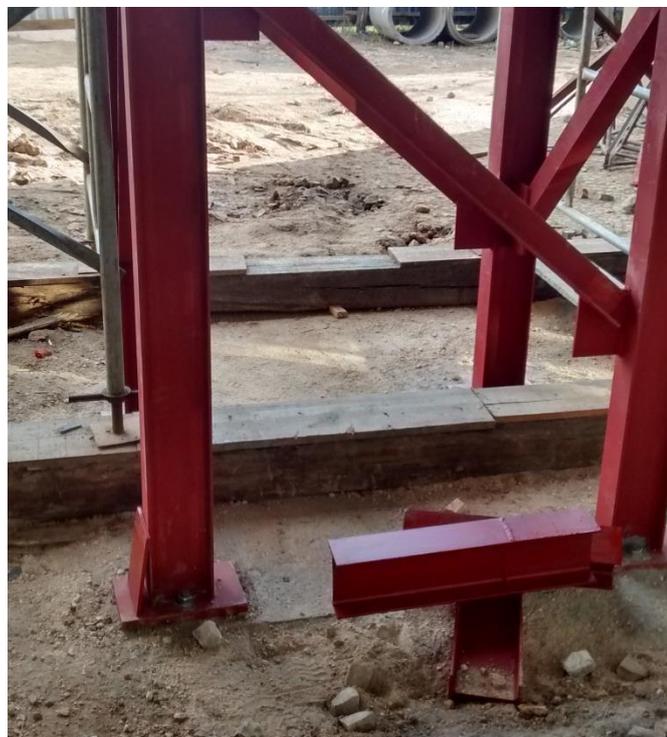
Ainda na construção das vigas metálicas, pode-se observar que foram executados os blocos para apoio destas estruturas.

Figura 12: Bloco de apoio da viga metálica. (Fonte: Dos autores 2016)

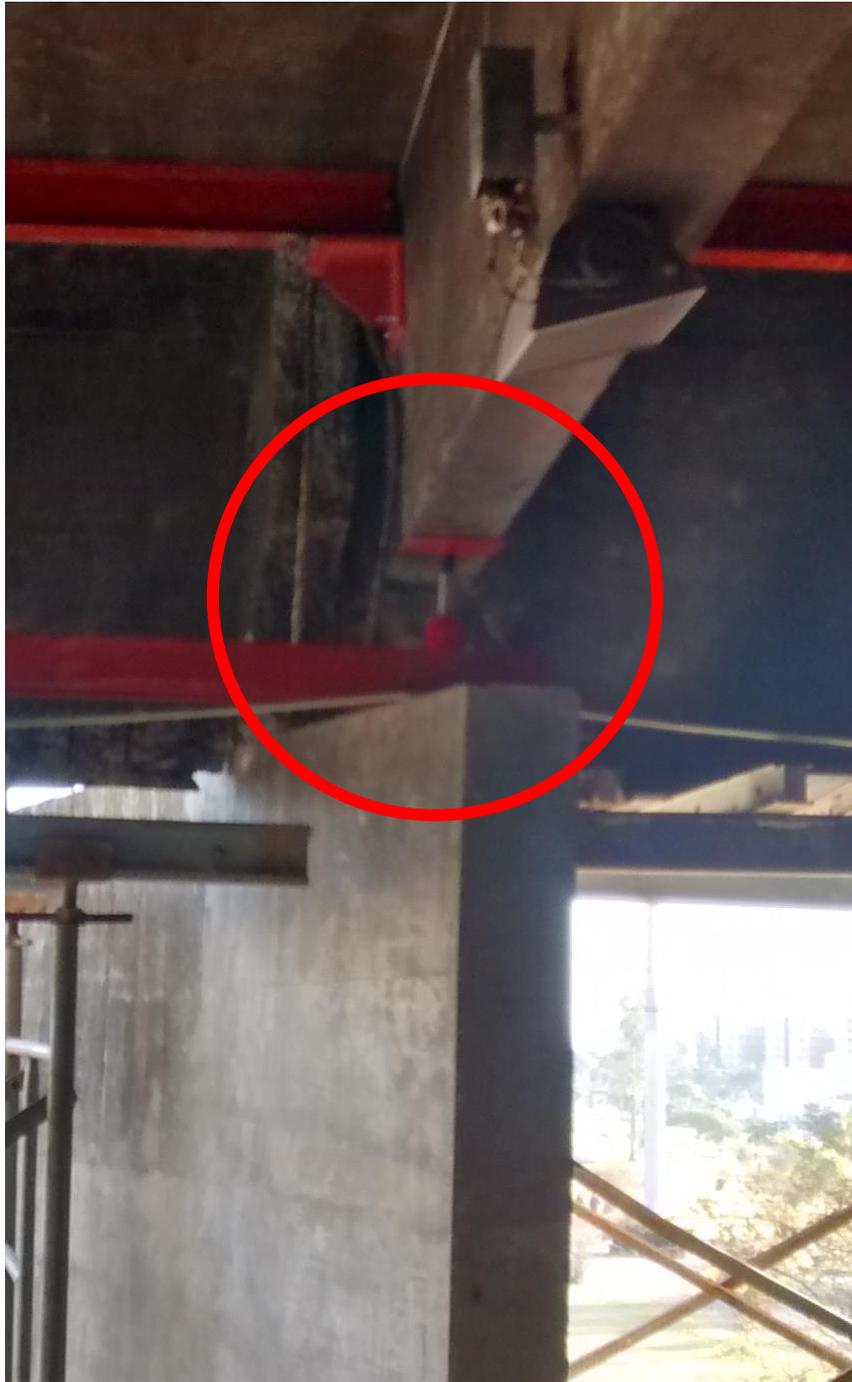
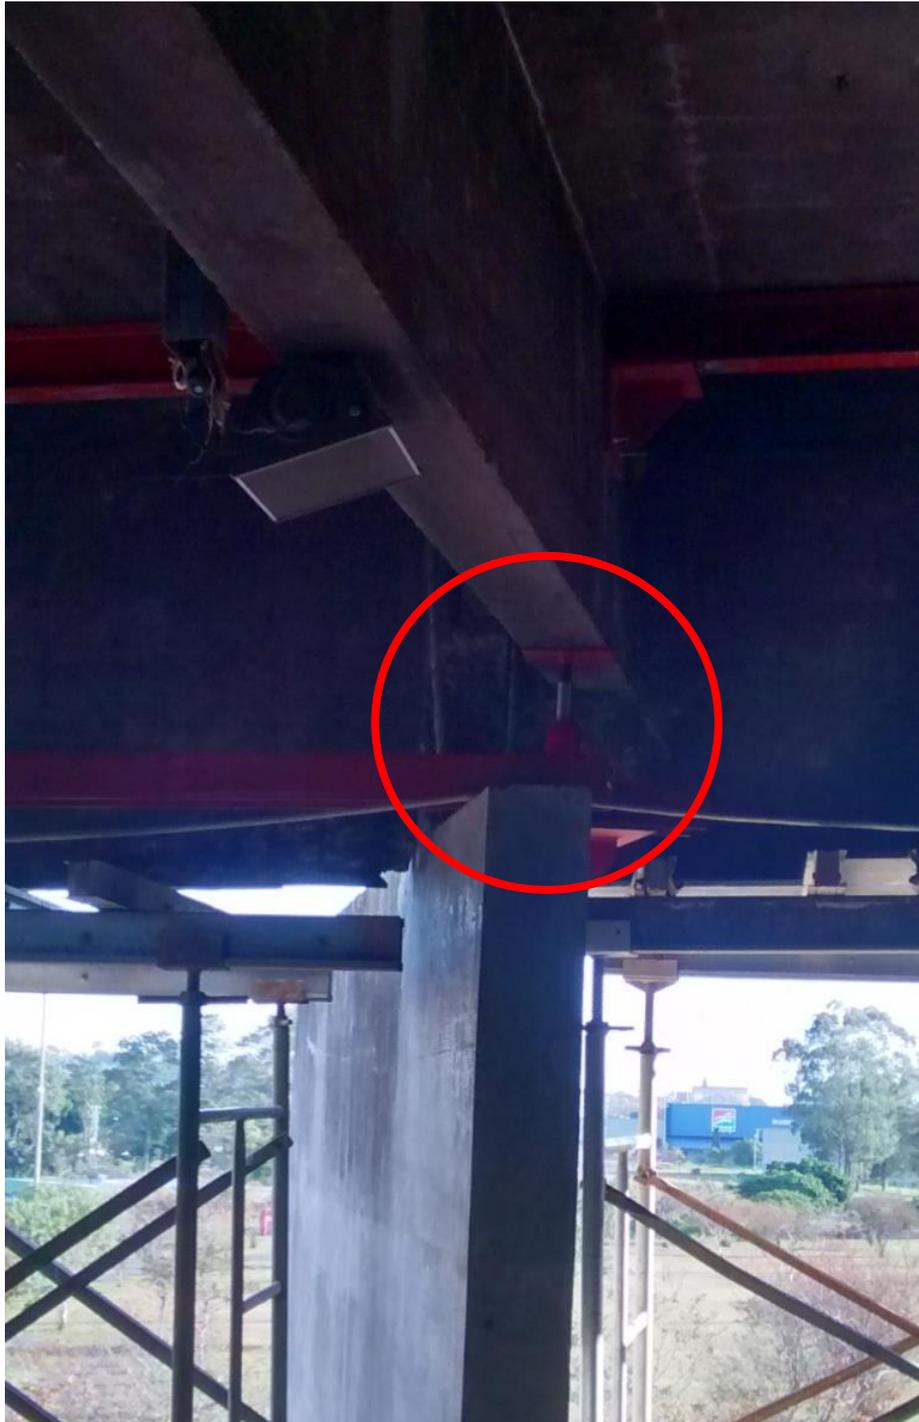
Foi observado que foram colocados nas vigas de suporte os macacos hidráulicos com capacidade de 10 toneladas cada um, que serão utilizados para a suspensão das vigas de concreto para posterior nivelamento.

Figura 13: Macaco hidráulico a ser utilizado na suspensão da estrutura. (Fonte: Dos autores 2016)

Figura 14: Macaco hidráulico a ser utilizado na suspensão da estrutura. (Fonte: Dos autores 2016)

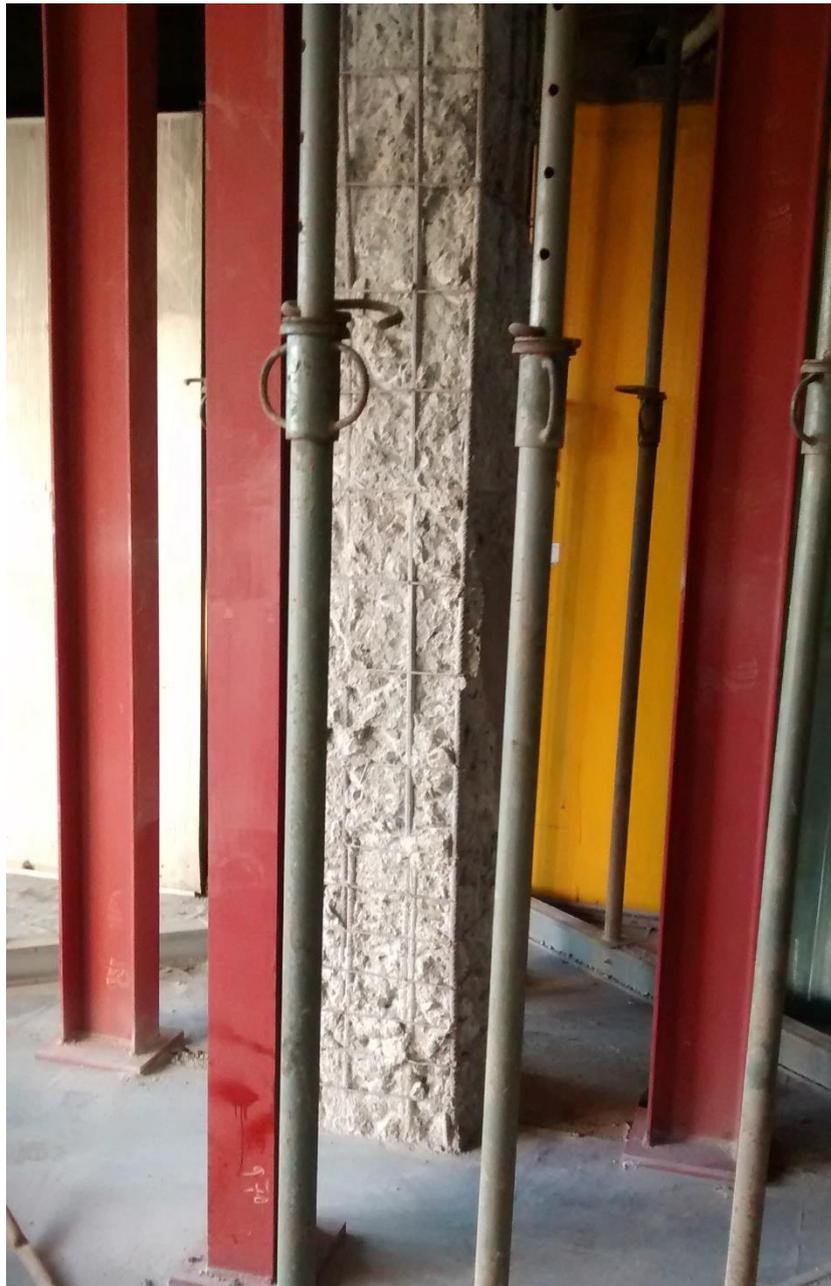
Observou-se ainda que estavam sendo iniciados os trabalhos de recuperação dos pilares da estrutura, o trabalho consiste na remoção da camada de

Figura 15: Pilar em processo de recuperação, remoção do cobrimento. (Fonte: Dos autores 2016)

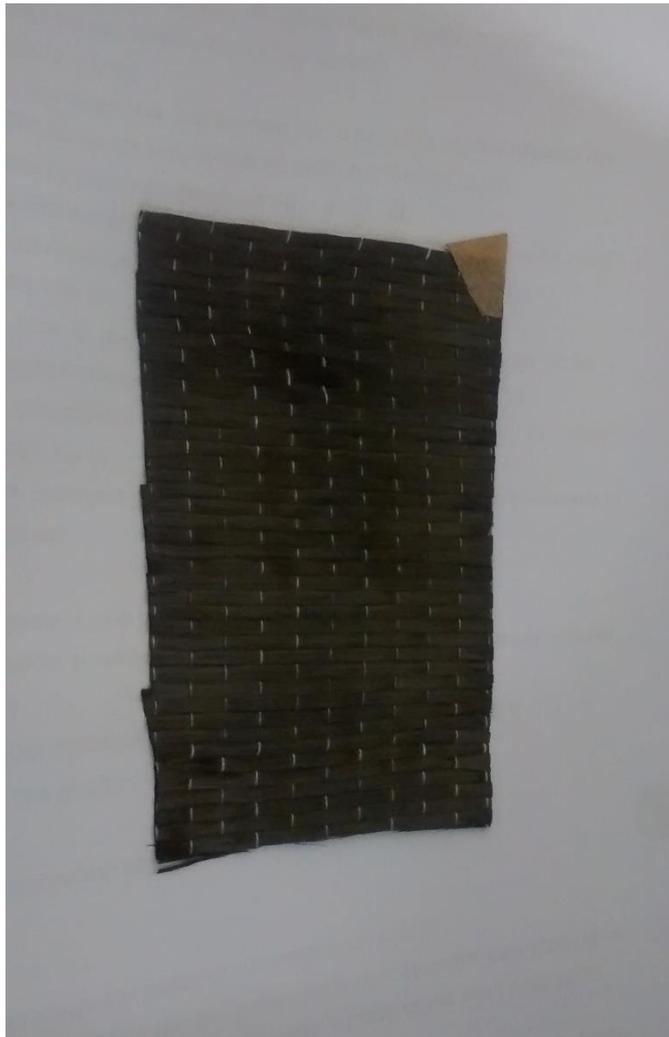
Ainda na recuperação das estruturas, após todas as etapas executadas será aplicada uma camada de fibra de carbono para reforço, no dia da realização da visita inclusive a equipe da empresa responsável pela execução da obra estava recebendo treinamento sobre a aplicação deste produto, para que posteriormente a execute na obra.

Figura 16: Fibra de carbono a ser aplicada como reforço estrutural. (Fonte: Dos autores 2016)

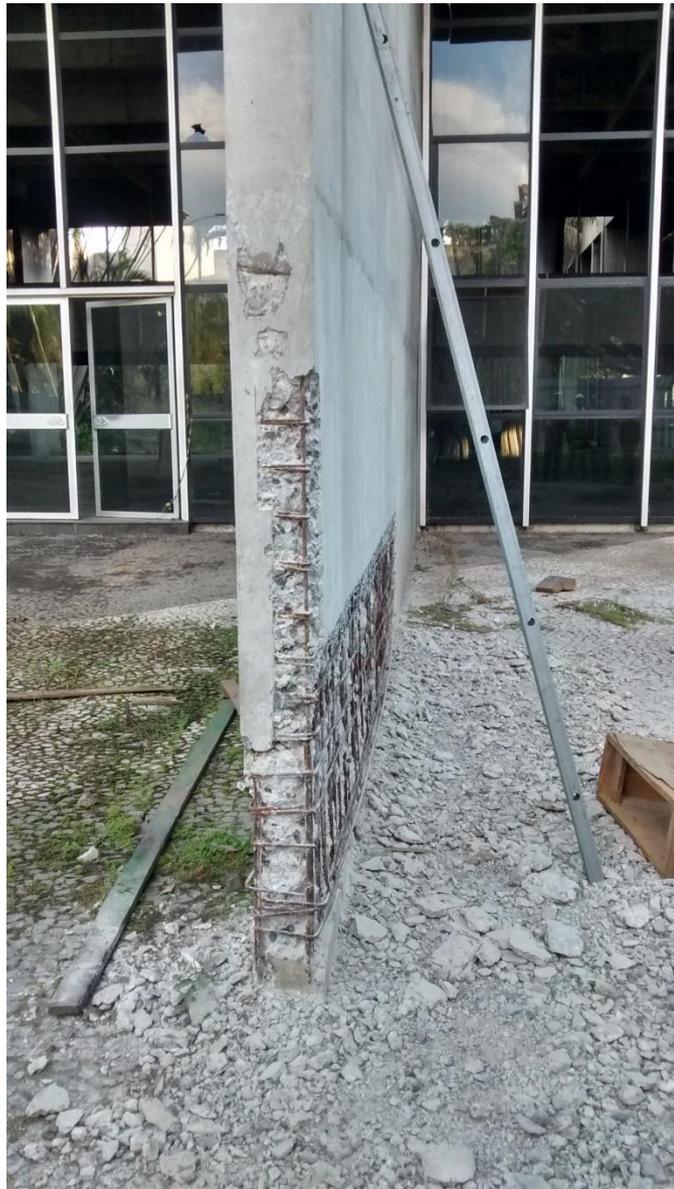
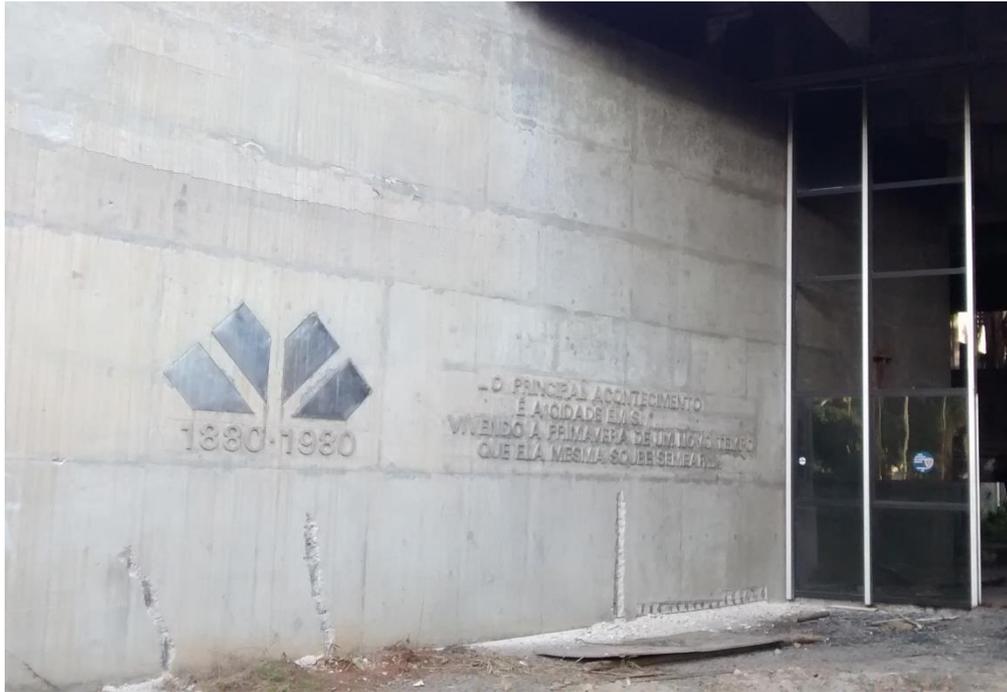
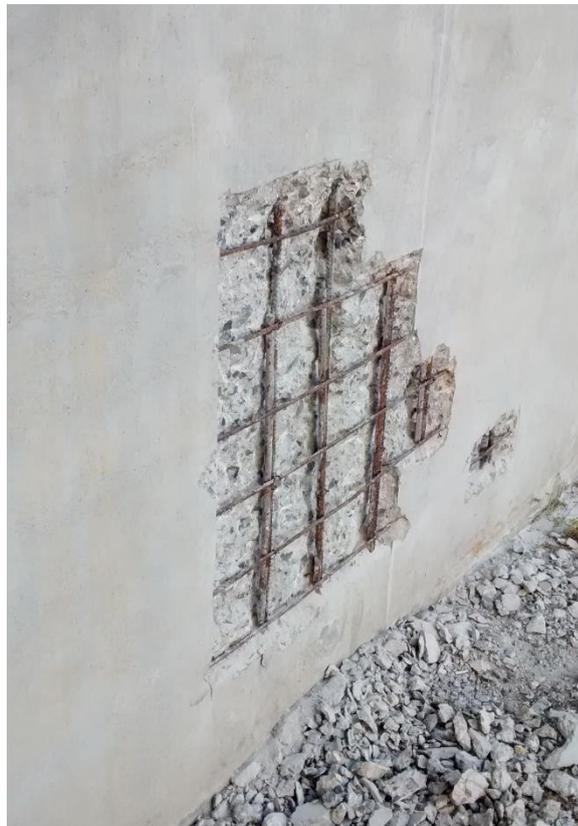
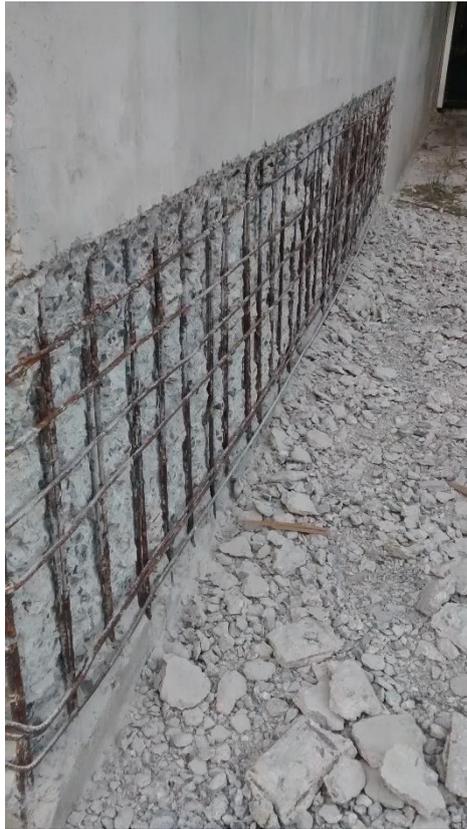
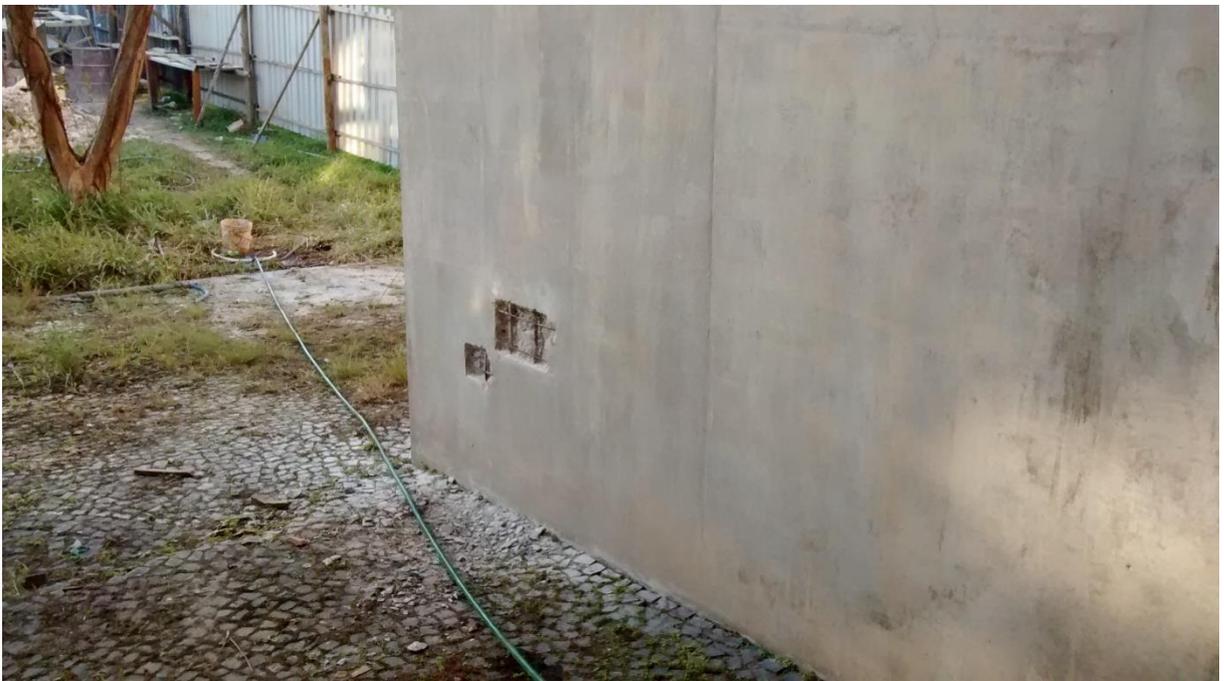
Figura 17: Remoção da camada de revestimento. (Fonte: Dos autores 2016)

Figura 18: Remoção da camada de cobertura. (Fonte: Dos autores 2016)

Figura 19: Remoção da camada de cobertura. (Fonte: Dos autores 2016)

Figura 20: Remoção da camada de cobrimento. (Fonte: Dos autores 2016)

Figura 21: Remoção da camada de cobrimento. (Fonte: Dos autores 2016)

patológicas, esta recuperação consiste na identificação destes pontos danificados, na remoção do revestimento, através de um contorno geométrico linear bem definido da área a ser recuperada, delimitação esta feita com a utilização de um equipamento de serra com disco diamantado que estabelece bordas retas com pelo menos 5 mm de profundidade, recuperação da armadura e aplicação de produtos especiais e posterior recobrimento.

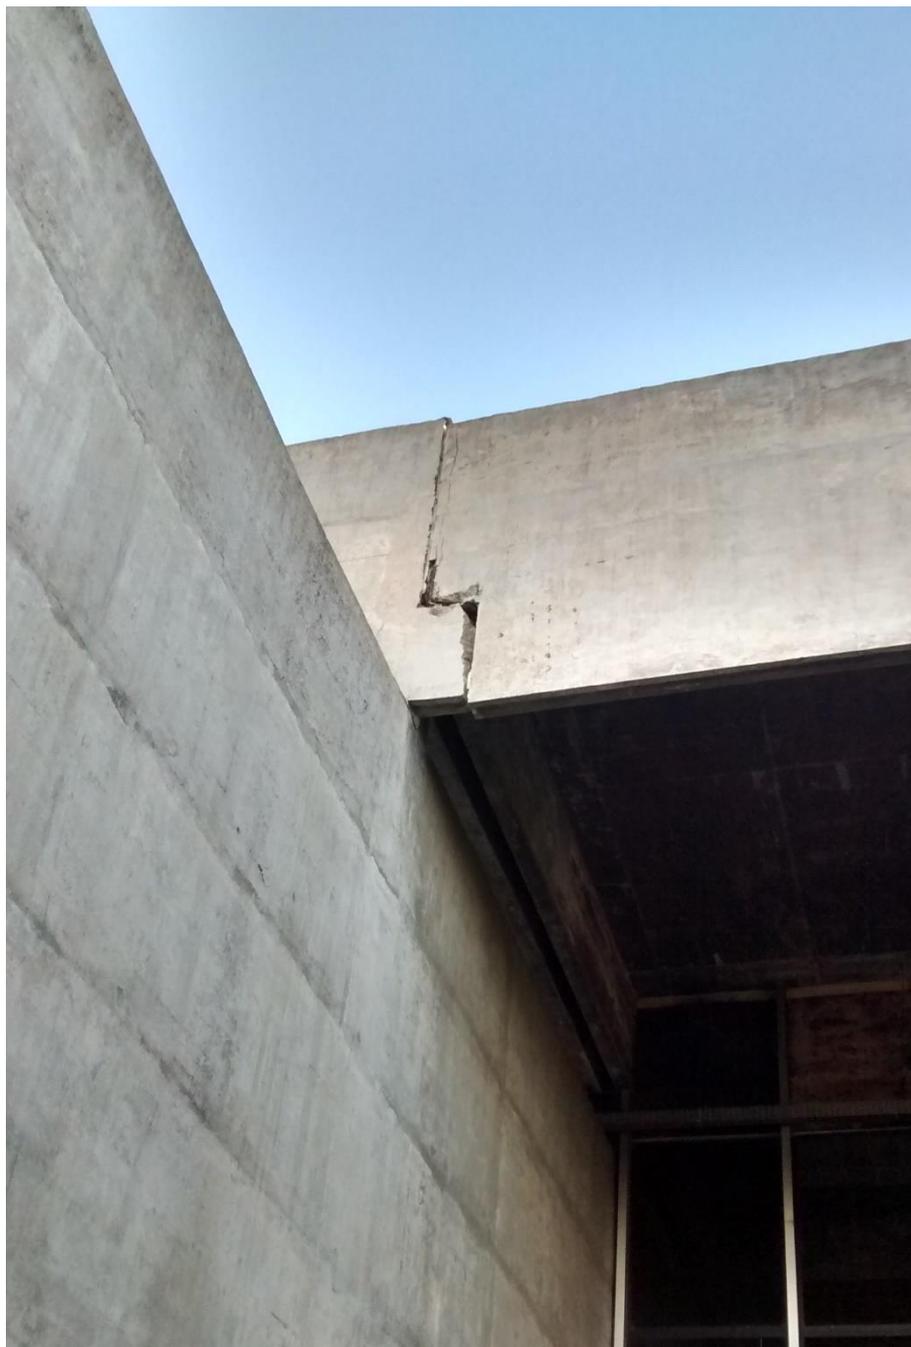
Figura 22: Patologia área externa do Paço Municipal Marcos Rovaris. (Fonte: Dos autores 2016)

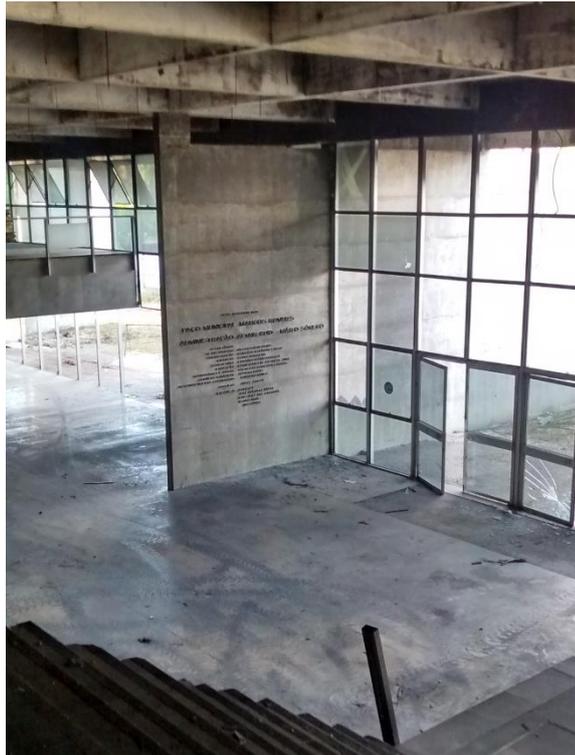
De acordo ainda com o engenheiro civil Édio José Del Castanhel está sendo feito a limpeza em alguns pontos do Paço Municipal Marcos Rovaris para que possam se iniciar os trabalhos de recuperação, esta limpeza é feita para que se retire as partículas da fumaça que atingiram a estrutura.

Figura 23: Sujeira na área interna do Paço Municipal Marcos Rovaris. (Fonte: Dos autores 2016)

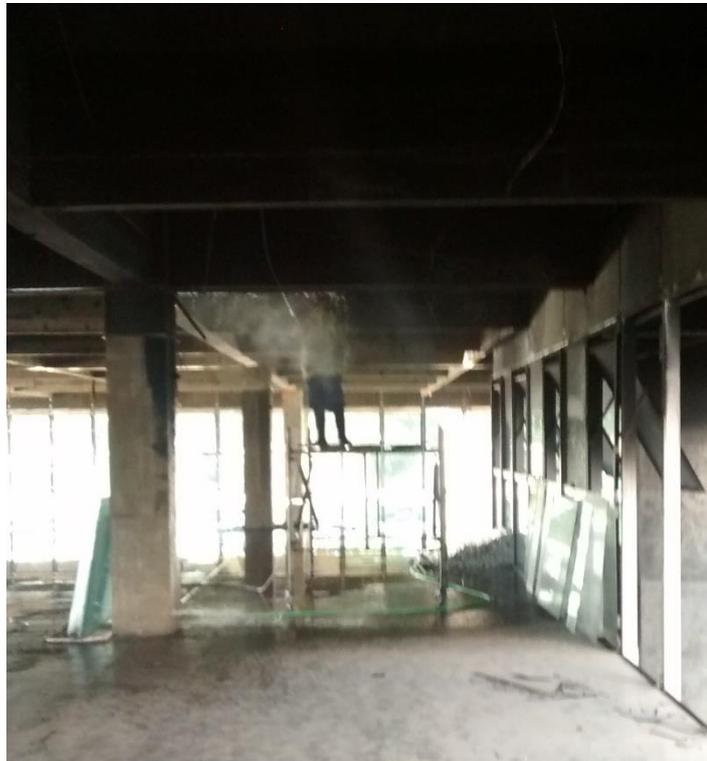
Figura 24: Limpeza sendo executada. (Fonte: Dos autores 2016)

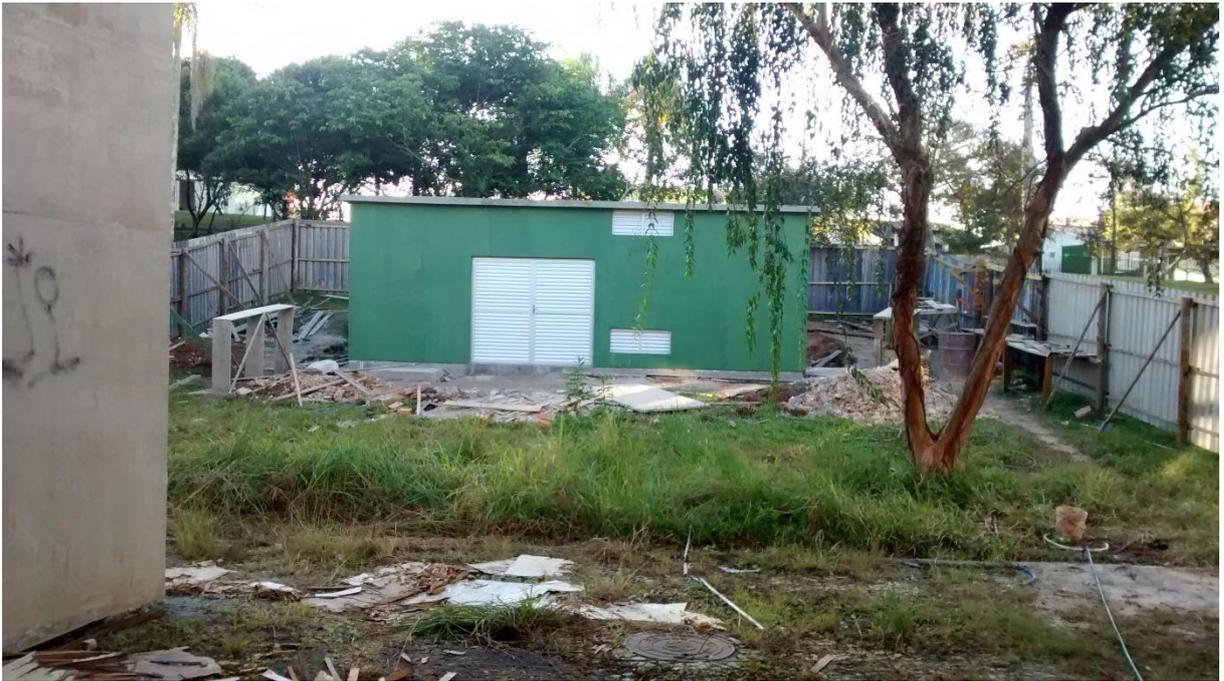
Ainda durante a visita ao Paço Municipal Marcos Rovaris a equipe pode observar que já foi concluída a construção da subestação de 750 kVA, entretanto esta obra foi contratada por meio da licitação Tomada de Preços 234/PMC/2015 e a execução era de responsabilidade de outra empresa.

Figura 25: Subestação construída no Paço Municipal Marcos Rovaris. (Fonte: Dos autores 2016)
