RELATÓRIO DE ACOMPANHAMENTO DAS OBRAS PÚBLICAS

Relatório número: RAO 021/OSC/2016

Objeto: Contratação de empresas do ramo pertinente para execução de serviços necessários à realização das obras de **REFORMA DA 1ª ETAPA DO EDIFÍCIO SEDE DA PREFEITURA MUNICIPAL DE CRICIÚMA – PAÇO MUNICIPAL “MARCOS ROVARIS”** -, localizado na rua Domênico Sônego nº 542 – bairro Santa Bárbara, distribuídos em 3 (três) lotes.

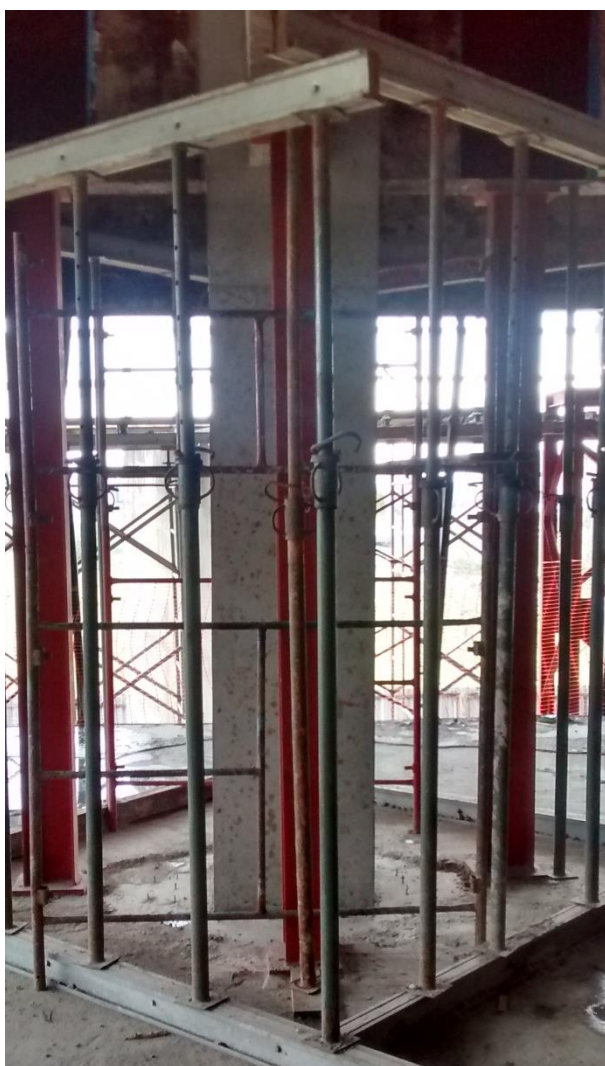
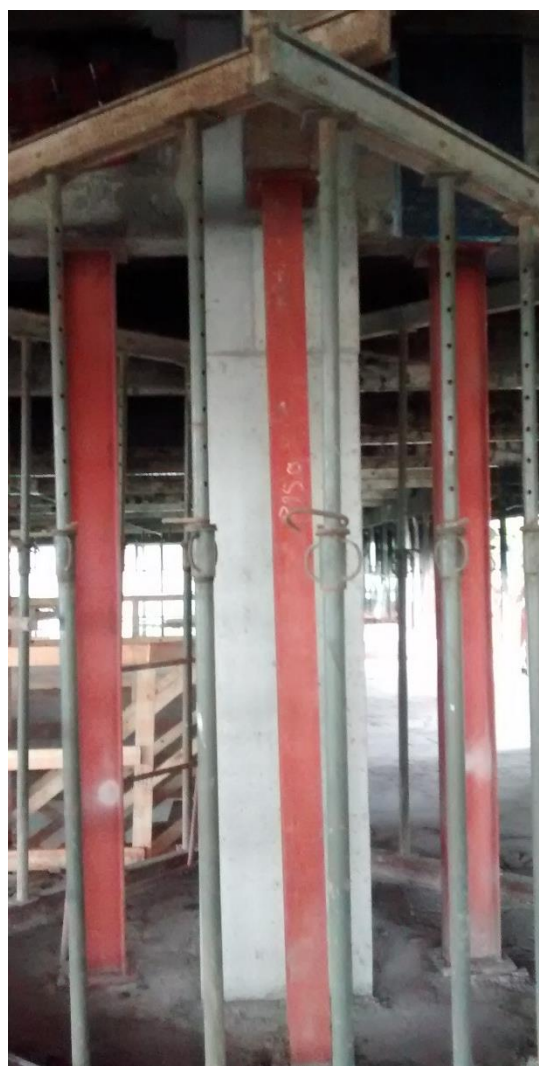
Durante a ocorrência da terceira visita a equipe do Observatório Social de Criciúma pode evidenciar que a recomposição dos pilares afetados com os dois incêndios (P1, P2, P7 e P8) estava concluída, conforme o descrito no relatório da visita anterior (RAO 016/OSC/2016) a recomposição destes pilares danificados estava em andamento. Ainda foi observado que os pilares após recompostos ultrapassam em 50 cm a laje de cobertura, conforme o indicado no desenho PM-15-PRE/021-EC (folha 21/31) essa ultrapassagem dos pilares em relação a laje de cobertura é necessária.

Figura 05: Pilares P1 e P6 (pavimento superior) recompostos. (Fonte: Dos autores 2016)

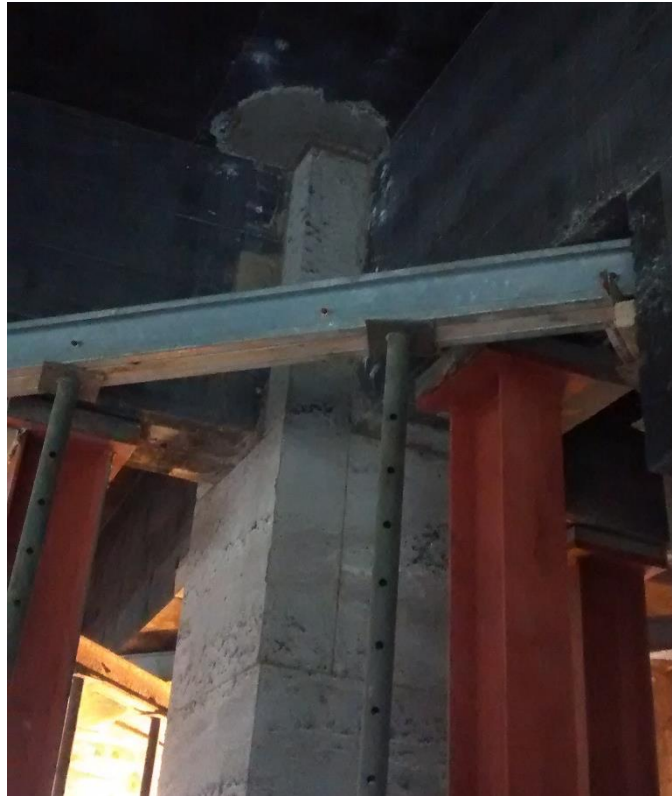
Figura 06: Detalhe do pilar ultrapassando a laje de cobertura. (Fonte: Dos autores 2016)

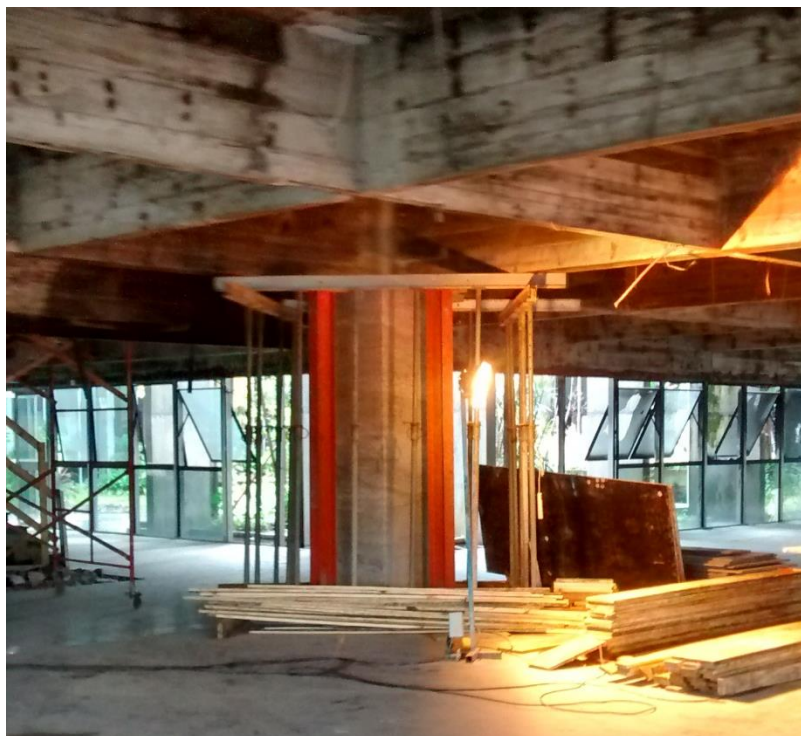
Figura 07: Pilar P6 (pavimento inferior) recomposto. (Fonte: Dos autores 2016)

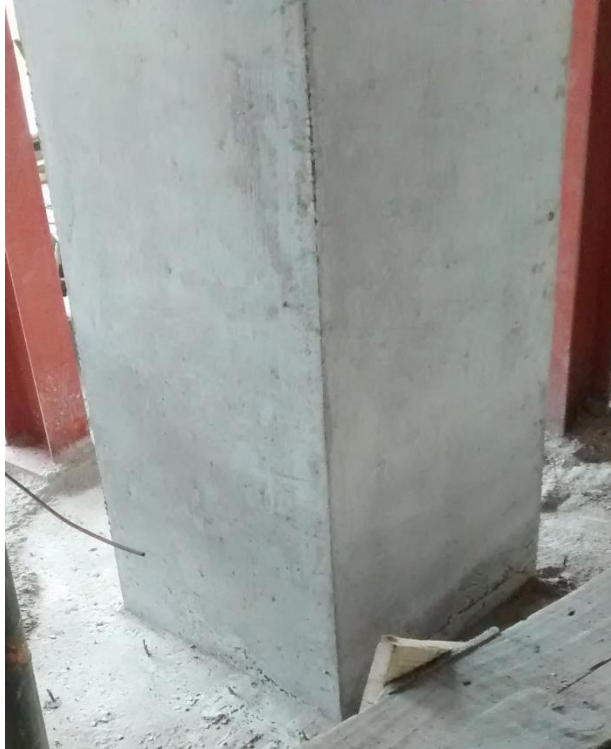
Figura 08: Detalhe da base de um dos pilares após sua recomposição. (Fonte: Dos autores 2016)

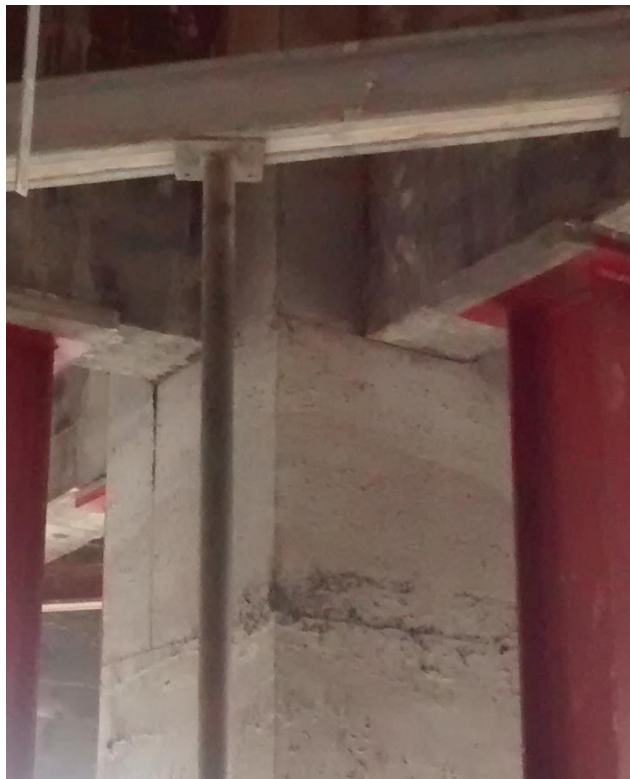
Figura 09: Detalhe de um dos pilares após sua recomposição. (Fonte: Dos autores 2016)

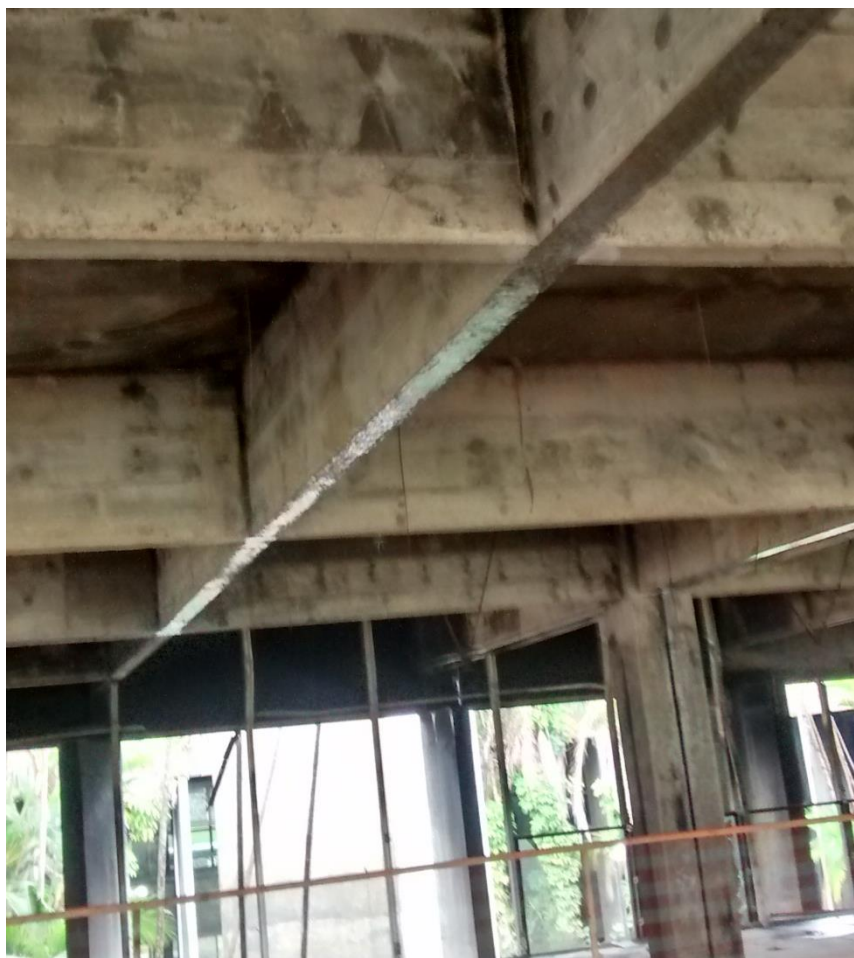
Foi evidenciado que estavam sendo executados (em alguns pontos) os trabalhos de regularização superficial, conforme observado estava sendo aplicado o imprimador primário em algumas vigas, já em outros locais houve a aplicação do regularizador de superfície, sendo assim estes locais já estavam preparados para receber a aplicação dos reforços, por fim ainda se constatou que algumas lajes já receberam a aplicação dos reforços com fibras de carbonos.

Figura 10: Vigas recebendo a aplicação do imprimador primário. (Fonte: Dos autores 2016)

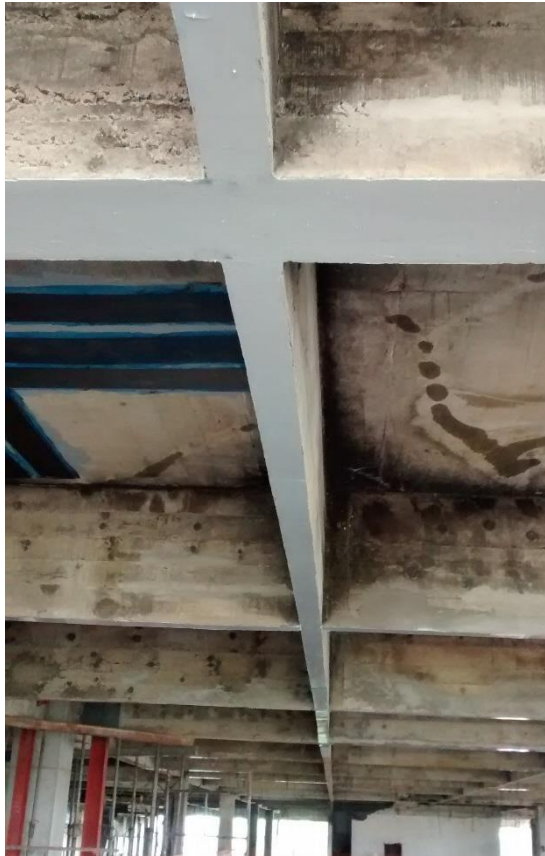
Figura 11: Detalhe das vigas após aplicação do regularizador de superfície. (Fonte: Dos autores 2016)

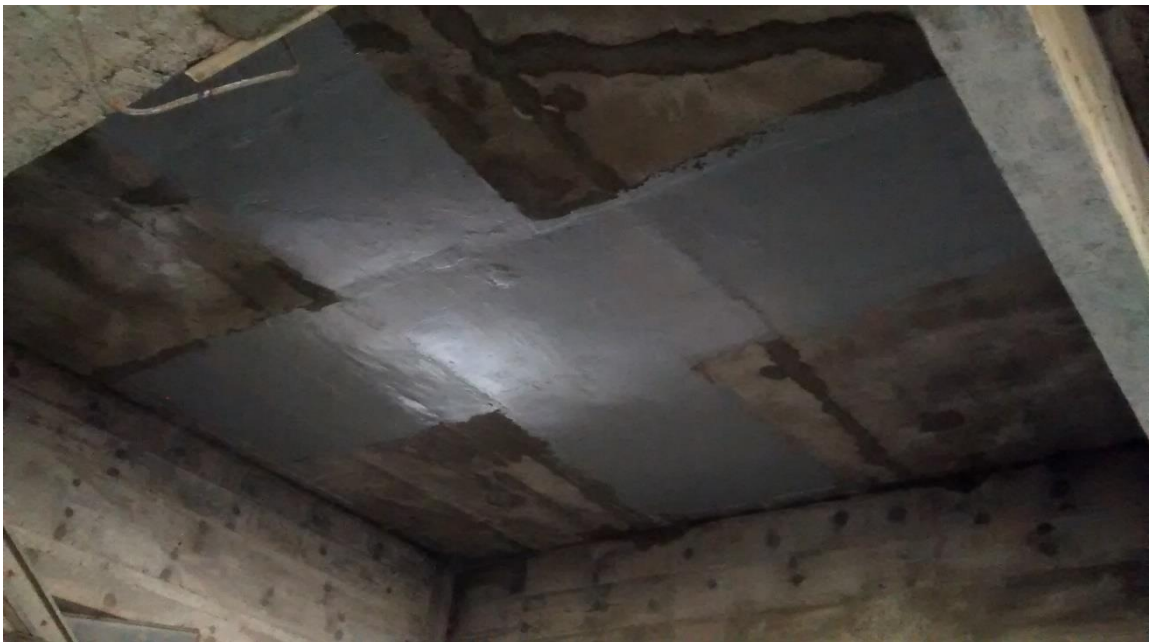
Figura 12: Detalhe de uma das lajes após aplicação do regularizador de superfície. (Fonte: Dos autores 2016)

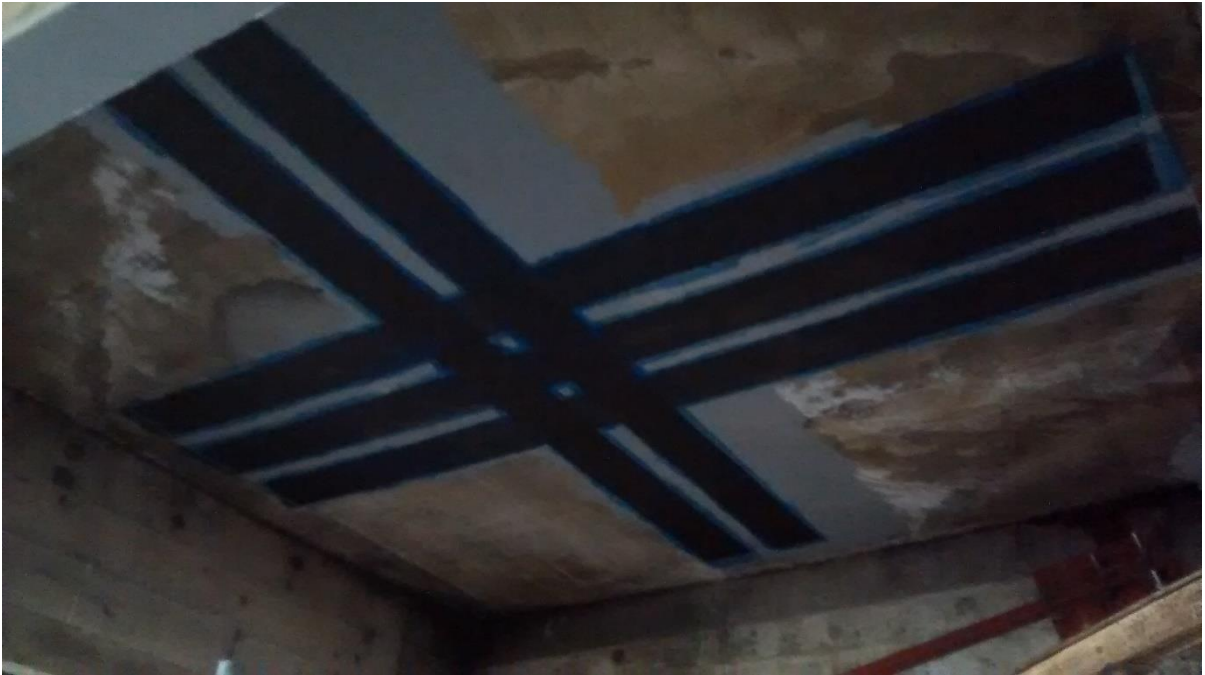
A equipe do Observatório Social de Criciúma também constatou que estavam sendo aplicados os reforços com fibra de carbono, conforme os projetos executivos a execução desta etapa só poderia iniciar após a conclusão de todas as etapas de recuperação estrutural, de acordo com o descrito anteriormente, tais etapas foram concluídas.

Figura 13: Aplicação dos reforços com fibras de carbono. (Fonte: Dos autores 2016)

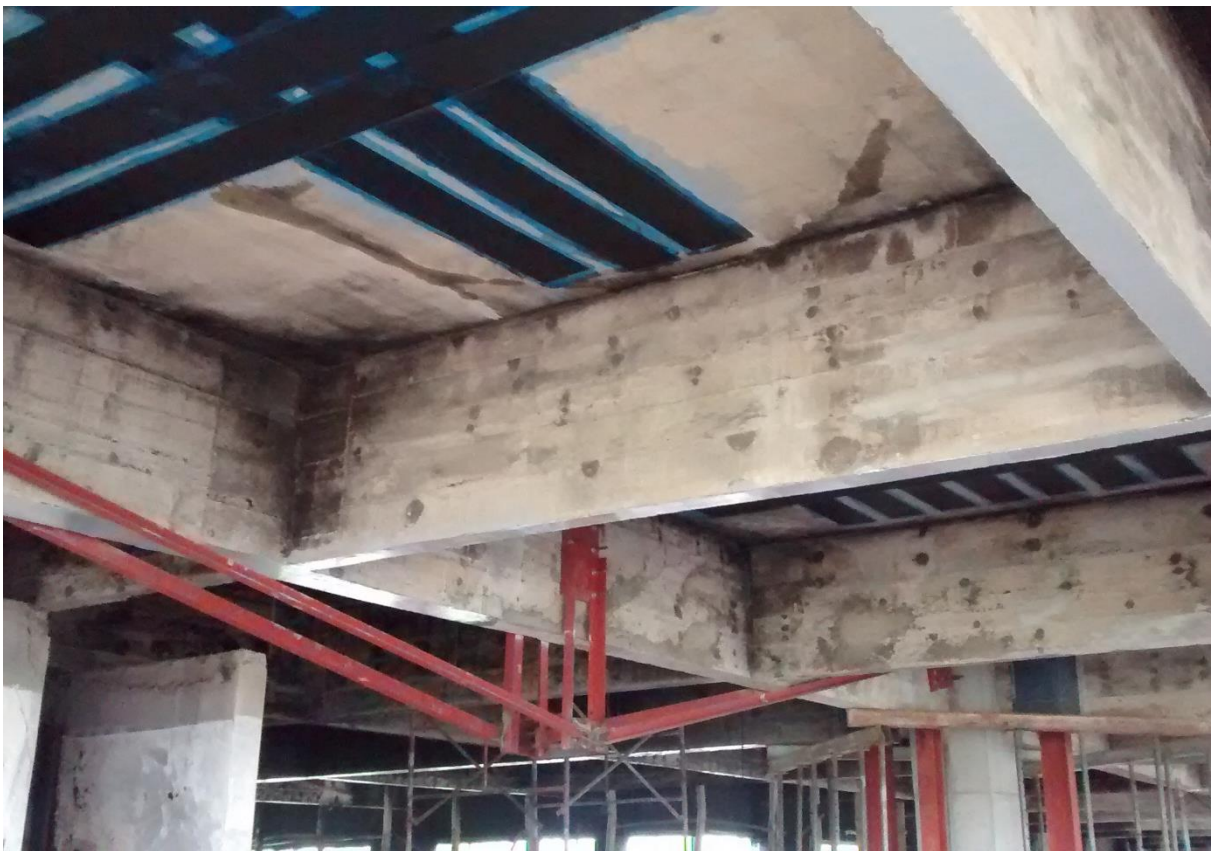
Figura 14: Reforços com fibra de carbono aplicados nas lajes. (Fonte: Dos autores 2016)

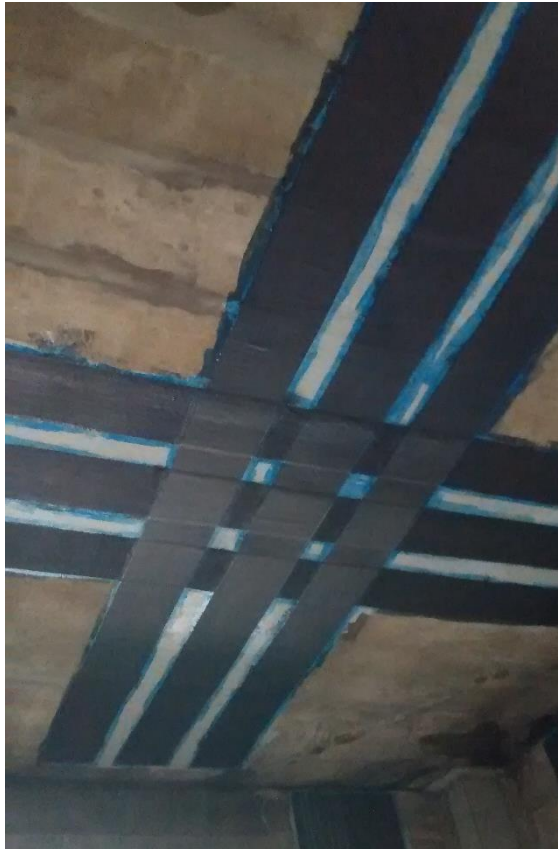
Figura 15: Detalhe dos reforços com fibra de carbono. (Fonte: Dos autores 2016)

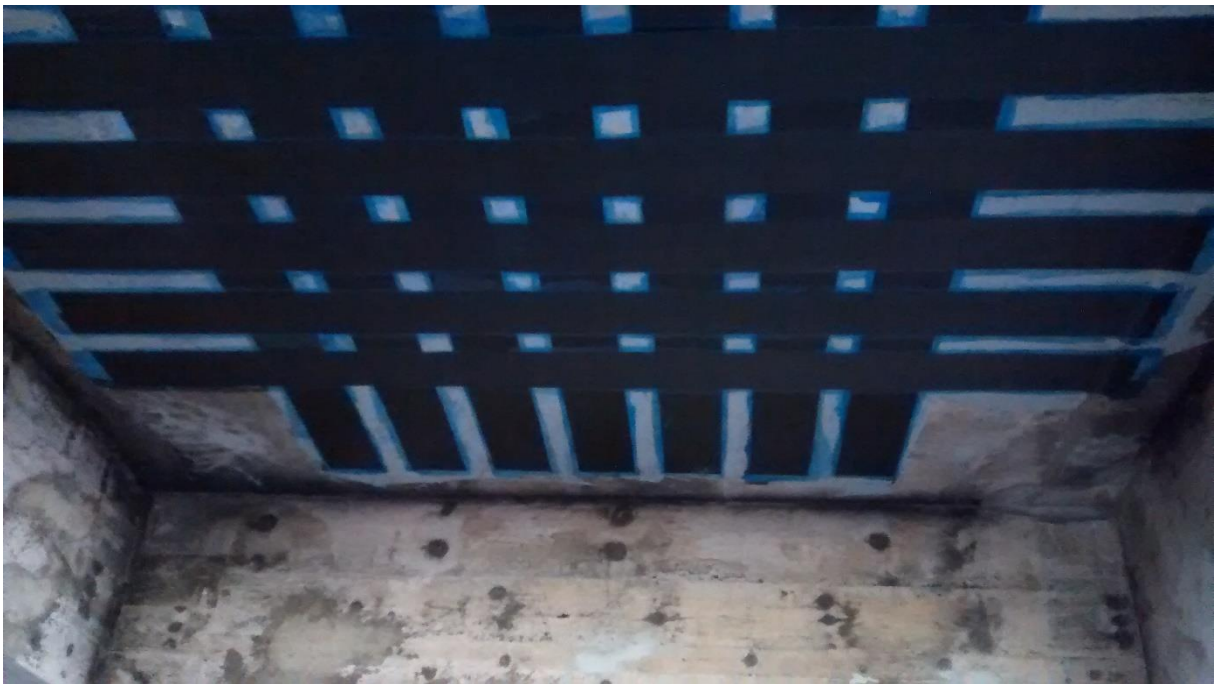
Figura 16: Detalhe dos reforços com fibra de carbono. (Fonte: Dos autores 2016)

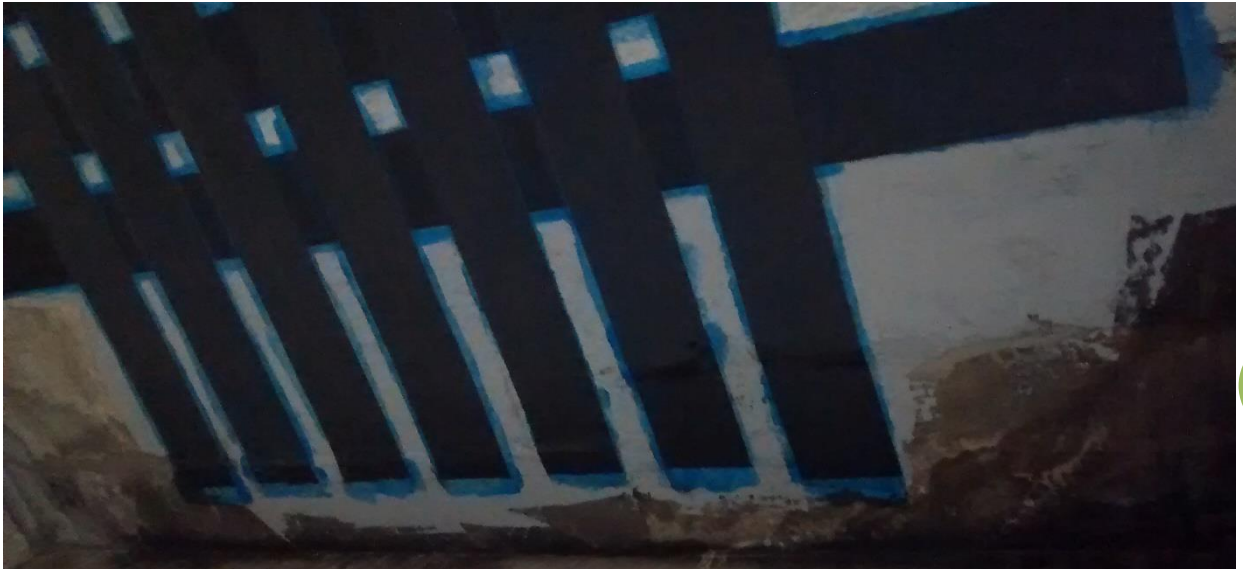
Figura 17: Detalhe dos reforços com fibra de carbono. (Fonte: Dos autores 2016)

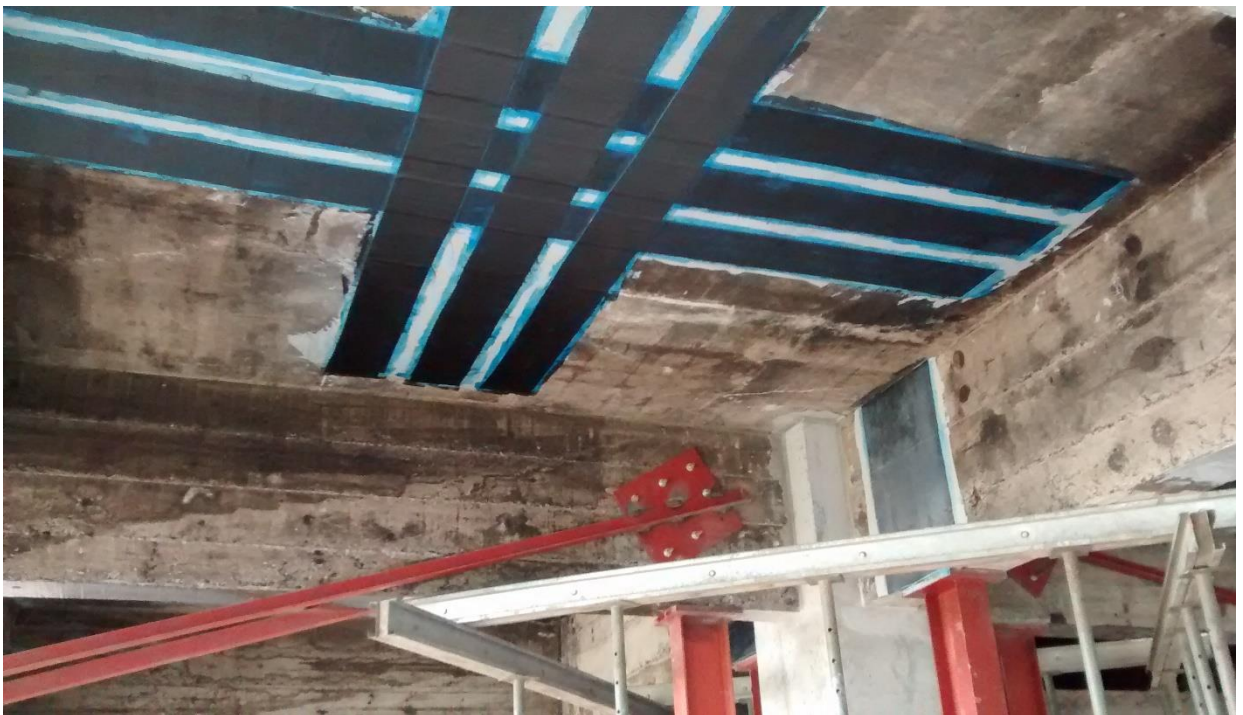
Figura 18: Detalhe dos reforços com fibra de carbono. (Fonte: Dos autores 2016)

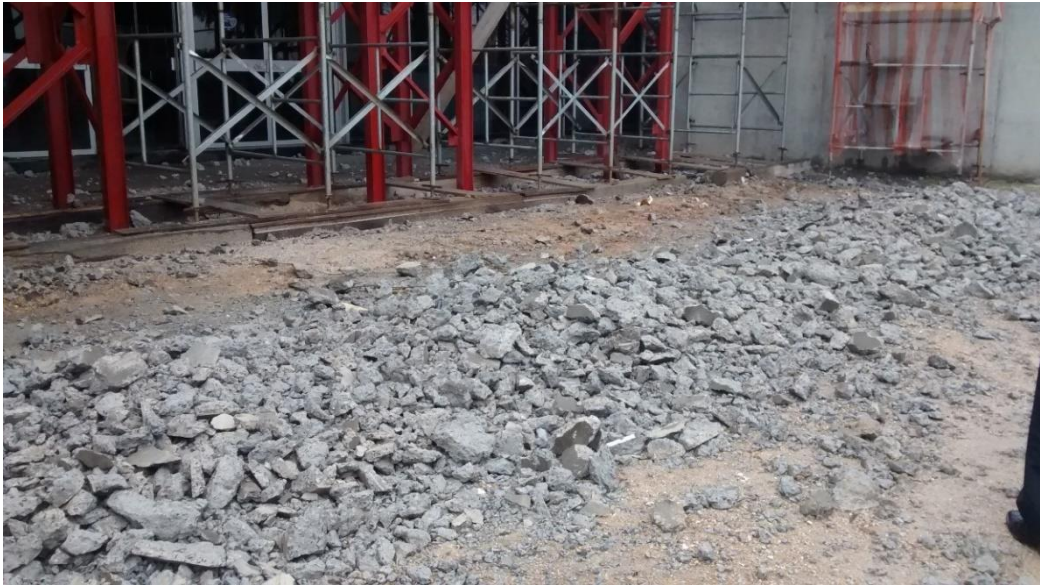
Figura 19: Resíduos resultantes da demolição das vigas de bordo. (Fonte: Dos autores 2016)

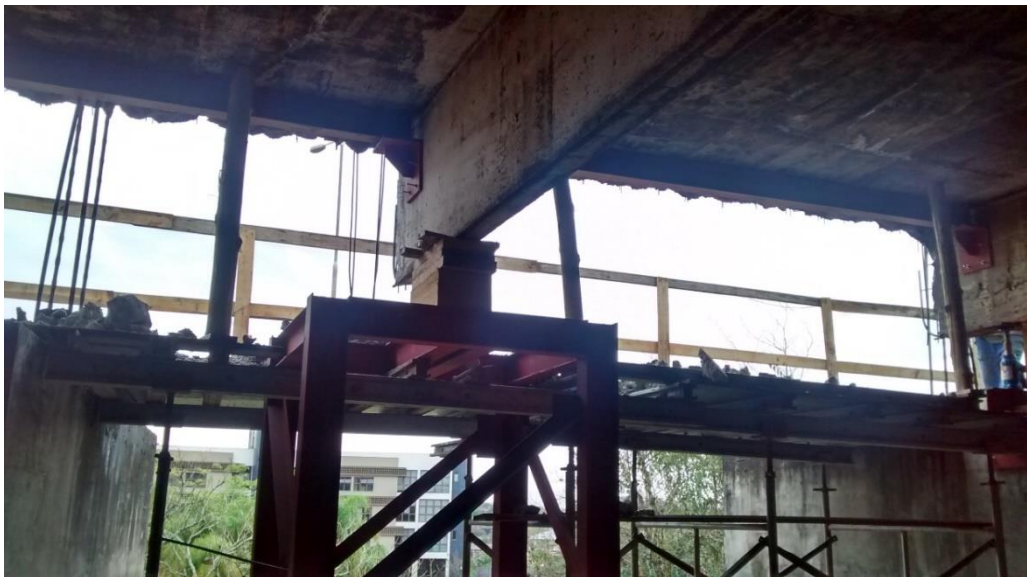
A equipe do Observatório Social de Criciúma também constatou que foram executadas as demolições das vigas de bordo (V1 e V11), durante a execução desta

Figura 20: Viga de bordo V1 após demolição. (Fonte: Dos autores 2016)

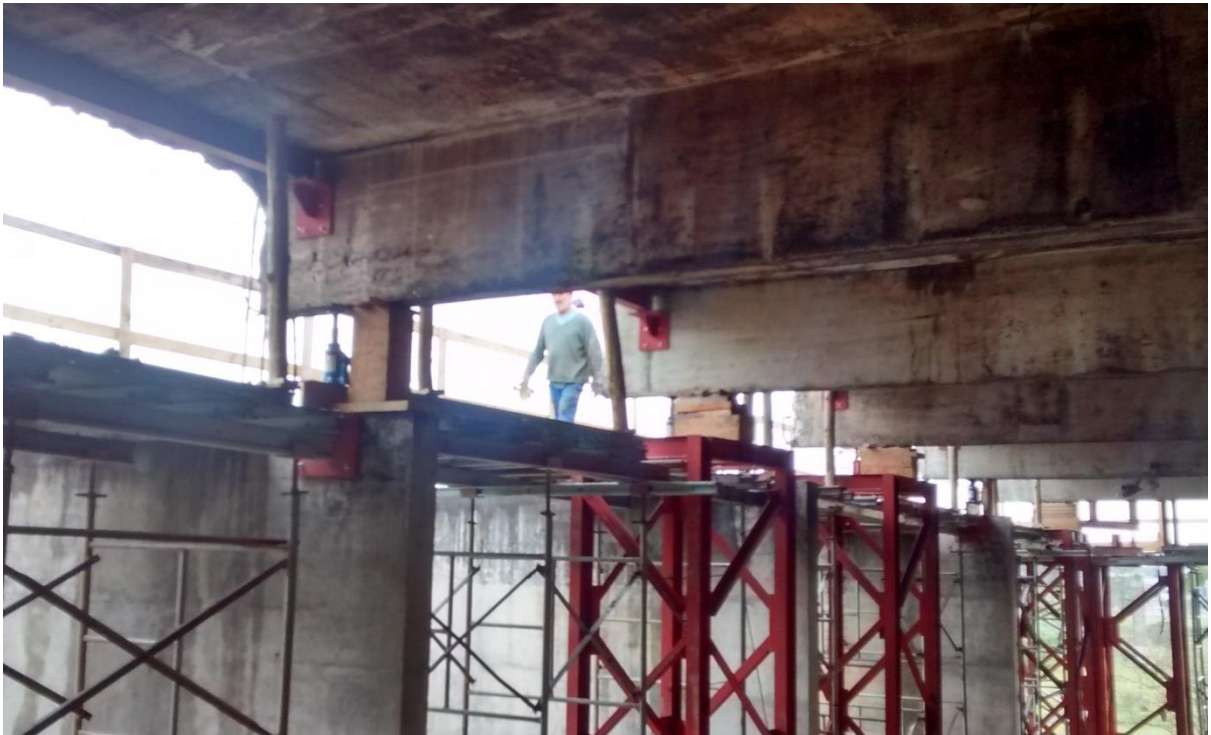
Figura 21: Viga de bordo V11 após demolição. (Fonte: Dos autores 2016)

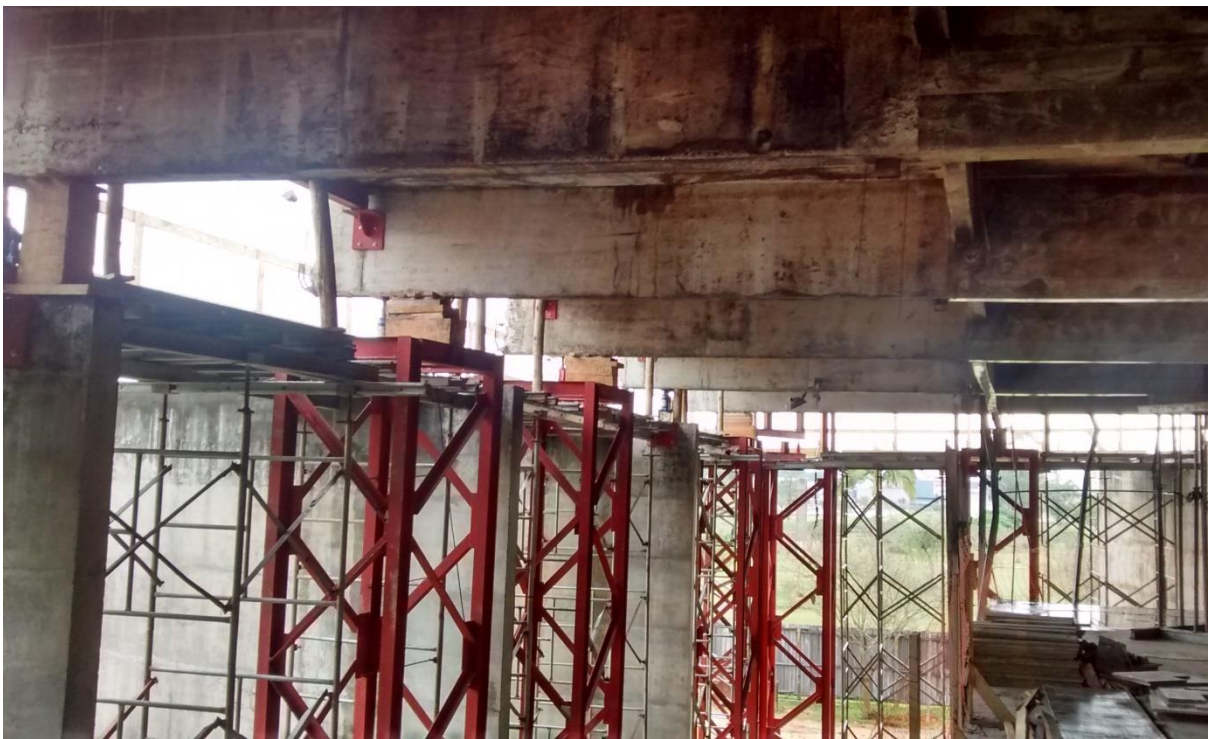
Figura 22: Detalhe do pavimento superior após demolição das vigas de bordo. (Fonte: Dos autores 2016)

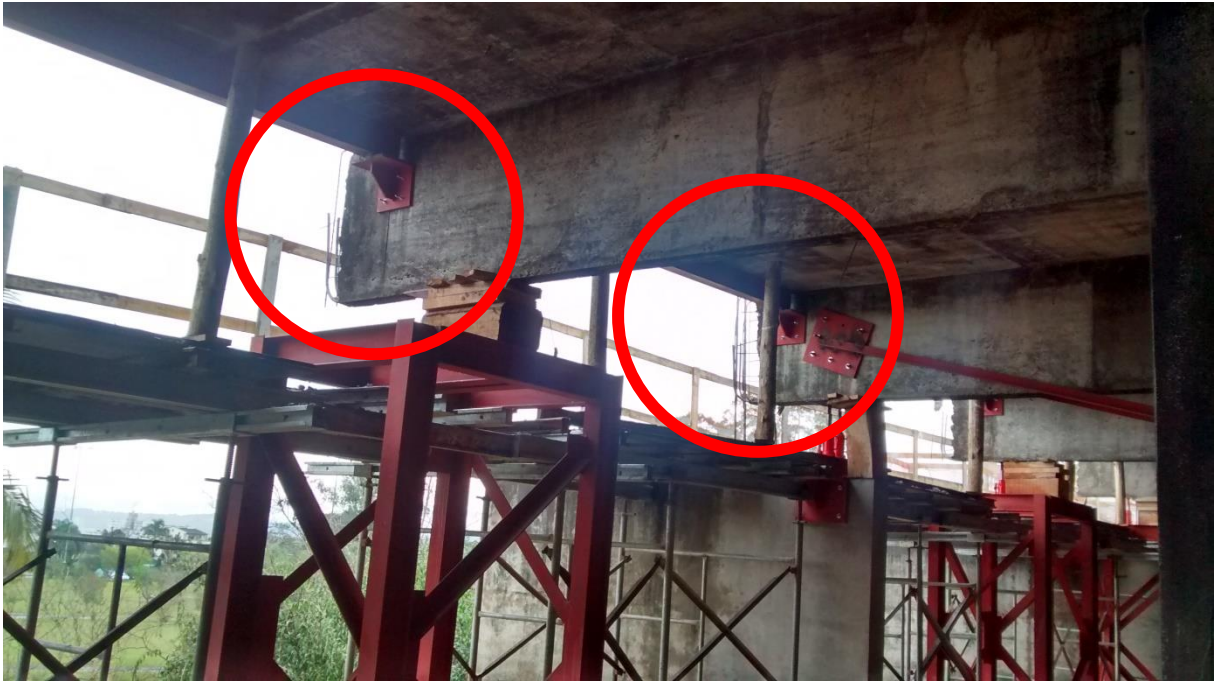
etapa foram retirados os pilaretes de ligação das vigas de bordo com os pilares de fachada, pilaretes estes danificados pela ocorrência dos incêndios, ainda foi executada uma demolição complementar de 18 cm nas vigas V2, V3, V6 a V10, V12 a V15, V19, V23 e V26 a V29, de acordo com o desenho PM-15-PRE/021_EC (folha 11/31).

Figura 23: Detalhe da demolição complementar de 18 cm. (Fonte: Dos autores 2016)

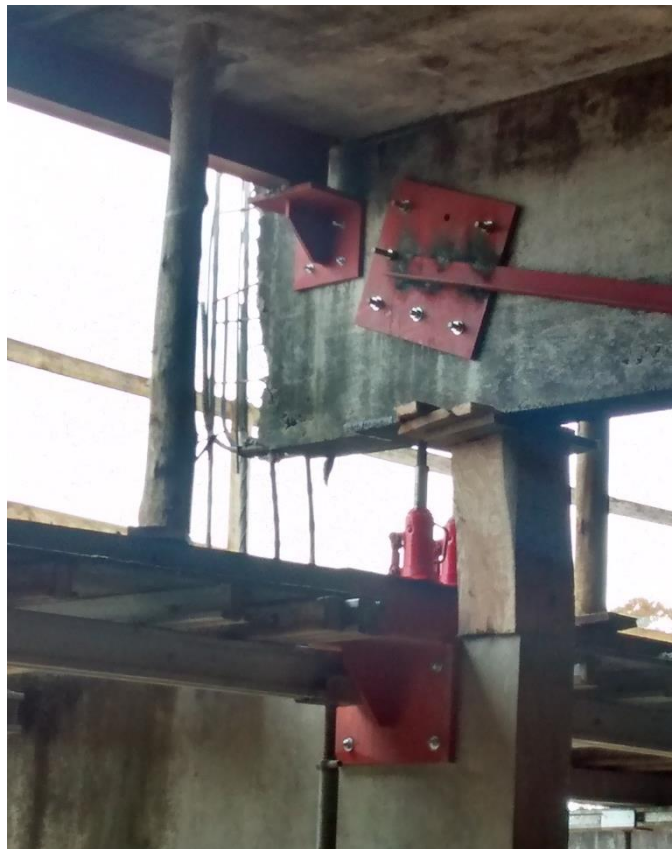
Figura 24: Detalhe da demolição complementar de 18 cm. (Fonte: Dos autores 2016)

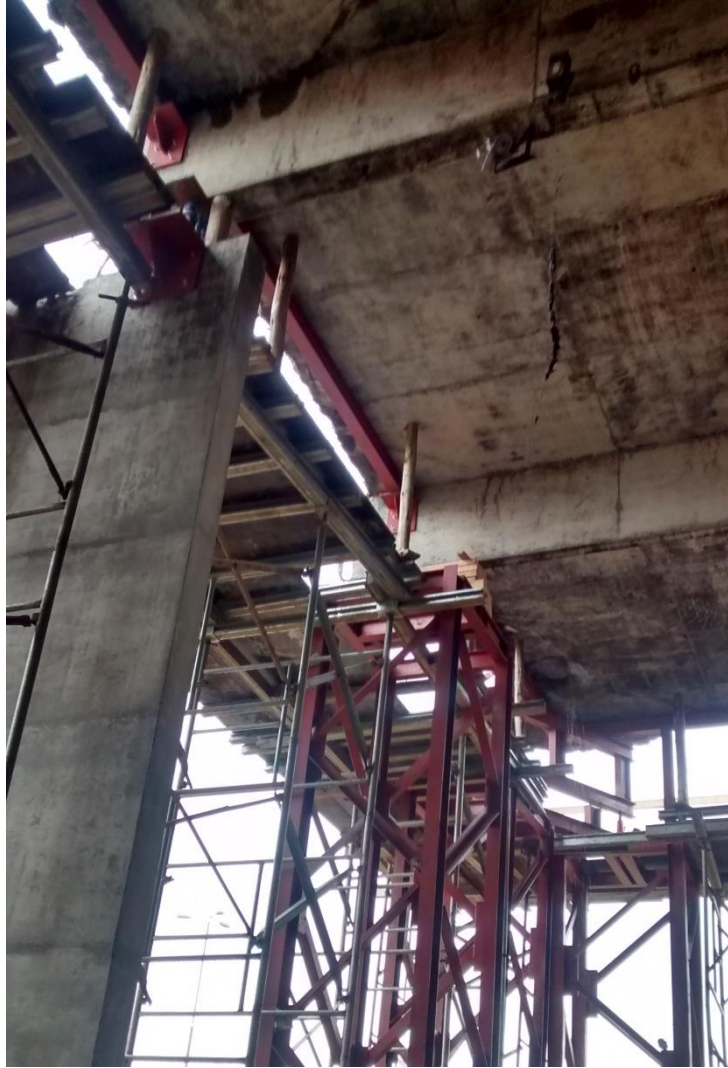
Figura 25: Vista do pavimento inferior da demolição das vigas de bordo. (Fonte: Dos autores 2016)

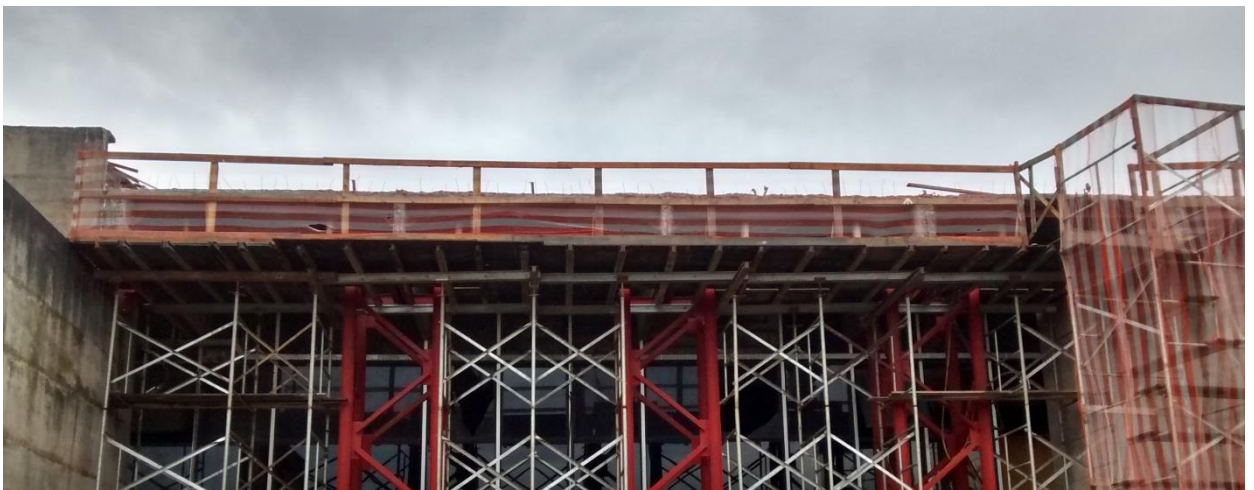
Figura 26: Vista externa da demolição da viga de bordo V1. (Fonte: Dos autores 2016)

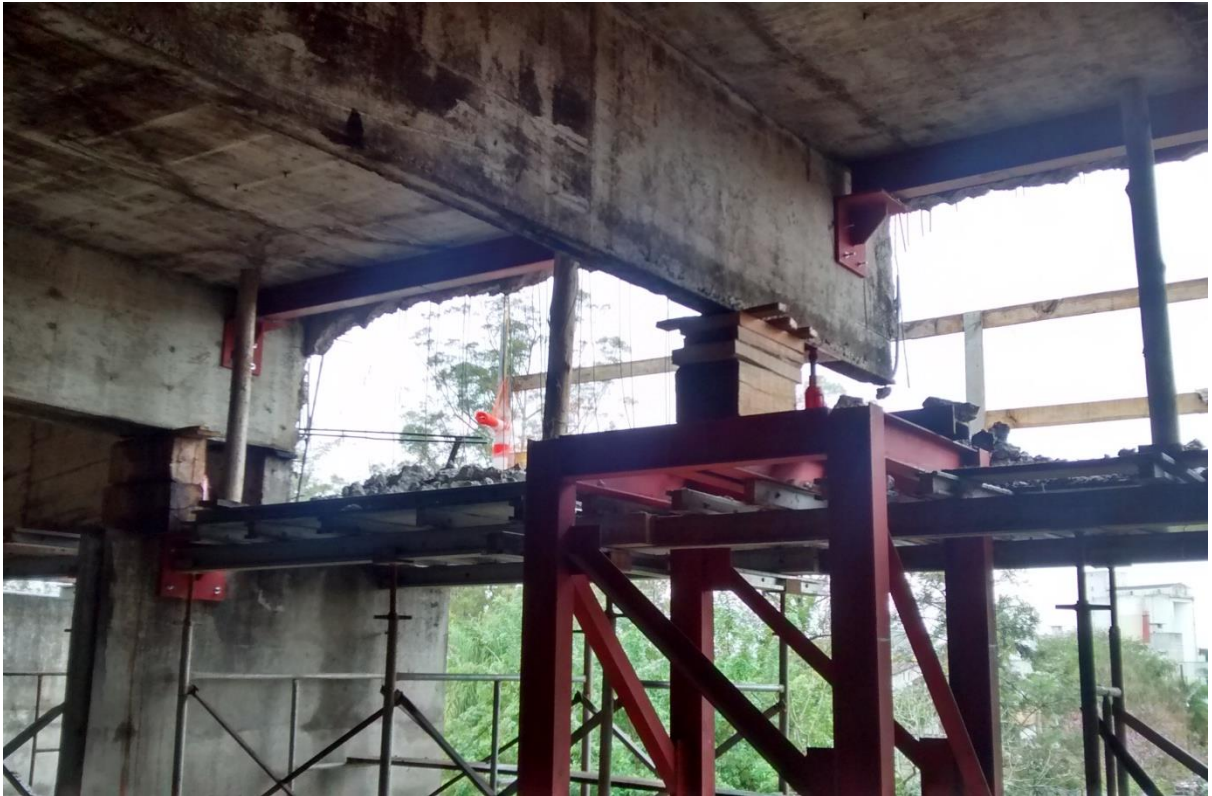
Figura 27: Vista interna da demolição da viga de bordo V11. (Fonte: Dos autores 2016)

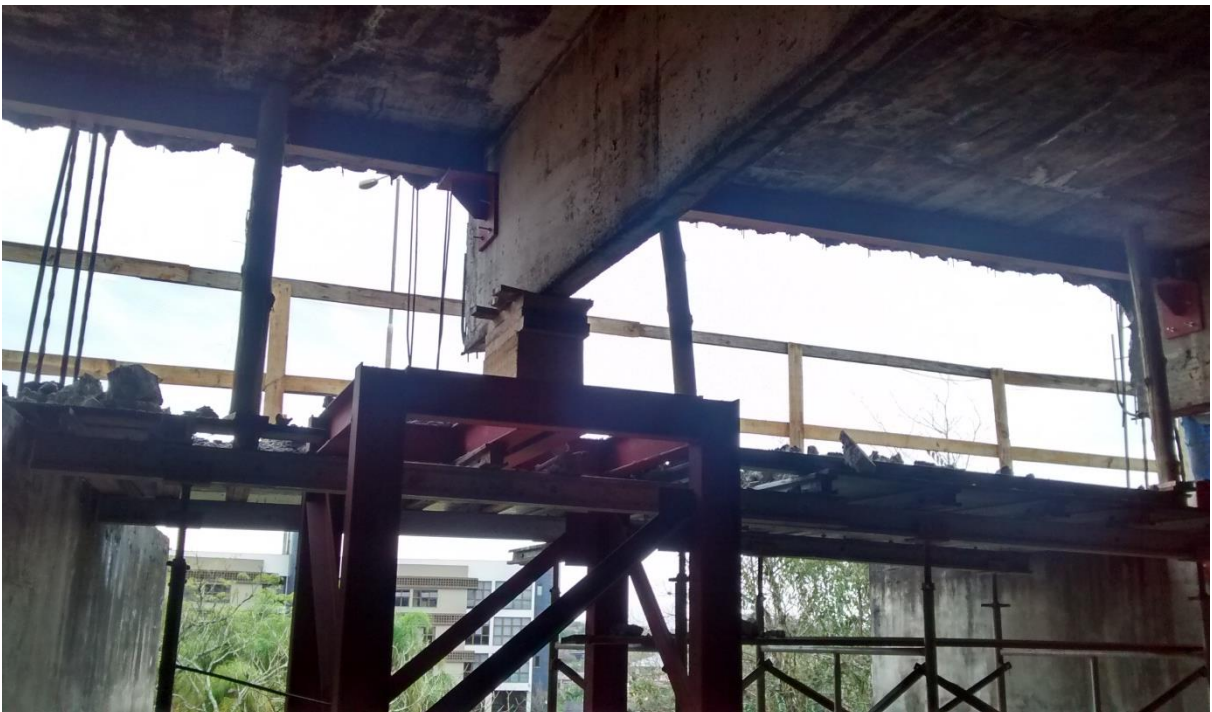
Figura 28: Detalhe do apoio de uma das vigas na estrutura metálica. (Fonte: Dos autores 2016)

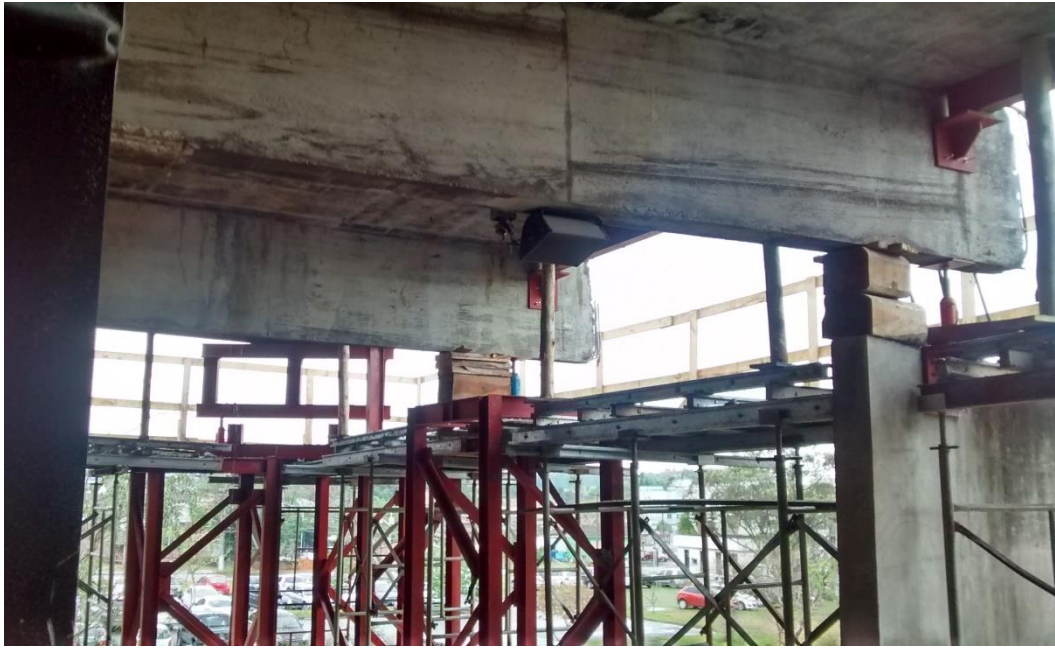
Figura 29: Detalhe do apoio das vigas nas estruturas metálicas e nos macacos hidráulicos (Fonte: Dos autores 2016)

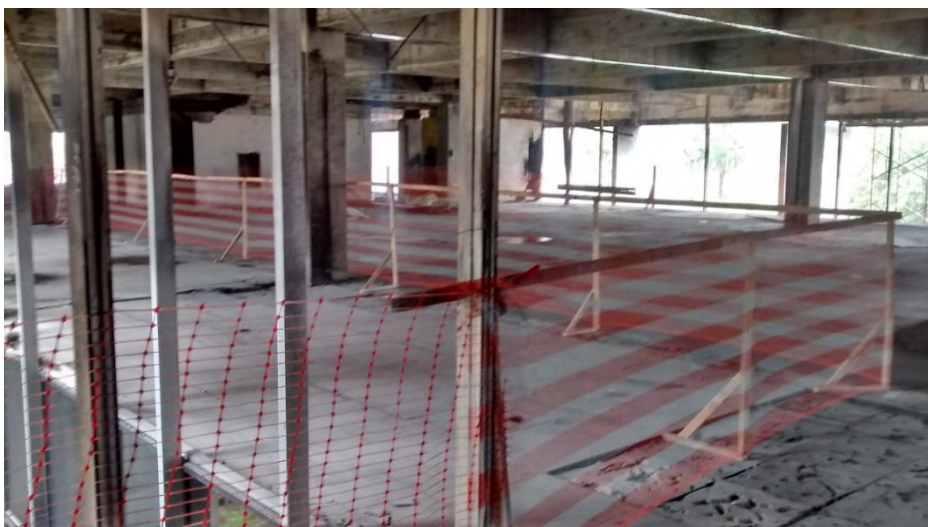
Ainda foi observado que foram instaladas telas de proteção na área interna do pavimento superior, a fim de que se isole a área aonde estão sendo executadas as obras de recuperação e possibilite mais segurança aos profissionais e visitantes da obra.

Figura 30: Tela de isolamento instalada na área de execução das obras. (Fonte: Dos autores 2016)

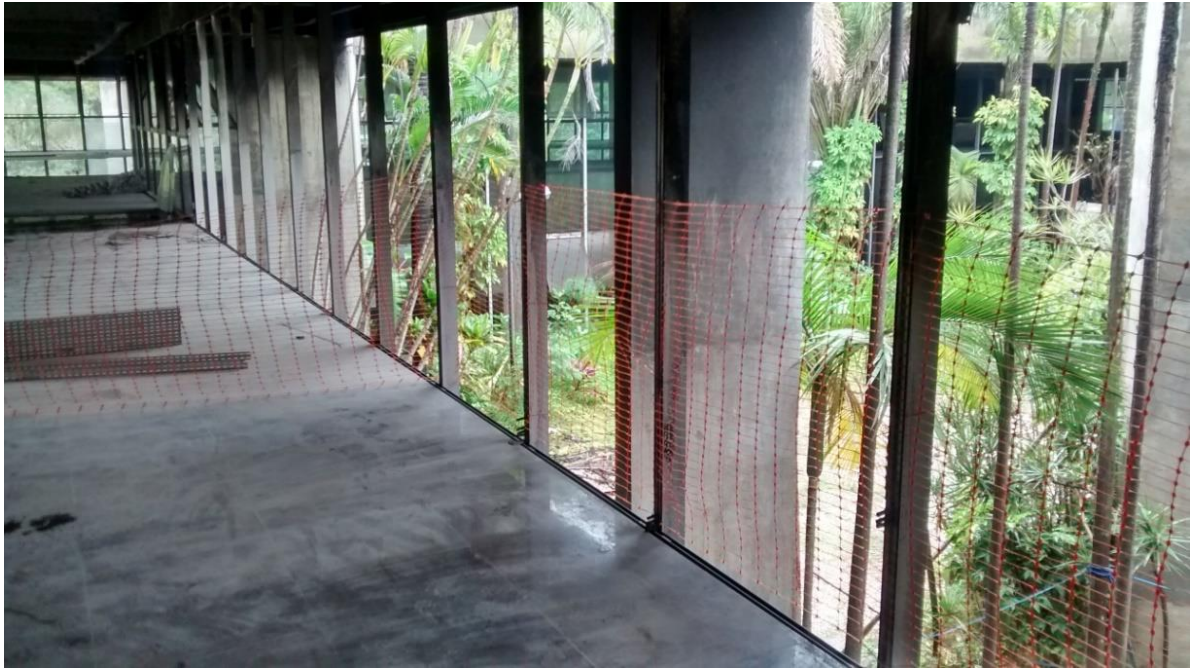
Figura 31: Tela de isolamento instalada na área de execução das obras. (Fonte: Dos autores 2016)

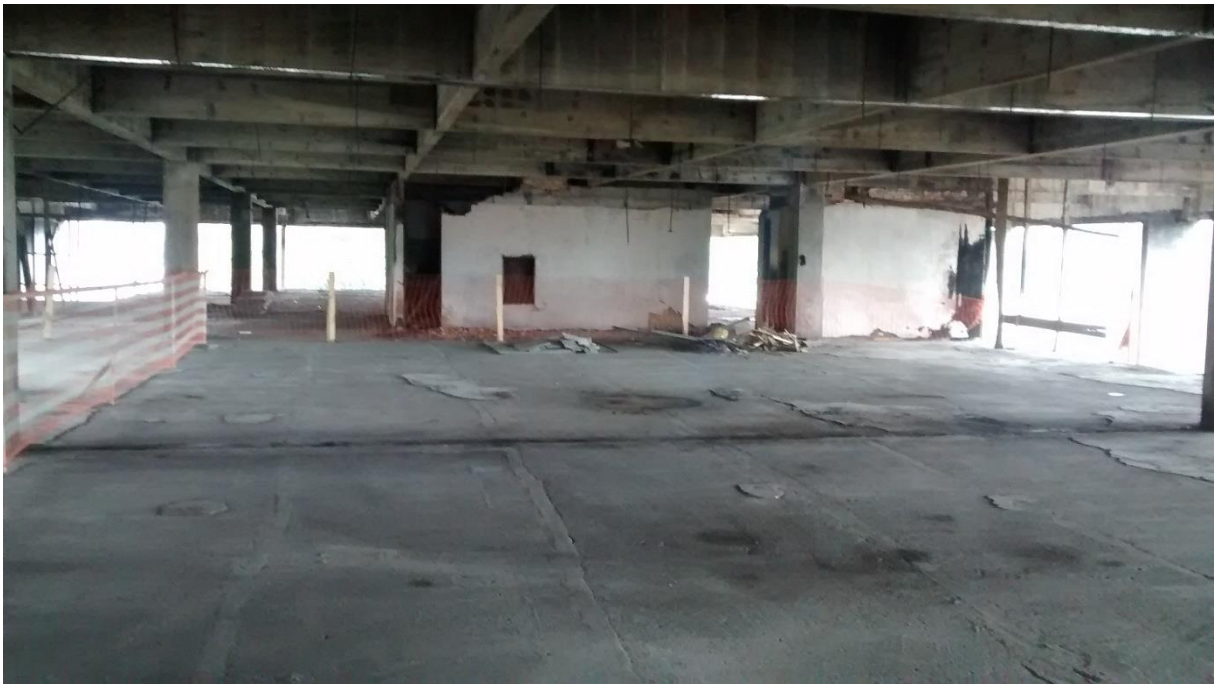
Figura 32: Tela de isolamento instalada na área de execução das obras. (Fonte: Dos autores 2016)
