## RELATÓRIO DE ACOMPANHAMENTO DAS OBRAS PÚBLICAS

**Relatório número:** RAO 028/OSC/2016

**Objeto:** Contratação de empresas do ramo pertinente para execução de serviços necessários à realização das obras de **REFORMA DA 1ª ETAPA DO EDIFÍCIO SEDE DA PREFEITURA MUNICIPAL DE CRICIÚMA – PAÇO MUNICIPAL “MARCOS ROVARIS”** -, localizado na rua Domênico Sônego nº 542 – bairro Santa Bárbara, distribuídos em 3 (três) lotes.

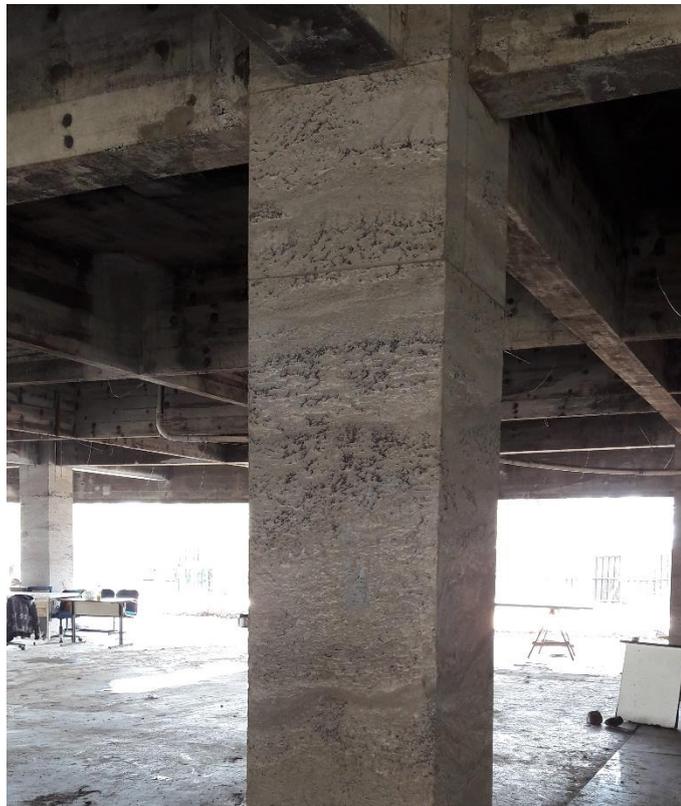
Durante a ocorrência da quinta visita a equipe do Observatório Social de Criciúma pode evidenciar que toda parte de concretagem de vigas e pilares estava finalizada, faltando então a parte de regularização superficial nas vigas e da superfície dos pilares, a qual deve ser tratada para eliminar as falhas causadas pela impossibilidade de vibração no momento da concretagem e em alguns pontos a recuperação do concreto que foi danificado devido à alta temperatura no momento do incêndio.

**Figura 05:** Pilar que necessita de regularização superficial. (Fonte: Dos autores 2016)

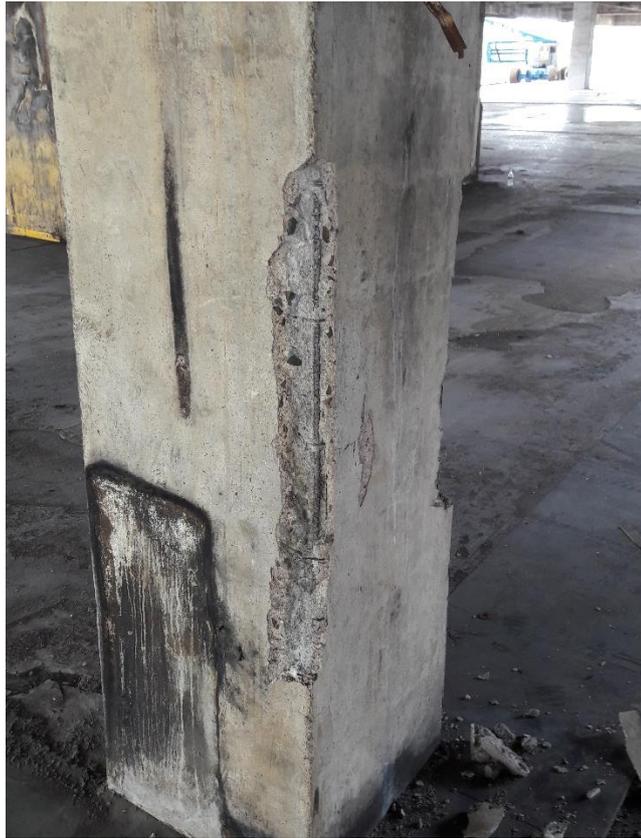
**Figura 06:** Pilar que necessita recuperação do concreto. (Fonte: Dos autores 2016)

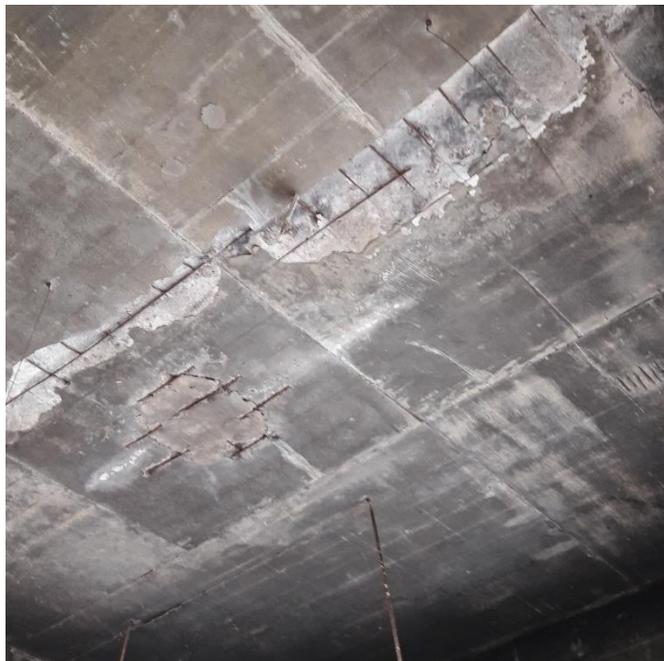
**Figura 07:** Laje que necessita recuperação do concreto. (Fonte: Dos autores 2016)

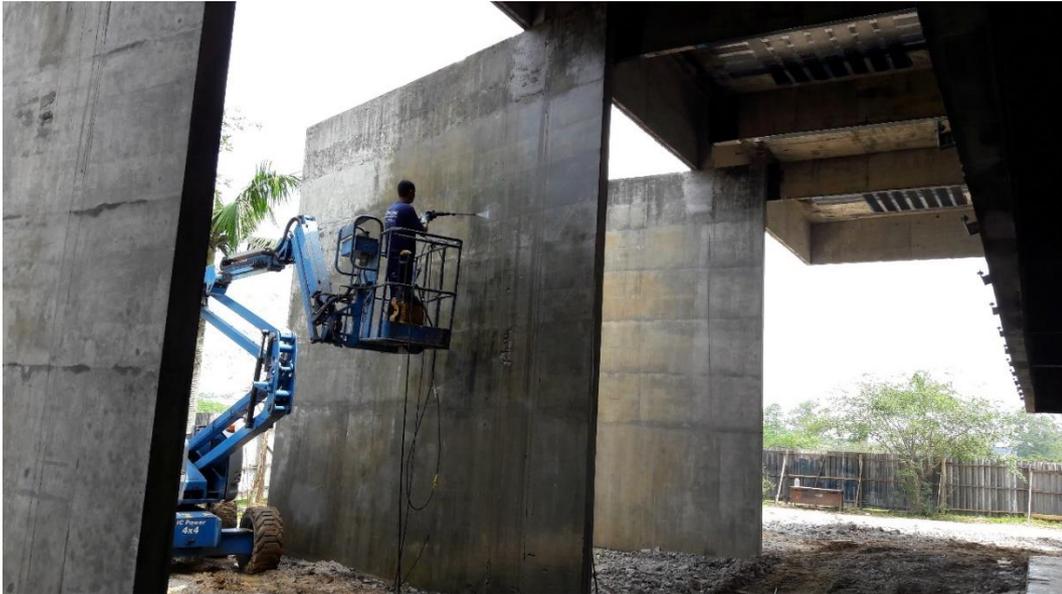
A equipe do Observatório Social de Criciúma também constatou que estavam sendo realizadas também a limpeza das estruturas, como pilares, vigas e lajes. Após esta etapa concluída, serão iniciados os trabalhos de finalização, que seriam a regularização superficial da estrutura, a recuperação do concreto danificado e a limpeza dos ambientes, removendo todo resíduo provocado pelos serviços realizados.

**Figura 08:** Limpeza da estrutura. (Fonte: Dos autores 2016)

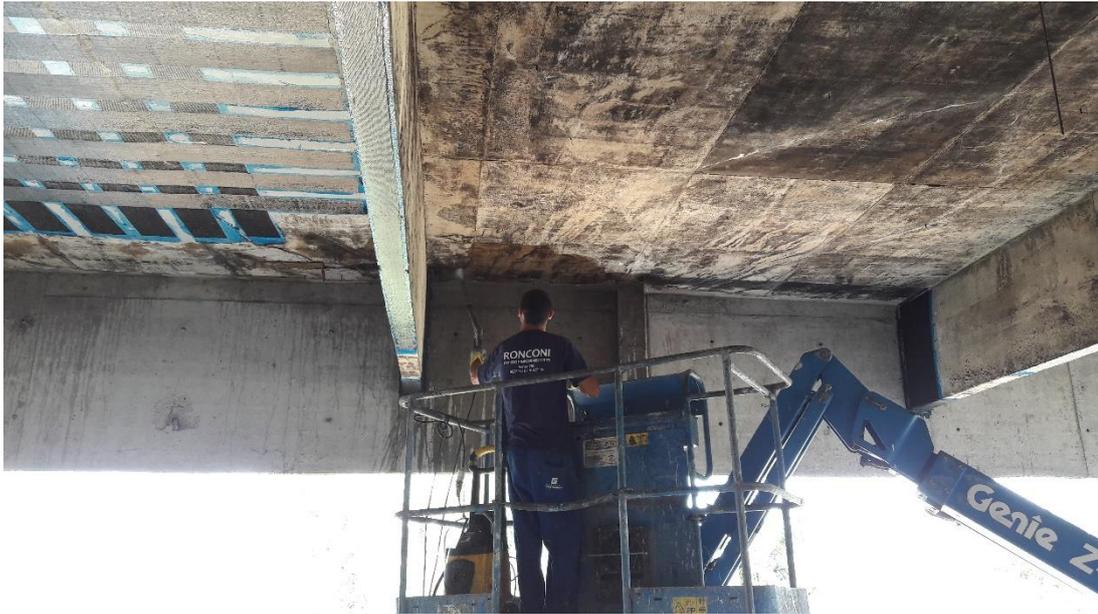
**Figura 09:** Limpeza da estrutura. (Fonte: Dos autores 2016)

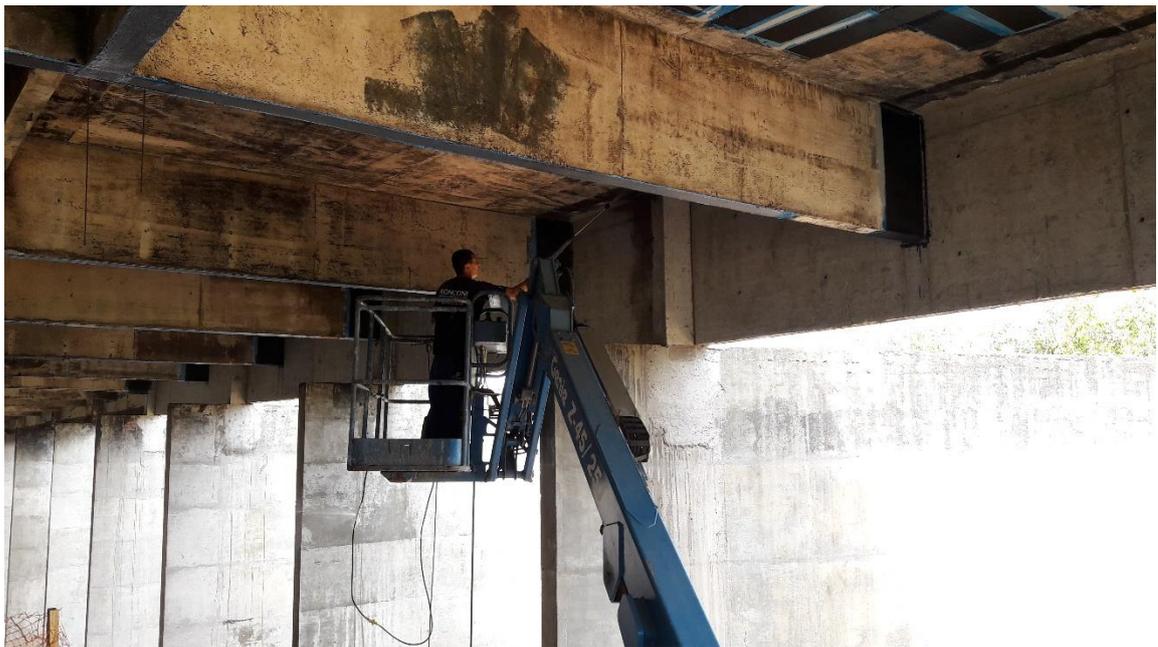
**Figura 10:** Limpeza da estrutura. (Fonte: Dos autores 2016)

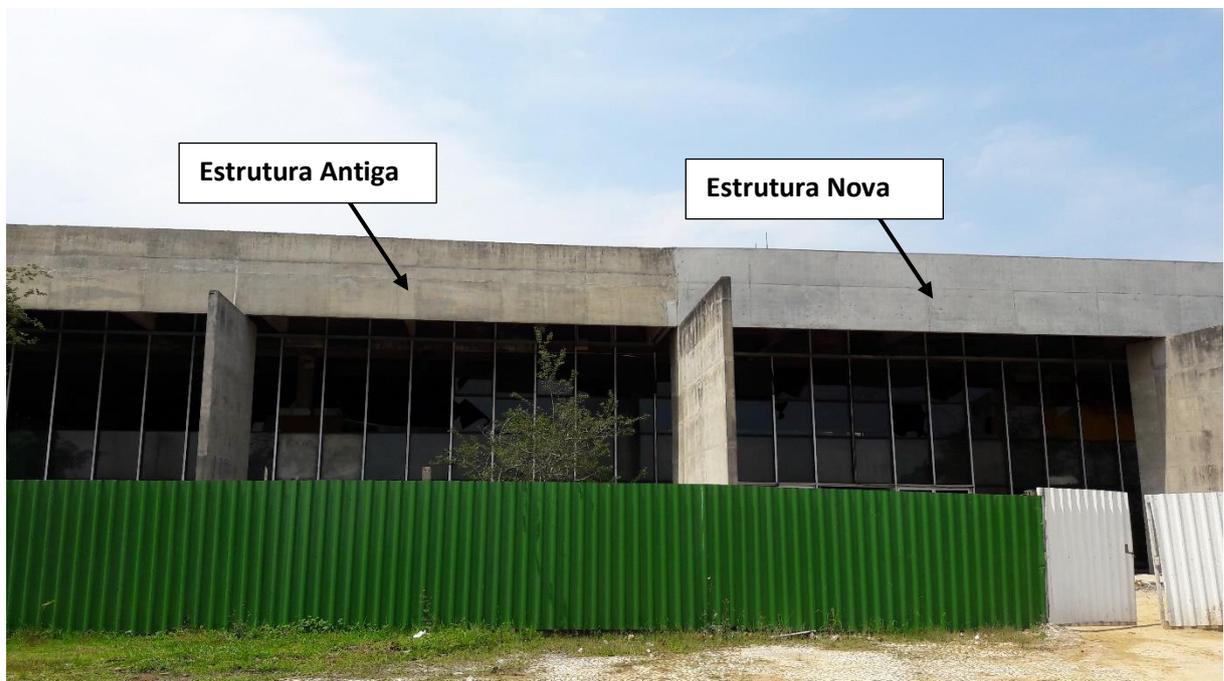
A equipe do Observatório Social de Criciúma também constatou que foi terminada a concretagem das vigas de bordo e de seus pilares e reforços, além da

**Figura 11:** Vista externa da viga de bordo. (Fonte: Dos autores 2016)

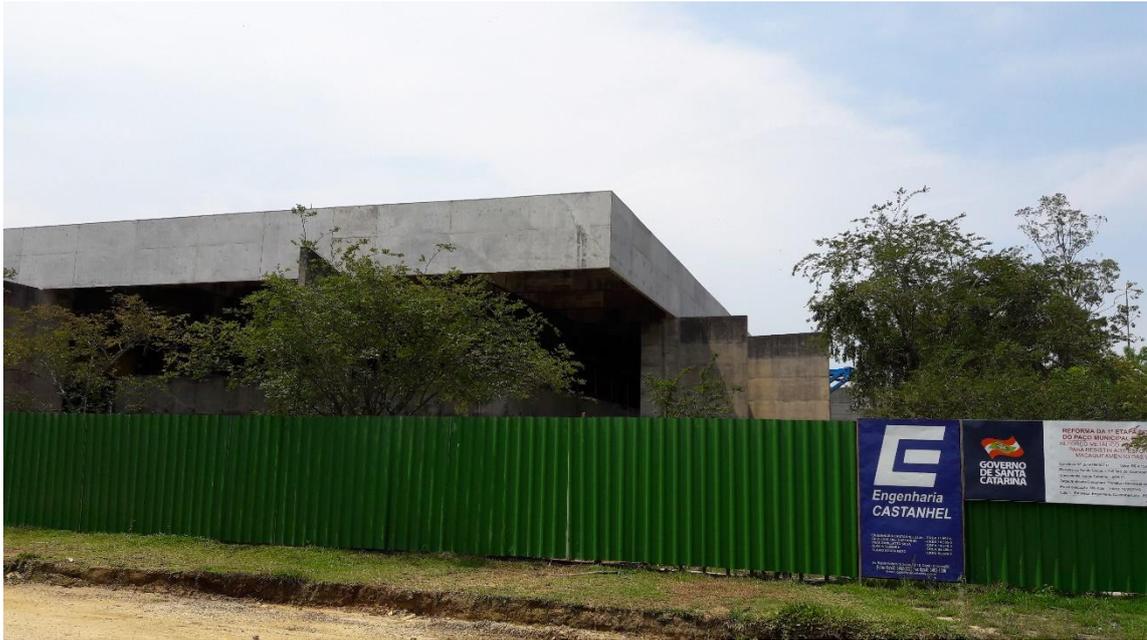
**Figura 12:** Vista externa da viga de bordo. (Fonte: Dos autores 2016)

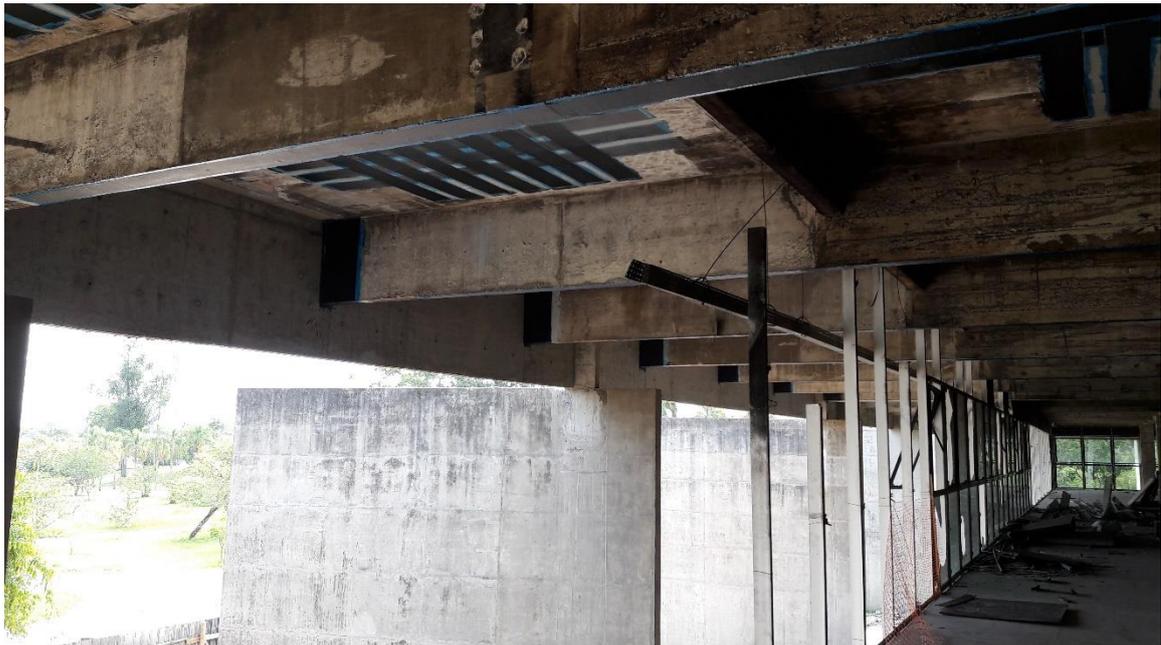
**Figura 13:** Vista interna da viga de bordo. (Fonte: Dos autores 2016)

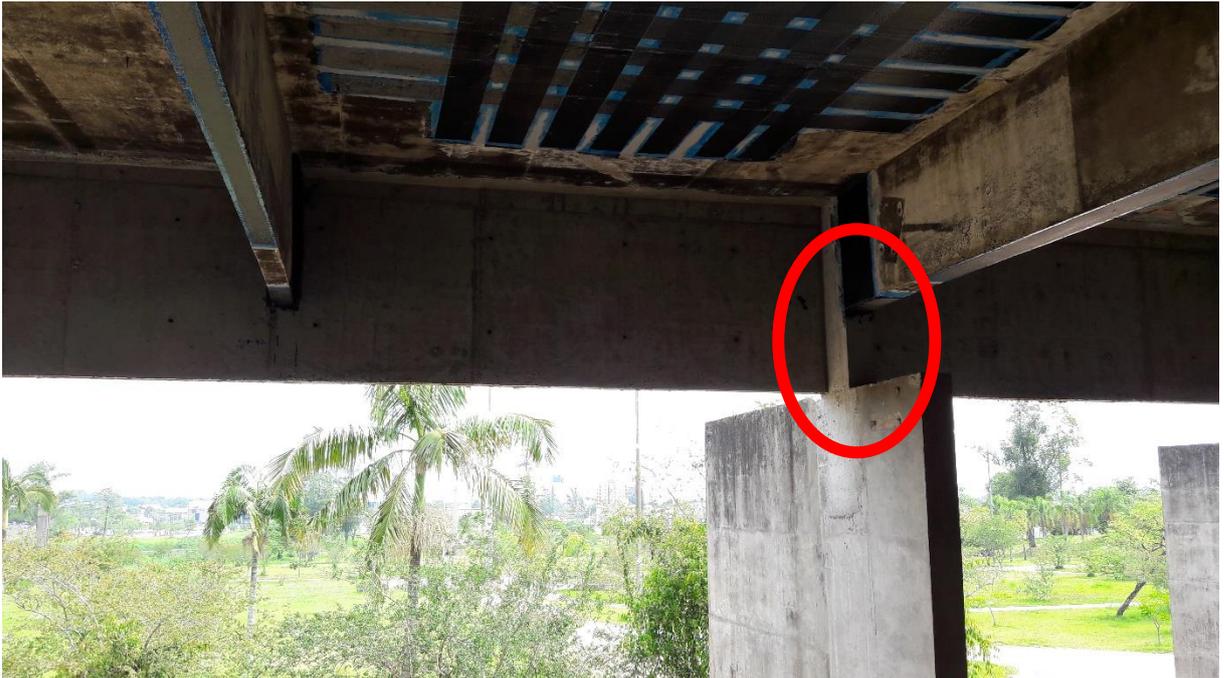
Na semana da quarta visita foi realizado o trabalho de macaqueamento da estrutura, sendo que esta foi elevada em alguns trechos em seu máximo permitido, que seria de 5 centímetros, já em outros pontos não foram preciso fazer uma elevação acima de 3 centímetros para nivelar com o resto da construção. Nesta quinta visita então foi evidenciado o nivelamento correto dessas estruturas, a retirada dos macacos e concretagem das estruturas para fixação.

**Figura 14:** Estrutura para substituir o macaco. (Fonte: Dos autores 2016)

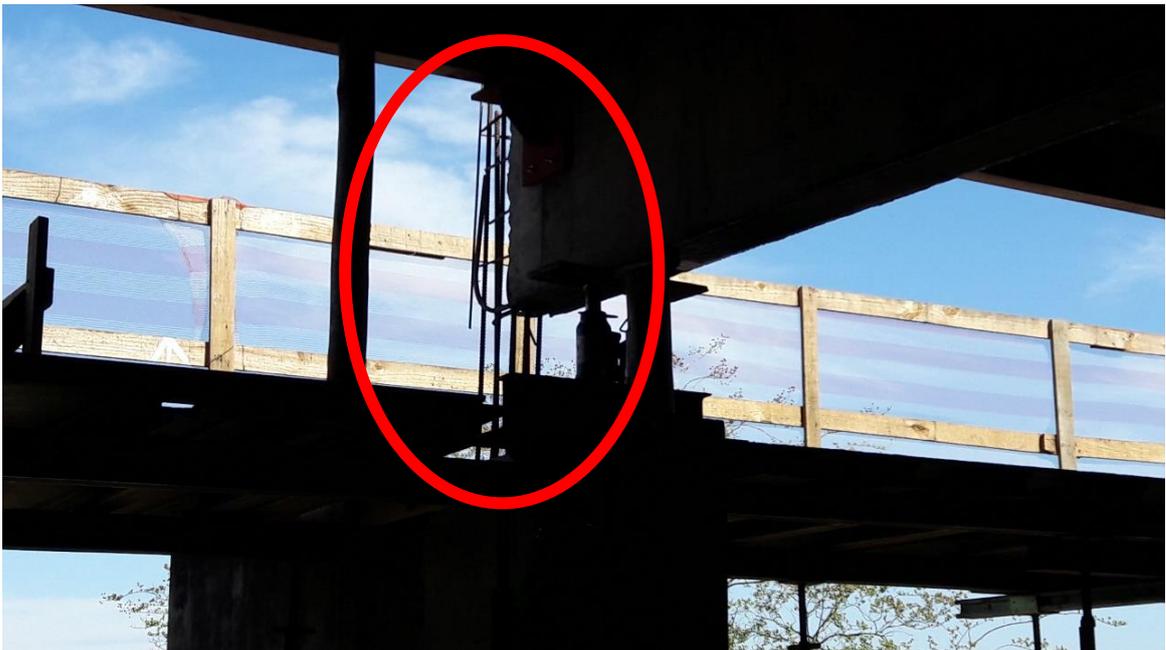
**Figura 15:** Estrutura antes da concretagem, foto da quarta visita. (Fonte: Dos autores 2016)

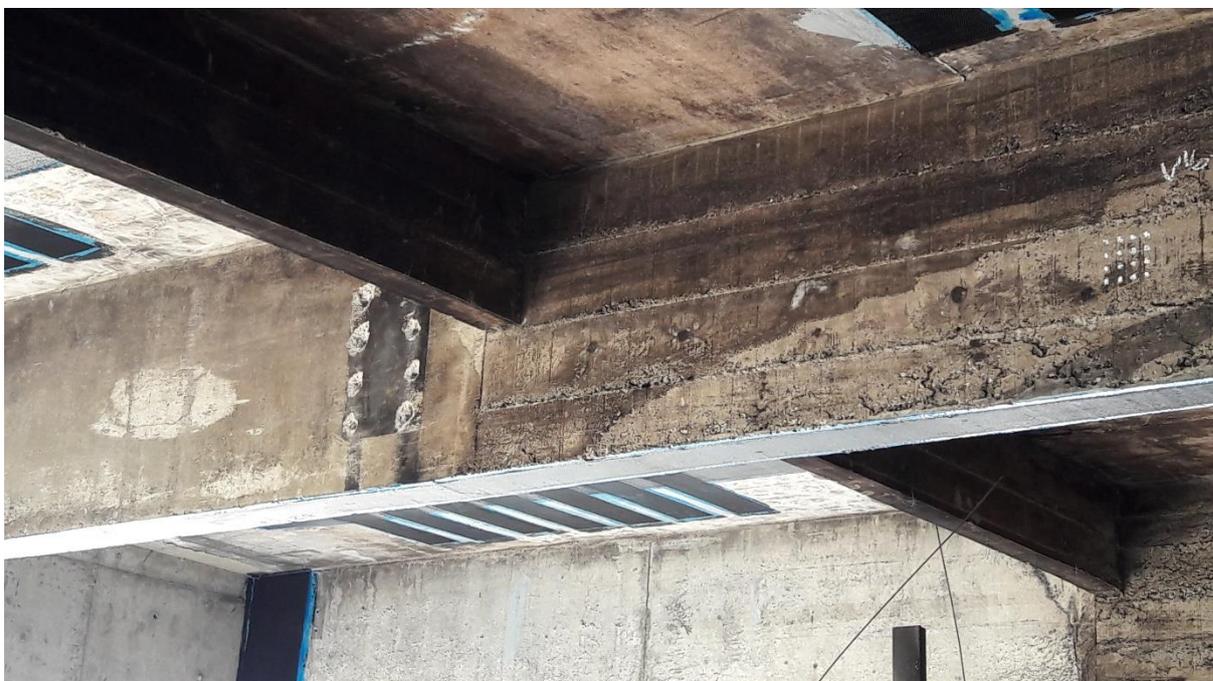
Ainda foi observado que foram removidas as telas de proteção na área interna do pavimento superior e os guarda corpo, tendo em vista que os trabalhos neste pavimento já estão finalizados. Também foi verificado que toda estrutura metálica que servia para reforço nas vigas e pilares, como também a estrutura para instalação dos andaimes, foram todas retiradas devido à finalização do serviço. Nos locais onde a estrutura metálica estava sendo utilizada para reforço enquanto os trabalhos eram realizados, ficaram marcas no local de sua fixação, estas receberão tratamento.

**Figura 16:** Marca deixada na viga pela estrutura metálica. (Fonte: Dos autores 2016)

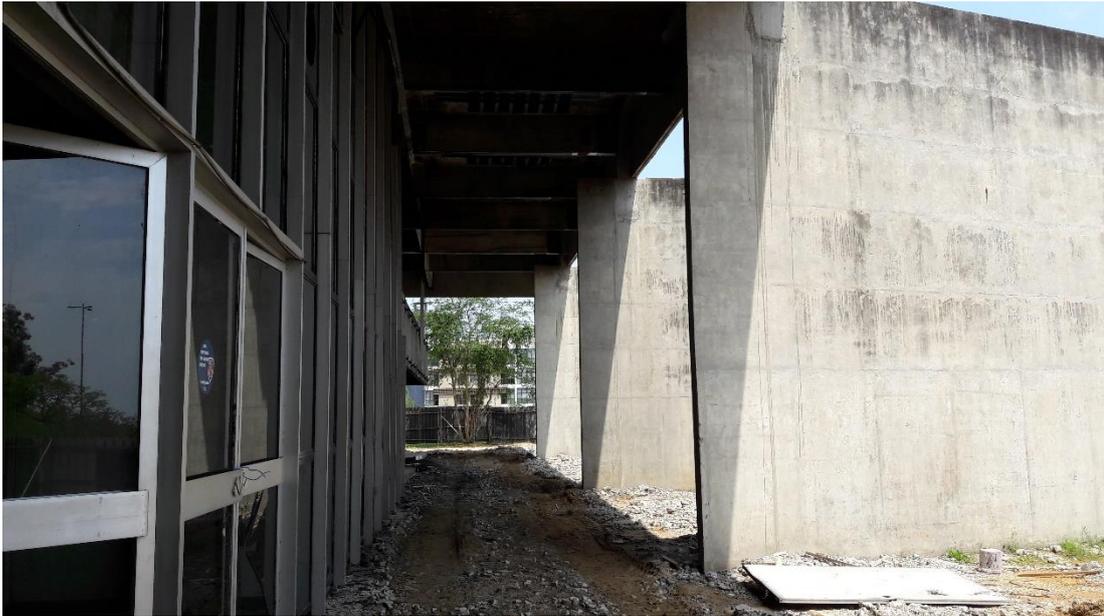
**Figura 17:** Local em que houve a remoção da estrutura metálica. (Fonte: Dos autores 2016)

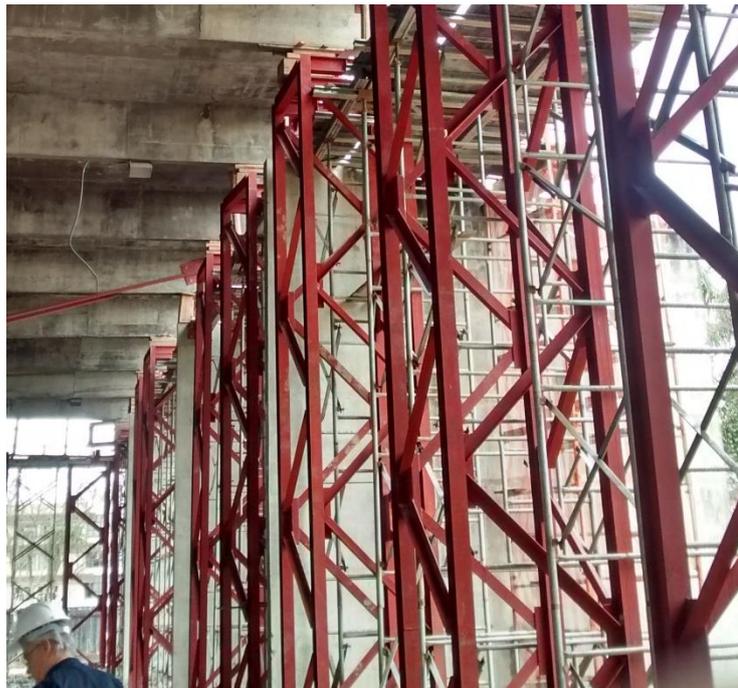
**Figura 18:** Estrutura metálica que foi removida. (Fonte: Dos autores 2016)

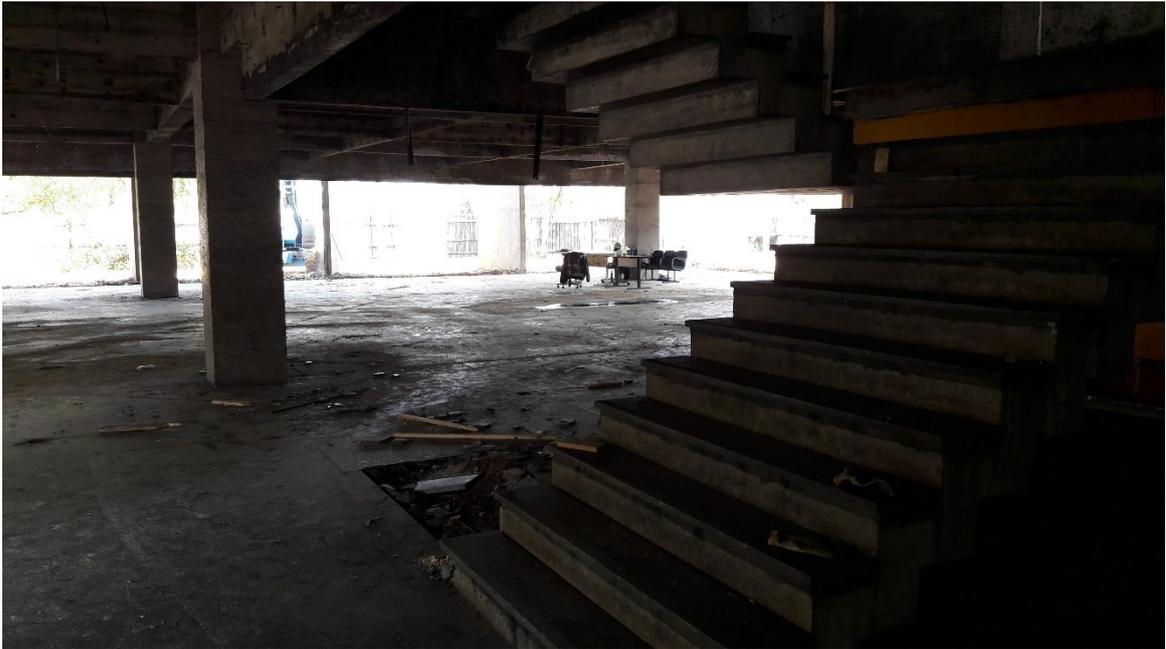
**Figura 19:** Pilares sem a estrutura metálica de reforço. (Fonte: Dos autores 2016)

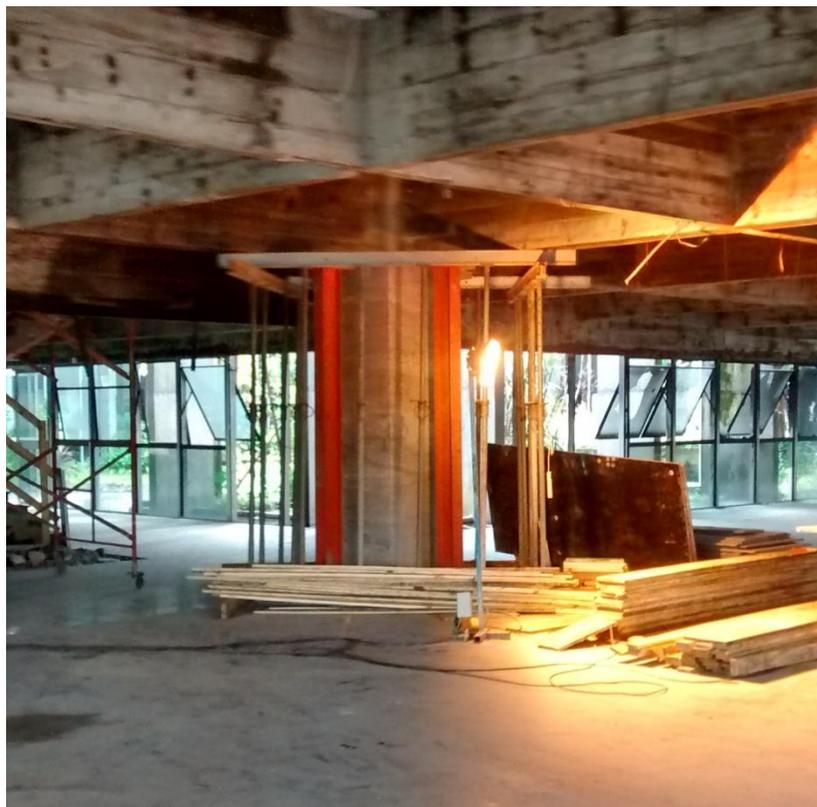
**Figura 20:** Pilares com a estrutura metálica de reforço que foi removida. (Fonte: Dos autores 2016)

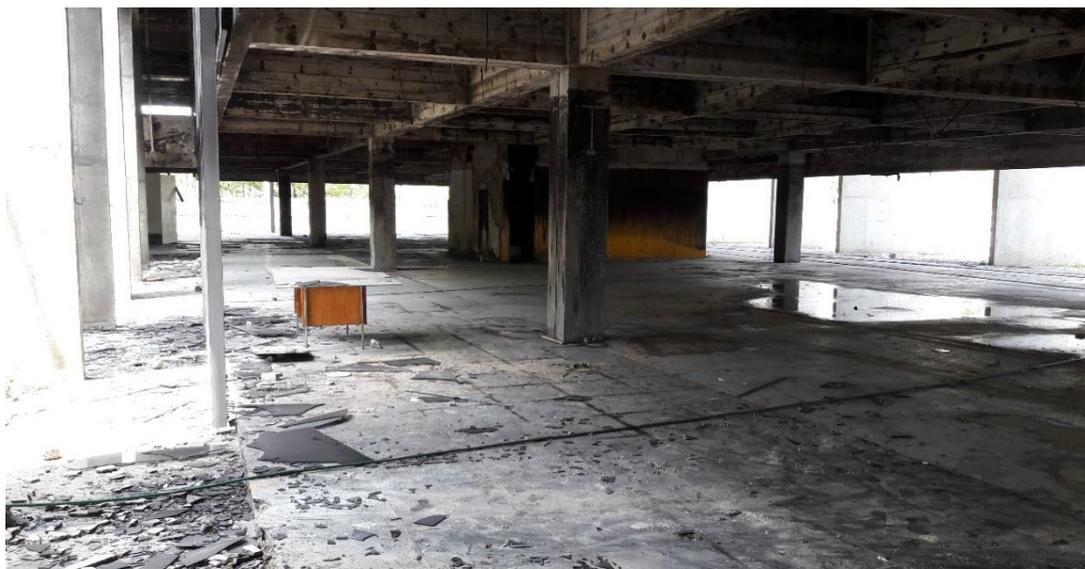
Conforme informado à equipe durante a visita, está ocorrendo o furto de perfis de alumínio do prédio do Paço Municipal em horários em que o canteiro de obras não está em funcionamento, sendo que segundo informações, não existe o monitoramento e guarda no local nesses horários. Sabendo que a empresa envolvida com os serviços não tem responsabilidade sobre esses acontecimentos, é de interesse que a prefeitura trate do assunto para resolver a situação. O Observatório Social de Criciúma já entrou em contato com o Secretário de Infraestrutura e o mesmo está ciente da situação.

**Figura 21:** Todos os perfis de alumínio retirados. (Fonte: Dos autores 2016)

O ponto crítico desta visita foi então em relação aos roubos relacionados ao perfil de alumínio, portas e janelas, aos equipamentos de prevenção de incêndio e as redes elétricas. A segurança desses itens não é de responsabilidade da empresa que está realizando os trabalhos, sendo assim, seria de urgência que os responsáveis analisem a situação para resolver o quanto antes, assim evitando maiores gastos para o órgão público para repor os materiais roubados, principalmente de materiais recém instalados, como por exemplo as portas e janelas da subestação.

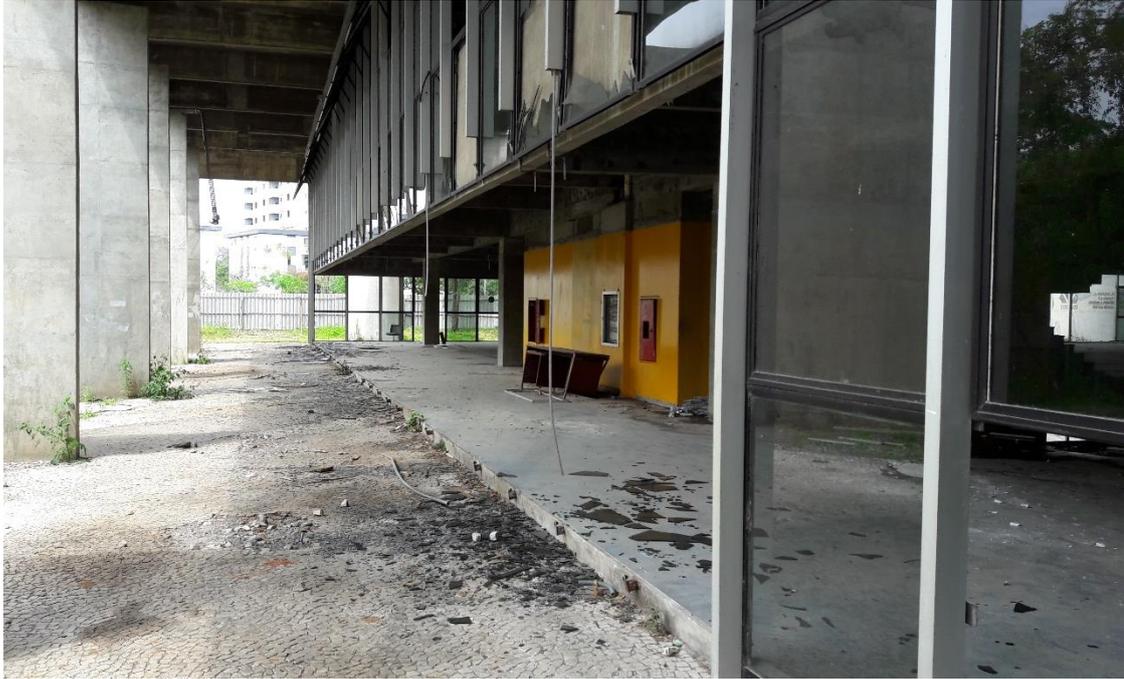
**Figura 22:** Perfis de alumínio do térreo retirados. (Fonte: Dos autores 2016)

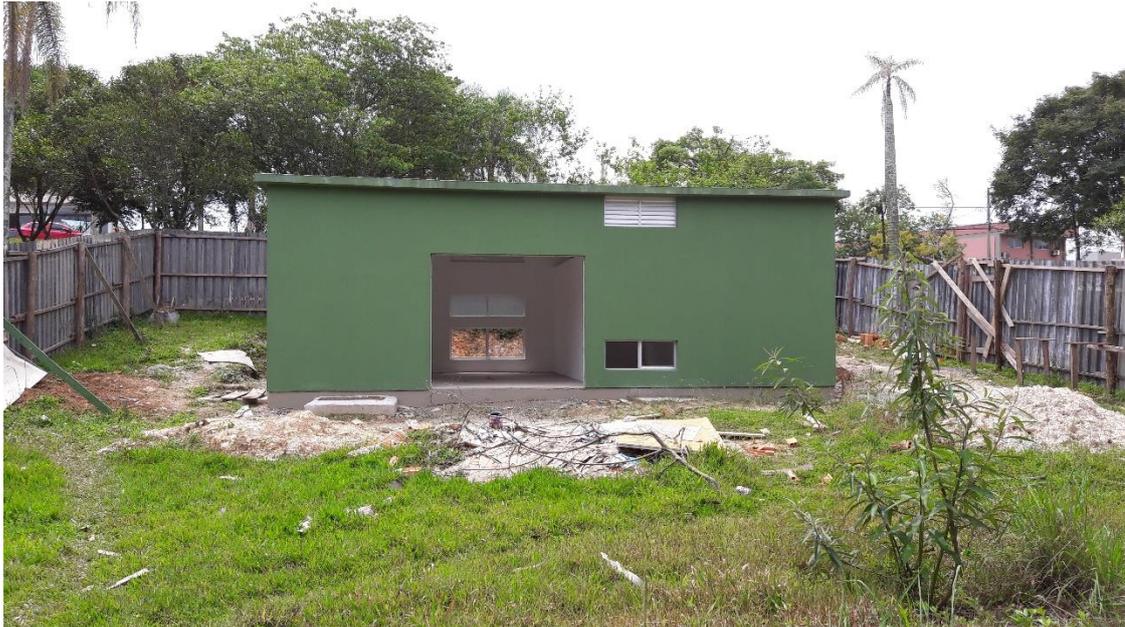
**Figura 24:** Subestação com portas e janelas roubadas. (Fonte: Dos autores 2016)

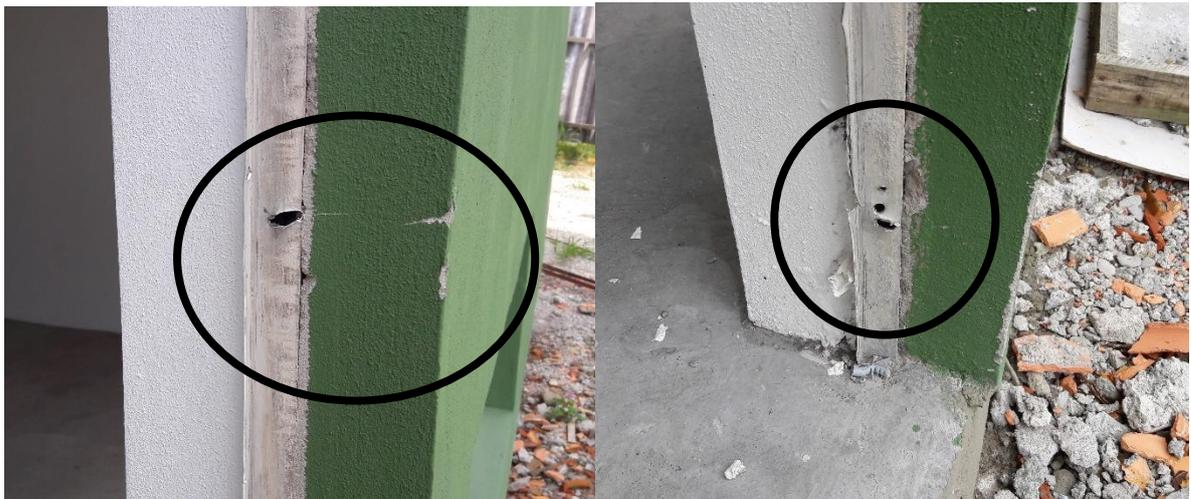
**Figura 25:** Marcas deixadas pela ação do vandalismo. (Fonte: Dos autores 2016)

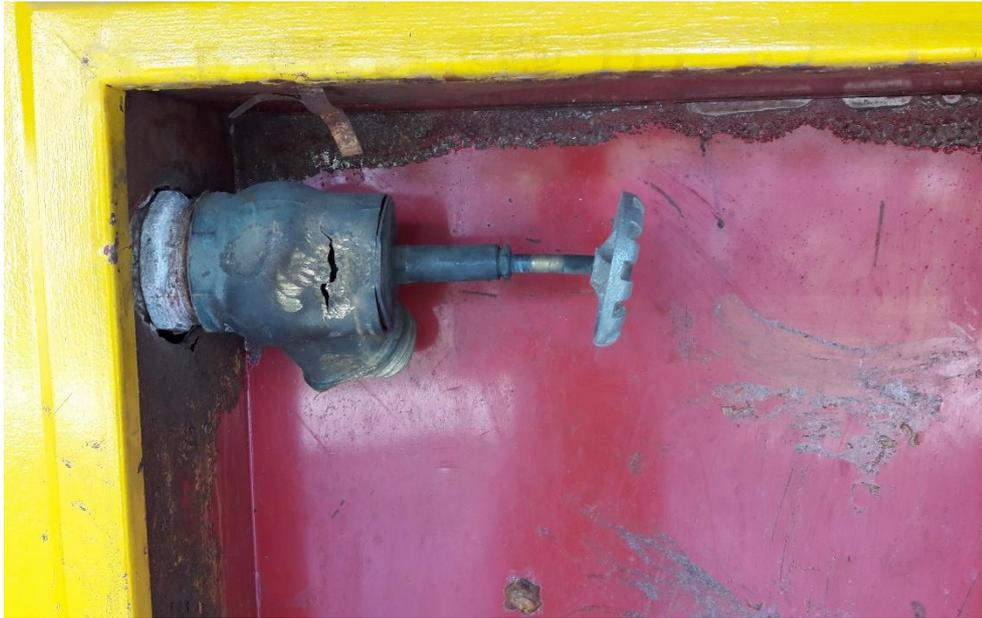
Além dos perfis de alumínio, foi registrado também que estão retirando todos os disjuntores que estavam em bom estado, junto com sua rede elétrica. Outro ponto em que a ação está ocorrendo é no sistema de prevenção ao incêndio, onde estão retirando todas as peças possíveis e em casos que não conseguem realizar a remoção, o item ou equipamento, como por exemplo as válvulas, acabam sendo danificadas pelo vandalismo.

**Figura 26:** Válvula destruída após tentativa de furto. (Fonte: Dos autores 2016)

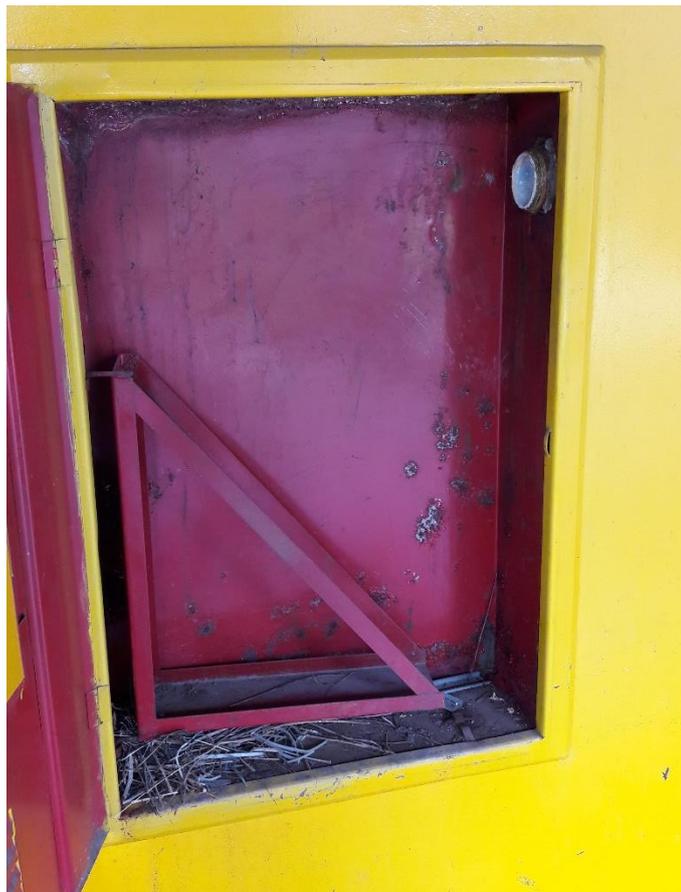
**Figura 27:** Válvula furtada em local não atingido pelo incêndio. (Fonte: Dos autores 2016)

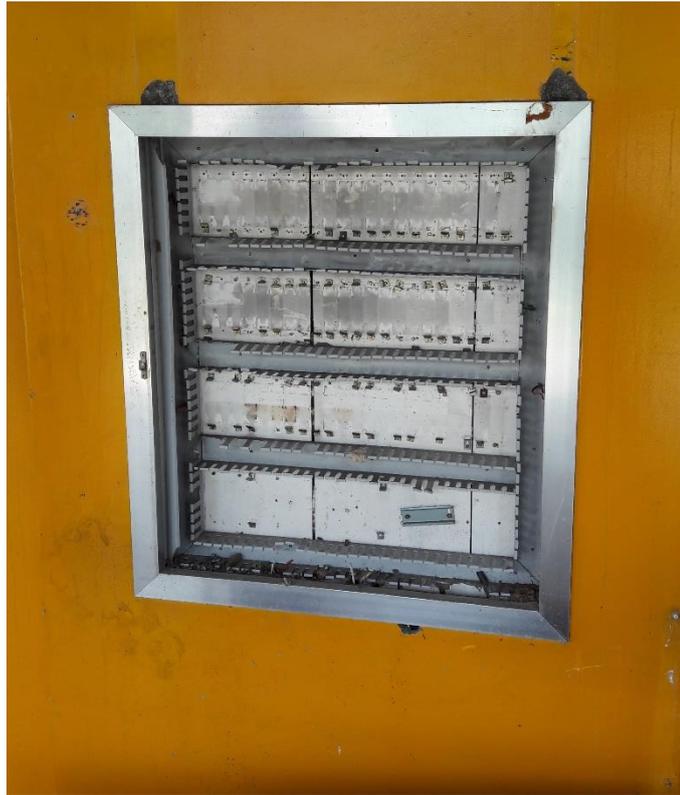
**Figura 28:** Disjuntores e rede elétrica roubadas em local não atingido pelo incêndio. (Fonte: Dos autores 2016)

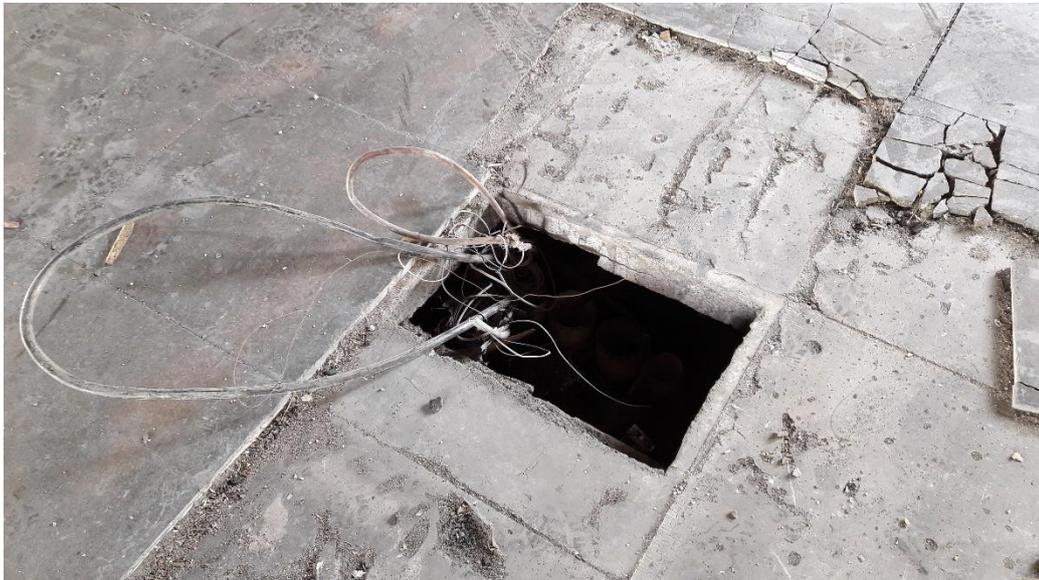
**Figura 29:** Tentativa de furtar a rede elétrica. (Fonte: Dos autores 2016)
