RELATÓRIO DE ACOMPANHAMENTO DAS OBRAS PÚBLICAS

Relatório número: RAO 003/OSC/2017

Órgão / entidade: Município de Criciúma - SC

Objeto: Contratação de empresa especializada para execução dos serviços de recuperação e restauração, em “**Caráter Emergencial**”, do edifício sede da administração municipal de Criciúma – “**Paço Municipal Marcos Rovaris**”, localizado na rua Domênico Sônego nº 542 – bairro Pinheirinho, com base no **Decreto de Situação de Emergência nº. 048/17**.

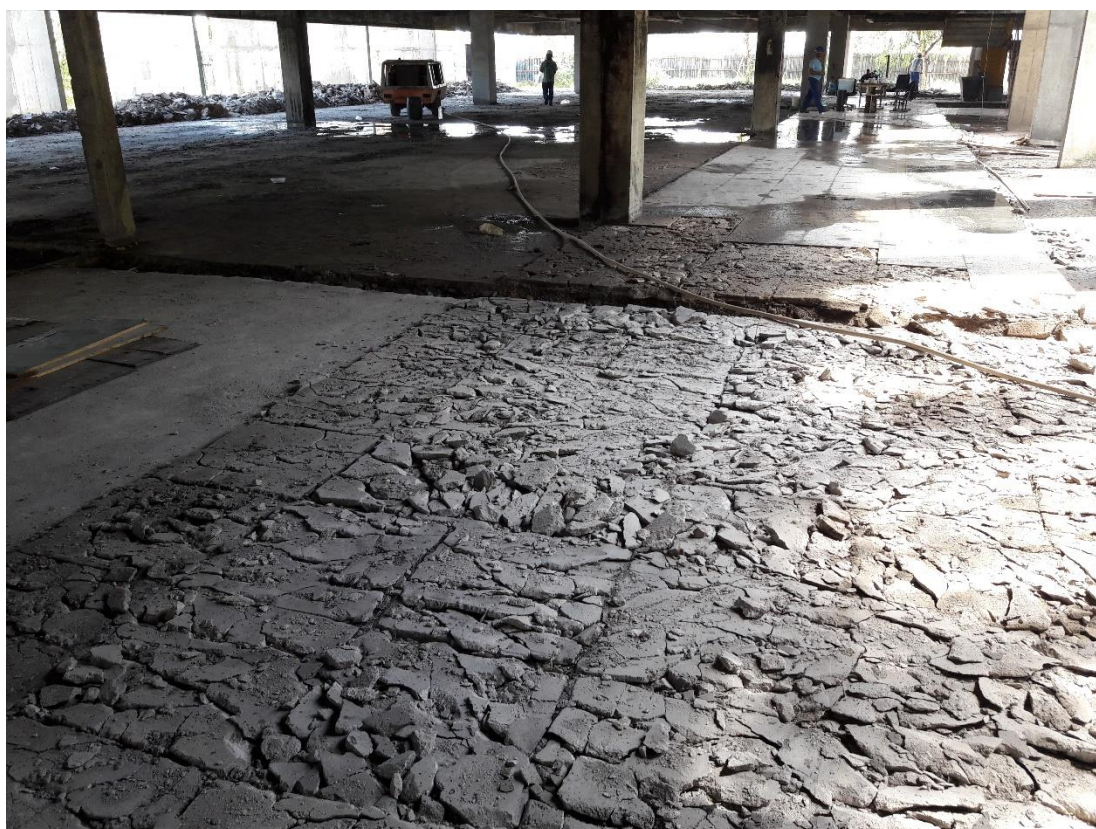
No térreo foi evidenciado que além dos serviços de limpeza e organização da obra, também estavam realizando a remoção do contrapiso de toda a área e também das escadarias. No canteiro central da prefeitura já havia sido feita toda concretagem do reservatório de águas pluviais, mostrando assim um grande avanço desta etapa, tendo em vista que na sexta visita foi evidenciado que neste local estavam terminando de realizar a escavação para posterior montagem de fôrmas e concretagem.

Figura 05: Rompimento do contrapiso sendo realizado. (Fonte: Dos autores 2017)

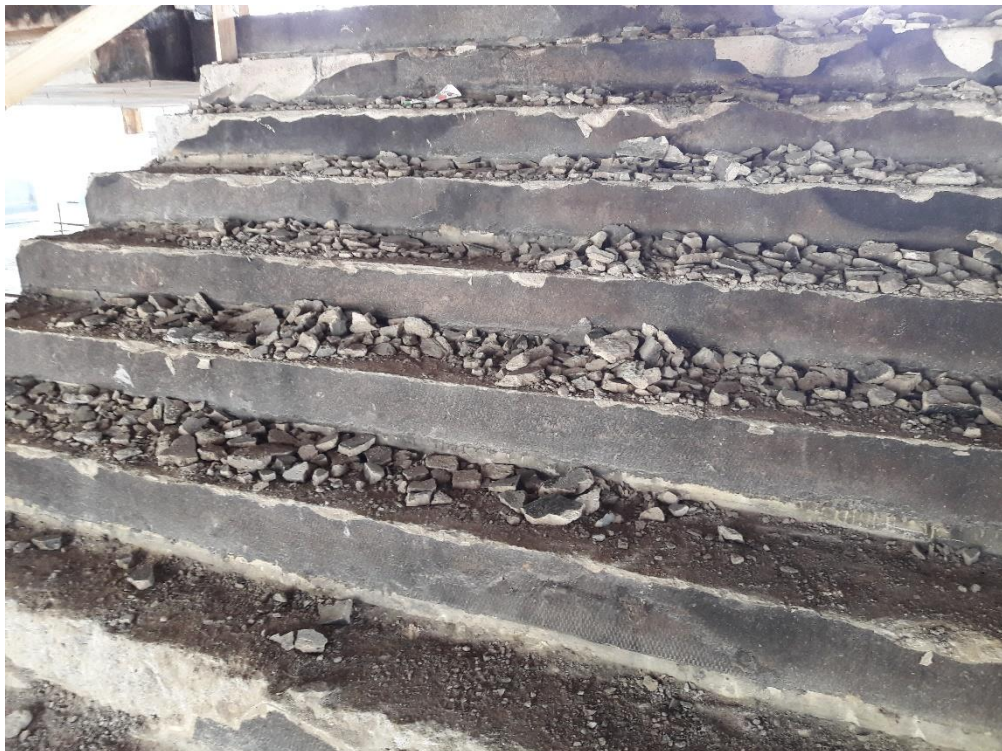
Figura 07: Remoção contrapiso escadaria. (Fonte: Dos autores 2017)

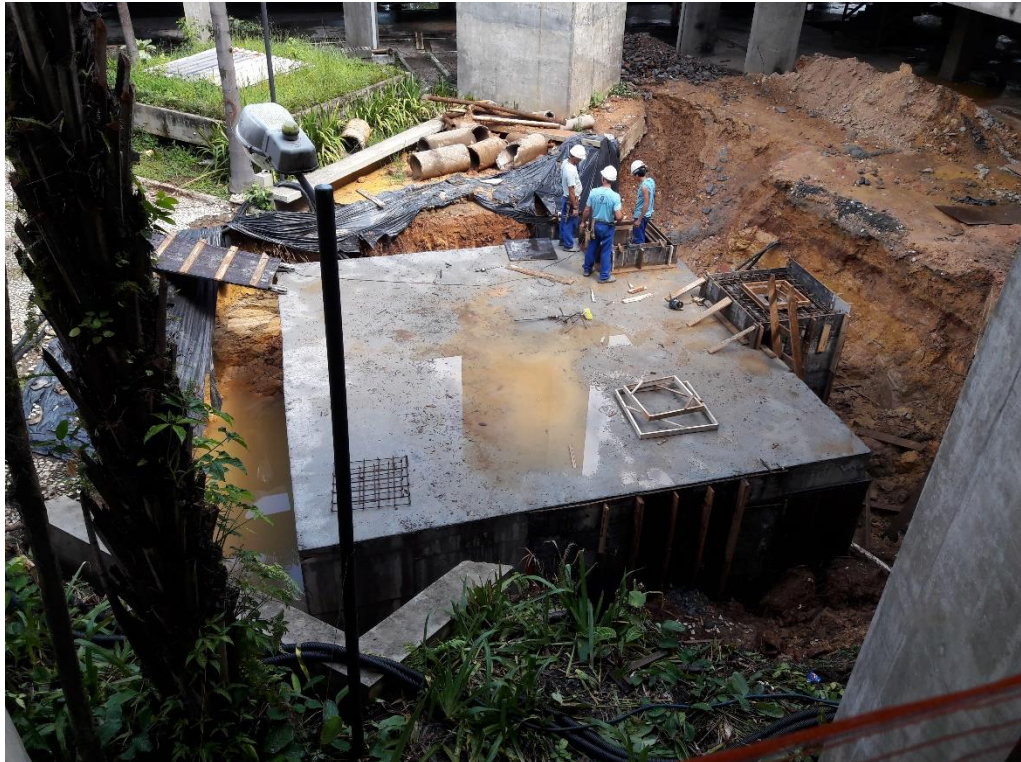
Figura 08: Serviços no reservatório de águas pluviais. (Fonte: Dos autores 2017)

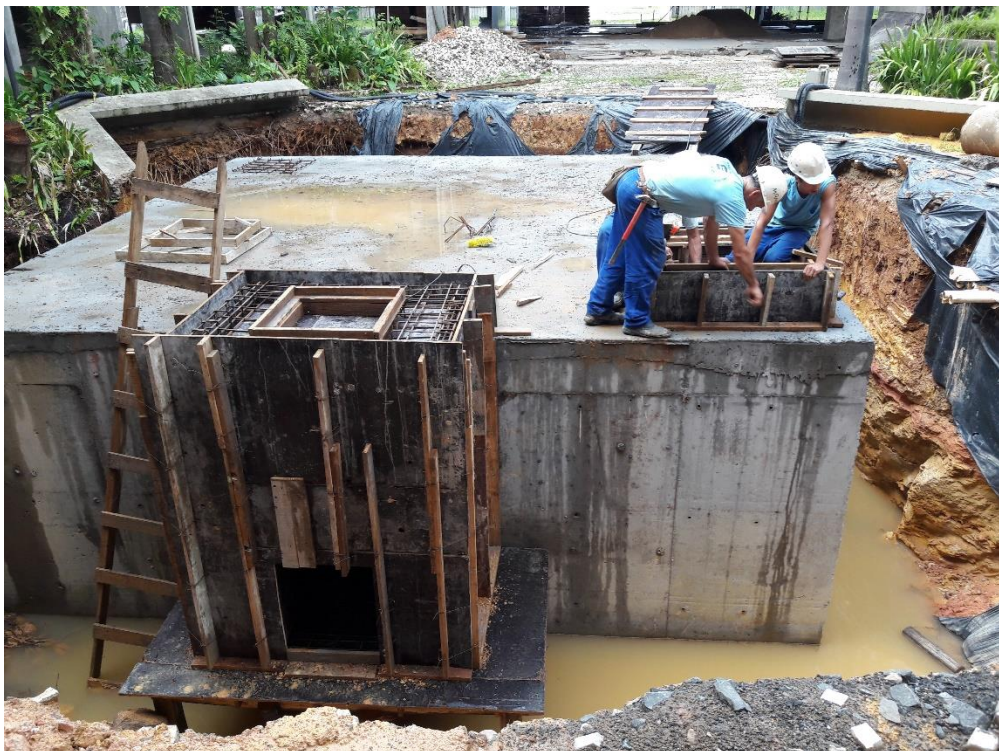
Figura 09: Finalização das fôrmas para concretagem. (Fonte: Dos autores 2017)

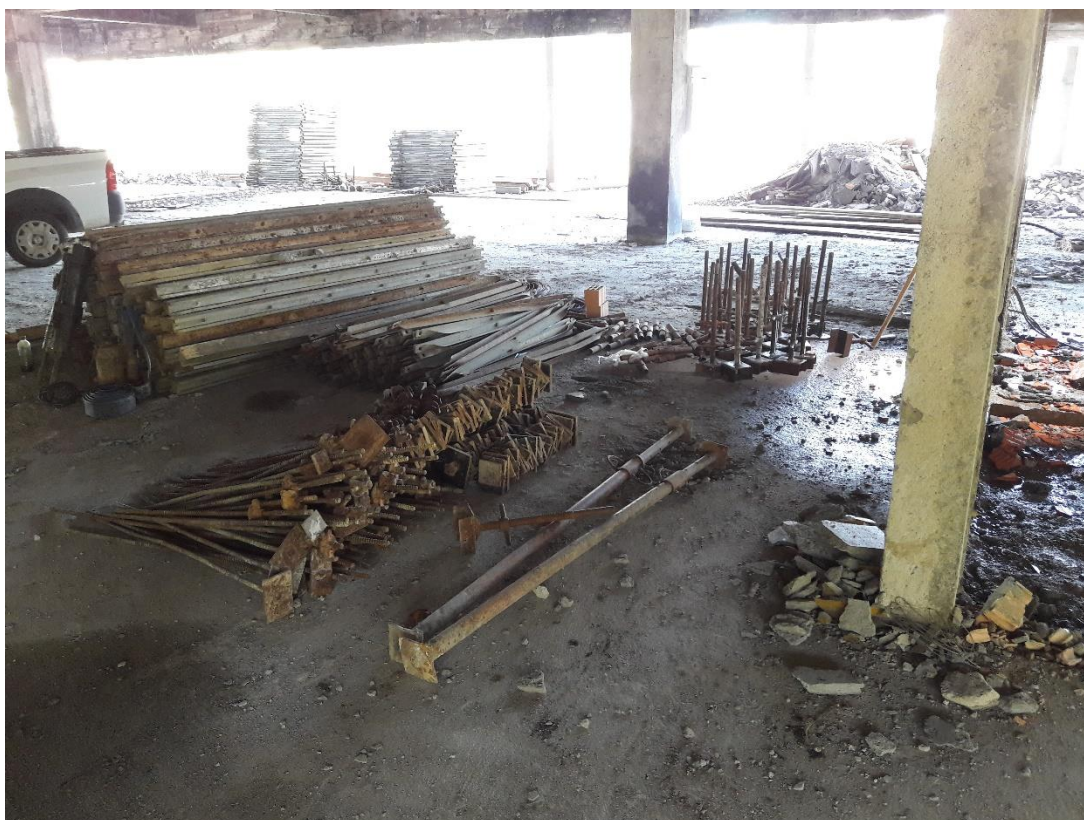
Ainda no térreo, é possível notar a grande quantidade de materiais que se encontra pelo local, sendo pelo motivo de tijolos, areia, escoras metálicas, estruturas de andaimes e entre outros ficarem armazenados neste ambiente por se tratar de uma área coberta e de fácil organização e cuidado.

Figura 10: Materiais organizados. (Fonte: Dos autores 2017)

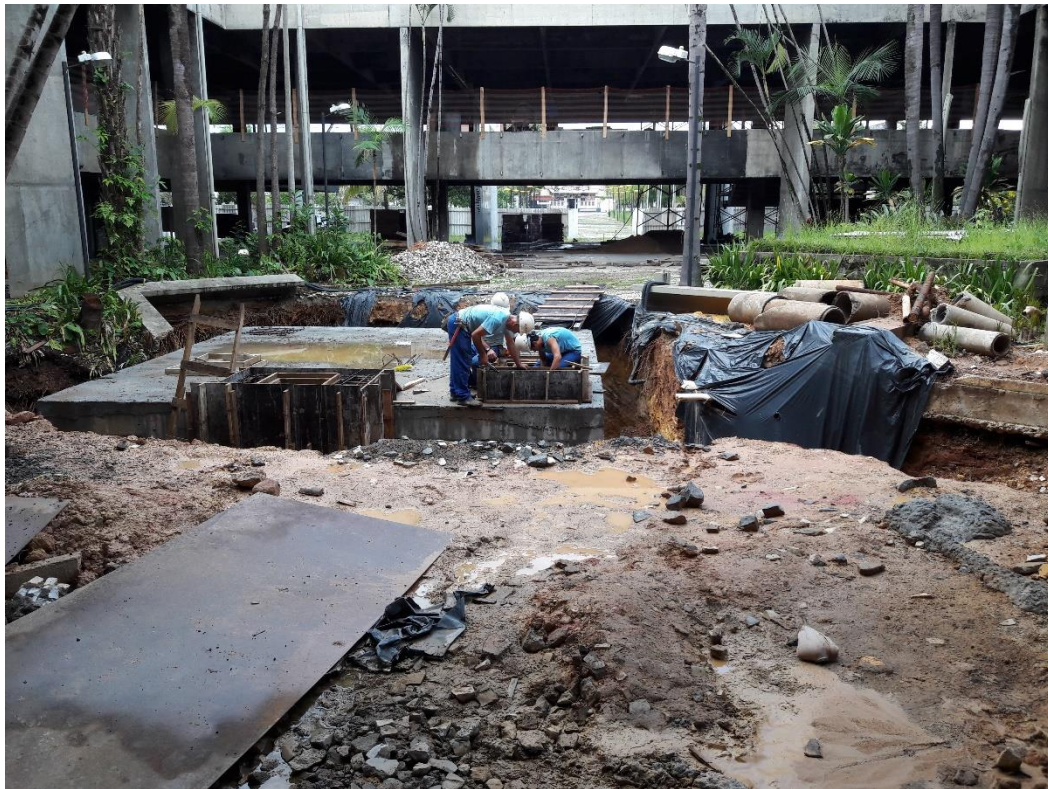
Tento em vista os serviços que estão sendo realizados no canteiro central, é possível notarmos que há bastante sujeira ao redor deste local por causa da grande quantidade de terra com água que se encontra ao redor do reservatório de águas pluviais, espalhando assim sujeira por todo o ambiente. Porém, é constatável que todo cuidado está sendo tomado para deixar tudo o mais organizado e limpo possível, sendo este comentário apenas uma observação do cuidado que os funcionários estão tendo ao realizarem os serviços.

Figura 13: Ambiente ao redor do reservatório. (Fonte: Dos autores 2017)

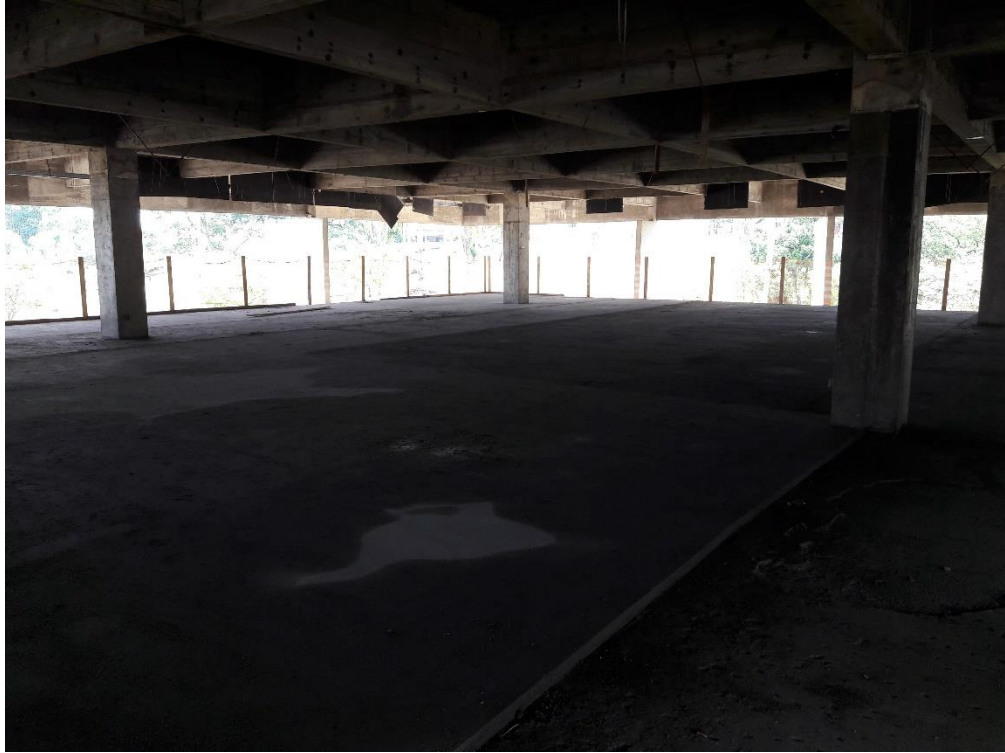
Outra questão observada na sexta visita foi o serviço de remoção do contrapiso e granito danificado. No dia da sétima visita já haviam terminado toda esta parte, além de estar concluído o serviço do novo contrapiso para as áreas onde será aplicado piso cerâmico. Nos corredores e áreas de grande movimento, será aplicado novamente o granito, não necessitando então realizar a regularização anteriormente.

Figura 14: Contrapiso finalizado. (Fonte: Dos autores 2017)

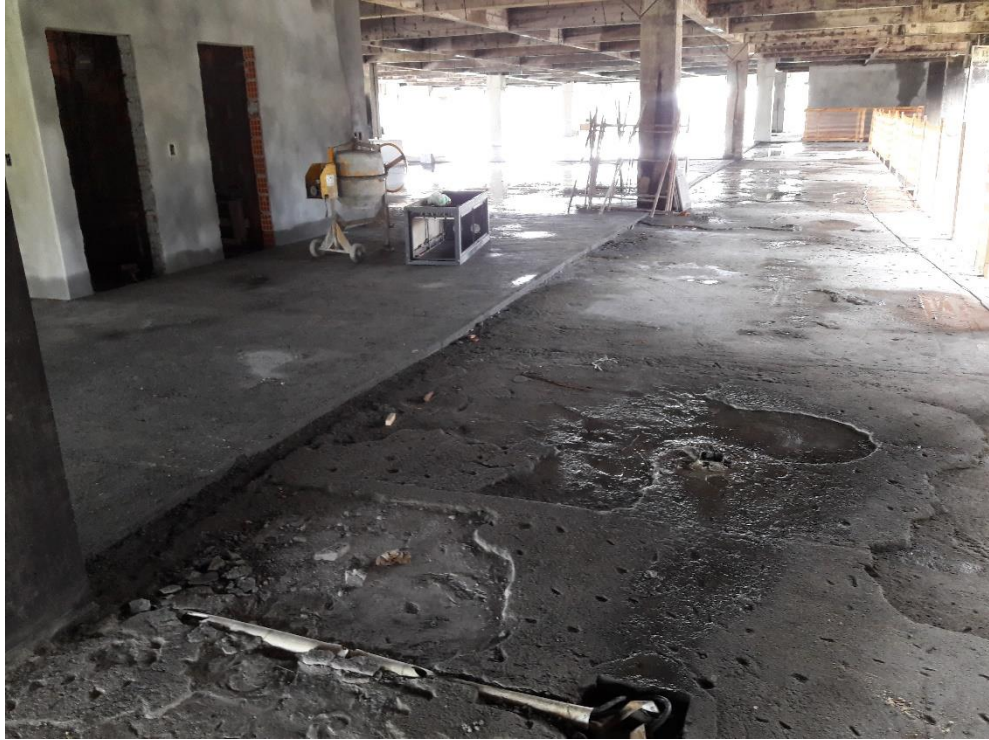
Figura 16: Contrapiso finalizado e alvenaria pronta com reboco. (Fonte: Dos autores 2017)

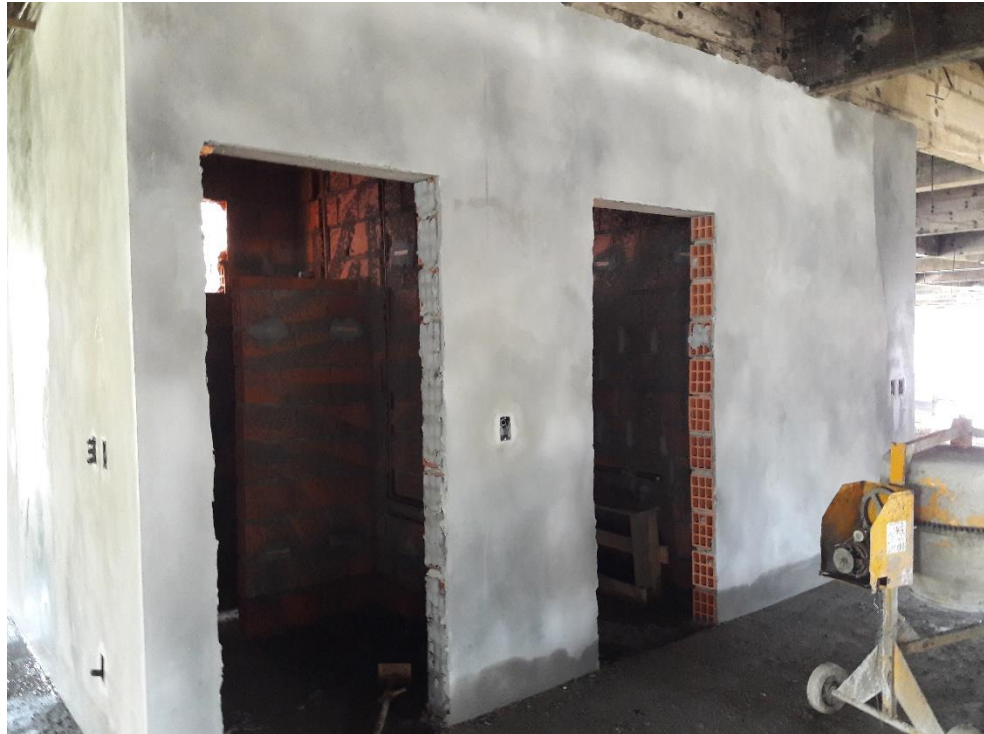
Na parte superior os trabalhos também mostraram ter avançando com grande velocidade. Na sexta visita foi evidenciado que estava sendo realizada a demolição de alvenaria nos banheiros e escadarias, já na sétima visita foi constatado que toda alvenaria necessária já havia sido levantada e grande parte do reboco finalizado. Em alguns pontos a parede está apenas chapiscada mas os serviços de reboco já estão sendo realizados e serão finalizados em breve.

Figura 17: Banheiro chapiscado internamente. (Fonte: Dos autores 2017)

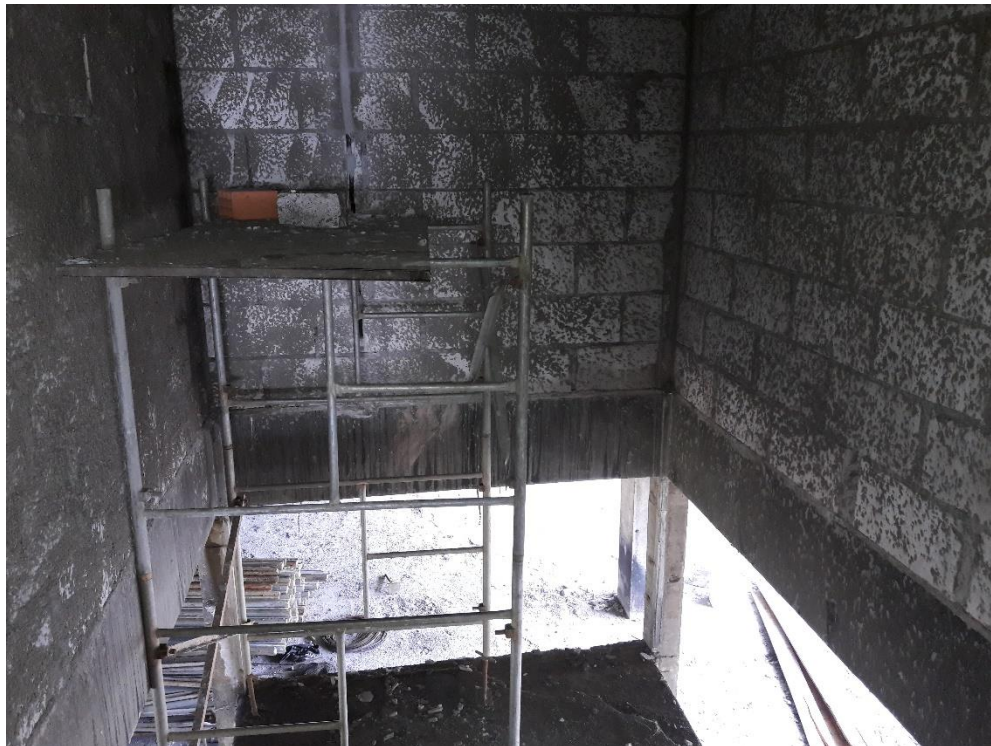
Figura 18: Paredes internas escadaria chapiscada. (Fonte: Dos autores 2017)

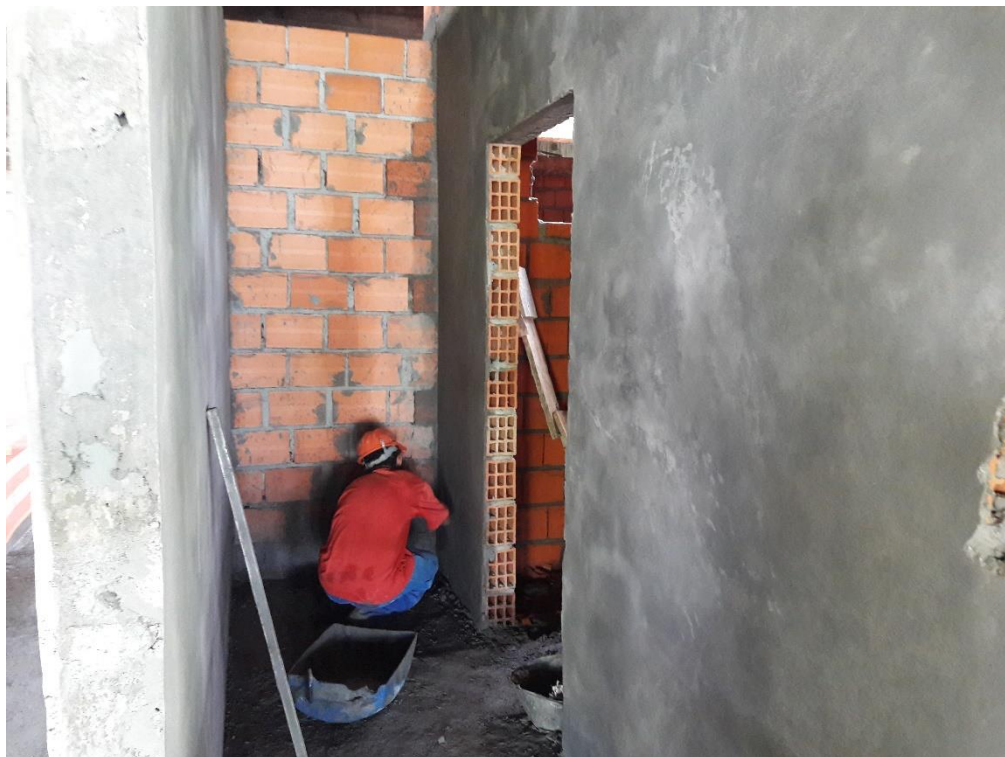
Figura 19: Paredes sendo rebocada. (Fonte: Dos autores 2017)

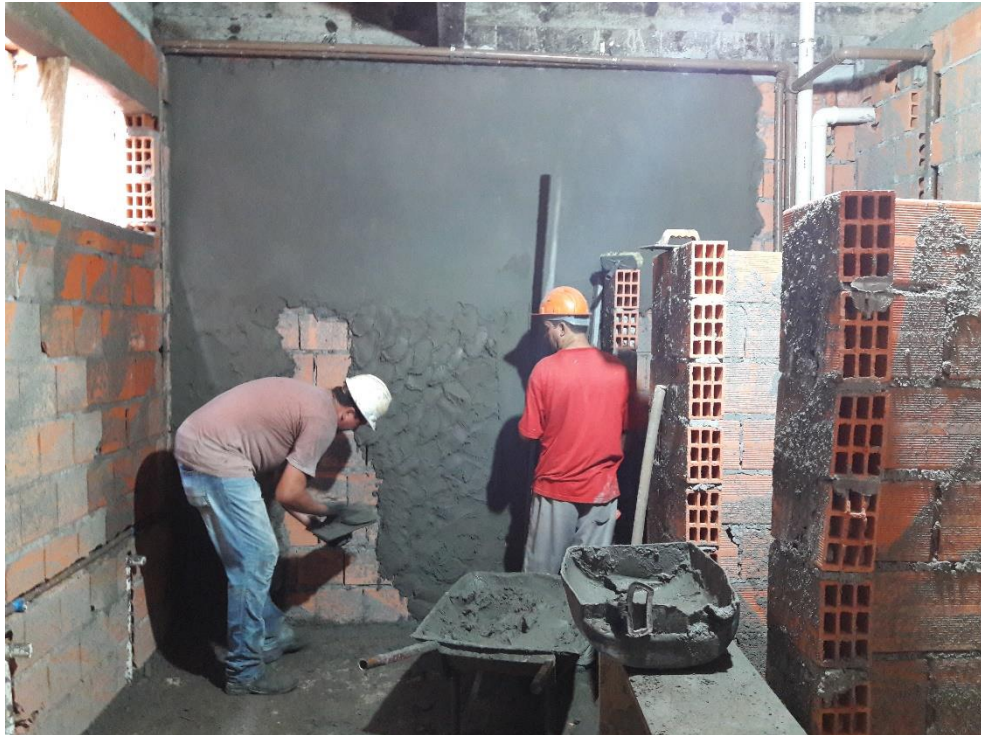
Figura 20: Banheiro sendo rebocado. (Fonte: Dos autores 2017)

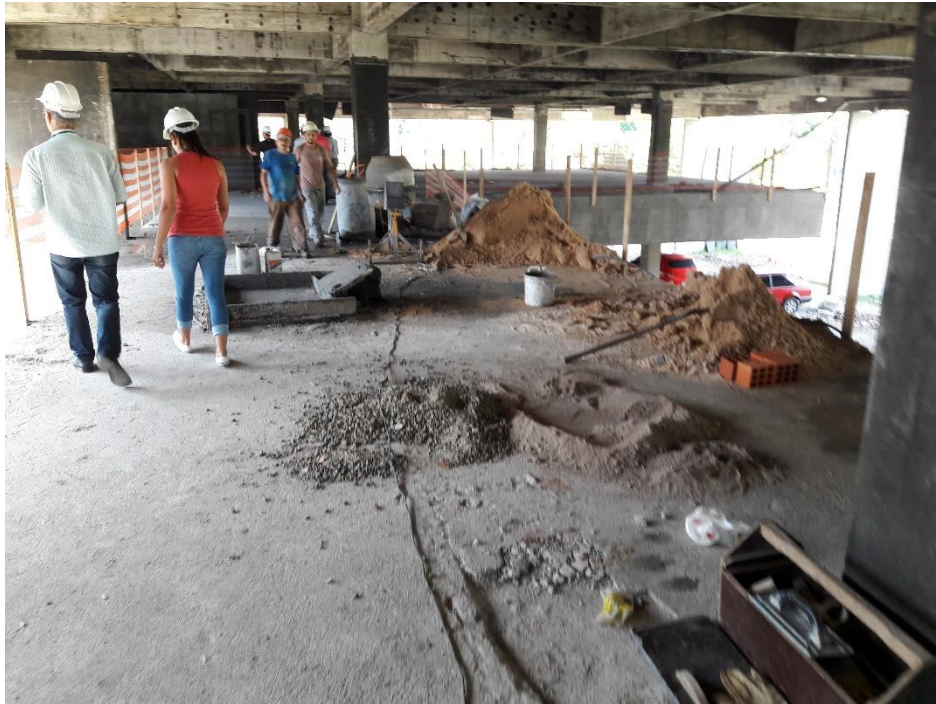
Podemos encontrar alguns materiais e equipamentos armazenados neste pavimento, tais como betoneira, agregados miúdos e graúdos, tijolos, blocos celulares e afins. Estes devido aos serviços realizados de levantamento de paredes, rebocos e entre outros. Todos os materiais estão organizados e protegidos de forma correta e serão retirados após finalização dos trabalhos.

Figura 21: Materiais de trabalho. (Fonte: Dos autores 2017)

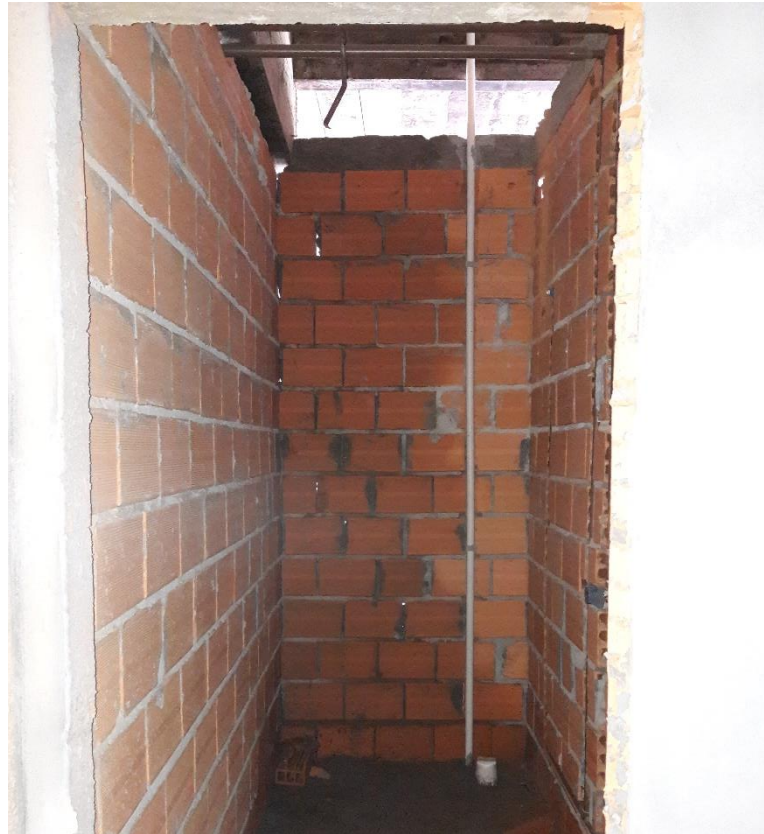
É possível notarmos que na alvenaria pronta, as passagens de tubulações elétricas já estão prontas e estão instalando a hidrossanitária. Nos sanitários todas as esperas de tubulações também estão inseridas corretamente.

Figura 23: Tubulações hidrossanitárias. (Fonte: Dos autores 2017)

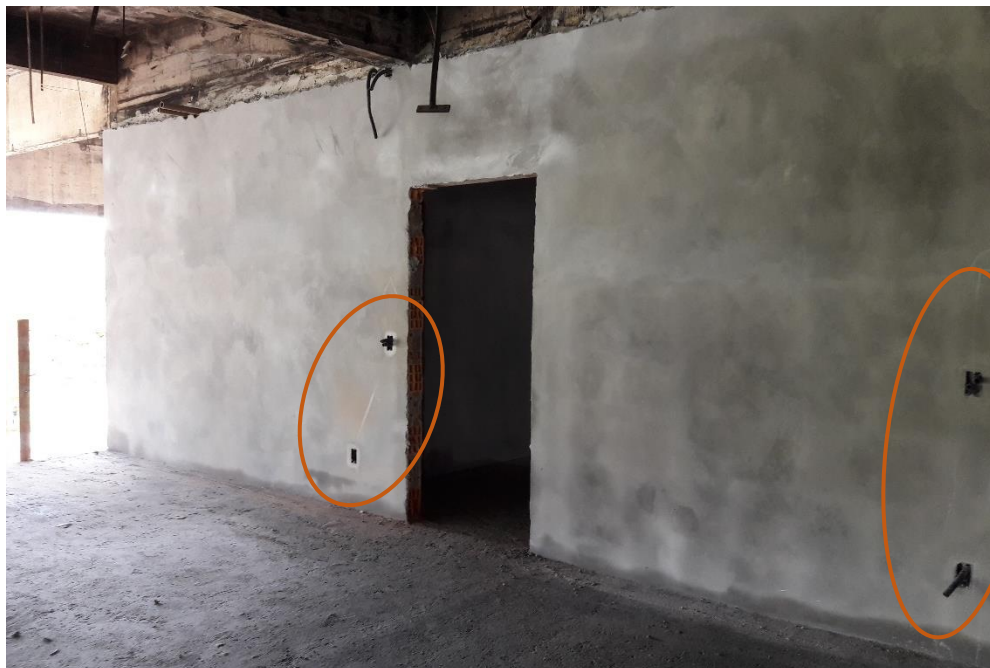
Figura 24: Caixas de passagens elétricas. (Fonte: Dos autores 2017)

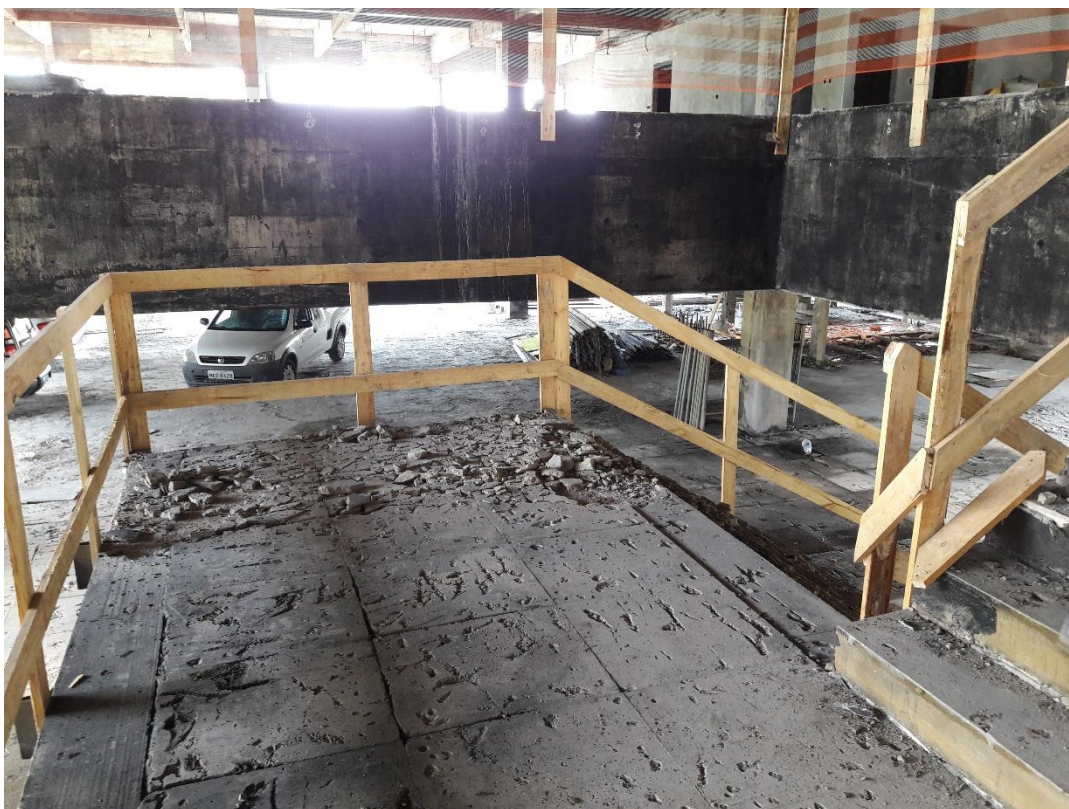
Na escadaria já é possível notarmos a presença do guarda corpo construído de forma correta e com as medidas solicitadas, além de em alguns trechos já estarem instaladas redes de sinalização e proteção. Além das escadarias, toda área aberta do pavimento superior está sinalizada e protegida, para que assim se evite acidentes de queda de altura.

Figura 25: Guarda corpo escadaria. (Fonte: Dos autores 2017)

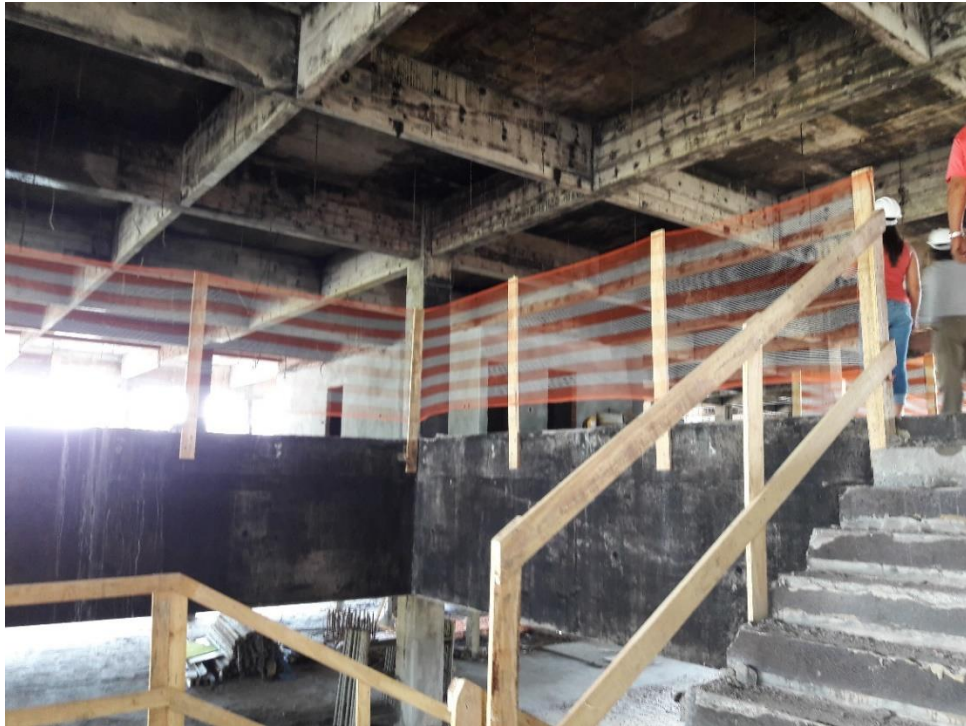
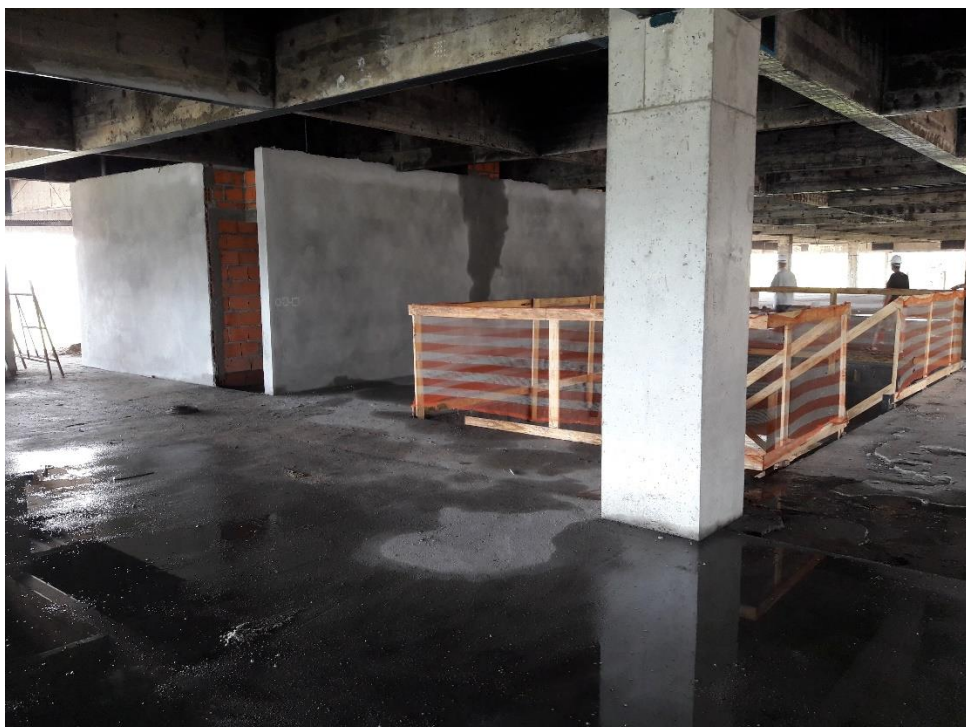
Figura 26: Guarda corpo e tela de proteção. (Fonte: Dos autores 2017)

Figura 27: Guarda corpo e tela de proteção. (Fonte: Dos autores 2017)
