## RELATÓRIO DE ACOMPANHAMENTO DAS OBRAS PÚBLICAS

**Relatório número:** RAO 008/OSC/2017

**Objeto:** Contratação de empresa especializada para execução dos serviços de recuperação e restauração, em “**Caráter Emergencial**”, do edifício sede da administração municipal de Criciúma – “**Paço Municipal Marcos Rovaris**”, localizado na rua Domênico Sônego nº 542 – bairro Pinheirinho, com base no **Decreto de Situação de Emergência nº. 048/17**.

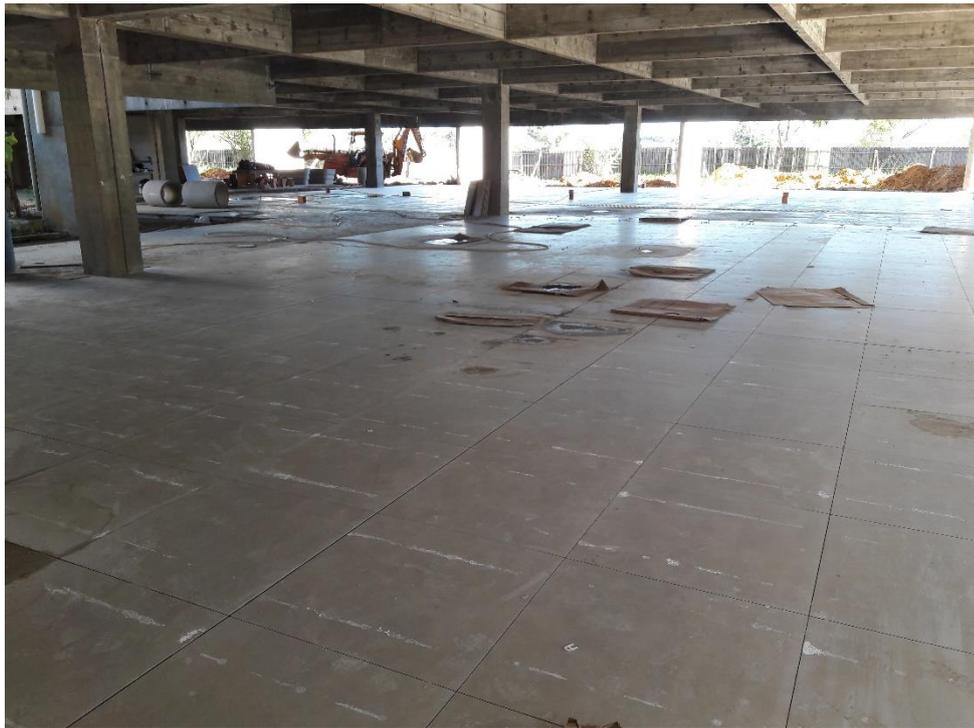
Na 7ª visita apenas o andar superior estava recebendo os trabalhos para o assentamento dos pisos, já nesta visita, estavam realizando nos dois pavimentos do Paço Municipal, apresentando assim um bom avanço dos serviços realizados.

**Figura 05:** Piso assentado no pavimento inferior. (Fonte: Dos autores 2017)

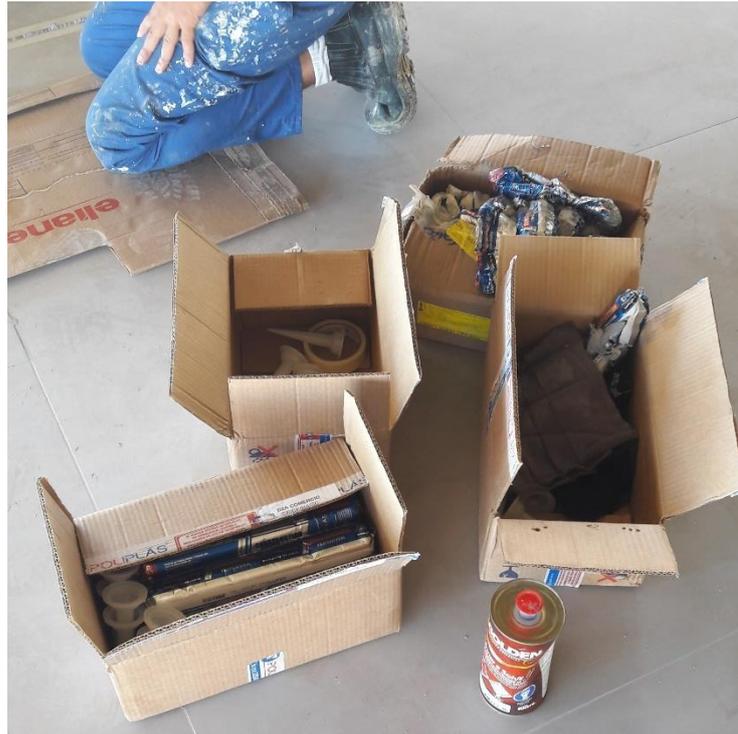
Além dos serviços realizados e da qualidade dos mesmos, foi verificada também a questão do material que estava sendo utilizado para realização do serviço, tanto material de trabalho como também a qualidade do produto utilizado, como por exemplo o poliuretano para o rejunte nas juntas movimentação e dilatação.

**Figura 06:** Poliuretano utilizado. (Fonte: Dos autores 2017)

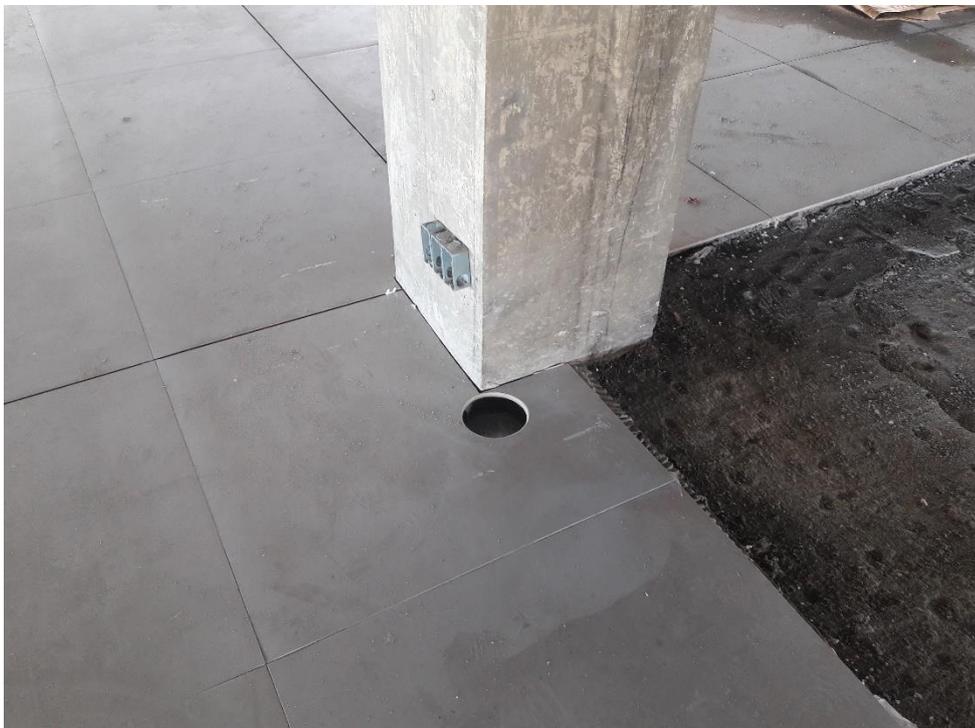
**Figura 07:** Corte para passagem de tubulação. (Fonte: Dos autores 2017)

No pavimento inferior estavam realizando apenas o assentamento do piso e seu nivelamento com o uso das cunhas. Já no pavimento superior, além do assentamento e nivelamento, alguns outros serviços já estavam sendo realizados, como o corte do piso para permitir a movimentação das juntas estruturais e para passagem de tubulação, a aplicação do selante PU (Poliuretano) e entre outros acabamentos.

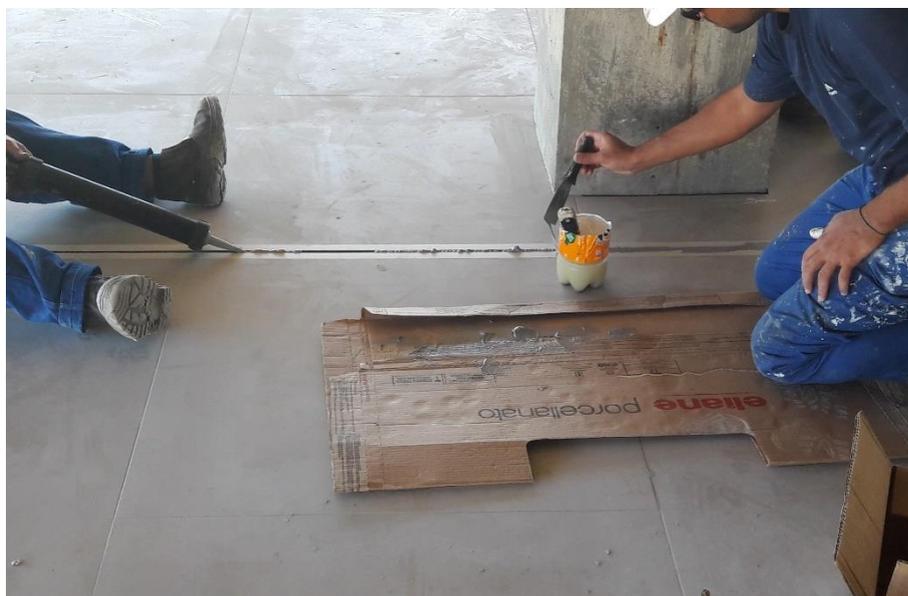
A equipe constatou um serviço bem realizado e com bom cuidado, onde uma dessas análises foi feita após ficar um tempo acompanhando o serviço de aplicação do selante e também do assentamento da cerâmica.

**Figura 08:** Aplicação do selante. (Fonte: Dos autores 2017)

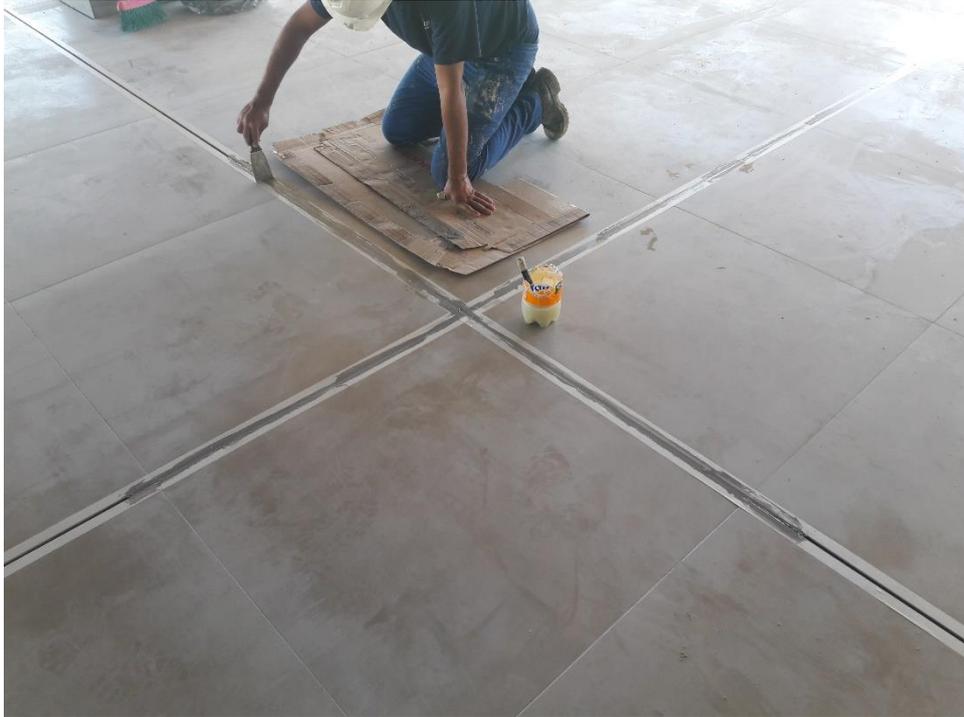
**Figura 09:** Aplicação selante. (Fonte: Dos autores 2017)

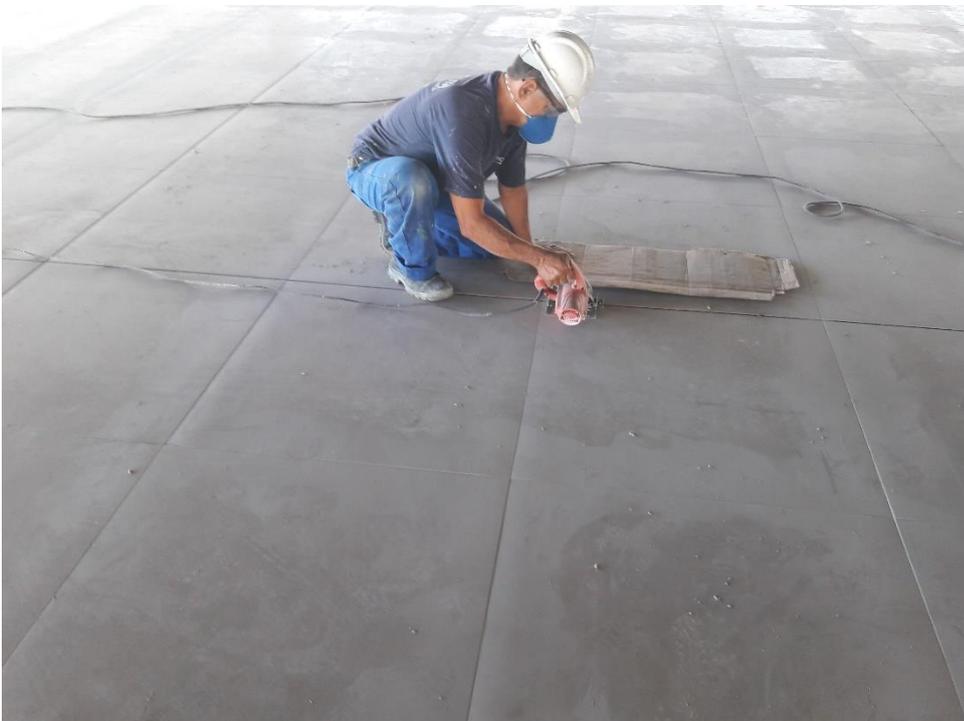
**Figura 11 0:** Corte das juntas de movimentação. (Fonte: Dos autores 2017)

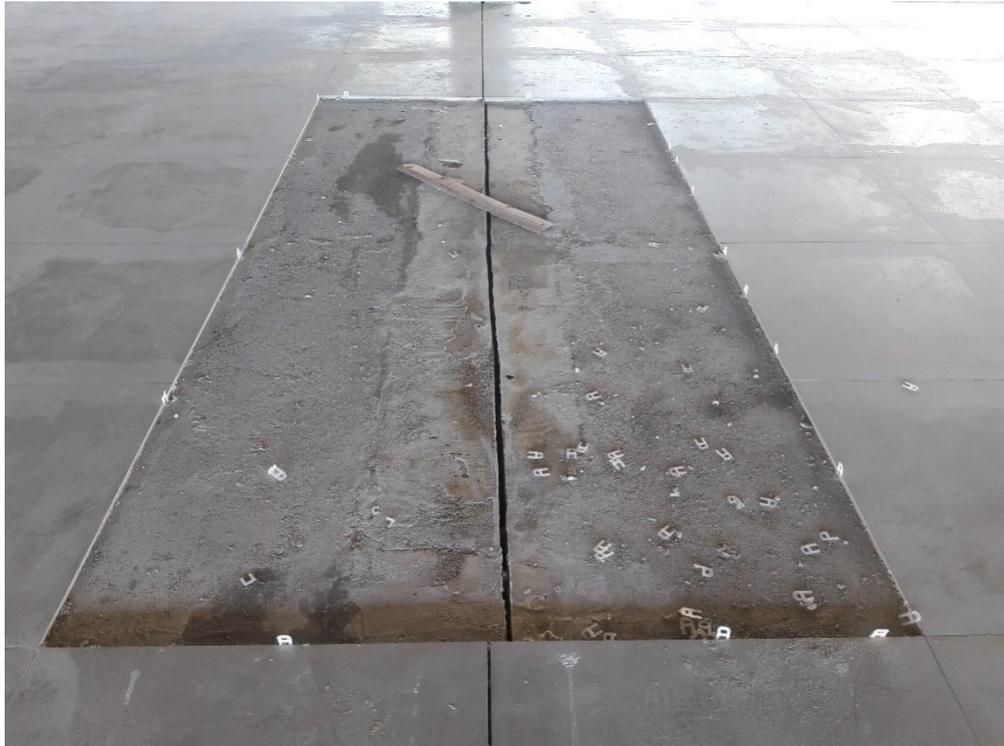
**Figura 11:** Junta estrutural. (Fonte: Dos autores 2017)

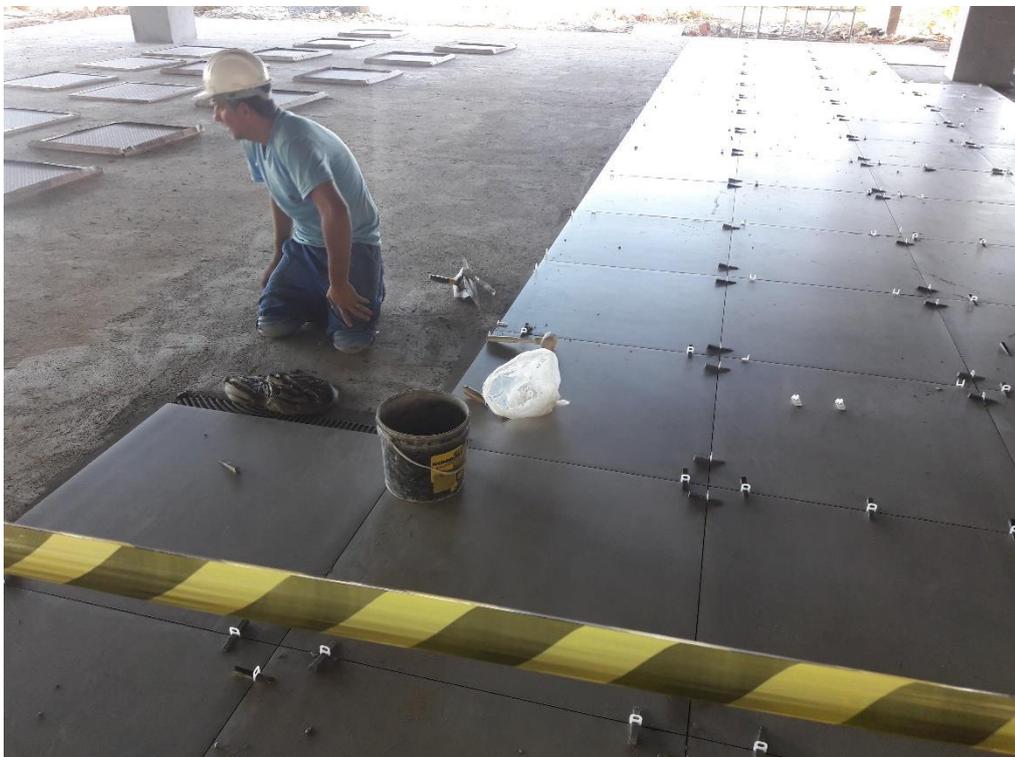
**Figura 12:** Assentamento e nivelamento piso cerâmico. (Fonte: Dos autores 2017)

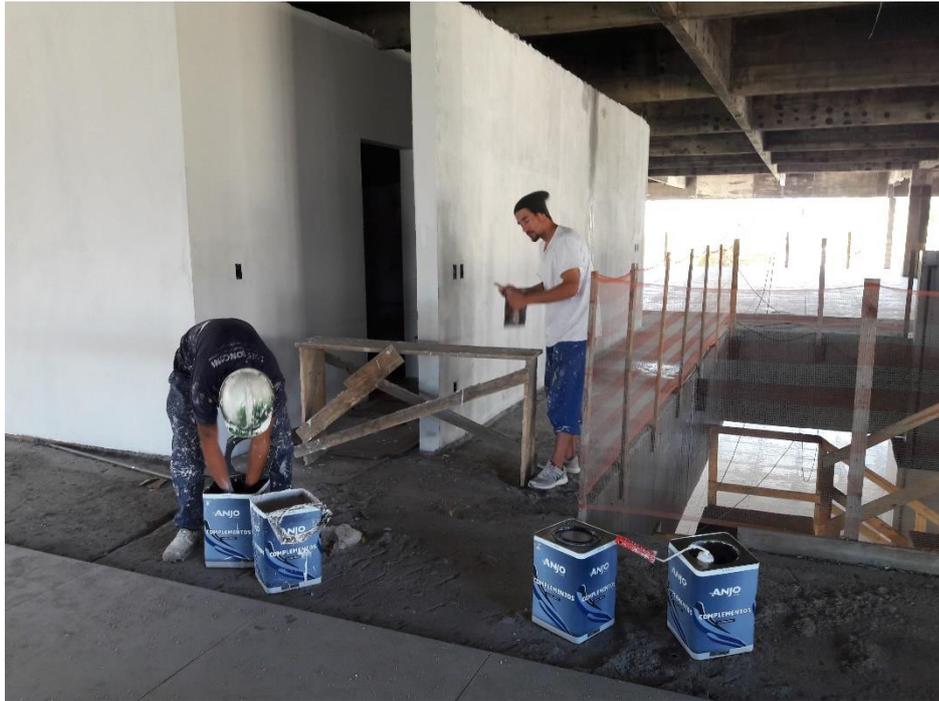
As estruturas em alvenaria estão praticamente todas concluídas, nos sanitários estas já foram finalizadas. Nestes ambientes todo trabalho com reboco já foi finalizado e durante a visita estava sendo realizada a aplicação de massa fina em todas as paredes.

**Figura 13:** Aplicação da massa fina. (Fonte: Dos autores 2017)

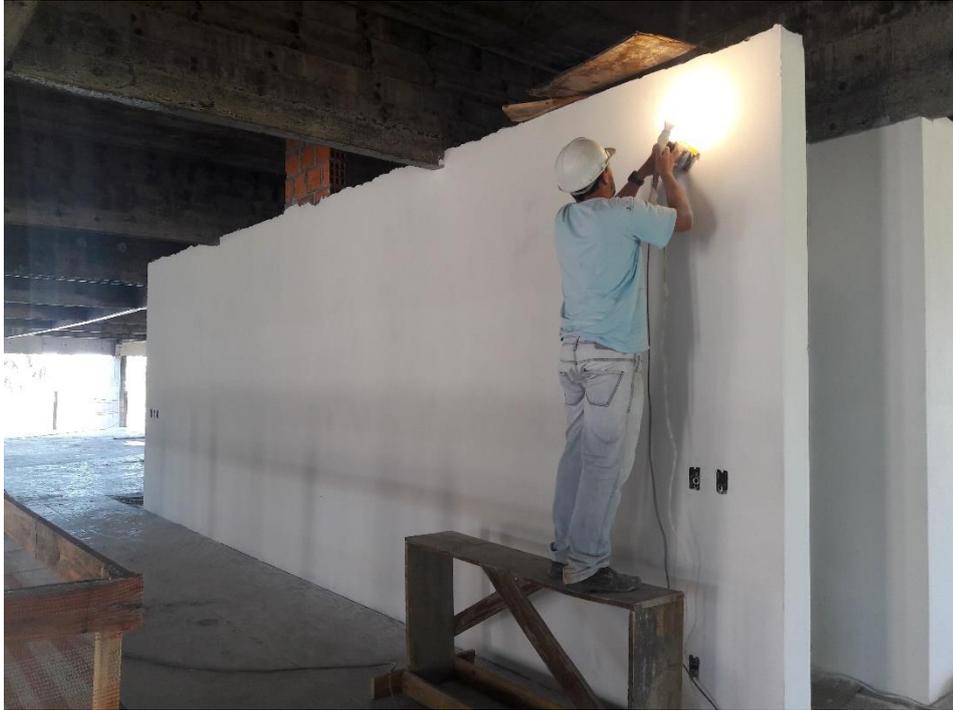
**Figura 14:** Trabalho realizado na parede com massa fina. (Fonte: Dos autores 2017)

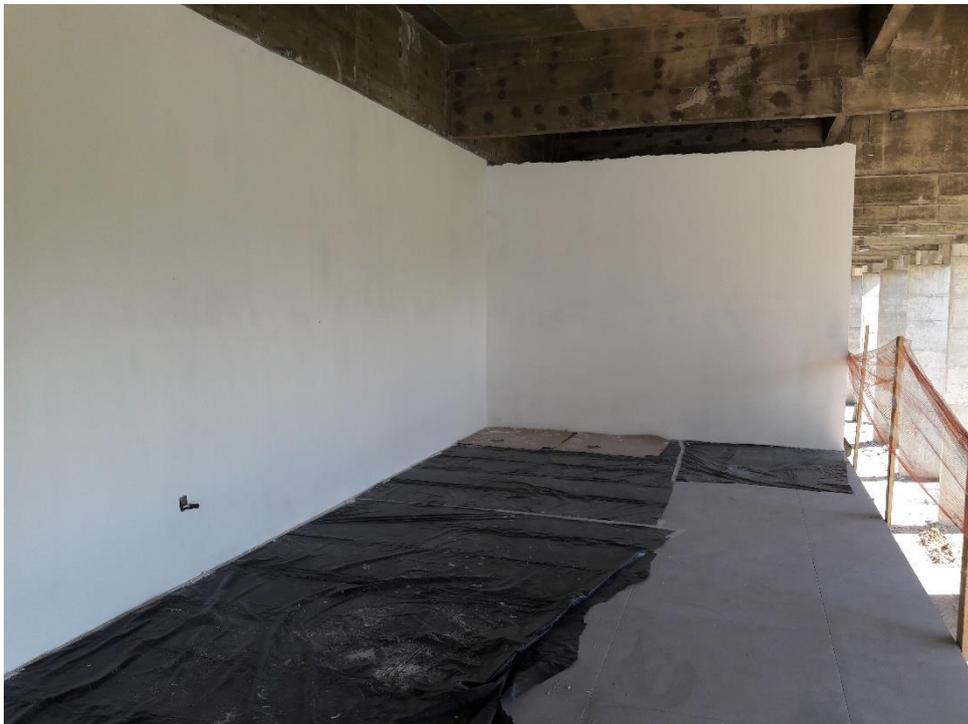
**Figura 15:** Parede finalizada área externa ao sanitário. (Fonte: Dos autores 2017)

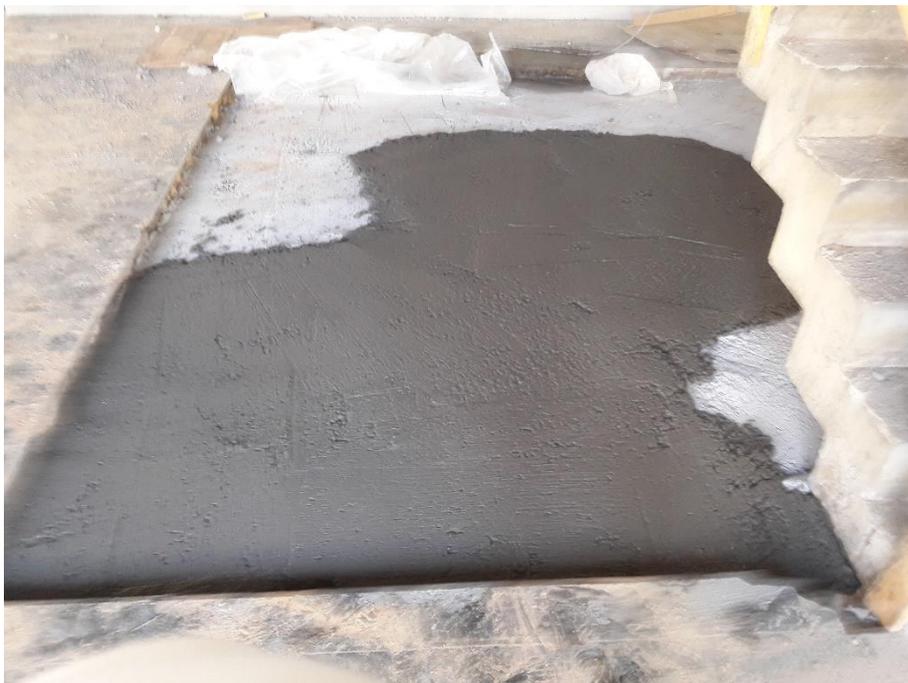
Além destes serviços, também estava sendo realizada a regularização abaixo das escadarias onde antigamente era revestida por pedras soltas e que se pretende manter no mesmo estilo.

**Figura 16:** Regularização com argamassa. (Fonte: Dos autores 2017)

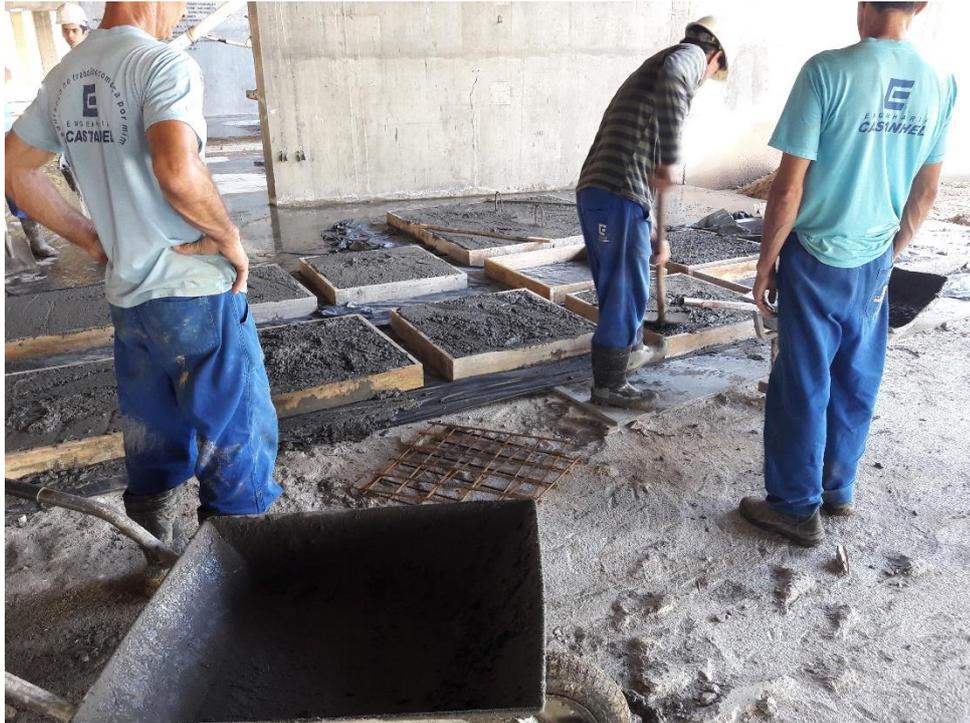
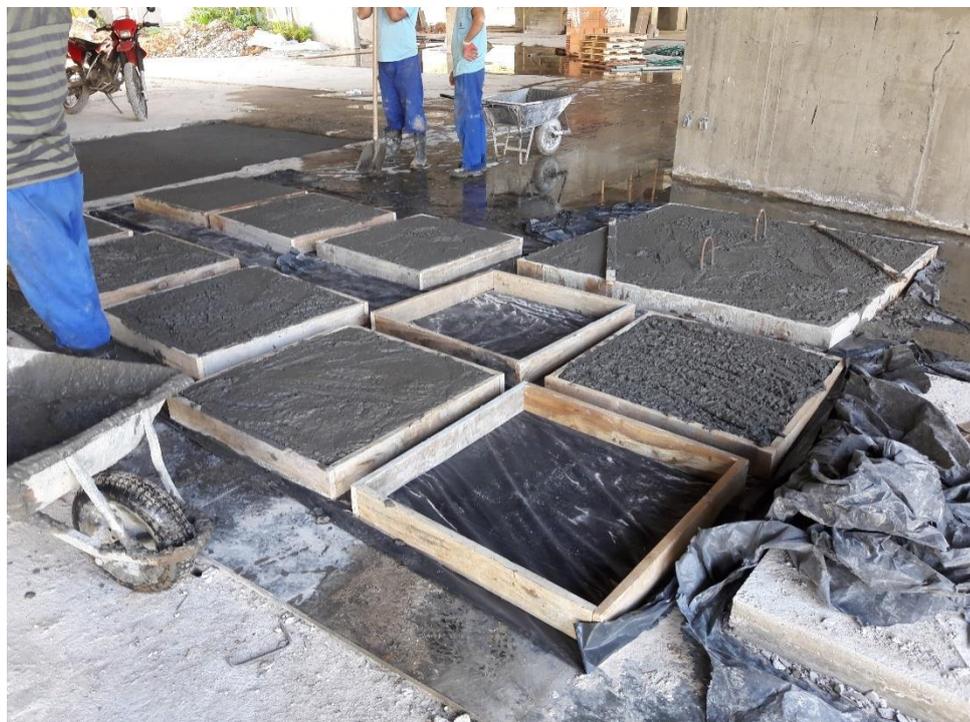
Também evidenciado pela equipe que estavam fazendo as fôrmas para tampas de concreto para passagem e inspeção de rede elétrica e semelhantes, juntamente com a realização de sua concretagem no local.

**Figura 17:** Concretagem das tampas. (Fonte: Dos autores 2017)

**Figura 18:** Concretagem das tampas. (Fonte: Dos autores 2017)

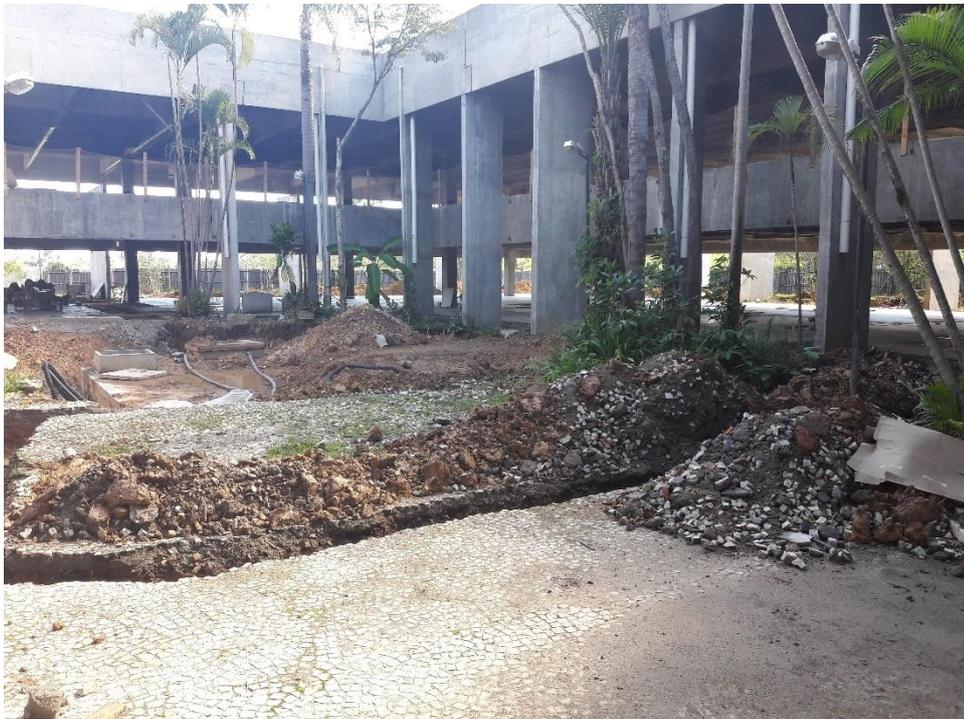
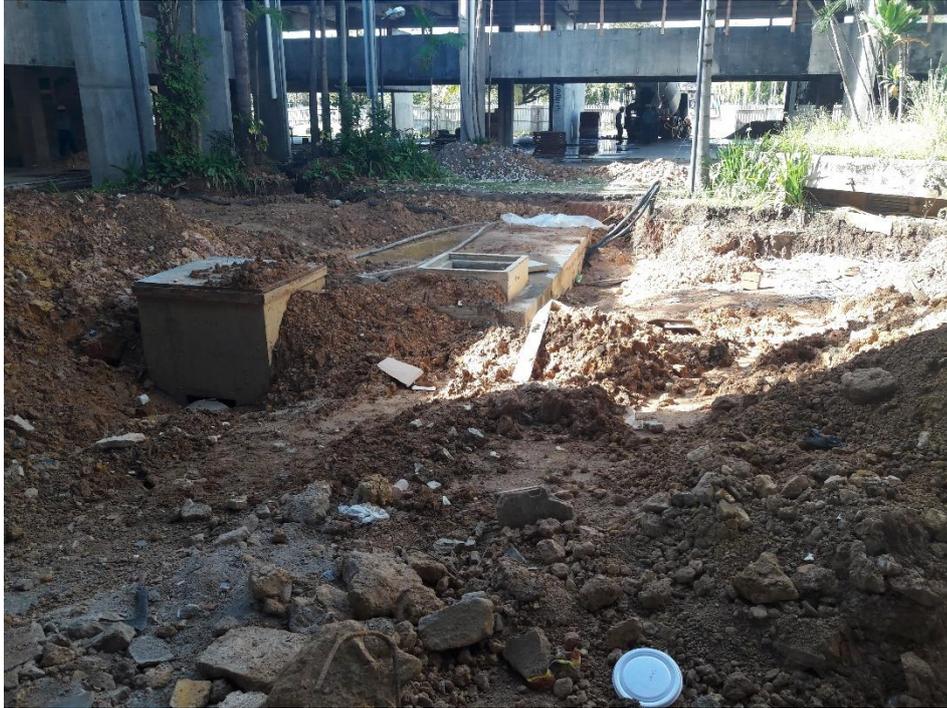
**Figura 19:** Trabalho finalizado na cisterna. (Fonte: Dos autores 2017)

**Figura 20:** Trabalho finalizado na cisterna. (Fonte: Dos autores 2017)

Os trabalhos que estavam sendo realizados nas visitas anteriores na cisterna localizada no canteiro central do Paço Municipal, já foram finalizados, ficando alguns serviços complementares para finalizar esta etapa e poder realizar o reaterro.

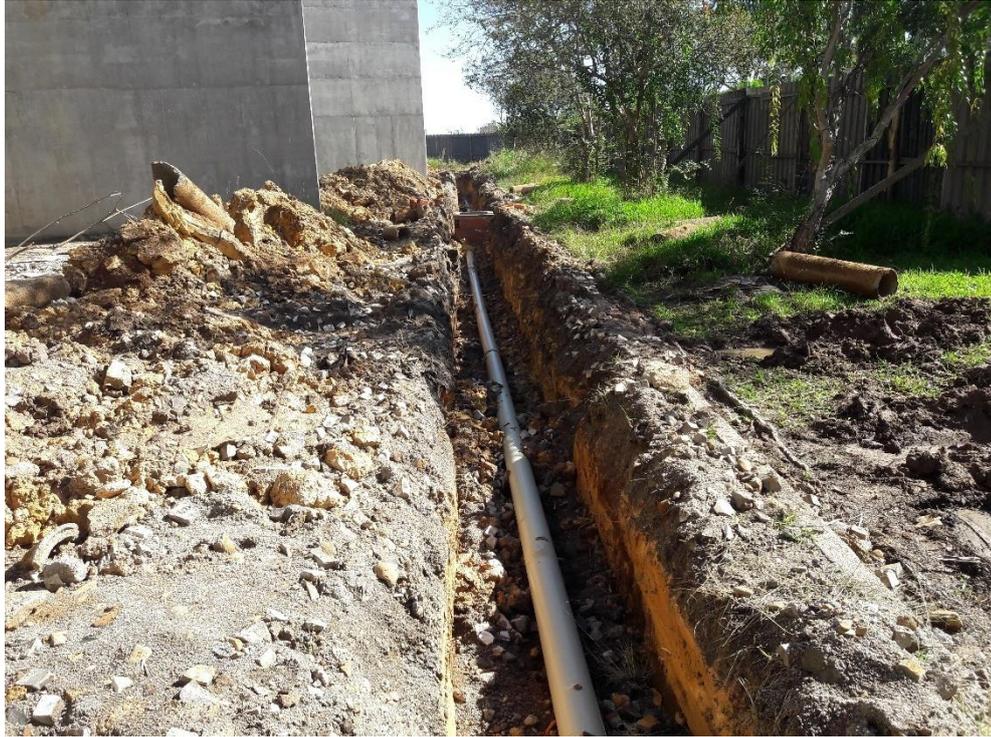
Como informado anteriormente, em todo o perímetro da edificação, estava sendo realizado serviços de implantação do sistema hidrossanitário. Todas as caixas de inspeção, gordura e entre outras já estavam construídas e suas tampas estavam sendo executadas dentro da edificação, conforme foi informado no item anterior

**Figura 21:** Tubulação da rede hidrossanitária. (Fonte: Dos autores 2017)

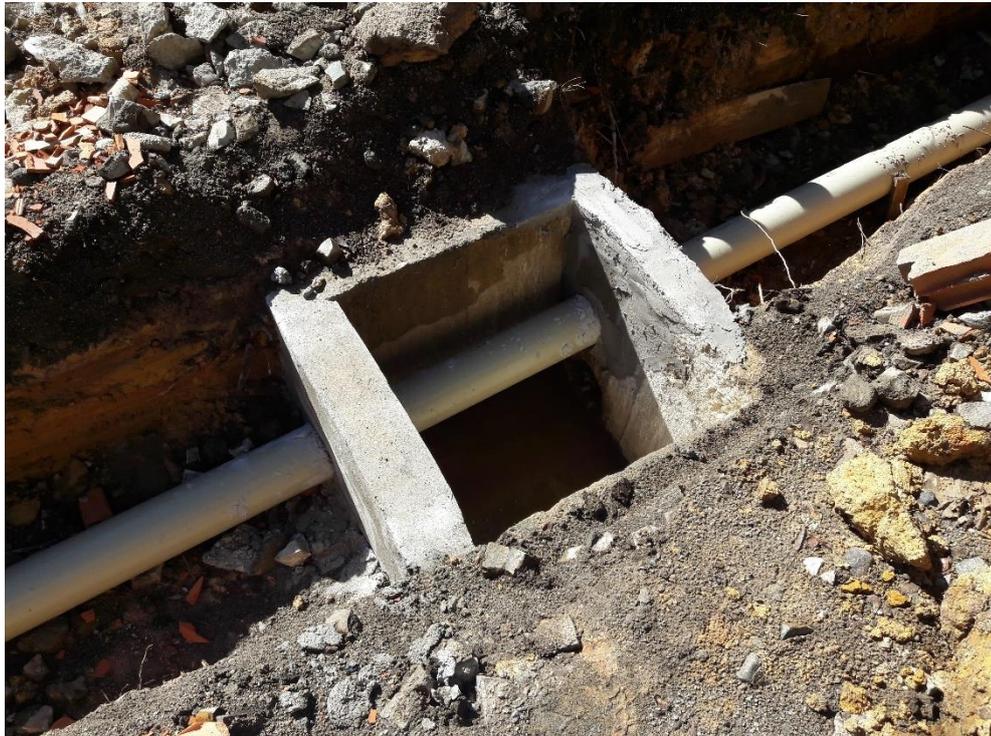
**Figura 22:** Caixa de inspeção. (Fonte: Dos autores 2017)

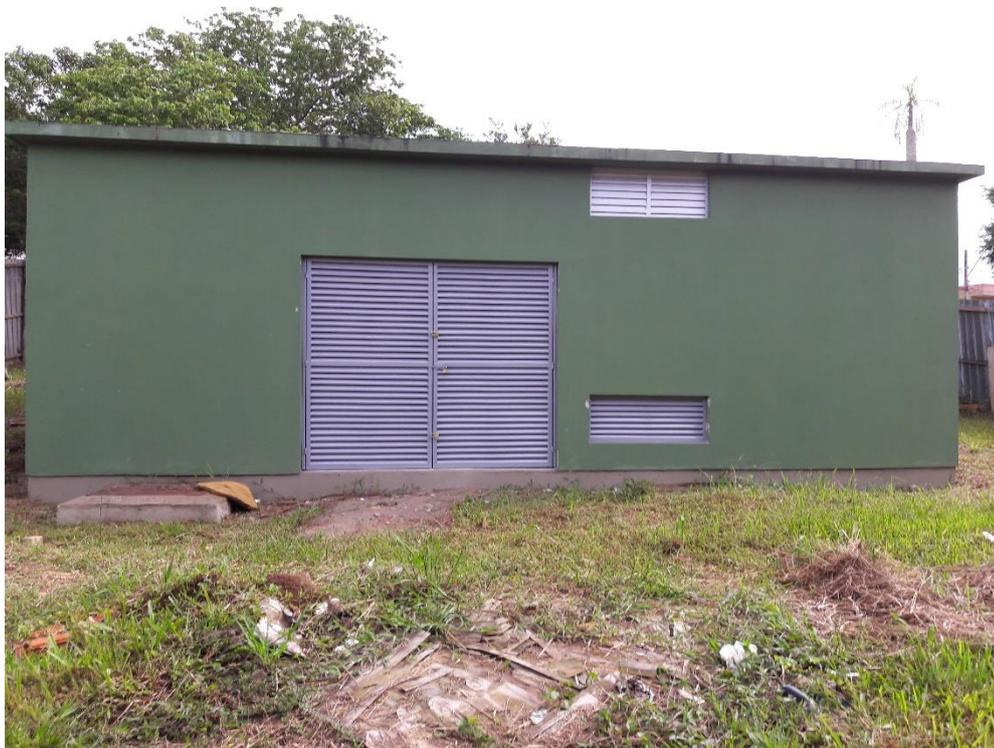
Como informado em relatórios anteriores, este local teve problemas com materiais furtados, como portas e esquadrias de alumínio. Sobre este assunto, foi evidenciado que os mesmos foram recolocados, agora em materiais mais fortes para evitar que venha ocorrer o mesmo fato com facilidade.

**Figura 23:** Novas aberturas instaladas. (Fonte: Dos autores 2017)

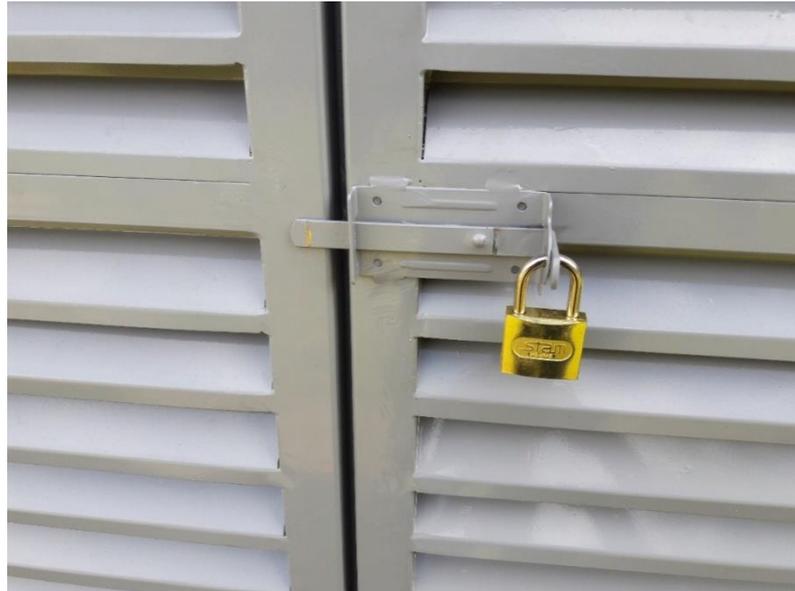
**Figura 24:** Sistema de travamento de portas. (Fonte: Dos autores 2017)

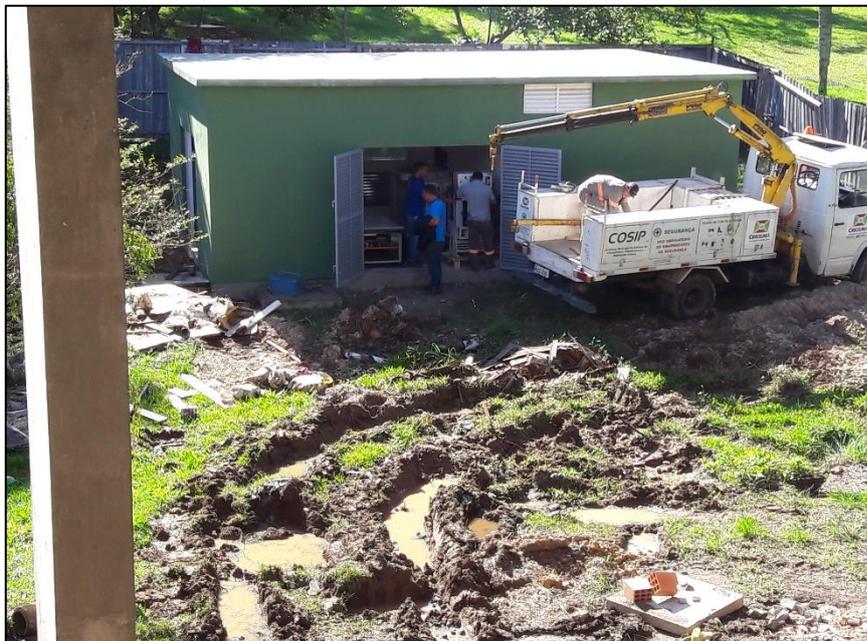
Evidenciado durante a visita que havia no local uma equipe da COSIP, esta realizando serviços de instalação dos equipamentos para funcionamento da subestação. A equipe trabalhando ali era entorno de 4 trabalhadores, os mesmos utilizando o caminhão tipo munck da COSIP para auxiliar na locomoção destes equipamentos.

**Figura 25:** Instalação dos equipamentos na subestação. (Fonte: Dos autores 2017)

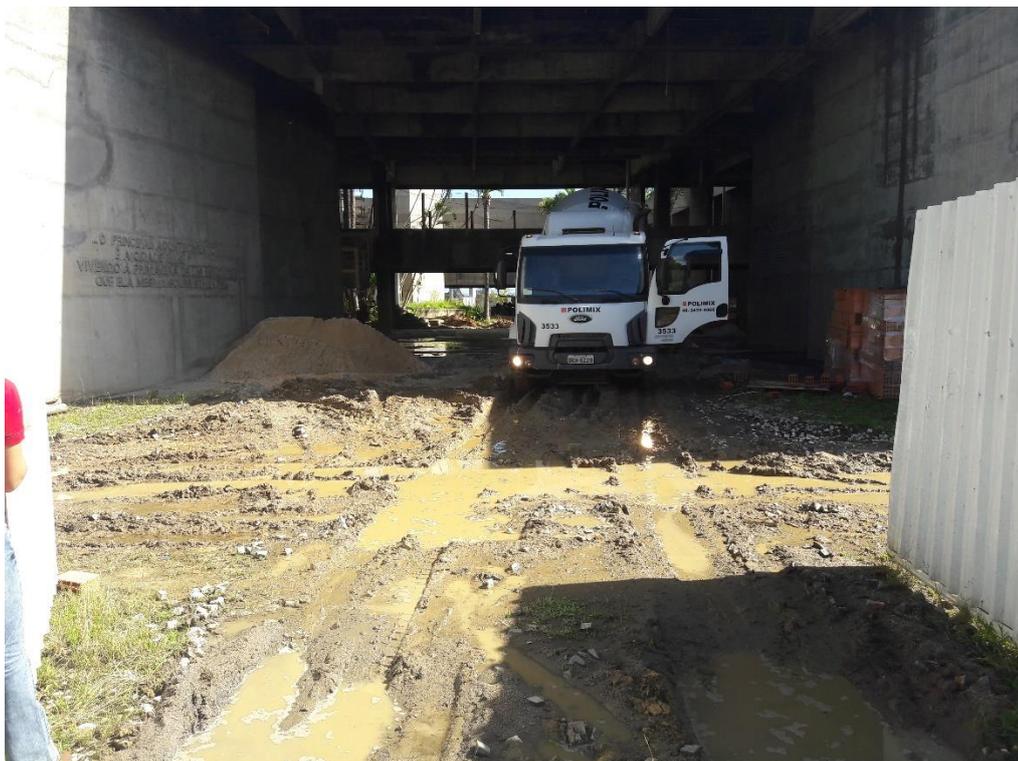
Nesta última visita, todas essas condições citadas continuavam em bom estado, deixando todas as proteções e sinalizações bem visíveis e conservadas, mantendo também o local organizado e limpo dentro das condições permitidas, pois alguns pontos são toleráveis sabendo que alguma quantidade de terra dentro da obra é normal devido ao grande acúmulo de água causada pelas chuvas ocorridas durante a semana e pelos serviços dentro do local que envolvem movimento de terra.

**Figura 26:** Entrada canteiro de obra. (Fonte: Dos autores 2017)

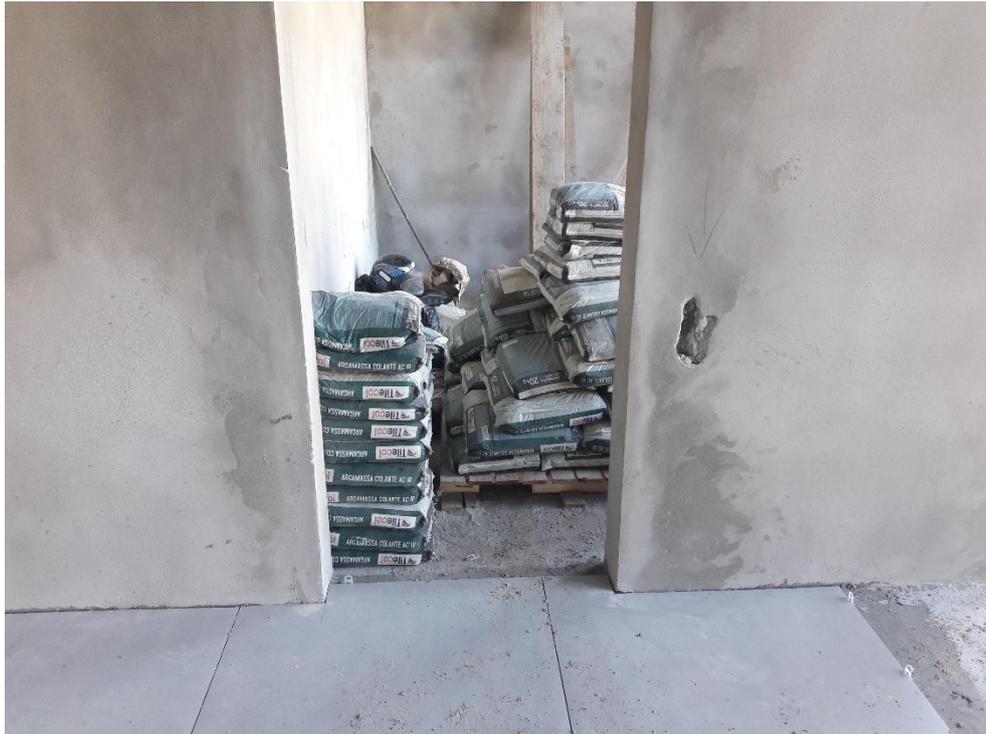
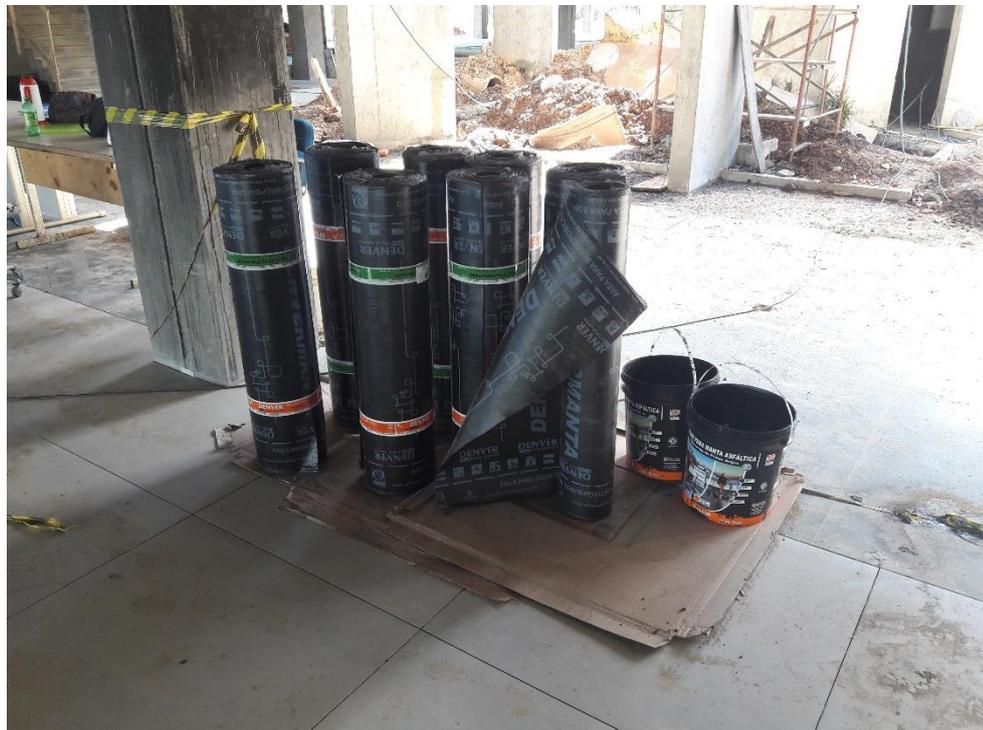
**Figura 27:** Organização dos materiais de trabalho. (Fonte: Dos autores 2017)

**Figura 28:** Organização dos materiais de trabalho. (Fonte: Dos autores 2017)

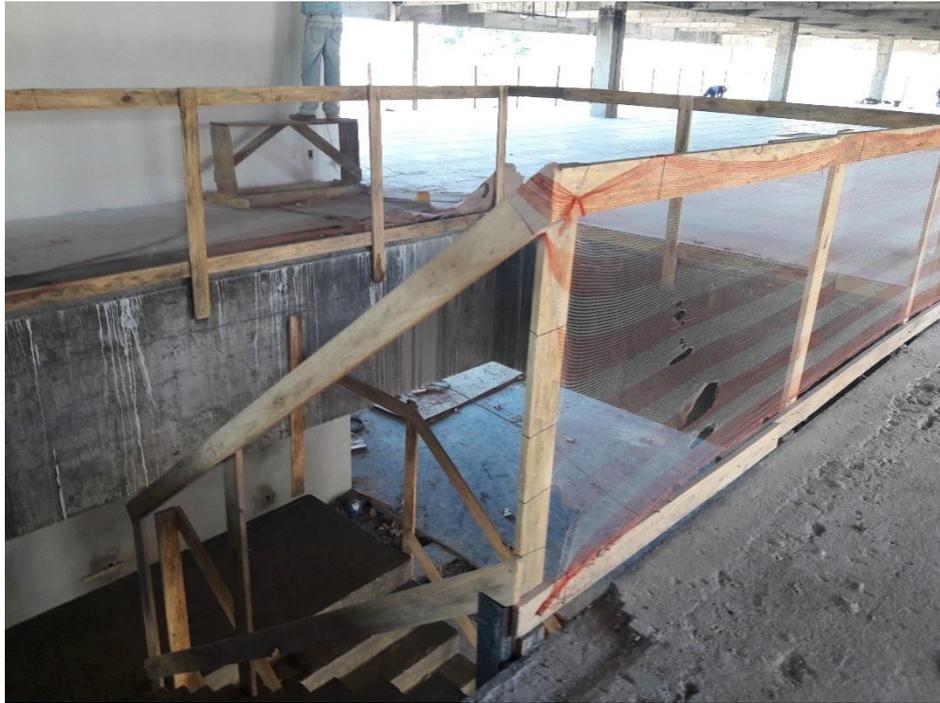
**Figura 29:** Guarda corpo segundo pavimento. (Fonte: Dos autores 2017)
