RELATÓRIO DE ACOMPANHAMENTO DAS OBRAS PÚBLICAS

Relatório número: RAO 011/OSC/2017

Órgão / entidade: Município de Criciúma - SC

Data da 10ª visita: 21/09/2017

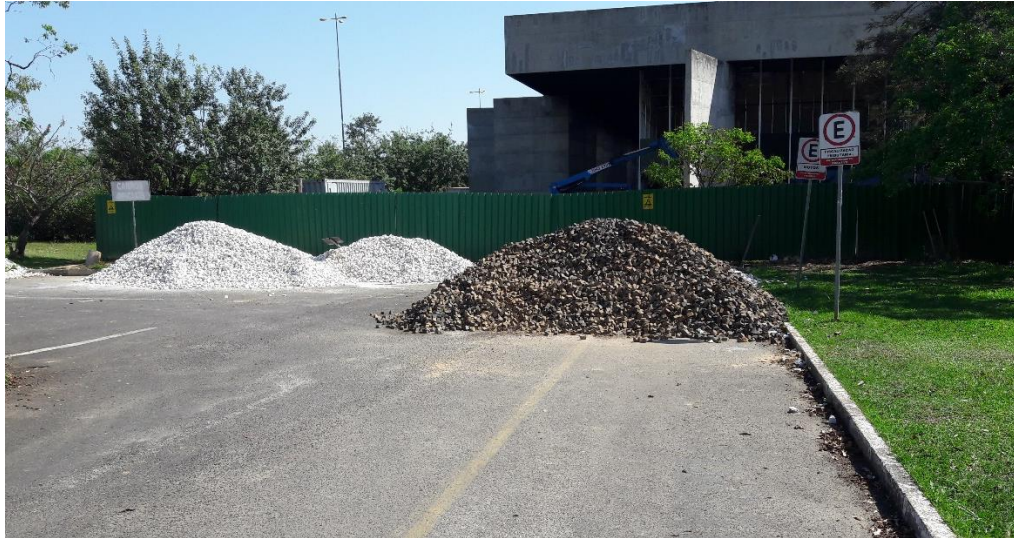
Logo ao chegarmos no canteiro de obras do Paço Municipal, podemos notar a presença destas pedras armazenadas na área externa ao tapume, estas armazenadas de forma correta, porém, em local inadequado. O estoque deste

material fora do canteiro de obra, facilita a ocorrência de furtos e perdas do mesmo, tendo em vista que a obra já sofreu alguns furtos no seu decorrer, esta situação facilitando ainda mais novas ocorrências.

Figura 3: Pedras portuguesa armazenadas na área externa ao canteiro (Fonte: Autores)

O assentamento dos pisos cerâmicos já estava finalizado conforme mostrado no relatório e também estava sendo realizado o assentamento das pedras portuguesas na entrada na edificação. Foi informado durante o relatório sobre o armazenamento inadequados das pedras portuguesas, ficando em local de fácil acesso e possibilitando o furto do mesmo com grande facilidade.

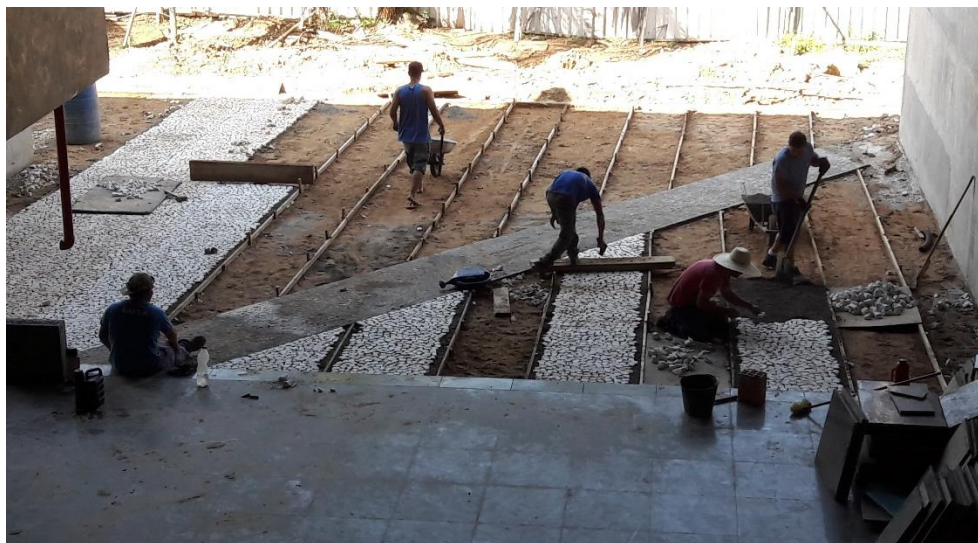
Durante a visita foi possível verificar trabalhadores realizando o assentamento na entrada do Paço Municipal, fazendo as mestras e bases para aplicação das pedras portuguesas. O serviço realizado estava de acordo com o padrão.

Figura 4: Assentamento pedra portuguesa (Fonte: Autores)

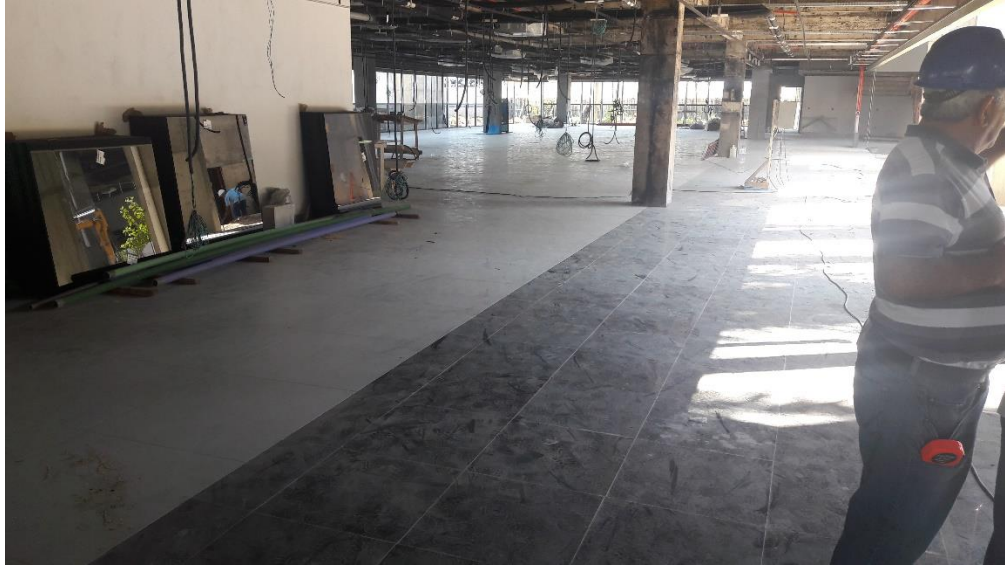
Todos os pisos cerâmicos já foram assentados e feitos os cortes necessários para passagem de tubulações e entre outros. Já o granito que ficará na parte de maior circulação, não está finalizado na região citada anteriormente e também devido à falta de algumas peças para conclusão, estas que já foram solicitadas.

Figura 5: Piso cerâmico à esquerda e granito à direita (Fonte: Autores)

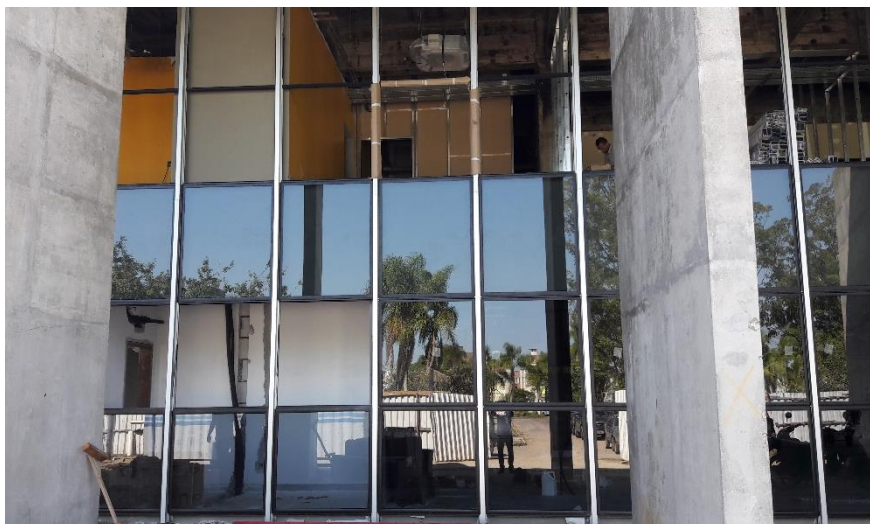
A instalação da esquadria na área externa da edificação estava praticamente concluída, sendo que grande parte já estava com a instalação do vidro realizada. As especificações de alturas, distâncias e entre outras dimensões, estão todas de acordo com o edital e a planilha.

Os vidros já estão sendo instalados em todo o entorno do pavimento térreo, estes também de acordo com especificações exigidas, sendo vidro float-fumê com espessura de 06 mm (seis milímetros).

Figura 9: Esquadrias e vidros instalados (Fonte: Autores)

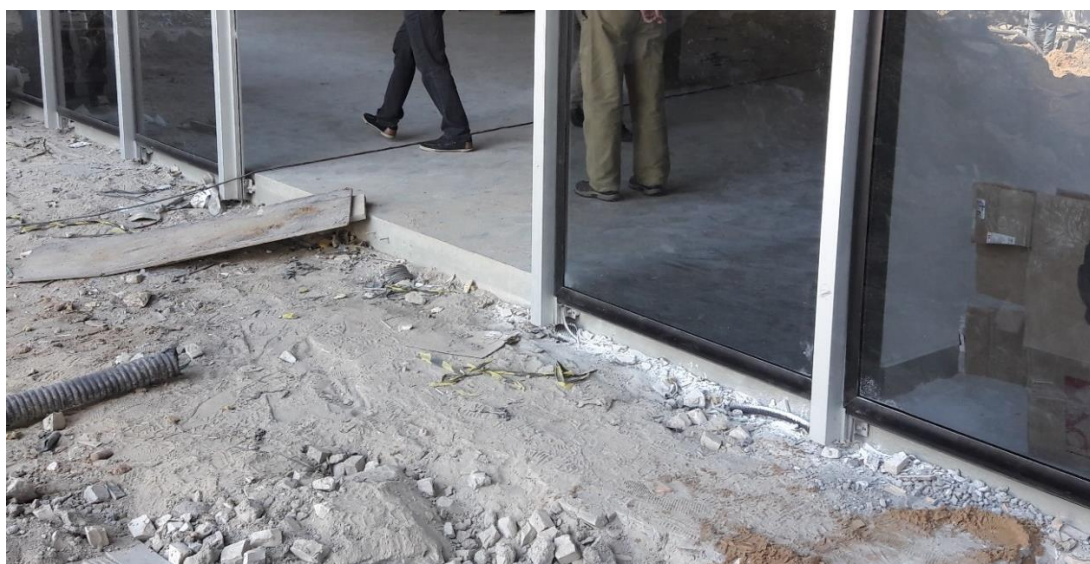
Figura 10: Detalhe na instalação da esquadria e vidro (Fonte: Autores)

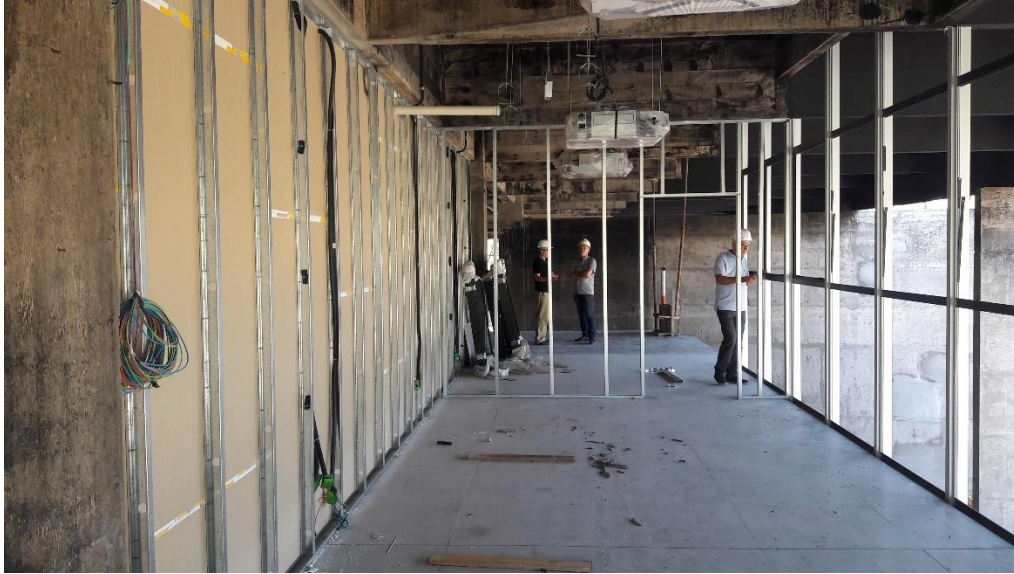
No segundo pavimento já é possível verificar alguns serviços de instalações das divisórias e forro, sendo que as partes de forro estão instalando apenas os perfis que darão engate aos painéis, pois ainda não é possível sua instalação devido aos serviços de rede elétrica e refrigeração.

Conforme verificado, todos os materiais e peças estão de acordo com especificação de edital e planilhas, tanto em dimensões como também em tipo de material utilizado e modo de fixação e instalação.

Figura 11: Instalação das divisórias (Fonte: Autores)

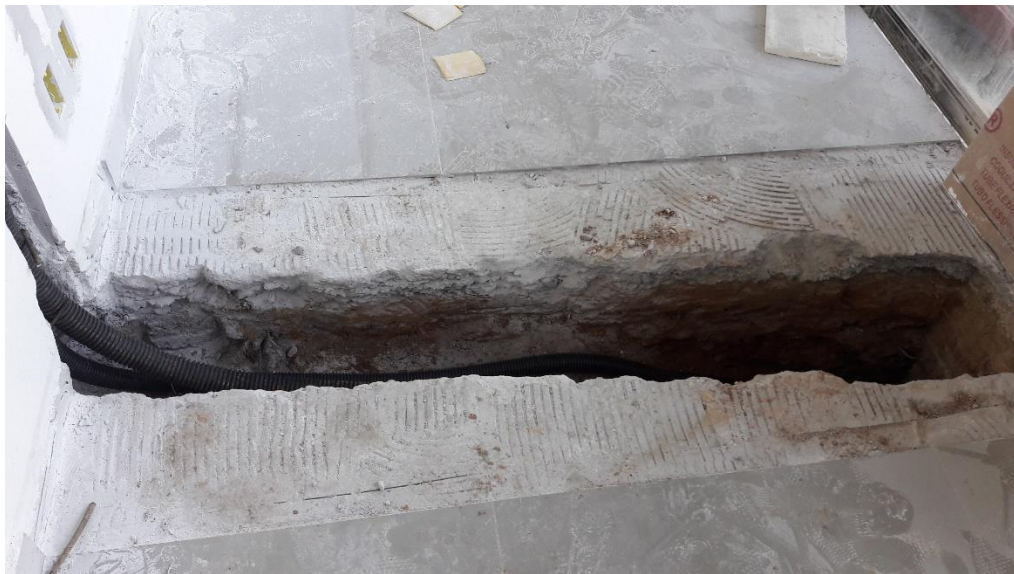
Logo na entrada foi possível notarmos também cortes que foram feitos no chão para passagem de tubulações e redes elétricas de maior tensão.

Figura 13: Detalhe corte para passagem da rede (Fonte: Autores)

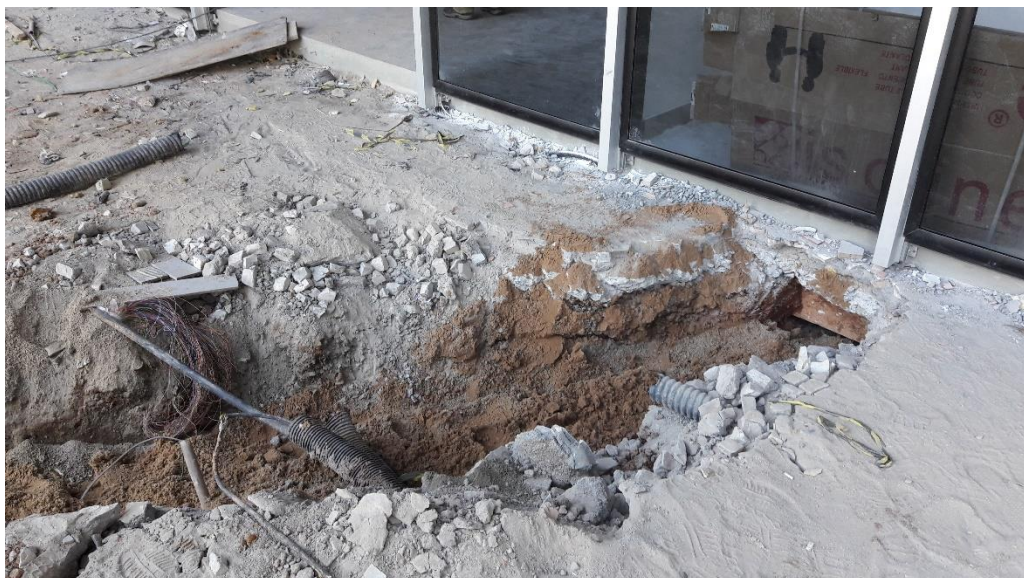
Figura 14: Detalhe corte para passagem da rede (Fonte: Autores)

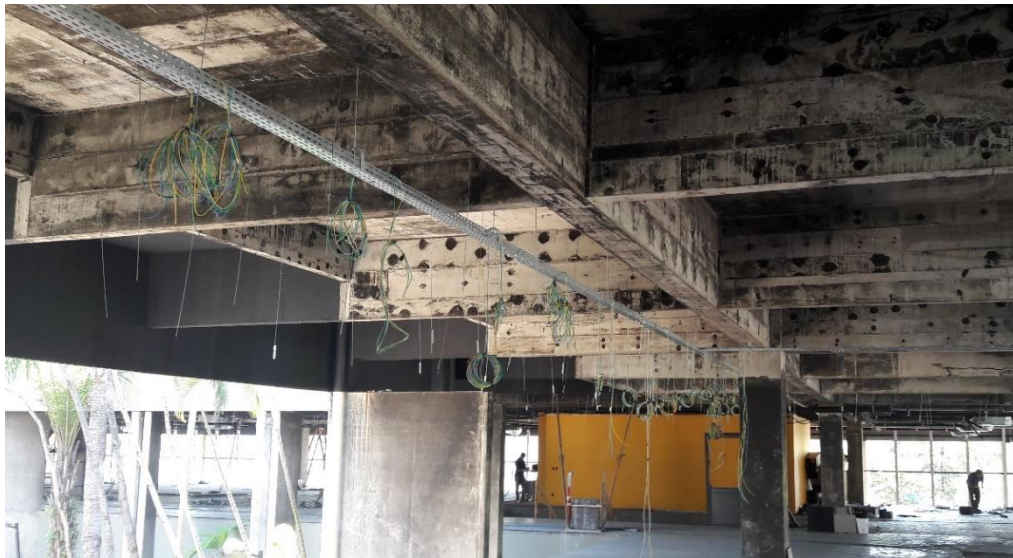
No dia 17 de setembro de 2017, domingo, o Paço Municipal foi alvo de latrocínio, conforme divulgado nas mídias sociais. Neste ato, foi levado fios de cobre, e durante este roubo foram cortados muitos fios já instalados. Devido esta atitude, a obra está passando pela etapa de passagem de rede elétrica novamente e consertando os locais onde ocorreram estes cortes e furtos.

Além de estarem refazendo os serviços de passagem da fiação da rede elétrica, também está sendo finalizado a instalação das canaletas e eletrocalhas. Conforme será mostrada nas fotos abaixo, praticamente todos os perfis já estão instalados e prontos para receber a rede.

Figura 16: Eletrocalhas e fiação no segundo pavimento (Fonte: Autores)

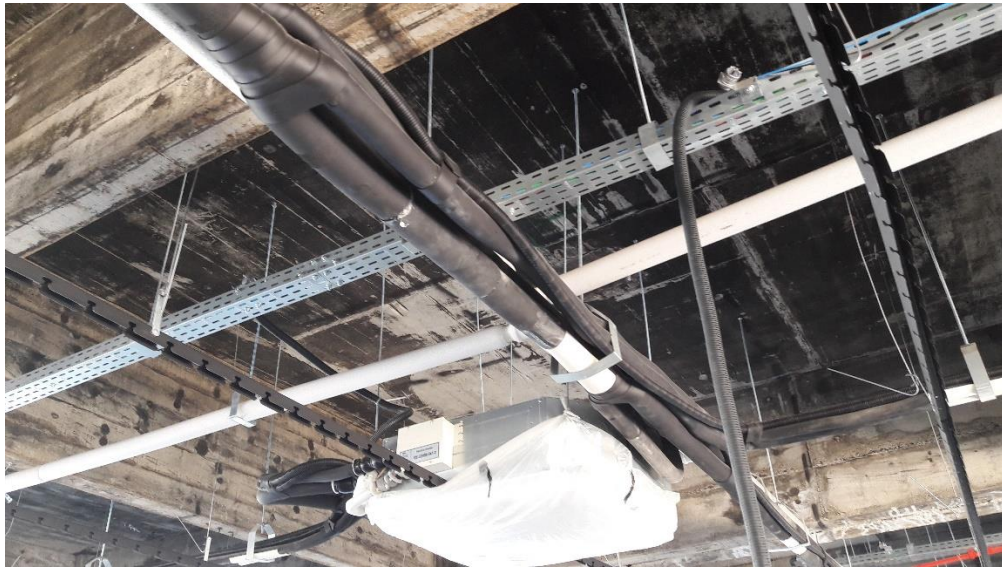
No pavimento térreo foi verificado que estavam instalando o sistema de refrigeração, onde foi possível analisar as tubulações devidamente instaladas e protegidas, além das máquinas responsáveis pela refrigeração.

Figura 18: Tubulação água fria (Fonte: Autores)

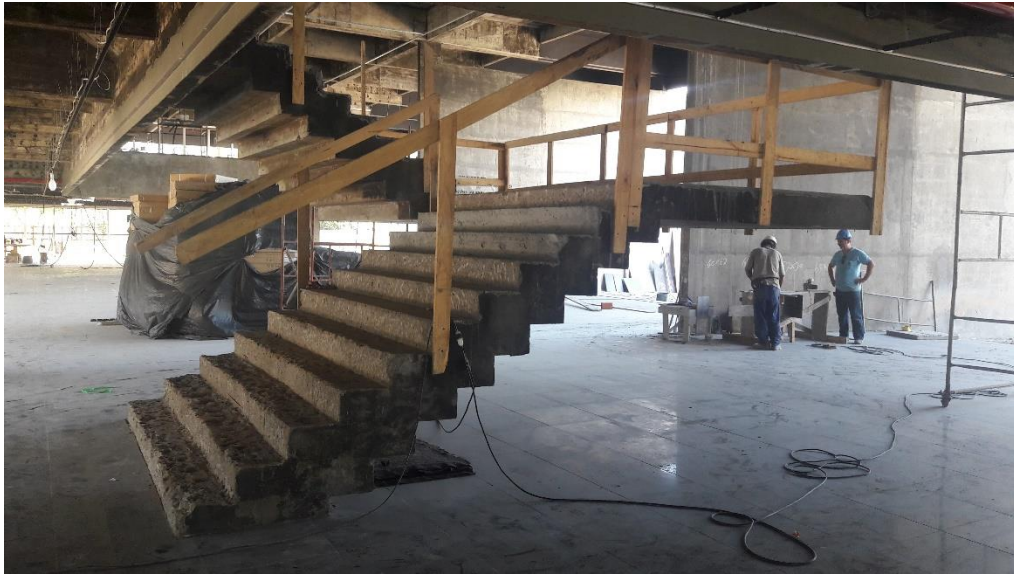
Como será mostrado, apenas as escadarias estão contando com proteção do guarda-corpo, mesmo estes não estando nas condições exigidas rigorosamente pela norma, porém é o único ambiente protegido.

Figura 20: Escadaria com guarda-corpo (Fonte: Autores)

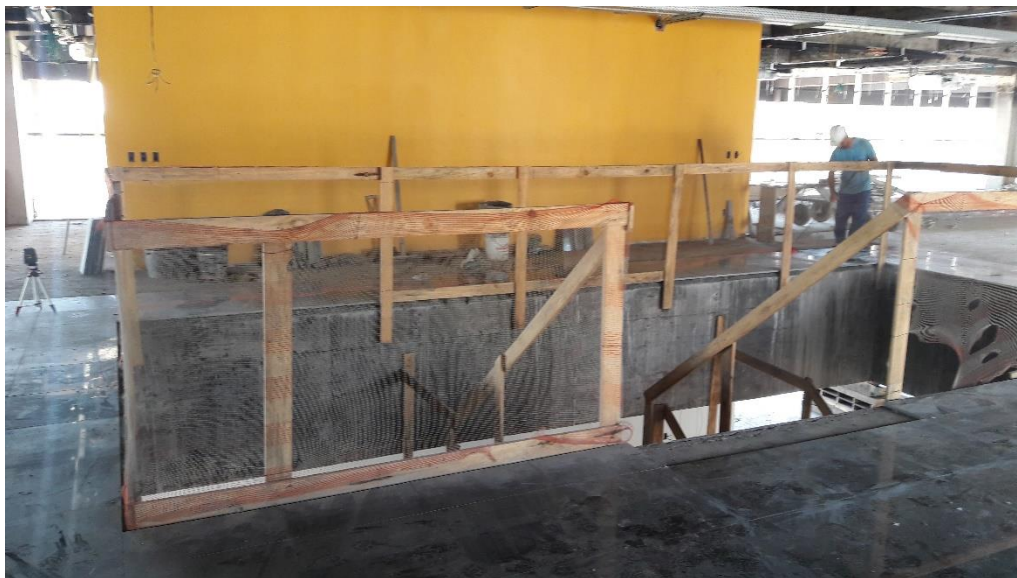
Figura 21: Guarda-corpo e rede de proteção instaladas na escadaria (Fonte: Autores)

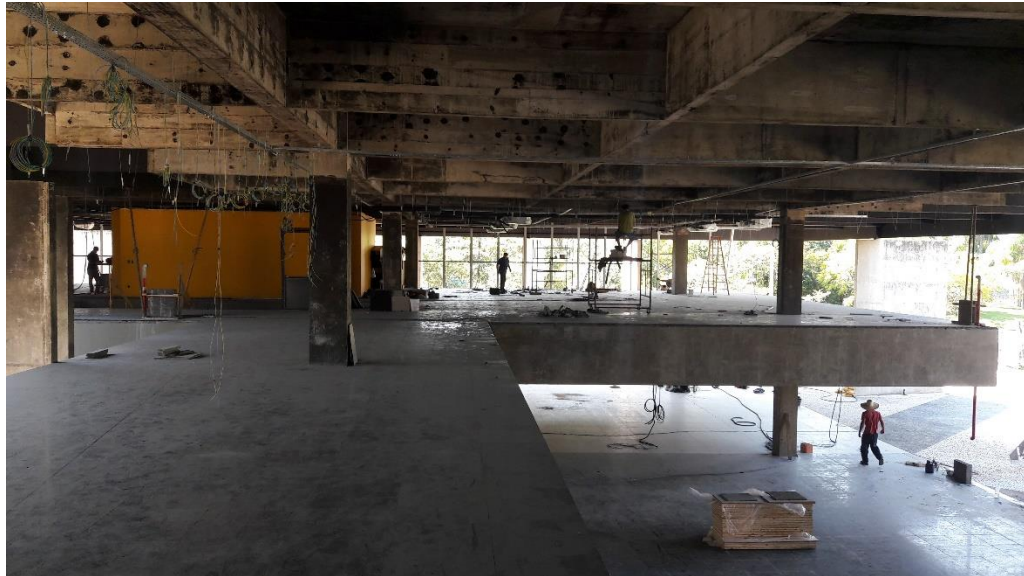
Nas demais localidades do pavimento superior, não está presente nenhuma proteção contra quedas e nem alertas de região perigosa.

Figura 22: Pavimento superior sem proteção nas extremidades (Fonte: Autores)

Um ponto de atenção que foi citado pela equipe foi em relação à falta de segurança na obra, onde os extremos do pavimento superior estavam sem nenhuma proteção contra quedas e os vãos de escadarias também desprotegidos. Além do ambiente não estar propício, foi possível averiguar imprudência dos funcionários ao realizarem serviços próximos a estas regiões, onde não apresentavam nenhuma proteção e estavam fazendo transporte inadequado de materiais.

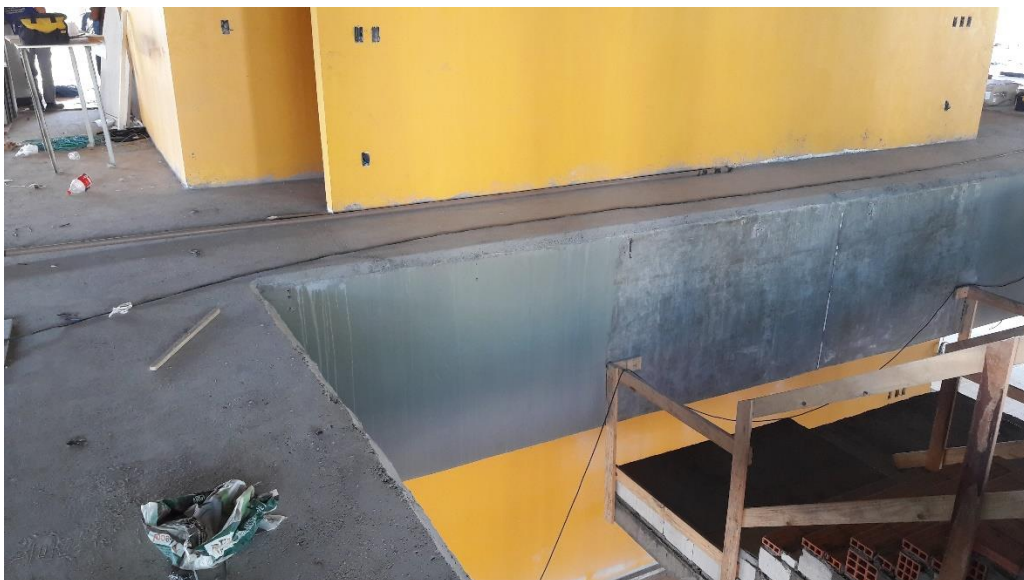
Figura 23: Falta de proteção na região aberta para escadaria (Fonte: Autores)

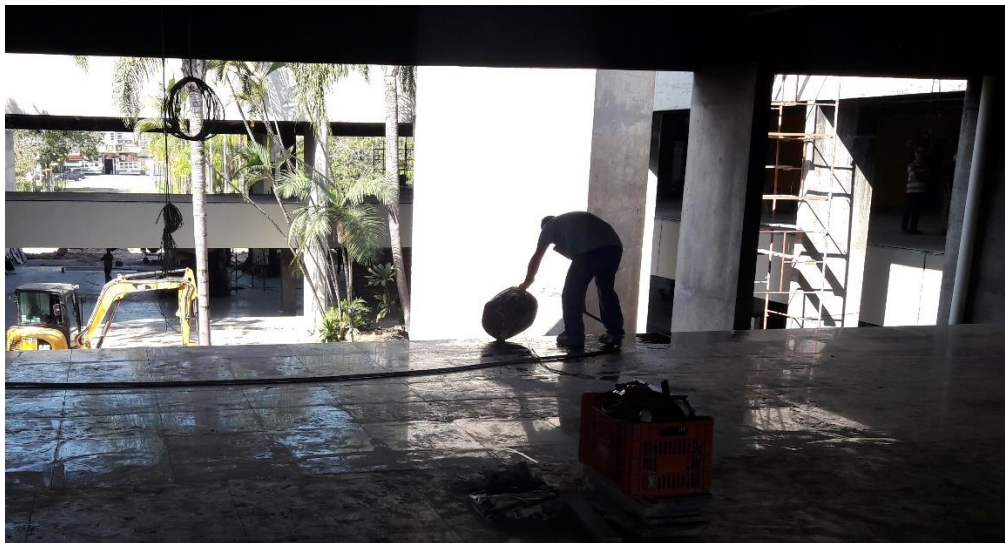
Além desta falta de cuidado com a segurança no local, foi possível registrar trabalhadores executando seus serviços exatamente nestas áreas sem nenhum equipamento de segurança para evitar sua queda ou acidentes relacionados.

Figura 24: Realização de serviço em área de risco e sem proteção adequada (Fonte: Autores)

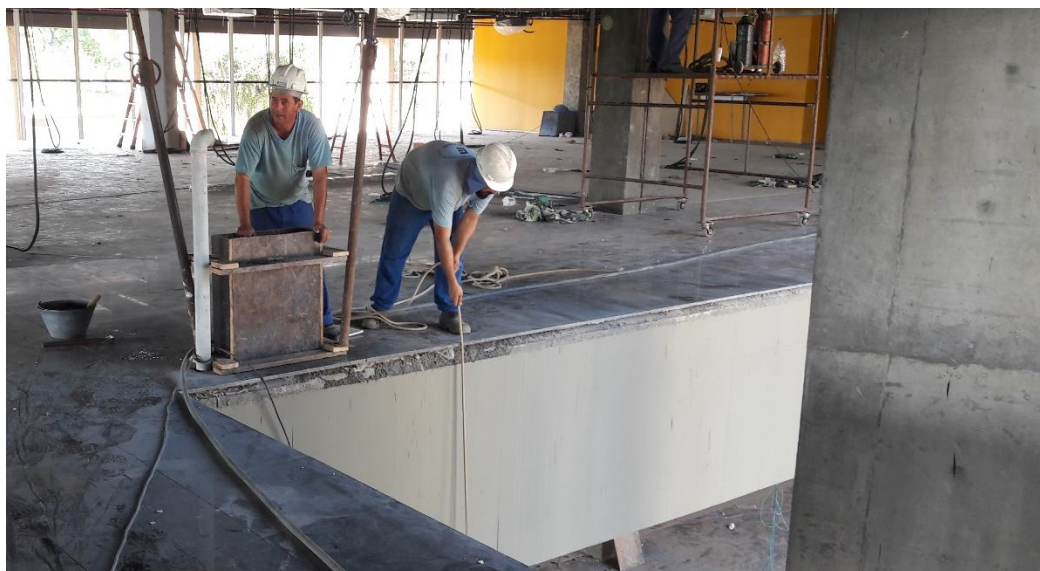
Figura 25: Realização de serviço em altura sem proteção e de forma inadequada (Fonte: Autores)
