RELATÓRIO DE ACOMPANHAMENTO DAS OBRAS PÚBLICAS

Relatório número: RAO 016/OSC/2017

Órgão / entidade: Município de Criciúma - SC

Data da 11ª visita: 21/11/2017

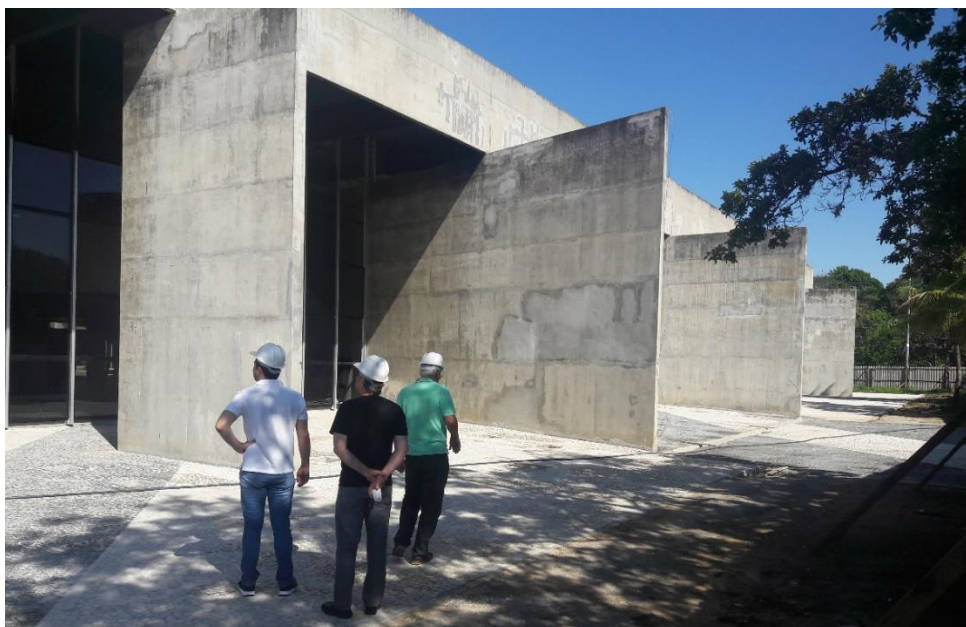
Figura 2: Vista externa do Paço Municipal (Fonte: Autores)

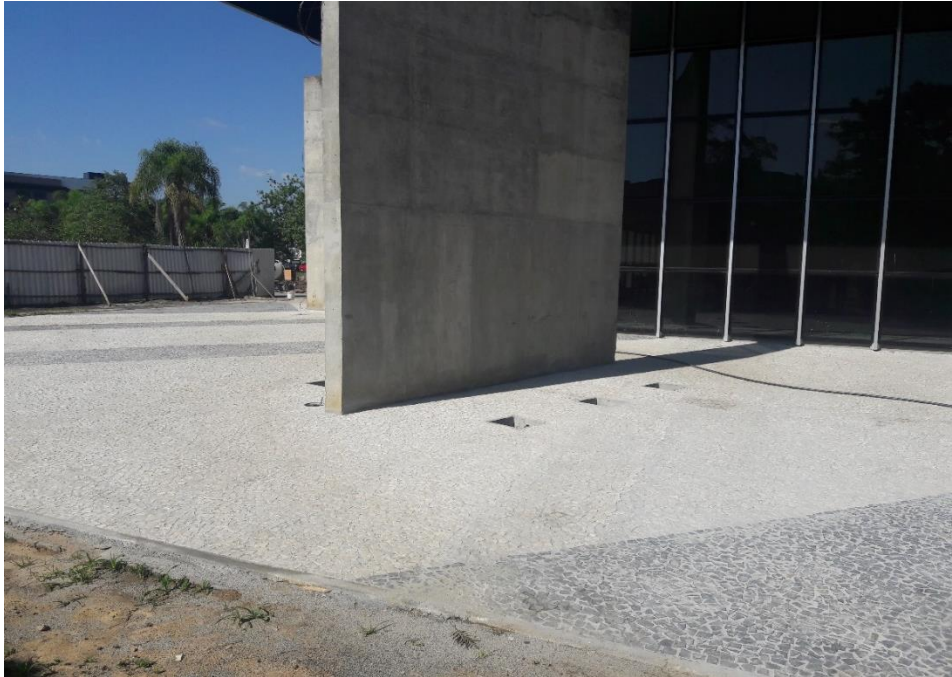
Conforme será mostrado em registros fotográficos a seguir, toda área externa ao redor da edificação já está com as pedras portuguesas assentadas e com as

Figura 3: Pedras portuguesa assentada na área externa (Fonte: Autores)

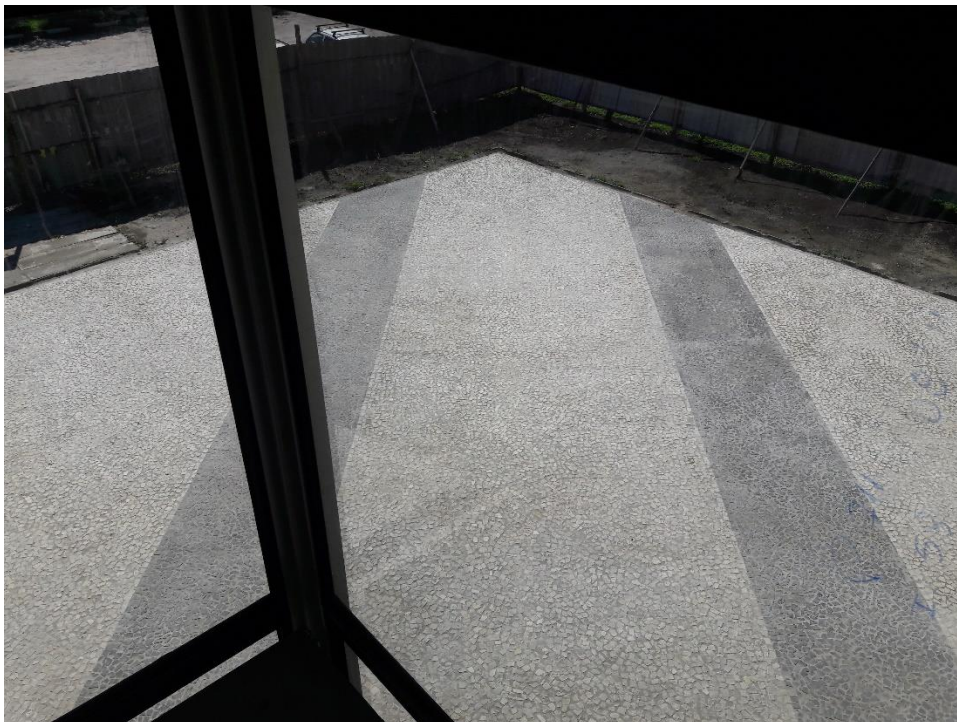
Figura 4: Visão do gabinete do prefeito (Fonte: Autores)

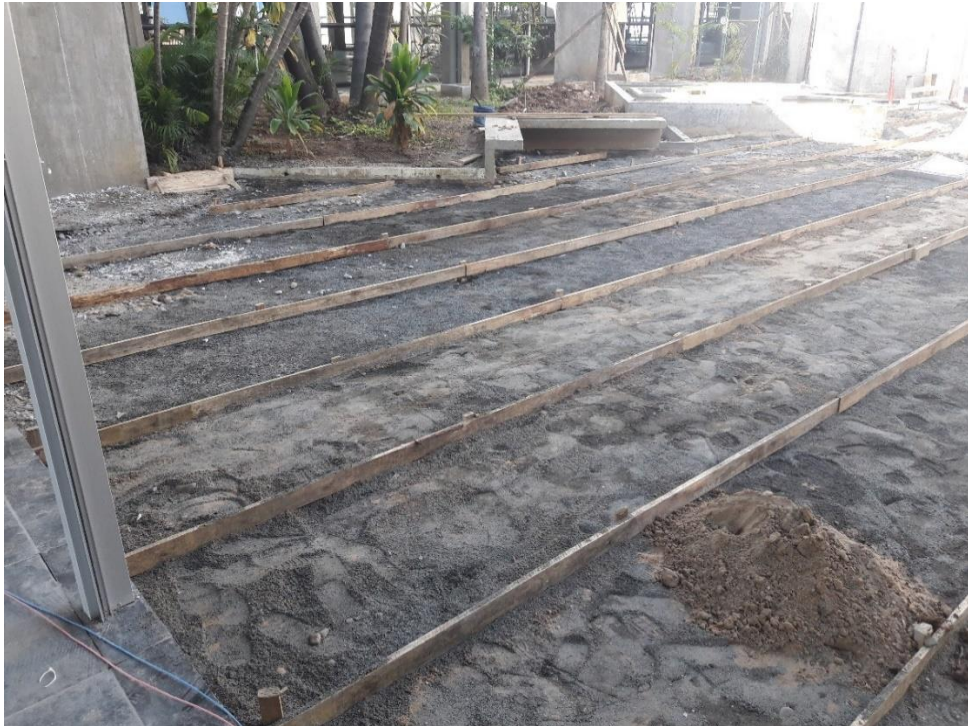
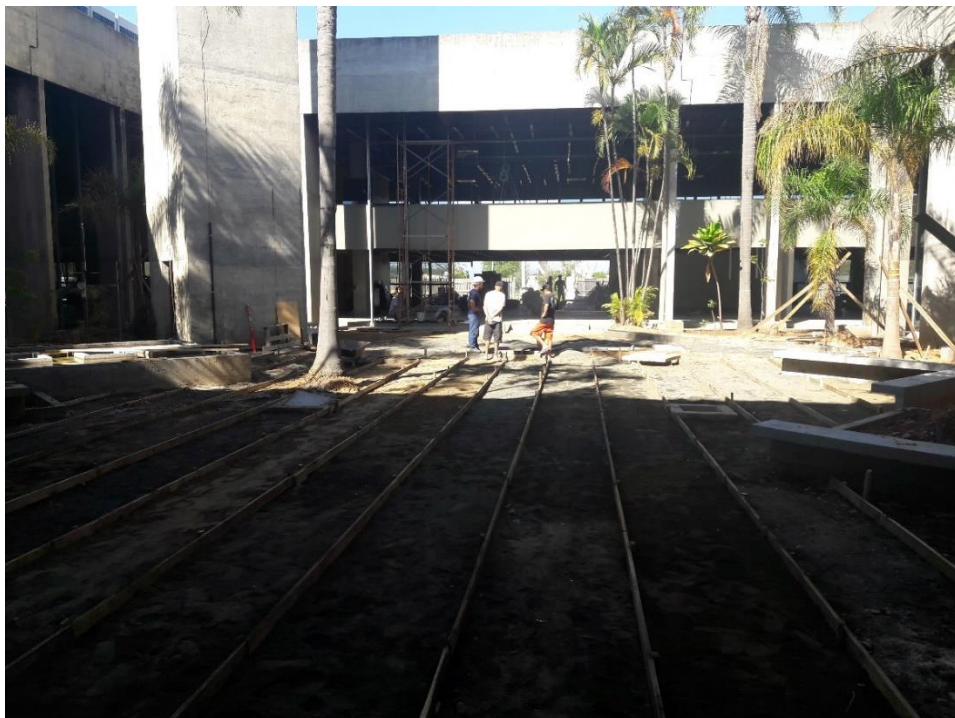
canaletas para rede pluvial finalizadas. Ainda falta assentar as pedras no canteiro central do Paço Municipal, no qual estavam realizando as mestras e base para posteriormente realizar o serviço.

Figura 5: Serviço para assentamento no canteiro central (Fonte: Autores)

Figura 6: Serviço para assentamento no canteiro central (Fonte: Autores)

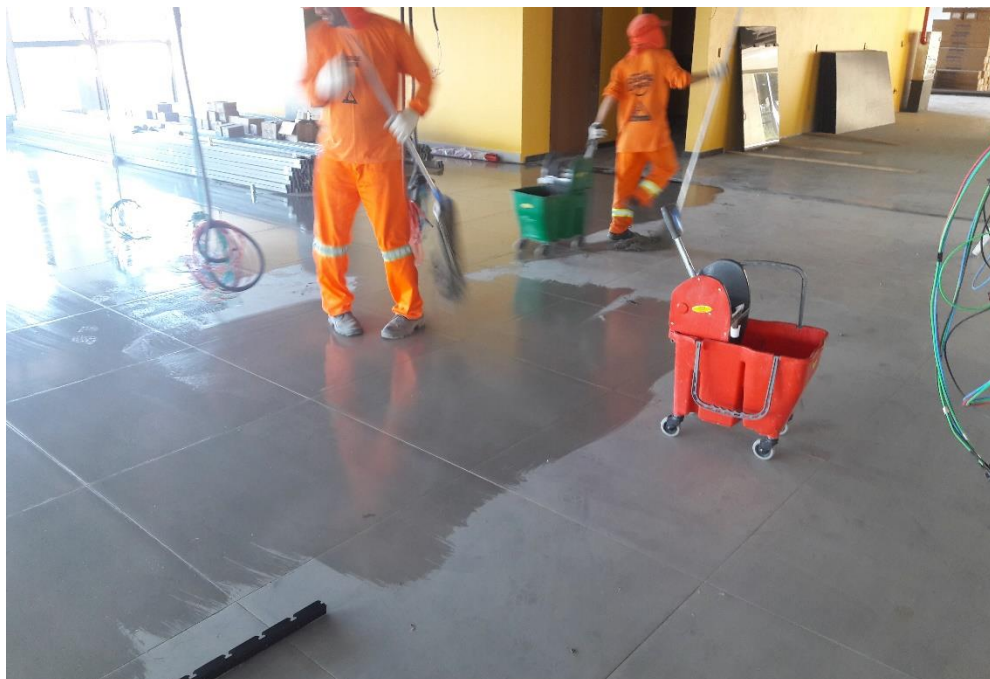
Em alguns locais onde os serviços estão quase todos finalizados, foi possível ver equipe trabalhando na limpeza do mesmo.

Figura 7: Limpeza do piso cerâmico (Fonte: Autores)

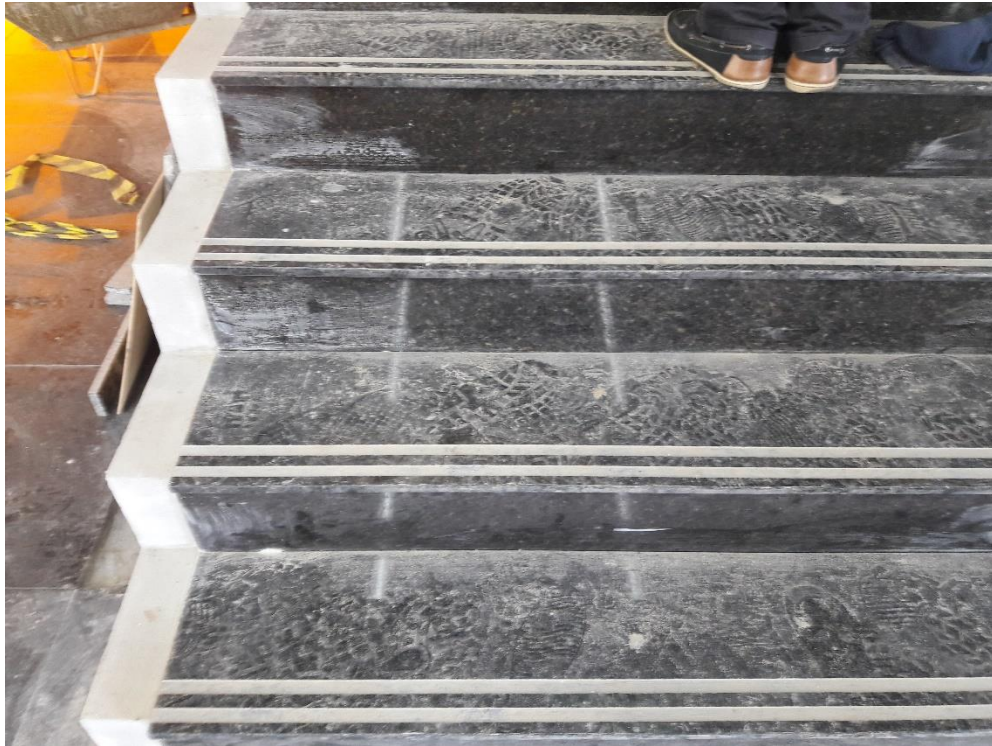
Todos os pisos cerâmicos já foram assentados e feitos os cortes necessários para passagem de tubulações e entre outros. As escadarias também já estão com o piso assentado, faltando somente a aplicação do material antiderrapante nas beiradas.

Figura 8: Assentamento na escadaria, faltando material antiderrapante (Fonte: Autores)

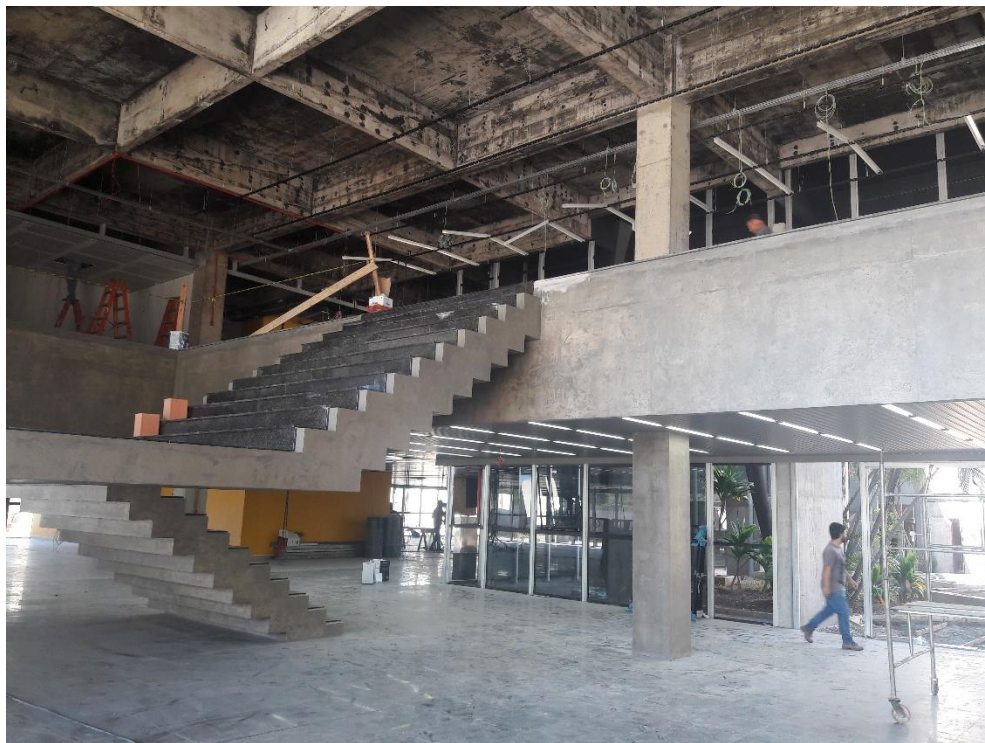
Figura 9: Visão geral apresentando cerâmicas assentadas (Fonte: Autores)

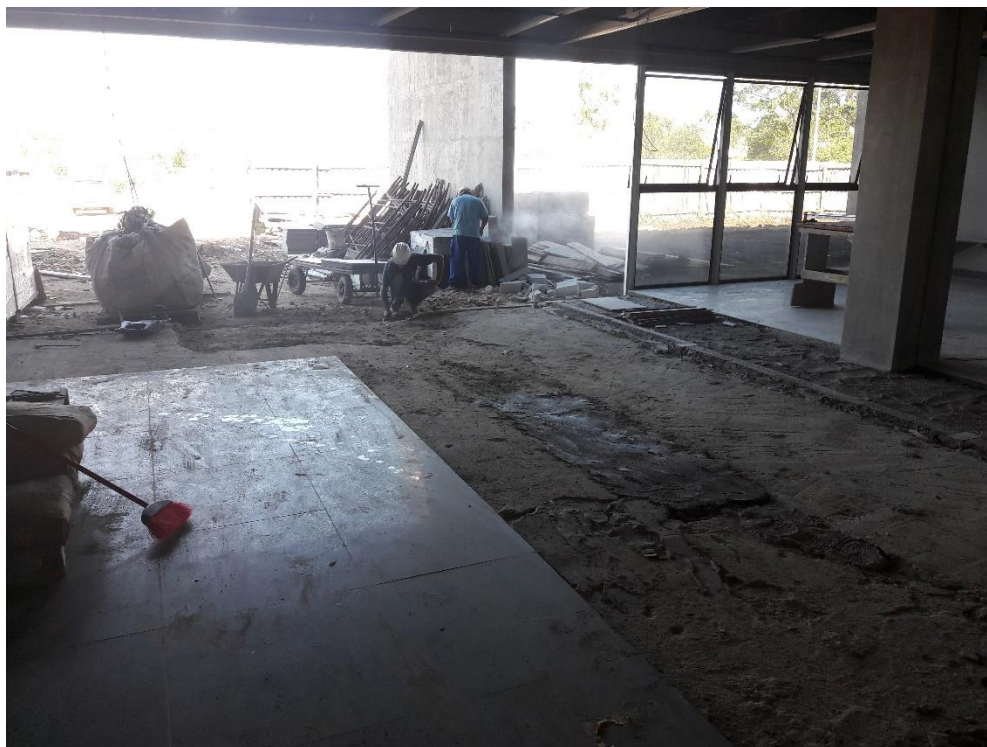
Os serviços de assentamento de piso já foram finalizados em praticamente toda edificação, ficando só alguns pequenos pontos que não puderam ser finalizados devido outros serviços neste local não permitirem.

Figura 10: Finalização da região faltante devido à presença de máquinas anteriormente (Fonte: Autores)

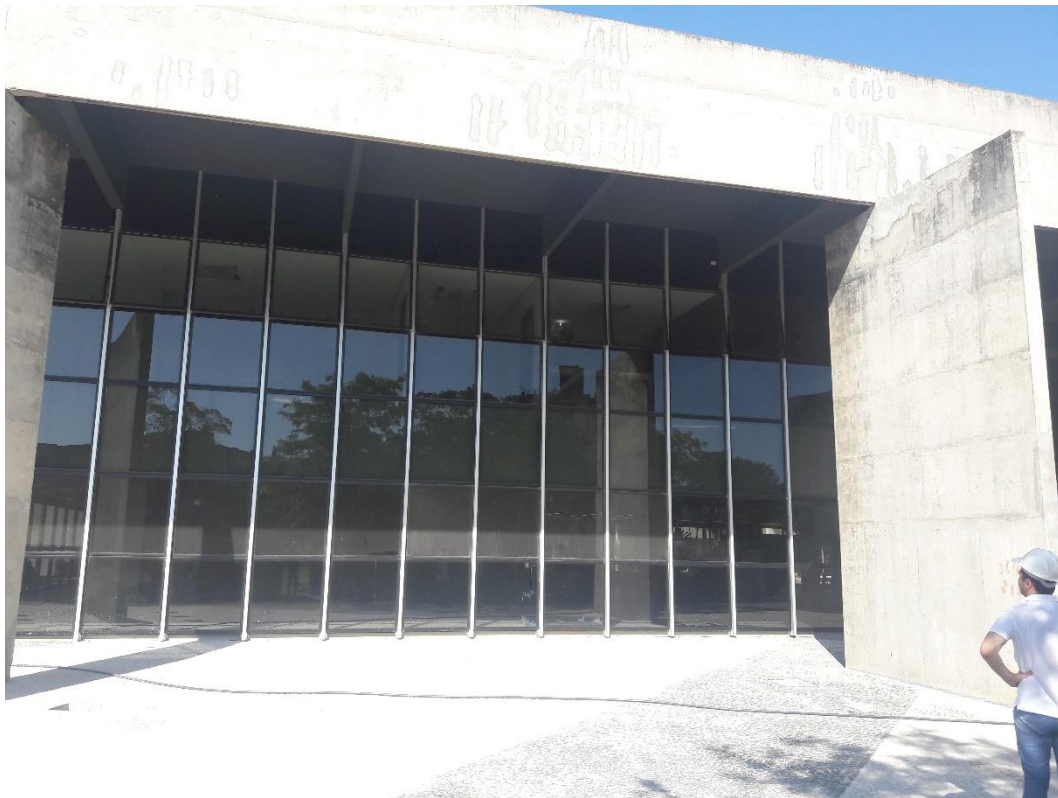
A instalação da esquadria estava praticamente concluída, sendo que grande parte já está com a instalação de todos sistema de aberturas e vidro realizada. As especificações de alturas, distâncias e entre outras dimensões, estão todas de acordo com o edital e a planilha.

Os vidros estão de acordo com as especificações solicitadas, sendo estes sendo vidro float-fumê com espessura de 06 mm (seis milímetros).

Figura 11: Esquadrias e vidros instalados (Fonte: Autores)

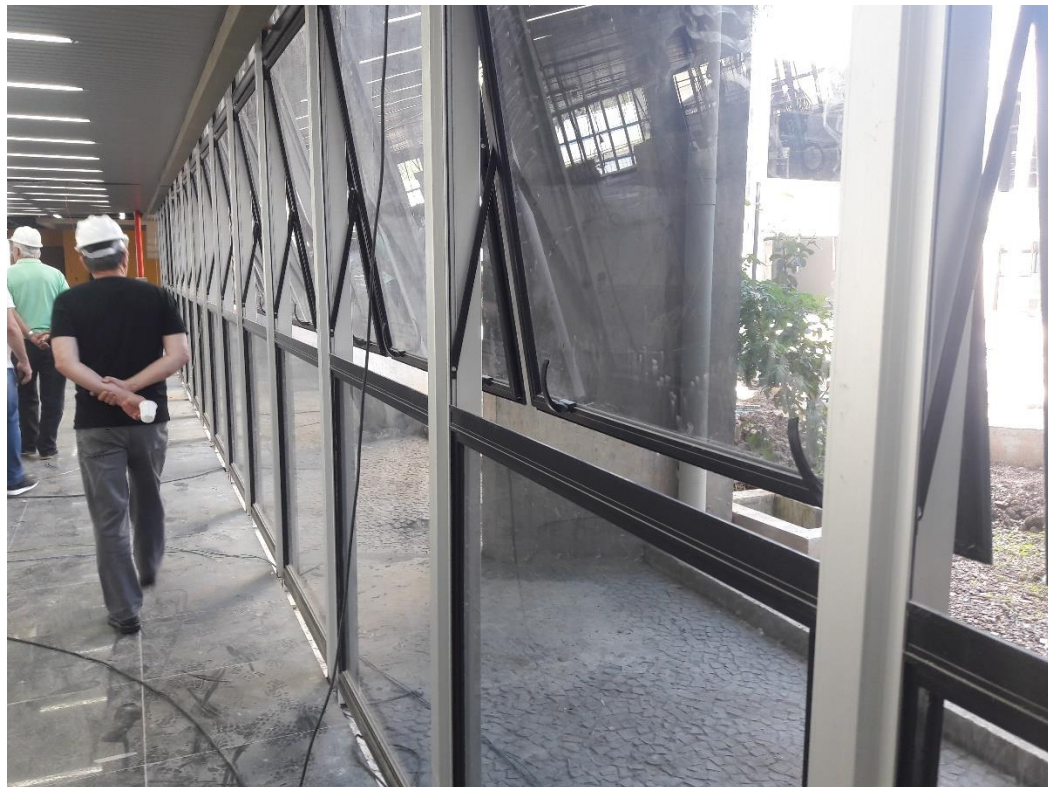
Figura 12: Detalhe na instalação da esquadria e vidro (Fonte: Autores)

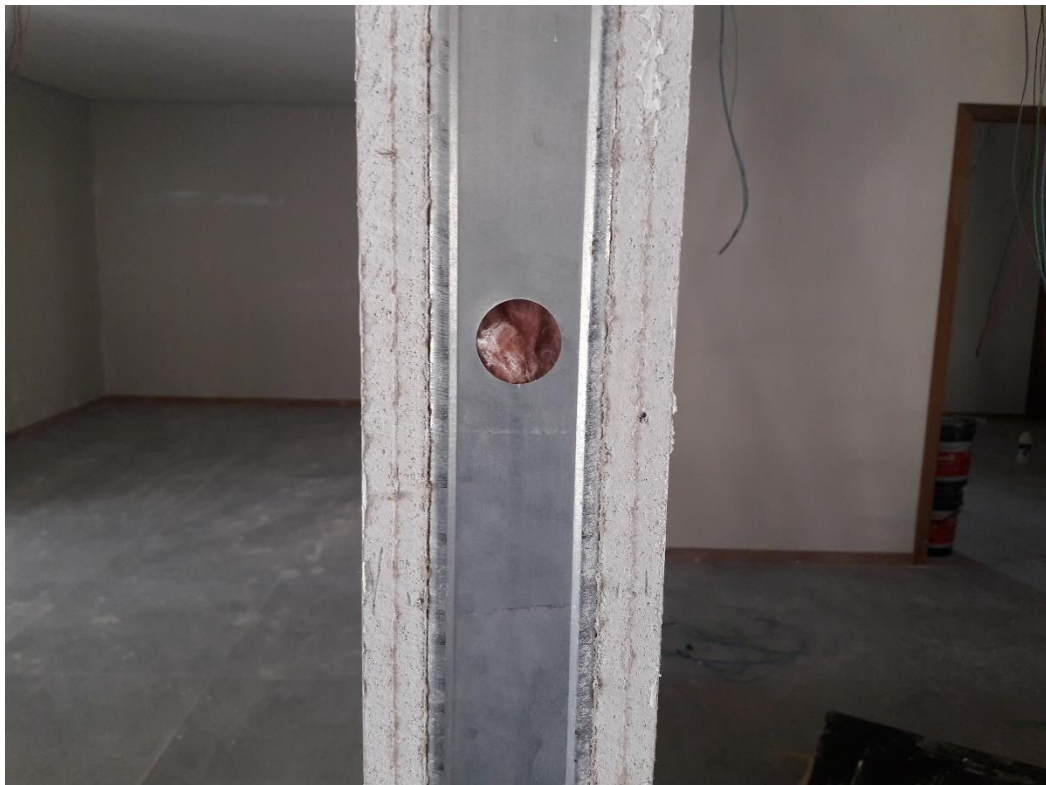
No segundo pavimento estão realizando os serviços de instalação das divisórias, sendo que em alguns pontos estão na parte de acabamentos e em outros o serviço já está finalizado. Nestes mesmos ambientes estão também realizando os acabamentos no forro e terminando a rede elétrica e instalações complementares.

Figura 13: Detalhe da divisória (Fonte: Autores)

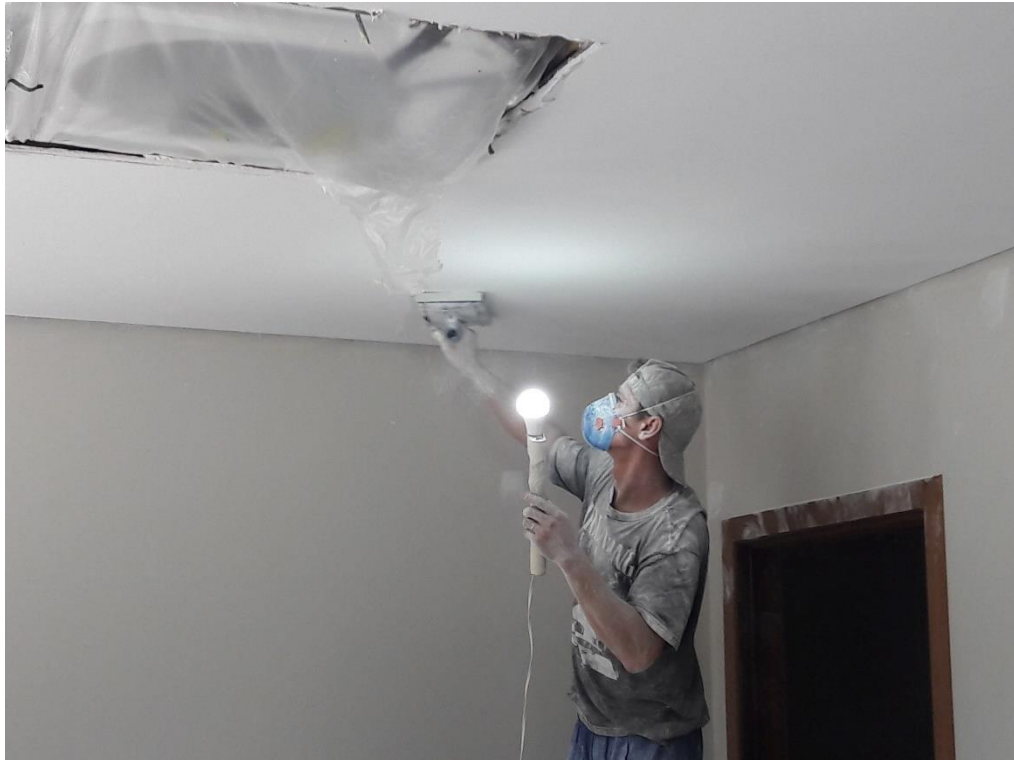
Um ponto negativo analisado foi a questão de EPI dos funcionários, onde os envolvidos com acabamento do forro em gesso não estavam utilizando óculos para evitar contato da poeira com os olhos. Estes estavam somente usando a máscara protetora para evitar inalação do material.

Figura 14: Funcionário sem óculos de proteção (Fonte: Autores)

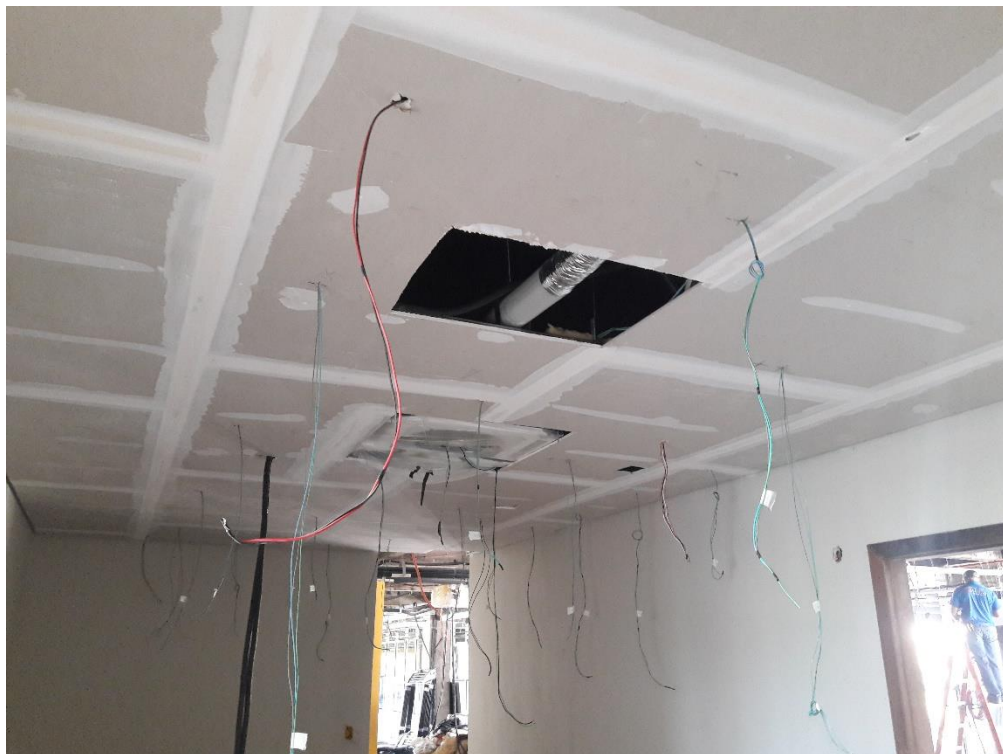
Figura 15: Forro instalado, faltando acabamento (Fonte: Autores)

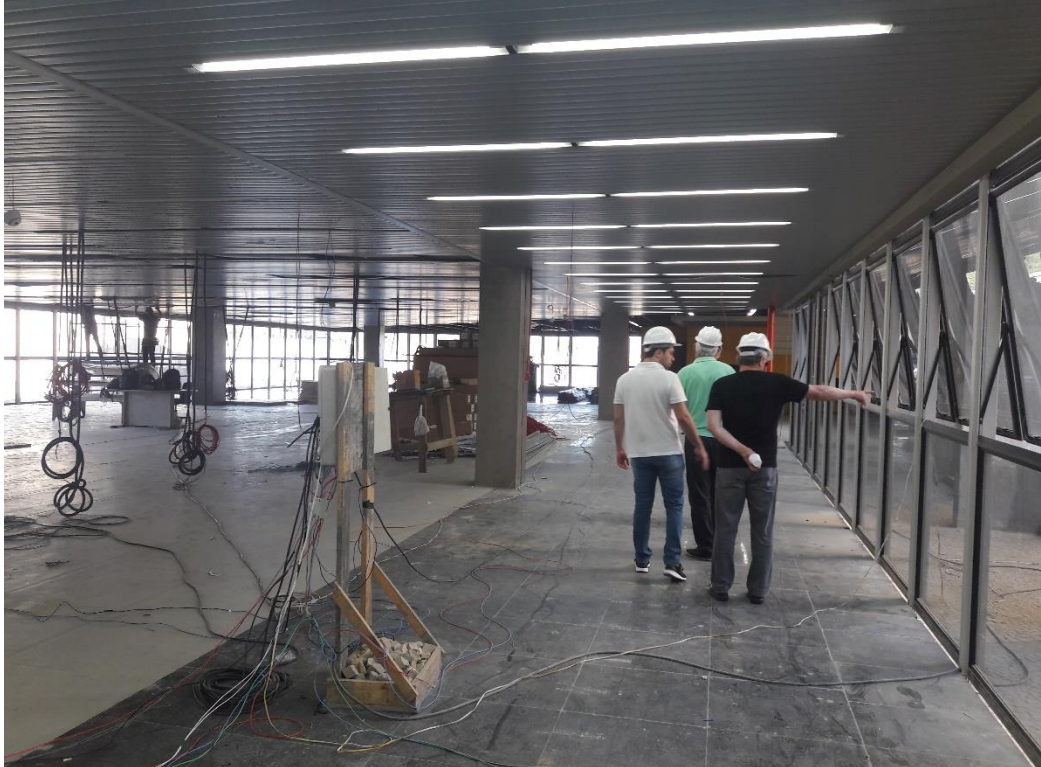
No pavimento térreo o serviço do forro apresenta uma maior evolução, onde grande parte já está instalada e com a rede elétrica pronta e funcionando, também com as lâmpadas instaladas.

Figura 16: Forro e luminárias instaladas no térreo (Fonte: Autores)

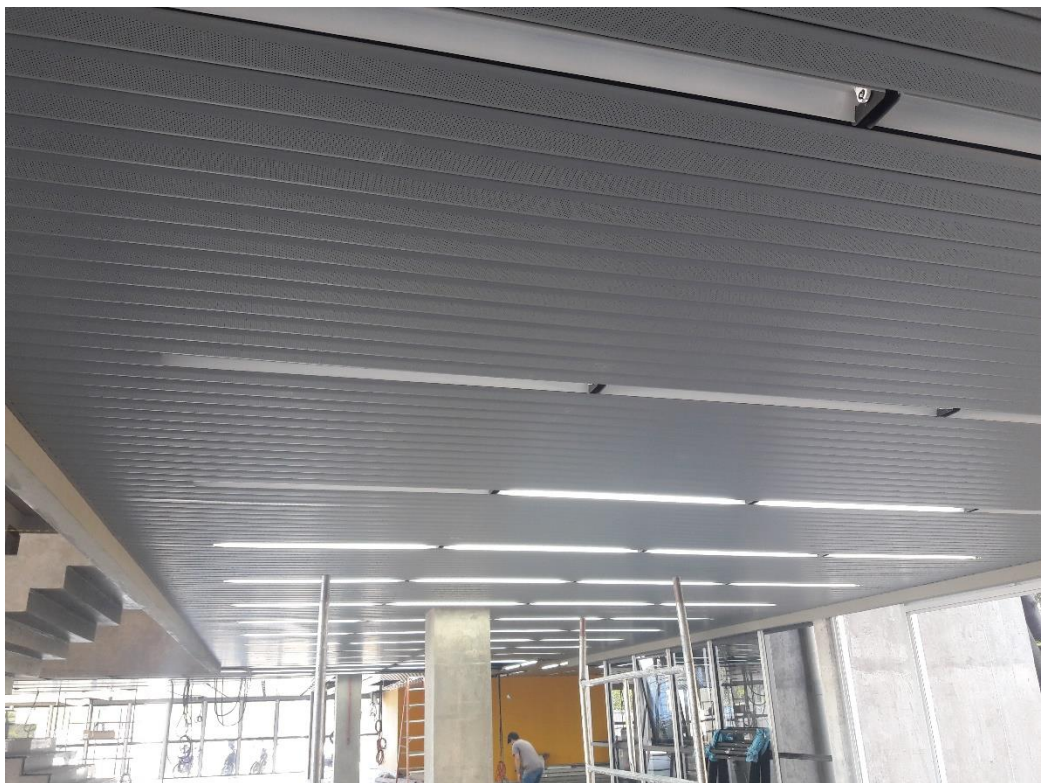
Figura 17: Detalhe forro (Fonte: Autores)

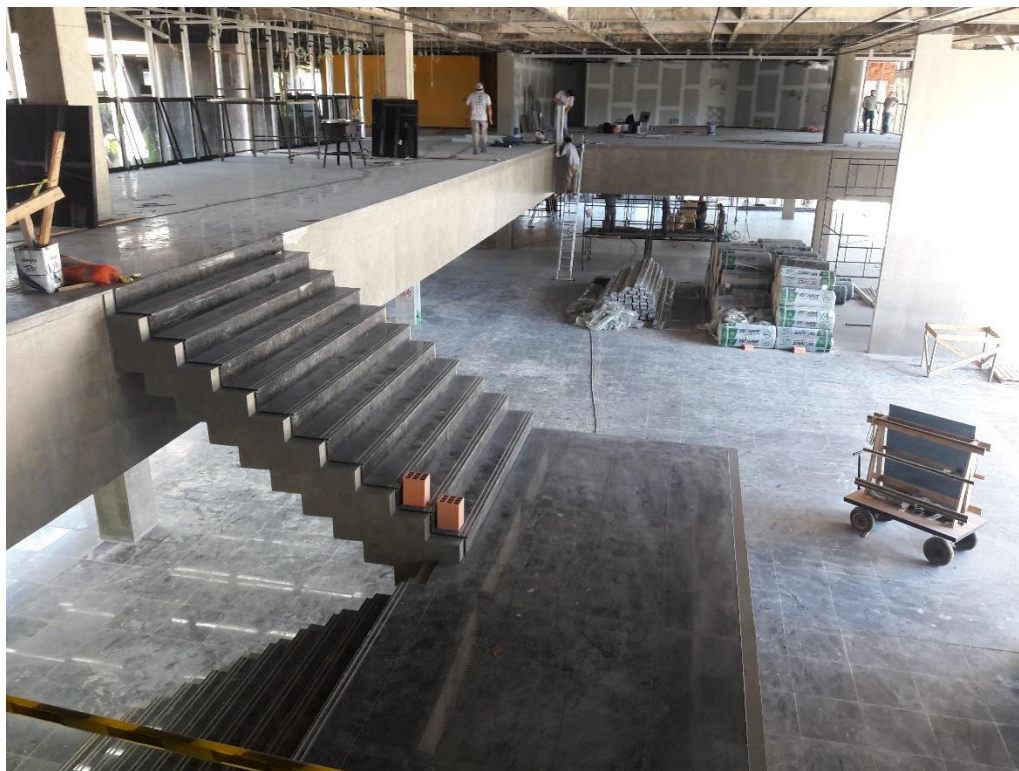
Como será mostrado em fotografias a seguir, toda área do 2º pavimento e escadaria não está protegida nas bordas, tornando pontos de risco de queda. Em algumas regiões estão realizando as instalações de guarda corpo e esquadrias que ficarão após finalização da obra, porém, os locais que o serviço não foi iniciado deveria estar protegido e sinalizado.

Figura 18: Região do 2º pavimento sem proteção (Fonte: Autores)

Um ponto de atenção que foi citado pela equipe foi em relação à falta de segurança na obra, onde os extremos do pavimento superior estavam sem nenhuma proteção contra quedas e os vãos de escadarias também desprotegidos. Além do ambiente não estar propício, os funcionários estão realizando serviços próximos a estas regiões sem nenhum equipamento de segurança.

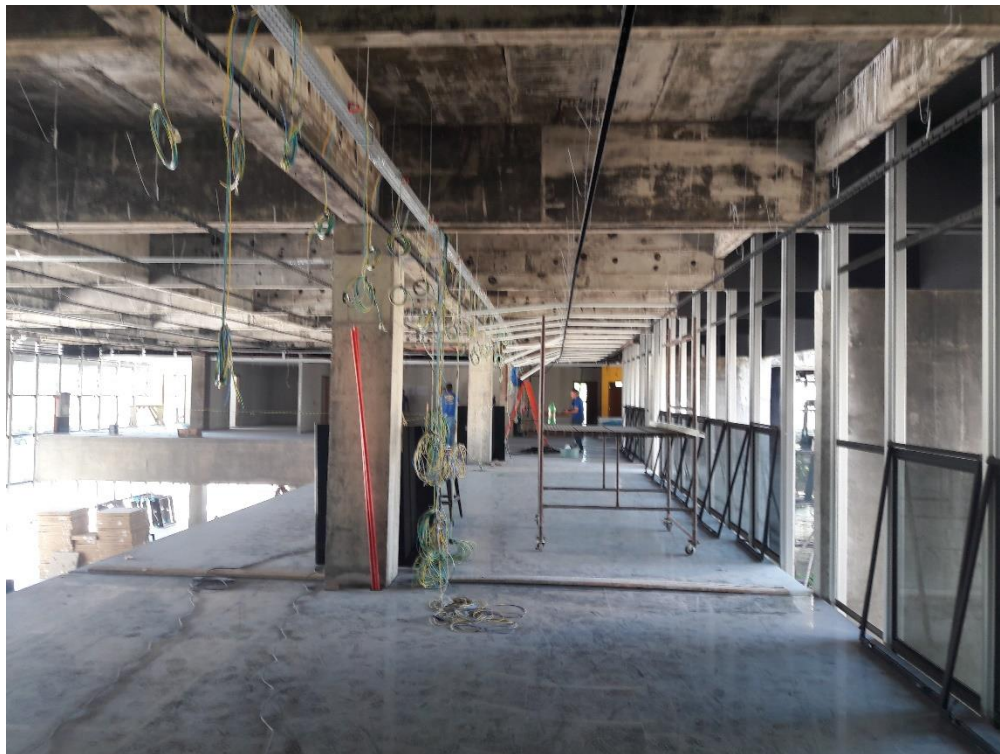
Figura 19: A esquerda região sem proteção e a direita com esquadrias instaladas (Fonte: Autores)

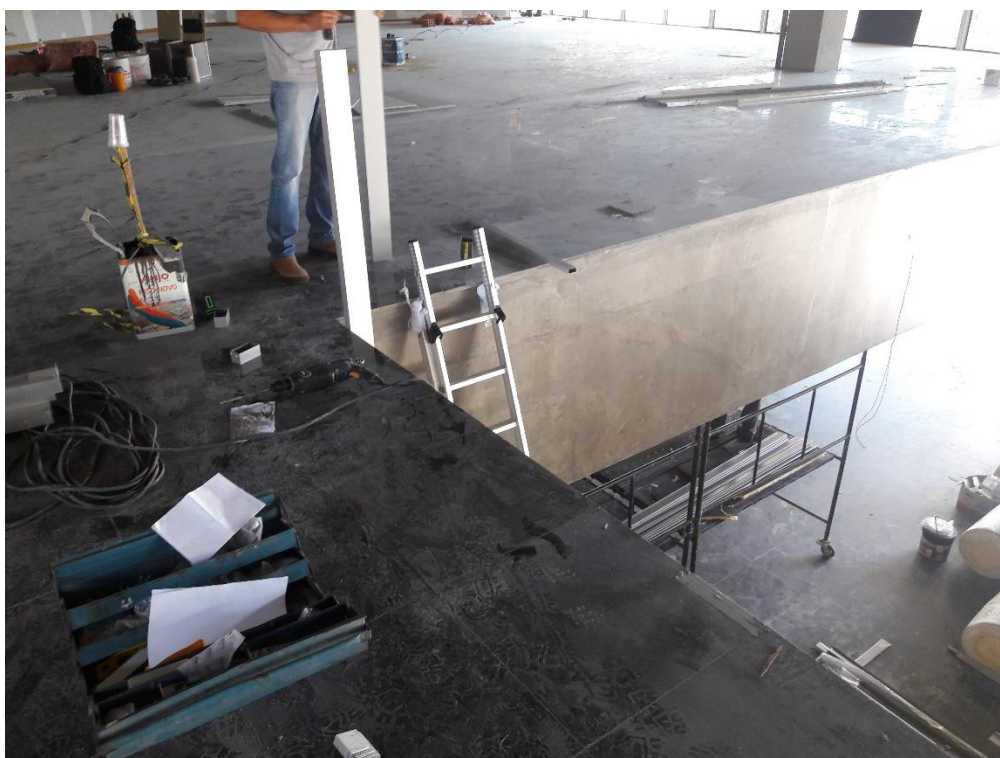
Além desta falta de cuidado com a segurança no local, foi possível registrar trabalhadores executando seus serviços exatamente nestas áreas sem nenhum equipamento de segurança para evitar sua queda ou acidentes relacionados.

Figura 20: Funcionário realizando serviço de instalação sem equipamento de proteção contra queda (Fonte: Autores)
