RELATÓRIO DE ACOMPANHAMENTO DAS OBRAS PÚBLICAS

Relatório número: RAO 002/OSC/2018

Órgão / entidade: Município de Criciúma - SC

Data da 12ª visita: 23/01/2018

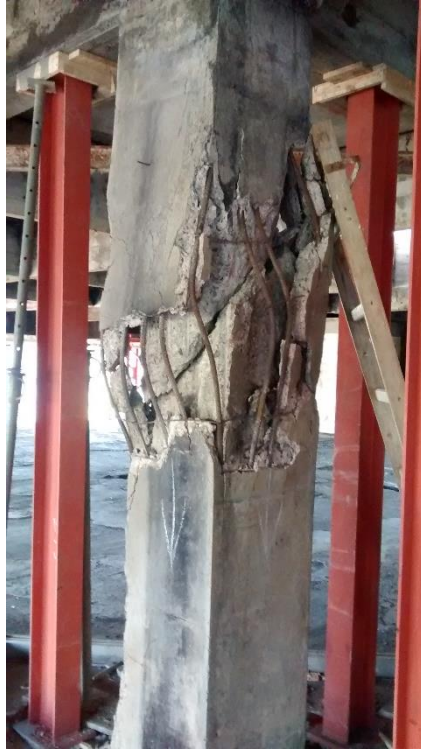
Durante a primeira visita ao Paço Municipal, estava sendo executado o lote 1 referente a recuperação da estrutura. Havia muitos pilares danificados e rebaixamento da estrutura superior. Aponta que estavam iniciando os trabalhos de recuperação estrutural, onde foi realizada a armadura de sustentação e o levantamento da estrutura com macacos hidráulicos, além da limpeza de lajes e pilares para remoção das partículas de fumaça.

Figura 3: Pilar danificado apoiado. (Fonte: Autores)

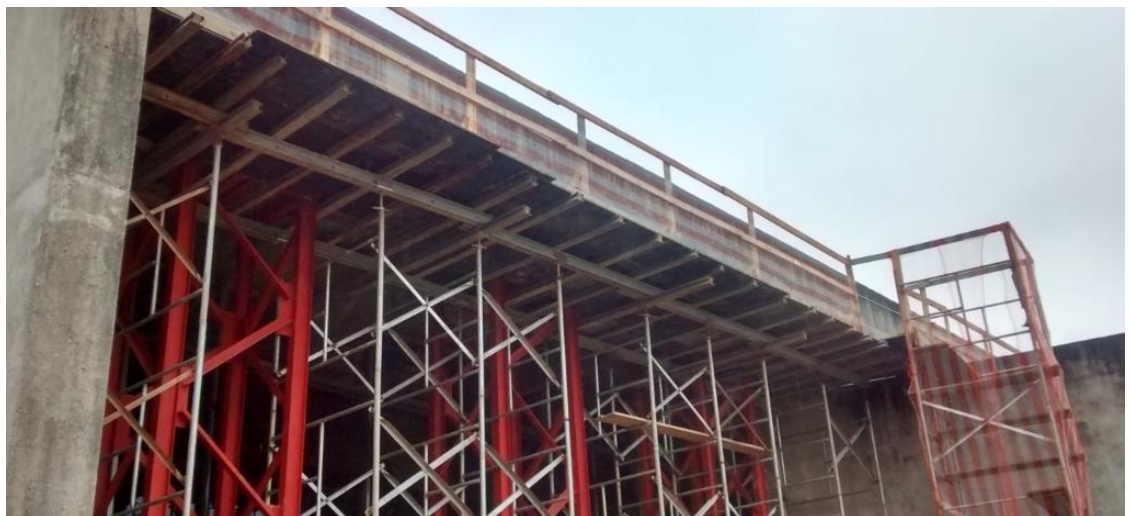
A segunda visita foi realizada após dois meses de início da obra, onde constatamos que as estruturas metálicas e os escoramentos estavam finalizados, escoramentos dos pilares afetados também foram concluídos, possibilitando assim que se iniciassem os trabalhos de recuperação. Também foram executados reforços com fibra de carbono em alguns pontos das vigas sobre os pilares afetados e laje.

Figura 4: Estruturas metálicas de apoio. (Fonte: Dos autores 2016)

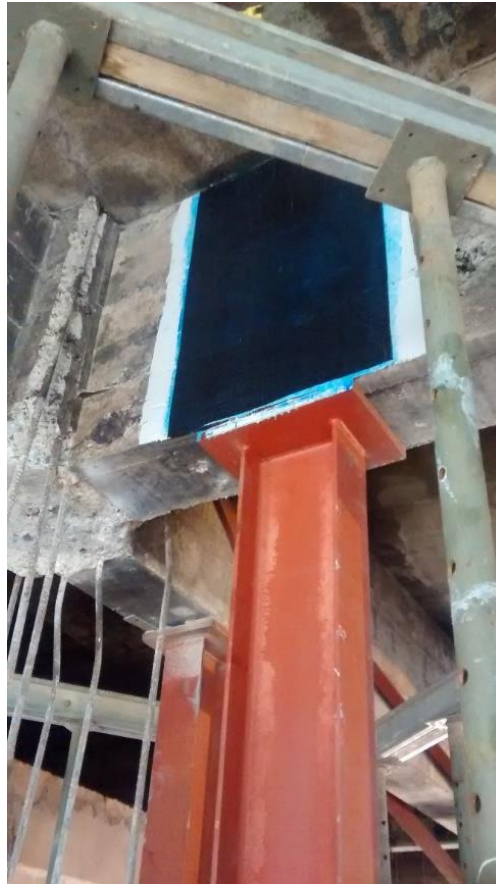
Figura 5: Reforço com fibra de carbono. (Fonte: Dos Autores 2016)

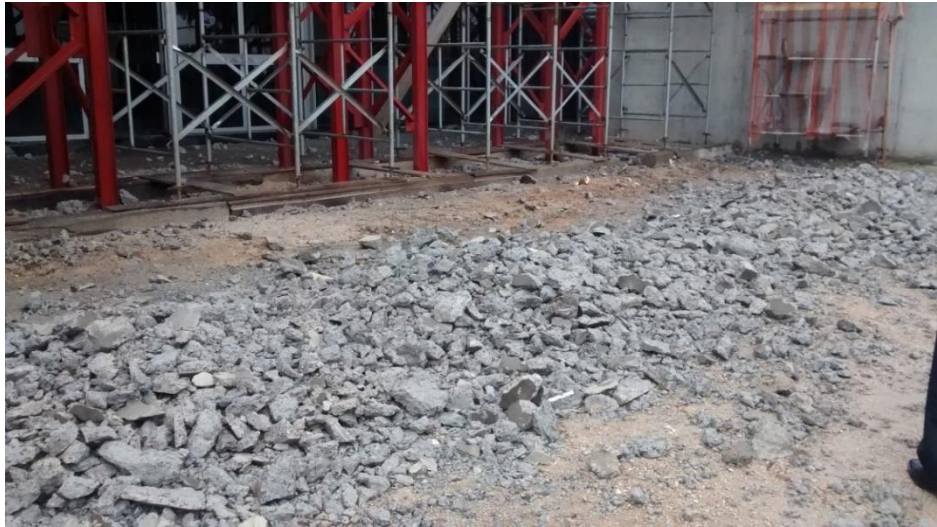
Na terceira visita realizada, a recomposição dos pilares afetados com os dois incêndios estava em fase de conclusão. Foram aplicados os reforços com fibra de carbono, execução das demolições das vigas de bordo (V1 e V11) e instaladas telas de proteção na área interna do pavimento superior.

Figura 6: Resíduos resultantes da demolição das vigas de bordo. (Fonte: Dos autores 2016)

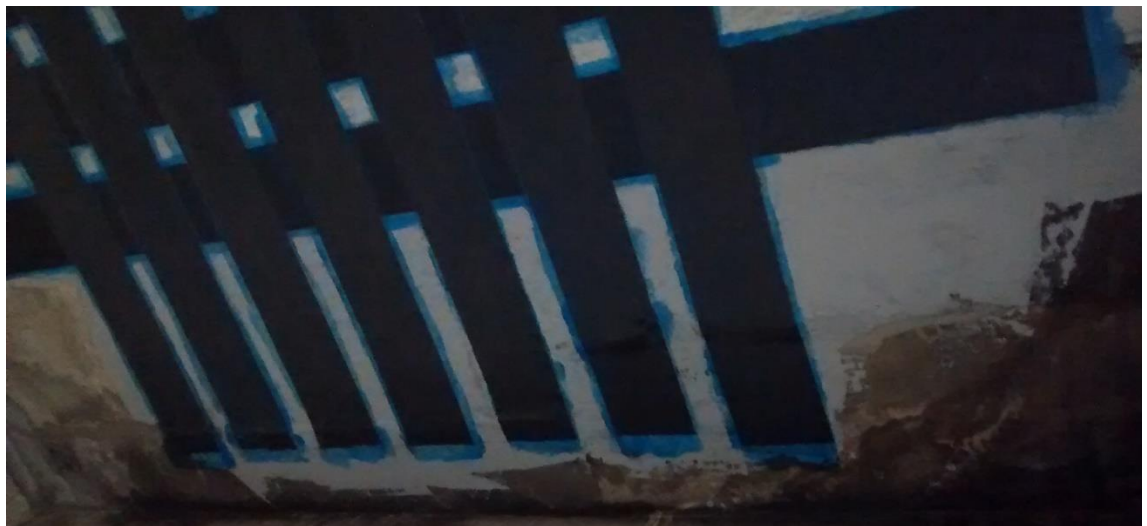
Figura 7: Detalhe dos reforços com fibra de carbono. (Fonte: Dos autores 2016)

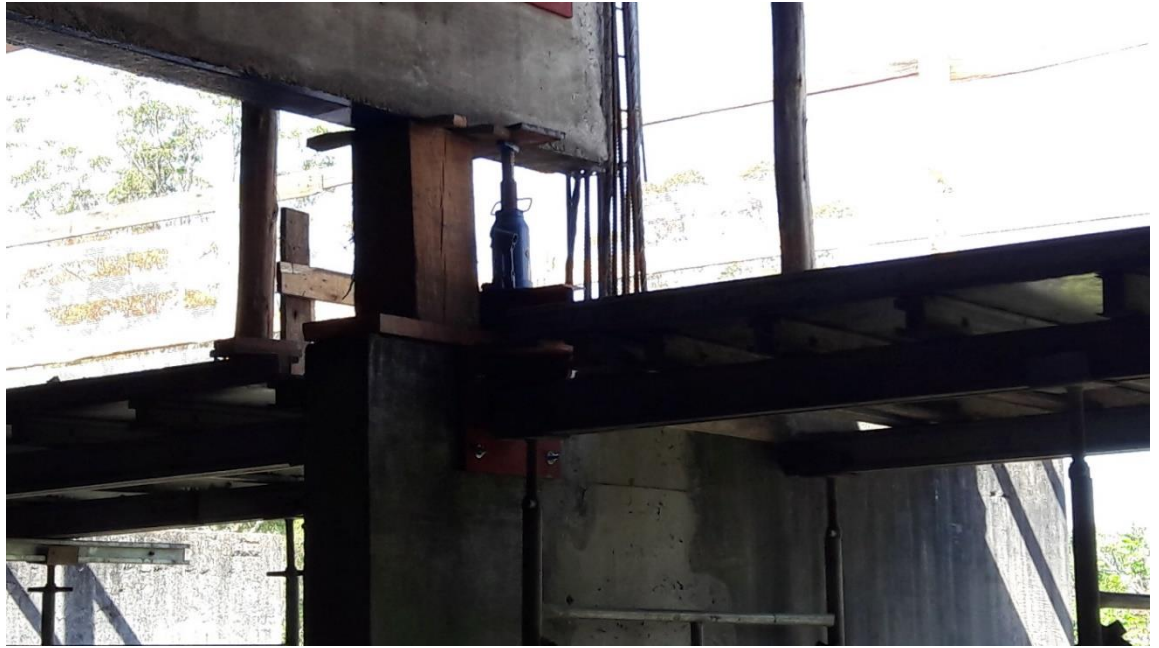
Durante a quarta visita, a execução do lote 1 da obra estava atrasada, porém continuava em andamento, notou-se que as lajes já estavam todas com o reforço de fibras de carbono e quase todas as vigas estavam terminadas.

Figura 8: Detalhe da estrutura macaqueada. (Fonte: Dos autores 2016)

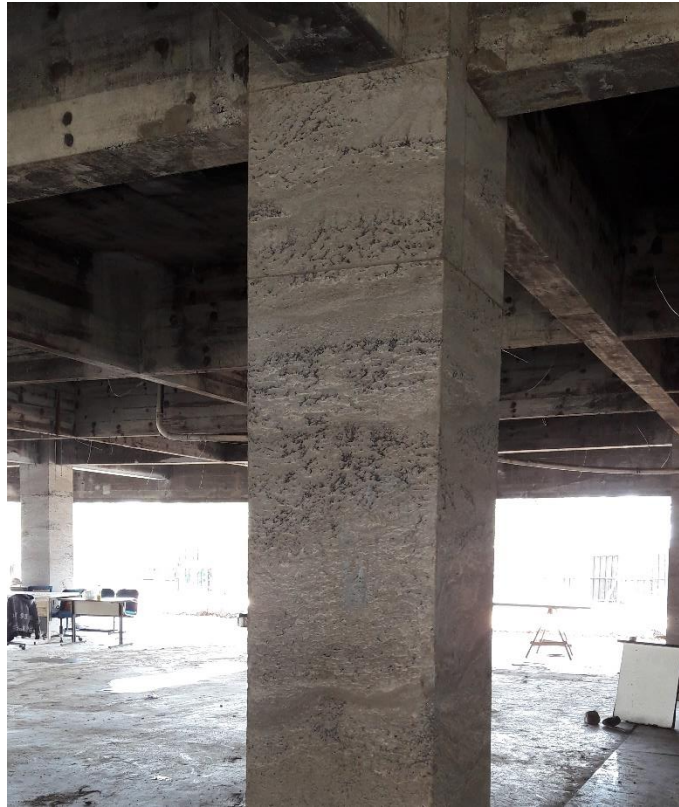
No dia 24 de outubro do ano de 2016, foi realizada a quinta visita, nesta toda parte de concretagem de vigas e pilares estava finalizada - faltando então a parte de regularização superficial nas vigas e da superfície dos pilares - terminada a concretagem das vigas de bordo e de seus pilares e reforços, além da finalização do nivelamento das estruturas para que a nova viga fique com o mesmo nível e prumo da estrutura antiga. Estavam ocorrendo furtos dos perfis de alumínio, disjuntores, peças do sistema de prevenção de incêndio, entre outros.

Figura 9: Pilar que necessita de regularização superficial. (Fonte: Dos autores 2016)

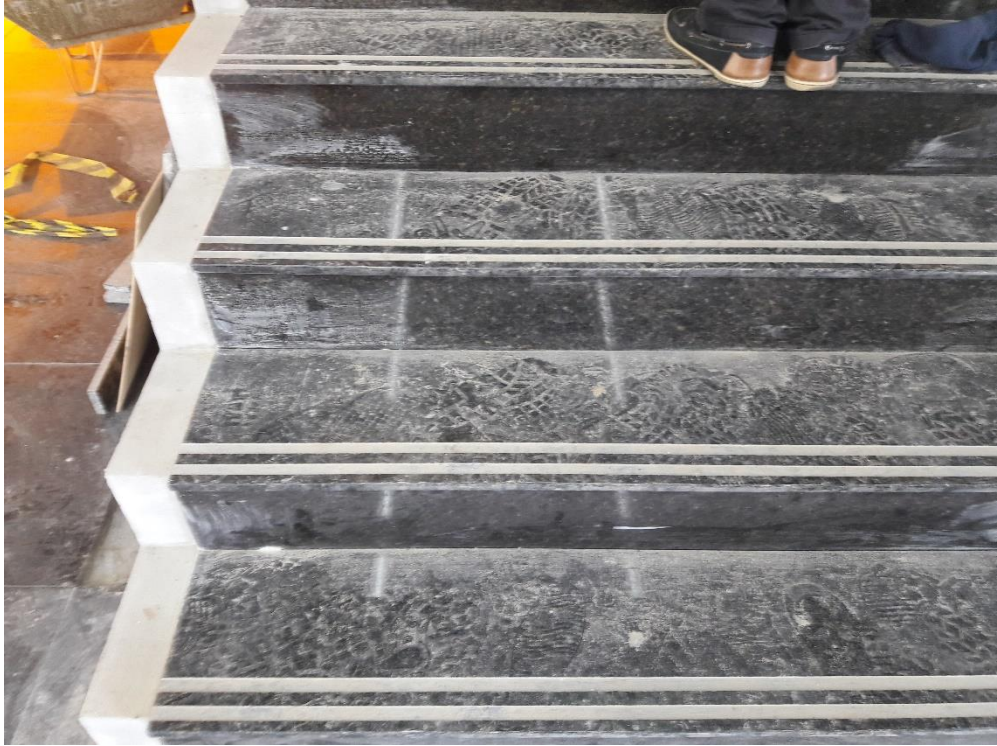
Durante a décima primeira visita, estavam realizando os serviços de instalação de esquadrias – nos dois pavimentos - vidros, rede elétrica e de refrigeração, divisórias, assentamento de pedras portuguesas em etapa de finalização restando o canteiro central, escadas finalizadas faltando a aplicação do material antiderrapante.

Figura 17: Assentamento na escadaria, faltando material antiderrapante (Fonte: Autores)

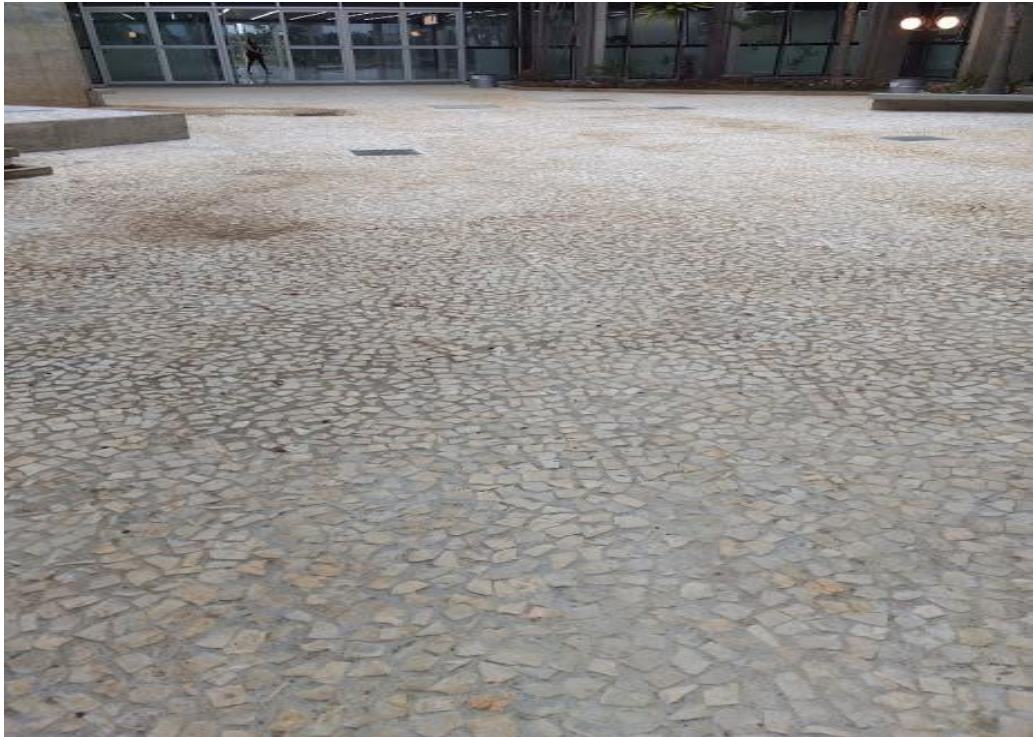
Segundo como mostra a figura a seguir, os serviços no canteiro central estavam concluídos, as pedras portuguesas assentadas e niveladas. Neste mesmo local foi observado também o sistema de refrigeração central da água posicionado sobre a laje do último pavimento.

Figura 20: Acabamento final do canteiro central (Fonte: Autores).

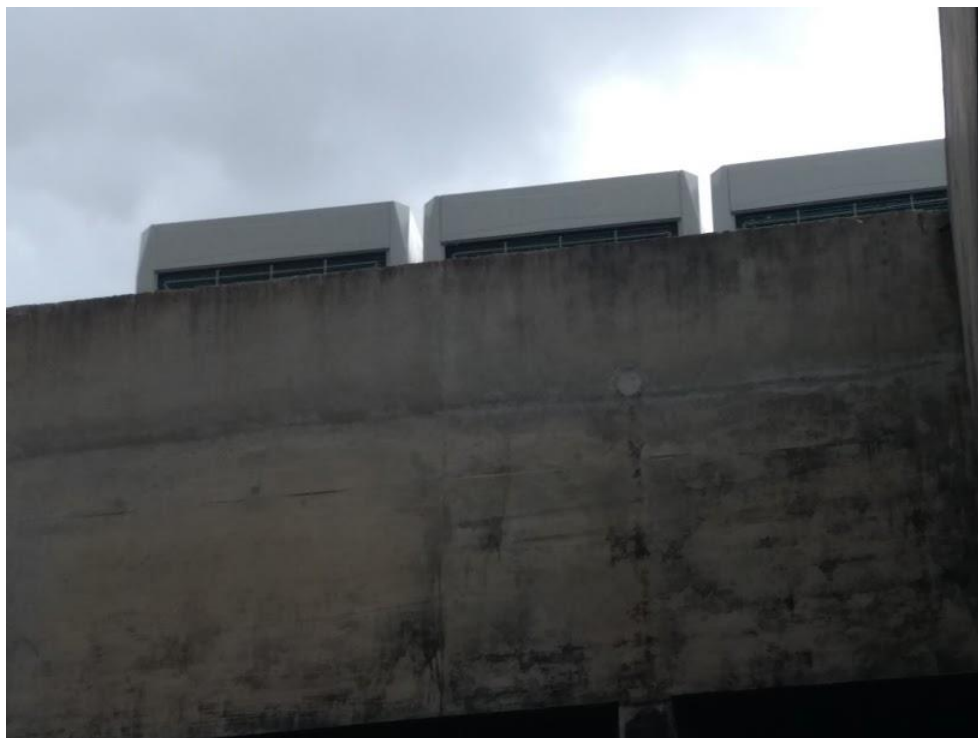
Figura 22: Sistema de refrigeração central (Fonte: Autores).

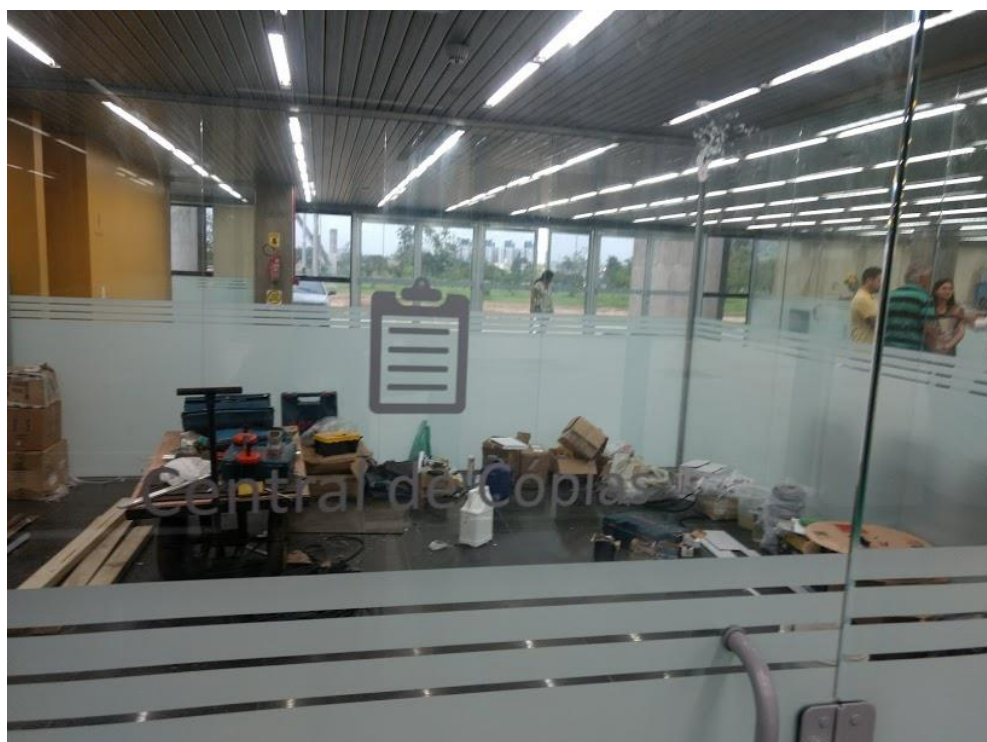
A maioria das salas já estão em funcionamento e em algumas ainda faltam que ocorram a mudança do setor - nestas observamos a ausência de mobílias -, em outras salas, foi notado que estão sendo utilizadas para o armazenamento de materiais empregados durante a revitalização da prefeitura.

Figura 24: Central de cópias, sendo utilizada com o armazenamento de materiais (Fonte: Autores).

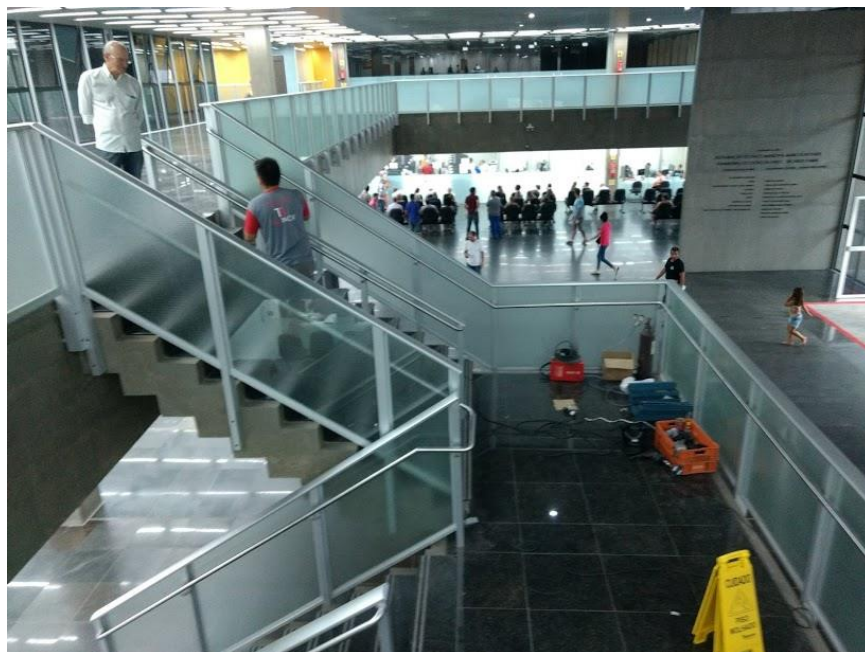
Durante a visita constatou-se nas escadarias a adaptação do material antiderrapante na borda de cada degrau, além da colocação de guarda corpo de vidro, ambos concluídos. Observamos na foto, a escada em etapa final de acabamento, sendo posicionados e lixados seus corrimões.

Figura 29: Escadaria, sendo finalizada (Fonte: Autores).
