RELATÓRIO DE ACOMPANHAMENTO DAS OBRAS PÚBLICAS

Relatório número: RAO 011/OSC/2016

Órgão / entidade: Fundo Municipal de Saúde de Criciúma - SC

Objeto: Contratação de empresa de engenharia, para execução das obras de reforma e ampliação do prédio da **POLICLÍNICA RIO MAINA**, localizada na rua Amália Medeiros – Distrito de Rio Maina no Município de Criciúma.

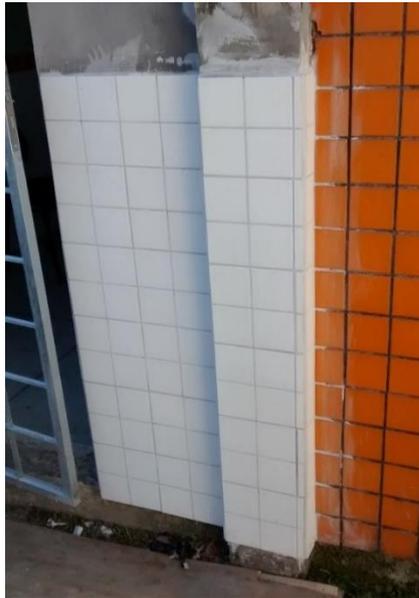
Foi evidenciado durante a visita que já foi realizada a substituição do revestimento cerâmico das paredes externas do prédio, revestimento este de cor branca, com uma altura de 1,20 m do chão, já nas paredes internas a substituição

Figura 07: Revestimento cerâmico externo substituído. (Fonte: Dos Autores 2016)

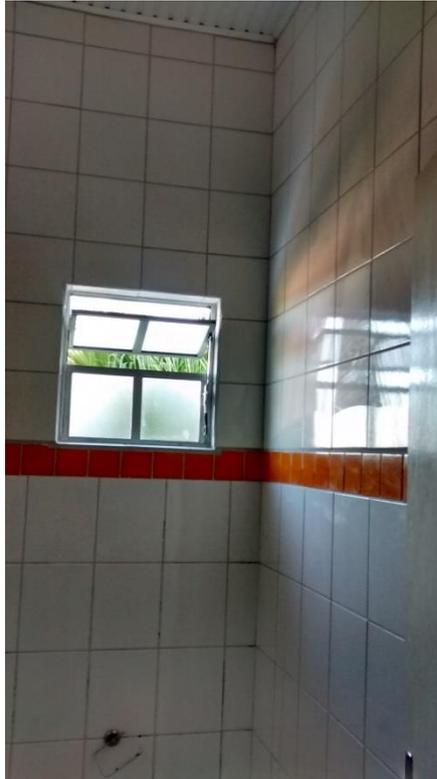
Figura 09: Revestimento cerâmico banheiro até o teto. (Fonte: Dos Autores 2016)

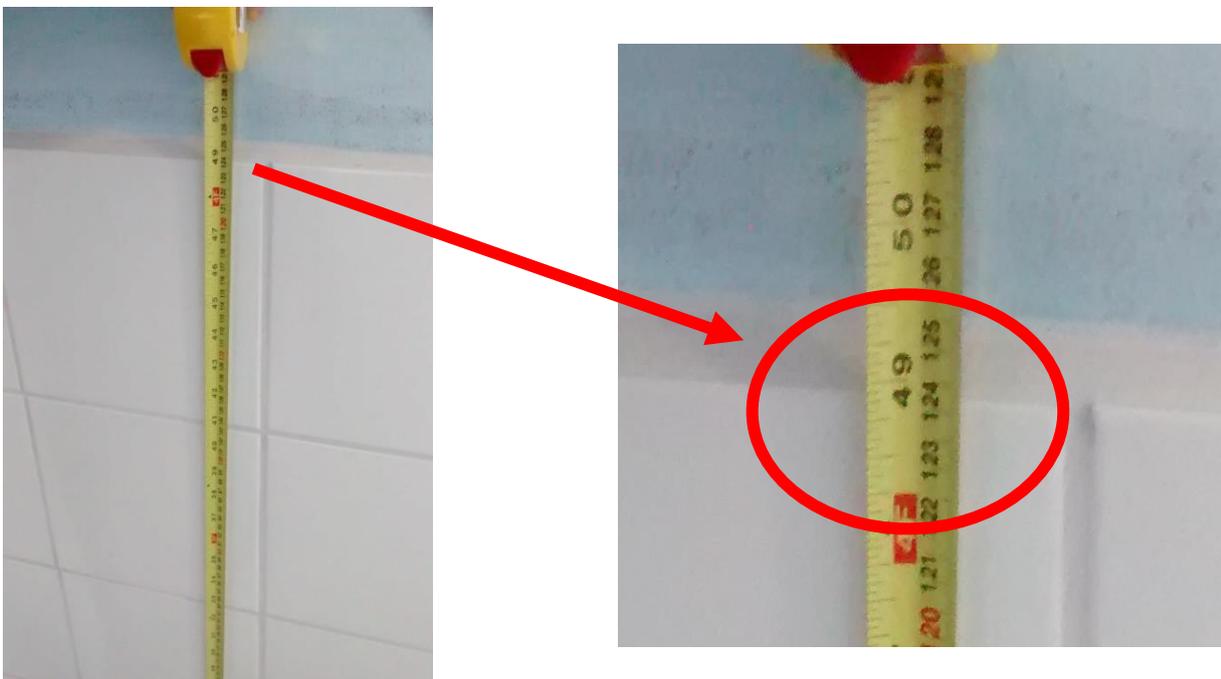
está em processo, sendo que alguns ambientes já foram finalizados. Nos banheiros os revestimentos foram colocados até o teto, já em alguns consultórios à altura de revestimento pedida em projeto é de 1,20 m do chão, entretanto foi averiguado a medida de 1,24 m, devido ao tamanho do azulejo utilizado. Ressalta-se que os azulejos utilizados estão dentro das dimensões solicitadas em projeto e indicadas nas planilhas orçamentárias, 20 x20 cm.

Figura 10 e 11: Altura revestimento cerâmico. (Fonte: Dos Autores 2016)

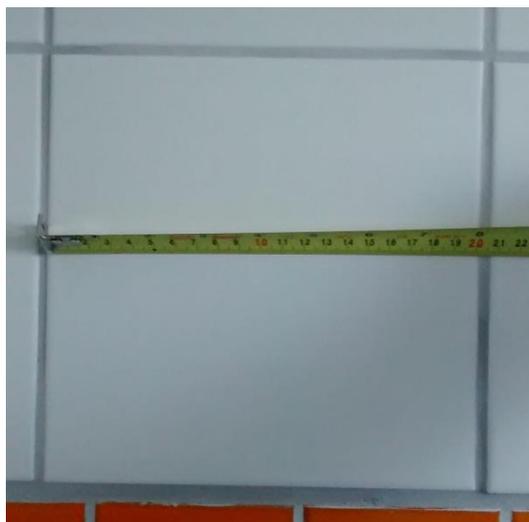
Figura 12: Dimensão do revestimento cerâmico utilizado. (Fonte: Dos Autores 2016)

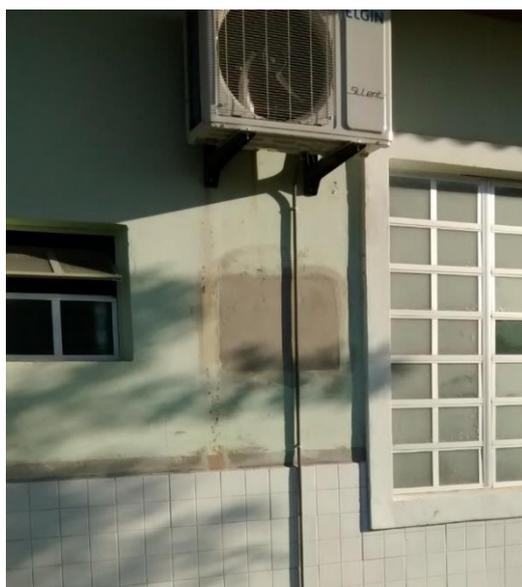
Na última visita a equipe havia observado o problema da ocorrência de despejo de água dos equipamentos de ar condicionado na parede da edificação, conforme constatou-se nesta visita que tal problema foi resolvido. Como mostra a figura a seguir, foi instalada uma tubulação para fazer que a água proveniente do equipamento não entre em contato com a parede e nem com o revestimento cerâmico.

Figura 13: Tubulação para saída de água instalada no ar condicionado. (Fonte: Dos Autores 2016)

No relatório anterior foi informado sobre despejo de água diretamente nas paredes e sobre o revestimento cerâmico. Essa situação foi repassada para responsáveis pela obra e foi averiguado nesta última visita que o problema foi resolvido, mesmo sem este serviço ser de responsabilidade da empresa responsável pela obra e sim de quem fez as instalações destes equipamentos.

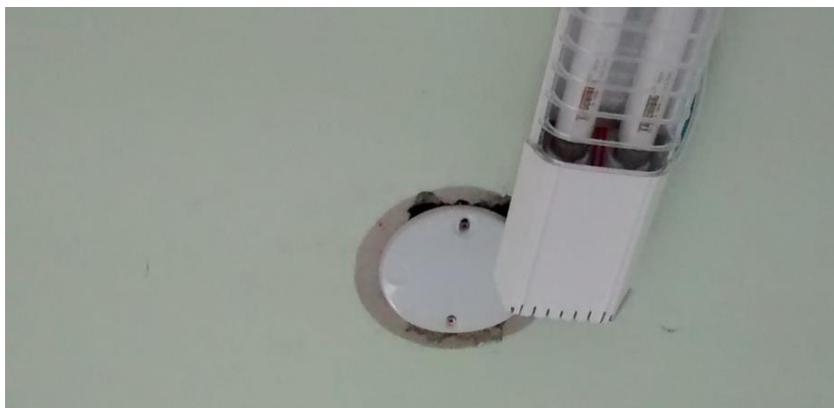
Figura 20: Falta de acabamento saída elétrica. (Fonte: Dos Autores 2016)

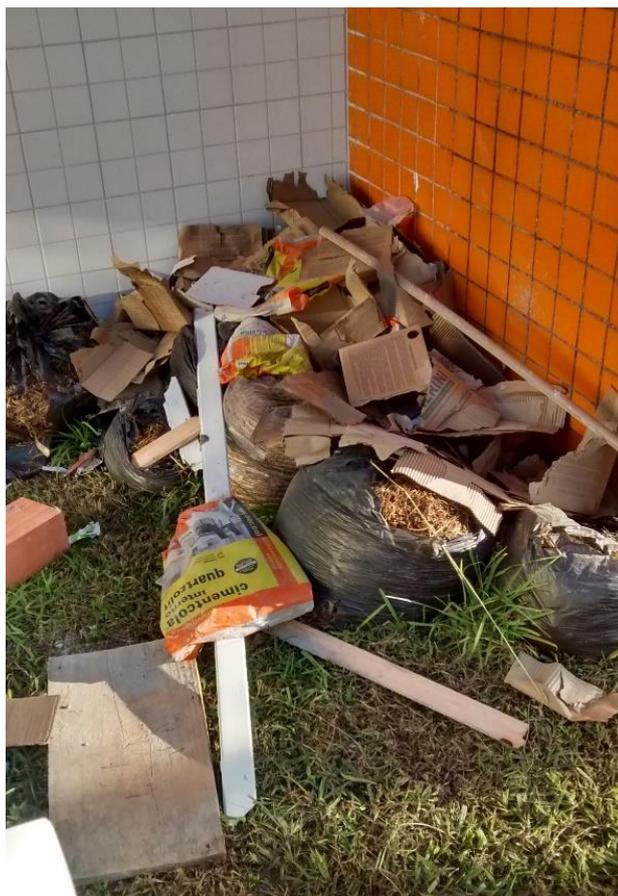
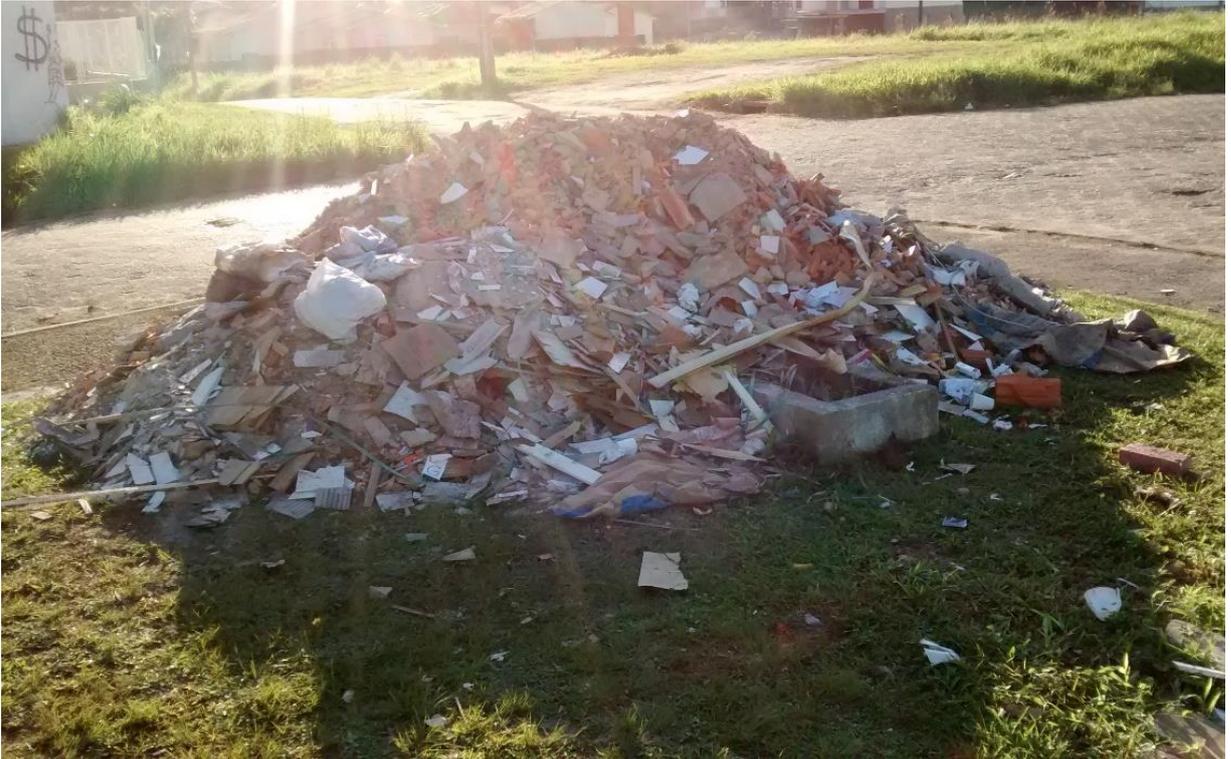
No mais, observou-se que é necessária uma limpeza adequada de toda obra, pois observa-se que ainda em vários pontos existe um acúmulo de sujeira e resíduos da construção.

Na quarta visita, a empresa responsável pela obra informou que os resíduos gerados pela construção seriam retirados e levados ao local adequado para receber estes resíduos, porém nesta quinta visita pode-se notar que ainda há bastante resíduo e nenhum local correto para seu despejo, o que seria fácil de resolver com o aluguel de caçambas de entulhos.

Figura 31: Resíduos da construção no pátio. (Fonte: Dos Autores 2016)

Figura 32: Resíduos da construção no pátio. (Fonte: Dos Autores 2016)

Os serviços analisados estão com uma boa execução de acordo com o que foi solicitado, porém observa-se a existência de muitos resíduos da construção no pátio da policlínica. Desta forma, sugere-se a administração municipal do Município de Criciúma que averigüe tal situação relatada, a fim de que se solucione este problema observado na visita realizada, tendo em vista que o local continua realizando atendimento à população. Ainda se sugere que seja feito algum trabalho especial para que se elimine os pontos da estrutura que apresentam infiltração, pois os trabalhos de recuperação destes locais irão apenas eliminar as patologias, mas sem um reparo adequado elas poderão retornar futuramente.

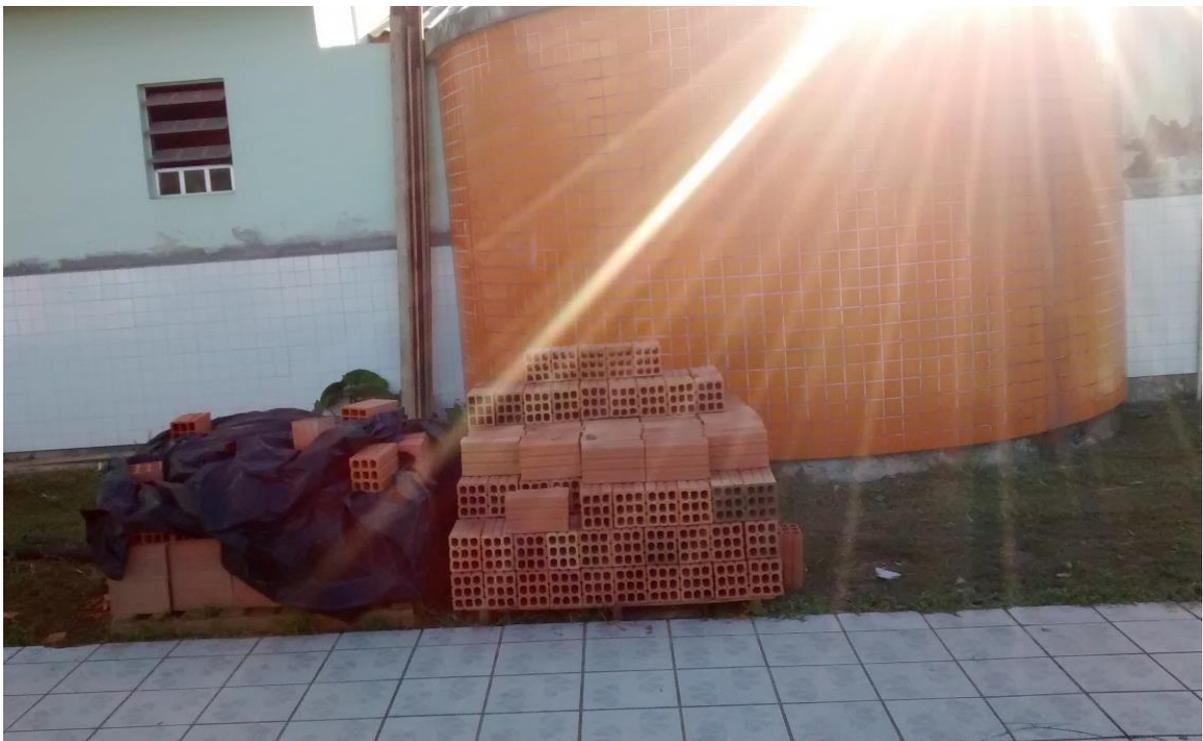
Em relação aos materiais que serão usados na obra, pode-se observar que está sendo realizado o armazenamento e estoque de forma e locais corretos, como exemplo, os tijolos que estão em cima de paletes e cobertos com lonas, evitando que entre em contato com o solo úmido e com a chuva.

Figura 33: Tijolos armazenados em paletes. (Fonte: Dos Autores 2016)
