RELATÓRIO DE ACOMPANHAMENTO DAS OBRAS PÚBLICAS

Relatório número: RAO 015/OSC/2016

Órgão / entidade: Fundo Municipal de Saúde de Criciúma - SC

Objeto: Contratação de empresa de engenharia, para execução das obras de reforma e ampliação do prédio da **POLICLÍNICA RIO MAINA**, localizada na rua Amália Medeiros – Distrito de Rio Maina no Município de Criciúma.

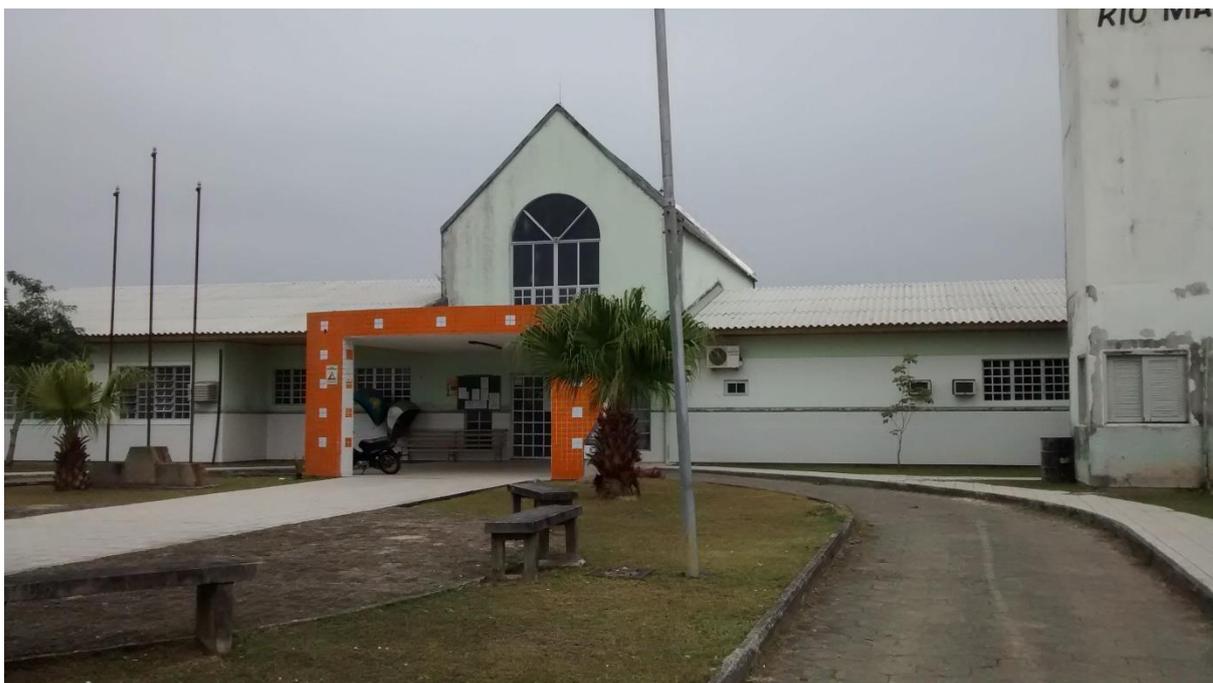
A visita durou cerca de 1 (uma) hora e durante a ocorrência desta, foi verificado que não houve muita evolução na reforma devido ao tempo em que os trabalhos ficaram parados e também pela quantidade de trabalhadores, que foram constados apenas 2 em serviço.

Figura 06: Policlínica do Rio Maina vista frontal. (Fonte: Dos Autores 2016)

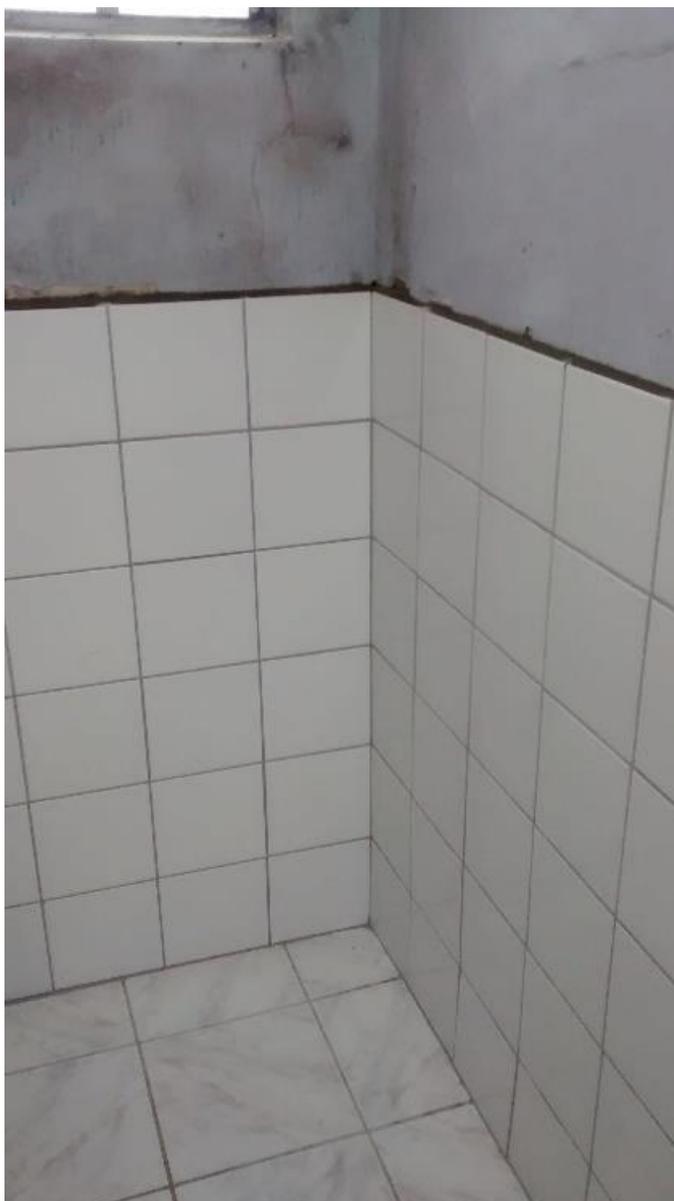
foram possíveis verificar suas condições devido ao uso para atendimento. Nos locais em que estavam realizando a substituição do revestimento cerâmico das paredes, revestimento este de cor branca, foi identificado que estavam com uma altura de 1,24 m do chão devido ao tamanho dos azulejos utilizados. Ressalta-se que os azulejos utilizados estão dentro das dimensões solicitadas em projeto e indicadas nas planilhas orçamentárias, 20x20 cm.

Figura 07: Revestimento cerâmico interno substituído. (Fonte: Dos Autores 2016)

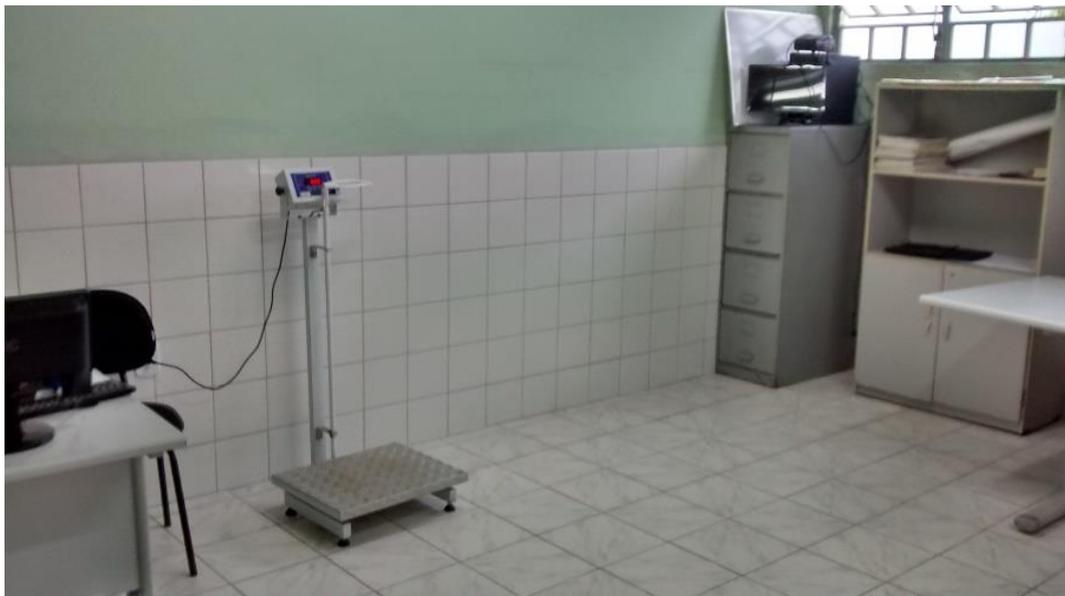
Figura 08: Revestimento cerâmico interno consultório. (Fonte: Dos Autores 2016)

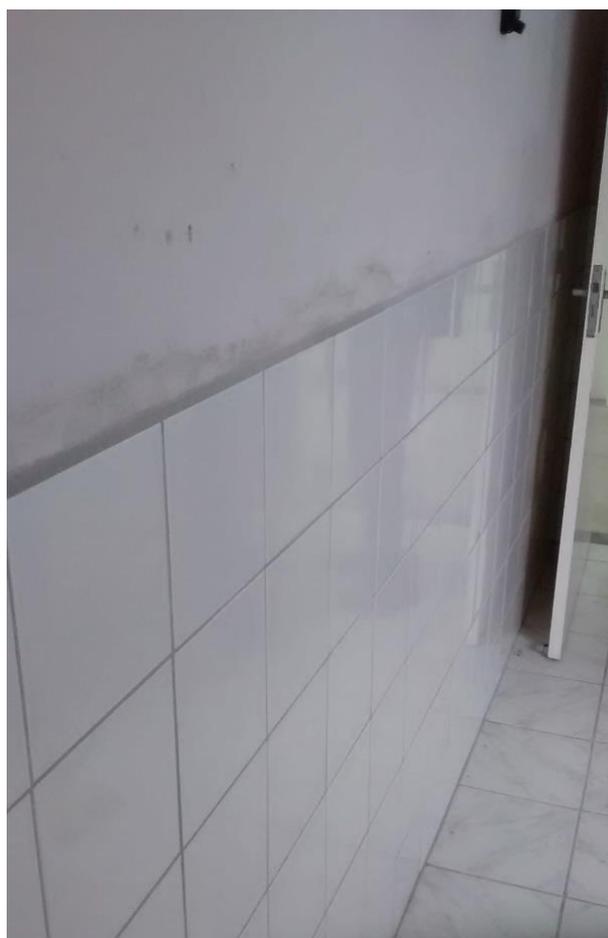
Figura 09: Revestimento cerâmico área interna. (Fonte: Dos Autores 2016)

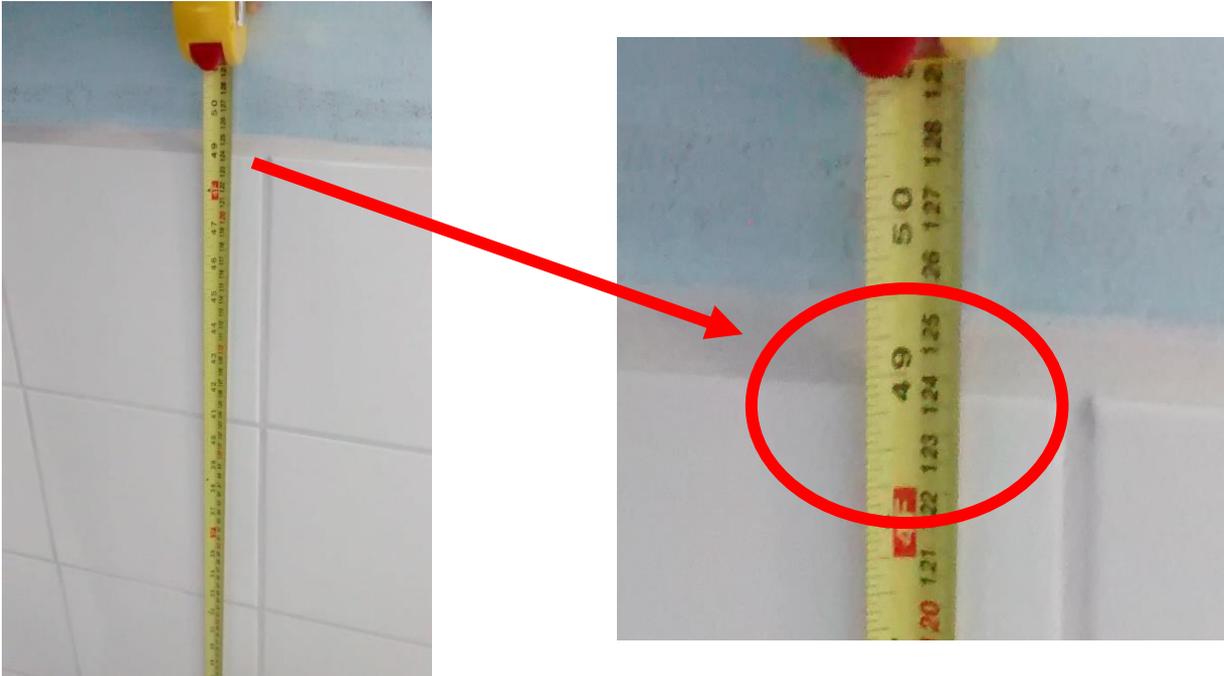
Figura 10 e 11: Altura revestimento cerâmico. (Fonte: Dos Autores 2016)

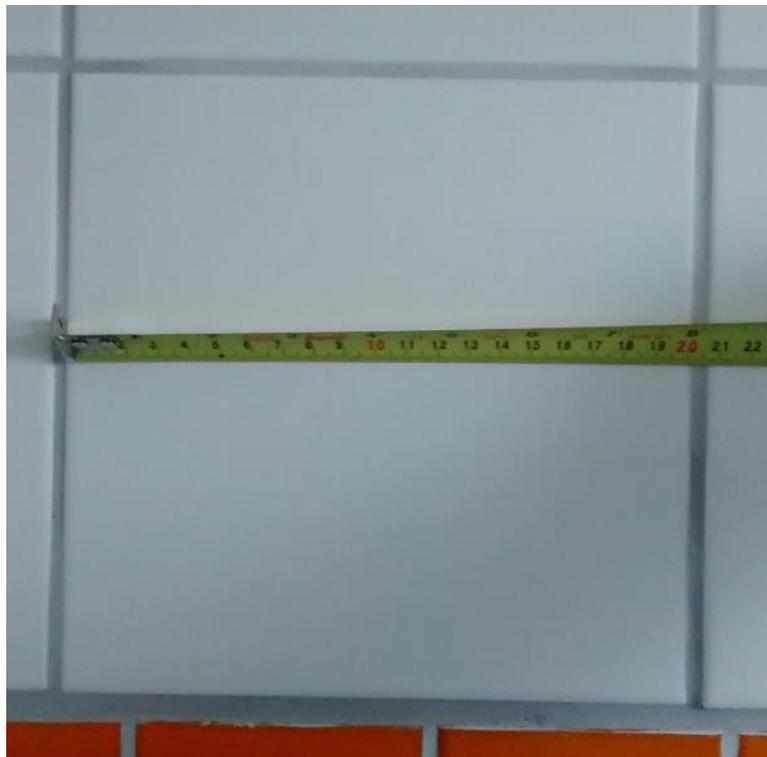
Figura 12: Dimensão do revestimento cerâmico utilizado. (Fonte: Dos Autores 2016)

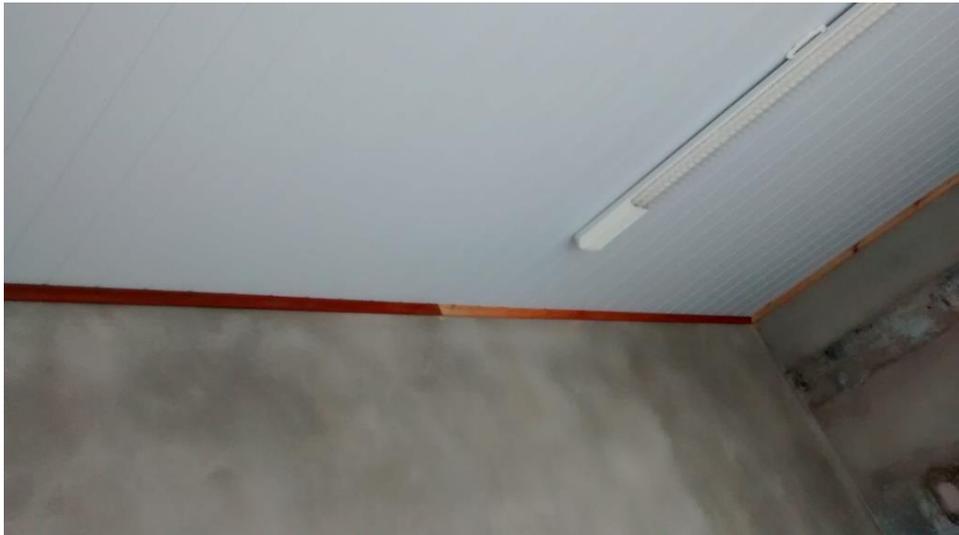
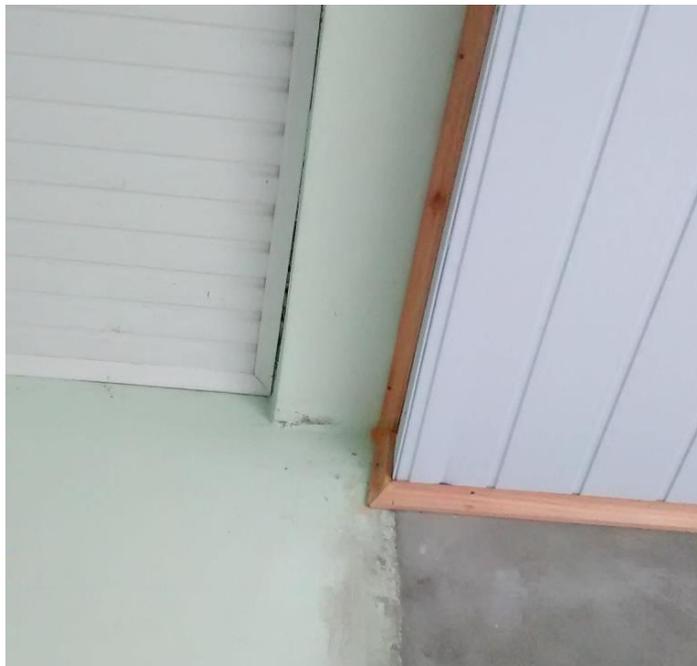
Foram observados que em alguns pontos onde foi feita a troca do forro, não haviam instalado a meia calha e outros locais em que o forro foi feito com PVC como determina no memorial, porém a meia calha utilizada era de madeira, deixando assim uma aparência ruim para o acabamento.

Figura 13: Forro em PVC com meia calha em madeira. (Fonte: Dos Autores 2016)

Figura 14: Forro em PVC com meia calha em madeira. (Fonte: Dos Autores 2016)

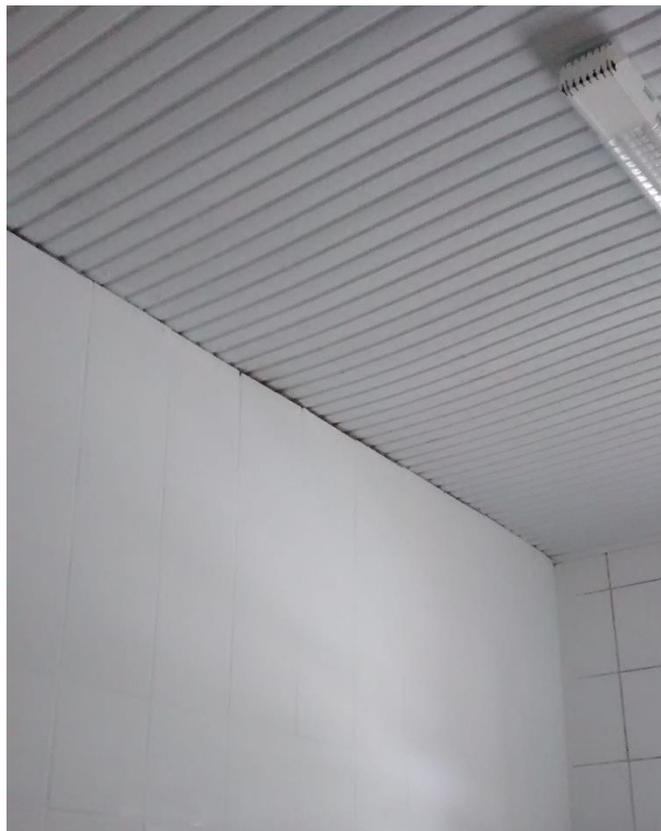
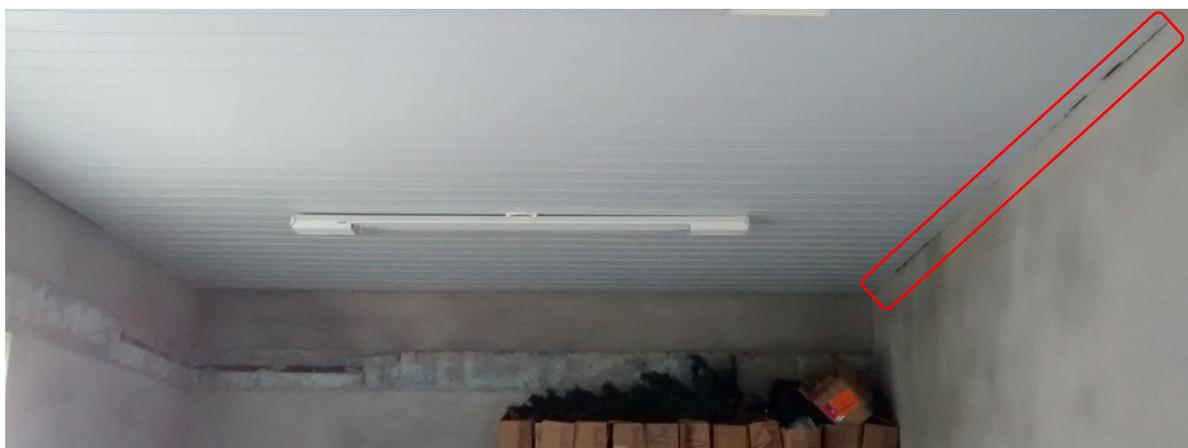
Figura 15: Forro em PVC sem meia calha. (Fonte: Dos Autores 2016)

Figura 16: Forro em PVC sem meia calha. (Fonte: Dos Autores 2016)

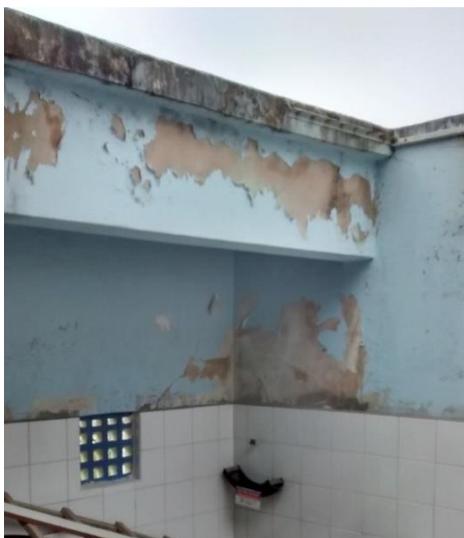
Em vários pontos da edificação pode-se notar a existência de umidade, trincas e problemas com a pintura e massa fina das paredes. Devido à umidade que

infiltrou nas paredes, alguns pontos observam-se que a tinta está com bolhas ou mesmo descascadas, já em outros locais as paredes estão com o reboco aparente por causa da queda da massa fina.

Figura 17: Pintura descascada. (Fonte: Dos Autores 2016)

Os serviços analisados estão com uma boa execução de acordo com o que foi solicitado, porém observa-se a existência de alguns detalhes em relação ao acabamento dos serviços que podem ser melhorados. Ainda se sugere que seja feito algum trabalho especial para que se elimine os pontos da estrutura que apresentam infiltração, pois os trabalhos de recuperação destes locais irão apenas eliminar as patologias, mas sem um reparo adequado elas poderão retornar futuramente.

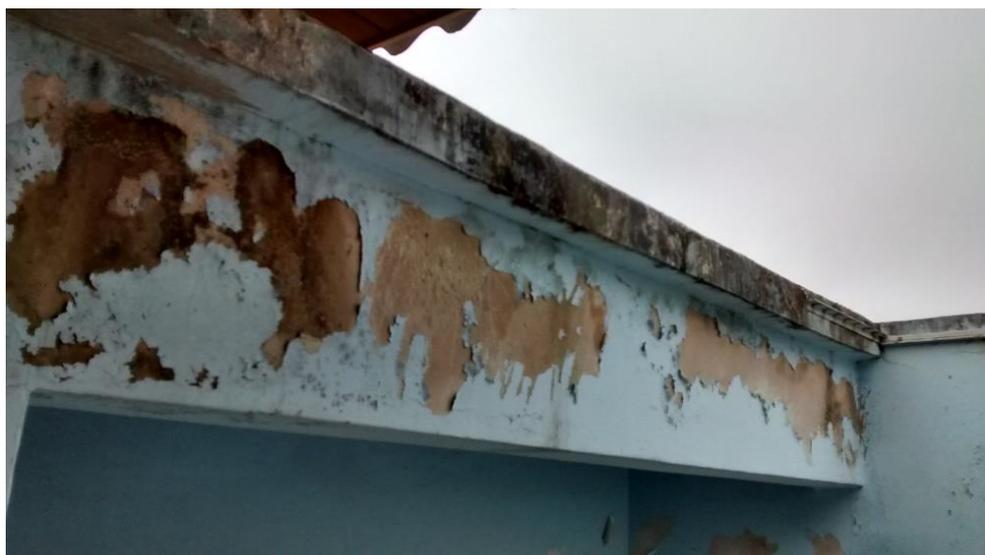
Figura 18: Pintura descascada e presença de umidade. (Fonte: Dos Autores 2016)

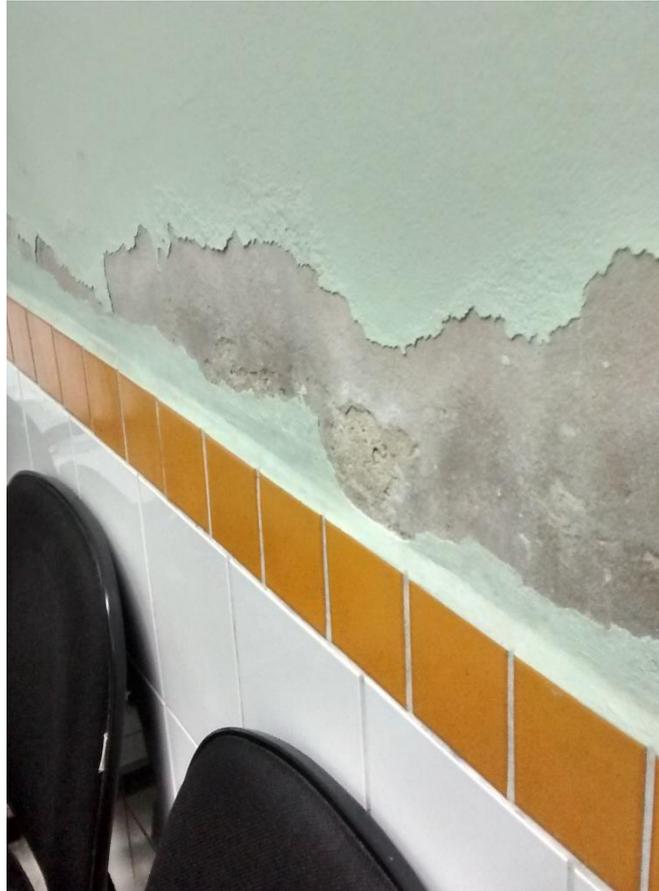
Figura 19: Pintura com problemas nas paredes da sala de espera. (Fonte: Dos Autores 2016)

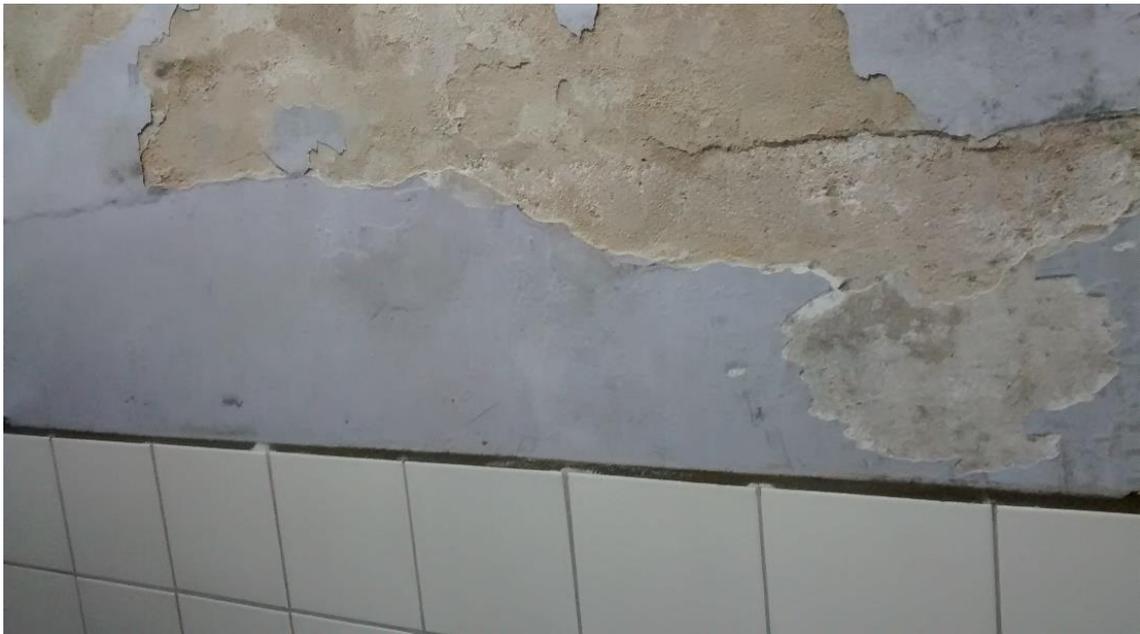
Figura 20: Reboco aparente devido à queda da massa fina. (Fonte: Dos Autores 2016)

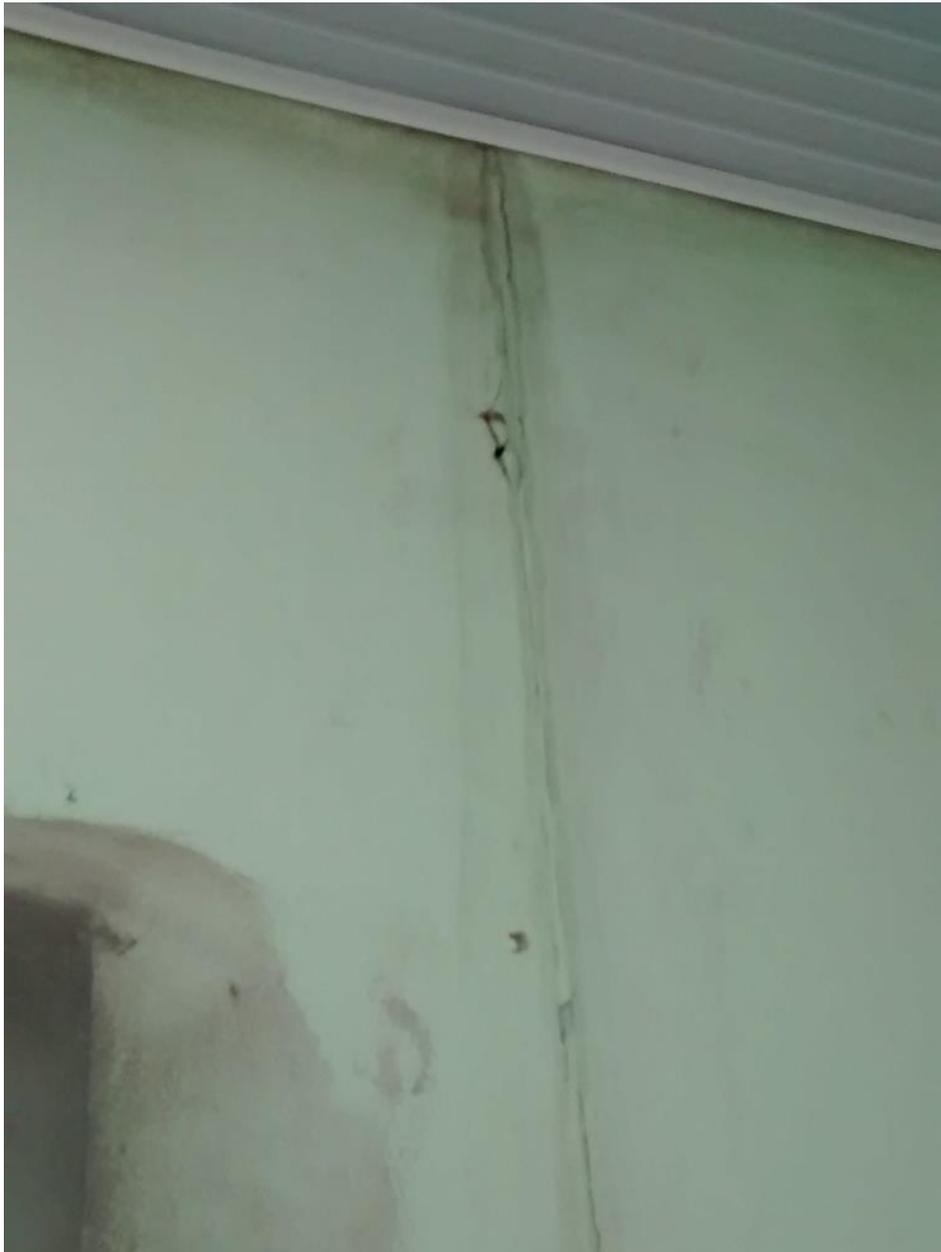
Locais em que possivelmente ocorreram ampliações passadas, é notável a presença de fissuras nas paredes e nos pisos, porém esta ocorrência não é devido ao trabalho da empresa na obra ou de serviço mal executado pela mesma.

Figura 21: Umidade e trinca nas paredes. (Fonte: Dos Autores 2016)

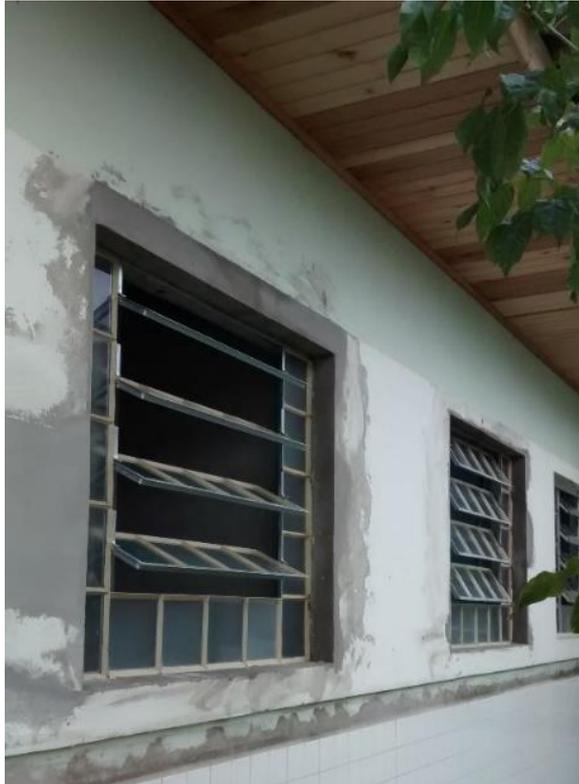
Figura 22: Janela instalada. (Fonte: Dos Autores 2016)

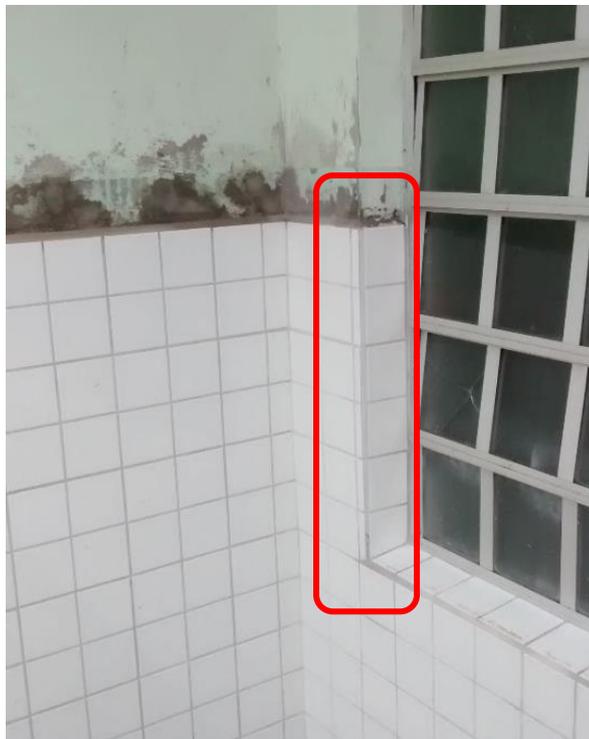
Figura 23: Azulejo desnivelado e janela não fecha. (Fonte: Dos Autores 2016)

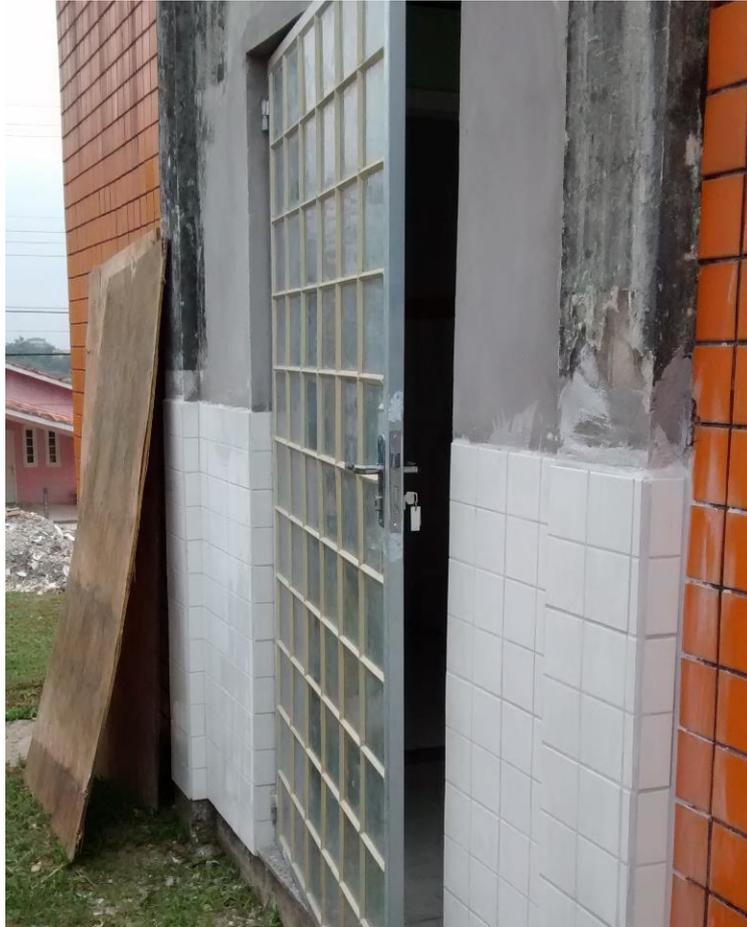
Figura 24: Instalação dos vidros da porta. (Fonte: Dos Autores 2016)

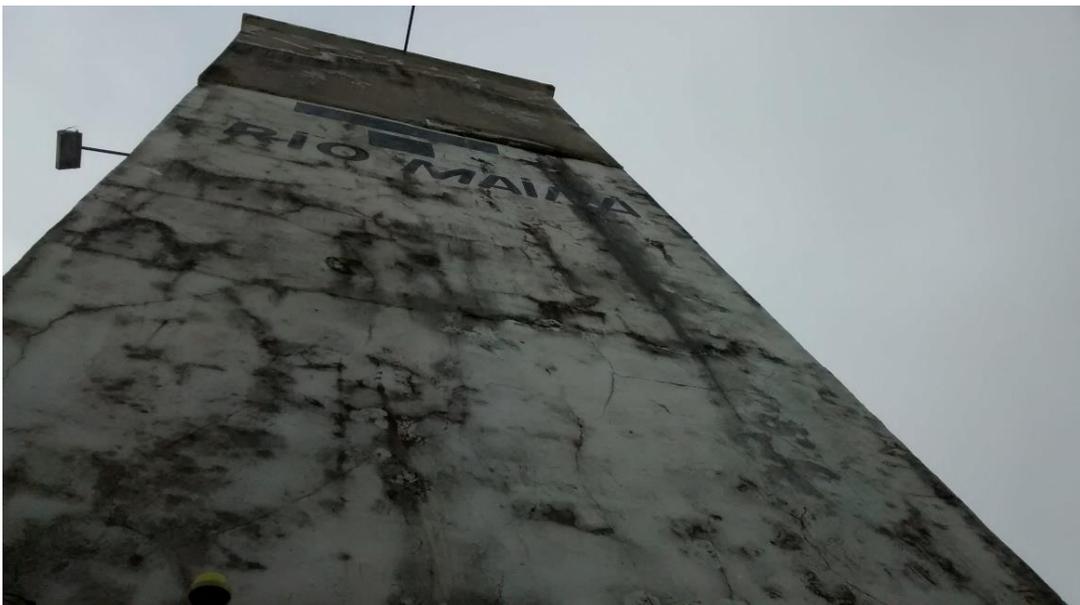
Figura 25: Umidade e trinca por toda estrutura. (Fonte: Dos Autores 2016)

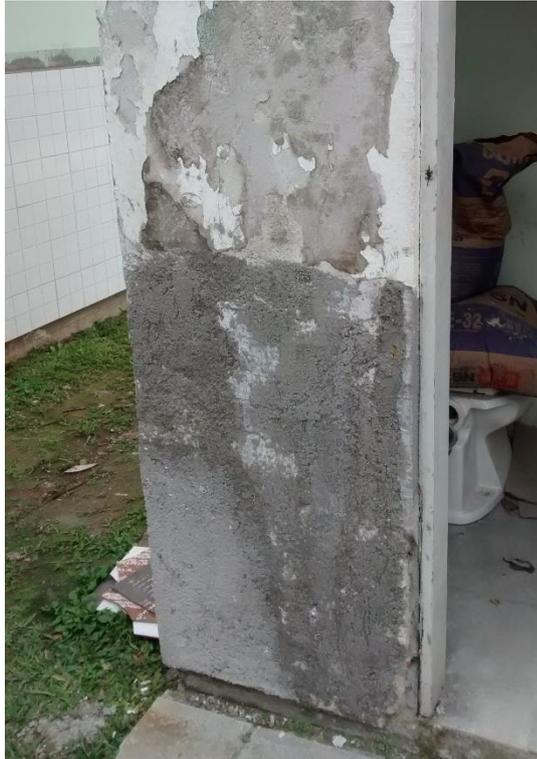
Figura 26: Serviço iniciado e inacabado. (Fonte: Dos Autores 2016)

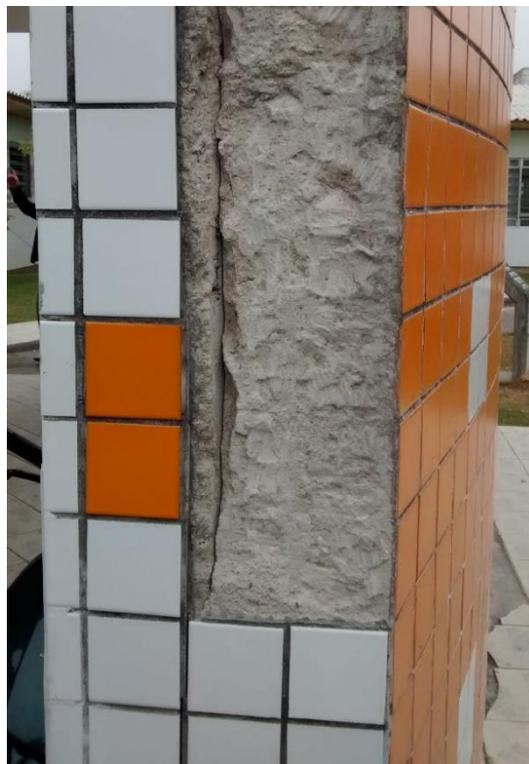
Figura 27: Problema com a estrutura do pilar. (Fonte: Dos Autores 2016)

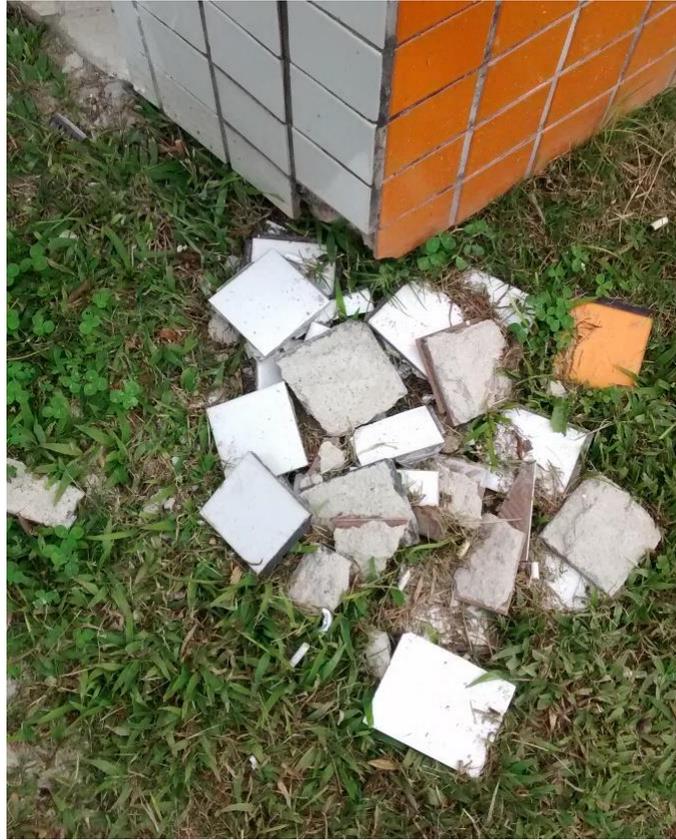
Figura 28: Azulejo descartado em local inadequado. (Fonte: Dos Autores 2016)

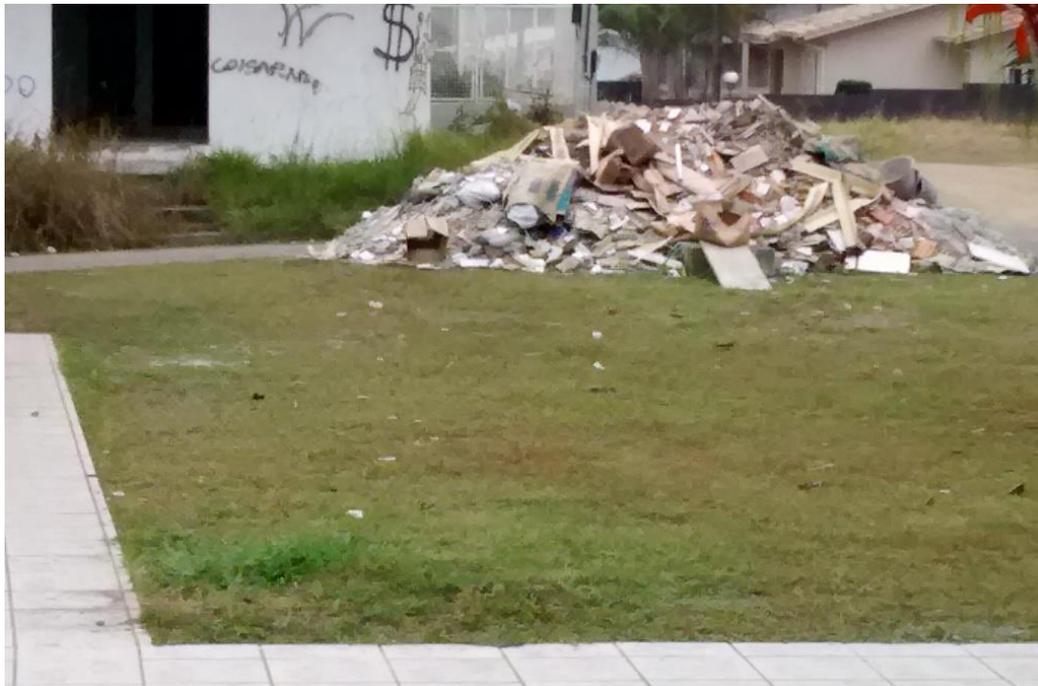
Figura 29: Entulho descartado inadequadamente. (Fonte: Dos Autores 2016)

Na quarta visita, a empresa responsável pela obra informou que os resíduos gerados pela construção seriam retirados e levados ao local adequado para receber estes resíduos, porém na quinta visita e novamente na sexta visita, pode-se notar que ainda há bastante resíduo e nenhum local correto para seu despejo, o que seria fácil de resolver com o aluguel de caçambas de entulhos.

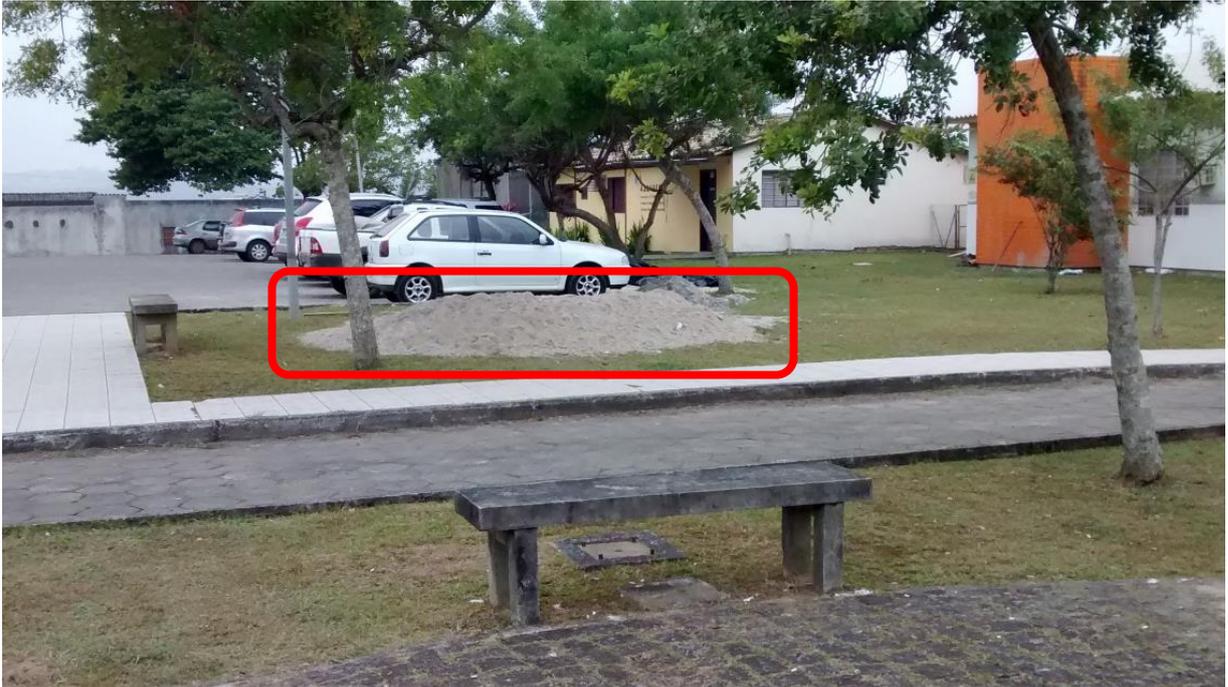
Figura 30: Materiais da obra armazenados inadequadamente. (Fonte: Dos Autores 2016)

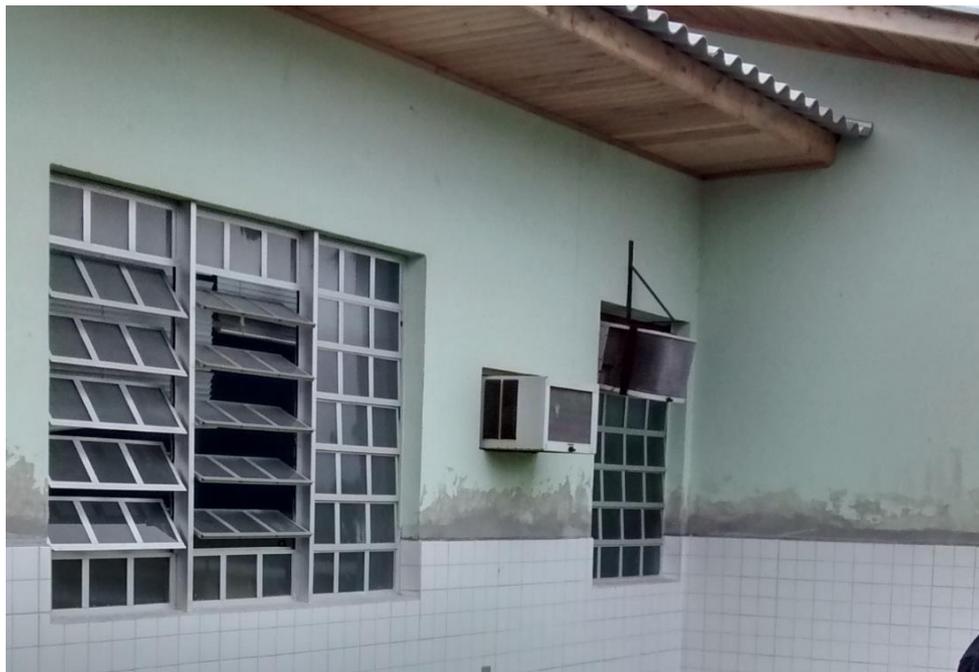
Alguns pontos foram observados que poderiam ser de análise tanto dos responsáveis pela Policlínica do Rio Maina, como também da empresa responsável pela execução da reforma. Essas questões seriam sugestões para a estética da edificação, como exemplo teríamos a instalação de ar condicionado em local inadequado e o corte do azulejo para atingir a altura especificada. No mais, observou-se que é necessária uma limpeza adequada de toda obra, pois observa-se que ainda em vários pontos existe um acúmulo de sujeira e resíduos da construção.

Figura 31: Instalação do ar condicionado dentro da janela. (Fonte: Dos Autores 2016)

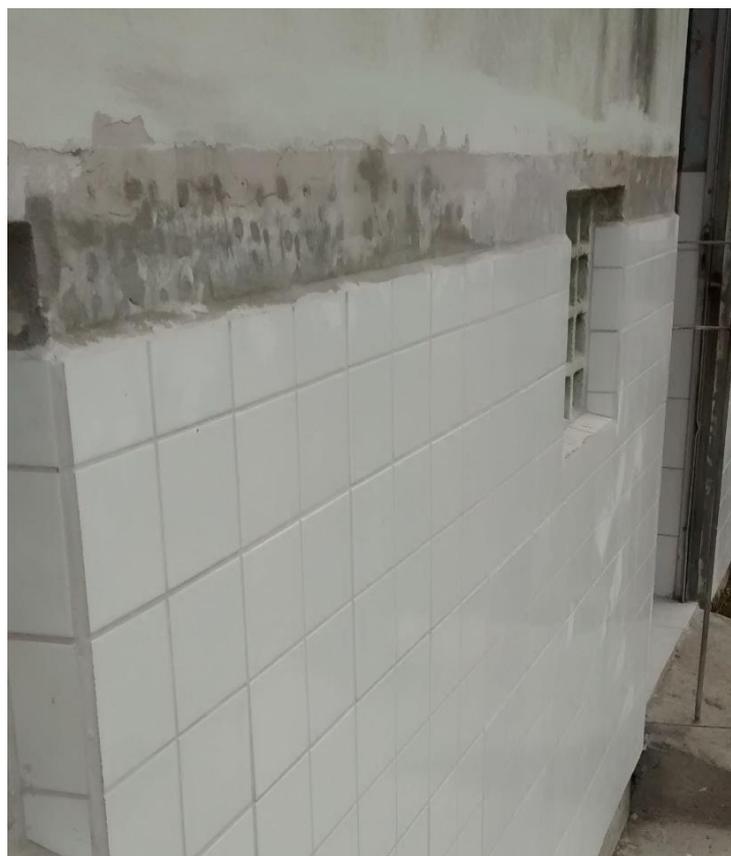
Figura 32: Corte do azulejo para adequar à medida pedida. (Fonte: Dos Autores 2016)
