RELATÓRIO DE ACOMPANHAMENTO DAS OBRAS PÚBLICAS

Relatório número: RAO 020/OSC/2016

Órgão / entidade: Fundo Municipal de Saúde de Criciúma - SC

Objeto: Contratação de empresa de engenharia, para execução das obras de reforma e ampliação do prédio da **POLICLÍNICA RIO MAINA**, localizada na rua Amália Medeiros – Distrito de Rio Maina no Município de Criciúma.

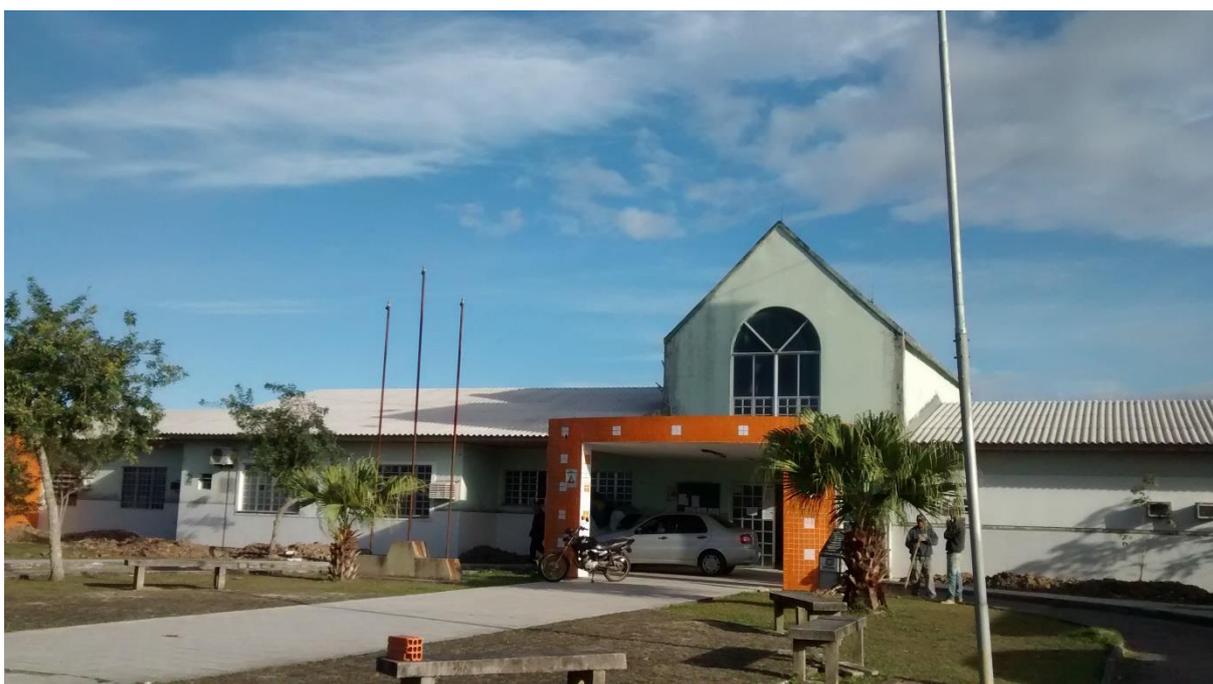
Figura 06: Policlínica do Rio Maina vista frontal. (Fonte: Dos Autores 2016)

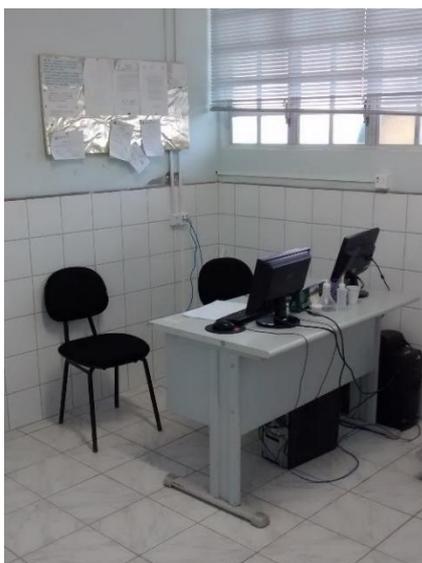
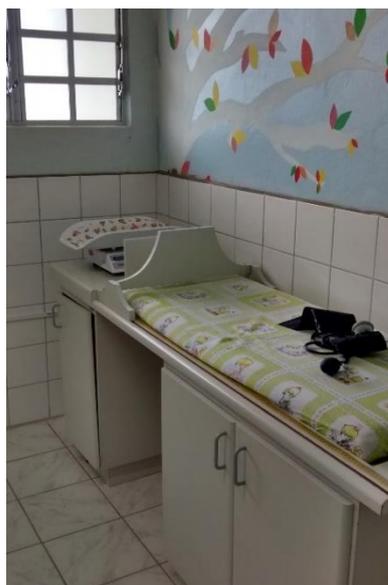
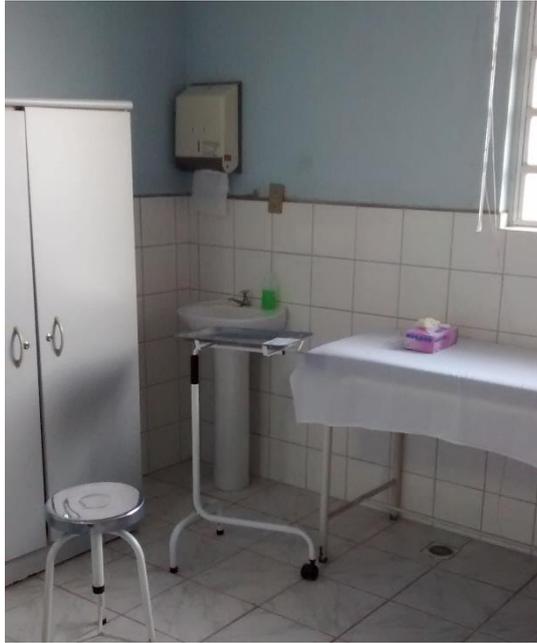
Foi evidenciado durante a visita que em alguns dos consultórios foi realizada a colocação do revestimento cerâmico das paredes, revestimento este de

cor branca. Foi identificado que estes estavam com uma altura de cerca de 1,24 m do chão, sendo que a medida indicada em projeto é de 1,20 m, entretanto esta medida ocorre devido ao tamanho dos azulejos utilizados. Ainda de acordo com o averiguado os azulejos utilizados estão dentro das dimensões solicitadas em projeto e indicadas nas planilhas orçamentárias, 20 x 20 cm.

Figura 07: Revestimento cerâmico interno. (Fonte: Dos Autores 2016)

Figura 08: Revestimento cerâmico interno. (Fonte: Dos Autores 2016)

Figura 09: Revestimento cerâmico interno. (Fonte: Dos Autores 2016)

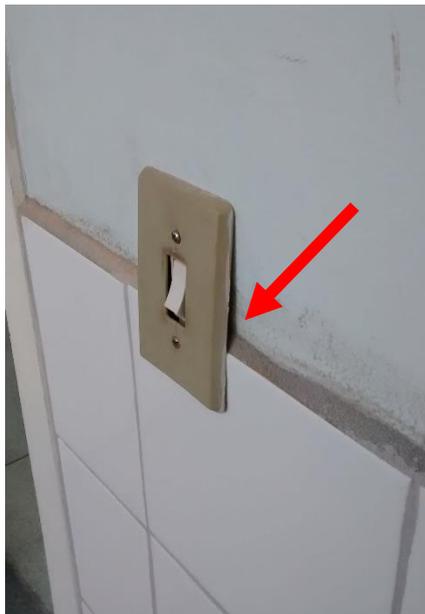
Em alguns dos consultórios foi observado que não se realizou o corte do revestimento cerâmico para o encaixe do conjunto dos interruptores, conforme ilustra a imagem abaixo:

Figura 10: Conjunto de interruptor instalado em um dos consultórios. (Fonte: Dos Autores 2016)

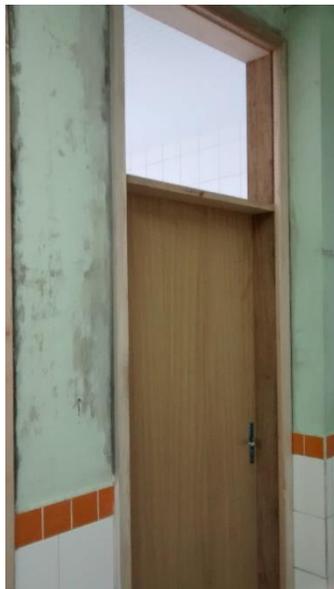
Ainda com relação aos consultórios a equipe pode observar que foi executada a substituição das portas de alguns consultórios que já passaram pela reforma.

Figura 11: Porta de um dos consultórios substituída. (Fonte: Dos Autores 2016)

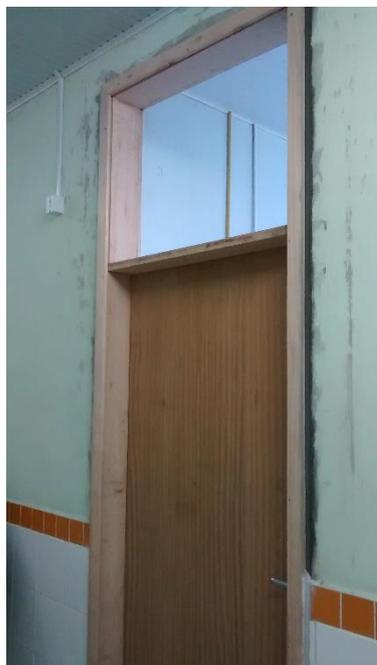
Figura 12: Detalhe da janela na parte superior das portas instaladas. (Fonte: Dos Autores 2016)

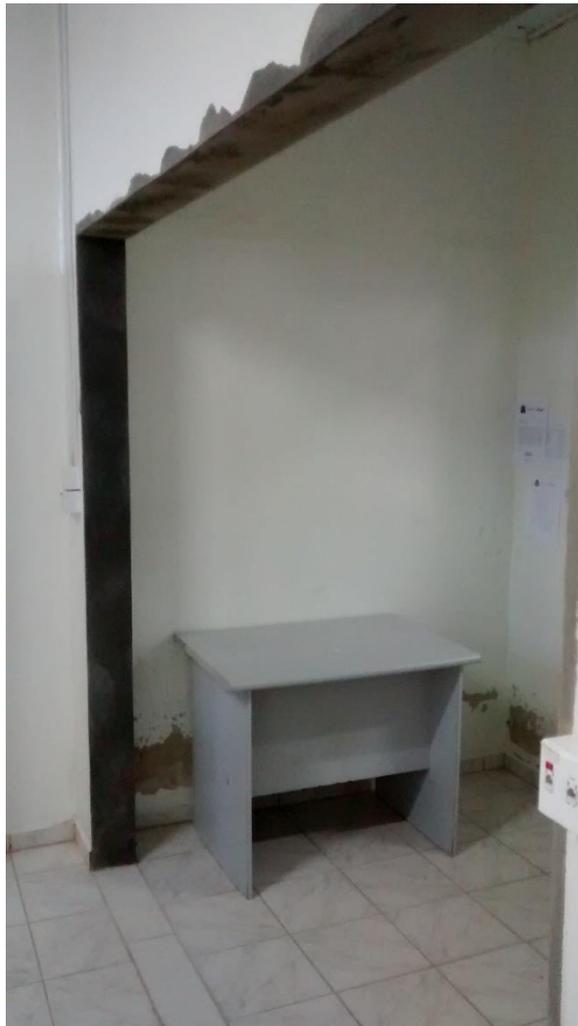
No local aonde encontra-se a distribuição de medicamentos e a farmácia foi evidenciado que foi executada uma passagem entre a distribuição de medicamentos e a farmácia, entretanto conforme consulta ao projeto executivo (prancha 2/6) a passagem entre esses dois ambientes deveria ocorrer através de uma porta de 80 x 210 cm.

Figura 13: Passagem da distribuição de medicamentos para a farmácia. (Fonte: Dos Autores 2016)

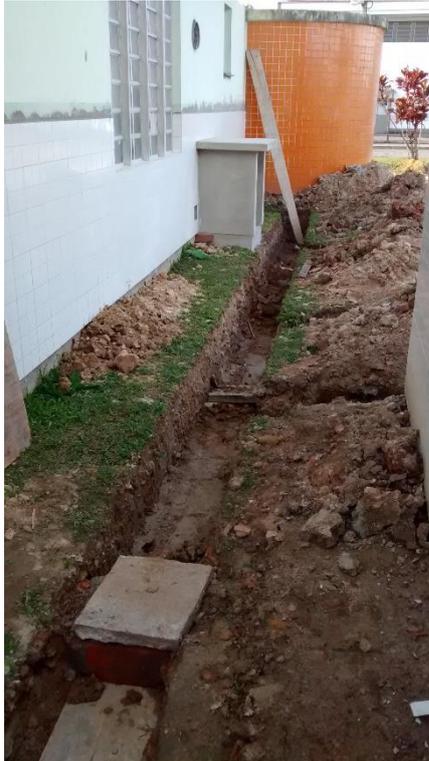
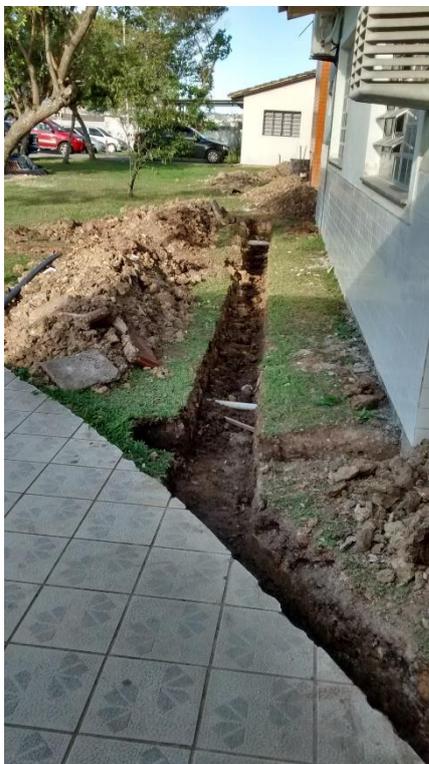
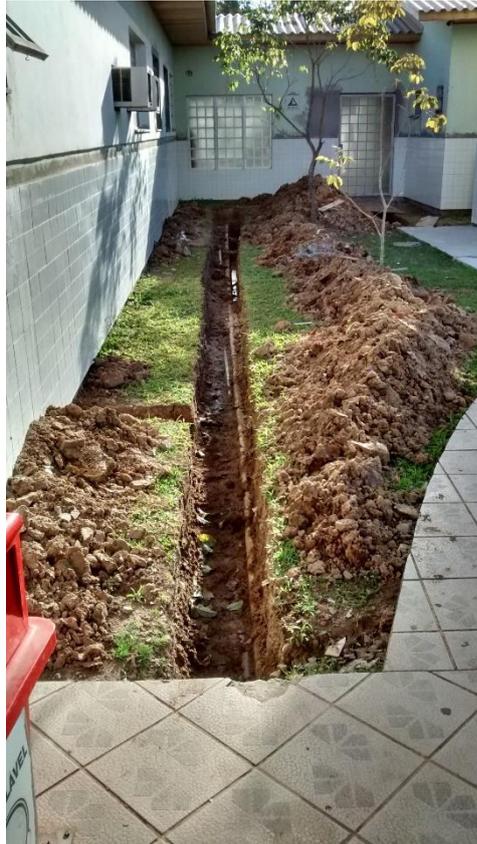
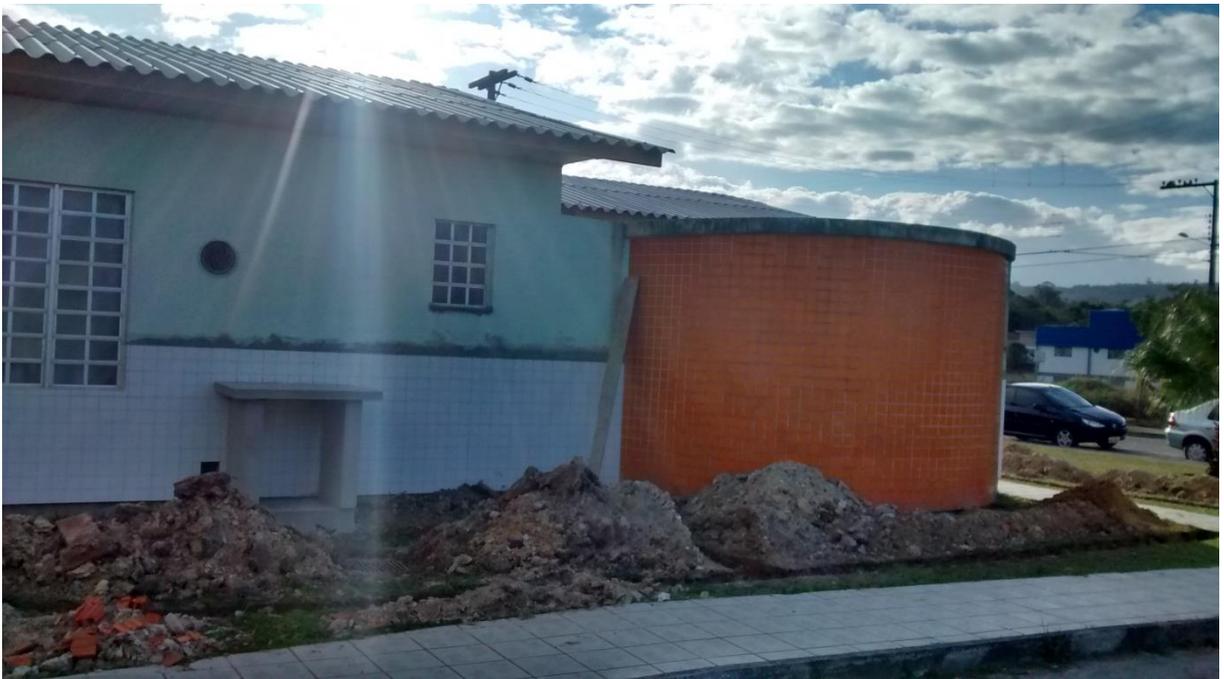
Na área externa a equipe evidenciou que estavam sendo executadas algumas escavações, escavações estas necessárias para a posterior instalação do SPDA (Sistema de Proteção Contra Descargas Atmosféricas).

Figura 14: Escavação para instalação da estrutura do SPDA. (Fonte: Dos Autores 2016)

Figura 15: Escavação para instalação da estrutura do SPDA. (Fonte: Dos Autores 2016)

Figura 16: Escavação para instalação da estrutura do SPDA. (Fonte: Dos Autores 2016)

Figura 17: Escavação para instalação da estrutura do SPDA. (Fonte: Dos Autores 2016)

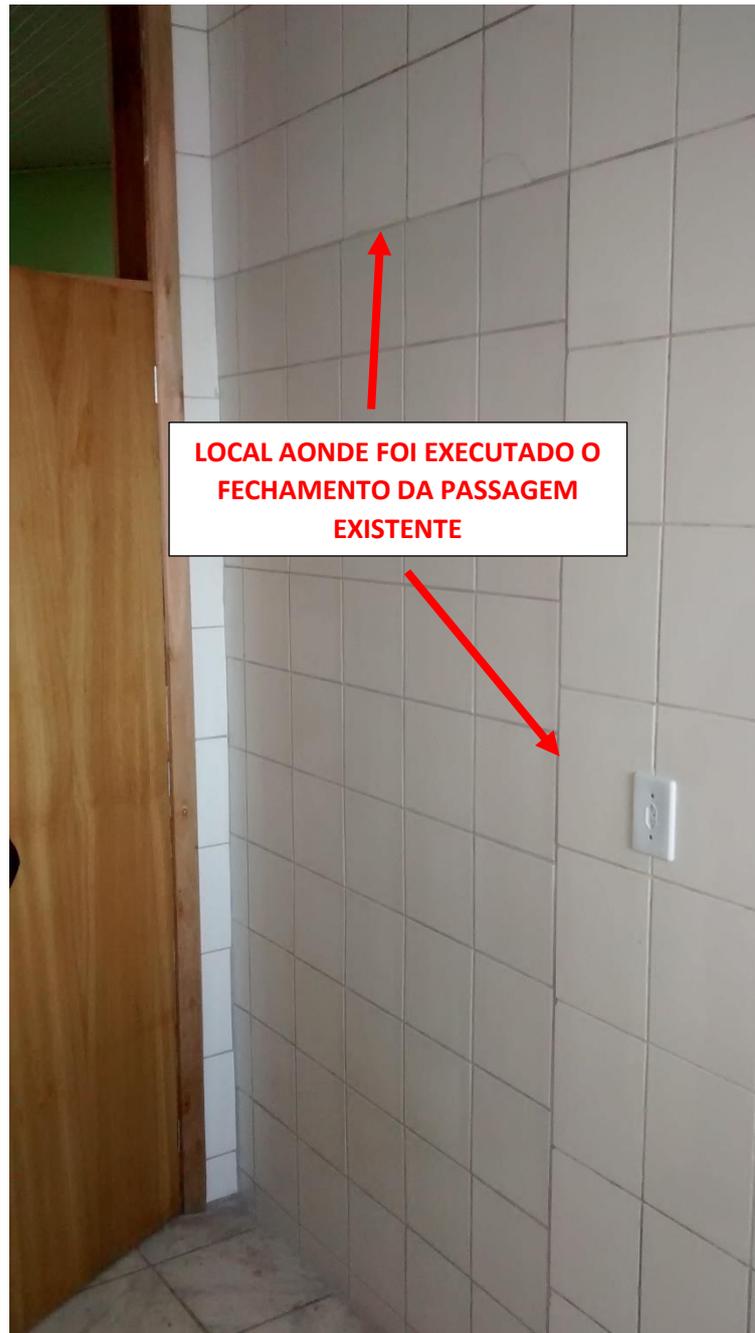
Em um dos consultórios foi executado o fechamento da passagem existente entre este local com outro ambiente, existente anteriormente, entretanto constatou-se que a execução do fechamento desta passagem acabou danificando algumas peças do revestimento cerâmico já existente no consultório.

Figura 18: Local em que ocorreu o fechamento da passagem existente. (Fonte: Dos Autores 2016)

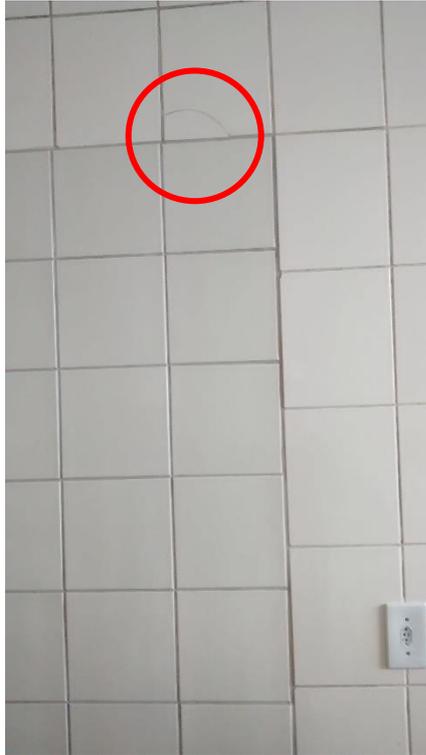
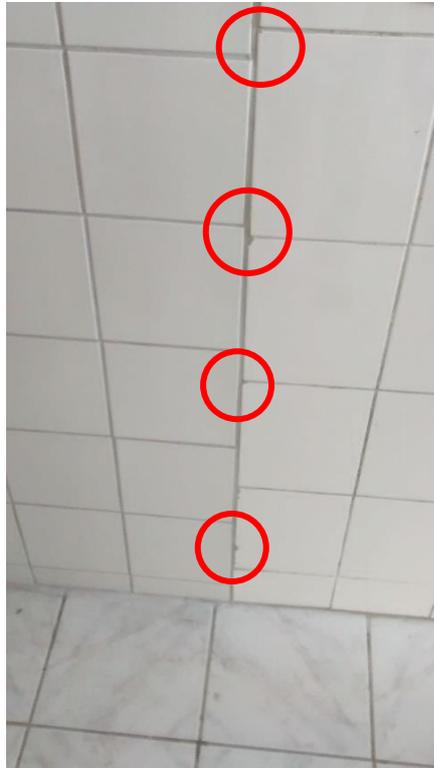
Figura 19: Revestimento cerâmico existente danificado. (Fonte: Dos Autores 2016)

Figura 20: Revestimento cerâmico existente danificado. (Fonte: Dos Autores 2016)

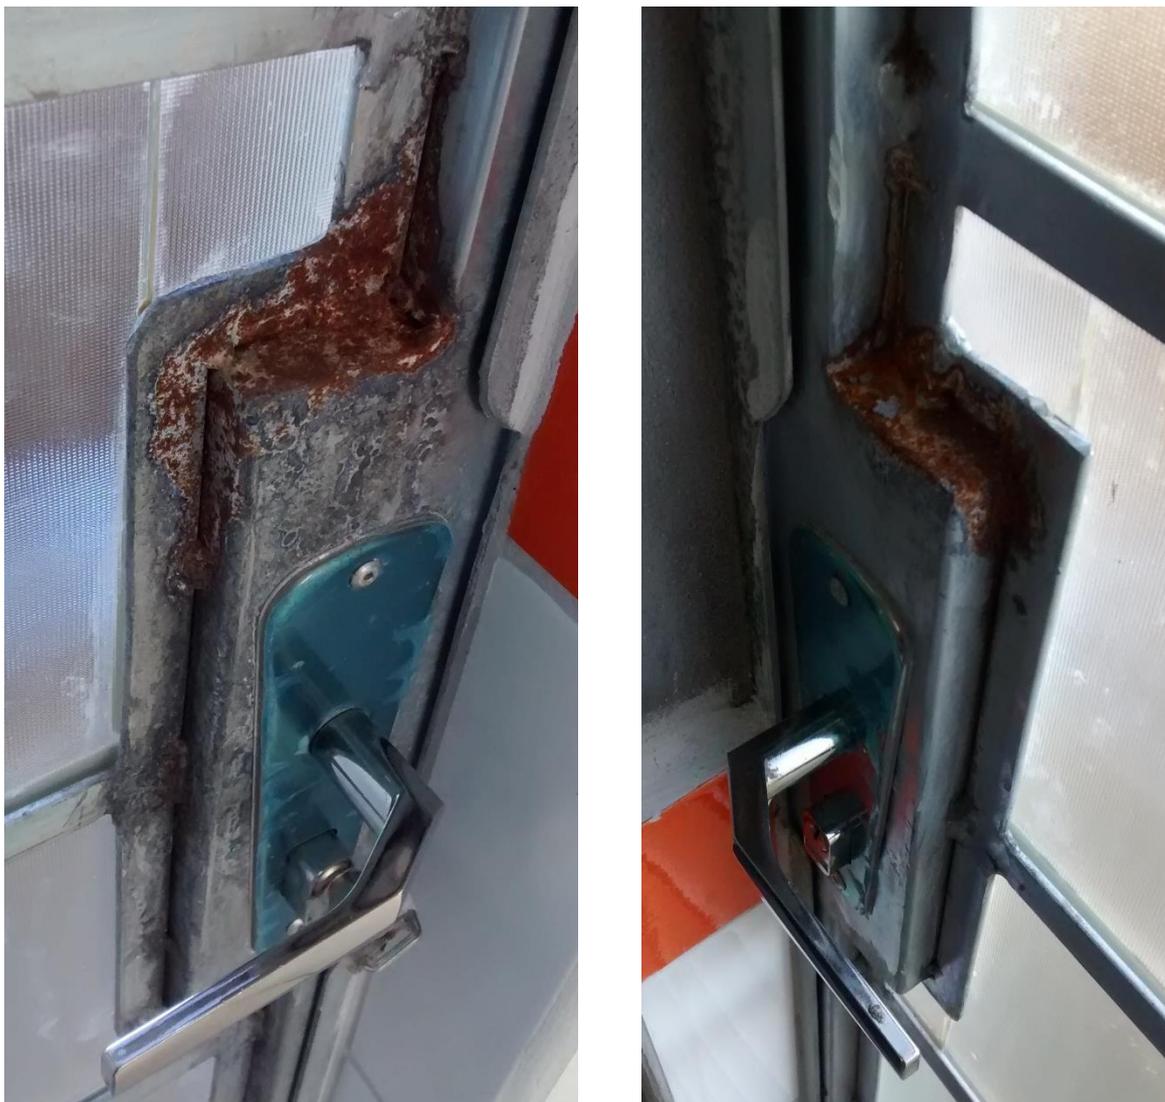
Ao visitar outros ambientes (já contemplados com as obras) da Policlínica do Rio Maina a equipe do Observatório Social de Criciúma identificou a existência de outros problemas, como: Oxidação em alguns pontos das portas metálicas instaladas, principalmente em regiões que houve o processo de soldagem.

Figura 21: Oxidação nas portas metálicas instaladas. (Fonte: Dos Autores 2016)

Os serviços observados estão com uma boa execução de acordo com o que foi solicitado, porém observa-se a existência de alguns pequenos problemas decorrentes da execução da obra, conforme descrito anteriormente neste documento. Ainda se sugere que seja feito algum trabalho especial para que se elimine os pontos da estrutura que apresentam infiltração, pois os trabalhos de recuperação destes locais irão apenas eliminar as patologias, mas sem um reparo adequado elas poderão retornar futuramente. Desta forma sugere-se a administração municipal do Município de Criciúma que averigüe tais situações relatadas, a fim de que se solucione estes problemas observados na visita realizada.

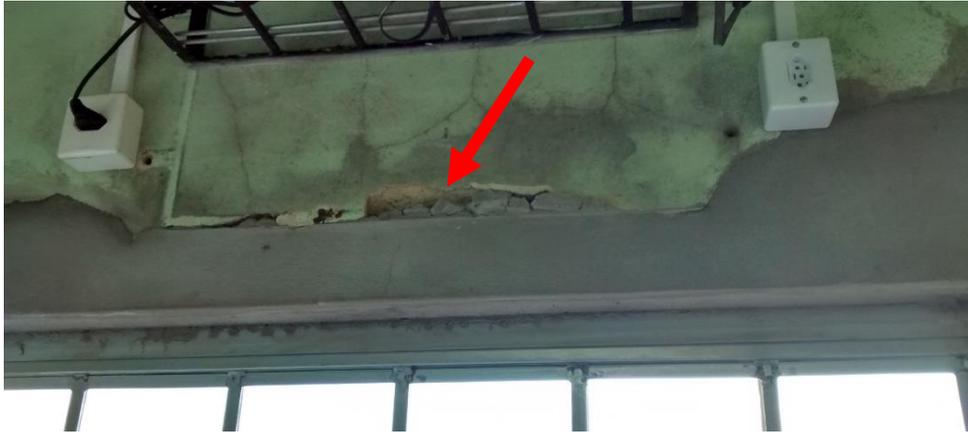
Ainda com relação aos problemas observados evidenciou-se que sobre uma das portas metálicas instaladas está ocorrendo a quebra da argamassa utilizada

neste local, conforme a imagem abaixo observa-se que a quebra ocorre na região de contato entre a argamassa da parede anterior com a nova argamassa existente sobre a porta metálica.

Figura 22: Quebra da argamassa sobre uma das portas metálicas. (Fonte: Dos Autores 2016)

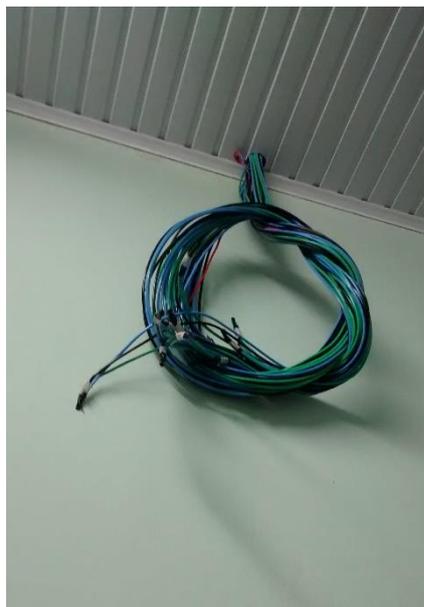
Por fim também se constatou que estavam sendo executados alguns trabalhos no sistema elétrico da Policlínica do Rio Maina.

Figura 23: Outros trabalhos em andamento. (Fonte: Dos Autores 2016)
