## RELATÓRIO DE ACOMPANHAMENTO DAS OBRAS PÚBLICAS

**Relatório número:** RAO 015/OSC/2017

**Data da 11ª visita:** 24/08/2017

**Objeto:** Contratação de empresa de engenharia, para execução das obras de reforma e ampliação do prédio da **POLICLÍNICA RIO MAINA**, localizada na rua Amália Medeiros – Distrito de Rio Maina no Município de Criciúma.

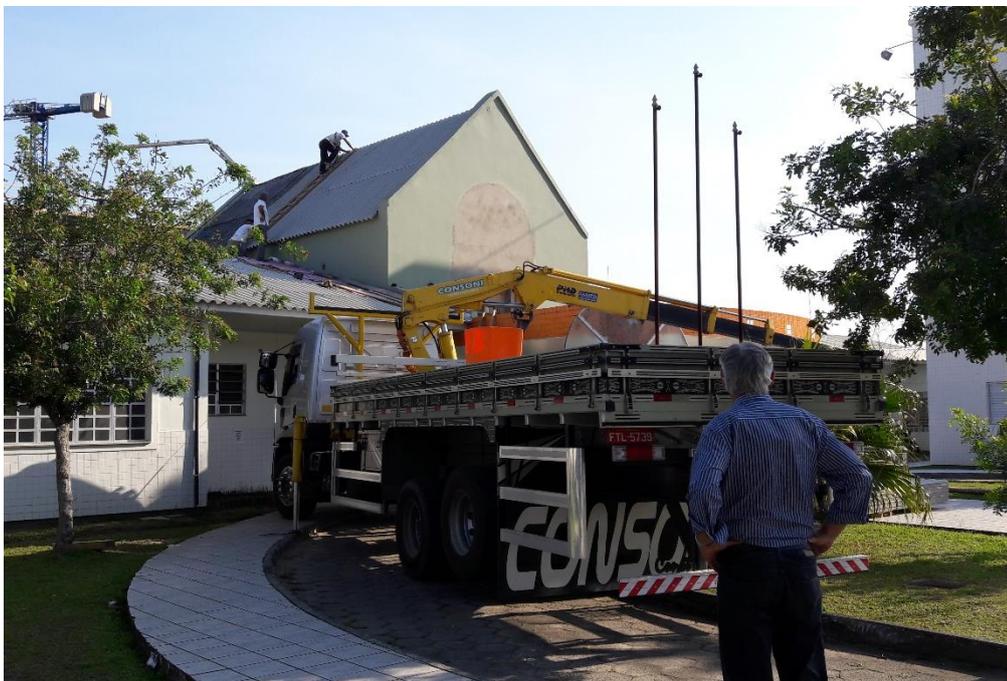
**Figura 4:** Local de realização dos trabalhos. (Fonte: Dos Autores)

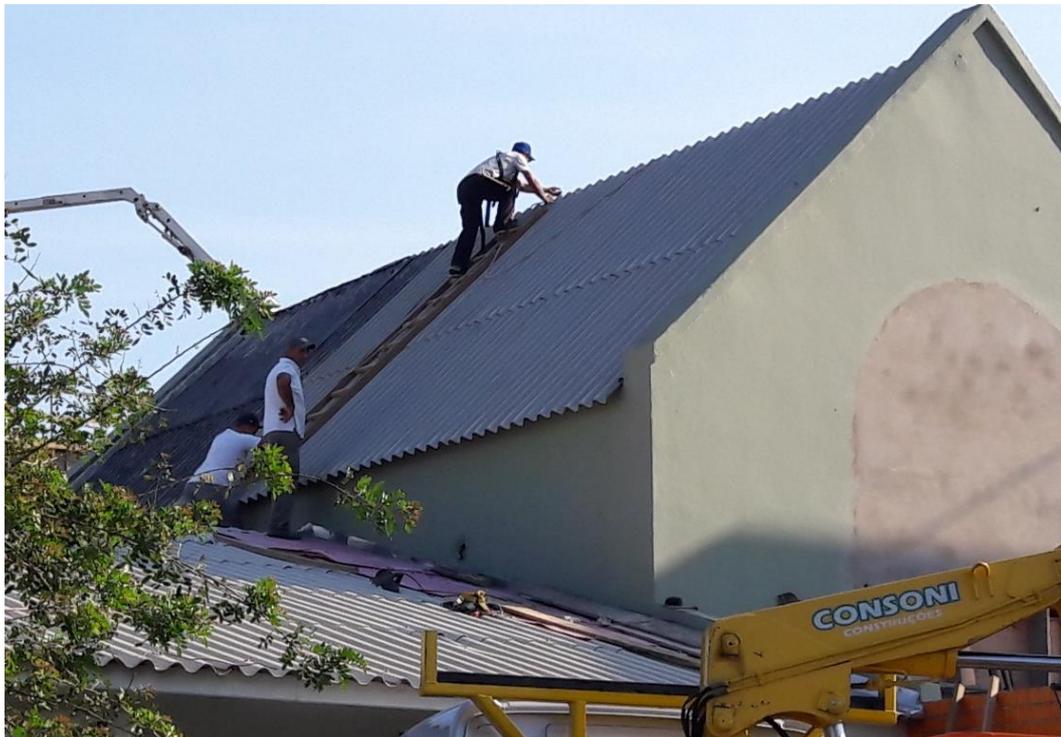
No momento em que a equipe chegou na obra, estava sendo realizada a etapa de substituição da cobertura, onde no momento estavam instalando as telhas de fibrocimento. Foi possível notarmos que esta etapa se trata de um serviço realizado em altura, no entanto, nem todos os trabalhadores ali situados estavam com os equipamentos de proteção individual, se apresentando sem capacete e sem cinto de segurança para possível queda.

**Figura 5:** Trabalhadores sem utilizar os EPIs necessários (Fonte: Autores)

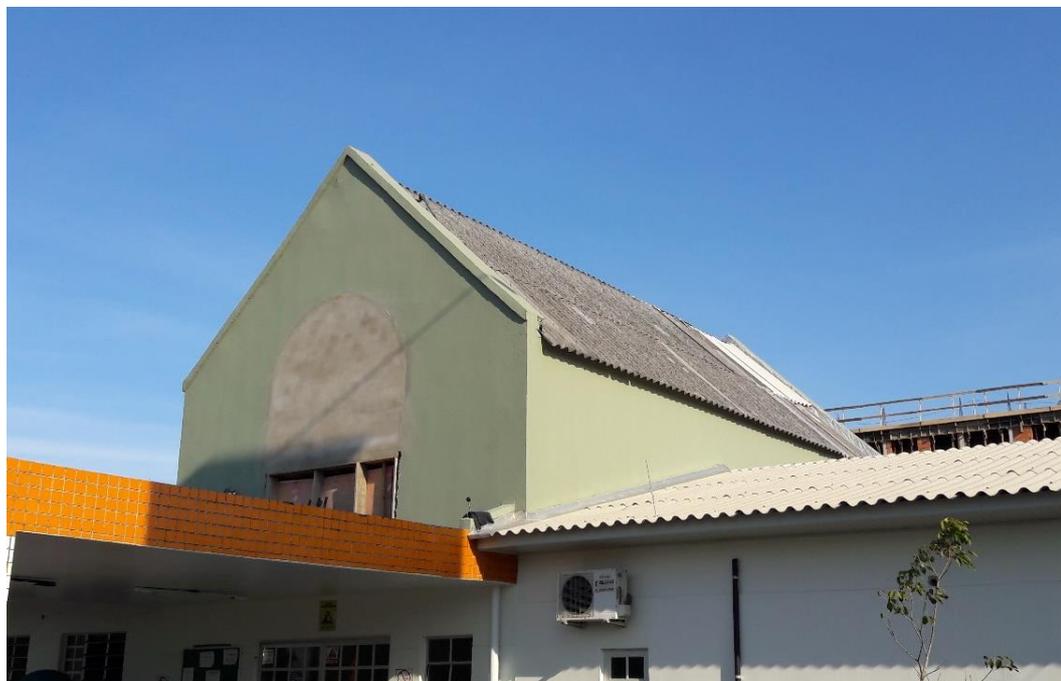
**Figura 6:** Cobertura com telhas ainda não substituídas (Fonte: Autores)

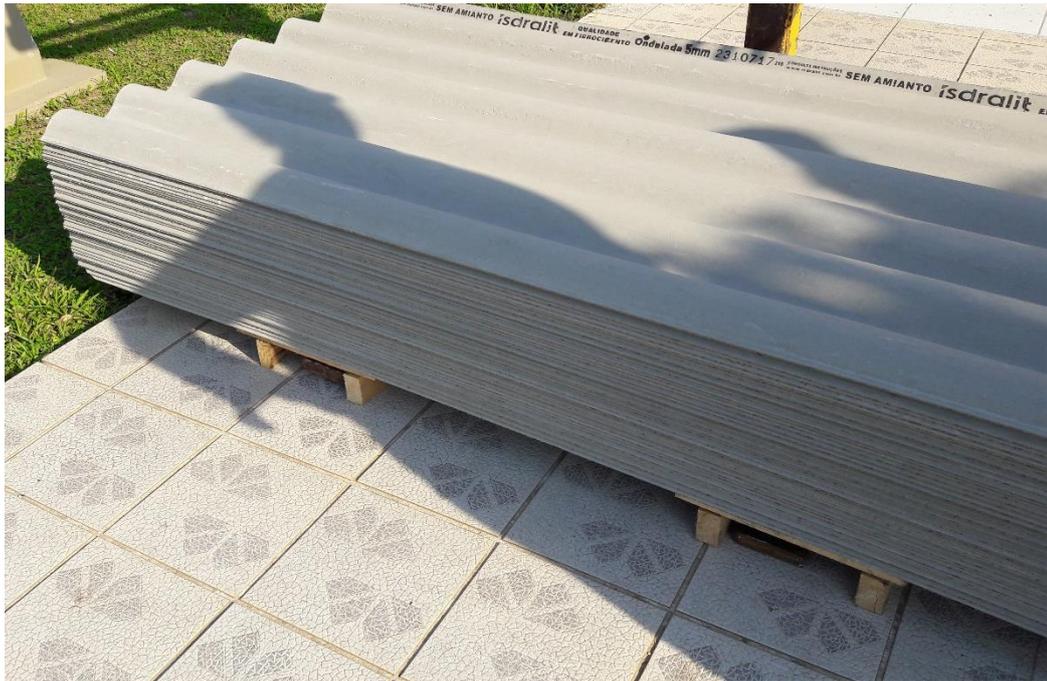
Constatou-se irregularidades com este material, onde de acordo com projeto solicitado pela Secretaria de Infraestrutura do município de Criciúma e projeto apresentado pela empresa contratada, tratava-se de telhas de fibrocimento ondulada com uma espessura de 6mm e na obra estavam utilizando telhas com espessura de 5mm. Esta situação deve ser averiguada para que haja uma explicação do motivo de estarem utilizando material fora do apresentado em planilha e se os valores pagos estão condizentes.

**Figura 9:** Material entregue na obra (Fonte: Autores)

Conforme informado durante o relatório, foi verificada uma irregularidade na telha utilizada para realizar esta etapa, onde as especificações técnicas desta estava divergente da solicitada e orçada nas planilhas. De acordo com o orçado, deveriam estar utilizando telhas com espessura mínima de 6mm, porém foram verificadas que estavam sendo em espessura de 5mm.

A equipe analisa essa situação de forma inadequada, sendo uma irregularidade e discordância do contrato. Desta forma, solicita-se que seja verificada a situação para que o município não seja subtraído em questão financeira, pois estão utilizando material de qualidade inferior e conseqüentemente preço inferior e o município está pagando sem receber o serviço correto.

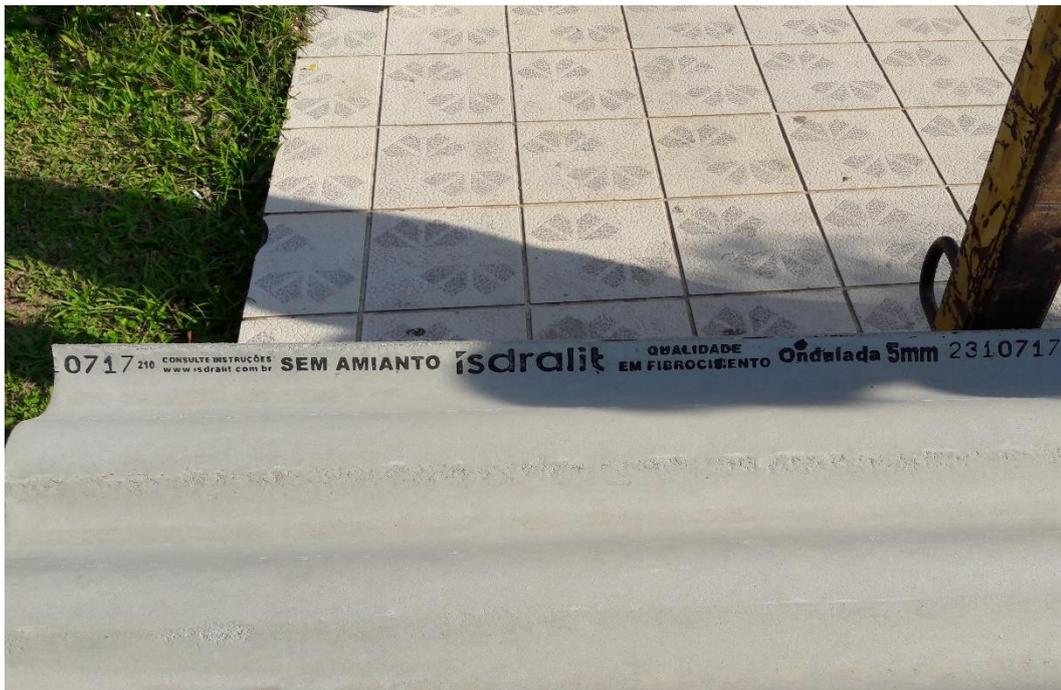
**Figura 10:** Especificações da telha (Fonte: Autores)
