RELATÓRIO DE ACOMPANHAMENTO DAS OBRAS PÚBLICAS

Relatório número: RAO 004/OSC/2018

Objeto: Contratação de empresa de engenharia, para execução das obras de reforma e ampliação do prédio da **POLICLÍNICA RIO MAINA**, localizada na rua Amália Medeiros – Distrito de Rio Maina no Município de Criciúma.

RELATÓRIO DE ENTREGA DA OBRA (13ª VISITA) – DIA 20/02/2018

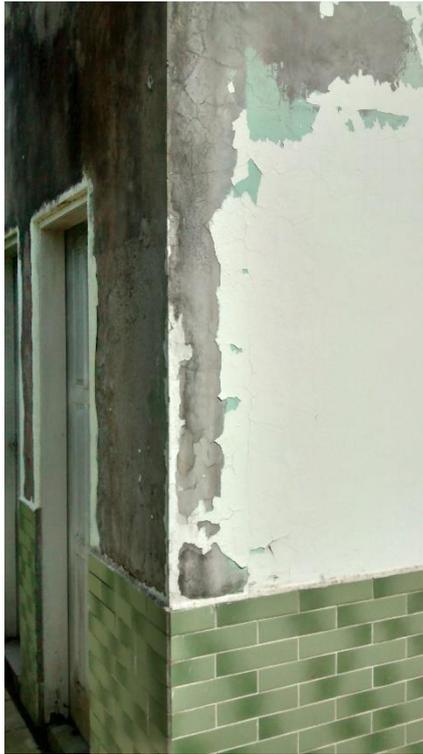
Durante a primeira visita os trabalhos na unidade ainda não haviam iniciado, podendo ser encontrados os problemas que existiam ali, a equipe pôde analisar vários pontos de infiltrações. As paredes devido a esse problema já tiveram sua camada de pintura removida e os revestimentos cerâmicos descolados. A edificação apresentava fissuras em alguns locais, tais como: sobre as portas e cantos de paredes, beirais e telhas quebradas.

Figura 5: Descascamento da tinta em uma das paredes do prédio. (Fonte: Dos Autores 2015)

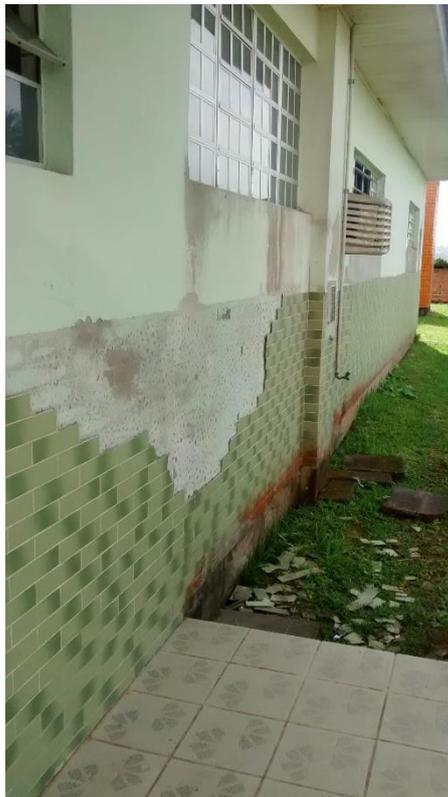
Figura 6: Revestimento cerâmico apresentando descolamento. (Fonte: Dos Autores 2015)

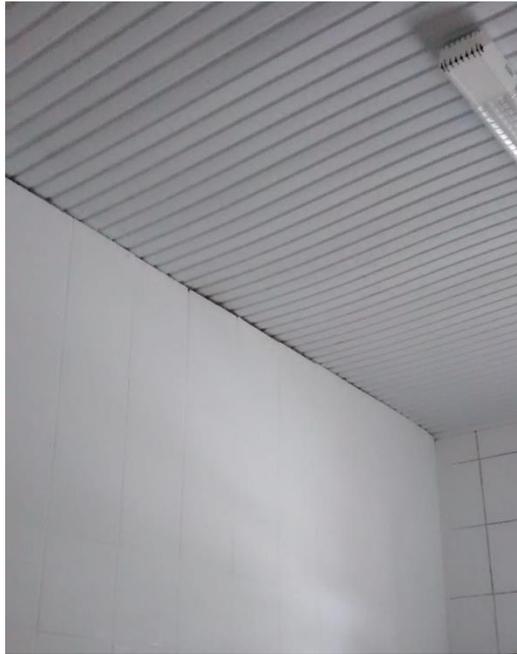
Durante a sexta visita, havia em obra 2 trabalhadores, estavam sendo executados os serviços de troca do forro de PVC, porém a meia calha que conta no memorial descritivo não havia sido aplicada, instalação de algumas janelas e constatou-se a falta de acabamento em muitos locais.

Figura 15: Forro em PVC sem meia calha. (Fonte: Dos Autores 2016)

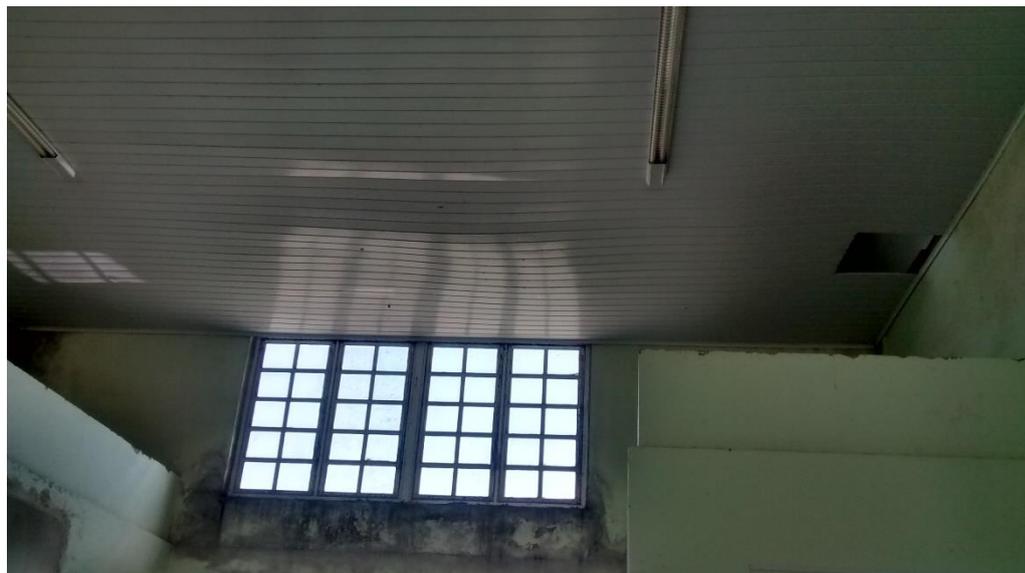
Dia 07 de dezembro de 2016, foi realizada a nona visita, pode-se observar que a obra estava completamente paralisada, entretanto foi concluída a instalação nos corredores do bate-macas, algumas janelas haviam sido danificadas por vândalos, telhado danificado por vendavais, infiltrações e goteiras dentro do prédio que ocasionou o rebaixamento do forro de PVC.

Figura 21: Detalhe do rebaixamento do forro de PVC. (Fonte: Dos Autores 2016)

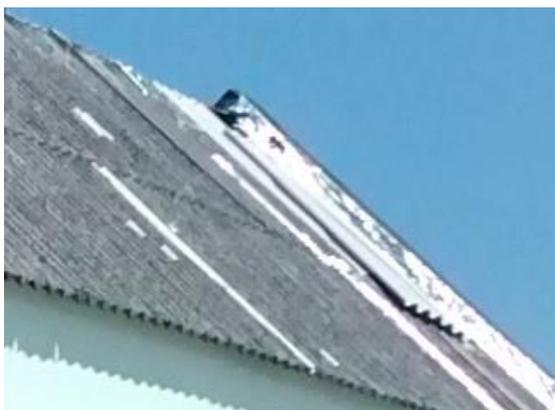
Figura 22: Detalhe do telhado danificado. (Fonte: Dos Autores 2016)

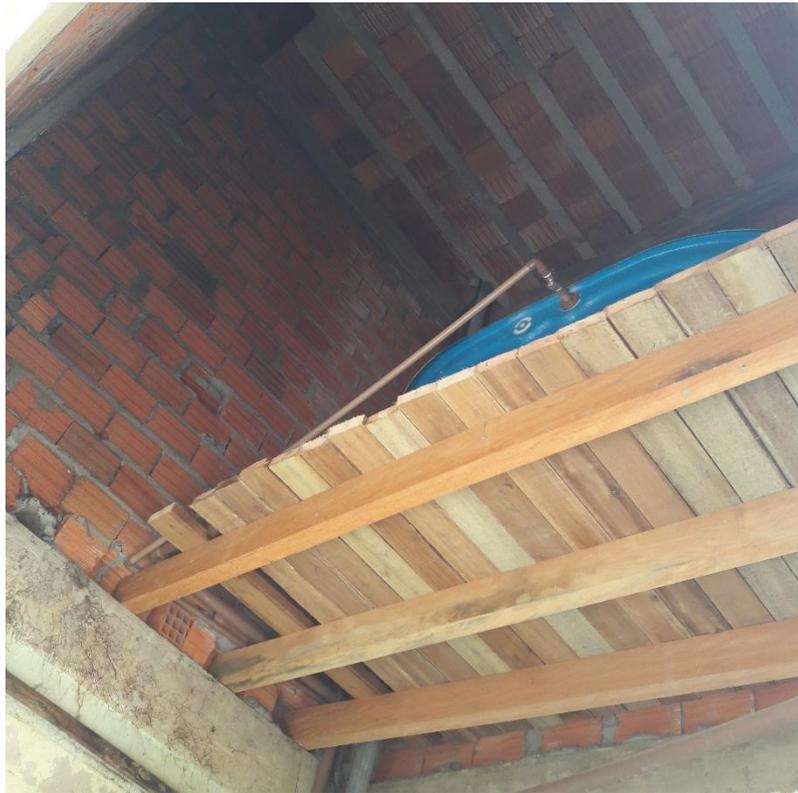
Durante a décima visita, a um mês da conclusão da obra, a mesma encontrava-se paralisada sem previsão para retorno, devido à presença de coliformes fecais na caixa d'água, então a unidade teve que ser interditada e esse serviço realizado com urgência para que o local pudesse voltar a funcionar. Para que a unidade não parasse, foi instalada uma caixa d'água provisória.

Figura 23: Caixa d'água provisória. (Fonte: Dos Autores)

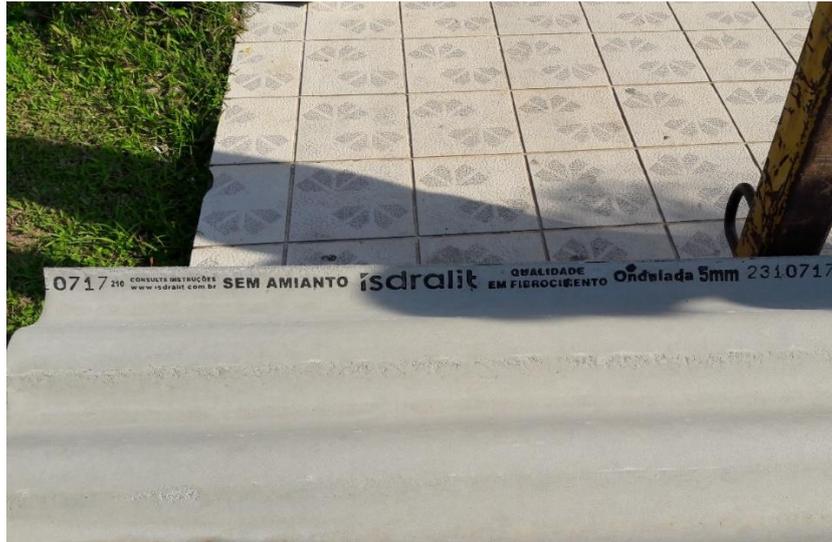
Na décima segunda visita, estava sendo realizada a etapa de substituição da cobertura, onde no momento estavam instalando as telhas de fibrocimento, no entanto, as telhas utilizadas eram de 5 mm e de acordo com a planilha orçamentaria estava descrita telhas de 6 mm.

Figura 24: Telhas de fibrocimento. (Fonte: Dos Autores)

Chamamos atenção mais uma vez para as telhas que foram instaladas, pois estas estão com dimensões divergentes das solicitadas em edital e planilhas, tornando o pagamento realizado pelo município incoerente com o serviço e material oferecido pela empresa contratada. A falta de acabamento em muitos locais da unidade, como: banheiros, sistema elétrico, forro de PVC, portas, entre outros relatados. Outro ponto foi em relação as goteiras, principalmente as vindas da caixa d'água, as mesmas já causaram alguns gastos em relação a bolhas na pintura e inchamento da porta, alertamos a Prefeitura Municipal pois já houve algumas complicações com coliformes fecais na mesma.

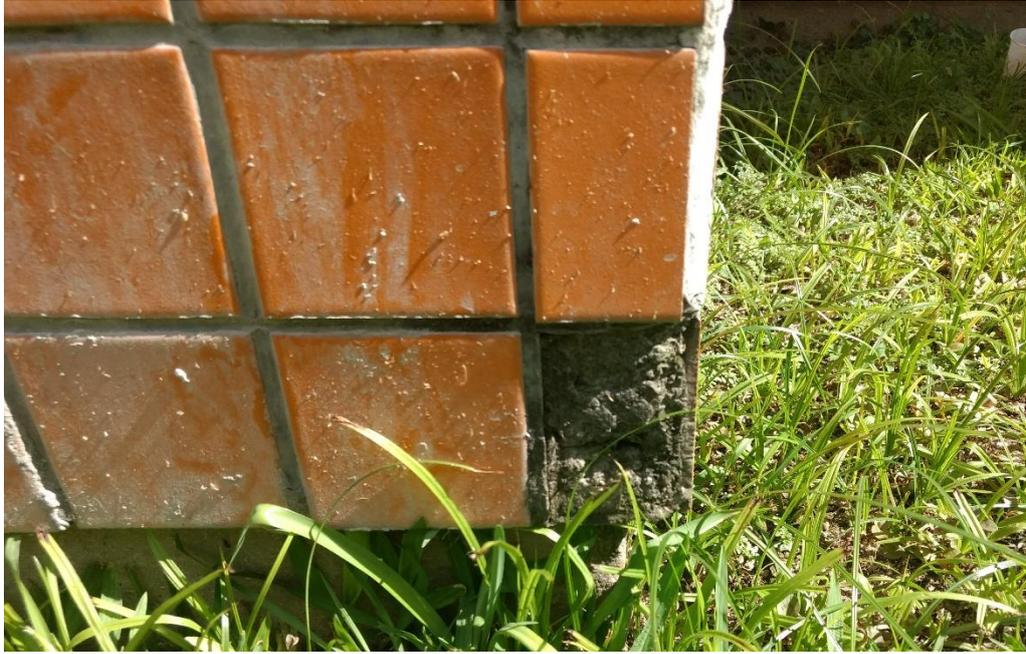
Durante a décima quarta visita, o Observatório Social de Criciúma pode constatar, que alguns elementos não estavam de acordo com a qualidade exigida da obra. Logo na fachada frontal foi analisado que alguns ladrilhos estavam deslocando. Ao entrar na policlínica foi observado que já haviam alguns problemas no local, o forro de PVC empenado e com alguns furos, nos cantos do mesmo notou a falta de acabamento.

Figura 27: Falta de ladrilho. (Fonte: Autores 2018)

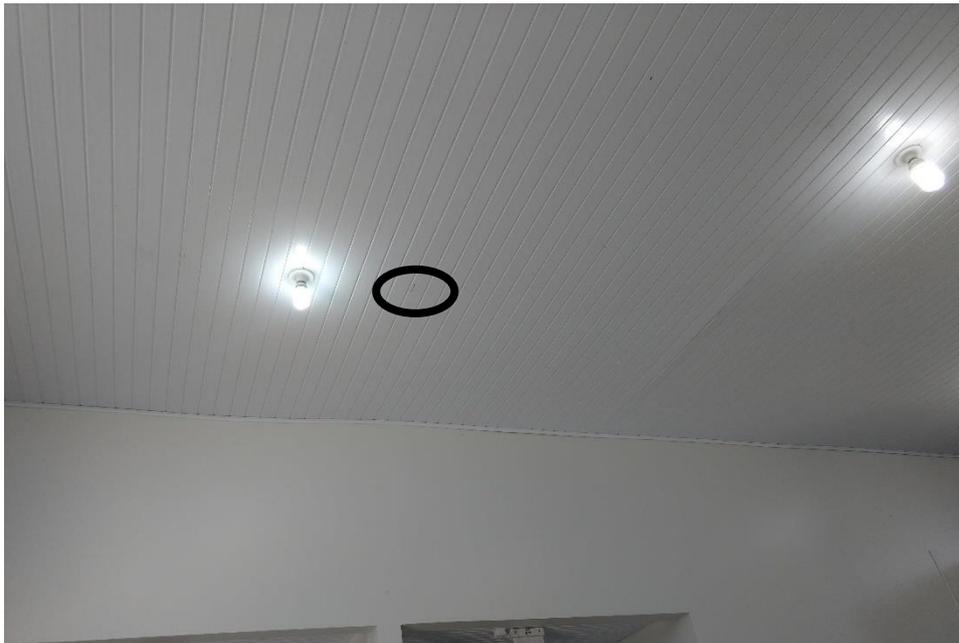
Figura 28: Furo e empenamento no forro de PVC. (Fonte: Autores 2018)

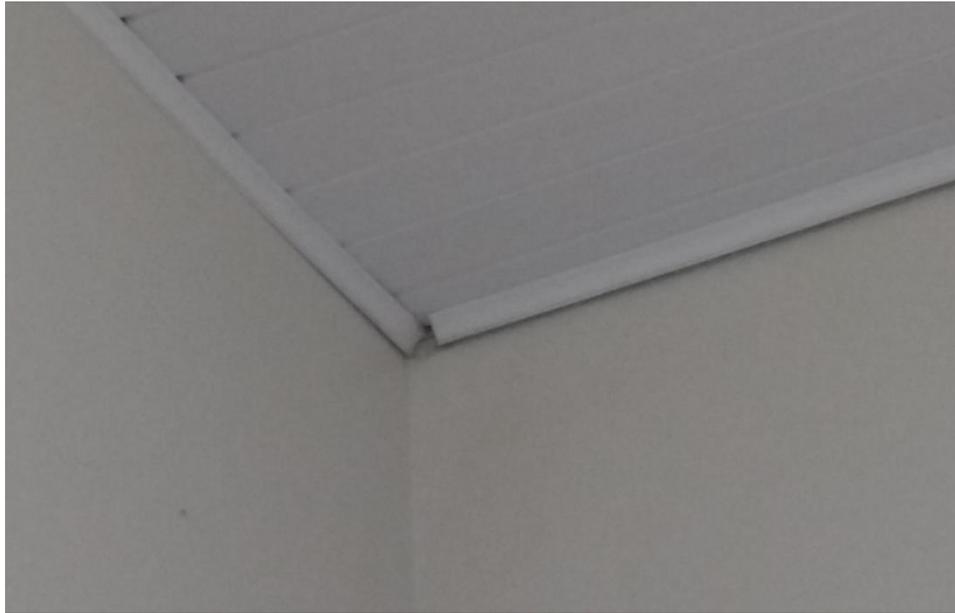
Figura 29: Falta de acabamento. (Fonte: Autores 2018)

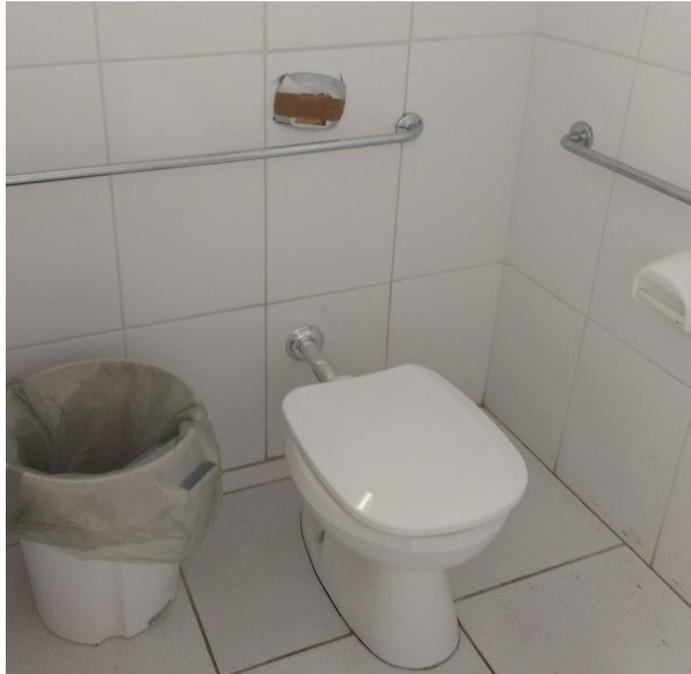
Ao verificar as condições do banheiro, o vaso sanitário apresentava a válvula descarga quebrada, já em outro banheiro da unidade exibia um reparo feito com fita devido a vazamentos, este causado pela má instalação. A janela de um dos banheiros apresentava sua alavanca para abrir quebrada.

Figura 30: Válvula de descarga do banheiro masculino quebrada. (Fonte: Dos Autores 2018)

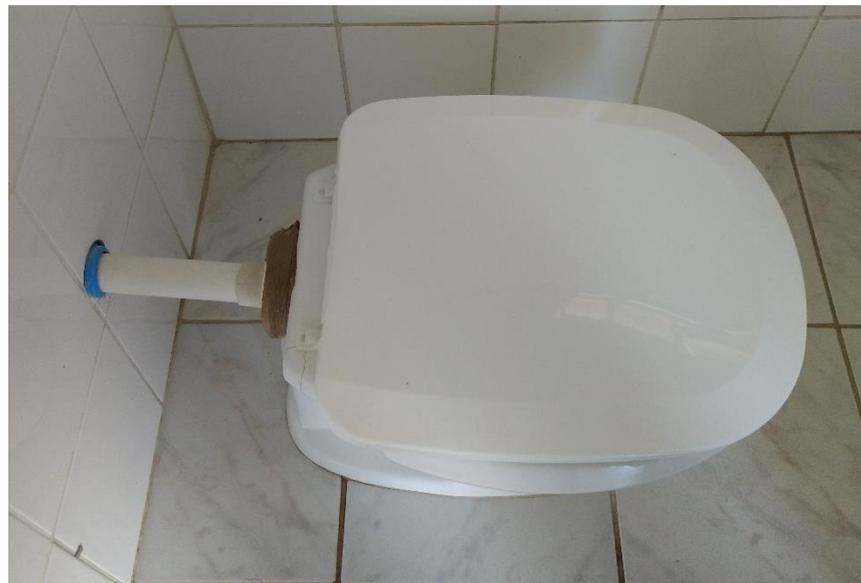
Figura 31: Reparo feito com fita, devido à má instalação. (Fonte: Dos Autores 2018)

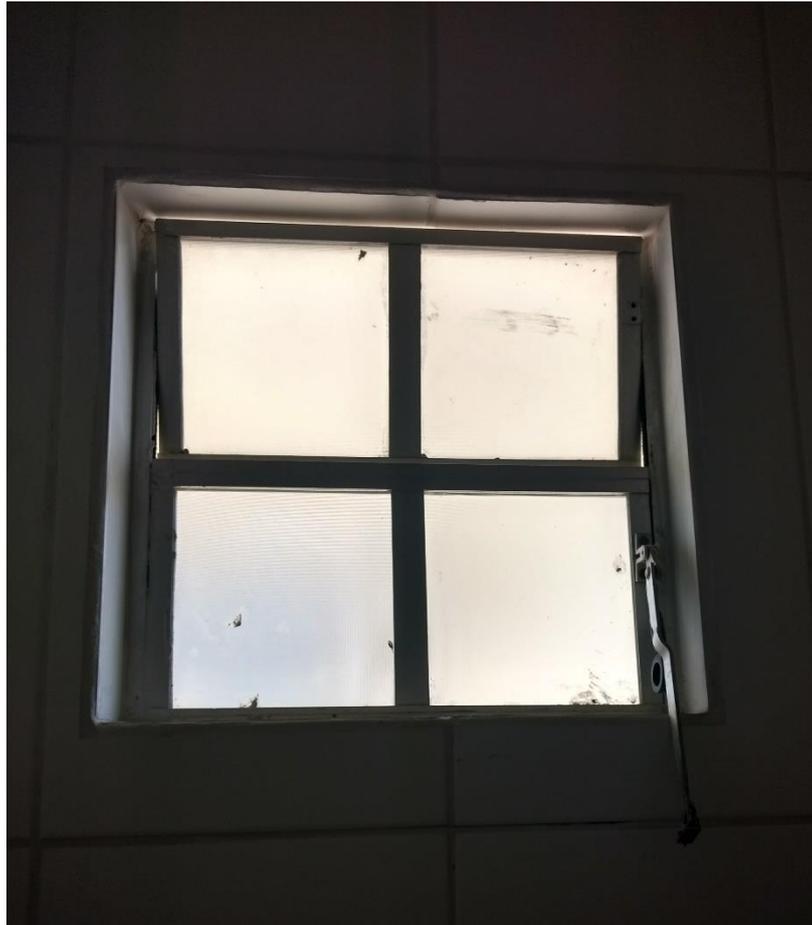
Figura 32: Alavanca da janela do banheiro quebrada. (Fonte: Dos Autores 2018)

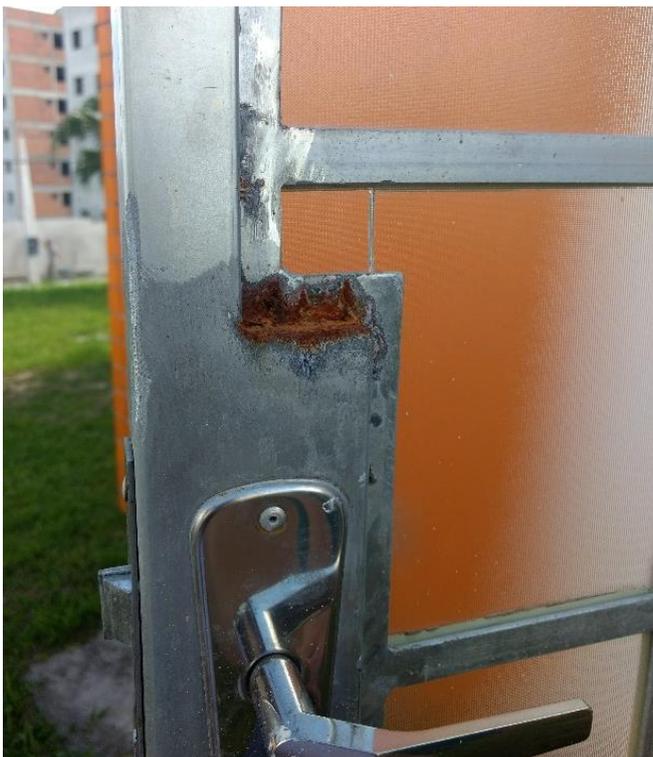
Na unidade de saúde pode-se observar várias questões devido ao acabamento, em alguns locais faltava rejunte tornando a estrutura inacabada, no corredor ao analisar as luzes pode-se observar que uma estava inclinada em relação as outras, fios caindo para fora da eletrocalha e como citado em outros relatórios a falta de acabamento da porta de aço, a qual a solda já se encontra enferrujada.

Figura 33: Porta de aço com ferrugem na solda. (Fonte: Dos Autores 2018)

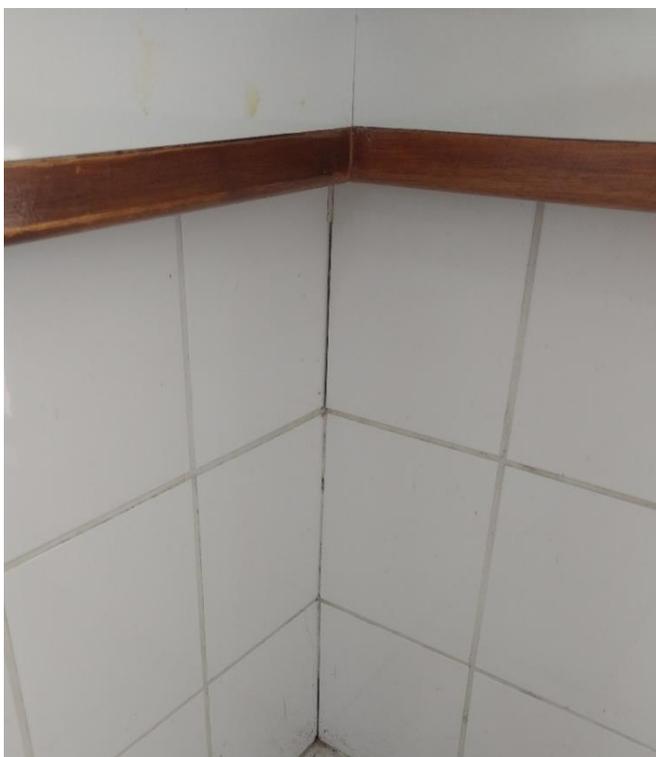
Figura 34: Falta de rejunte entre os pisos da recepção da unidade de saúde. (Fonte: Autores 2018)

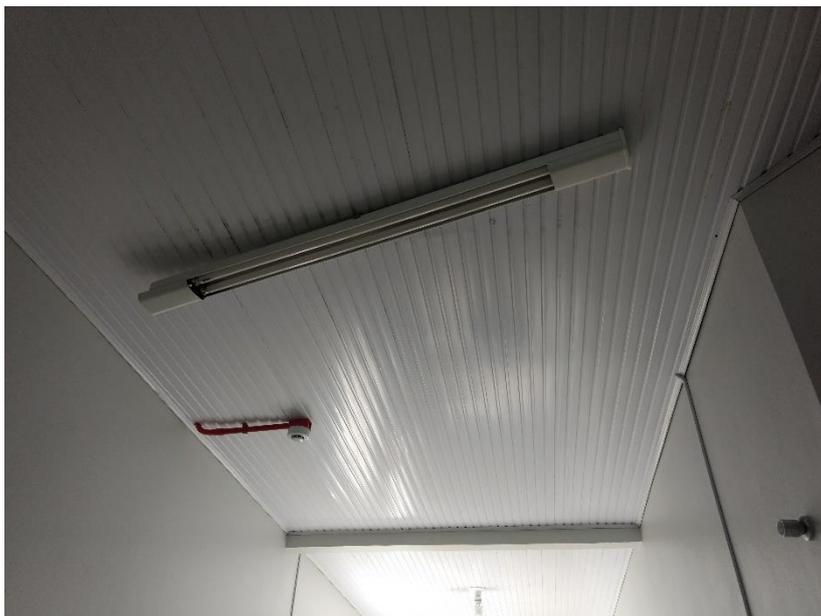
Figura 35: Lâmpada desalinhada. (Fonte: Dos Autores 2018)

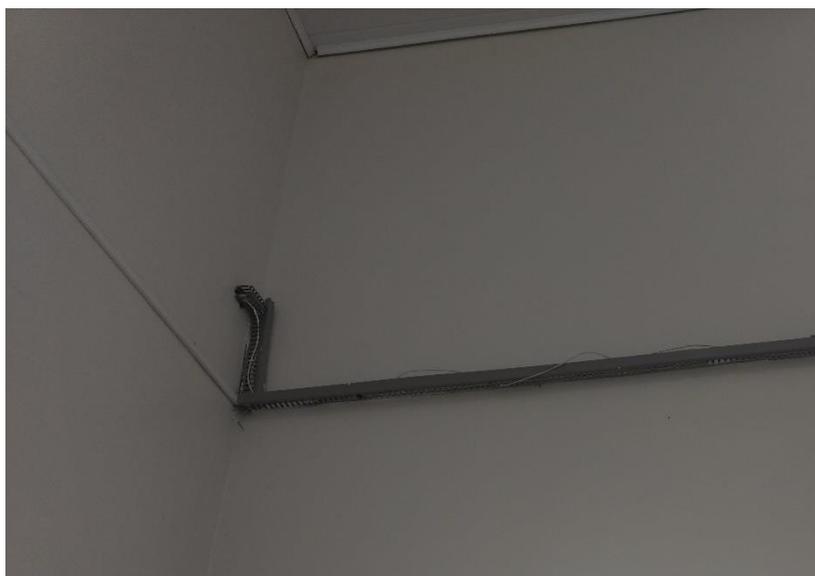
Figura 36: Fios fora da eletrocalha. (Fonte: Dos Autores 2018)

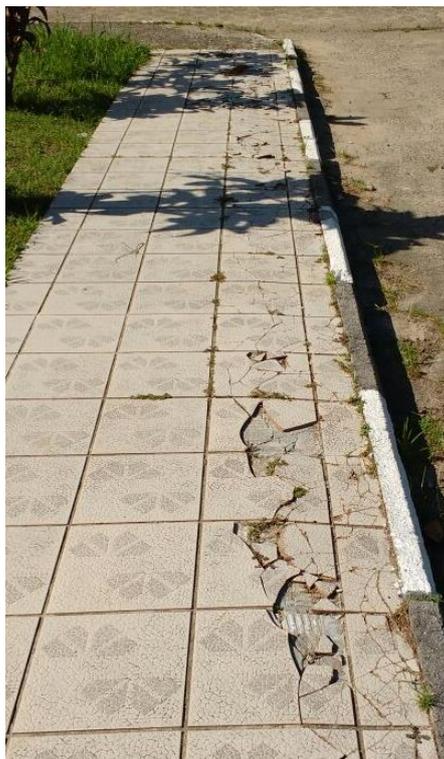
Em conversa com uma das funcionárias da unidade de saúde a mesma relatou que após a reforma, os azulejos da calçada de entrada encontravam-se quebrados, notificou que este acontecimento foi durante a obra de reforma e ampliação.

Figura 37: Azulejos da calçada quebrados durante a reforma. (Fonte: Dos Autores 2018)

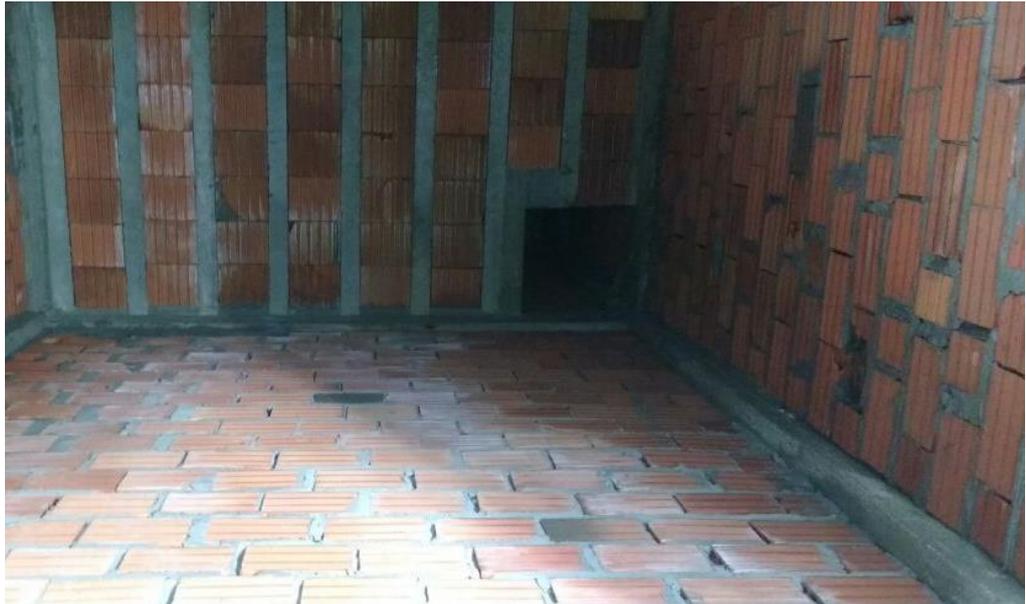
Um dos problemas que mais alertou a equipe foi em relação a goteiras onde se localiza a caixa da água, vale lembrar que no ano de 2017 a Policlínica do Rio Maina foi fechada por um tempo devido à presença de coliformes fecais na água. A caixa d'água principal devido as goteiras, no dia da visita, já tinha umedecido os tijolos e ladrilhos na parte exterior e interior, além de ter bolhas – no dia da visita já estava reparado - na pintura, as goteiras incharam a porta do reservatório trancando por alguns dias sem que ninguém conseguisse abrir, quando aberto precisou plainar para que a mesma voltasse a funcionar. Foi encontrado também goteiras no corredor da unidade.

Figura 38: Blocos cerâmicos umedecidos. (Fonte: Dos Autores 2018)

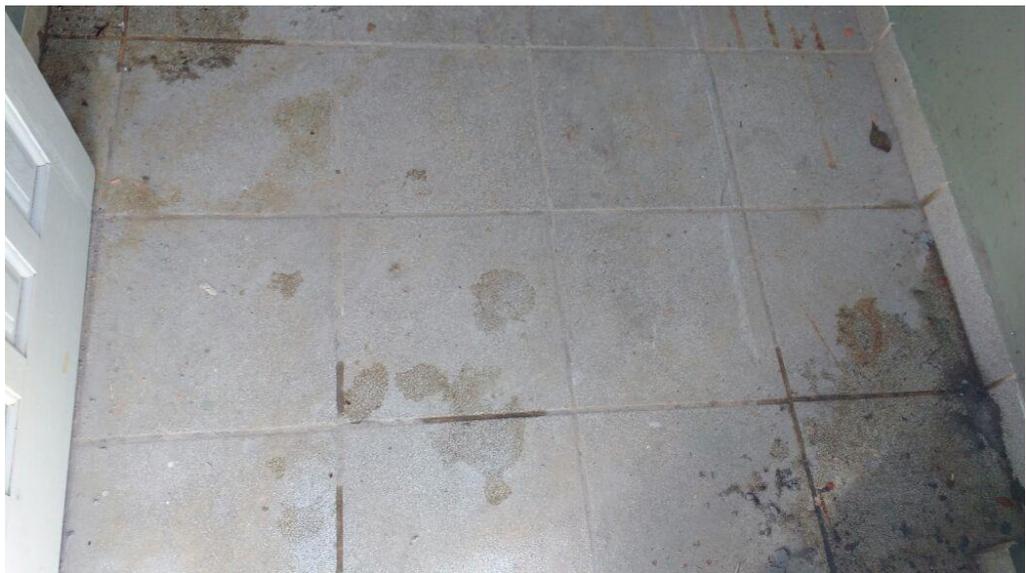
Figura 39: Goteiras no piso abaixo da caixa d'agua. (Fonte: Dos Autores 2018)

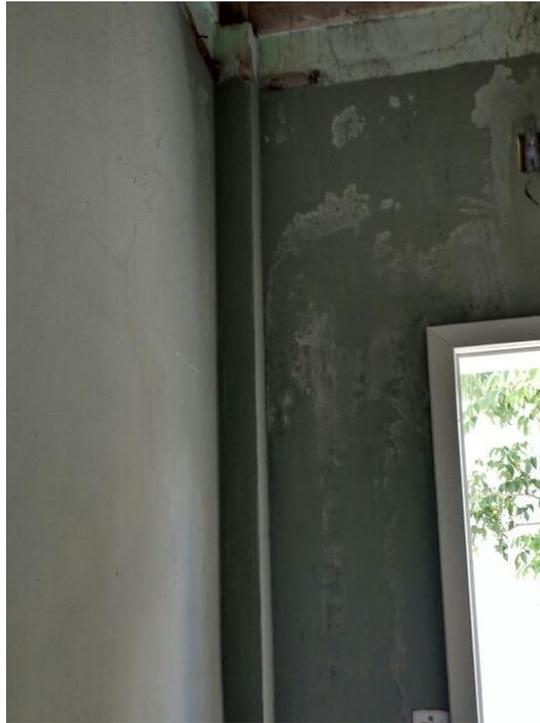
Figura 40: Pintura descascada. (Fonte: Dos Autores 2018)

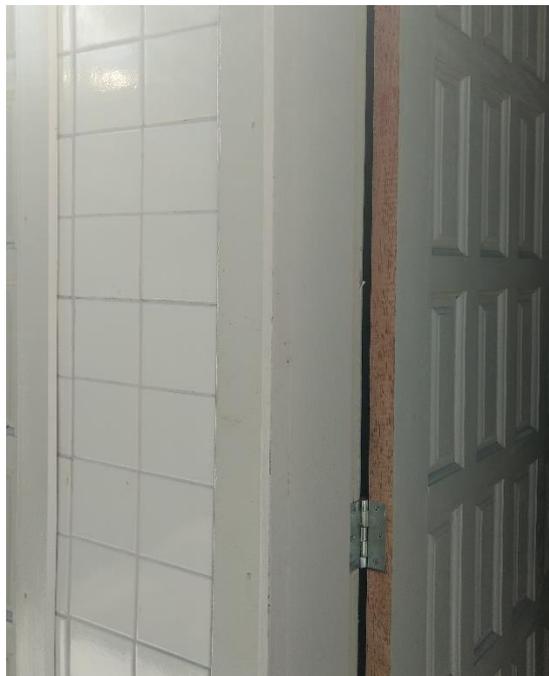
Figura 41: Porta plainada, sem acabamento. (Fonte: Dos Autores 2018)
