RELATÓRIO DE ACOMPANHAMENTO DAS OBRAS PÚBLICAS

Relatório número: RAO 004/OSC/2018

Órgão / entidade: Fundo Municipal de Saúde de Criciúma - SC

Objeto: Contratação de empresa de engenharia, para execução das obras de reforma e ampliação do prédio da **POLICLÍNICA RIO MAINA**, localizada na rua Amália Medeiros – Distrito de Rio Maina no Município de Criciúma.

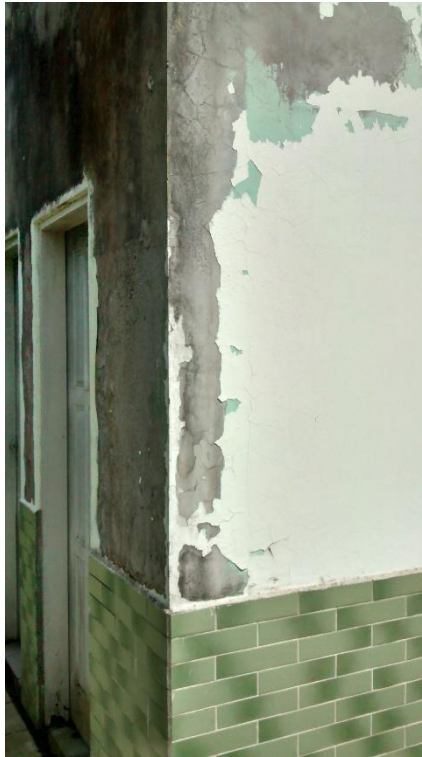
Durante a primeira visita os trabalhos na unidade ainda não haviam iniciado, podendo ser encontrados os problemas que existiam ali, a equipe pôde analisar vários pontos de infiltrações. As paredes devido a esse problema já tiveram sua camada de pintura removida e os revestimentos cerâmicos descolados. A edificação apresentava fissuras em alguns locais, tais como: sobre as portas e cantos de paredes, beirais e telhas quebradas.

Figura 5: Descascamento da tinta em uma das paredes do prédio. (Fonte: Dos Autores 2015)

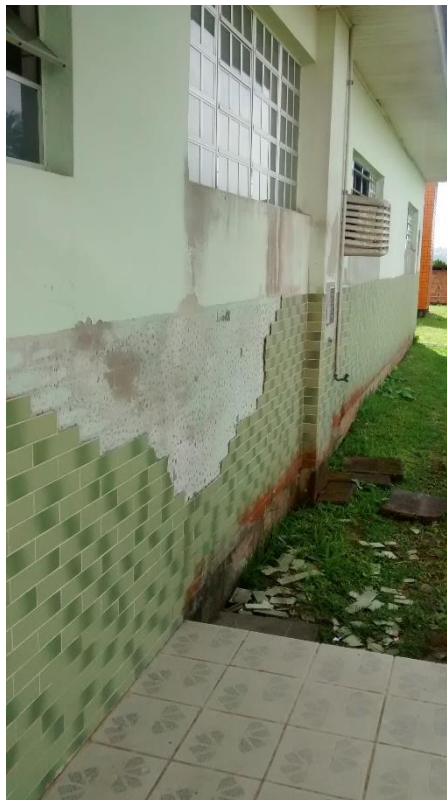
Figura 6: Revestimento cerâmico apresentando descolamento. (Fonte: Dos Autores 2015)

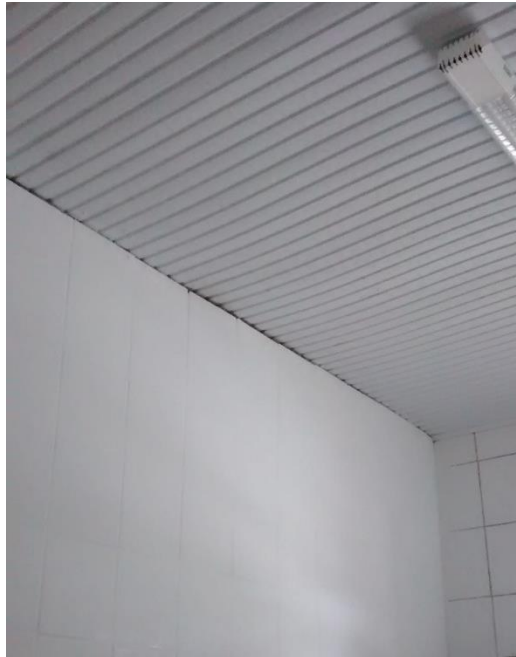
Durante a sexta visita, havia em obra 2 trabalhadores, estavam sendo executados os serviços de troca do forro de PVC, porém a meia calha que conta no memorial descritivo não havia sido aplicada, instalação de algumas janelas e constatou-se a falta de acabamento em muitos locais.

Figura 15: Forro em PVC sem meia calha. (Fonte: Dos Autores 2016)

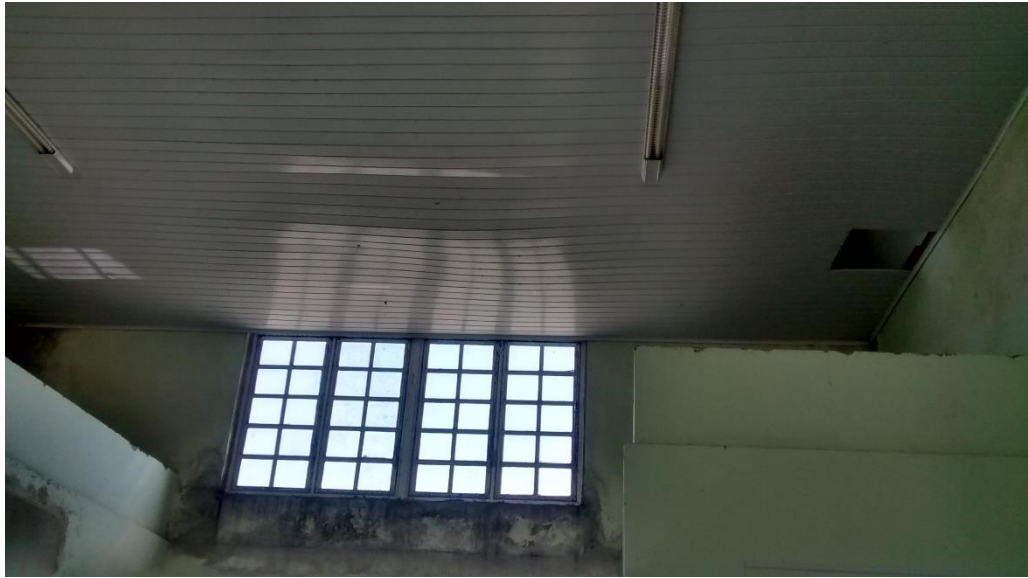
Dia 07 de dezembro de 2016, foi realizada a nona visita, pode-se observar que a obra estava completamente paralisada, entretanto foi concluída a instalação nos corredores do bate-macas, algumas janelas haviam sido danificadas por vândalos, telhado danificado por vendavais, infiltrações e goteiras dentro do prédio que ocasionou o rebaixamento do forro de PVC.

Figura 21: Detalhe do rebaixamento do forro de PVC. (Fonte: Dos Autores 2016)

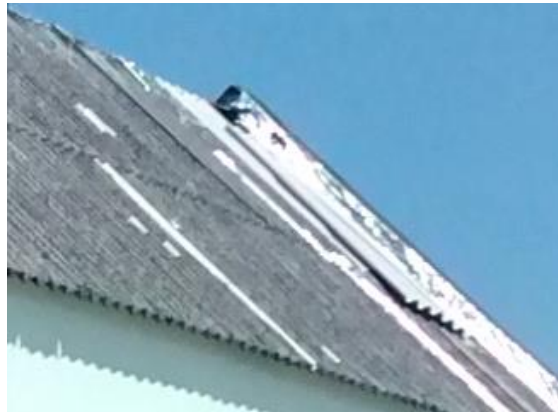
Figura 22: Detalhe do telhado danificado. (Fonte: Dos Autores 2016)

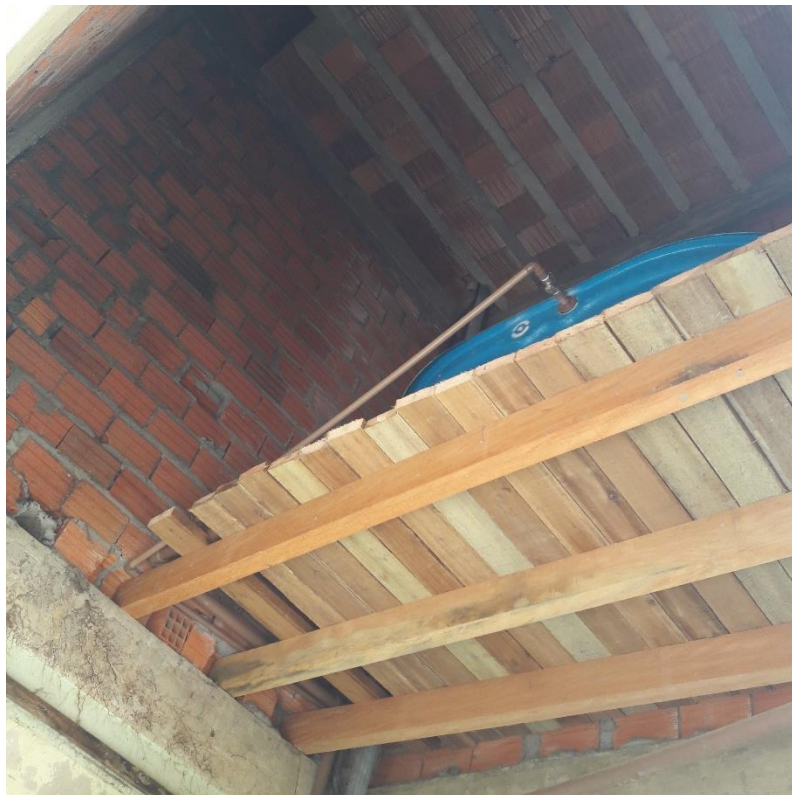
Durante a décima visita, a um mês da conclusão da obra, a mesma encontrava-se paralisada sem previsão para retorno, devido à presença de coliformes fecais na caixa d'água, então a unidade teve que ser interditada e esse serviço realizado com urgência para que o local pudesse voltar a funcionar. Para que a unidade não parasse, foi instalada uma caixa d'água provisória.

Figura 23: Caixa d'água provisória. (Fonte: Dos Autores)

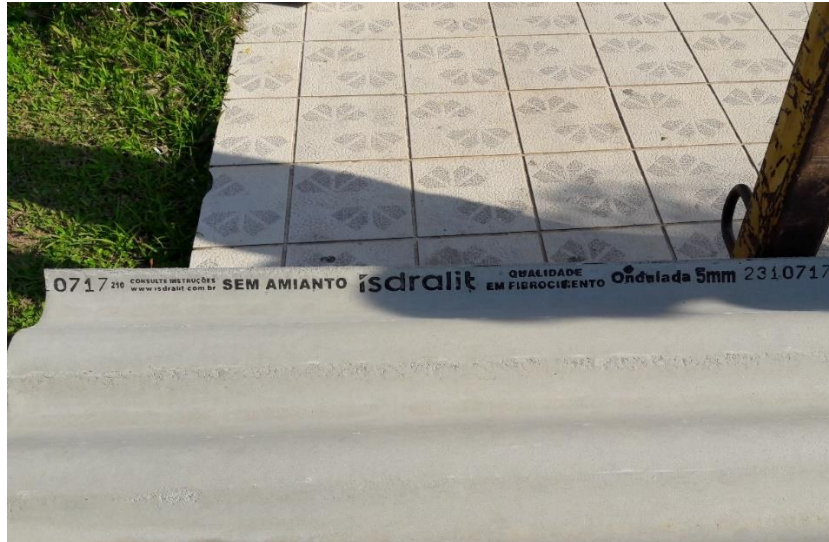
Na décima segunda visita, estava sendo realizada a etapa de substituição da cobertura, onde no momento estavam instalando as telhas de fibrocimento, no entanto, as telhas utilizadas eram de 5 mm e de acordo com a planilha orçamentaria estava descrita telhas de 6 mm.

Figura 24: Telhas de fibrocimento. (Fonte: Dos Autores)

Chamamos atenção mais uma vez para as telhas que foram instaladas, pois estas estão com dimensões divergentes das solicitadas em edital e planilhas, tornando o pagamento realizado pelo município incoerente com o serviço e material oferecido pela empresa contratada. A falta de acabamento em muitos locais da unidade, como: banheiros, sistema elétrico, forro de PVC, portas, entre outros relatados. Outro ponto foi em relação as goteiras, principalmente as vindas da caixa d'água, as mesmas já causaram alguns gastos em relação a bolhas na pintura e inchamento da porta, alertamos a Prefeitura Municipal pois já houve algumas complicações com coliformes fecais na mesma.

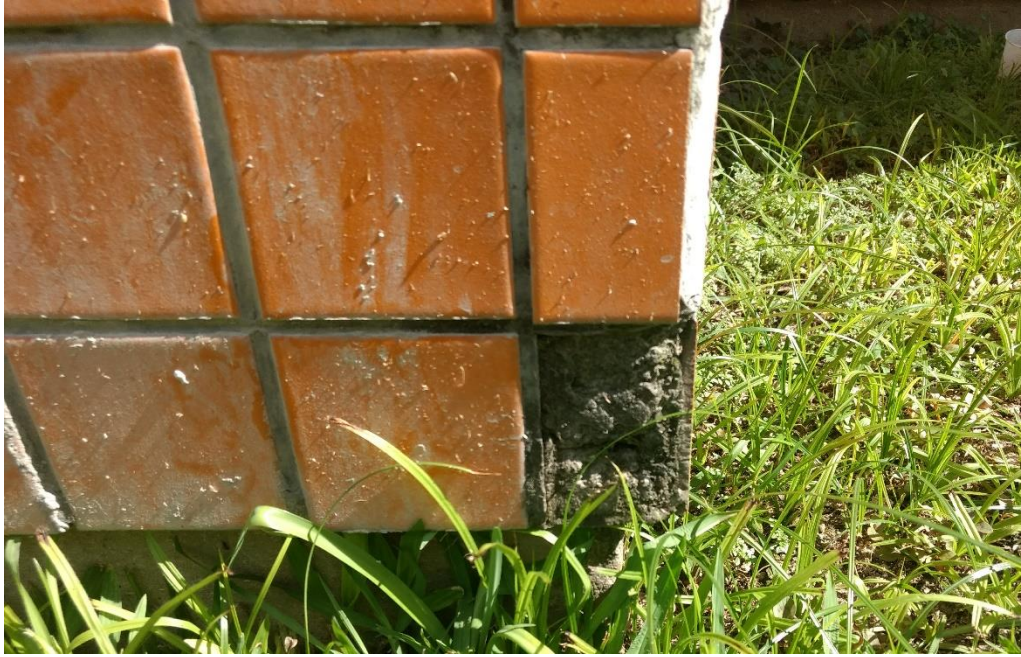
Durante a décima quarta visita, o Observatório Social de Criciúma pode constatar, que alguns elementos não estavam de acordo com a qualidade exigida da obra. Logo na fachada frontal foi analisado que alguns ladrilhos estavam deslocando. Ao entrar na policlínica foi observado que já haviam alguns problemas no local, o forro de PVC empenado e com alguns furos, nos cantos do mesmo notou a falta de acabamento.

Figura 27: Falta de ladrilho. (Fonte: Autores 2018)

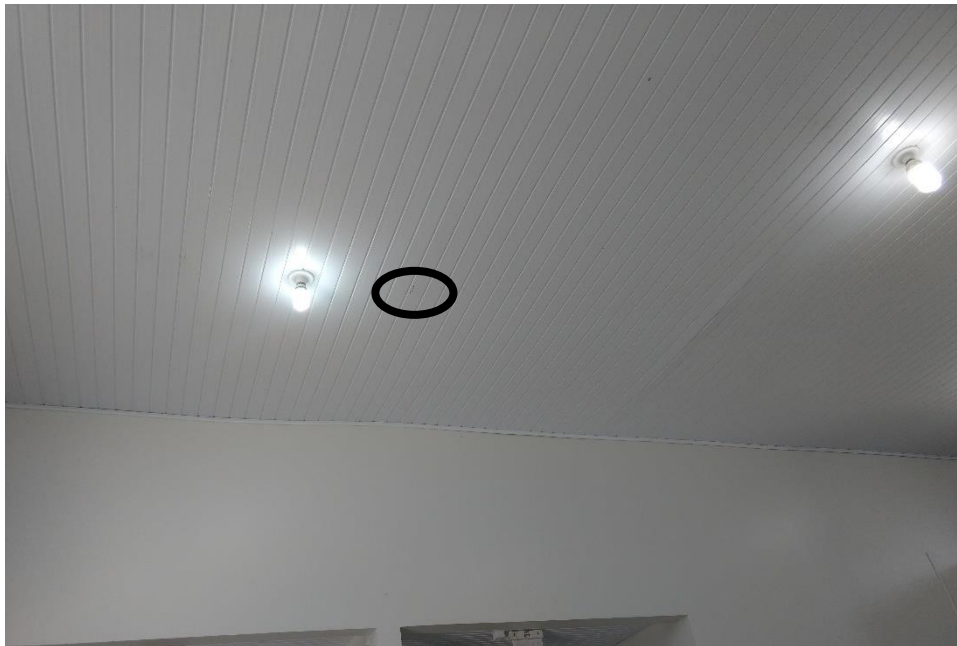
Figura 28: Furo e empenamento no forro de PVC. (Fonte: Autores 2018)

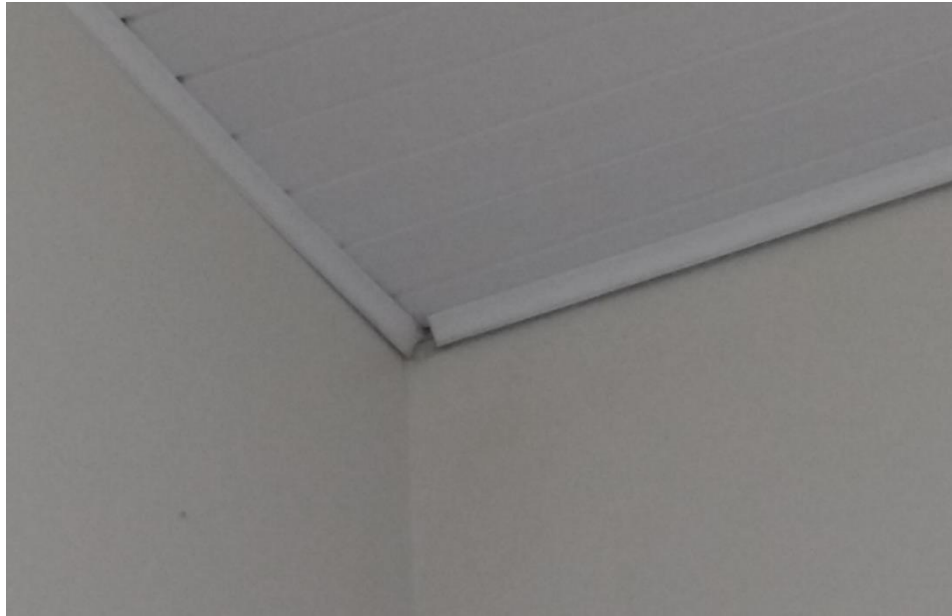
Figura 29: Falta de acabamento. (Fonte: Autores 2018)

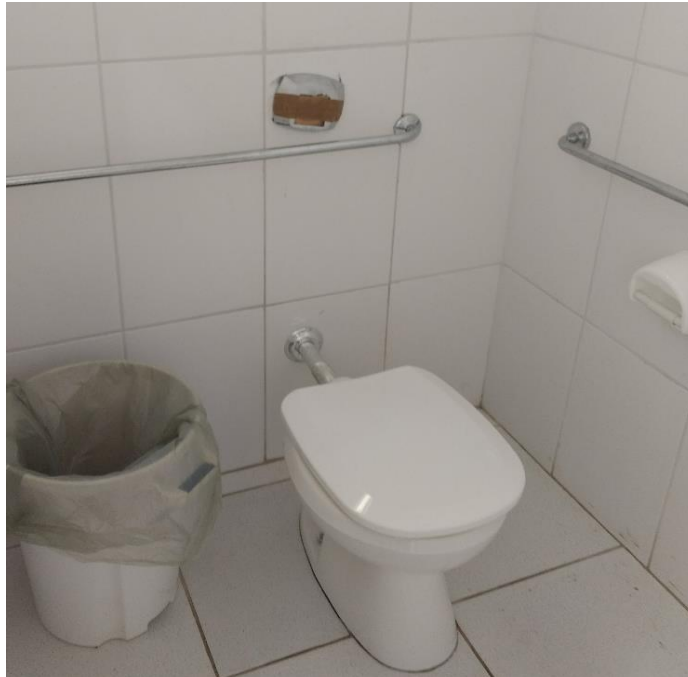
Ao verificar as condições do banheiro, o vaso sanitário apresentava a válvula descarga quebrada, já em outro banheiro da unidade exibia um reparo feito com fita devido a vazamentos, este causado pela má instalação. A janela de um dos banheiros apresentava sua alavanca para abrir quebrada.

Figura 30: Válvula de descarga do banheiro masculino quebrada. (Fonte: Dos Autores 2018)

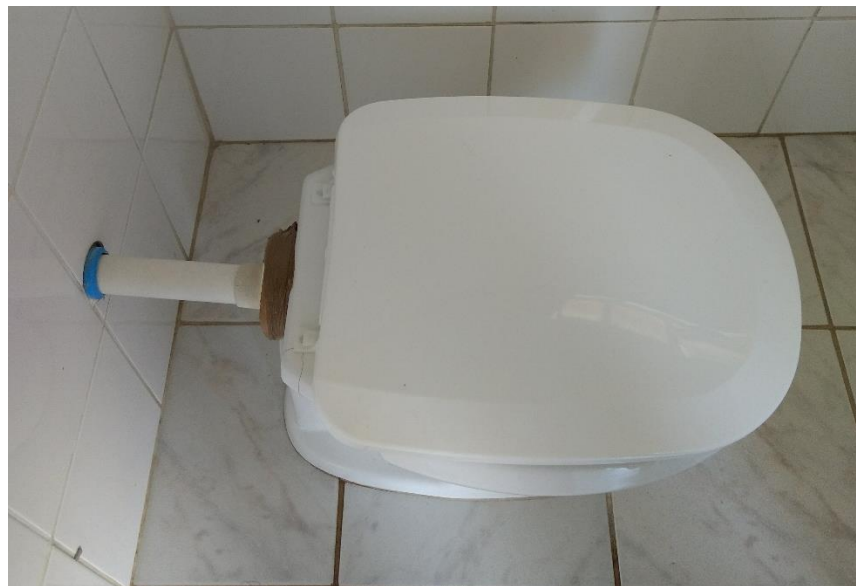
Figura 31: Reparo feito com fita, devido à má instalação. (Fonte: Dos Autores 2018)

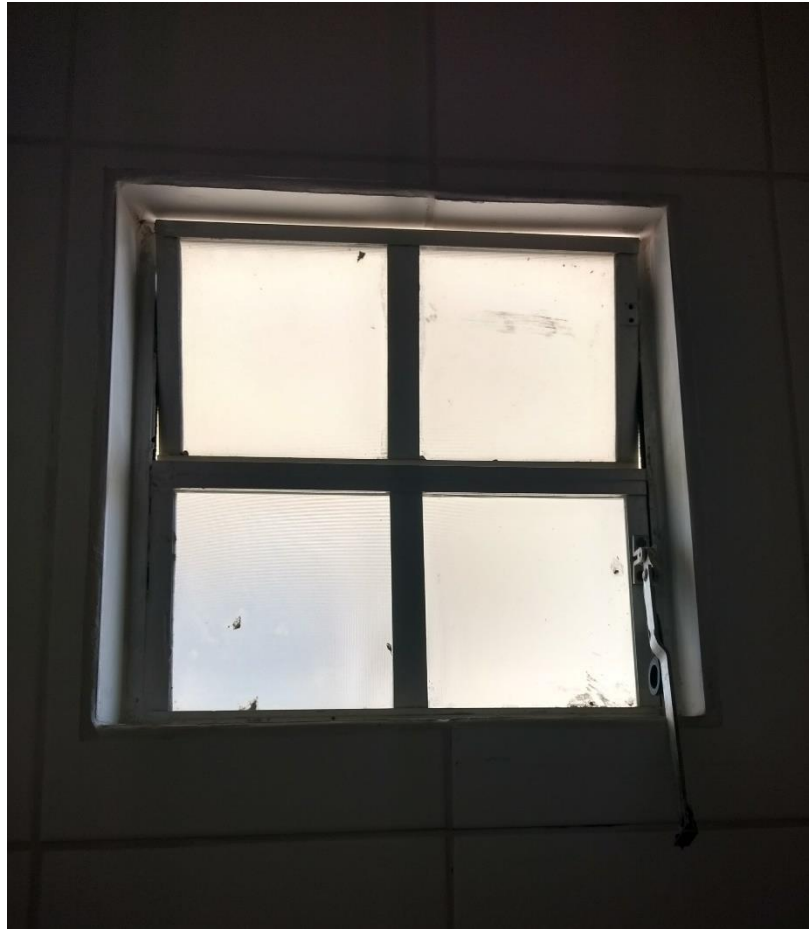
Figura 32: Alavanca da janela do banheiro quebrada. (Fonte: Dos Autores 2018)

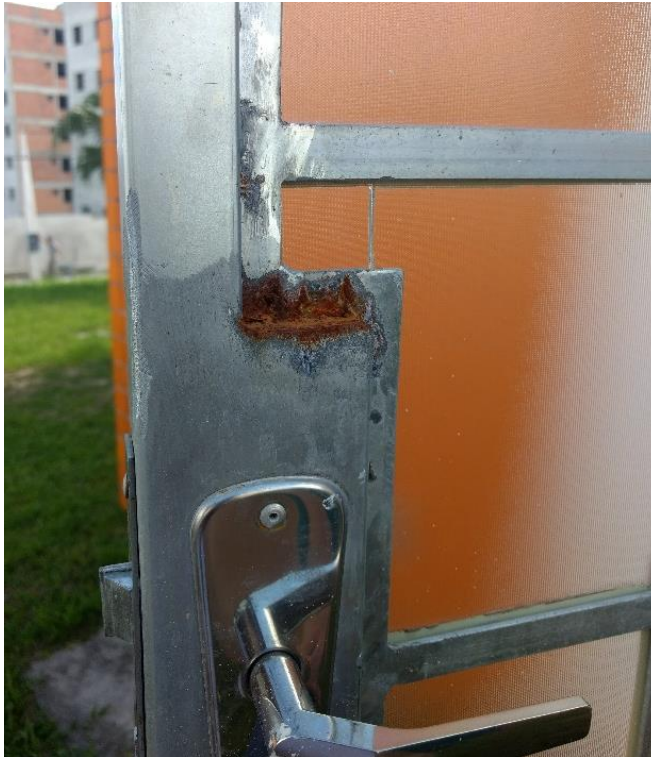
Na unidade de saúde pode-se observar várias questões devido ao acabamento, em alguns locais faltava rejunte tornando a estrutura inacabada, no corredor ao analisar as luzes pode-se observar que uma estava inclinada em relação as outras, fios caindo para fora da eletrocalha e como citado em outros relatórios a falta de acabamento da porta de aço, a qual a solda já se encontra enferrujada.

Figura 33: Porta de aço com ferrugem na solda. (Fonte: Dos Autores 2018)

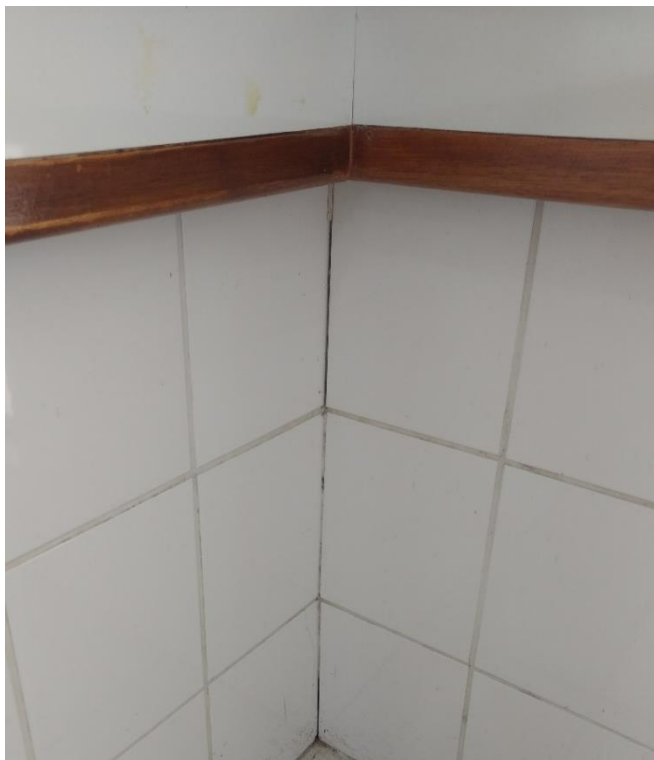
Figura 34: Falta de rejunte entre os pisos da recepção da unidade de saúde. (Fonte: Autores 2018)

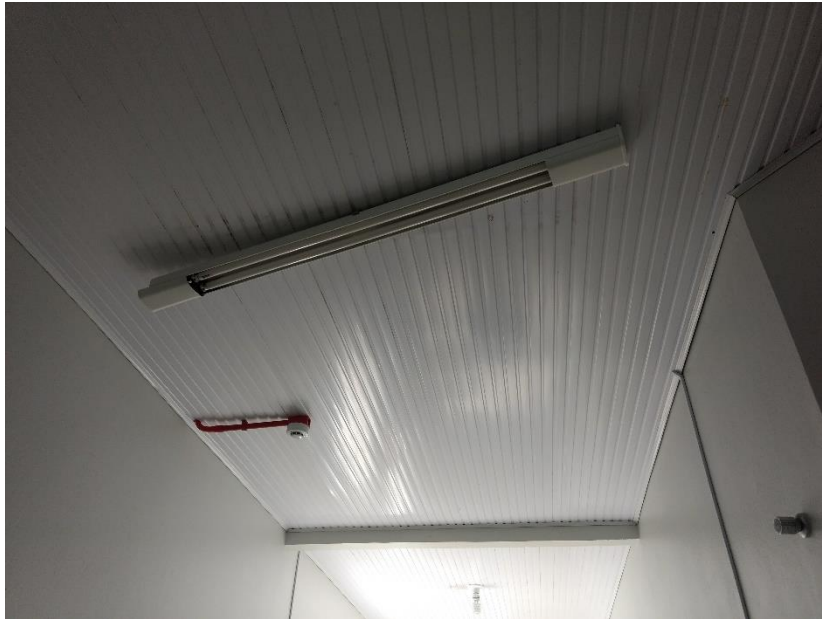
Figura 35: Lâmpada desalinhada. (Fonte: Dos Autores 2018)

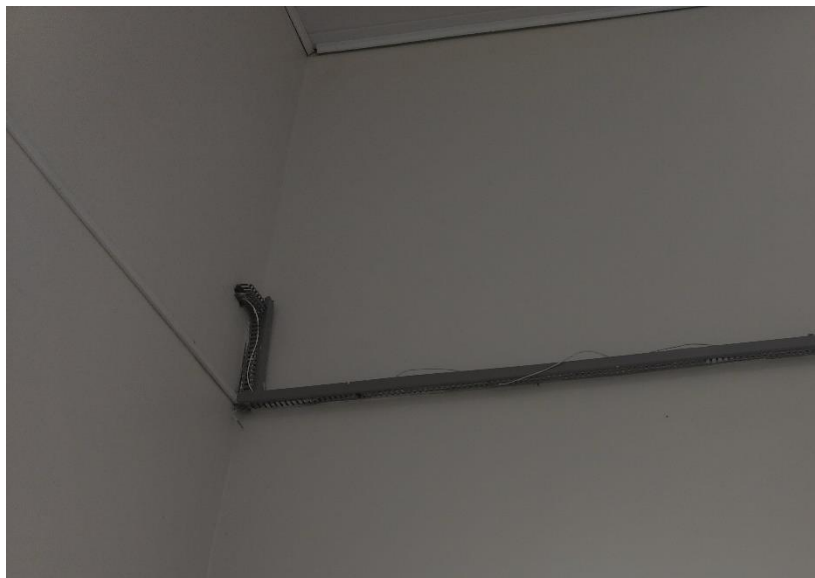
Figura 36: Fios fora da eletrocalha. (Fonte: Dos Autores 2018)

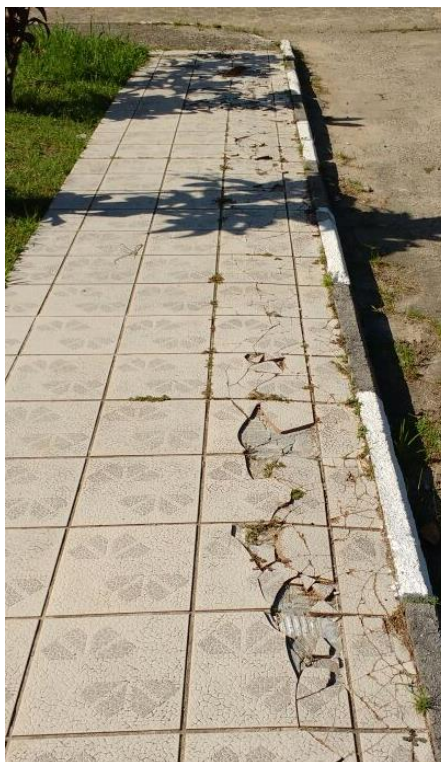
Em conversa com uma das funcionárias da unidade de saúde a mesma relatou que após a reforma, os azulejos da calçada de entrada encontravam-se quebrados, notificou que este acontecimento foi durante a obra de reforma e ampliação.

Figura 37: Azulejos da calçada quebrados durante a reforma. (Fonte: Dos Autores 2018)

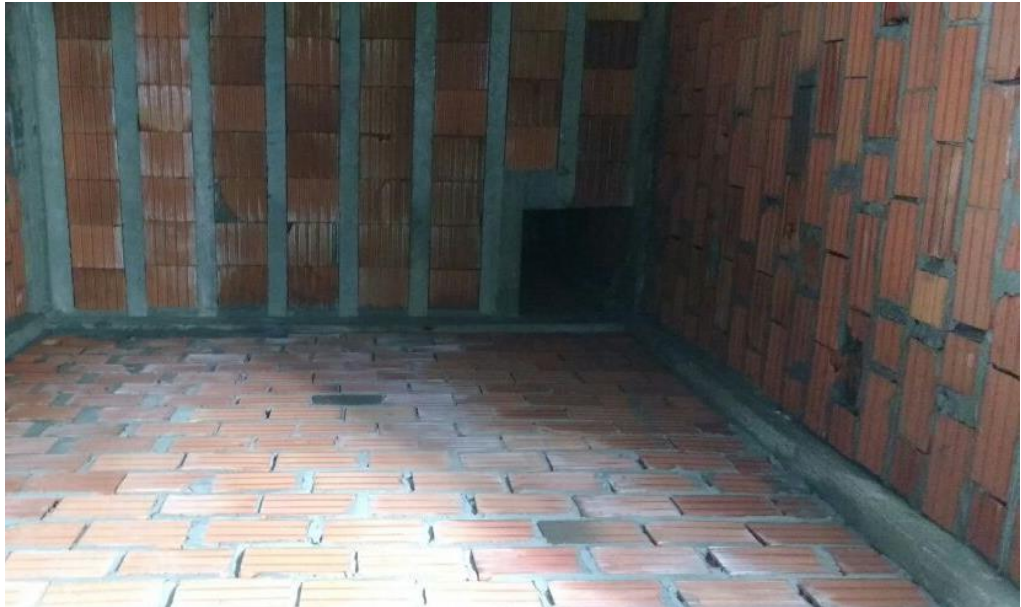
Um dos problemas que mais alertou a equipe foi em relação a goteiras onde se localiza a caixa da água, vale lembrar que no ano de 2017 a Policlínica do Rio Maina foi fechada por um tempo devido à presença de coliformes fecais na água. A caixa d'água principal devido as goteiras, no dia da visita, já tinha umedecido os tijolos e ladrilhos na parte exterior e interior, além de ter bolhas – no dia da visita já estava reparado - na pintura, as goteiras incharam a porta do reservatório trancando por alguns dias sem que ninguém conseguisse abrir, quando aberto precisou plainar para que a mesma voltasse a funcionar. Foi encontrado também goteiras no corredor da unidade.

Figura 38: Blocos cerâmicos umedecidos. (Fonte: Dos Autores 2018)

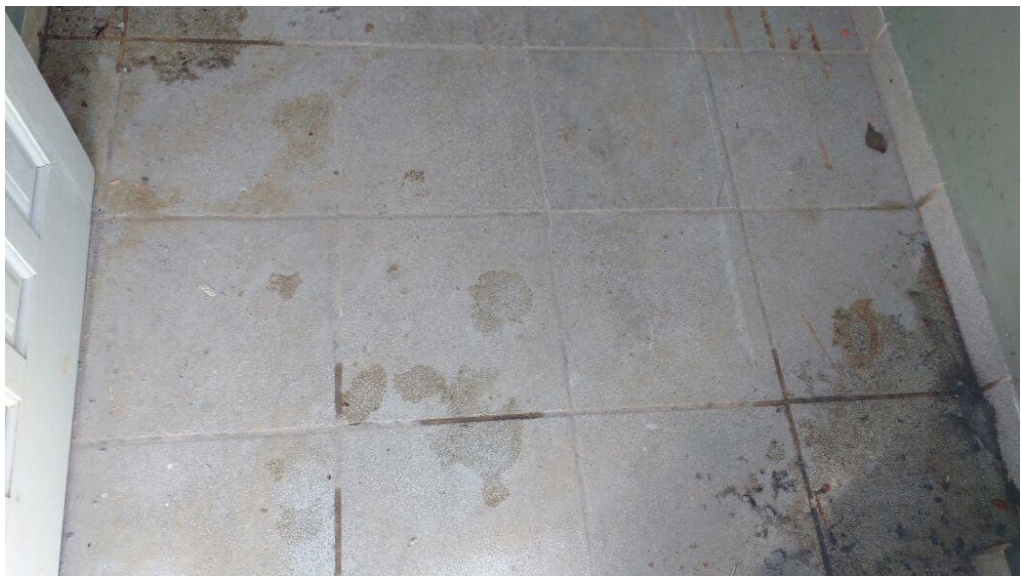
Figura 39: Goteiras no piso abaixo da caixa d'agua. (Fonte: Dos Autores 2018)

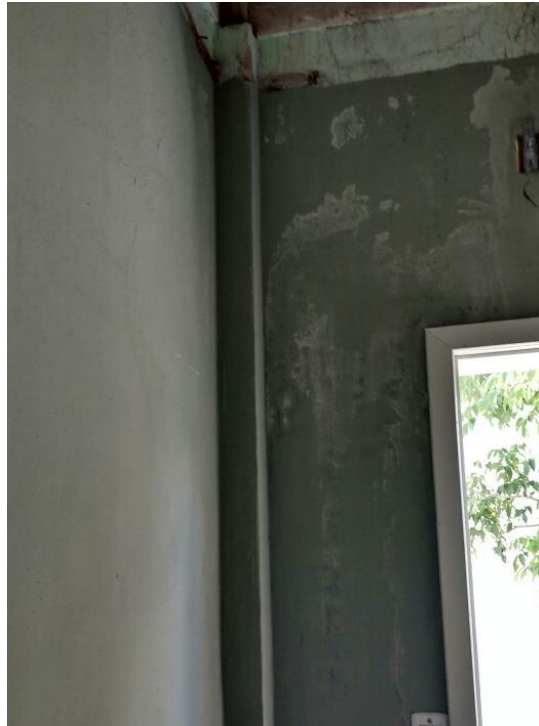
Figura 40: Pintura descascada. (Fonte: Dos Autores 2018)

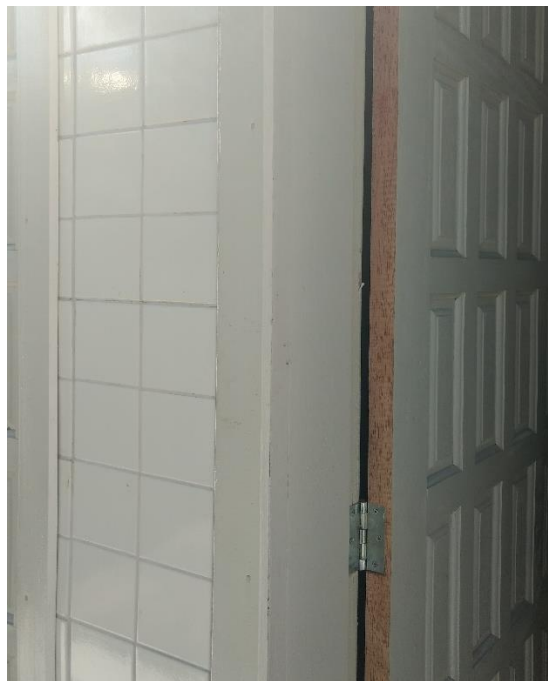
Figura 41: Porta plainada, sem acabamento. (Fonte: Dos Autores 2018)
