RELATÓRIO DE ACOMPANHAMENTO DAS OBRAS PÚBLICAS MUNICIPAIS

Relatório número: RAO 006/OSC/2019

Objeto: Contratação de empresa de engenharia para execução dos serviços necessários às obras de reforma parcial da **E.M.E.I.E.F. OSVALDO HULSE**, localizada no bairro São Francisco – município de Criciúma.

RELATÓRIO DA 4ª VISITA – DIA 12/03/2019

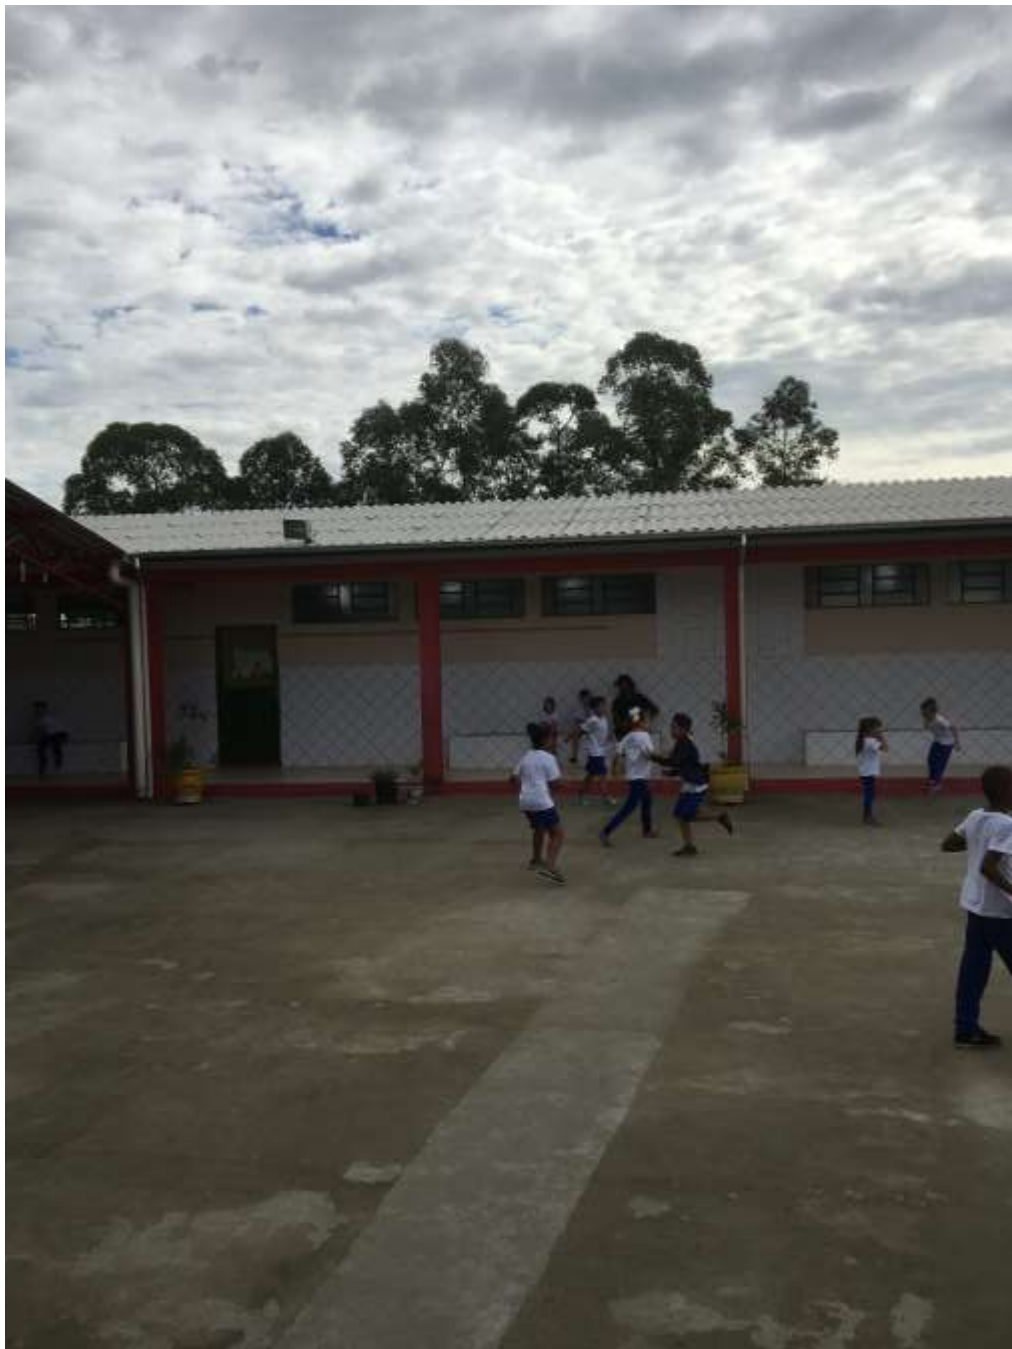
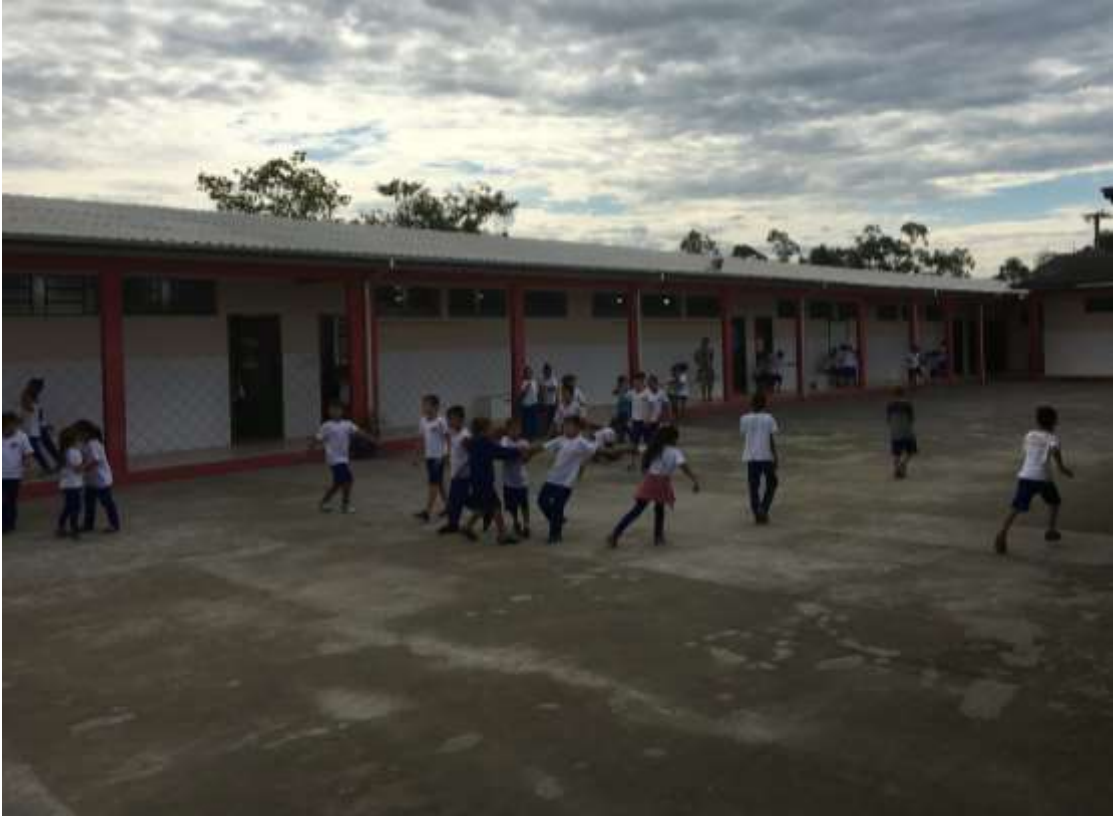
Figura 5: Telhado concluído. (Fonte: Dos Autores 2019)

Figura 6: Telhado concluído. (Fonte: Dos Autores 2019)

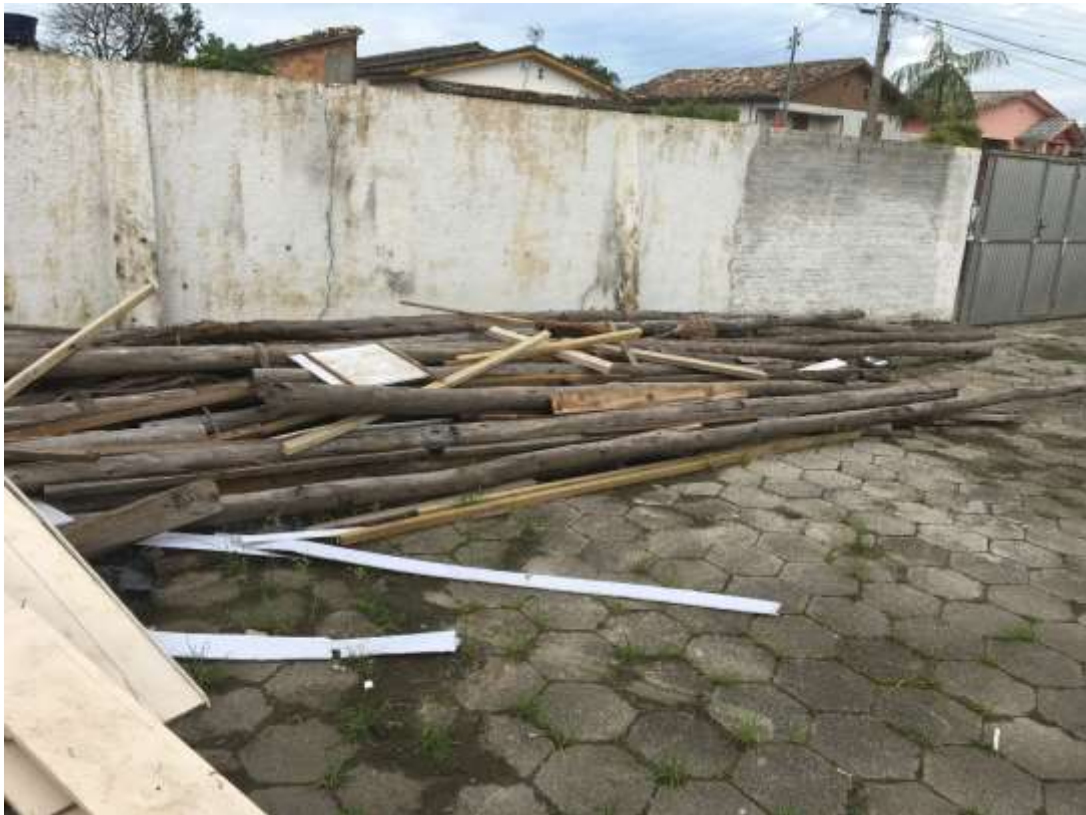
Logo ao adentrar na instituição de ensino, na parte externa, pode-se verificar que a substituição do telhado já havia sido concluída, assim como a colocação das calhas e o forro do beiral. Ainda na região externa observou-se que mesmo com a conclusão dos serviços do telhado encontra-se um acúmulo entulhos no pátio da escola, sendo que é de responsabilidade do executante dar solução adequada aos resíduos sólidos do canteiro.

Figura 7: Acúmulo de entulhos no pátio. (Fonte: Dos Autores 2019)

Durante a visita foi observado que a reforma do telhado já estava concluída, assim como na parte interna os forros de PVC e as instalações elétricas. Porém foi averiguado pela equipe um desnível na parte de colocação do forro nas salas de aulas e a falta de acabamento na junção de meia cana. Notou-se que no pátio da escola encontram-se entulhos da reforma, cabe ressaltar que é dever da construtora realizar o descarte correto dos resíduos gerados pela construção.

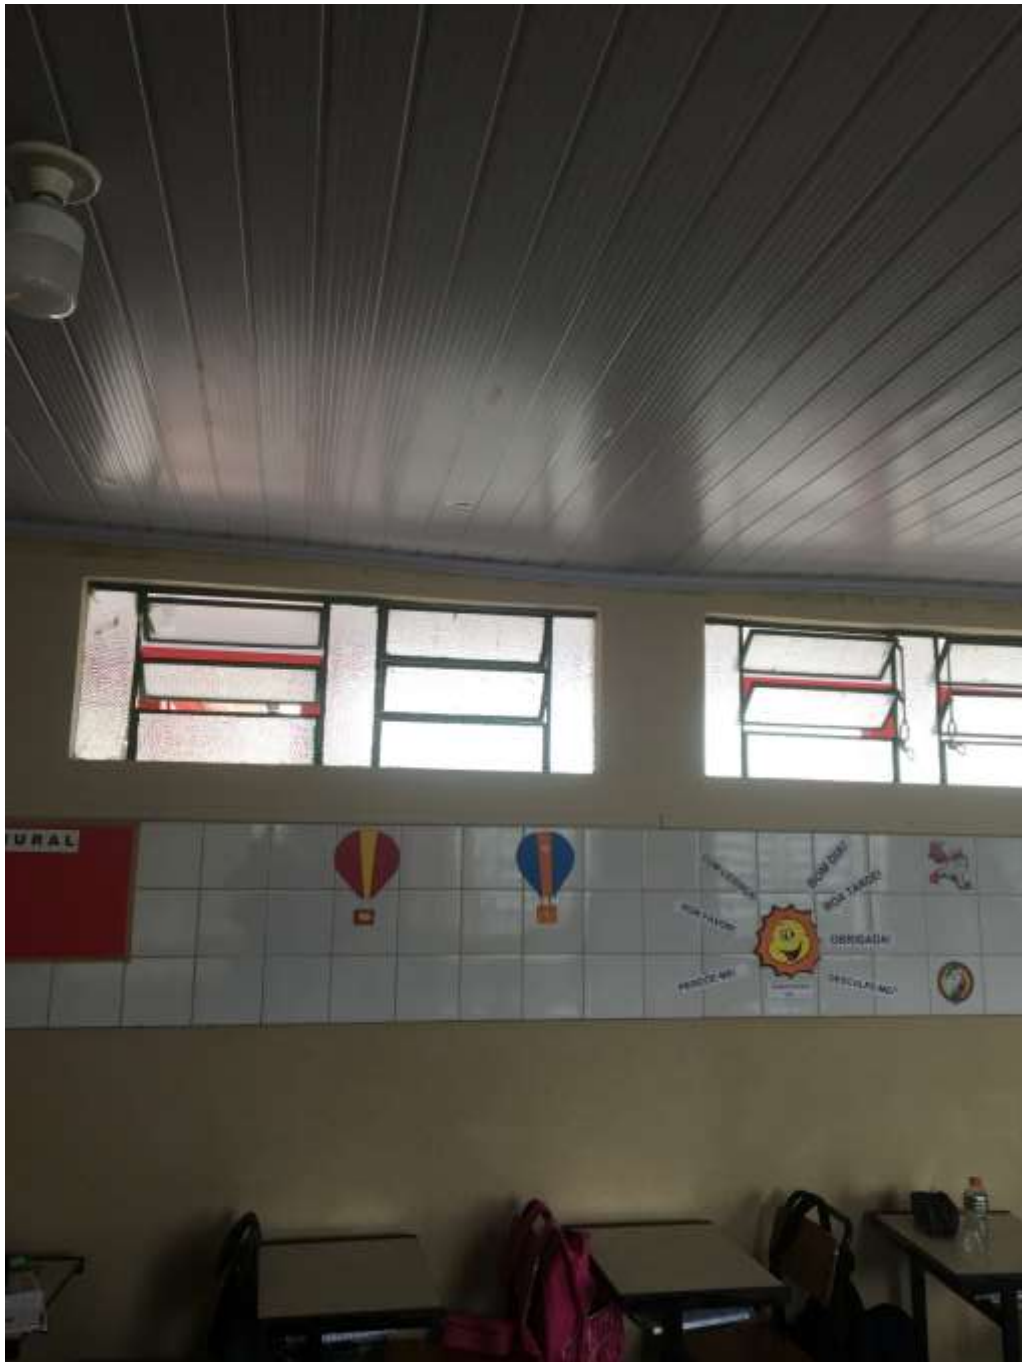
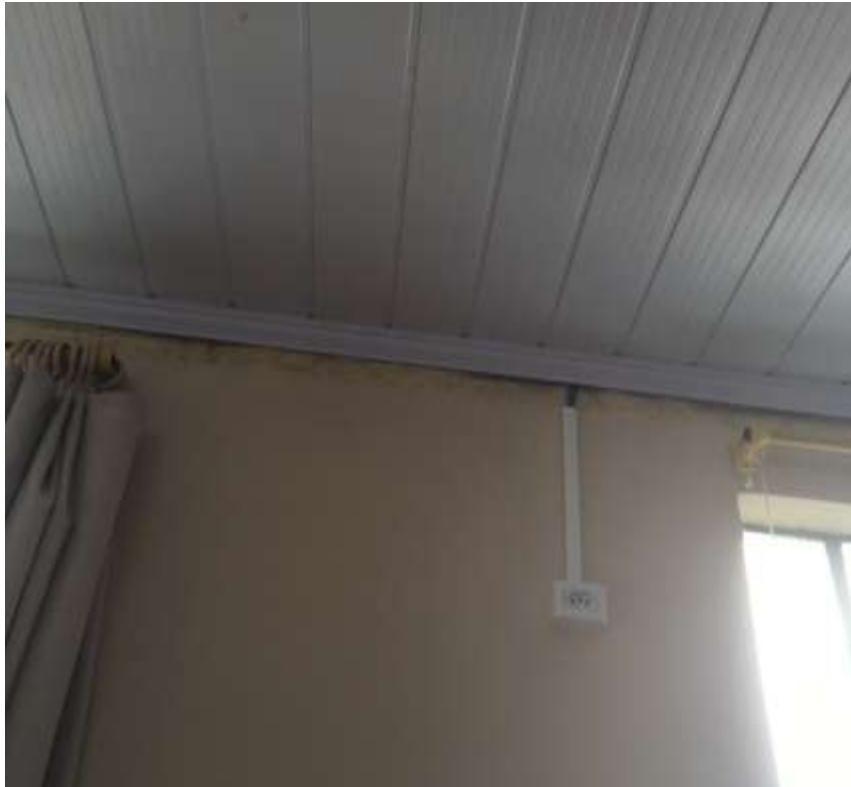
Na parte interna das salas de aula, os serviços de colocação do forro já estavam finalizados como também a parte de instalação elétrica. Porém foi constatado pela equipe alguns problemas em relação à fixação do forro de PVC de alguns ambientes. Algumas salas se encontravam com um desnivelamento de forro visível e a junção de meia cana sem acabamento.

Figura 8: Desnível do forro da sala - turma 41, quarto ano. (Fonte: Dos Autores 2019)

Figura 9: Desnível do forro da sala - turma 41, quarto ano. (Fonte: Dos Autores 2019)

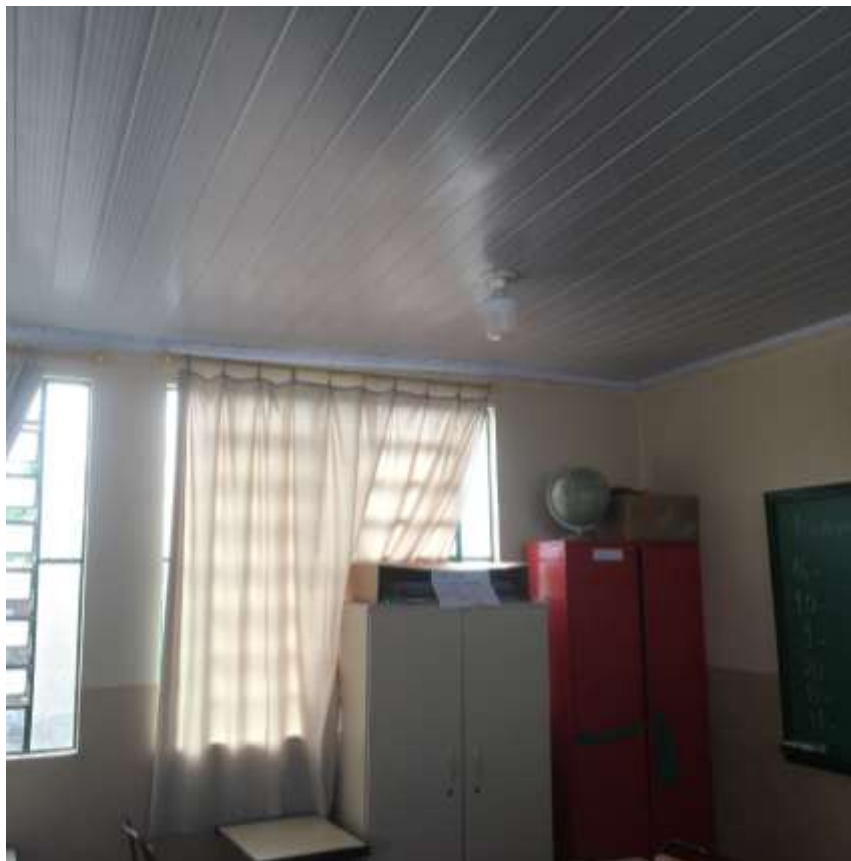
Figura 10: Desnível do forro da sala - turma 201, segundo ano. (Fonte: Dos Autores 2019)

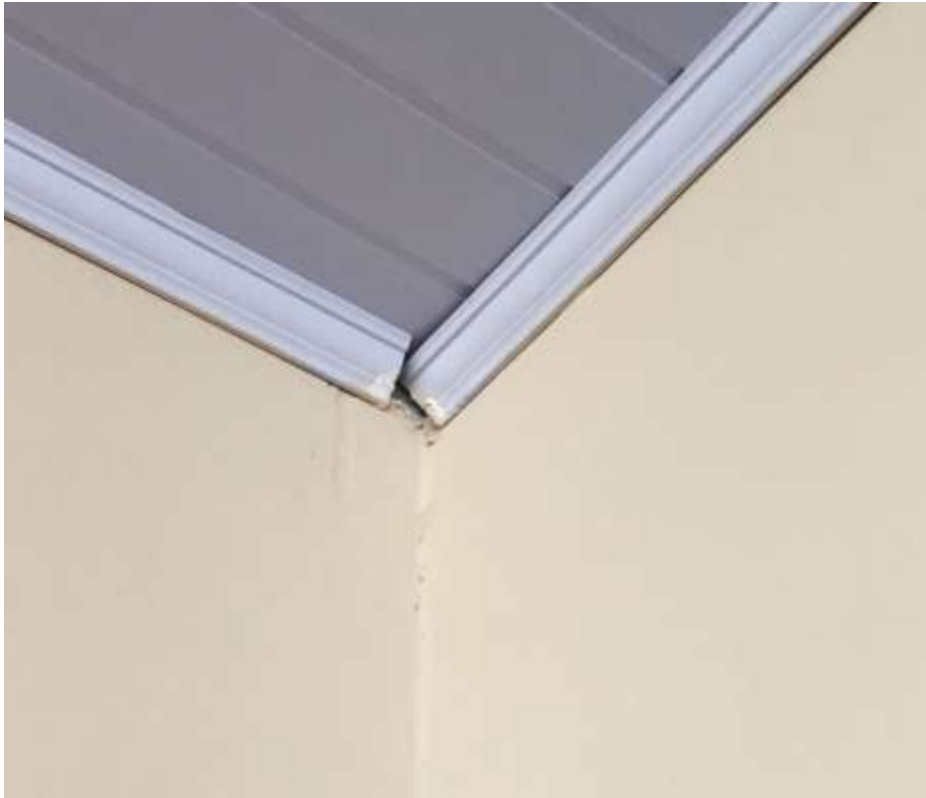
Figura 11: Junção de meia cana sem acabamento da sala 02 - turma 502. (Fonte: Dos Autores 2019)

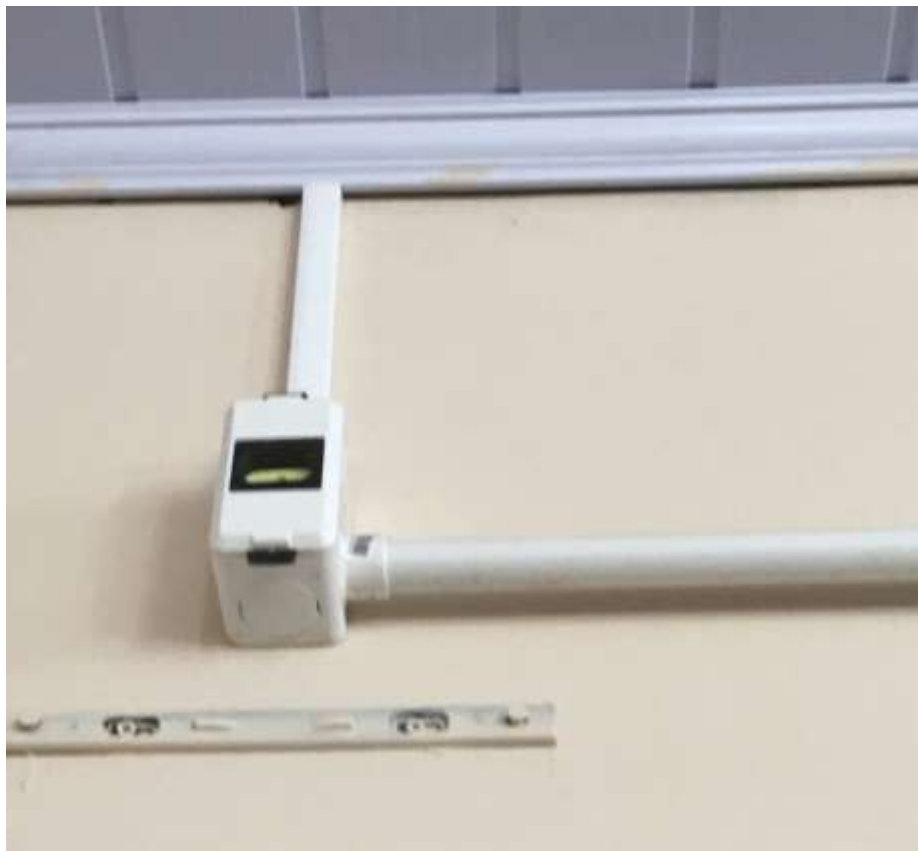
Figura 12: Vão no acabamento do forro. (Fonte: Dos autores 2019)

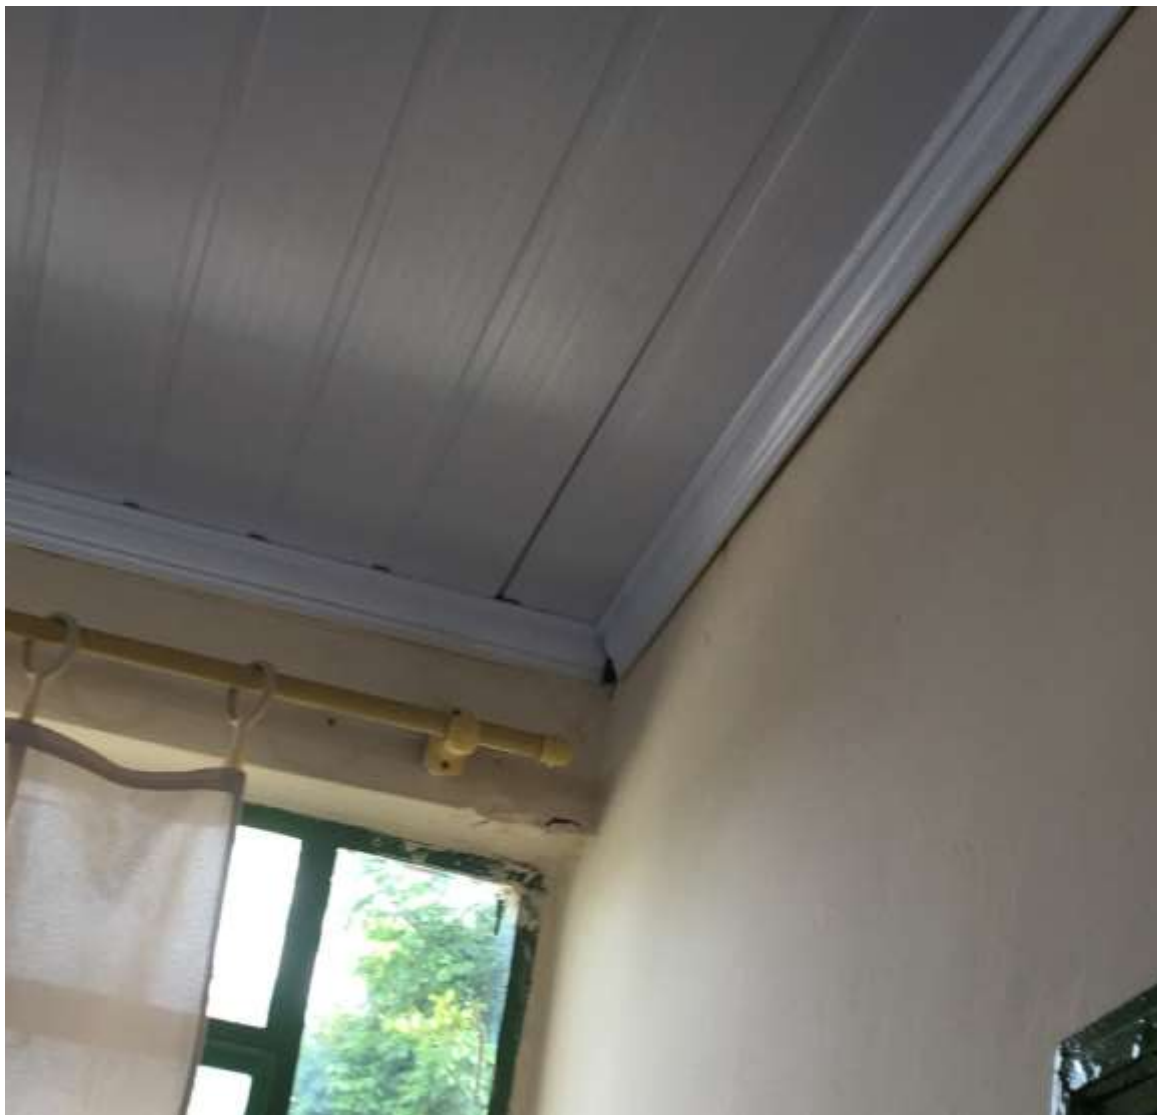
Figura 13: Falta da junção de meia cana e vão no acabamento do forro. (Fonte: Dos Autores 2019)

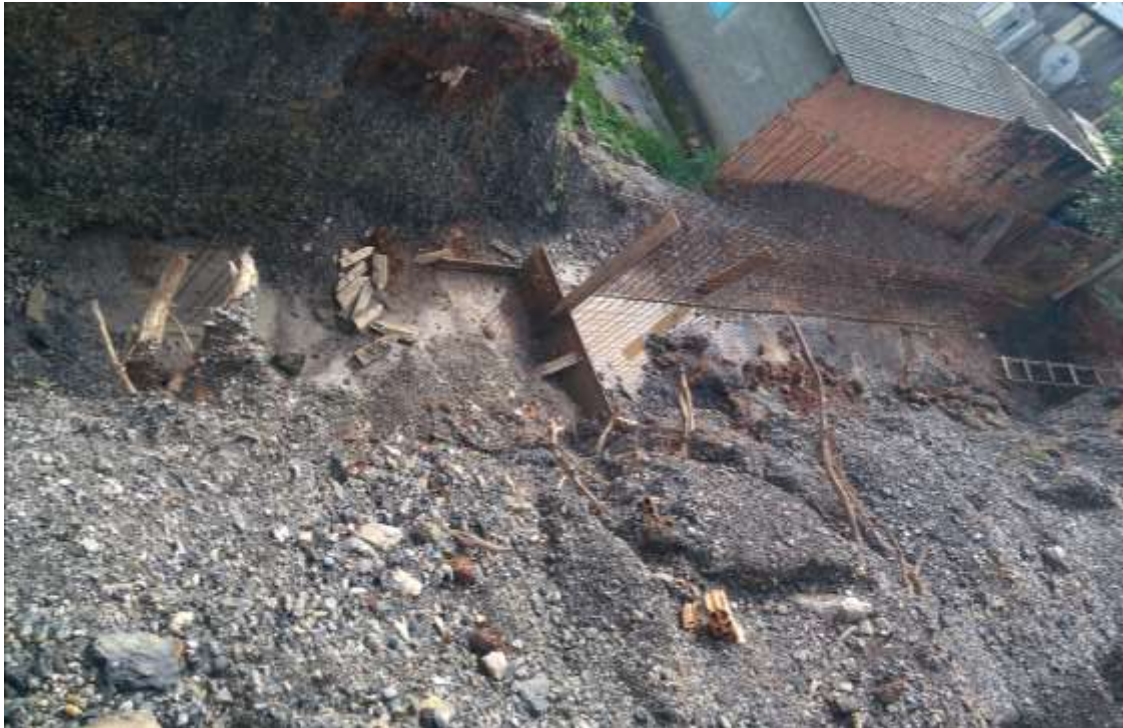
Um serviço da obra que ainda não foi concluído é a construção do muro de contenção, utilizado para conter o desnível do local nos fundos da escola junto ao imóvel vizinho. No local não havia nenhum trabalhador, mas foi possível verificar que o muro antigo já havia sido demolido. A escavação do terreno estava feita e uma parte da armadura encontrava-se iniciada. No entanto foi observado que o material que foi retirado durante a escavação foi colocado apoiado nas paredes da escola, gerando sobrecarga na estrutura, além disso os materiais ali colocados estão ocasionando um excesso de umidade.

Figura 14: Local onde será construído o muro de arrimo. (Fonte: Dos Autores 2019)

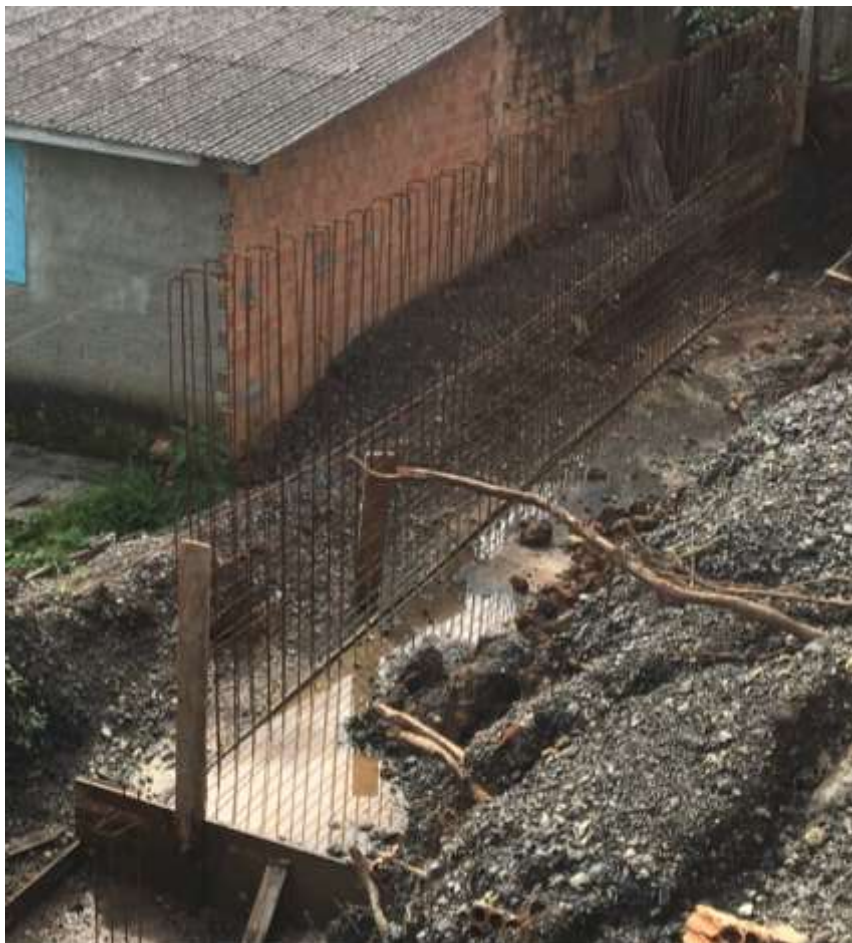
Figura 15: Estrutura da armação iniciada. (Fonte: Dos Autores 2019)

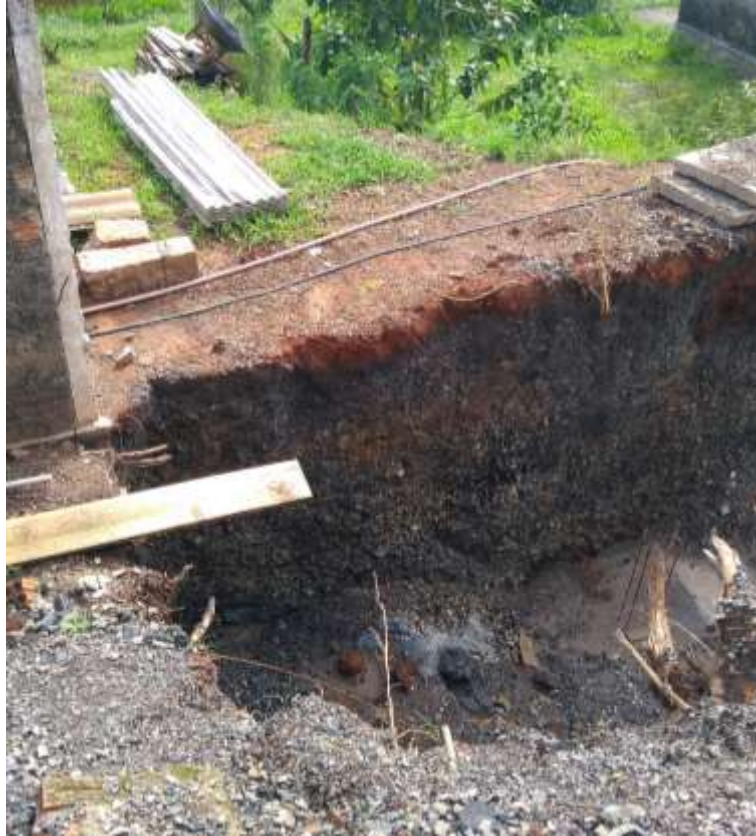
Figura 16: Local de escavação para colocação do muro de contenção. (Fonte: Dos Autores 2019)

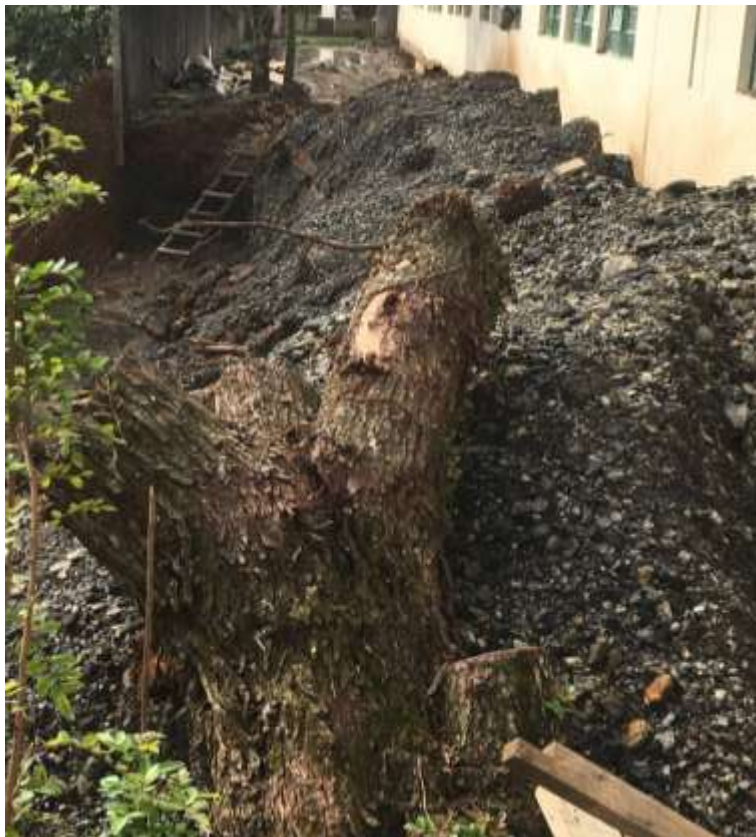
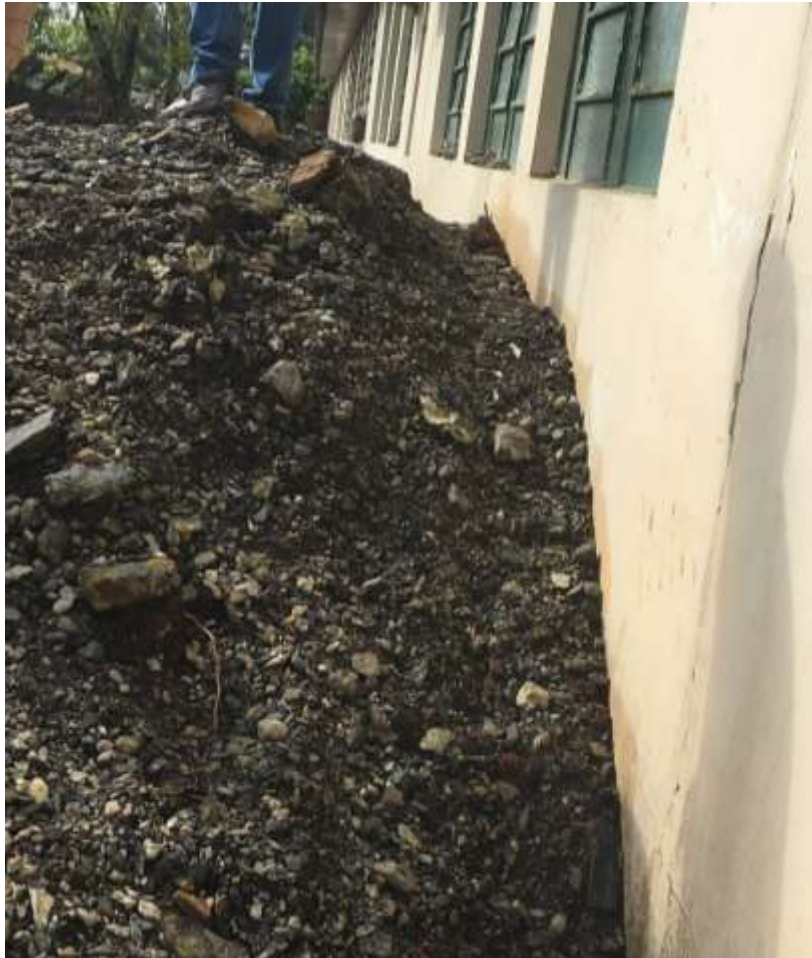
Figura 17: Acúmulo de material apoiado nas paredes da escola. (Fonte: Dos Autores 2019)

Figura 18: Acúmulo de material apoiado nas paredes da escola. (Fonte: Dos Autores 2019)

Verificou-se também que a construção do muro de arrimo, previsto no edital, ainda está em andamento, entretanto, foi constatado pela equipe alguns problemas nesta região. O material escavado no local encontra-se apoiado nas paredes das salas de aulas gerando uma sobrecarga. Além disso, o material apoiado está causando umidade nas paredes.

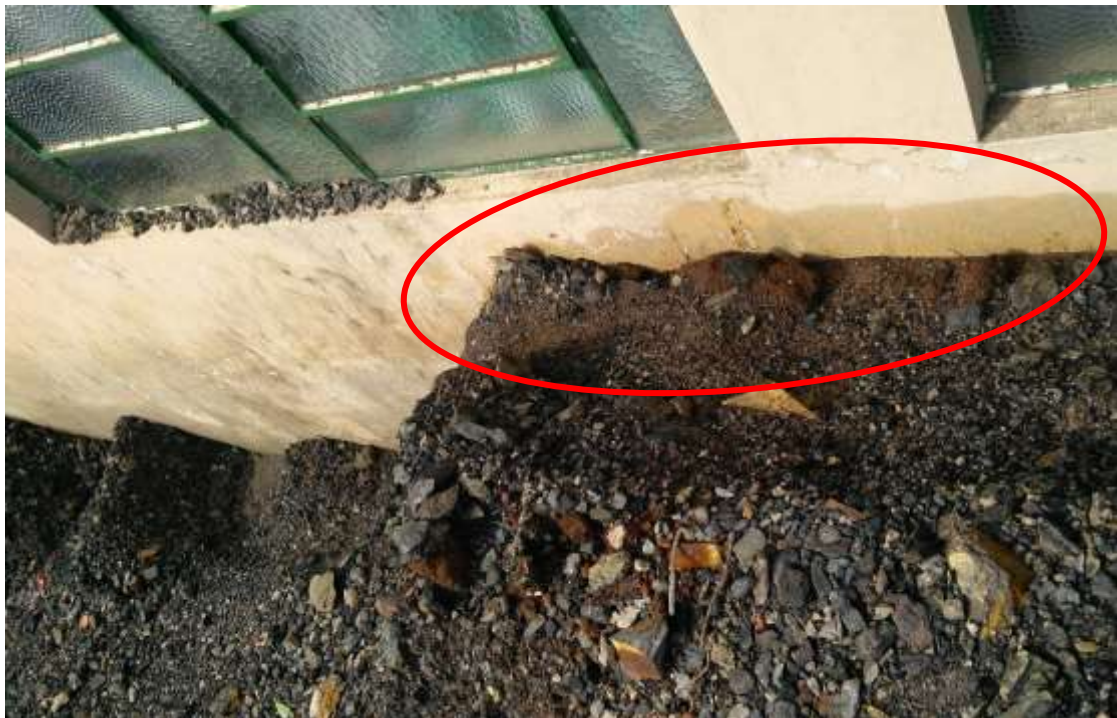
Figura 19: Infiltração causada pelo material escavado. (Fonte: Dos Autores 2019)
