RELATÓRIO DE ACOMPANHAMENTO DAS OBRAS PÚBLICAS MUNICIPAIS

Relatório número: RAO 004/OSC/2019

Data da 6ª visita: 12/03/2019

Objeto: Contratação de empresa de engenharia para execução dos serviços necessários às obras de construção de uma Unidade Básica de Saúde – (UBS Tipo 1) com 352,42m² na rua Antonio de Oliveira – bairro Vila Zuleima no Município de Criciúma-SC.

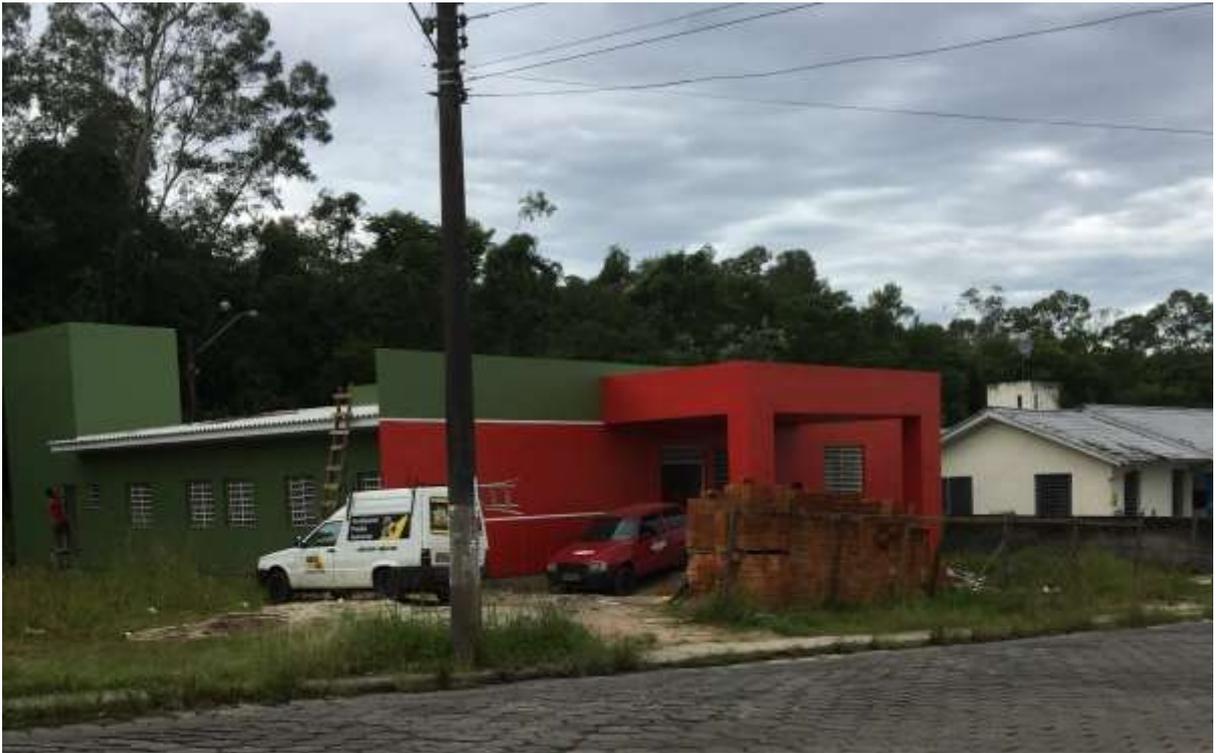
Figura 4: Vista frontal da unidade. (Fonte: Dos Autores 2019)

Logo ao adentrar na obra pode-se visualizar que a placa de identificação da obra ainda não foi repostada. Em relação ao canteiro de obras verificou-se que os tapumes que fazem a divisa da obra com a rua foram retirados antes da conclusão da edificação. Outro ponto que chamou a atenção da equipe foi o armazenamento inadequado dos tijolos, que estavam fora dos paletes, podendo causar danos ao material. Ainda na região externa da construção, percebe-se um acúmulo de entulho espalhado por todo perímetro.

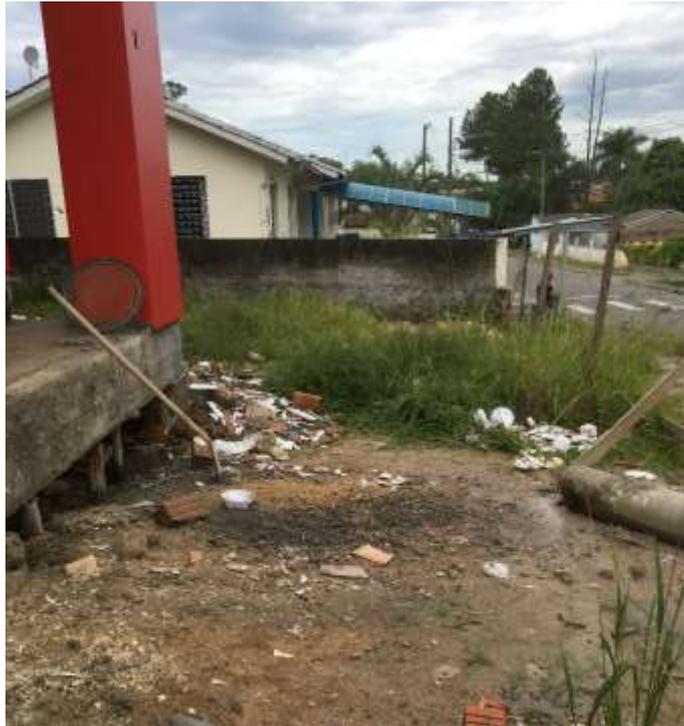
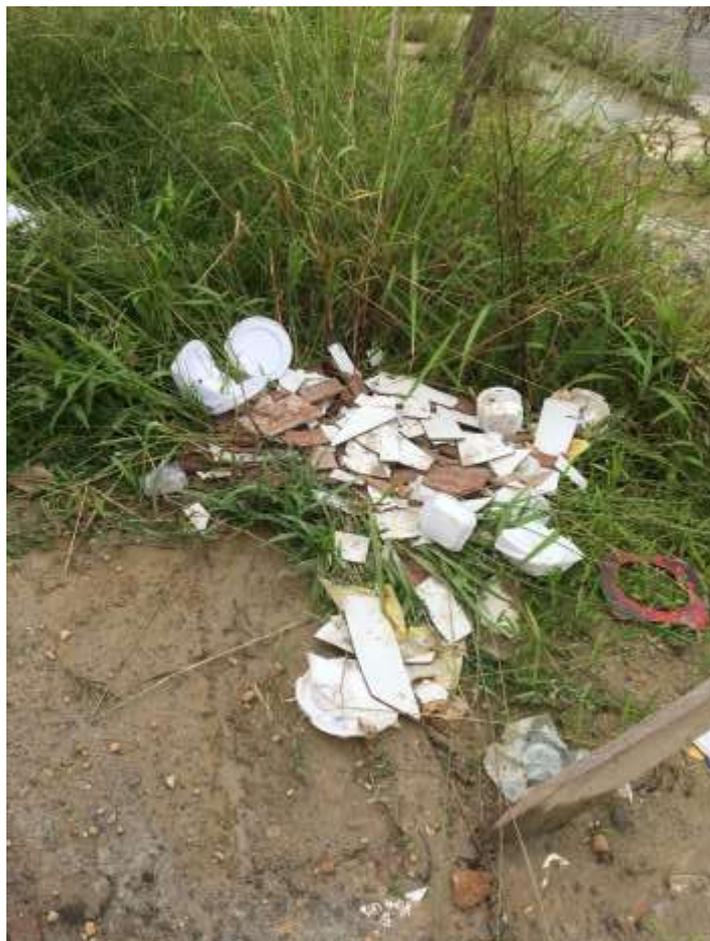
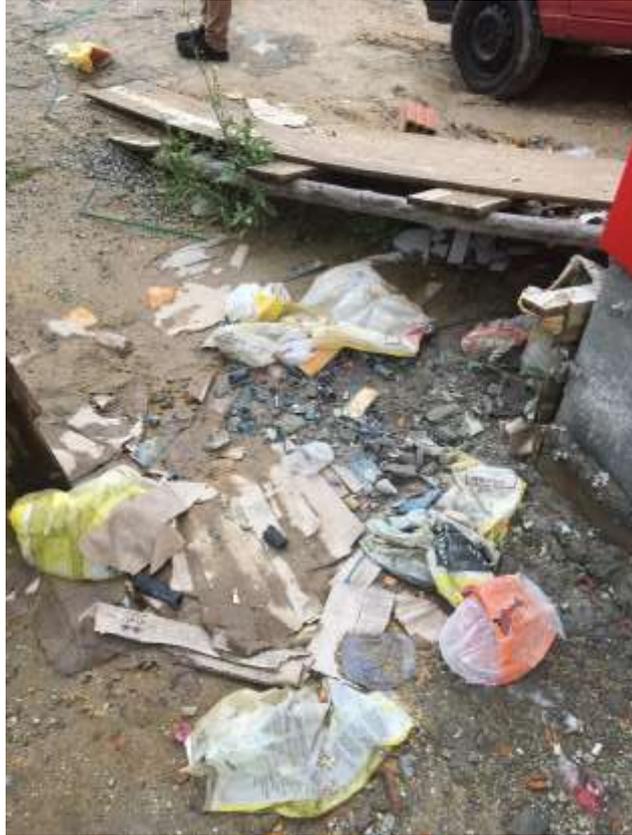
Figura 5: Acúmulo de lixo pelo canteiro. (Fonte: Dos Autores 2019)

Figura 6: Acúmulo de lixo. (Fonte: Dos Autores 2019)

Figura 7: Acúmulo de lixo. (Fonte: Dos Autores 2019)

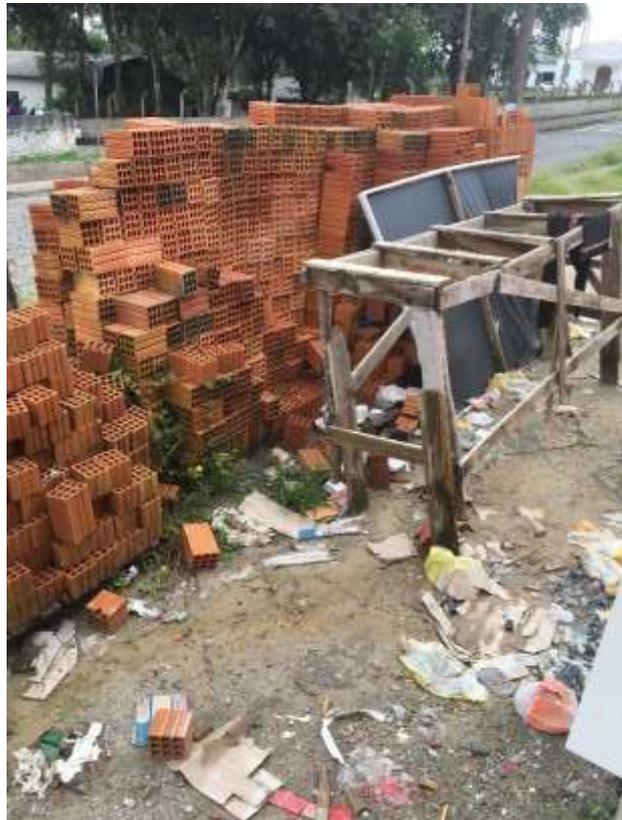
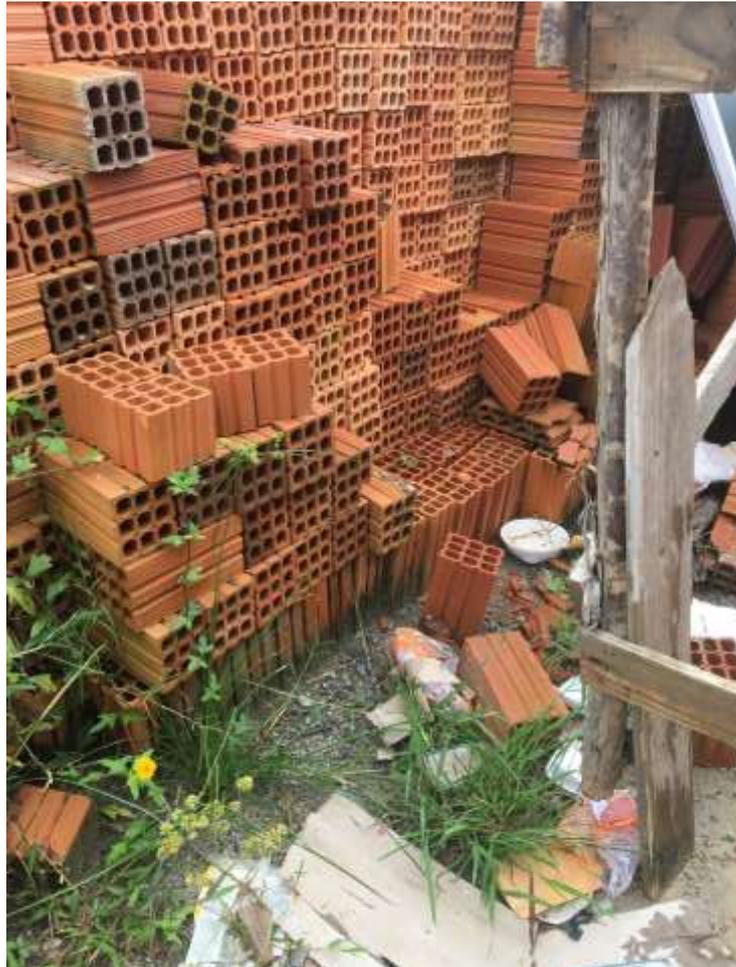
Figura 8: Armazenamento incorreto de material. (Fonte: Dos Autores 2019)

Figura 9: Armazenamento incorreto de material. (Fonte: Dos Autores 2019)

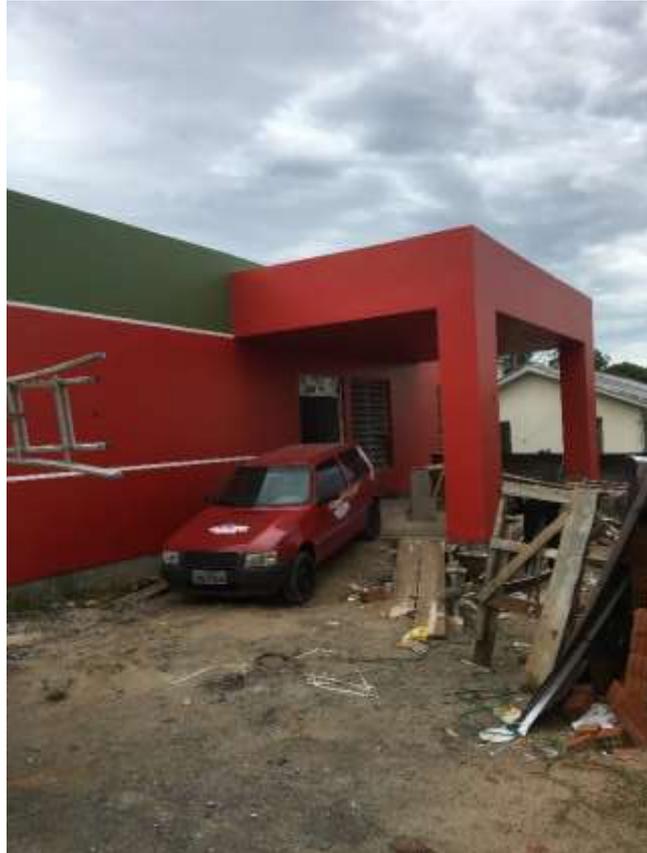
Além dos pontos relatados acima, observou-se a falta da pingadeira na platibanda. Foi verificado que a pintura externa da obra está concluída, entretanto, ficou evidenciado trincas em certas regiões. No mesmo local das trincas pode-se perceber que o reboco estava oco. Com relação ao telhado identificou-se desalinhamento de algumas telhas. Já na parte dos fundos da construção há um acúmulo de água, onde é possível visualizar a infiltração por capilaridade na viga.

Figura 10: Falta de pingadeira na platibanda. (Fonte: Dos Autores 2019)

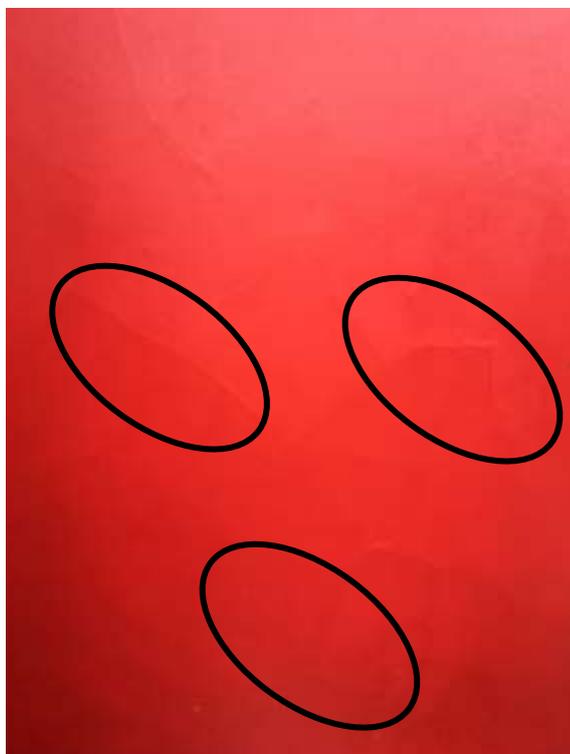
Figura 11: Pintura trincada. (Fonte: Dos Autores 2019)

Na região externa da obra verificou-se que a pintura da parede frontal apresenta trincas e a mesma esta oca, além disso o canteiro de obras apresenta um grande acúmulo de lixo. Pode-se visualizar também que a placa de identificação da obra e os tapumes não estão devidamente instalados no local. Cabe ressaltar que é de responsabilidade da construtora a instalação do tapume, da placa e destinar os resíduos para um local correto. Foi verificado ainda que algumas telhas estão desalinhadas e mesmo com a obra em fase avançada alguns pilares não foram desformados. Visualizou-se também um acúmulo de água nos fundos da edificação.

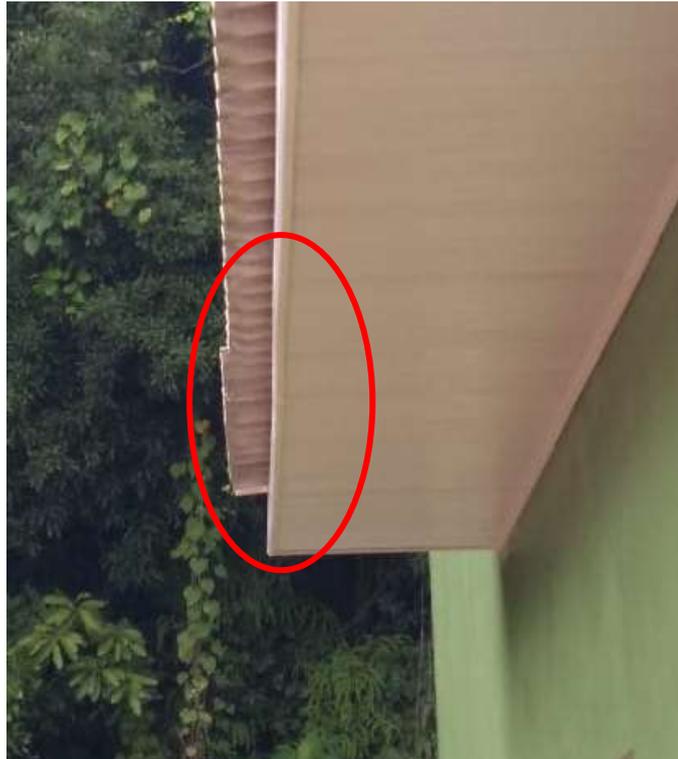
Figura 12: Desalinhamento de telhas. (Fonte: Dos Autores 2019)

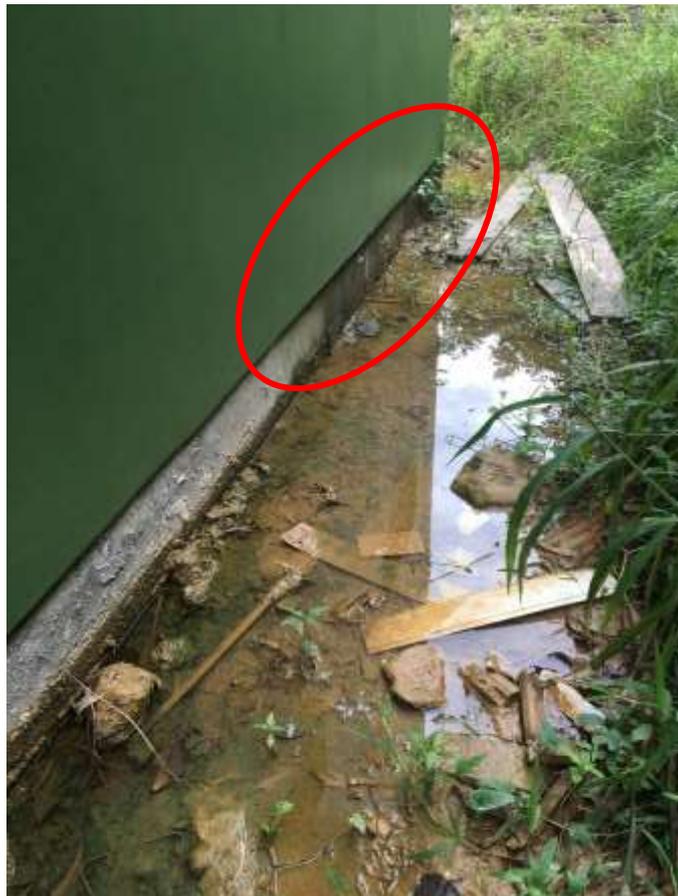
Figura 13: Acúmulo de água causando infiltração. (Fonte: Dos Autores 2019)

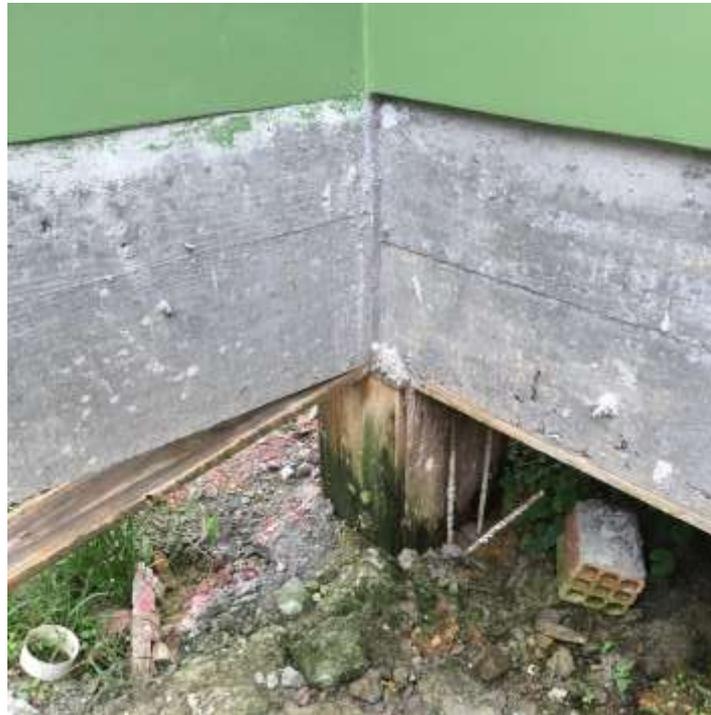
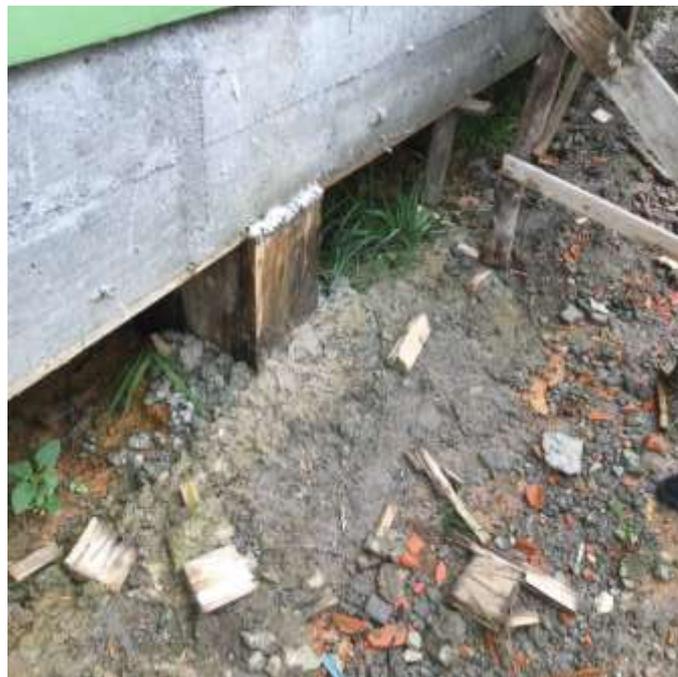
Notou-se ainda que as formas dos pilares não foram retiradas, o que pode esconder alguma imperfeição no mesmo, como vazios decorrentes do adensamento do concreto.

Figura 14: Pilar com a forma. (Fonte: Dos Autores 2019)

Figura 15: Pilar com a forma. (Fonte: Dos Autores 2019)

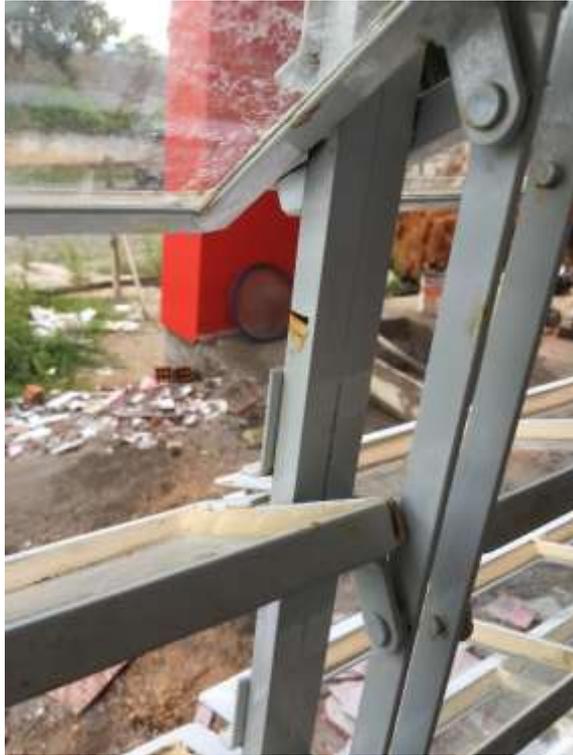
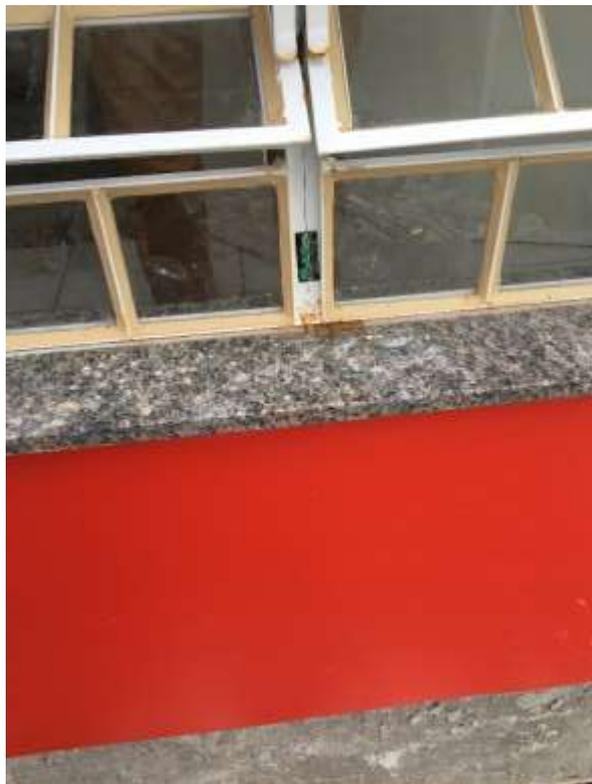
Os serviços de instalações dos vidros das esquadrias estão em fase de finalização, com a maioria das esquadrias instaladas, porém, foi observado que algumas destas apresentam sinais de ferrugem e emperramento da alavanca de abertura.

Figura 17: Esquadria com sinais de oxidação. (Fonte: Dos Autores 2019)

Figura 18: Esquadrias com sinais de oxidação. (Fonte: Dos Autores 2019)

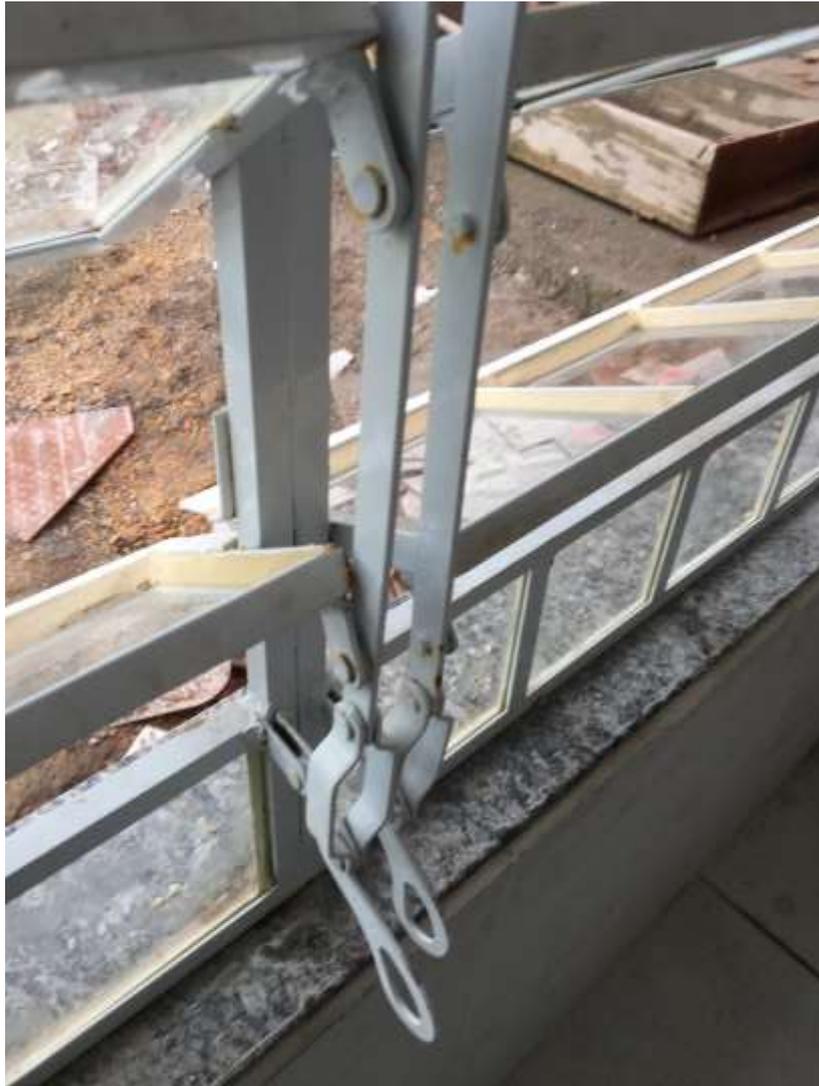
Figura 19: Alavanca emperrada. (Fonte: Dos Autores 2019)

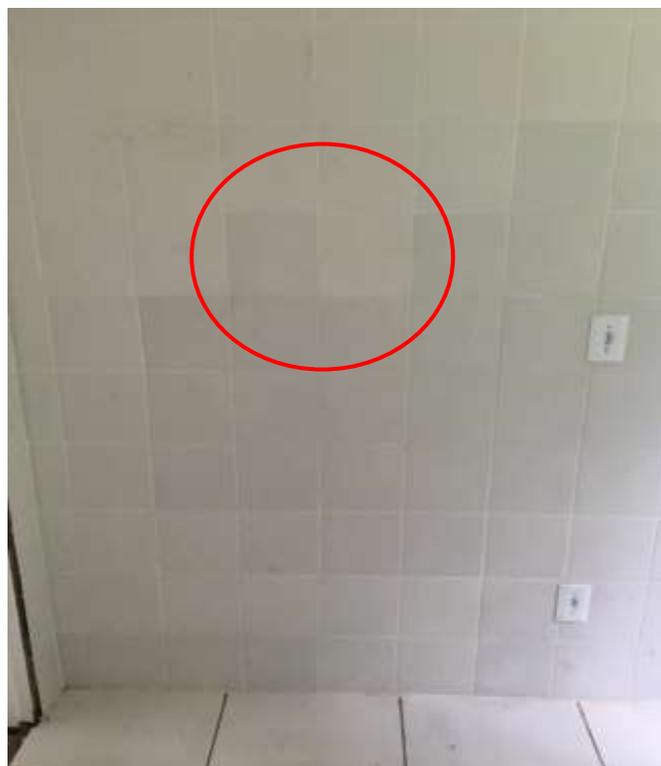
Na parte interna da construção pode-se perceber que os assentamentos de pisos e azulejos foram finalizados, porém verificou-se uma tonalidade diferente nos azulejos assentados em alguns ambientes da unidade que deveriam ser todos de mesma coloração pois trata-se de um “azulejo branco classe A”, conforme consta na planilha orçamentária. Além disso a pintura encontra-se praticamente finalizada e alguns acabamentos elétricos sendo concluídos.

Figura 21: Diferença na tonalidade dos azulejos. (Fonte: Dos Autores 2019)

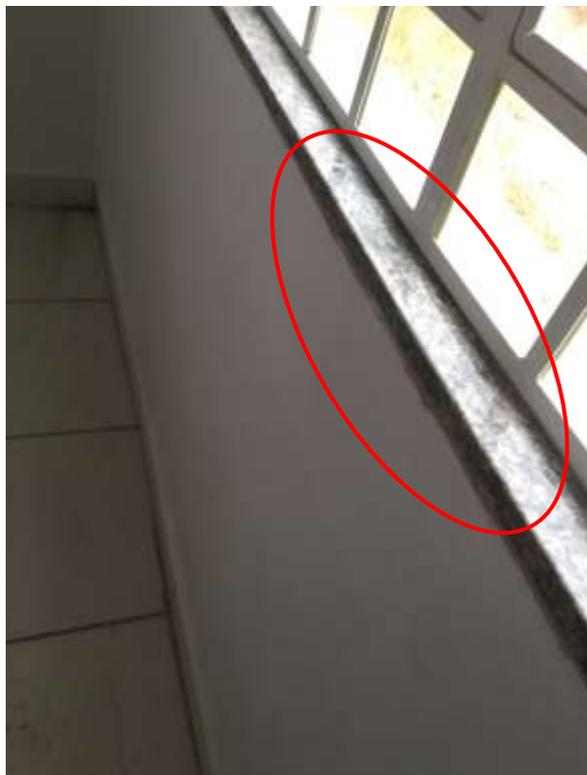
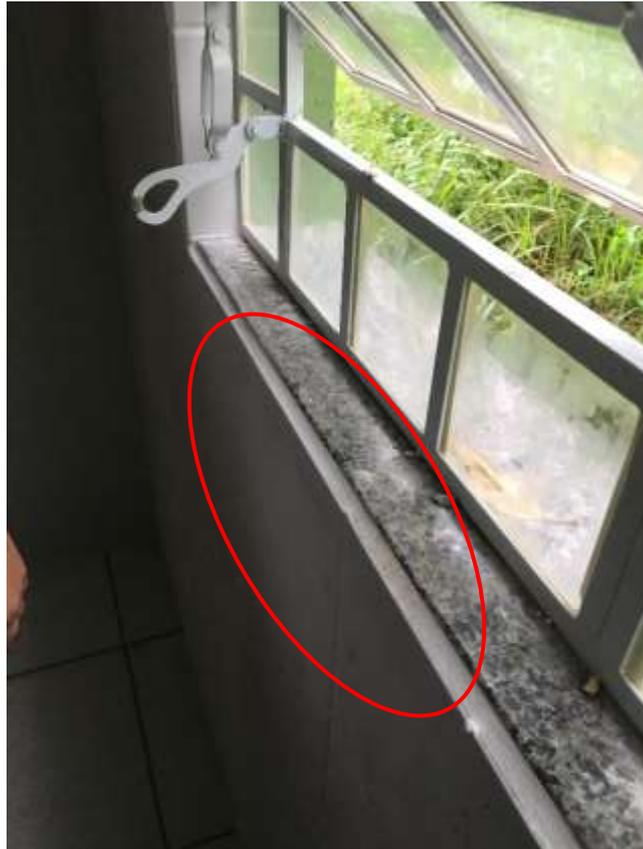
Verificou-se alguns trabalhadores na construção executando algumas atividades de acabamentos nos vãos onde serão colocadas as portas. Entretanto notou-se alguns desalinhamentos das vistas das portas com os azulejos das paredes. Ainda na parte interna averiguou-se despadroneização na colocação das pingadeiras e o acúmulo de resíduos no jardim de inverno.

Figura 26: Despadronização das pingadeiras. (Fonte: Dos Autores 2019)

Figura 27: Despadronização das pingadeiras. (Fonte: Dos Autores 2019)

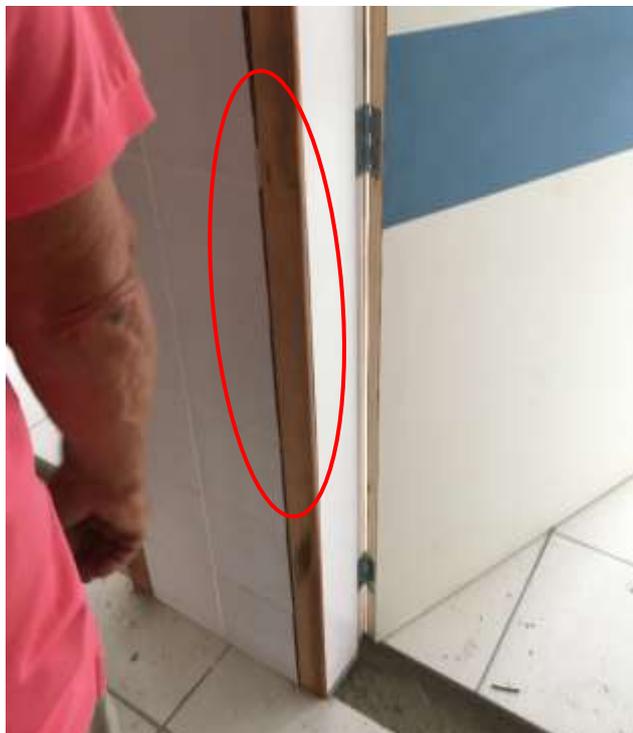
Figura 28: Desalinhamento entre vistas e azulejos. (Fonte: Dos Autores 2019)

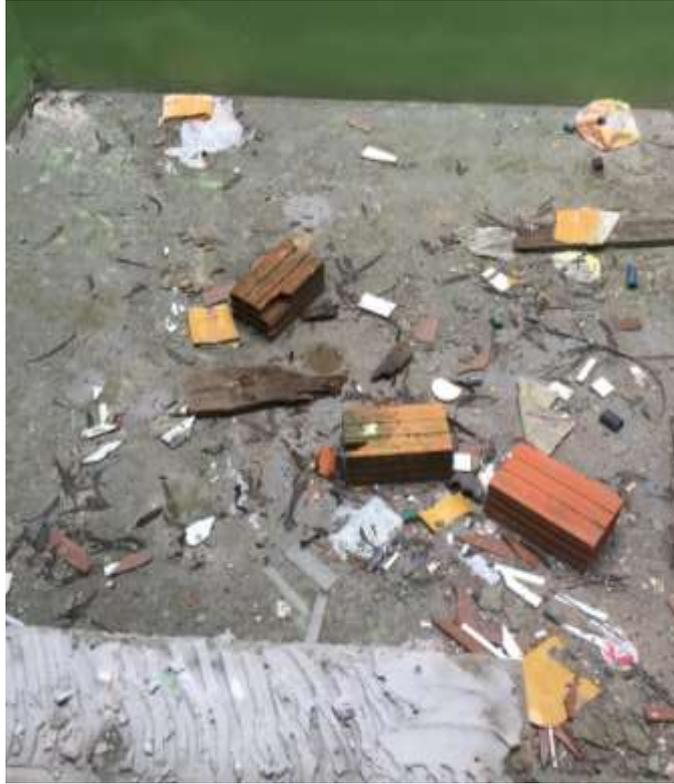
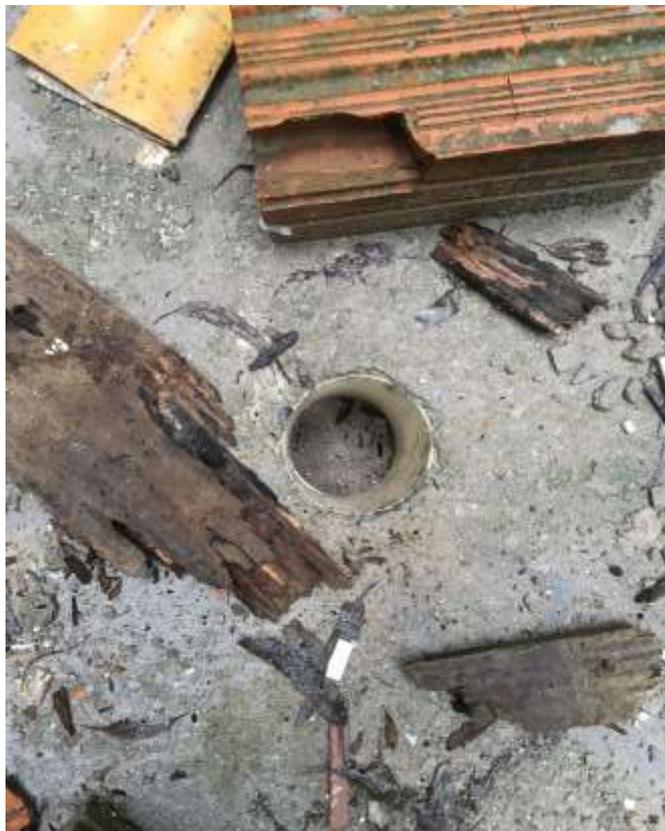
Figura 29: Acumulo resíduos. (Fonte: Dos Autores 2019)

Figura 30: Acumulo resíduos. (Fonte: Dos Autores 2019)
