RELATÓRIO DE ACOMPANHAMENTO DAS OBRAS PÚBLICAS

Relatório número: RAO 019/OSC/2018

Órgão / entidade: Município de Criciúma - SC

Objeto: Contratação de empresa de engenharia, para execução dos serviços necessários a conclusão das obras da Unidade de Pronto Atendimento UPA II, localizada na rua General Osvaldo Pinto da Veiga – bairro Próspera no Município de Criciúma. Convênio nº. 2013TR002806 Governo do Estado / Secretaria de Estado da Saúde.

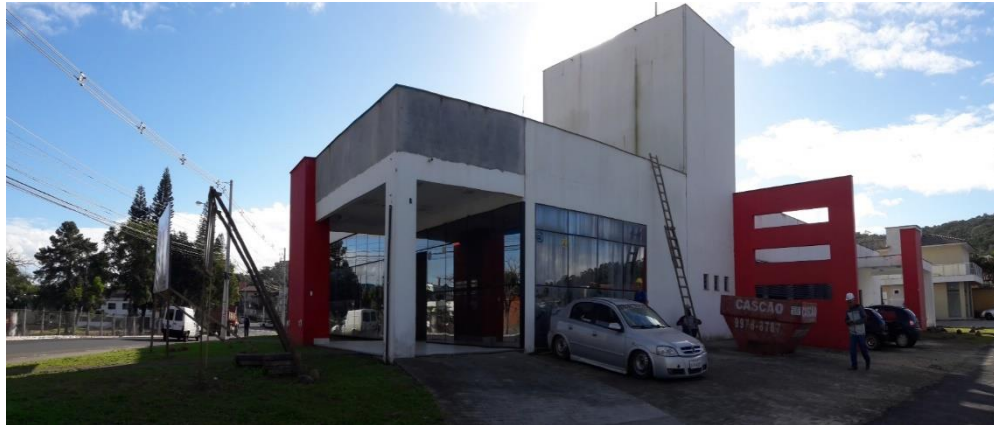
Durante a primeira visita, realizada no dia 3 de julho de 2017, a obra já havia iniciado e foi observado a presença de fissuras na parede e alguns pontos apresentando umidade. Foram analisados os sanitários e a sala de espera, o qual apresentava problemas com o forro e muita umidade. A placa contendo informações da obra continha o valor divergente do contrato.

Figura 5: Vista frontal da UPA. (Fonte: Dos Autores 2017)

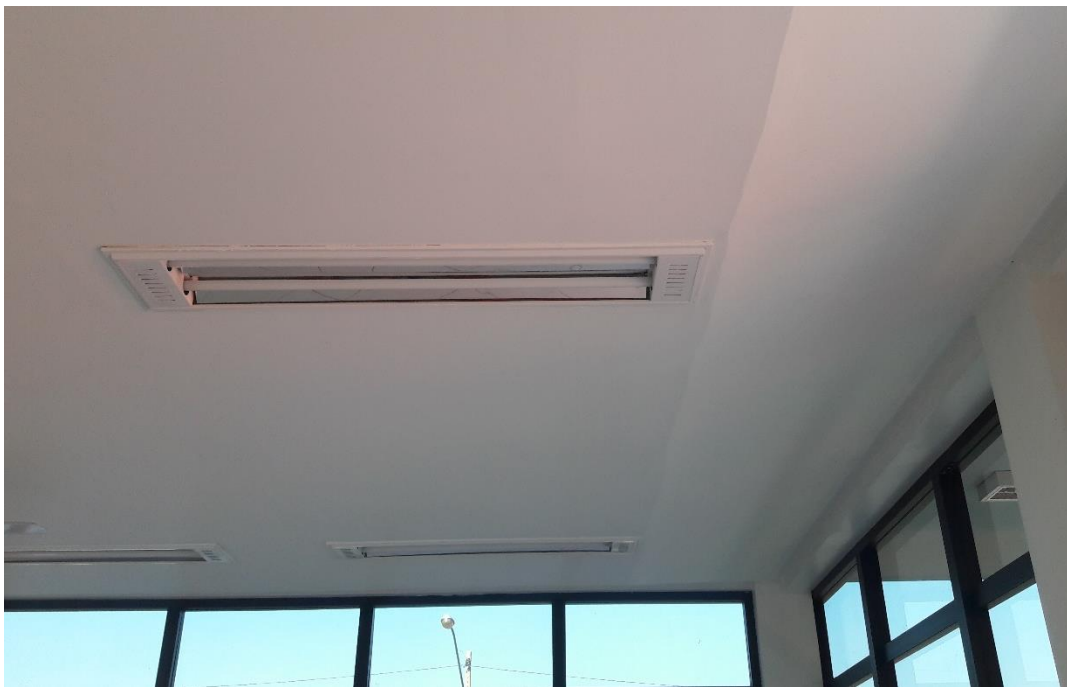
Durante a segunda visita, realizada no dia 21 de setembro de 2017, a obra apresentava os seguintes serviços realizados: reforma do teto de gesso acartonado, novo revestimento do pilar e da estrutura física externa da unidade e também nas salas de atendimento, contando com pinturas corretas e de acordo com projeto.

Figura 6: Forro reformado. (Fonte: Dos Autores 2017)

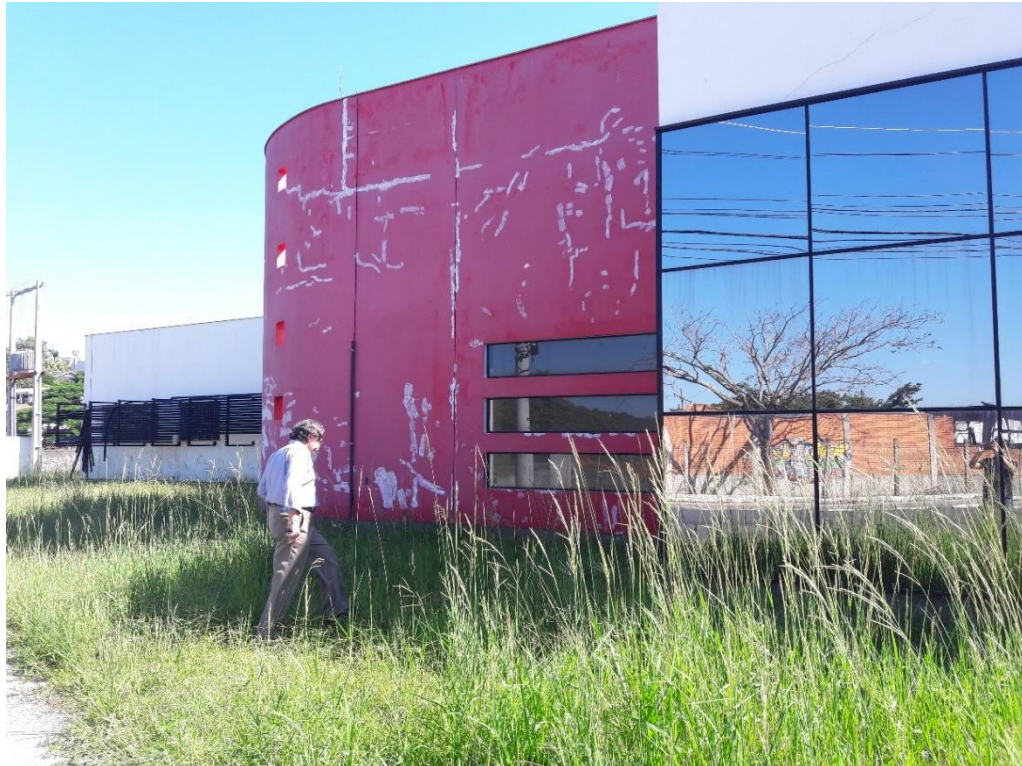
Alguns itens foram destacados como pontos para se tomar providências, como os materiais e resíduos ao redor da unidade e novamente o surgimento de vegetação indesejada no jardim interno.

Figura 7: Gramado alto e patologias na estrutura. (Fonte: Dos Autores 2017)

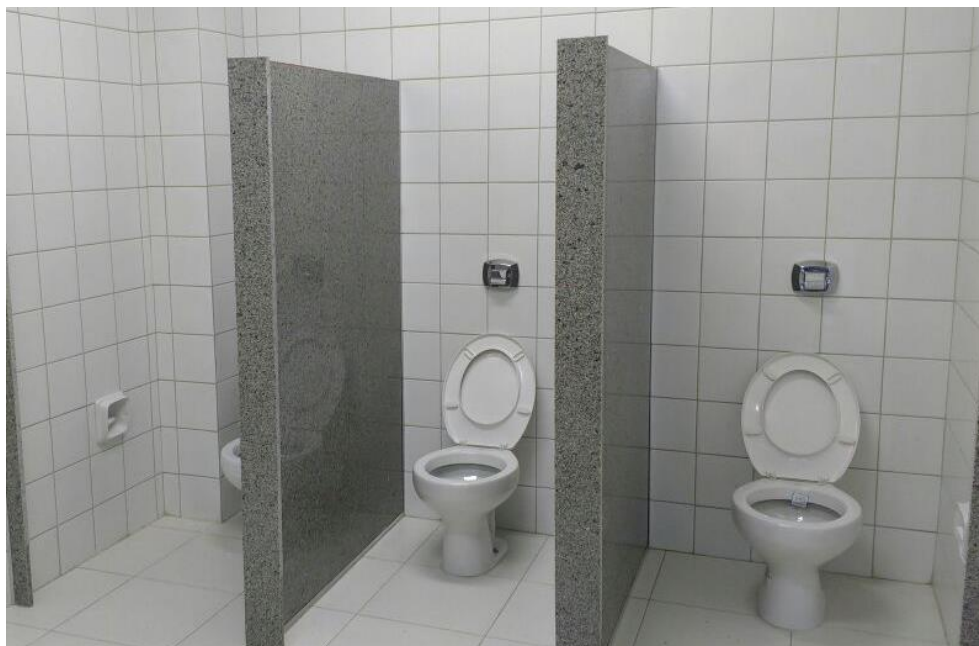
Algumas complicações foram encontradas na obra, tais como: fissuras em azulejos, soleira quebrada, estacionamento desnivelado, ar condicionados instalados em locais sem tomada e em muitos locais a falta de acabamento.

Figura 8: Banheiro da unidade em fase de conclusão. (Fonte: Dos Autores 2018)

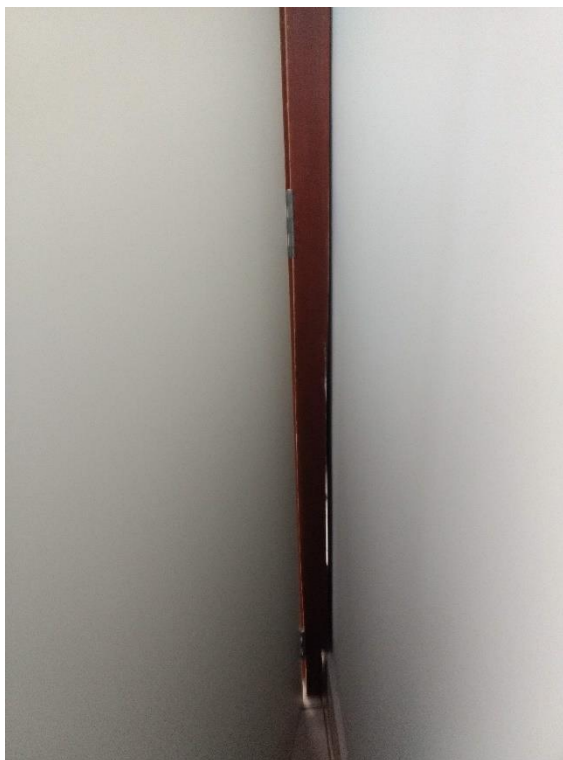
Em conversa com um dos funcionários responsáveis pela unidade o mesmo relatou algumas falhas, como: a falta da calha de uma das janelas e falta de massa entre a esquadria da porta e a alvenaria. Outro ponto levantado pela equipe foi a falta de um dispositivo para o travamento das portas, pois a maçaneta das mesmas com o decorrer do tempo podem danificar a alvenaria.

Figura 11: Falta de massa entre a esquadria da porta e a parede. (Fonte: Dos Autores 2018)

Chamamos atenção aos pontos levantados no relatório para que seja cobrado da empresa responsável, a falta de acabamento em diversos locais, reboco muito próximo ao solo, porta com dobradiças enferrujadas, bate macas e pintura da parede com bolhas e muitas portas da unidade emperradas.

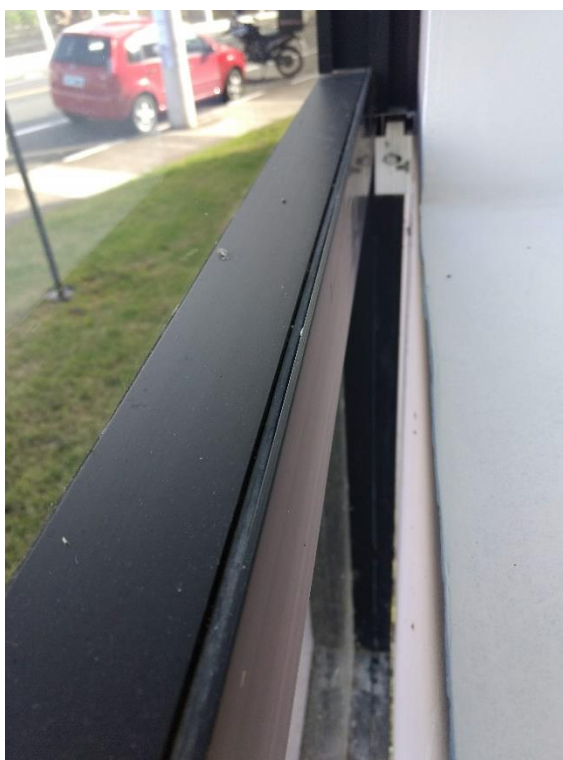
Figura 12: Falta de acabamento na janela. (Fonte: Dos Autores 2018)

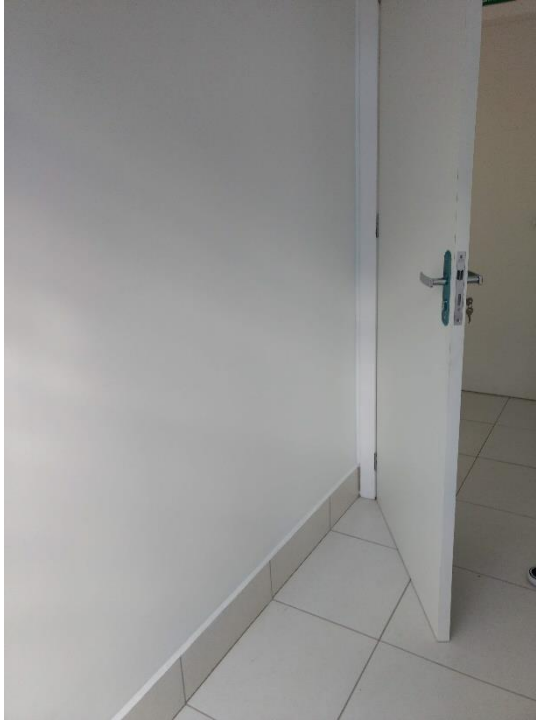
Figura 13: Falta de dispositivo para travamento da porta. (Fonte: Dos Autores 2018)

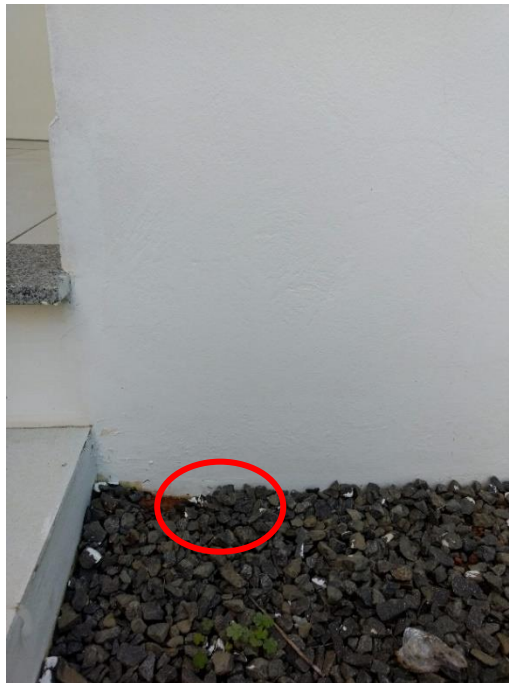
Ao analisar o jardim de inverno, a equipe notou que o reboco externo da parede se encontrava em altura próxima ou até encostando no chão, podendo ocasionar futuros problemas com infiltrações e umidades.

Figura 14: Reboco muito próximo ao solo. (Fonte: Dos Autores 2018)

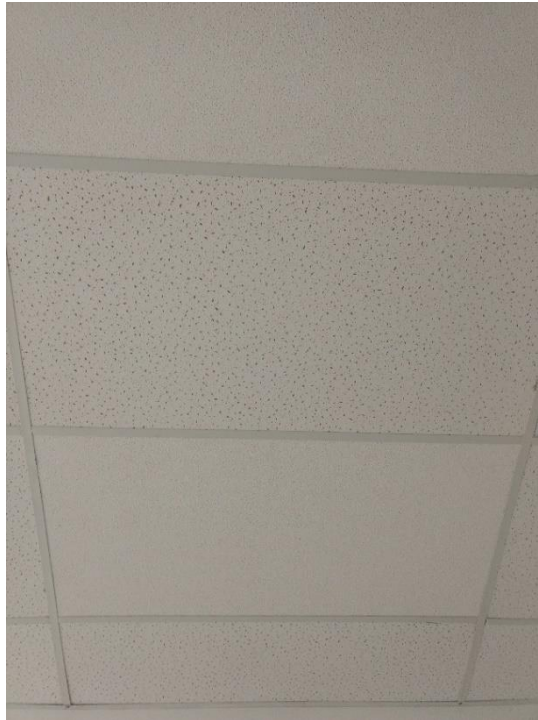
Ainda durante a visita foi possível notar no teto da unidade variados tipos de placas modulares de isopor. Seguindo pelo corredor observou-se que o bate macas apresentava ondulações. Próximo ao teto visualizou-se algumas bolhas na pintura da parede.

Figura 15: Placas de isopor de diferentes tipos. (Fonte: Dos Autores 2018)

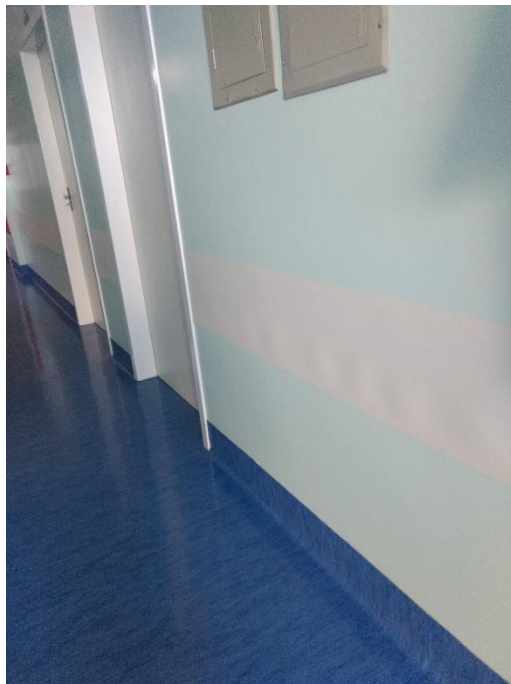
Figura 16: Bate macas apresentando ondulações. (Fonte: Dos Autores 2018)

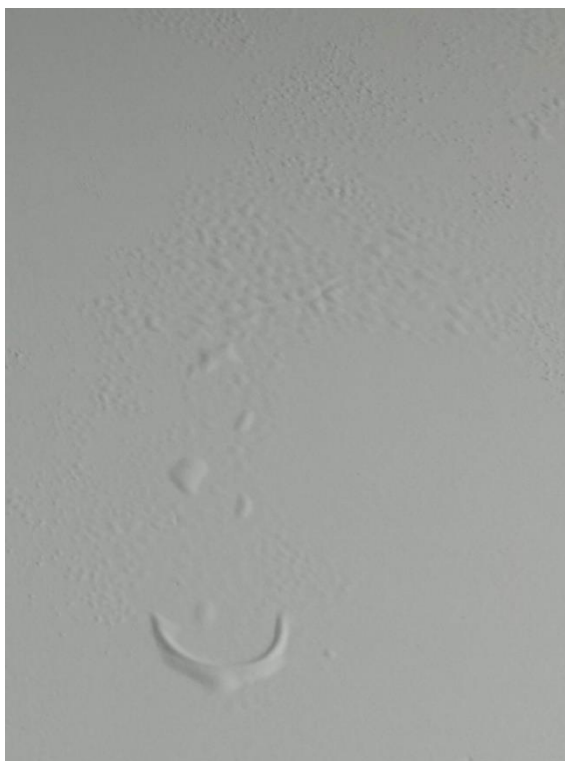
Figura 17: Bolhas na pintura. (Fonte: Dos Autores 2018)

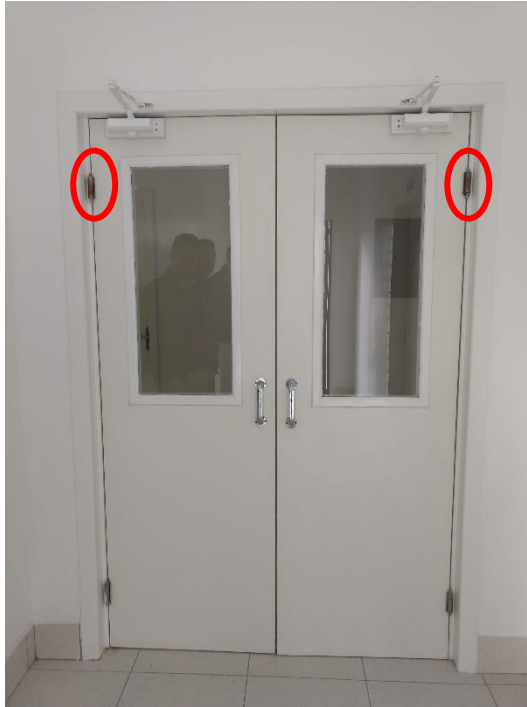
Outros problemas encontrados pela equipe foram: ferrugem nas dobradiças das portas, uma mola aérea que deveria auxiliar no fechamento da porta quebrada e portas emperradas, com dificuldade para abrir e fechar.

Figura 18: Dobradiças enferrujadas. (Fonte: Dos Autores 2018)

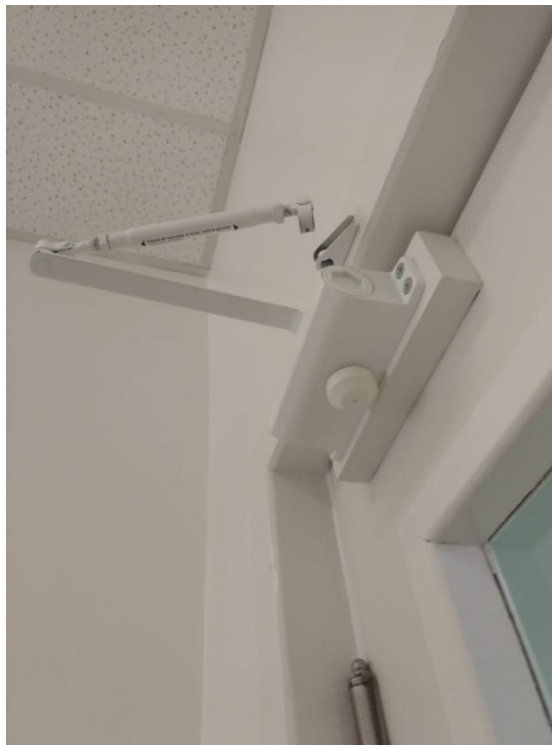
Figura 19: Mola aérea quebrada. (Fonte: Dos Autores 2018)

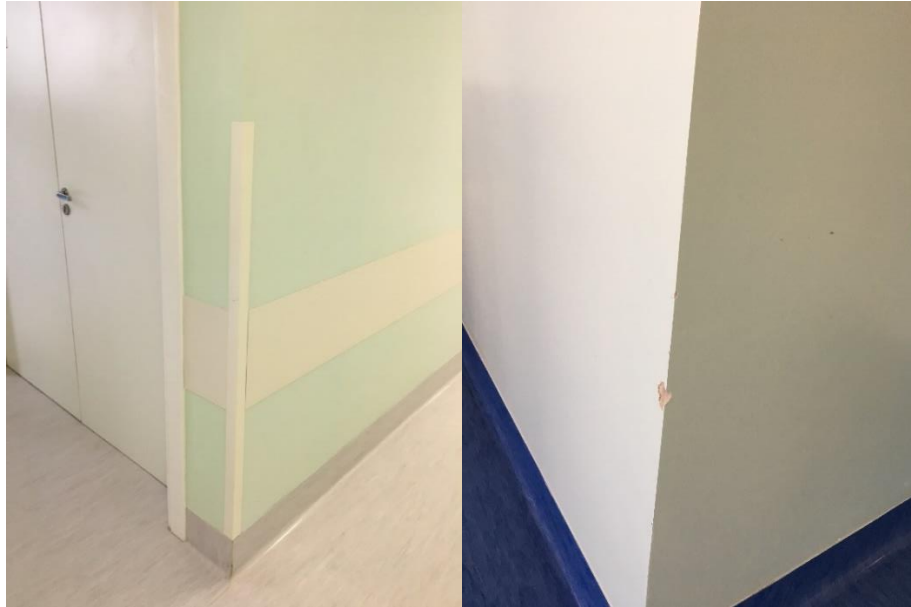
Figura 20: Falta de bate macas na parede. (Fonte: Dos Autores 2018)

Uma sugestão feita por um funcionário, segundo a foto abaixo, comentou que segundo as normas de segurança o cadeado não poderia ser utilizado para trancar a porta, mas a mesma teria que ter um sistema de travamento próprio. Outra recomendação foi a instalação de bate macas em todas as quinas das paredes.

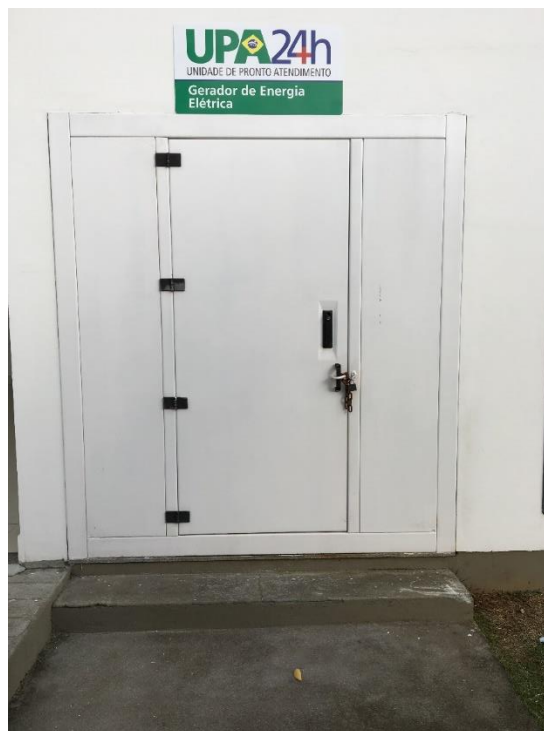
Figura 21: Porta com cadeado. (Fonte: Dos Autores 2018)
