## RELATÓRIO DE ACOMPANHAMENTO DAS OBRAS PÚBLICAS MUNICIPAIS

**Relatório número:** RAO 009/OSC/2019

**Data da 1ª visita:** 02/04/2019

**Objeto:** Contratação de empresa para execução dos serviços necessários às obras reforma (área = 60,95m<sup>2</sup>) e ampliação (área = 177,88m<sup>2</sup>) da UNIDADE BÁSICA DE SAÚDE (UBS PORTE 1) localizada na rua Ver. José Dandolini – bairro Mãe Luzia no Município de Criciúma-SC.

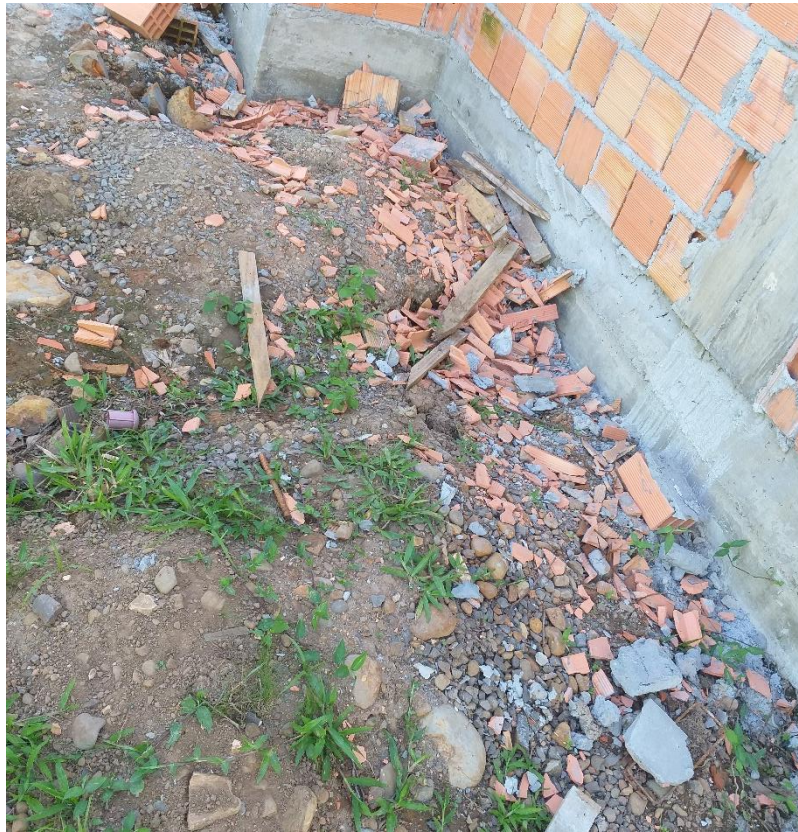
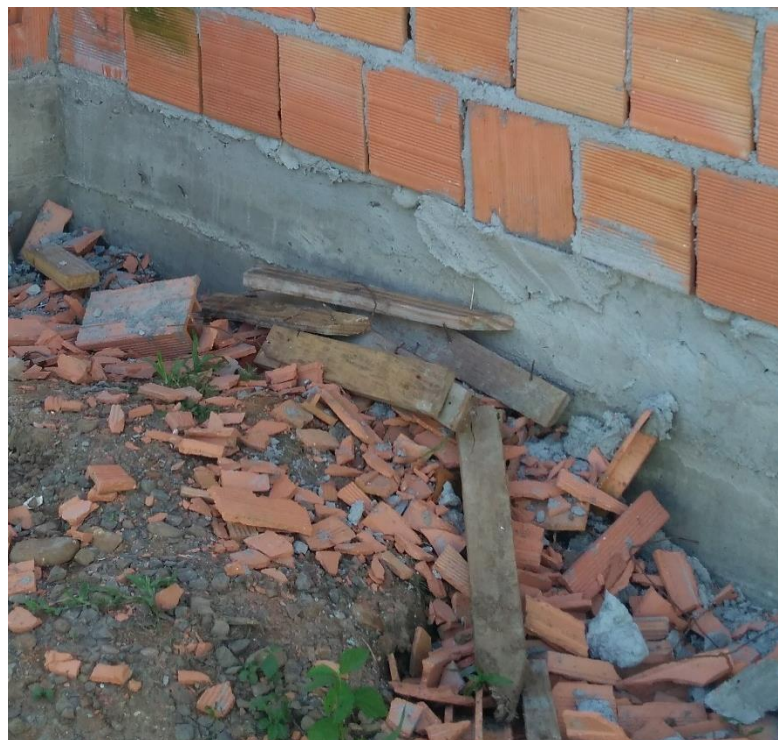
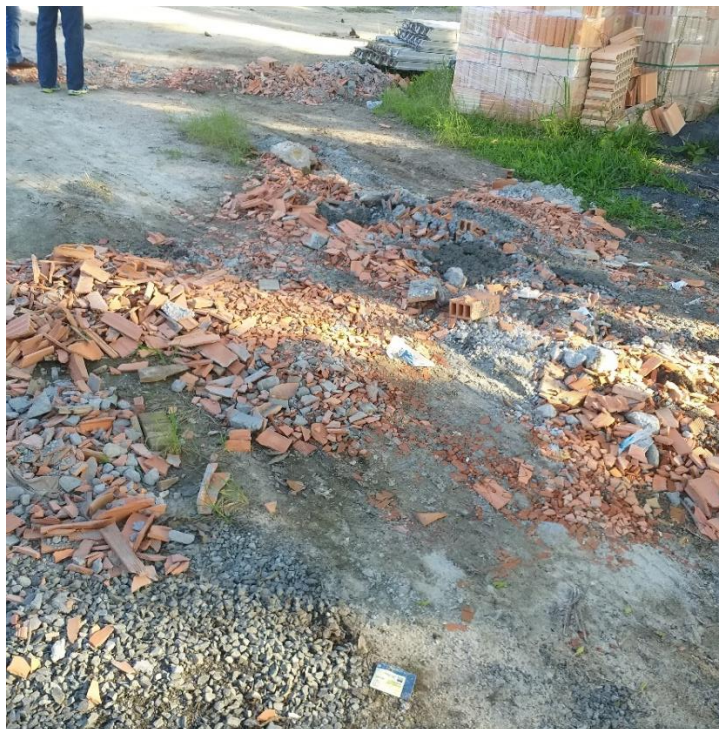
A obra está sendo realizada atrás da antiga construção da UBS Mãe Luzia que também passará por reformas. Na região externa a equipe notou alguns fatores importantes, dentre eles, a limpeza do canteiro de obra. Existiam inúmeros resíduos descartados incorretamente e o espaço encontrava-se sujo e desorganizado. O memorial descritivo afirma que a limpeza é de responsabilidade do executante, devendo destinar os resíduos para um local correto.

**Figura 7:** Entulho da obra descartado incorretamente (Fonte: Dos Autores 2019)

**Figura 8:** Entulho da obra descartado incorretamente (Fonte: Dos Autores 2019)

**Figura 9:** Entulho da obra descartado incorretamente (Fonte: Dos Autores 2019)

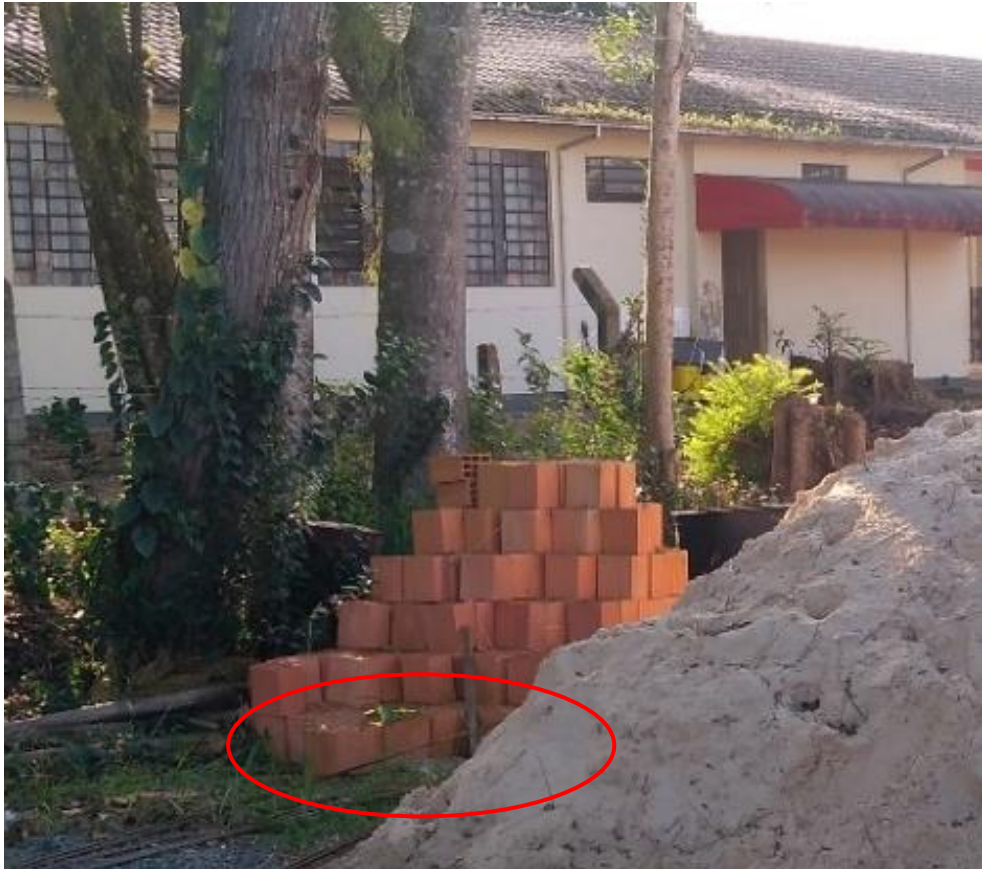
Com relação ao material usado na obra, alguns encontravam-se armazenados corretamente em cima de paletes ou toras de madeiras, outros não tinham proteção e estavam em contato direto com o solo.

**Figura 13: Materiais em contato direto com o solo (Fonte: Dos Autores 2019)**

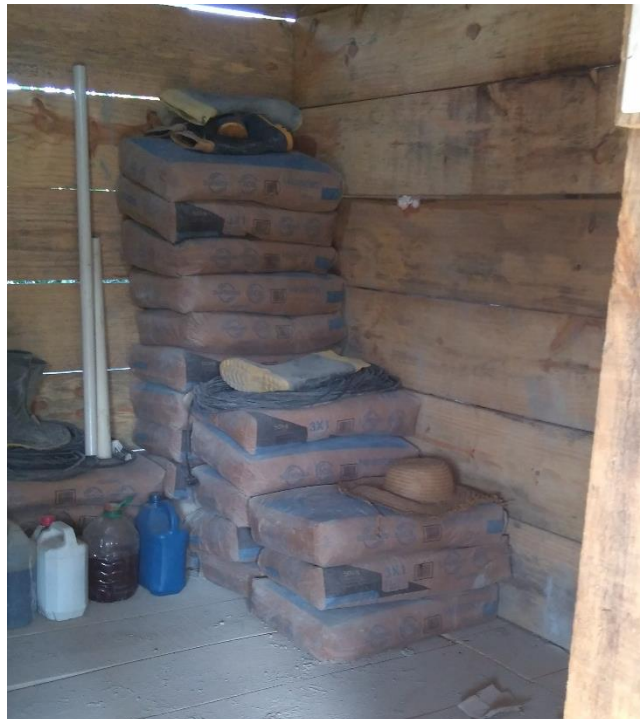
Sobre o armazenamento de sacos de cimento, cal hidratado, argamassa ou gesso, estes devem ser estocados em um lugar fechado para evitar ação da água e umidade, assim de acordo como foi feito na obra. Contudo, os sacos devem estar sobre um estrado e as pilhas não devem entrar em contato com a parede tornando o armazenamento dos materiais inapropriado.

**Figura 15:** Sacos armazenados incorretamente (Fonte: Dos Autores 2019)

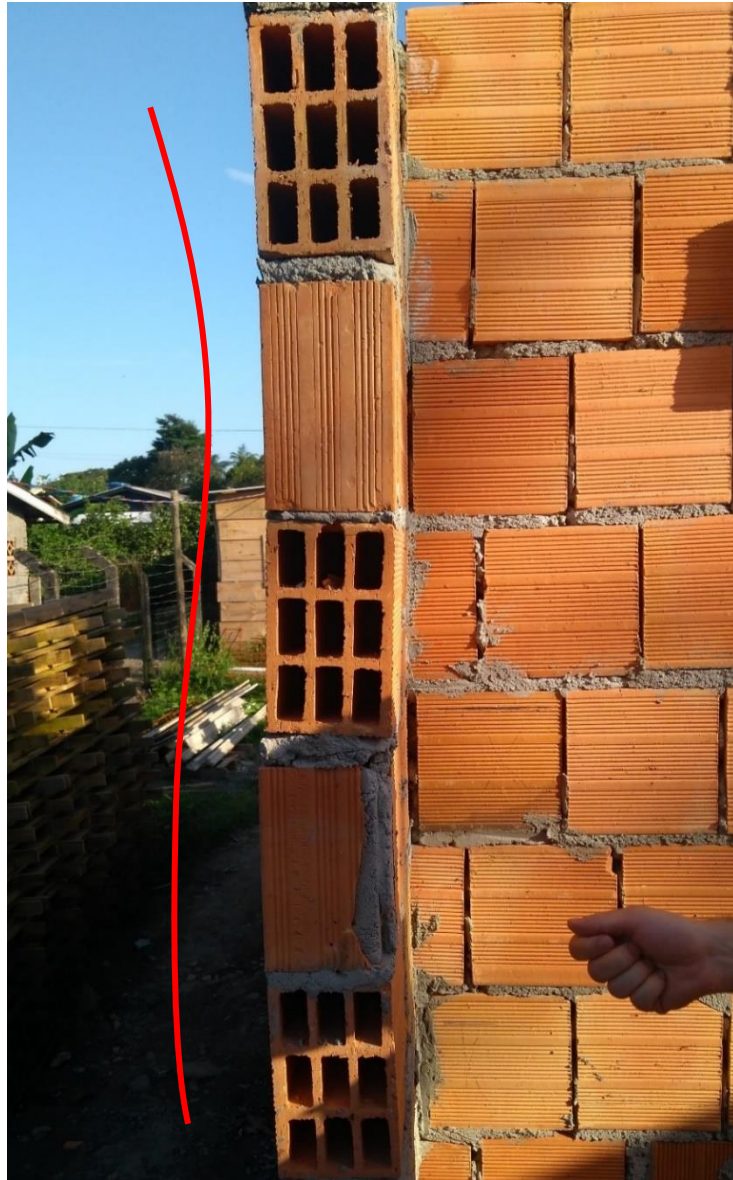
Em um dos consultórios foi possível observar barrigas nas paredes já levantadas devido ao mal posicionamento dos blocos cerâmicos.

**Figura 22:** Barriga na parede (Fonte: Dos Autores 2019)

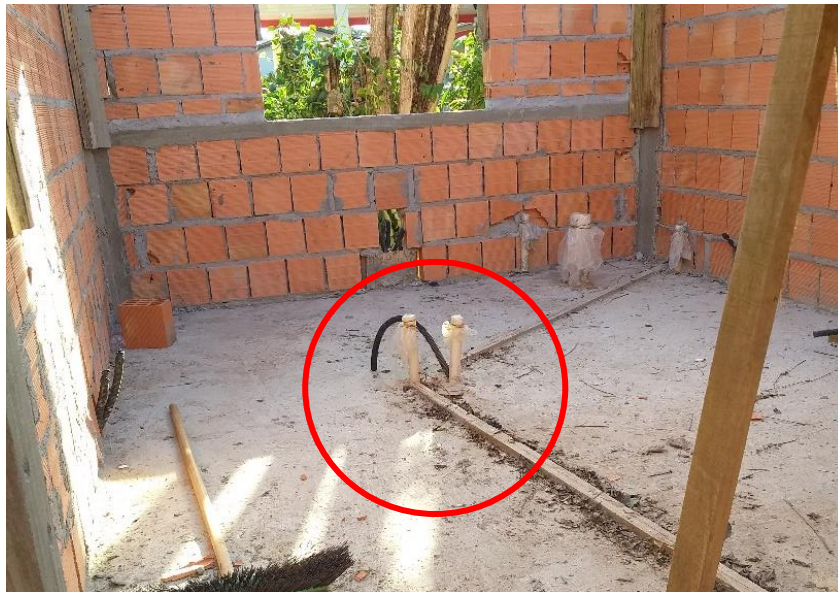
Durante a visita notou-se que as tubulações hidráulicas estavam em fase de finalização, porém de acordo com o depoimento de um dos trabalhadores, em um dos consultórios, na sala do dentista, a tubulação para a cadeira odontológica foi posta no local errado, sendo que o mesmo já foi analisado pelo responsável, mas até agora nenhuma medida foi tomada para solucionar o problema.

**Figura 23:** Tubulação no consultório do dentista (Fonte: Dos Autores 2019)

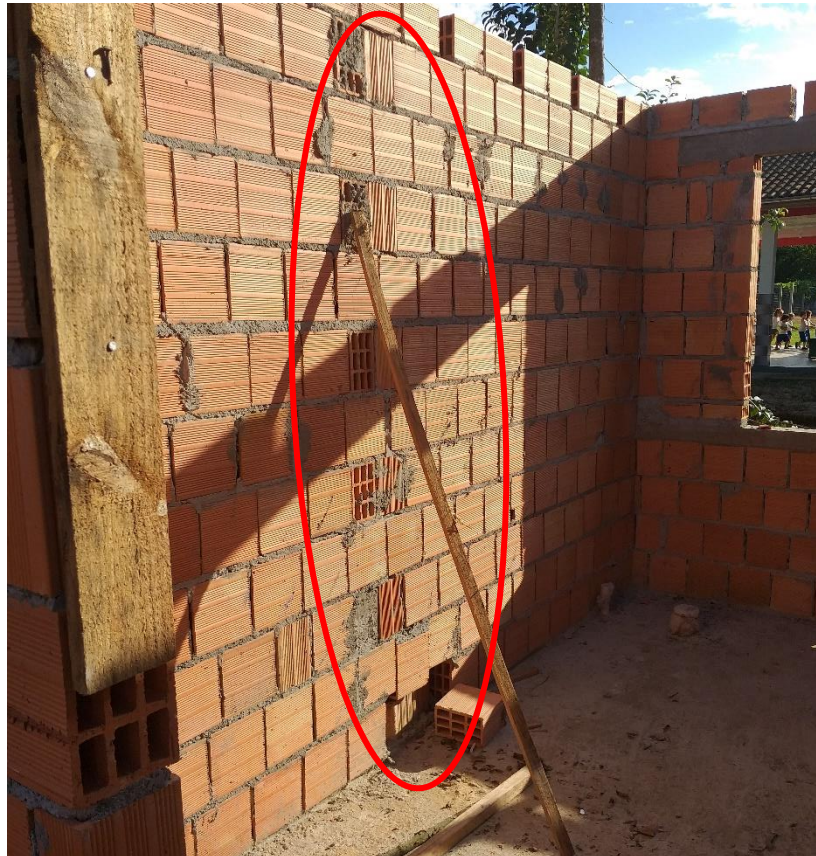
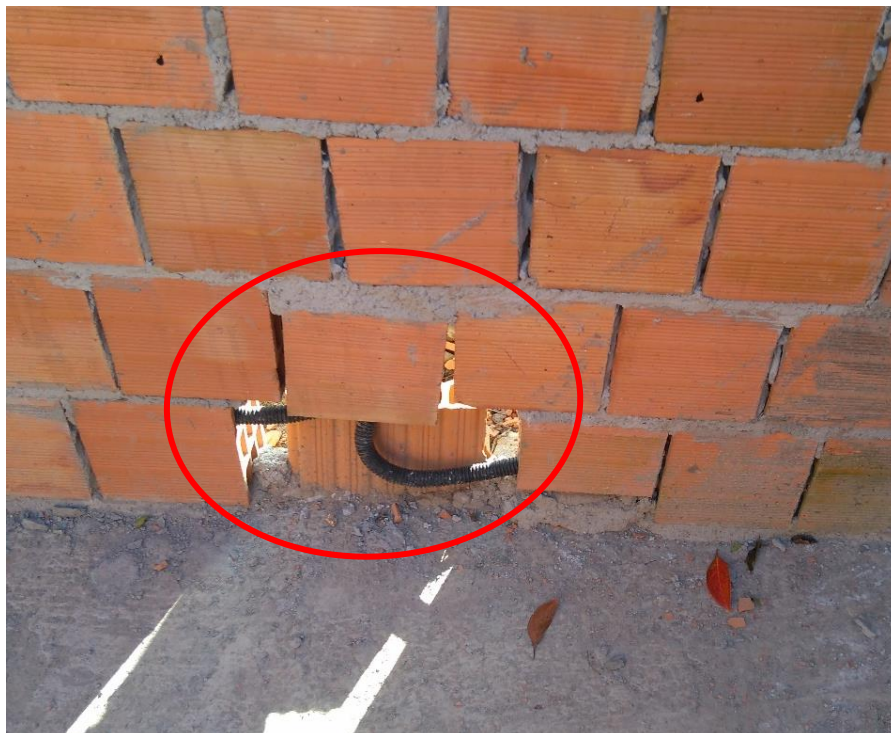
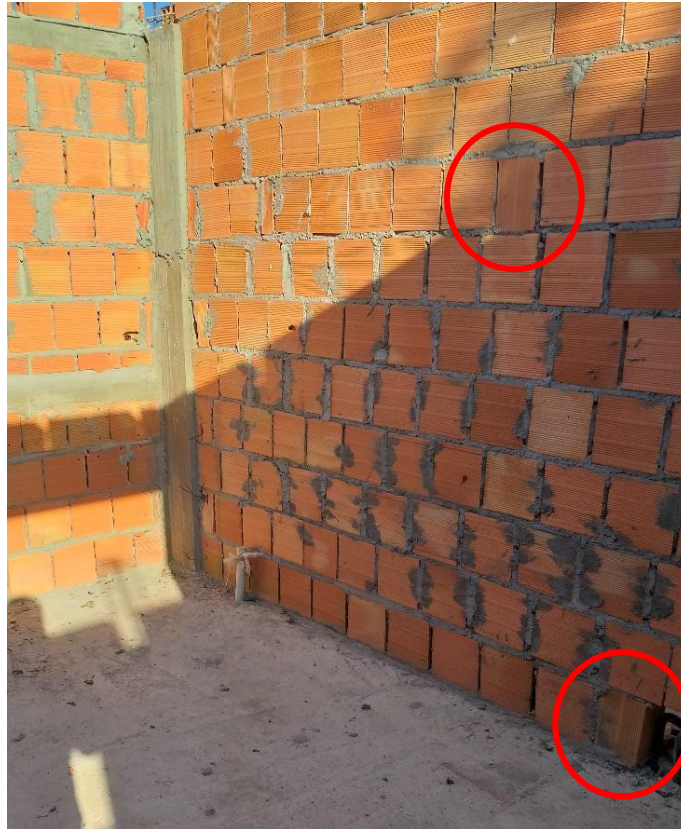
As tubulações da rede elétrica também estavam em fase de finalização, contudo, em alguns locais de execução da tubulação haviam irregularidades na colocação dos blocos cerâmicos, visto que esses devem seguir a fiada, de modo a ficarem somente todos na vertical ou todos na horizontal. Em certos ambientes, também foram encontrados blocos cerâmicos fraturados.

**Figura 25:** Blocos cerâmicos assentados incorretamente (Fonte: Dos Autores 2019)

**Figura 26:** Blocos cerâmicos assentados incorretamente (Fonte: Dos Autores 2019)

**Figura 27:** Blocos cerâmicos assentados incorretamente (Fonte: Dos Autores 2019)

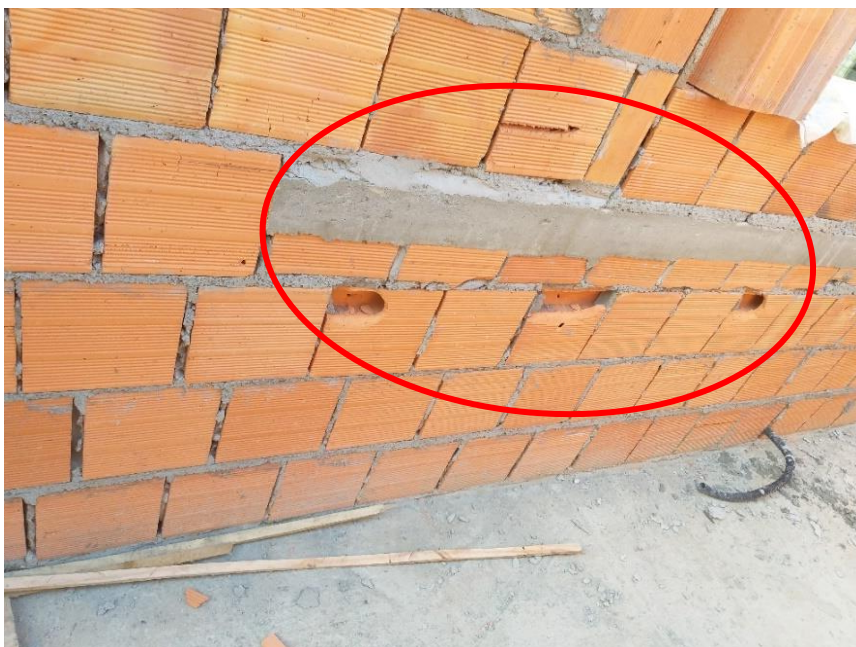
**Figura 28:** Blocos cerâmicos fraturados (Fonte: Dos Autores 2019)

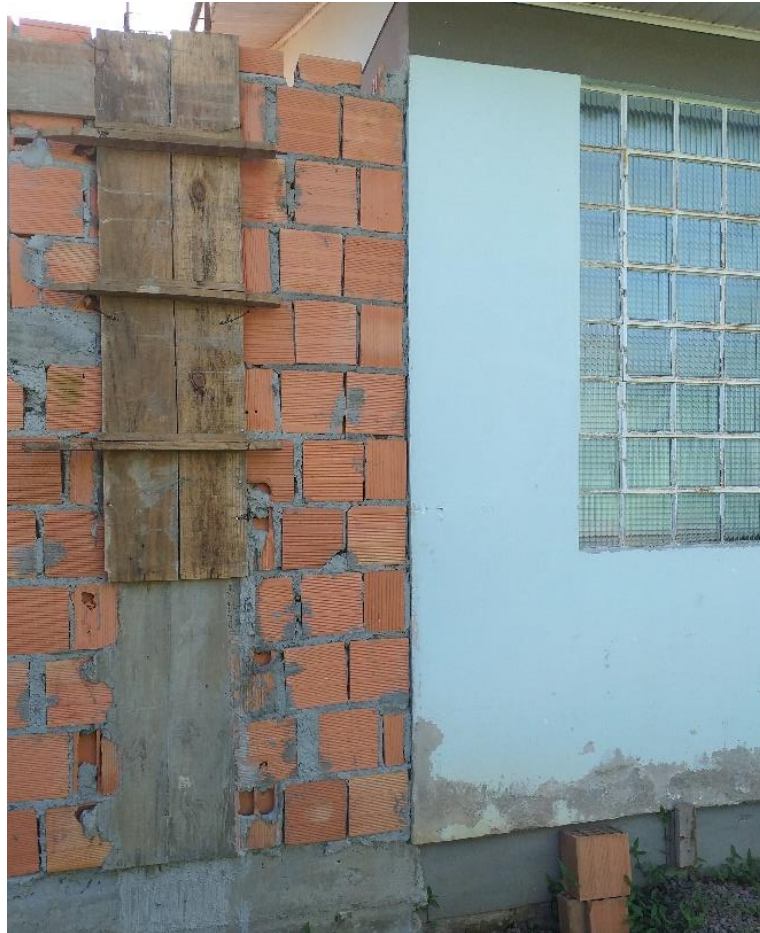
Do lado de fora da obra, mais exatamente no encontro entre a antiga e a nova estrutura da unidade, observou-se que não foi realizada a devida vedação na junta entre as construções para evitar a umidade e a passagem de água da chuva, podendo acarretar em complicações posteriores.

**Figura 29:** Encontro entre antiga e nova estrutura da UBS Mãe Luzia (Fonte: Dos Autores 2019)

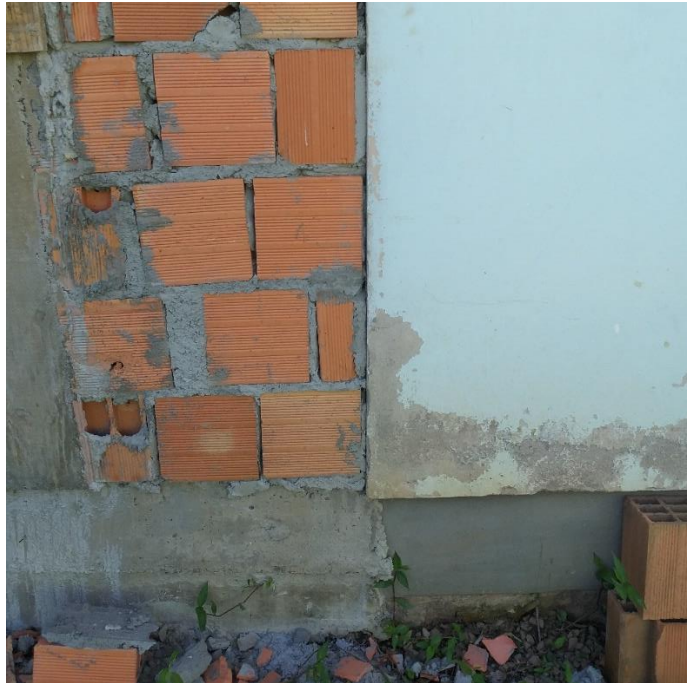
Além disso, já havia infiltração em todo o perímetro das paredes externas próximas ao chão da antiga estrutura da UBS Mãe Luzia, e visto que a construção nova possui a mesma altura da fundação da antiga, foi observado que o mesmo problema pode acontecer na nova área.

**Figura 30:** Encontro das estruturas e infiltração (Fonte: Dos Autores 2019)

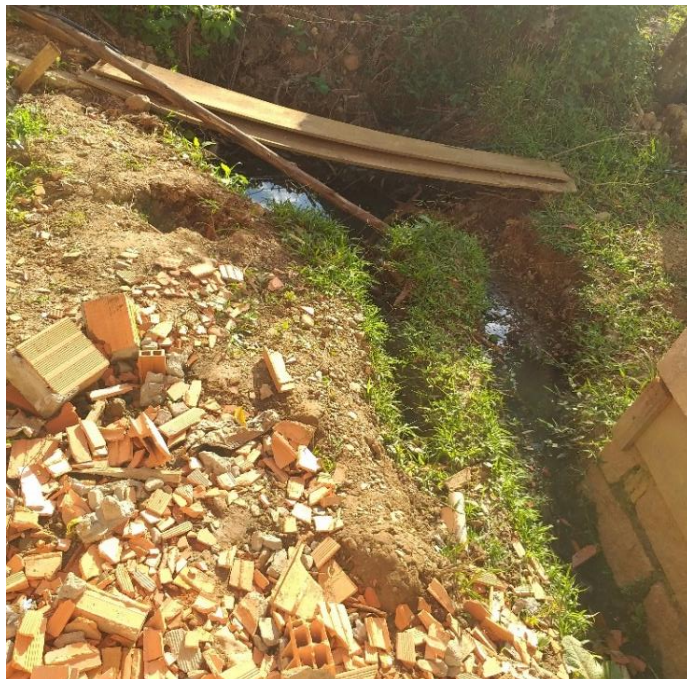
Do lado oposto da edificação, foi visto grande acúmulo d'água bem ao lado da antiga construção e próxima da nova, sendo necessário serviço de drenagem e impermeabilização desta área, para que posteriormente não ocorra o risco de infiltração da obra.

**Figura 31:** Grande quantidade de água parada na lateral das construções (Fonte: Dos Autores 2019)
