## RELATÓRIO DE ACOMPANHAMENTO DAS OBRAS PÚBLICAS MUNICIPAIS

**Relatório número:** RAO 012/OSC/2019

**Data da 2ª visita:** 24/04/2019

**Objeto:** Contratação de empresa para execução dos serviços necessários às obras reforma (área = 60,95m<sup>2</sup>) e ampliação (área = 177,88m<sup>2</sup>) da UNIDADE BÁSICA DE SAÚDE (UBS PORTE 1) localizada na rua Ver. José Dandolini – bairro Mãe Luzia no Município de Criciúma-SC.

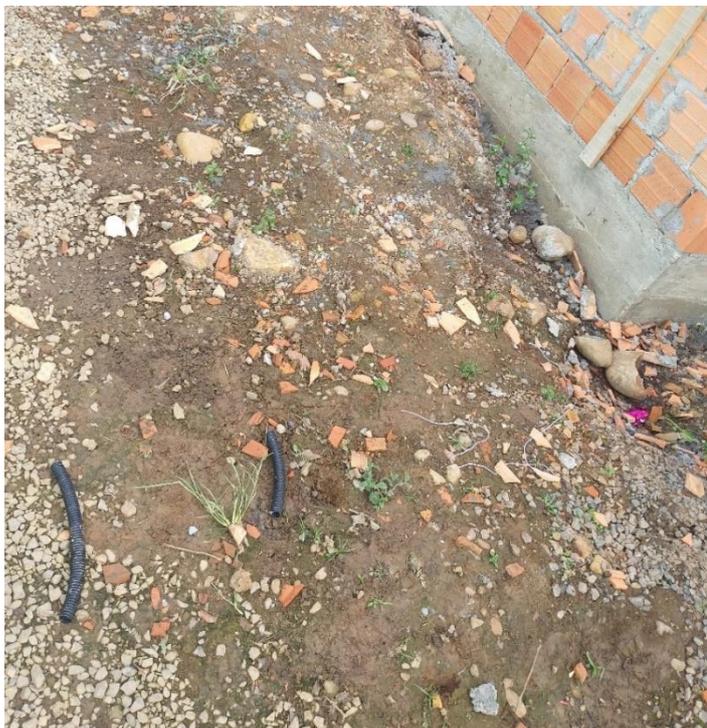
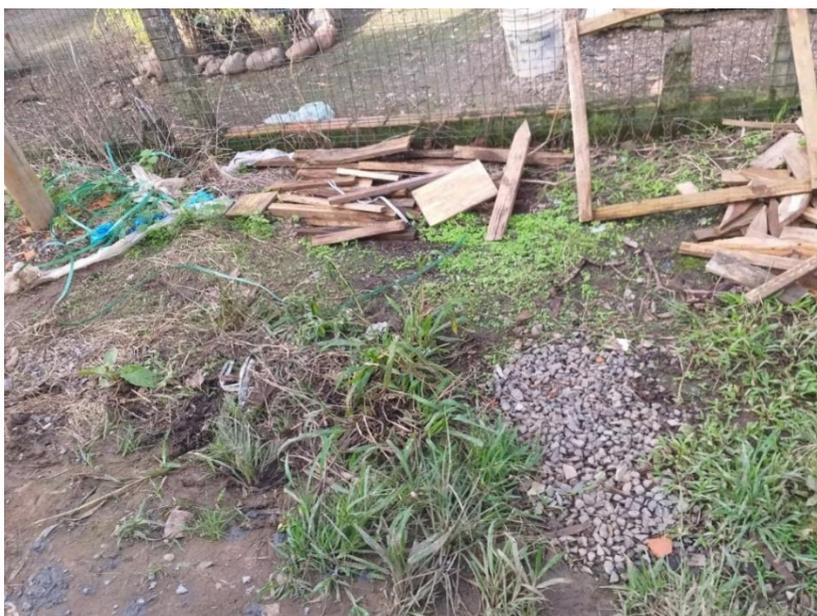
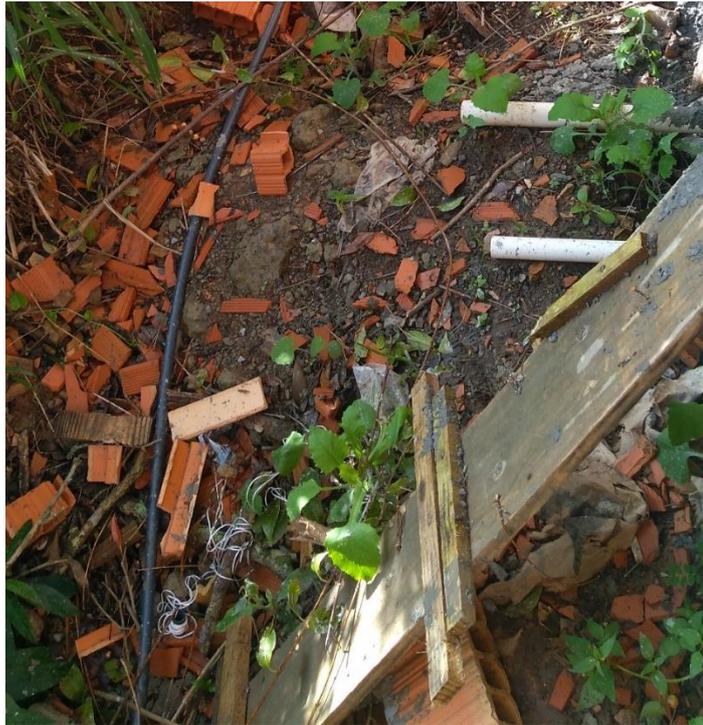
Na primeira visita realizada à obra, notou-se que havia muita sujeira por e todo o canteiro de obra além de desorganização, problema este que persistia na segunda visita.

**Figura 10:** Entulho da obra descartado incorretamente (Fonte: Dos Autores 2019)

**Figura 11:** Entulho da obra descartado incorretamente (Fonte: Dos Autores 2019)

**Figura 12:** Entulho da obra descartado incorretamente (Fonte: Dos Autores 2019)

Alguns problemas foram novamente relatados, entre eles a limpeza e organização do canteiro de obras e o descarte incorreto dos entulhos gerados pela construção, lembrando que o descarte do material é de responsabilidade da empresa contratada. Foi observado ainda que os problemas de barrigas nas paredes externas se tornaram ainda mais visíveis.

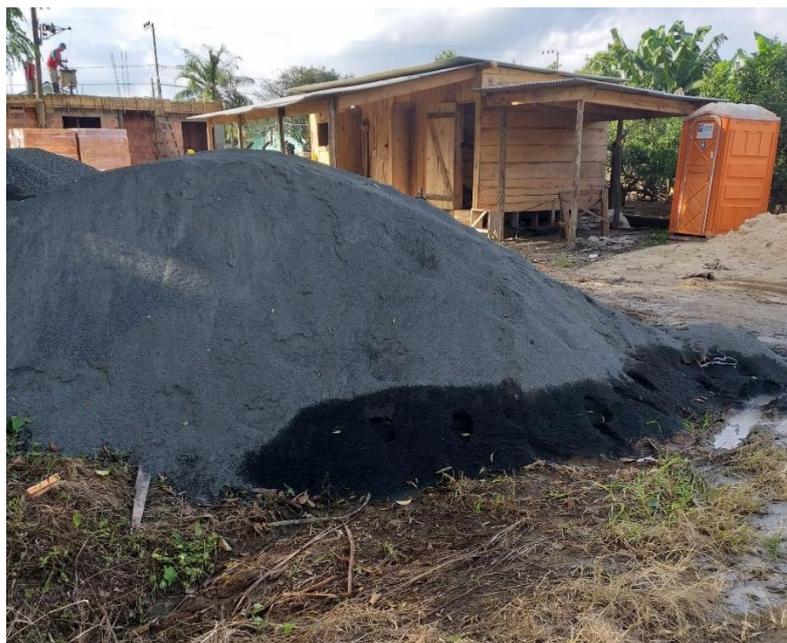
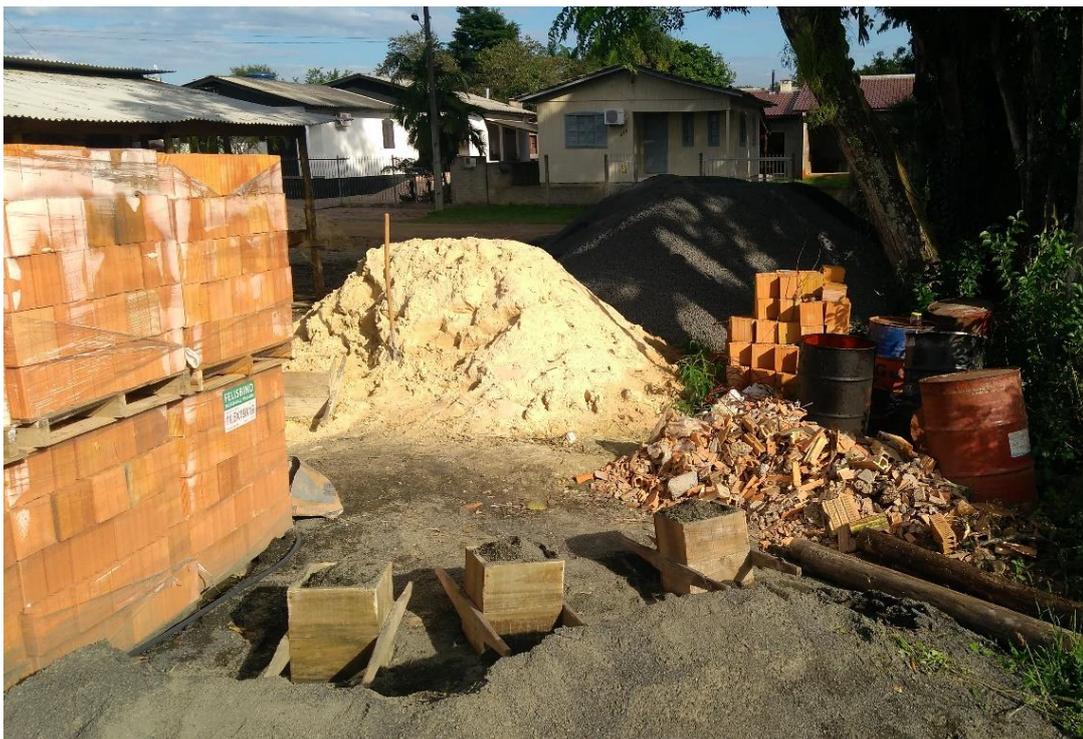
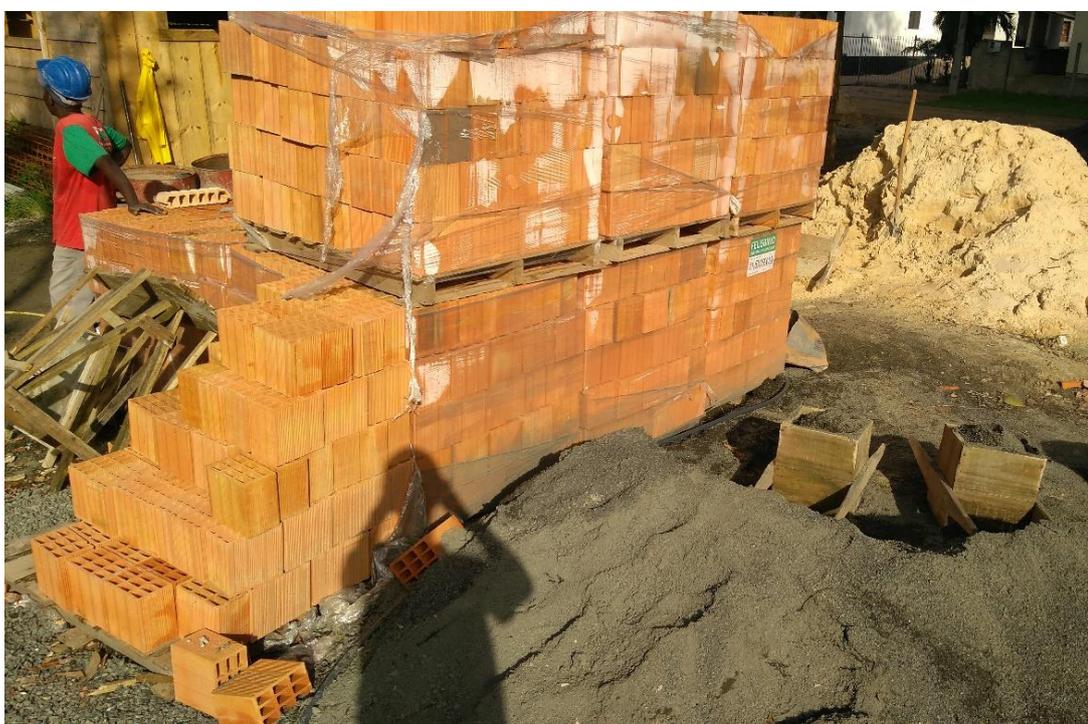
Percorrendo o canteiro, não foi observado nenhuma mudança com relação ao armazenamento dos materiais desde a primeira visita, porém as barras metálicas encontravam-se em processo de oxidação, pois ficaram expostas à agentes naturais como a chuva e a umidade.

**Figura 13:** Armazenamento do material (Fonte: Dos Autores 2019)

**Figura 14:** Armazenamento dos materiais (Fonte: Dos Autores 2019)

**Figura 15:** Armazenamento de blocos cerâmicos (Fonte: Dos Autores 2019)

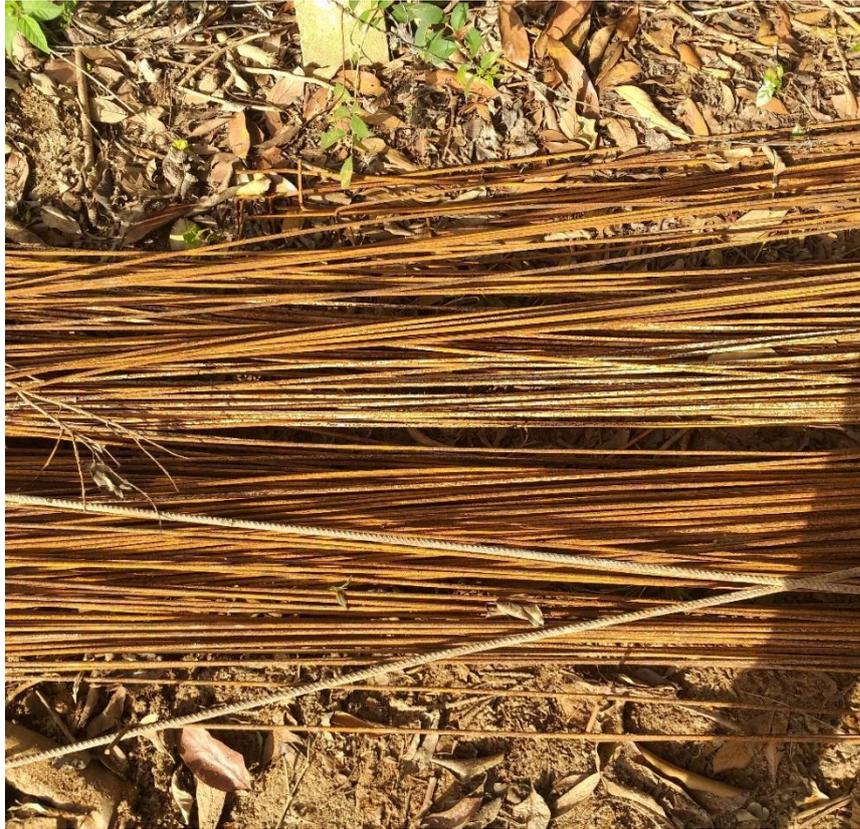
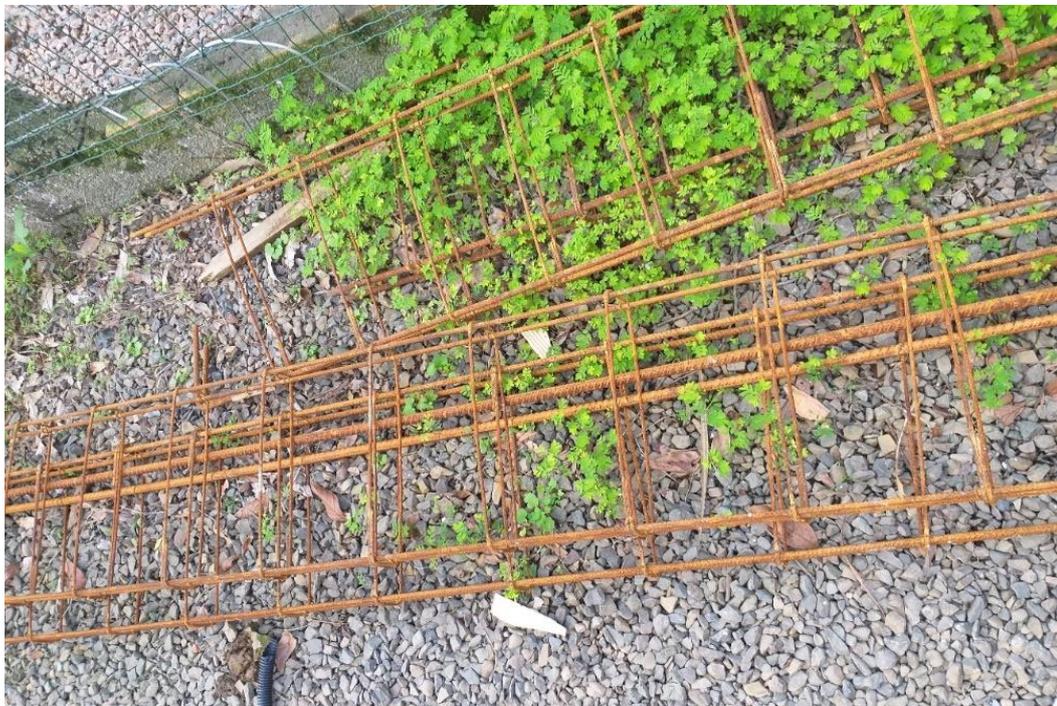
**Figura 16:** Barra metálica e processo de oxidação (Fonte: Dos Autores 2019)

**Figura 17:** Ferragem em processo de oxidação (Fonte: Dos Autores 2019)

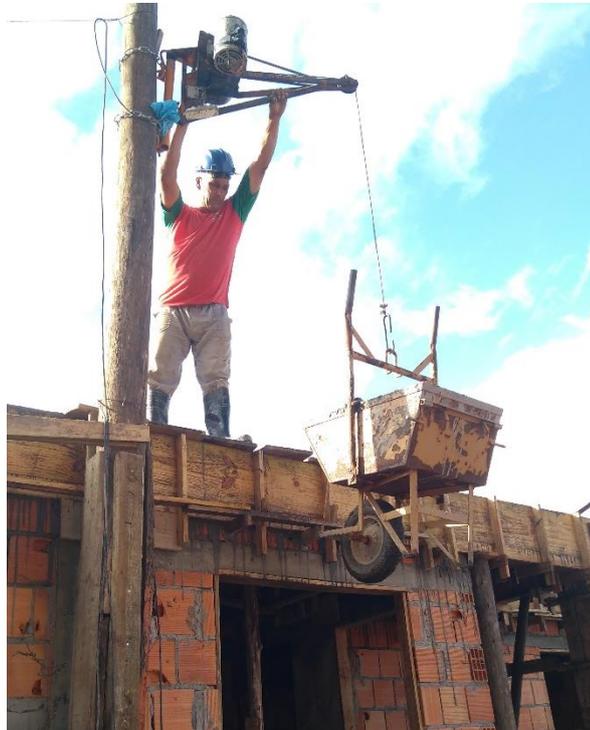
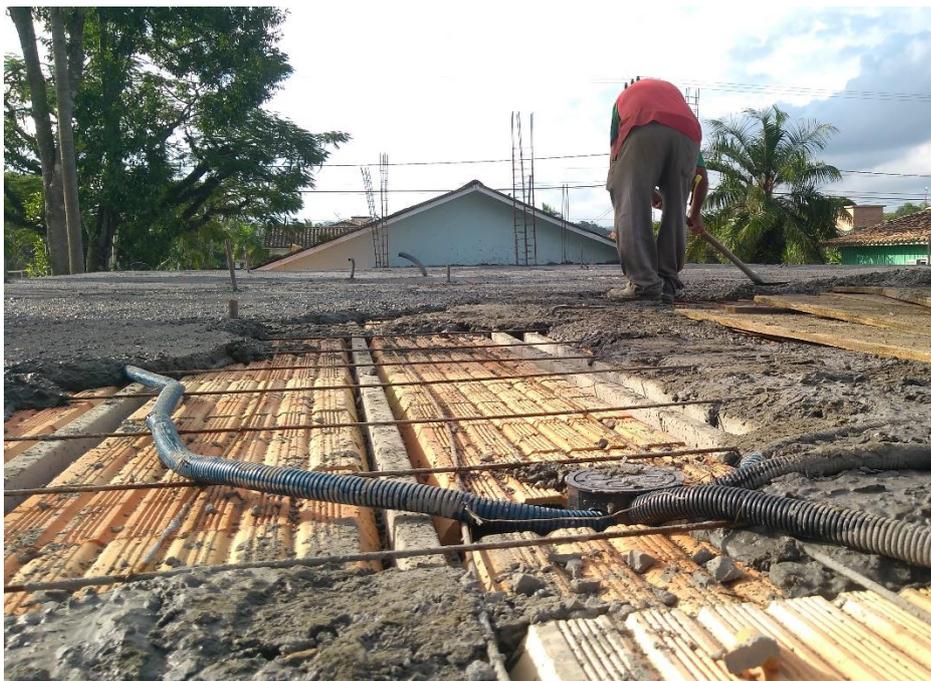
Sobre o andamento da obra, esta está em fase de execução da laje pré-moldada. Diversos trabalhadores estavam no local fazendo a concretagem da mesma, alguns sem os EPIs necessários.

**Figura 18:** Trabalhador sem EPI necessário (Fonte: Dos Autores 2019)

**Figura 19:** Concretagem da laje e trabalhador sem EPI (Fonte: Dos Autores 2019)

Após a segunda visita a UBS Mãe Luzia, foi possível observar que a obra está em estágio avançado. Observou-se que diversas etapas haviam sido concluídas e a laje pré-moldada estava em processo de execução, porém os trabalhadores não usavam os devidos EPIs para esta etapa.

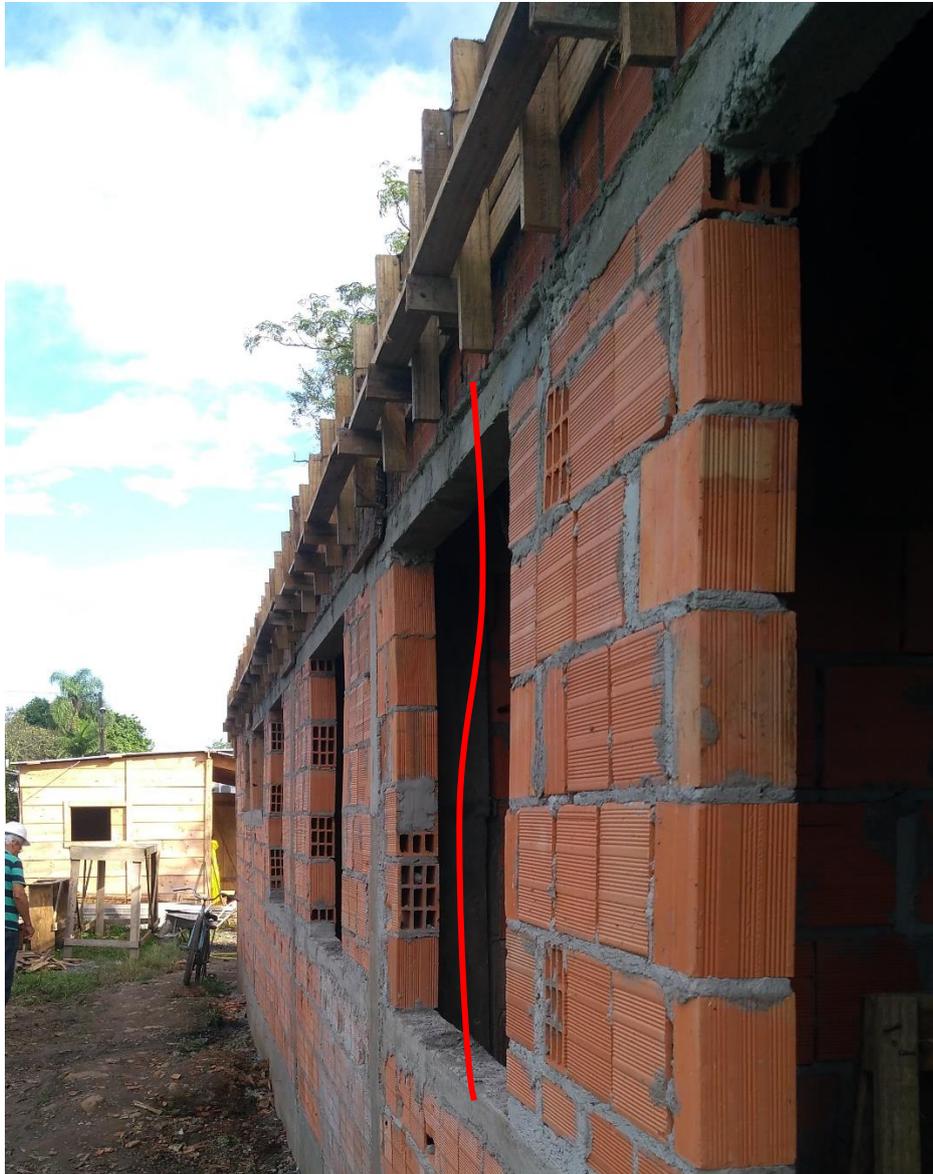
Na última visita foi observado barrigas nas paredes externas da edificação, estas que ainda permanecem e estão ainda mais visíveis.

**Figura 24:** Barriga nas paredes externas da edificação (Fonte: Dos Autores 2019)
