## RELATÓRIO DE ACOMPANHAMENTO DAS OBRAS PÚBLICAS MUNICIPAIS

**Relatório número:** RAO 010/OSC/2019

**Data da 17ª visita:** 02/04/2019

**Objeto:** Contratação de empresa de engenharia para execução dos serviços necessários a implantação do **PARQUE DOS IMIGRANTES**, numa área total de 61.094,00m<sup>2</sup> localizada as margens do anel viário – Vila Francesa no Distrito de Rio Maina Município de Criciúma-SC. Convênio nº. 2015TR001194 entre GOVERNO DO ESTADO x MUNICÍPIO DE CRICIÚMA.

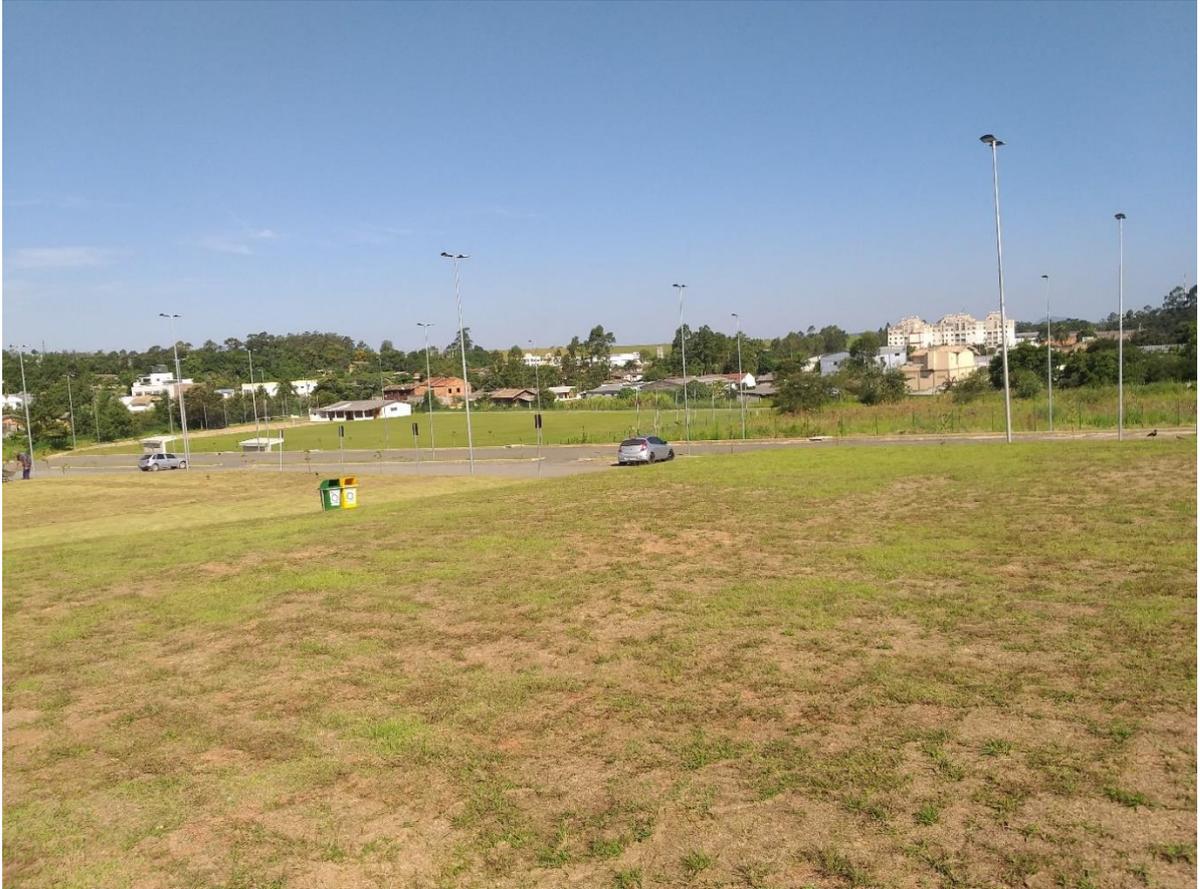
Logo ao adentrar no parque, verificou-se que os serviços de paisagismo como o plantio de grama do tipo esmeralda e o plantio de árvores estavam concluídos por todo o perímetro, entretanto inúmeras partes do gramado se encontram com uma vegetação ressecada e cheio de falhas. Notou-se também que o parque conta com inúmeras placas de sinalização, informações e avisos.

**Figura 8:** Vista parcial à direita com gramado ressecado. (Fonte: Dos Autores 2019)

No que se refere aos serviços de paisagismo foi observado que grande parte da vegetação está ressecada, em alguns locais sendo tomados por inços. Verificou-se também que devido aos problemas com a vegetação o labirinto verde encontrava-se temporariamente interditado para manutenção.

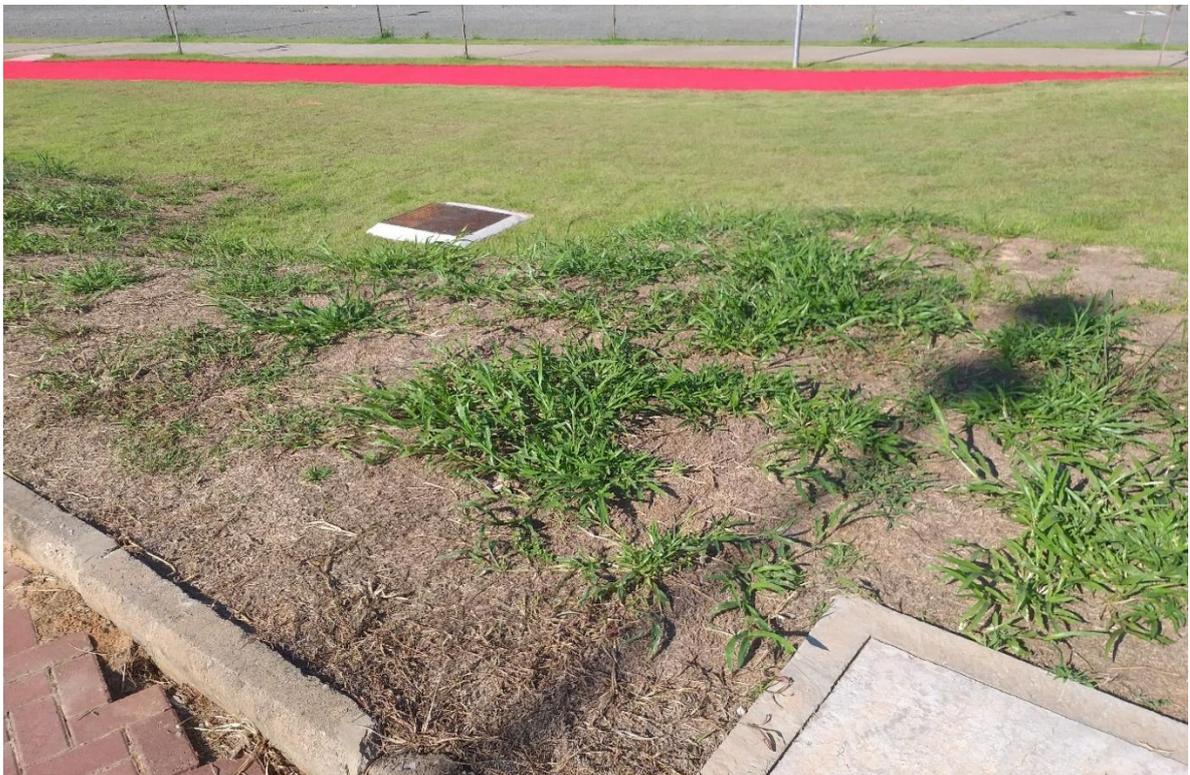
**Figura 9:** Vegetação ressecada tomada por inço. (Fonte: Dos Autores 2019)

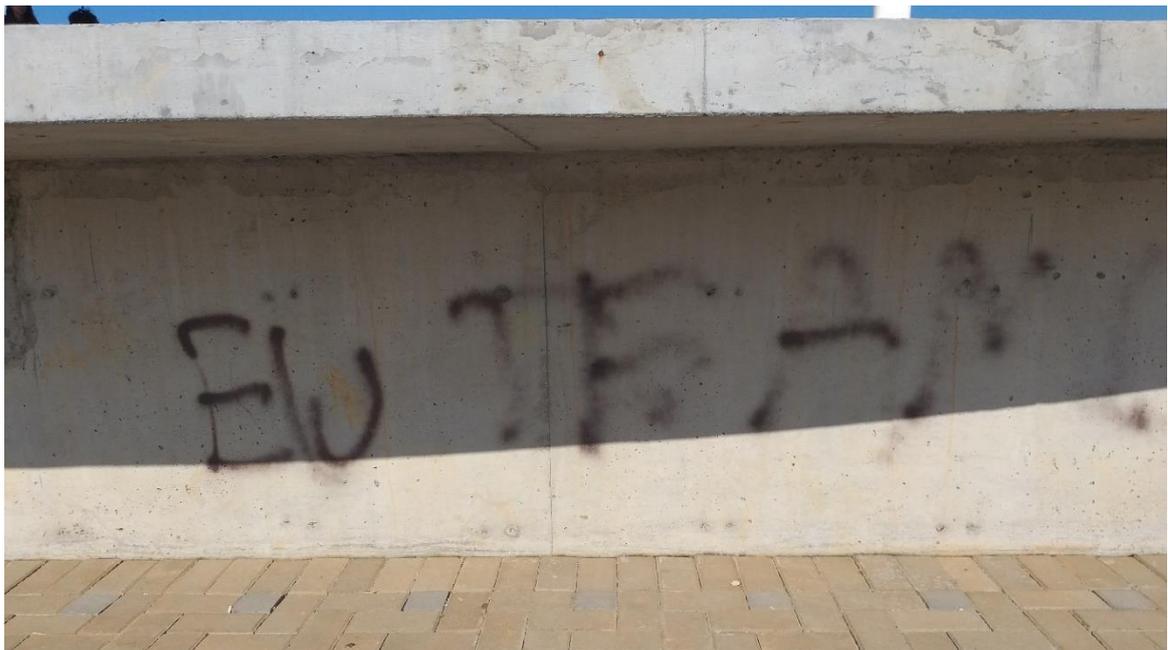
O palco onde serão realizados os eventos do parque estava finalizado, ele conta com rampa de acessibilidade e com escadas na sua parte posterior. Na parte frontal, observou-se que a estrutura contém pichações e no guarda corpo haviam fios de aço rompidos, além disso algumas placas do teto estavam em desnível e descoladas.

**Figura 15:** Pichação no palco. (Fonte: Dos Autores 2019)

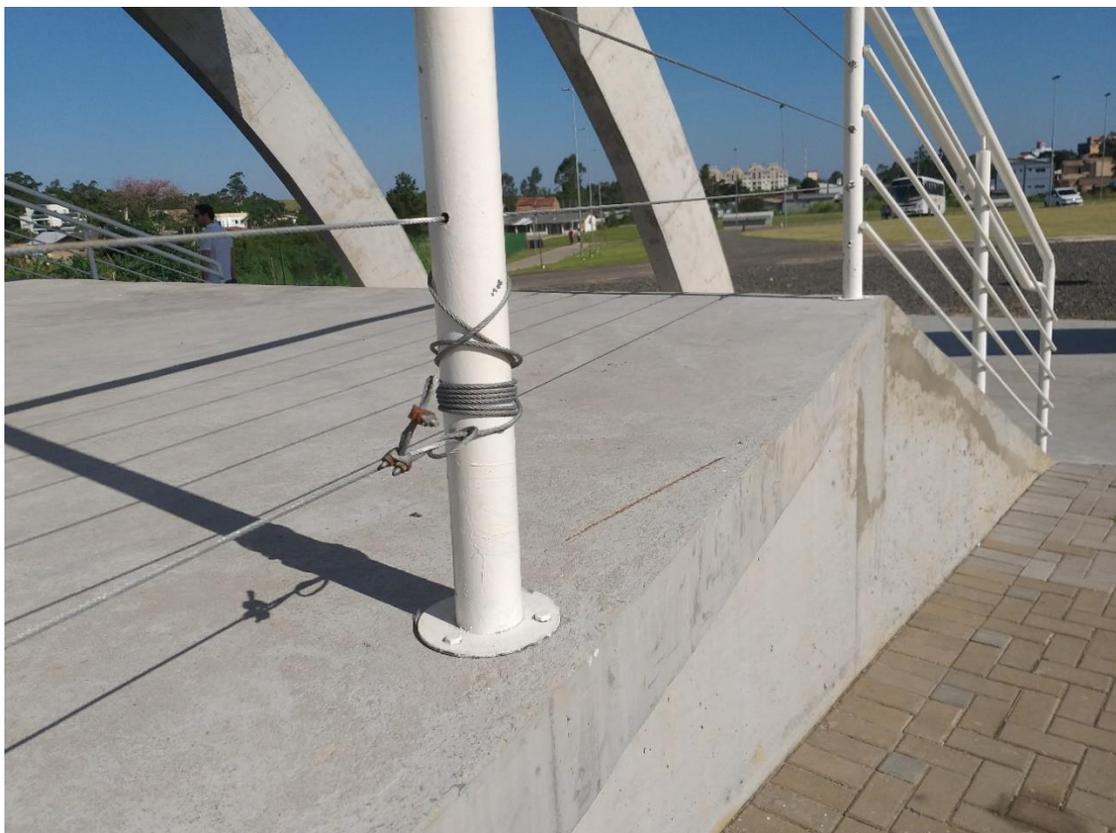
**Figura 17:** Fio de aço rompido. (Fonte: Dos Autores 2019)

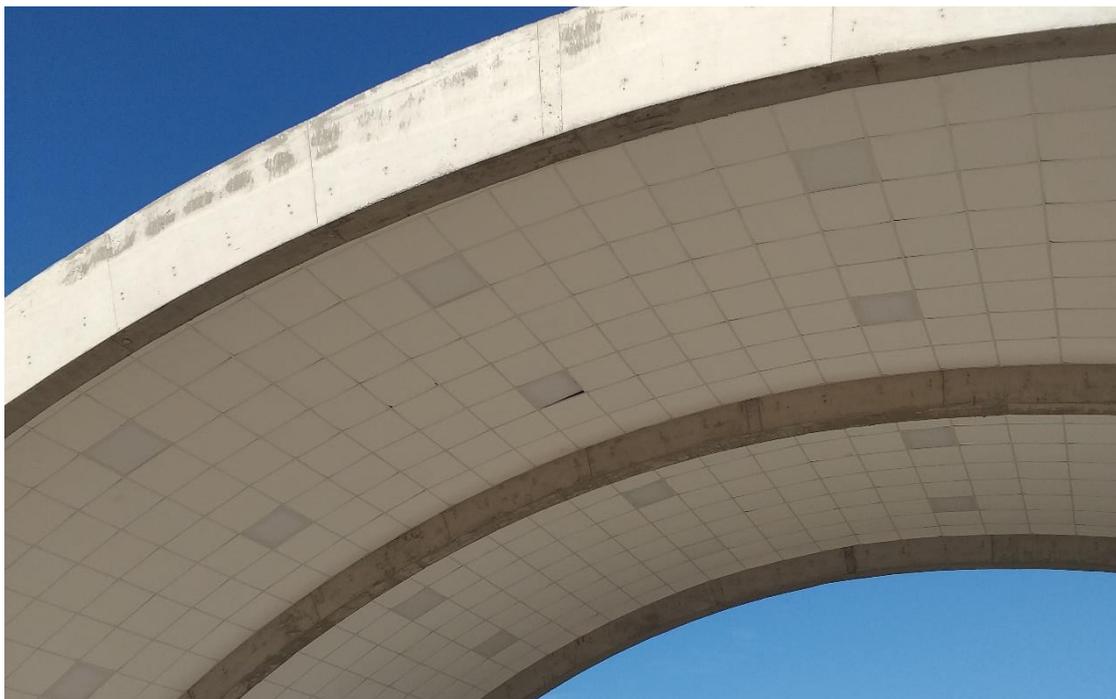
**Figura 18:** Placas em desnível e descoladas. (Fonte: Dos Autores 2019)

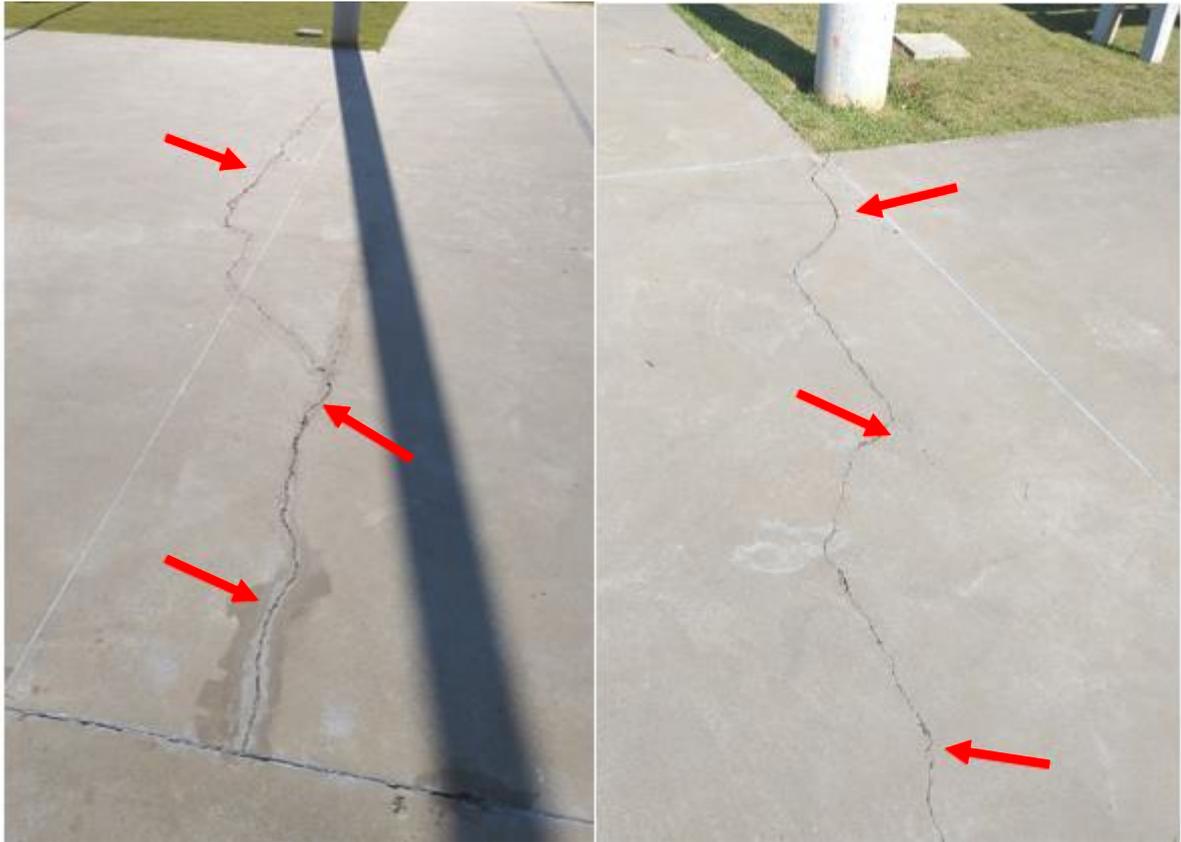
O parque conta com alguns equipamentos de lazer, como por exemplo: quadra poliesportiva, quadra de basquete, quadras de vôlei de areia, quadra de futebol de areia, academia ao ar livre e o parque infantil. Entretanto foi apurado que as quadras poliesportivas apresentam inúmeras patologias por todo o perímetro, como fissuras e rachaduras. Os demais equipamentos se encontram sem complicações perceptíveis.

**Figura 45:** Fissuras na quadra poliesportiva. (Fonte: Dos Autores 2019)

Logo na chegada as ruas que contornam o parque encontravam-se asfaltadas para facilitar o acesso. O parque conta com grande área e inúmeros equipamentos de lazer como quadra poliesportiva, campo de vôlei de areia, academia ao ar livre e parque infantil. Entretanto em relação aos problemas de fissuras nas quadras poliesportivas, notificada em visitas anteriores, estes ainda persistem mesmo após o término da construção. Os demais equipamentos não apresentam danificações visíveis.

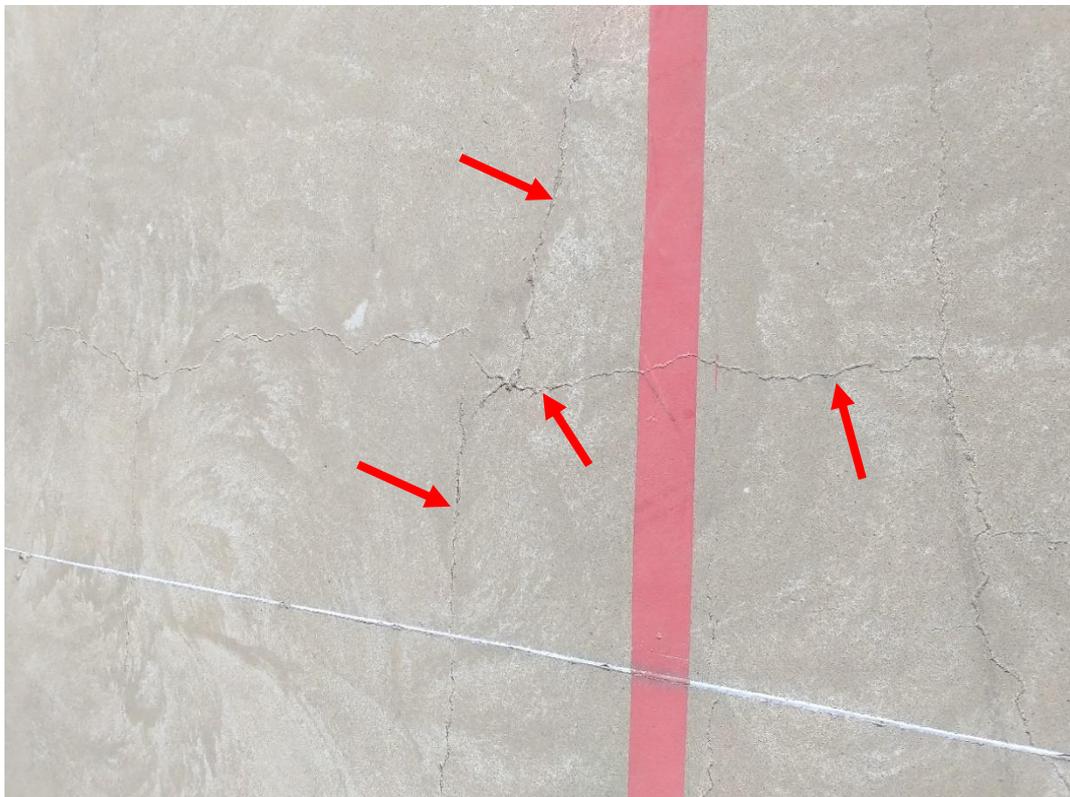
**Figura 46:** Fissuras na quadra poliesportiva. (Fonte: Dos Autores 2019)

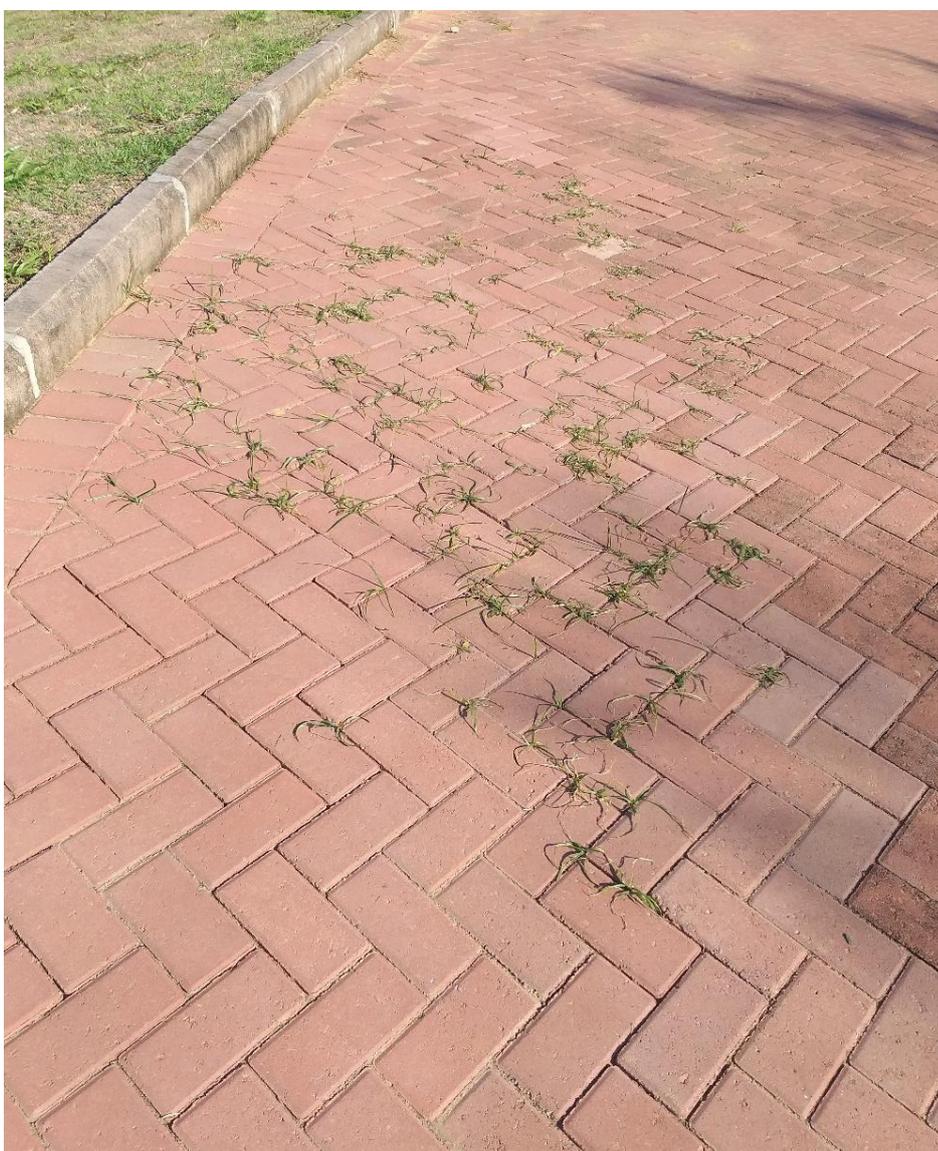
A obra engloba uma grande área, por isso contém ampla extensão de pista de caminhada com pavimentação de blocos de concreto pré-moldado do tipo paver, além de ciclovias de cobertura asfáltica. No entanto averiguou-se alguns problemas de desníveis e assentamento irregulares nos blocos de concreto no decorrer do passeio, da mesma forma identificou-se que há uma via de asfalto na parte posterior do palco de eventos com pavimentação muito danificada. Também foi verificado em algumas áreas o crescimento de vegetação entre os pavers, assunto decorrente já notificado pelo observatório social.

**Figura 49:** Crescimento de vegetação entre os pavers. (Fonte: Dos Autores 2019)

Outro ponto que permanece com problemas é referente aos blocos de concreto do tipo paver colocados pelo passeio. Ainda existem locais com crescimento de vegetação entre os blocos. Além disso, existem áreas com assentamentos irregulares e problemas em relação a resistência da sua base, pois percebe-se locais com desníveis evidentes.

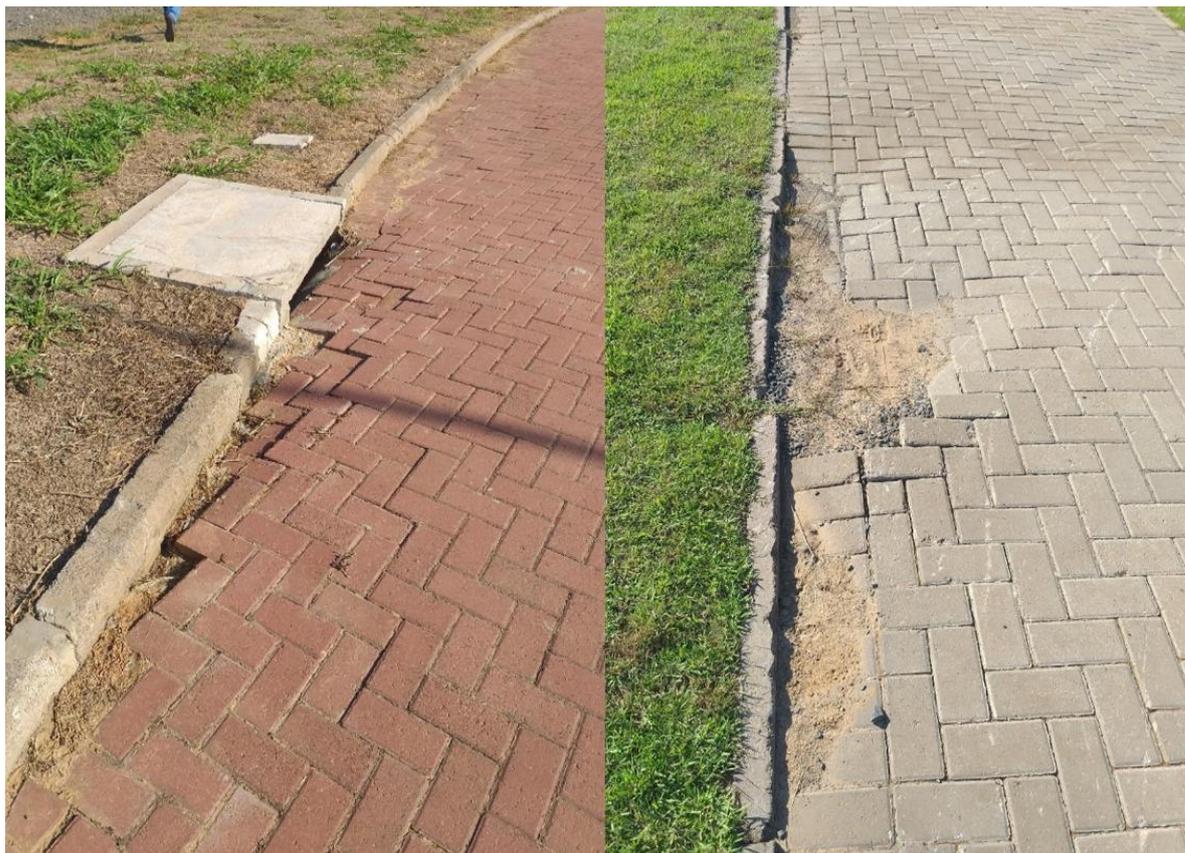
**Figura 50:** Desnívelamento dos pavers. (Fonte: Dos Autores 2019)

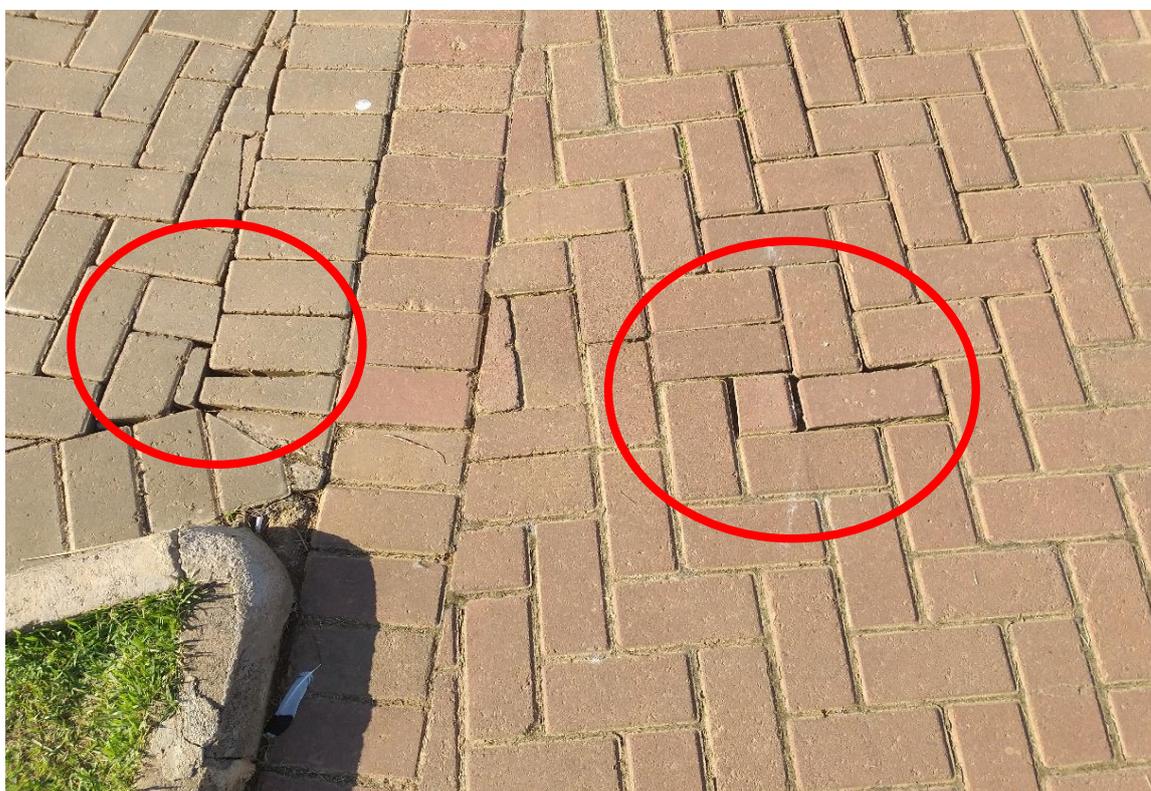
**Figura 51:** Assentamentos irregulares. (Fonte: Dos Autores 2019)

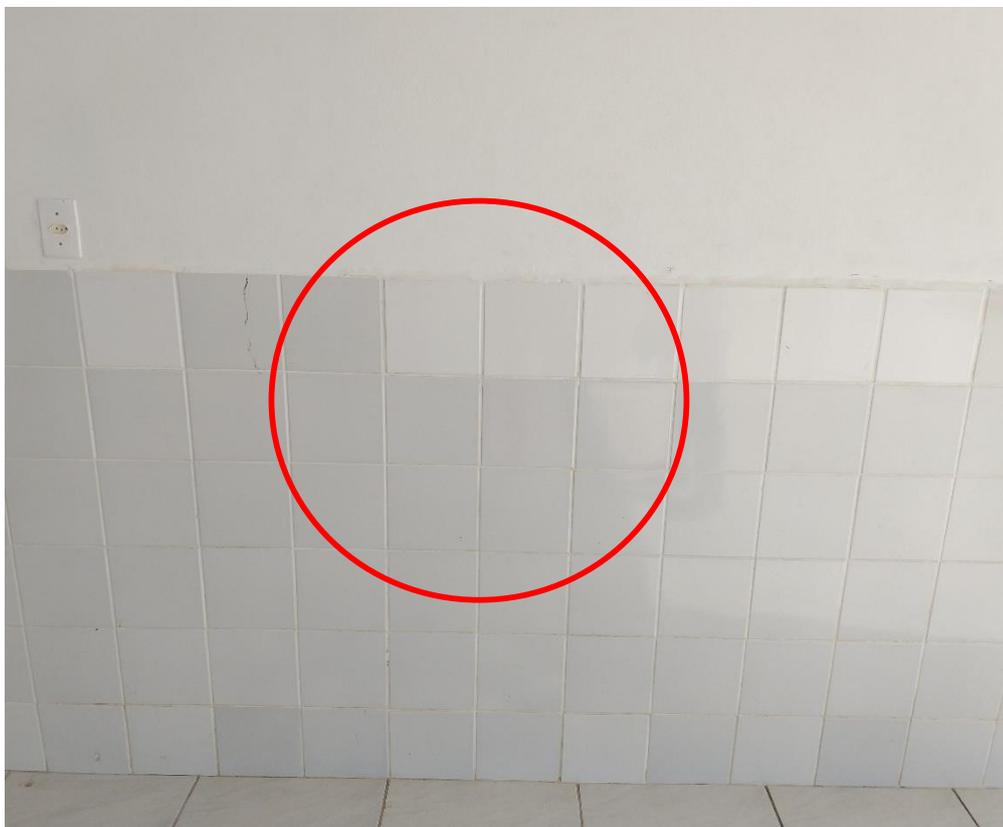
Na região onde se localiza a área de lazer foram onde averiguou-se os maiores problemas da obra, os azulejos tanto na parte interna quanto na externa apresentam diferenças visíveis em suas tonalidades, rejuntas desgastados e pisos danificados no ambiente.

**Figura 66:** Diferença de coloração nos azulejos do espaço. (Fonte: Dos Autores 2019)

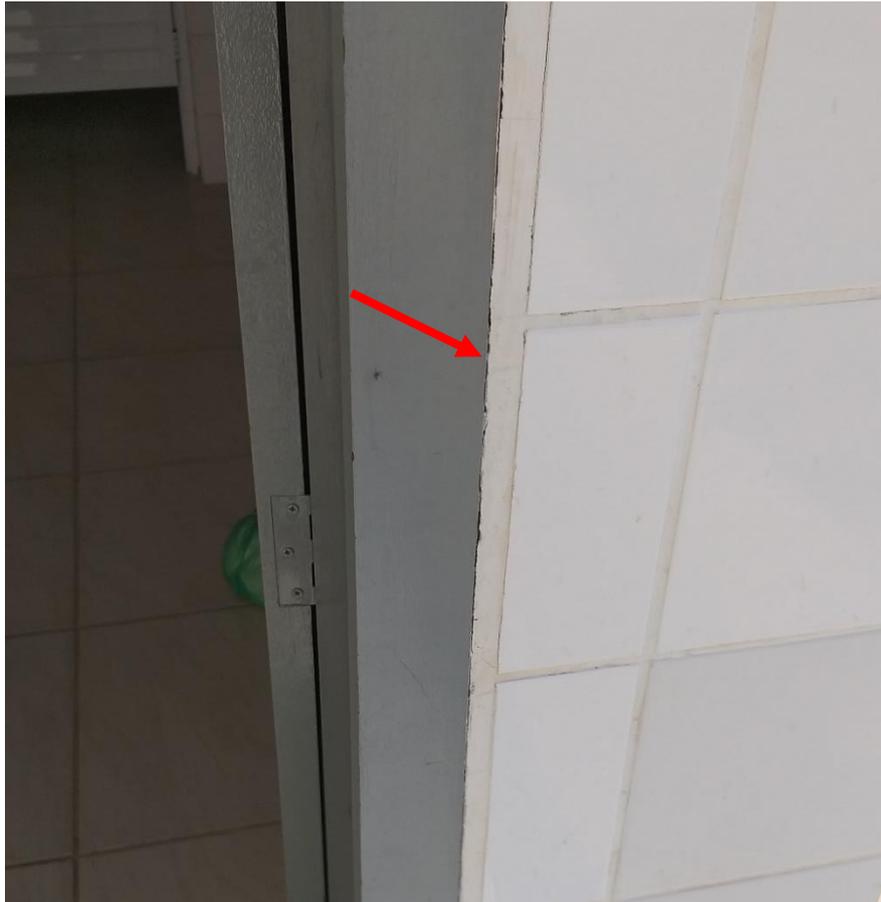
**Figura 67:** Rejuntas desgastadas. (Fonte: Dos Autores 2019)

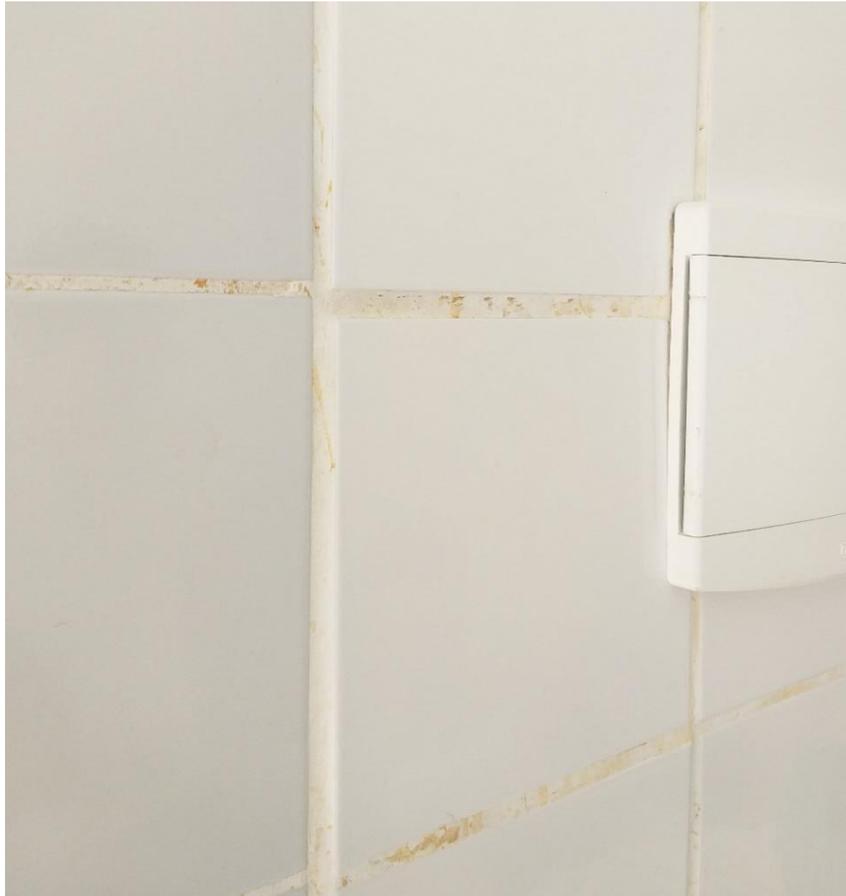
**Figura 69:** Desnível e excesso de rejunte nos azulejos. (Fonte: Dos Autores 2019)

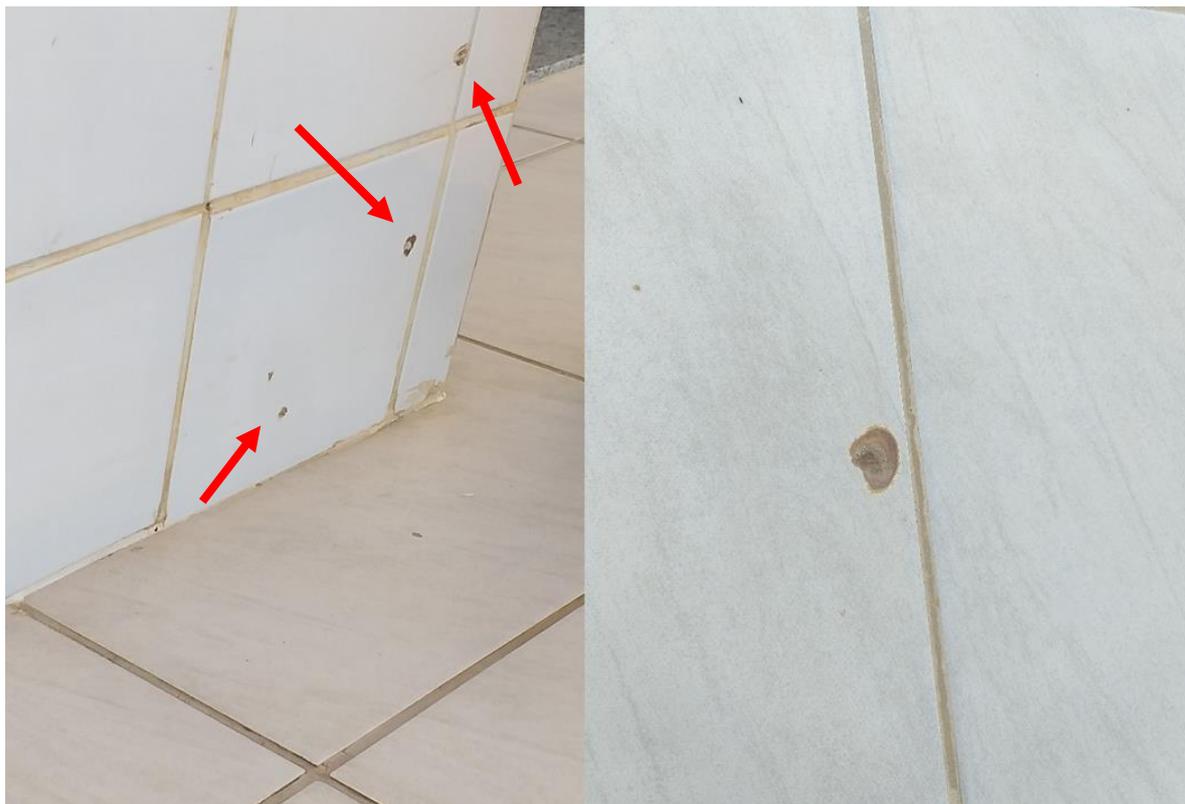
**Figura 71:** Pisos e azulejos danificados. (Fonte: Dos Autores 2019)

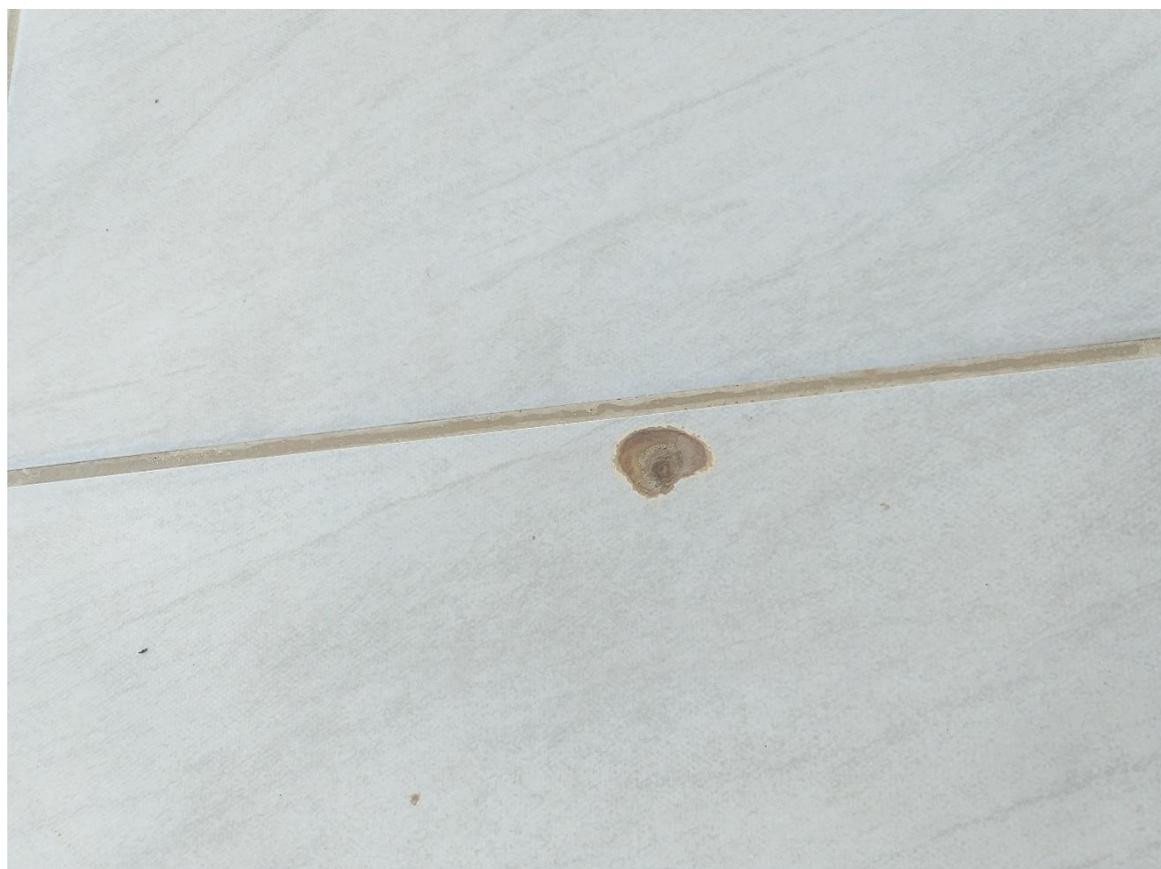
**Figura 72:** Pisos danificados. (Fonte: Dos Autores 2019)

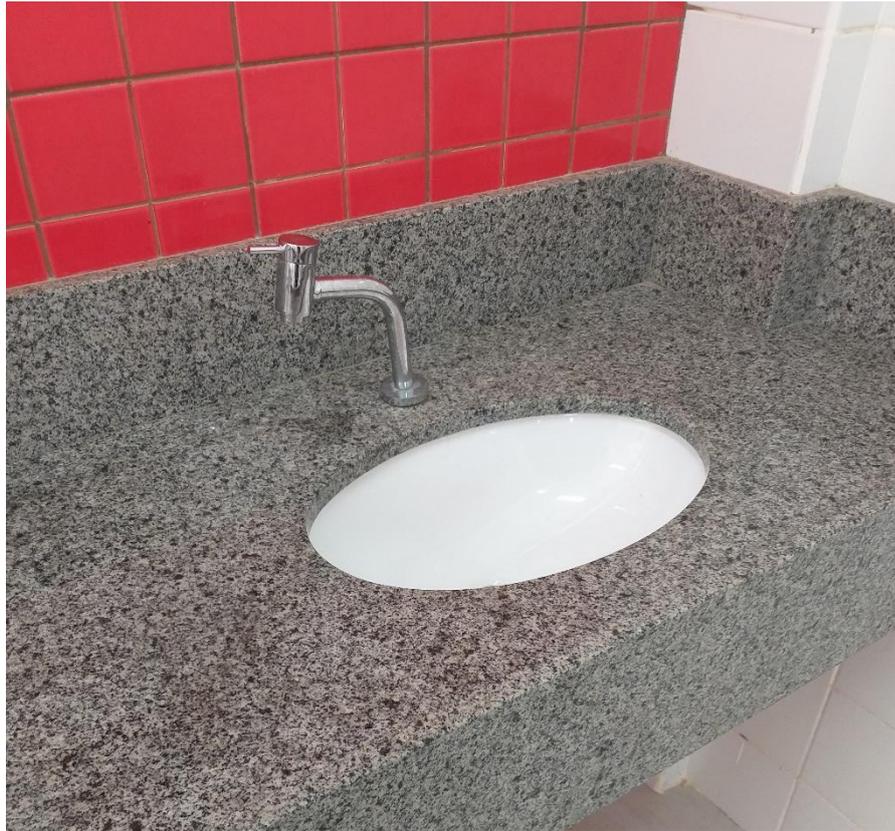
Além disso, no mesmo local foi informado pela funcionária de limpeza inúmeros problemas com atos de vandalismo. No banheiro feminino observou-se que várias torneiras se encontram soltas e algumas quebradas, também haviam acabamentos da válvula de descarga danificados e privadas entupidas. No box para portadores de necessidades além da privada entupida e torneira danificada, o revestimento inferior da pia também foi quebrado. Com relação ao banheiro masculino a situação era similar, pois também haviam privadas entupidas, torneiras soltas e até conjuntos de tomada danificados no local. A equipe do Observatorio Social de Criciúma, reforça que é de suma importância que na localidade haja uma maior vigilância, para que essas inconveniências não ocorram, visto que acarretam em mais gastos públicos.

**Figura 74:** Torneira solta. (Fonte: Dos Autores 2019)

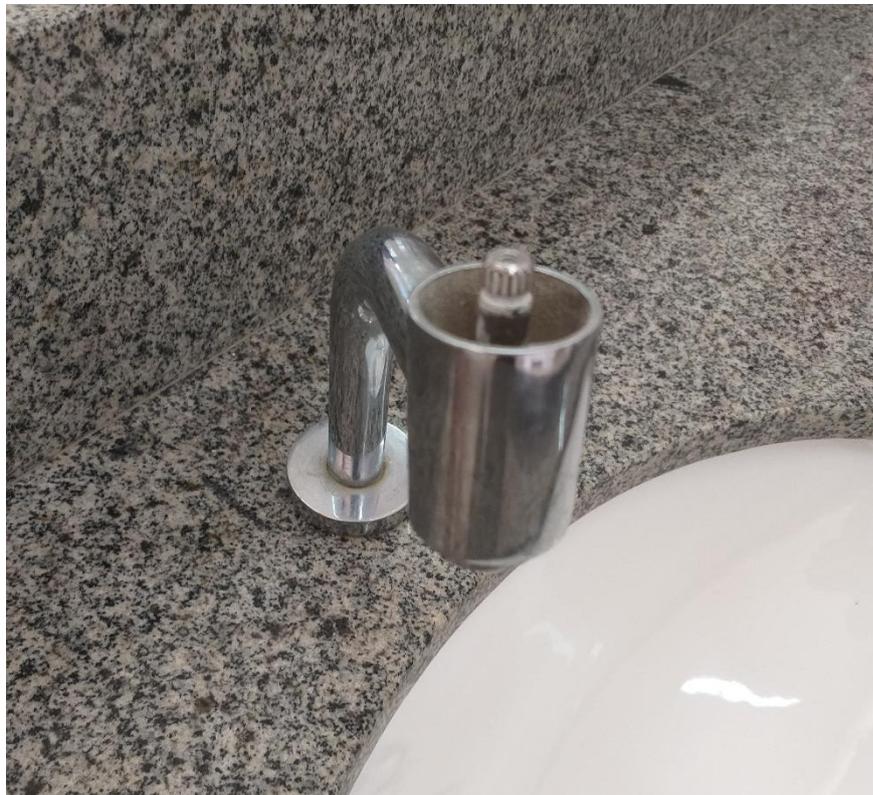
**Figura 75:** Torneira danificada. (Fonte: Dos Autores 2019)

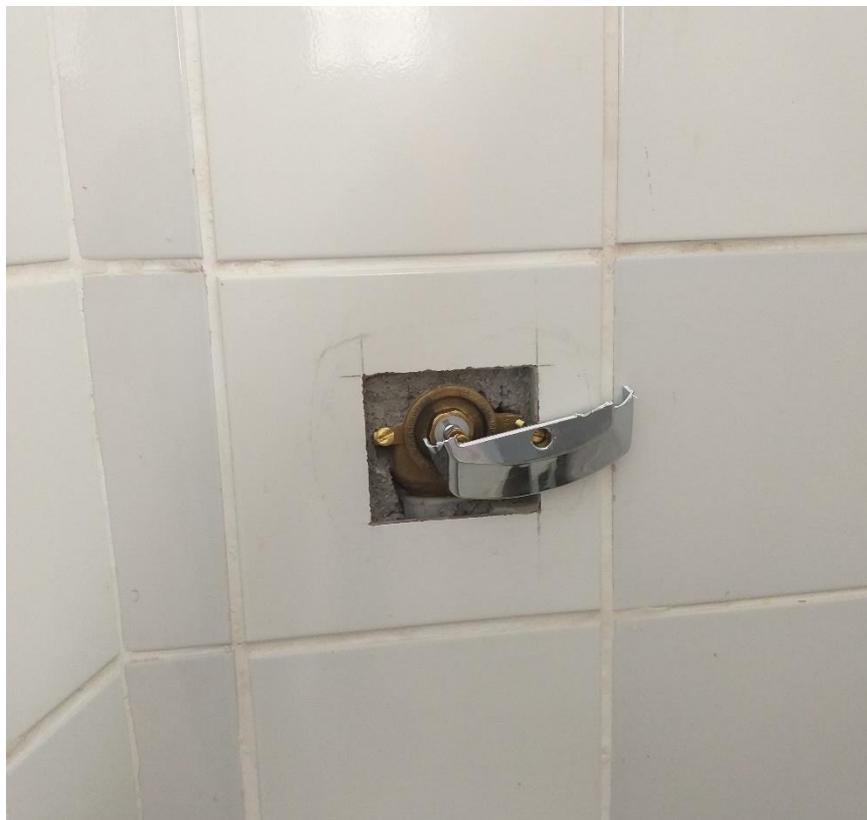
**Figura 77:** Acabamento da válvula de descarga danificado. (Fonte: Dos Autores 2019).

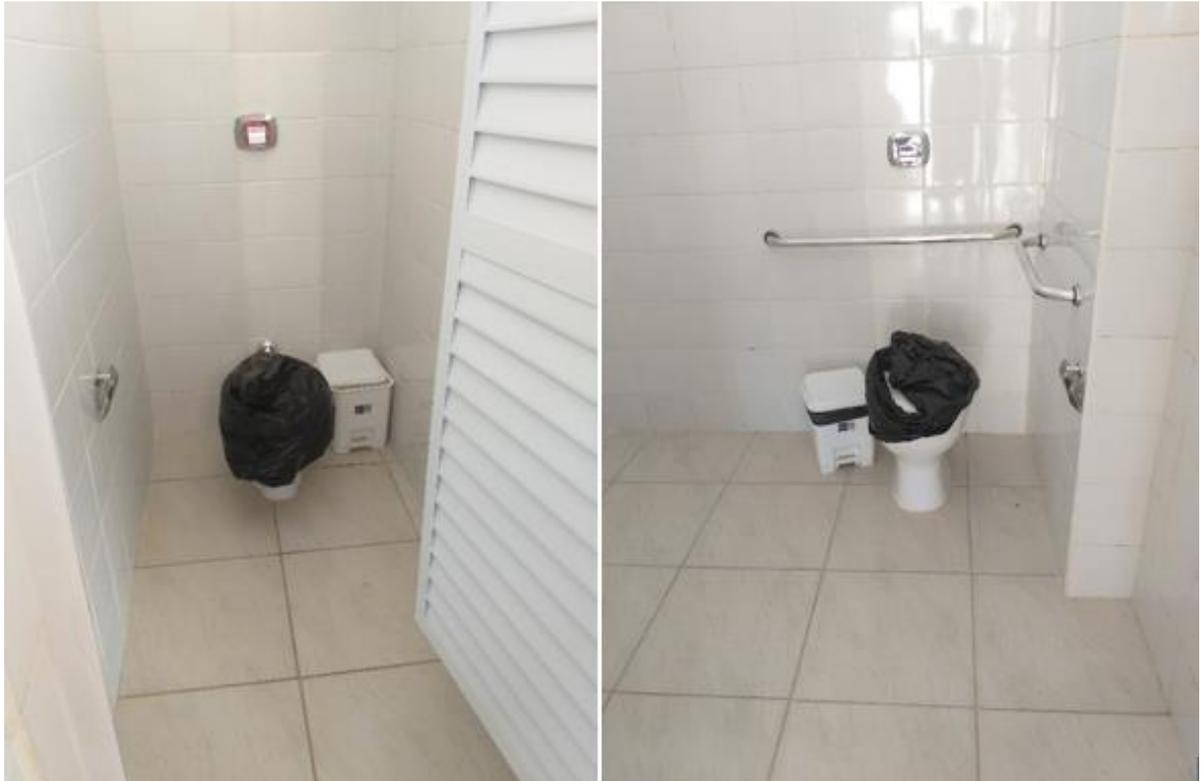
**Figura 78:** Vasos sanitários entupidos. (Fonte: Dos Autores 2019)

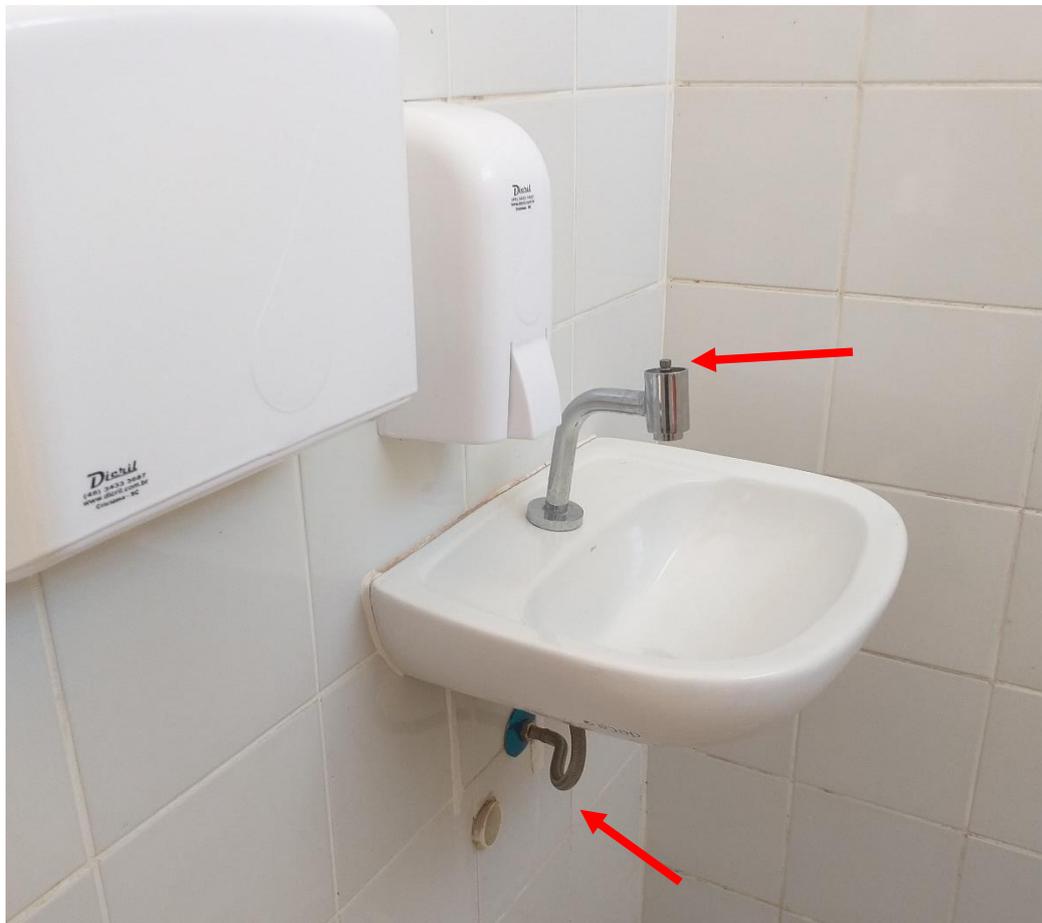
**Figura 79:** Pia e torneira do box para deficientes danificadas. (Fonte: Dos Autores 2019)

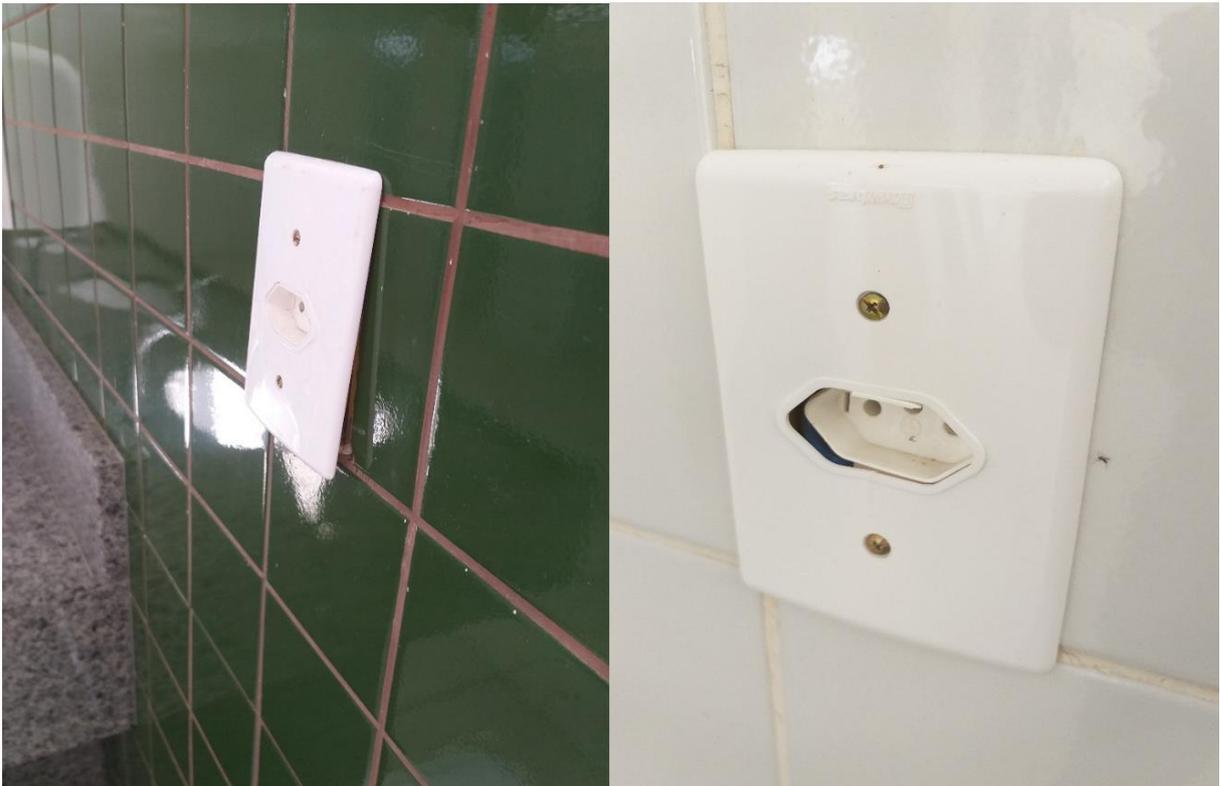
**Figura 81:** Tomadas danificadas. (Fonte: Dos Autores 2019)

Contudo o maior problema que foi analisado é em relação aos atos de vandalismos praticados no local, principalmente na área de lazer onde se localizam os banheiros masculinos e femininos do parque. Foi constatado inúmeros materiais danificados neste espaço, tais como: torneiras, vasos sanitários, vidros, acabamentos quebrados, entre outros. O Observatório Social de Criciúma, salienta a importância de que haja maior vigilância no local. Portanto sugere-se que a administração municipal de Criciúma verifique tais situações relatadas, a fim de que se solucione estes problemas observados.

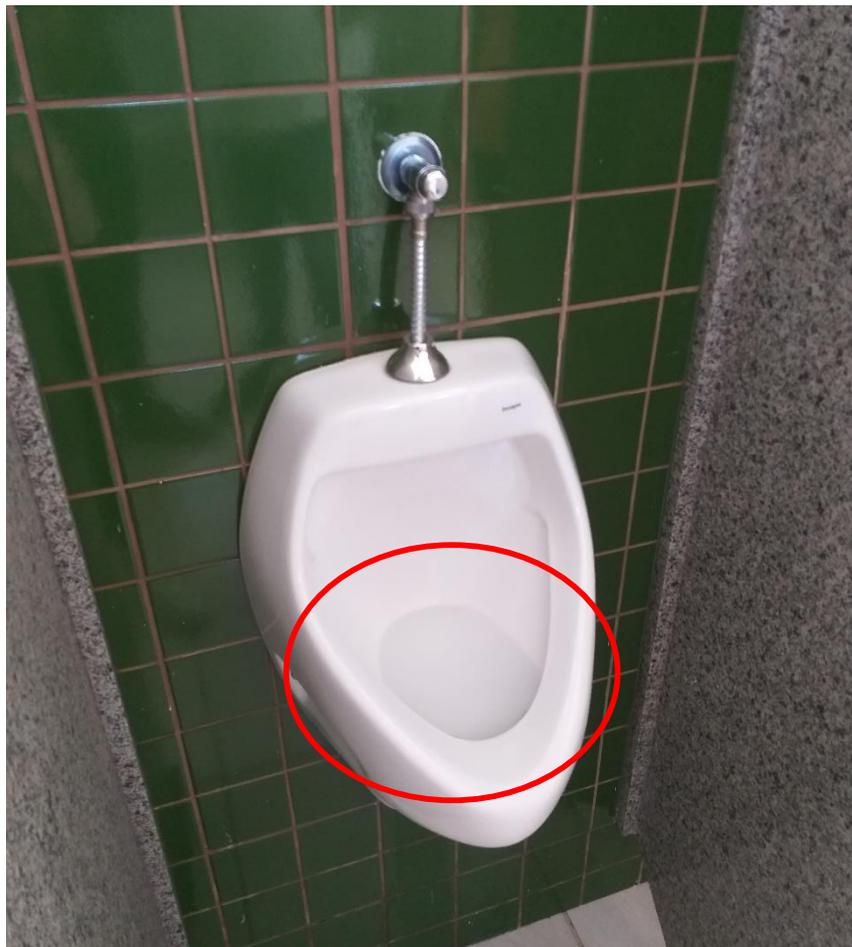
**Figura 83:** Mictório entupido. (Fonte: Dos Autores 2019)

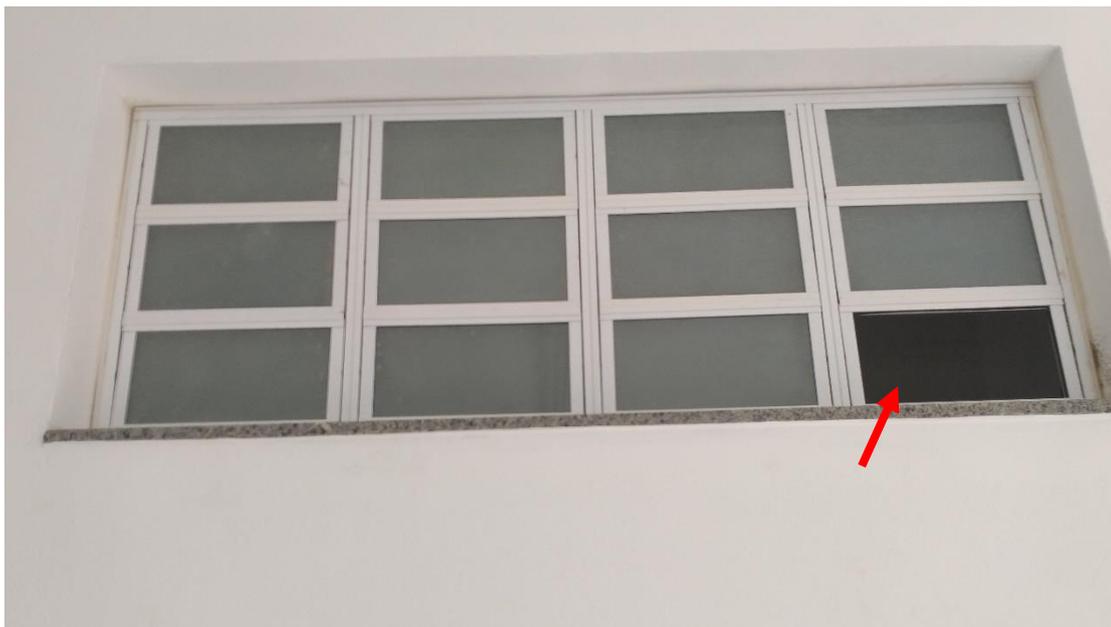
**Figura 87:** Vidro quebrado no depósito de materiais de limpeza. (Fonte Dos Autores 2019)

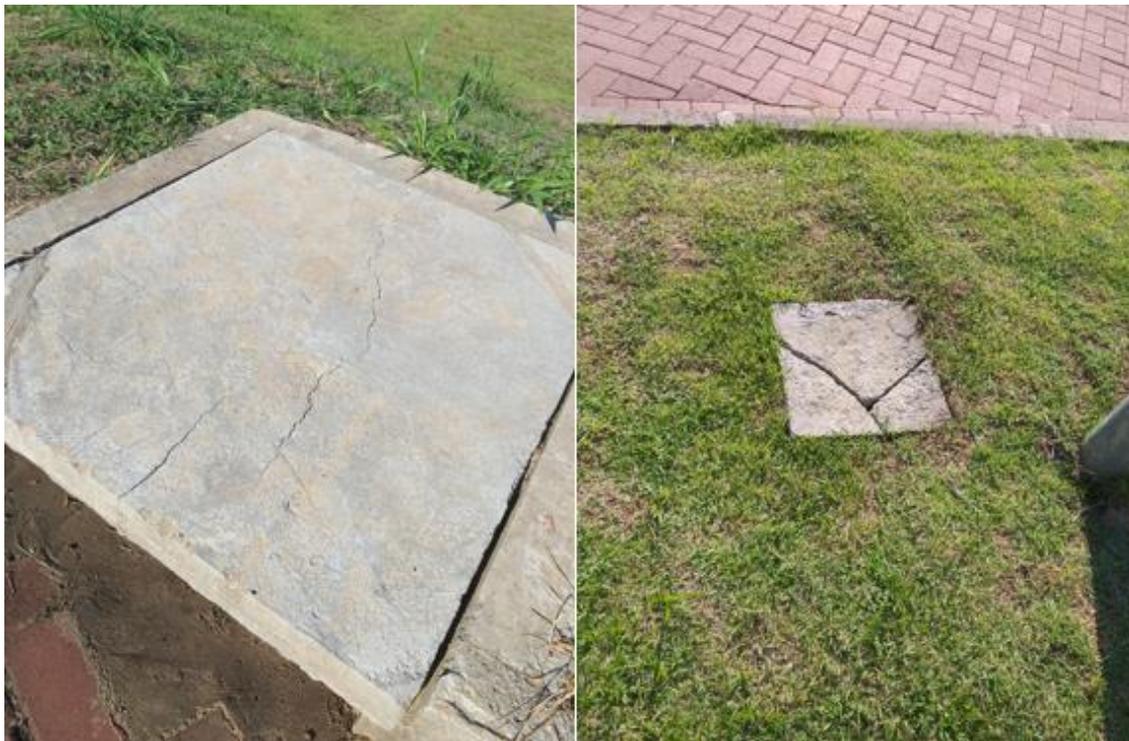
Durante a visita analisou-se alguns pontos, tais como: ausência das lixeiras em determinado local, fissura na boca de lobo, tampa de concreto quebrada próximo à academia ao ar livre, diferença na coloração em alguns pavers e que algumas áreas se encontram inacabadas.

**Figura 88:** Fissuras e rachaduras perceptíveis. (Fonte: Dos Autores 2019)
