## RELATÓRIO DE ACOMPANHAMENTO DAS OBRAS PÚBLICAS MUNICIPAIS

**Relatório número:** RAO 010/OSC/2019

**Data da 17ª visita:** 02/04/2019

**Objeto:** Contratação de empresa de engenharia para execução dos serviços necessários a implantação do **PARQUE DOS IMIGRANTES**, numa área total de 61.094,00m<sup>2</sup> localizada as margens do anel viário – Vila Francesa no Distrito de Rio Maina Município de Criciúma-SC. Convênio nº. 2015TR001194 entre GOVERNO DO ESTADO x MUNICÍPIO DE CRICIÚMA.

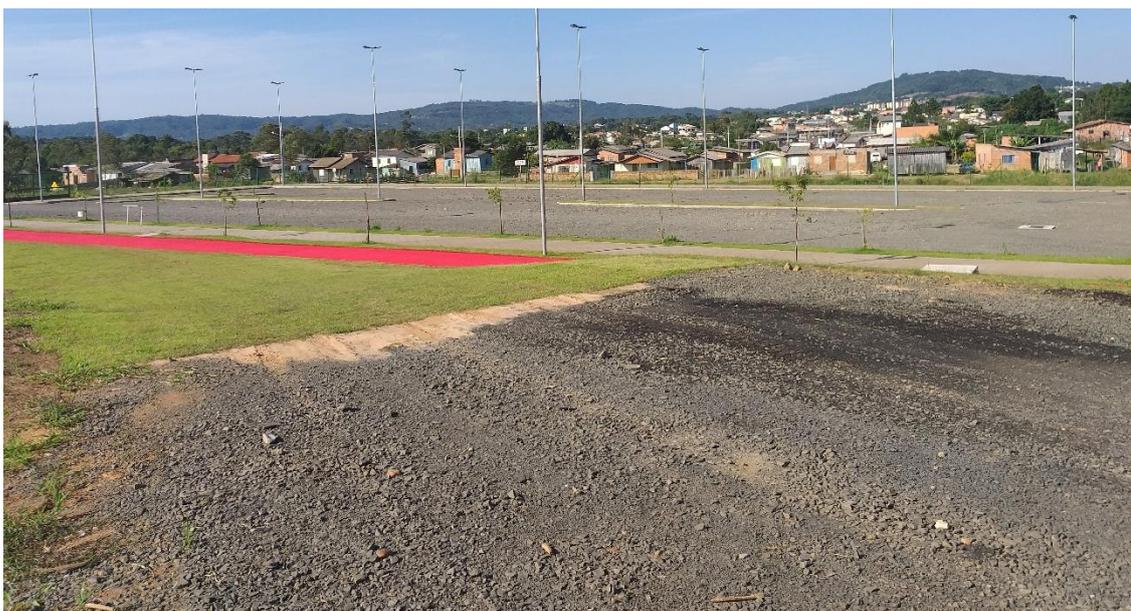
Durante a visita analisou-se alguns pontos, tais como: ausência das lixeiras em determinado local, fissura na boca de lobo, tampa de concreto quebrada próximo à academia ao ar livre, diferença na coloração em alguns pavers e que algumas áreas se encontram inacabadas.

**Figura 89:** Área inacabada. (Fonte: Dos Autores 2019)

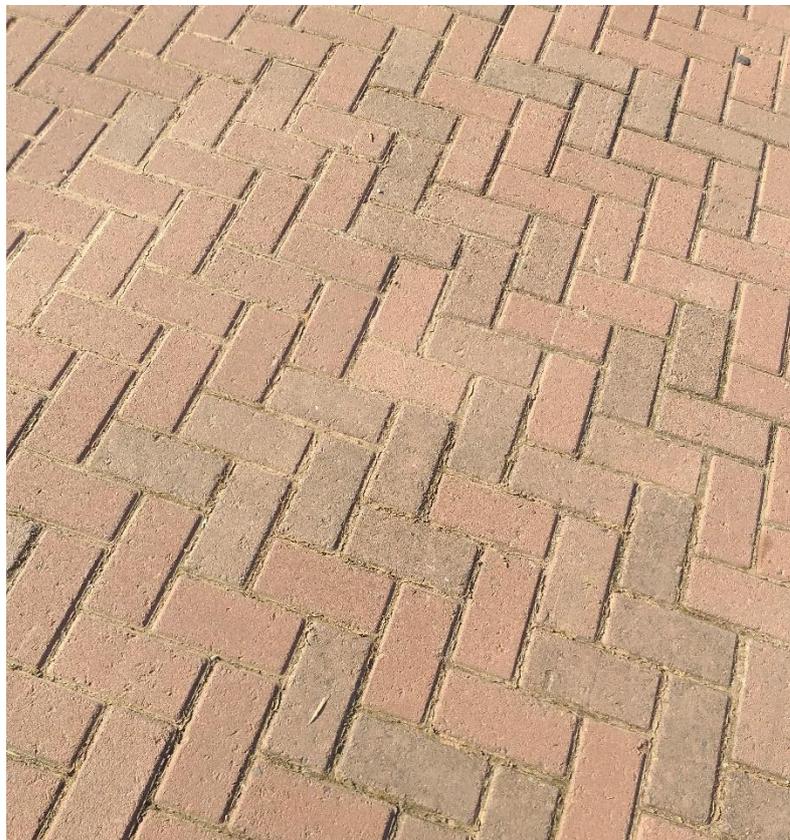
**Figura 91:** Diferença de coloração dos pavers. (Fonte: Dos Autores 2019)
