RELATÓRIO DE ACOMPANHAMENTO DAS OBRAS PÚBLICAS

Relatório número: RAO 002/OSC/2015

Objeto: Contratação de empresa de engenharia, para execução das obras de reforma de uma área de 256,15m² do prédio do CRAS TEREZA CRISTINA, localizado na rua João Spillere - bairro Tereza Cristina no Município de Criciúma.

RELATÓRIO DA 2ª VISITA – DIA 11/07/2015

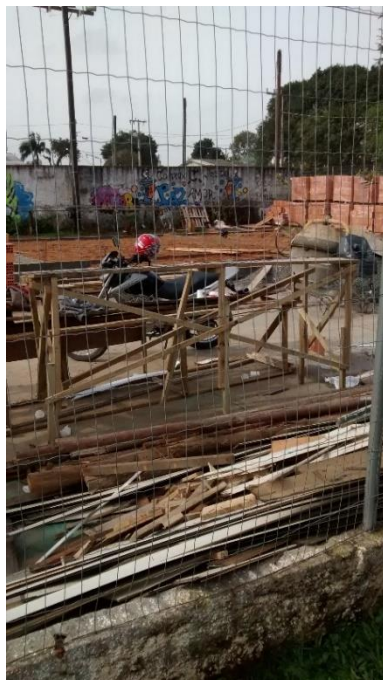
Figura 03: Área do CRAS demolida. (Fonte: Dos autores 2015)

Foi verificado na visita que a estrutura antiga do CRAS Tereza Cristina que seria reconstruída já havia sido demolida, conforme ilustrado na imagem acima.

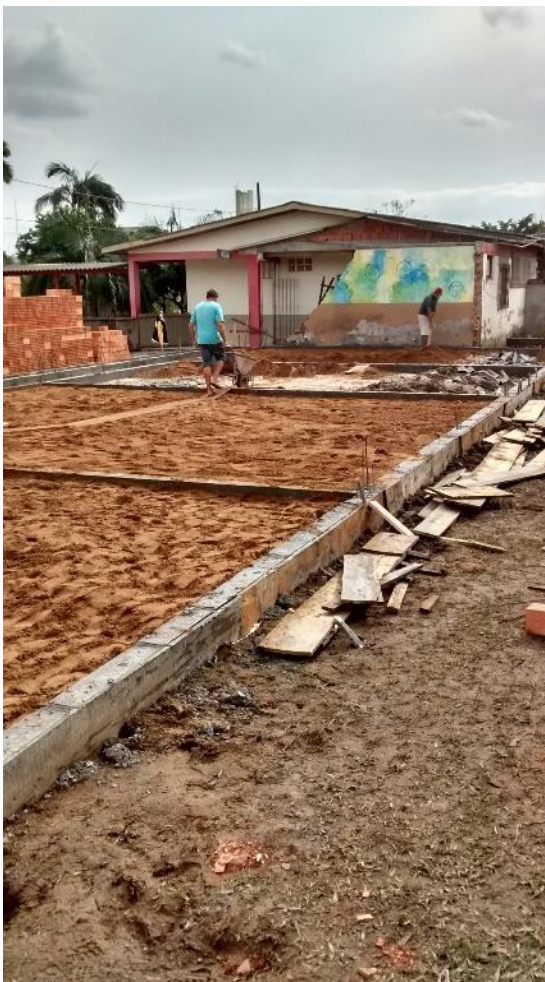
Com relação a nova estrutura as fundações já estavam todas executadas, os arranques estavam finalizados e as vigas de baldrame também. O pessoal da obra estava executando neste dia o aterro das vigas para posterior concretagem da pavimentação do CRAS.

Figura 04: Aterramento das vigas de baldrame. (Fonte: Dos autores 2015)

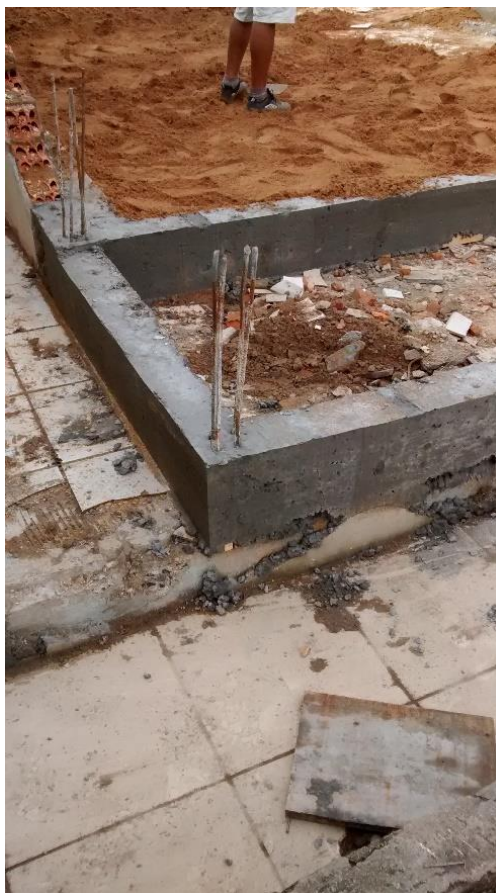
Figura 05: Arranques. (Fonte: Dos autores 2015)

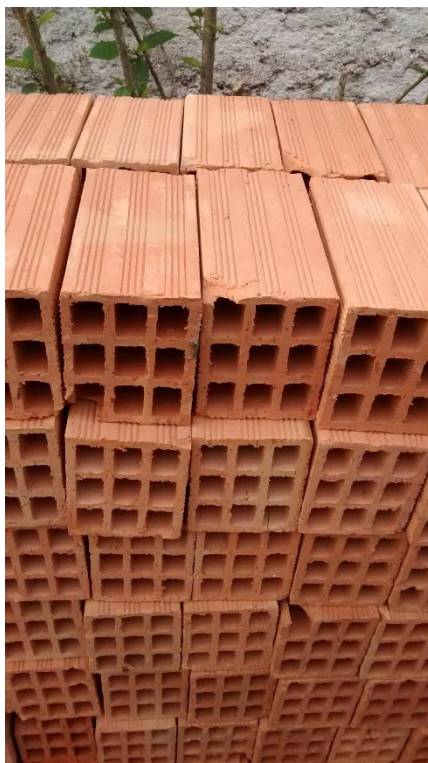
No pátio de obras já estavam alocados os tijolos, que estavam conforme o memorial descritivo e o impermeabilizante a ser utilizado para a impermeabilização das vigas de baldrame.

Figura 06: Tijolos a serem utilizados na alvenaria. (Fonte: Dos autores 2015)

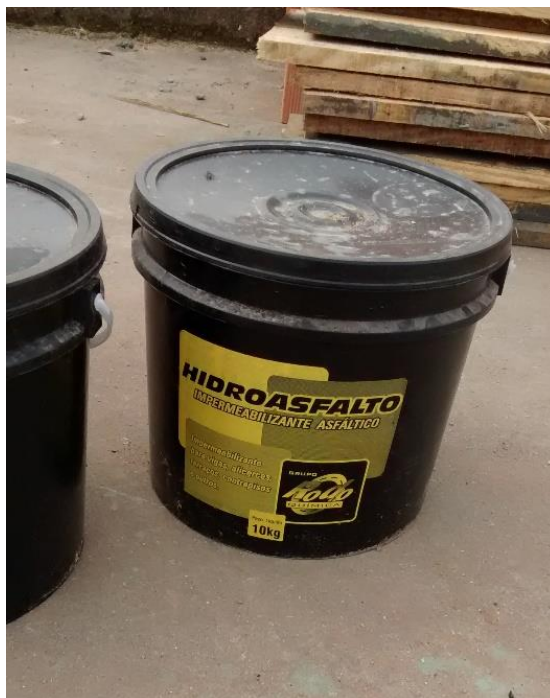
Figura 07: Impermeabilizante. (Fonte: Dos autores 2015)

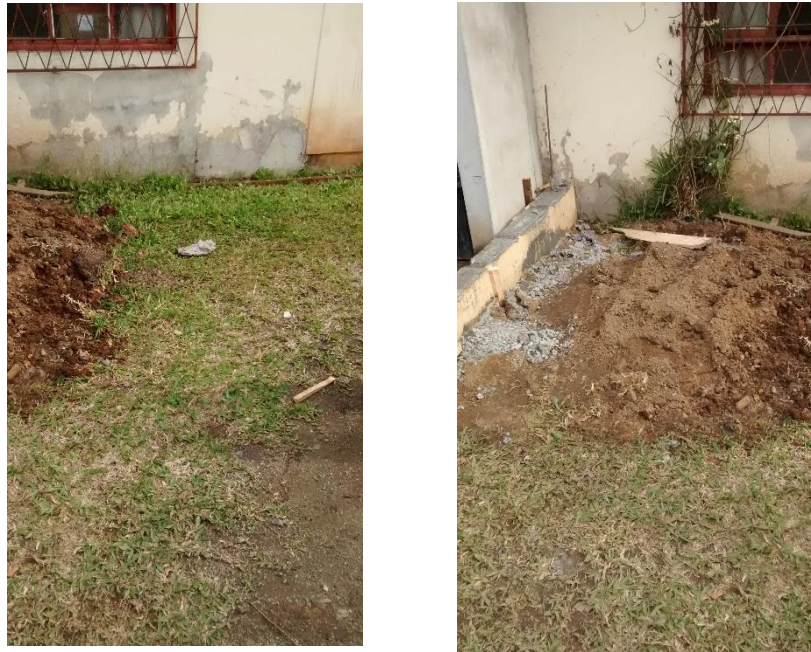
Verificou – se que o aumento da cozinha que estava previsto para a parte posterior do prédio poderia ser um pouco maior, contemplando assim um aumento da sala ali existente, pois conforme verificou – se (figura 06 do relatório fotográfico) parte da parede dessa sala ao lado da cozinha está em contato direto com o terreno o que acaba ocasionando problemas de infiltrações estrutura.

Figura 08: Sala com infiltração na parede. (Fonte: Dos autores 2015)

Também foi verificado que o projeto poderia ser otimizado para melhorar o desempenho da edificação após concluída, a sugestão de melhoria no projeto levantada pelos integrantes do Observatório Social de Criciúma e pelo pessoal do CRAS Tereza Cristina com relação ao aumento da sala que encontra – se ao lado da cozinha e possui suas paredes em contato direto com o solo será levado ao responsável técnico pela obra da prefeitura pelo voluntário Nelson Gaidzinski.
