RELATÓRIO DE ACOMPANHAMENTO DAS OBRAS PÚBLICAS

Relatório número: RAO 003/OSC/2015

Órgão / entidade: Fundação Municipal de Assistência Social de Criciúma - SC

Objeto: Contratação de empresa de engenharia, para execução das obras de reforma de uma área de 256,15m² do prédio do CRAS TEREZA CRISTINA, localizado na rua João Spillere - bairro Tereza Cristina no Município de Criciúma.

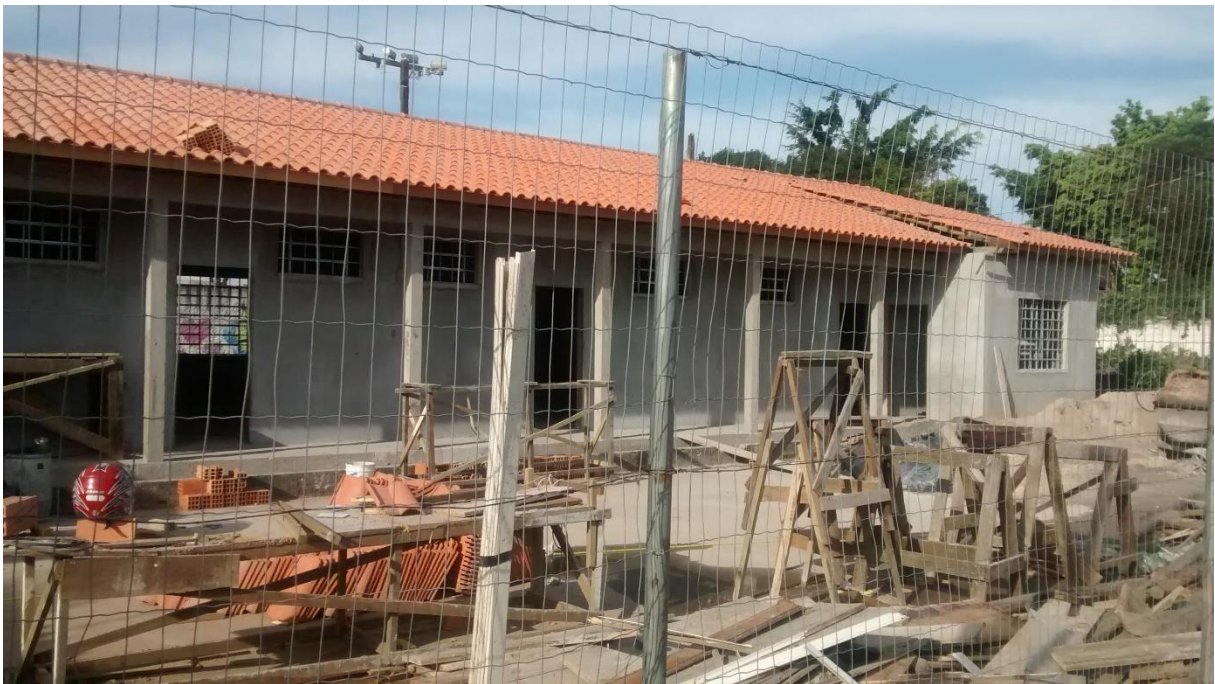
A visita durou cerca de 1 (uma) hora e 30 (trinta) minutos, durante a ocorrência desta verificou-se que as estruturas em alvenaria bem como a cobertura já estavam sendo executadas, também foi observado que estavam sendo colocadas as janelas basculantes quadriculadas 20x20 cm.

Figura 04: Fachada frontal do CRAS. (Fonte: Dos autores 2015)

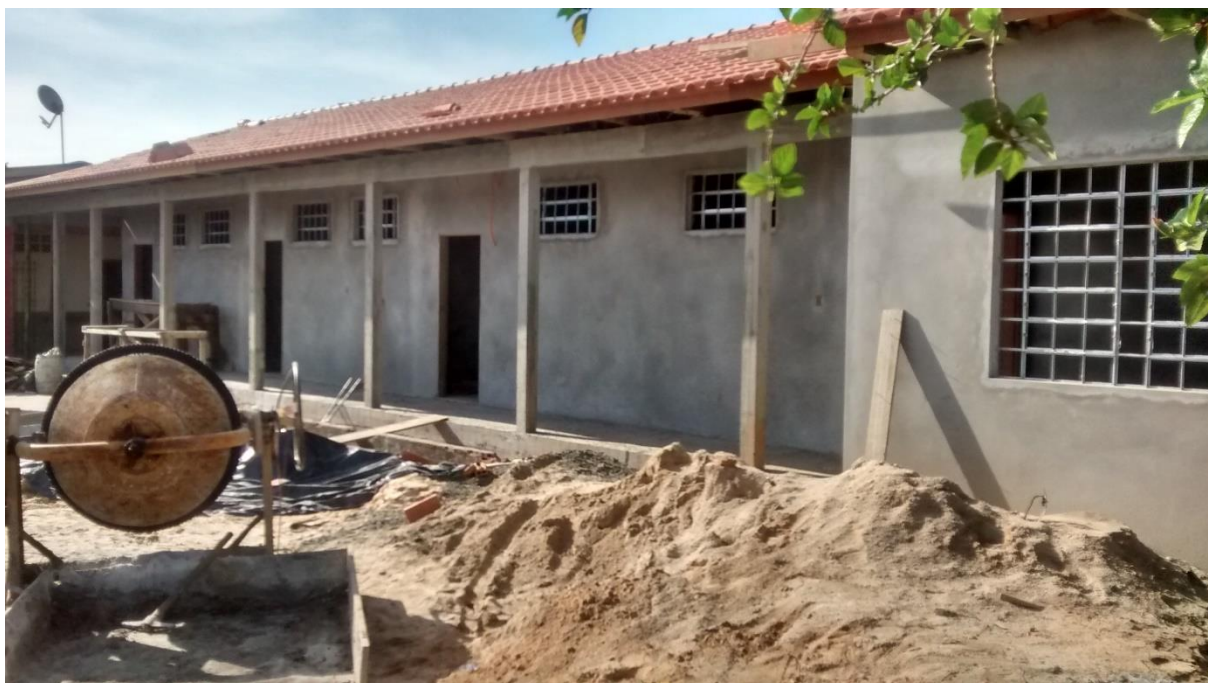
Figura 05: Fachada frontal do CRAS. (Fonte: Dos autores 2015)

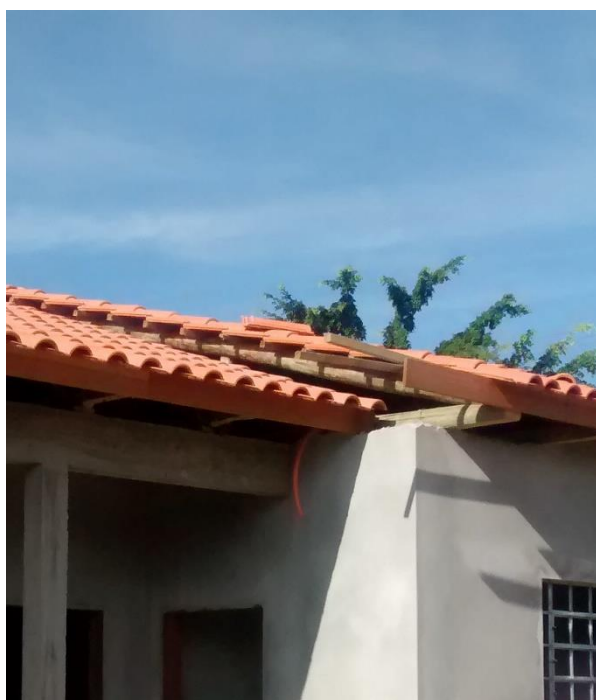
Primeiramente foi feita uma análise da parte externa da edificação, constatou-se que a obra estava sendo executada de acordo com o previsto no projeto arquitetônico. Na parte frontal do prédio pode-se observar que uma parte da cobertura que fica sobre o depósito ficou mais elevada com relação ao restante da cobertura. De acordo com o mestre de obras isto ocorreu devido a um erro no projeto, pois o vão

de apoio das armações sobre o depósito é maior que o restante do vão de cobertura, ainda conforme relatado por ele os responsáveis técnicos da obra analisaram o caso e chegaram à conclusão de que seria colocado uma chapa metálica para evitar a entrada de água, porém conforme verifica-se na foto disponível no relatório ficou esteticamente feio e além do mais o risco de infiltrações ou qualquer outro problema devido a esta elevação na cobertura aumenta se não for bem executado o reparo a este problema.

Figura 06: Detalhe da elevação da cobertura sobre o depósito. (Fonte: Dos autores 2015)

Após a realização da terceira visita ao CRAS Tereza Cristina conclui – se que a obra está sendo executada de acordo com o cronograma físico da obra, porém foram verificados alguns itens que chamam atenção e requerem cuidados o principal deles é o problema que ocorreu na cobertura, devido a um erro de projeto. O Observatório Social de Criciúma irá acompanhar no decorrer das visitas qual será a solução executada para este problema, afim de que esta não venha a ocasionar danos futuros ao prédio.

O Observatório Social de Criciúma após a terceira visita realizada agendará uma próxima visita para verificar a execução dos serviços que estão programadas no cronograma físico da obra e verificará também as soluções proposta e executadas para a questão da cobertura mais elevada do depósito.

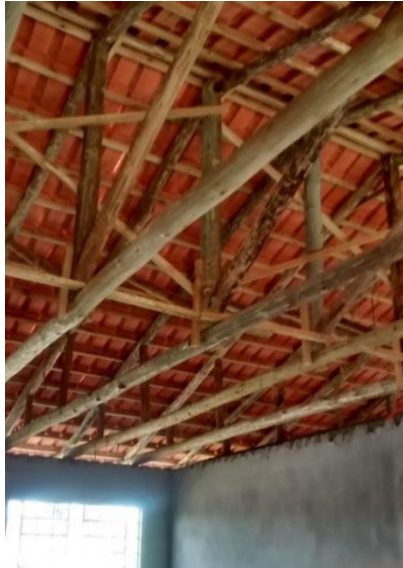
Figura 07: Armações vistas da parte interna do prédio. (Fonte: Dos autores 2015)

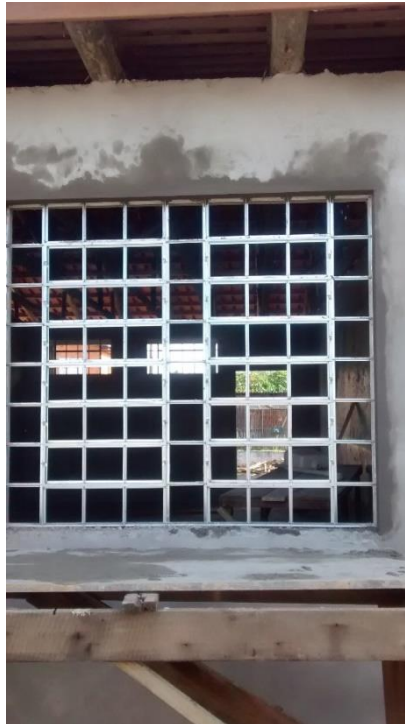
e no depósito. No dia da visita o pessoal da obra estava executando acabamento aonde foram instaladas essas esquadrias. A pavimentação conforme verificada já estava executada bastando apenas os serviços de colocação do revestimento cerâmico.

Figura 09: Esquadrias recebendo acabamento no dia da visita. (Fonte: Dos autores 2015)

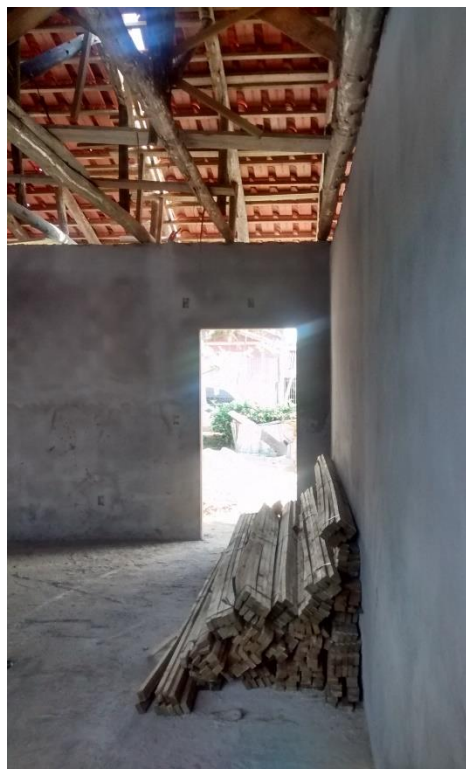
Após a análise externa do prédio foi feita uma visita na parte interna, neste local constatou-se que as paredes já estavam rebocadas e os pontos para instalação elétrica e sinalização de emergência e contra incêndio também estavam instalados. A colocação dos forros de PVC ainda não foi iniciada conforme as fotos, porém está de acordo com o cronograma físico da obra. Ainda na parte interna as esquadrias basculantes de quadriculadas de 20x20 cm já estavam instaladas nas salas de aulas

Figura 10: Sala de aula. (Fonte: Dos autores 2015)

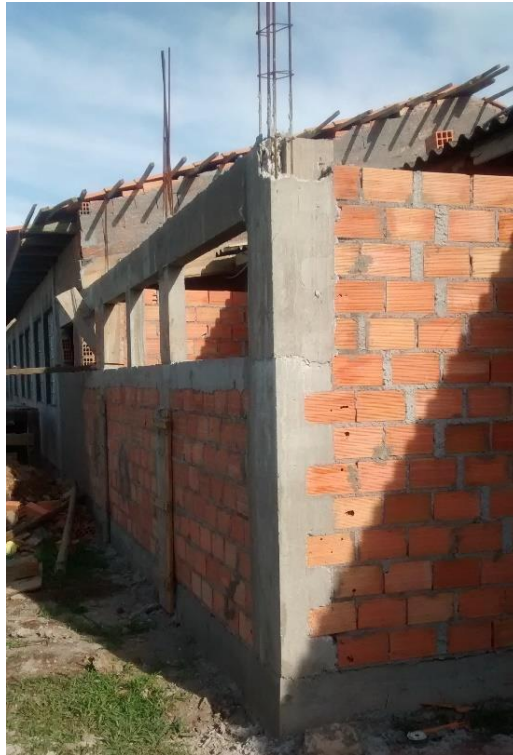
Na ampliação dos banheiros e cozinha constatou-se que as obras estavam e em ritmo mais lento que os demais, as paredes estavam executadas e os vãos para colocação das esquadrias também, porém estes ambientes estão em contato com a parte do CRAS que está em funcionamento e terá que ser feita uma recolocação do pessoal do CRAS para a finalização destes ambientes isso explica o ritmo mais lento das obras nestes dois locais citados.

Figura 12: Ampliação banheiros e cozinha. (Fonte: Dos autores 2015)

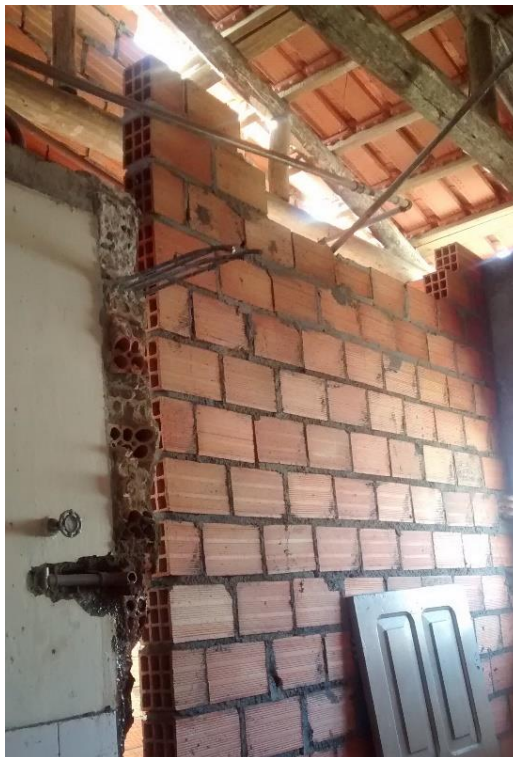
Figura 13: Ampliação banheiro. (Fonte: Dos autores 2015)
