## RELATÓRIO DE ACOMPANHAMENTO DAS OBRAS PÚBLICAS

**Relatório número:** RAO 004/OSC/2015

**Órgão / entidade:** Fundação Municipal de Assistência Social de Criciúma - SC

**Objeto:** Contratação de empresa de engenharia, para execução das obras de reforma de uma área de 256,15m<sup>2</sup> do prédio do CRAS TEREZA CRISTINA, localizado na rua João Spillere - bairro Tereza Cristina no Município de Criciúma.

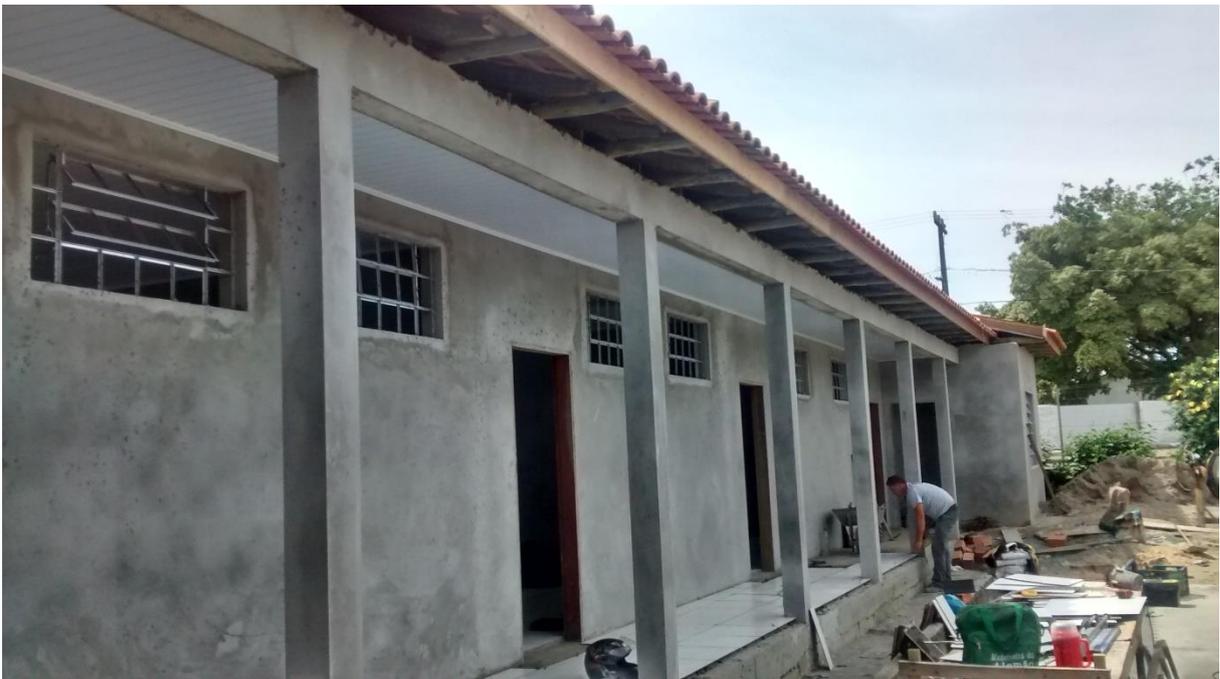
**Figura 05:** Corredor acesso as salas de aula e ao depósito. (Fonte: Dos autores 2015)

Na área externa observou-se que estavam sendo colocadas as pavimentações do corredor que dá acesso as salas de aulas e ao depósito, ainda conforme a imagem acima verifica-se que o forro de PVC externo já foi colocado, porém o beiral em madeira ainda não.

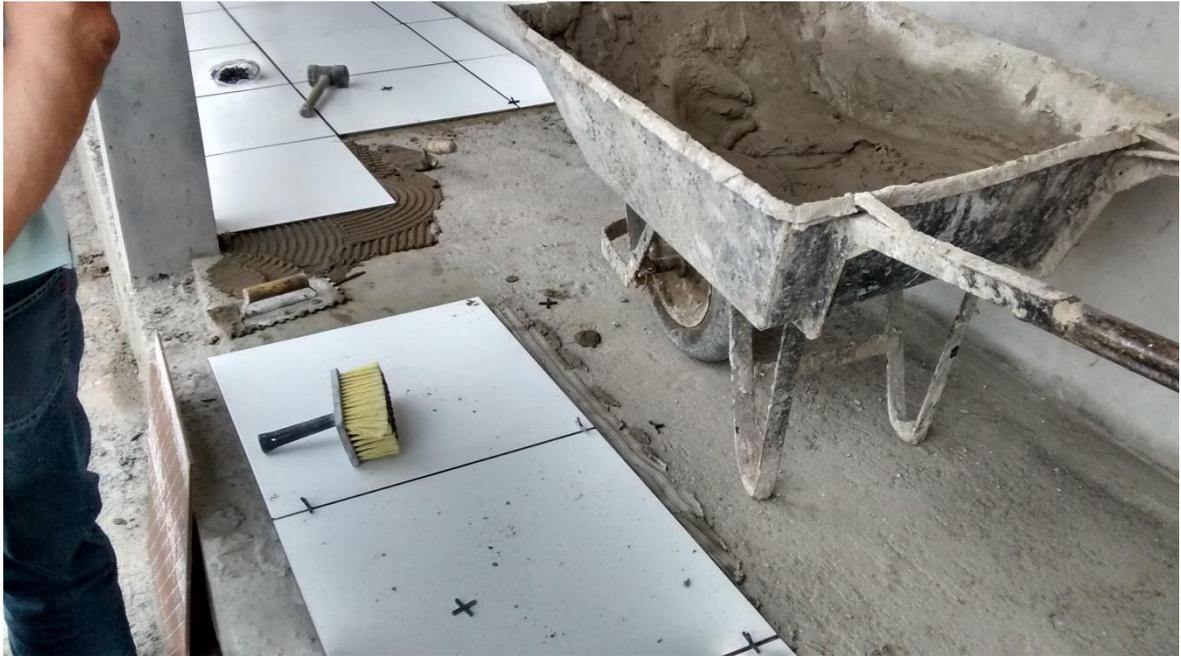
**Figura 06:** Colocação da pavimentação no corredor externo. (Fonte: Dos autores 2015)

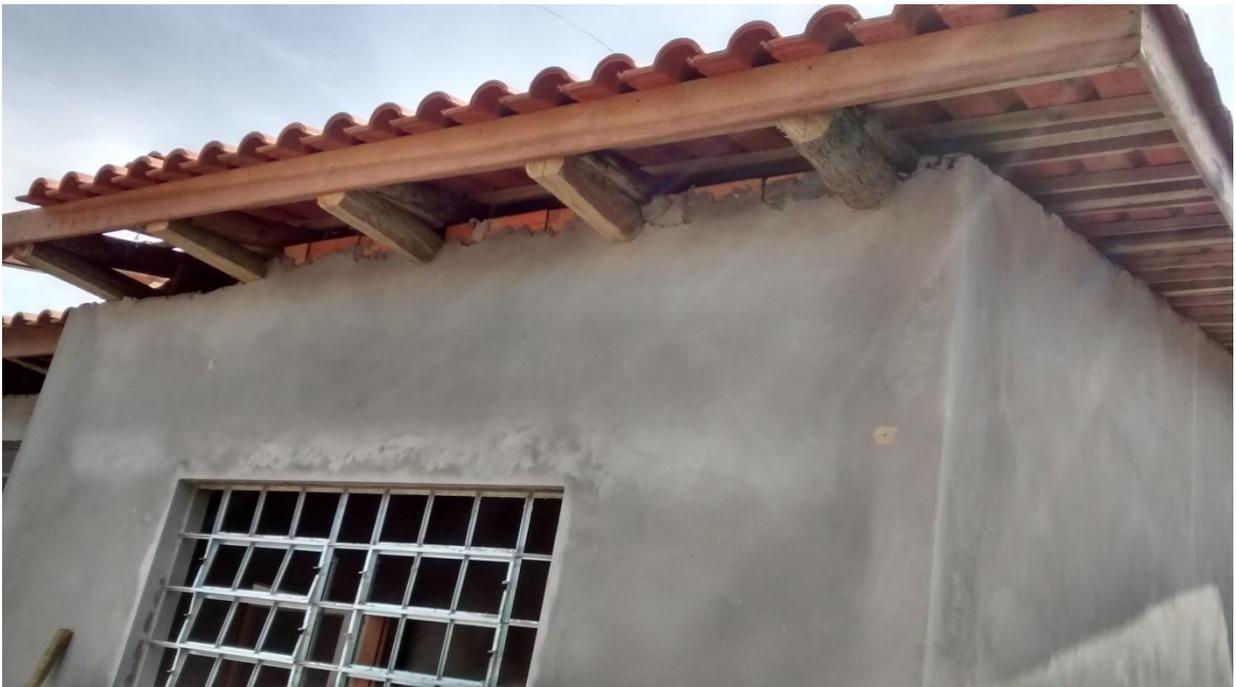
**Figura 07:** Beiral a ser executado. (Fonte: Dos autores 2015)

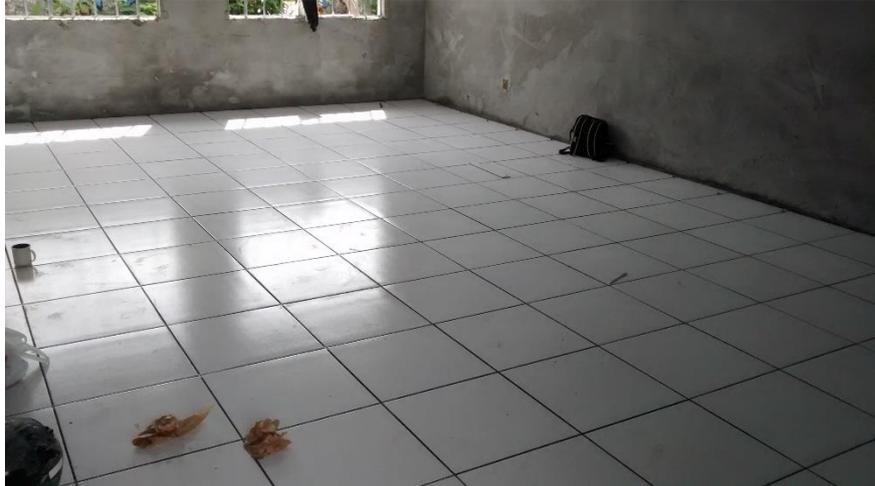
**Figura 08:** Colocação de cerâmica. (Fonte: Dos autores 2015)

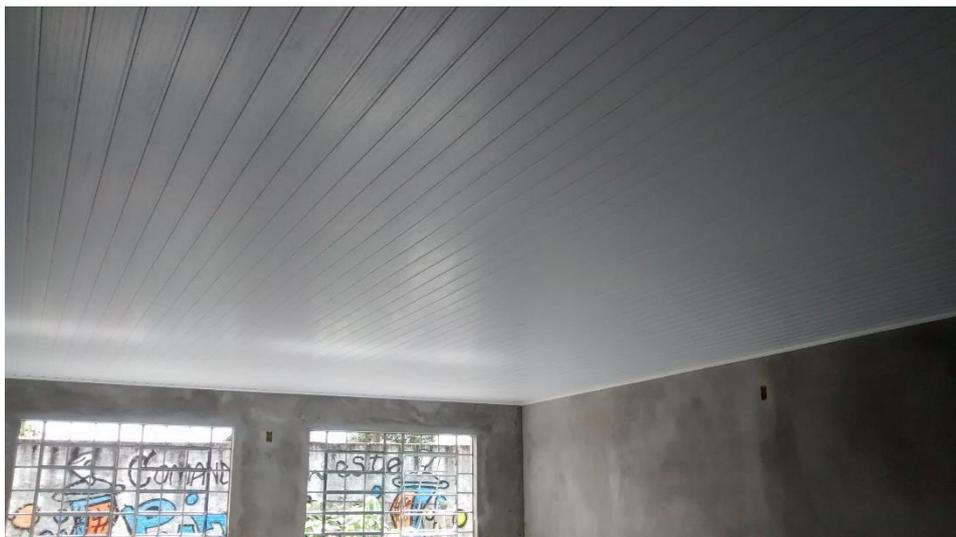
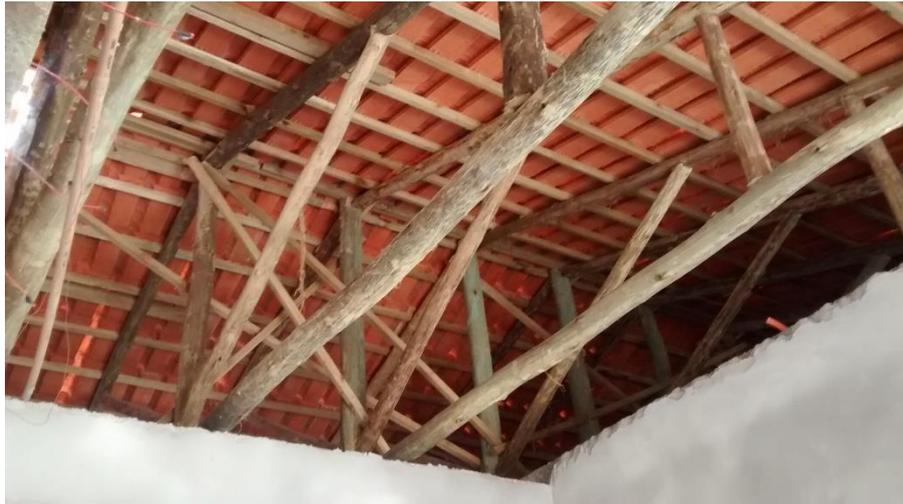
**Figura 09:** Cobertura em forro de PVC instalada em uma das salas. (Fonte: Dos autores 2015)

**Figura 10:** Cobertura em forro de PVC instalada em uma das salas. (Fonte: Dos autores 2015)

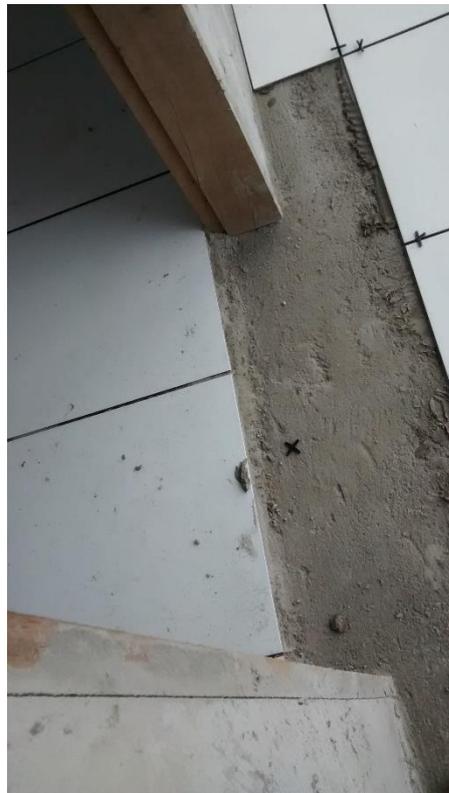
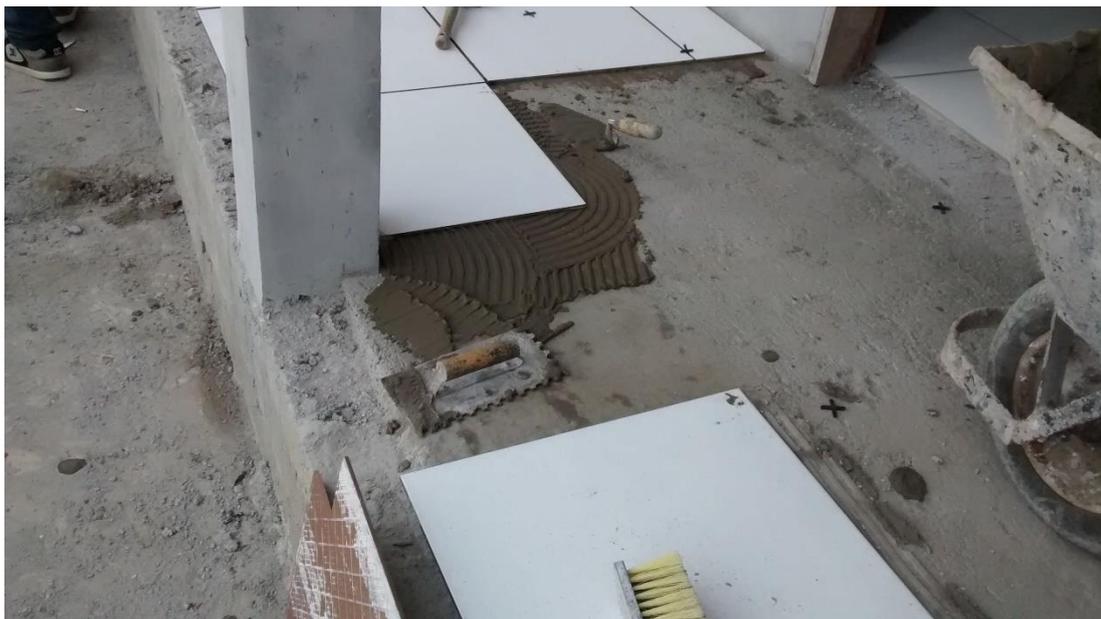
Conforme observado durante a visita foram deixados nas portas e no corredor externo os espaços para a instalação das soleiras em granito cinza.

**Figura 11:** Local aonde será colocada uma das soleiras. (Fonte: Dos autores 2015)

**Figura 12:** Local aonde será colocada uma das soleiras. (Fonte: Dos autores 2015)

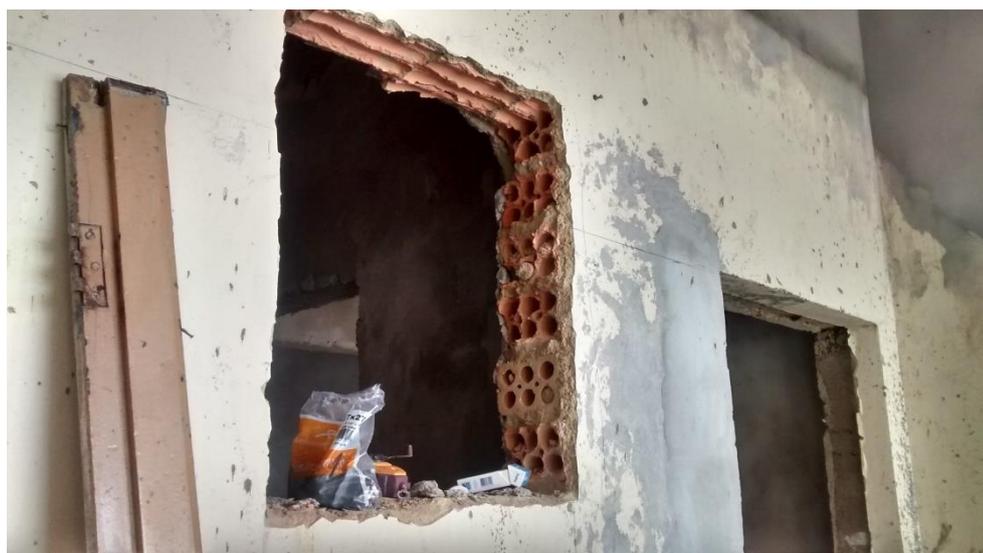
**Figura 13:** Construção do banheiro. (Fonte: Dos autores 2015)

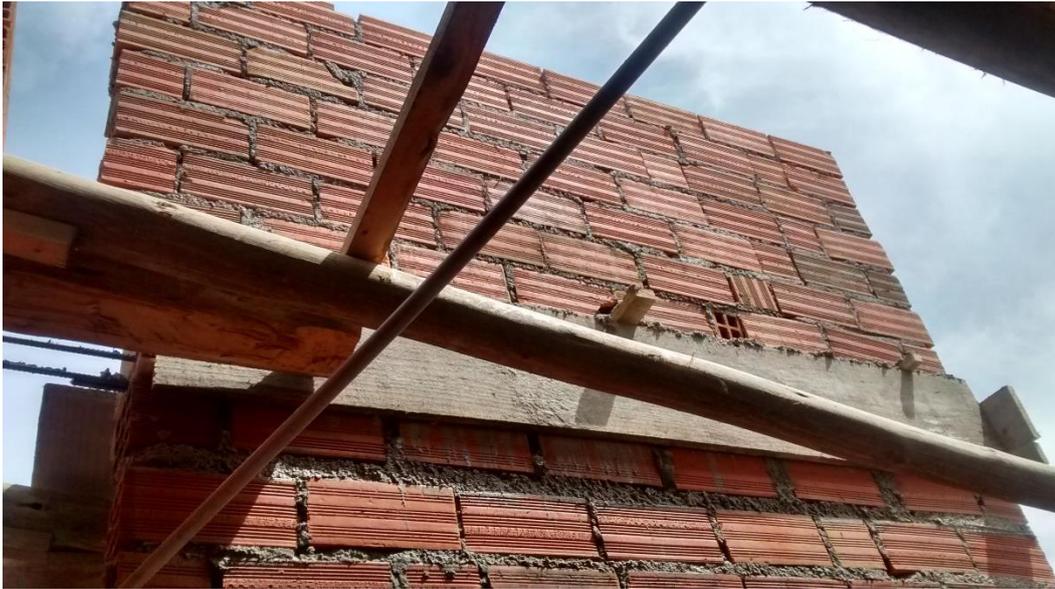
**Figura 14:** Local aonde será abrigado o reservatório. (Fonte: Dos autores 2015)

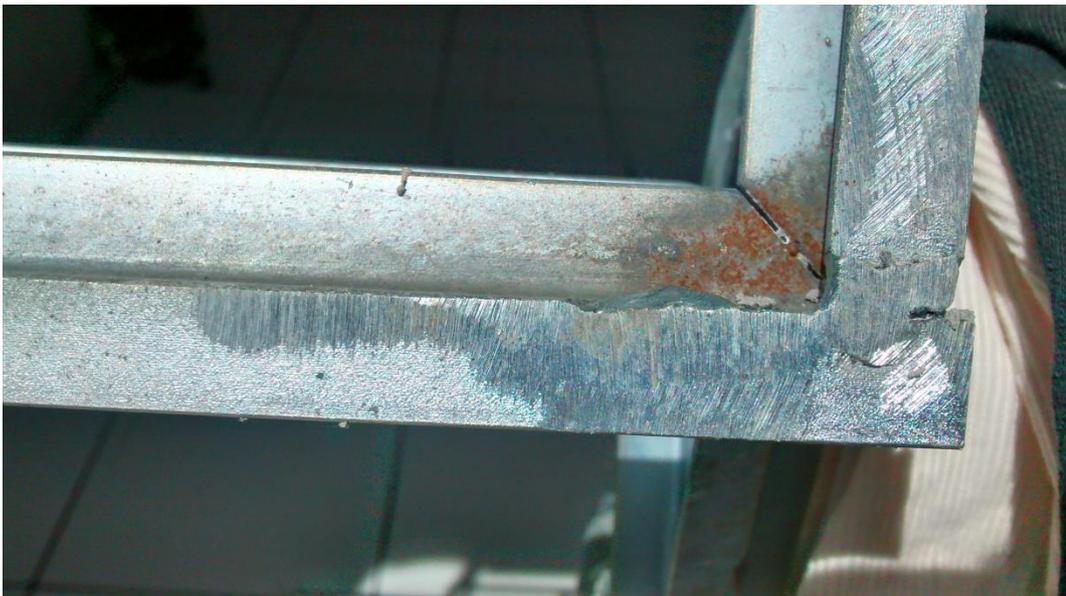
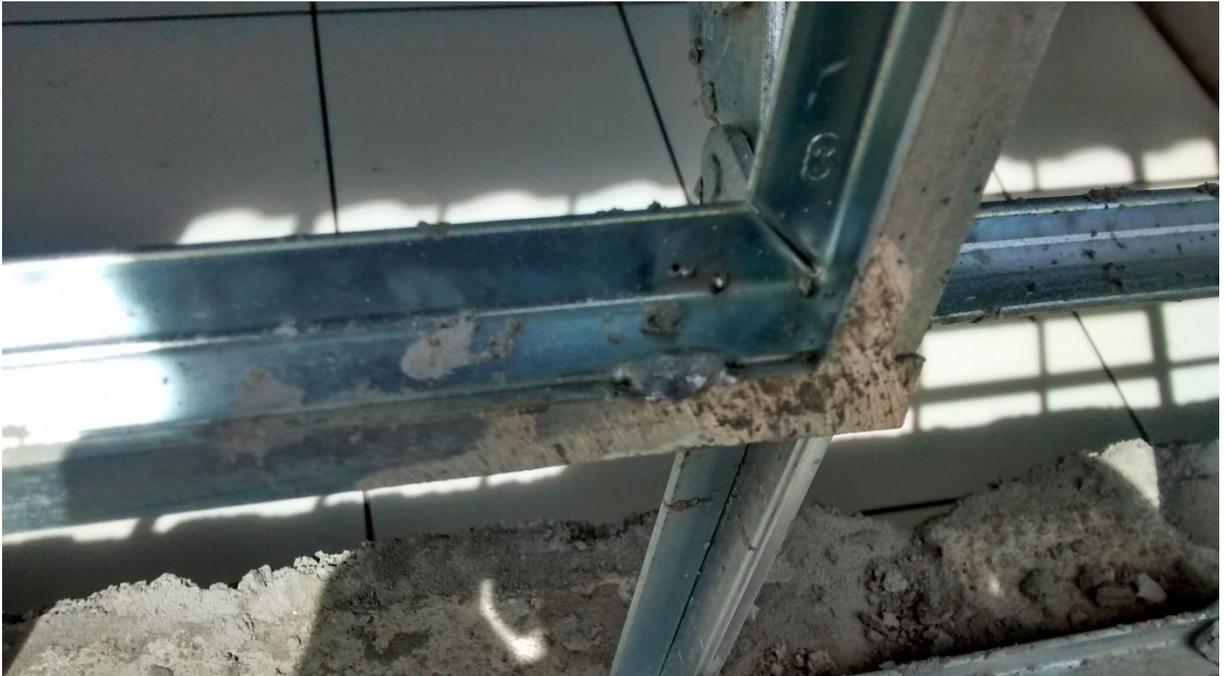
Apesar da obra estar sendo executada de forma satisfatória, dentro dos prazos e conforme as descrições e exigências, foram verificados alguns problemas na estrutura do prédio. O principal problema observado durante a visita foram as esquadrias instaladas, que apresentam um acabamento de ruim.

**Figura 15:** Esquadria apresentando um acabamento de má qualidade. (Fonte: Dos autores 2015)

**Figura 16:** Esquadria apresentando um acabamento de má qualidade. (Fonte: Dos autores 2015)

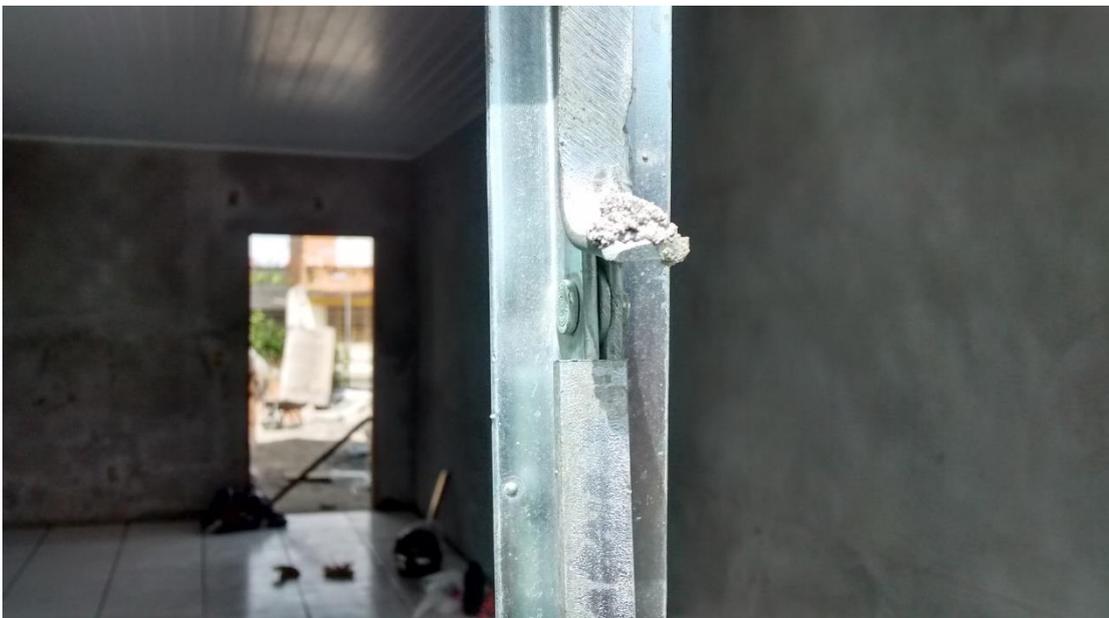
Outro ponto observado nas esquadrias e outros ambientes foi a questão da limpeza. Em muitos locais esses resíduos podem danificar os materiais ali utilizados.

**Figura 17:** Esquadria apresentando falta de limpeza. (Fonte: Dos autores 2015)

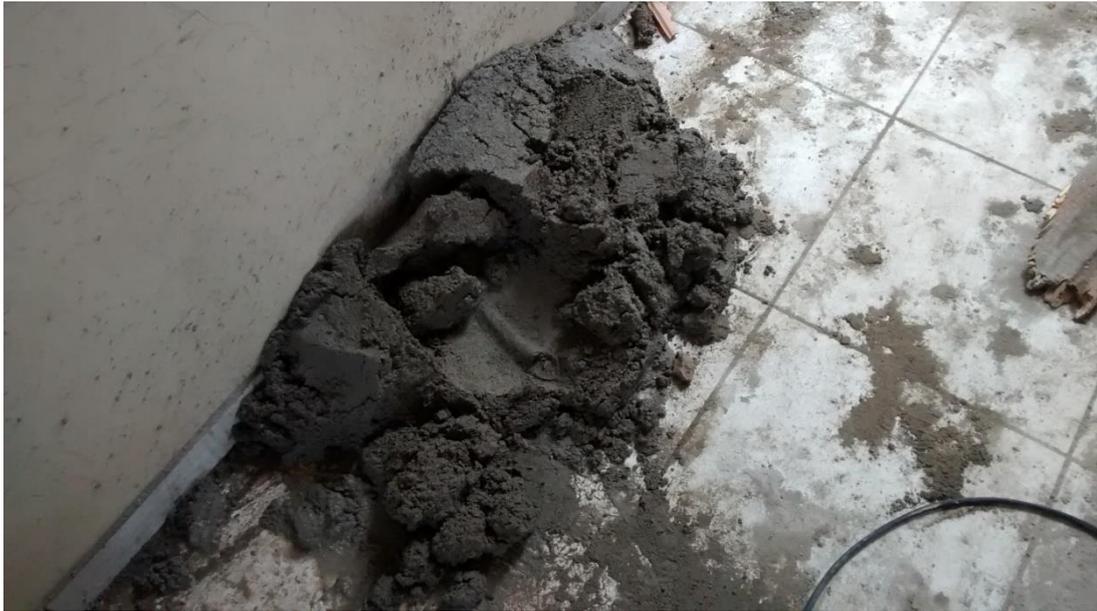
**Figura 18:** Resíduos da construção deixados no chão. (Fonte: Dos autores 2015)

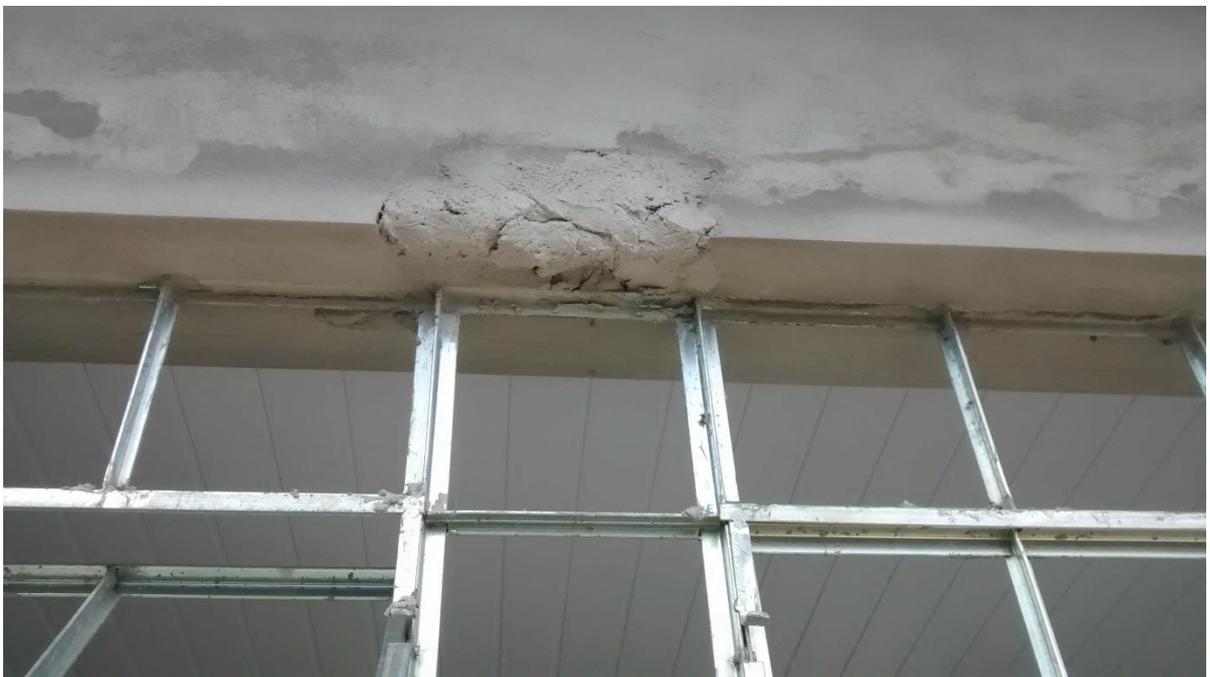
Em alguns locais da construção existem pontos que sofreram reparos, mesmo após construídos, porém não sofreram reparos adequados até o momento.

**Figura 19:** Falta de acabamento em reparo realizado. (Fonte: Dos autores 2015)

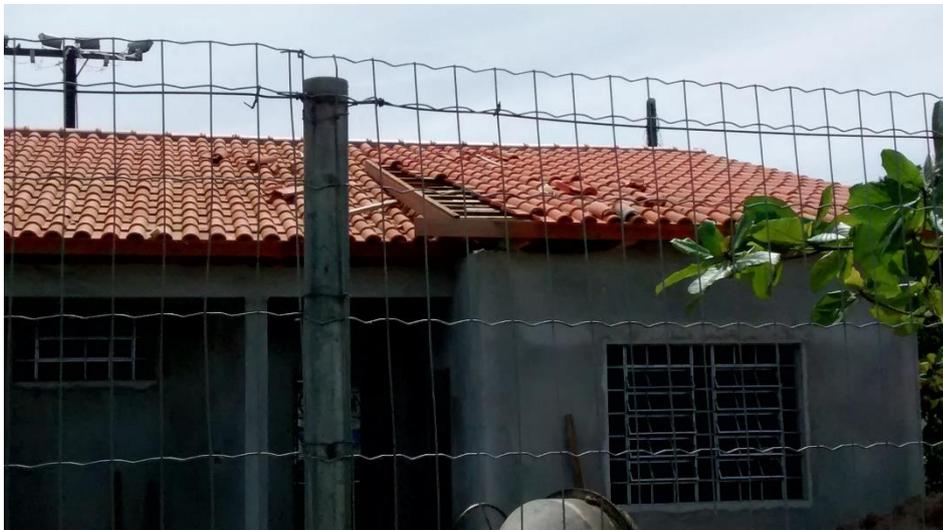
Na terceira visita realizada no dia 28/08/2015 foi verificado que existia um problema no telhado que está sobre o depósito, pois este ficou mais elevado devido um problema de projeto. Já nesta quarta visita foi observado que foi encontrada uma solução estética e funcional para este problema, para o funcionamento foi colocada uma chapa metálica internamente a fim de evitar que a água da chuva entre na estrutura do telhado, já na parte estética foram feitos alguns espelhos para ali serem instalados.

**Figura 20:** Telhado com elevação sobre o depósito. (Fonte: Dos autores 2015)

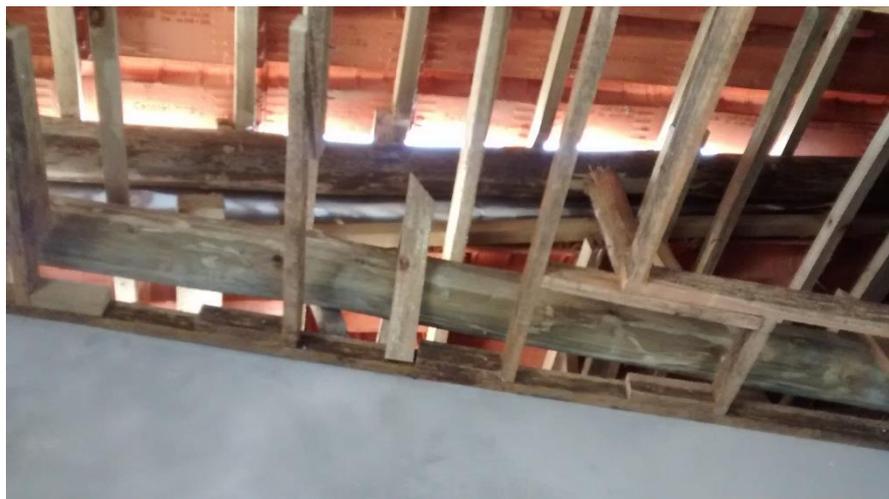
**Figura 21:** Chapa metálica colocada internamente. (Fonte: Dos autores 2015)
