RELATÓRIO DE ACOMPANHAMENTO DAS OBRAS PÚBLICAS

Relatório número: RAO 011/OSC/2015

Órgão / entidade: Fundação Municipal de Assistência Social de Criciúma - SC

Objeto: Contratação de empresa de engenharia, para execução das obras de reforma de uma área de 256,15m² do prédio do CRAS TEREZA CRISTINA, localizado na rua João Spillere - bairro Tereza Cristina no Município de Criciúma.

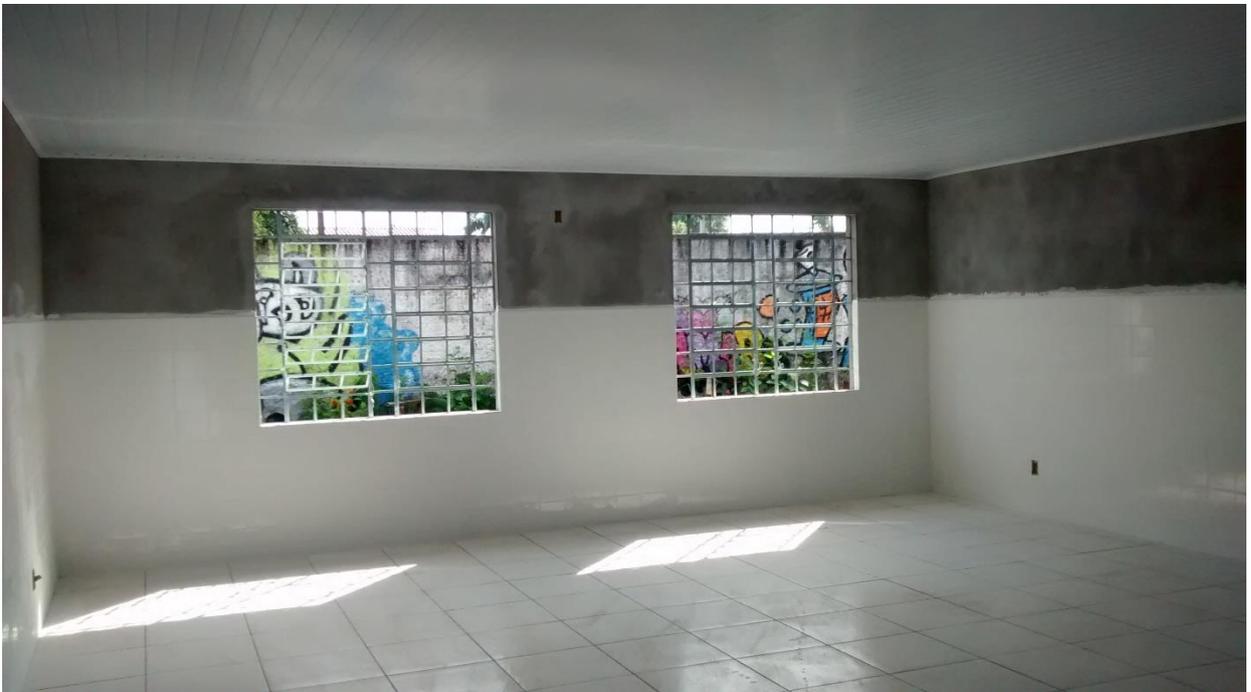
Figura 05: Revestimento cerâmico e cobertura sala de aula. (Fonte: Dos autores 2015)

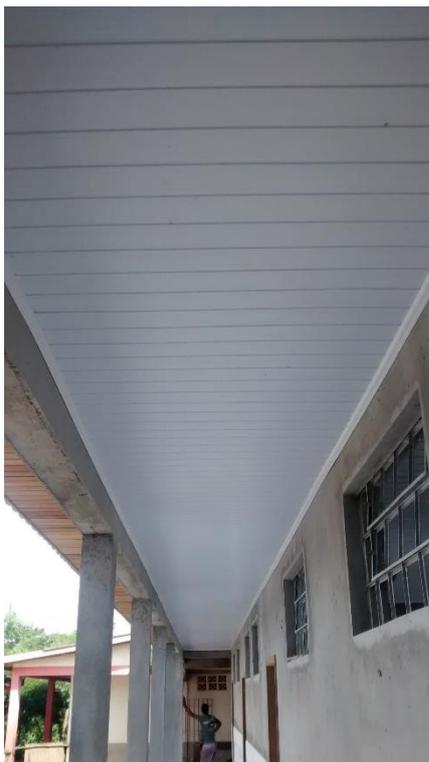
Figura 06: Cobertura em forro de PVC no corredor. (Fonte: Dos autores 2015)

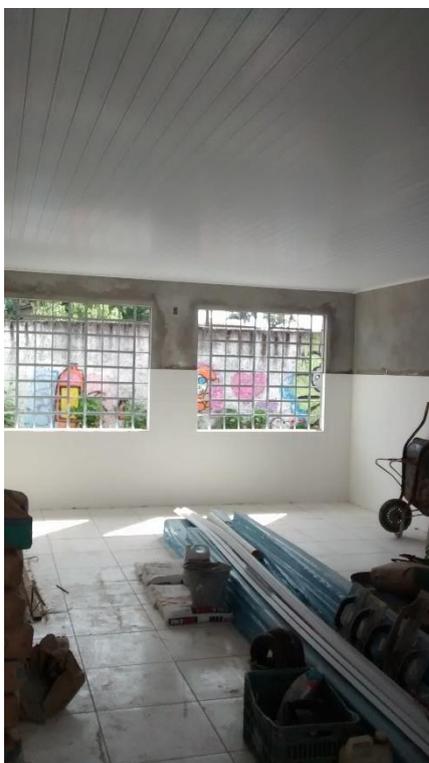
Figura 07: Revestimento cerâmico e cobertura sala de aula. (Fonte: Dos autores 2015)

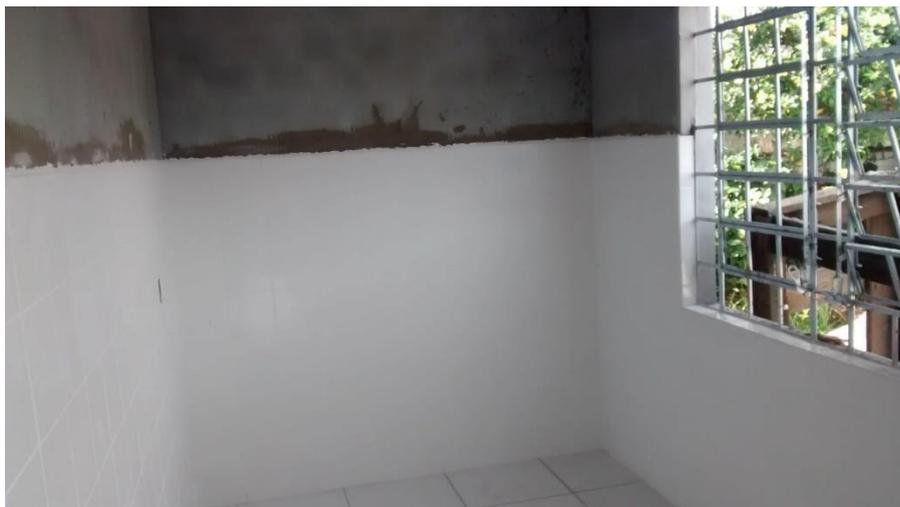
Figura 08: Revestimento cerâmico depósito. (Fonte: Dos autores 2015)

Foi constatado que as dimensões das peças cerâmicas estavam de acordo com o descrito, também durante a visita a esses locais observou-se que os rejuntas, hidrofugantes na cor branca utilizados nas paredes e pré-misturados sobretudo da cerâmica utilizados na aplicação atendiam o que era solicitado.

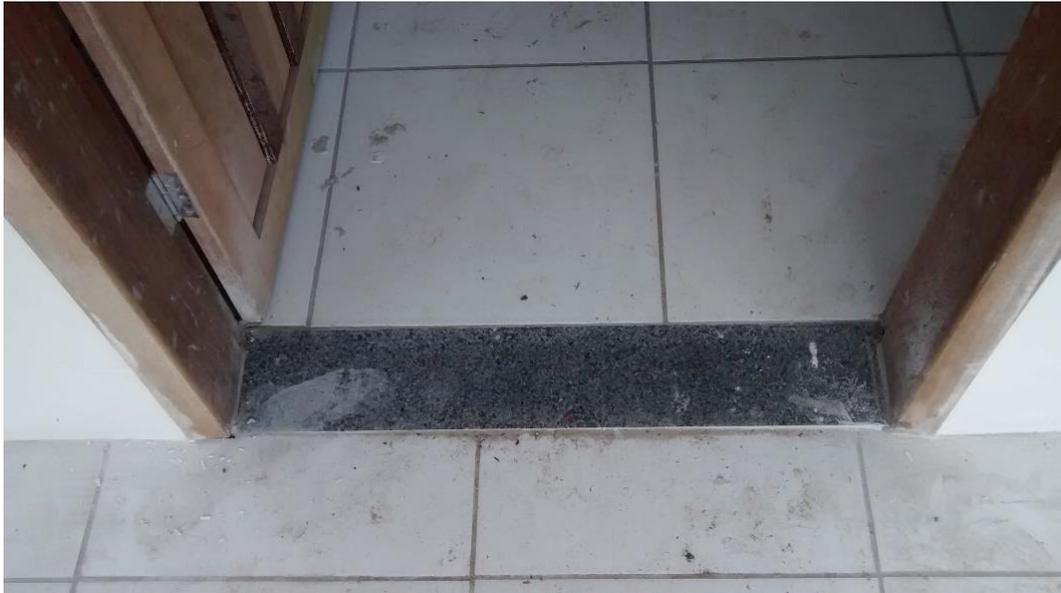
Ainda com relação a aplicação dos revestimentos cerâmicos dos pisos da obra verificou-se que as soleiras utilizadas na área externa e interna estavam instaladas e atendiam as indicações do memorial descritivo e da planilha orçamentária.

Figura 09: Soleira na cor cinza utilizada em uma das portas. (Fonte: Dos autores 2015)

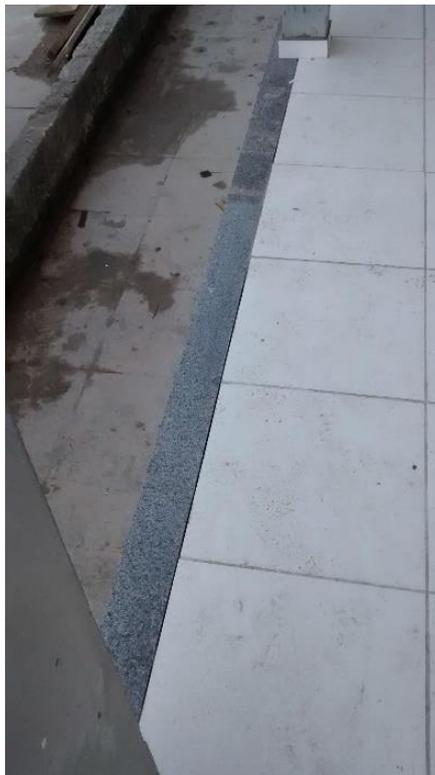
Figura 10: Soleira na cor cinza utilizada na área externa. (Fonte: Dos autores 2015)

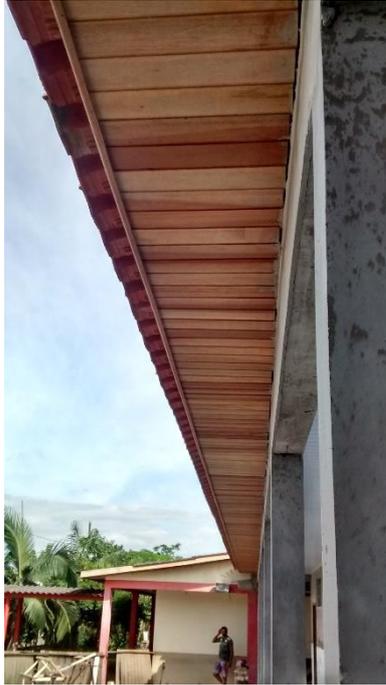
Na área externa pode-se observar que estava sendo colocado o beiral em madeira conforme indicado na planilha orçamentária.

Figura 11: Beiral em madeira. (Fonte: Dos autores 2015)

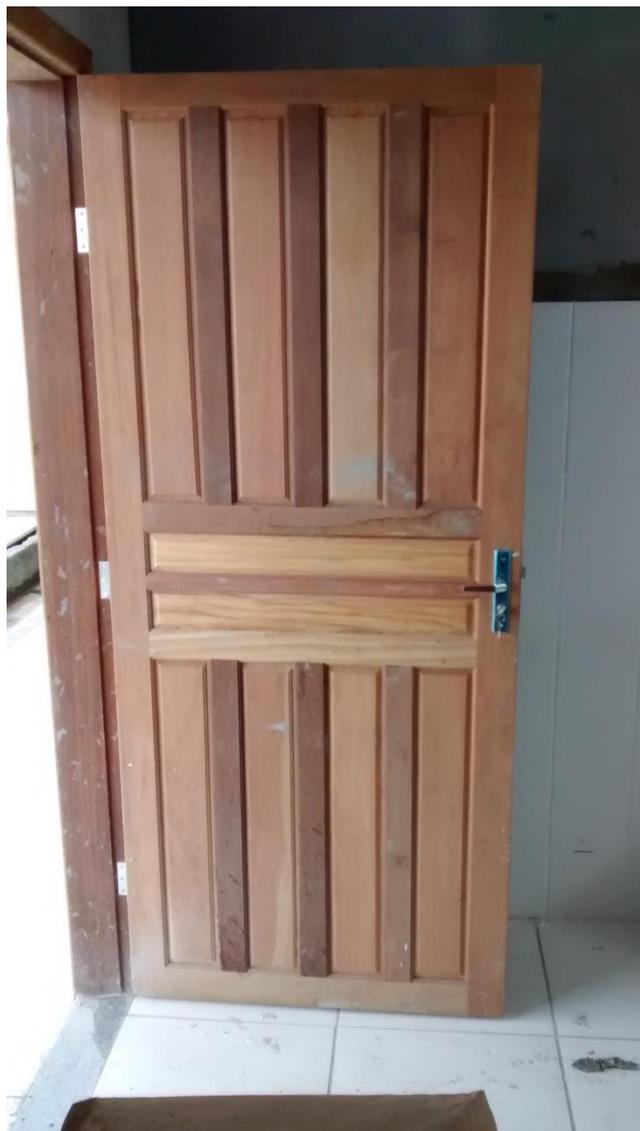
Observou-se também que as portas em algumas salas já estavam instaladas e atendiam as descrições indicadas no memorial e descritivo e planilha orçamentária, porém foram identificados alguns problemas que serão descritos posteriormente neste relatório.

Figura 12: Porta instalada em uma das salas. (Fonte: Dos autores 2015)

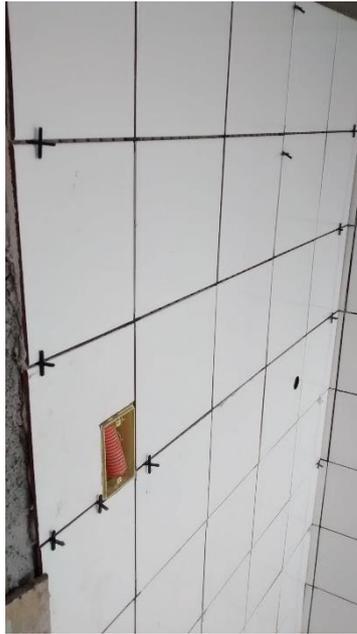
Figura 13: Revestimento cerâmico sendo colocado no banheiro. (Fonte: Dos autores 2015)

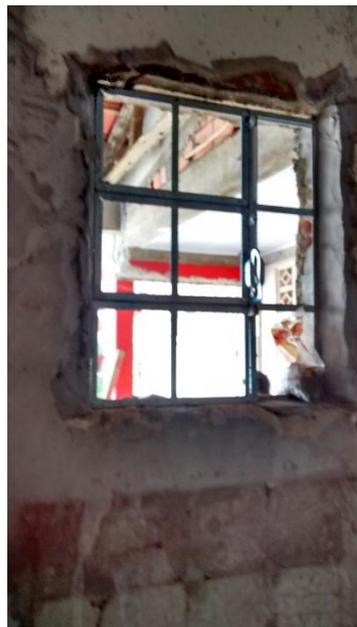
Figura 14: Instalação de esquadria em um dos ambientes em construção. (Fonte: Dos autores 2015)

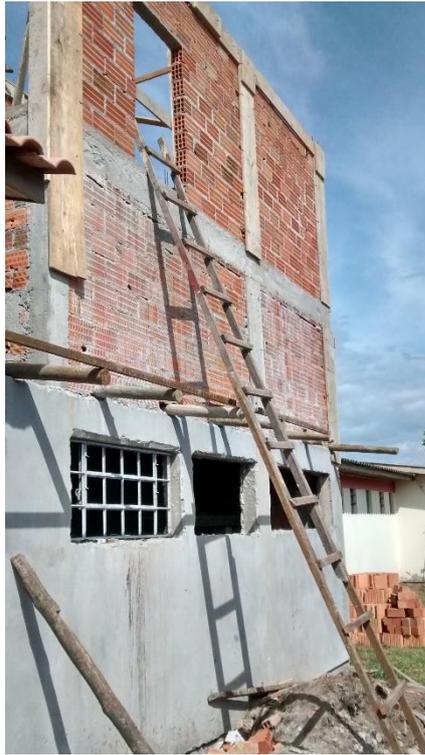
Figura 15: Construção da estrutura que abrigará o reservatório. (Fonte: Dos autores 2015)

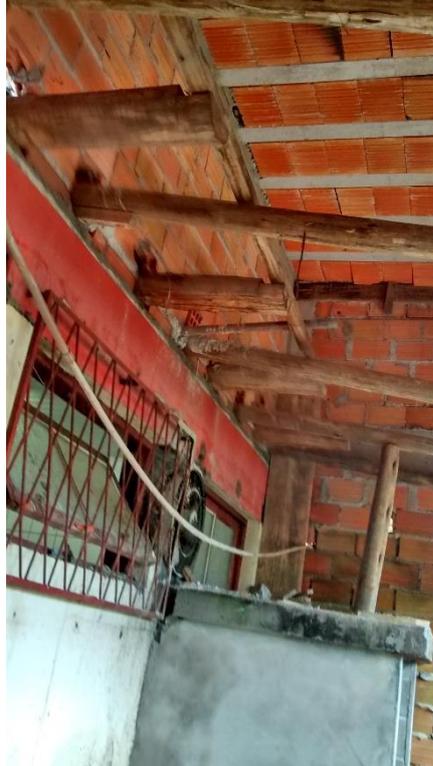
Figura 16: Estrutura que abrigará reservatório internamente. (Fonte: Dos autores 2015)

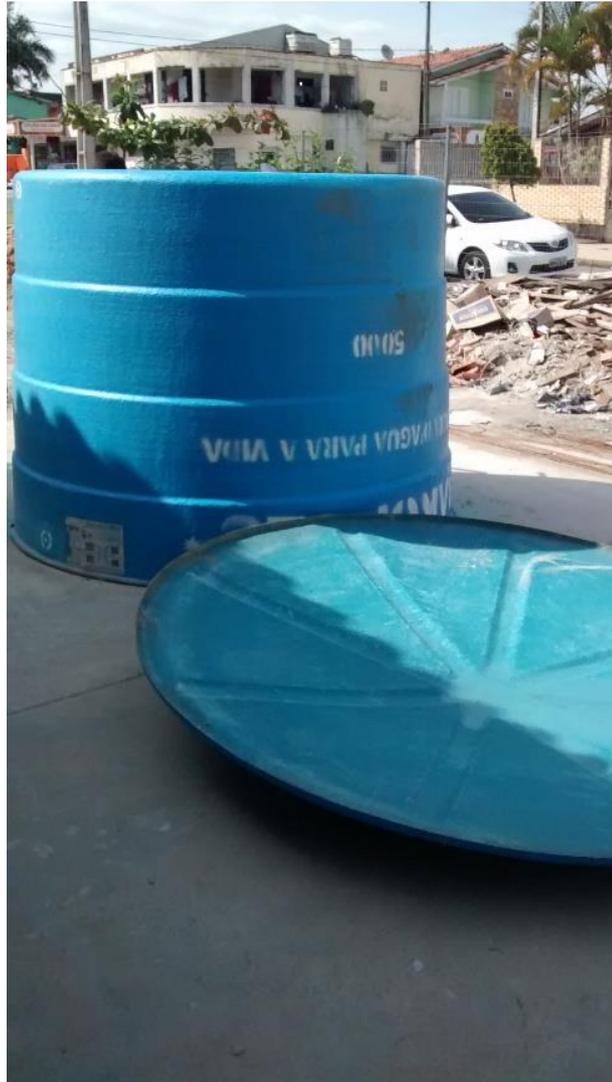
Figura 17: Reservatório a ser instalado. (Fonte: Dos autores 2015)

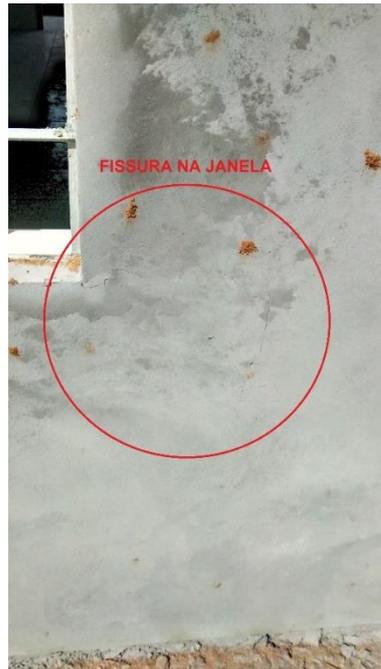
Apesar da obra estar sendo executada de forma satisfatória, dentro dos prazos e conforme as descrições e exigências, foram verificados alguns problemas na estrutura do prédio. O principal problema observado durante a visita foi a ocorrência de fissuras em diversos pontos, como nas janelas e interruptores, a equipe também observou que em umas das salas a cobertura em PVC ali instalada estava danificada.

Figura 18: Fissura em uma das janelas. (Fonte: Dos autores 2015)

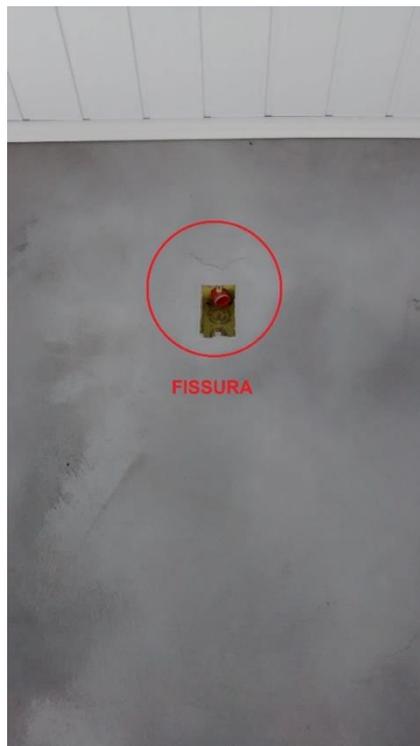
Figura 19: Fissura em uma das paredes. (Fonte: Dos autores 2015)

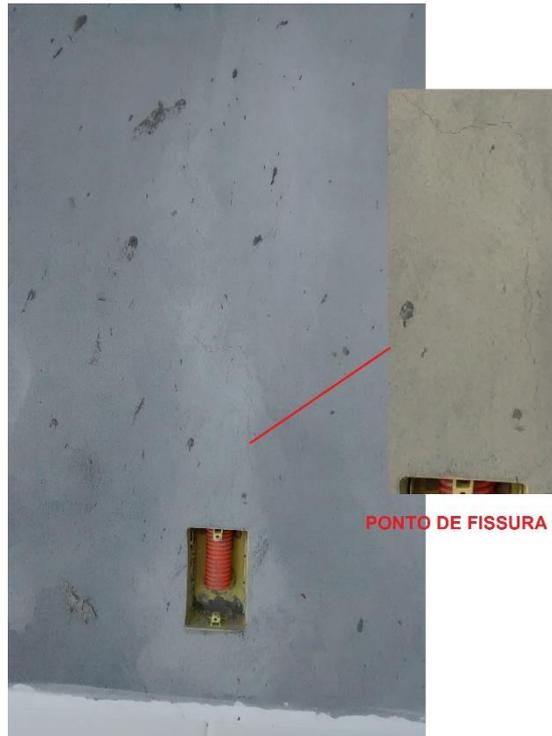
Figura 20: Fissuras em uma das paredes. (Fonte: Dos autores 2015)

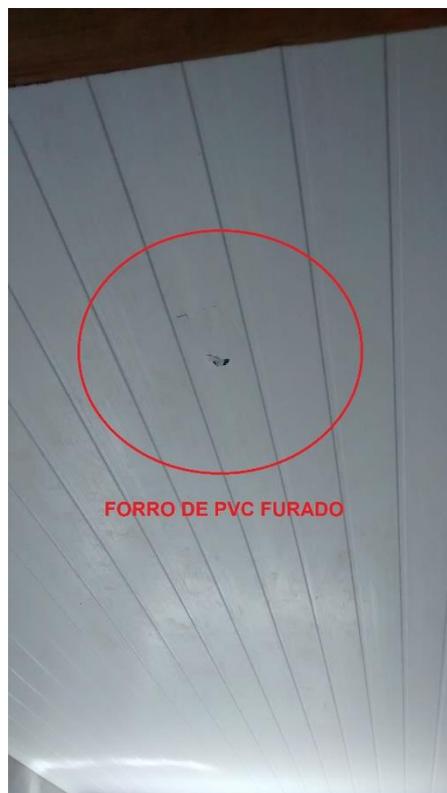
Figura 21: Forro de PVC danificado. (Fonte: Dos autores 2015)

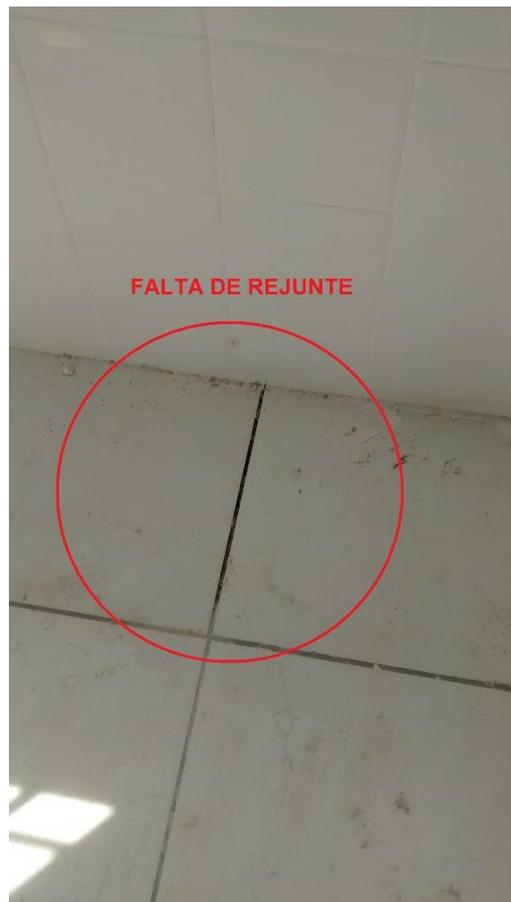
Também foi observado outros problemas, como por exemplo a falta de rejuntamento de alguns pisos sendo que o restante já estava rejuntado, porém a obra ainda estava em execução e não se pode chegar a uma conclusão se este problema será sanado ou persistirá ali até a entrega da obra.

Figura 22: Falta de rejunte em um dos pisos. (Fonte: Dos autores 2015)

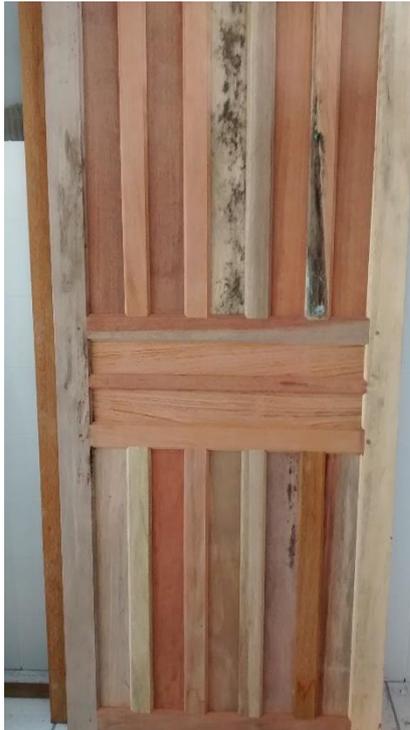
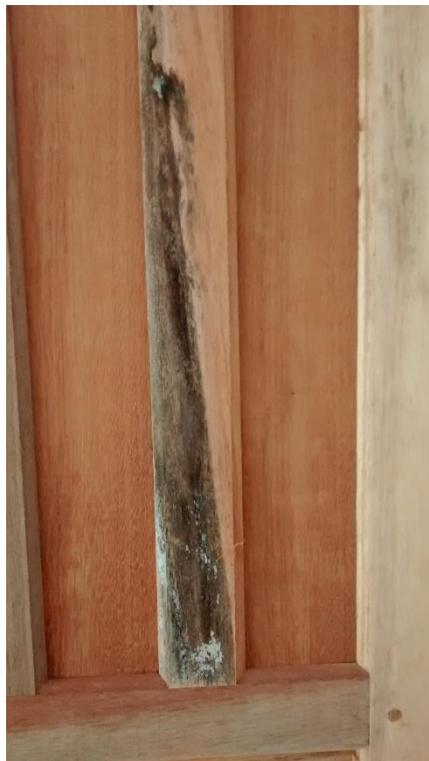
Em uma das salas foi observado que existiam algumas portas armazenadas para posterior instalação, entretanto as portas estavam apresentando sinais de contaminação por fungos (mofo), será necessária que essas portas no momento de sua instalação sejam devidamente reparadas e limpas, para que esses fungos não venham causar problemas futuros a essas portas.

Figura 23: Porta apresentando problemas com fungos. (Fonte: Dos autores 2015)

Figura 24: Detalhe porta apresentando problemas com fungos. (Fonte: Dos autores 2015)

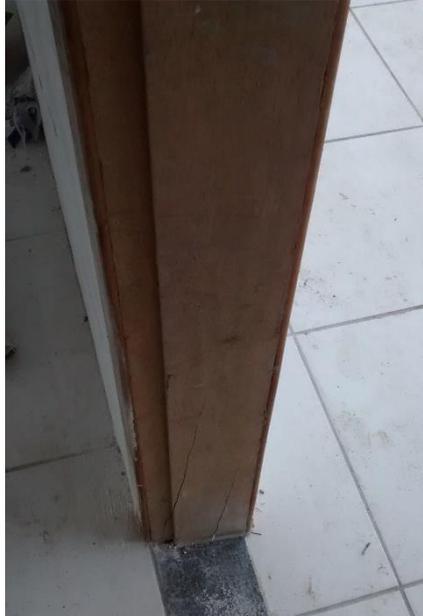
Ainda com relação as portas em uma das salas em que a porta já estava instalada, verificou-se que o marco estava com uma fissura, porém havia uma indicação de troca desta peça conforme imagem abaixo:

Figura 25: Marco da porta trincado. (Fonte: Dos autores 2015)

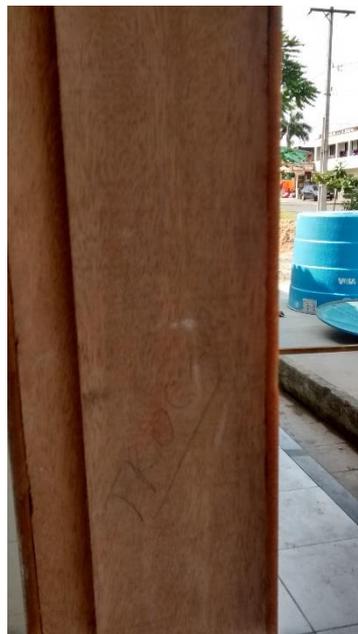
Figura 26: Indicação de troca do marco danificado. (Fonte: Dos autores 2015)

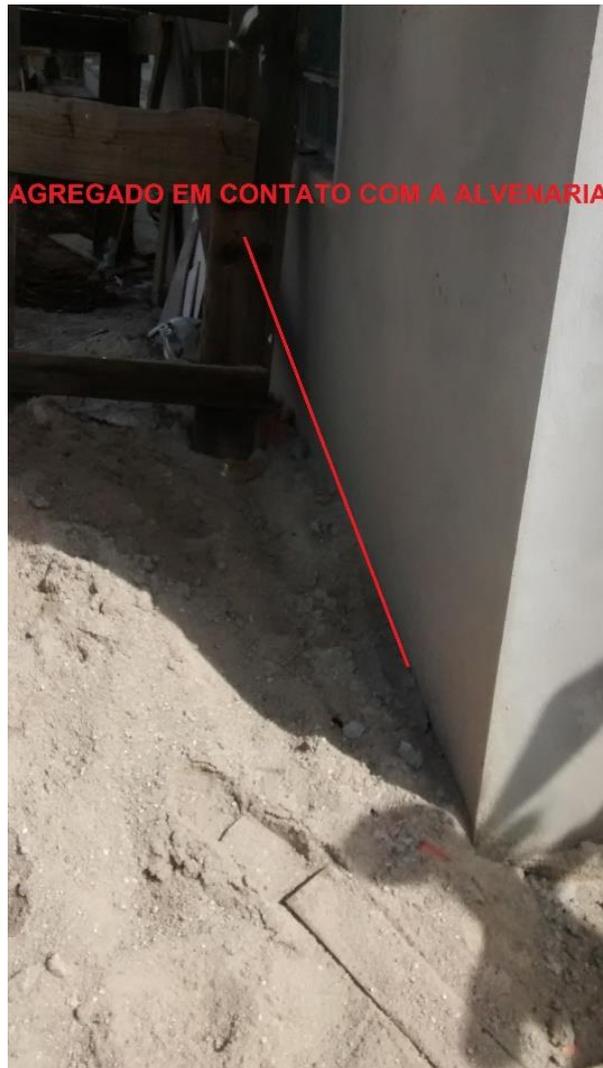
Na entrada do prédio foi observado algo que chamou bastante atenção, a areia utilizada na obra estava em contato direto com alvenaria, o que é preocupante tendo em vista que a areia é um material úmido e essa umidade em contato com a alvenaria pode vir a danificar tal estrutura.

Figura 27: Agregado em contato com a parede. (Fonte: Dos autores 2015)

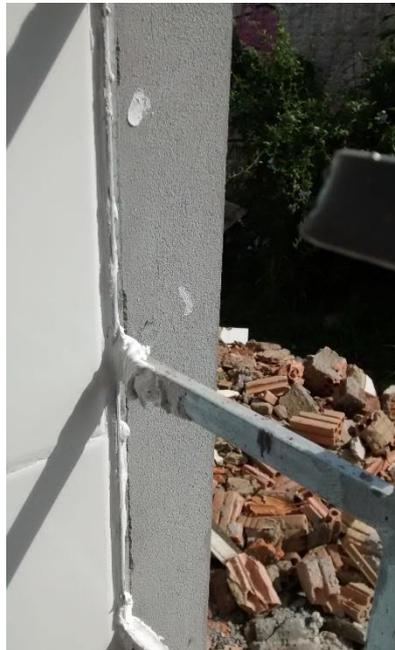
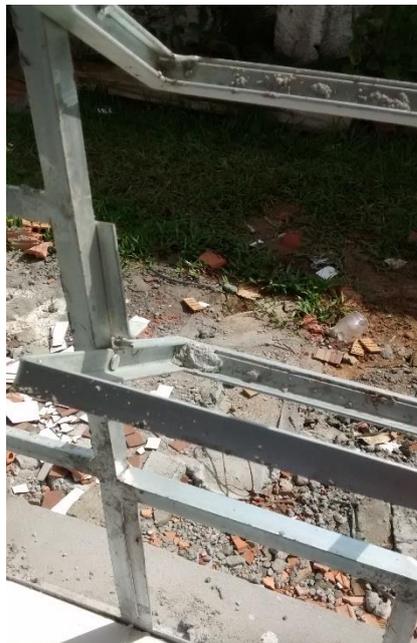
No mais observou-se e que após a obra concluída é necessário que haja uma limpeza adequada de toda obra, pois observa-se que em vários pontos existe um acúmulo de sujeira, conforme verificado a presença destes resíduos pode vir a

atrapalhar o desempenho da obra após concluída e comprometer a segurança dos usuários do CRAS Tereza Cristina.

Figura 28: Resíduos na esquadria. (Fonte: Dos autores 2015)

Figura 29: Resíduos na esquadria. (Fonte: Dos autores 2015)

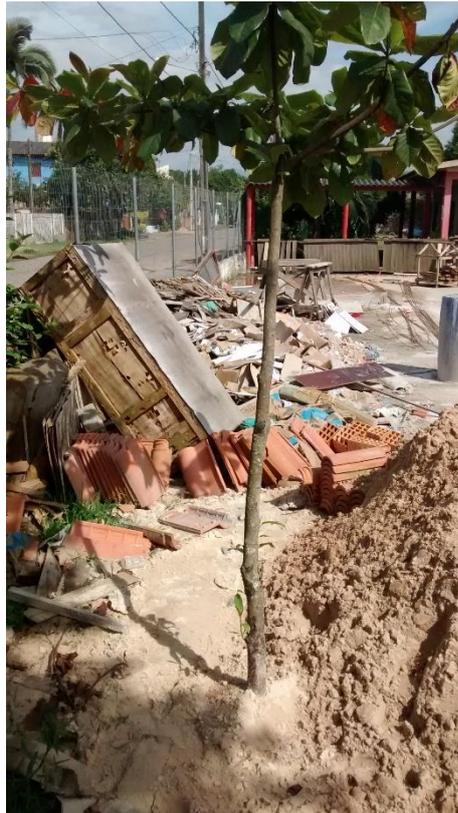
Figura 30: Resíduos depositados sobre o pátio do CRAS Tereza Cristina. (Fonte: Dos autores 2015)
