RELATÓRIO DE ACOMPANHAMENTO DAS OBRAS PÚBLICAS

Relatório número: RAO 030/OSC/2016

Data da 4ª visita: 07/12/2016

Objeto: Contratação de empresa de engenharia para execução dos serviços necessários às obras de ampliação, adaptação de ambientes e reforma do prédio do **E.M.E.I.E.F. ELIZA SAMPAIO ROVARIS**, localizado na Rua João Spilere – Bairro Tereza Cristina no Município de Criciúma.

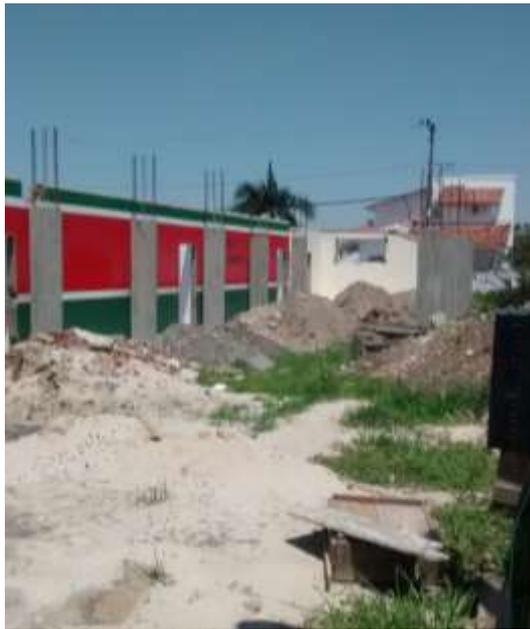
Figura 05: Detalhe dos pilares concretados e do pátio. (Fonte: Dos autores 2016)

Com a quarta visita a equipe pode constatar que foram executadas as concretagens de alguns pilares da nova estrutura da escola, entretanto conforme constatado e informado a equipe da Câmara de Infraestrutura do Observatório Social de Criciúma as obras de ampliação e reforma estavam paralisadas há algumas semanas. Desta forma sugere-se a administração municipal do Município de Criciúma que averigüe e analise tal situação relatada, a fim de que se solucione este problema observado na visita realizada.

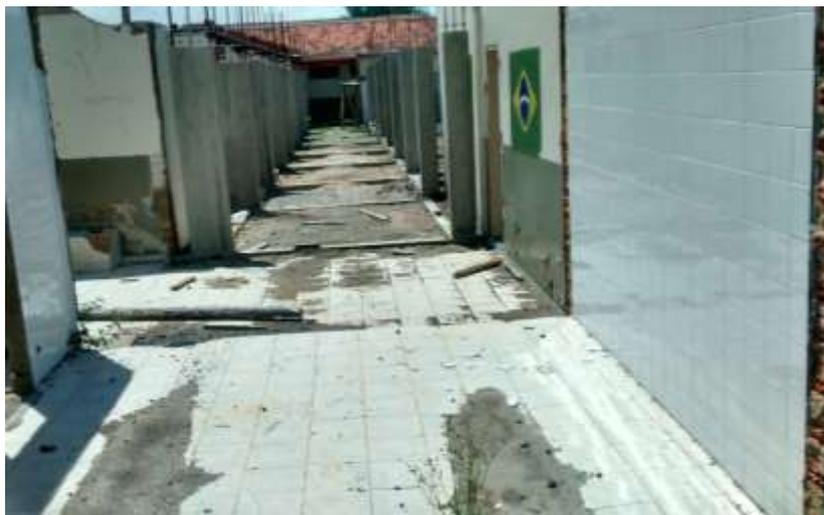
Figura 06: Detalhe dos pilares concretados. (Fonte: Dos autores 2016)

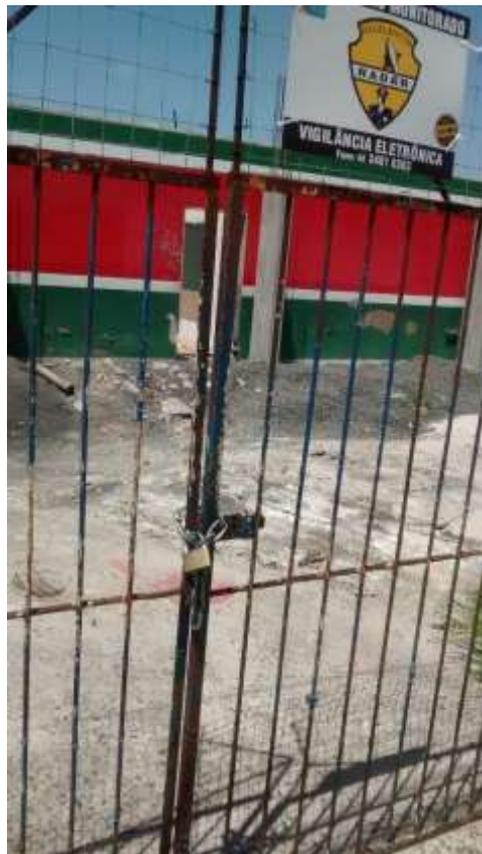
a ordem de serviço já assinada e os trabalhos iniciados, tal constatação ficou evidenciada após a verificação de que os portões de acesso à escola estavam fechados e que o canteiro de obras apresentava sinais de abandono, o pátio possuía uma vegetação bastante alta e existia bastante entulho acumulado, conforme ilustram as imagens a seguir:

Figura 08: Detalhe do portão de acesso ao canteiro de obras fechado. (Fonte: Dos autores 2016)

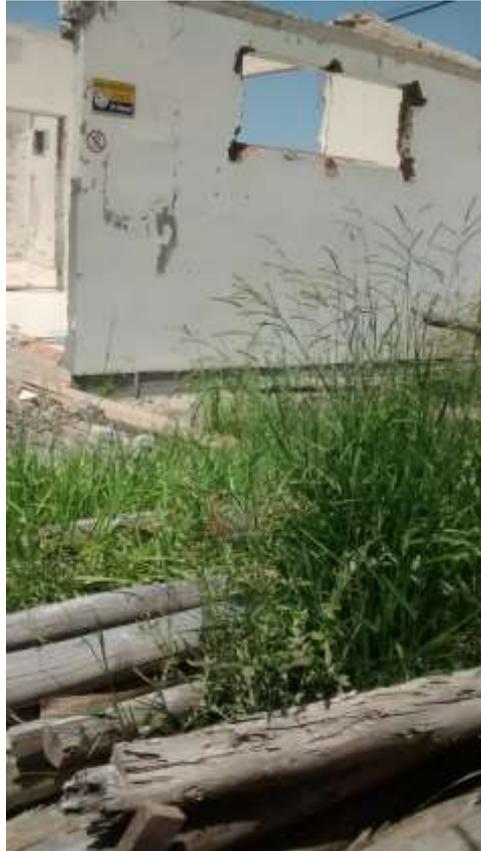
Figura 09: Vegetação alta existente no canteiro de obras. (Fonte: Dos autores 2016)

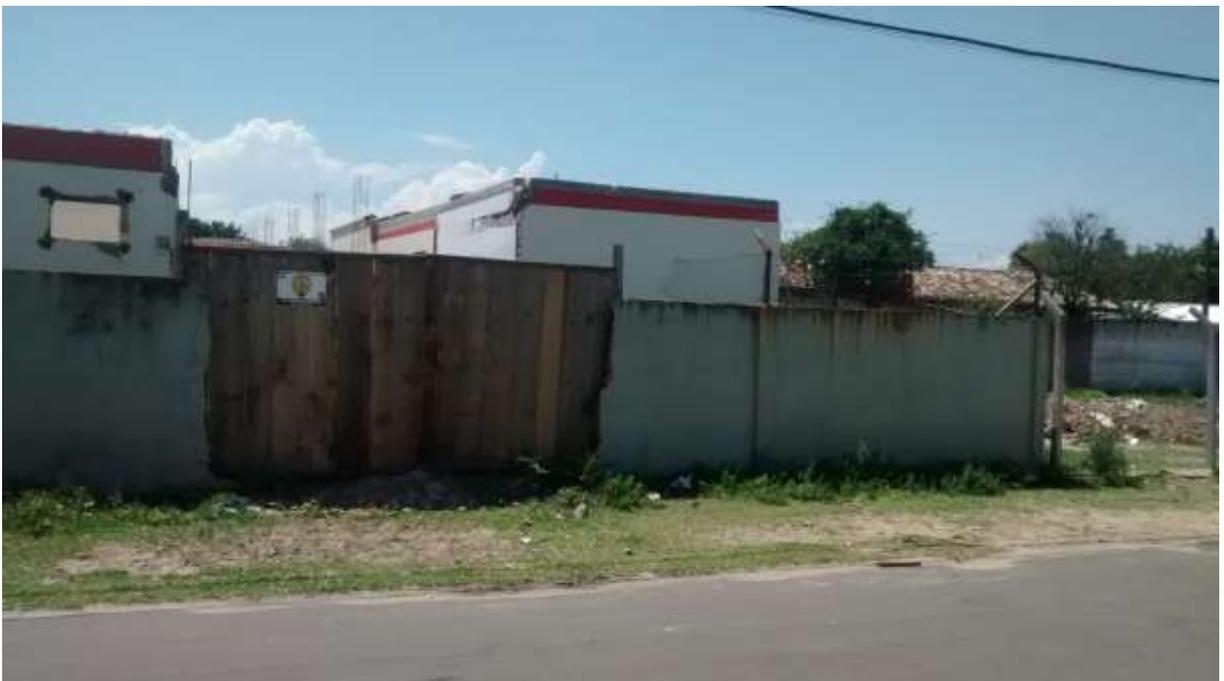
Figura 10: Detalhe do portão de acesso ao canteiro de obras fechado. (Fonte: Dos autores 2016)

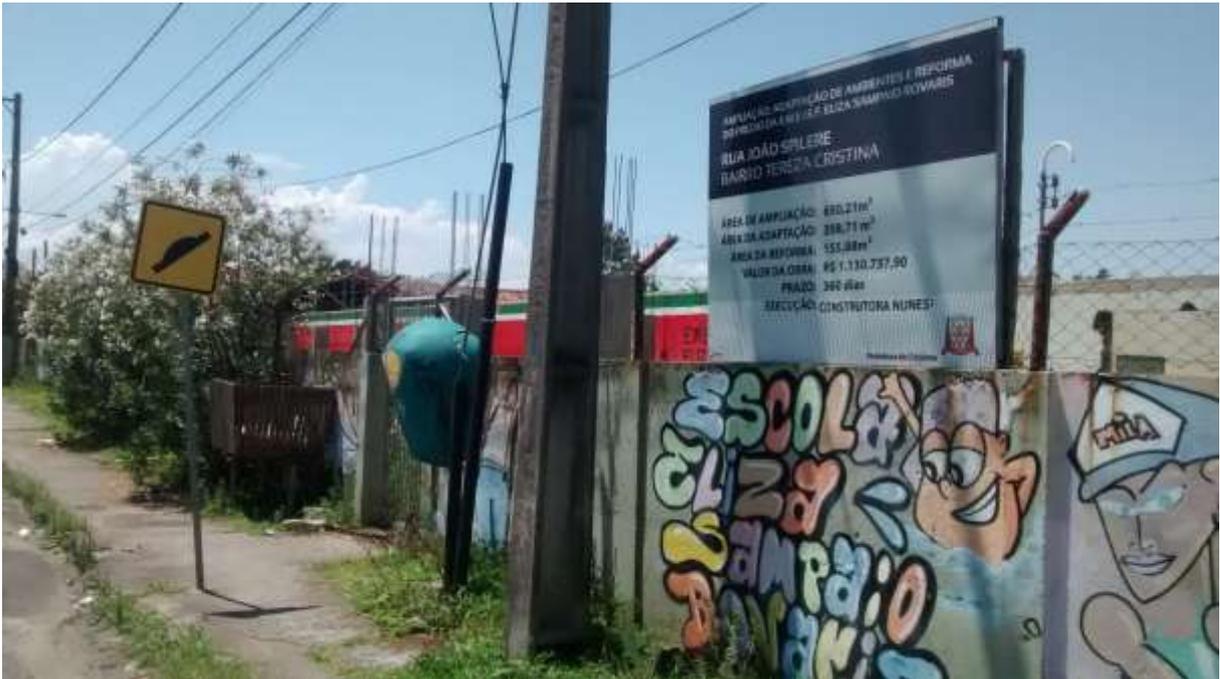
Conforme conversa com alguns moradores do bairro as obras da E.M.E.I.E.F. Eliza Sampaio Rovaris estão paradas há cerca de quinze dias, porém não souberam informar o motivo ao qual levou a empresa responsável pela execução das obras a paralisar os trabalhos.

Figura 11: Vista externa do canteiro de obras. (Fonte: Dos autores 2016)
