RELATÓRIO DE ACOMPANHAMENTO DAS OBRAS PÚBLICAS

Relatório número: RAO 005/OSC/2017

Órgão / entidade: Município de Criciúma - SC

Objeto: Contratação de empresa de engenharia para execução dos serviços necessários às obras de ampliação, adaptação de ambientes e reforma do prédio do **E.M.E.I.E.F. ELIZA SAMPAIO ROVARIS**, localizado na Rua João Spilere – Bairro Tereza Cristina no Município de Criciúma.

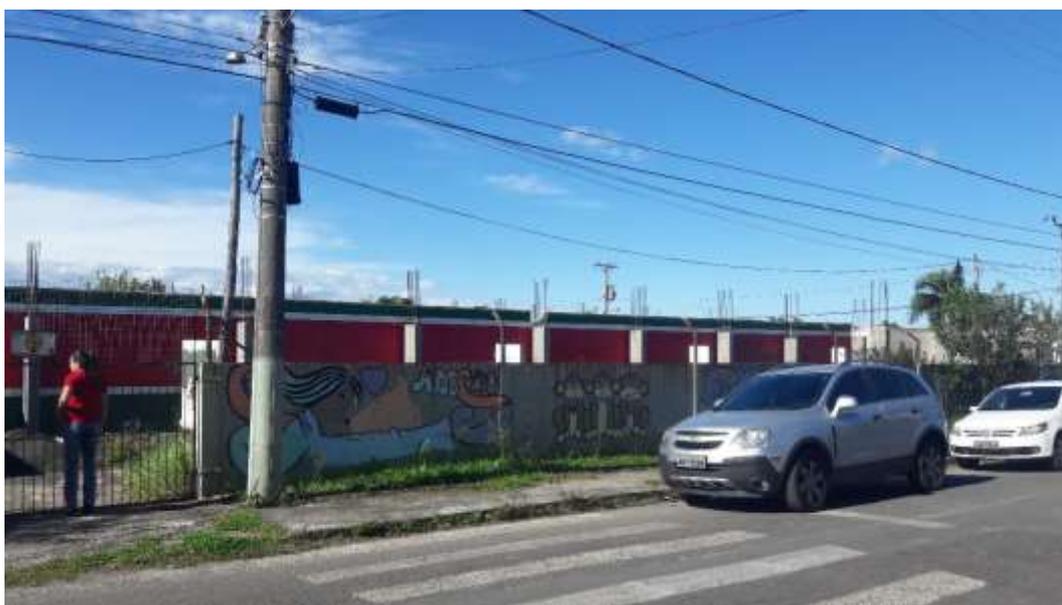
Figura 01: Fachada da escola. (Fonte: Dos autores)

Na 4ª visita realizada pelo Observatório Social de Criciúma, já foi constada que a obra estava parada a cerca de 15 dias, mantendo-se assim até o momento e sem previsão para retorno conforme informado pela Secretária de Infraestrutura Kátia Smielevski Gomes. É notável que a obra está paralisada pela grande presença de sujeira acumulada dentro e nas redondezas da obra, além da quantidade de mato dentro e fora, além dos materiais de construção que ficaram lá e

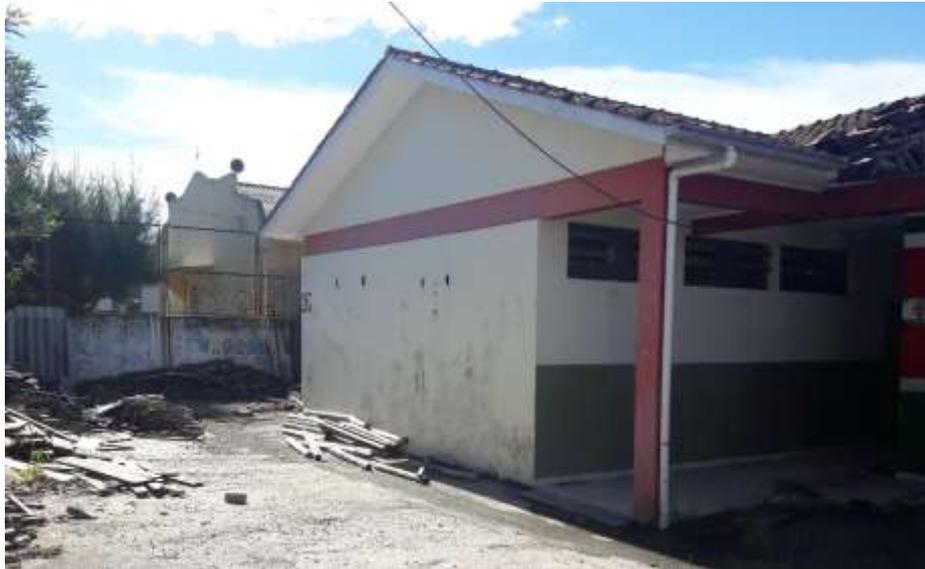
estão sujeitos a intempéries e conseqüentemente patologias geradas assim. Alguns materiais como barras de aço, agregados graúdos e miúdos e entre outros, estão estocados de maneira incorretas, sendo que estes estão apenas soltos pelo terreno da obra sem que estejam protegidos.

Figura 02: Materiais de construção armazenados incorretamente. (Fonte: Dos autores)

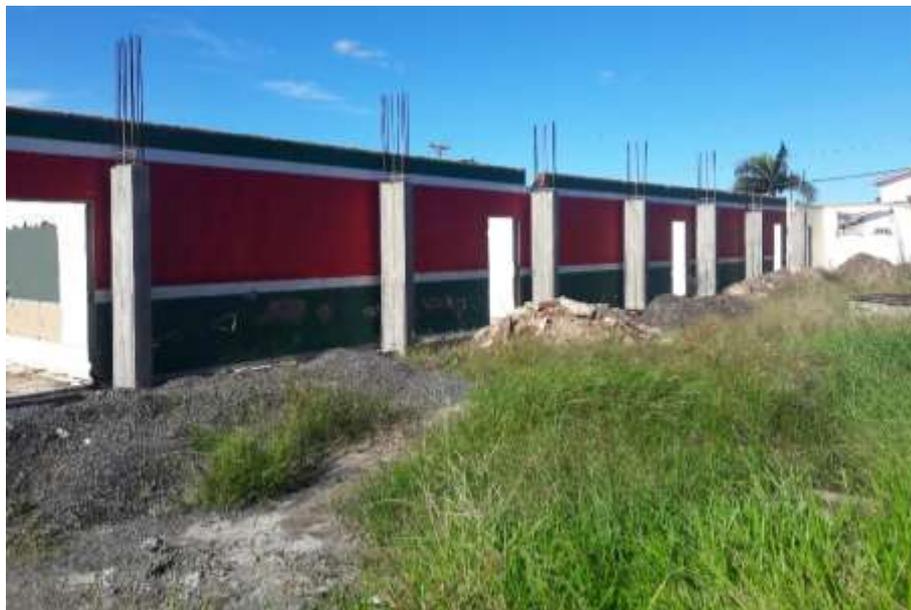
Figura 03: Ferragem exposta e mato alto. (Fonte: Dos autores)

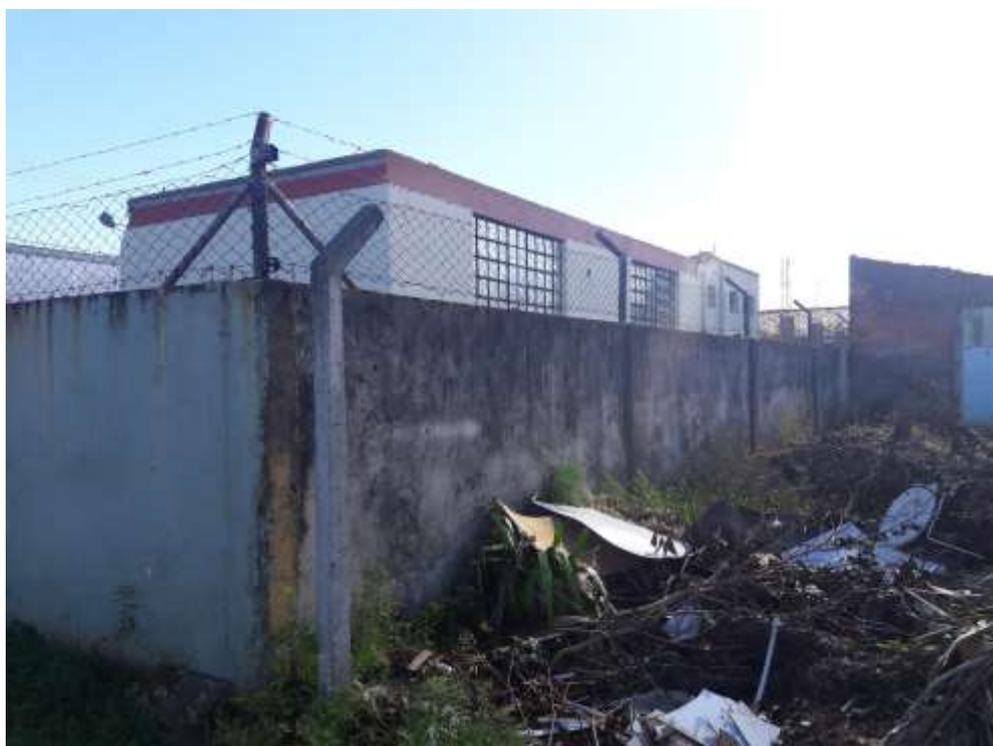
A parte externa da obra apresenta muito lixo acumulado, principalmente no terreno que faz fundo com a escola. O cuidado com a limpeza tanto com a parte interna como externa é um ponto muito importante a ser cuidado, tanto pela empresa responsável como também pelo próprio município. Isso demonstra um respeito maior com o dinheiro público e valoriza o que foi executado, além de ser um problema para a saúde pública. Sugerimos tomar providencias para resolver esta situação para que assim, a obra esteja apenas paralisada, e não com sinais de abandono absoluto e desrespeito com o dinheiro já investido.

Figura 04: Sujeira acumulada nos fundos da escola. (Fonte: Dos autores)

Após a realização da quinta visita à E.M.E.I.E.F. Eliza Sampaio Rovaris, a equipe do Observatório Social de Criciúma pode constatar que os trabalhos estão totalmente paralisados, fato este comprovado pela situação do canteiro de obras, evidenciada pela equipe. Foi observado também que o município e a empresa devem tomar uma atitude para cuidarem do local, mantendo uma boa organização, limpeza e segurança deste.

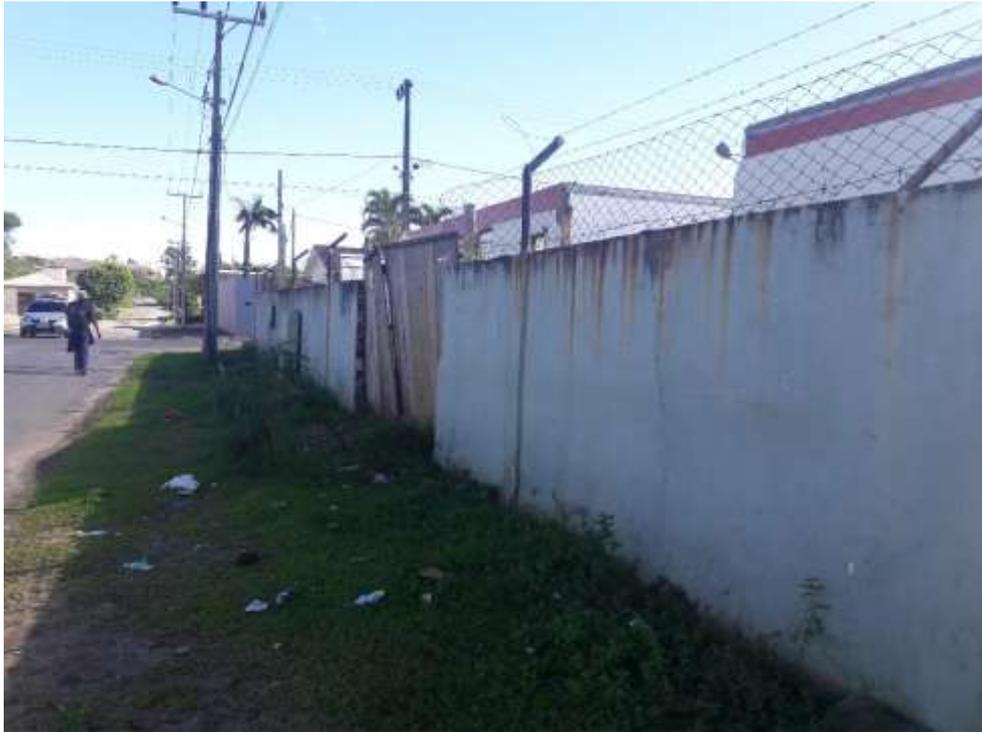
Figura 05: Sujeira ao redor da obra. (Fonte: Dos autores)

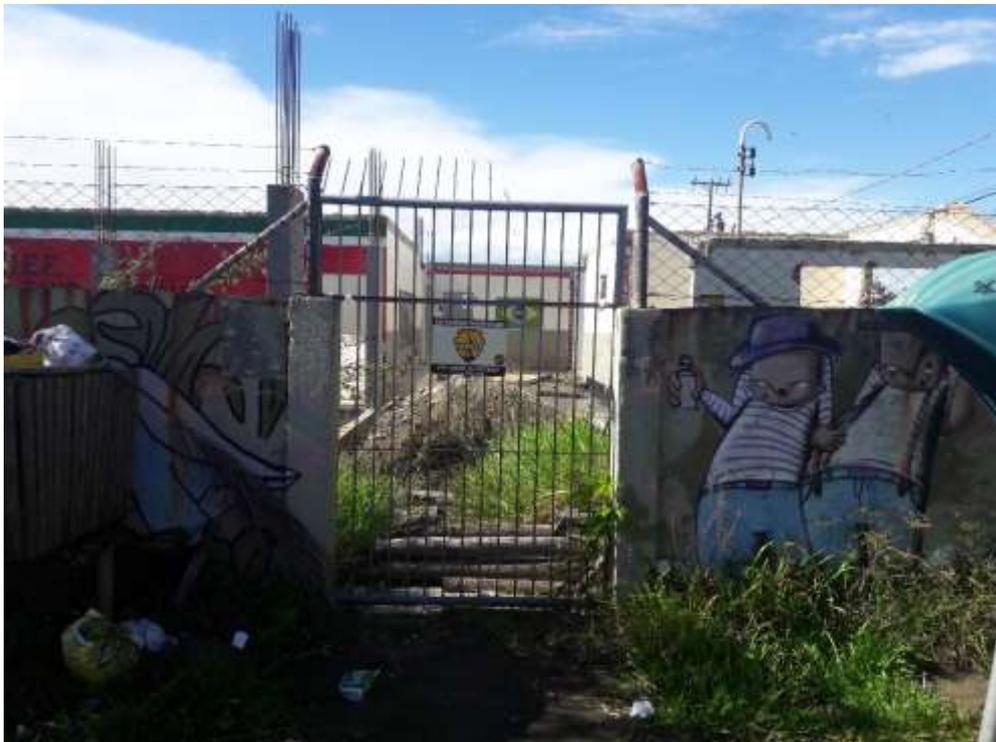
Figura 06: Lixo acumulado e mato alto no portão de entrada. (Fonte: Dos autores)
