RELATÓRIO DE ACOMPANHAMENTO DAS OBRAS PÚBLICAS

Relatório número: RAO 007/OSC/2018

Órgão / entidade: Município de Criciúma - SC

Objeto: Contratação, através de empresas, de mão de obra especializada para execução de serviços necessários à restauração/recuperação do Centro Cultural Jorge Zanatta, localizado na rua Cel. Pedro Benedet – centro do Município de Criciúma-SC.

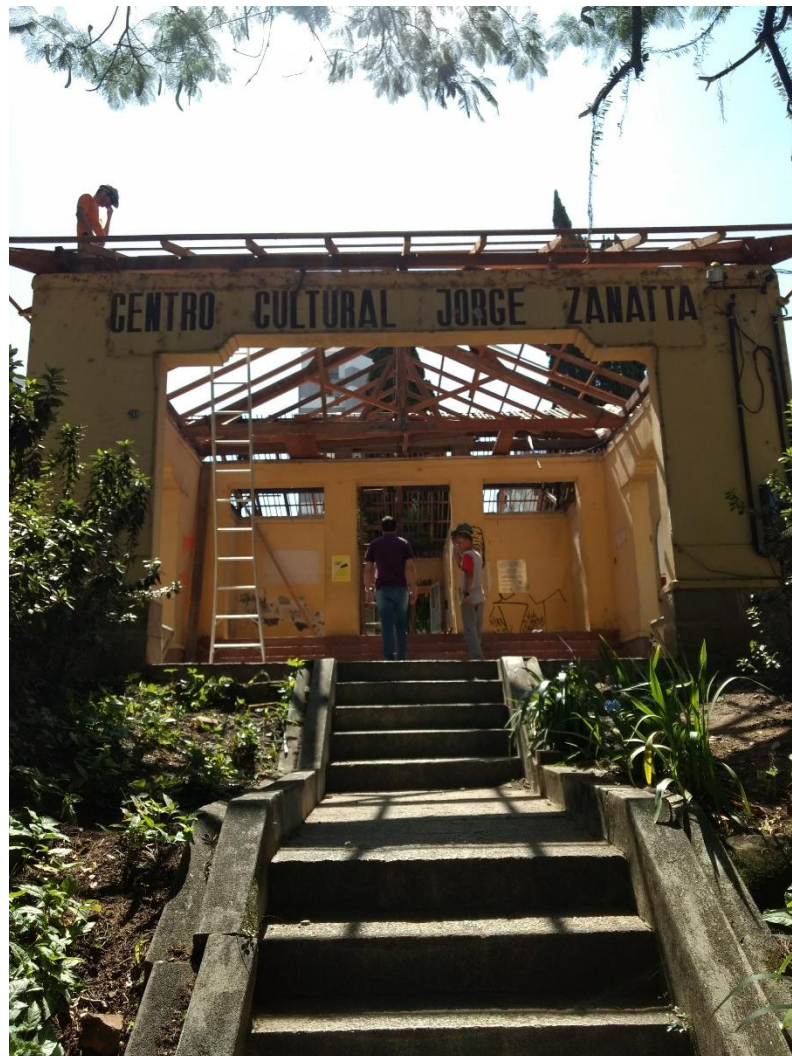
Figura 2: Vista frontal do Centro Cultural. (Fonte: Dos Autores 2018)

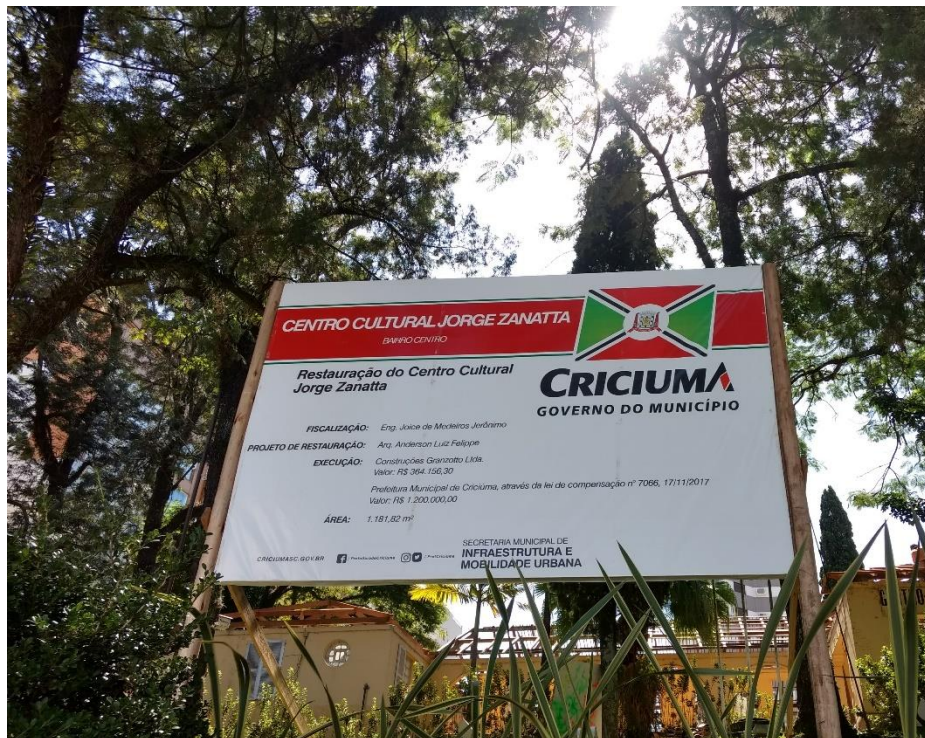
A obra está com toda sinalização correta, contendo bem em frente a placa da obra, com informações da empresa e valor contratado para a obra.

Figura 3: Placa contendo informações da obra. (Fonte: Dos Autores 2018)

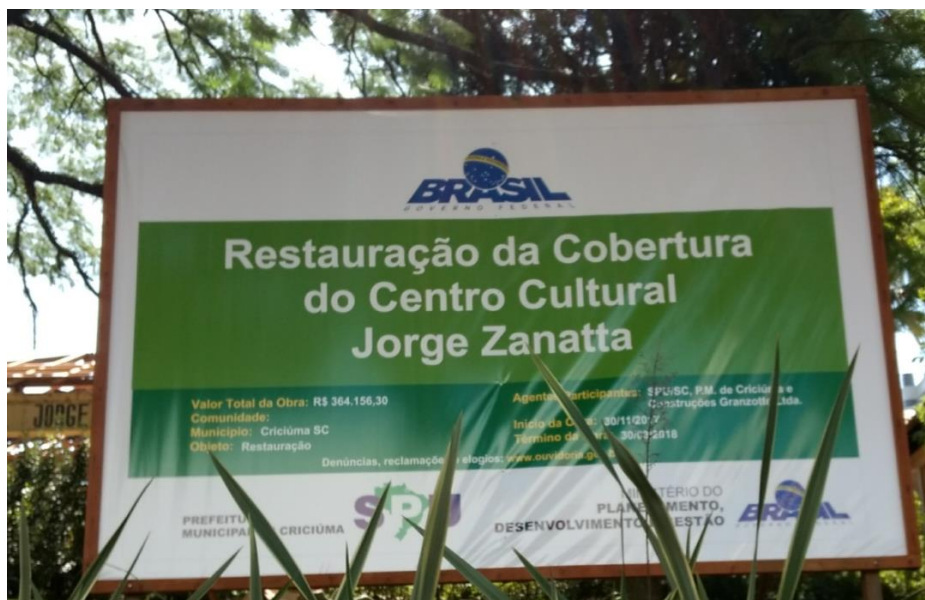
Figura 4: Placa com informações do lote 1. (Fonte: Dos Autores 2018)

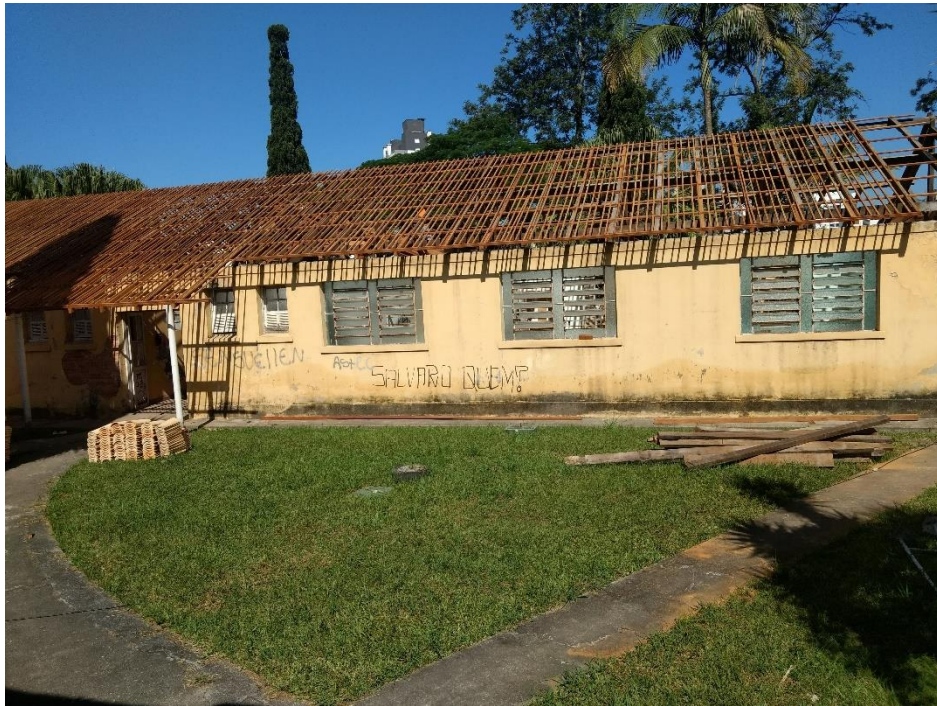
No dia visitado a obra havia iniciado há 4 meses, foram retiradas todas as telhas e armações da cobertura, prejudicadas pelo fogo e pela umidade. No momento da visita, foi possível analisar a execução das armaduras. A madeira utilizada era de angelim, uma madeira ideal para este tipo de serviço. Ao verificar as armaduras do telhado pode-se notar que algumas madeiras e ferragens de emenda foram reutilizadas.

Figura 5: Armação de madeira instalada. (Fonte: Dos Autores 2018)

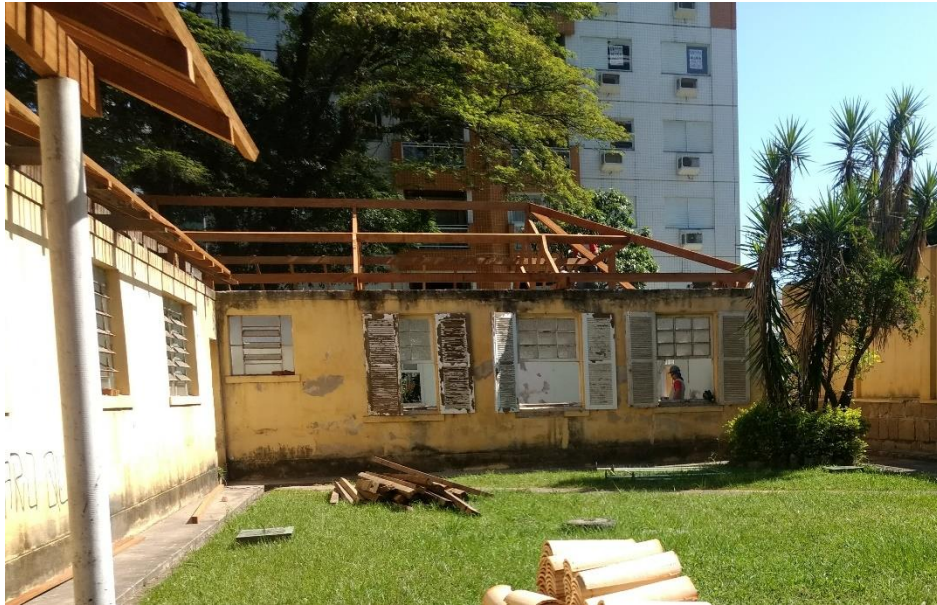
Figura 6: Armação de madeira no início da instalação. (Fonte: Dos Autores 2018)

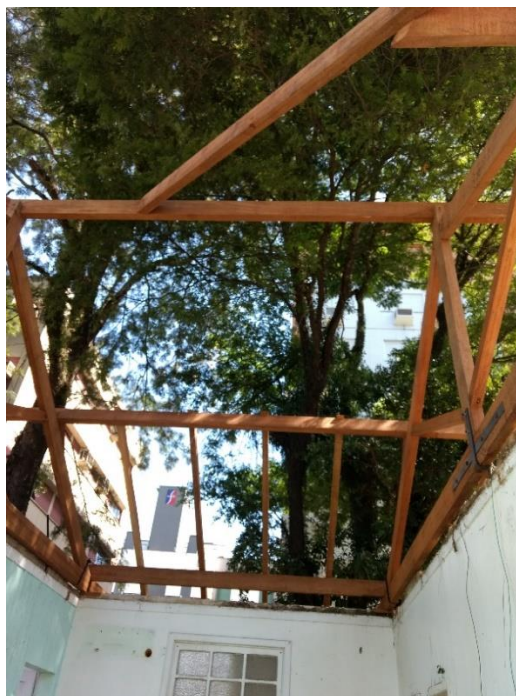
Foi observado pela equipe um descuido quanto a poda das árvores, as quais deveriam ser podadas antes de ser executado o serviço de cobertura. As mesmas apresentam muitos galhos secos, que ao cair podem danificar a estrutura da cobertura e o telhado.

Figura 7: Galhos de árvore secos. (Fonte: Dos Autores 2018)

Lembramos a Prefeitura Municipal de Criciúma que seria de grande valia fazer a poda dos galhos de árvores secas antes da finalização da cobertura, e que cobrem da empresa o correto armazenamento de materiais.

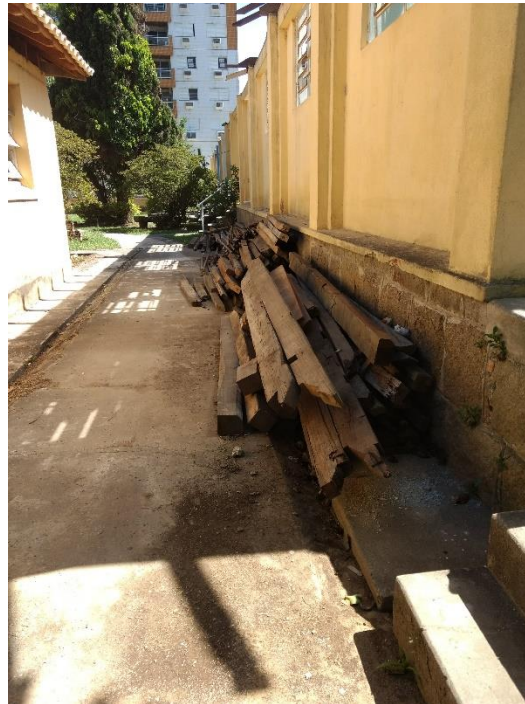
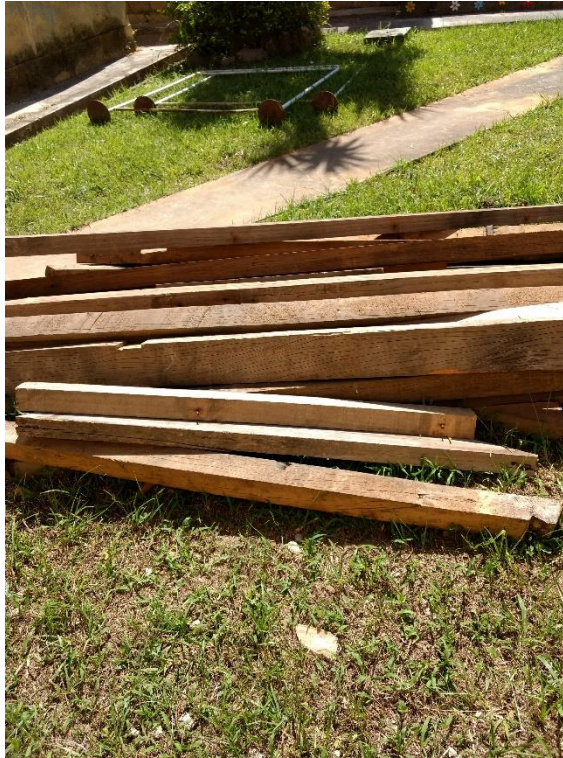
Uma questão levantada pela equipe durante a visita foi em relação as antigas madeiras da armadura, onde algumas foram reutilizadas, mas muitas foram jogadas fora, vale ressaltar que as madeiras que compunham a antiga armadura eram de lei, madeiras de ótima qualidade, que apenas haviam sofrido desgaste e perda de resistência devido ao tempo, mas essas mesmas madeiras podem ser reutilizadas para se fazer ripas.

Figura 8: Madeiras de lei da antiga cobertura. (Fonte: Dos Autores 2018)

Figura 9: Madeiras da antiga estrutura. (Fonte: Dos Autores 2018)

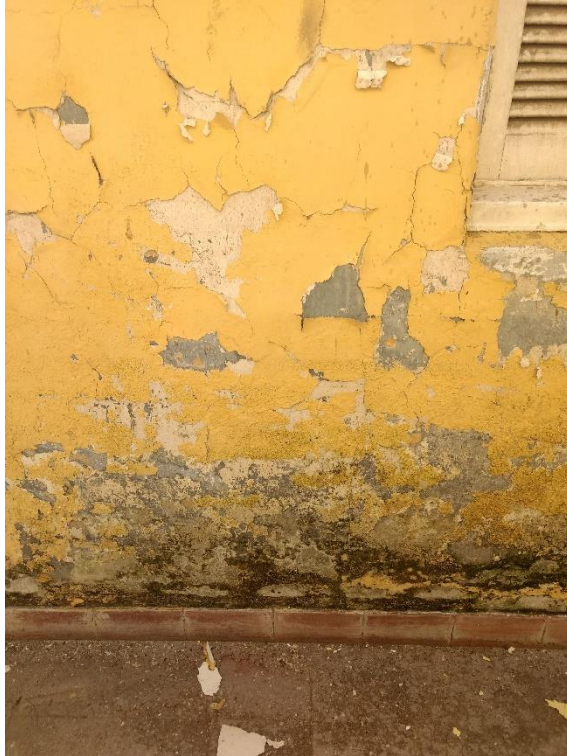
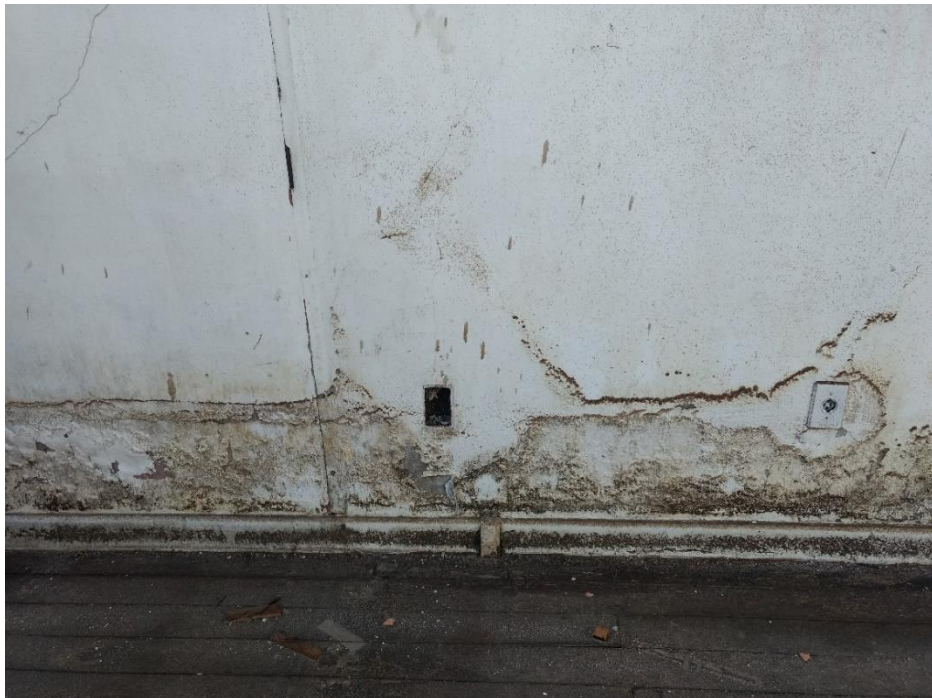
Outro ponto analisado pela equipe foi em relação a umidade na parede, a mesma apresentava em estágio avançado, vale lembrar que não havia projeto de impermeabilização, mas pede-se que nesta obra de reforma e restauração haja um cuidado especial.

Figura 10: Umidade nas paredes do Centro Cultural. (Fonte: Dos Autores 2018)

Figura 11: Umidade nas paredes do Centro Cultural. (Fonte: Dos Autores 2018)

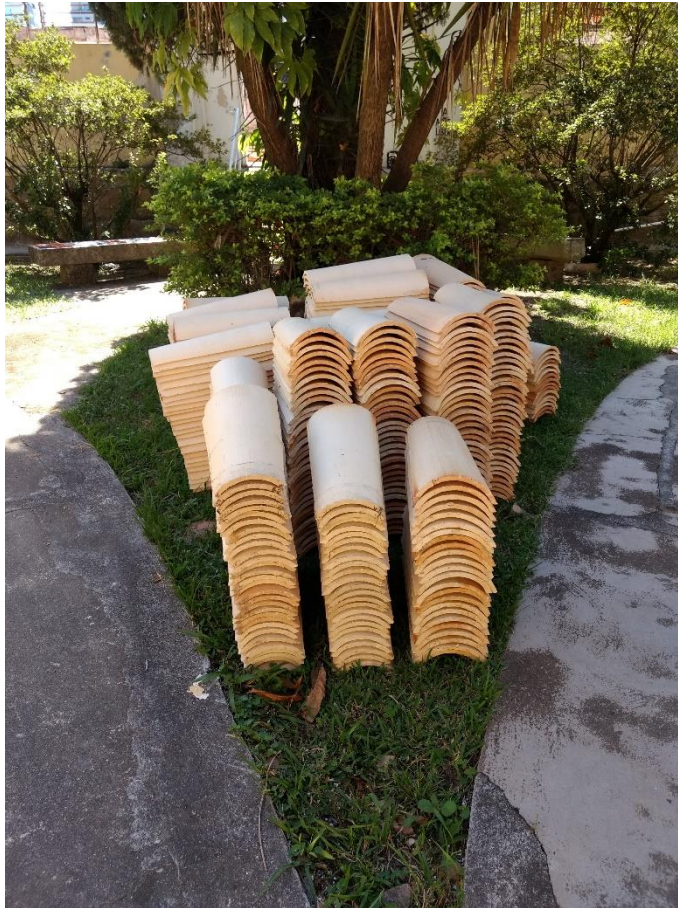
Notou-se também nesta visita as novas telhas que vão compor a cobertura do Centro Cultural, as mesmas são de aparência semelhante as antigas telhas.

Figura 12: Telhas da nova cobertura. (Fonte: Dos Autores 2018)

Chamamos a atenção quanto ao armazenamento de telhas o qual, deve se fazer sem contato direto com o solo, em posição vertical e utilizar um material do tipo lona para estender sob elas.

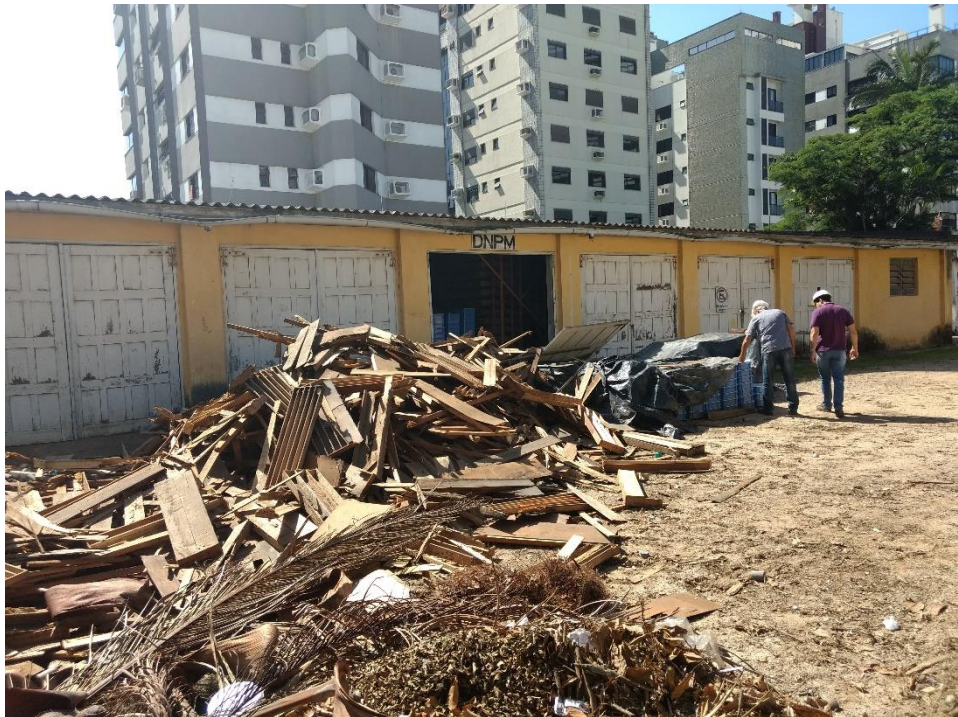
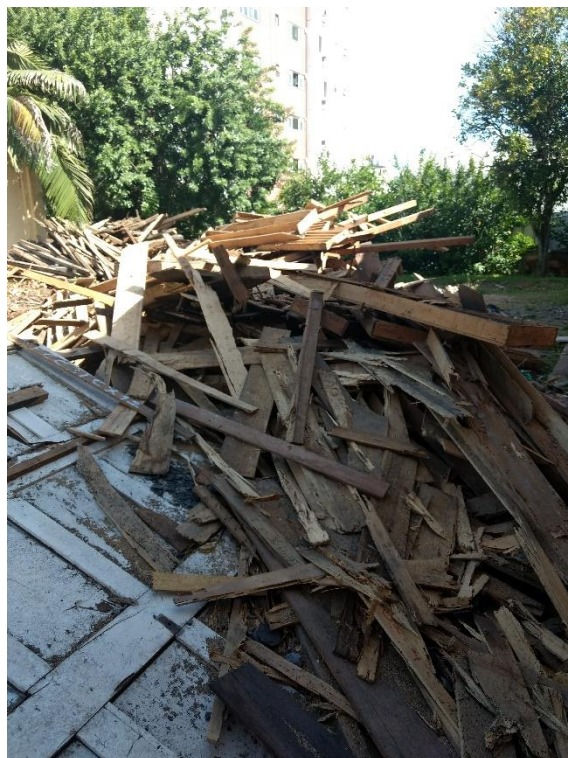
No pátio da parte posterior, encontra-se o depósito de alguns resíduos resultantes da execução da obra, estes devem ser destinados a um local adequado.

Figura 13: Resíduos Originados Pela Obra. (Fonte: Dos Autores 2018)

Figura 14: Resíduos Originados Pela Obra. (Fonte: Dos Autores 2018)
