RELATÓRIO DE ACOMPANHAMENTO DAS OBRAS PÚBLICAS MUNICIPAIS

Relatório número: RAO 015/OSC/2019

Órgão / entidade: Município de Criciúma - SC

Objeto: Contratação de empresa de engenharia para execução dos serviços necessários às obras de construção de uma Unidade Básica de Saúde – (UBS Tipo 1) com 352,42m² na rua Antonio de Oliveira – bairro Vila Zuleima no Município de Criciúma-SC.

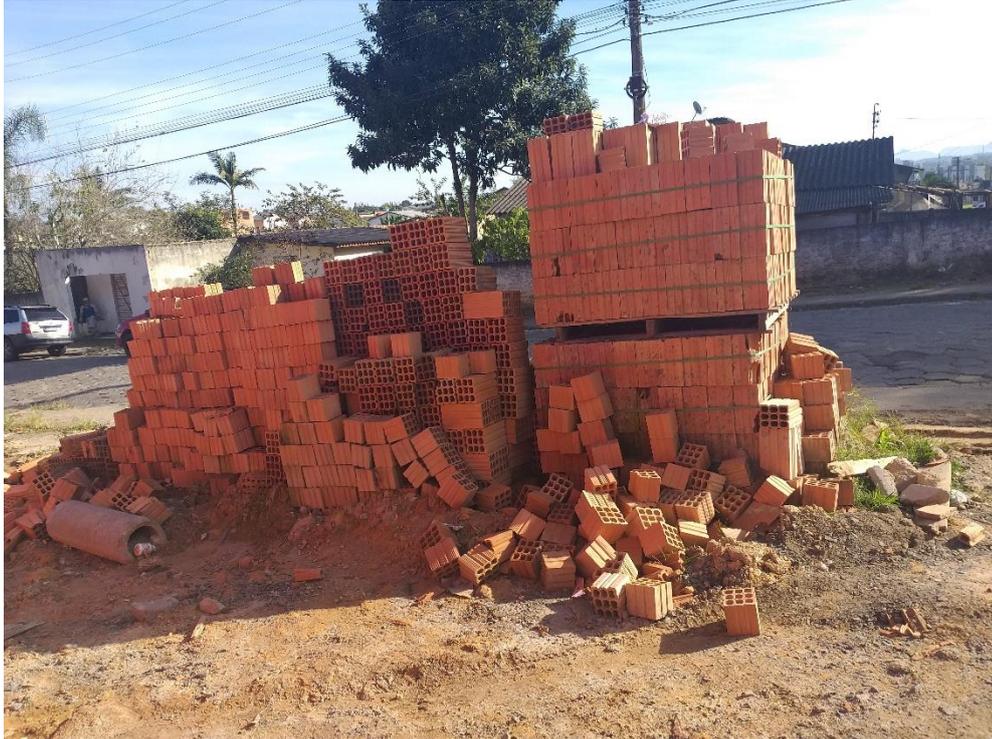
Durante o ano de 2019, foram realizadas diversas visitas a obra da unidade de saúde, porém, no dia 12 de março foi a última vez que a obra foi vista em andamento, nos restantes das visitas a obra estava parada. Durante todo esse tempo os materiais externos ficaram parados e sujeitos aos agentes naturais, como chuva e umidade. No dia da visita deste relatório haviam trabalhadores voltando as atividades normais da construção.

Figura 9: Materiais expostos aos agentes naturais. (Fonte: Dos Autores 2019)

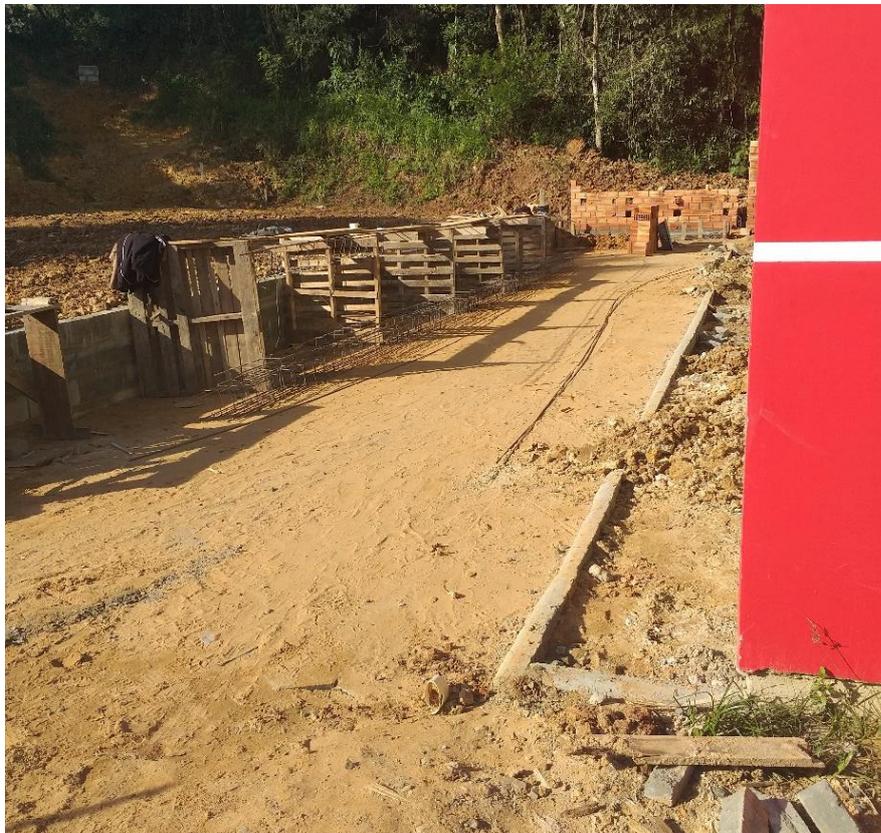
Logo na parte frontal da estrutura foram encontrados problemas já vistos nas visitas anteriores, como fissuras evidentes na parede e problemas na janela frontal, como por exemplo, o corte incorreto da pedra da pingadeira que estava menor que o necessário. Ainda sobre a janela, a parte da esquadria metálica que fica em contato com a pedra, que antes era solta, foi vedada com a mesma vedação usada para fixar os vidros. Ao lado da construção, foi executado um muro baixo de contenção para o terreno ao lado.

Figura 10: Execução do muro de contenção ao lado da construção. (Fonte: Dos Autores 2019)

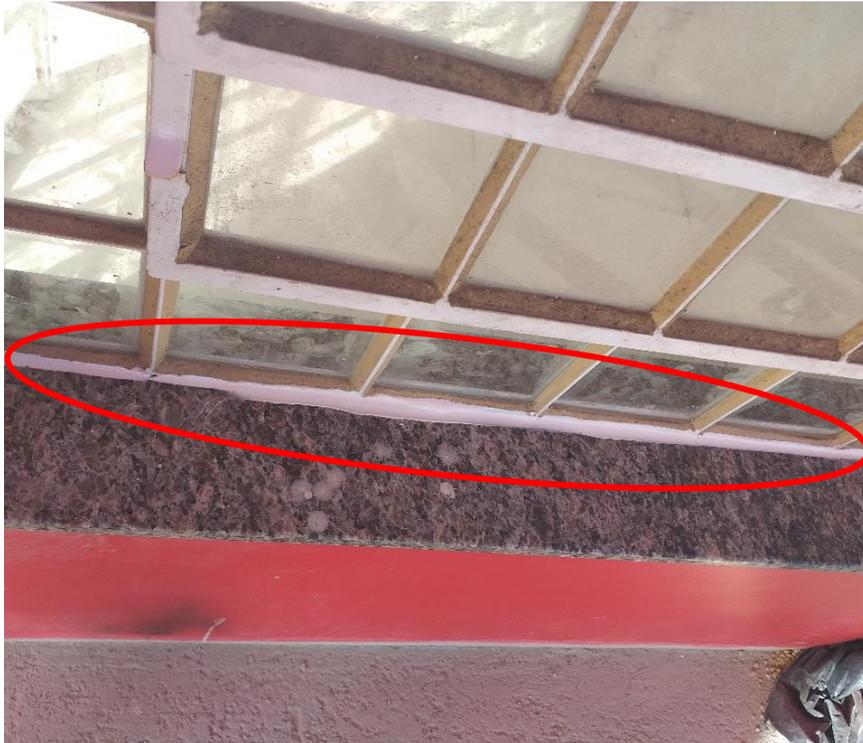
Figura 11: Esquadria vedada em contato com a pedra. (Fonte: Dos Autores 2019)

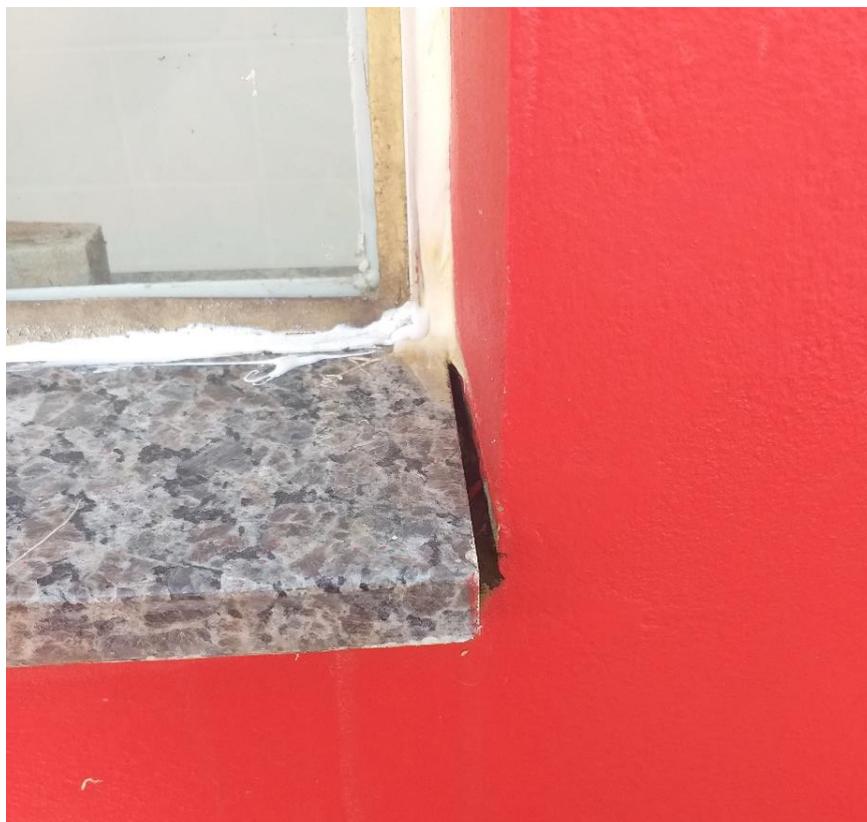
Figura 12: Pedra de granito com corte errado. (Fonte: Dos Autores 2019)

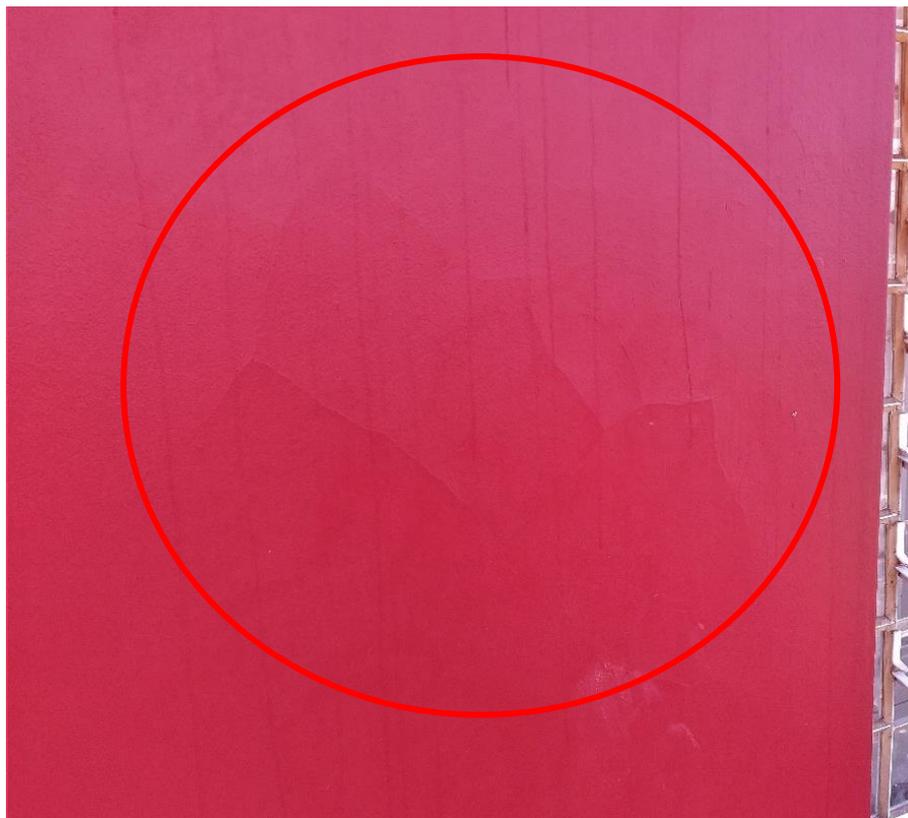
Figura 13: Fissuras evidentes na parede. (Fonte: Dos Autores 2019)

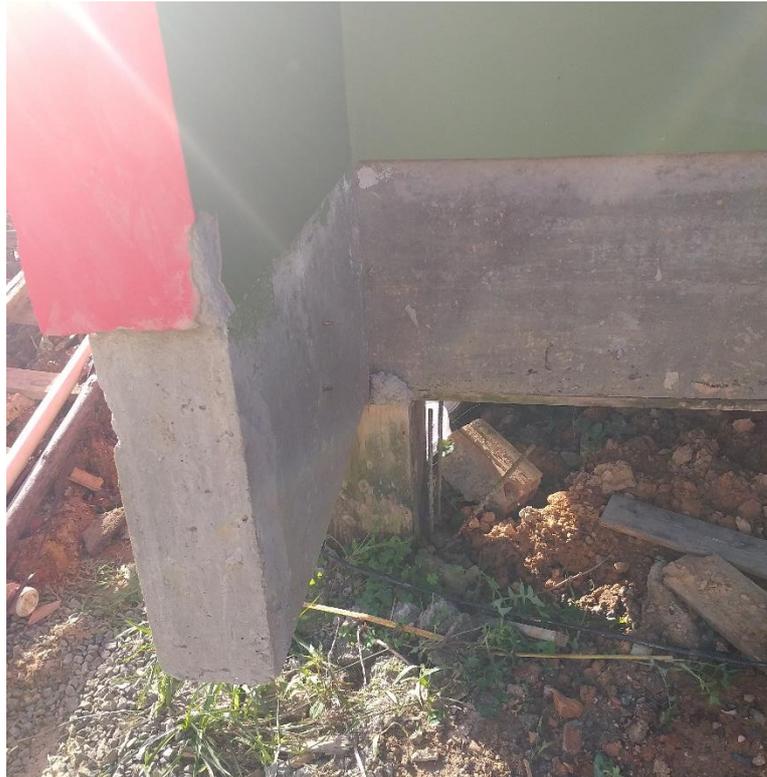
Ainda na parte externa, na lateral da obra, foi possível notar que não haviam sido retiradas as formas dos pilares, como relatado no último relatório, e a fundação da obra encontrava-se sem acabamento. Na área posterior, a unidade possui algumas telhas quebradas e uma janela que também se encontra com os vidros quebrados, além disso, foi observado que as caixas de inspeção estavam sendo executadas.

Figura 14: Fundação sem acabamento e quebrada. (Fonte: Dos Autores 2019)

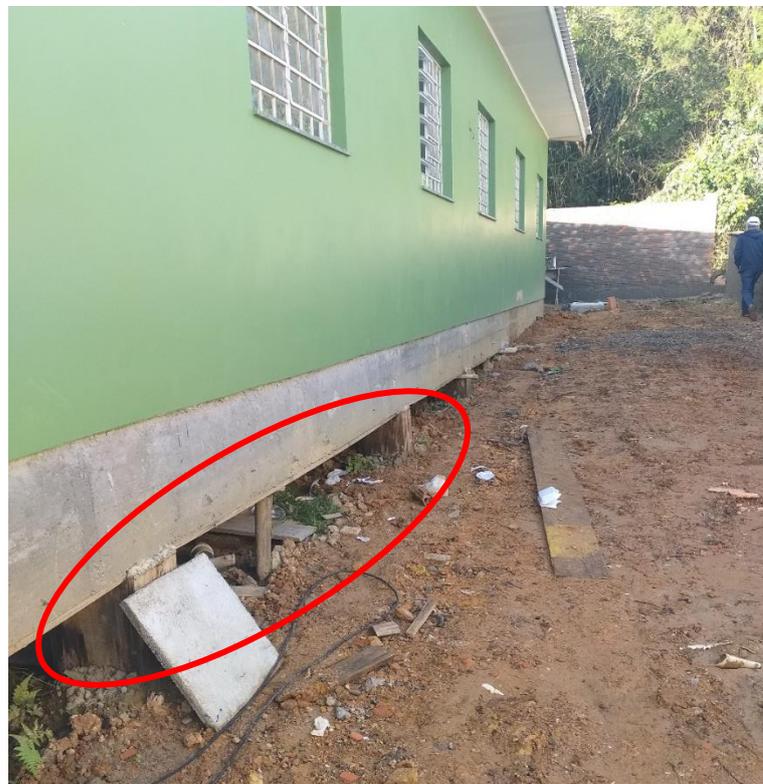
Figura 15: Pilares com formas. (Fonte: Dos Autores 2019)

Foi verificado também, que na parte externa as formas dos pilares ainda não haviam sido retiradas, haviam telhas quebradas além de uma janela com os vidros quebrados. As caixas de inspeção estavam sendo executadas e a pintura externa estava concluída.

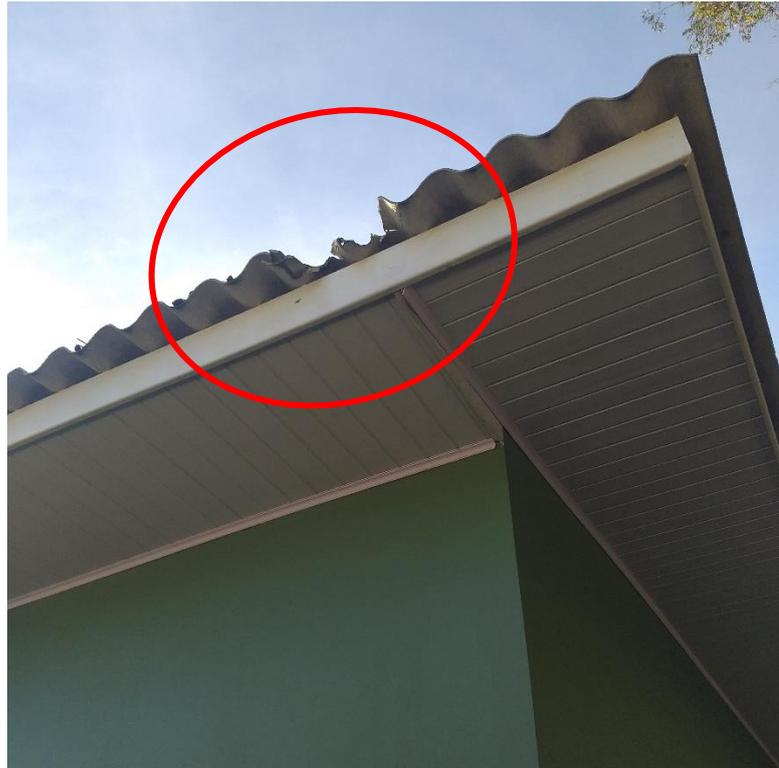
Figura 16: Telhas quebradas. (Fonte: Dos Autores 2019)

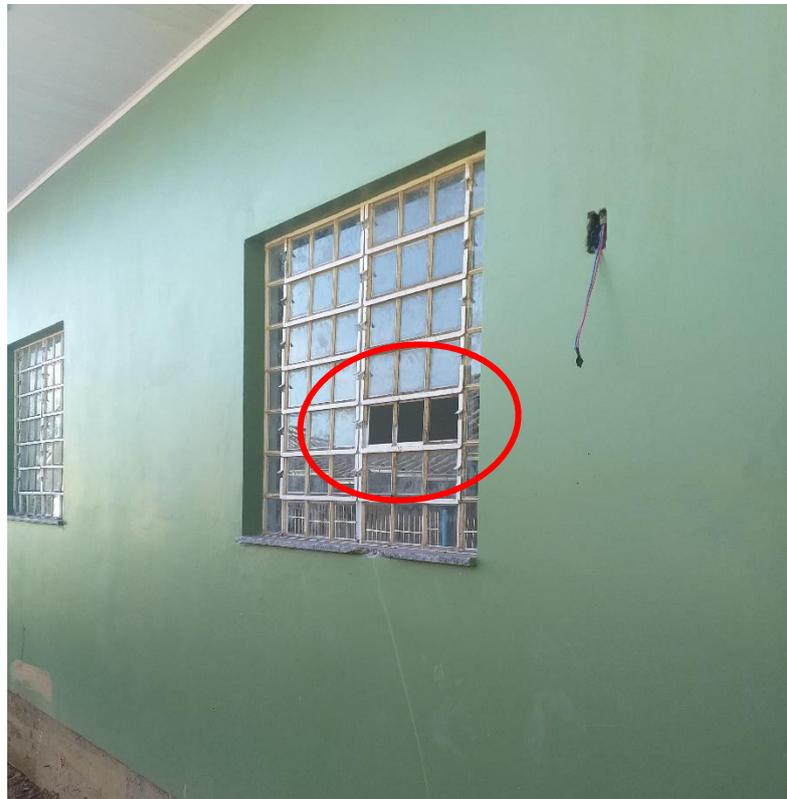
Figura 17: Vidros da janela quebrados. (Fonte: Dos Autores 2019)

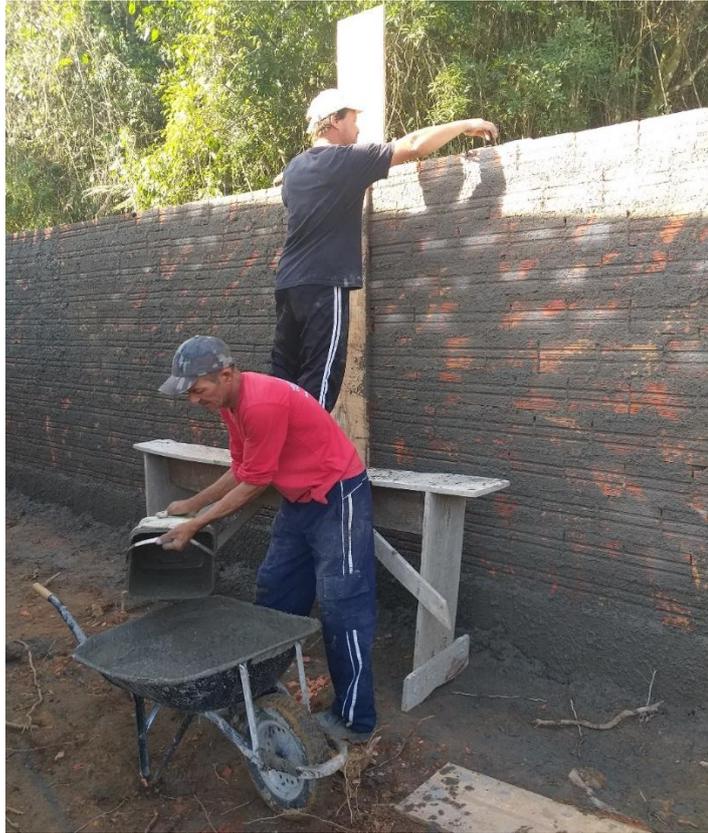
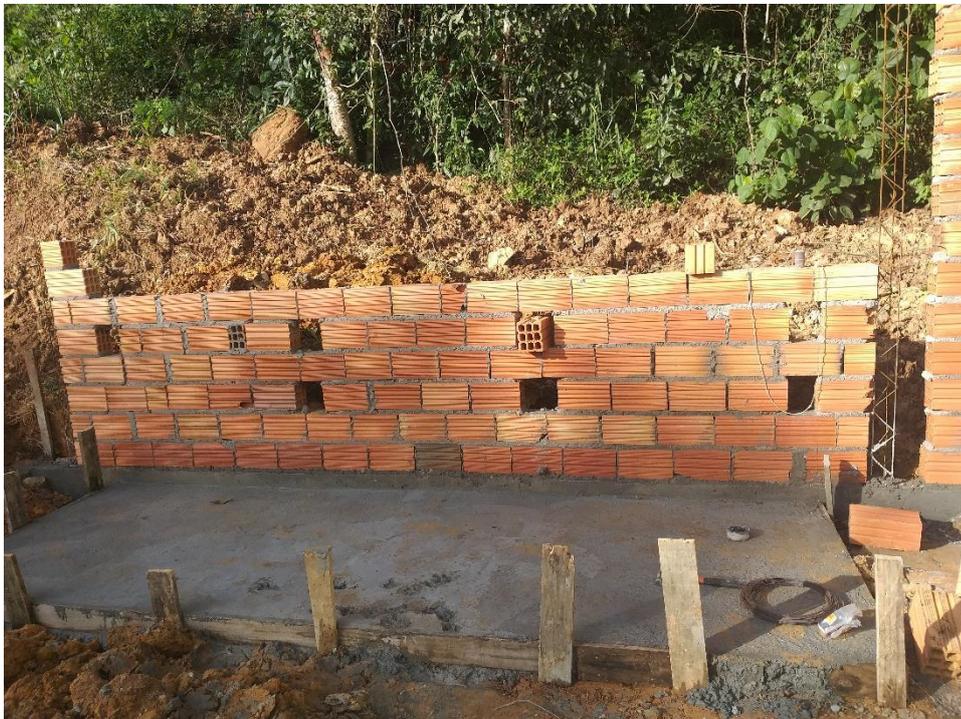
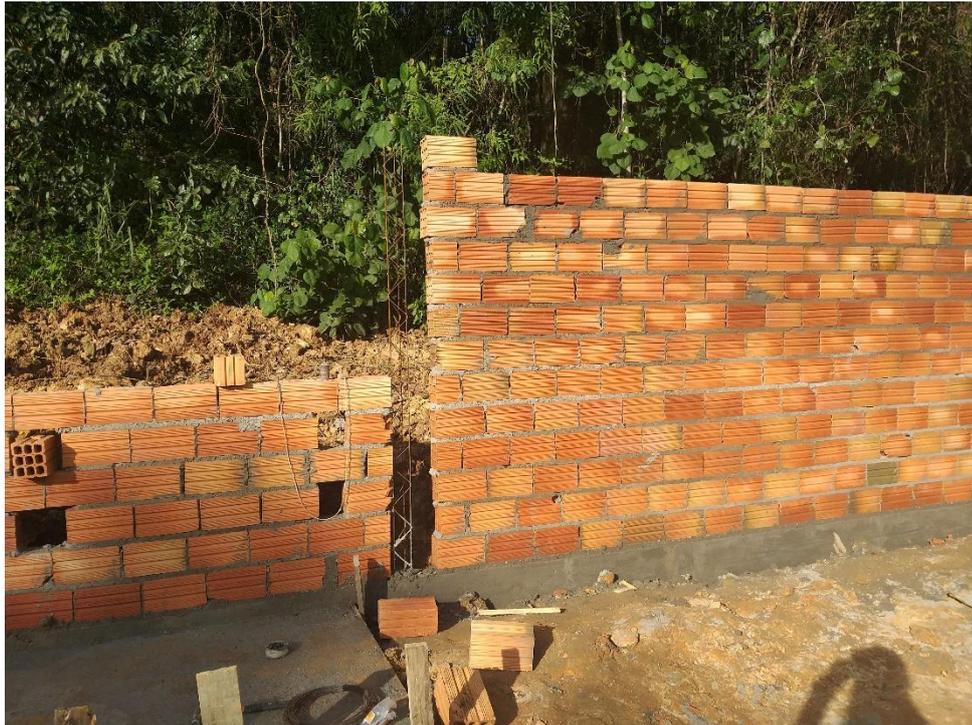
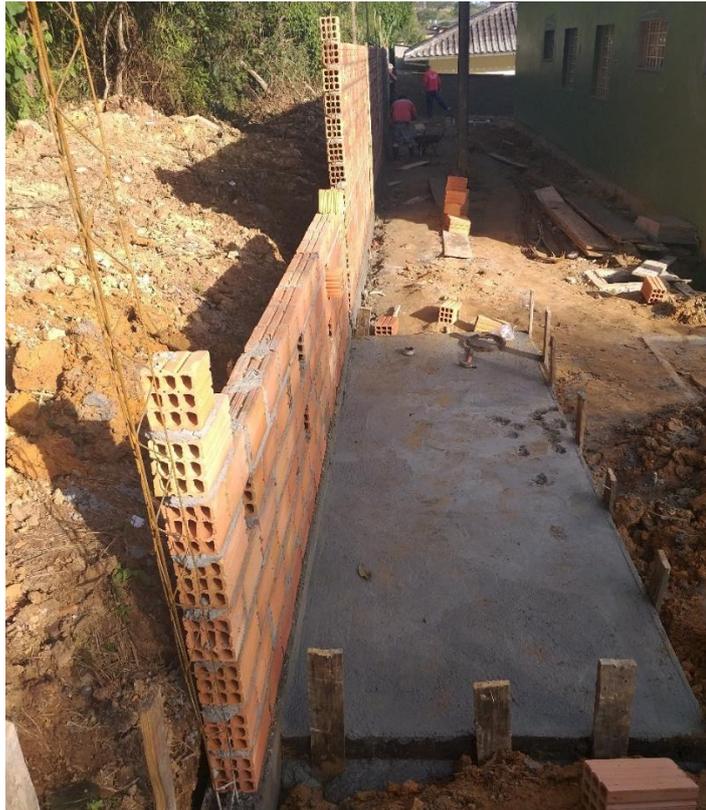
No momento da visita, diversos trabalhadores encontravam-se construindo o muro que cercará a unidade, este que chamou muita atenção, pois ele não possui estrutura suficiente para aguentar a água que escorre do terreno em declive na parte de trás da UBS. Também notou-se que a terra retirada da escavação para fazer a fundação do muro havia sido jogada para o terreno vizinho, podendo causar futuramente danos estruturais no muro decorrente da sobrecarga de peso.

Figura 20: Trabalhadores construindo o muro que cerca a UBS. (Fonte: Dos Autores 2019)

Figura 21: Muro em construção. (Fonte: Dos Autores 2019)

Figura 22: Muro em construção. (Fonte: Dos Autores 2019)

Figura 24: Muro em construção. (Fonte: Dos Autores 2019)

Na parte externa da obra, foi verificada a construção do muro, este que chamou a atenção da equipe por apresentar características que causam preocupação. O acúmulo de terra que foi jogada para o terreno de trás durante a escavação da sua fundação, juntamente com a água que pode escorrer do terreno posterior em declive, podem causar futuros danos estruturais ao muro.

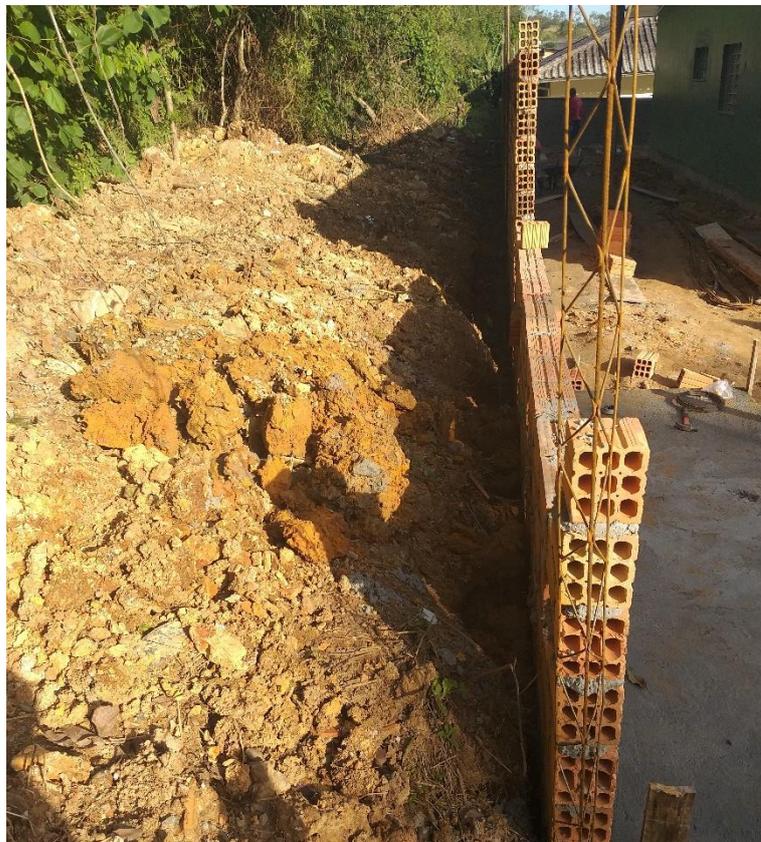
Figura 23: Acúmulo de terra. (Fonte: Dos Autores 2019)

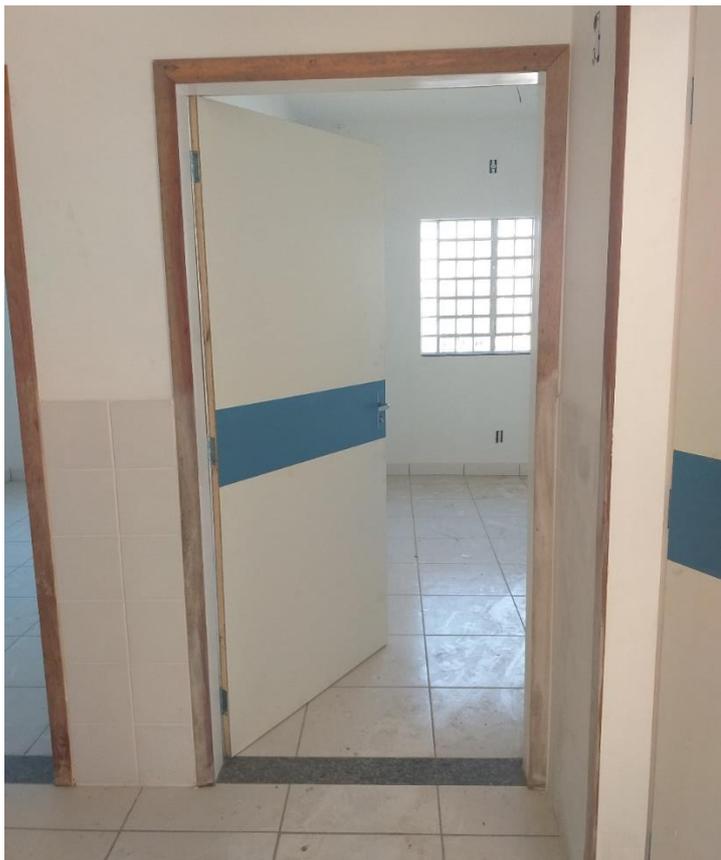
Na parte interna, foi possível notar que a obra está em estágio de acabamento, faltando finalizar a parte elétrica e hidráulica, a colocação de pisos e rejuntas, acabamento das esquadrias, além de concluir o jardim de inverno. Com relação as esquadrias, diversos problemas foram encontrados. Dentre eles, em algumas portas, observou-se que as vistas apontavam várias complicações, como pregos para fora e distância relevante entre uma vista e outra, além disso, elas ainda não haviam recebido pintura e acabamento. Ainda sobre as portas, notou-se que algumas não estavam tapadas na sua parte superior, e por serem portas semi ocas, a situação facilita a entrada de insetos e umidade. As laterais das esquadrias também estavam sem acabamento, porém um trabalhador informou que elas serão finalizadas com fórmica. Em diversos ambientes foram encontradas esquadrias mofadas, devido ao tempo que a obra permaneceu parada.

Figura 37: Esquadria inacabada. (Fonte: Dos Autores 2019)

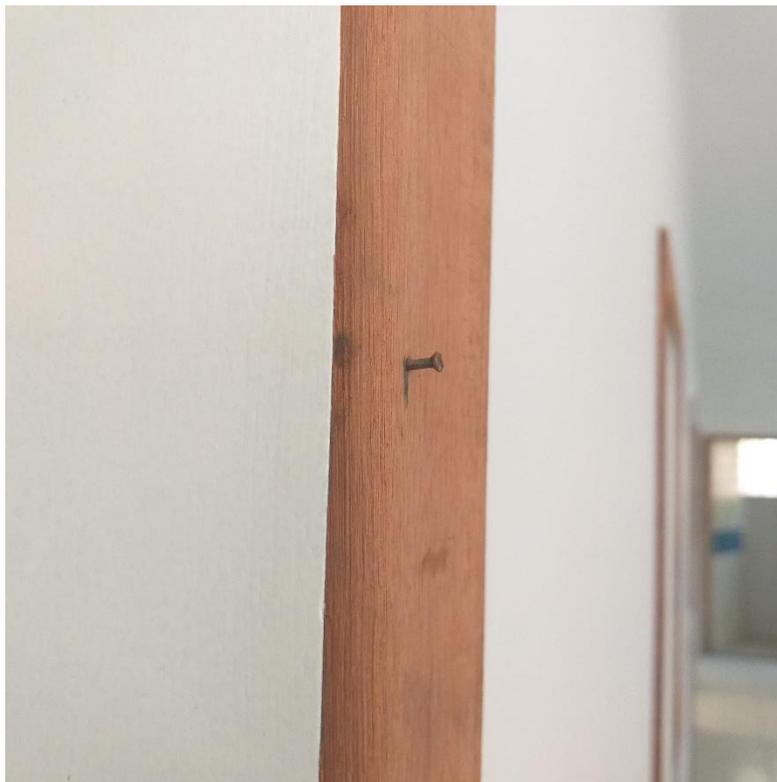
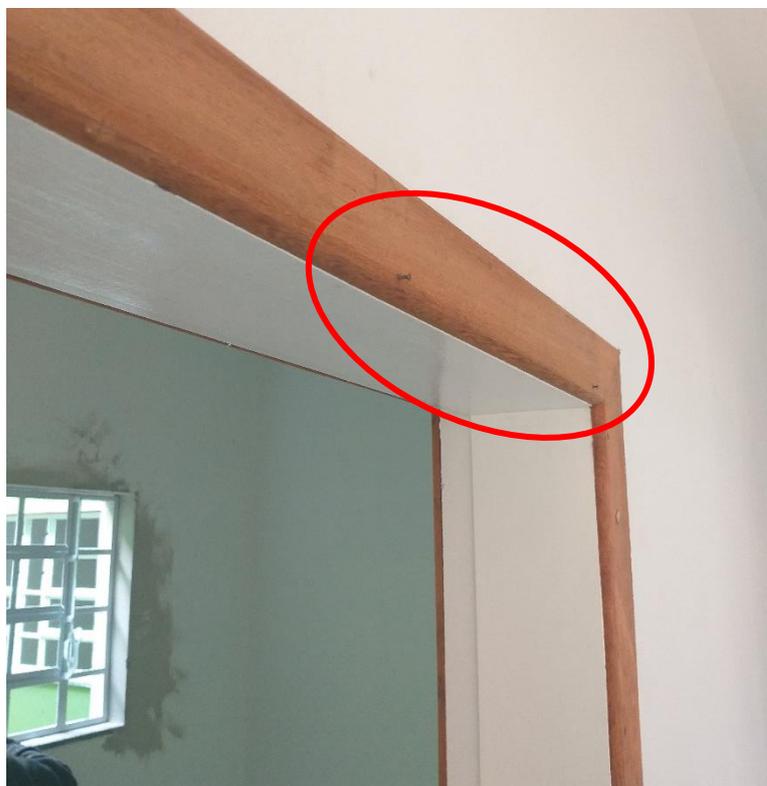
Figura 41: Prego para fora da vista. (Fonte: Dos Autores 2019)

Figura 42: Pregos para fora da vista. (Fonte: Dos Autores 2019)

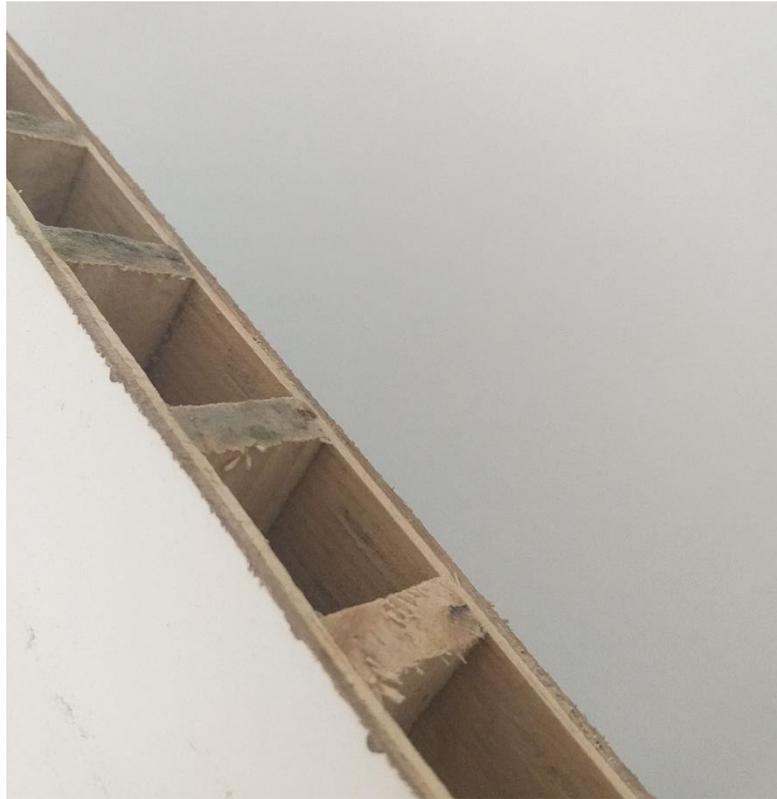
Figura 43: Porta semi oca sem fechamento superior. (Fonte: Dos Autores 2019)

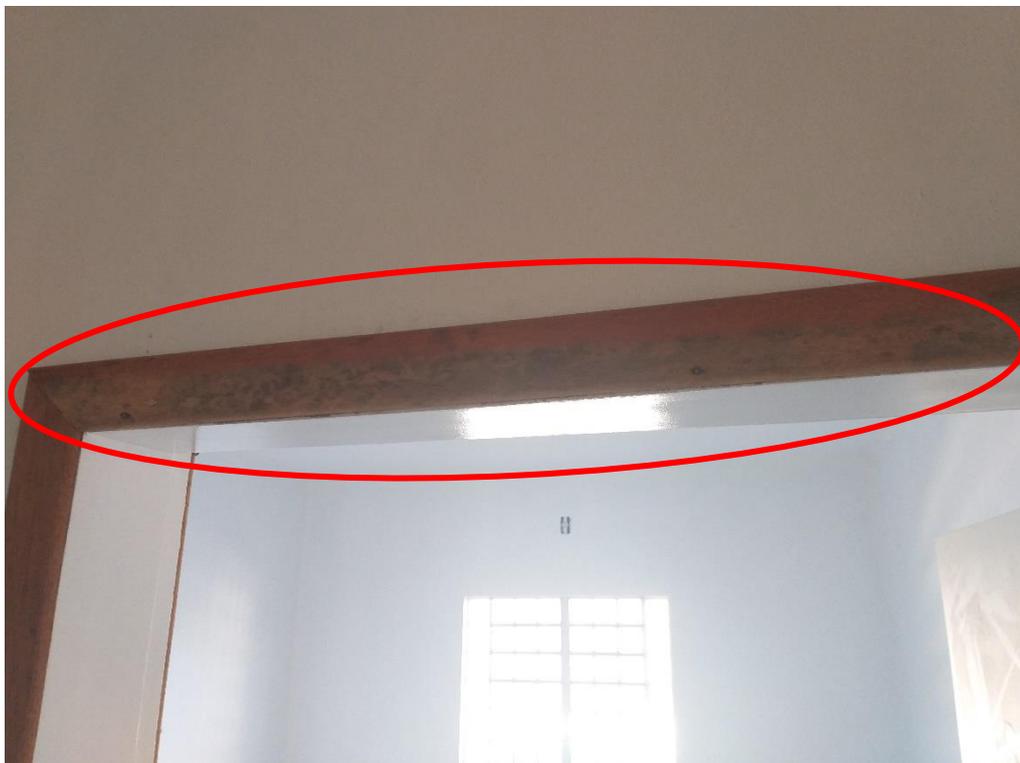
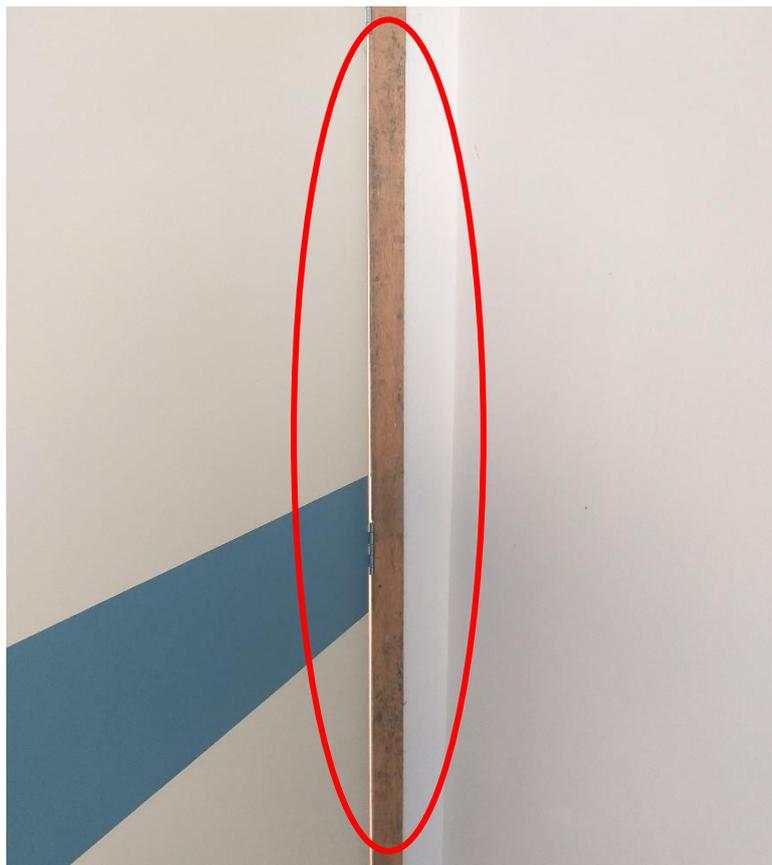
Figura 44: Vista da esquadria mofada. (Fonte: Dos Autores 2019)

Figura 45: Vista da esquadria mofada. (Fonte: Dos Autores 2019)

Dentro da construção, diversos problemas foram encontrados nos acabamentos da obra. Os que mais preocupam, foram os das esquadrias, as portas e janelas apresentam complicações, como mofo e a falta de vedação nas janelas, que facilitam a entrada de agentes externos. Foi observado também que em quase todas as paredes com azulejo, o rejunte estava se soltando.

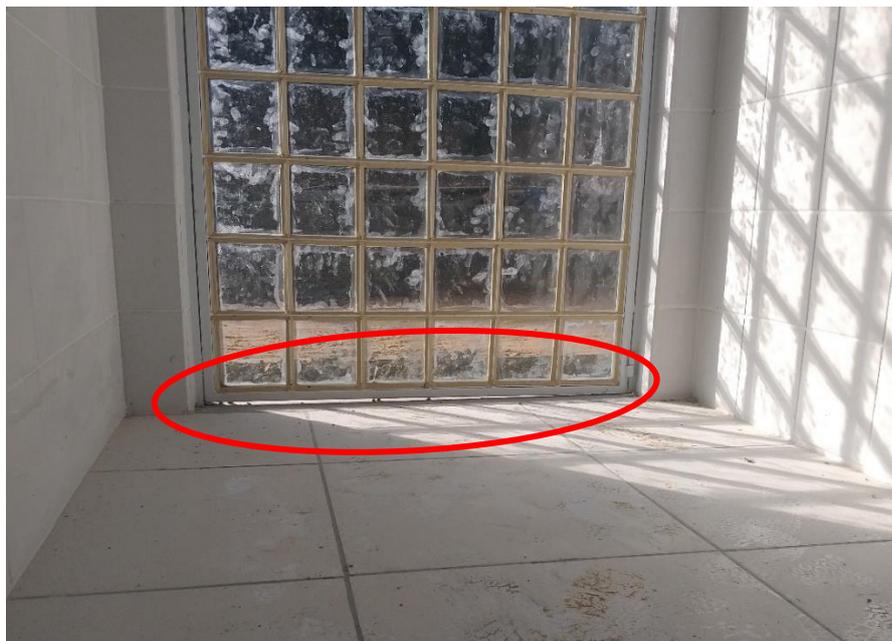
Figura 48: Vão debaixo da porta. (Fonte: Dos Autores 2019)

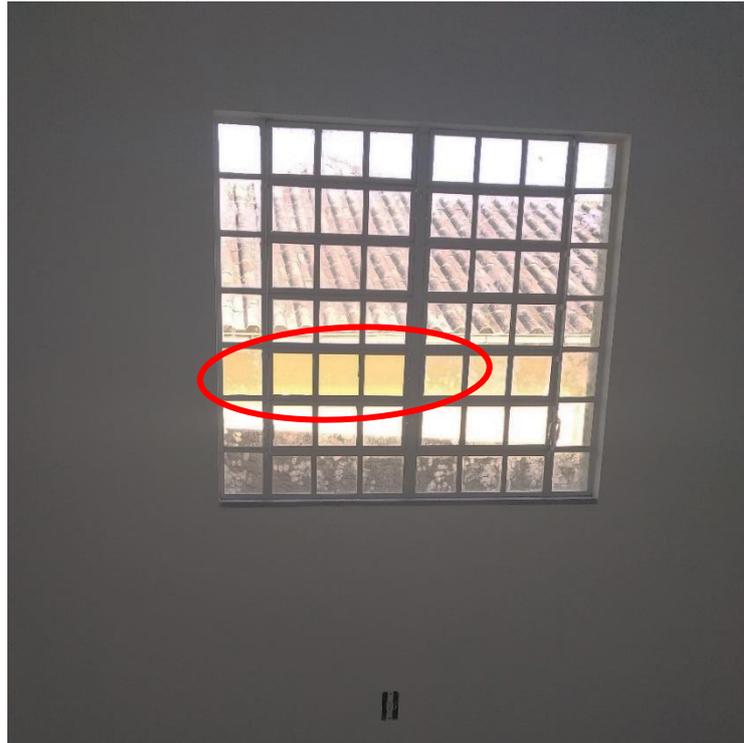
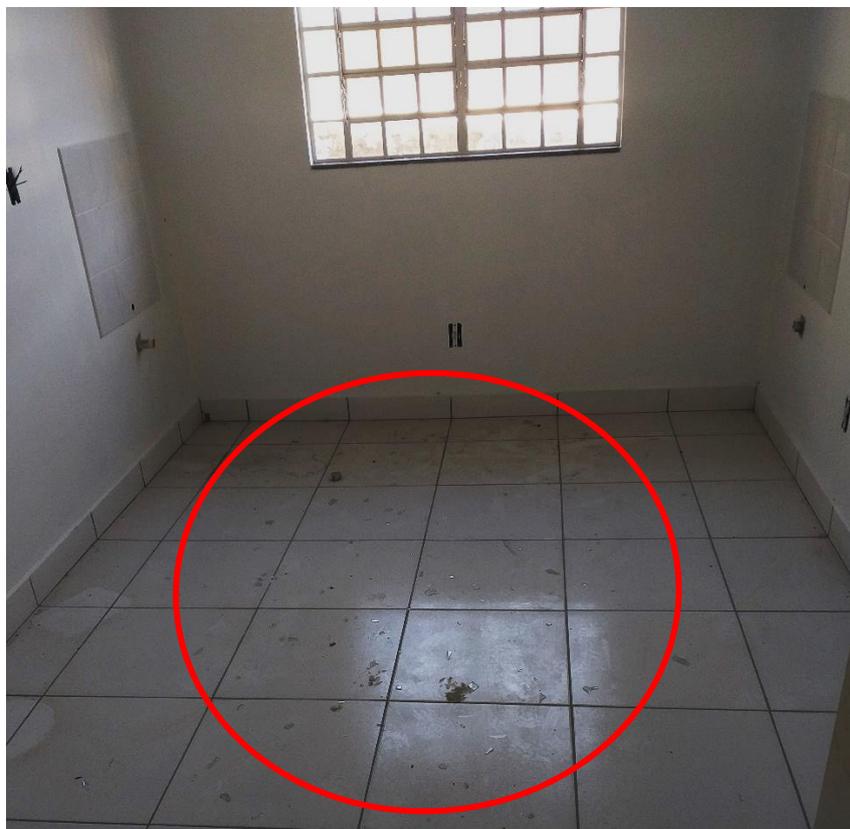
Com relação as janelas, estas apresentavam bom acabamento, porém em vários ambientes, notou-se que a estrutura metálica não estava fixada ao seu peitoril, formando grandes vãos que facilitam a entrada de água em dias de chuva, por exemplo, e em algumas das janelas, as pingadeiras não estavam padronizadas. Também pode-se perceber que em quase todos as salas, houve dificuldades para abri-las. Lembrando que estes, são casos já especificados em relatórios anteriores, mas que não foram tomadas medidas para resolvê-los.

Figura 50: Janela com vidro quebrado. (Fonte: Dos Autores 2019)

Figura 51: Cacos de vidro pela sala. (Fonte: Dos Autores 2019)

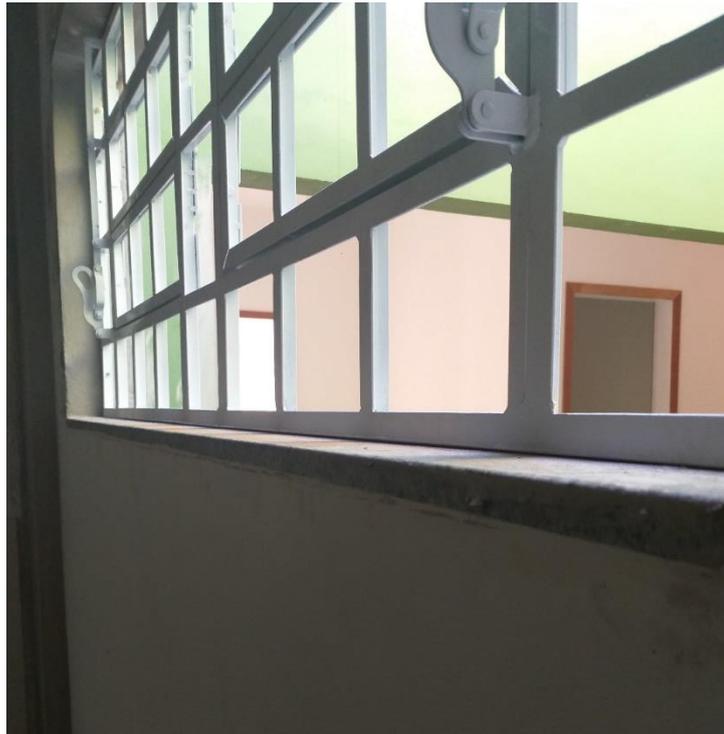
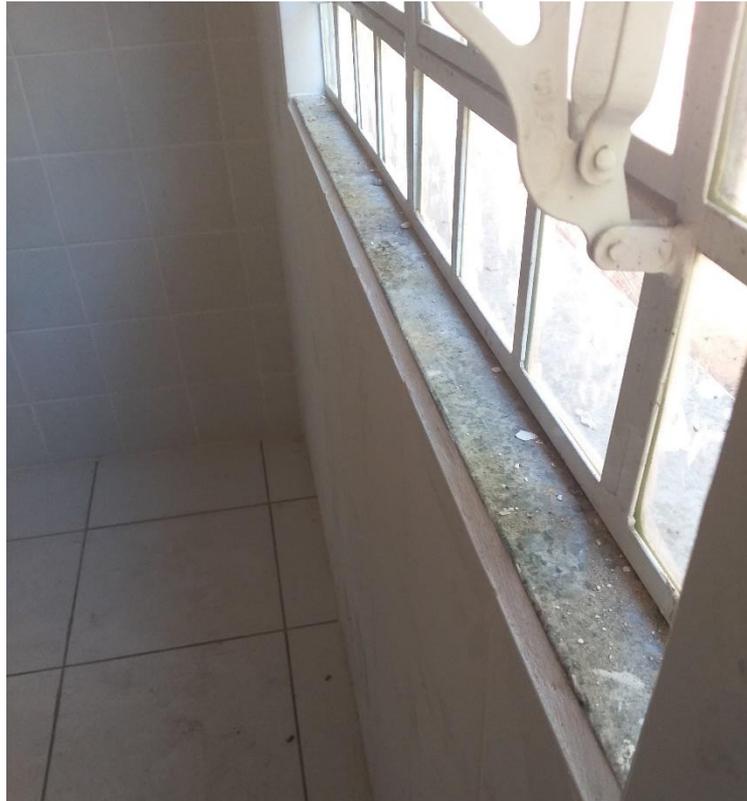
Figura 52: Pingadeira fora do padrão. (Fonte: Dos Autores 2019)

Figura 54: Pingadeira fora do padrão. (Fonte: Dos Autores 2019)

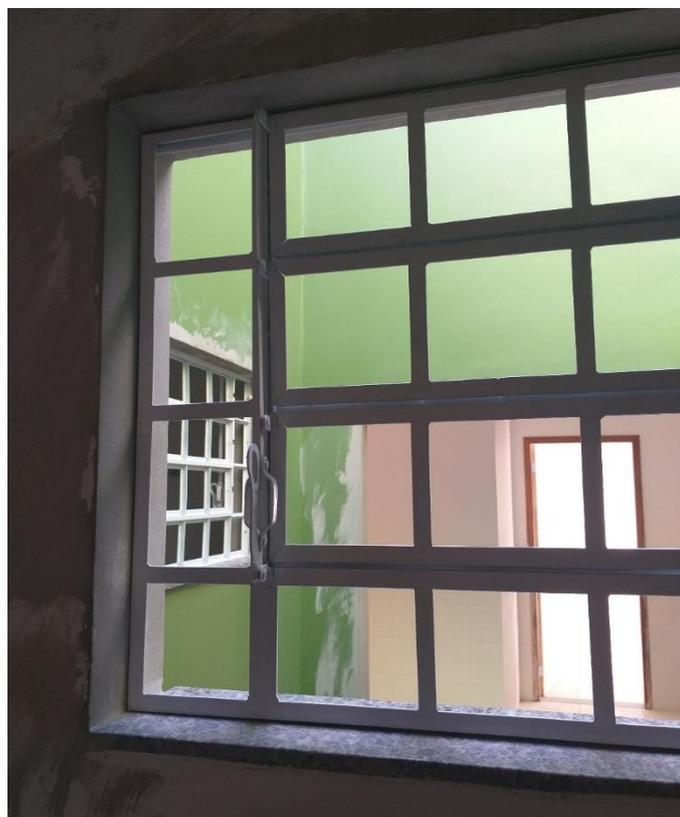
Figura 53: Janela sem vidros. (Fonte: Dos Autores 2019)

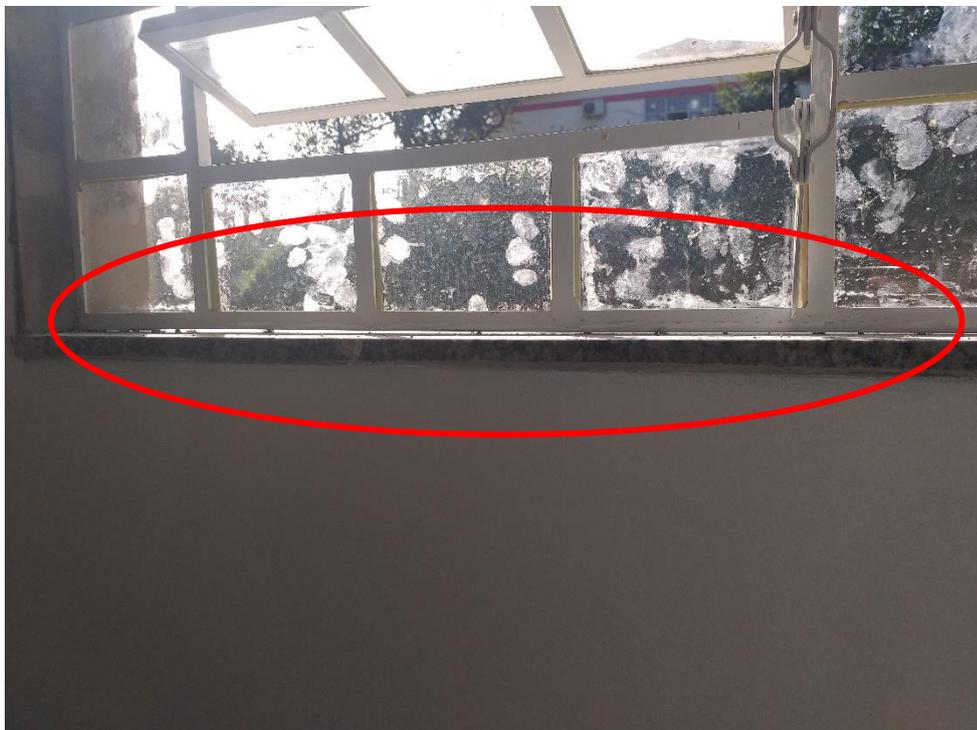
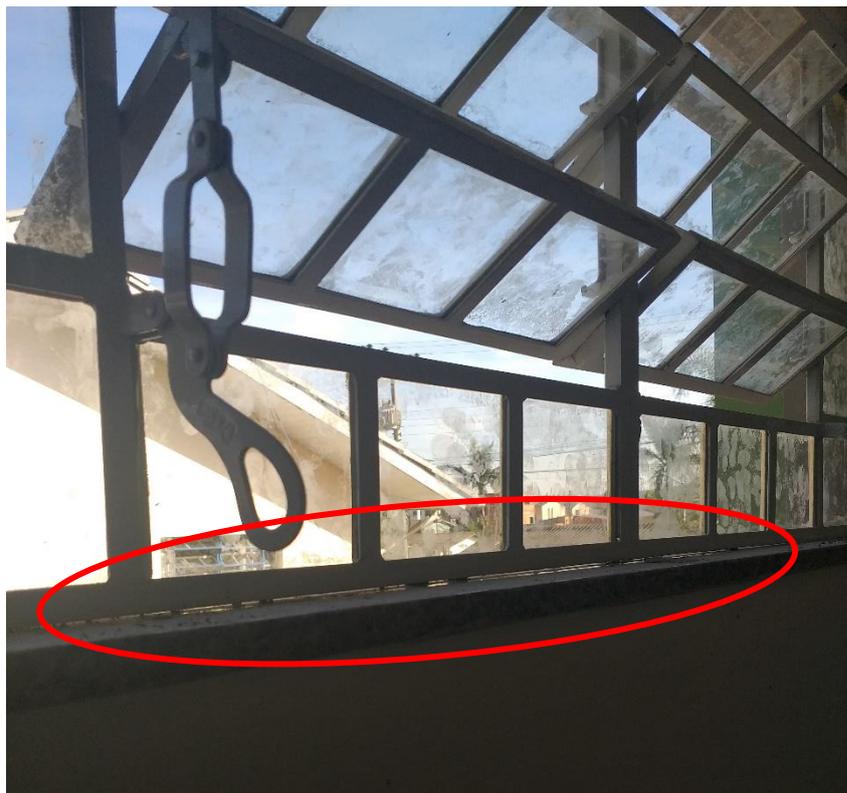
Figura 55: Vão entre a janela e a pingadeira. (Fonte: Dos Autores 2019)

Figura 56: Vão entre a janela e a pingadeira. (Fonte: Dos Autores 2019)

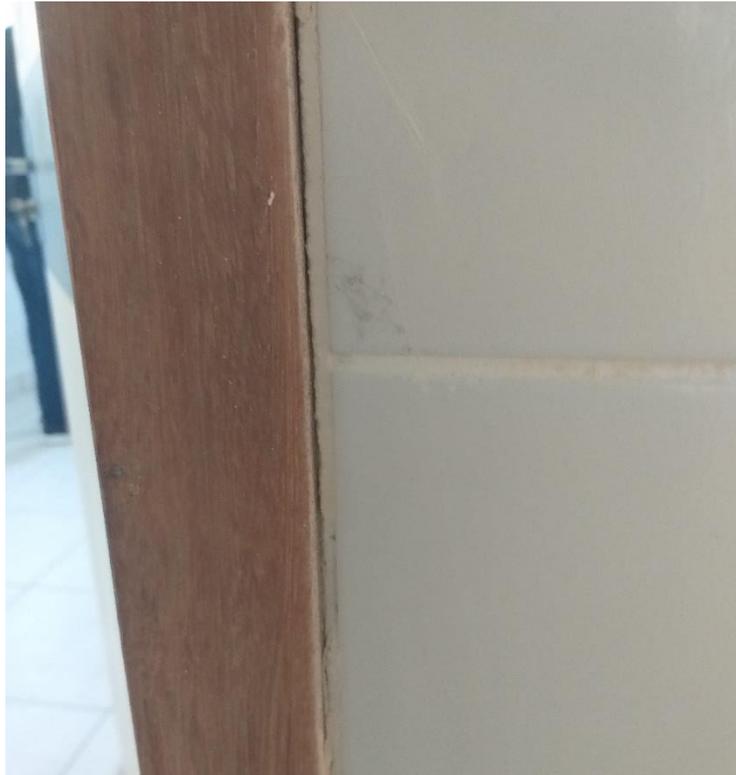
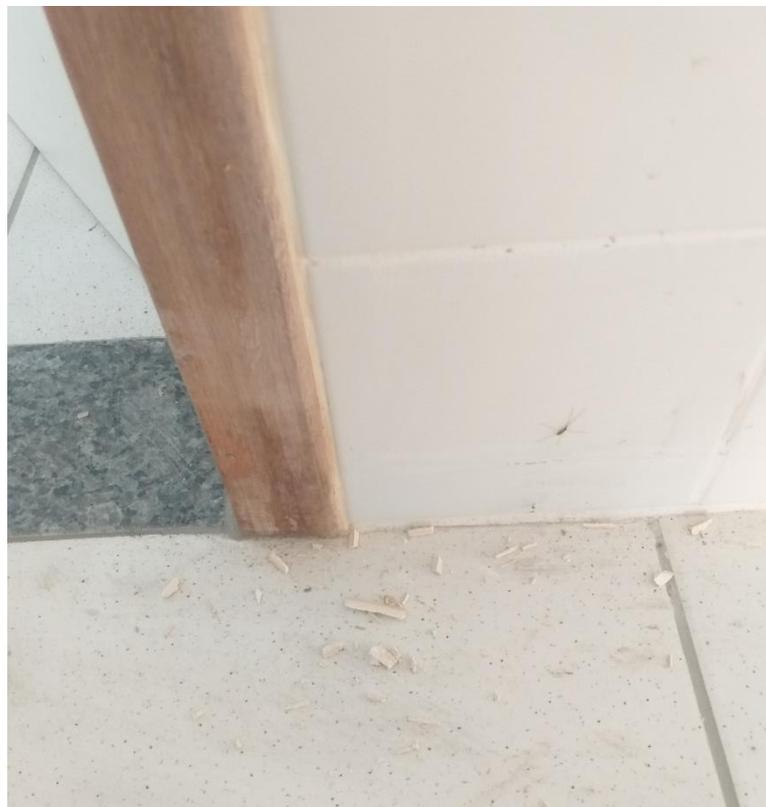
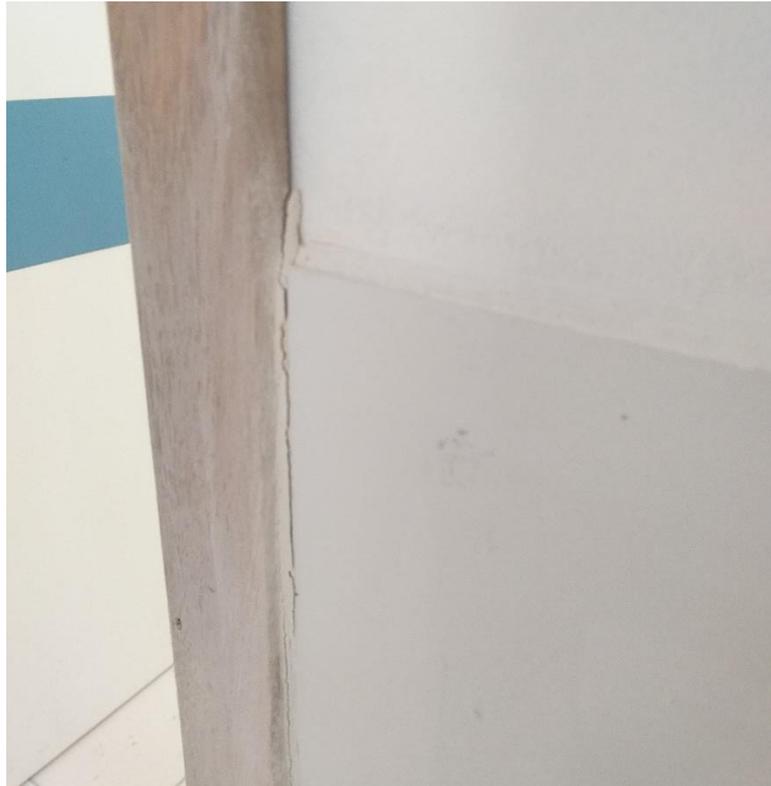
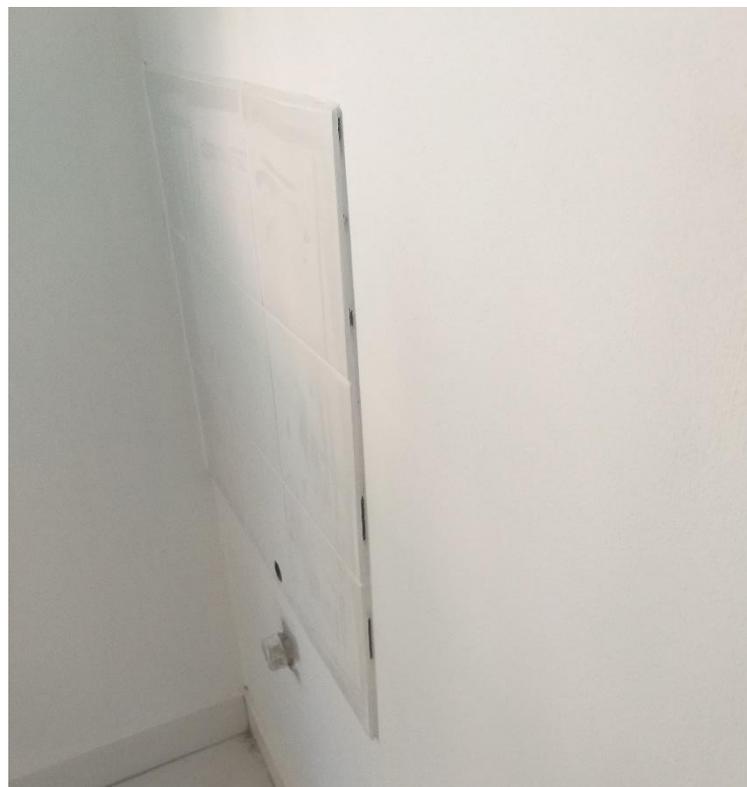
No restante da obra pequenos problemas foram encontrados, como o rejunte do piso se soltando em algumas regiões e a falta de simetria na colocação dos azulejos para as pias, além da ausência de padrão na furação para o encanamento. Na área destinada a ventilação ou jardim de inverno, foi observado que a umidade causou danos a pintura da parede, além disso a área ainda não possui esquadrias de fechamento.

Figura 57: Rejunte soltando. (Fonte: Dos Autores 2019)

Figura 58: Rejunte soltando. (Fonte: Dos Autores 2019)

Figura 59: Rejunte soltando. (Fonte: Dos Autores 2019)

Figura 60: Rejunte soltando. (Fonte: Dos Autores 2019)
