RELATÓRIO DE ACOMPANHAMENTO DAS OBRAS PÚBLICAS MUNICIPAIS

Relatório número: RAO 015/OSC/2019

Órgão / entidade: Município de Criciúma - SC

Objeto: Contratação de empresa de engenharia para execução dos serviços necessários às obras de construção de uma Unidade Básica de Saúde – (UBS Tipo 1) com 352,42m² na rua Antonio de Oliveira – bairro Vila Zuleima no Município de Criciúma-SC.

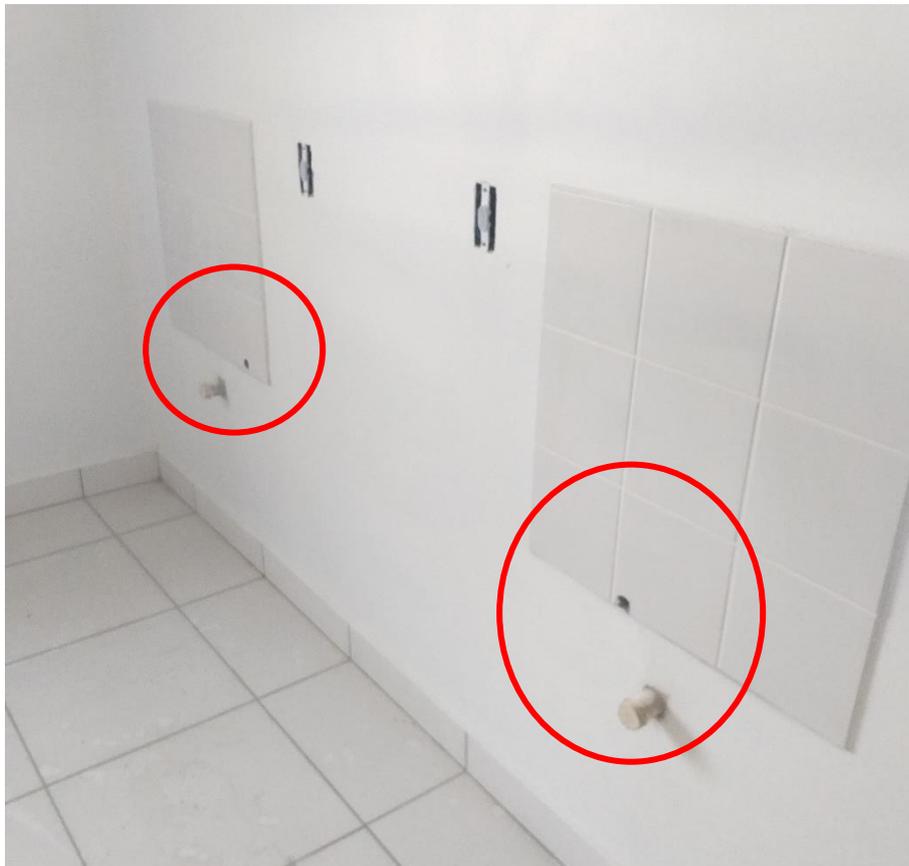
No restante da obra pequenos problemas foram encontrados, como o rejunte do piso se soltando em algumas regiões e a falta de simetria na colocação dos azulejos para as pias, além da ausência de padrão na furação para o encanamento. Na área destinada a ventilação ou jardim de inverno, foi observado que a umidade causou danos a pintura da parede, além disso a área ainda não possui esquadrias de fechamento.

Figura 62: Furação para encanamento sem padrão. (Fonte: Dos Autores 2019)

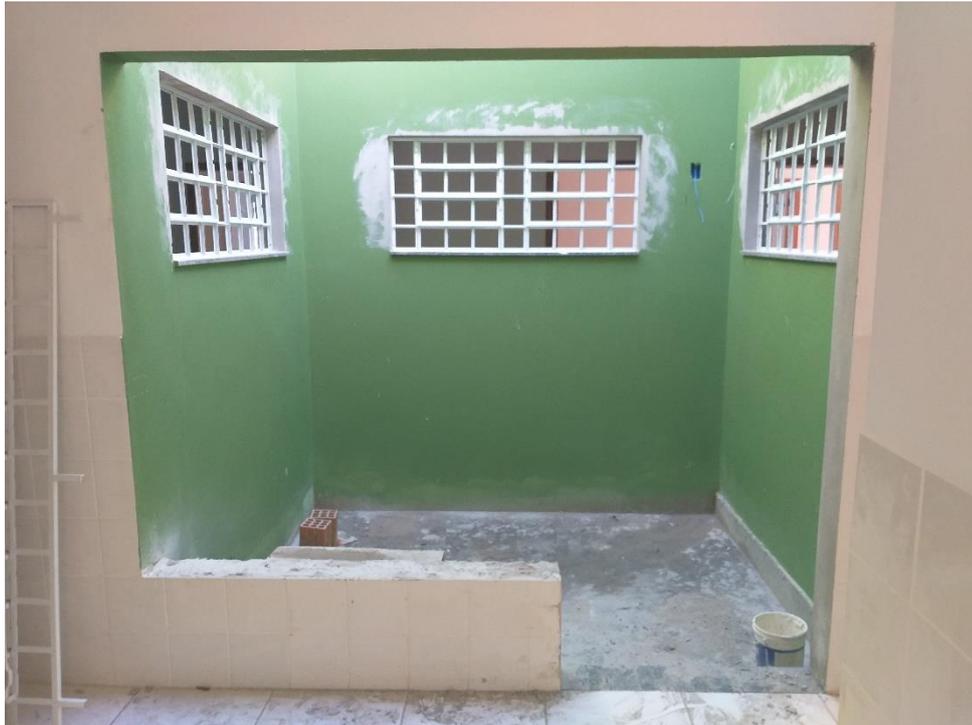
Figura 63: Área de ventilação sem esquadrias de fechamento. (Fonte: Dos Autores 2019)

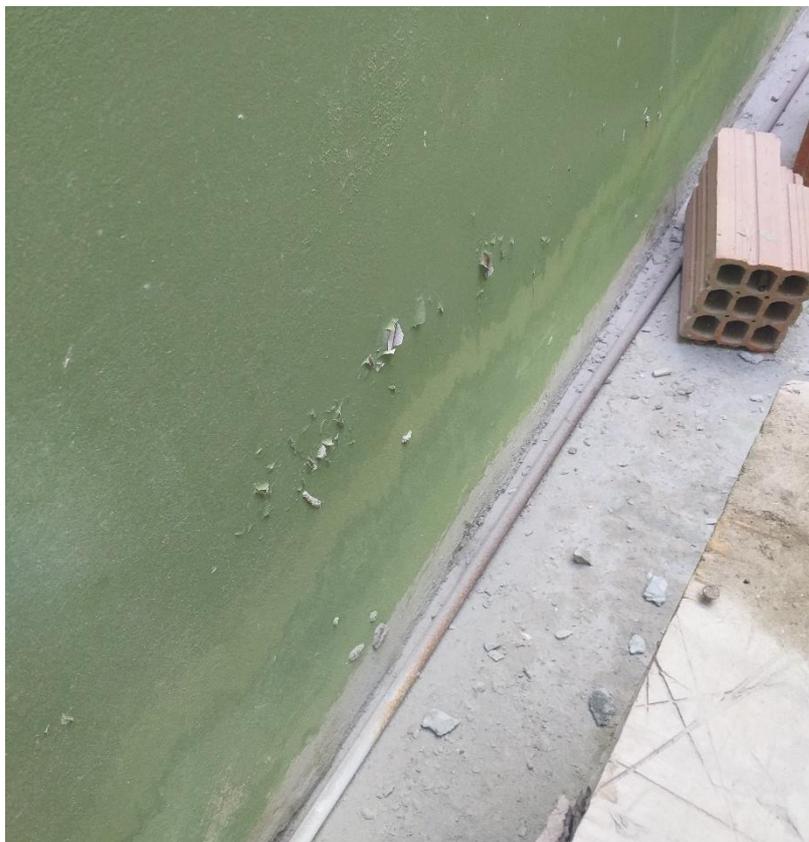
Figura 64: Pintura descascando. (Fonte: Dos Autores 2019)
