RELATÓRIO DE ACOMPANHAMENTO DAS OBRAS PÚBLICAS

Relatório número: RAO 001/OSC/2016

Data da 6ª visita: 20/01/2016

Objeto: Contratação de empresa de engenharia, para execução das obras de reforma de uma área de 256,15m² do prédio do CRAS TEREZA CRISTINA, localizado na rua João Spillere - bairro Tereza Cristina no Município de Criciúma.

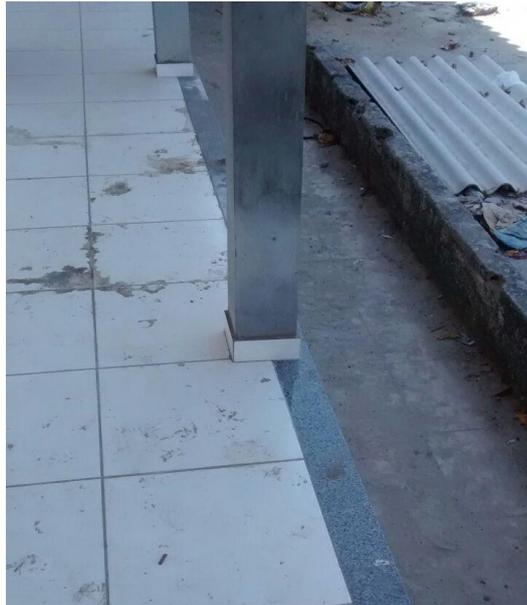
Na área externa pode-se observar que foram executados alguns serviços desde a última visita realizada. No corredor de acesso as salas de aula e ao depósito foi concluída a pavimentação e foi realizada a colocação das soleiras em granito, conforme imagem a seguir.

Figura 06: Fachada frontal do prédio. (Fonte: Dos autores 2016)

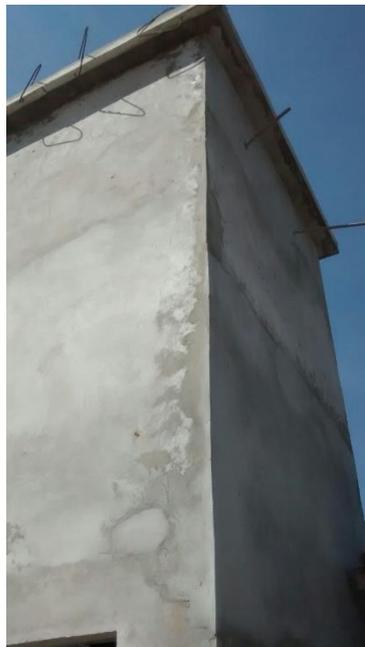
Ainda na área externa verificou-se que o andamento das obras da estrutura do reservatório estava bem adiantada, inclusive o reservatório já havia sido colocado em seu respectivo local.

Figura 07: Estrutura do reservatório. (Fonte: Dos autores 2016)

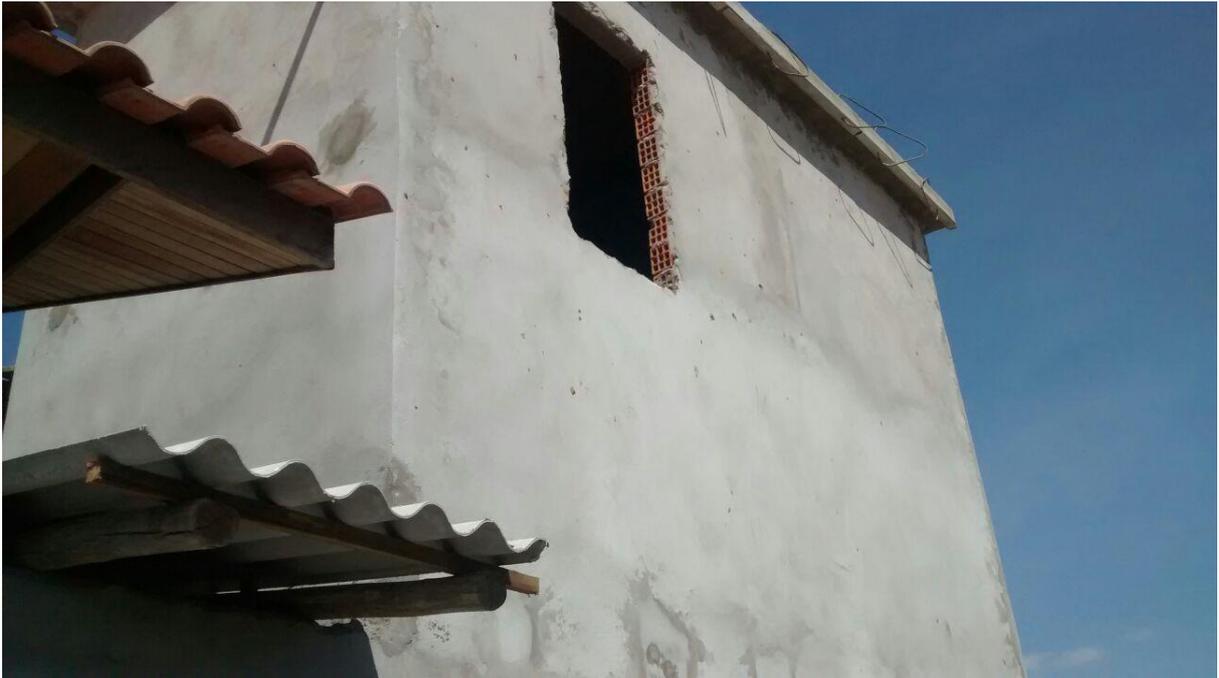
Figura 08: Estrutura do reservatório. (Fonte: Dos autores 2016)

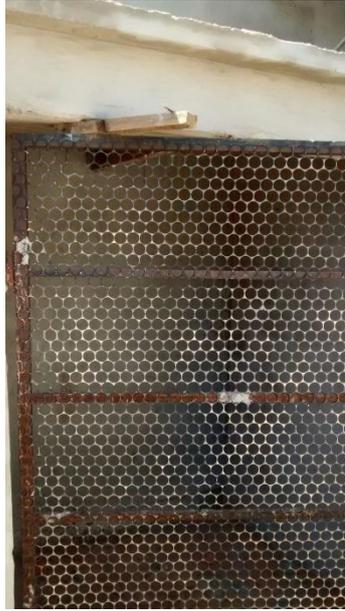
Na parte inferior da estrutura que abriga o reservatório estava sendo construído o depósito de gás, conforme imagem a seguir.

Figura 10: Reservatório de gás. (Fonte: Dos autores 2016)

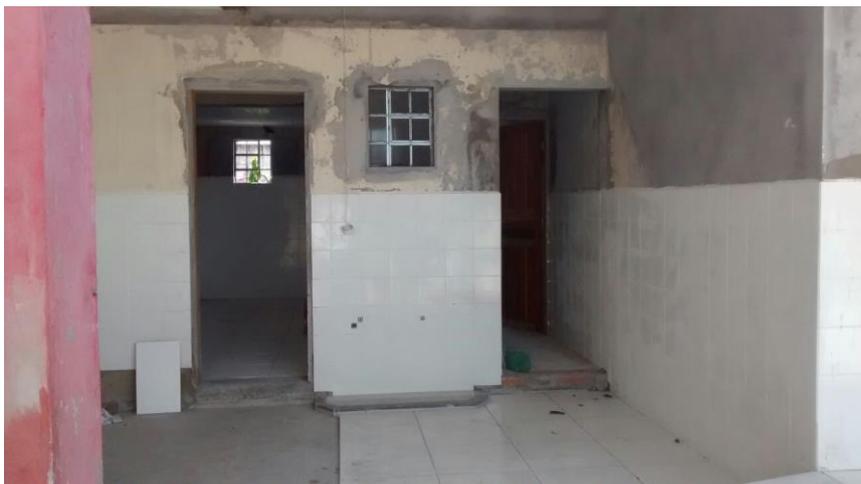
Ainda na área externa estavam em andamento a construção do banheiro e do escritório, além da construção de rampa de acesso dentre outros.

Figura 11: Banheiro e escritório. (Fonte: Dos autores 2016)

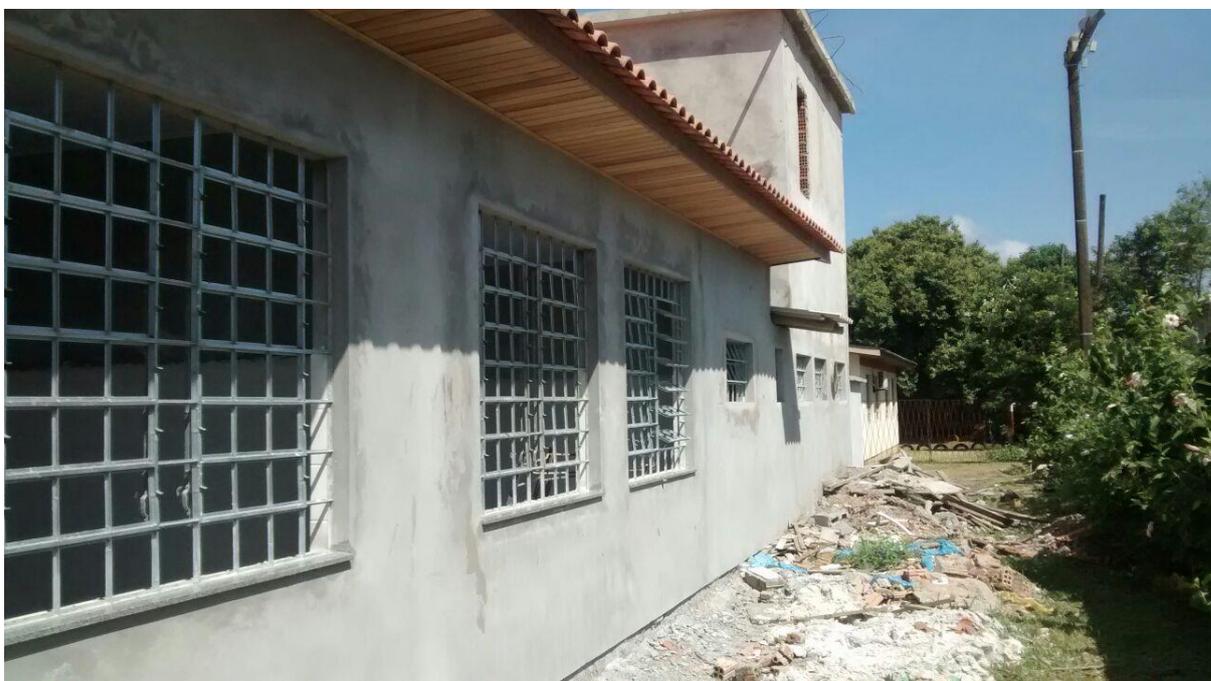
Observou-se também que os beirais em madeira, na visita anterior realizada no dia 30 de novembro de 2015 não estavam colocados, nesta visita já haviam sido colocados.

Figura 13: Beirais de madeira colocados. (Fonte: Dos autores 2016)

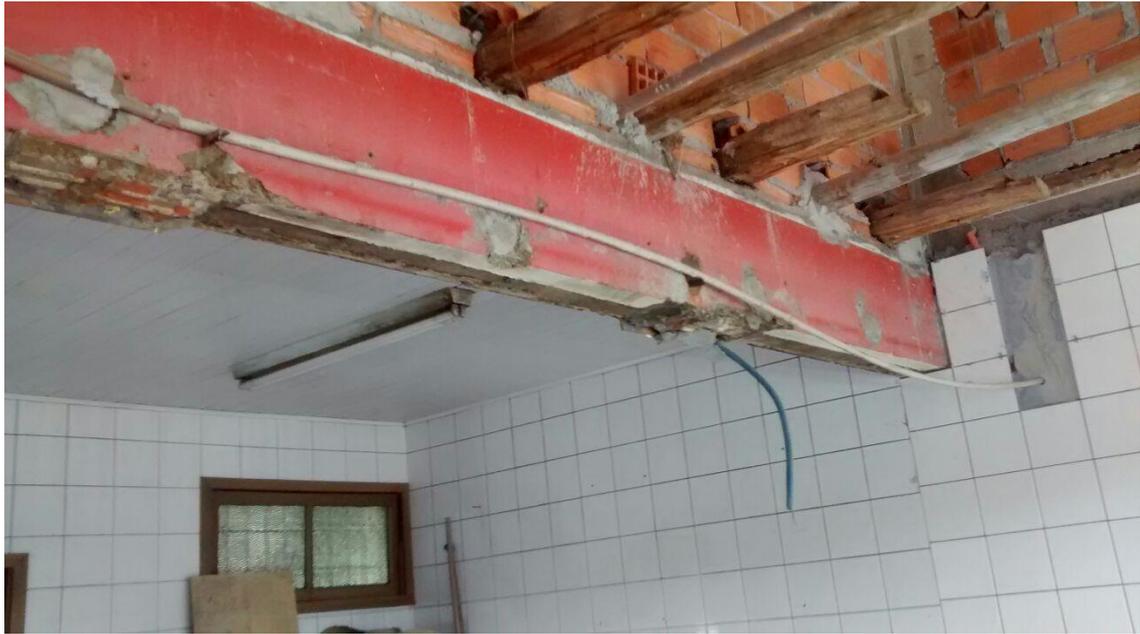
Na cozinha os trabalhos tinham começado a pouco tempo, porém já foram feitas algumas demolições a fim de que se execute os trabalhos posteriormente, também foi realizada a colocação de revestimento cerâmico em alguns pontos do ambiente além da instalação das esquadrias e do exaustor, já existente na estrutura antiga do prédio.

Figura 15: Cozinha internamente. (Fonte: Dos autores 2016)

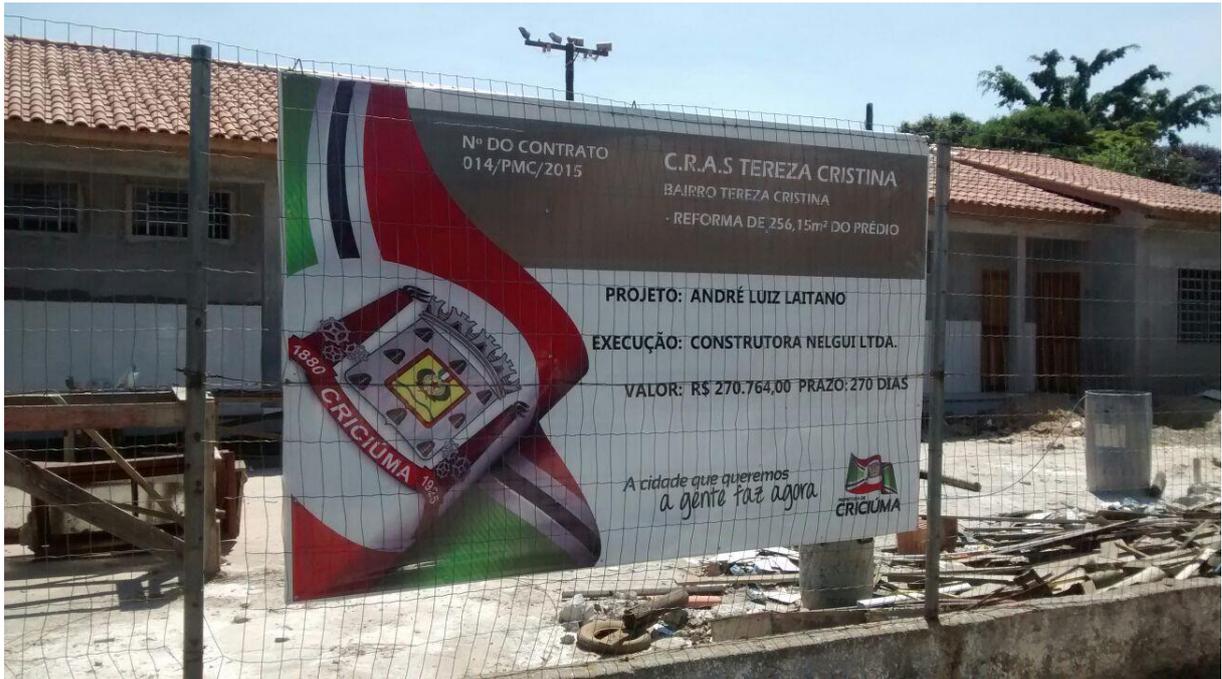
Também foi observado durante a visita que a placa da obra, descrita no 1.1 da planilha orçamentária da contratada e também indicada no anexo 12 do edital, estava instalada na parte frontal da obra, conforme já relatado anteriormente esta placa não estava instalada na obra.

Figura 17: Placa de identificação da obra. (Fonte: Dos autores 2016)

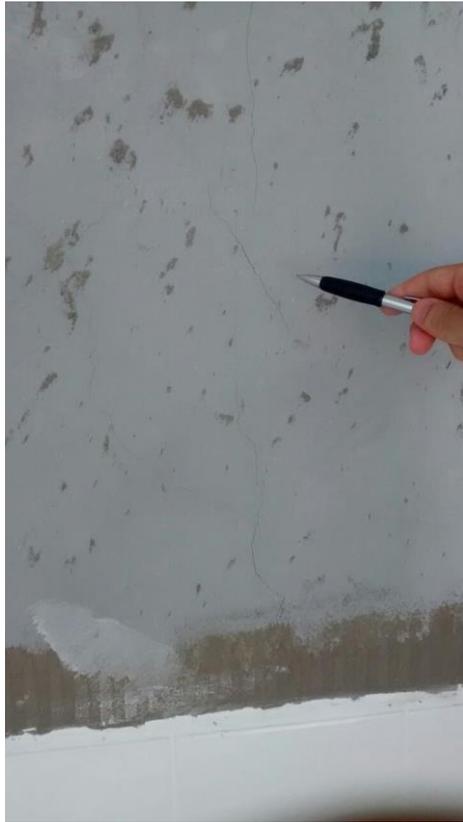
Apesar da obra estar sendo executada de forma satisfatória, dentro dos prazos e conforme as descrições e exigências, foram verificados alguns problemas na estrutura do prédio. O principal problema observado durante a visita foi a ocorrência de fissuras em diversos pontos, como nas janelas e interruptores, a equipe também observou que em uma das salas a cobertura em PVC ali instalada estava danificada, além do mais em algumas portas existiam pontos em que estas estavam danificadas.

Figura 18: Fissura em uma das paredes. (Fonte: Dos autores 2016)

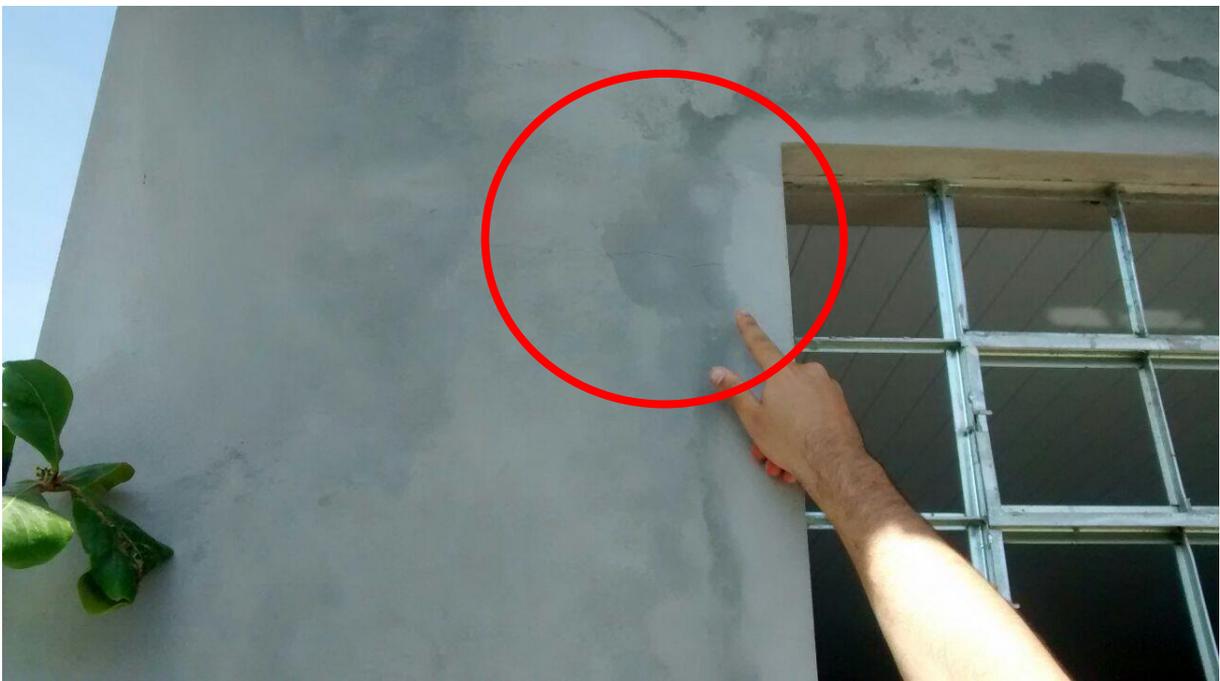
Figura 19: Fissura próximo a janela. (Fonte: Dos autores 2016)

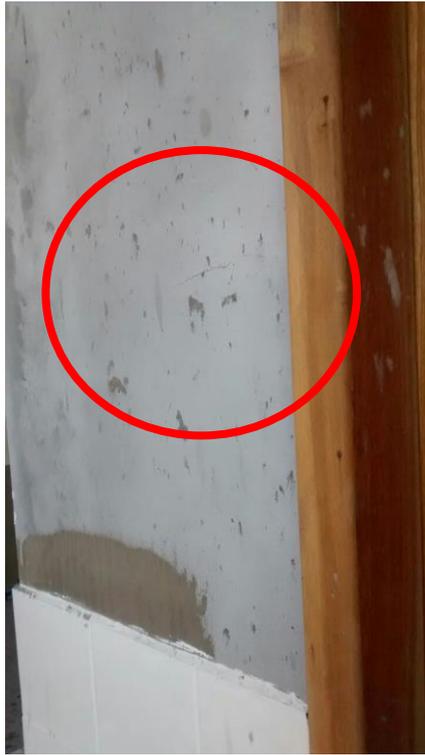
Figura 19: Fissura na porta. (Fonte: Dos autores 2016)

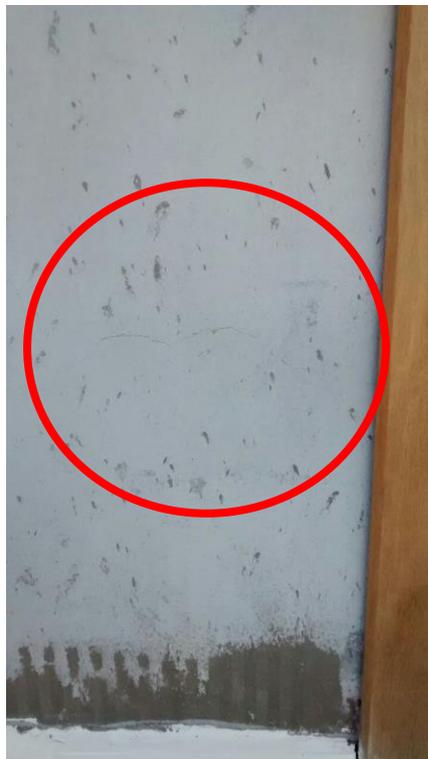
Figura 20: Fissura próximo a porta. (Fonte: Dos autores 2016)

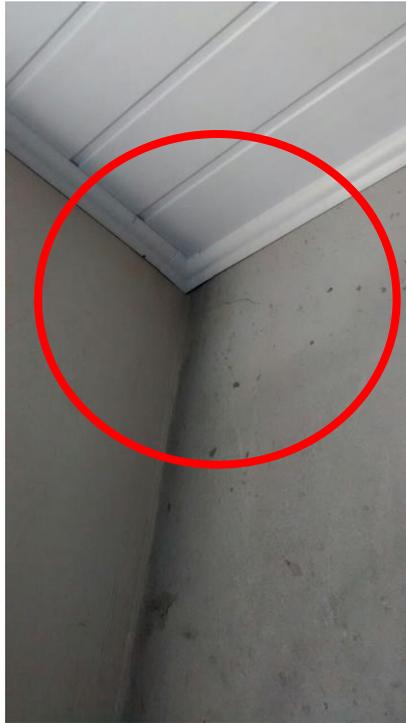
Figura 21: Fissura próxima ao teto. (Fonte: Dos autores 2016)

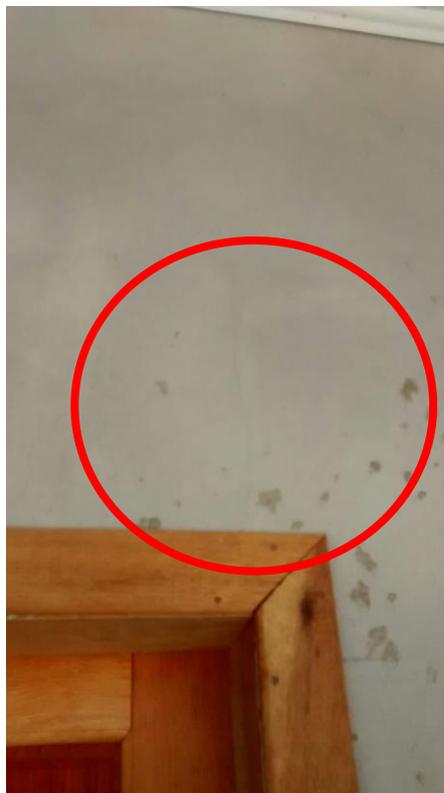
Figura 22: Fissura em uma das portas. (Fonte: Dos autores 2016)

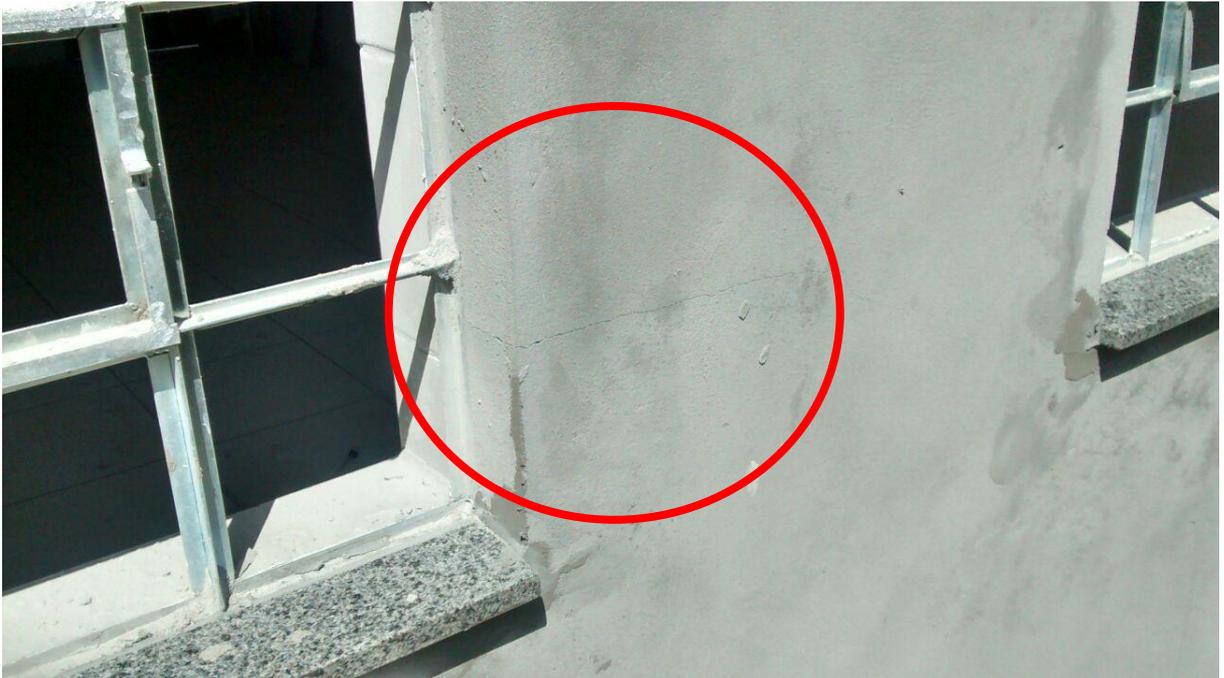
Figura 23: Fissura entre as janelas. (Fonte: Dos autores 2016)

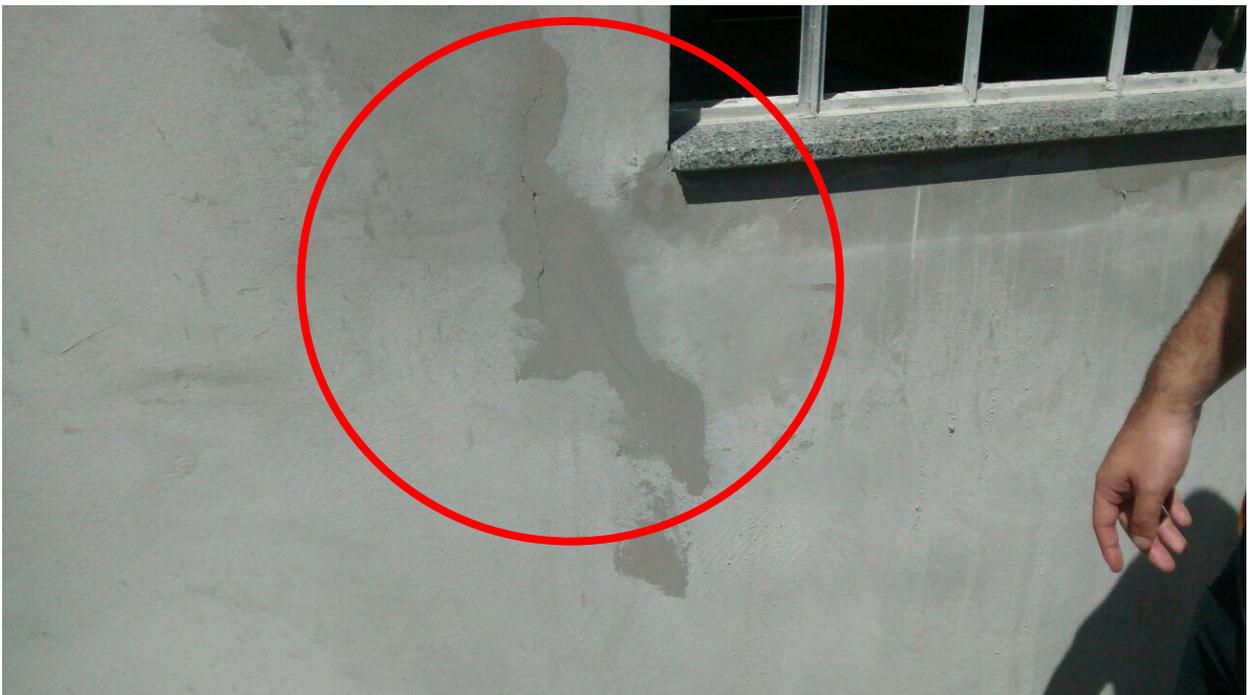
Figura 24: Fissura em uma das janelas. (Fonte: Dos autores 2016)

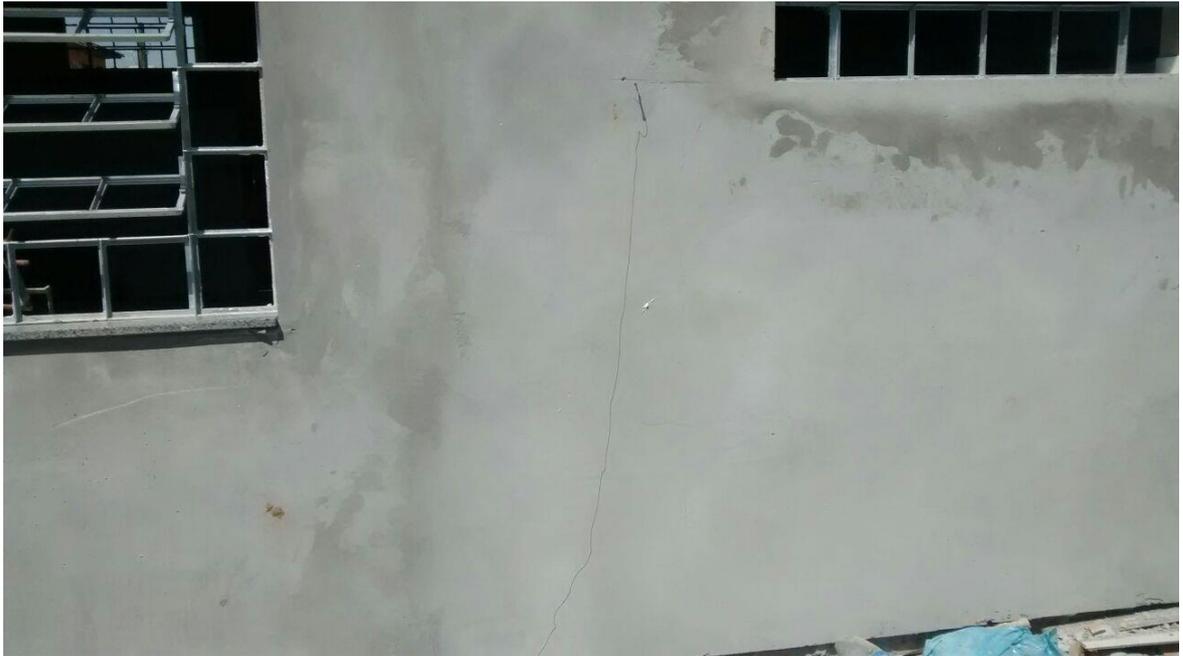
Figura 25: Fissura em uma das paredes (Fonte: Dos autores 2016)

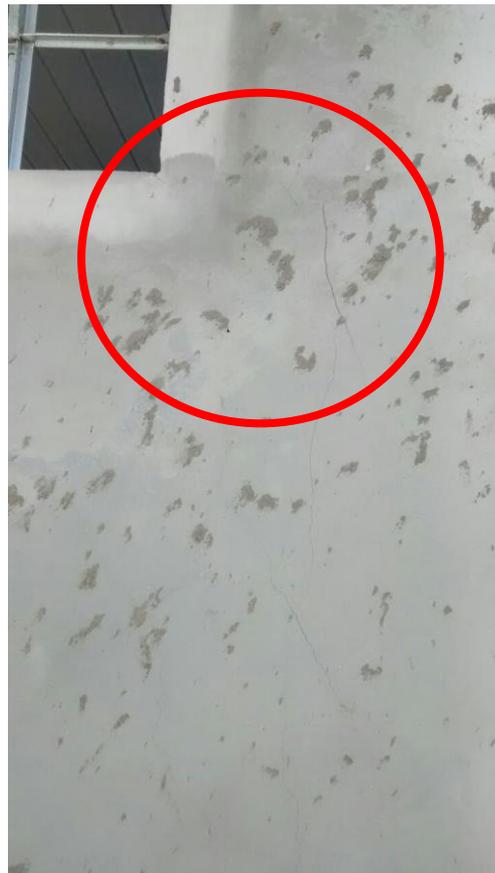
Figura 26: Fissura em uma das janelas. (Fonte: Dos autores 2016)

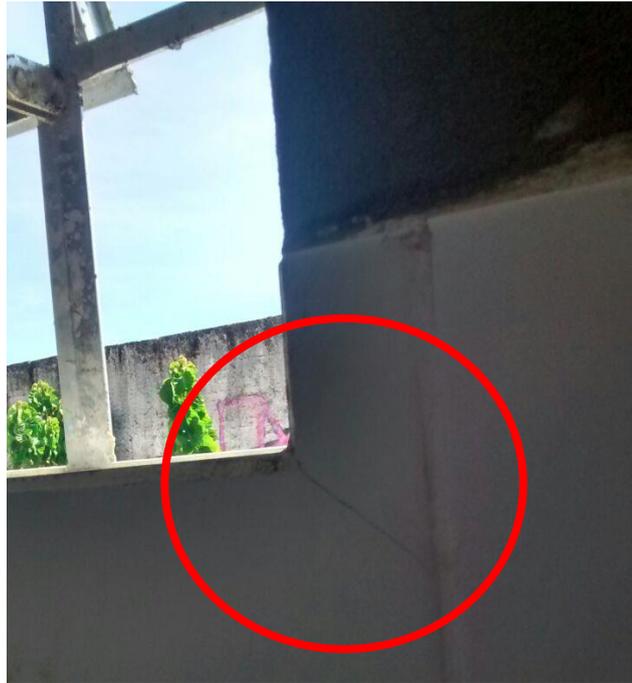
Figura 27: Fissura em uma das janelas e no revestimento cerâmico. (Fonte: Dos autores 2016)

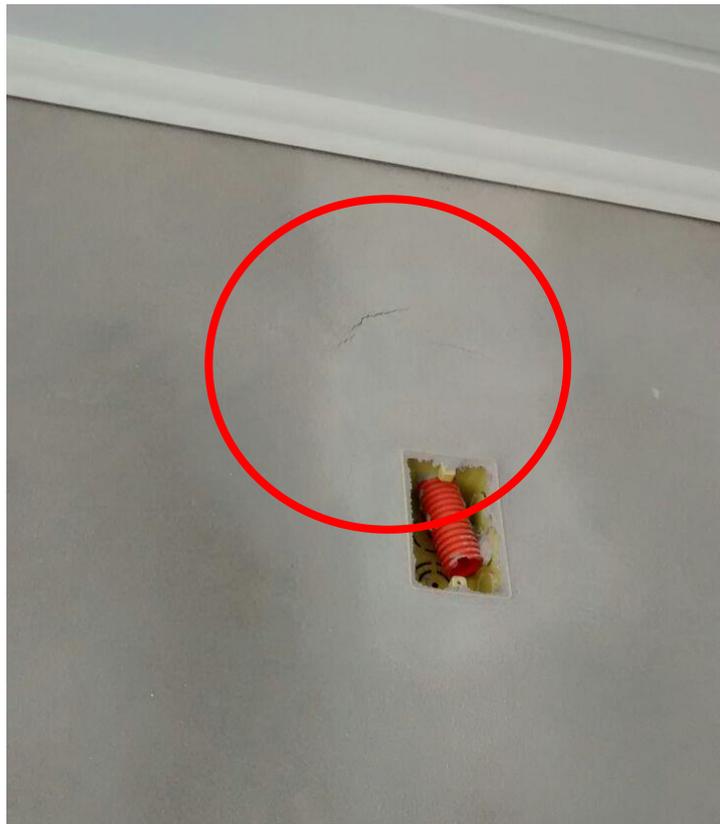
Figura 28: Fissura sobre o ponto de espera de energia. (Fonte: Dos autores 2016)

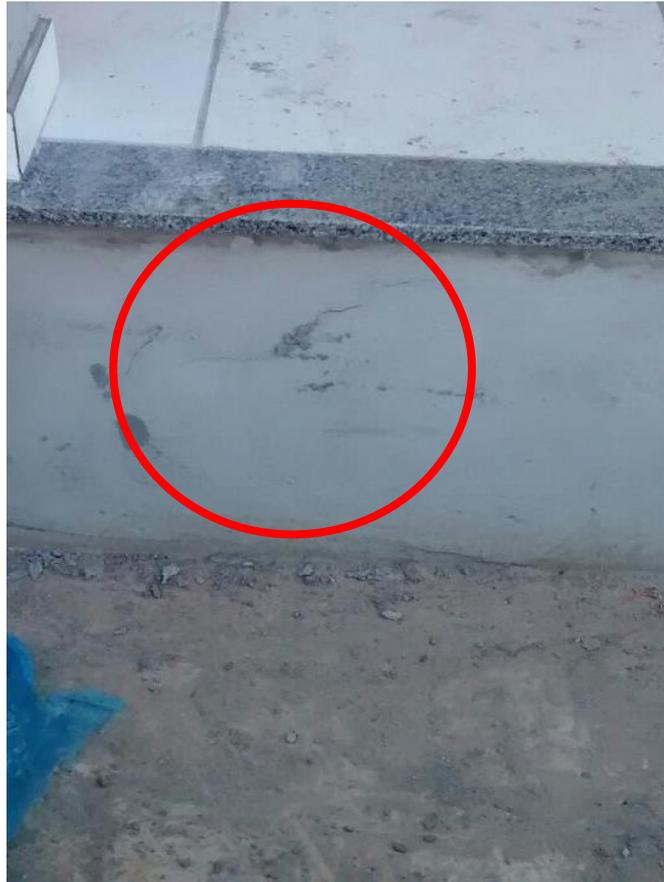
Figura 29: Fissura na área externa. (Fonte: Dos autores 2016)

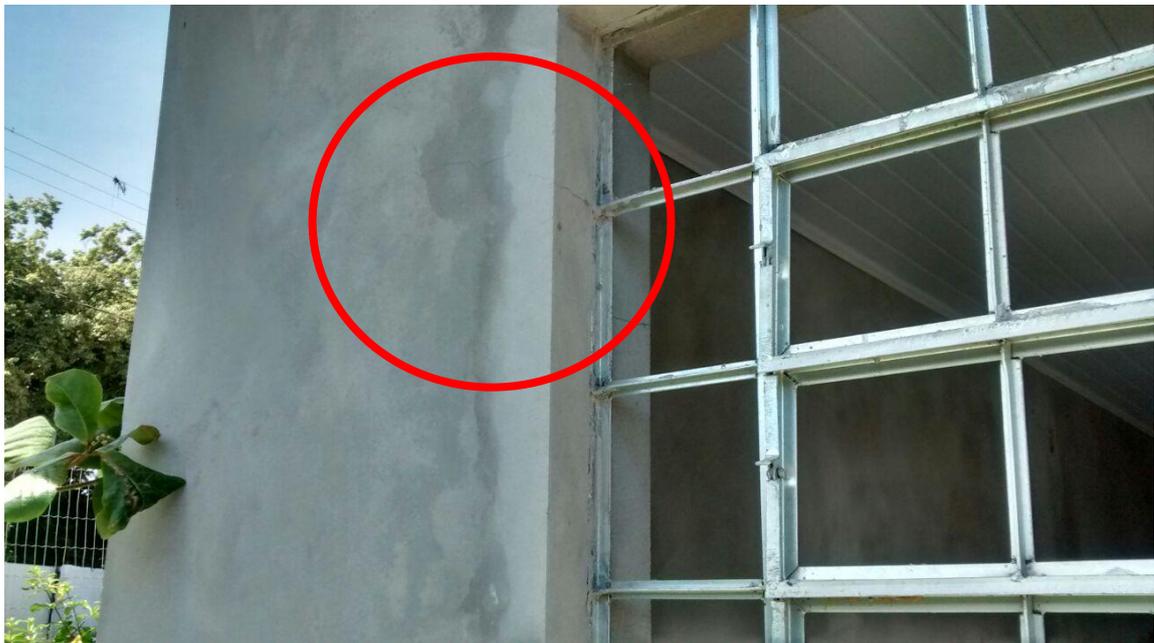
Figura 30: Fissura em uma das janelas. (Fonte: Dos autores 2016)

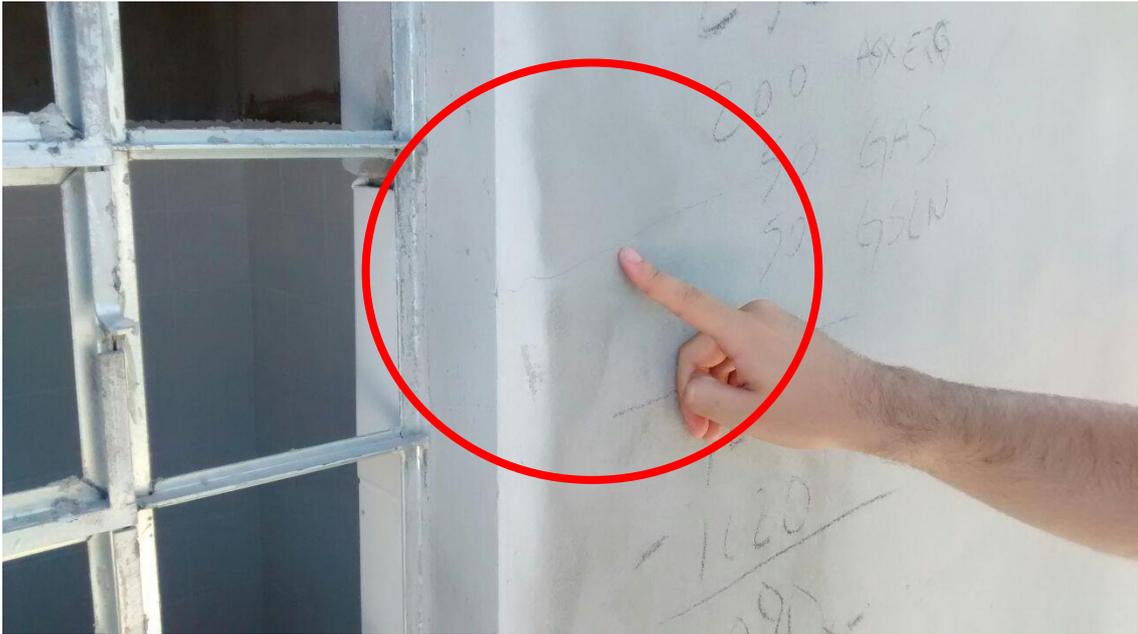
Figura 31: Fissura em uma das janelas. (Fonte: Dos autores 2016)

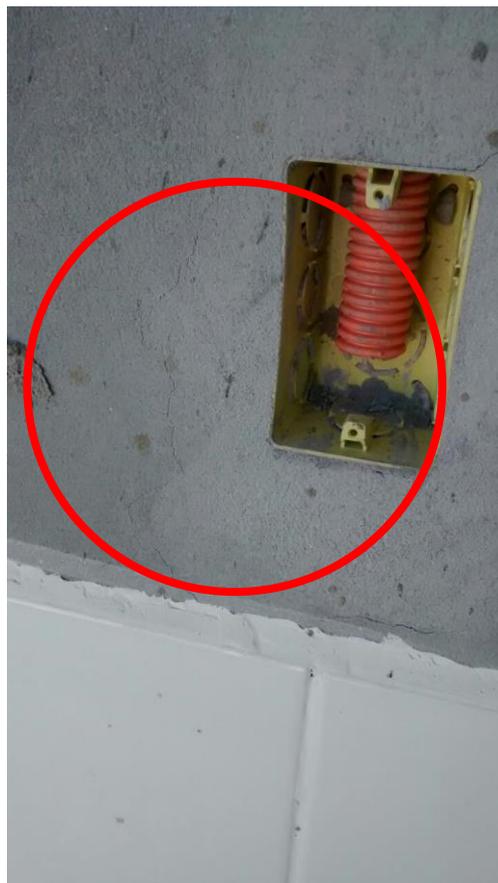
Figura 32: Fissura próxima a um ponto de espera de energia. (Fonte: Dos autores 2016)

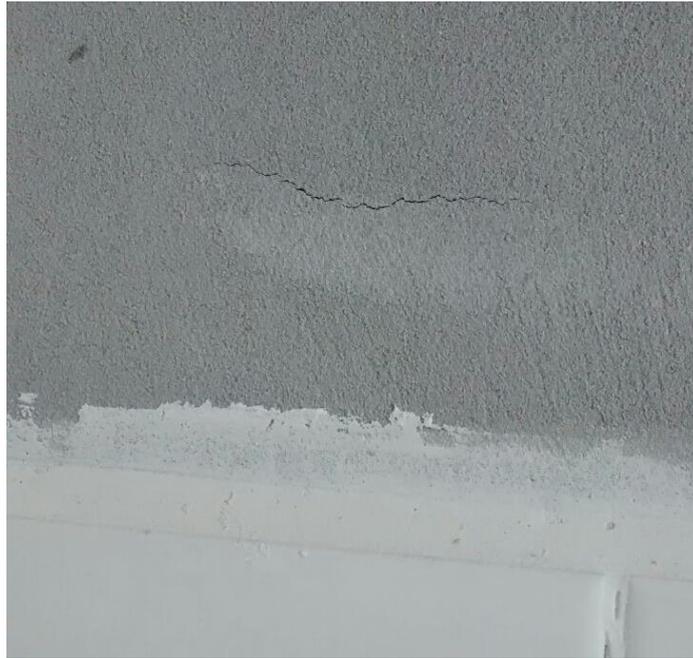
Figura 33: Fissura em uma das paredes. (Fonte: Dos autores 2016)

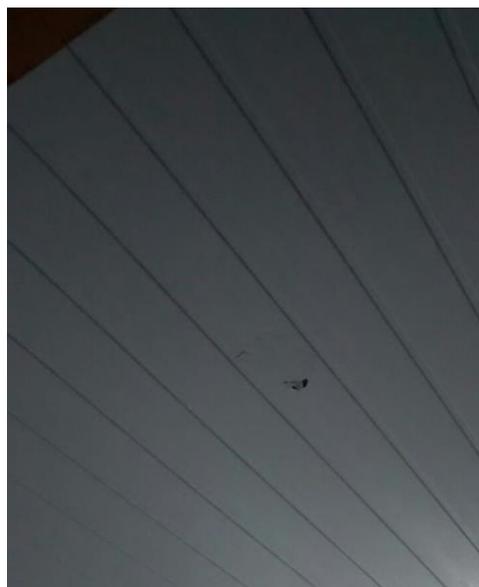
Em uma das salas foi evidenciado que o forro em PVC estava danificado, conforme o relatório anterior este problema já era existente, porém não se pode questionar o pessoal da obra nesta visita sobre qual o motivo deste problema.

Figura 34: Forro de PVC danificado. (Fonte: Dos autores 2016)

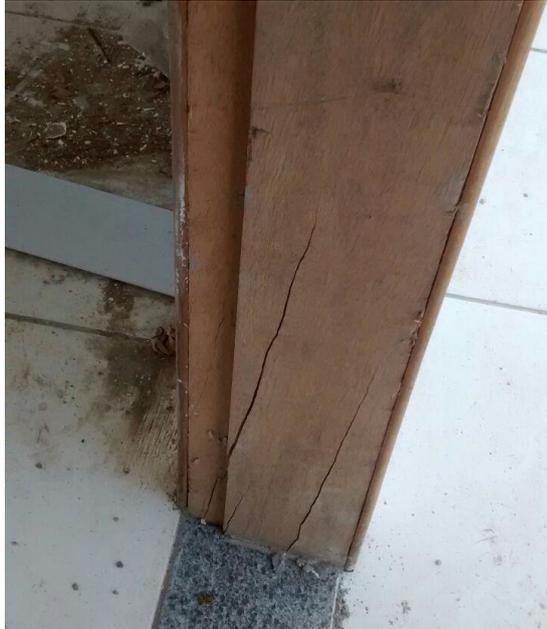
Na visita observou-se que as portas apresentavam algumas partes danificadas como fissuras, trincas, peças empenadas, etc.

Figura 35: Marco de uma das portas danificado. (Fonte: Dos autores 2016)

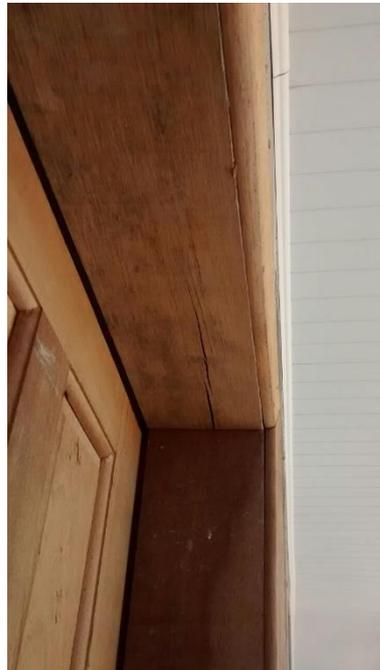
Figura 36: Marco de uma das portas danificado. (Fonte: Dos autores 2016)

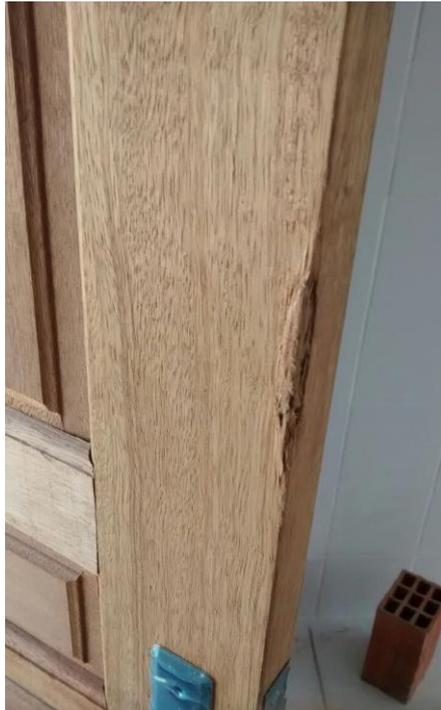
Figura 37: Porta danificada. (Fonte: Dos autores 2016)

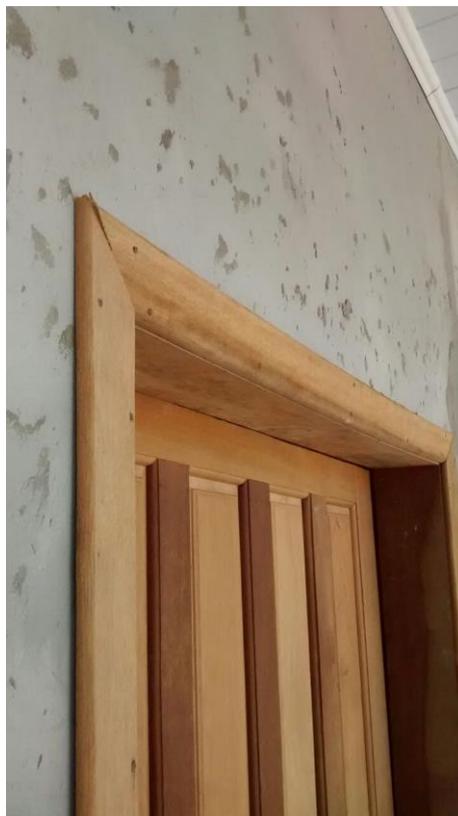
Figura 38: Guarnição de uma das portas empenado. (Fonte: Dos autores 2016)

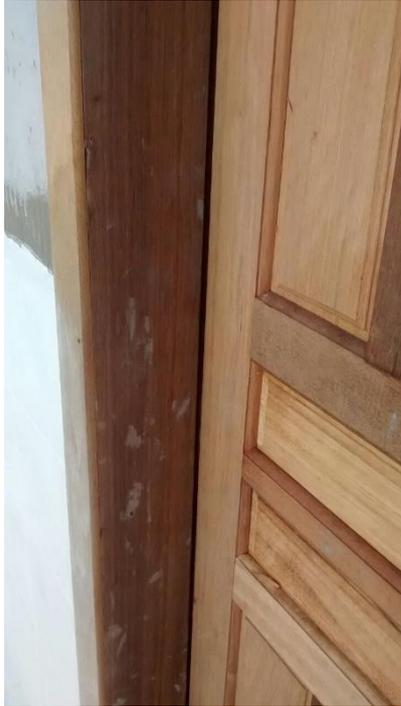
Figura 39: Porta mal colocada. (Fonte: Dos autores 2016)

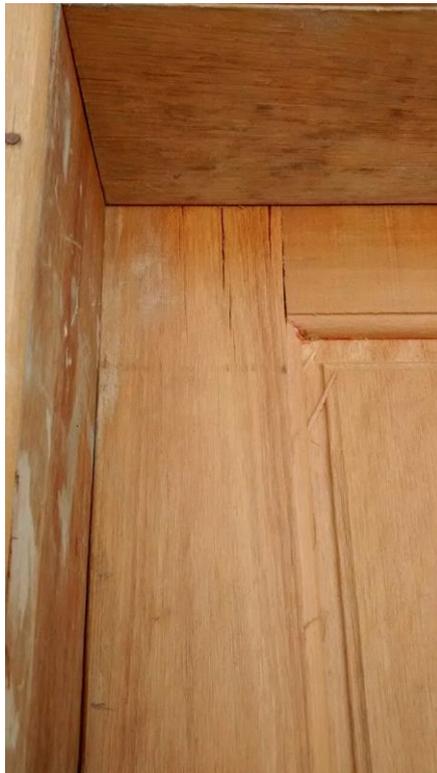
Figura 40: Fissuras em uma das portas. (Fonte: Dos autores 2016)

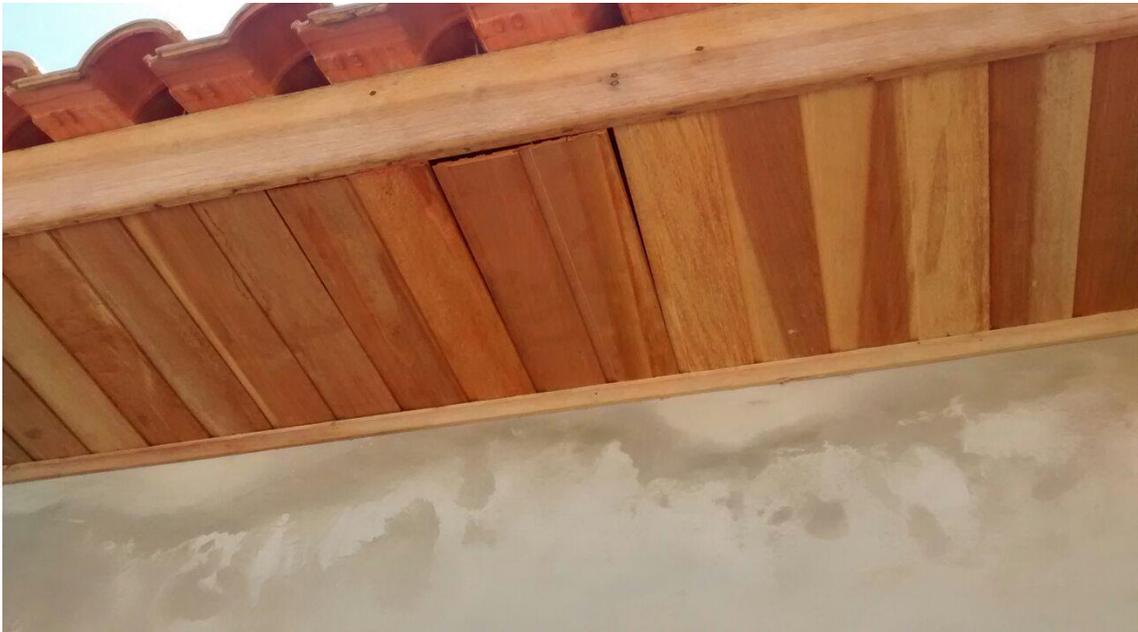
Nos beirais instalados pode – se verificar que algumas peças estavam mal colocadas, conforme as imagens a seguir.

Figura 41: Peças do beiral mal colocadas. (Fonte: Dos autores 2016)

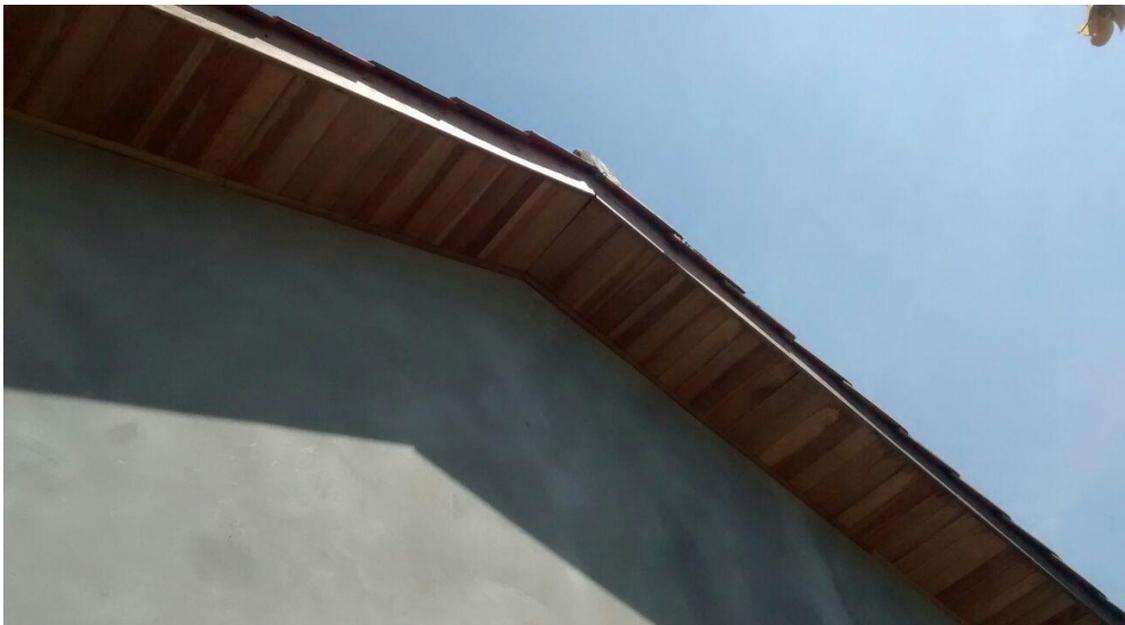
Figura 42: Peças do beiral mal colocadas. (Fonte: Dos autores 2016)

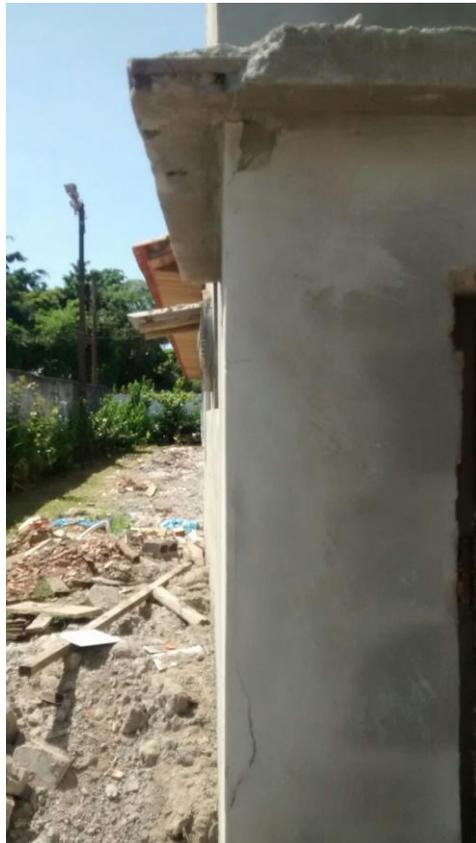
Na parte posterior do prédio observou-se na estrutura que abrigará o depósito de gás alguns problemas, como fissuras e quebra de um ponto da laje.

Figura 43: Estrutura do depósito de gás danificada. (Fonte: Dos autores 2016)

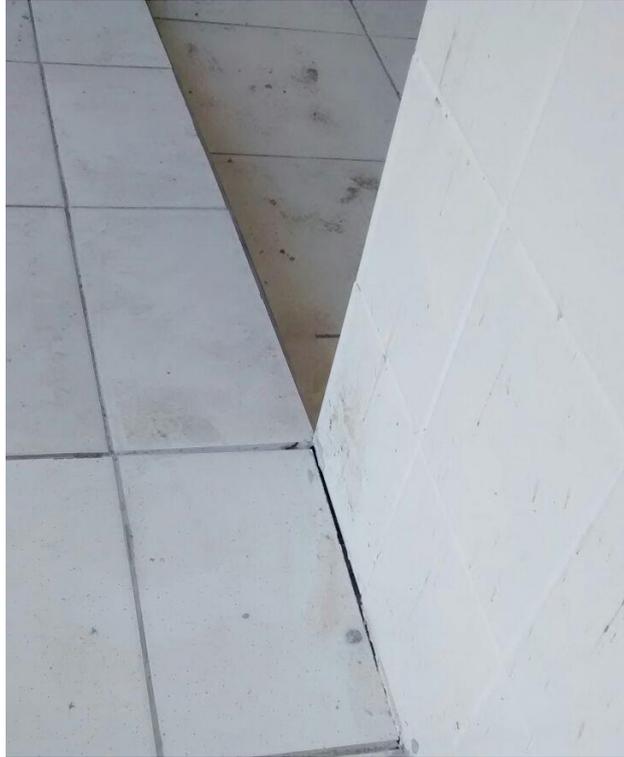
Também foi observado outros problemas, como por exemplo a falta de rejuntamento de alguns pisos sendo que o restante já estava rejuntado, porém a obra ainda estava em execução e não se pode chegar a uma conclusão se este problema será sanado ou persistirá ali até a entrega da obra, observou-se na área externa que os rodapés utilizados nos beirais estavam apresentando um grau elevado de empenamento, ainda na área externa no forro de PVC utilizado no corredor de acesso as salas de aula e ao depósito verificou-se que uma das folhas de PVC apresentava um empenamento.

Figura 44: Falta de rejunte em um dos pisos. (Fonte: Dos autores 2016)

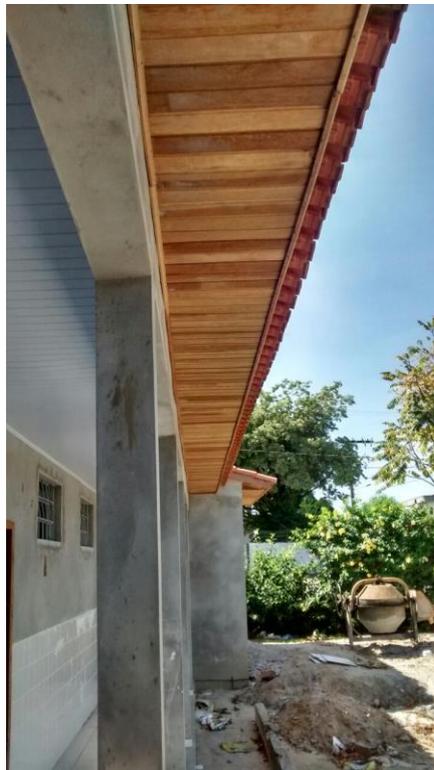
Figura 45: Meia cana empenada. (Fonte: Dos autores 2016)

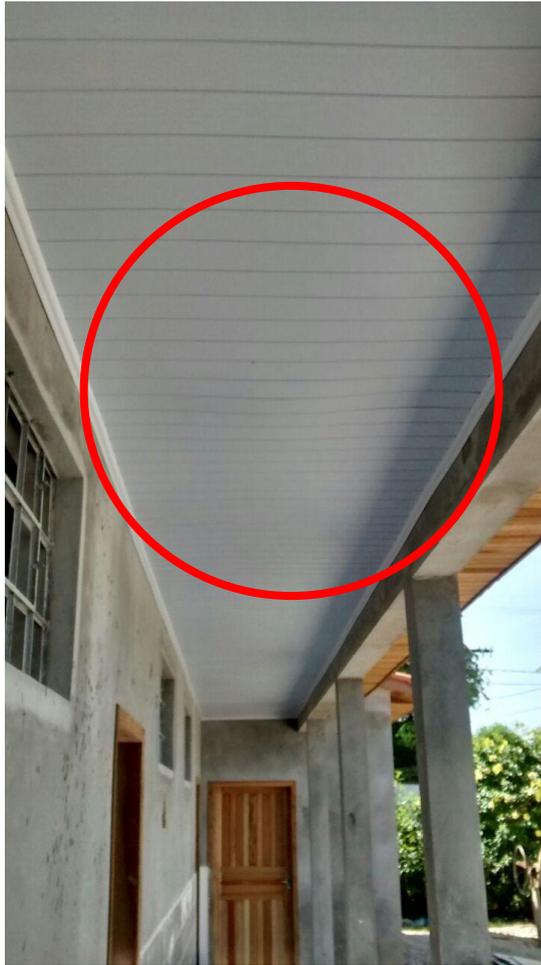
Figura 46: Forro de PVC empenado. (Fonte: Dos autores 2016)

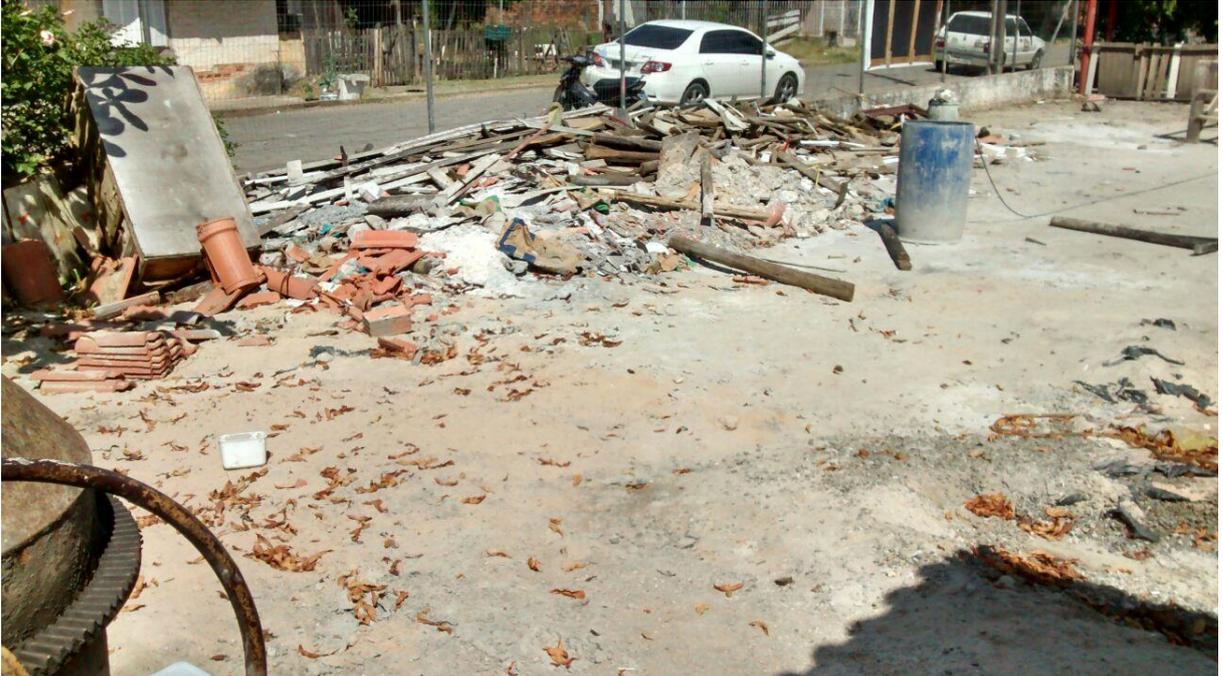
No mais observou-se que após a obra concluída é necessária que haja uma limpeza adequada de toda obra, pois observa-se que em vários pontos existe um acúmulo de sujeira, conforme verificado a presença destes resíduos pode vir a atrapalhar o desempenho da obra após concluída e comprometer a segurança dos usuários do CRAS Tereza Cristina.

Figura 47: Entulho na frente do CRAS. (Fonte: Dos autores 2016)

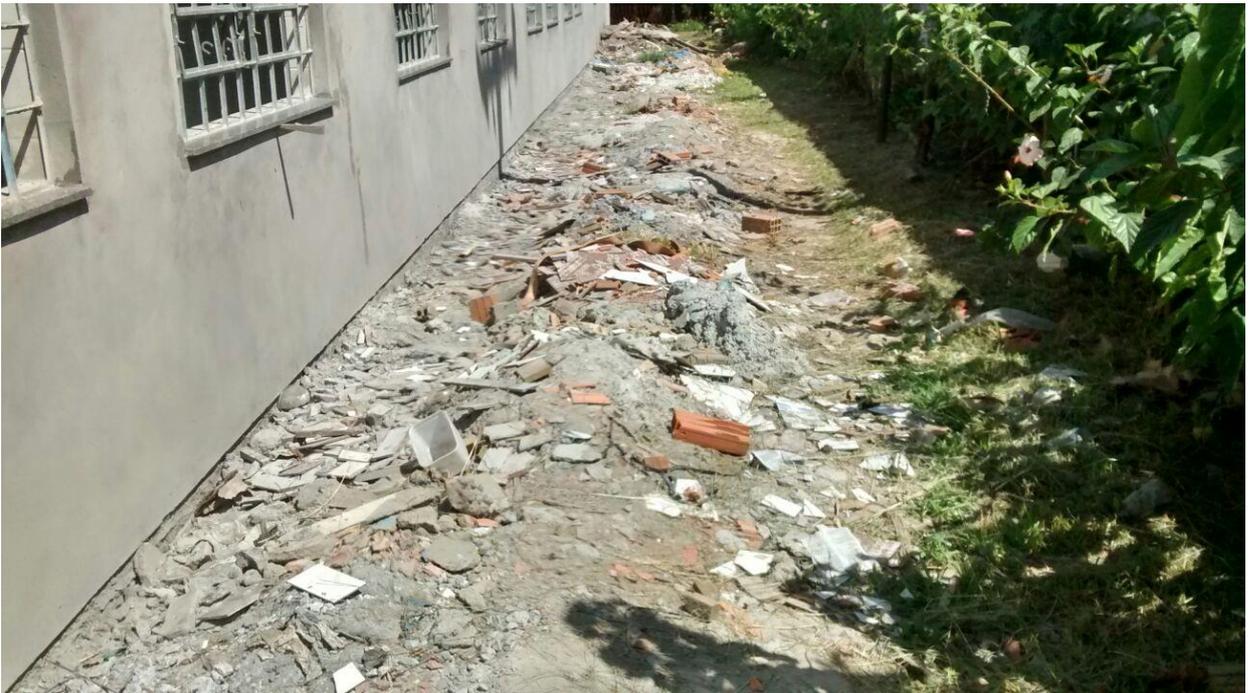
Figura 48: Entulho na parte posterior do CRAS. (Fonte: Dos autores 2016)
