RELATÓRIO DE ACOMPANHAMENTO DAS OBRAS PÚBLICAS

Relatório número: RAO 001/OSC/2016

Data da 6ª visita: 20/01/2016

Objeto: Contratação de empresa de engenharia, para execução das obras de reforma de uma área de 256,15m² do prédio do CRAS TEREZA CRISTINA, localizado na rua João Spillere - bairro Tereza Cristina no Município de Criciúma.

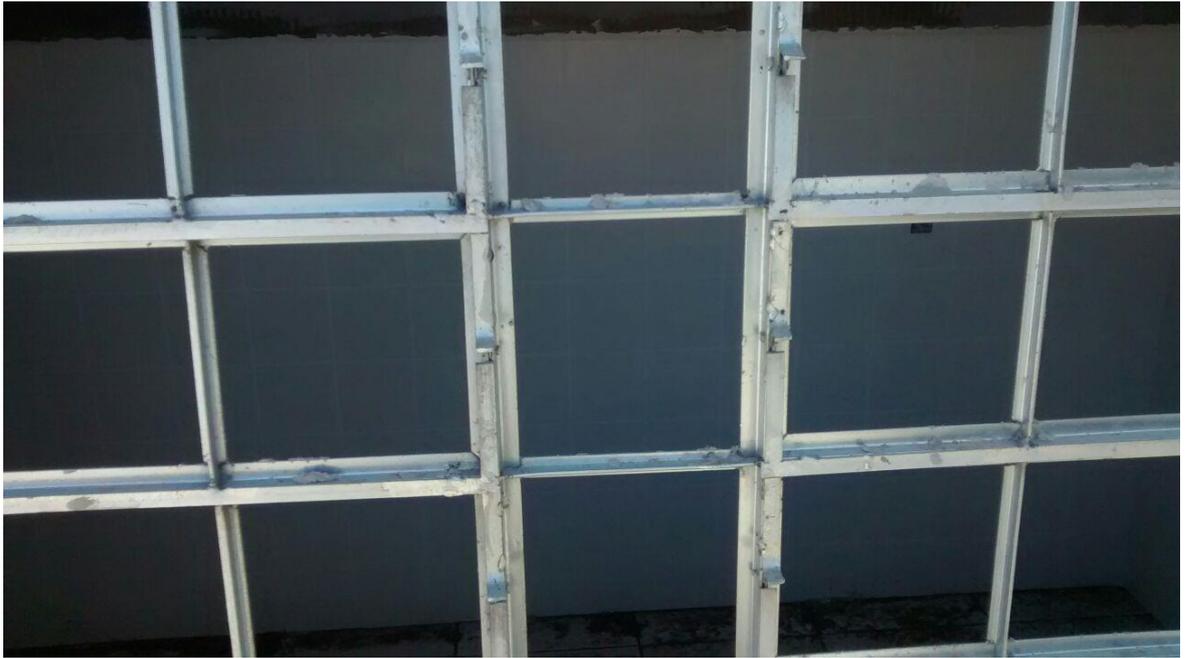
Figura 49: Esquadria com resíduos da obra. (Fonte: Dos autores 2016)

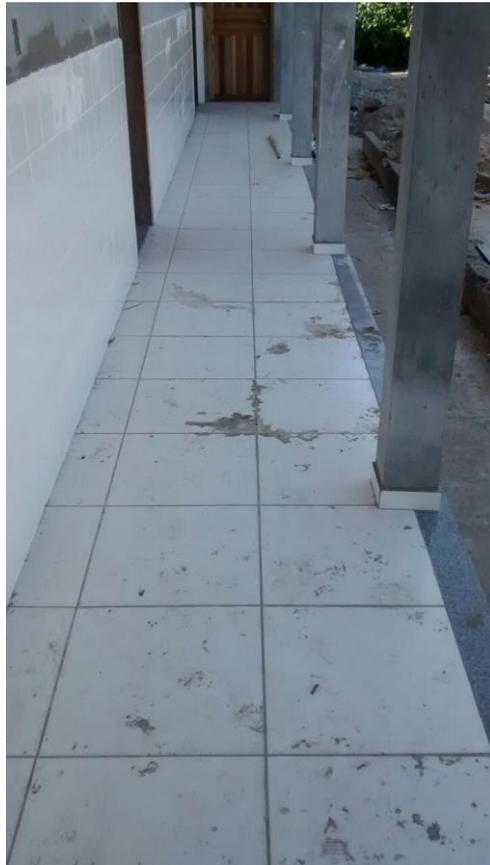
Figura 50: Piso com resíduos da obra. (Fonte: Dos autores 2016)

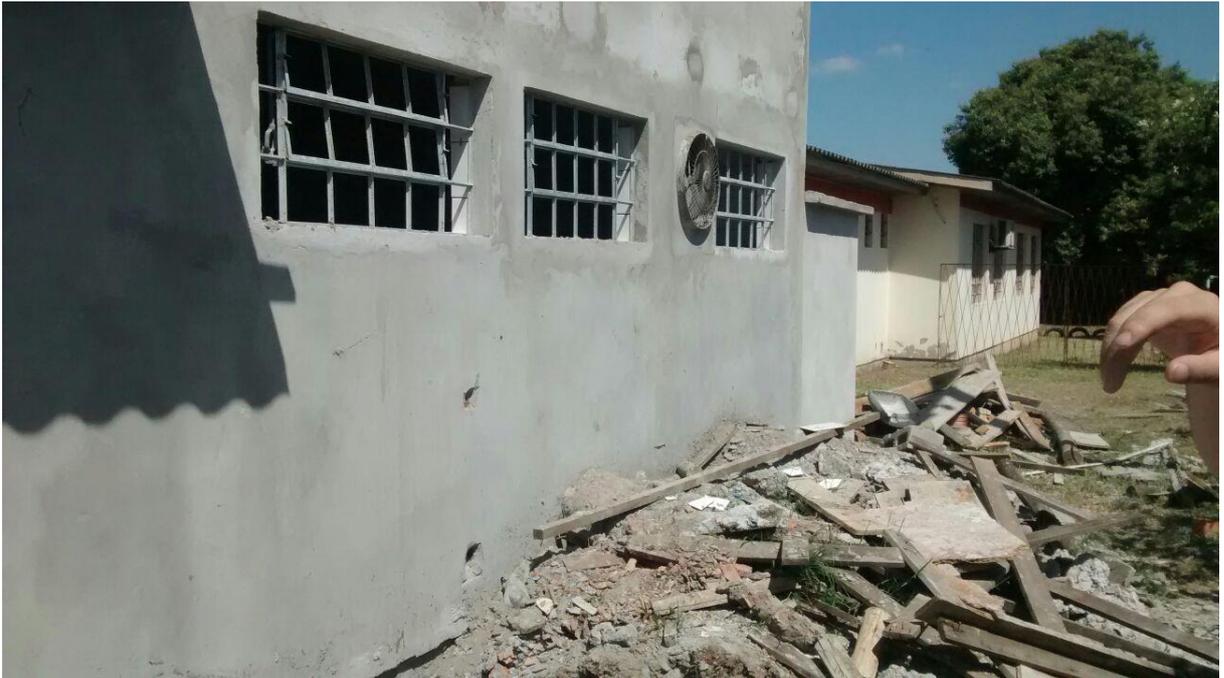
Figura 51: Entulho na parte posterior do CRAS. (Fonte: Dos autores 2016)

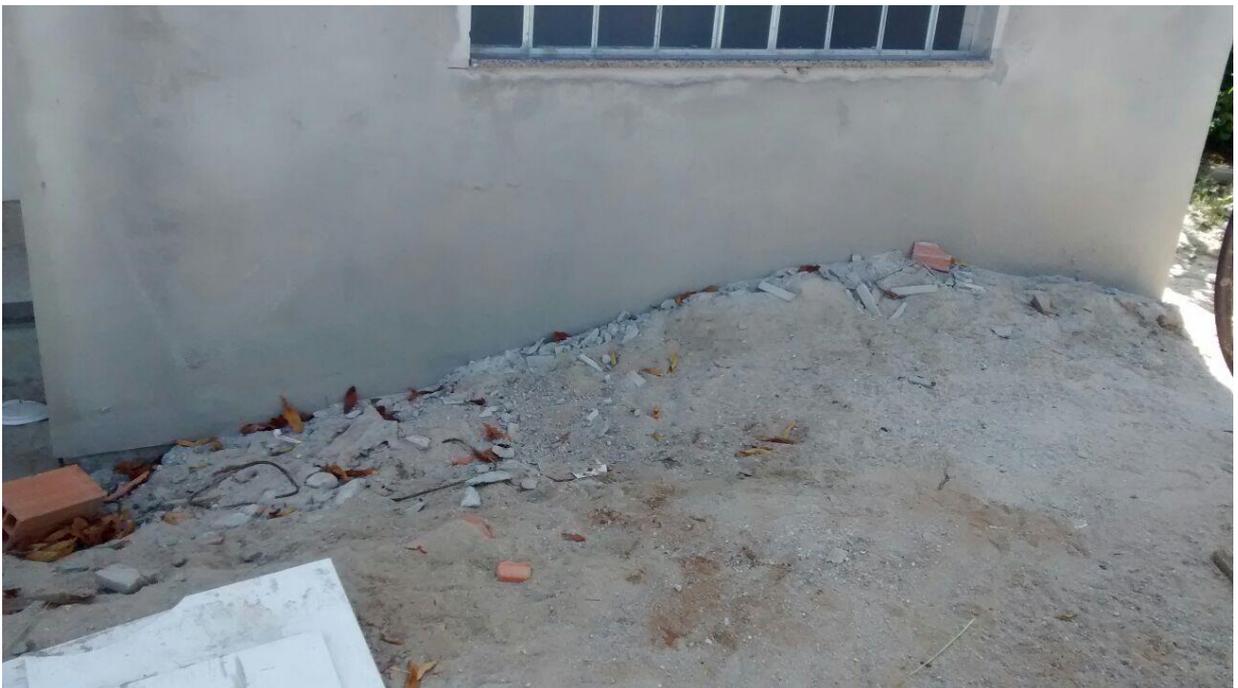
Ainda com relação a organização da obra foi observado na entrada do CRAS nesta visita e em visitas anteriores algo que chamou bastante atenção, a areia utilizada na obra estava em contato direto com alvenaria, o que é preocupante tendo em vista que a areia é um material úmido e essa umidade em contato com a alvenaria pode vir a danificar tal estrutura.

Figura 52: Areia em contato com a alvenaria. (Fonte: Dos autores 2016)
