RELATÓRIO DE ACOMPANHAMENTO DAS OBRAS PÚBLICAS

Relatório número: RAO 004/OSC/2016

Objeto: Contratação de empresa de engenharia, para execução das obras de reforma de uma área de 256,15m² do prédio do CRAS TEREZA CRISTINA, localizado na rua João Spillere - bairro Tereza Cristina no Município de Criciúma.

RELATÓRIO DA 7ª VISITA – DIA 04/03/2016

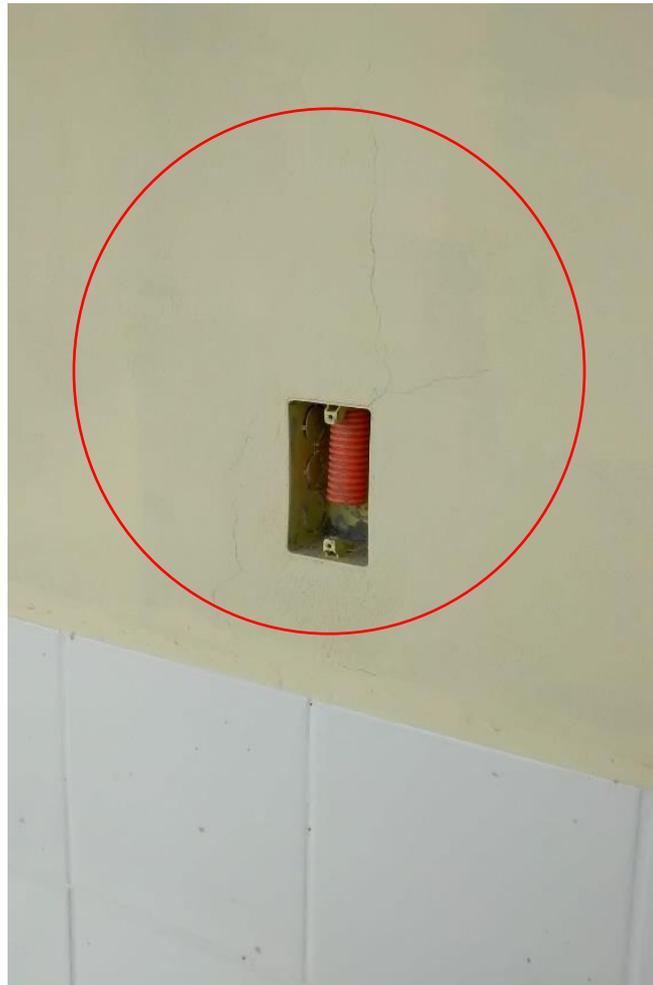
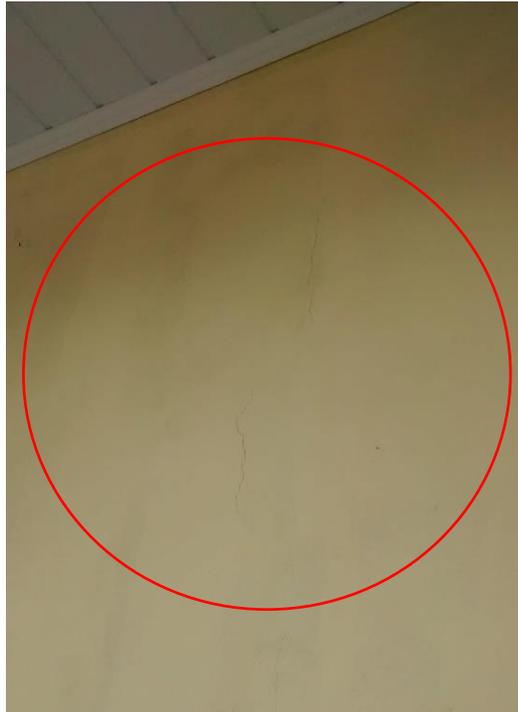
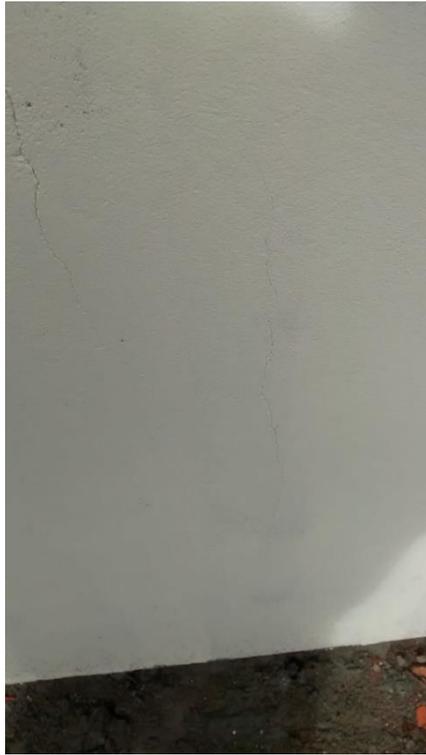
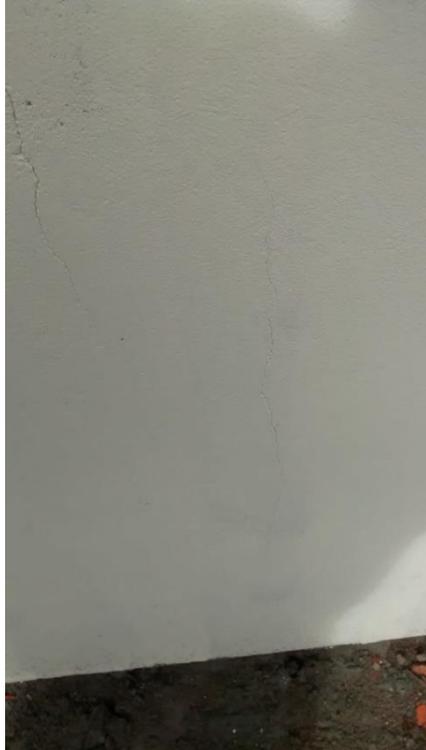
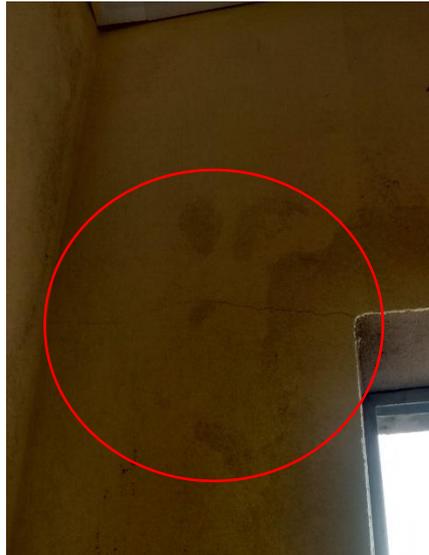
Apesar de a equipe constatar durante a visita que estavam sendo executados os trabalhos conforme o cronograma físico e que a obra estava sendo executada conforme o memorial descritivo, planilha orçamentária e projetos, foram verificados diversos problemas na estrutura do prédio, sendo os que mais se destacam a falta de acabamento e a presença de fissuras em diversos pontos do prédio.

Figura 16: Fissura em uma das paredes. (Fonte: Dos autores 2016)

Figura 17: Fissura em uma das paredes. (Fonte: Dos autores 2016)

Figura 23: Fissura em uma das paredes. (Fonte: Dos autores 2016)

Figura 24: Fissura em uma das paredes. (Fonte: Dos autores 2016)

Figura 25: Fissura em uma das paredes. (Fonte: Dos autores 2016)

Conforme conversas com o pessoal da obra as fissuras encontradas no prédio vão ser reparadas com massa acrílica, inclusive estava sendo executado este serviço no dia da visita, porém observa-se que é preciso que este serviço seja feito adequadamente para que atinja o desempenho necessário.

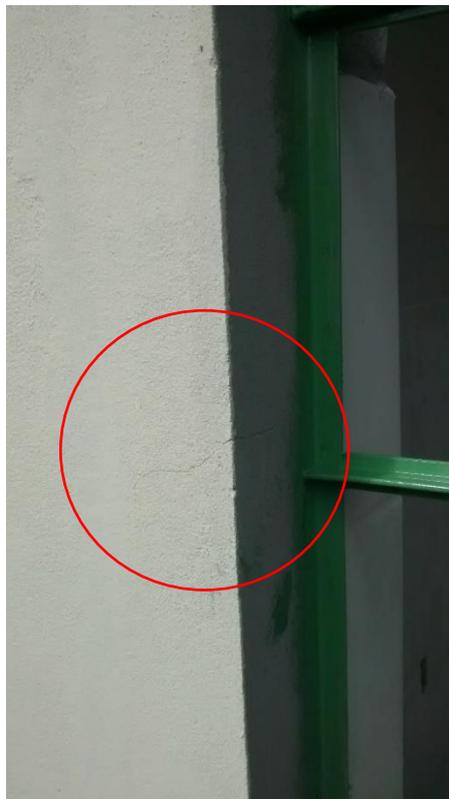
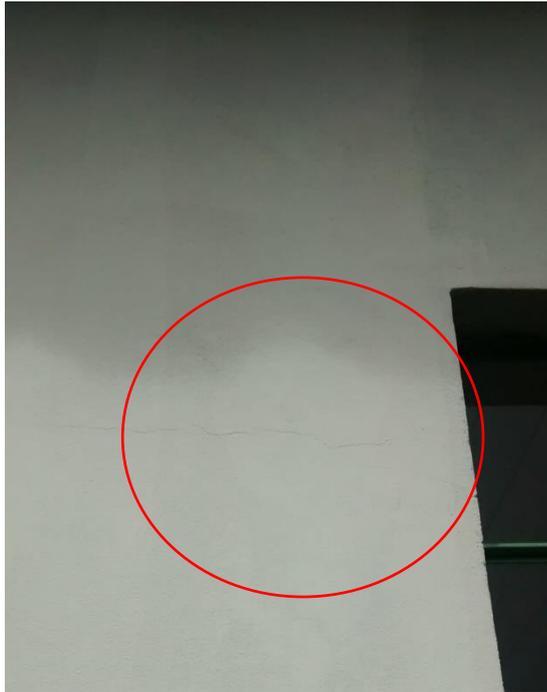
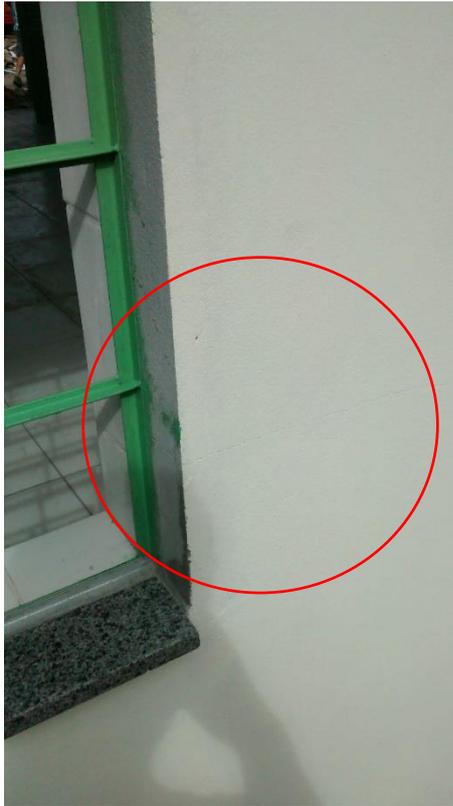
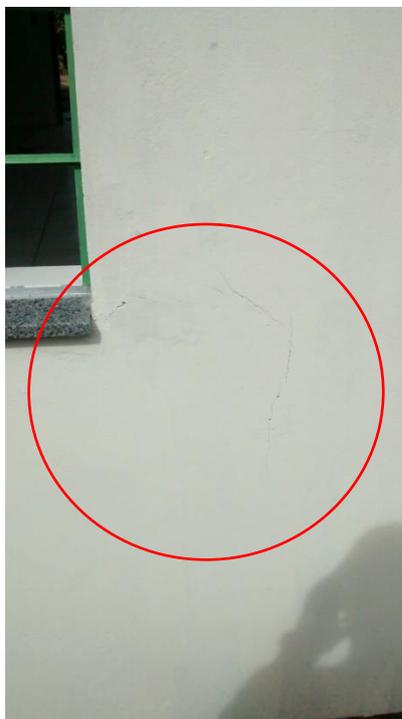
Figura 18: Fissura próxima a uma esquadria. (Fonte: Dos autores 2016)

Figura 19: Fissura próxima a uma esquadria. (Fonte: Dos autores 2016)

Figura 21: Fissura próxima a uma esquadria. (Fonte: Dos autores 2016)

Figura 22: Fissura próxima a uma esquadria. (Fonte: Dos autores 2016)

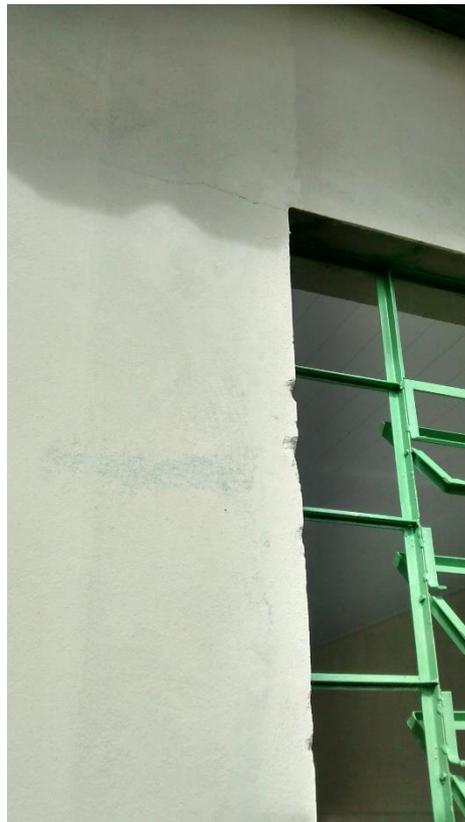
Figura 20: Fissura próxima a uma esquadria e parede danificada. (Fonte: Dos autores 2016)

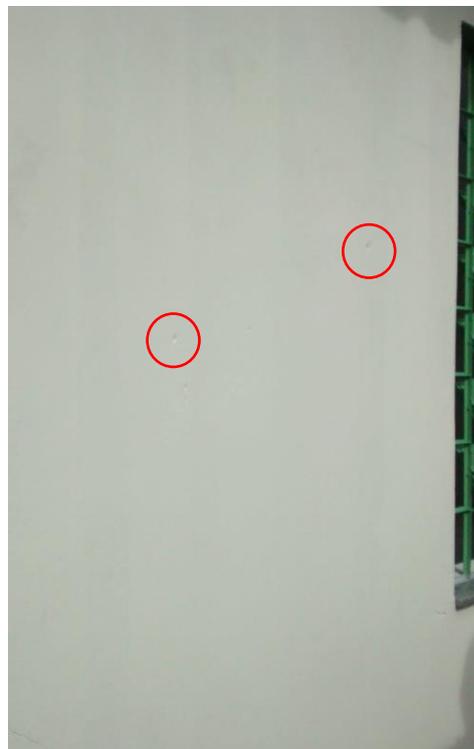
Também foi verificado que em algumas paredes haviam pequenos buracos conforme ilustra a imagem abaixo.

Figura 26: Pequenos buracos nas paredes. (Fonte: Dos autores 2016)

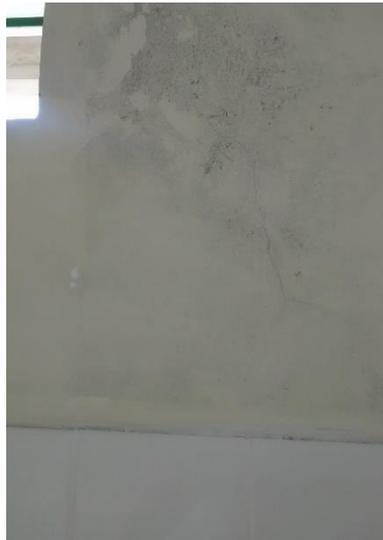
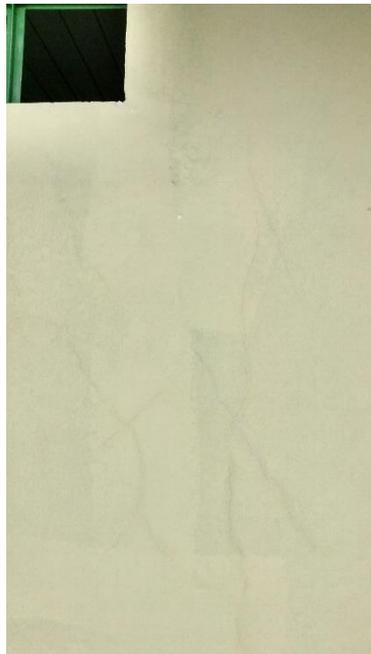
Figura 27: Retrabalho realizado em uma das fissuras. (Fonte: Dos autores 2016)

Figura 28: Retrabalho realizado em uma das fissuras. (Fonte: Dos autores 2016)

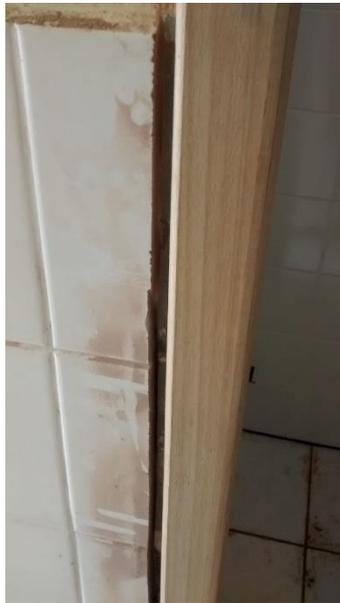
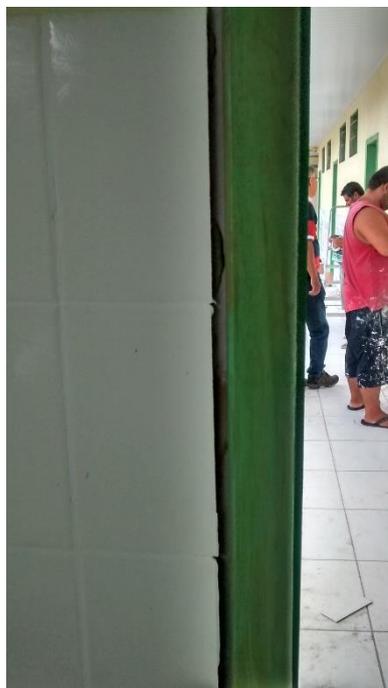
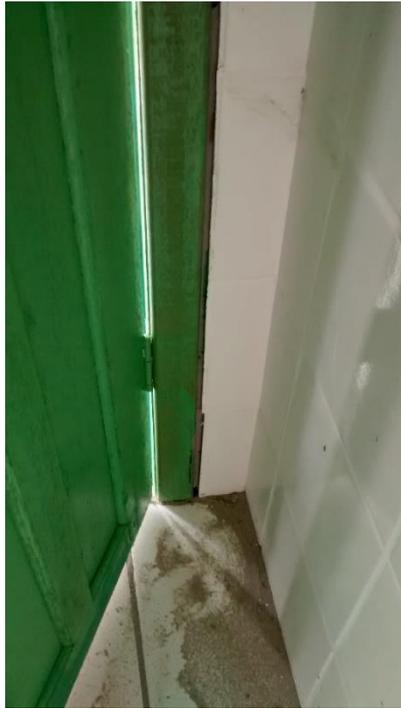
Em diversos pontos do prédio foi evidenciado a necessidade da realização de acabamentos. Conforme ilustrados nas imagens a seguir.

Figura 29: Retrabalho a ser realizado entre a vista e o revestimento. (Fonte: Dos autores 2016)

Figura 30: Retrabalho a ser realizado entre a vista e o revestimento. (Fonte: Dos autores 2016)

Figura 31: Retrabalho a ser realizado entre a vista e o revestimento. (Fonte: Dos autores 2016)

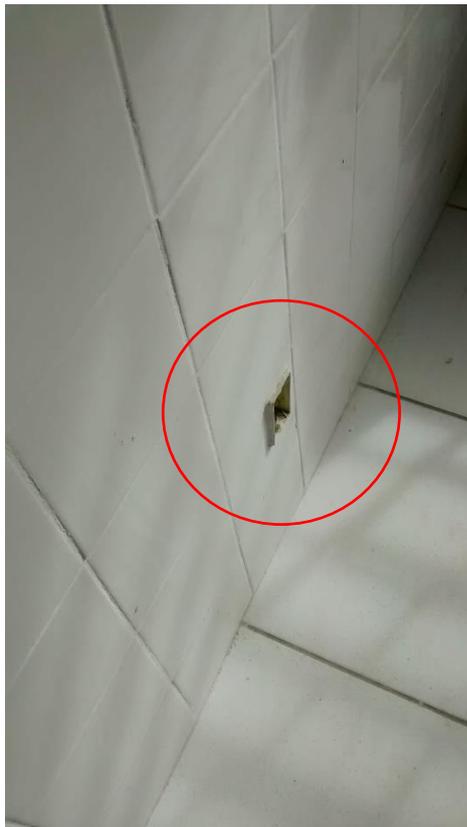
Figura 32: Retrabalho a ser realizado em uma das tomadas. (Fonte: Dos autores 2016)

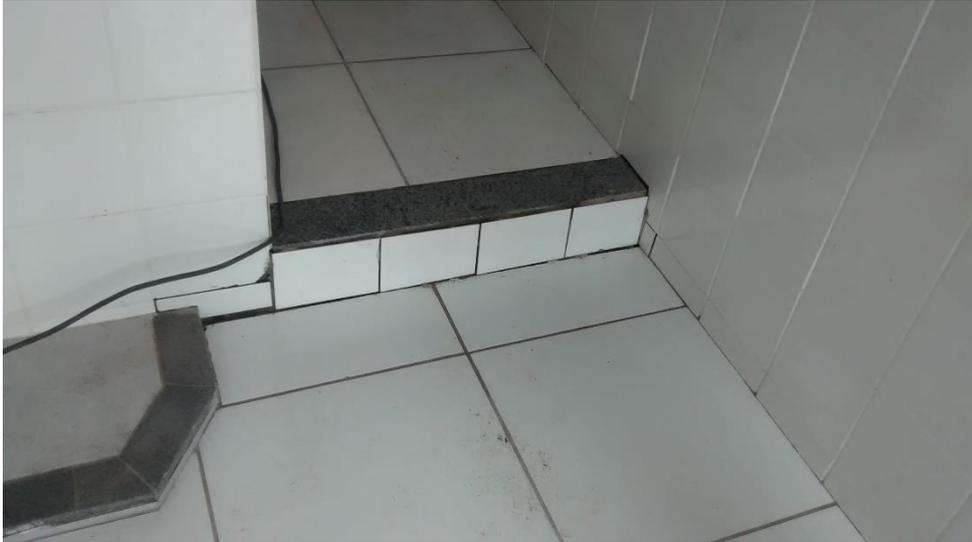
Figura 33: Pisos a serem retrabalhados. (Fonte: Dos autores 2016)

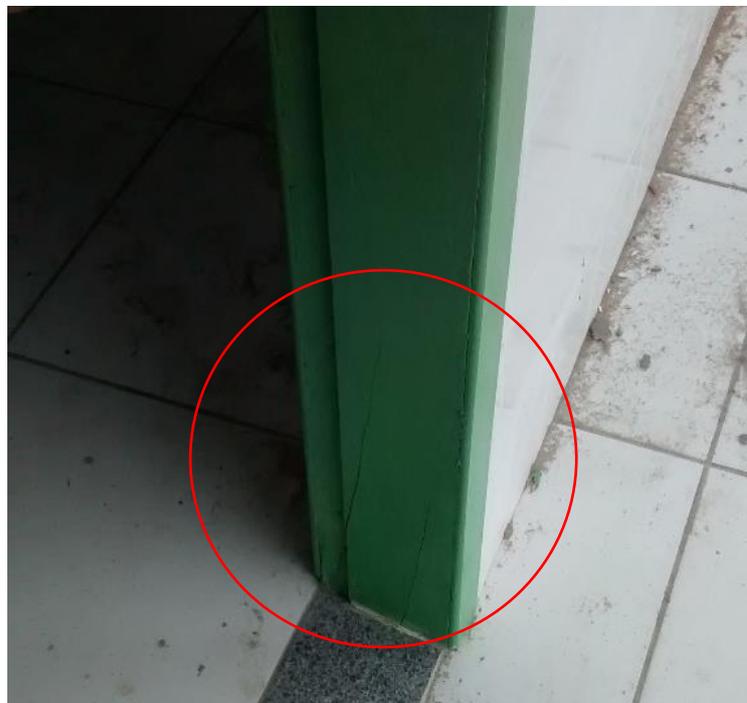
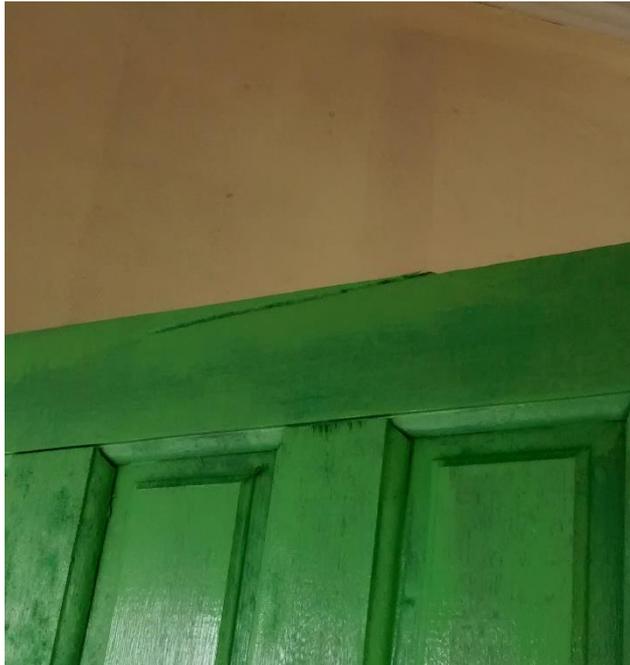
Nas portas também foram verificados alguns problemas, como a presença de fissuras nos marcos e na porta em si, segundo informações do pessoal da obra estes problemas seriam reparados com a execução da pintura.

Figura 34: Porta danificada. (Fonte: Dos autores 2016)

Figura 35: Porta danificada. (Fonte: Dos autores 2016)

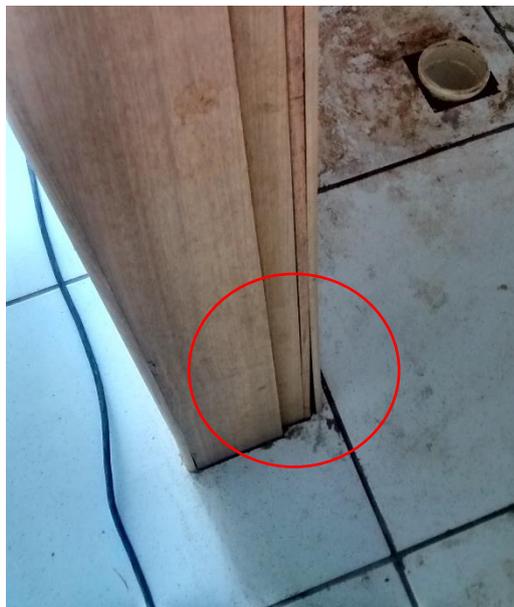
Ainda nas portas foi observado que algumas apresentam peças empenadas conforma a imagem abaixo.

Figura 36: Vista de porta empenada. (Fonte: Dos autores 2016)

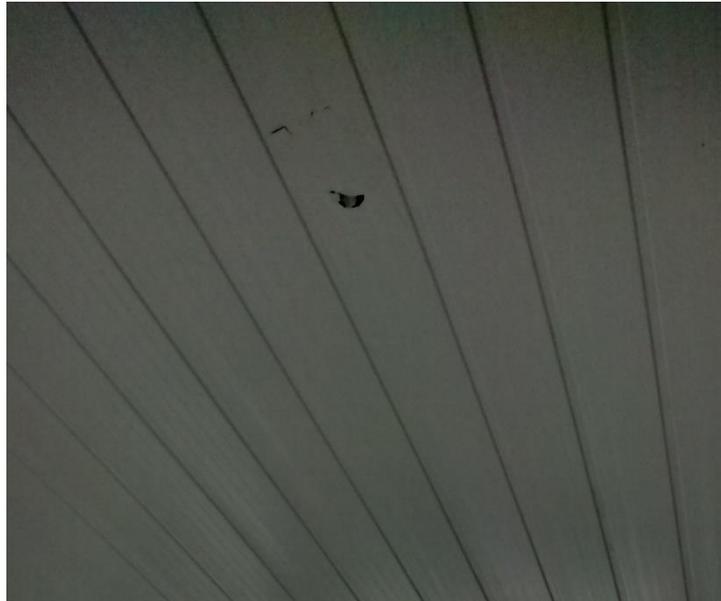
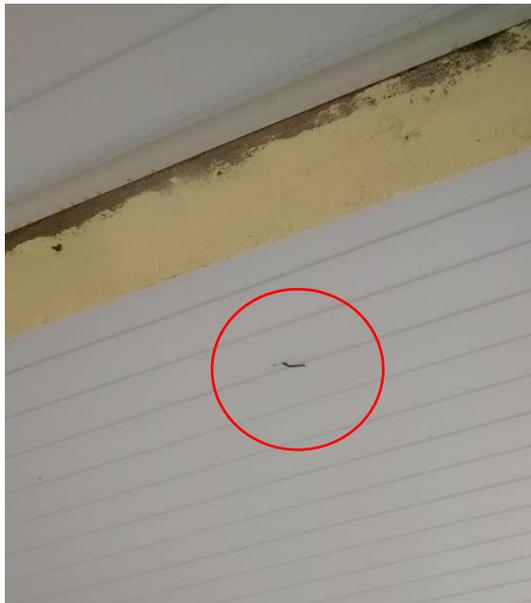
Na cobertura me forro de PVC em algumas salas pode-se evidenciar que algumas folhas de PVC estavam danificadas, com pregos ou por ação de algum impacto.

Figura 37: Forro de PVC danificado. (Fonte: Dos autores 2016)

Figura 38: Forro de PVC danificado por prego. (Fonte: Dos autores 2016)

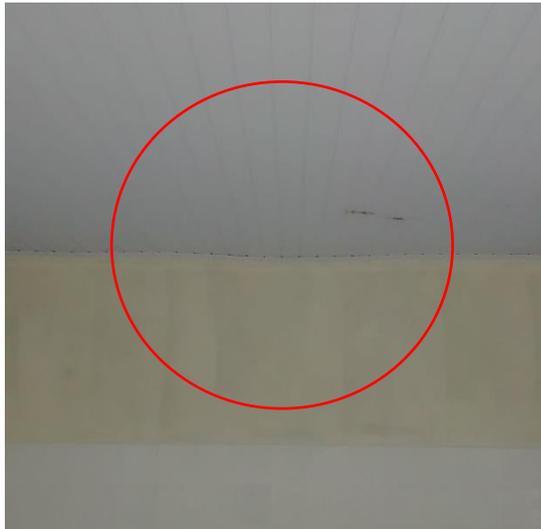
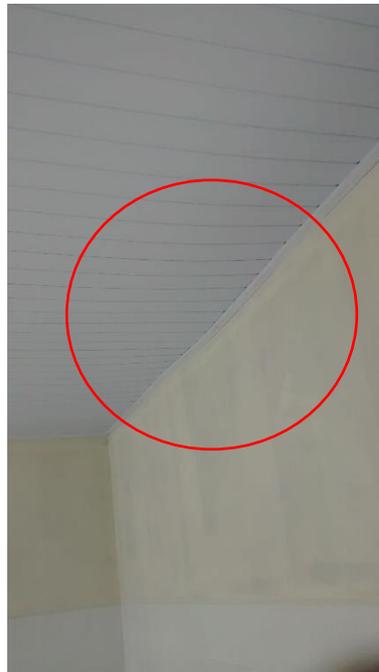
Com relação a cobertura em PVC ainda em alguns pontos foi observado que o forro apresenta um pequeno empenamento, porém conforme relatado pelo pessoal da obra alguns vândalos sobem no período noturno no forro do prédio e acabam danificando a cobertura.

Figura 39: Forro de PVC danificado por ação de vândalos. (Fonte: Dos autores 2016)

Figura 40: Forro de PVC danificado por ação de vândalos. (Fonte: Dos autores 2016)

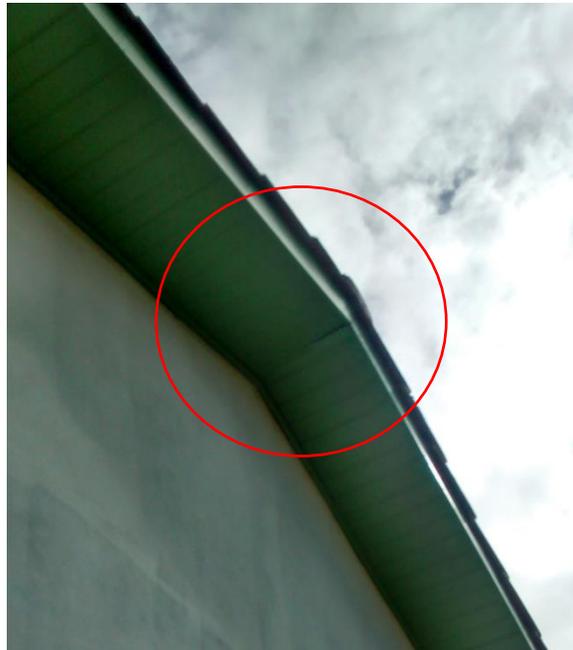
Nos beirais instalados pode-se verificar que algumas peças estavam mal colocadas, conforme as imagens a seguir.

Figura 41: Peças do beiral mal colocadas. (Fonte: Dos autores 2016)

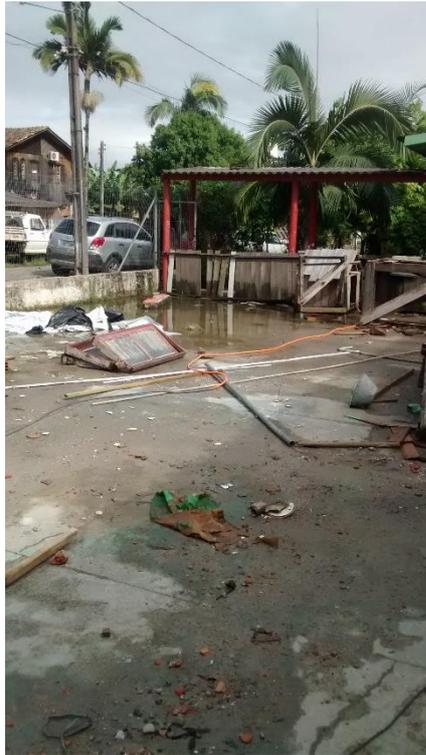
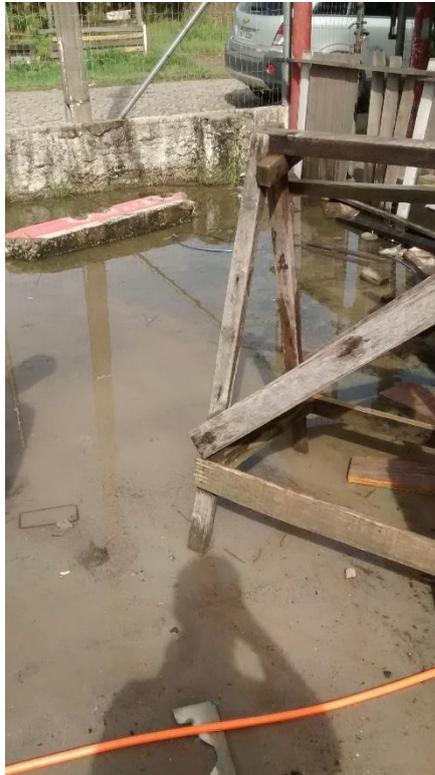
No mais observou-se que após a obra concluída é necessária que haja uma limpeza adequada de toda obra, pois observa-se que em vários pontos existe um acúmulo de sujeira, conforme verificado a presença destes resíduos pode vir a atrapalhar o desempenho da obra após concluída e comprometer a segurança dos usuários do CRAS Tereza Cristina, conforme evidenciado na realização da visita tal processo já estava sendo executado, porém também foi observado que existe acúmulo de água no pátio.

Figura 42: Sujeira no e acúmulo de água no pátio. (Fonte: Dos autores 2016)

Figura 43: Acúmulo de água no pátio. (Fonte: Dos autores 2016)

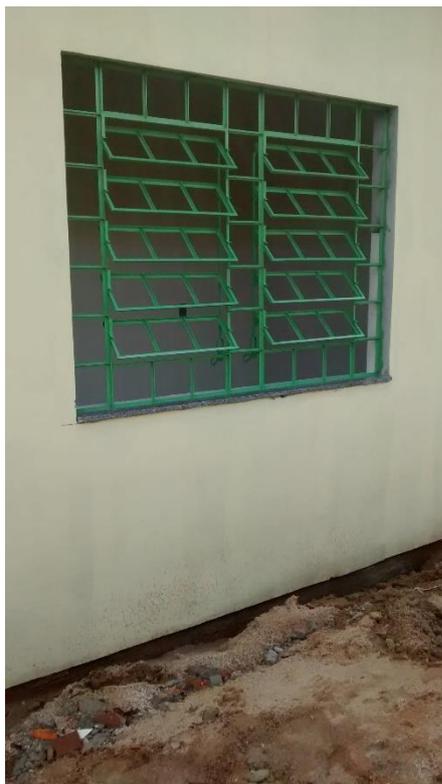
Ainda com relação a organização da obra foi observado em visitas anteriores na entrada do CRAS que a areia utilizada na obra estava em contato direto com alvenaria, já nesta visita pode-se observar que areia que estava em contato direto com a alvenaria foi retirada e inclusive já foi iniciado o processo de pintura nesse ponto em que existia tal contato.

Figura 44: Areia retirada. (Fonte: Dos autores 2016)
