RELATÓRIO DE ACOMPANHAMENTO DAS OBRAS PÚBLICAS

Relatório número: RAO 006/OSC/2016

Órgão / entidade: Fundação Municipal de Assistência Social de Criciúma - SC

Objeto: Contratação de empresa de engenharia, para execução das obras de reforma de uma área de 256,15m² do prédio do CRAS TEREZA CRISTINA, localizado na rua João Spillere - bairro Tereza Cristina no Município de Criciúma.

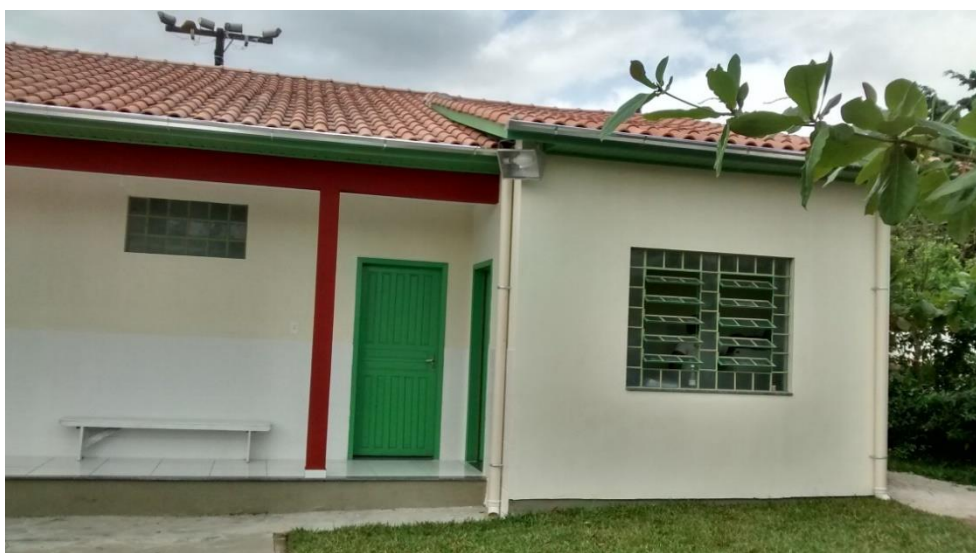
Durante a ocorrência das visitas observou-se que o prédio recebeu todos os acabamentos que estavam pendentes na última visita realizada, como a pintura do prédio, o acabamento das portas e beirais, dentre outros, porém a qualidade observada nos acabamentos realizados foi questionável.

Figura 06: Pintura realizada na fachada frontal do prédio. (Fonte: Dos autores 2016)

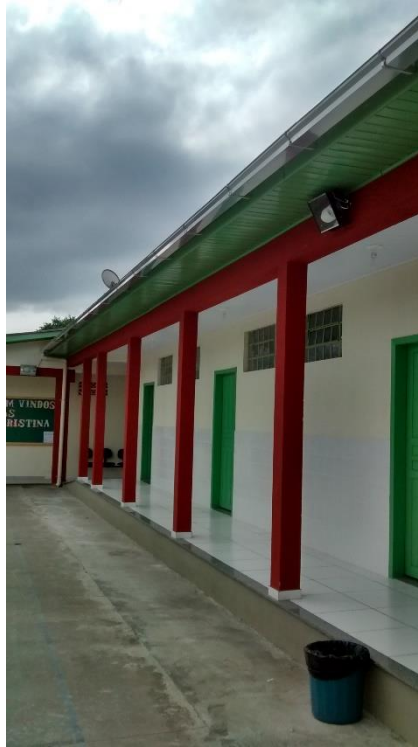
Figura 07: Pintura realizada na fachada frontal do prédio. (Fonte: Dos autores 2016)

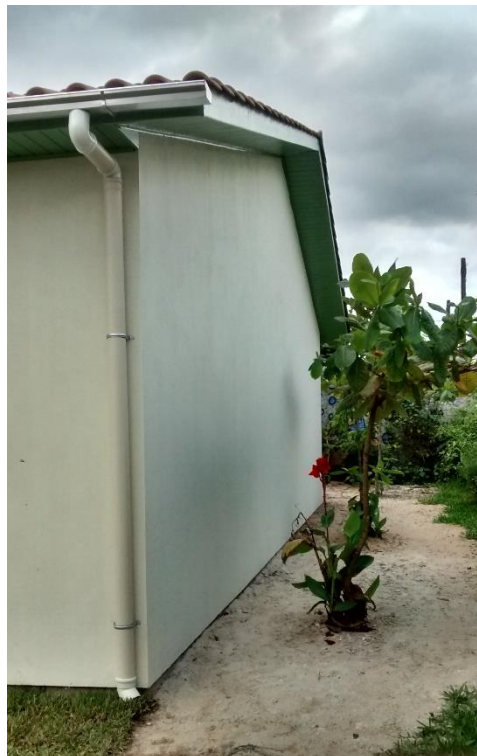
Figura 08: Pintura realizada na lateral do prédio. (Fonte: Dos autores 2016)

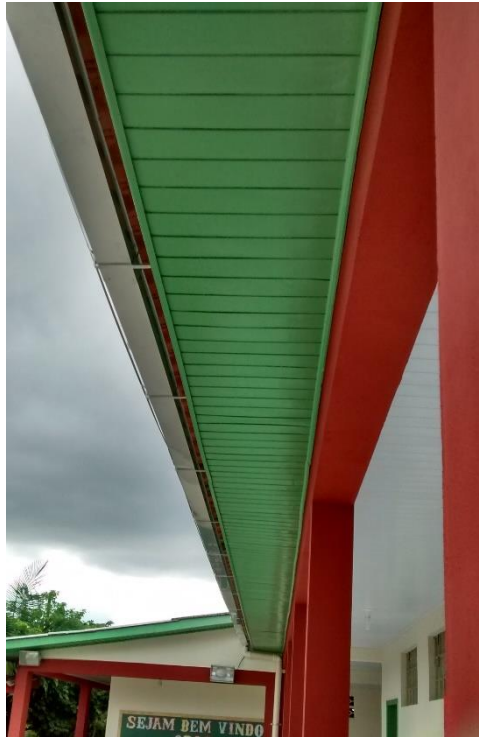
Figura 09: Pintura realizada nos beirais. (Fonte: Dos autores 2016)

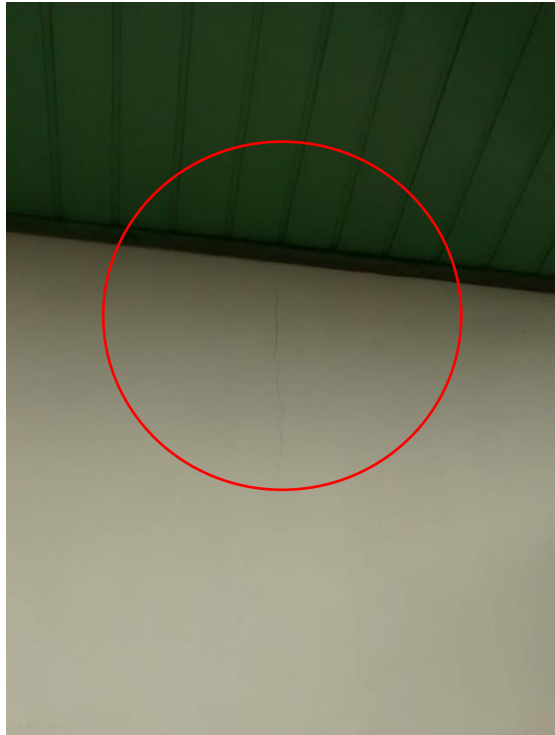
Apesar da equipe constatar durante as visitas que a obra estava concluída e que estava executada dentro dos prazos estabelecidos em contrato e cronogramas, foram evidenciados ainda alguns problemas no prédio, problemas estes oriundos da empresa responsável pela obra e de vândalos que acabam depredando o prédio, os problemas que mais se destacam são a presença de fissuras em diversos pontos do prédio, acabamentos mal executados e a danificação do forro de PVC.

Figura 18: Fissura em um ponto do prédio. (Fonte: Dos autores 2016)

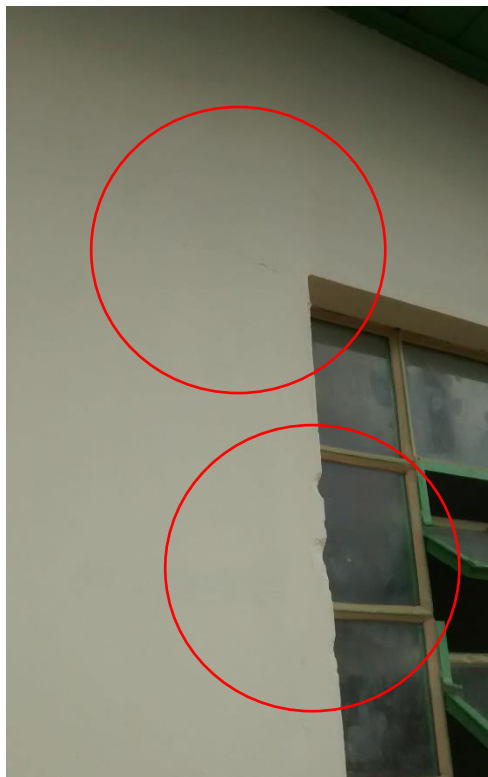
Figura 19: Fissura na janela e estrutura danificada. (Fonte: Dos autores 2016)

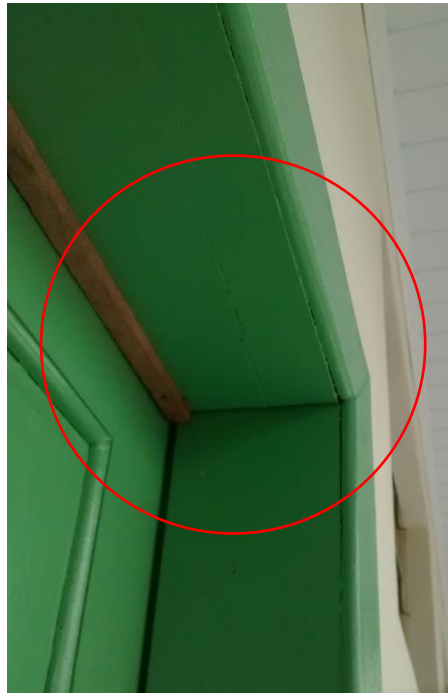
Nas portas também foram verificados alguns problemas, como a presença de fissuras nos marcos e vistas empenadas.

Figura 20: Porta danificada. (Fonte: Dos autores 2016)

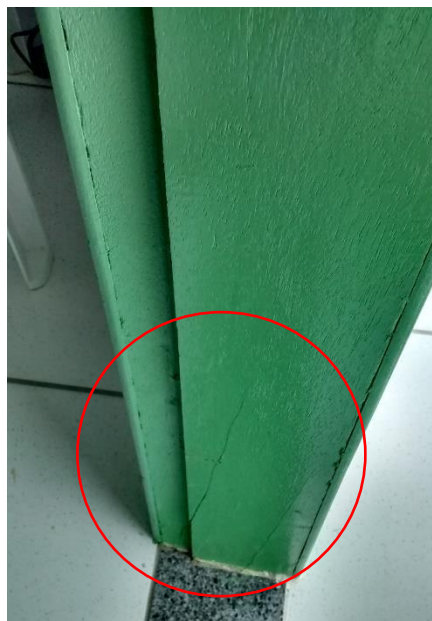
Figura 21: Porta danificada. (Fonte: Dos autores 2016)

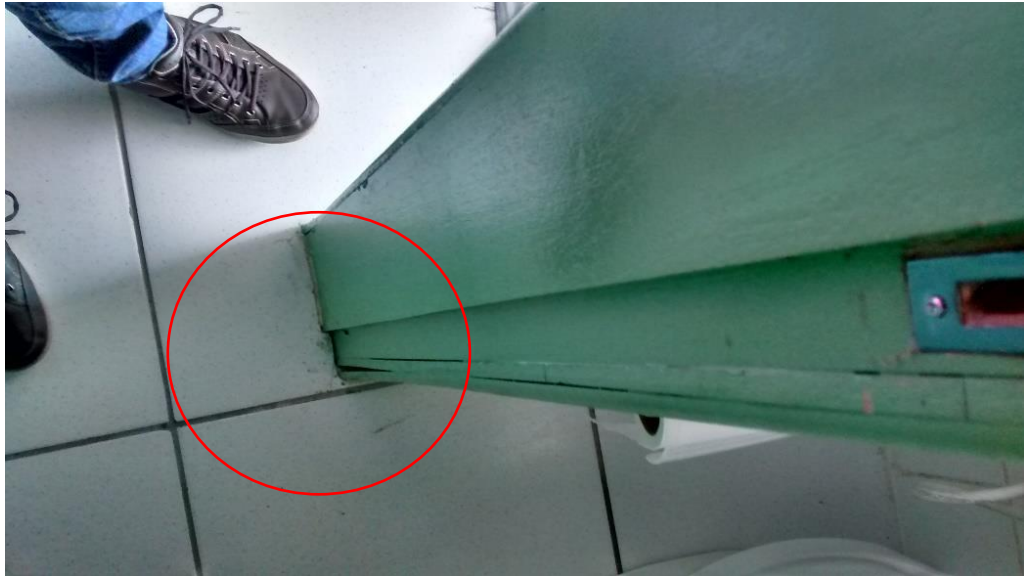
Figura 22: Vista da porta empenada. (Fonte: Dos autores 2016)

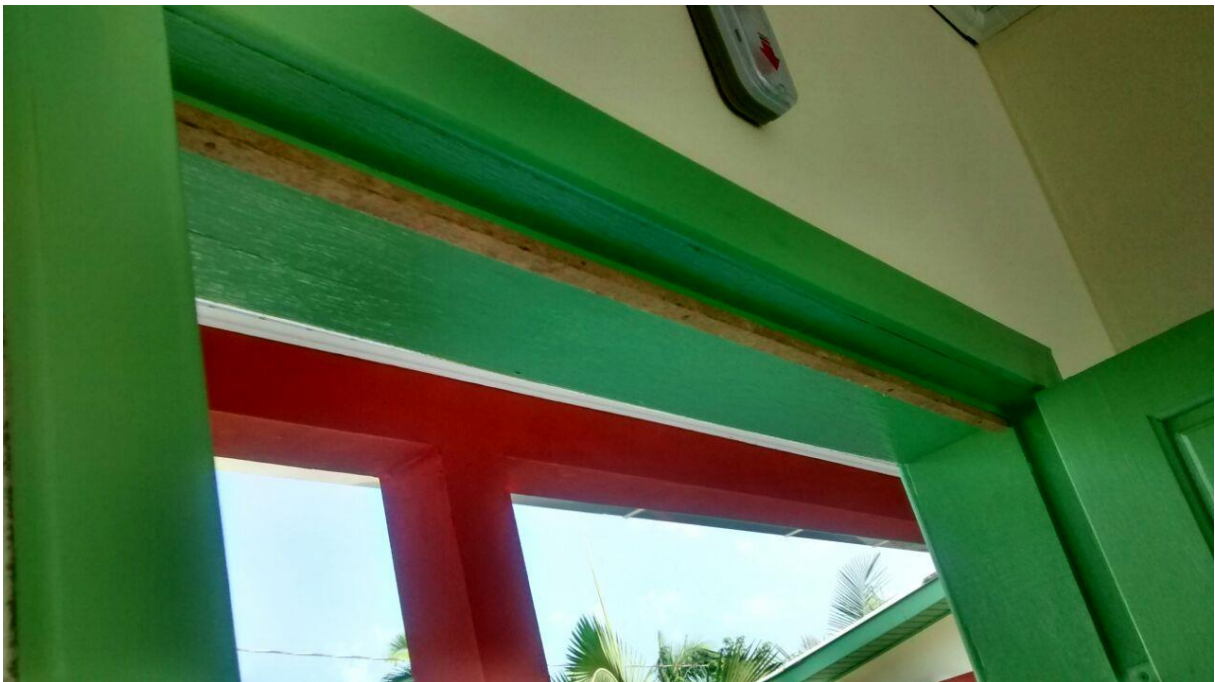
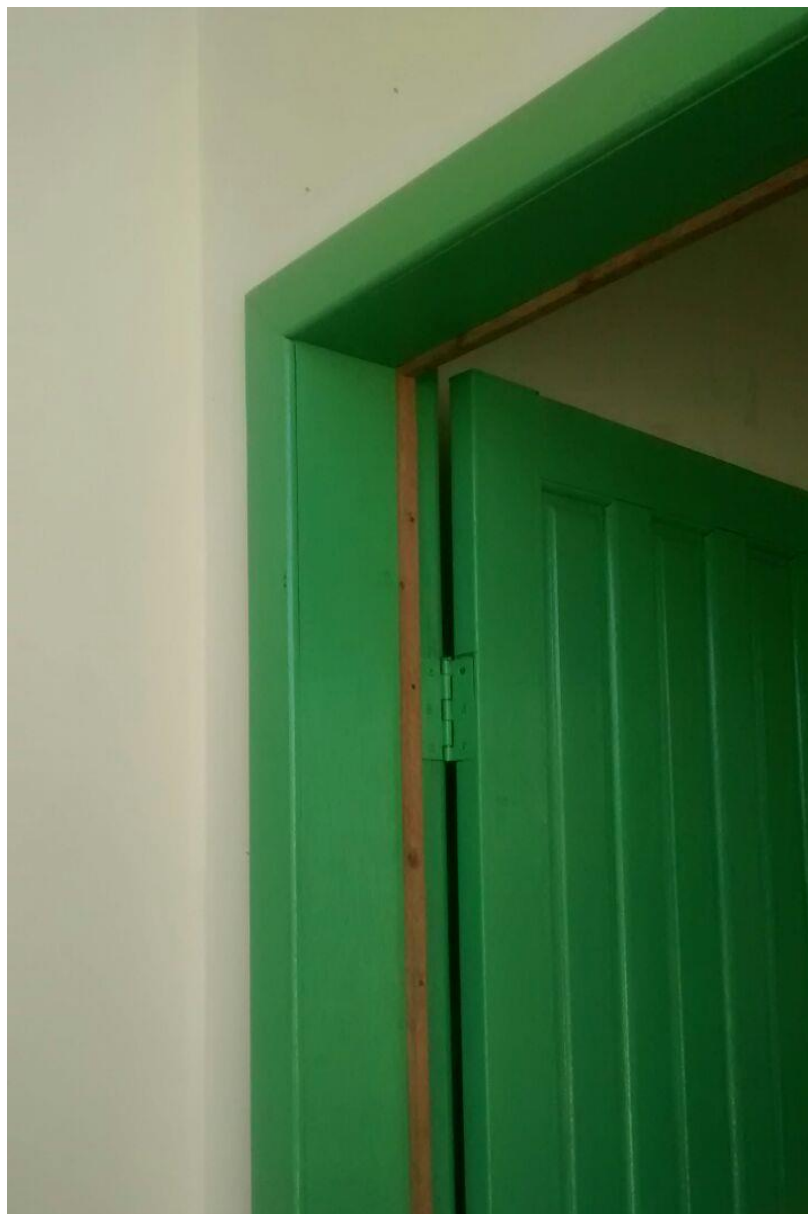
Além do mais foram instaladas algumas pequenas ripas de madeira para ajudar no fechamento das portas, porém ambas não receberam acabamento nem pintura.

Figura 23: Madeiras instaladas na porta. (Fonte: Dos autores 2016)

Figura 24: Madeiras instaladas na porta. (Fonte: Dos autores 2016)

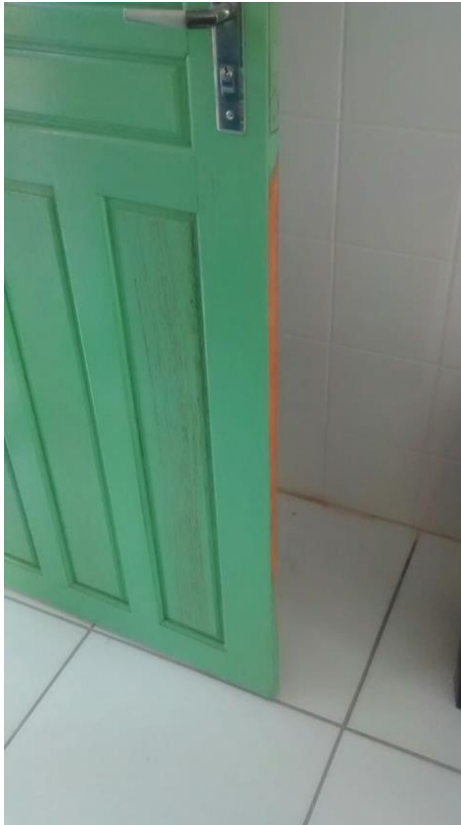
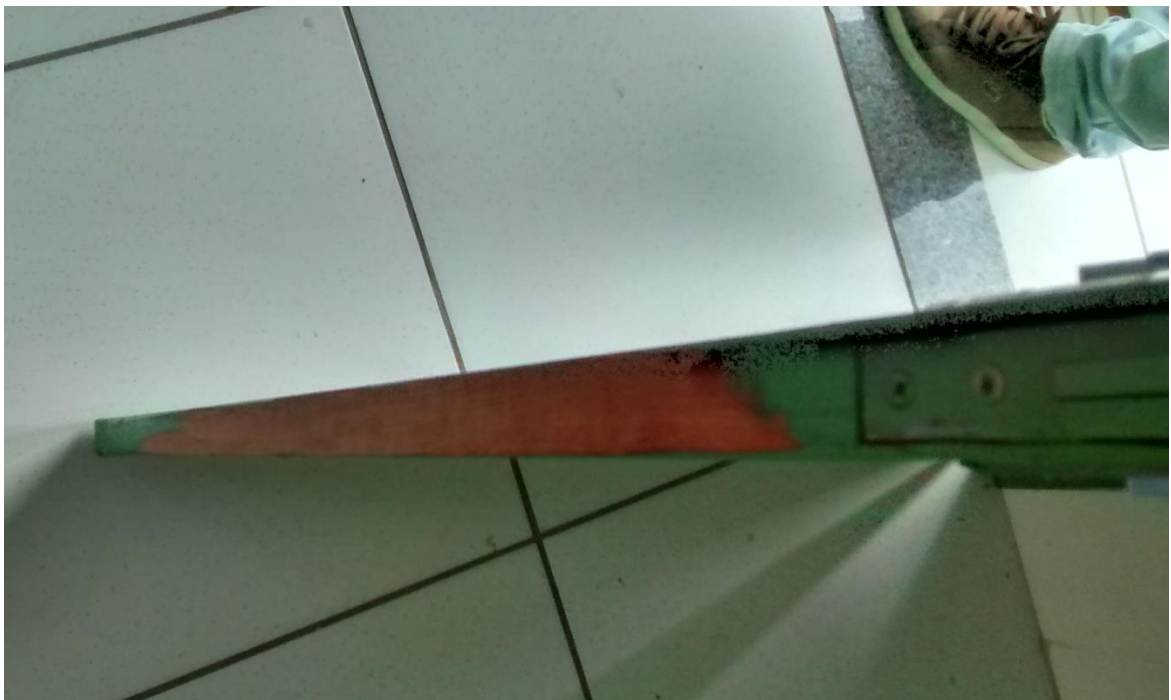
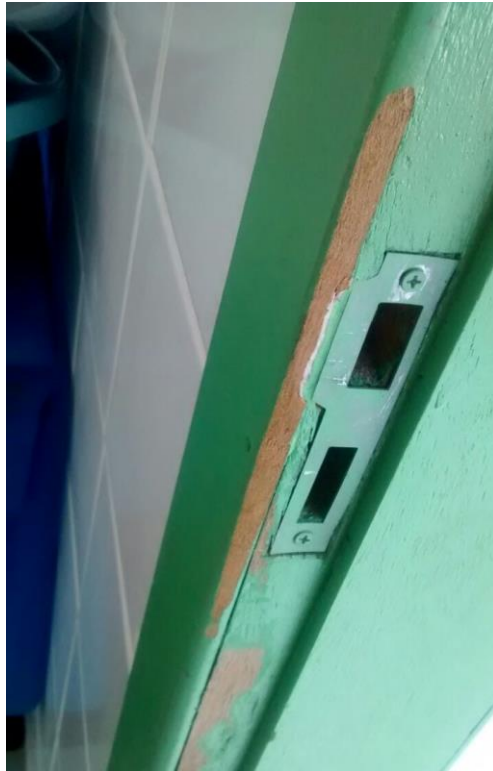
Ainda foi relatado a equipe pela diretora do CRAS que em uma das portas foi necessário realizar um retrabalho após a obra concluída, pois a mesma não estava funcionando corretamente, no entanto não foi executado o acabamento adequado após a realização do retrabalho, ainda em outra porta verificou-se que a fechadura utilizada estava bastante amassada.

Figura 25: Retrabalho realizado em uma das portas. (Fonte: Dos autores 2016)

Figura 26: Porta com retrabalho realizado. (Fonte: Dos autores 2016)

Figura 27: Porta com retrabalho realizado. (Fonte: Dos autores 2016)

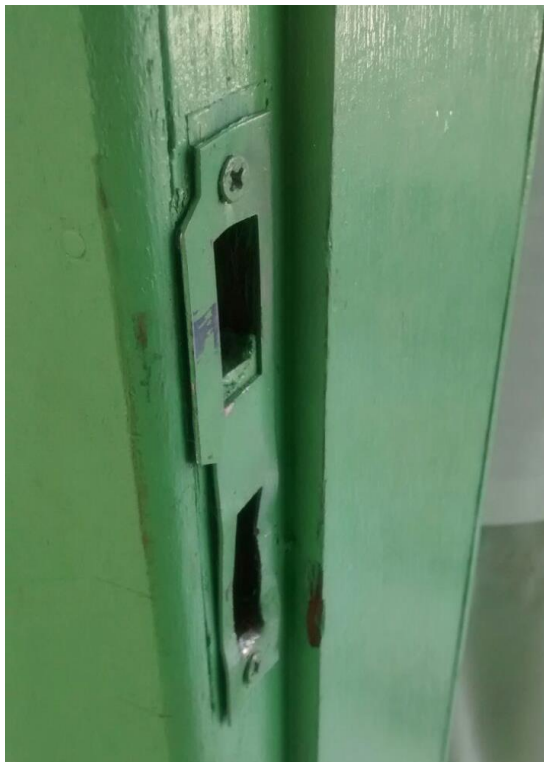
Figura 28: Fechadura amassada em uma das portas. (Fonte: Dos autores 2016)

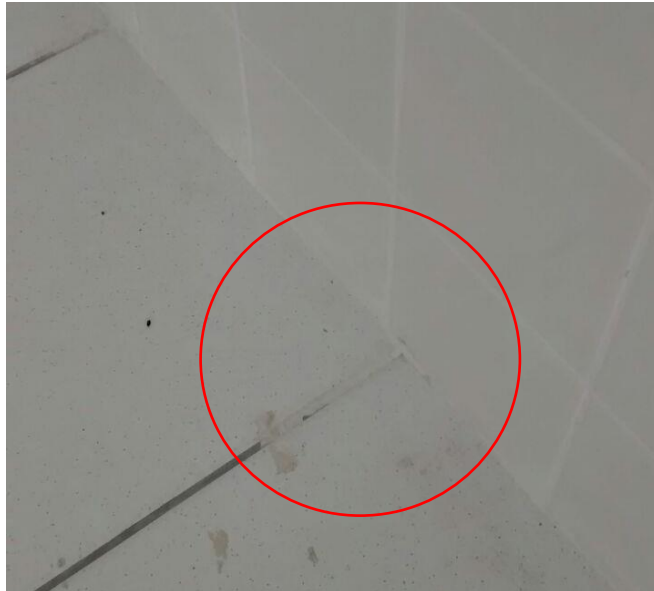
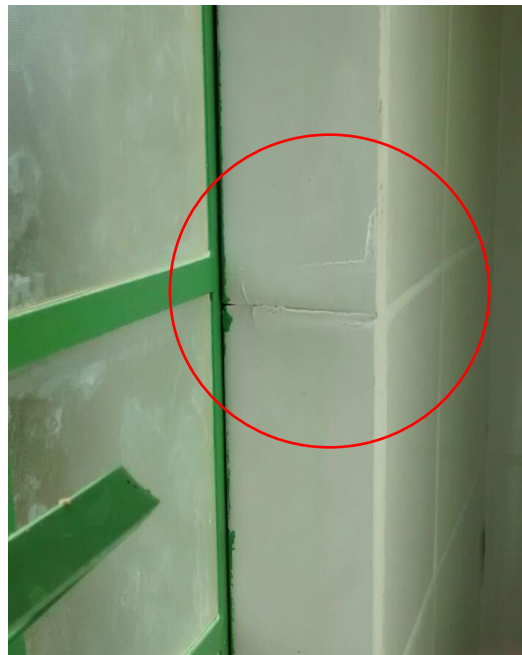
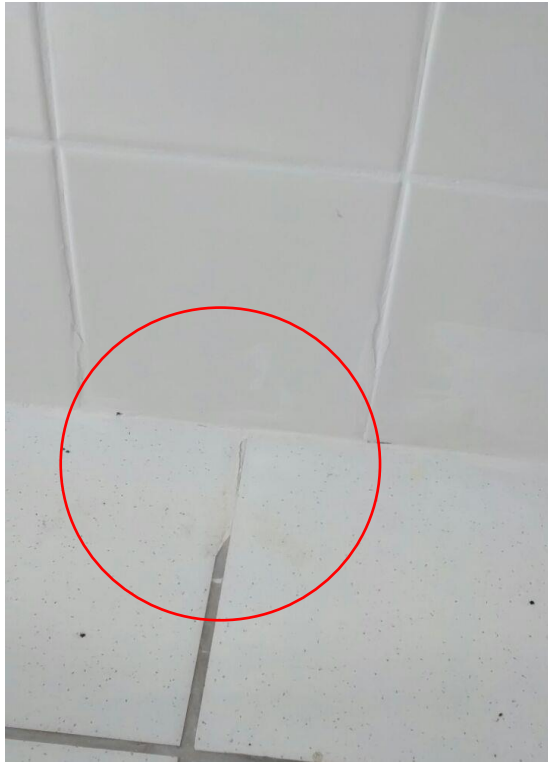
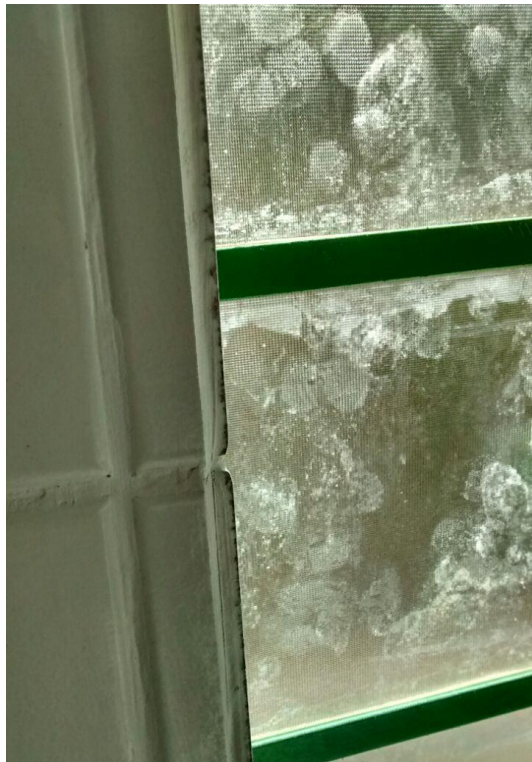
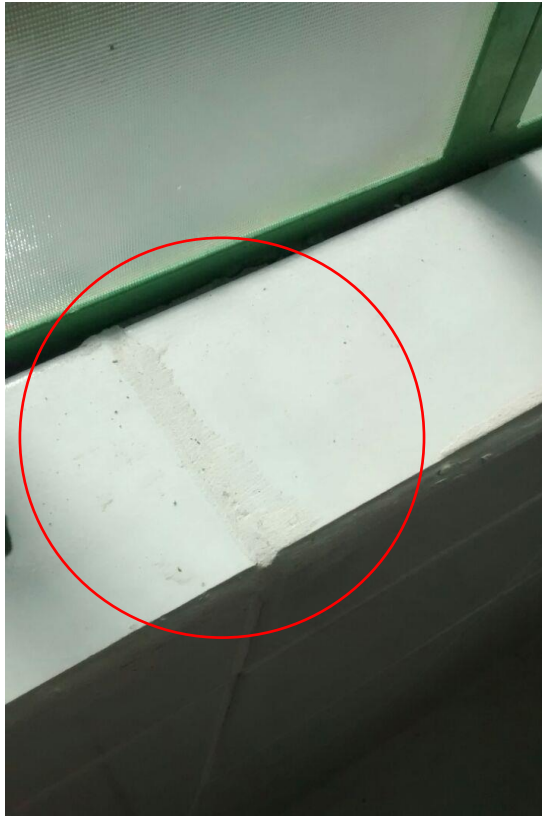
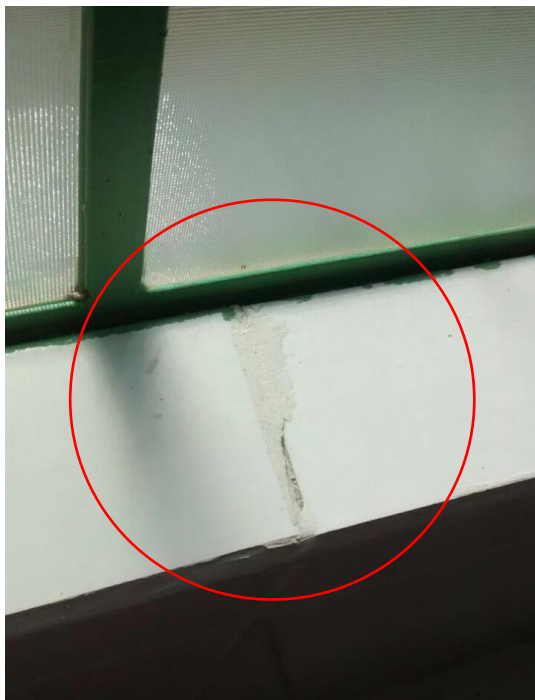
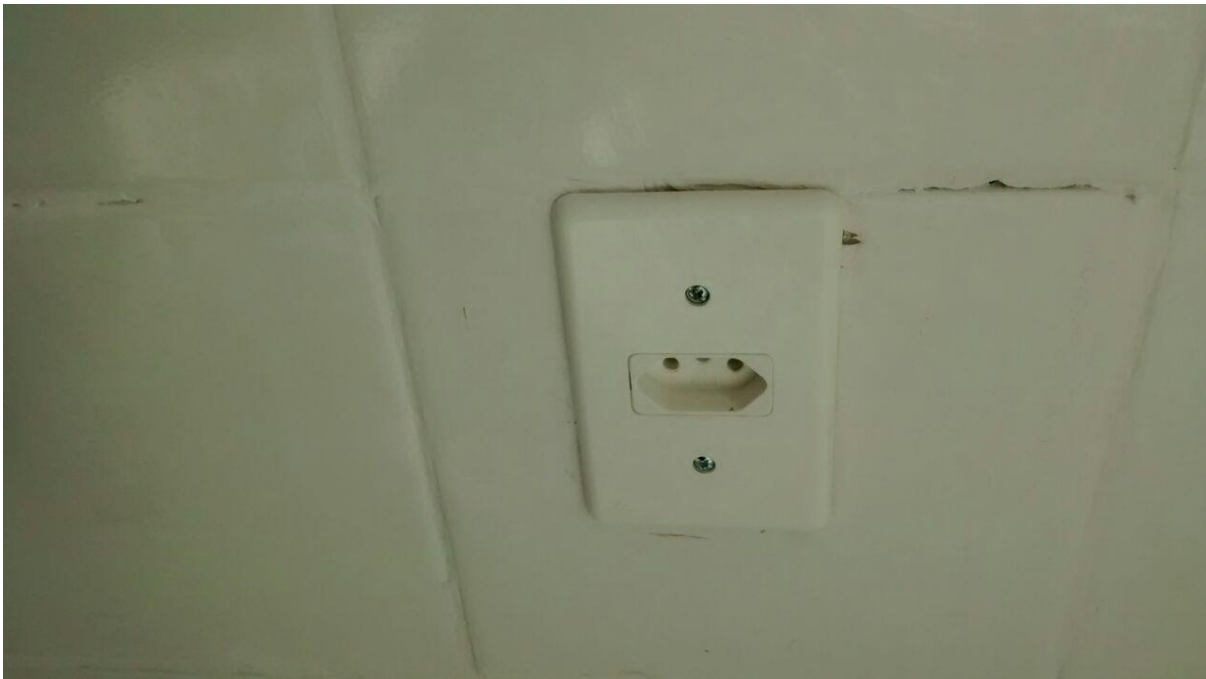
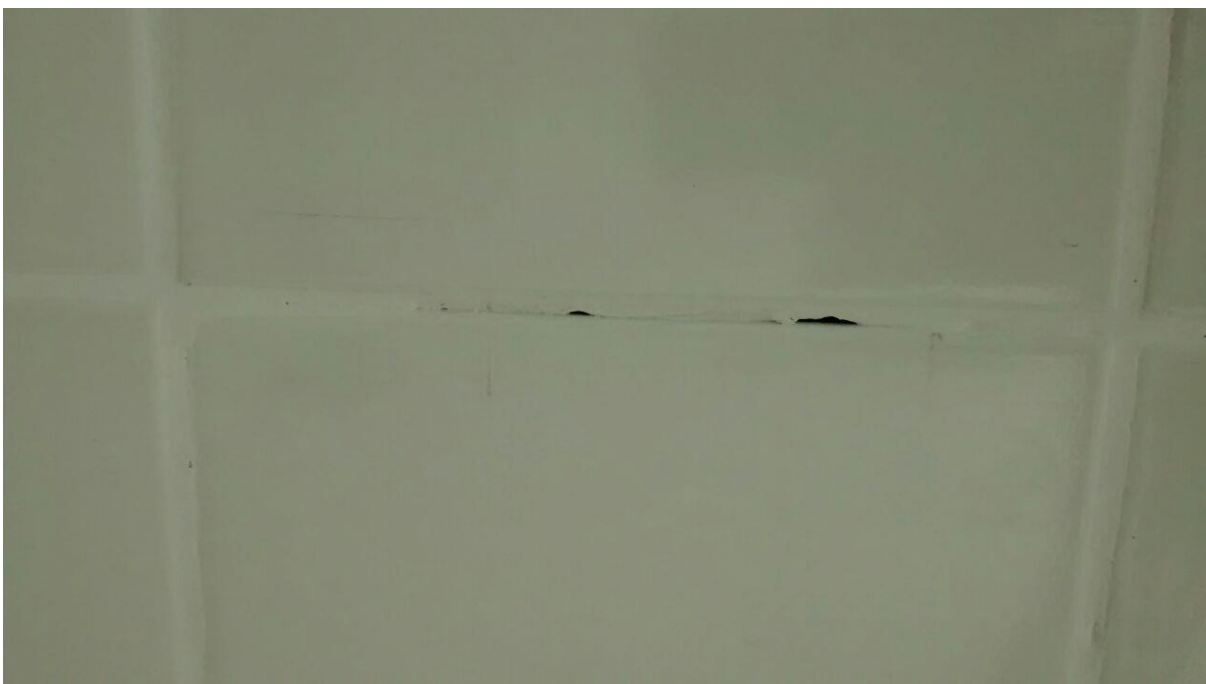
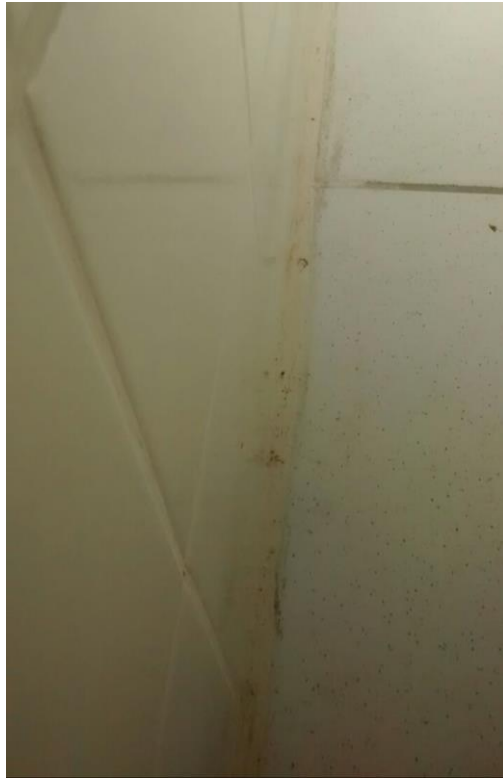
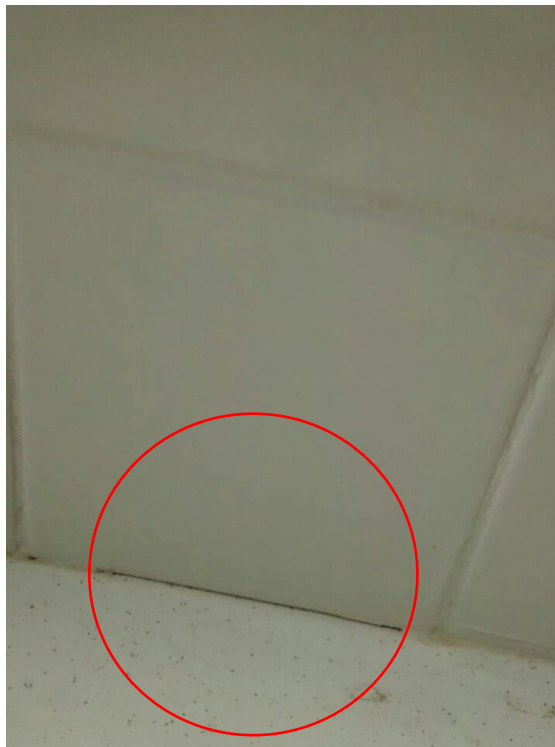
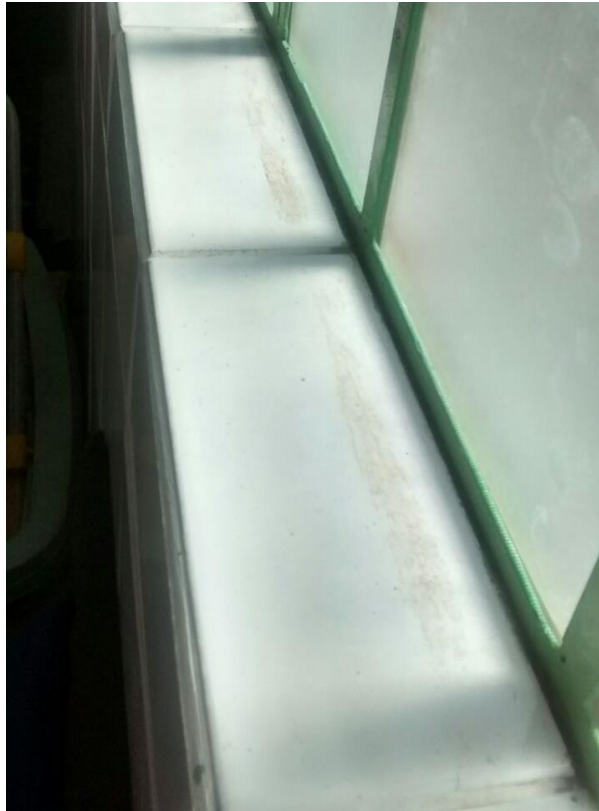
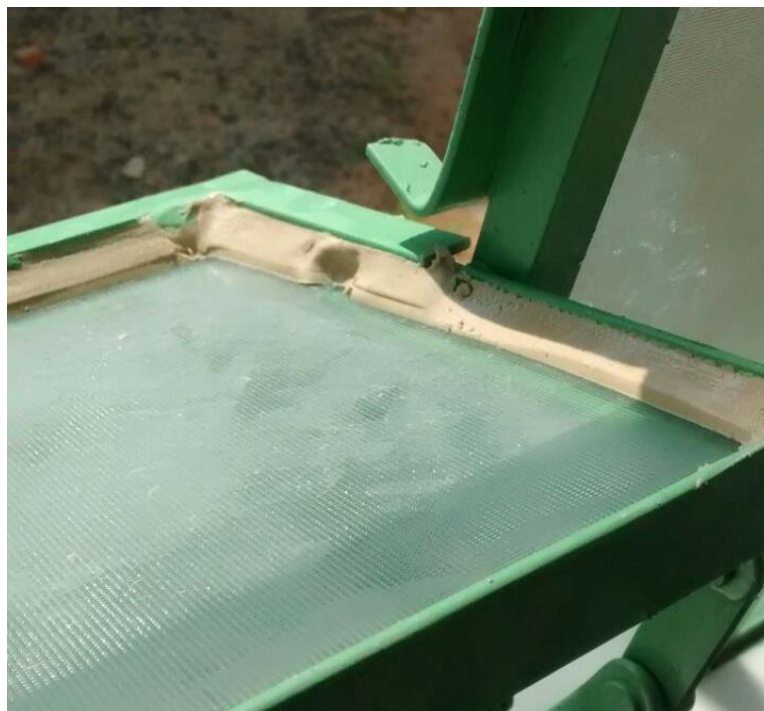
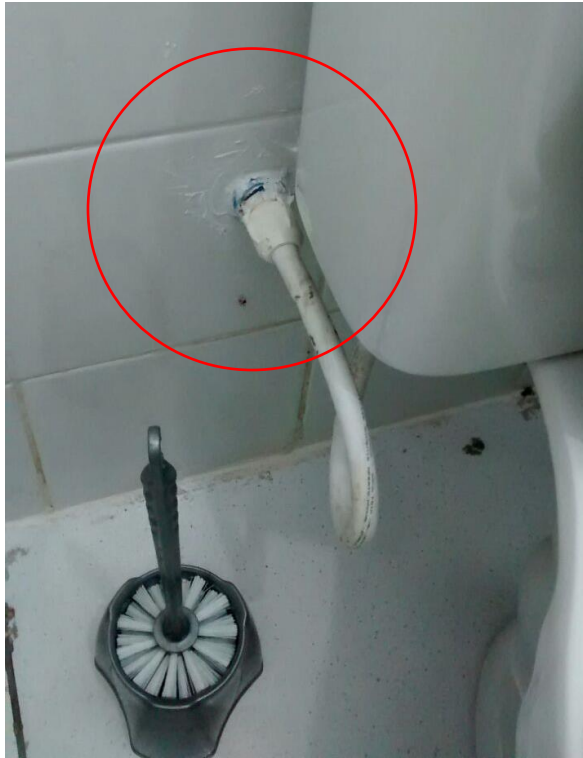
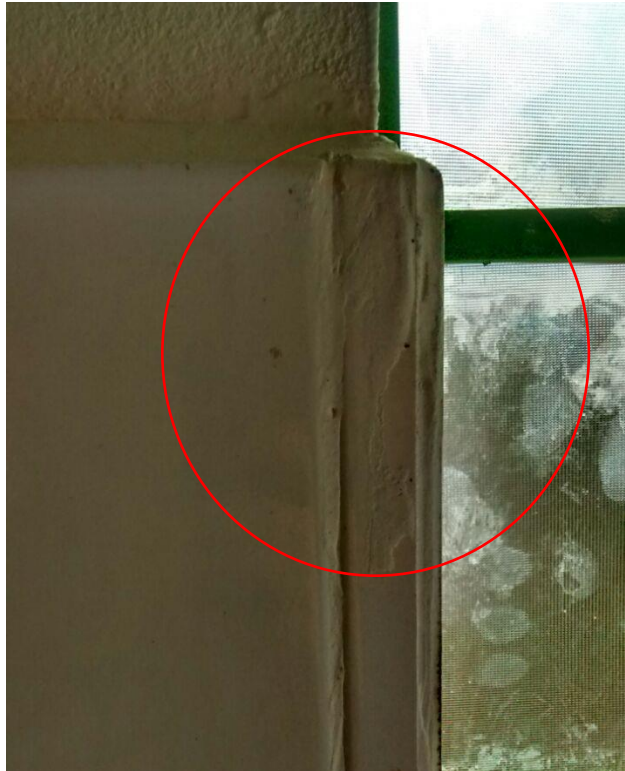
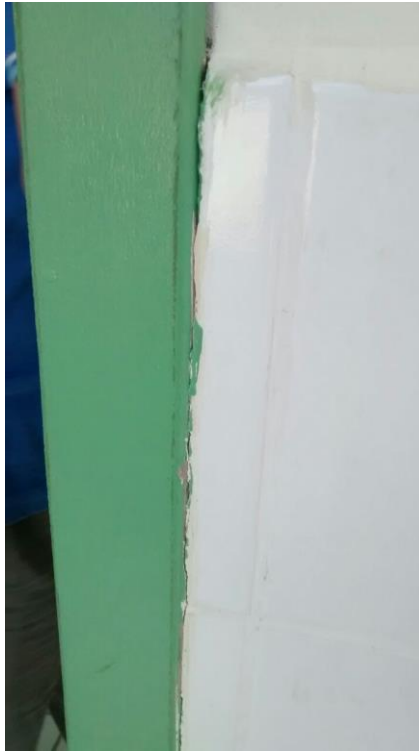
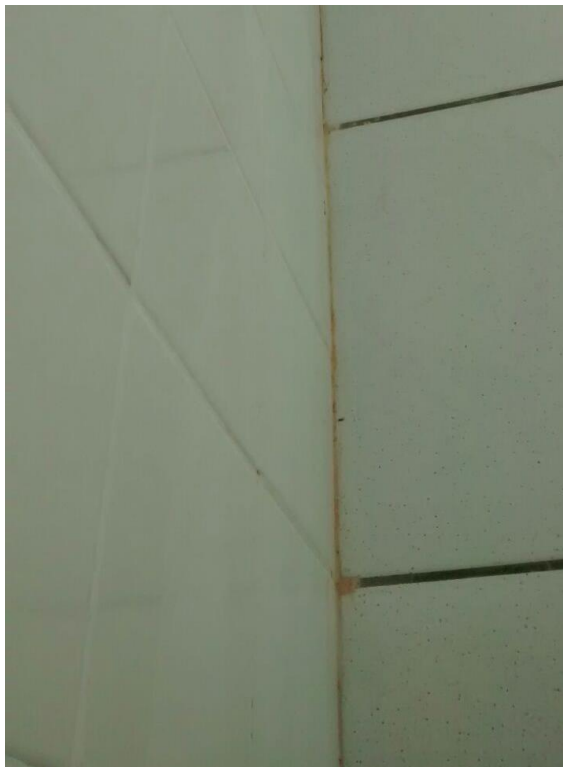
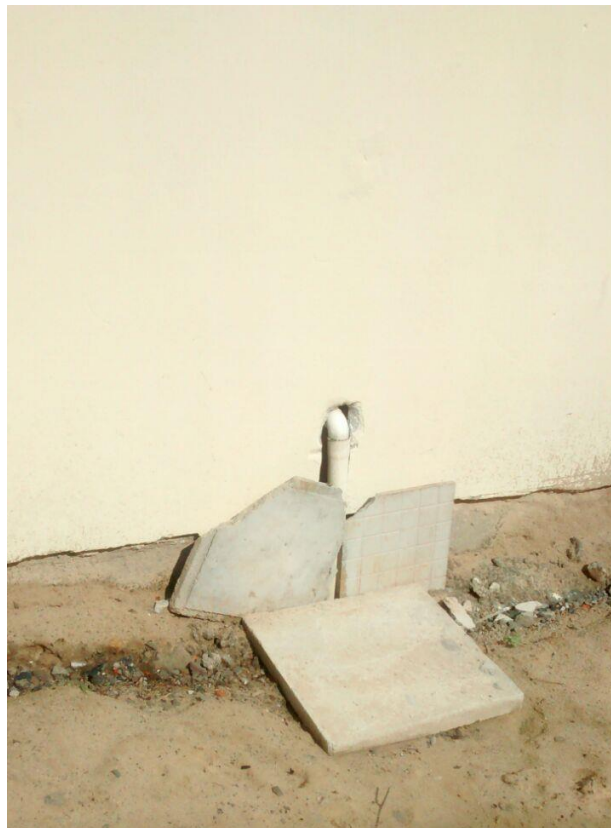
A equipe durante as visitas realizadas também observou que em diversos pontos do prédio existem problemas de acabamento, como nos rejunte de revestimentos cerâmicos, esquadrias dentre outros.

Figura 29: Falta de acabamento rejunte. (Fonte: Dos autores 2016)

Figura 30: Falta de acabamento rejunte. (Fonte: Dos autores 2016)

Figura 31: Falta de acabamento rejunte. (Fonte: Dos autores 2016)

Figura 32: Falta de acabamento rejunte. (Fonte: Dos autores 2016)

Figura 33: Falta de acabamento rejunte. (Fonte: Dos autores 2016)

Figura 34: Falta de acabamento rejunte. (Fonte: Dos autores 2016)

Figura 35: Falta de acabamento rejunte. (Fonte: Dos autores 2016)

Figura 36: Falta de acabamento rejunte. (Fonte: Dos autores 2016)

Figura 37: Falta de acabamento rejunte. (Fonte: Dos autores 2016)

Figura 38: Falta de rejunte. (Fonte: Dos autores 2016)

Figura 39: Falta de acabamento rejunte. (Fonte: Dos autores 2016)

Figura 40: Falta de acabamento rejunte vidro. (Fonte: Dos autores 2016)

Figura 41: Falta de acabamento. (Fonte: Dos autores 2016)

Figura 42: Falta de acabamento rejunte. (Fonte: Dos autores 2016)

Figura 43: Falta de acabamento rejunte. (Fonte: Dos autores 2016)

Figura 44: Falta de acabamento rejunte. (Fonte: Dos autores 2016)

Figura 46: Falta de acabamento. (Fonte: Dos autores 2016)

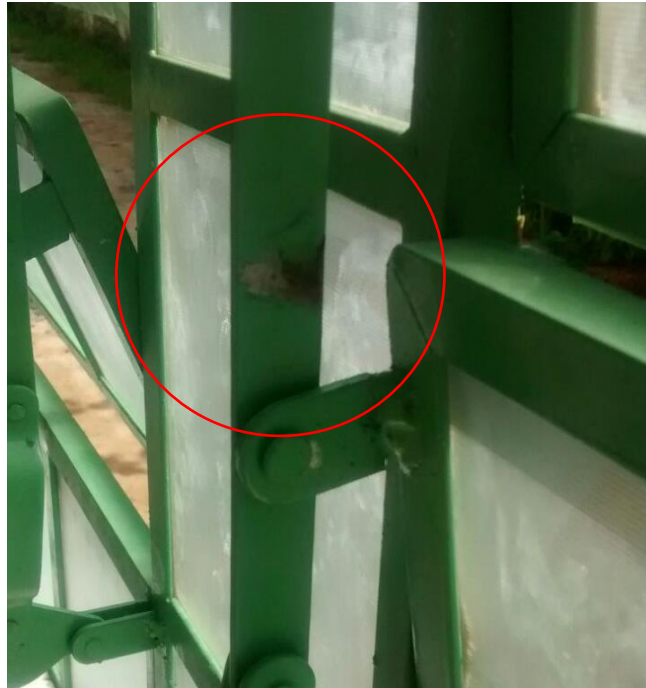
Figura 45: Pintura danificada com o funcionamento da esquadria. (Fonte: Dos autores 2016)

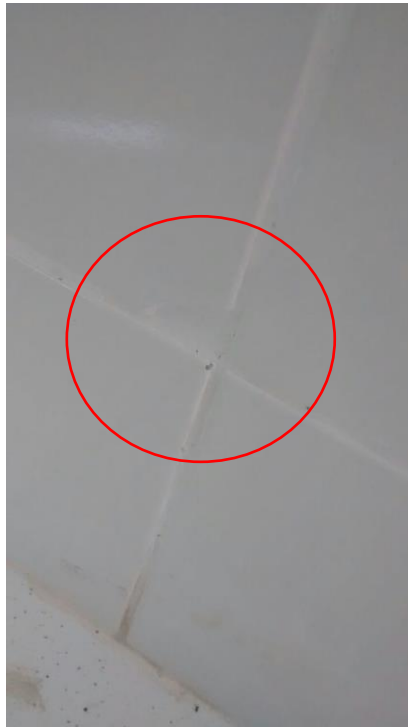
Alguns revestimentos cerâmicos apresentavam quebras, sendo que um desses foi reparado com rejunte conforme imagens abaixo.

Figura 47: Azulejo quebrado recuperado com rejunte. (Fonte: Dos autores 2016)

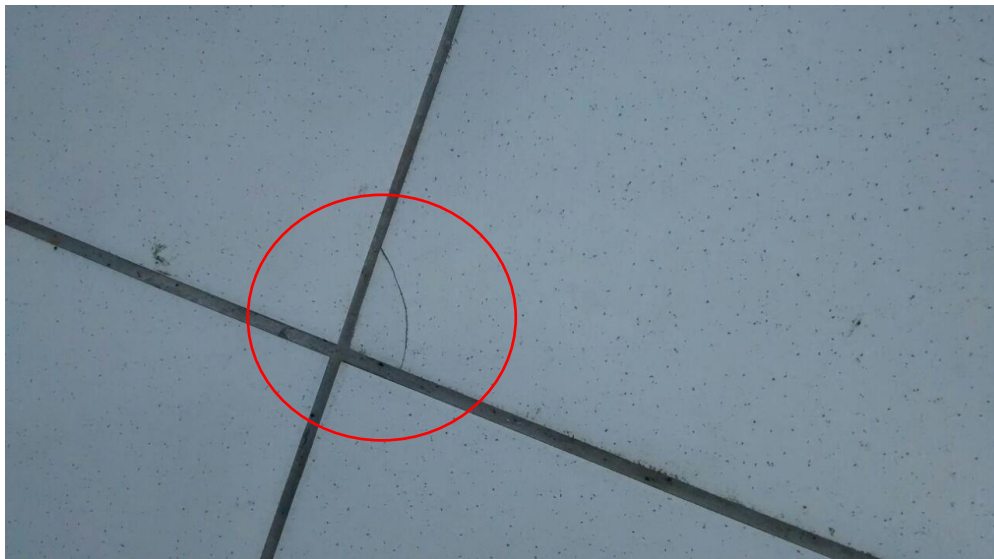
Figura 48: Piso danificado. (Fonte: Dos autores 2016)

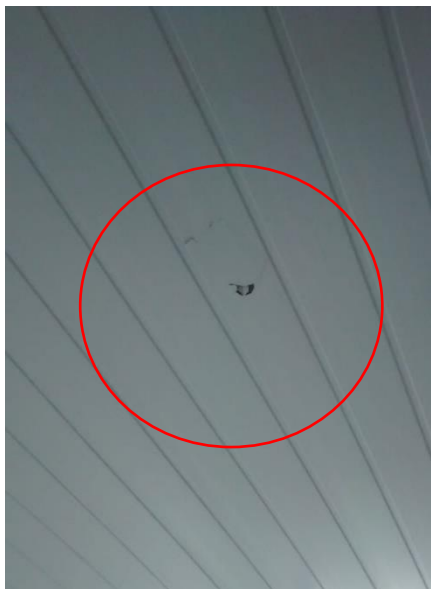
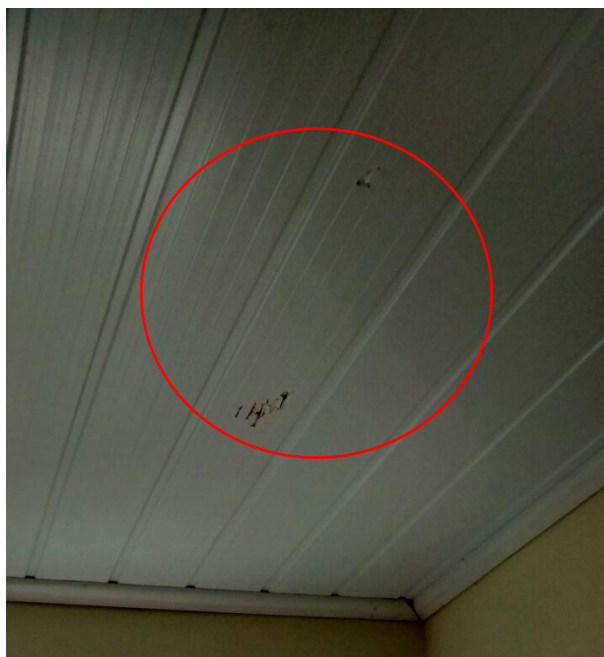
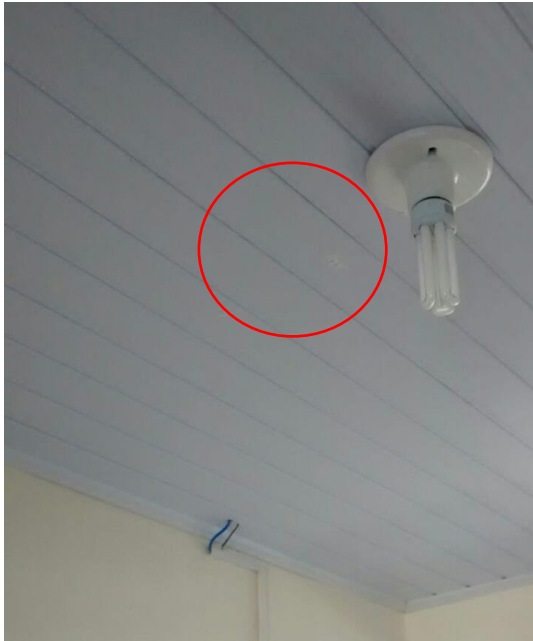
Na cobertura de forro de PVC em algumas salas pode-se evidenciar que algumas folhas de PVC estavam danificadas, segundo o pessoal do CRAS Tereza Cristina isso ocorreu pela ação de vândalos no decorrer da execução da obra.

Figura 49: Forro de PVC danificado por ação de vândalos. (Fonte: Dos autores 2016)

Figura 50: Forro de PVC danificado por ação de vândalos. (Fonte: Dos autores 2016)

Figura 51: Forro de PVC danificado. (Fonte: Dos autores 2016)

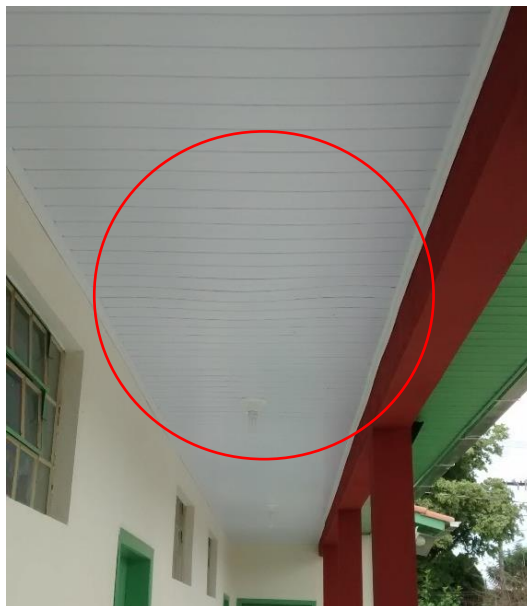
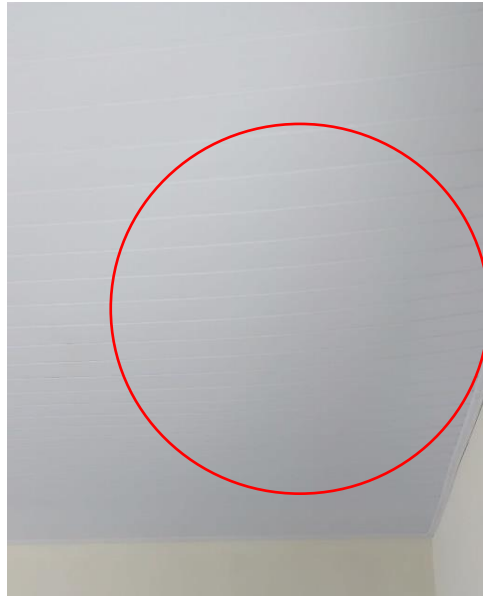
Com relação a cobertura em PVC ainda em alguns pontos foi observado que o forro apresenta um pequeno empenamento, conforme relatado anteriormente isso ocorreu pela ação de vândalos no decorrer da execução da obra.

Figura 52: Forro de PVC danificado por ação de vândalos. (Fonte: Dos autores 2016)

Figura 53: Forro de PVC danificado por ação de vândalos. (Fonte: Dos autores 2016)

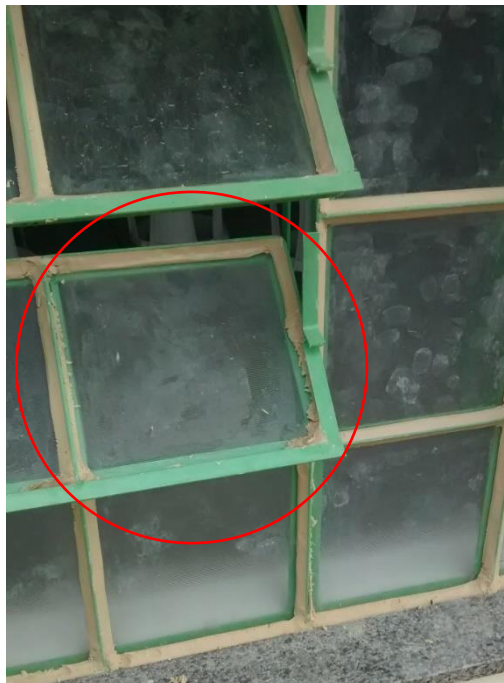
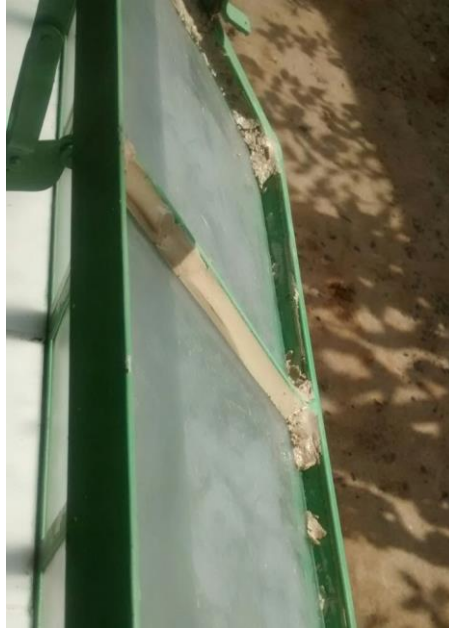
Ainda referente a ação de vândalos pode-se verificar que algumas esquadrias o rejunte utilizado para assentar os vidros foi retirado devido à ação destes.

Figura 54: Rejunte dos vidros retirado por ação de vândalos. (Fonte: Dos autores 2016)

Figura 55: Rejunte dos vidros retirado por ação de vândalos. (Fonte: Dos autores 2016)

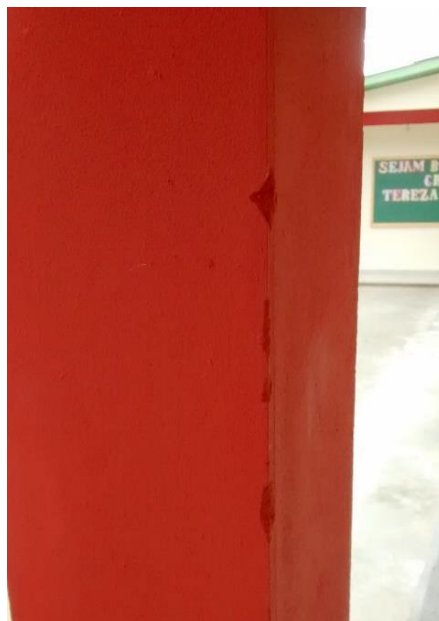
Nos pilares no corredor que dá acesso à sala de aulas observou-se que em alguns pontos nos cantos estes apresentavam pequenas quebras, algumas decorrentes da obra (pintados) e outros decorrentes do uso.

Figura 56: Pilar com canto danificado devido a execução da obra. (Fonte: Dos autores 2016)

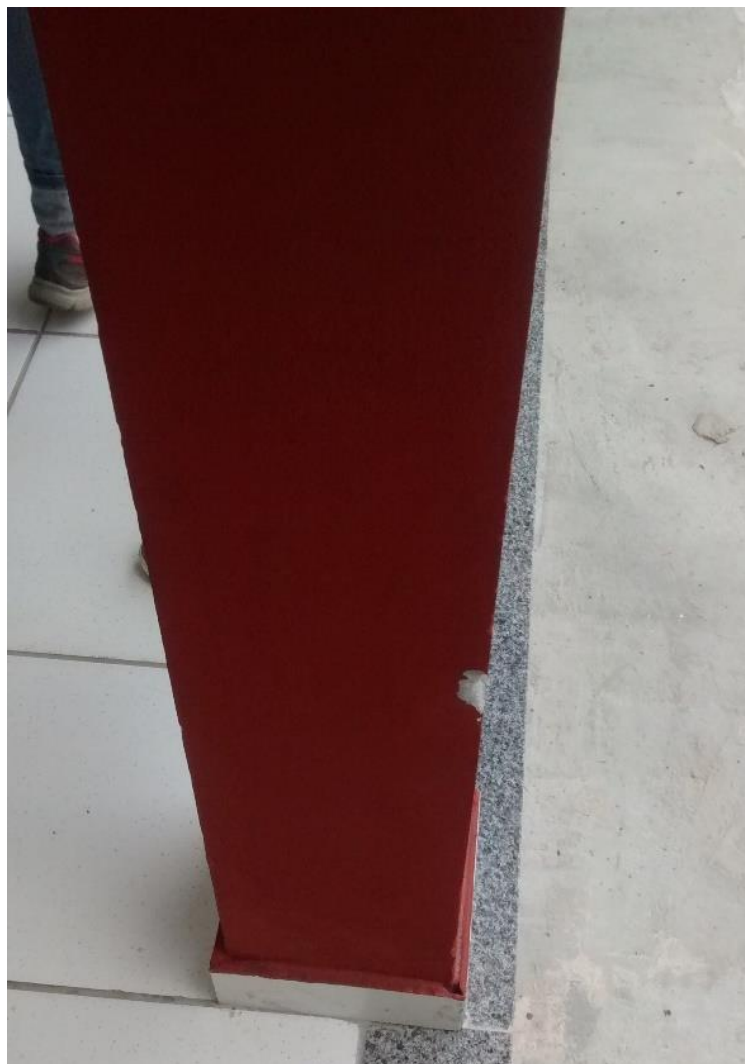
Figura 57: Pilar com canto danificado devido ao uso. (Fonte: Dos autores 2016)
