RELATÓRIO DE ACOMPANHAMENTO DAS OBRAS PÚBLICAS

Relatório número: RAO 006/OSC/2016

Órgão / entidade: Fundação Municipal de Assistência Social de Criciúma - SC

Objeto: Contratação de empresa de engenharia, para execução das obras de reforma de uma área de 256,15m² do prédio do CRAS TEREZA CRISTINA, localizado na rua João Spillere - bairro Tereza Cristina no Município de Criciúma.

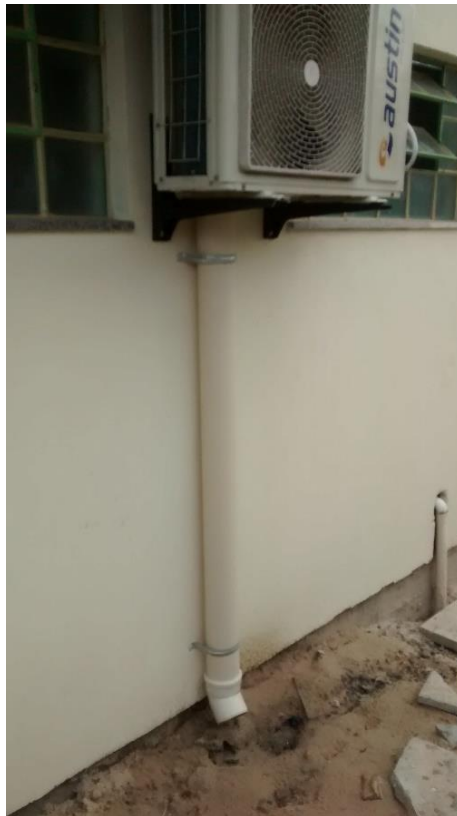
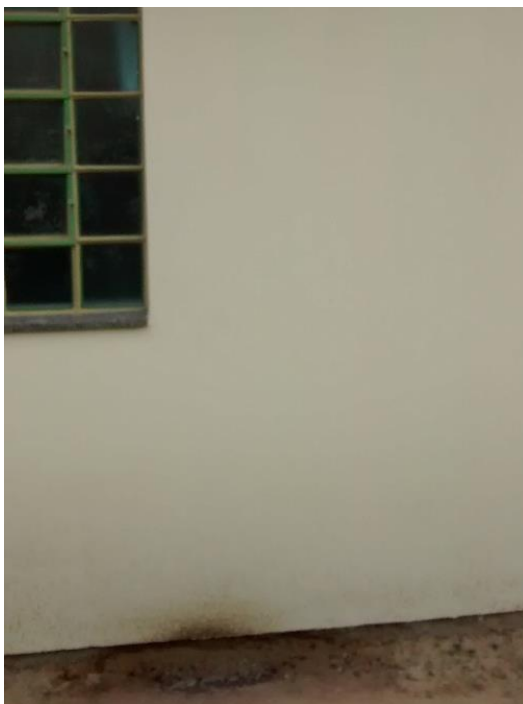
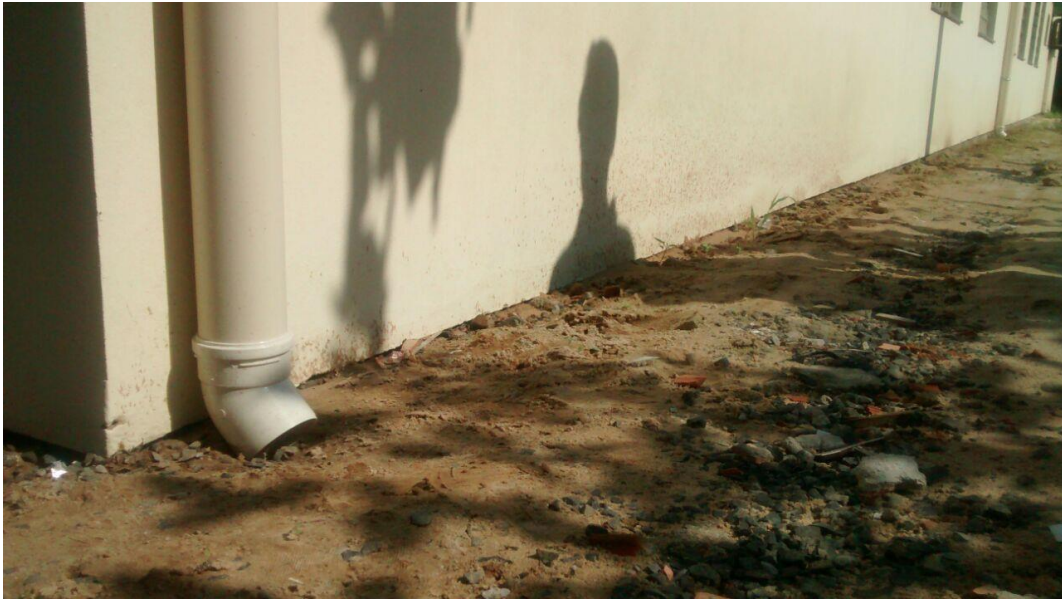
Observou-se que foram instaladas no CRAS o sistema de captação de água da chuva através de calhas, porém em alguns pontos a água que é escoada é jogada diretamente no solo juntamente com a água dos condicionadores de ar, estas atingem as paredes, conforme ocorre na parte posterior do prédio cuja imagem a seguir ilustra o que ocorre. Com o decorrer do tempo este processo pode ocasionar patologias na estrutura do prédio em virtude da ação da umidade.

Figura 58: Escoamento da água da chuva no solo. (Fonte: Dos autores 2016)

Figura 59: Ação da água das chuvas e dos condicionadores de ar. (Fonte: Dos autores 2016)

Figura 60: Escoamento das águas das chuvas no solo. (Fonte: Dos autores 2016)

Já na área externa do prédio, na parte posterior, seria ideal que se elaborasse um sistema de drenagem para que a água possa escoar daquele local uma vez que não se observa a existência desta drenagem no local e que as paredes do prédio antigo estão atacadas pela umidade.

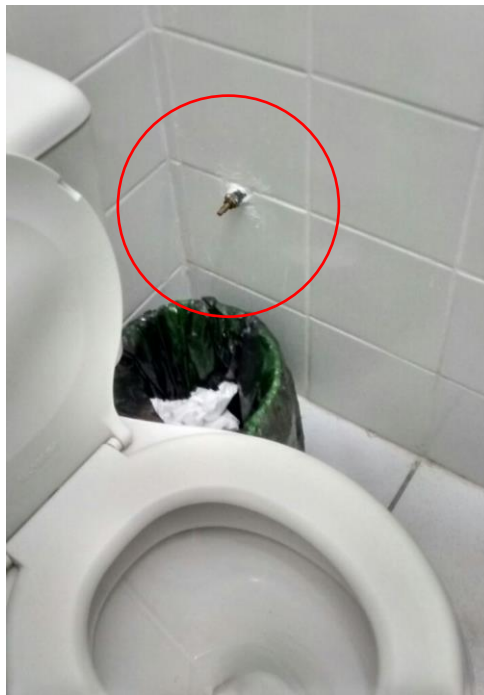
No banheiro foi observado pela equipe que não foi colocado a manopla do registro, localizado ao lado do vaso sanitário.

Figura 61: Falta da colocação da manopla no registro. (Fonte: Dos autores 2016)

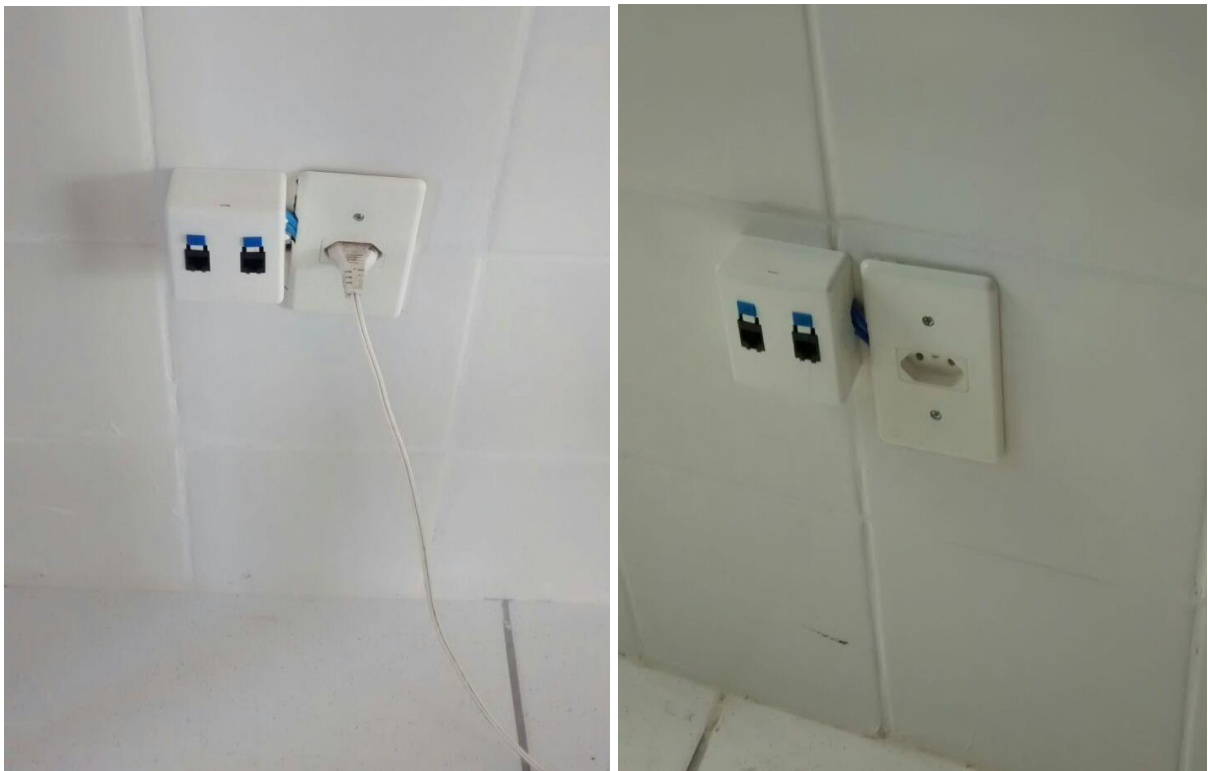
Nas salas também verificou-se que as tomadas da rede elétrica e da rede lógica estão instaladas uma ao lado da outra, porém observa-se que a fiação da rede lógica vem da tomada da rede elétrica, o que leva a crer que ambas as fiações, rede elétrica e lógica, passam pelo mesmo conduíte, o que poderá causar interferências na rede de internet, por exemplo.

Figura 62: Tomadas rede lógica e elétrica. (Fonte: Dos autores 2016)

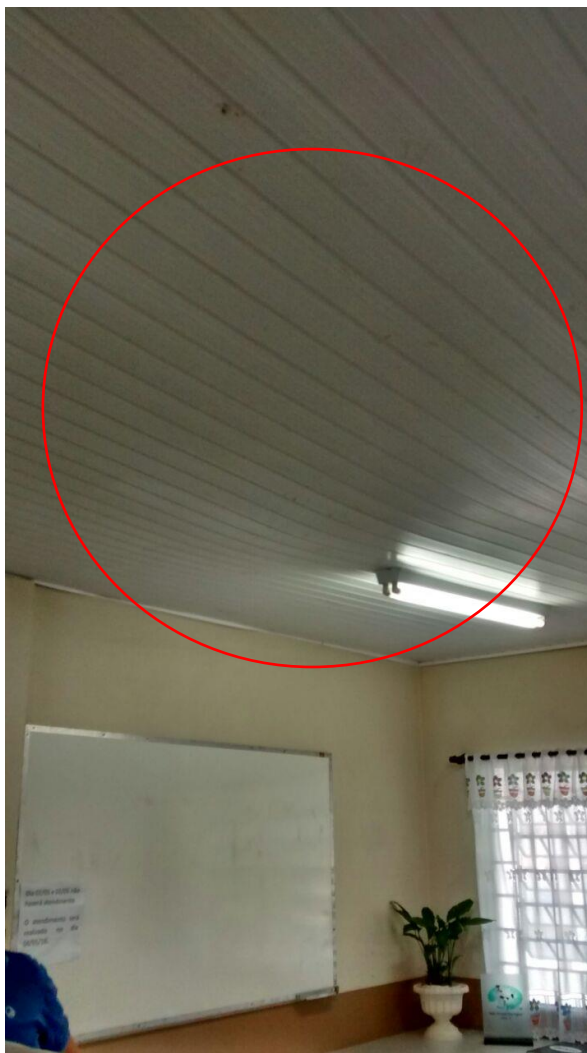
Também foi relatado a equipe do Observatório Social de Criciúma pela equipe do CRAS Tereza Cristina que em algumas salas há ocorrência de goteiras quando chove, essas goteiras são observadas segundo informações na cozinha e sala de informática, outro relato foi de que no refeitório, que fica na área não contemplada com a obra, ocorreu um rebaixo do forro de PVC,

Segundo informações repassadas neste local existia o reservatório antigo. Na imagem abaixo observamos esse rebaixo no forro de PVC, este rebaixo pode se

agravar e até mesmo pode ocorrer o desmoronamento da estrutura, colocando em risco a segurança dos usuários do CRAS.

Figura 63: Forro PVC refeiteiro com rebaixo. (Fonte: Dos autores 2016)

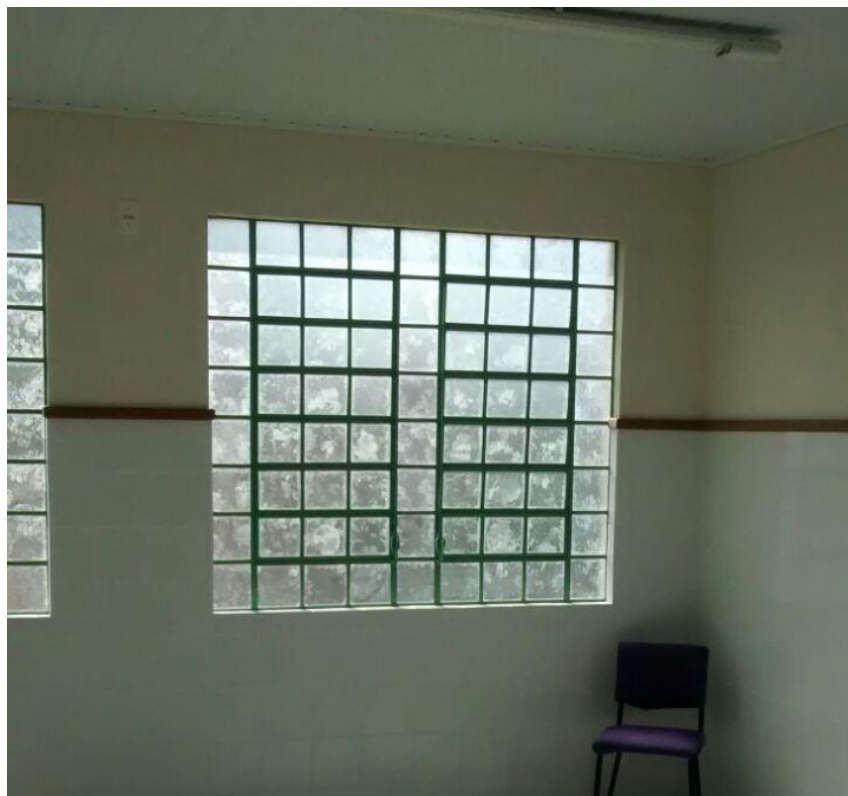
No mais observou – se que foi feita a limpeza do pátio pela empresa responsável pela obra, porém conforme relatado a equipe os ambientes internos ainda estavam sujos e a limpeza destes estava sendo realizada aos poucos pela equipe de limpeza do CRAS Tereza Cristina.

Figura 65: Janela sem limpeza. (Fonte: Dos autores 2016)

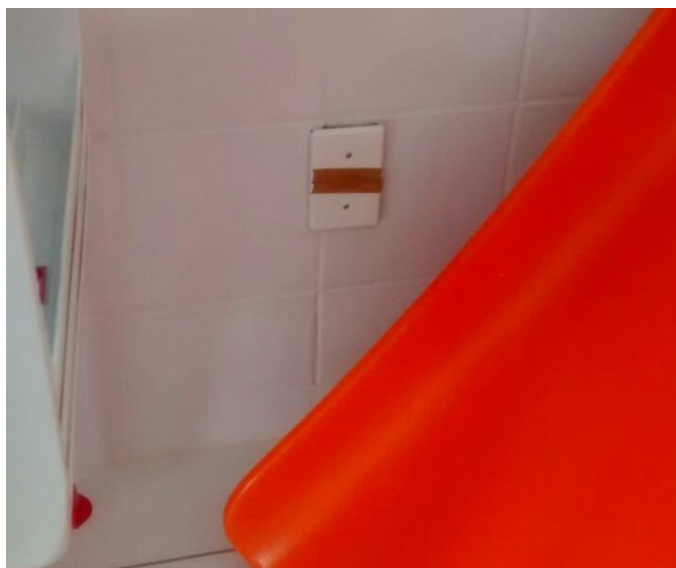
Figura 66: Dispositivo de proteção das tomadas improvisado. (Fonte: Dos autores 2016)

Durante a visita a equipe do Observatório Social de Criciúma observou alguns aspectos na estrutura do CRAS Tereza Cristina que poderão ser levadas como sugestão para o Município de Criciúma. Por exemplo nas salas de aulas observou-se que foram instaladas tomadas em locais baixos, sendo que crianças utilizam as salas, o ideal é que se colocasse essas tomadas em locais mais altos ou que se instalasse um dispositivo de proteção nessas tomadas.

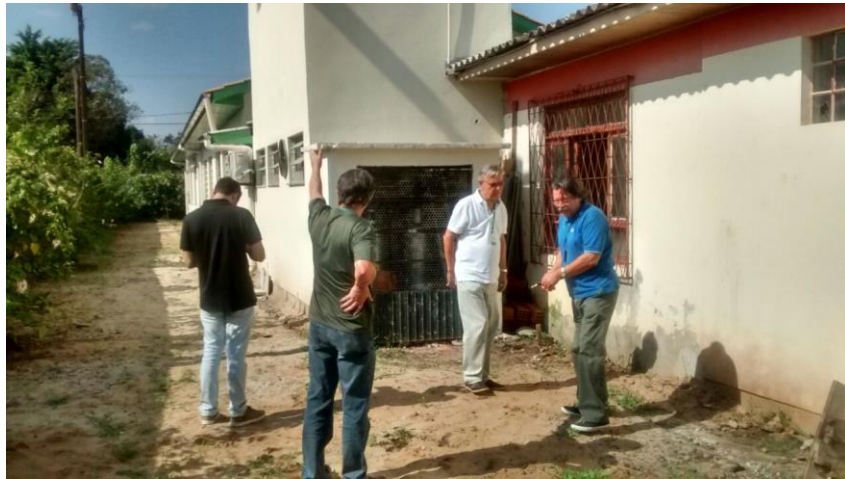
Figura 67: Área posterior ao CRAS Tereza Cristina. (Fonte: Dos autores 2016)

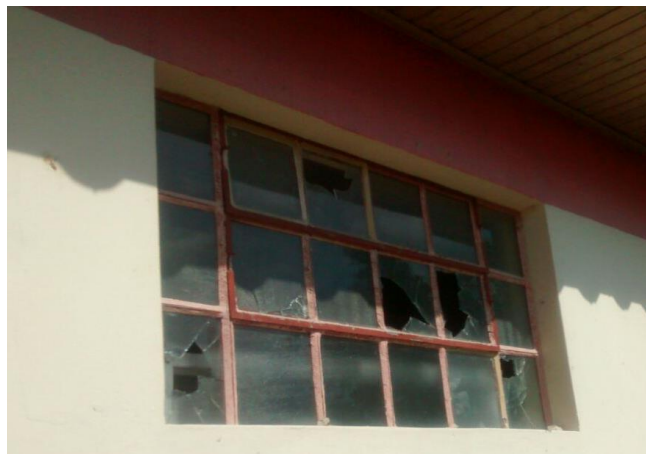
Figura 68: Janela prédio antigo danificada. (Fonte: Dos autores 2016)

Ainda com relação a área antiga do prédio do CRAS Tereza Cristina que não foi beneficiada com a reforma, seria interessante um trabalho de recuperação desta área, pois observa-se muitos problemas, como patologias ocasionadas pela umidade e janelas quebradas.
