RELATÓRIO DE ACOMPANHAMENTO DAS OBRAS PÚBLICAS

Relatório número: RAO 001/OSC/2018

Data da 9ª visita: 14/11/2017

Objeto: Contratação de empresa de engenharia, para execução das obras de reforma de uma área de 256,15m² do prédio do CRAS TEREZA CRISTINA, localizado na rua João Spillere - bairro Tereza Cristina no Município de Criciúma.

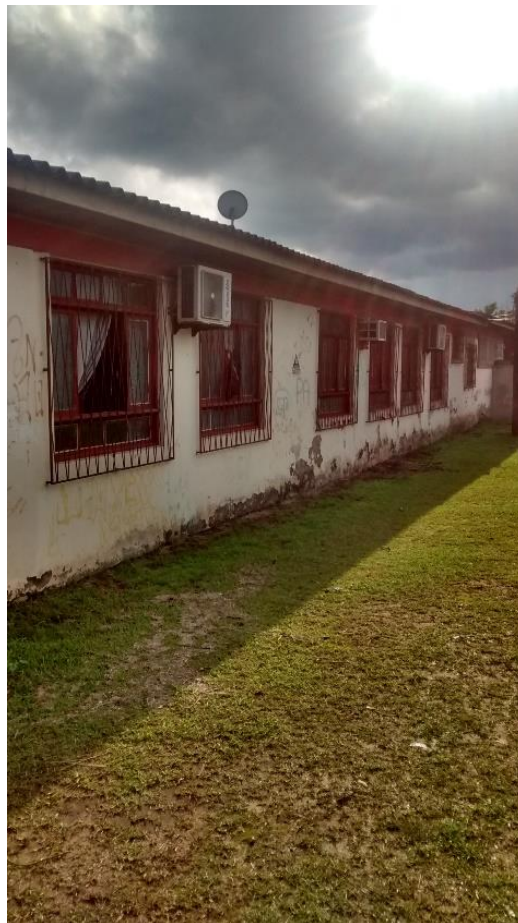
Na primeira visita realizada, a reforma ainda não havia iniciado, podendo então ser analisados os problemas que ali se encontravam. Foram verificadas muitas fissuras em paredes, pilares e vigas, além de degradação do concreto, deixando ferragens aparentes e também uma grande quantidade de umidade nos ambientes. Também haviam problemas relacionados ao forro, porta e marcos de portas e janelas e entre outras patologias.

Figura 4: Infiltração nas paredes da região aos fundos do terreno. (Fonte: Dos autores 2015)

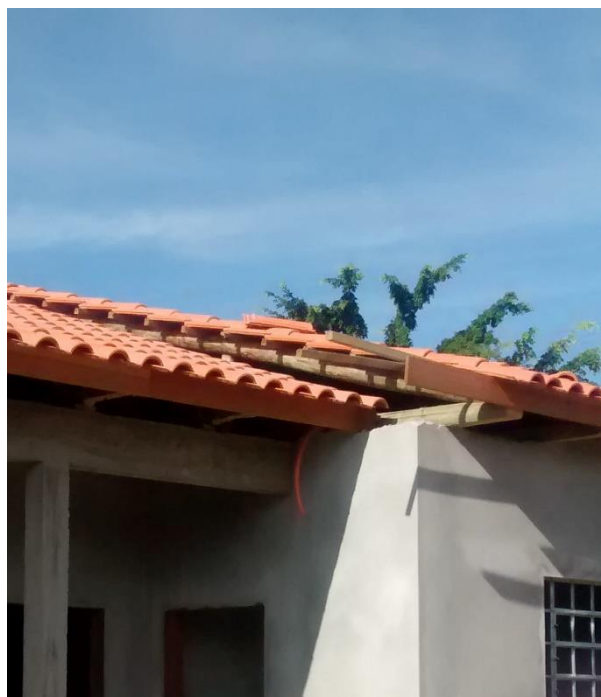
No 72º dia de obra foi realizada a terceira visita, e nela foi verificada a qualidade dos serviços até ali realizados e constatados que estavam corretos e conforme os cronogramas e especificações. Estes serviços sendo o levantamento de toda estrutura em alvenaria e seu acabamento, instalação das esquadrias e realização da cobertura. Foi observado na parte frontal do prédio que uma parte da cobertura que fica sobre o depósito ficou mais elevada com relação ao restante da cobertura, em conversa com o mestre de obras isto ocorreu de acordo com um erro no projeto.

Figura 7: Detalhe da elevação da cobertura sobre o depósito. (Fonte: Dos autores 2015)

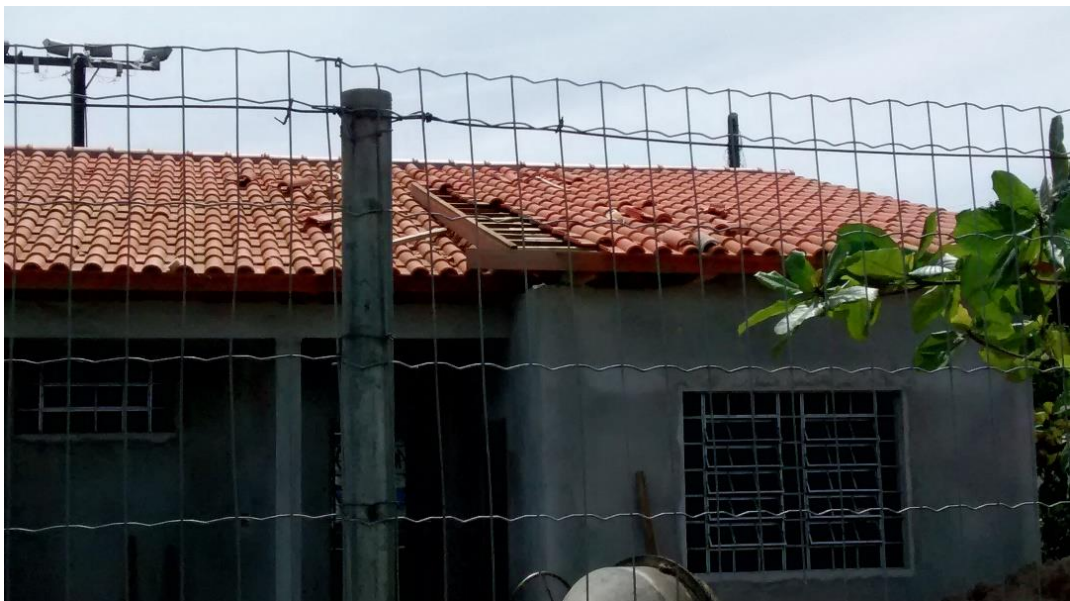
salas, o forro de PVC concluído. O problema com relação ao telhado sobre o depósito já havia sido encontrado uma solução estética e funcional.

Figura 9: Telhado com elevação sobre o depósito. (Fonte: Dos autores 2015)

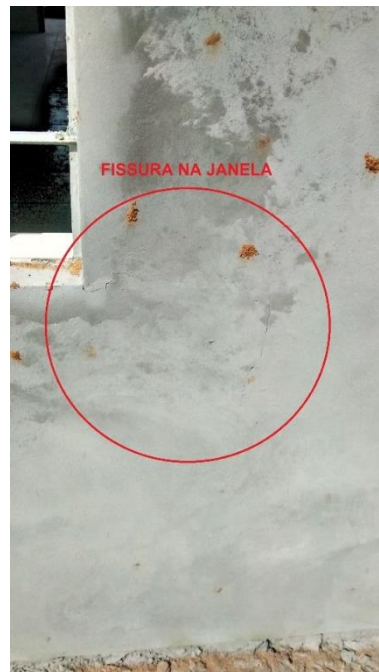
instalação de algumas portas. Nesta visita, verificou-se algumas existências de fissuras.

Figura 11: Fissura em uma das janelas. (Fonte: Dos autores 2015)

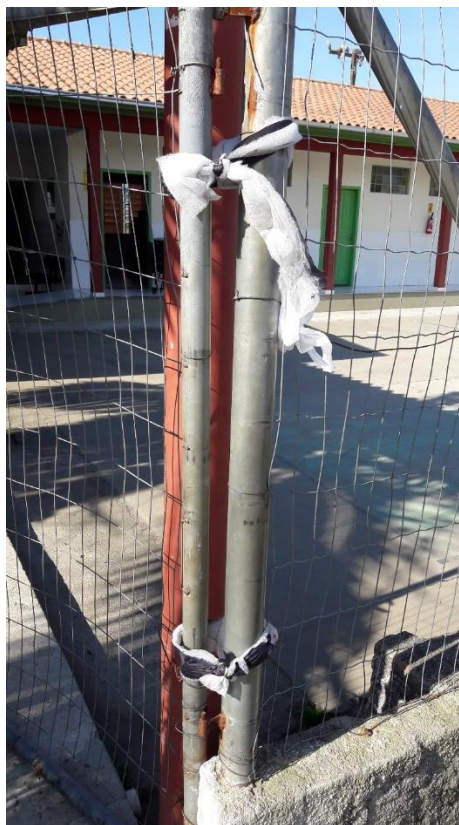
Na nona visita ao CRAS Tereza Cristina o Observatório Social de Criciúma verificou alguns itens que não estão de acordo com a qualidade e segurança da obra. O portão de entrada mantinha-se fechado por meio da amarração de um pano, pela razão da falta de fechadura neste local, além de toda a grade da parte frontal estar em mau estado de conservação.

Figura 18: Portão de entrada do CRAS. (Fonte: Dos Autores).

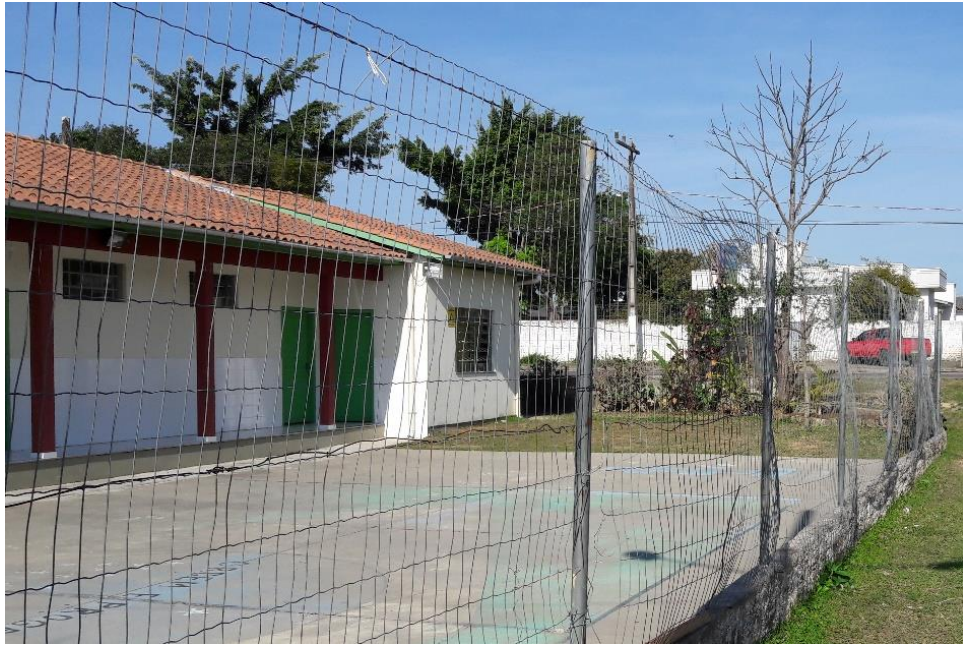
Figura 19: Muro de tela da parte frontal do CRAS. (Fonte: Dos Autores).

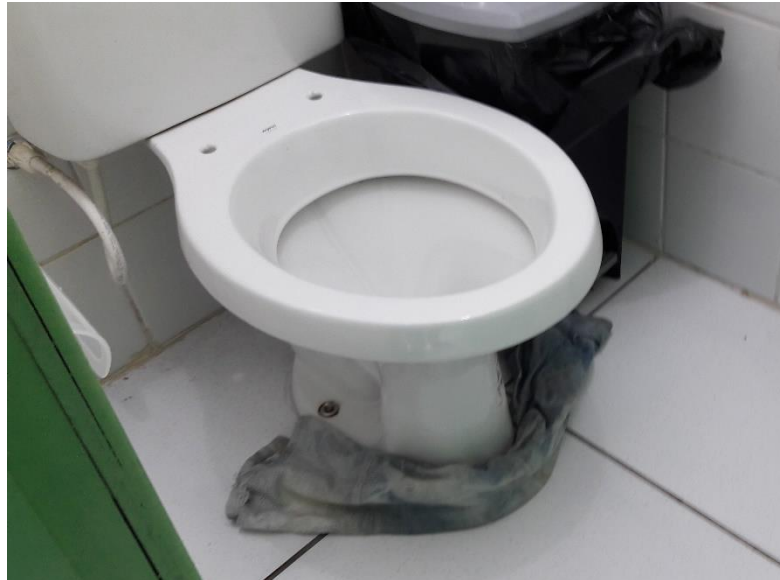
Dando seguimento a visita analisou-se o banheiro, a equipe do Observatório notou que ao dar descarga conseguimos escutar a água do vaso sanitário passando pelo encanamento da pia. Indicando que os canos de esgoto do vaso sanitário e da pia estão interligados, este um erro comum devido a instalação. Além desse inconveniente observou que o vaso sanitário apresentava vazamentos, sanados com a presença de um pano. Em visita ao CRAS no dia 05 de março, o mesmo continuava a apresentar os mesmos problemas.

Figura 20: Banheiro com vazamento de água. (Fonte: Dos Autores).

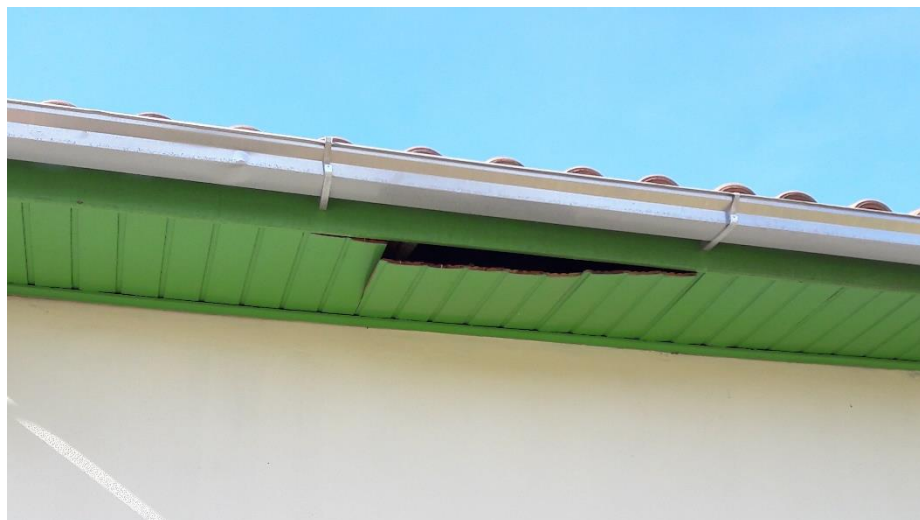
Ao observar os acabamentos constatou que os mesmos foram executados de forma inadequada, as fiações se apresentavam com falta de tubulação, o forro do corredor empenado, deslocamento e má instalação dos beirais de madeira.

Figura 21: Deslocamento dos beirais de madeira. (Fonte: Dos Autores).

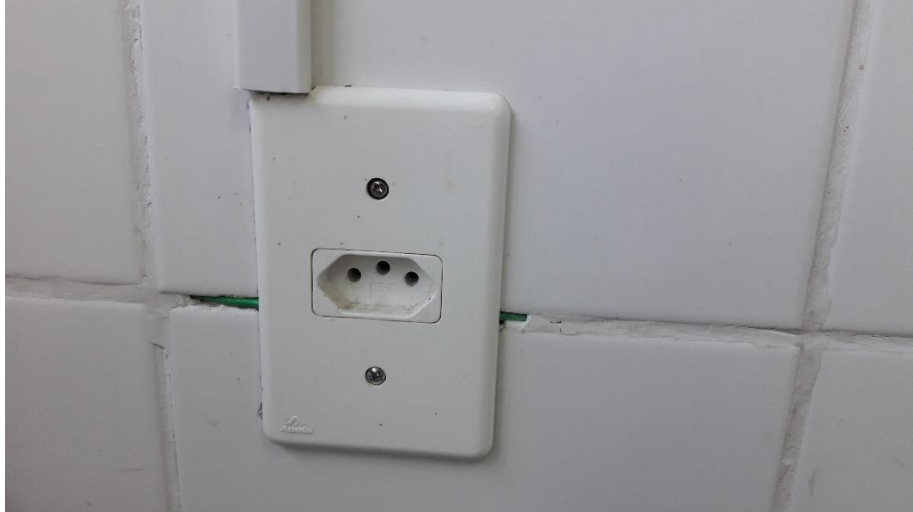
Figura 22: Falta de tubulação na fiação elétrica. (Fonte: Dos Autores).

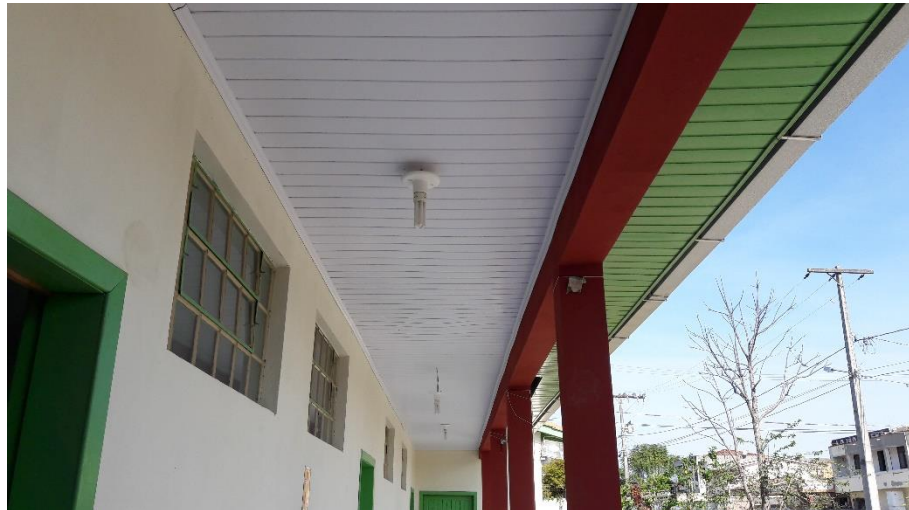
Figura 23: Forro de PVC empenado. (Fonte: Dos Autores).

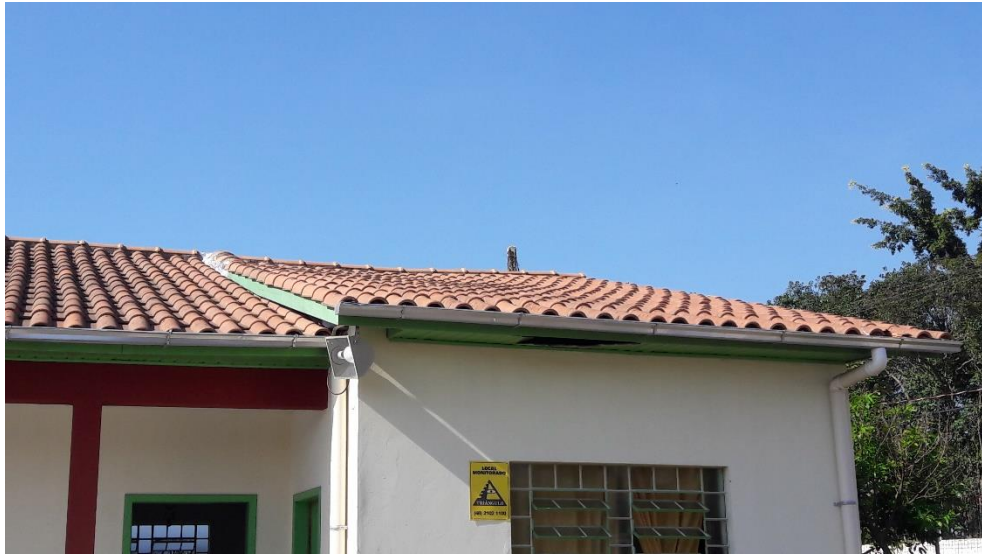
No telhado notou-se seu abaulamento, devido a estrutura não aguentar o seu peso total, conclui-se então que o CRAS não está reaproveitando a água em sua total capacidade. Verificando o reboco, notou-se que estava em contato direto com o solo, absorvendo a umidade, futuramente causando problemas diversos na estrutura.

Figura 24: Abaulamento do telhado. (Fonte: Dos Autores).

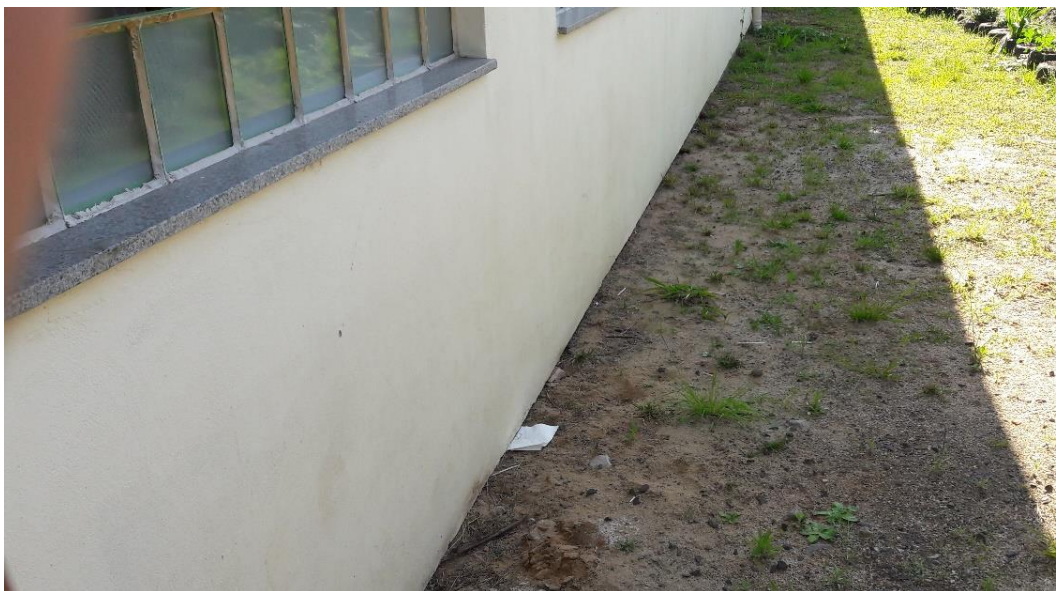
Figura 25: Reboco muito próximo do solo. (Fonte: Dos Autores).

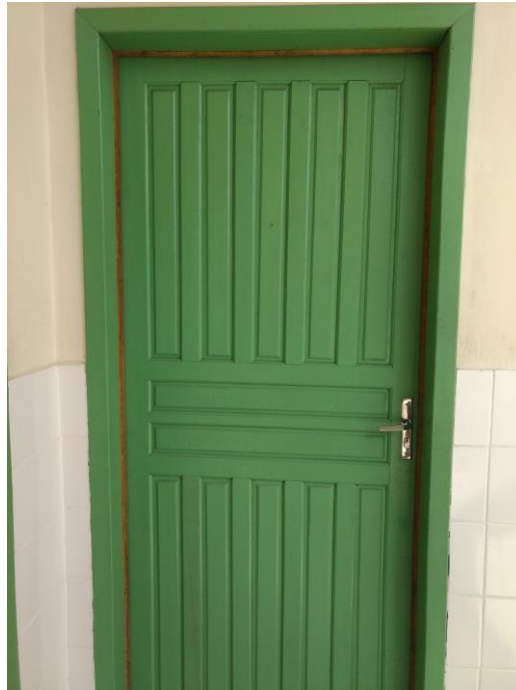
No dia 5 de março, foi feita uma nova visita, pois durante a visita do dia 14 de novembro do ano de 2017 o CRAS estava fechado, então verificação aconteceu somente fora das salas. A construtora ao entregar a obra deixou muitos pontos pendentes. Como relatado anteriormente e nesta visita, verificou que algumas portas ainda não apresentavam o correto fechamento.

Figura 26: Porta com fechamento incorreto. (Fonte: Dos Autores 2018)

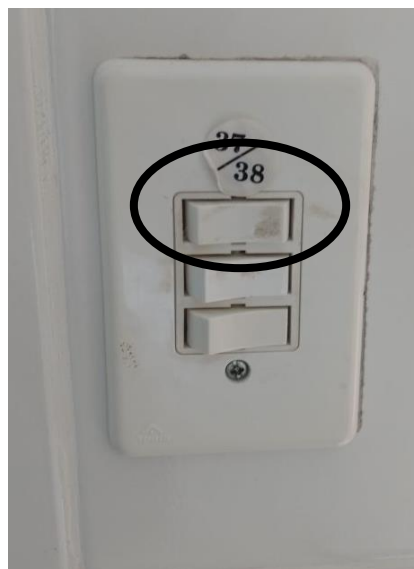
Conforme conversa com a assistente social do CRAS no dia 05 de março, a mesma relatou que após a entrega, surgiram alguns problemas relacionados a instalações elétricas. Interruptor de uma das salas não funciona, a informação de que a rede elétrica esteja má instalada pois na unidade já tiveram dois computadores queimados e um Datashow estragado.

Figura 27: Interruptor estragado. (Fonte: Dos Autores 2018)

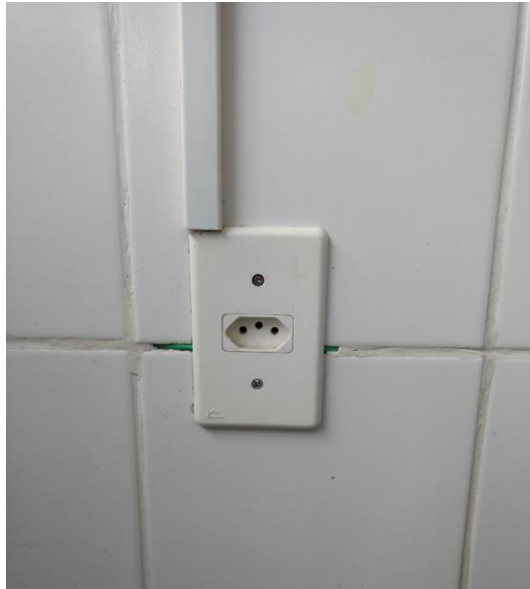
Mesmo após a conclusão da obra muitos acabamentos ficaram pendentes, conforme a funcionária do local, uma das salas apresentava problemas com goteira, interruptor da cozinha com fio embaixo do rejunte e início de problemas relacionados a infiltração.

Figura 281: Falta de acabamento, fios aparecendo no rejunte. (Fonte: Dos Autores 2018)

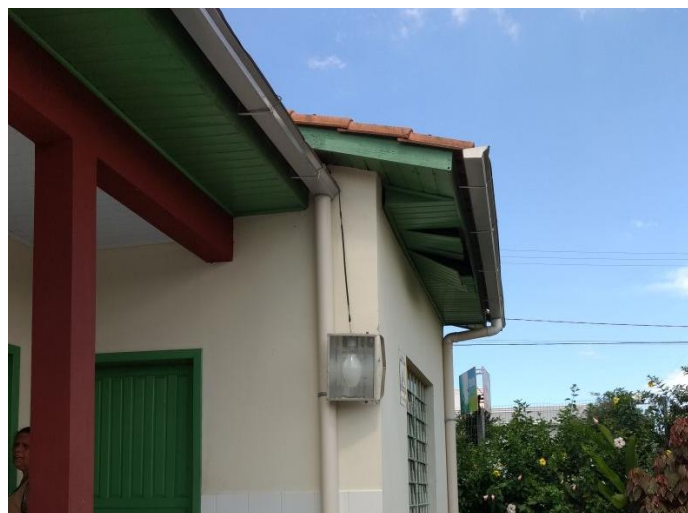
Na parte externa os beirais de madeira começaram a deslocar, a solda feita na calha apresenta buracos fazendo com que haja goteiras e no corredor as instalações das luzes estavam caídas além do empenamento do forro de PVC.

Figura 292: Deslocamento dos beirais de madeira. (Fonte: Dos Autores 2018)

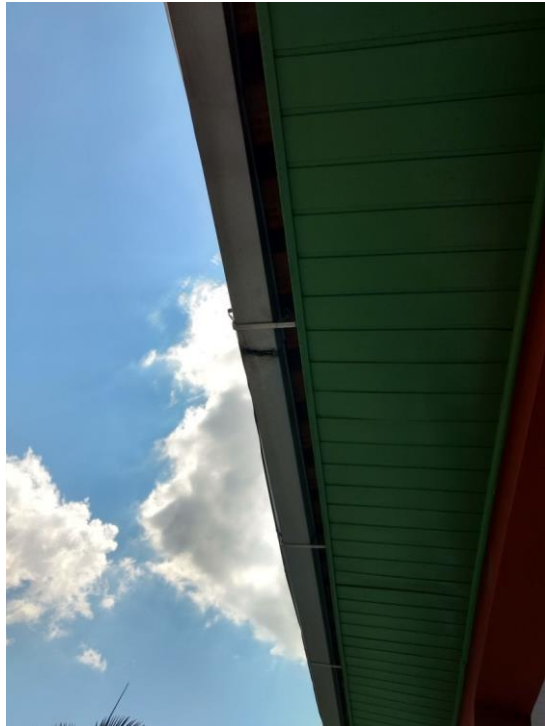
Figura 30: Problemas de goteira na calha. (Fonte: Dos Autores 2018)

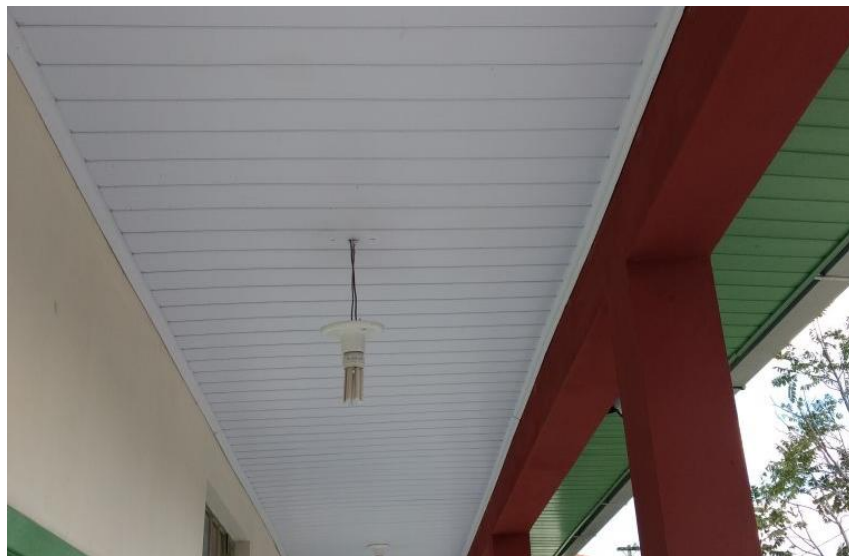
Figura 31: Lâmpada apresentando caimento devido à má instalação. (Fonte: Dos Autores 2018)
