## RELATÓRIO DE ACOMPANHAMENTO DAS OBRAS PÚBLICAS MUNICIPAIS

**Relatório número:** RAO 013/OSC/2019

**Objeto:** Contratação de empresa para execução dos serviços necessários às obras reforma (área = 60,95m<sup>2</sup>) e ampliação (área = 177,88m<sup>2</sup>) da UNIDADE BÁSICA DE SAÚDE (UBS PORTE 1) localizada na rua Ver. José Dandolini – bairro Mãe Luzia no Município de Criciúma-SC.

## RELATÓRIO DA 3ª VISITA – DIA 04/06/2019

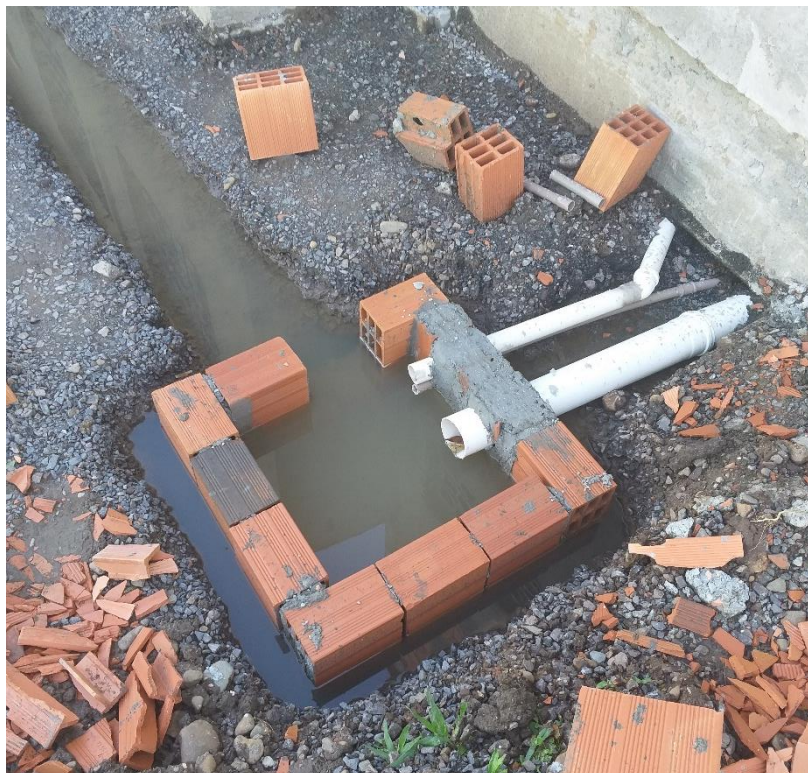
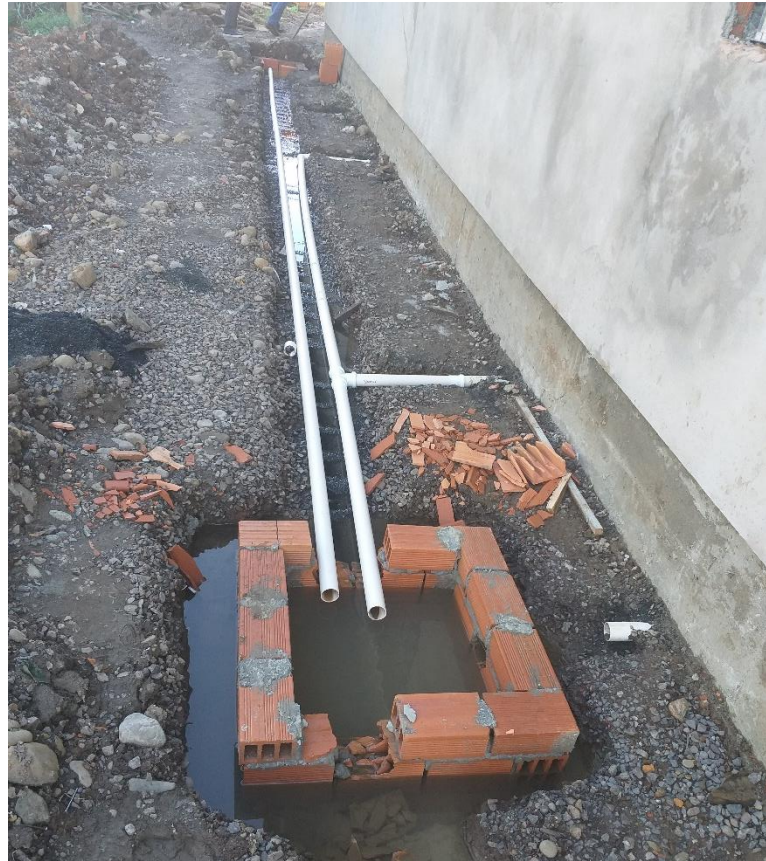
Do lado externo da obra foi possível observar que as janelas do tipo basculante haviam sido fixadas, faltando apenas a colocação dos vidros e acabamentos. As caixas de inspeção também estavam em processo de construção. Os vãos para passagem dos encanamentos estavam abertos e a estrutura de alvenaria de tijolo maciço está pronta, porém no momento da visita os vãos encontravam-se cheios de água, podendo causar problemas futuros nas caixas de inspeção.

**Figura 15:** Caixa de inspeção em construção. (Fonte: Dos Autores 2019)

**Figura 16:** Caixas de inspeção e encanamento em construção. (Fonte: Dos Autores 2019)

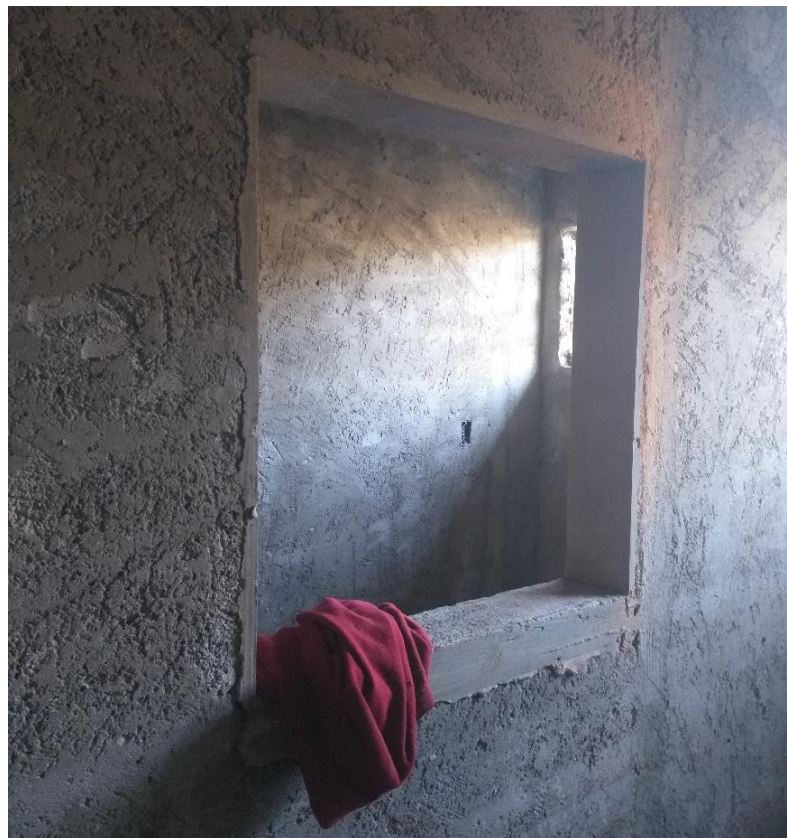
**Figura 26:** Vão para passagem. (Fonte: Dos Autores 2019)

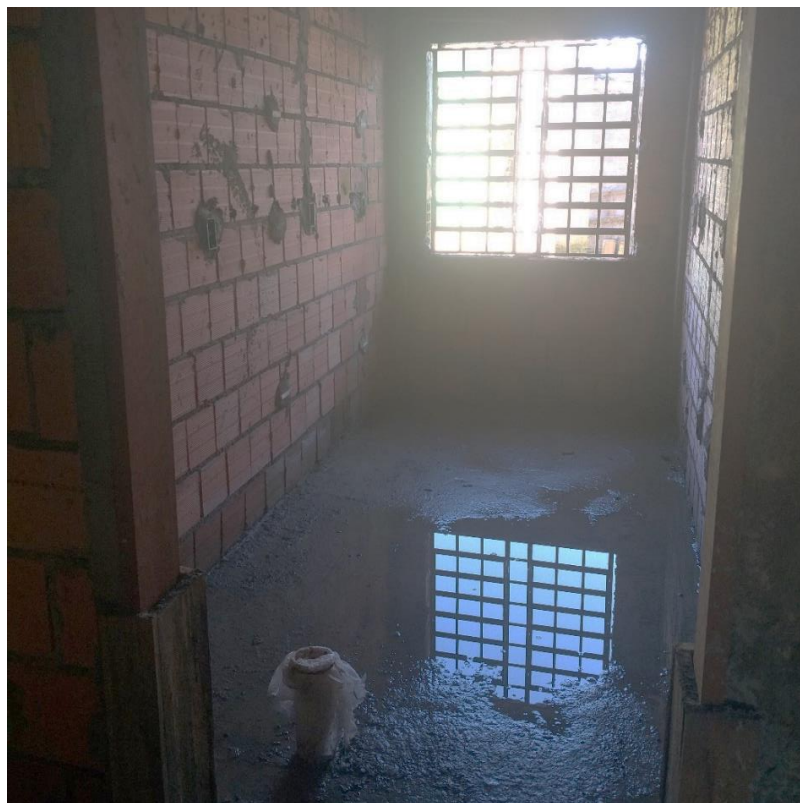
**Figura 31:** Sala com grande acúmulo de água. (Fonte: Dos Autores 2019)

Na parte interna da obra, os ambientes estavam recebendo os revestimentos verticais e horizontais, sendo que em um deles havia iniciado a aplicação do revestimento cerâmico. Em todas as portas foi possível ver os contramarcos instalados e as janelas externas estavam fixadas. As caixas de luz e eletrodutos também estavam instalados, assim como a parte hidráulica da obra. Porém, em dois ambientes foi observado que o encanamento do esgoto se encontrava a frente do vão da porta, dificultando a passagem para dentro do consultório. Em outra sala, foi verificado um vazamento de água causando grande acúmulo na região.

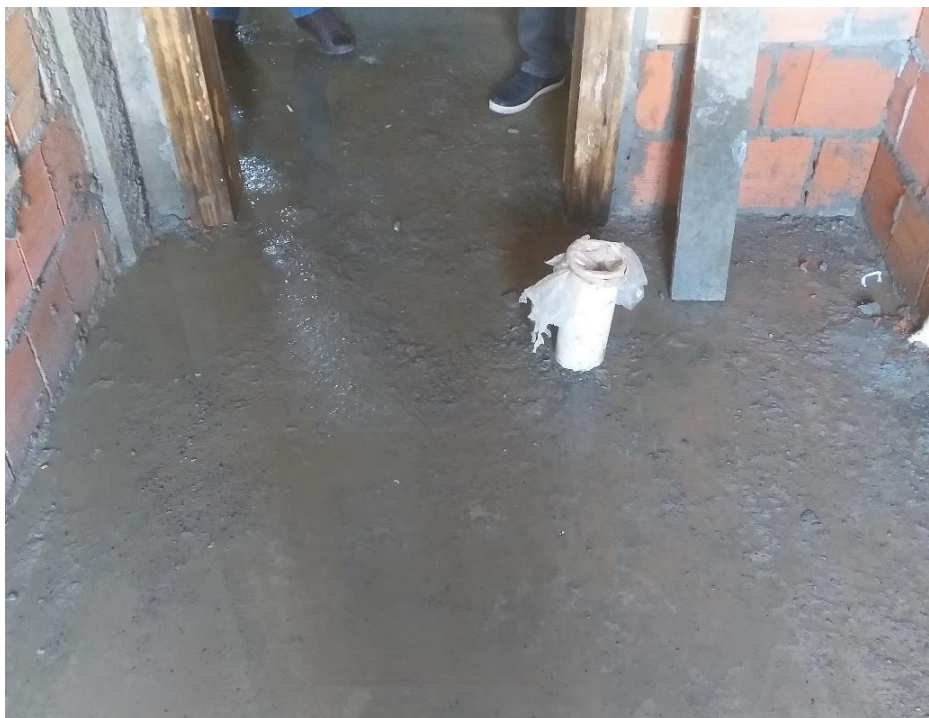
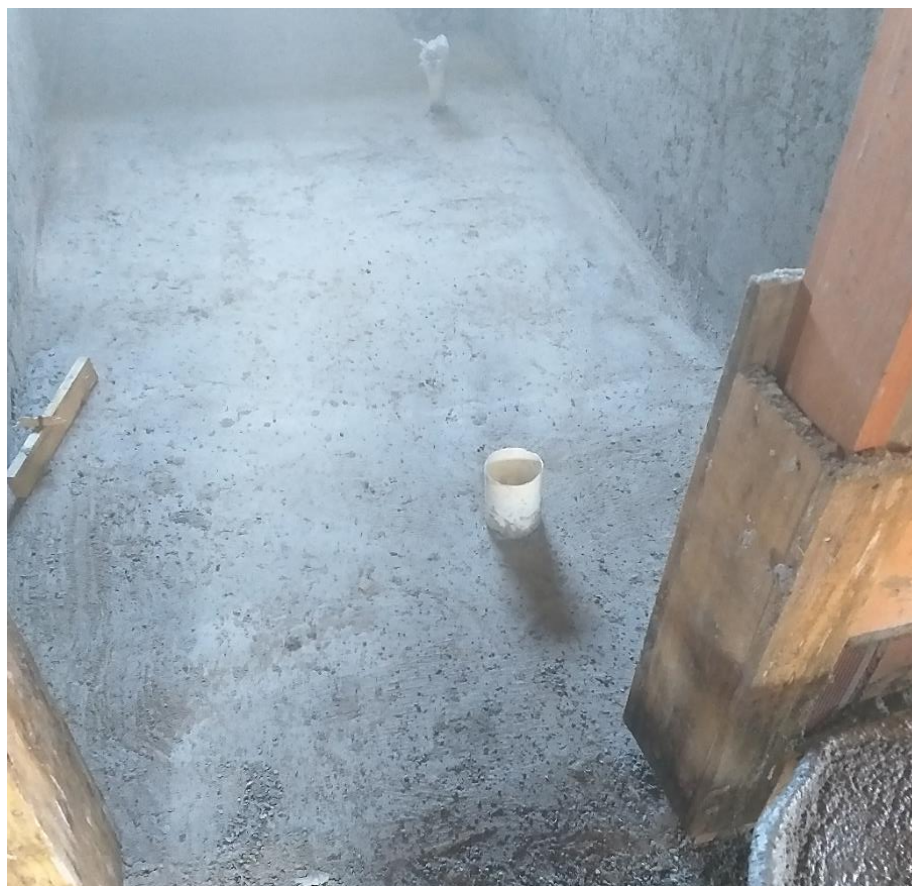
Foi possível observar também, que boa parte da fiação elétrica estava concluída, pois haviam eletrodutos e caixas de luz expostos. Nos locais onde irão existir cubas e esgotos, dentre eles a área da copa, salas de curativos, sala de imunização, sala de vacinas e sala de serviço de enfermagem, havia sido instalada a parte hidráulica da obra. Em uma das salas notou-se inclusive um vazamento de água, fazendo com que a região estivesse com grande acúmulo da mesma. Além disso, em dois ambientes, o encanamento para o esgoto encontrava-se a frente da passagem da porta, dificultando assim o acesso ao local.

**Figura 32:** Encanamento para esgoto a frente da passagem da porta. (Fonte: Dos Autores 2019)

**Figura 33:** Encanamento para esgoto a frente da passagem da porta. (Fonte: Dos Autores 2019)

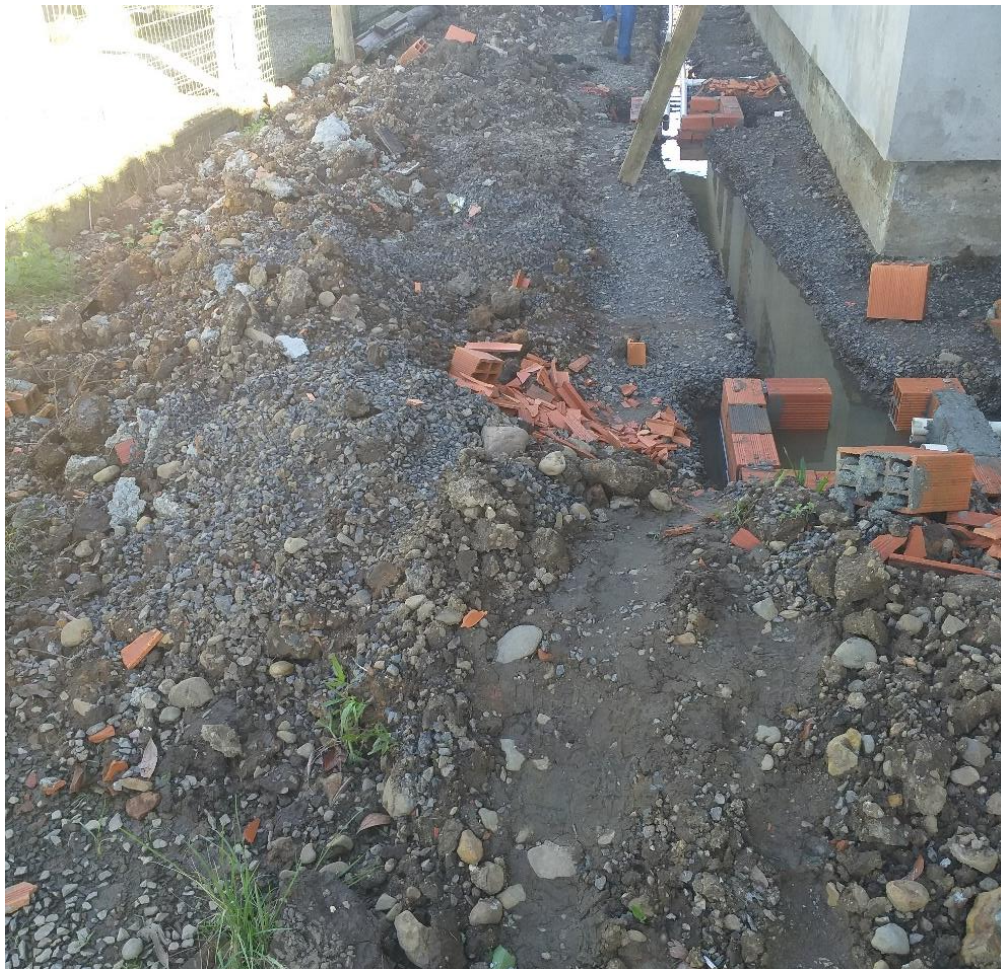
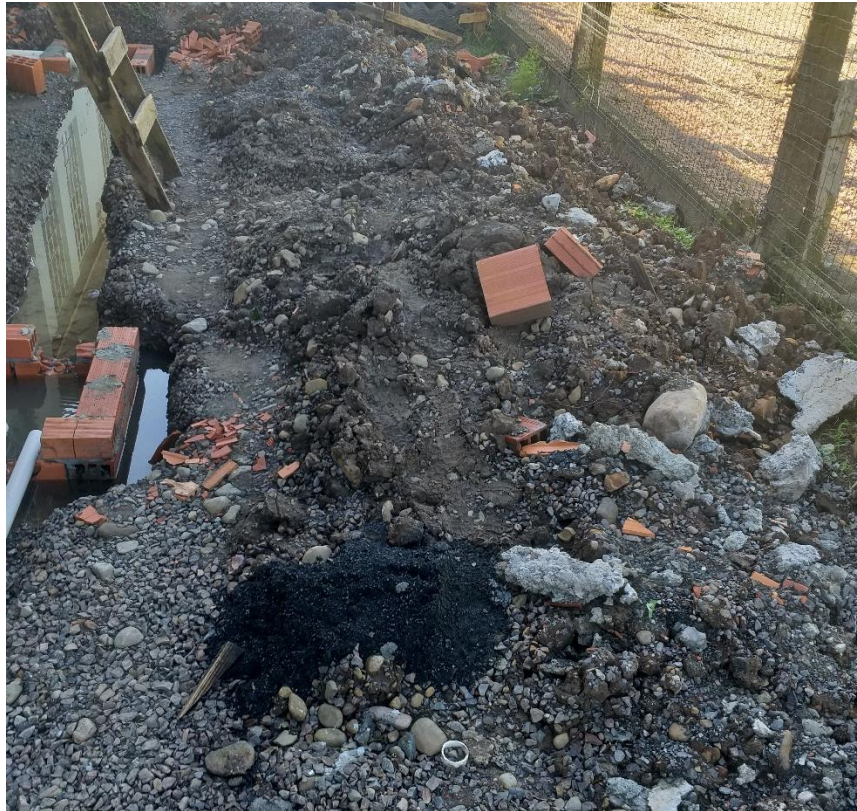
De volta ao lado externo da construção, e visando o mesmo ponto de todos os relatórios anteriores a este, o terreno encontrava-se extremamente desorganizado e sujo, com materiais espalhados, grande quantidade de resíduos de madeira utilizados na obra, e grandes concentrações de terra onde foram abertos os buracos para o encanamento das caixas de inspeção, o que dificulta a passagem no local.

**Figura 34:** Concentração de terra e resíduos. (Fonte: Dos Autores 2019)

**Figura 35:** Concentração de terra e resíduos. (Fonte: Dos Autores 2019)

Sobre o canteiro de obras, o mesmo levantamento se repete, muita sujeira e desorganização. Observou-se grandes acúmulos de terra além de materiais descartados incorretamente por toda a construção.

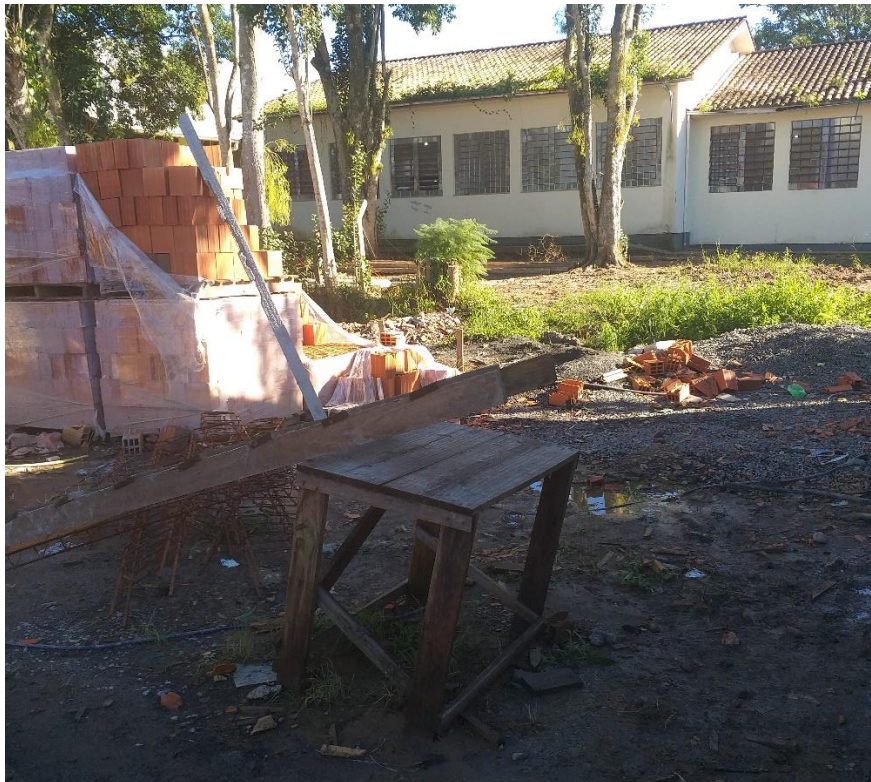
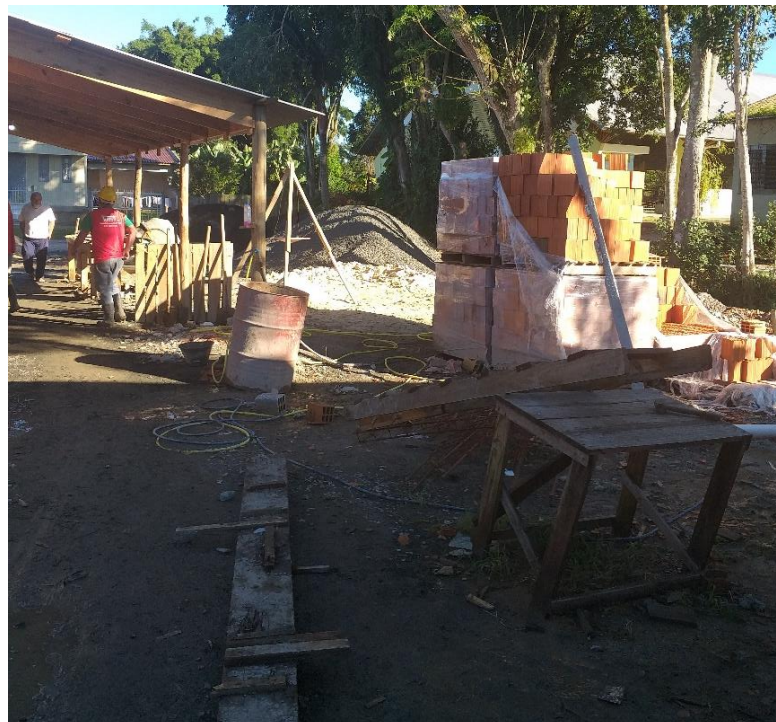
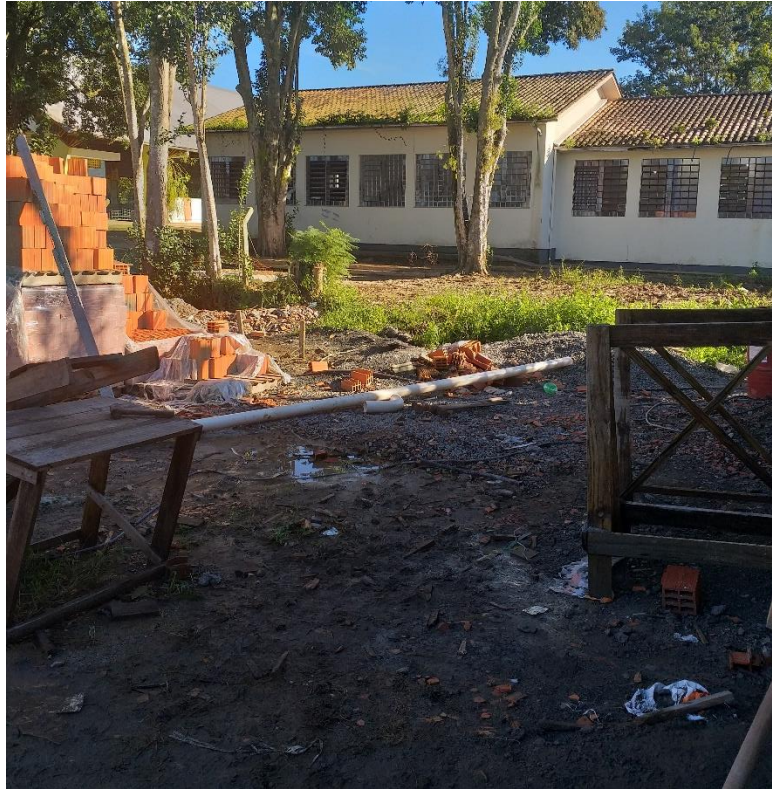
**Figura 36:** Canteiro de obras. (Fonte: Dos Autores 2019)

**Figura 38:** Canteiro de obras. (Fonte: Dos Autores 2019)

**Figura 39:** Canteiro de obras. (Fonte: Dos Autores 2019)

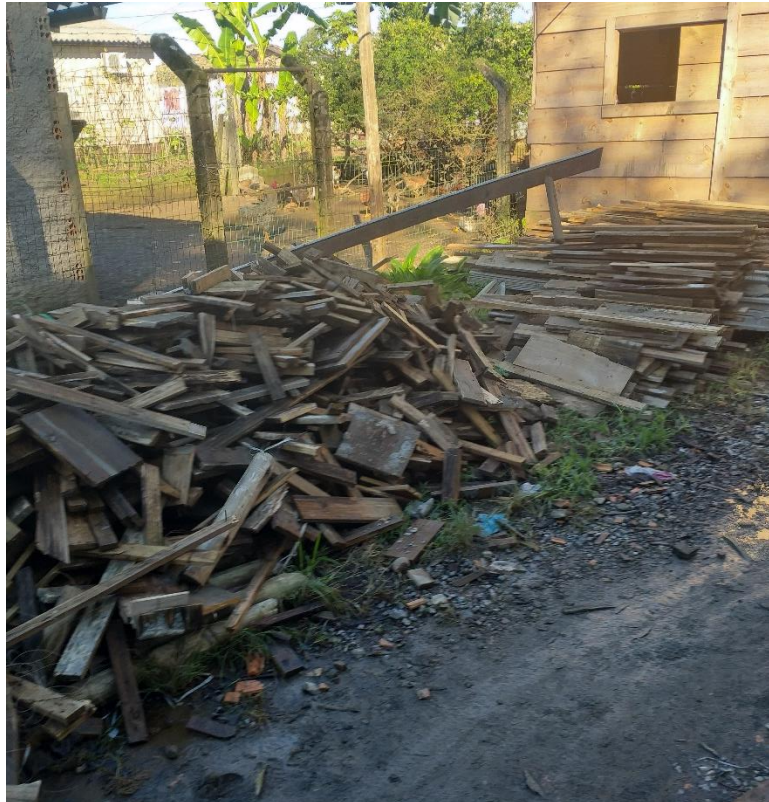
**Figura 37:** Resíduos de madeira. (Fonte: Dos Autores 2019)
